## ØSTER LARSKIRKE

### BORNHOLMS ØSTRE HERRED

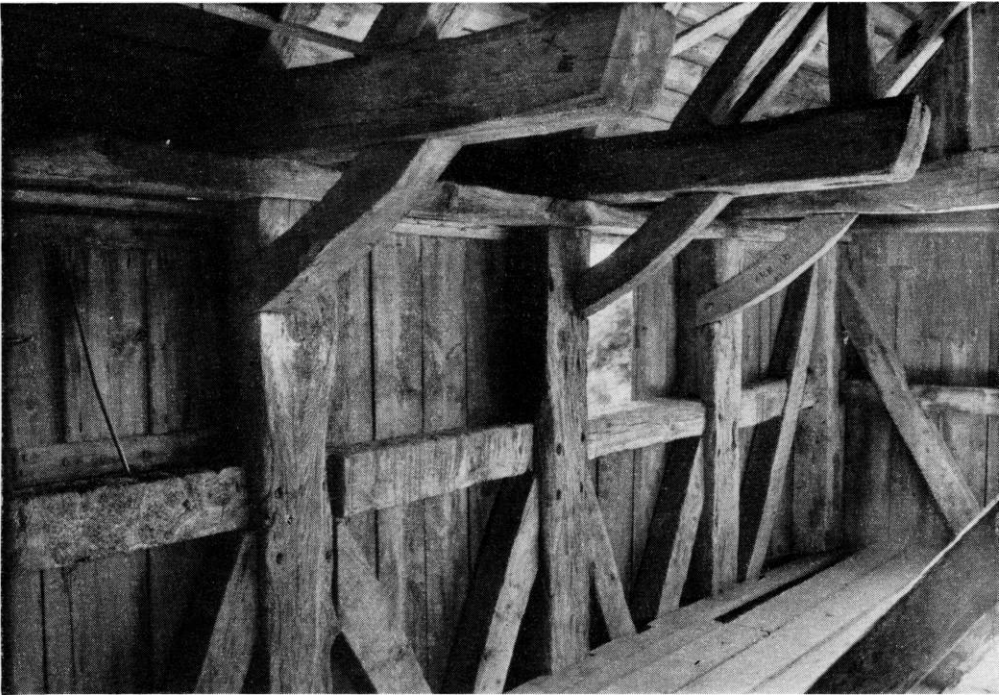
Fig. 3. Østerlars. Klokketårnets øverste stokværk, indre set mod nordvest. C. G. S. 1947

Den murede underbygning bærer et klokkestokværk, der på vanlig bornholmsk maner er udformet som et lille hus af bindingsværk. Denne etage er

helt indklædt med tjærede brædder, fastsømmet lodret, eet på to, og naturligvis fornyet utalte gange. Bag denne træklædning, som indrømmet virker noget dyster, står klokkestokværkets prægtige, tømmerkonstruktion langt bedre bevaret end tilfældet ville være, hvis man her, som reglen ellers er, havde holdt bindingsværket lukket med murede tavl. Klokkehuset, hvis konstruktion er rig, nærmest som i et borgerligt renaissancehus, og i hvori intet minder om øens sparsommelige almuebyggeskik, er 5 fag langt på hver led (fig. 3). Stolperne er rejst på en endnu velbevaret, kraftig fodrem, og hver af dem er afstivet med to svære skråbånd, som er korte i de almindelige fag, hvor de akkurat når op til løsholterne, men er adskilligt længere og skrammet over disse sidste i hjørne-

fagene. Underkanten af løsholterne ligger i halv stolpehøjde. Ned over de lave, flade remme, op i hvis undersider stolpehovederne er tappede, har man kæmmet loftsbjælkerne. Et par af disse er i ældre tid blevet skåret over, så at mellem halvdelen og trediedelen af bjækelængden nu mangler, hvorved der er blevet skaffet plads til den nuværende klokkestol. På bjælkerne, som er placeret lige over stolperne, og holdes på plads ved hjælp af korte bånd til stolpesiderne, er tagstolen rejst. Hvert af de fire mellemfaldende fag er sikret til bjælken ved hjælp af korte, lodrette spærstivere, og forstøttet på samme ved et par krydsende saksespær, alt med bladede endeforbindelser. Af gavlene, som er fjælleklædte, er den søndre helt fornyet (i 1816?) fra fodrem til kippe. Den nordre taggavl er derimod gammel og er rejst på en særlig gavlrem, som hviler på langsideremmenes fremspringende hoveder. Spærene sammenholdes her af to lag hanebånd, og der går et lodret tømmer, en »konge«, fra midten af gavlremmen op til kippen.

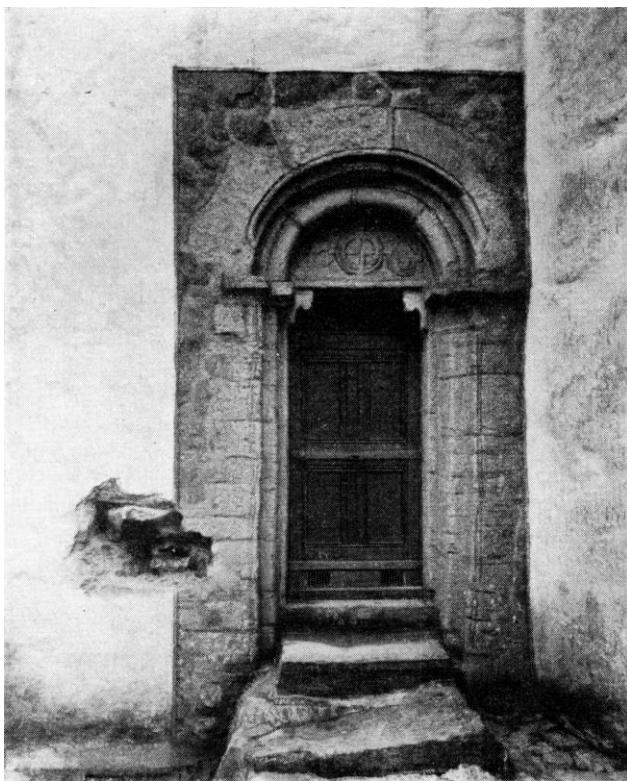
Fig. 7. Østerlars. Nordportal.

Den fuldstændigt og i god stand bevarede *nordportal* er et efter bornholmske forhold veldisponeret og rigt smykket stenmesterarbejde, hvis uforklarlige ynde fremhæves af et par tilfældigheder. Portalens plads er nu i skyggen, tæt op ad en kæmpestor, grov støttepille, og foran dørstedet er senere lagt nogle skæve stentrin, som mildner portalens store højde (fig. 7).

Man har, uden tvivl med urette, ment at kunne godtgøre, at portalen ikke er oprindelig, men en senere, måske ikke meget yngre tilføjelse<sup>12</sup>. Denne antagelse beroede på analysen af to mørtelprøver, een fra østre portalsides fuger, en anden taget fra kirkemuren tæt derved (hullet fig. 7). Begge prøvers indhold af aktivt bindemiddel var højt, rigest (med 11 pct.) dog i fugeprøven fra portalen. Forskellen er ikke overraskende, man tror ikke gerne, at een og samme murerbalje, for ikke at tale om flere, time for time og dag for dag kan indeholde den samme procent kalkhydrat og grus af ensartet karakter<sup>13</sup>. Den ifølge analysen ældste mørtel er taget så nær op ad portalstenene (fig. 7), at man, hvis

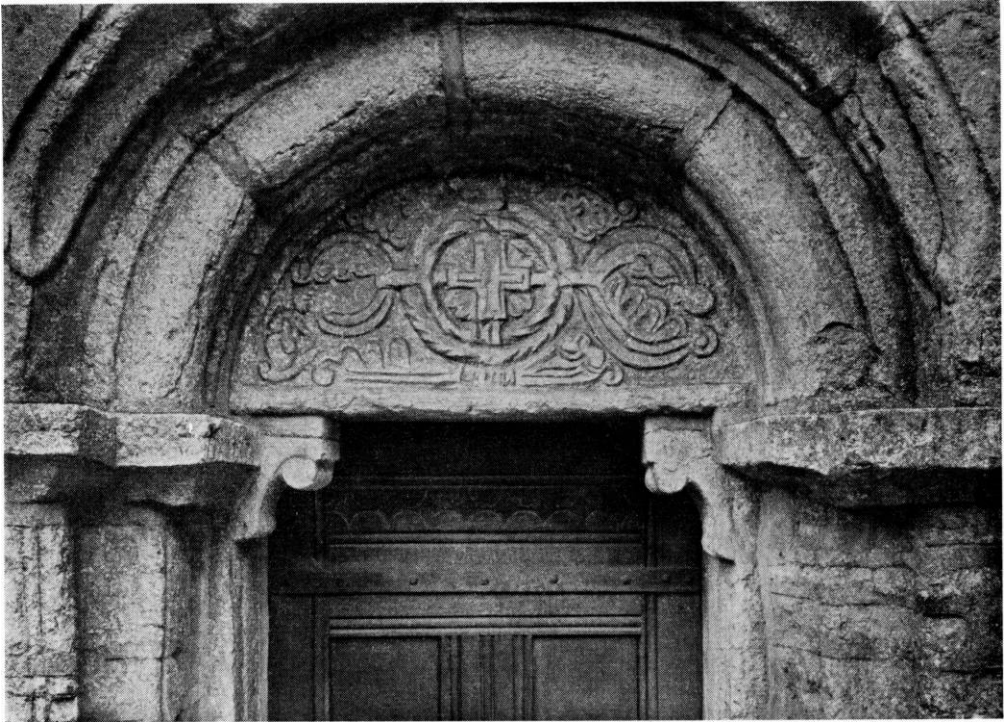
Fig. 8. Østerlars. Norddørens tympanon (s. 396).

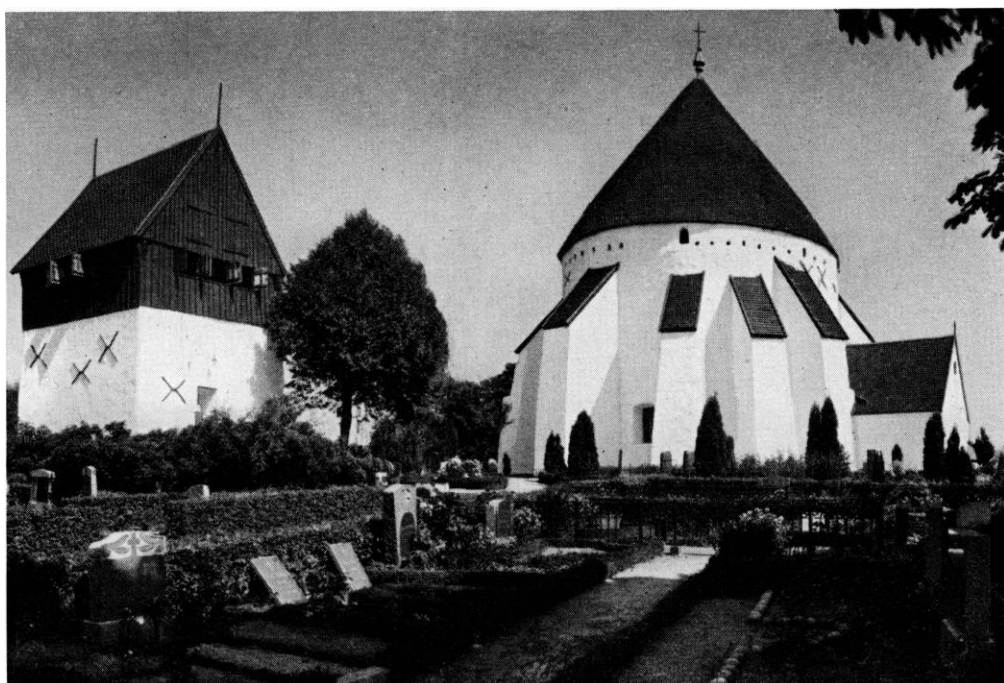
Fig. 11. Øster Larskirke. Ydre, set fra vest. (Sammensat af 2 optagelser).

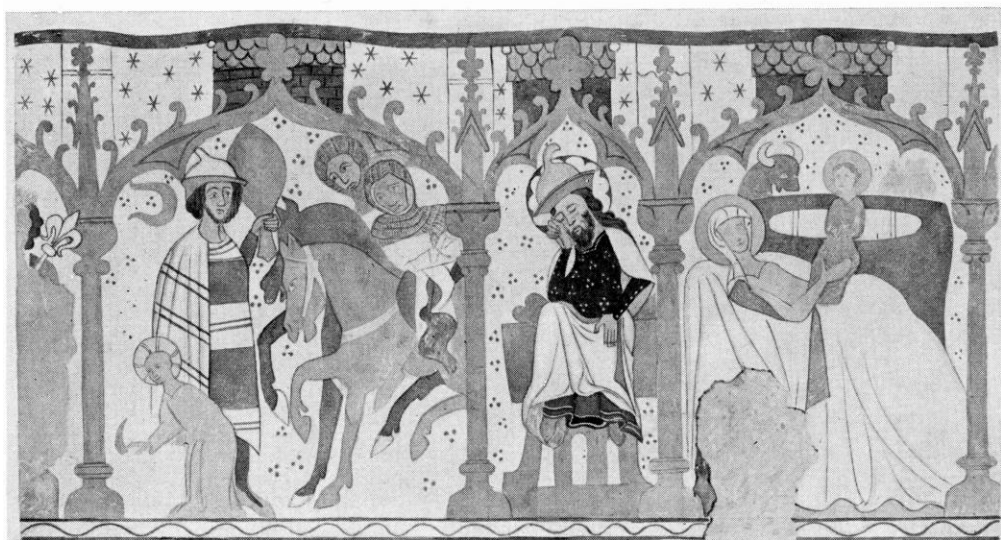
Fig. 12. Øster Larskirke. Kalkmalerier på »ovnens« ydervæg. Øverste billede efter fot. af Hude, nederste efter akvarel af Jakob Kornerup 1889.

Den istandsatte billedfrise brydes nu af en meget stor lakune, men har oprindeligt nået hele »ovnens« ydervæg rundt. Den gengiver hovedpunkterne i Kristi

liv, begyndende med Mariæ Forkyndelse og sluttet med en stor fremstilling af Den yderste Dag.

De just beskrevne, 1892 istandsatte kalkmalerier er i høj grad præget af Kornerups naive, men ganske træfsikre pastichemaleri og har intet af vore moderne konserveringers saglige finesse. Sammenholder man de akvareller, hvormed Kornerup 1889 har bilagt sin indberetning, med det færdige resultat, finder man uoverensstemmelser af samme art som den ovenfor omtalte, og selvom dette ofte kan bero på, at han under de senere arbejder har kunnet få enkelte detaljer klarere frem, er der alligevel ikke tvivl om, at han har suppleret en hel del efter eget godtykke. Billederne lader sig derfor ikke mere tidsfæste nøjere, end Kornerup har gjort. 1889 skønnede han, at de måtte stamme fra omkring 1350, tre år senere daterede han dem til århundredets første halvdel; ingen af disse dateringer lader sig nu kontrollere.

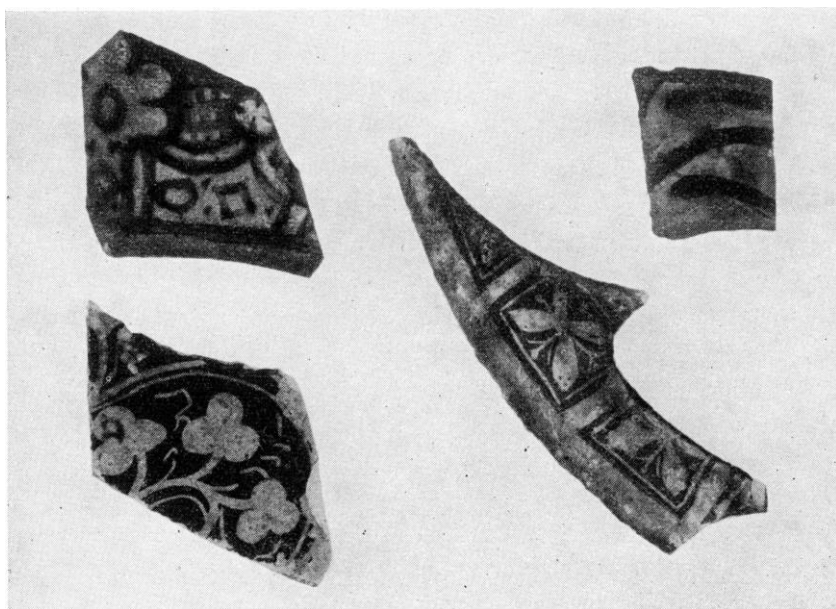
Fig. 13. Øster Larskirke. N. Elswing 1956  
Skår fra middelalderlige glasmalerier, fundne ved restaureringen 1892.

Nogle af skårene er farvede, således er eet gult, et andet overfanget med et lag rødt glas og et tredje består af to lag gennemfarvet blåt glas (fig. 13 nederst t.v.). Fem skår — foruden de omtalte, farvede, også det nederst t. h. gengivne af

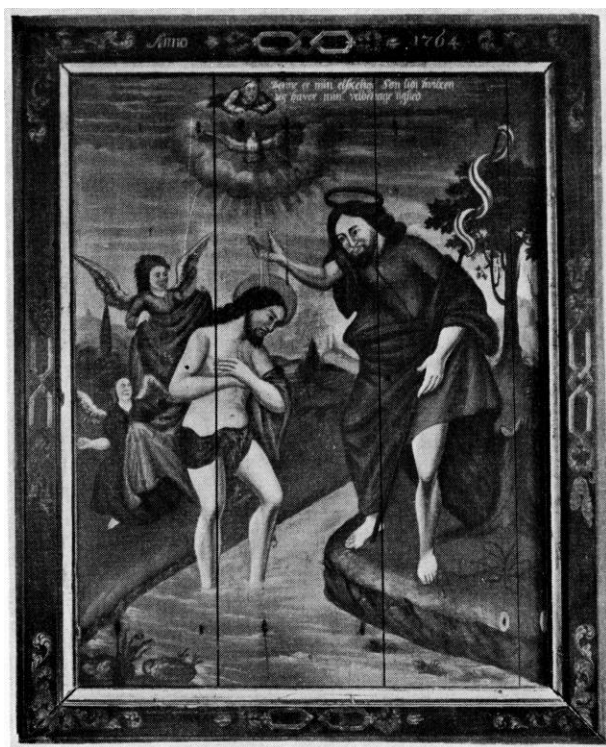
Fig. 15. Øster Larskirke.  
Maleri, Kristi dåb, fra 1764 (s. 424).

*Maleri* (fig. 15) fra 1740 (rgsk.), opmalet 1764. Billedet, der er malet med olie på træ, måler 85x110 cm og forestiller Kristi dåb, ret naivt udført, med stærke farver. Foroven i en lyserød sky sidder Gudfader over en svulmende helligåndsdue; ved siden af står en frakturindskrift: »Denne er min elskelige Søn. . .«, som tydeligvis er opmalet, da en ældre indskrift af samme indhold skimtes under den lyserøde farve. Den profilerede ramme har en smuk staffering fra 1764. Den inderste hulkel er forgyldt, resten sortmalet med båndsl yng og akantusranker i blå, røde og gulbrune farver. Foroven læses »Anno 1764«. Under rammens nuværende farver skimtes en oprindelig frakturindskrift, bl.a. »Denne Taule hafuer Her« og navnet »Hans Olsen«. Ifølge rgsk. fik en maler efter akkord 20 dlr. for at renovere prædikestol, pulpitur og font samt pryde kirken med tre skilderier, det ene ved prædikestolen, det andet ved skriftestolen og det tredje ved dåben. De to førstnævnte malerier er forsvundne, mens der må være tale om en opmaling af det sidste, når der i rgsk. 1763—64 betales 5 dlr. til maleren, »som har malet Kristi dåb på en tavle«. Maleriet hænger nu i konfirmandstuen i præstegården.

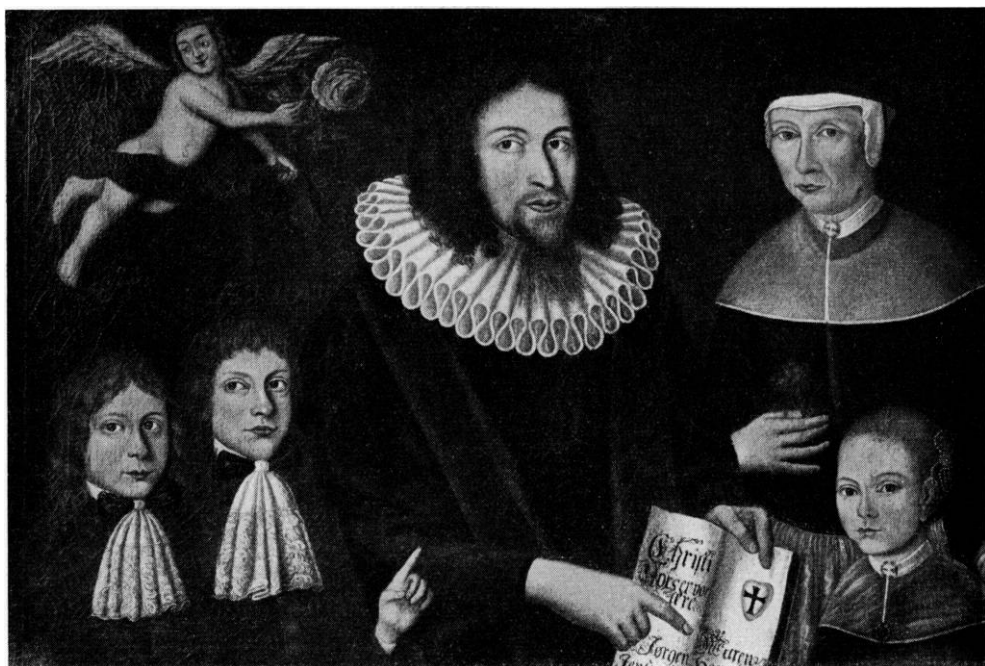
Fig. 17. Øster Larskirke. Jørgen Jensen Sodes epitafium (s. 426).

*Epitafiemaleri* (fig. 17) fra o. 1700 over sognepræst Jørgen Jensen Sode, død 27. juni 1700, hustruen Maren Hansdatter Ancher og børnene Jens, Herman og Margrethe<sup>6</sup>. Oliemaleri på lærred, nu 85 x 112 cm, i ny ramme. I billedets midte står præsten i halv figur, en face til højre. Han har sort paryk og tyndt fuldskæg og bærer ornat. I hånden holder han en opslået bog, på hvis venstre side læses:
