## BRAHETROLLEBORG KIRKE

### SALLINGE HERRED

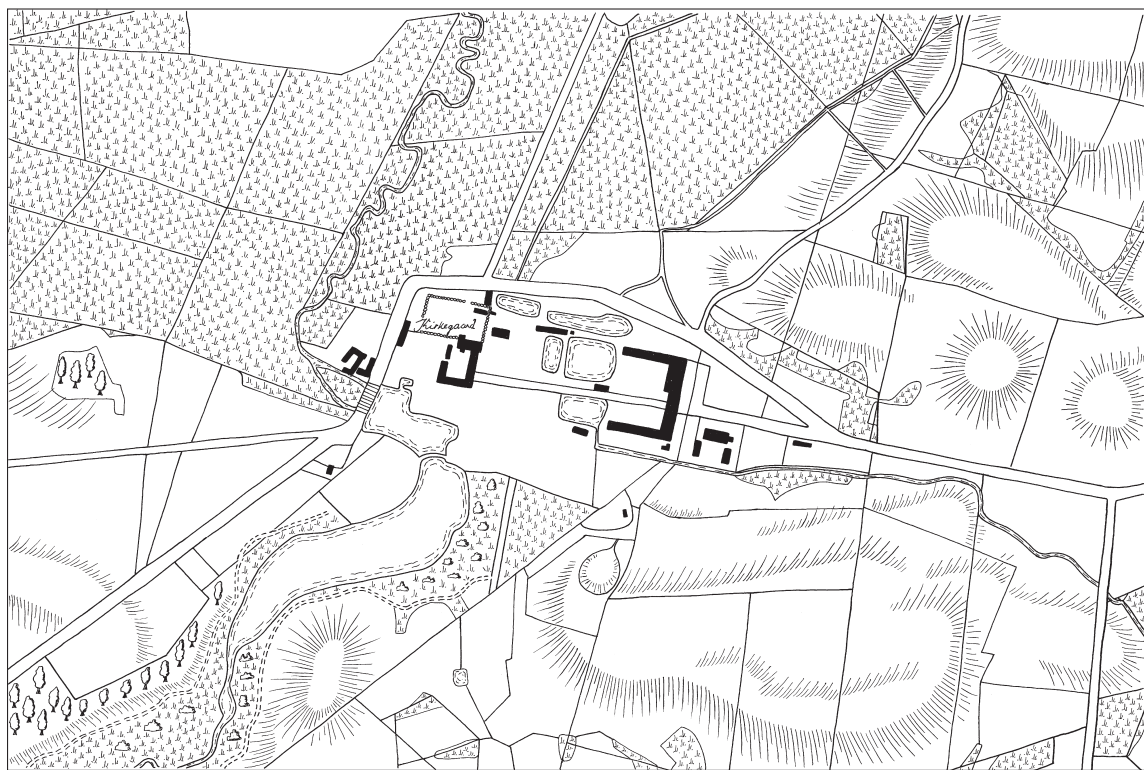
Fig. 3. Matrikelkort. 1:10.000. Målt af F. C. Selmer 1786 og tegnet af Freerk Oldenburger 2022. – Cadastral map.

Kirken og herregården ligger ved landevejen fra Nyborg til Faaborg nordøst for landsbyen Korinth og er omgivet af bakket landbrugsland. Mod øst ligger Nørresø (jf. ndf.) og mod nordvest et større vådområde, hvorigennem Silkeå løber (fig. 3). Åen har sit udløb i Mølledammen sydvest for herregården. Længere mod vest findes den store Arreskov Sø. Kirken ligger omtrent midt i sognet, som er det største sogn i området.

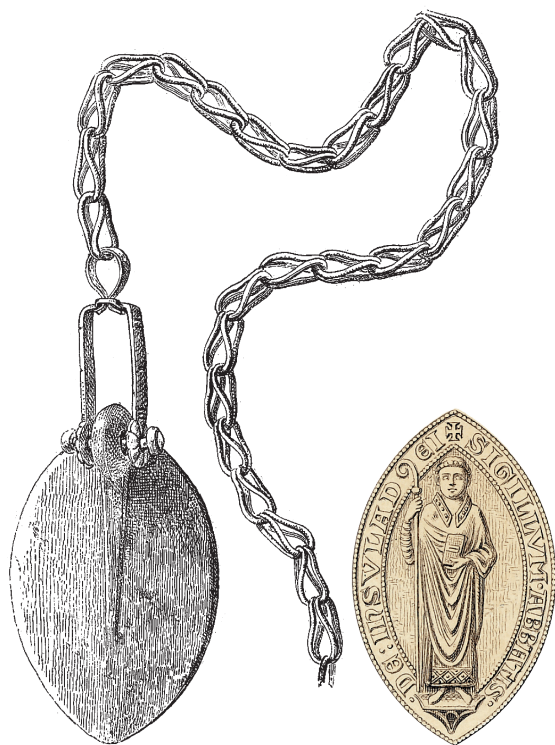
Figs. 4-5. Tegning af †(?)signet for klosterets abbed, 1200-tallet (s. 3315). 4. Bagside. 5. Forside. Efter Henry Petersen, *Danske gejstlige Sigiller fra Middelalderen*, Kbh. 1886. – Drawing of the †(?)signet of the abbot of the monastery, 1200s. 4. Reverse. 5. Obverse.

*Fund.* I forbindelse med udhugning af vindueshul-  
ler i kirkens nordmur 1868 fandt man en †(?)*signet* af  
messing fra 1200-tallet med motiv af en abbed med  
en stav i højre hånd og en bog i venstre, ledsaget af en  
omløbende indskrift: »Sigillvm abbatis de Insvla Dei«  
(Holme Klosters abbeds segl) (fig. 4-5). I øskenen på  
bagsiden var ved et bevægeligt led fastgjort en godt 22  
cm lang kæde af messing, der var afbrækket i den øvre  
ende.<sup>27</sup> Signetet, der har været opbevaret på Brahetrol-  
leborg, har ikke kunnet lokaliseres.<sup>28</sup>

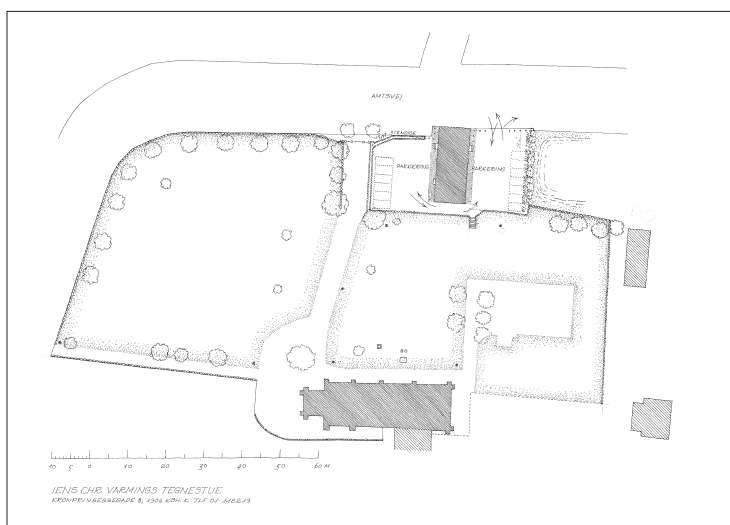
Fig. 6. Situationsplan med forslag til nye parkeringsforhold omkring hospitalet (s. 3319). 1:2000. Tegnet af Bendt Friis 1983. I Varmings Tegnestue. — Situation plan with proposal for new parking facilities around the hospital.

Til kirken hører i dag området nord for bygningen, som afgrænses af Reventlowsvej i vest og nord (fig. 6). Kirkegården er delt i to græsarealer af en grusbelagt kørevej fra dens hovedindgang i nord til kirkens vestdør. Det østlige, rektangulære areal lige nord for kirken strækker sig ca. 40 m øst for bygningen og ca. 45 m nord derfor, hvor hospitalet (jf. s. 3319) begrænser kirkegården. Det vestlige, kvadratiske areal, ca. 65×65 m, er afgrænset af Reventlowsvej i nord og vest. Terræ-

†**Indgange.** På et prospekt fra 1590 er der markeret en buet åbning i kirkegårdsmuren mod nord (jf. fig. 19). Antagelig har der kontinuerligt været adgang til kirkegården fra nord fra dette tidspunkt og til i dag (jf. fig. 6 og 20a), om end porten er flyttet flere gange i forbindelse med kirkegårdens udvidelser (jf. s. 3317). 1780 blev der formentlig opsat

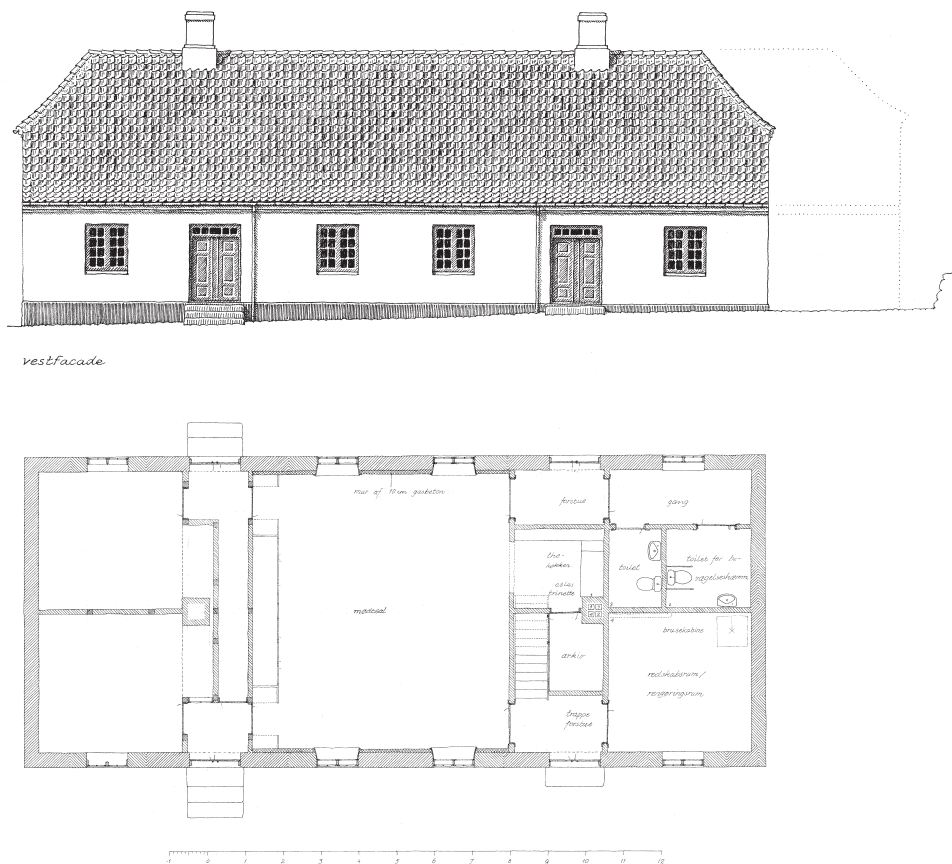
Fig. 7-8. Forslag til ombygning af hospitalet (s. 3319). 1:200. I Varmings Tegnestue. 7. Vestfacade. Tegnet af Jens Chr. Varming 1981. 8. Plan. Tegnet af L. Topsøe-Jensen 1982-83. – *Proposal for the rebuilding of the hospital. 7. West facade. 8. Plan.*

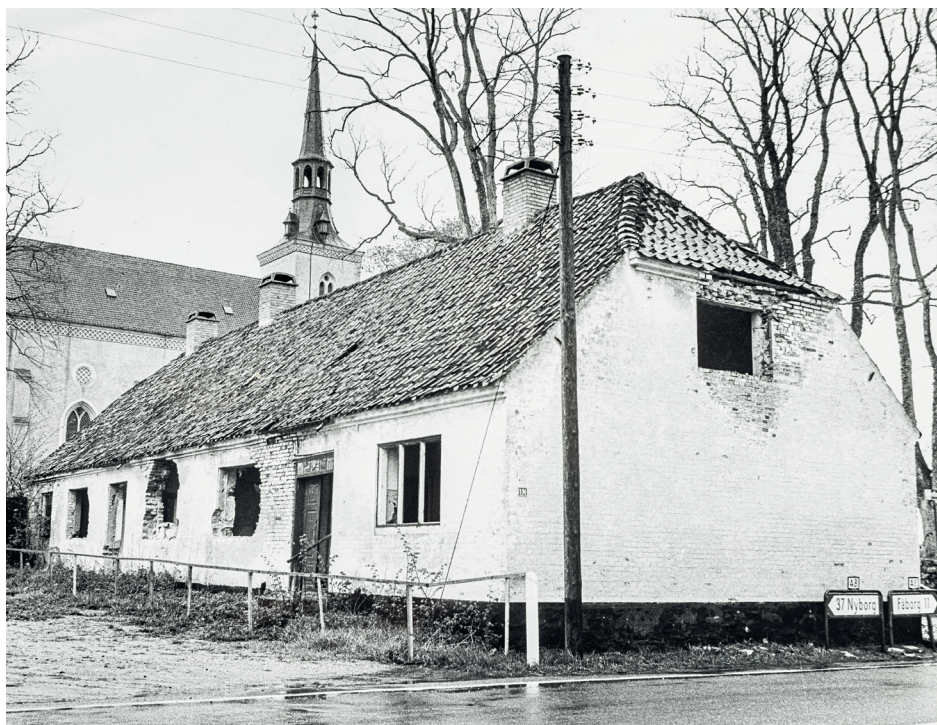
Fig. 9. Hospitalet inden istandsættelsen 1983–85 (s. 3319). Foto Gert Binggeli 1982. I Brahetrolleborg Sogns Folkemindesamling. – *The hospital before the refurbishing of 1983–85.*

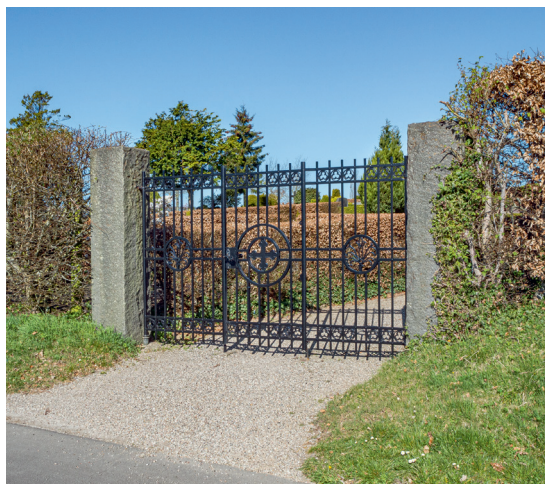
Fig. 10. Indgang til den nye kirkegård (s. 3320). Foto Pia K. Lindholt 2022. – Entrance to the new churchyard.

*Hegn og indgange.* Kirkegården er omgivet af forskellige hække hovedsagelig af bøg. Der er to indgange til kirkegården: Mod sydøst findes hovedindgangen, som er en køreport med indbygget ganglåde (fig. 10), og i nordøsthjørnet en nyere indgang med port og ganglåde, som leder ud til en *materialplads* (jf. ndf.). Hovedindgangen består af to granitstolper sandsynligvis fra 1958

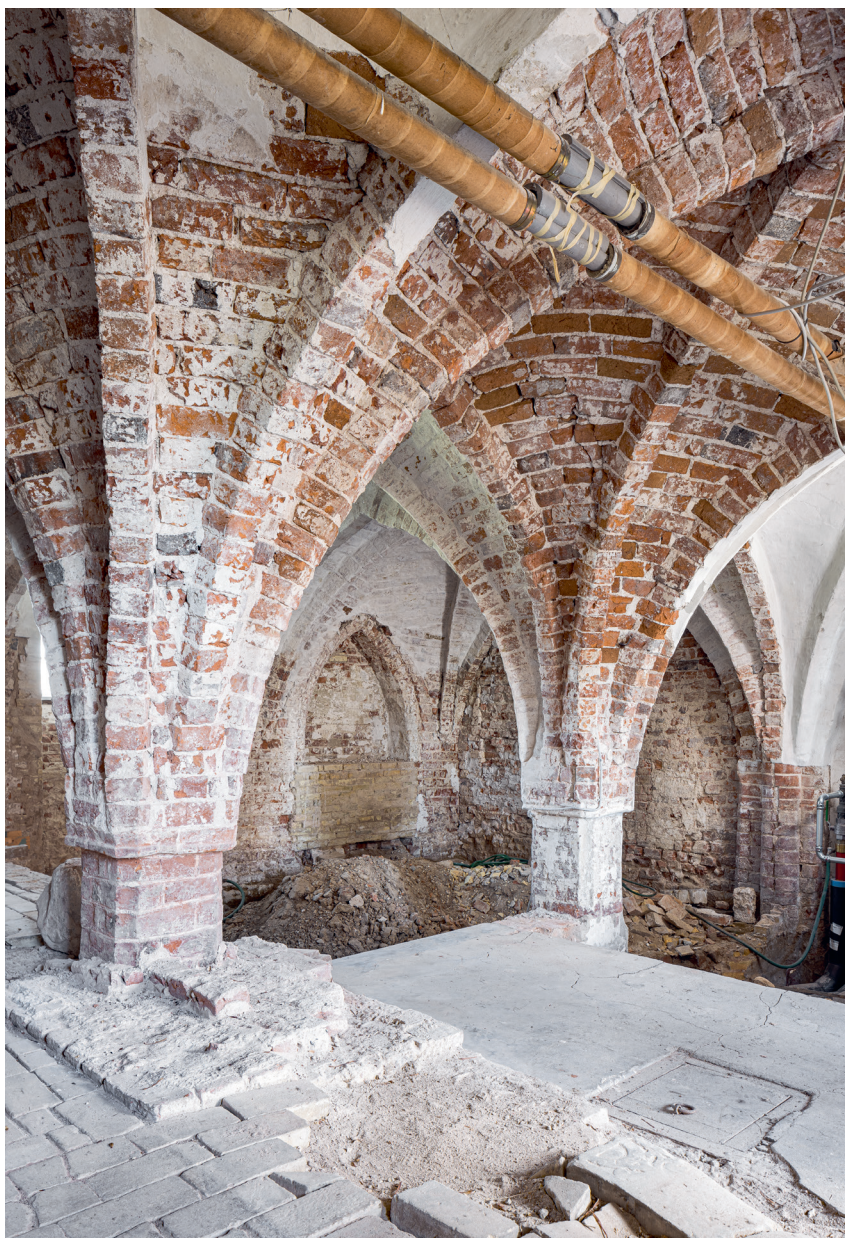
Fig. 13. Kapitelsalen i klostrets østfløj set mod sydøst (s. 3323). Foto Arnold Mikkelson 2021. – *The Chapter Hall in the east wing of the abbey, looking south west.*

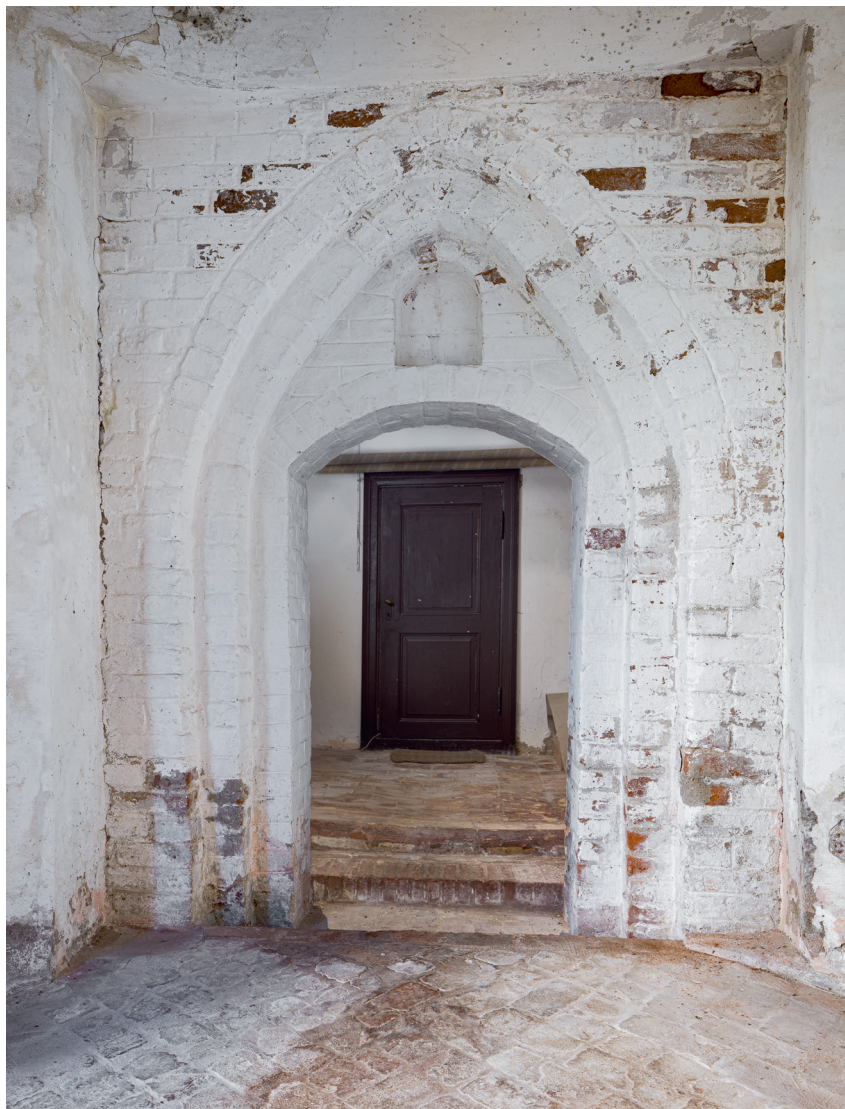
Fig. 14. Senmiddelalderlig dør til klostrets østfløj set mod øst (s. 3324). Foto Arnold Mikkelsen 2021. – *Late Medieval door in the east wing of the abbey, looking east.*

synligt som dormitoriesal, men en nattrappe fra kirken til denne, som det kendes fra Sorø (*DK Sorø* 40 ff.) og Løgum (*DK Tønder* 1088), findes der ingen spor af hverken i kirken eller i fløjen. Dog kan det nuværende, tøndehvælvede rum have rummet en trappe til dormitoriet.<sup>85</sup> Østfløjen er præget af et kompliceret byggeforløb og store ombygninger efter middelalderen, så mange arkitektoniske spor er forsvundet. Dog har en fladbuet dør i et spidsbuet spejl til den firdelte sal kunnet rekonstrueres (fig. 14). I det indre er

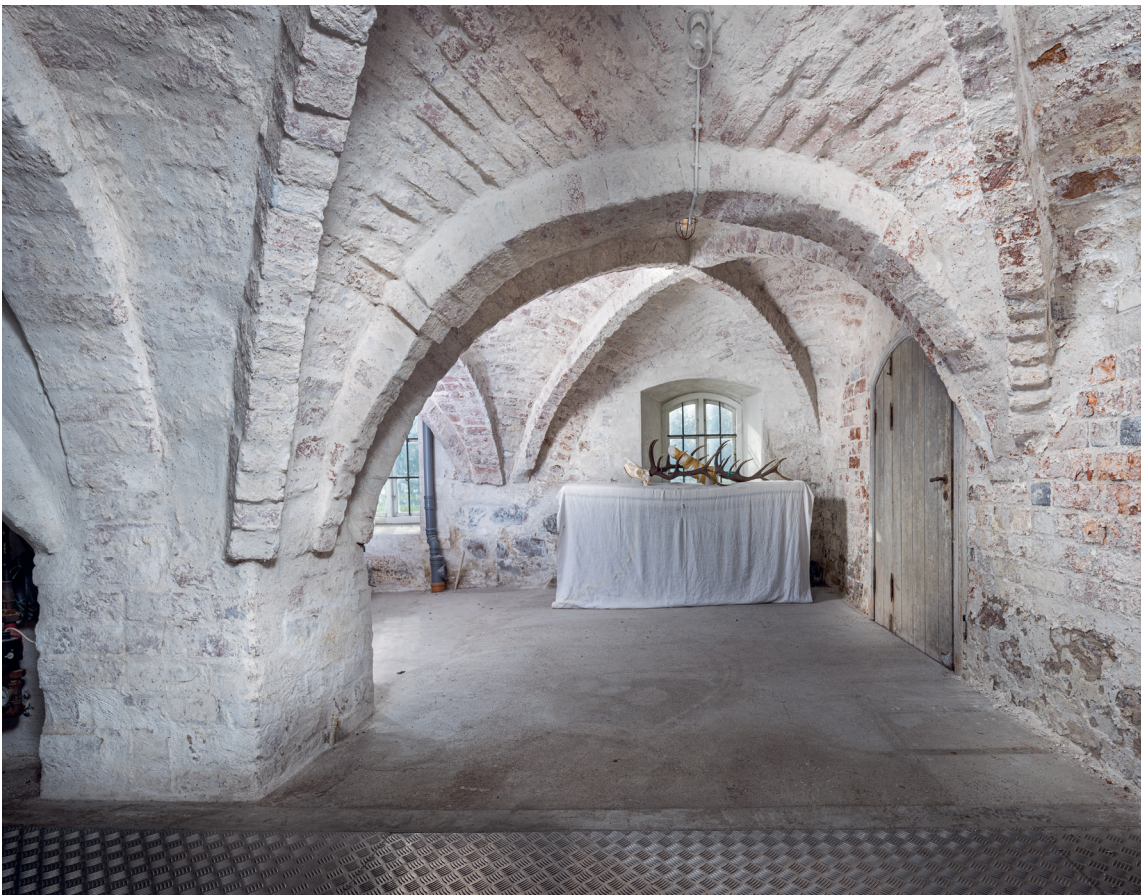
Fig. 15. Hvælvet kælder under klostrets sydføj set mod syd (s. 3324). Foto Arnold Mikkelsen 2021. — Vaulted cellar under the south wing of the abbey, looking south.

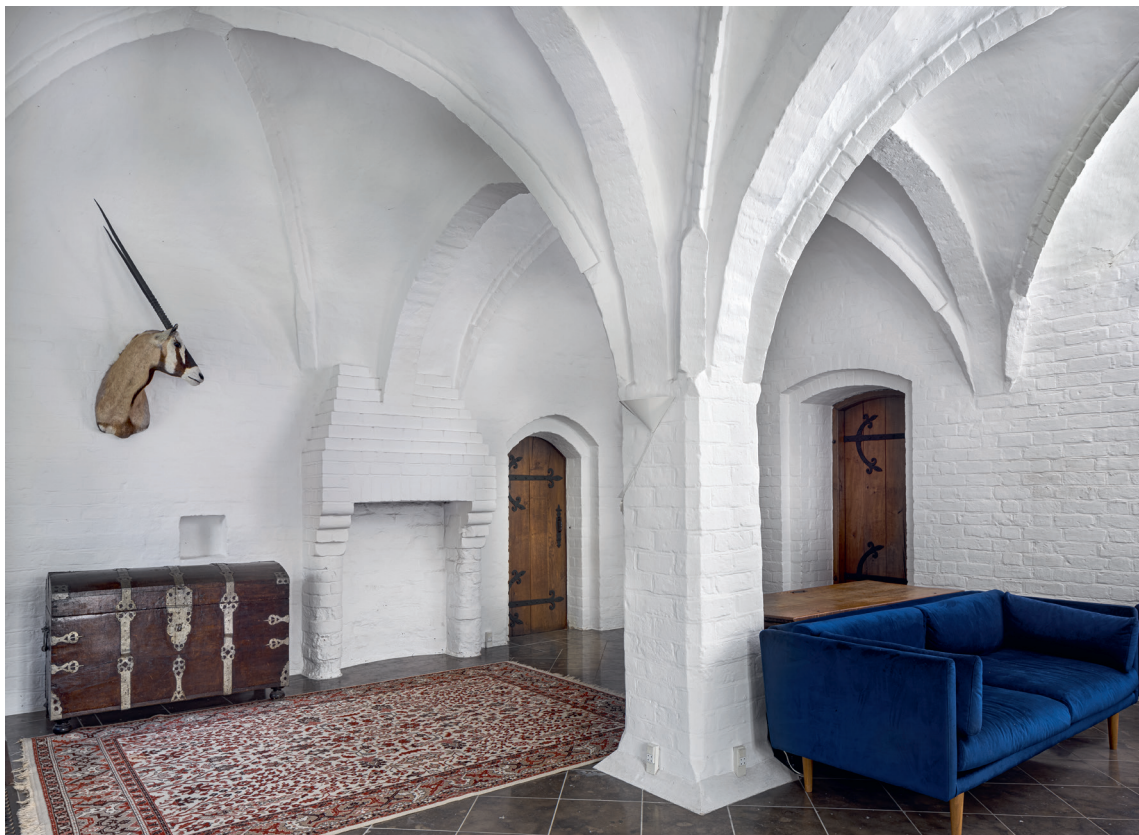
Fig. 16. Hvælvet sal i klostrets vestfløj set mod nordøst (s. 3325). Foto Arnold Mikkelsen 2021. – *Vaulted hall in the west wing of the abbey, looking north west.*

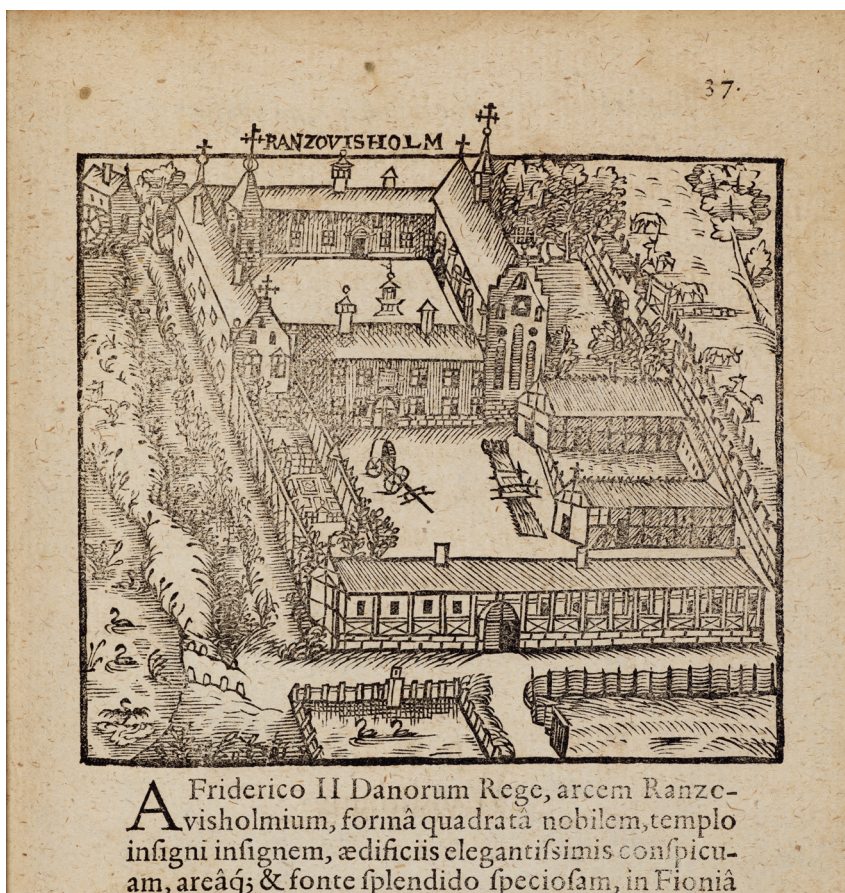
Fig. 19. Prospekt af Rantzausholm set fra øst. Efter Peter Lindeberg *Hypotyposis arcium...* 1592 (s. 3330). I KB. – View of Rantzausholm from the east.

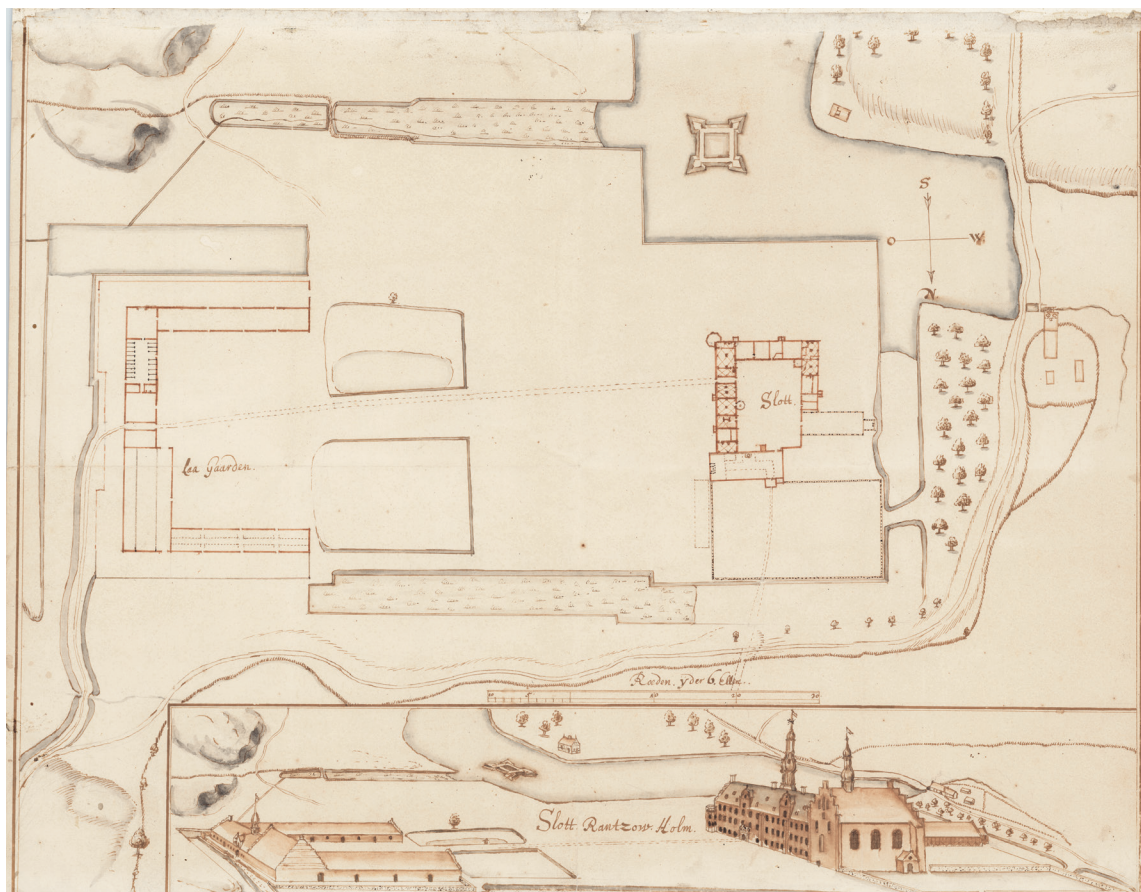
Fig. 20a-b. Rantzausholm o. 1660. a. Oversigtsplan. Syd opad. b. Prospekt set fra nordøst. I KB. – *Rantzausholm c. 1660. a. Overview plan, south upward. b. View from the north east.*

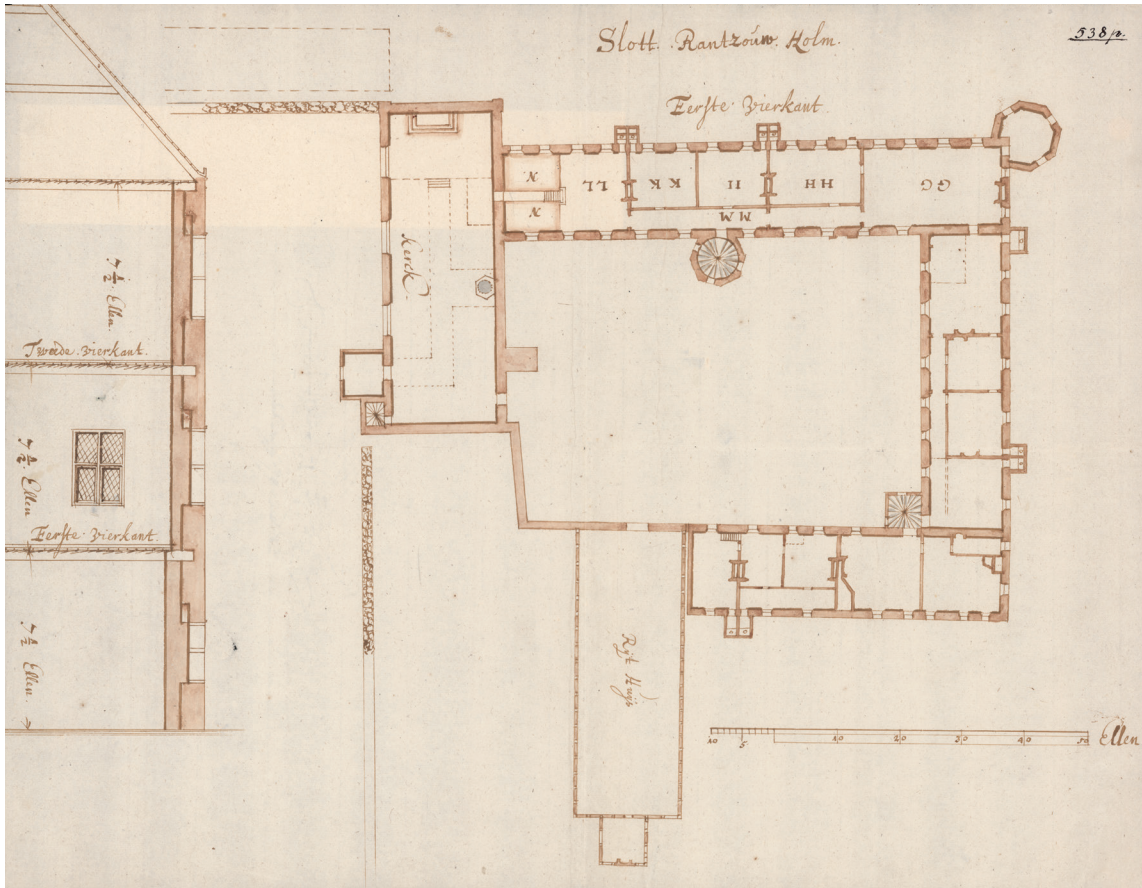
Fig. 21a-b. Rantzausholm o. 1660. a. Plan af herregården. Øst opad. b. Snit gennem østfløjen. I NM. – Rantzausholm c. 1660. a. Plan of manor house, east upward. b. Section through the east wing.

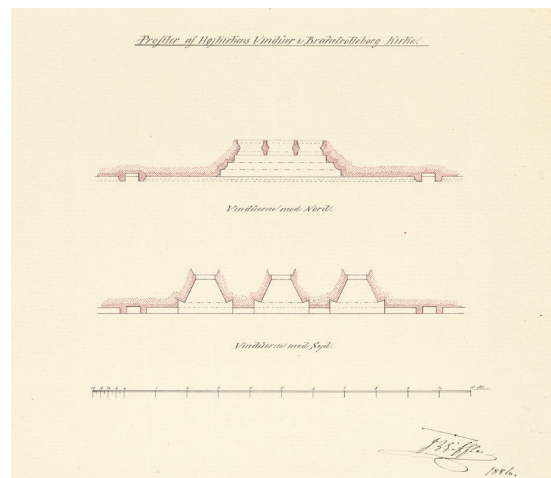
Fig. 22. Plan af højirkens nord- og sydvinduer. 1: 150. Tegnet af J. B. Løffler 1886. I NM. – Plan of the north and south windows of the high church.

ne samt detaljetegninger af højkirkens vinduer (fig. 22 og 165).<sup>116</sup>

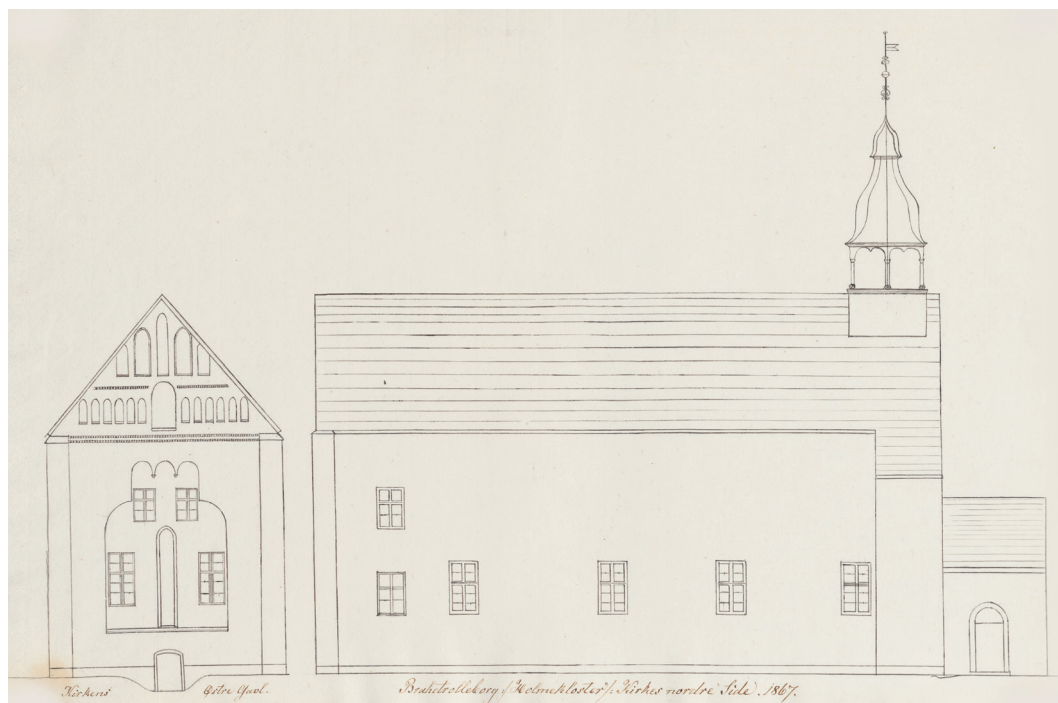
Fig. 25. Kirken set fra øst og nord. Tegnet af J. G. Burman Becker 1867. I KB. – *The church seen from the east and north.*

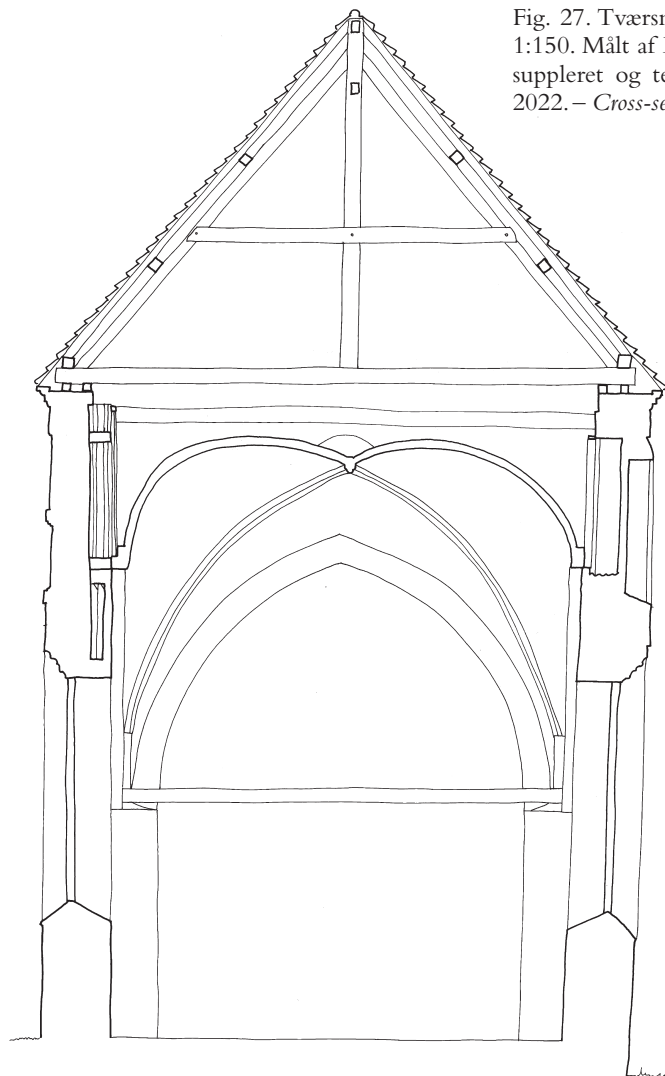
Fig. 27. Tværsnit af 3. fag set mod øst. 1:150. Målt af Ebbe Hædersdal 1990 og suppleret og tegnet af Pia K. Lindholt 2022. – *Cross-section of 3rd bay looking east.*

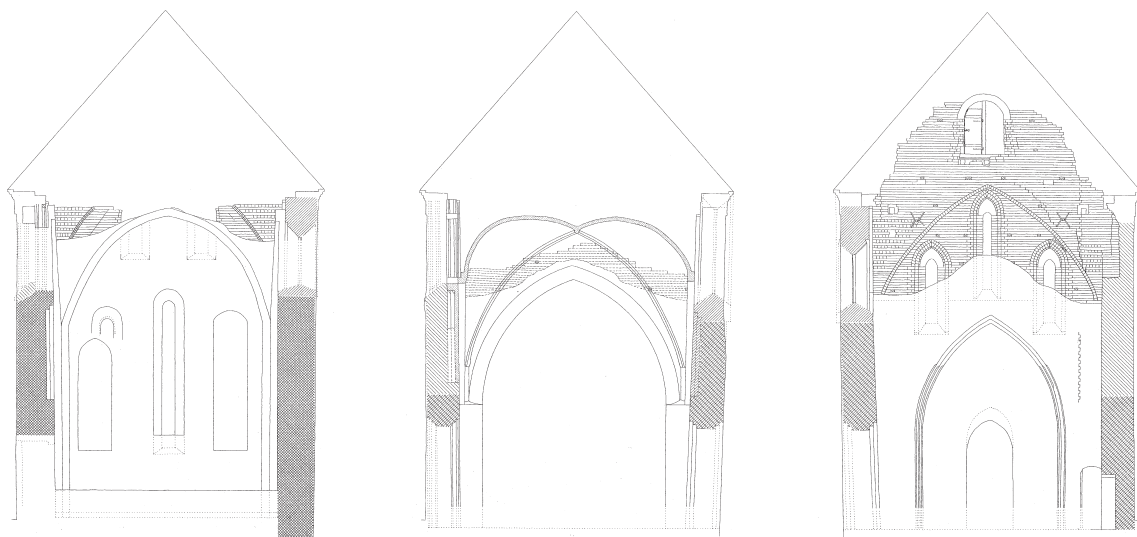
Fig. 31a-c. a. Tværsnit gennem koret set mod øst. b. Tværsnit gennem tredje hvælvfag set mod øst. c. Tværsnit gennem fjerde hvælvfag set mod vest. 1:300. Målt og tegnet af Ebbe Hædersdal 1990 efter Ch. Christensen 1938. Efter Hædersdal 1990. – a. Cross-section through the chancel, looking east. b. Cross-section through the third vault bay, looking east. c. Cross-section through the fourth vault bay, looking west.

*Vestgavlen* blev opført i flere etaper (fig. 29 og 31c), og de nederste ca. 5,3 m af murene blev påbegyndt sammen med hovedskibets langmure og i samme materiale og teknik som disse (jf. ovf.).<sup>154</sup> Den øverste del af gavlen blev opført i 4. fase (s. 3355). Partier af bagmuren er blevet fornyet i nyere tid.<sup>155</sup>

sideskibets gavltrekant sandsynligvis sammenbygget med den forhøjelse af  $\dagger$ trappehuset, som fandt sted samtidig. Dette blev ligesom nordre arkademur øget med ca. 4 m i højden, og en stående fortanding blev afsat ved trappehusets 'sydvesthjørne' til den øvre del af hovedskibets vestgavl (jf. s. 3361); den kan erkendes både i facaden og bagmuren (jf. fig. 28c og 31c).<sup>171</sup>

*Arkaden* i gavlen blev færdiggjort med et spids-buet stik, som på begge sider har tre affasede led, som løber ud i en dobbelt fals (jf. fig. 31c og 135).<sup>184</sup>

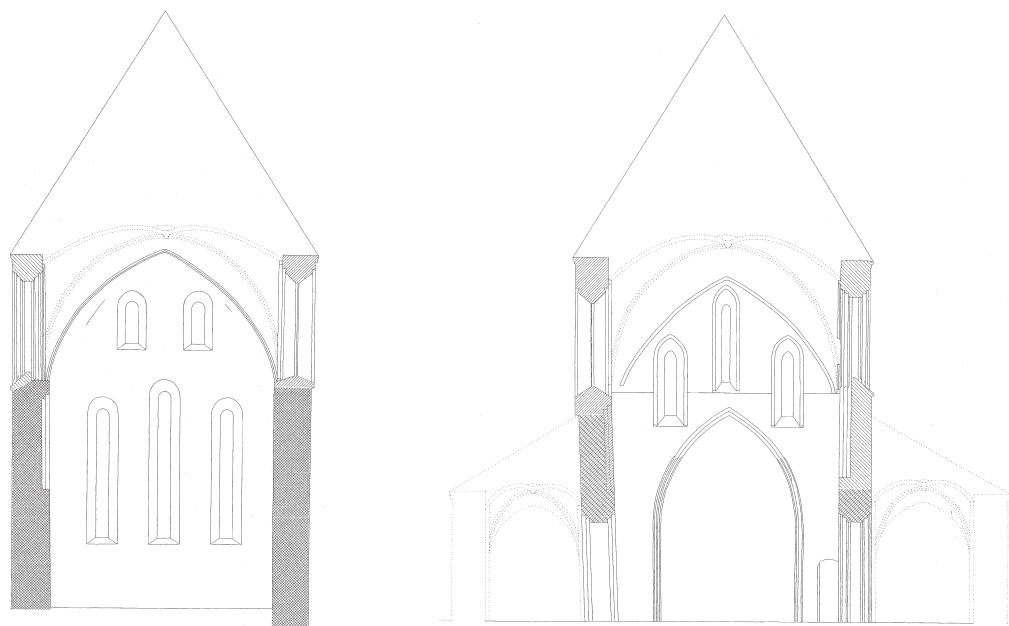
Fig. 31d-e. d. Rekonstrueret tværsnit gennem koret set mod øst. e. Rekonstrueret tværsnit gennem kirken set mod vest. 1:300. Målt og tegnet af Ebbe Hædersdal 1990 efter Ch. Christensen 1938. Efter Hædersdal 1990. – d. Reconstructed cross-section through the chancel, looking east. e. Reconstructed cross-section through the church, looking west.

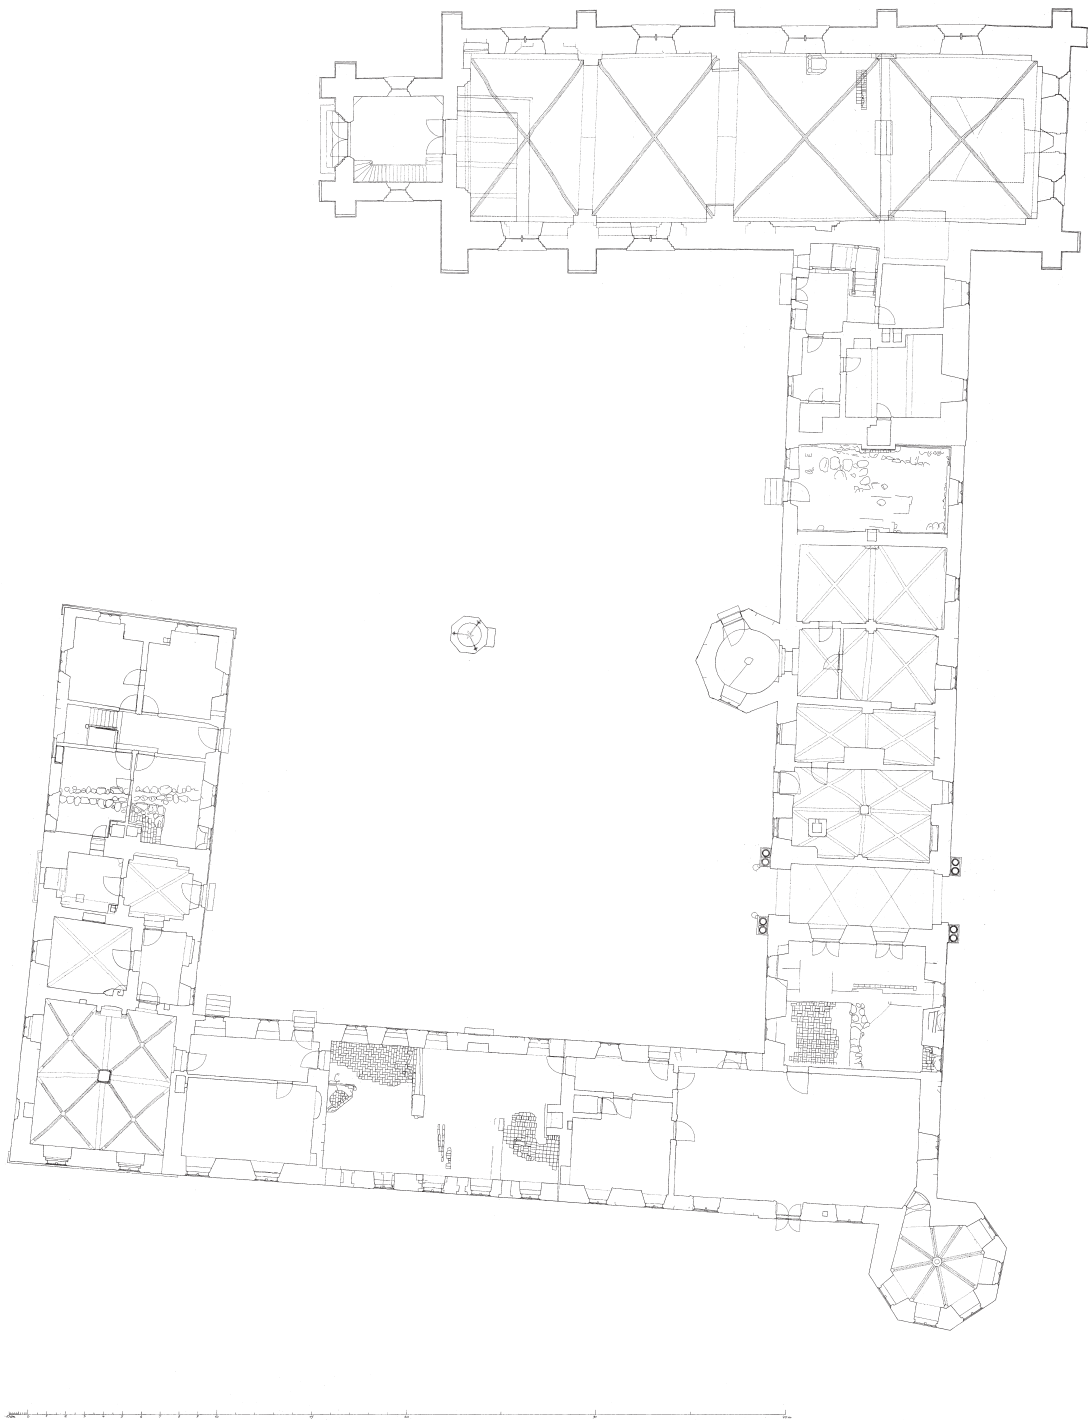
Fig. 32. Oversigtsplan af klostret. 1:400. Tegnet af Jens Chr. Varming o. 1990. I Varmings Tegnestue. — *General plan of the monastery.*

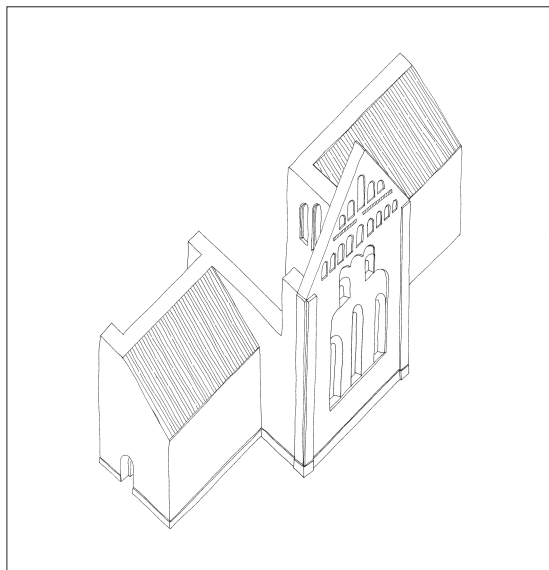
Fig. 33. Rekonstruktion af kirkens 1. byggefase, 1225-50, set fra sydøst. 1:600. Tegnet af Pia K. Lindholt 2022. – *Reconstruction of the first construction phase of the church, 1225-50, seen from the south east.*

*Facadedekorationer.* Korets østgavl var prydet af et delvist bevaret, etagedelt *blændingsfelt* (jf. fig. 34, 28b og 33), som omkransede gavlens fem vinduer (jf. ndf.). Feltet var afsluttet af to kvartcirkulære buer over den nederste del og tre halvcirkulære over den smallere, øverste del; de øverste kan have været båret af konsoller, men disse forsvandt i så fald ved restaureringen 1868-71 (s. 3385). Koret havde  $\dagger$ hjørnelisener på både østgavlen og syd- og nordfacades østhjørner (jf. fig. 23-24 samt 28a, b og d), og disse var sandsynligvis bevaret frem til restaureringen 1868-71 (jf. fig. 24).

og 26a-b). De var inddelt i to etager: tre høje nederst og to lavere øverst (jf. fig. 33). Af de tre nederste vinduer er det midterstes smigede vanger og det søndres stik bevaret i bagmuren (fig. 167), og af de øverste findes resterne af stikkene over hvælvene (fig. 37-38). Undersiden af vinduernes

som det kendes i Løgum (DK Sjyll 1060) og Sorø (DK Sorø 20). Af murene er bevaret øst- og sydmuren,<sup>135</sup> men østfacaden er skalmuret i nyere tid (fig. 36). Sydmuren har en skråkantet granitsokkel som koret (fig. 171),<sup>136</sup> og murene er som dette af røde munkesten i munkeskifte, om end østmurens bagmur nederst var sat af tilhuggede kampesten (jf. fig. 177a).<sup>137</sup> Bygningen var afgrænset af en  $\dagger$ vestmur, som tidligst forsvandt ved  $\dagger$ søndre sideskibs nedrivning i senmiddelalderen (s. 3379). Dens samtidighed med de stående mure kan ikke fastslås, men den var placeret, så korsarmskapellerne fik en indre dybde på ca. 4 m.<sup>138</sup>  $\dagger$ Vestmuren var muligvis ført op i samme højde som korets søndre facade (jf. fig. 33), og den kan have været planlagt som østmur i den projekterede korsarm.<sup>139</sup> Syd-

Det vides ikke, hvornår søndre korsarmskapel kom under tag, og hvilken type tag det var, er meget usikkert. På korets sydmur er der flere tagspor, men ingen kan med sikkerhed henføres til den første byggefase. Hvis vestmuren var ført helt op til kormurens midlertidige murkrone, kunne den støtte et halvtæg med fald mod øst (jf. fig. 33).<sup>145</sup>

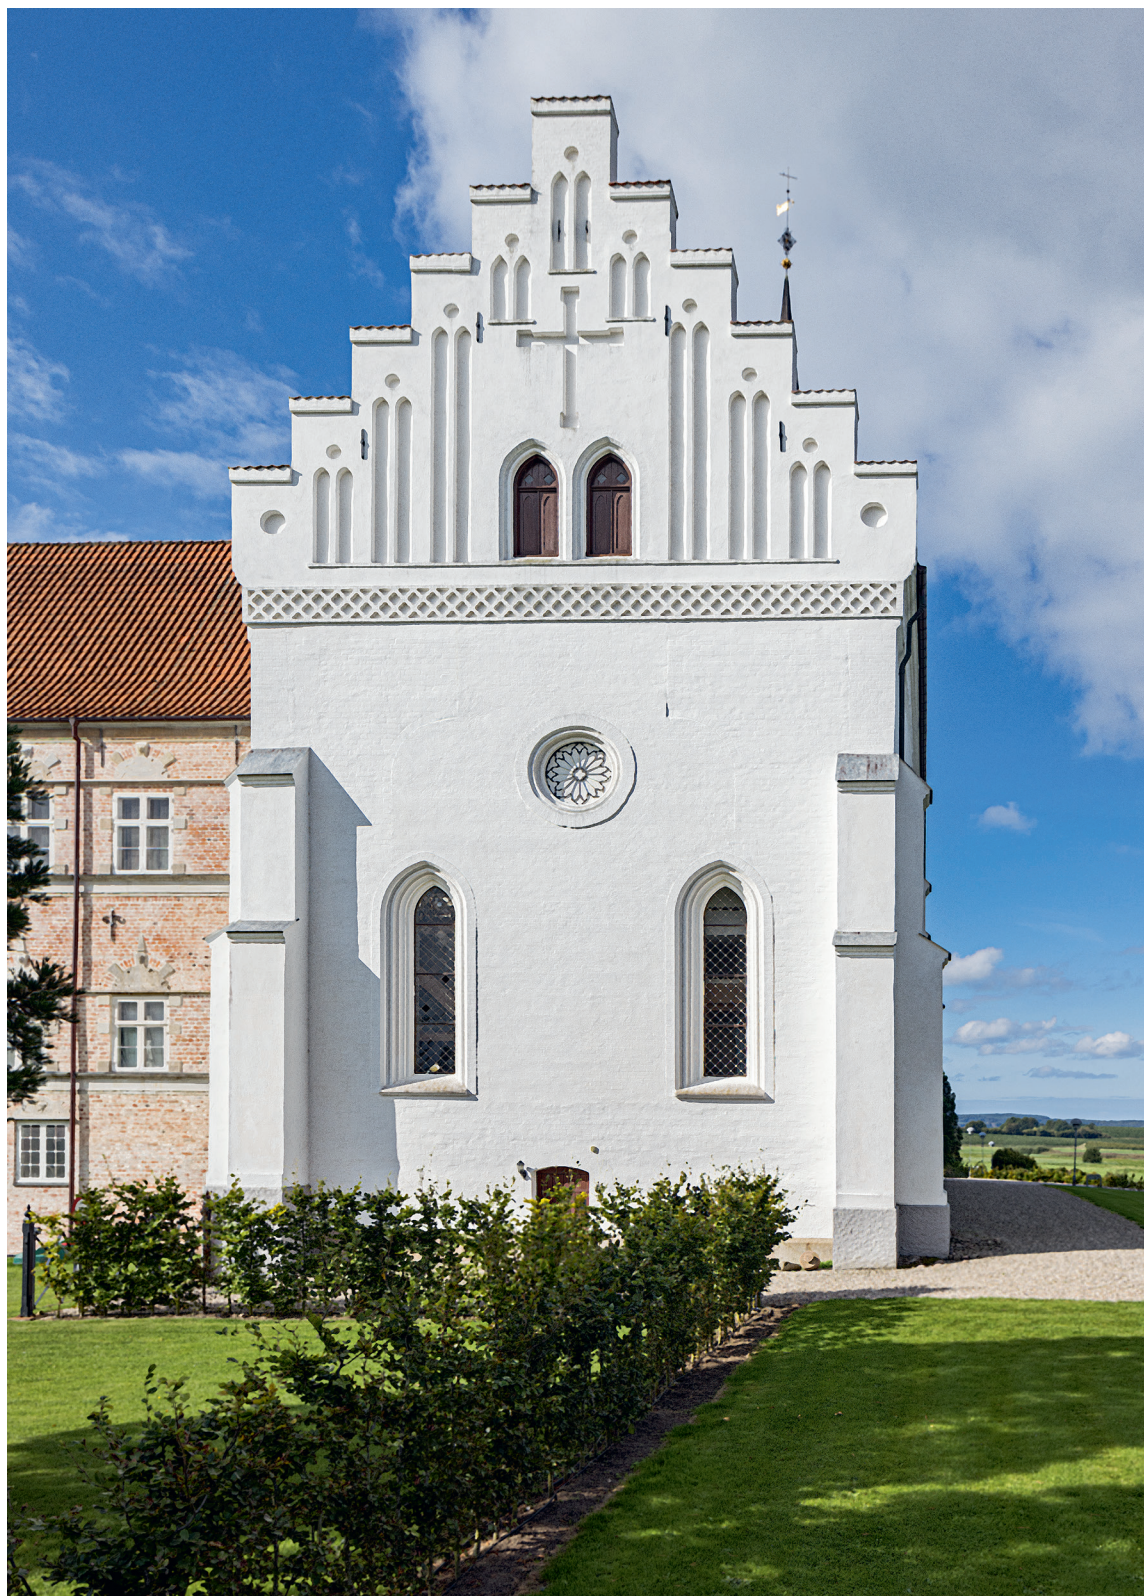
Fig. 34. Kirken set fra øst. Bemærk omridset af den senromanske blændingsdekoration (s. 3342). Foto Arnold Mikkelsen 2021. – *The church seen from the east. Note the outline of the Late Romanesque recess decoration.*

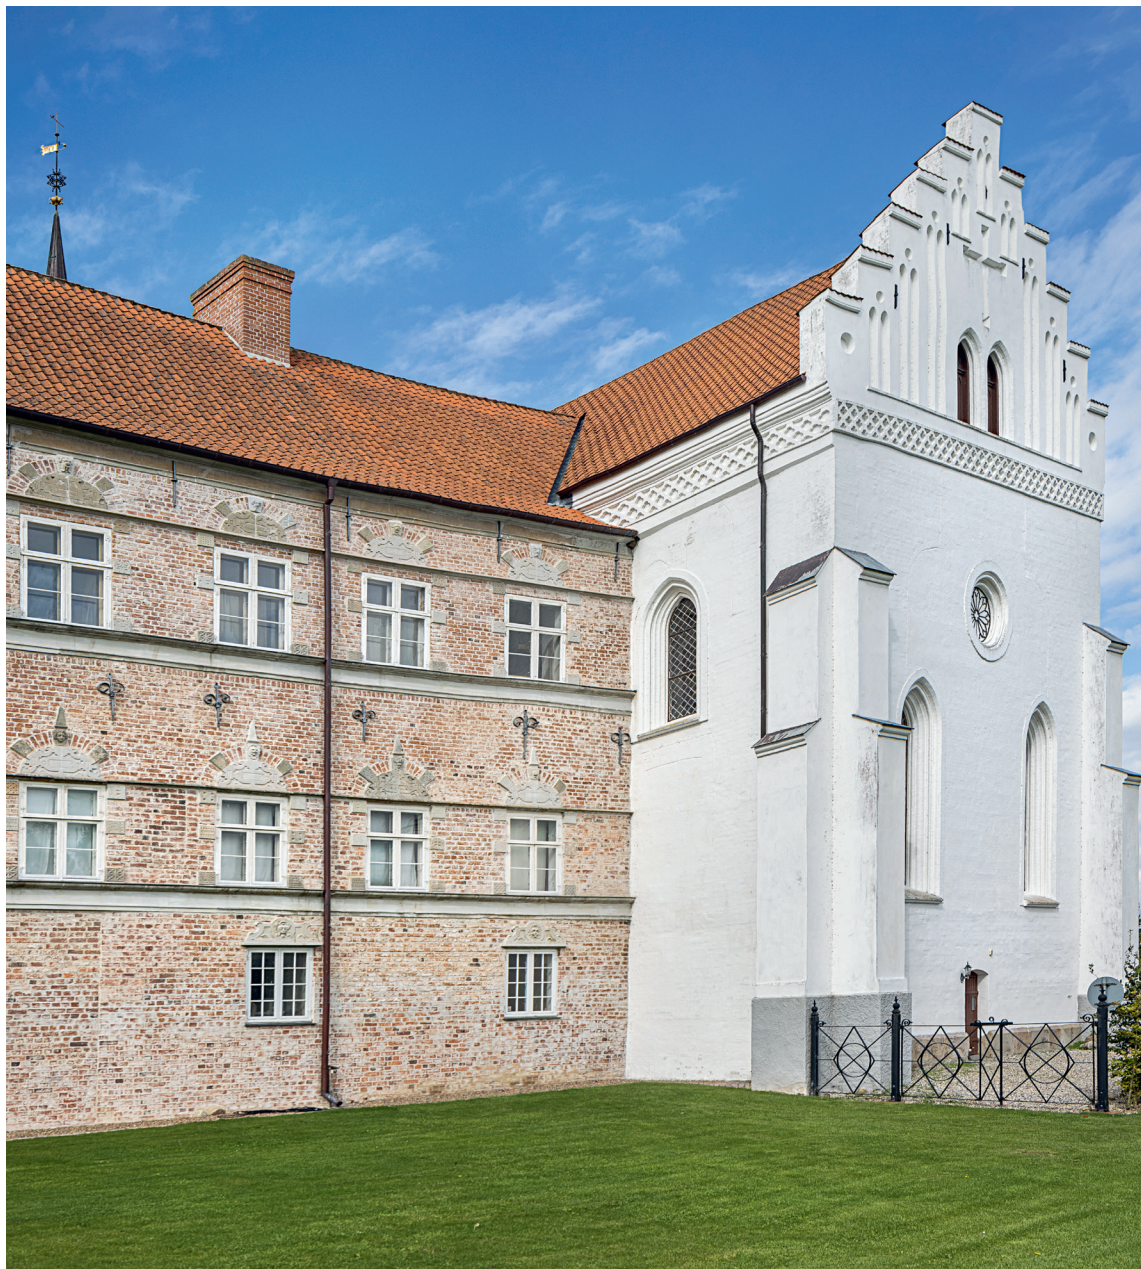
Fig. 35. Kirken og resterne af de søndre korsarmkapeller set fra sydøst (s. 3345). Foto Arnold Mikkelsen 2021. – *The church and the traces of the southern transept chapels seen from the south east.*

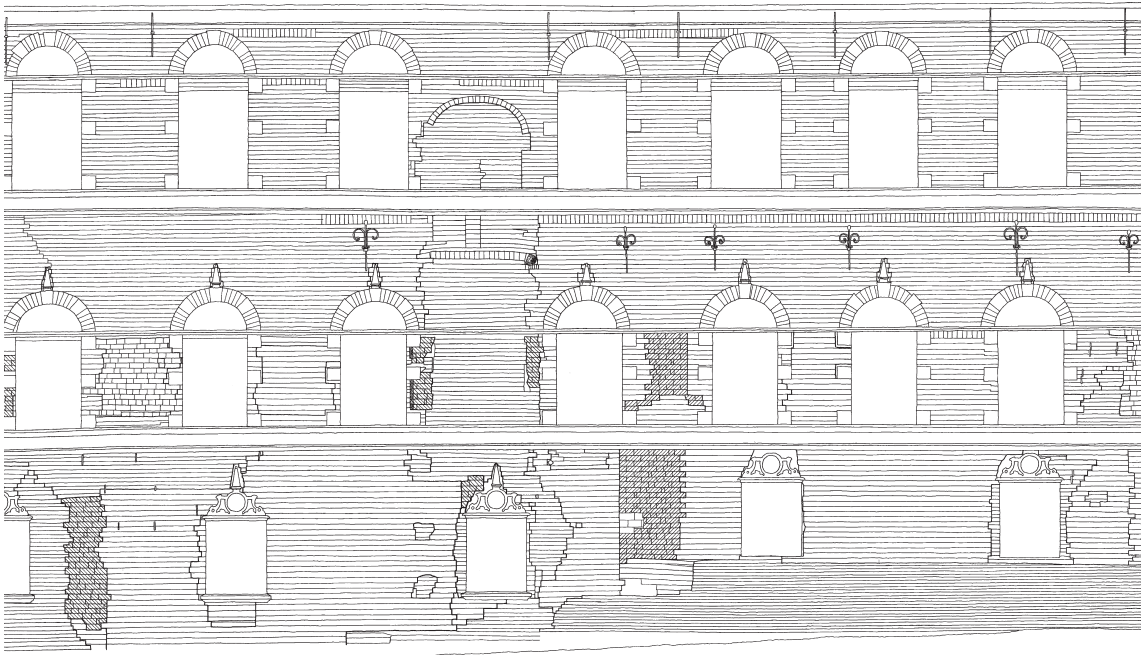
Fig. 36. Opstalt af østfløjens østfacade set fra øst (s. 3345). Middelalderligt murværk har skråravering. 1:150. I Varmings Tegnestue. – *Elevation of the east facade of the east wing seen from the east.*

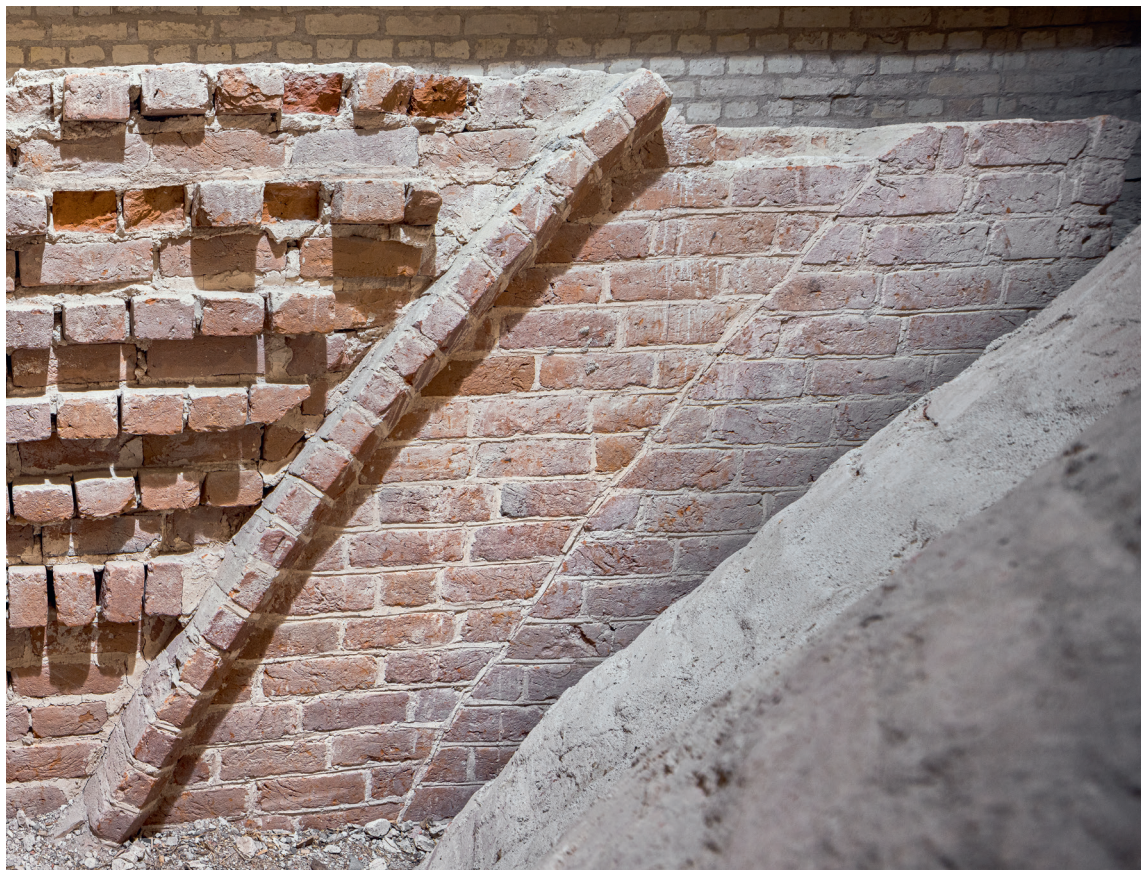
Fig. 37. Korets østgavl over hvælvene set mod øst. Fra højre ses en rest af stik til et senromansk vindue (s. 3342), hvælvvederlag til senromansk hvælv (s. 3345) samt skjoldbue og hvælvfortanding til tidliggotisk hvælv (s. 3367). Foto Arnold Mikkelsen 2021. – East gable of the chancel above the vaults looking east. From the right, traces of an arches for a Late Romanesque window, ledging for a Late Romanesque vault and a wall rib and tothing for an Early Gothic vault.
