## BRAHETROLLEBORG KIRKE

### SALLINGE HERRED

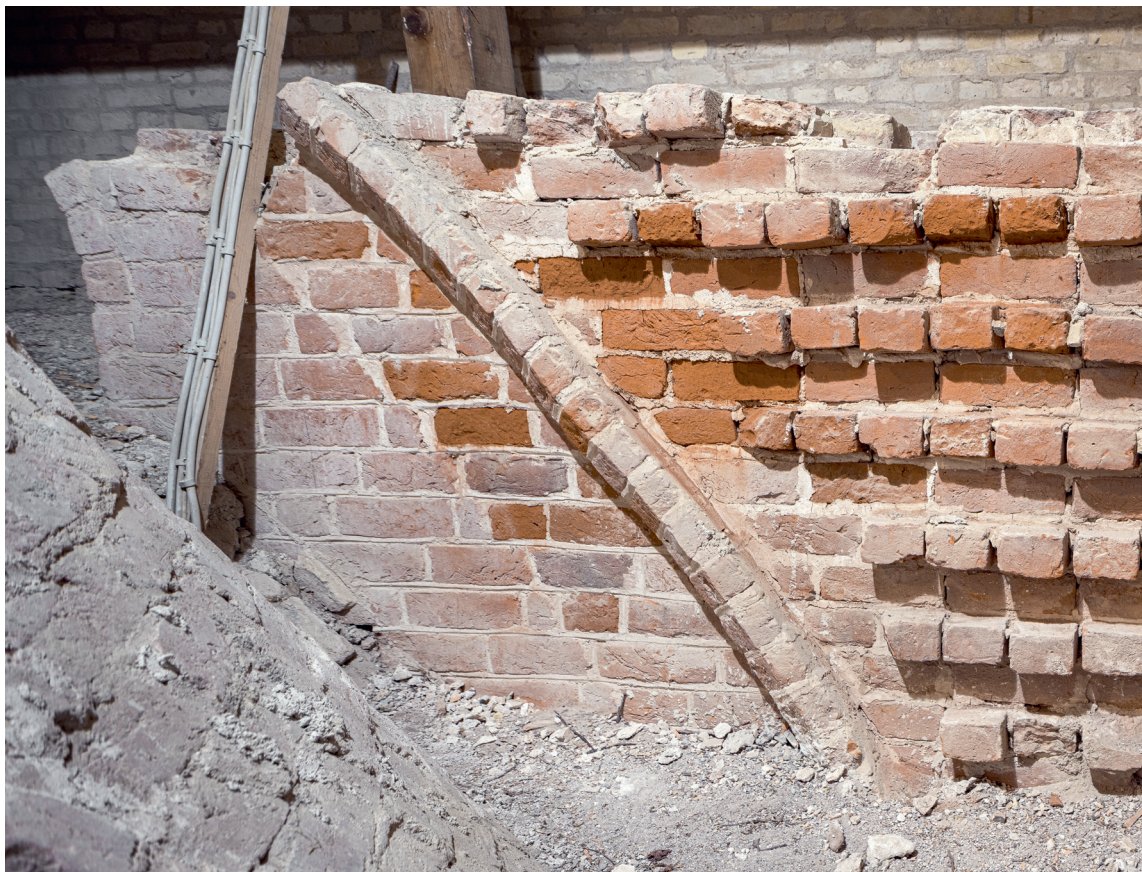
Fig. 38. Korets østgavl over hvælvene set mod øst. Fra venstre ses en rest af stik til et senromansk vindue (s. 3342), hvælvvederlag til senromansk hvælv (s. 3345) samt skjoldbue og hvælvfortanding til tidliggotisk hvælv (s. 3367). Foto Arnold Mikkelsen 2021. – East gable of the chancel above the vaults looking east. From the left, traces of an arch for a Late Romanesque window, ledging for a Late Romanesque vault and a wall rib and tothing for an Early Gothic vault.

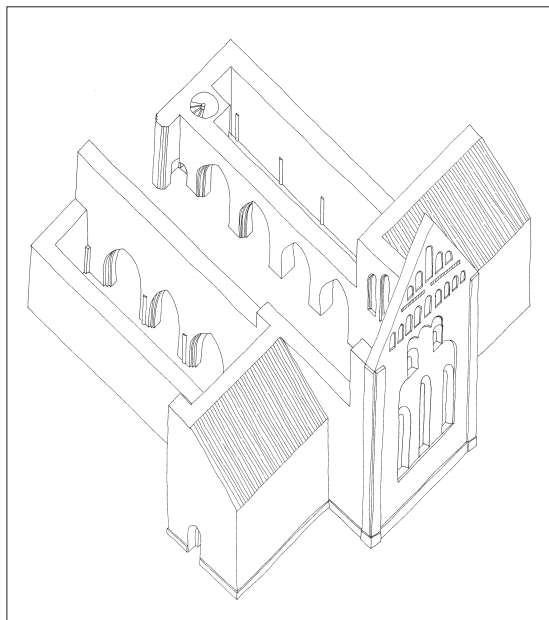
Fig. 39. Rekonstruktion af kirkens 2. byggefase, o. 1275, set fra sydøst. 1:600. Tegnet af Pia K. Lindholt 2022. – *Reconstruction of the second construction phase of the church, c. 1275, seen from the south east.*

*Grundplan.* Hvor den indledende fase lagde op til en udlægning efter Fontenay-planen, blev denne væsentligt reduceret i 2. fase (jf. fig. 39).<sup>147</sup> Korsarme i fuld størrelse var blevet opgivet, og kun korsarmskapellerne var muligvis blevet fuldført. Hvad der førte til ændringen, beretter ingen kilder om, men økonomi kan formodentlig have spillet en rolle. O. 1275 fortsatte byggeriet mod vest (jf. s. 3371), og kirken fik form som en treskibet basilika (fig. 39). I forlængelse af korets mure blev der mod vest opført ca. 21 m lange arkademure, så kor og hovedskib blev lige brede, og bygningen nåede sin nuværende længde på ca. 33 m. Den var inddelt i seks fag – henholdsvis to i koret og fire i skibet (jf. s. 3350). Hovedskibet flankeredes af to †sideskibe, som blev nedrevet o. 1450 (s. 3379). De var sandsynligvis ca. 5 m brede i ydre mål og inddelt i fire hvælvfag (jf. s. 3352).<sup>148</sup>

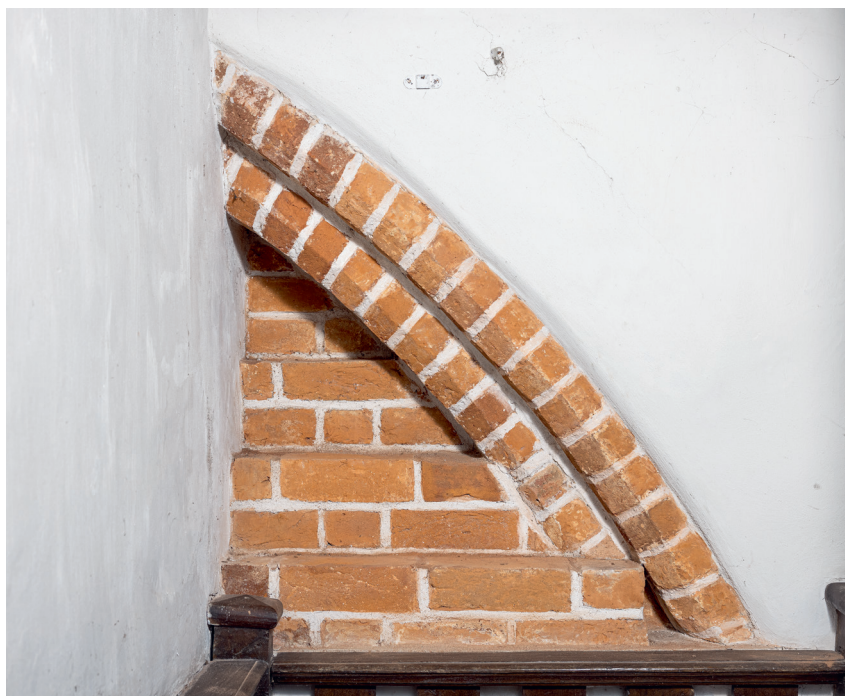
Fig. 40. Detalje af den østligste sideskibsarkade i kirkens sydmur set mod nord (s. 3350). Foto Arnold Mikkelsen 2021. – *Detail of the easternmost side-aisle arcade in the south wall of the church, looking north.*

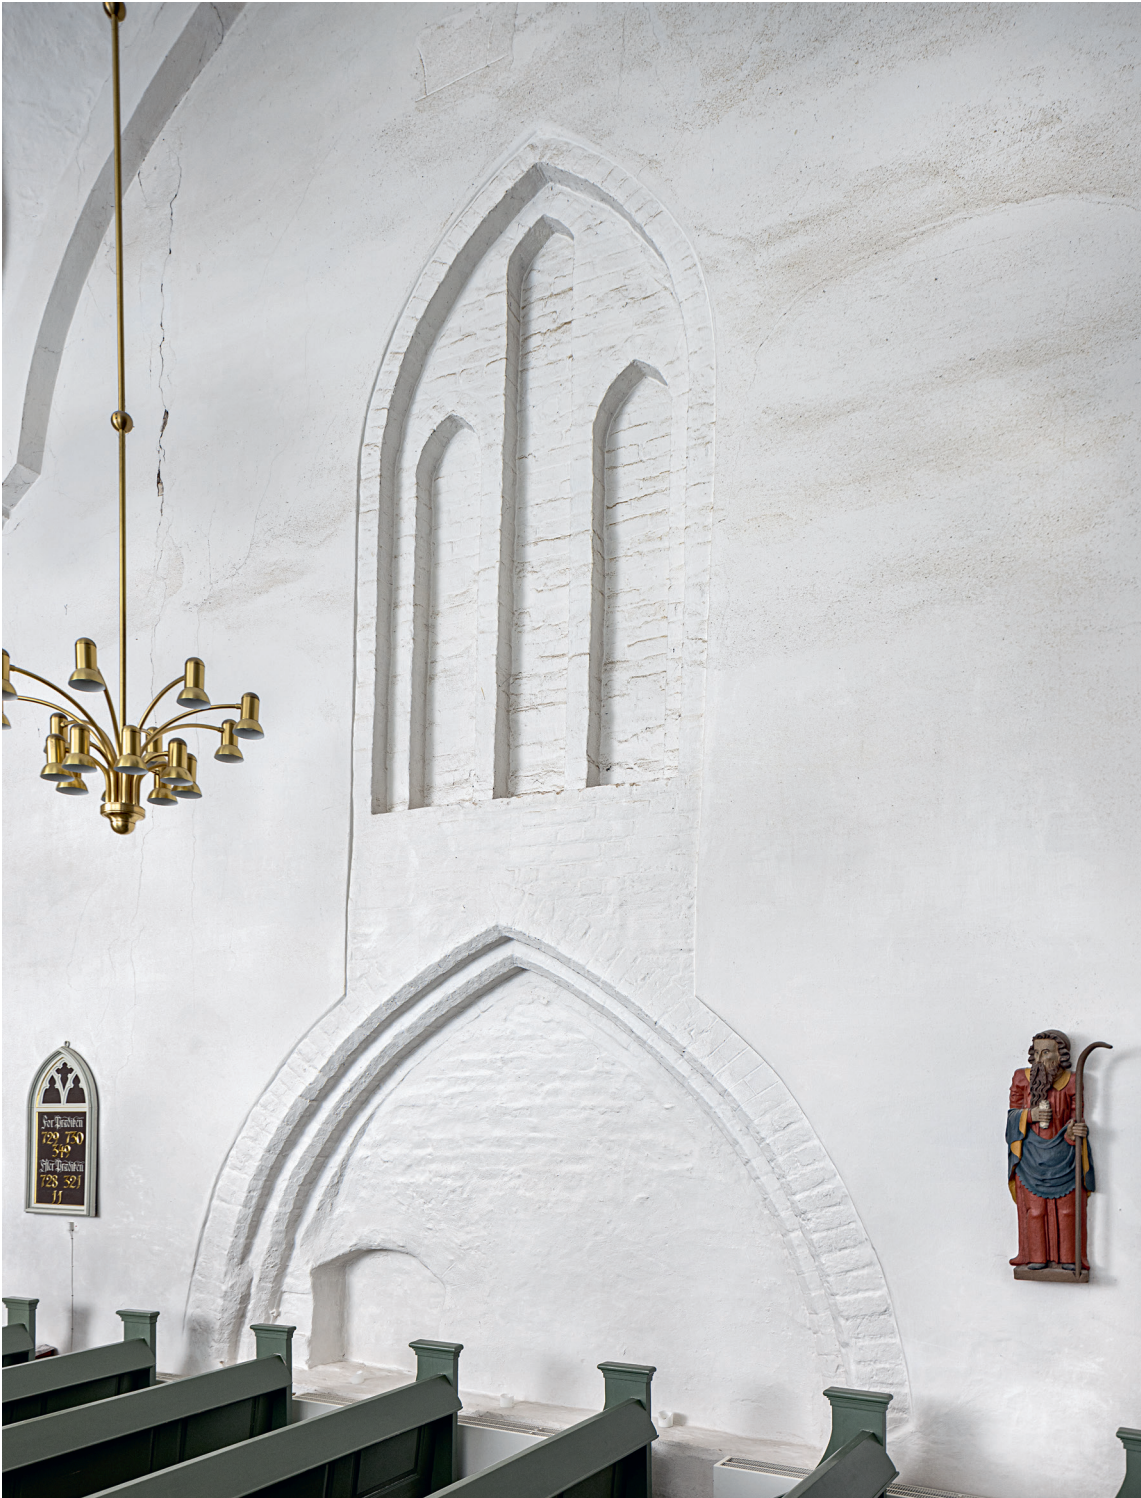
Fig. 41. Den østligste arkade i kirkens sydmur samt triforieblænding (s. 3350 og 3351; sml. fig. 169). I arkadens tilmuring ses en tilmuret †dør til østfløjen (s. 3379). Foto Arnold Mikkelsen 2021. – *The easternmost arcade in the south wall of the church and triforium recessing. In the bricked-up arcade is a bricked-up door to the east wing.*

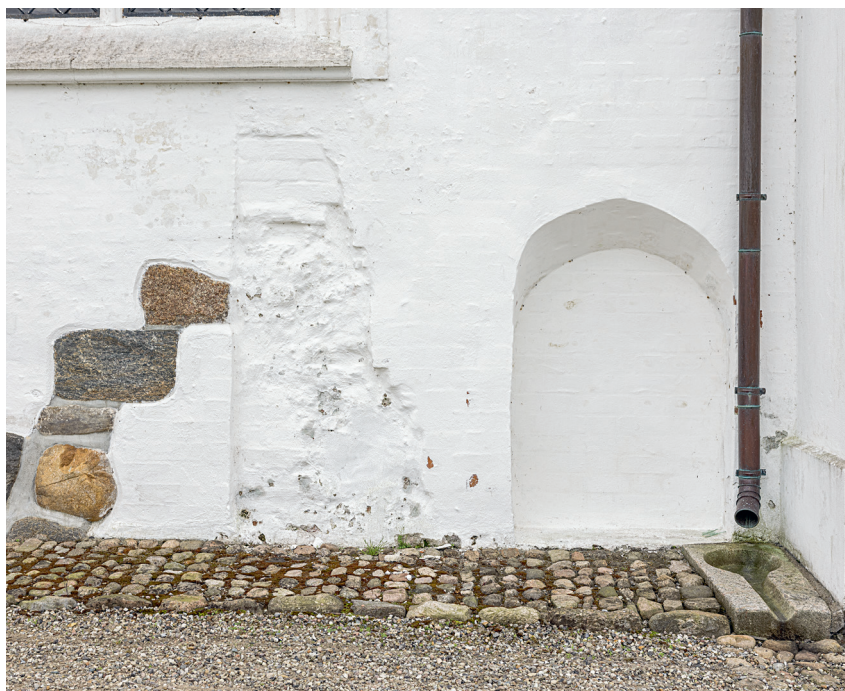
Fig. 42. Spor efter *†*trappehus i den vestlige ende af kirkens nordfacade (s. 3352). Foto Arnold Mikkelsen 2021. – *Traces of a †stairwell at the western end of the north facade of the church.*

højde af ca. 5,3 m, som arkademuren og vestgavlen, og forhøjedes yderligere i de næste faser (jf. s. 3354). Adgangen til trappeskakten var gennem en nu tilmuret dør i nordvesthjørnet af skibet (fig. 42–43). I bagmuren er den placeret i en niche med fladbuet binderstik og affaset vange mod øst, og i vestmuren findes en opslagsniche til dørfløjen. Nichen er to skifter højere end dørnichen, men deres form er ens (fig. 43).<sup>158</sup> Dørens rundbuede stik er ommuret i nyere, gule teglsten, men den og trappeløbet var sandsynligvis dækket af et stigende tøndehvælv (jf. fig. 42).<sup>156</sup> Spindeltrappen, som formodentlig var muret,<sup>159</sup> må have været højredrejet, da det passer med den senere overdørs udformning (jf. s. 3363).<sup>160</sup>

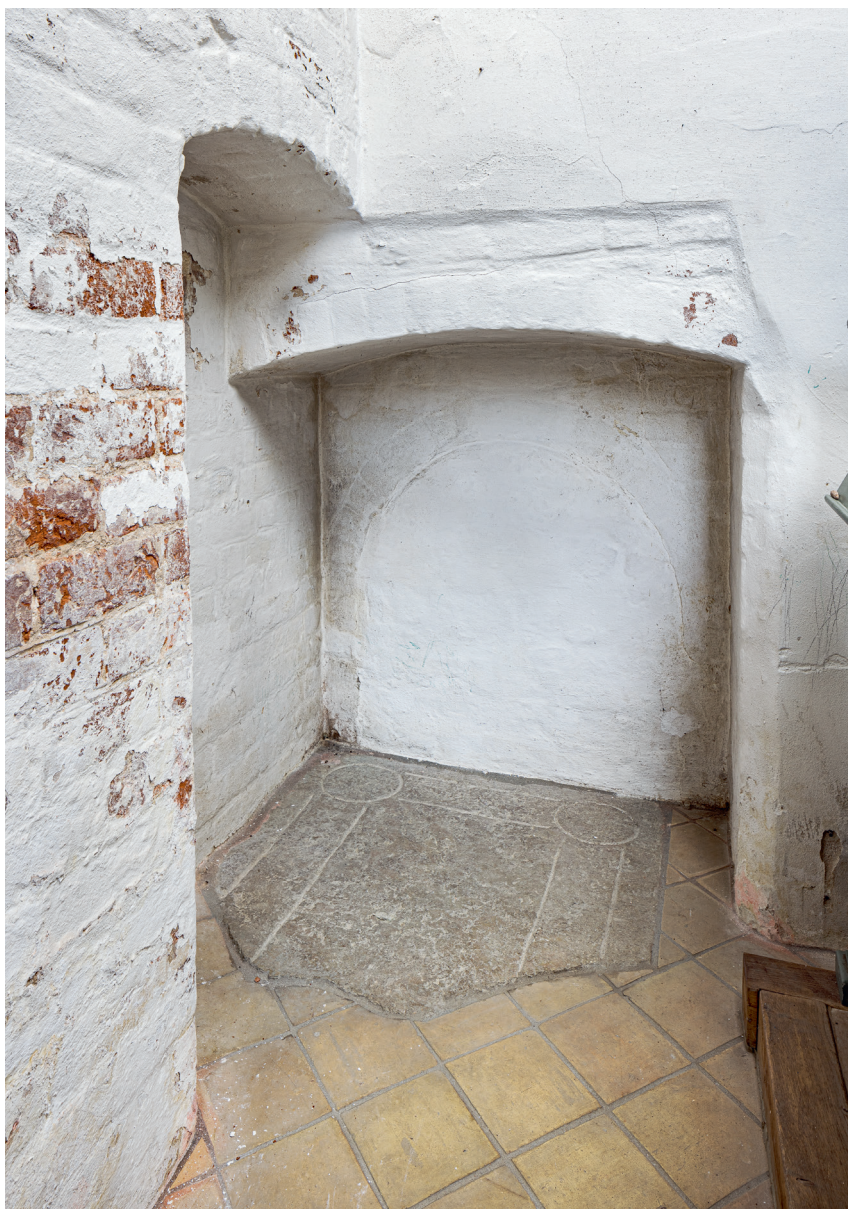
Fig. 43. Dør med opslagsniche til †trappehuset i kirkens nordvesthjørne (s. 3352). I gulvet ligger gravsten nr. 4 (s. 3442). Foto Arnold Mikkelsen 2021. – Door to the †stairwell in the north west corner of the church. In the floor lies tombstone no. 4.

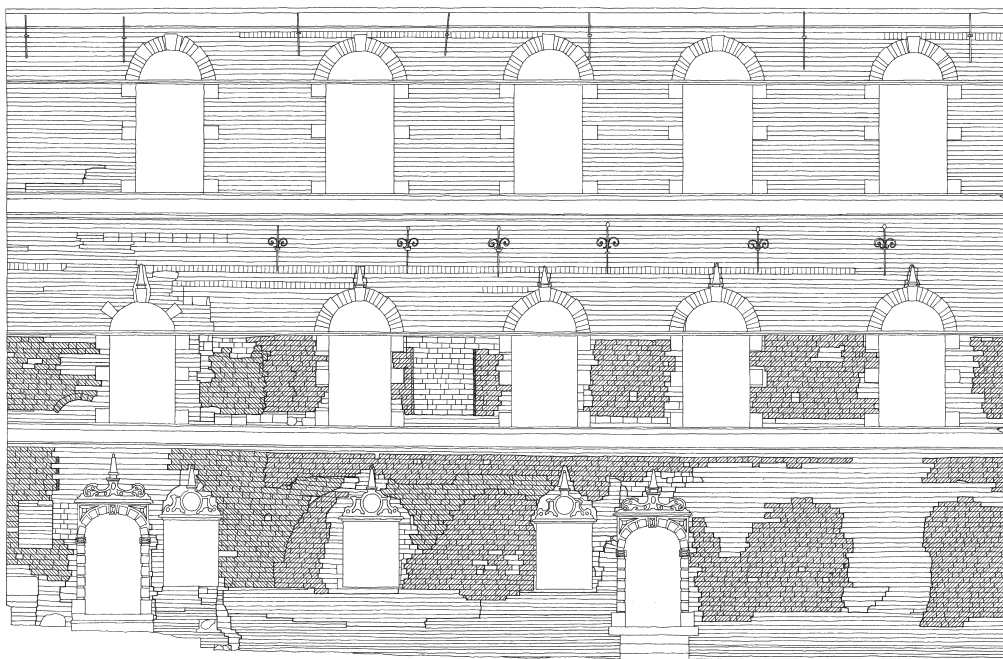
Fig. 44. Opstalt af østfløjens vestfacade set fra vest (s. 3323). Middelalderligt murværk har skråkrave-ring. 1:150. I Varmings Tegnestue. – *Elevation of the west facade of the east wing seen from the west.*

sydmurs forløb (jf. fig. 44–45).<sup>162</sup> Muren løb ind på de søndre korsarmkapellers  $\dagger$ vestmur (s. 3345), som derved også var sideskibets østmur.<sup>163</sup> Søndre sideskib var dækket af fire hvælv, et ud for hver arkade, og det vestligste var som i skibet bredere end de øvrige (jf. s. 3350). Vestligst på kirkens sydmur er bevaret rester af en retkantet pille, en halv stenedyb og en sten bred, samt en del af et bueslag til hvælv (jf. fig. 28d detalje a). Ligeledes findes der en rest af et bueslag over den tredje arkade fra øst (fig. 183).<sup>164</sup> Formentlig kom søndre sideskib under et halvtæg med fald mod syd allerede i denne periode, og tagsporet efter dette er endnu tydeligt, da den senere opførte højkirkemur krager ud over det nederste murværk (jf. fig. 28d og 56).<sup>165</sup> Af *nordre sideskib* blev der 1934–35 udgravet fundamenter fra både øst- og vestgavl samt nordmur,<sup>166</sup> og på nogle stræk var der bevaret enkelte skifter af teglstensmure.<sup>167</sup> Ligesom det søndre var nordre sideskib hvælvet, og på et par af arkadepillernes nordside var der bevaret 30 cm brede og 15 cm dybe halv søjler på plinte (fig. 179c).<sup>168</sup> Nordre sideskib fik sandsynligvis ikke halvtæg før næste fase (jf. ndf.).

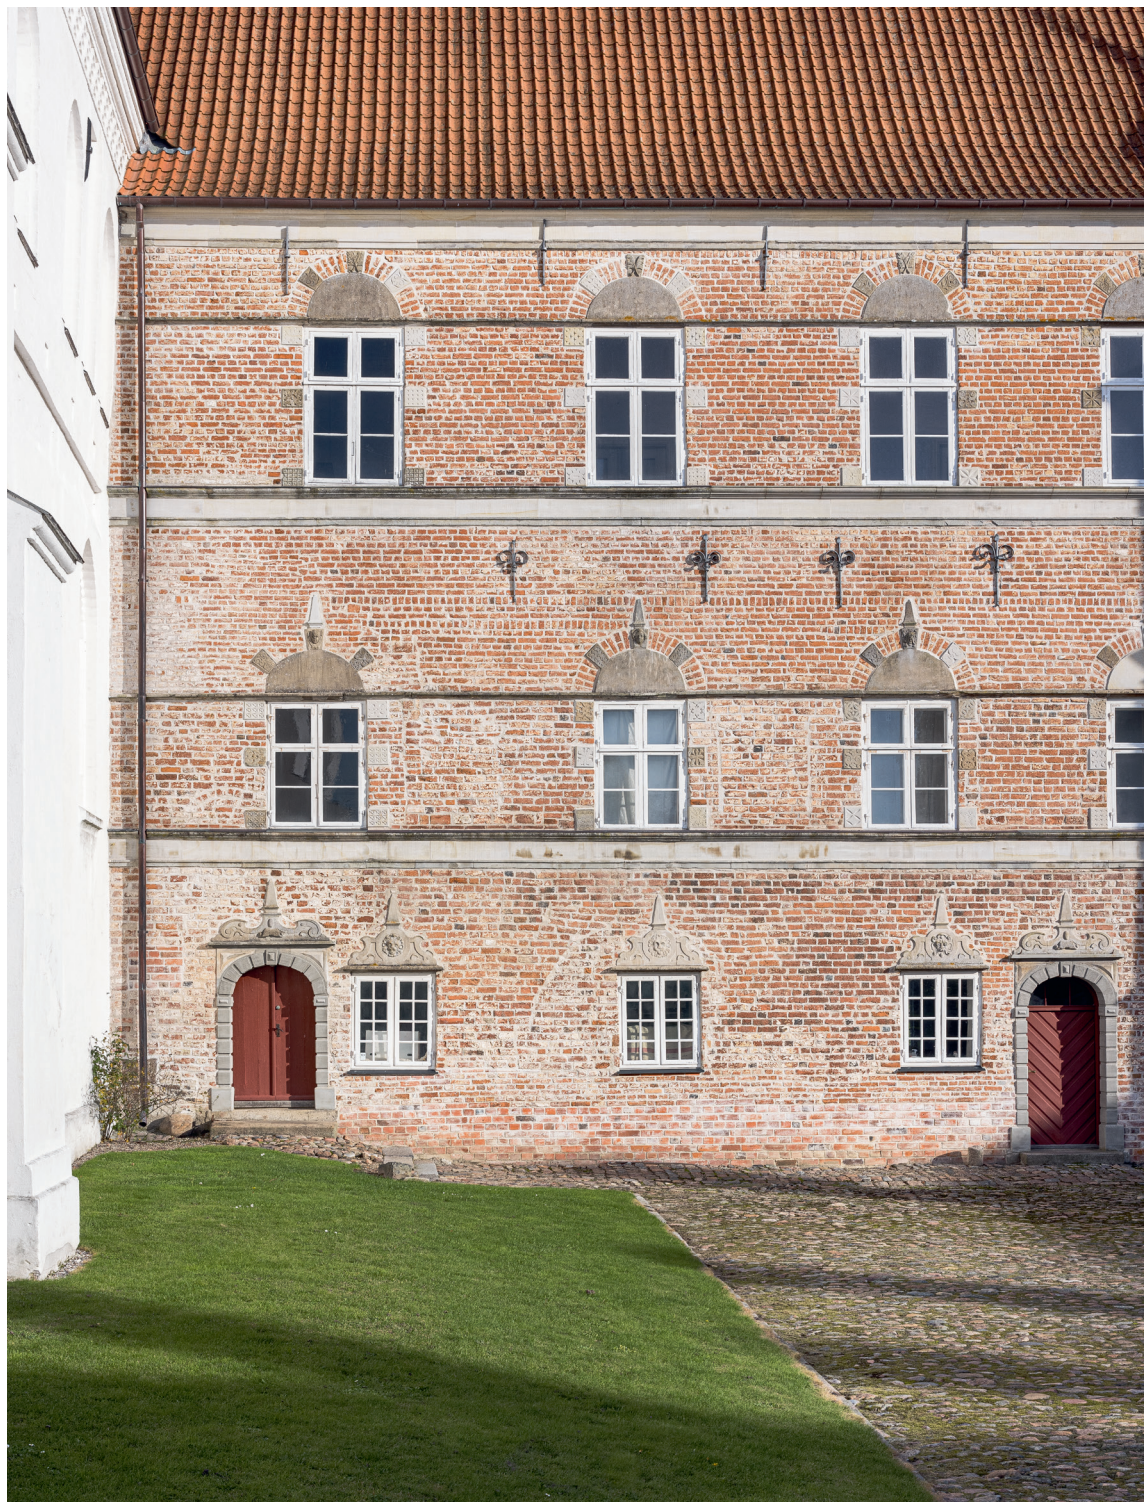
Fig. 45. Østfløjens vestfacade set fra vest (s. 3323). Bemærk lodfugen syd for mellemstokværkets nordligste vindue (jf. fig. 44 og s. 3352). Foto Arnold Mikkelsen 2021. – *West facade of the east wing seen from the west. Note the joint south of the northernmost window of the intermediate floor.*

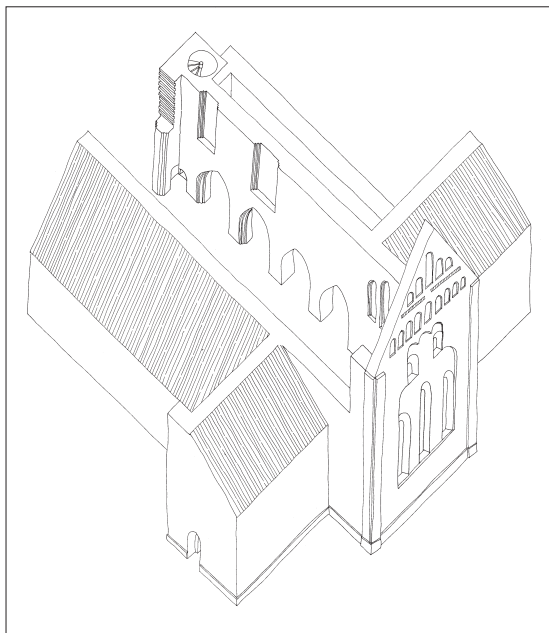
Fig. 46. Rekonstruktion af kirkens 3. byggefase, 1275–1300, set fra sydøst. 1:600. Tegnet af Pia K. Lindholt 2022. – *Reconstruction of the third construction phase of the church, 1275–1300, seen from the south east.*

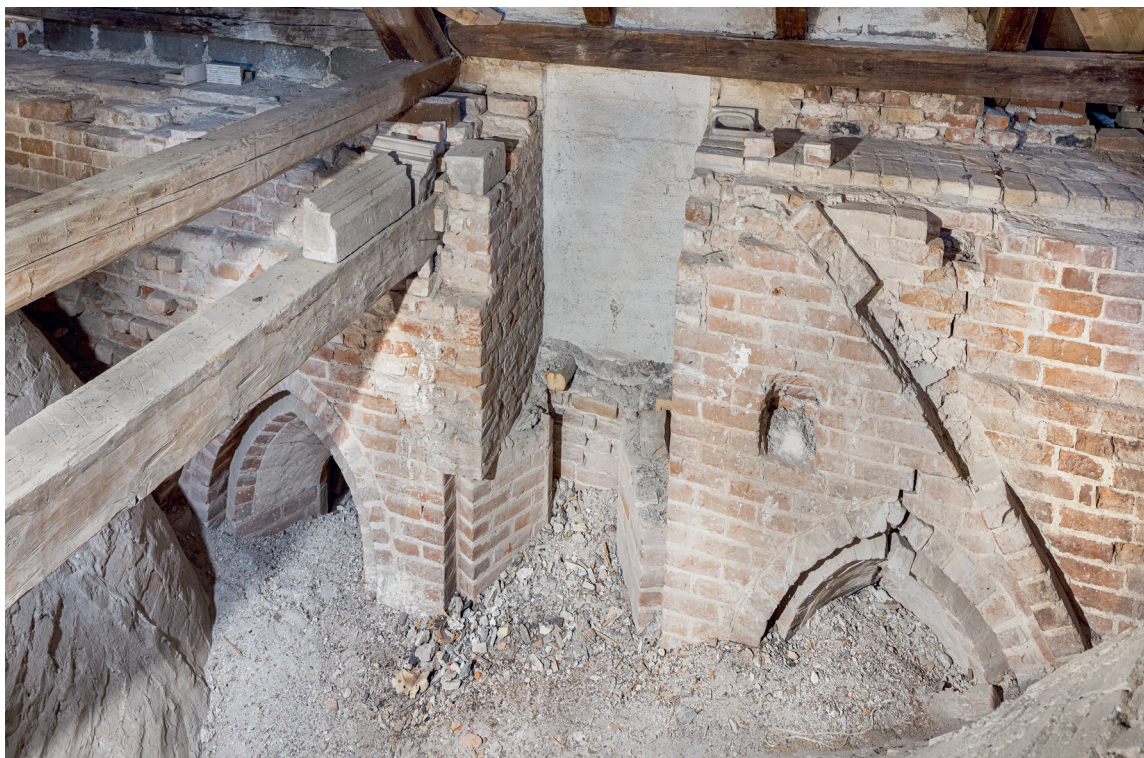
Fig. 48. Søndre højkirkemurs 2. vinduesfag set mod syd (s. 3357). Foto Arnold Mikkelsen 2021. – *The second window bay of the southern high church wall, looking south.*

*Hvælvvederlag.* Omkring vinduesgrupperne er murværket klargjort til hvælv, så kor og skib skulle have stået med fem hvælvfag, som dog aldrig blev realiseret (fig. 48–53). Halvstensbrede, spidsbuede skjoldbuer med et halvstensdybt fremspring hviler på murfremspringet (jf. ovf.) og i murene. Imellem hvert bueslag er der stående fortandinger klar til

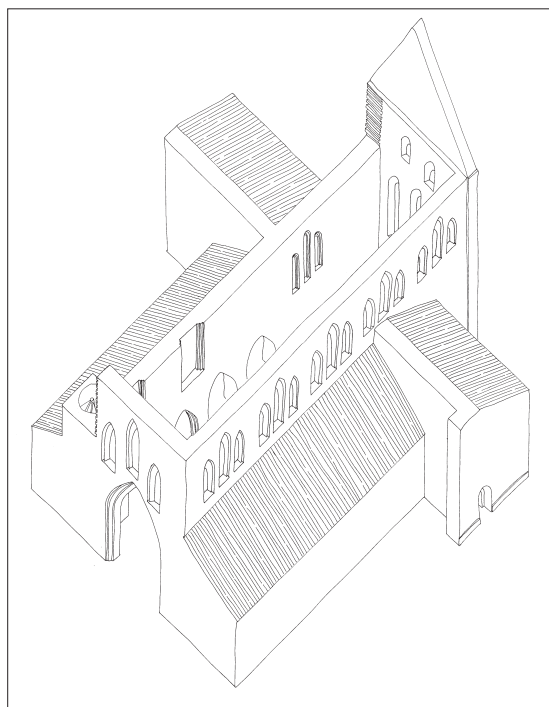
Fig. 47. Rekonstruktion af kirkens 4. byggefase, o. 1300, set fra sydvest. 1:600. Tegnet af Pia K. Lindholt 2022. – *Reconstruction of the fourth construction phase of the church, c. 1300, seen from the south west.*

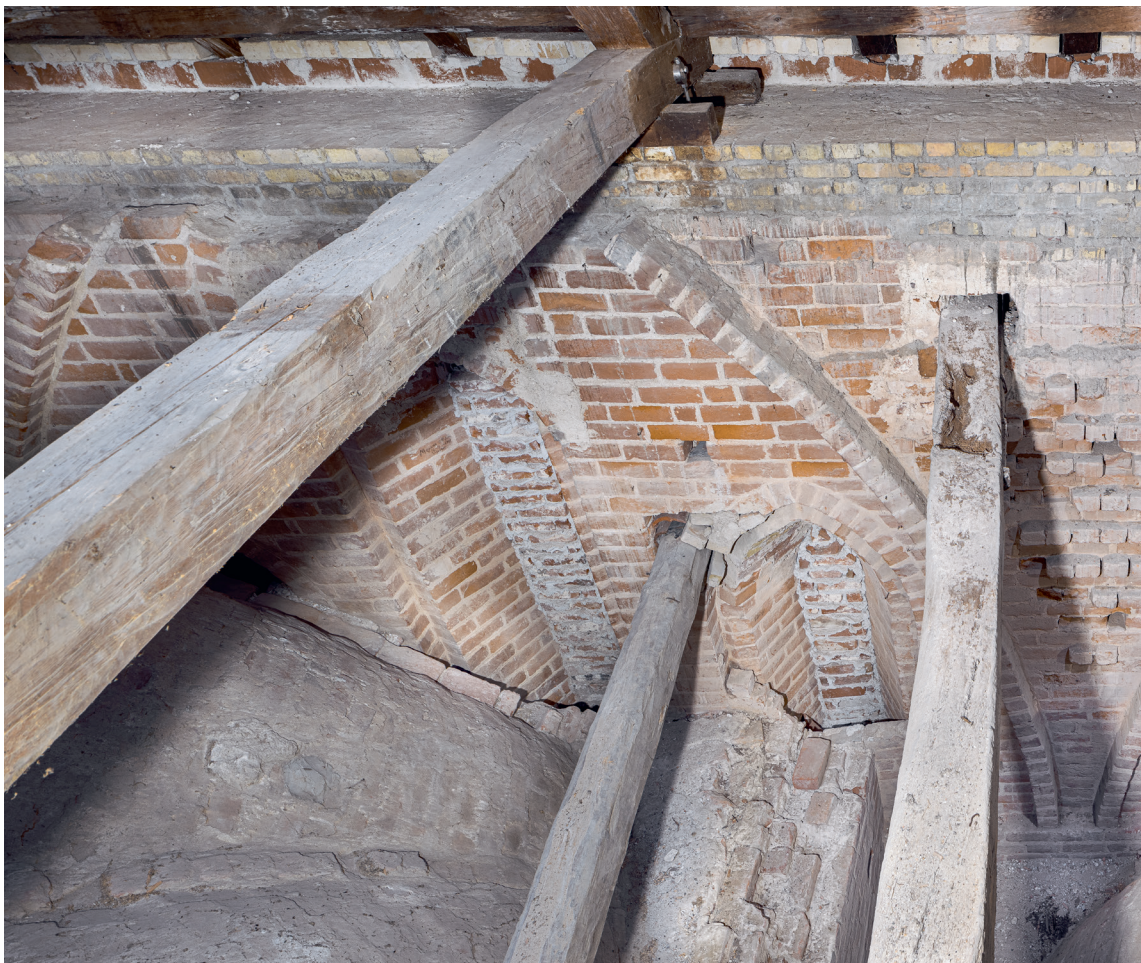
Fig. 49. Søndre højkirkemurs 3. vinduesfag og hvælvfortanding mellem 3. og 4. fag set mod syd (s. 3357). Foto Arnold Mikkelsen 2021. – *The third window bay of the southern high church wall and vault toothing between the third and fourth bay, looking south.*

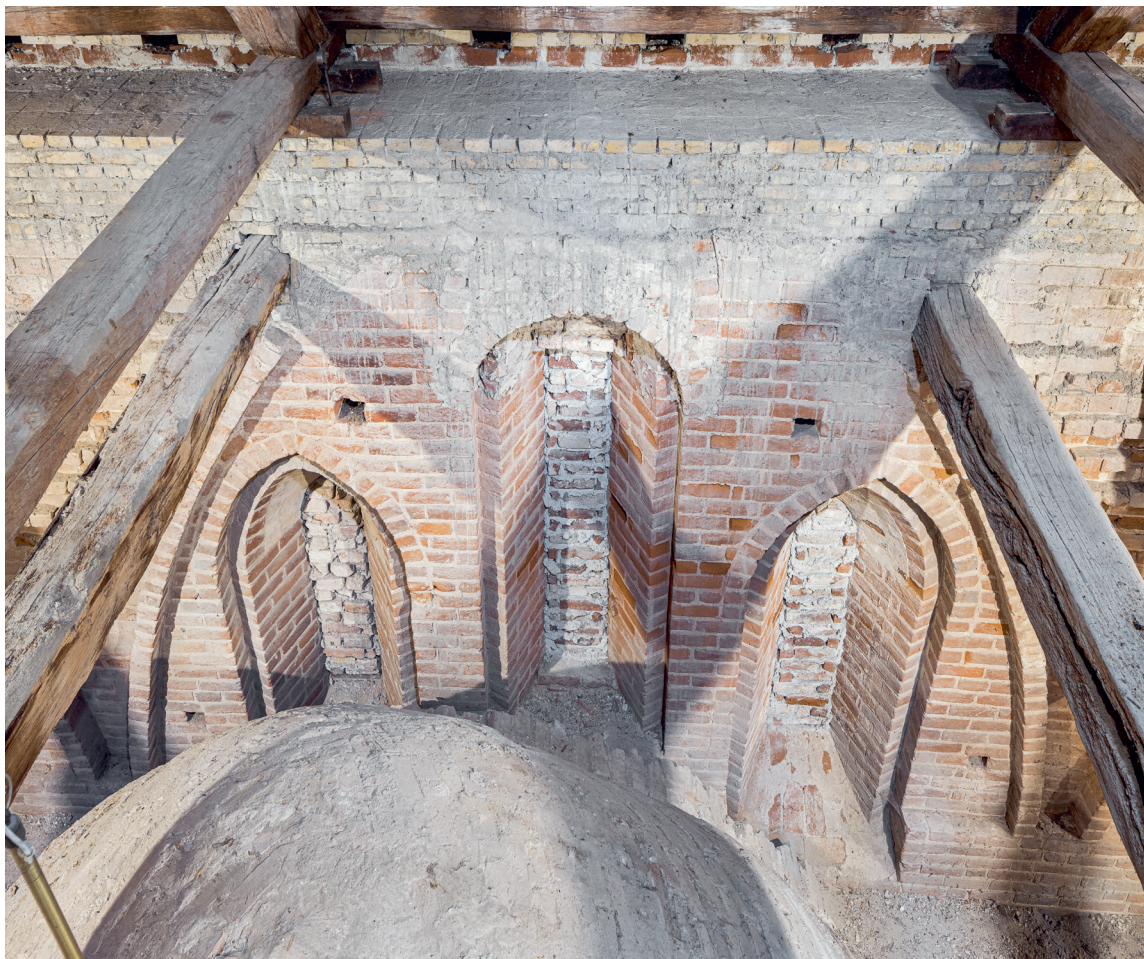
Fig. 50. Søndre højkirkemurs 4. vinduesfag set mod syd (s. 3357). Foto Arnold Mikkelsen 2021. — *The fourth window bay of the southern high church wall, looking south.*

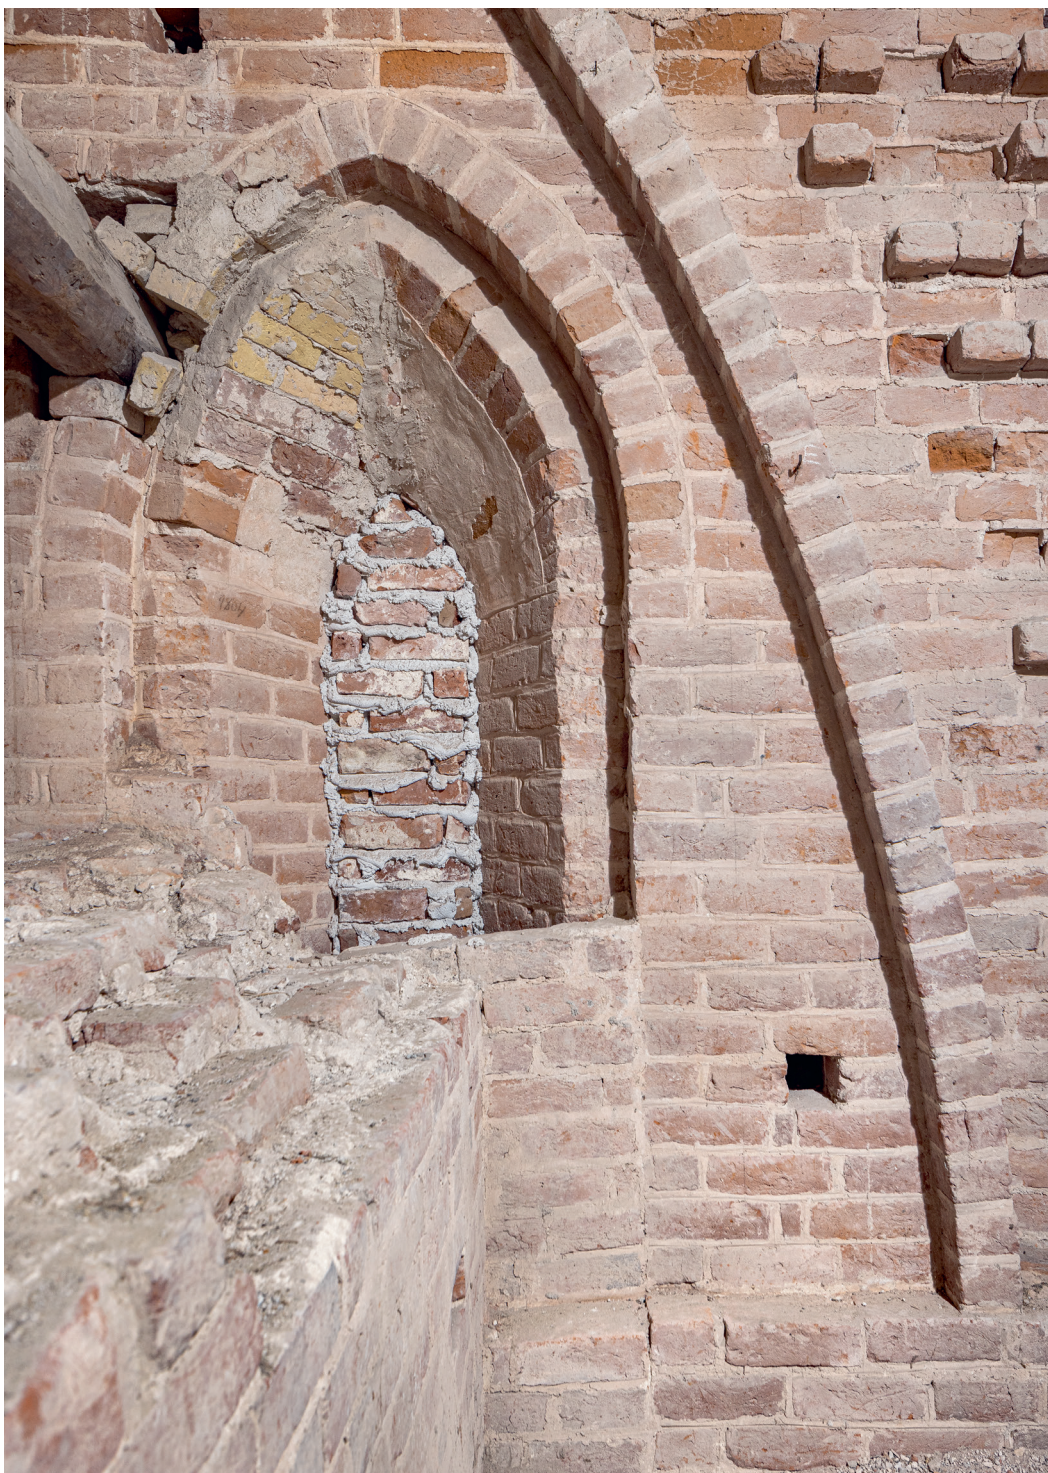
Fig. 51. Tidliggotisk vindue i søndre højkirke-murs 3. fag (s. 3357). Bemærk de afhuggede indre false og den delvise tilmuring, som er samtidig med opførelsen af triumfinuren (s. 3374). Foto Arnold Mikkelsen 2021. – *Early Gothic window in the third bay of the southern high church wall. Note the chopped-off interior bevelling and the partial bricking-up, which is contemporary with the building of the chancel arch wall.*

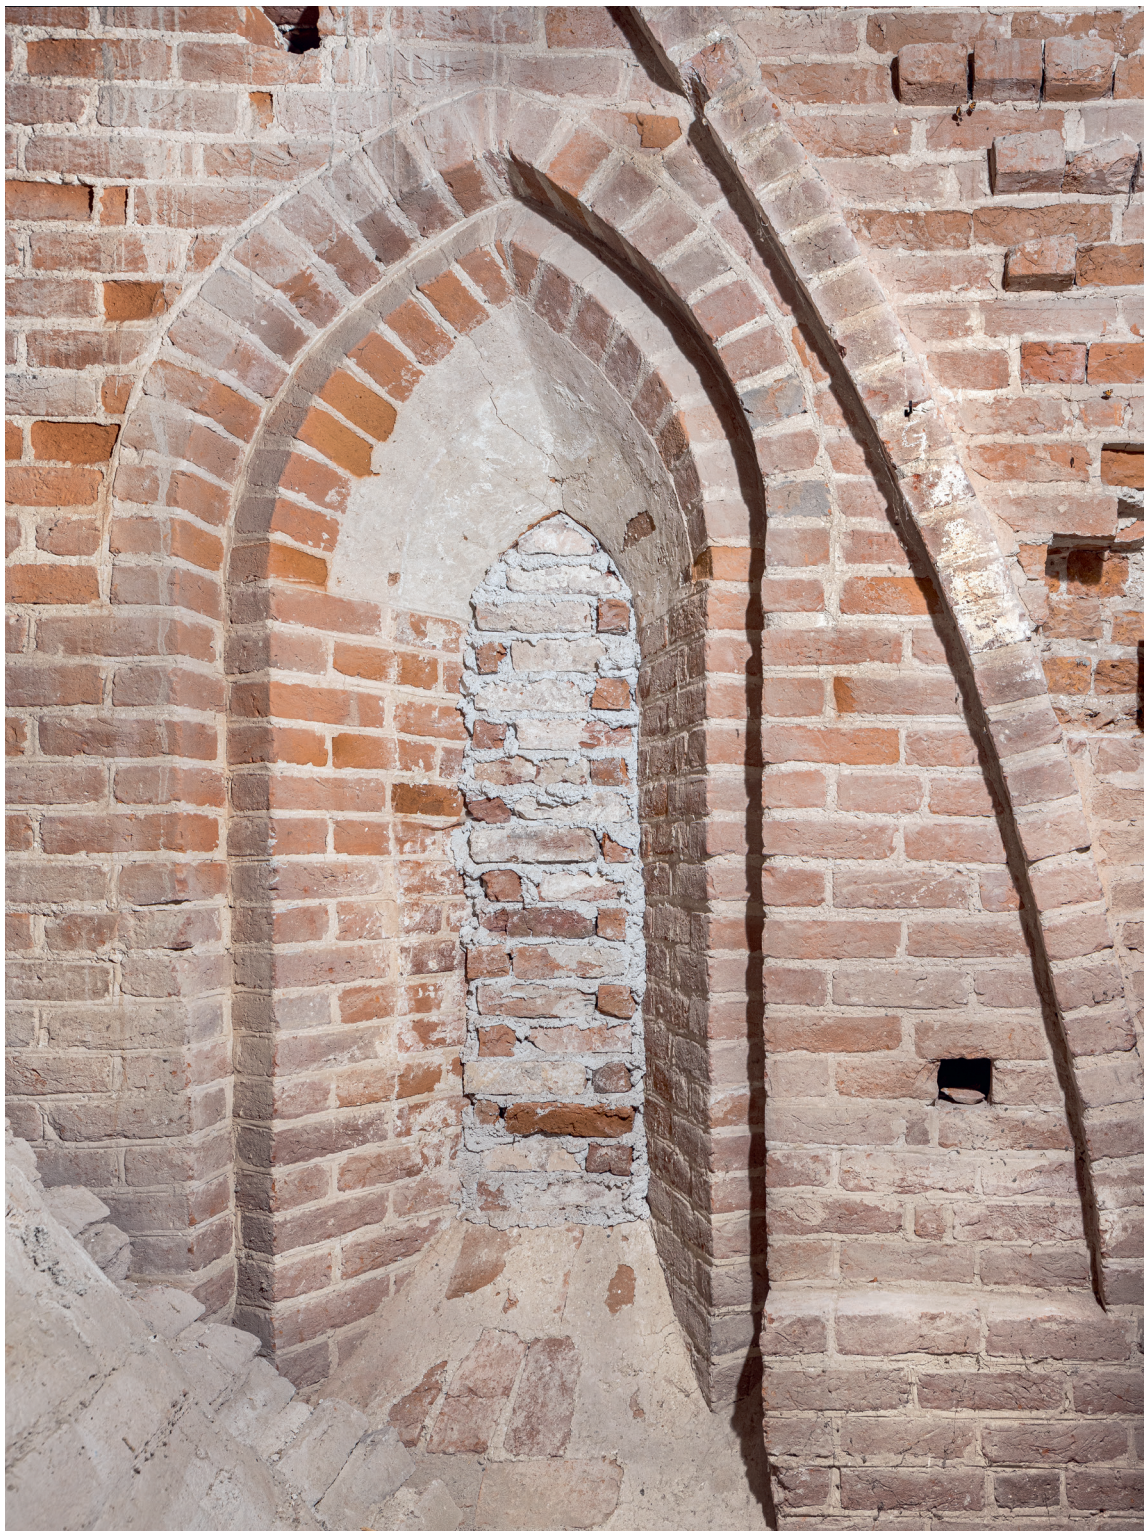
Fig. 52. Tidliggotisk vindue i søndre højkirkemurs 4. fag (s. 3357). Foto Arnold Mikkelsen 2021. – *Early Gothic window in the fourth bay of the southern high church wall.*

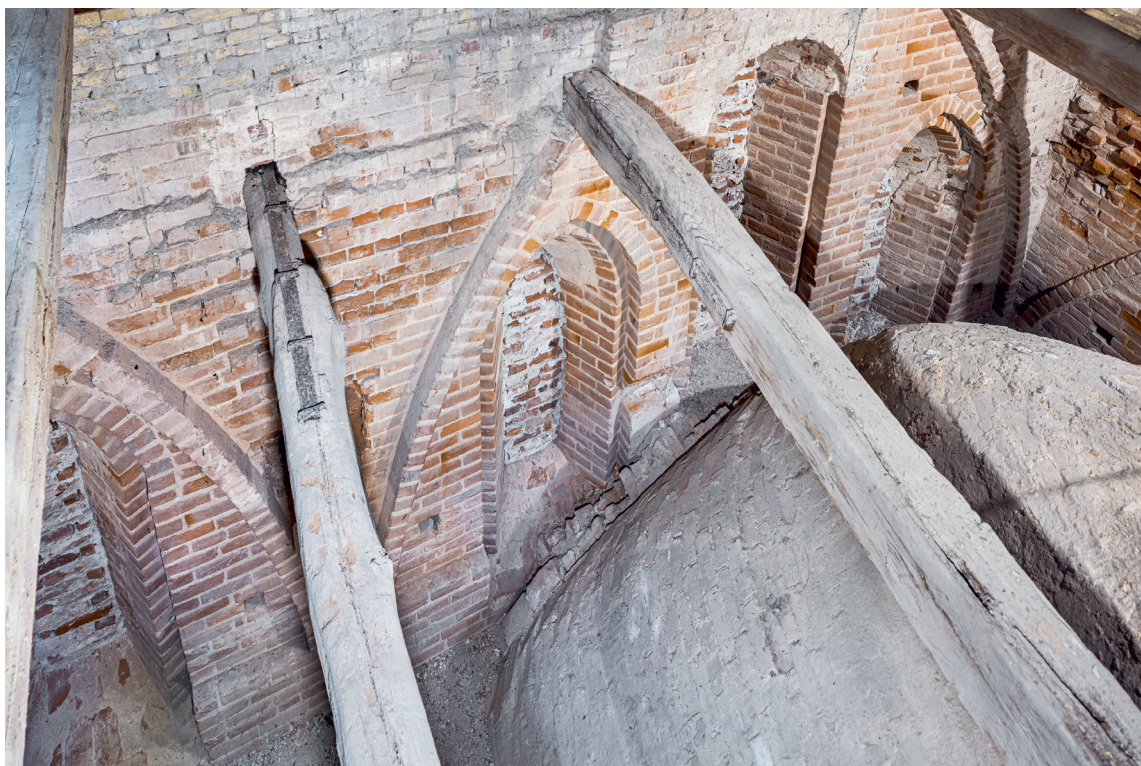
Fig. 53. Søndre høj Kirkemurs 5. vinduesfag set mod sydvest (s. 3357). Foto Arnold Mikkelsen 2021. – *The fifth window bay of the southern high church wall, looking south west.*

gjordbuer og kapper (fig. 53); dele af fortandingerne er i senere tider blevet borthugget. Et skifte over fortandingernes øverste skifte er der endnu et tilbagespring i murværket på ca. en kvart sten.

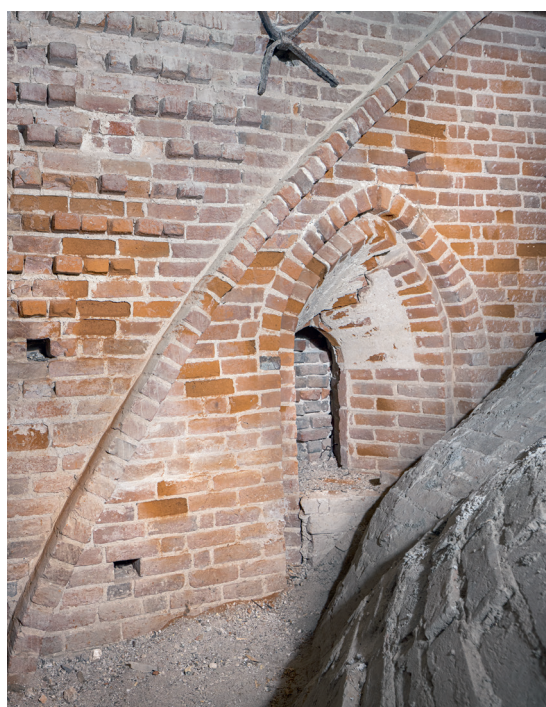
Fig. 54. Det søndre vindue og skjoldbue i kirkens vestgavl set mod vest (s. 3361). Bemærk den delvise tilmuring af vinduet (s. 3377). Foto Arnold Mikkelsen 2021. – *The southern window and wall rib in the west gable of the church, looking west. Note the partial bricking-up of the window.*

*Den øvre vestgavl.* Den søndre høj Kirkemur og de øverste ca. 8 m af vestgavlen er samtidige, og vinduer og hvælvvederlag er arkitektonisk set ens (jf. fig. 54–55).<sup>180</sup> Murværket blev muret op mellem  $\ddagger$ trappehusets forhøjelse i nord og arkademurens andet stokværk i syd i samme materiale og teknik som søndre høj Kirkemur (jf. fig. 28c).<sup>181</sup> En kort stående fortanding på ni skifter over hvælvfortandingen i syd (jf. ndf.) kan indikere et kort byggestop i den øvre del af murene,<sup>182</sup> og skiftehøjden er ligeledes en smule forskellig fra sydmuren til vestgavlen.<sup>183</sup> Et tilbagespring på en halv sten blev afsat som i sydmuren, hvorpå hvælvvederla-

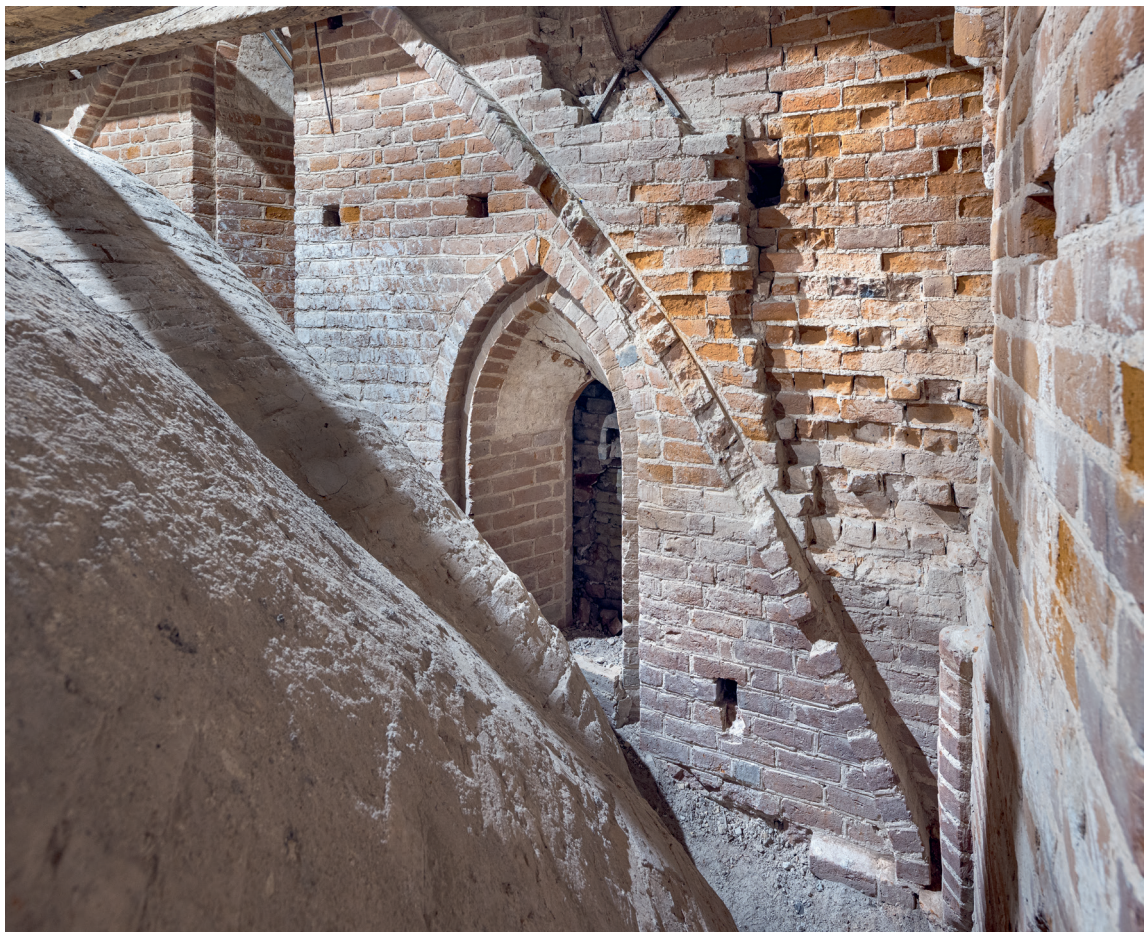
Fig. 55. Det midterste og det nordre vindue samt skjoldbue i kirkens vestgavl set mod vest (s. 3361). Foto Arnold Mikkelsen 2021. – *The middle and northern window and the wall rib in the west gable of the church, looking west.*

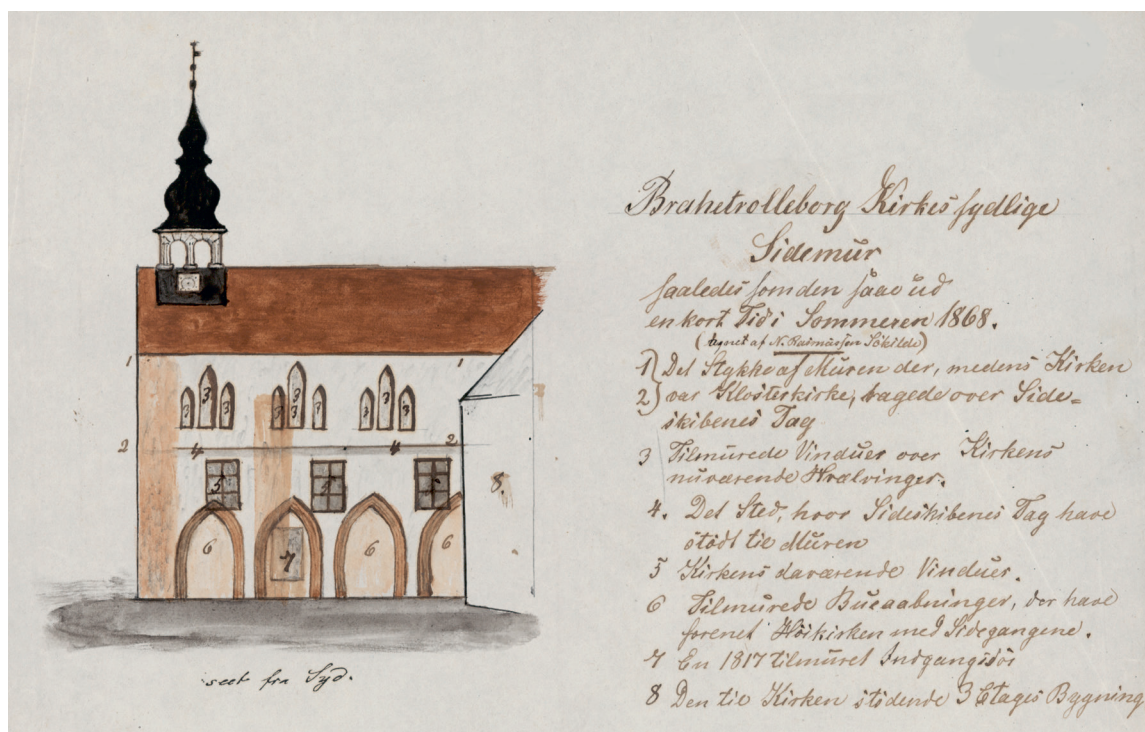
Fig. 57. Kirkens sydfacade inden restaureringen 1868-71 (s. 3328 og 3385). Tegnet af N. Rasmussen Søkilde 1868. I NM. – The south facade of the church before the restoration of 1868-71.

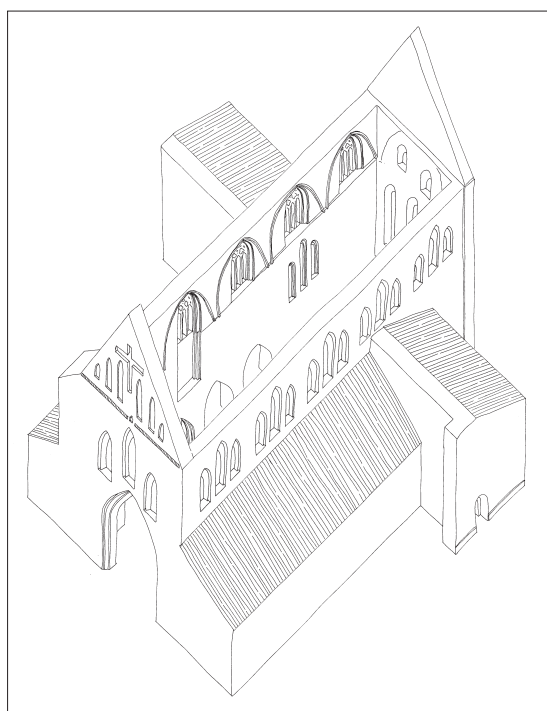
Fig. 58. Rekonstruktion af kirkens 5. byggefase, 1300-50, set fra sydvest. 1:600. Tegnet af Pia K. Lindholt 2022. – Reconstruction of the fifth construction phase of the church, 1300-50, seen from the south west.

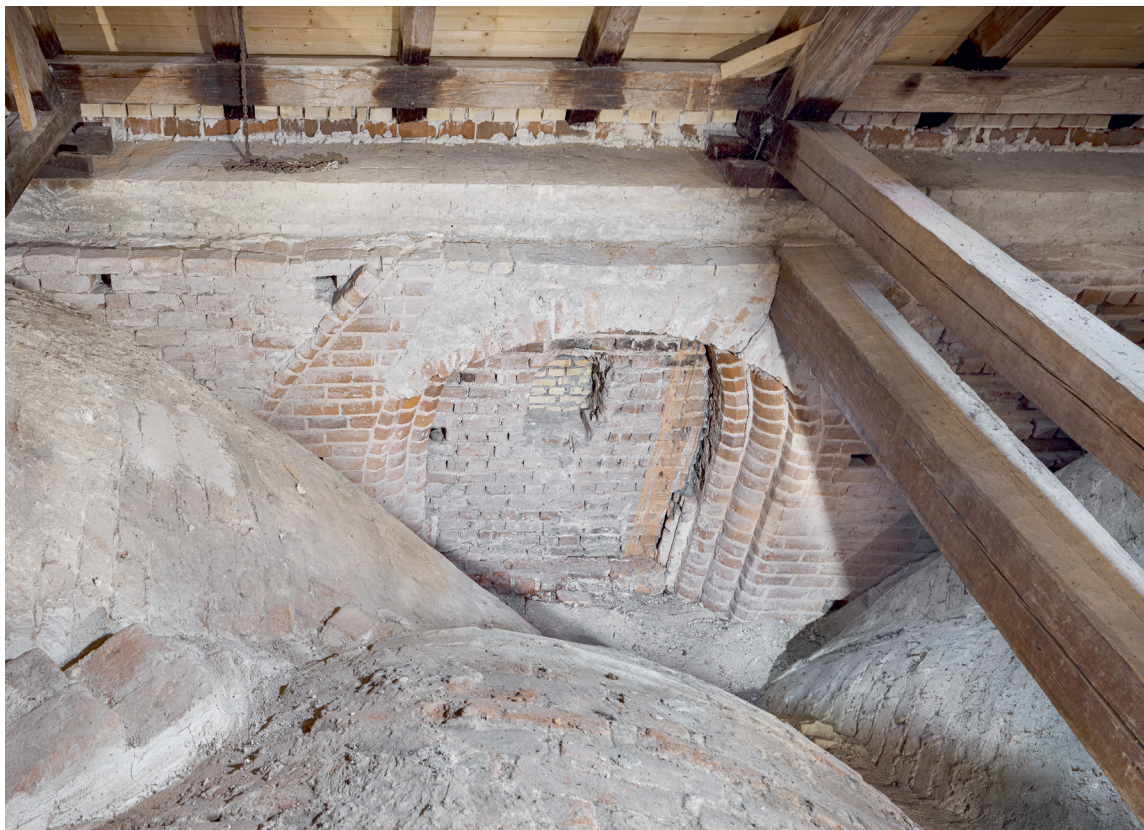
Fig. 60. Nordre høj Kirkemurs 2. vinduesfag set mod nord (s. 3365). Foto Arnold Mikkelsen 2021. — *The second window bay of the northern high church wall, looking north.*
