## BRAHETROLLEBORG KIRKE

### SALLINGE HERRED

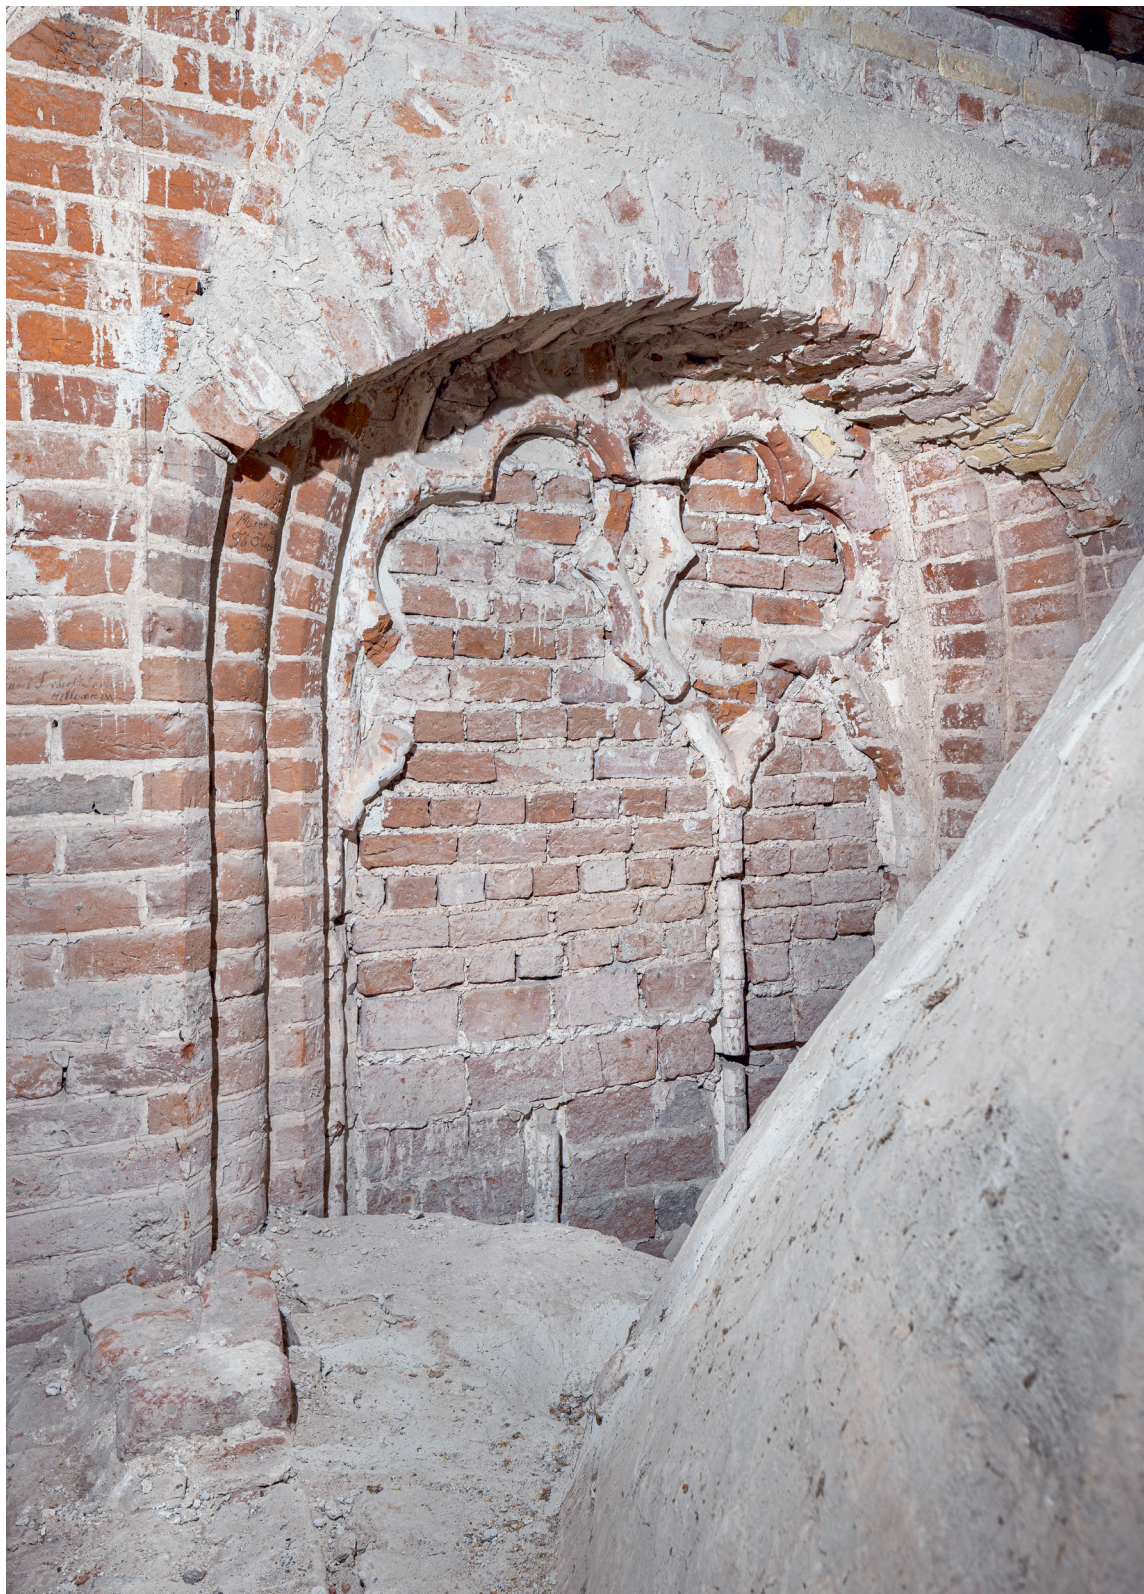
Fig. 59. Hvælvfortanding mellem fjerde og femte fag i nordre høj Kirkemur set mod nord (s. 3367). Foto Arnold Mikkelsen 2021. — *Vault toothing between the fourth and fifth bay in the northern high church wall, looking north.*

*Hvælvvederlag.* Omkring vinduerne opmuredes spidsbuede skjoldbuer, som adskiller sig fra sydmurens, da de er muret af affasede teglsten (jf. fig. 30a, 59, 62 og 64). Buerne hviler på murforhøjelsens murkrone og i muren.<sup>194</sup> I femte fag blev skjoldbuens vestlige bueslag rettet op undervejs i byggeriet, da den sandsynligvis i første omgang havde fået en for lav hældning til at omgive vinduet (jf. fig. 65). Østgavlens bagmur med de senromanske hvælvvederlag (s. 3345) blev om-muret med en ny skjoldbue som nordmurens (jf. fig. 31a og 37–38). Det nye murværk er en skalmur,<sup>195</sup> som ikke er i forbandt med hverken øst-, nord- eller sydmuren, så ændringen foregik formentlig som det sidste.<sup>196</sup>

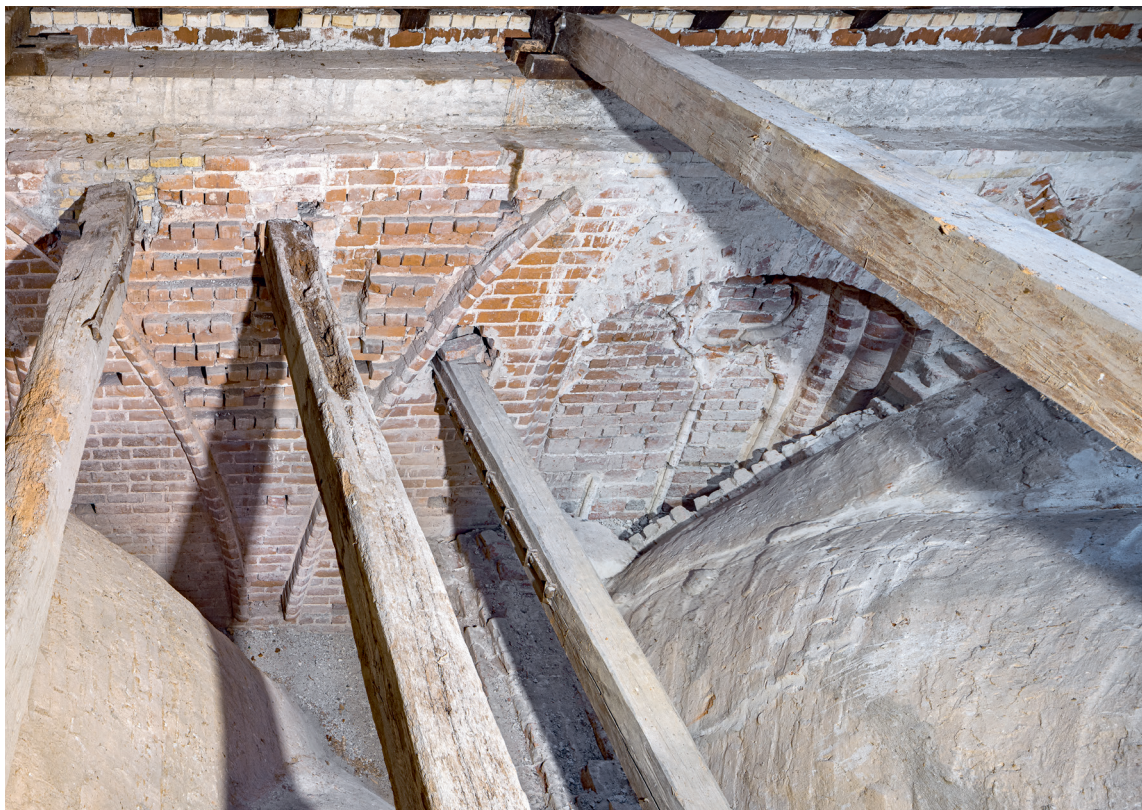
Fig. 62. Nordre høj Kirkemurs 3. vinduesfag og hvælvfortanding mellem 3. og 4. fag set mod nord (s. 3365–67). Foto Arnold Mikkelsen 2021. — *The third window bay and vault toothing of the northern high church wall between the third and fourth bay, looking north.*

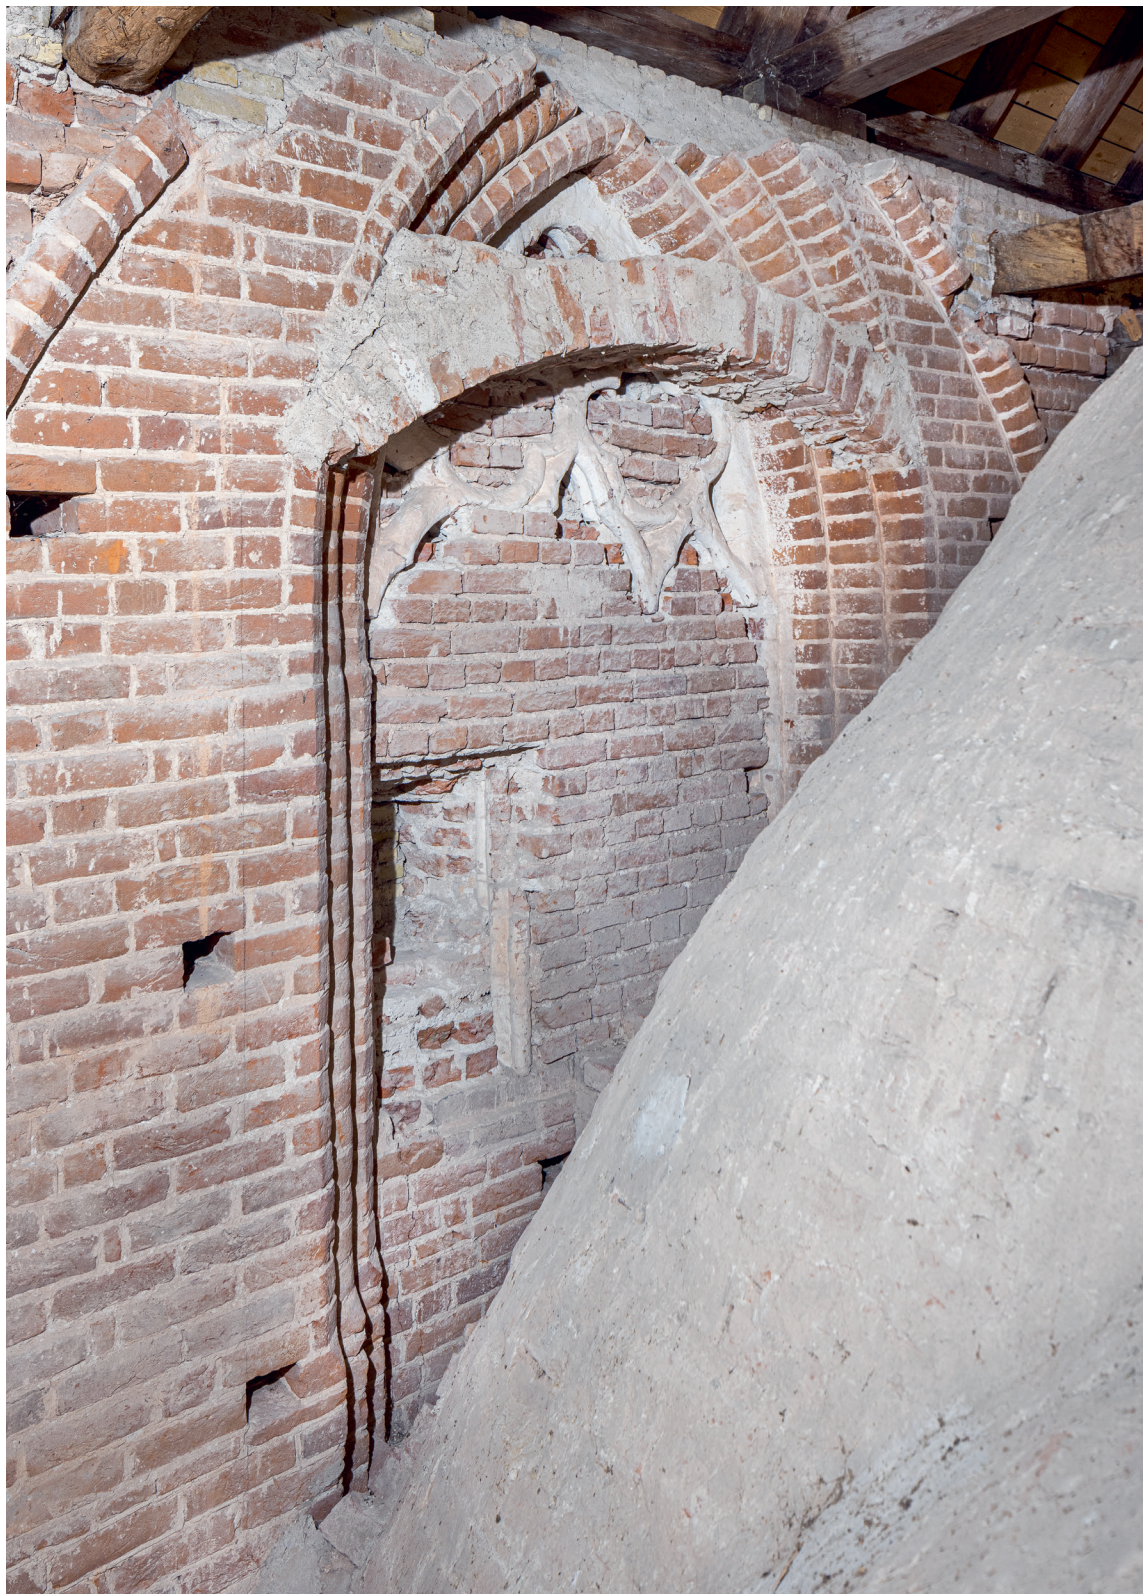
Fig. 61. Stadværksvindue i nordre høj Kirkemurs 3. fag (s. 3365). Foto Arnold Mikkelsen 2021. — *Bar tracery window in the third bay of the northern high church wall.*

led (jf. fig. 179b), hvilket svarer til profileringerne i nordmurens arkader og veståbningens nordlige vange (s. 3350 og 3352).<sup>193</sup> Stadværket er opbygget af røde formsten med glasfals på ydersiden (fig. 61, 63 og 179b); de er efter opførelsen blevet kalket hvide. De fire østligste vinduer var inddelt af to lodposter i tre spidsbuede åbninger, mens det vestligste, smallere vindue sandsynligvis kun havde en lodpost. Øverst dannede stadværket tre firpasåbninger i første og fjerde fag, mens tredje fag havde trepasåbninger (jf. fig. 30b). Andet og femte fags stadværk er stort set forsvundet, så kun vangesten er tilbage. I vinduerne har der været \*glasmalerier (s. 3394).

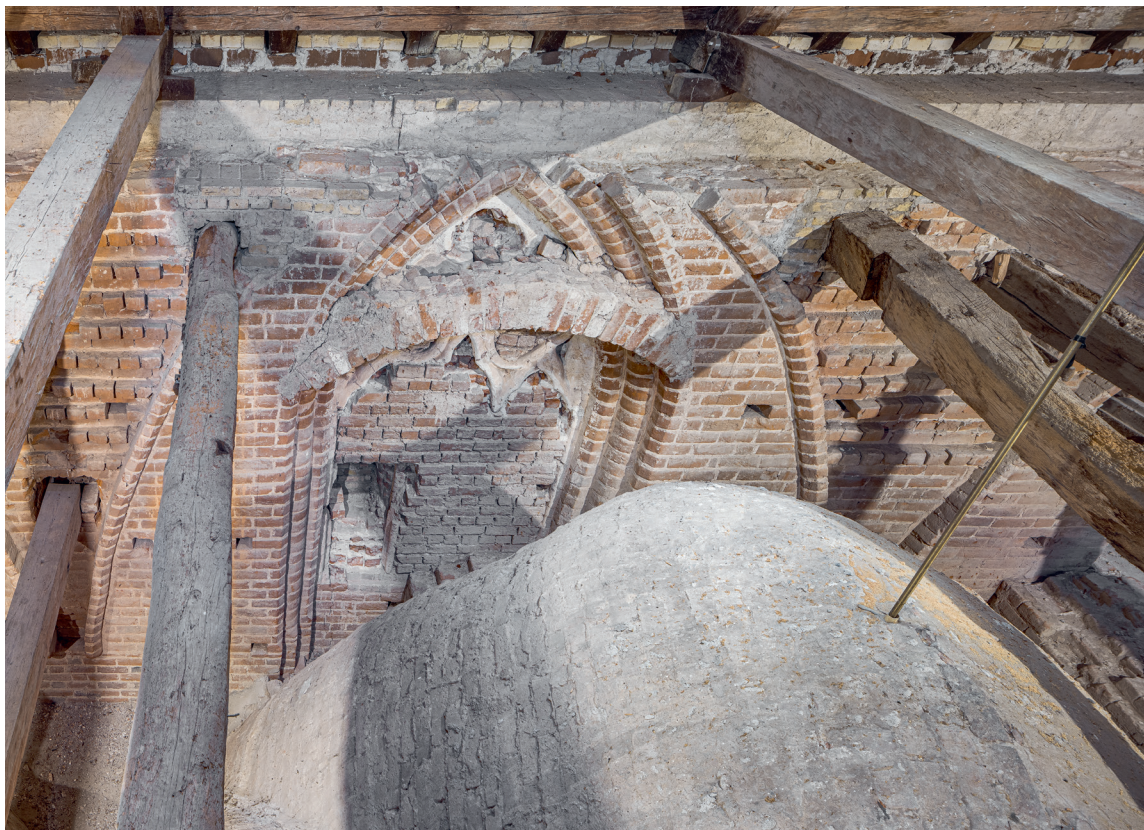
Fig. 64. Nordre højkirkemurs fjerde vinduesfag set mod nord (s. 3365). Foto Arnold Mikkelsen 2021. – *The fourth window bay of the northern high church wall, looking north.*

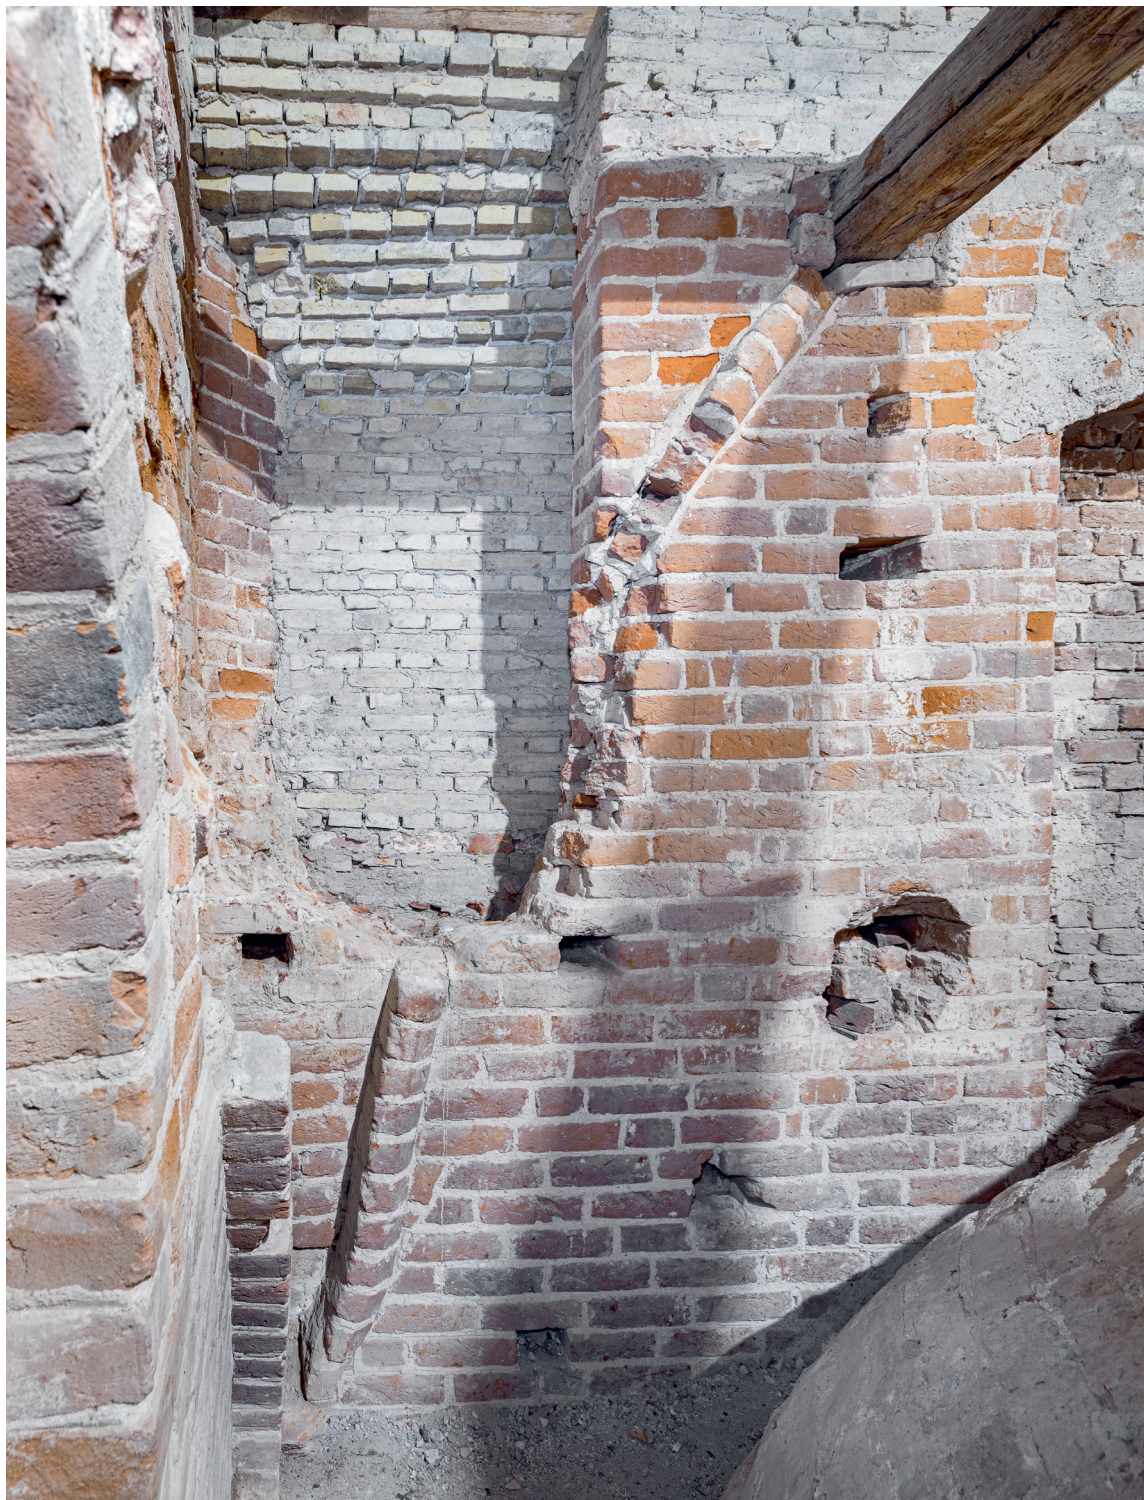
Fig. 65. Overdør til  $\uparrow$ trappehus set mod nord (s. 3369). Bemærk dørens oprindelige vanger øverst i åbningen samt opretningen af skjoldbuen under døren (s. 3367). Foto Arnold Mikkelsen 2021. – Lintel to  $\uparrow$ stairwell, looking north. Note the door's original side members at the top of the opening and the placing of the wall rib beneath the door.

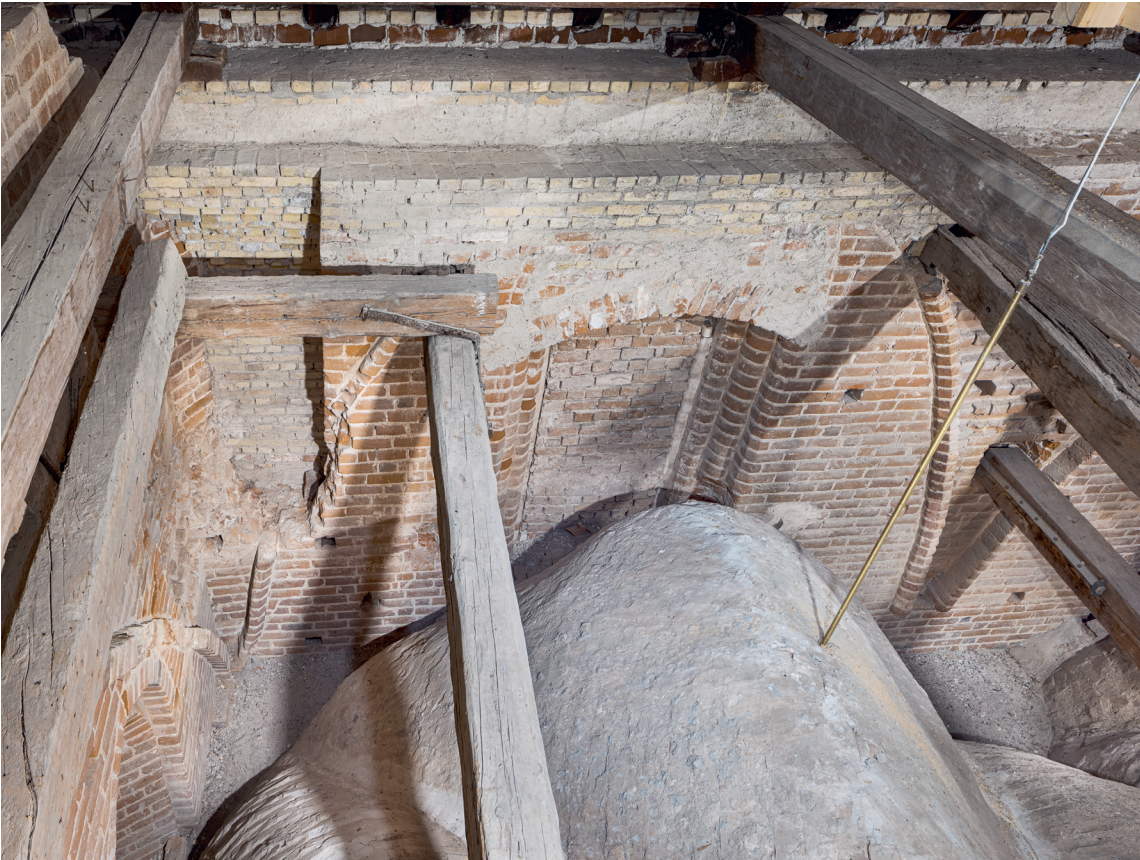
Fig. 66. Nordre højkirkemurs femte vinduesfag og overdør til ↑trappehus set mod nord (s. 3365 og 3369). Foto Arnold Mikkelsen 2021. – *The fifth window bay in the northern high church wall and the lintel to the ↑stairwell, looking north.*

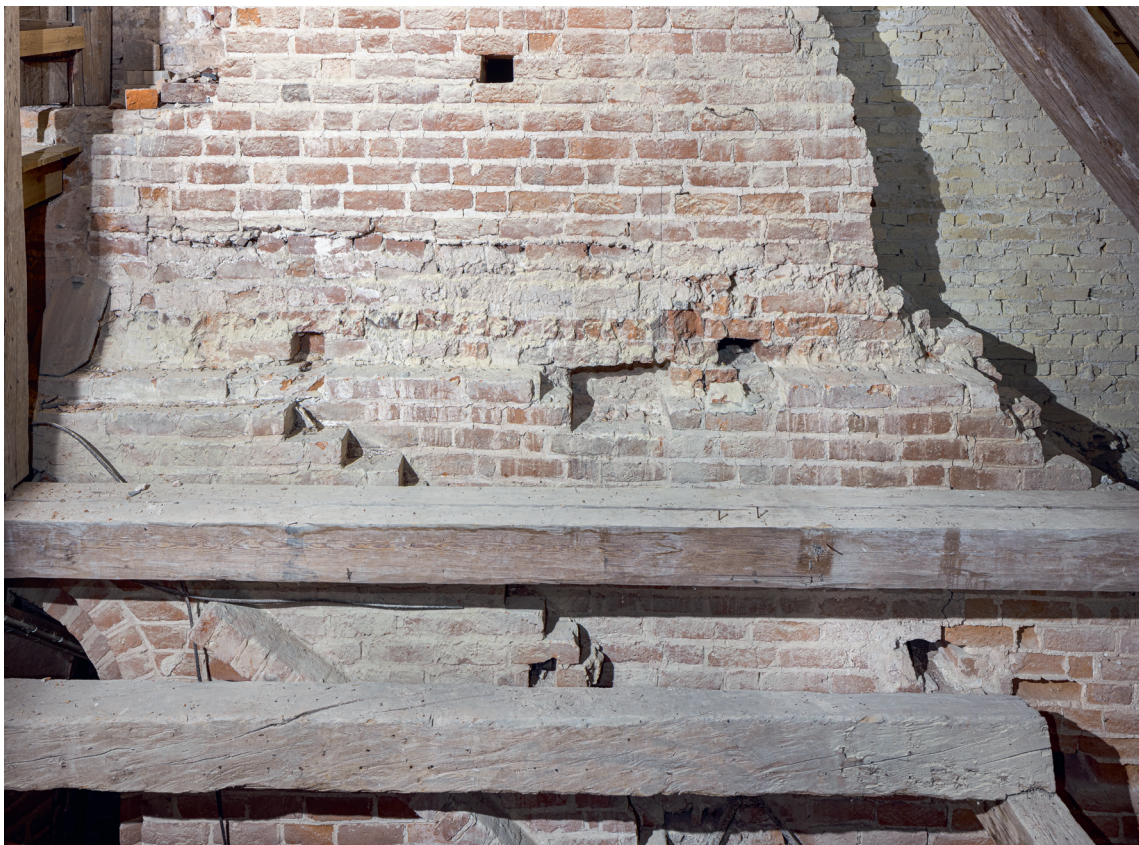
Fig. 67. Kirkens vestgavl set mod vest (s. 3369). Bemærk aftryk af den vestligste bindbjælke i det oprindelige tagværk (s. 3392) samt bjælkehul fra støtte til en  $\dagger$ tagrytter (s. 3379). Foto Arnold Mikkelsen 2022. – *Western gable of the church, looking west. Note imprint of the westernmost tie-beam in the original roof construction and beam hole from a  $\dagger$ ridge turret.*

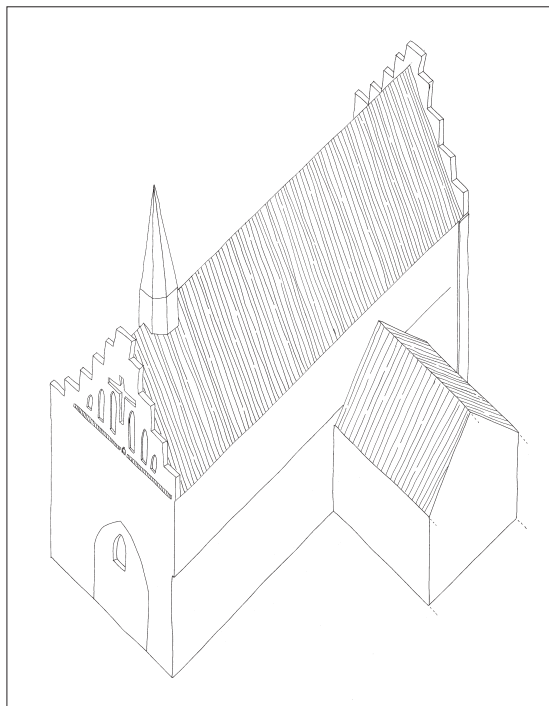
Fig. 69. Rekonstruktion af kirkens senmiddelalderlige ændringer. 1:600. Set fra sydvest. Tegnet af Pia K. Lindholt 2022. – *Reconstruction of the Late Medieval changes in the church, seen from the south west.*

†*Sideskibenes og †nordre korsarmskapellers nedrivning samt ombygning af søndre korsarmskapeller.* Formentlig i forlængelse af kirkens overhvælving gennemgik bygningen store ændringer.<sup>228</sup> †Sideskibene og de †nordre korsarmskapeller blev revet ned og de søndre korsarmskapeller ombygget (jf. fig. 69). Det er usikkert, hvorvidt disse store ændringer skete på en gang eller i flere etaper (jf. ndf.). Grunden til kirkebygningens reducere kan måske findes i basilikaens svære vedligehold og det senmiddelalderlige skifte til langhuset som arkitektonisk motiv.<sup>229</sup> Varming mente, at †nordre sideskibs to østligste fag blev nedrevet først

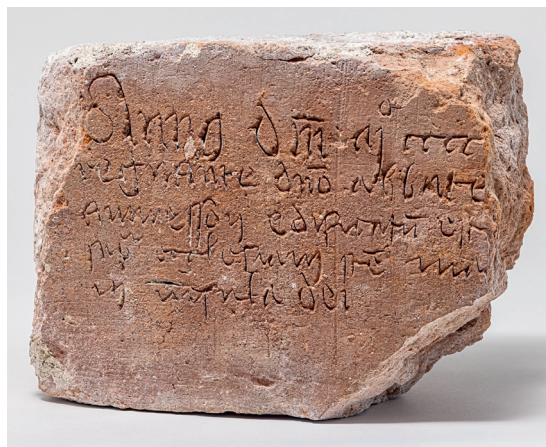
Fig. 70. Teglsten med indskrift, o. 1450 (s. 3374). Foto Inger Marie Helgasdatter Mulvad 2021. – *Brick with inscription, c. 1450.*

Opsætningen af hvælvene kan sandsynligvis dateres ved en teglsten med indskrift (fig. 70), 17×13×9 cm, som blev fundet 1934–35 i fyldet i en tilmuret †dør i korets sydvæg (s. 3379); stenen har sandsynligvis været indmuret et sted i kirken, da der er mørtelrester på siderne.<sup>208</sup> Den højre del af stenen er brækket af, så teksten er ufuldstændig. Teksten blev indridset med en spids genstand, inden stenen blev brændt. Indskriften skrevet med minuskler lyder: »Anno d(o)m(ini) m(illesim)o cccc... regnante d(omi)no abbate... Amunesson edificatu(m) est... sup(ra) ecclesiam s(anc)te Mar[ie] in insula dei« (I det Herrens år 14... da klostret blev ledet af hr abbed ... Amundsen, blev der bygget ... over Sankt Mariæ Kirke ... på Guds Ø).<sup>209</sup>

Stenen dokumenterer sandsynligvis opsætningen af hvælvene 'over' kirken, og Lorenzen foreslog, at det manglende ord i sætningen kunne have været 'tectum' (loft eller tag) for hvælvene.<sup>210</sup> Mads Amundsen omtales som abbed 1453,<sup>211</sup> så stenens udsagn og hvælvenes konstruktion (jf. ndf.) muliggør, at de er opført i midten af 1400-tallet.

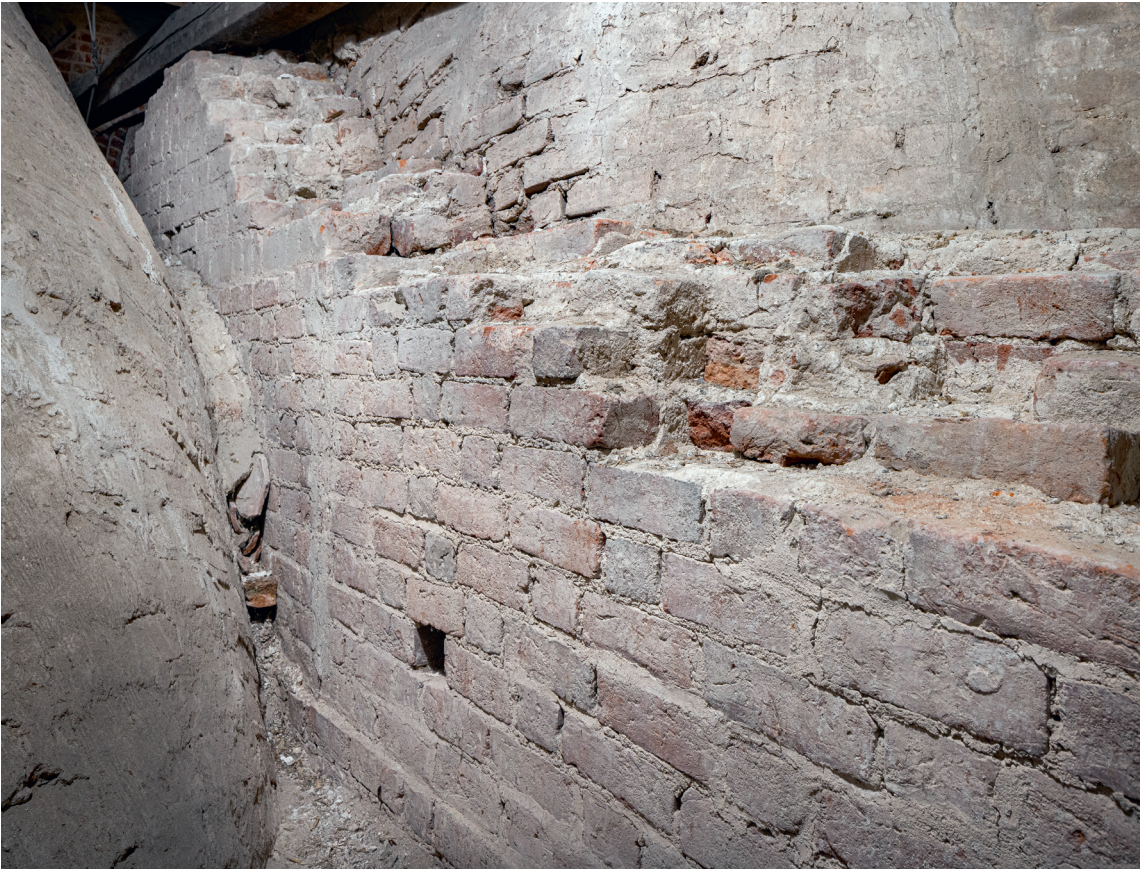
Fig. 71. Triumfmuren set mod nordøst over hvælvene (s. 3374). Foto Arnold Mikkelsen 2021. – *Chancel arch wall looking north east above the vaults.*

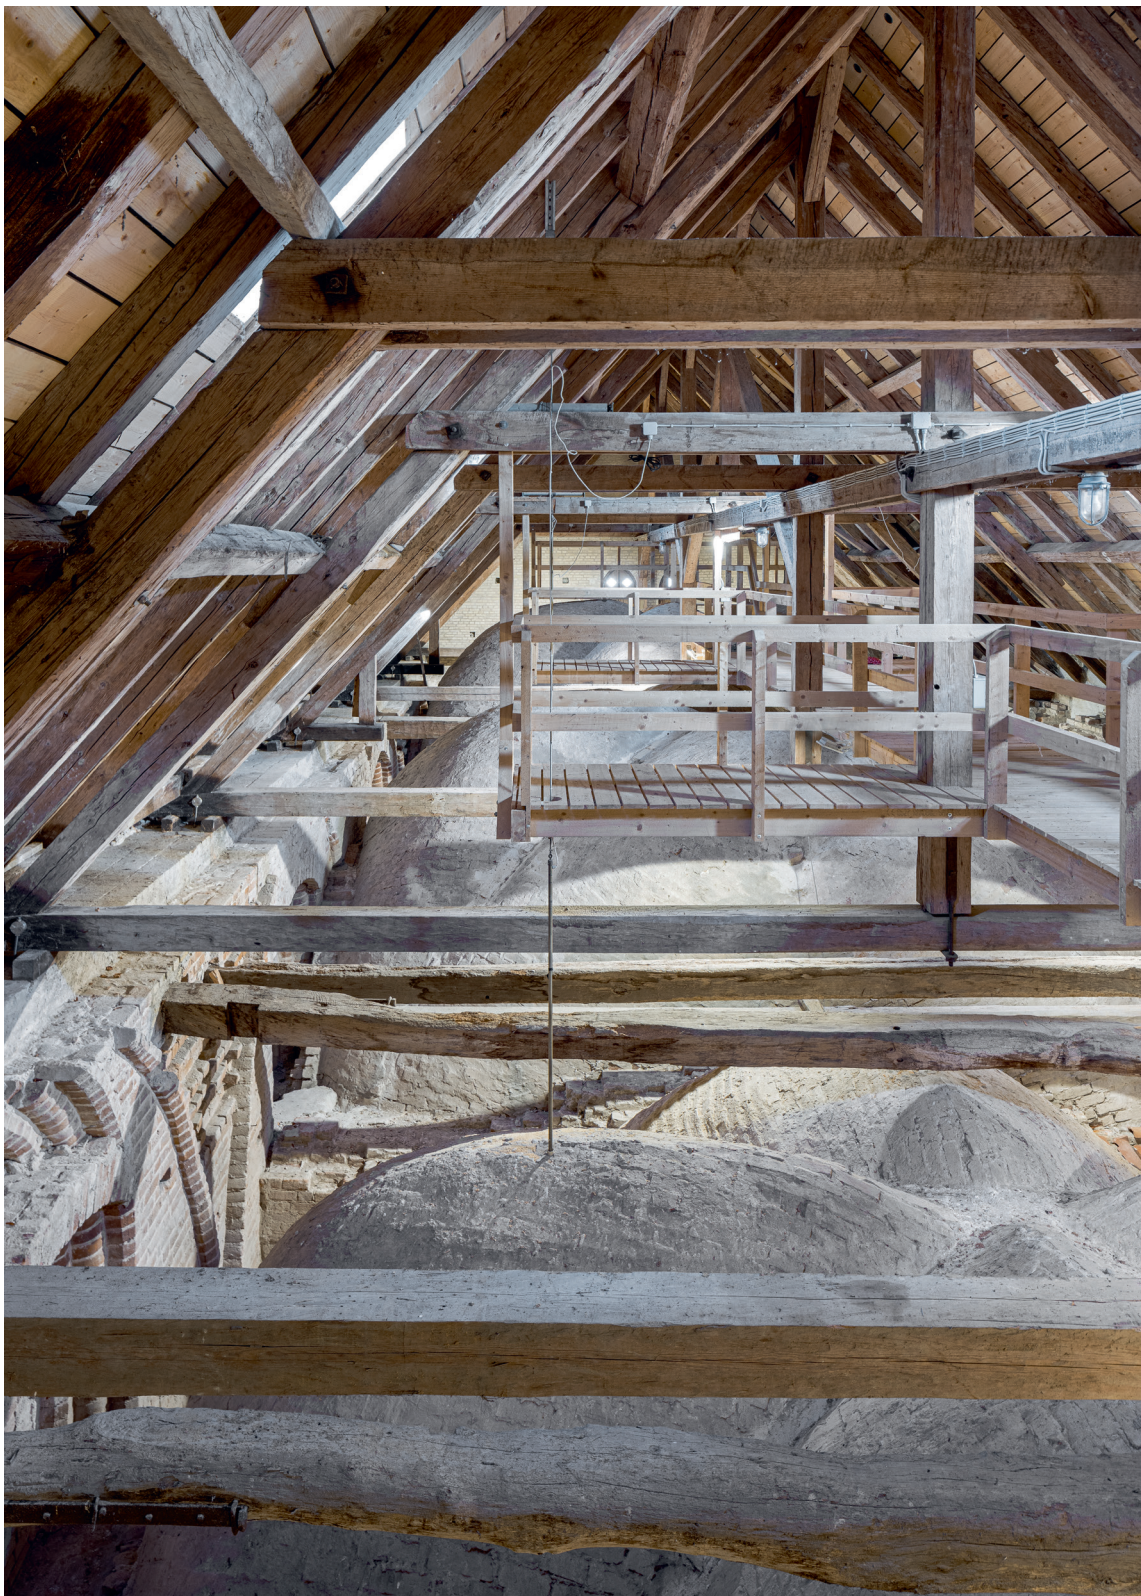
Fig. 72. Kirkens tagrum set mod øst. Bemærk hvælvenes højdeforskel fra øst mod vest (s. 3374). Foto Arnold Mikkelsen 2021. – *The church loft looking east. Note the difference in vault heights from east to west.*

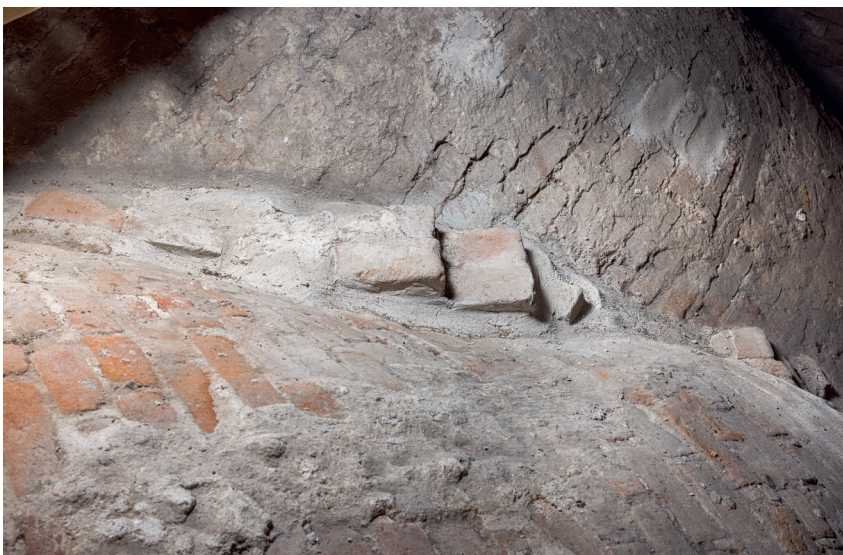
Fig. 73. Rester af trappetrin på andet hvælvfags nordøstre ribbe (s. 3377). Foto Arnold Mikkelsen 2021 – *Remains of steps on the northeastern rib of the second vault bay.*

mens andet fags er profilerede med tre afrundede led og platte (fig. 136 og 179d). De puklede kapper er muret i regelmæssige skifter, som mødes i et meget spidsvinklet sildebensmønster. Hvælvene har delvist bevarede *overribber* af fladelagte løbere. På oversiden af den nordøstlige ribbe af andet hvælvfag findes resterne af en muret *trappe*, hvis trin bestod af parvis fladelagte munkesten (fig. 73). Ved hvælvenes opførelse må de to øverste vinduer i østgavlen være reduceret eller helt tilmuret (fig. 31a og 177a).<sup>216</sup>

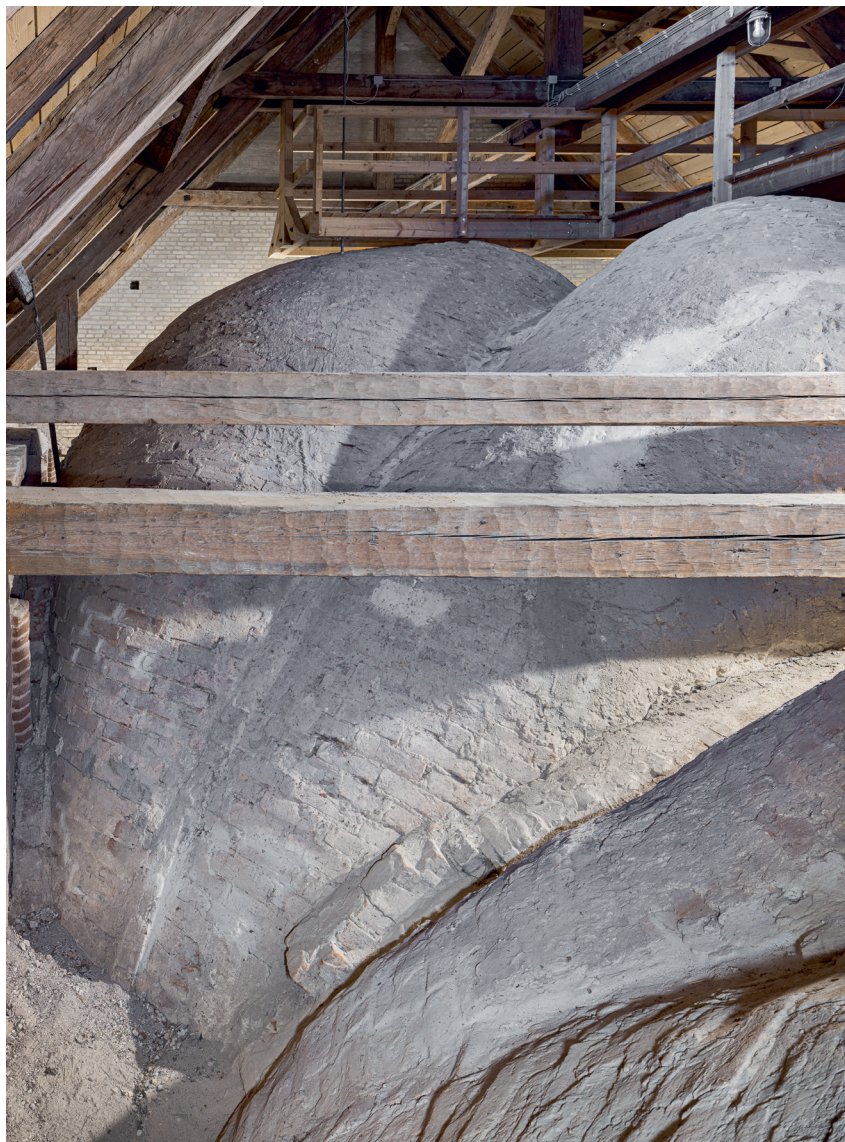
Fig. 74. Korets hvælv set mod øst (s. 3375). Foto Arnold Mikkelsen 2021. – *The chan-  
cel vault looking east.*

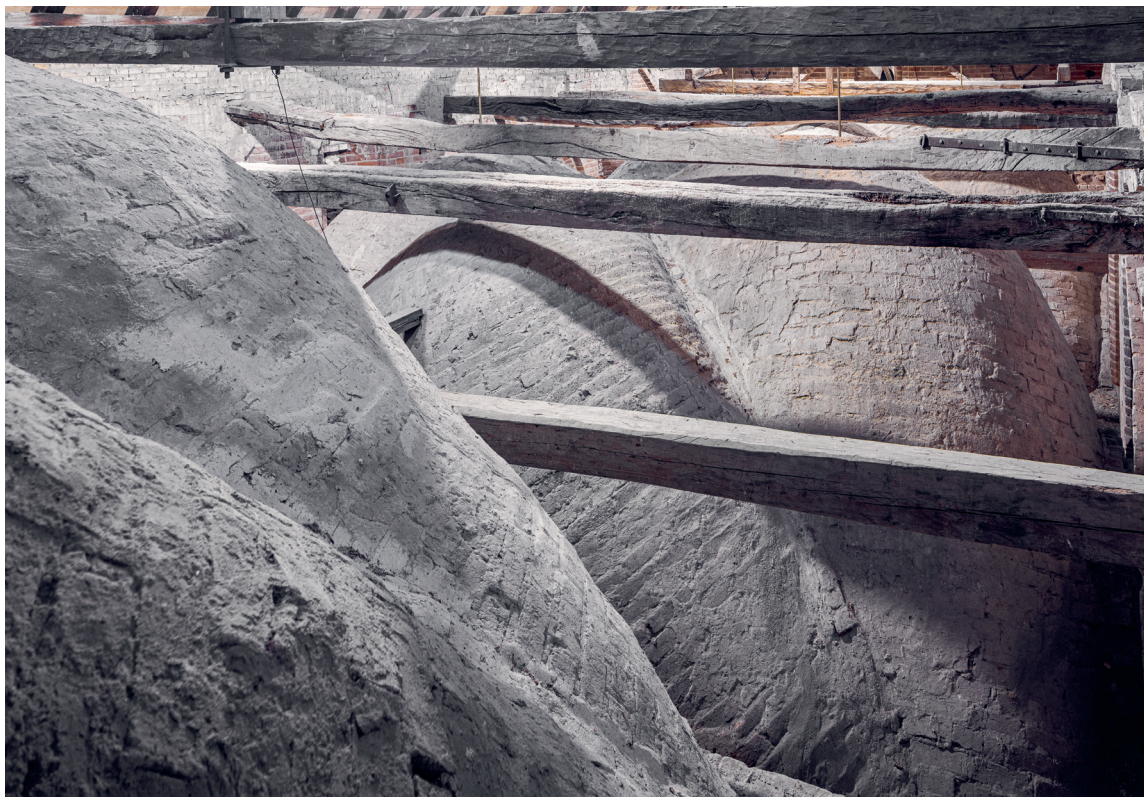
Fig. 75. Hvælv i langhusets vestende set mod vest (s. 3377). Foto Arnold Mikkelsen 2021. – *Vaults in the west end of the nave looking west.*

Det var sandsynligvis meningen at lade den vestlige halvdel af kirkerummet stå med fladt træloft efter opførelsen af de østlige hvælv.<sup>217</sup> Det synes dog mest sandsynligt, at *de vestlige hvælv* (fig. 75–76) blev opført kort efter de østlige, da der ingen spor er efter bjælkehuller til et loft, som triumfmurens højde taget i betragtning skulle have været placeret under højkirkevinduerne.

af tagrummet er formentlig løbende blevet indsat for at afhjælpe dette, og nogle kan allerede være opsat i senmiddelalderen (jf. fig. 72 og 75).

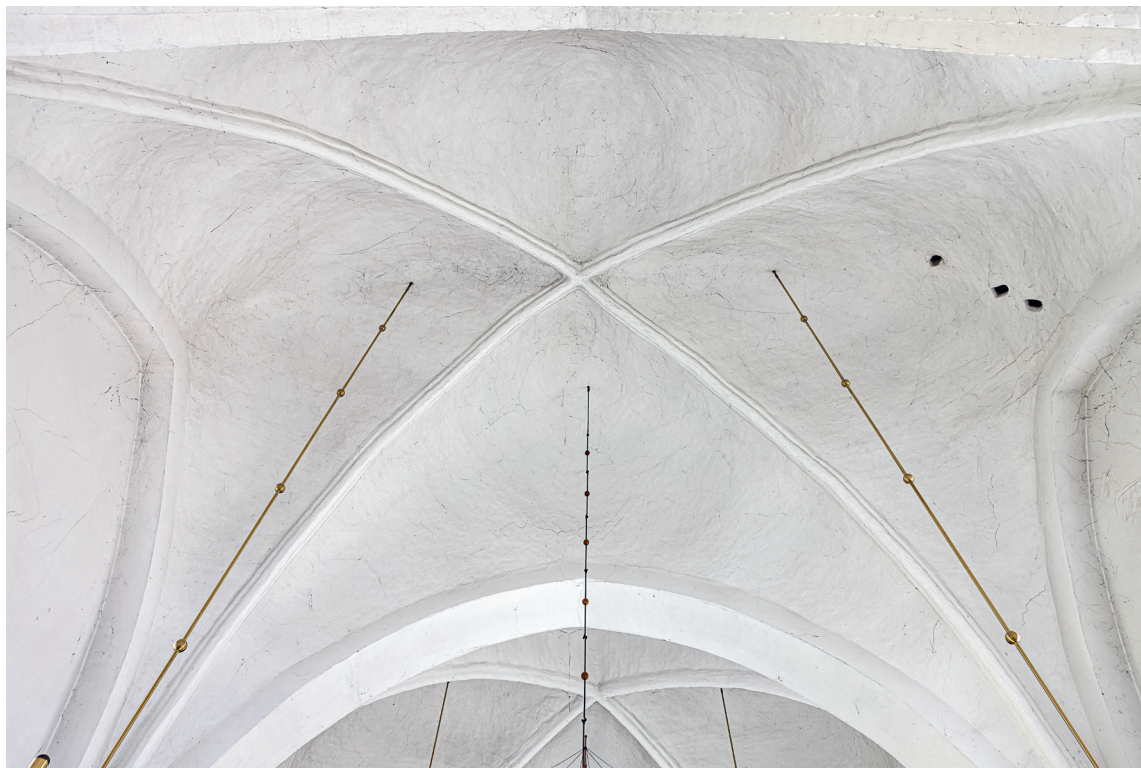
Fig. 76. Kirkens vestligste hvælv med klokkerebshuller set mod øst (s. 3377). Foto Arnold Mikkelsen 2021. – *The westernmost vault in the church, with bell rope holes, looking east.*

brede, falsede piller, og i vestgavlen hviler hvælvet på udhuggede vederlag, og to omvendte, skråkantede granitsokkelsten er anvendt som konsoller. Skjoldbuerne er spidsbuede og helstensdybe, mens den spidsbuede gjordbue er tre sten bred. Begge hvælvs ribber har samme profil som ribberne i andet fag (fig. 179d, s. 3375). De stejle kapper er puklede med isselinjer, som danner en spids profil, hvor skifterne mødes i et spidsvinklet sildebensmønster (jf. fig. 75).<sup>219</sup> I det vestligste hvælvs sydvestlige kappe findes tre *klokkerebshuller* (jf. fig. 76), som har stået i forbindelse med klokker i en *†tagrytter* (s. 3379 og 3382).<sup>220</sup>

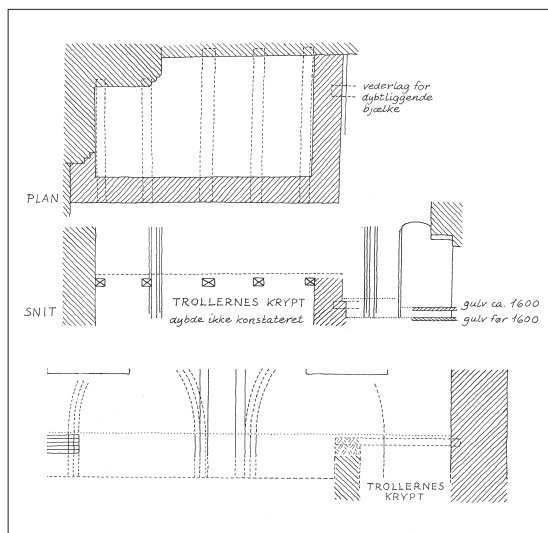
Fig. 78a-c. Den trolleske krypt (s. 3381). 1:200. a. Plan (vest opad). b. Snit set mod vest. c. Snit set mod syd. Målt og tegnet af Jens Chr. Varming 1988-89. I Varmings Tegnestue. — *The Trolle crypt. a. Plan. b. Section looking west. c. Section looking south.*

*Den trolleske ÷begravelse.* Formentlig o. 1670 blev en begravelse indrettet af Birgitte Trolle i kirkens sydvesthjørne (jf. fig. 78a-c); den blev opfyldt 1817 (s. 3385).<sup>241</sup> Krypten, som blev genfundet 1988-89, var rektangulær med kraftige mure og overdækket med fem bjælker, hvorpå var et gulv; dens dybde og adgangsforholdene kunne ikke konstateres.<sup>242</sup> Krypten må oprindeligt have raget op i kirkerummet, da skibets gulvniveau (s. 3391) lå ca. 65 cm under kryptens overkant, og muren mod nord var desuden kalket på ydersiden.<sup>243</sup> I nordmuren var der på nordsiden, dvs. uden for krypten, et vederlag til en bjælke (jf. fig. 78b).

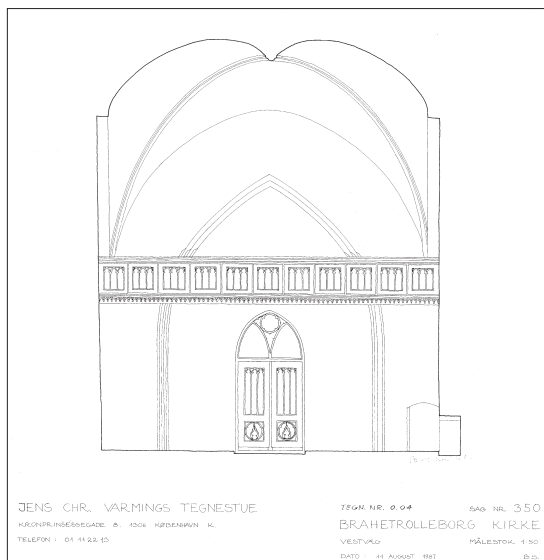
Fig. 79. Kirkens vestvæg med ÷pulpitur (s. 3426) set mod vest. 1:200. Målt og tegnet af Birte Skov 1987. I Varmings Tegnestue. — *The west wall of the church with ÷gallery, looking west.*

$\dagger$ Adgang til  $\dagger$ vestpulpitur. Antagelig o. 1765 blev et pulpitur (s. 3426) opsat ved vestvæggen (fig. 79). Hvorledes den oprindelige adgang var udformet, er usikkert, men fra 1817 var der opgang til det gennem det høje våbenhus mod vest (jf. s. 3382).<sup>250</sup> Efter tårnets opførelse 1868-71 blev der adgang fra dette andet stokværk ved døren i  $\dagger$ bindingsværkvæggen.<sup>57</sup> Pulpituret blev nedtaget og døren fjernet 1988 (s. 3389).

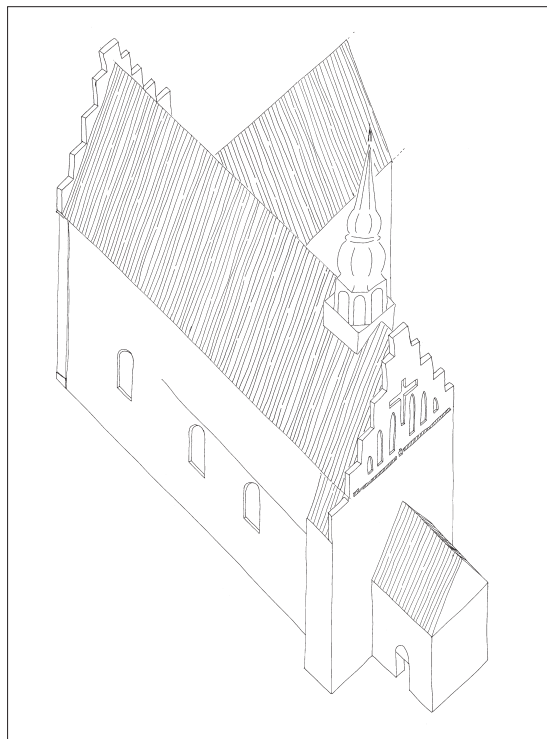
Fig. 80. Rekonstruktion af kirken efter tilføjelse af våbenhus ved vestgavlen 1817 (s. 3382). 1:600. Set fra nordvest. Tegnet af Pia K. Lindholt 2022. – *Reconstruction of the church after the addition of a porch at the west gable in 1817. Seen from the north west.*

†*Våbenhus mod vest.* Ved kirkens istandsættelse 1817 blev et nyt våbenhus opført ved vestgavlen (jf. fig. 80 og 25), og det nordre våbenhus blev nedrevet (s. 3381). Huset var formentlig omtrent 6,5 m bredt og muligvis kvadratisk. Det havde gavlmot vest og omsluttende vestgavlens tilmurede ar-

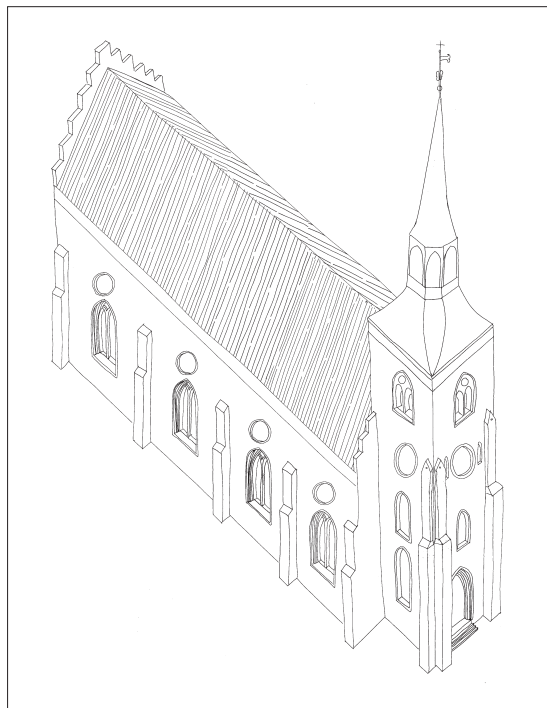
Fig. 82. Rekonstruktion af kirken efter restaureringen 1868-71 (s. 3385). 1:600. Set fra nordvest. Tegnet af Pia K. Lindholt 2022. – *Reconstruction of the church after the restoration of 1868-71, seen from the north west.*

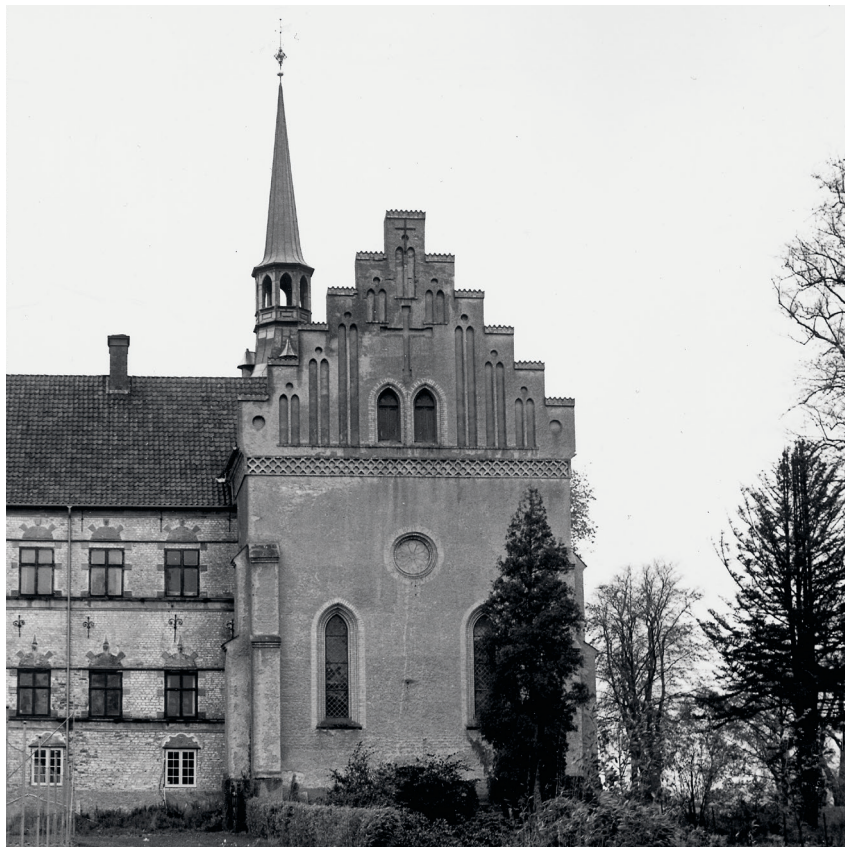
Fig. 83. Østgavlen set fra øst. Foto Ebbe Hædersdal o. 1990. I privateje. – *The east gable seen from the east.*

*Taggavle.* En ny gavltrekan blev opført mod øst som erstatning for den romanske gavltrekan, som blev revet ned sammen med murens øverste meter (fig. 34). Rasmussen Søkilde nævner, at gavlen fik 'gotiske kamme',<sup>271</sup> og den nygotiske opbygning fornægter sig ikke. Over den omløbende firpasfrise rejser gavlen sig med to spidsbuede og profilerede åbninger omgivet af små cirkelblændinger, dobbelte, spidsbuede højblændinger og en korsblænding (jf. fig. 83). Gavltrekanen afsluttes af

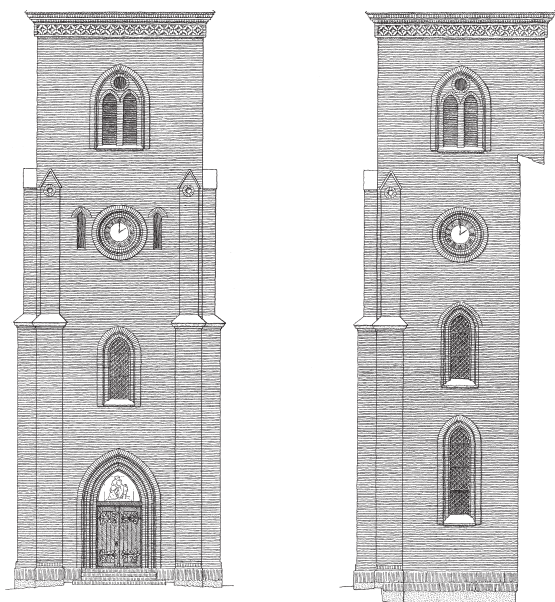
Fig. 85a-b. Opstalter af tårnets vest- og sydfacader (s. 3388). 1:300. Målt og tegnet af Jens Chr. Varming 1995. I Varmings Tegnestue. – *Elevations of the west and south facades of the tower.*

spejl; dørens vanger har affasede led, rundstavs- og hulkelprofiler (jf. fig. 85a). Over dørflojene er der en profileret overligger (jf. s. 3425), som bærer en *bygningstavle* forestillende Maria med Jesus og Johannes som børn, en kopi af Bertel Thorvaldsens relief på døbefonten (fig. 123, s. 3415).<sup>271</sup> Den er af lys rødlig sandsten, ca. 135×174 cm, og motivet er i højt relief. Tavlen blev repareret 1971 og muligvis igen 2011, hvor den havde slået revner.<sup>50</sup> Fra tårnrummet, som er dækket af et fladt, pudset loft, er der adgang til kirkerummet ved døren i vestgavlen (jf. ovf.). Fra tårnets tredje stokværk er der adgang til kirkens loft ved en udhugget, nærmest spidsbuet åbning, som på østsiden omgives af en større, rundbuet niche.<sup>274</sup>

Tårnets spidsbuede vinduer med støbejernsrammer respekterer ikke stokværksinddelingen, og de to nederste vinduer i nord og syd fordeles sig over både tårnrummet og andet stokværk. I andet stokværk er der endvidere et højere placeret vindue mod nord, syd og vest (fig. 85a-b). Tredje stokværk, hvor tårnuret står (s. 3436), har et cirkulært vestvindue med rosetformet støbejernsramme samt to spidsbuede glugger. I nord og syd er der cirkulære blændinger til urskiverne. Klokkestokværket har et glamhul mod nord, syd og vest, som består af to koblede, spidsbuede åbninger, hvorover findes en cirkelblænding i et fælles spidsbuet, profileret spejl. Alle åbninger og blændinger er profileret med affasede, rundstavs- og hulkelede led.

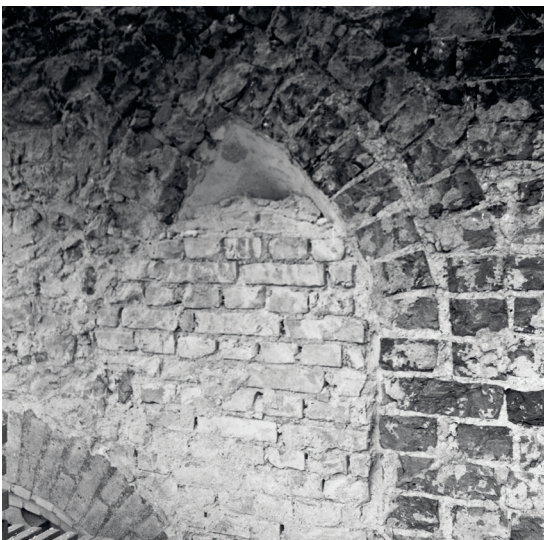
Fig. 86. Det vestlige vindue i søndre højkirke-murs 5. fag under pudsafbankningen 1997 (s. 3390). Foto Jens Chr. Varming 1997. I Varmings Tegnesteue. – *The western window of the fifth bay of the south high wall during the renovation 1997.*

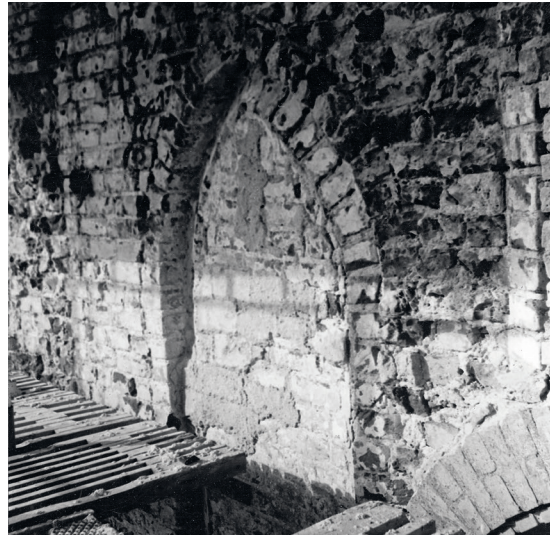
Fig. 87. Det midterste vindue i søndre højkirke-murs 5. fag under pudsafbankningen 1997 (s. 3390). Foto Jens Chr. Varming 1997. I Varmings Tegnesteue. – *The middle window of the fifth bay of the south high wall during the renovation 1997.*
