## BRAHETROLLEBORG KIRKE

### SALLINGE HERRED

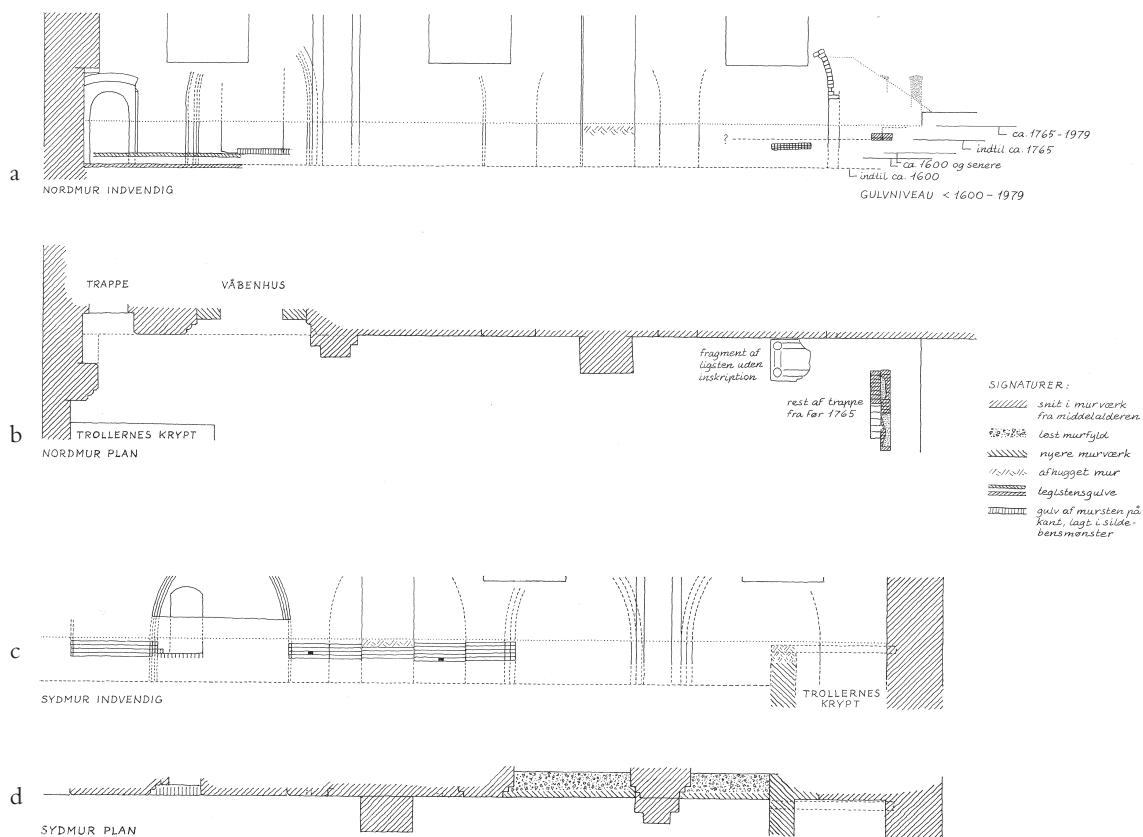
Fig. 88a-d. Opstalter og planer af skibet ved istandsættelsen 1988-89 (s. 3389). 1:200. a-b. Skibets nordside. c-d. Skibets sydside. Målt og tegnet af Jens Chr. Varming 1988-89. I Varmings Tegnestue. — *Elevations and plans of the nave with the refurbishing of 1988-89. a-b. North side of the nave. c-d. South side of the nave.*

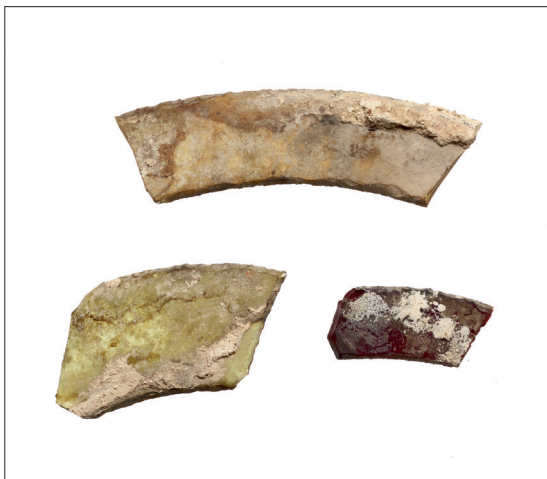
Fig. 90. ★Glasmalerier nr. 1 (s. 3394). 1:2. Foto Roberto Fortuna 2022. – ★Stained glass panes no. 1.

1) Fra 1. fags højkirkevindue mod nord findes tre stykker glas med knebne kanter (fig. 90); alle er belagt med mørtel- eller kalkrester. a) Et stykke klart gulligt glas med buet form, ca. 9,0×2,3×0,33 cm. b) Et stykke grønligt glas med buet form, ca. 5,0×3,2×0,28 cm. c) Et stykke rødt overfangsglas med buet form, ca. 3,5×1,8×0,3 cm. I Nationalmuseet (inv.nr. D1-3/2022).

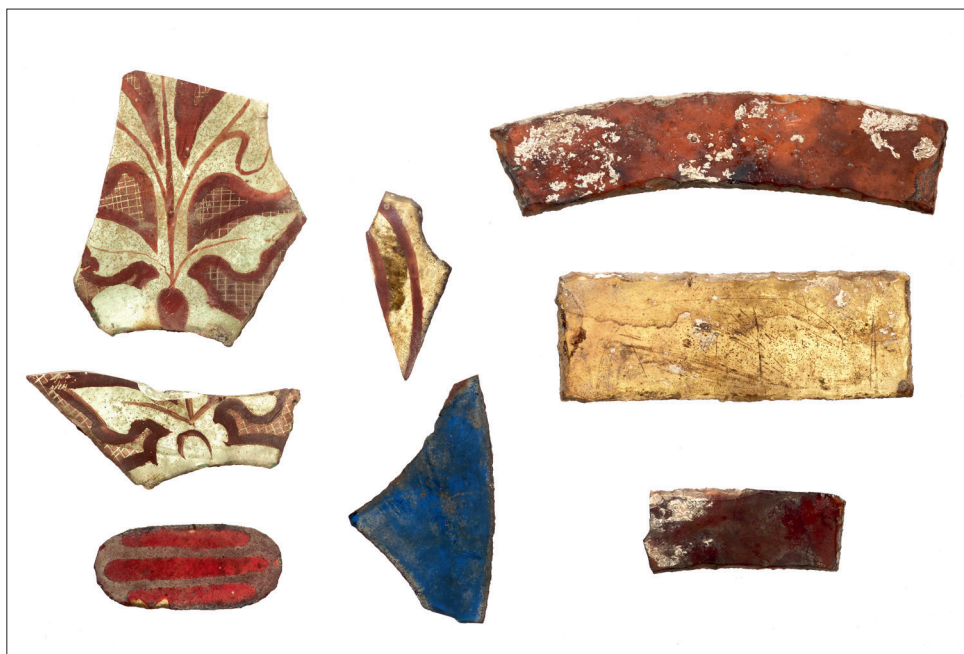
Fig. 91. ★Glasmalerier nr. 2 (s. 3394). 1:2. Foto Roberto Fortuna 2022. – ★Stained glass pane no. 2.

2) Fra 3. fags højkirkevindue mod nord findes otte glasstykker (fig. 91). a) Tre stykker klart glas med rød bemaling af blomstermønstre på en dobbeltskraveret lysere rød baggrund (jf. nr. 4–5), ca. 4,7–6,7×2,0–5,0×0,25–0,41 cm. Teknikken og møn-

ker uden bemaling af forskellig form (jf. fig. 91), ca. 4,9–11,2×2–3,6×0,3–0,52 cm. I Nationalmuseet (inv.nr. D4–11/2022).

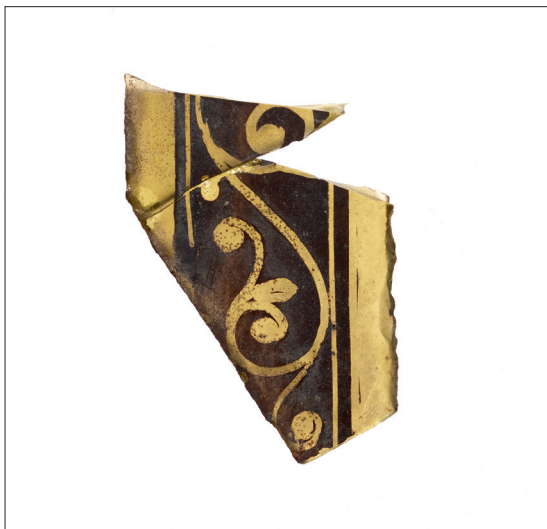
Fig. 92. \*Glasmaleri nr. 3a med ungotiske bladranker (s. 3395). 1:1. Foto Roberto Fortuna 2022. – \*Stained glass pane no. 3a with Early Gothic foliage.

3) Fra 4. fags højkirkevindue mod nord findes 19 glasstykker.<sup>310</sup> a) (Fig. 92), et stykke klart grønligt glas med grønsort bemaling af en bort med tidliggotiske bladranker (jf. †(?)glasmaleri nr. 3), ca. 4,5×3,3×0,24–0,36 cm. Motivet kendes bl.a. fra Roskilde Domkirke (DK Kbh.Amt 1566, fig. 219e–f), Starup Kirke (DK Sjy ll 425) og Skellerup Kirke (Randers Amt).<sup>311</sup> b) (Fig. 93), to klart grønligt glas med rød bemaling, ca. 1,9–3,5×0,7–1,3×0,23–0,3 cm. c) (Fig. 93), 16 forskellige klart grønlige, blå, rødgule og rødviolette stykker uden bemaling, største stykkes mål: ca. 5,2×2,2×0,3 cm. I Nationalmuseet (inv.nr. D12–30/2022).

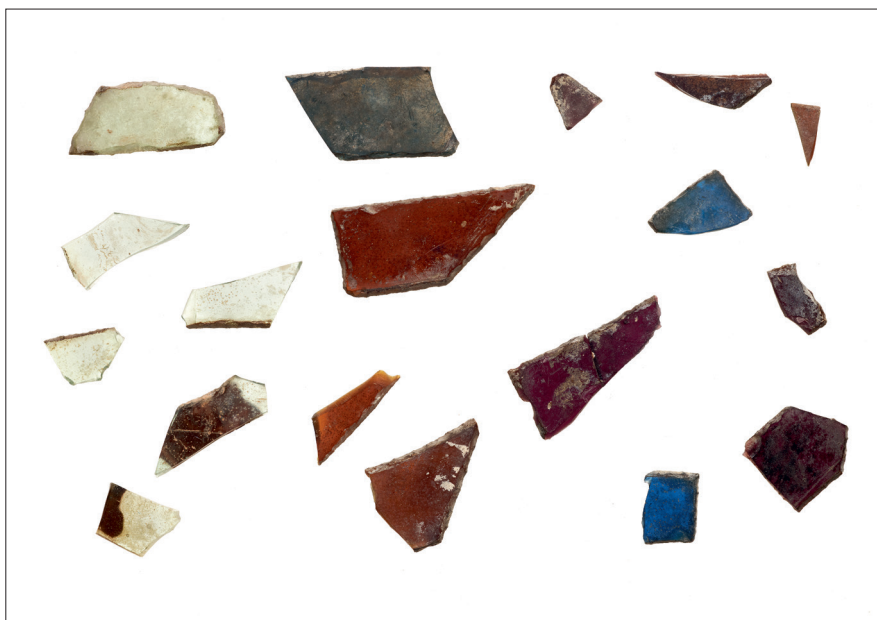
Fig. 93. \*Glasmalerier nr. 3b–c (s. 3395). 1:2. Foto Roberto Fortuna 2022. – \*Stained glass panes nos. 3b–c.

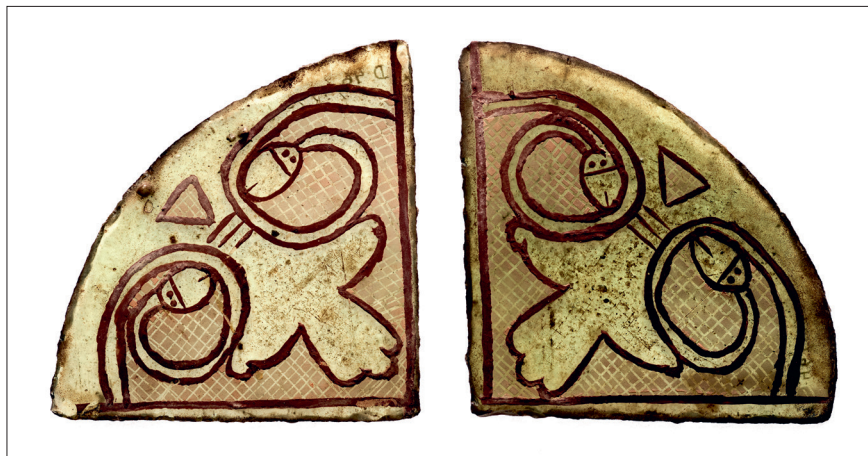
Fig. 94. \*Glasmalerier nr. 4 med stiliseret lilje (s. 3395). 1:2. Foto Roberto Fortuna 2022. – \*Stained glass panes no. 4 with stylized lily.

4) (Fig. 94), to stykker grønt glas, kvartcirkulær form, radius ca. 9 cm, 3–4 mm tykt, med knebne kanter og brunrød bemaling med en stiliseret lilje med sidestilke, som ender i lukkede blomsterhoveder. Baggrunden, som er malet først, er malet med lysere rød bemaling, som er dobbeltskraveret.<sup>312</sup> I Nationalmuseet (inv.nr. D46/1990a–b).

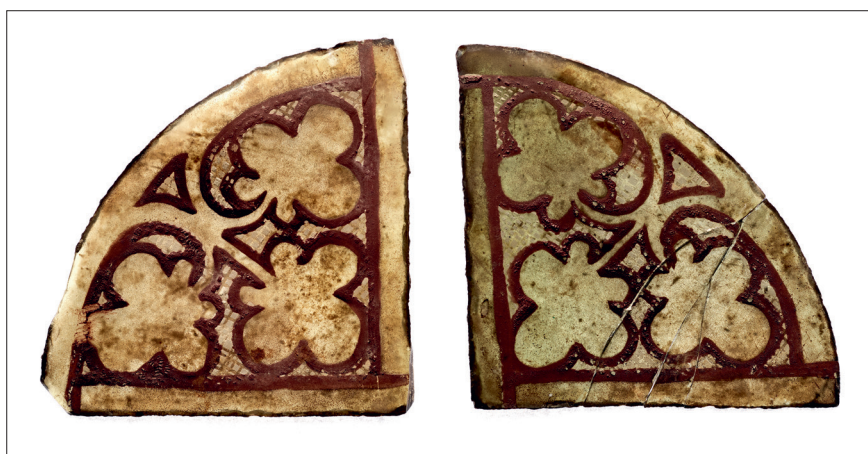
Fig. 95. \*Glasmalerier nr. 5 med kløvermotiv (s. 3396). 1:2. Foto Roberto Fortuna 2022. – \*Stained glass panes no. 5 with clover motif.

5) (Fig. 95), to stykker grønbrunt glas, kvartcirkulær form, radius ca. 9 cm, 3–4 mm tykt, i samme glas- og bemalingsteknik som nr. 4, men med tre femkløvere i rød bemaling på en lys rødlig, dobbeltskraveret baggrund. I Nationalmuseet (inv.nr. D47/1990a–b).

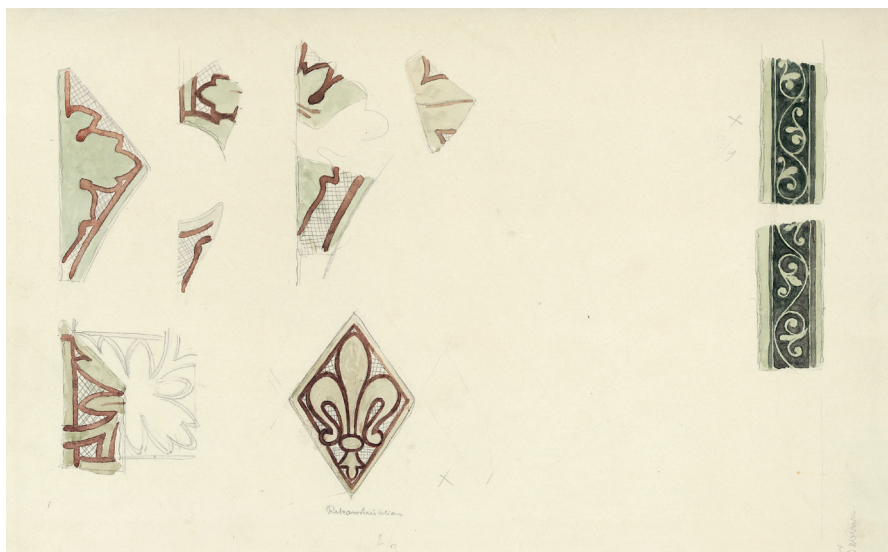
Fig. 96. Akvarel af  $\dagger$ (?)glasmalerier (s. 3394). 1:4. Malet af Ch. Christensen 1938(?). I NM.  
– Watercolour of  $\dagger$ (?)stained glass panes.

†(?) *Glasmalerier*. Ch. Christensen udførte sandsynligvis 1938 en akvarel af flere glasstykker, som formentlig nu er forsvundet (fig. 96).<sup>315</sup> 1) Syv stykker lyst glas med bladornamentik i rødlig bemaling og dobbeltskraveret baggrund (jf. \*glasmaleri nr. 2a). 2) Et stykke rombeformet glas med fransk lilje i samme teknik som nr. 1 (jf. \*glasmaleri nr. 2a).<sup>316</sup> 3) To stykker som \*glasmaleri nr. 3a.

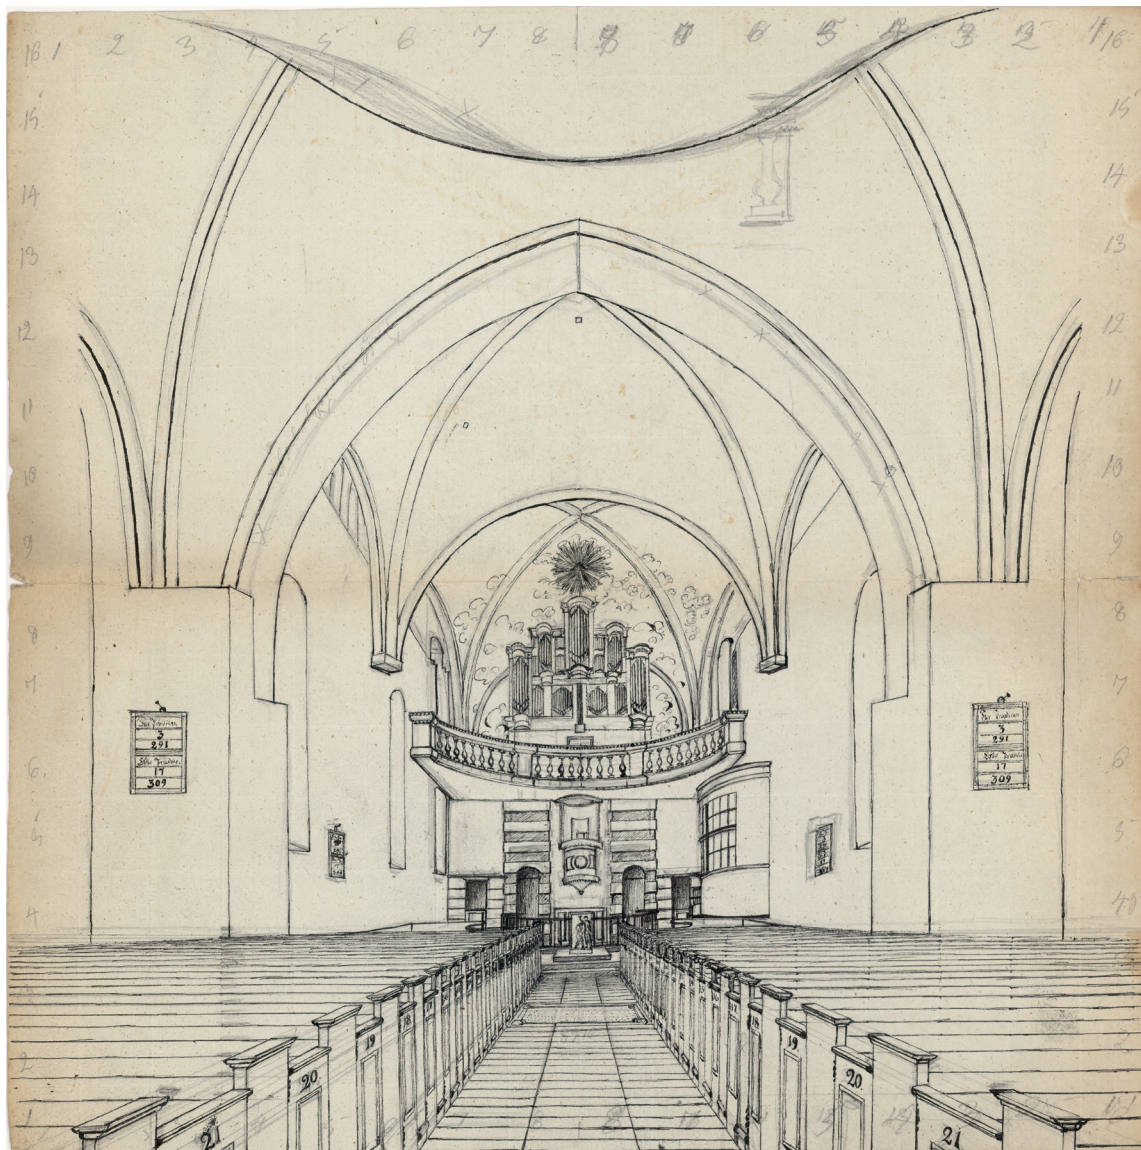
Fig. 100. Indre set mod øst. Tegnet af Niels Ringe o. 1830. I NM. – *Interior looking east.*

†*Vinduer.* Efter kirkens overhælvning o. 1450 (s. 3374) må rummet kun have haft de romanske vinduer i østgavlen, men de tilmurede højkirkevinduer har formentlig været synlige fra kirkerummet frem til midten af 1800-tallet (jf. fig. 100). Efter overhælvningen må nye vinduer være blevet udhugget i langmurene. 1589 afbilledes kirken med fire højtsiddende vinduer på nordsiden, mens der var tre buede vinduer i nordmuren o. 1660 (jf. fig. 20b og 163).<sup>294</sup> 1774 omtales, at kirken havde store vinduer, hvilket sandsynligvis var de vinduer, som tilmuredes 1868-71.<sup>260</sup> Revner i bagmurene bevidner endnu deres asymmetriske placering inden for hvælvfagene; der var tre i sydmuren og tre i nordmuren (jf. fig. 30a og d), og de synes kurvehanksbuede. I nordfacaden er to stik synlige (jf. fig. 28a), men de synes

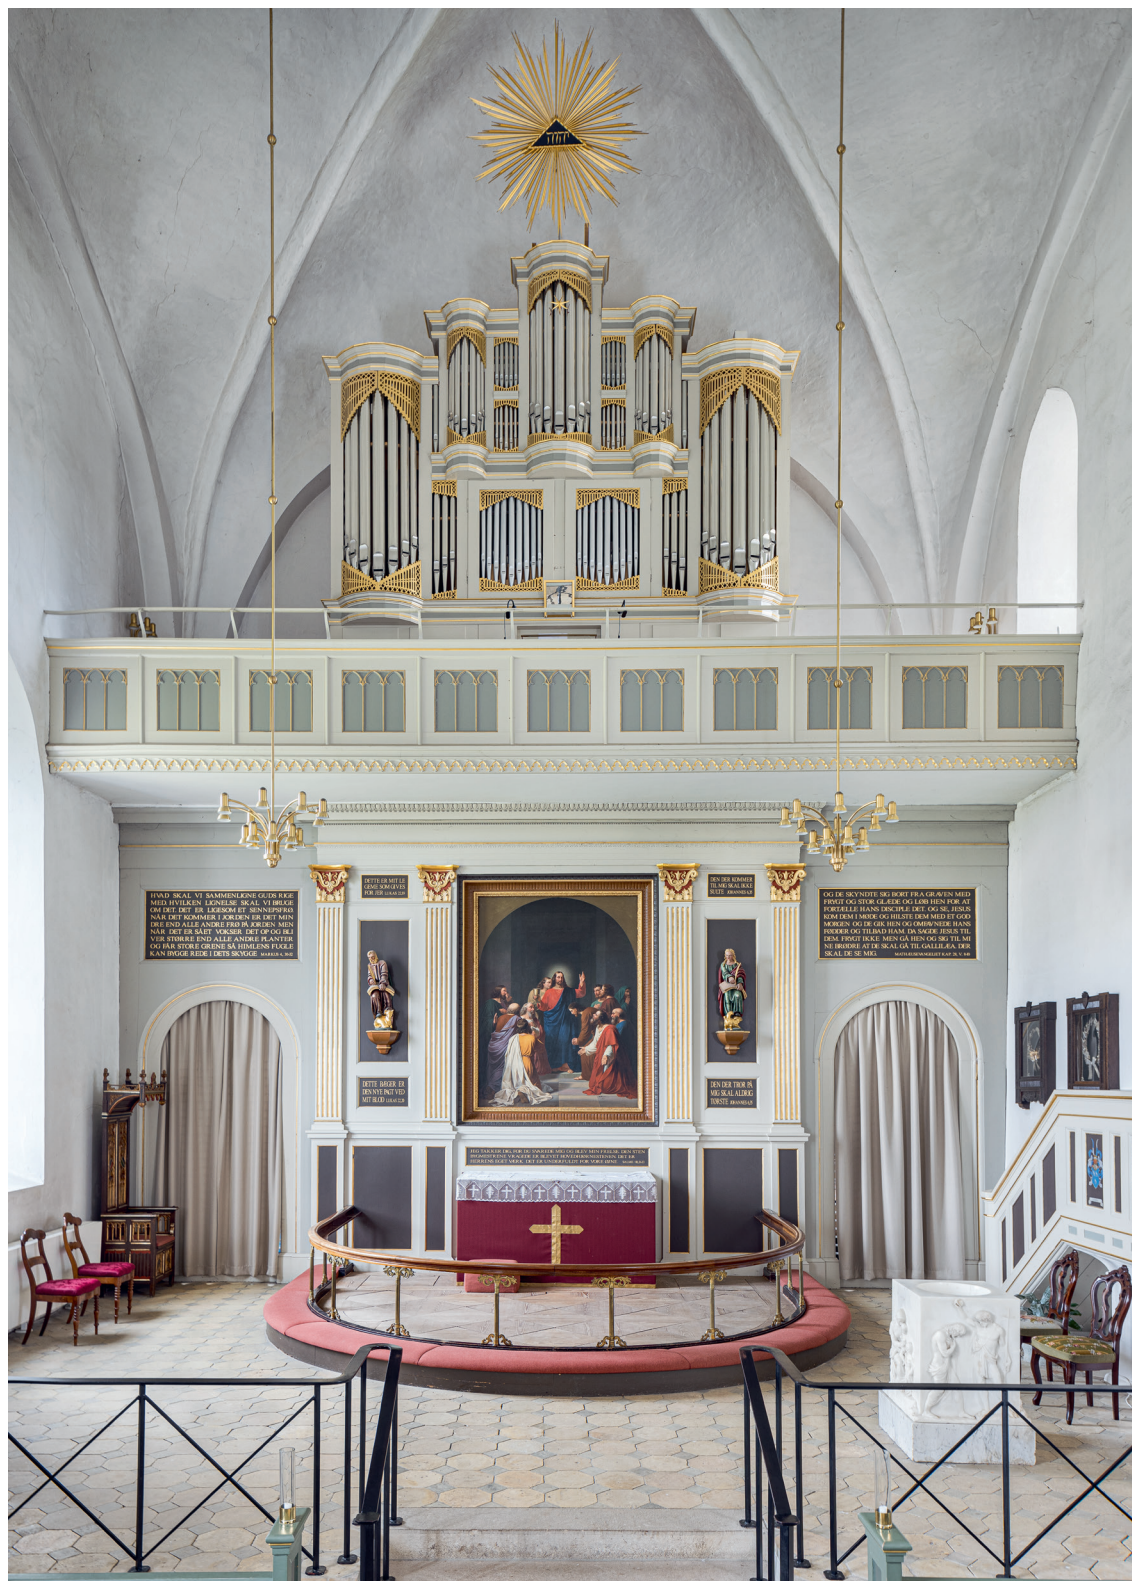
Fig. 102. Korets indre set mod øst. Alterparti med altertavle flankeret af panelvægge hvorover orgelpulpetur og orgel, oprindeligt opført 1802, men stærkt ombygget 1847–48 og atter forandret 1868–69 (s. 3404). Foto Arnold Mikkelsen 2021. – *Interior of the chancel looking east. The altar section with the altarpiece flanked by panel walls; above these, the organ loft and organ, originally built in 1802, but much rebuilt in 1847–48 and changed again in 1868–69.*

*Gulve.* Korets og tårnrummets gulve er fra 1847 og består af ottekantede gule teglfliser med grålige kvadratiske fliser imellem (jf. fig. 102),<sup>45</sup> som 20 år senere omtales som 'gule og blå sten'.<sup>263</sup> Bag alter-skranken er et parketgulv af diagonale, kvadratiske 'tavler af træ' fra 1847.<sup>286</sup> Bag altervæggen er et ældre trægulv. Ved istandsættelsen 1988-89 fik skibet gulv af genanvendte, diagonalt lagte gule teglfliser samt trægulve under stolestaderne (jf. fig. 98).<sup>57</sup>

*Alterpartiet* (fig. 102–03) er oprindeligt opført 1802–03 som et †*prædikestolsalter med orgel* (jf. ndf.), opsat på en panelvæg,<sup>238</sup> men blev radikalt

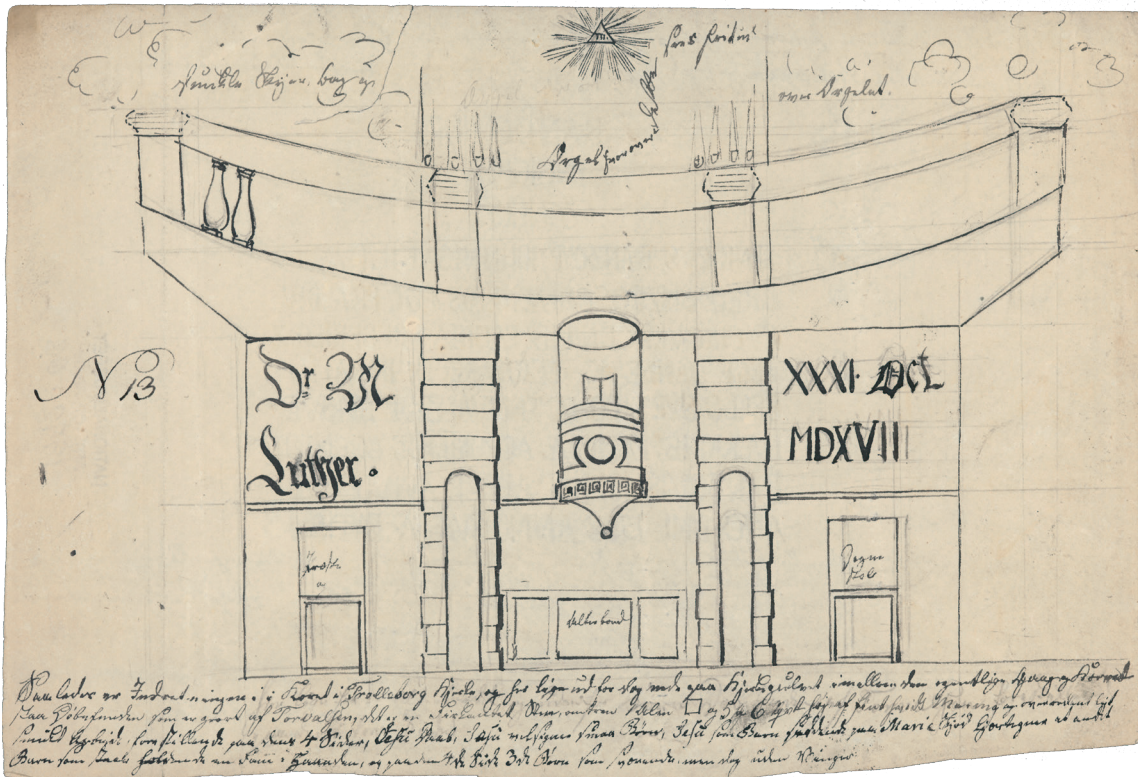
Fig. 107. †Prædikestolsalter med orgel, 1802-03, og †indskrifter fra reformationsjubilæet 1817 (s. 3408). Tegnet af Niels Ringe o. 1830. I NM. – †Pulpit altar with organ, 1802-03, and †inscriptions from the Reformation Jubilee of 1817.

†*Alterborde*. 1) Uvis datering, opsat foran østvæggen (jf. fig. 21a). 2) 1802, tilkommet i forbindelse med opførelsen af †prædikestolsalteret (jf. s. 3408), hvor der etableredes et rum mellem alterpartiet og østvæggen (s. 3424). Efter fig. 107 at dømme var alterbordsforsiden et fyldingspanel med tre fyldinger, en bred mellem to smallere.

Prædikestolsalteret var hvidmalet med forgyldte detaljer.<sup>321</sup> I anledning af 300-års jubilæet for reformationen 1817 blev der på partierne over åbningerne til †præste- og degnestolene tilføjet †indskrifter med fraktur, henholdsvis »Dr. M. Luther« og »XXXI oct MDXVII« (jf. fig. 107), datoen for opsætningen af de 95 tesar i Wittenberg.

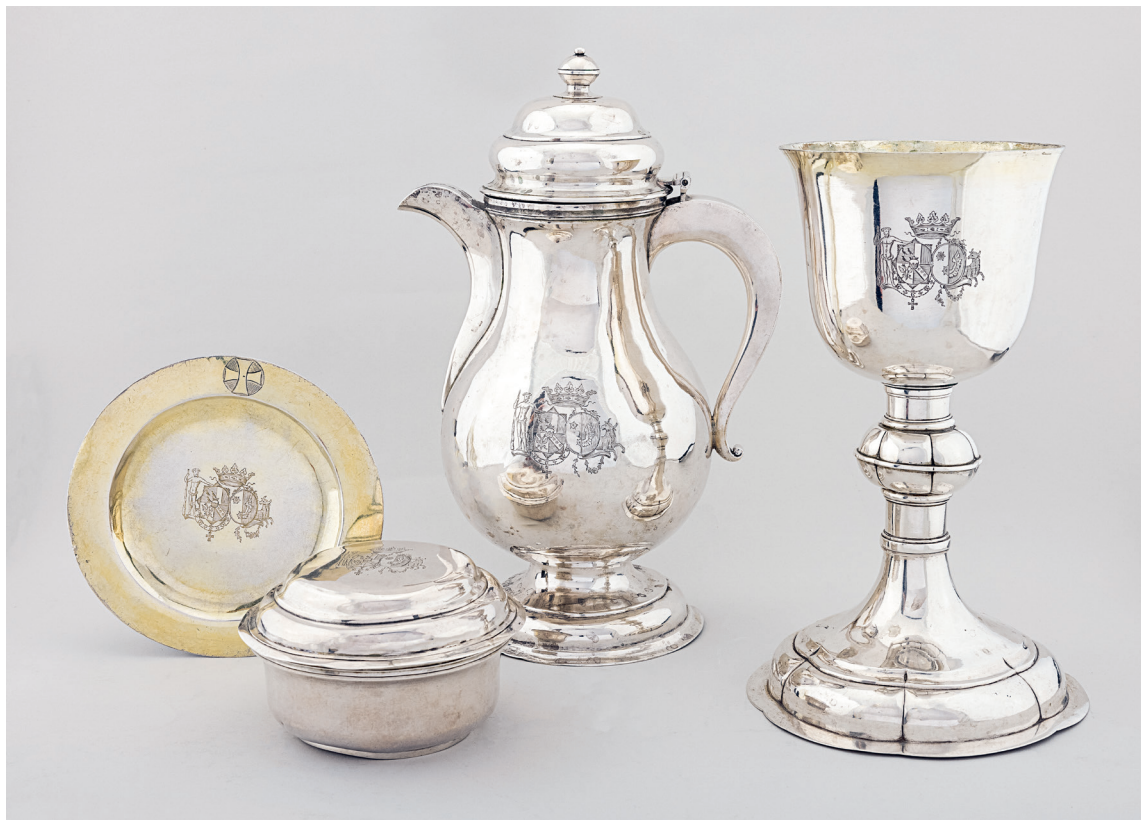
Fig. 108. Altersølv, 1767, omfattende kalk, disk, oblatæske og alterkande, udført af Christopher Joensen d.æ., København, og skænket til kirken af Christian Ditlev Reventlow og Charlotte Amalie Holstein 1768 (s. 3410). Foto Inger Marie Helgasdatter Mulvad 2021. – *Altar plate, 1767, comprising chalice, paten, wafer box and altar jug, made by Christopher Joensen the Elder, Copenhagen, and donated to the church by Christian Ditlev Reventlow and Charlotte Amalie Holstein in 1768.*

*Altersølv*et, 1767, bestående af kalk, disk, oblatæske og alterkande (fig. 108), er udført af hofleverandør Christopher Joensen d.æ., København, og skænket til kirken af Christian Ditlev Reventlow og Charlotte Amalie Holstein 1768.<sup>364</sup> Alle delene er graveret med givernes kronede alliancevåben (under Reventlow-våbnet er Dannebrog-

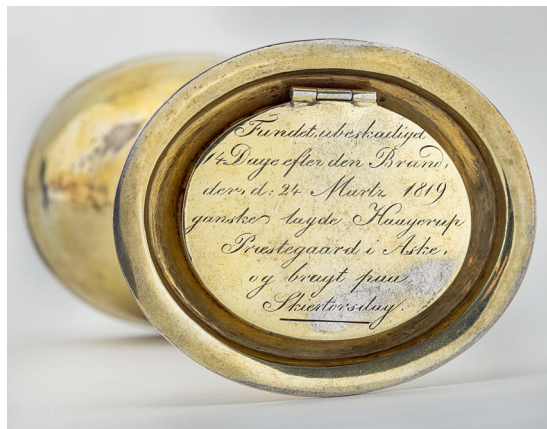
Fig. 110. Indskrift på dækslet for oblatgemmet under kalkens fod. Detalje af sygesæt nr. 1 (s. 3411). Foto Inger Marie Helgasdatter Mulvad 2021. – *Inscription on the cover of the wafer holder beneath the foot of the chalice. Detail of Communion set for the sick no. 1.*

for oblatgemmet under kalkens fod, antagelig fra 1731.<sup>368</sup> Bestående af kalk og disk; forgylt. Kalken, 10,7 cm høj, har oval fodplade, hvorfra foden er drevet stejlt op, konkave skaffled samlet på midten med en kuglestav og fladovalt bæger med fordybe-

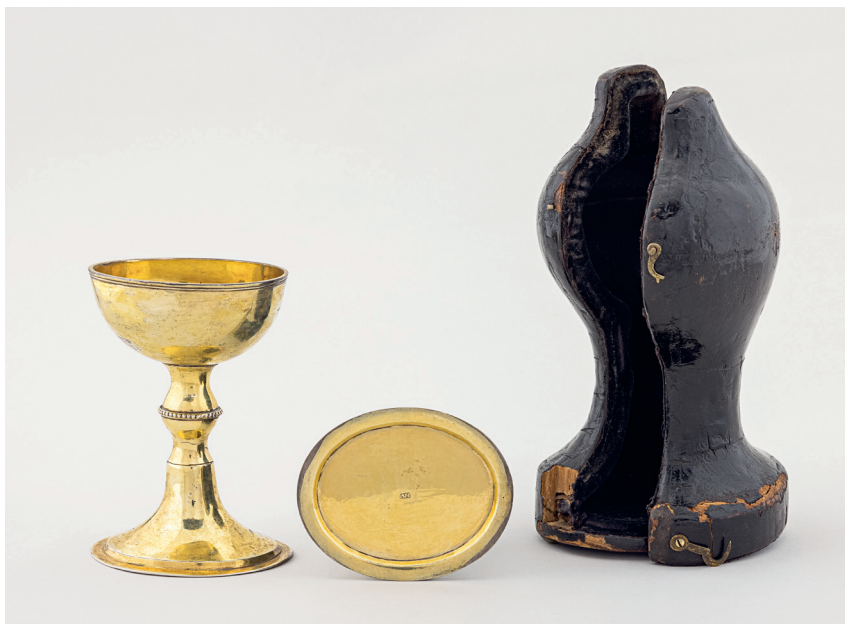
Fig. 109. Sygesæt nr. 1, 1805, udført af Andreas Holm, København (s. 3411). Foto Inger Marie Helgasdatter Mulvad 2021. – *Communion set for the sick no. 1, 1805, made by Andreas Holm, Copenhagen.*

*Sygesæt*. 1) (Fig. 109), 1805, udført af Andreas Holm, København, med ældre, genanvendt dæksel

de mundingslinjer. Under foden er et oblatgemme med hængslet dæksel, hvorpå er en sekundær graveret indskrift med skriveskrift (fig. 110): »Fundet ubeskadiget 14 Dage efter den Brand, der d: 24 Martz 1819 ganske lagde Haagerup Præstegaard i

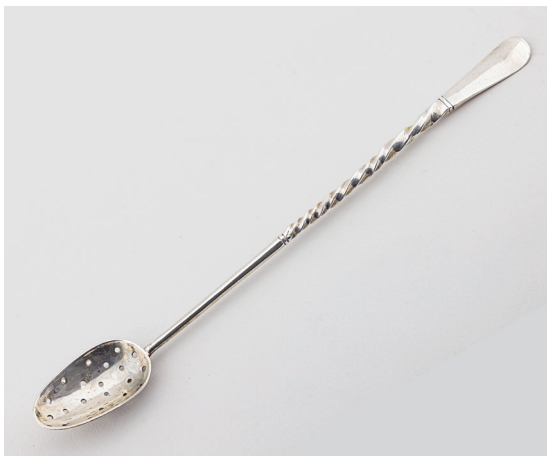
Fig. 111. Vinskummeske, o. 1740 (s. 3412). Foto Inger Marie Helgasdatter Mulvad 2021. – *Wine skimmer*, c. 1740.

*Vinskummeske* (fig. 111), o. 1740,<sup>373</sup> omtalt 1825.<sup>374</sup> Den 19 cm lange ske har smalt skaft, hvis øvre del er snoet, og perforeret laf. Den har ingen stempler.<sup>375</sup>

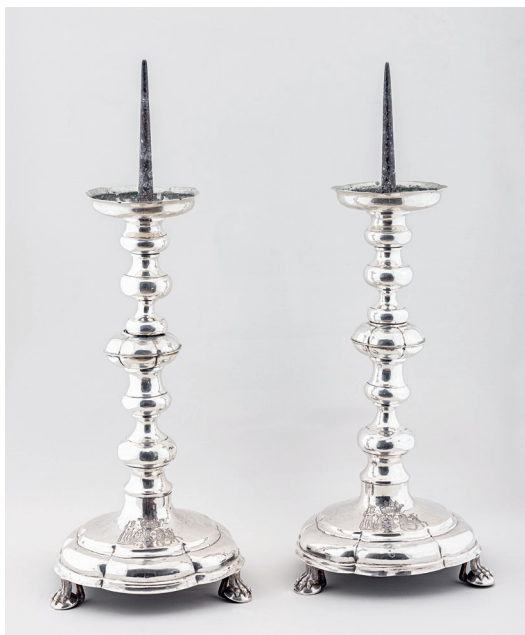
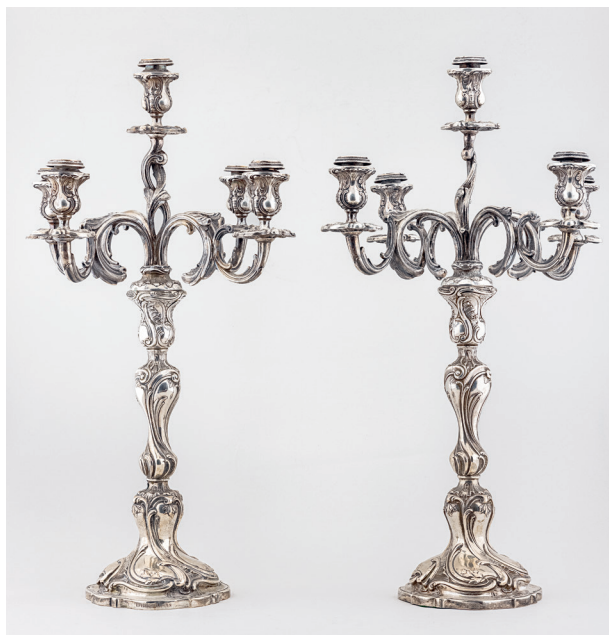
Fig. 112–13. Alterstager. 112. Nr. 1, 1768, udført af Willads Christensen Berg, Odense, og skænket af Christian Ditlev Reventlow og Charlotte Amalie Holstein (s. 3412). 113. Nr. 2, 1916 (s. 3413). Foto Inger Marie Helgasdatter Mulvad 2021. – *Altar candlesticks*. 112. No. 1, 1768, made by Willads Christensen Berg, Odense, and donated by Christian Ditlev Reventlow and Charlotte Amalie Holstein. 113. No. 2, 1916.

*Alterstager*. 1) (Fig. 112), 1768, udført af Willads Christensen Berg, Odense, og skænket af Christian Ditlev Reventlow og Charlotte Amalie Holstein sammen med altersølvet.<sup>376</sup> Stagerne, af sølv, 66 cm høje med lysepiggen (49 cm høje uden pig), har sekstunget, profileret fod, der hviler på

tre ben med dyrepoter med kraftige klør; på fodens overside er graveret alliancevåben svarende til våbenet på altersølvet. Endvidere balusterskaft med vaseled og godronneret, profileret knop samt flad lyseskål med sekstunget, udkraget munding, der på undersiden har to stempler: mesterstempel for Willads Christensen Berg<sup>377</sup> og årstal: »1768«. På fodens inderside er giverindskrift med skrifveskrift langs kanten: »Givet til Brahetrolleborgs Kirke 1768«, indprikket vægtangivelse: »W 14 lod 2 q« samt to stempler, svarende til lyseskålens.

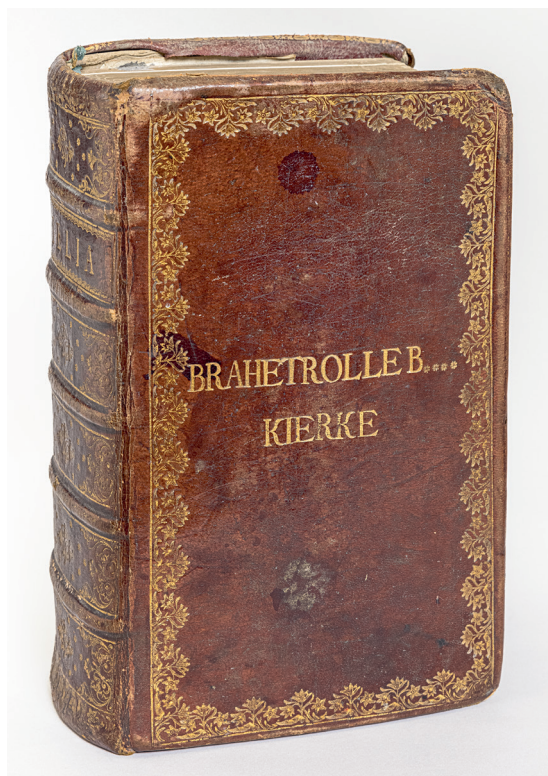
Fig. 114. Bibel nr. \*1, 1765 (s. 3413). I præstegården. Foto Inger Marie Helgasdatter Mulvad 2021. – *Bible no. \*1, 1765.*

*Bibler. \*1*) (Fig. 114), *Biblia*, Kbh. 1765, formentlig anskaffet til kirken 1768. Indbundet i brunt skind med guldtryk af blad- og blomster-ranker samt indskrift med versaler. På forsiden: »Brahetrolleborgs Kierke«, på bagsiden: »Anno 1768« og på ryggen: »Biblia«. Biblen opbevares i præstegården.

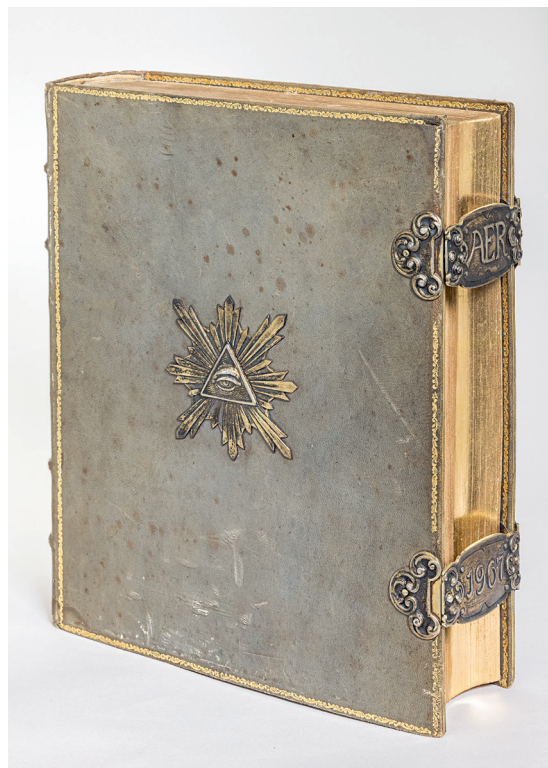
Fig. 115. Bibel nr. 2, 1876, skænket til kirken af Anne Ermegaard Reventlow 1965 (s. 3413). Foto Inger Marie Helgasdatter Mulvad 2021. – *Bible no. 2, 1876, donated to the church by Anne Ermegaard Reventlow, 1965.*

2) (Fig. 115), *Bibelen*, Kbh. 1876, skænket til kirken 1965 af komtesse Anne Ermegaard Abela Haugwitz Hardenberg Reventlow.<sup>379</sup> Indbundet i lyst grønt skind med guldtryk og beslag af messing i skønvirkestil; snittet er forgyldt. Forsidens beslag viser Guds øje i en trekant omgivet af en strålekrans, bagsidens et kors i tilsvarende ramme. Bogen lukkes med to hængslede beslag med reliefindskrift, henholdsvis giverens initialer: »AER« og »1907«.

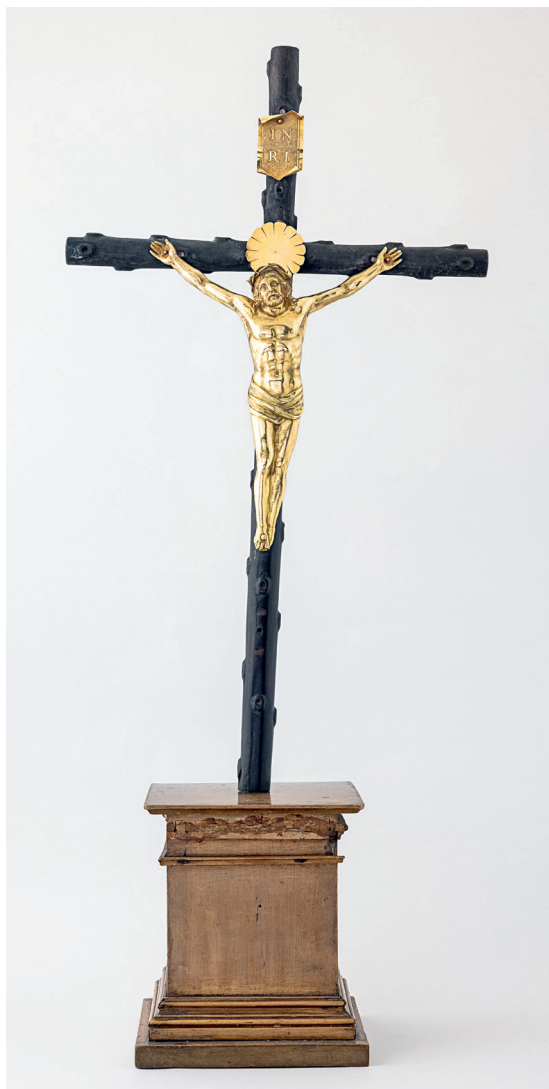
Fig. 116. Alterbordskrucifiks, tidligst omtalt 1825, skænket til kirken af enkegrevinde Sybille Reventlow (Anna Sybilla Schubart) (s. 3414). Foto Inger Marie Helgasdatter Mulvad 2021. – *Communion table crucifix, earliest mentioned in 1825, donated to the church by the Dowager Countess Sybille Reventlow (Anna Sybilla Schubart).*

*Alterbordskrucifiks* (fig. 116), tidligst omtalt 1825, skænket til kirken af enkegrevinde Sybille Reventlow (Anna Sybilla Schubart (1753-1828)).<sup>374</sup> 66,5 cm højt. Kristusfiguren, drevet i en plade af

guld,<sup>380</sup> 21 cm høj, hænger tungt i armene. Hovedet, med snoet tornekroner med kraftige pigge, hælder en smule bagover mod højre, øjne og mund er åbne, og håret falder i krøllede lokker frem over skuldrene. Mellemgulvet er indtrukket, lændeklædet er tætsiddende uden snip, og højre fod er lagt over venstre. Til korsstammen bag figurens hoved er fastgjort en glorieskive med tunget kant og derover et ark med indskrift i reliefversaler: »INRI«. Korset, af ibenholt, 50 cm højt, er udformet som afgrenede stammer og nedfældet i et postament af rødbrunt, lakeret træ.

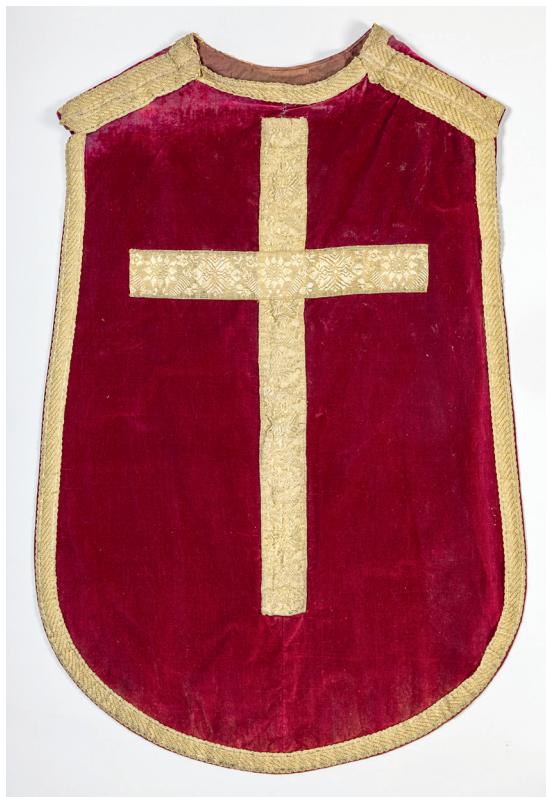
Fig. 117. Messehagel, 1839 (s. 3414). Foto Inger Marie Helgasdatter Mulvad 2021. – *Chasuble, 1839.*

*Messehagel* (fig. 117), 1839,<sup>40</sup> stærkt slidt, af rød-violet fløj med for af brunt lærred, kantet med guldgaler og med stort rygst kors af guldbrokade.

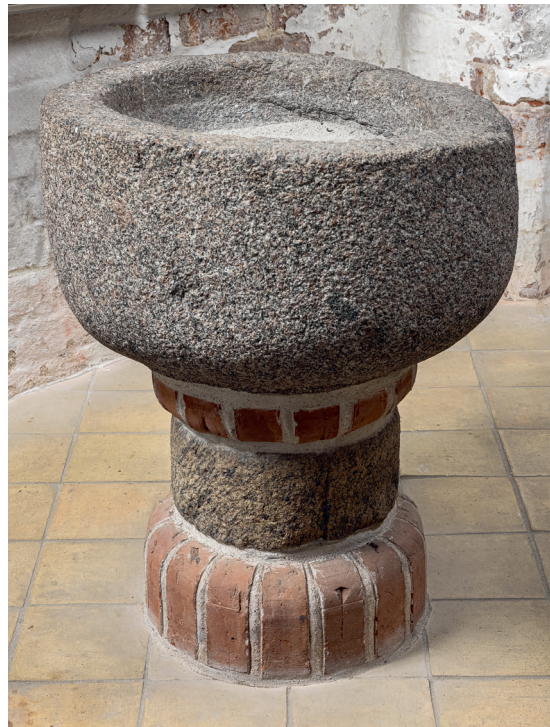
Fig. 118. Døbefont nr. 2, romansk (s. 3415). Foto Inger Marie Helgasdatter Mulvad 2021. – *Font no. 2, Romanesque*.

2) (Fig. 118), romansk, bestående af skaft og kumme af rødlig granit. Fonten hviler på en sekundær fod af røde teglsten, og en vulst af samme materiale er skudt ind mellem skaftet og kummen. Delene er samlet med hvid cement; samlet højde 83 cm. Skaftet, 15 cm højt, er cylinderformet; det har en dyb, lodretgående revne, og mindre partier er slået af. Kummen, ca. 40 cm høj, 67 cm i tværmål, har lodrette sider og er uregelmæssigt afsluttet foroven. Under kummen er ansats til skaft. På den vestvendte side, ca. 19 cm under overkanten,

er et cirkulært afløbshul, og i den nordvendte side en lang, skrå revne. Den sekundære fod og vulsten er cirkulære.

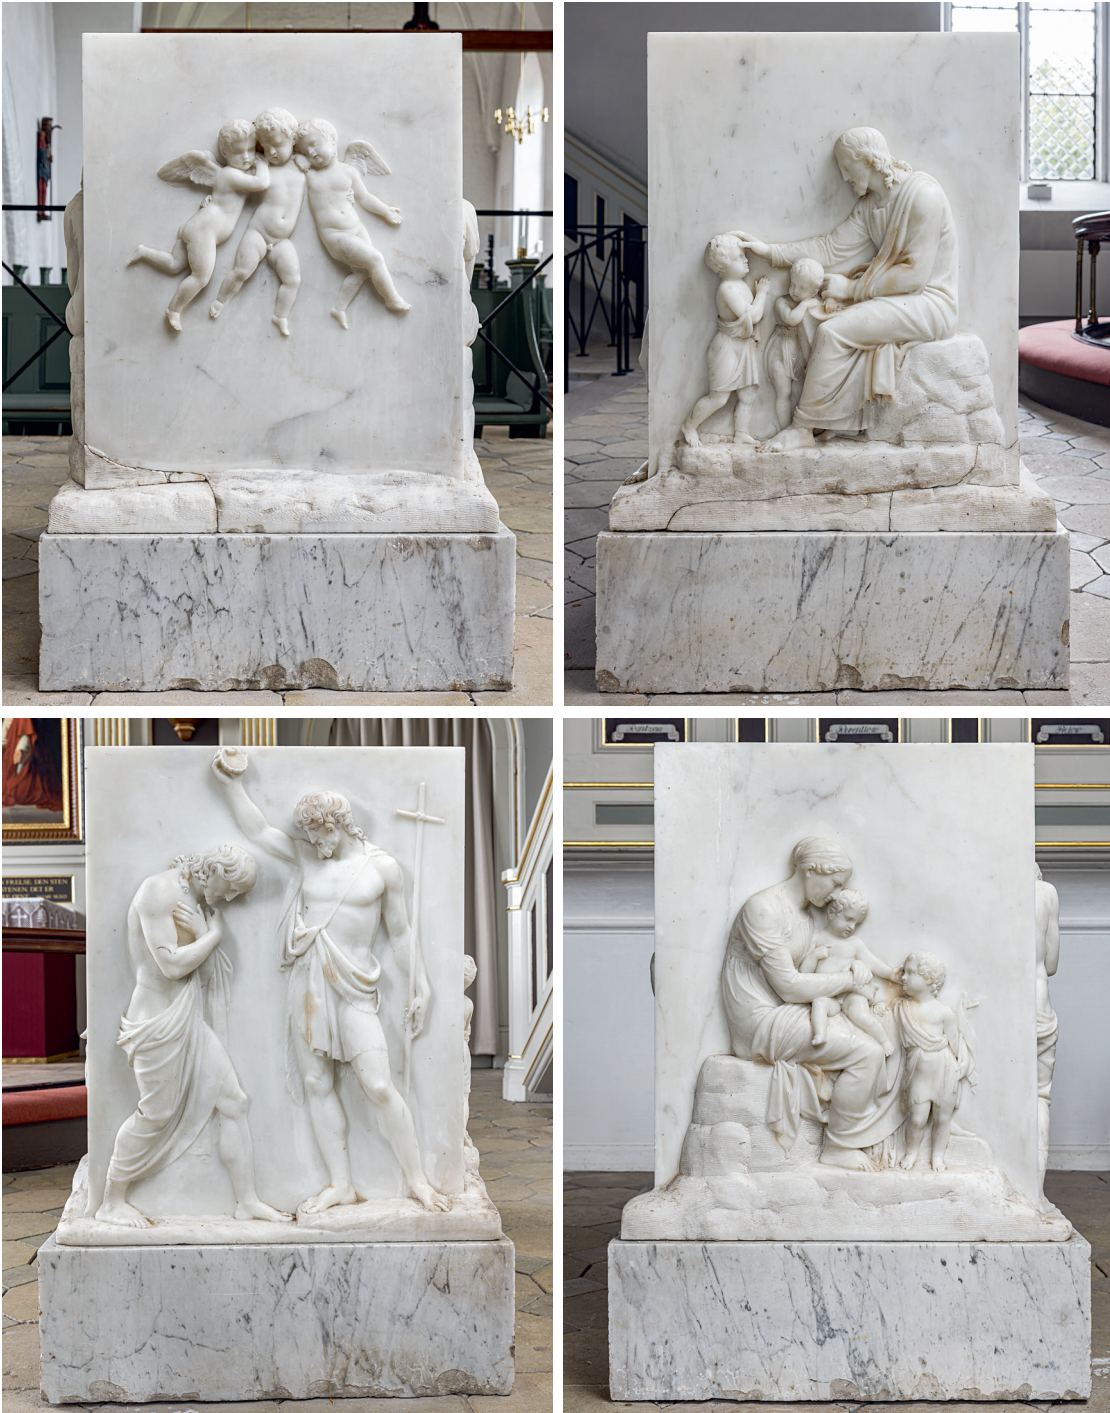
Fig. 120–23. Døbefont nr. 4, udført af Bertel Thorvaldsen 1804–08, skænket af Charlotte Schimmelmann og opsat i kirken 1817 (s. 3415). 120. Tre englebørn (øst). 121. Jesus velsigner de små (syd). 122. Jesu dåb (vest). 123. Maria med Jesus og Johannes som børn (nord). Foto Arnold Mikkelsen 2021. – Font no. 4, made by Bertel Thorvaldsen in 1804–08, donated by Charlotte Schimmelmann and set up in the church in 1817. 120. Three angel children (east). 121. Jesus blessing the children (south). 122. Baptism of Jesus (west). 123. The Virgin Mary with Jesus and John as children (north).

4) (Fig. 119–23), 1804–08, udført af Bertel Thorvaldsen i Rom, skænket af grevinde Charlotte Schimmelmänn og opsat i kirken 1817.<sup>384</sup> Af hvidt Carraramarmor, 64×64 cm, 71 cm høj, anbragt på et postament af lyst marmor med sorte årer, 67×67 cm, 22,5 cm højt. Fonten er en fire-sidet blok med relieffer på alle sider. På østsiden, mod alteret, er tre svævende, nøgne englebørn med armene om hinandens skuldre og hovederne tæt sammen (fig. 120). Nederst på fladen, midtfor, ses kunstnerens signatur, et fordybet, sammenskre-

vet »AT« (Alberto Thorvaldsen) (fig. 187). På de øvrige sider er bibelske motiver med tilknytning til temaerne barndom og dåb. På sydsiden ses *Jesu velsigner de små* (Mark. 10,14) (fig. 121): Den profilvendte Jesus sidder på en klippeformation. Foran ham står to små børn. Det forreste barn hviler hovedet mod hans knæ, det bageste står med foldede hænder og modtager Jesu velsignelse. På vestsiden mod skibet er vist *Jesu dåb* (Matt. 3,13-17) (fig. 122): Jesus står i profil med bøjet hoved

og armene krydset foran brystet. Foran ham står Johannes med en korsstav i venstre hånd og en muslingeskal i den højre, højt løftet over Jesu hoved. På nordsiden ses *Maria med Jesus og Johannes som børn* (fig. 123): Maria sidder på klippen med Jesusbarnet på sit skød. Foran dem står Johannes med højre hånd på hendes ben og et kors i venstre hånd, idet Jesus lægger sin hånd mod hans hoved. I blokkens overside er en fordybning, 40 cm i tværmål, til dåbsfadet (s. 3418).

Fonten har en stor revne på det sydøstvendte hjørne samt flere revner forned på sydsiden. På det vestvendte relief er Johannes' fod revnet og storetåen slået af. Postamentet har flere afslag langs den nederste kant.

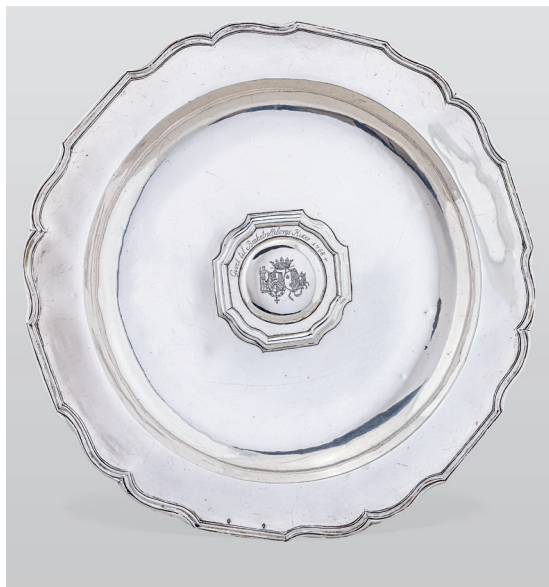
Fig. 124. Dåbsfad, o. 1700, udført i Augsburg af Mattheus/Markus Wolff, skænket 1768 af Christian Ditlev Reventlow og Charlotte Amalie Holstein (s. 3418). Foto Inger Marie Helgasdatter Mulvad 2021. – *Baptismal dish, c. 1700, made in Augsburg by Mattheus/Markus Wolff, donated in 1768 by Christian Ditlev Reventlow and Charlotte Amalie Holstein.*

*Dåbsfad* (fig. 124), o. 1700, udført af Mattheus/Markus Wolff, Augsburg (†1716), skænket 1768 af Christian Ditlev Reventlow og Charlotte Amalie Holstein.<sup>391</sup> Af sølv, 51,5 cm i tværmål. Fadet har profileret kant med skiftevis lige og buede partier, seks af hver. I bunden er en ottesidet profilramme, dannet af fire lige og fire buede stykker, omkring en medaljon med sekundært tilføjet, graveret alliancevåben for Reventlow (med Dannebrogssordenens kæde) og Holstein samt indskrift med skriveskrift: »Givet til Brahetrolleborgs Kirke 1768« (jf. altersølv s. 3410). Fanen er glat. Ved yderkanten er to næsten udviskede stempler: mesterstempel for Mattheus/Markus Wolff<sup>392</sup> og Augsburgs bymærke (en pinjekogle). På fanens bagside er en oldermandsranke.

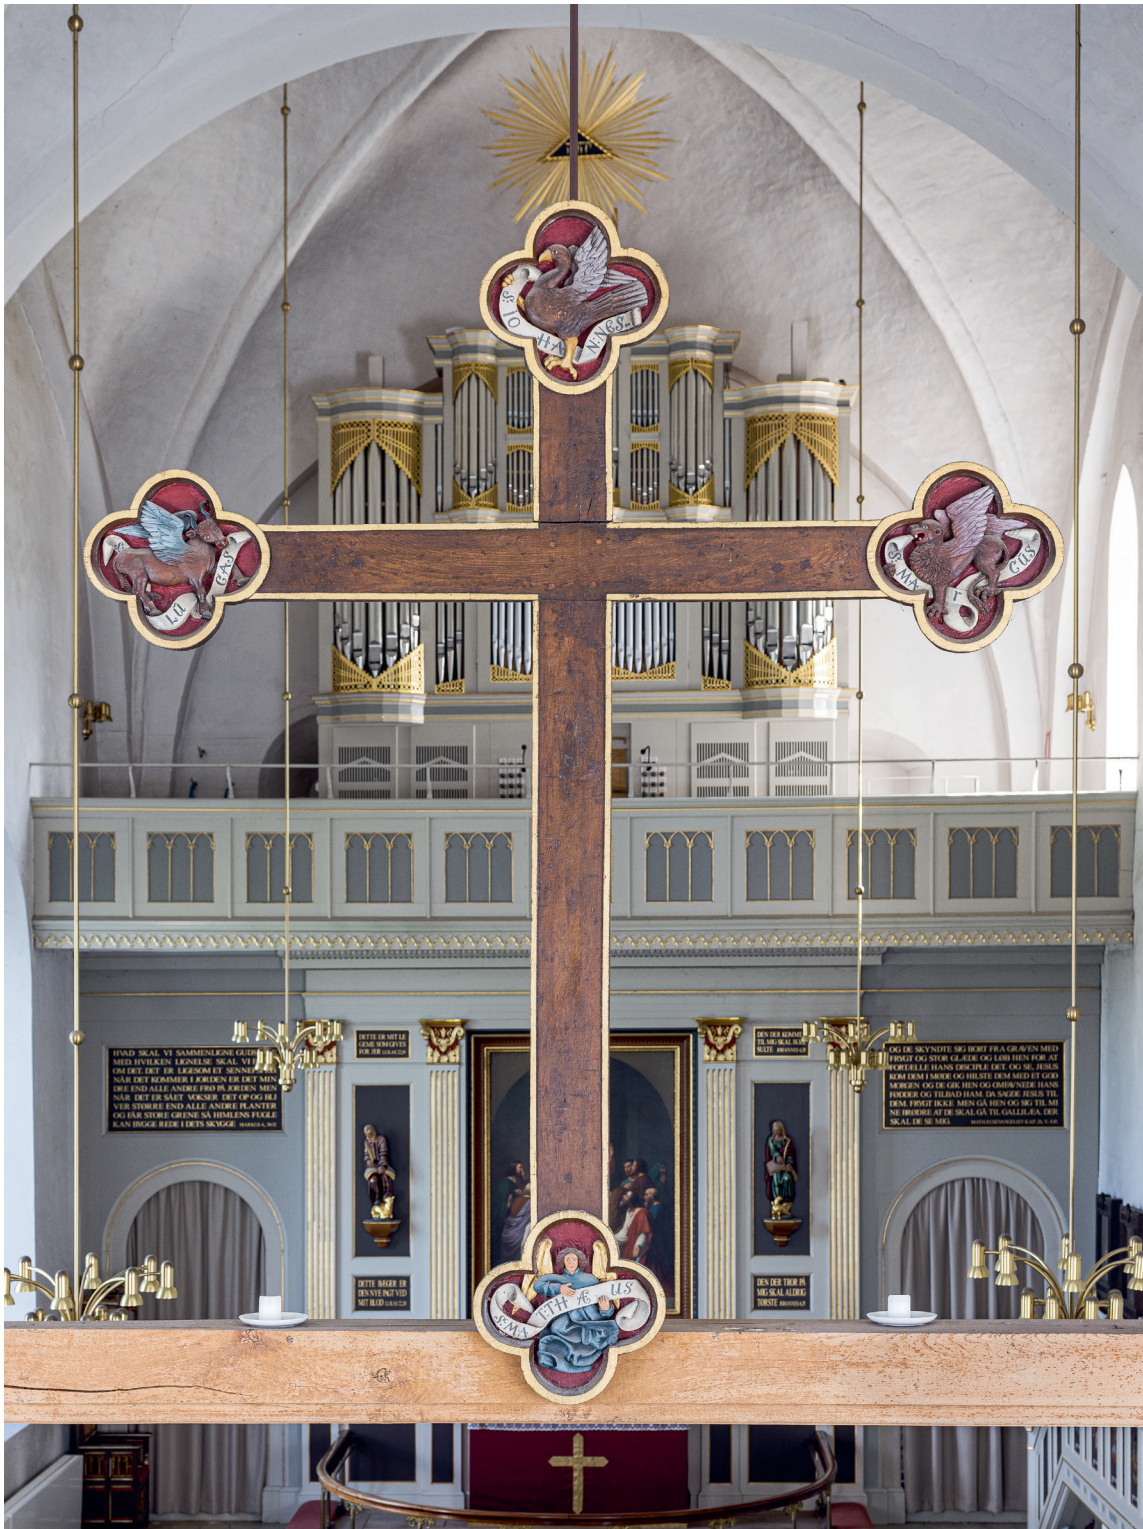
Fig. 125. Korbuekrucifiks, o. 1515–20, tilskrevet Claus Bergs værksted i Odense (s. 3418). Foto Arnold Mikkelsen 2021. – Chancel arch crucifix, c. 1515–20, attributed to Claus Berg's workshop in Odense.

*Kors* (fig. 125 og 188) fra en (★)korbuekrucifiksgruppe, o. 1515–20, tilskrevet Claus Berg.<sup>393</sup> Gruppen omfattede en ★Kristusfigur, der siden 1873 er i Fjenneslev Kirke, og to ★sidefigurer af Maria og
