## BRAHETROLLEBORG KIRKE

### SALLINGE HERRED

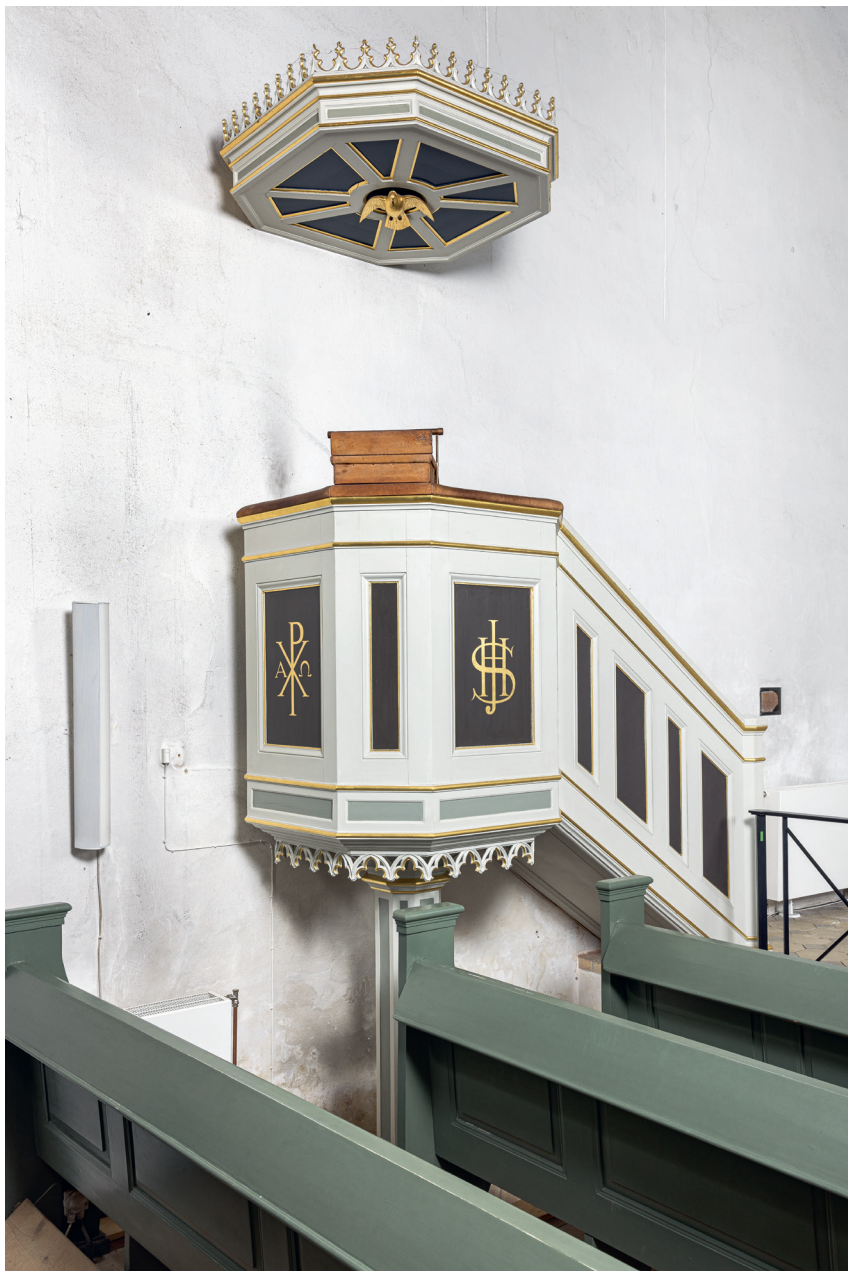
Fig. 126. Prædikestol, 1847, med himmel fra o. 1880-90 (s. 3420). Foto Arnold Mikelsen 2021. – *Pulpit, 1847, with canopy from c. 1880-90.*

*Prædikestol* (fig. 126), 1847.<sup>45</sup> Kurven er femsidedet med to brede og tre smalle fag med profilerede fyldinger. Postamentfelterne har tilsvarende liggende fyldinger, og under den karnisprofilerede fodliste er en hængeliste med stavværk med trepas. Frisen er glat, og håndlisten er polstret med brunt skind; en tilsvarende polstret bogstol er monteret på den. Under kurven er en lille, konkav underbaldakin, som hviler på en ottekantet, profileret bærestolpe. Opgangen langs korets nordvæg er en ligeløbstrappe med fyldingspanel, svarende til kurvens, dog er postamentet glat. Den afsluttes forneden af to ottekantede mæglere med pyramidetop. Lydhimlen, der er tilføjet o. 1880-90,<sup>70</sup> er ligeledes ottekantet med skiftevis brede og smallere fyldingsfelter under en glat kronliste hvorover en frise af korsblomster. Loftet er ottedelt af brede ribber omkring et cirkulært midterfelt, hvorunder hænger en due med udbredte vinger, som formentlig er genanvendt fra  $\dagger$ prædikestol nr. 2 (jf. ndf.).

som de nuværende.<sup>406</sup> Lydhimlens topfrise er fornyet 1989 efter angreb af borebiller.<sup>320</sup>

Prædikestolen var oprindeligt opsat ved korets nordmur over for herskabspulpituret (jf. fig. 99).<sup>263</sup> De nygotiske ornamenter er formentlig tilføjet ved istandsættelsen 1868-69, hvor bl.a.

orgelpulpiturets brystning fornyedes i samme stil (jf. s. 3404),<sup>407</sup> og o. 1880–90 tilkom lydhimlen (jf. fig. 101). Efter forskellige forsøg på at finde den bedste placering (jf. interimsprædikestol ndf.) blev prædikestolen 1895 flyttet ca. 2 m mod vest til sin nuværende placering ved det første vindue i nordsiden nærmest koret (jf. fig. 98).<sup>408</sup> Som følge af ændringen af gulvets niveau 1989 (s. 3391) blev den sænket og opgangen afkortet.<sup>57</sup>

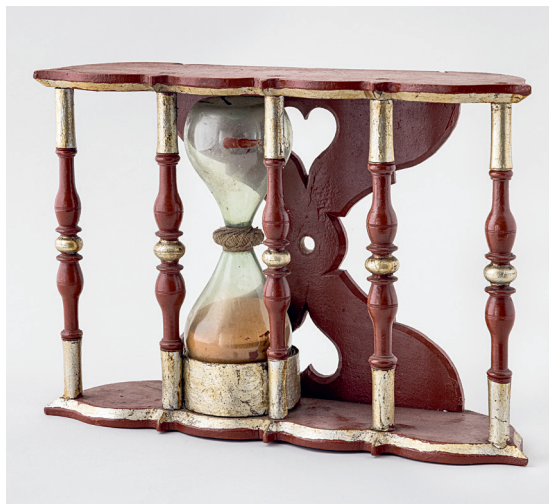
Fig. 127. Timeglas, antagelig slutningen af 1700-tallet, skænket o. 1930 af lensgrevinde Lucie Marie Reventlow (s. 3422). Foto Inger Marie Helgasdatter Mulvad 2021. – *Hourglass, presumably end of 1700s, donated c. 1937 by Countess Lucie Marie Reventlow.*

*Timeglas* (fig. 127), antagelig slutningen af 1700-tallet,<sup>415</sup> overdraget til kirken o. 1930 af lensgrevinde Lucie Marie Reventlow.<sup>45</sup> Af træ, 19×28 cm, til fire glas; kun stativet og ét glas, med rødligt sand, er bevaret. Timeglasset har svejftet bund- og dæklade. Mellem dem er fortil anbragt fem slanke, drejede balustre, mens det udsavede, timeglasformede bagstykke har hjerteformede gennem-brydninger. Stativet er rødmalet med forgyldte detaljer. Timeglassets proveniens er uvis. Det blev

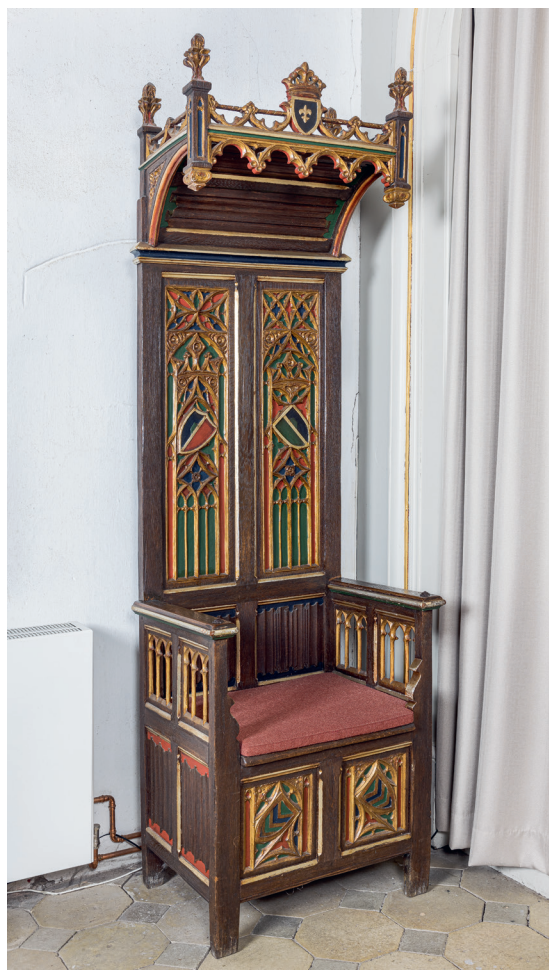
Fig. 128. Præstestol nr. 1, o. 1900 (s. 3423). Bemærk fladbuet dørstik bag stolen (s. 3378). Foto Arnold Mikelsen 2021. — *Priest's chair no. 1, c. 1900. Note the segmentally arched door frame behind the chair.*

*Præstestole*. 1) (Fig. 128), o. 1900, i nygotisk stil, udformet som en middelalderlig celebrantstol.<sup>419</sup> Det høje rygstykke og sædets forpanel har fyldinger med stavværk og våbenskjolde, mens sidepanelerne har foldeværk. Armlænene udgøres af gennembrudte stavværksarkader under profilerede lister, og sædet er hængslet med korsblomstbeslag. Stolen krones af en hvælvet baldakin med gennembrudt rankeværk og korsblomster; midtfor er et kronet våbenskjold med en lilje. Stolen er egetræsådet med detaljer i rødt, blå, grønt og gyldent. Den står i korets nordøsthjørne (jf. fig. 102).

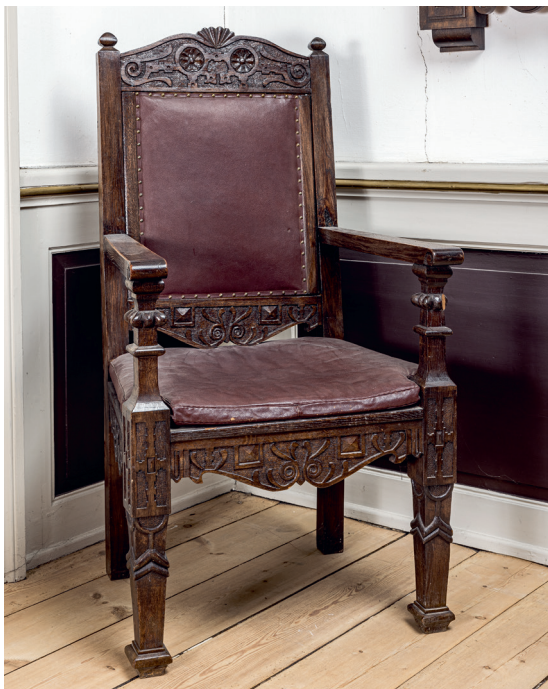
Fig. 129. Præstestol nr. 2, o. 1900 (s. 3423). Foto Arnold Mikkelsen 2021. – *Priest's chair no. 2, c. 1900.*

2) (Fig. 129), o. 1900, armstol i nyrenæssance af mørkbejdsset eg; sædet og ryggen er polstret med brunt skind. Ryggens tværstivere, forsargen og forbenene er udsmykket med kasetteværk, rosetmedaljoner og diamantbosser. Stolen, der tidligere stod bag alteret,<sup>51</sup> er hensat på herskabspulpituret.

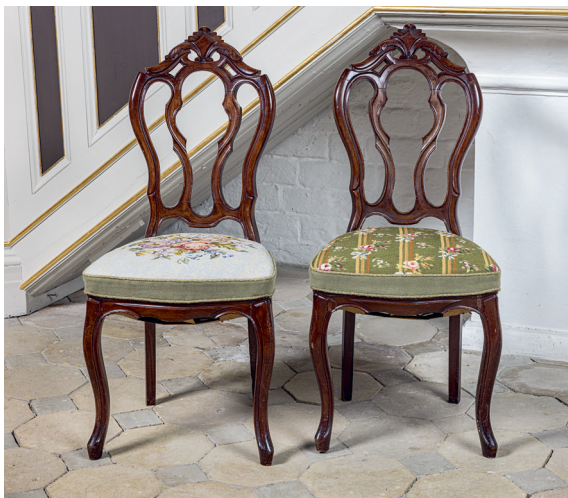
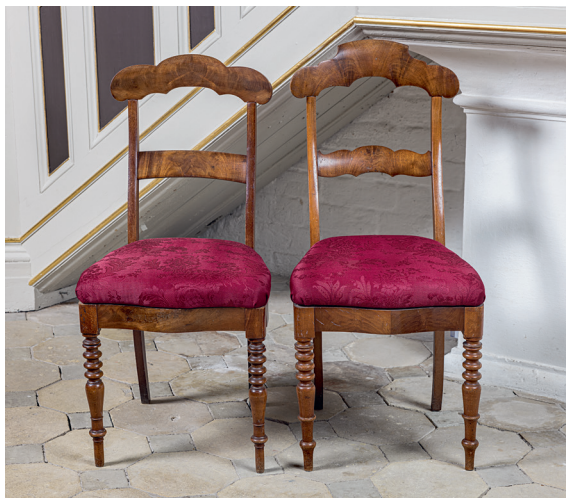
Fig. 130–31. 130. Brudestole, o. 1850, skænket af lensgrevinde Lucie Marie Reventlow, måske o. 1950 (s. 3423). 131. Løse stole nr. 1–3, o. 1875 (s. 3424). Foto Arnold Mikkelsen 2021. – *130. Bridal seats, c. 1850, donated by Countess Lucie Marie Reventlow, perhaps c. 1950. 131. Free-standing chairs nos. 1–3, c. 1875.*

Fire *brudestole* (fig. 130), o. 1850, skænket af lensgrevinde Lucie Marie Reventlow (1884–1984).<sup>420</sup> Stolene, der er af mørklakeret træ, har svejftet og

profileret ryg i gennembrudt arbejde med akan-tusornament foroven, svungne forben og lige bagben. Sæderne har polstring i korsstingsbroderi, udført af giveren: To stole har lyserrøde rosen-

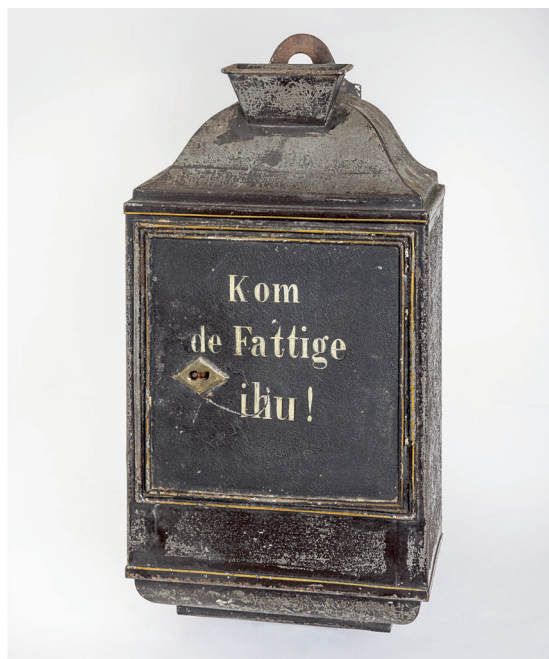
Fig. 132. Pengebøsse, o. 1850 (s. 3425). Foto Inger Marie Helgasdatter Mulvad 2021. – Money box, c. 1850.

*Pengebøsser. 1-2* (Fig. 132), antagelig o. 1850, af messingblik, 40 cm høje, retkantede og let profilerede med kuplet låg med stor pengetragt øverst. Forsidens låge, med rombeformet låseblik, er hængslet i højre side. På bagsiden er fastgjort beslag til ophæng foroven og forneden. Bøsserne er sortmalede med forgyldte profiler og indskrift på lågen med henholdsvis hvid og gullig antikva: »Kom de Fattige ihu!«. De opbevares i kirken.

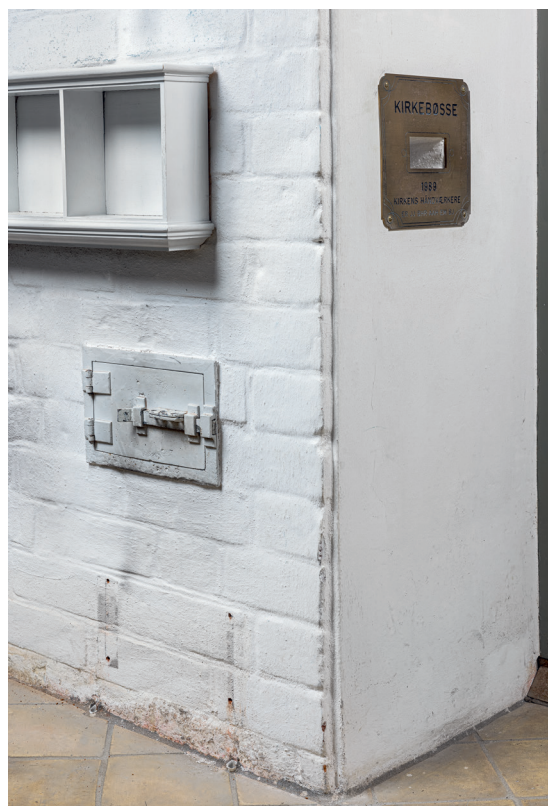
Fig. 133. Pengeblok, muligvis 1817, i muren syd for døren fra kirken til tårnrummet (s. 3424). Foto Arnold Mikkelsen 2021. – Money box, probably 1817, in the wall south of the door from the church to the tower.

To *pengeblokke* (fig. 133), muligvis 1817, tidligst omtalt 1862,<sup>45</sup> er indrettet i muren på hver side af døren fra kirken til tårnrummet; de må være flyttet flere gange i forbindelse med dørens ombygning (jf. s. 3387 og 3389). Blokkene har pengeindkast i dørens vanger og lukkes med en dør af jern med skydeslå og hængelås (moderne),

anbragt lavt i skibets vestvæg. I hulrummet står en skuffe af metal. Omkring pengeindkastene er 1989 opsat to plader af messing, tegnet af Jens Chr. Varming og skænket af de håndværksmestre, der havde medvirket ved restaureringen.<sup>422</sup> Pladerne har indskrift med mestrenes initialer med fordybede versaler: »Kirkebøsse 1989 kirkens håndværkere ER JJ BHR AAH EM BJ«.

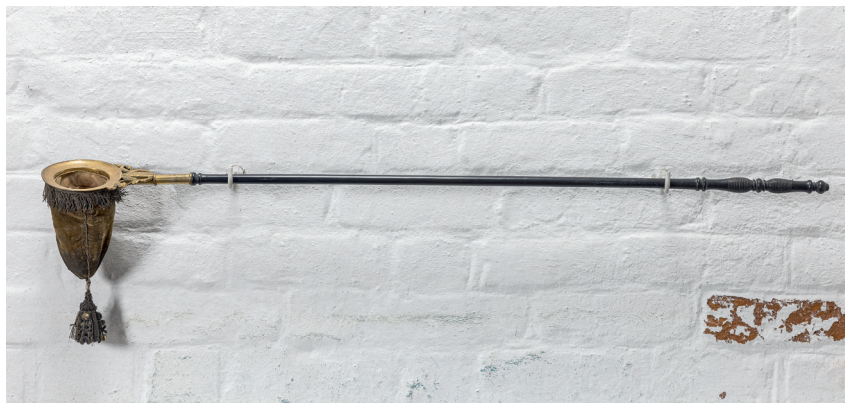
Fig. 134. Klingpung, begyndelsen af 1800-tallet, skænket af komtesse Henriette Reventlow (s. 3425). Foto Inger Marie Helgasdatter Mulvad 2021. – *Collection purse, beginning of 1800s, donated by Countess Henriette Reventlow.*

To *klingspunge* (fig. 134), formentlig fra begyndelsen af 1800-tallet, er tidligst omtalt 1825; de er skænket af komtesse Henriette Augusta Re-

ventlow.<sup>374</sup> De er 131 cm lange, har drejet skaft af ibenholt og ring og skaftholder af messing; sidstnævnte er flankeret af akantusblade. Den skindfornede pose er af gyldenbrunt fløj med guldfrynser om munden og prydet med smalle, lodretgående guldtresser; under bunden er en stor kvast af tresser og frynser.<sup>423</sup> Pungene er ophængt på skibets vestvæg på hver side af døren (jf. fig. 135).

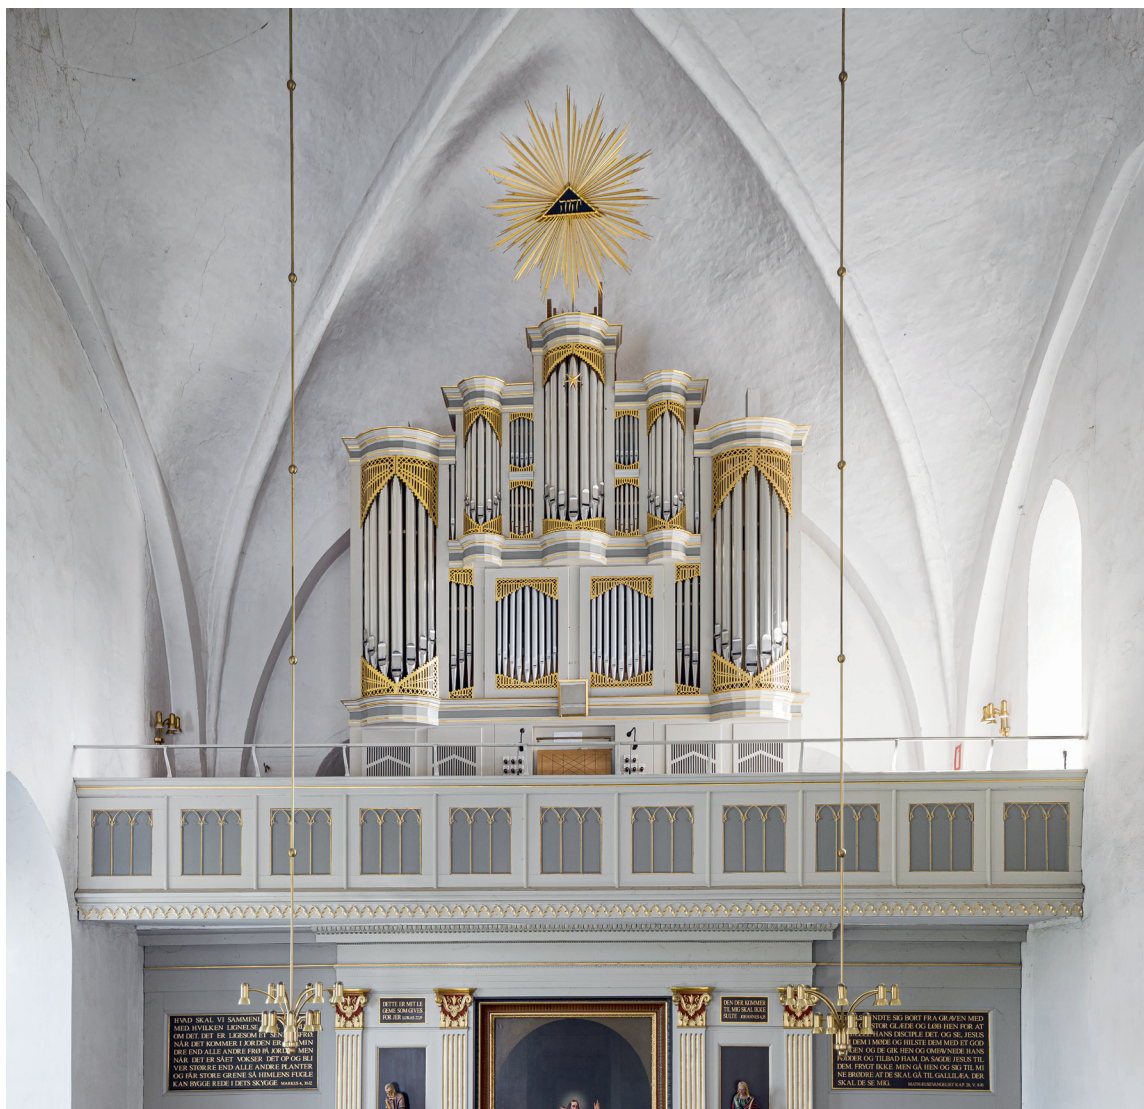
Fig. 136. Orgel, 2004, med facade fra 1803 på samtidigt orgelpulpitur, ombygget 1868-69 (s. 3430 og 3432). Foto Arnold Mikkelsen 2021. – *Organ, 2004, with facade from 1803 on contemporary organ loft, rebuilt in 1868-69.*

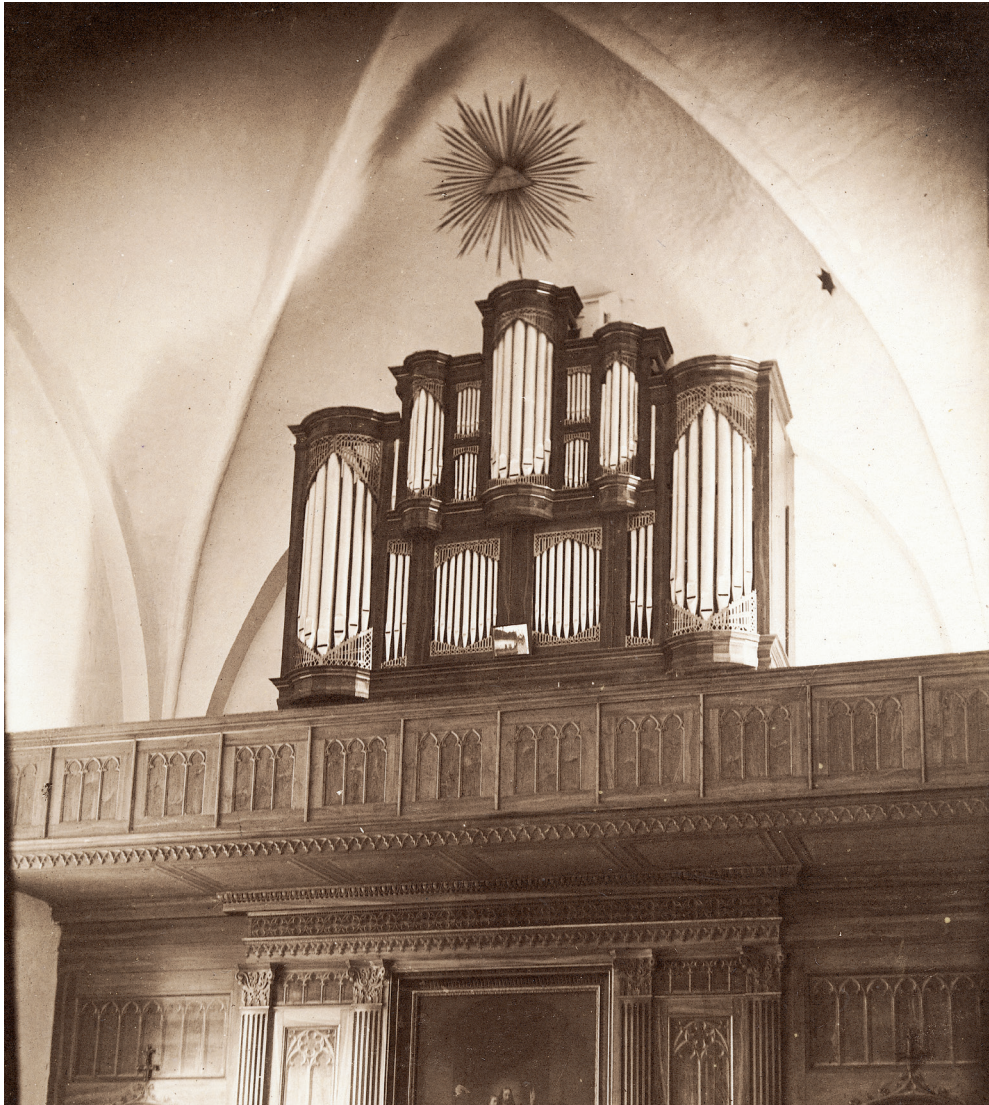
Fig. 137. †Orgel nr. 2, 1803 (s. 3430). Foto o. 1900. I NM. – †Organ no. 2, 1803.

udført 'gyldne stjerner, som dækkede hullerne i hvælv' (jf. fig. 137).<sup>263</sup> Hvorvidt sidstnævnte var malede eller påsatte vides ikke.

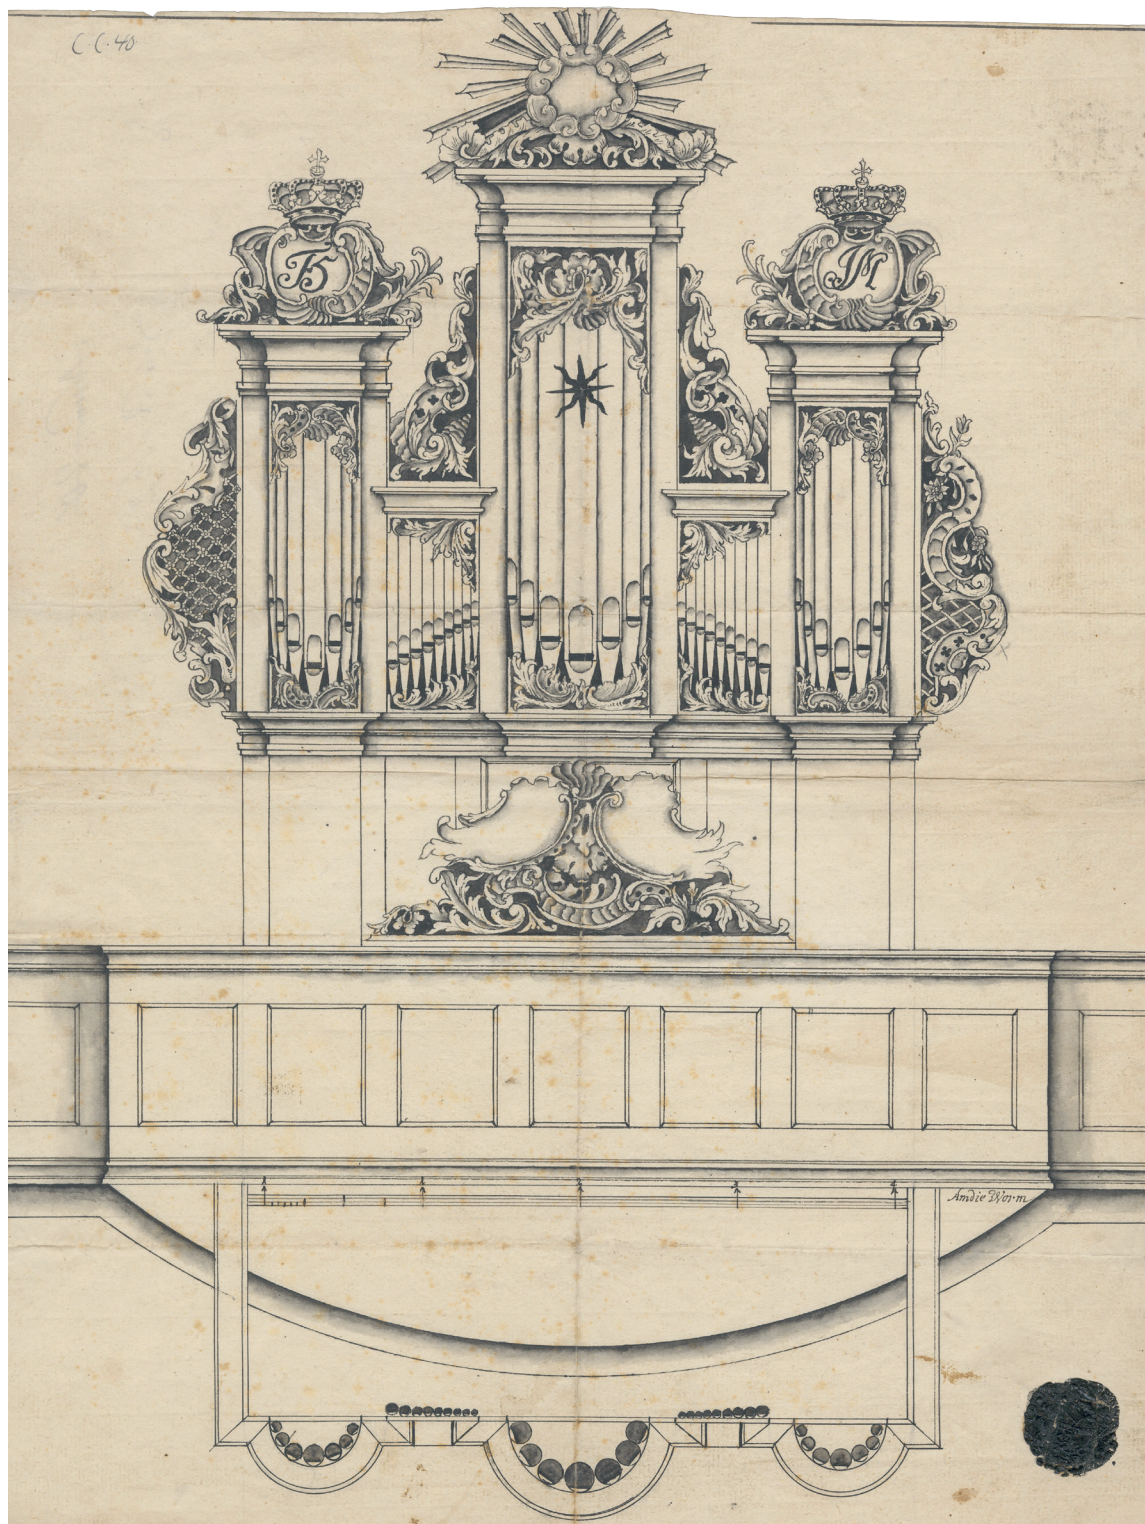
Et *projekt*, 1765, til et nyt orgel ved orgelbygger Amdie Worm med tilhørende orgelpulpitur synes ikke realiseret.<sup>444</sup> Forslaget kendes fra en tegning og beskrivelse (fig. 138),<sup>445</sup> hvor der foreslås en disposition på 14 stemmer, ét manual og pedal: Manual: Principal 8 Fod, Gedact 8, Octav 4, Fliotte 4, Subert: Octav 2, Nassat 3, Sie Fliotte 1 $\frac{1}{2}$ , Sexquiat 2 Fag, Mixtur 4 [Fag], Dulcian 8 Fod. Pedal: Underzatz 16 Fod, Gedact 8, Octav 4, Tromet 8. Simmet Stierne, Tremulant, Tvende Verck Ventil. Til værket skulle høre fire bælg, og det skulle udføres med »fuld, komplet Octave

Fig. 138. Forslag til nyt orgel, tegnet af Amdie Worm 1765 (s. 3430). I Museum Lolland-Falster. – *Proposal for new organ, drawn by Amdie Worm, 1765.*

udi begge Claverene«. Dispositionen minder en del om det senere realiserede værk i Rudkøbing (s. 1451). Tilbudsprisen var sat til 650 rdlr., og Worm foreslog som alternativer en mindre version på ti stemmer uden pedal, men ellers med samme disposition til 400 rdlr., eller en større version hvor manualstemmerne fordeltes på hovedværk og brystværk med tilføjelse af en Vox Humana 8',<sup>446</sup> og pedalet forøgedes med en Posaune 16', resulterende i et orgel på 16 stemmer til 800 rdlr. Prospektpiberne skulle da udføres i engelsk tin,<sup>447</sup> og facadens træværk skulle være af egetræ.

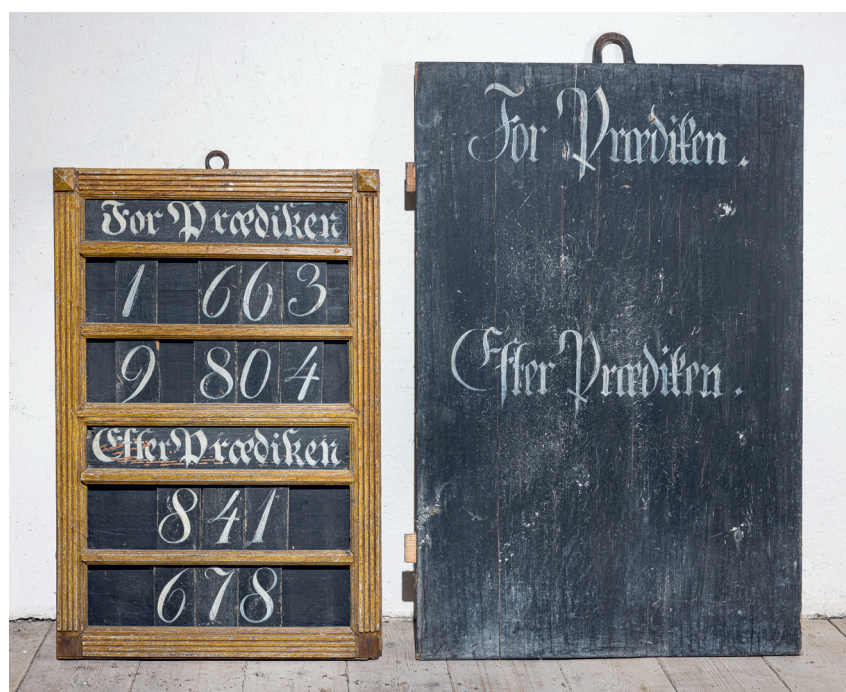
Fig. 139. Salmenummertavler nr. 1 (th.), o. 1800 (s. 3433), og nr. 2-4, o. 1830 (s. 3434). Foto Arnold Mikkelsen 2021. – Hymn boards no. 1 (right), c. 1800, and nos. 2-4, c. 1830.

*Salmenummertavler*. 1) (Fig. 139), antagelig o. 1800, af træ, 94×62 cm, til påskrift af salmenum-

re med kridt. Sortmalet med indskrift med hvid fraktur: »For Prædiken« og »Efter Prædiken«. Hensat i tårnet.

2-4) (Fig. 139, jf. også fig. 99-101), o. 1830, af træ, 78×51 cm, til skydenumre. Rammen har langsgående, fordybede riller og pyramidebosses i hjørnerne. Den står i lakeret fyr, mens selve tavlen er sortmalet med indskrift svarende til nr. 1. Nummerbrikkerne er sorte med hvide cifre.<sup>450</sup> Hensat i tårnet. Oprindeligt fandtes yderligere en tilsvarende  $\dagger$ tafle.<sup>45</sup>

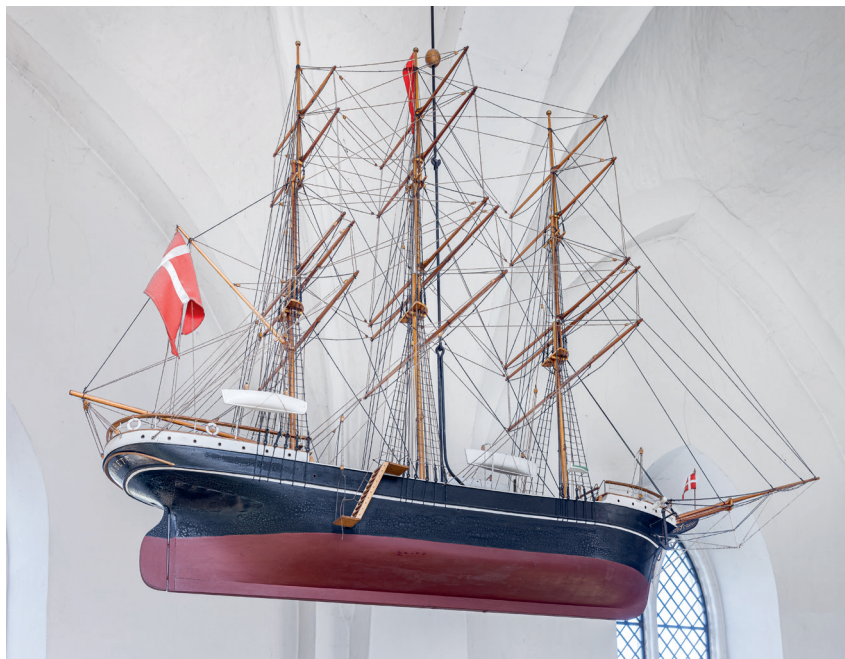
Fig. 141. »Haabet«. Kirkeskib, 1936, bygget af Johannes Pedersen, Faaborg (s. 3436). Foto Arnold Mikkelsen 2021. – "Haabet". Church ship, 1936, built by Johannes Pedersen, Faaborg.

*Kirkeskib* (fig. 141), »Haabet«, 1936, bygget af Johannes Pedersen, Faaborg.<sup>457</sup> En stor, 300 cm lang, tremastet fuldrigger. Skroget er sortmalet med rød bund og hvid vandlinje. Navnet er anført med lyse versaler agter samt med sorte versaler på hvid bund på hver side i stævnen. Skibet hænger i vestfaget i en sortmalet jernkæde med gyldne kugler. Et tilsvarende, mindre skib er i Krarup (s. 3530).

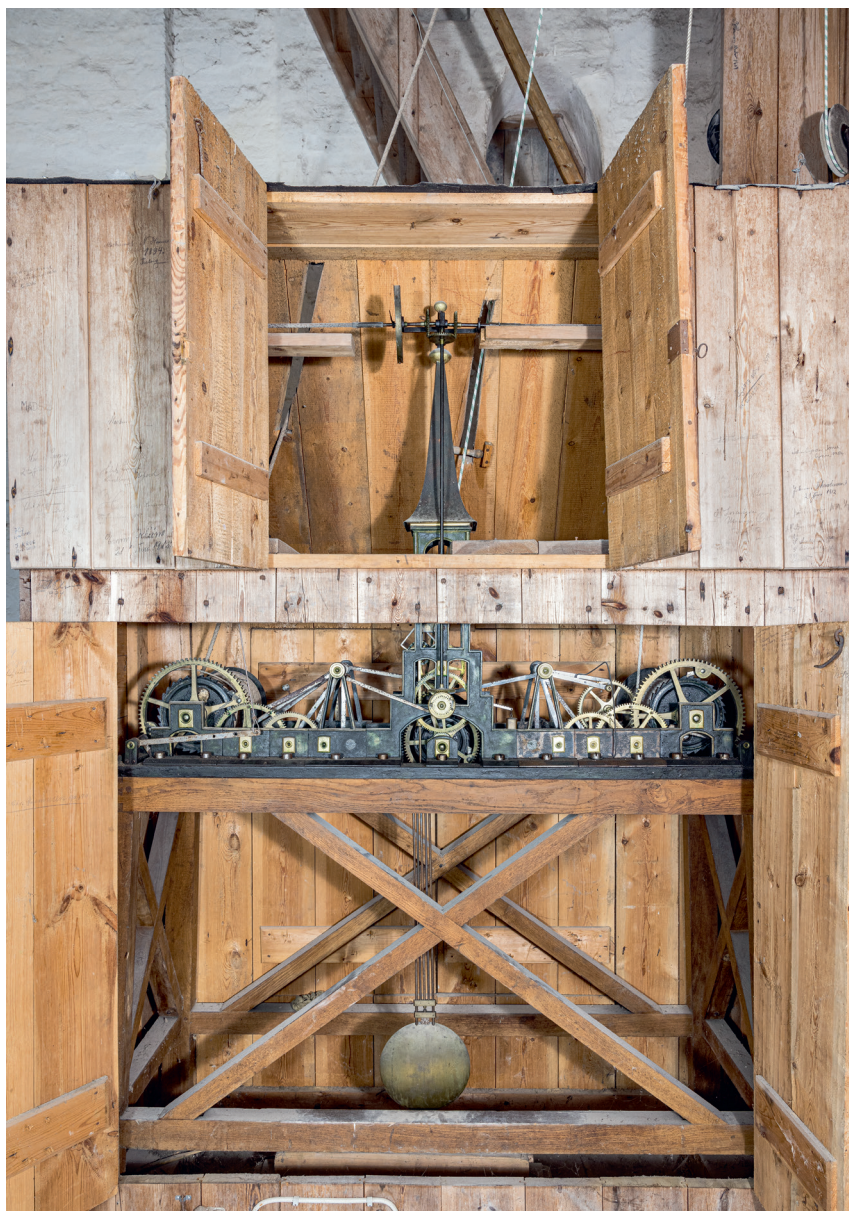
Fig. 142. Tårnur, o. 1869, udført af urmager Lars Jørgensen og sønnen Anders Jørgen Larsen, Faaborg (s. 3436). Foto Arnold Mikkelsen 2021. – *Tower clock, c. 1869, made by clockmaker Lars Jørgensen and his son Anders Jørgen Larsen, Faaborg.*

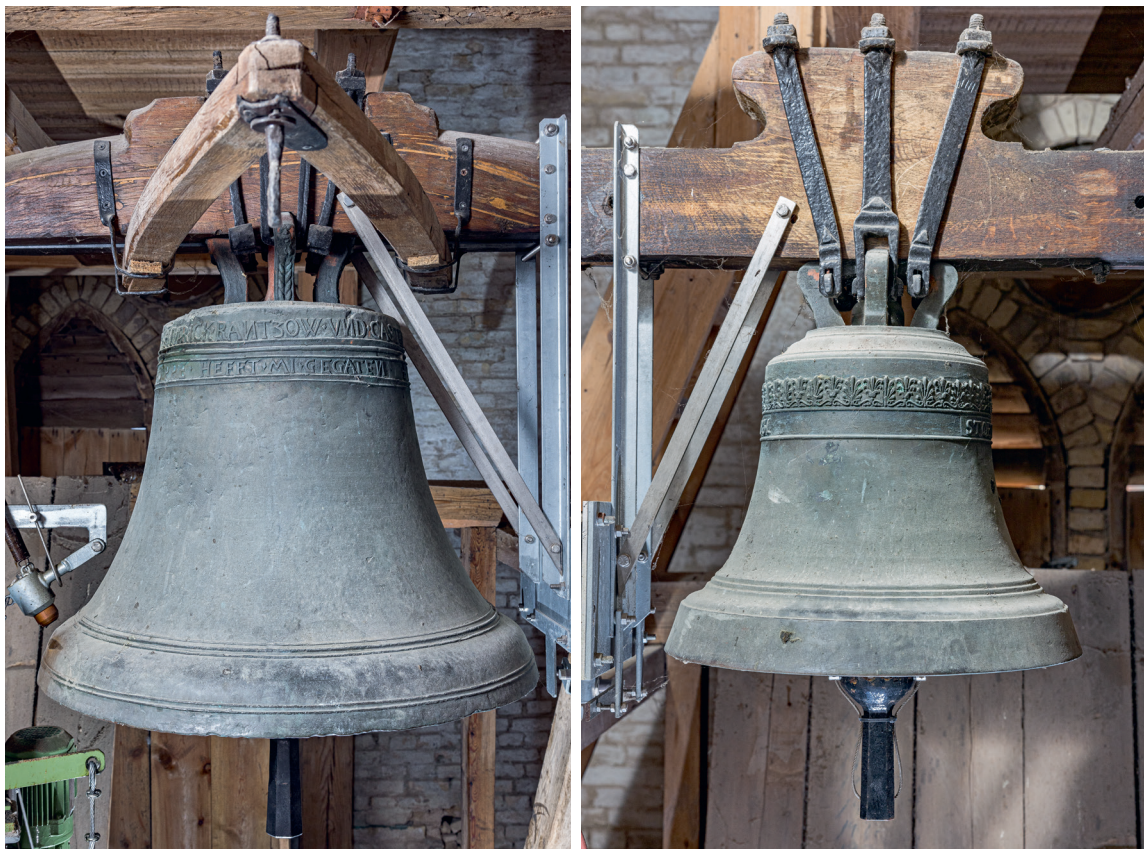
*Klokker.* 1) (Fig. 143), 1573, støbt af Cort Poppe, København, skænket af Henrik Rantzau og Christina von Halle (jf. ★maleri s. 3434). 84 cm i tværmål. Om halsen er giver- og støberindskrift i to linjer med reliefversaler: »De erbar Hinrick Rantzow vnd Castina van/ Hallen Anno Domini 1573 Cort Poppe hefft mi gegaten« (Den ærbare Henrik Rantzau og Christina von Halle Herrens år 1573 har Cort Poppe støbt mig). Som skille tegn ses små ruder samt et kors, og et stykke af det øvre skriftbånd er udfyldt af sirligt rankeslyng. Mellem og under båndene samt ved overgangen til slagkanten og om klokens munding er rundstave. Hankene er ornamenterede med vrængemasker udformet som skaldede mandshoveder med langt skæg over bladværk (fig. 190). 1895 blev klokken repareret.<sup>278</sup>

Fig. 143–44. Klokker. 143. Nr. 1, 1573, støbt af Cort Poppe, København, skænket af Henrik Rantzau og Christina von Halle (s. 3436). 144. Nr. 2, 1831, støbt af I. C. og H. Gamst, København (s. 3437). Foto Arnold Mikkelsen 2021. – Bells. 143. No. 1, 1573, cast by Cort Poppe, Copenhagen, donated by Henrik Rantzau and Christina von Halle. 144. No. 2, 1831, cast by I. C. and H. Gamst, Copenhagen.

Klokken er den eneste kendte klokke af denne støber.<sup>462</sup> Den må have hængt i de skiftende †tagryttere (s. 3379 og 3382), til den 1869 blev op-

hængt på sin nuværende plads i tårnet i klokkestolens vestside.<sup>463</sup> Den hænger i en slyngebom.

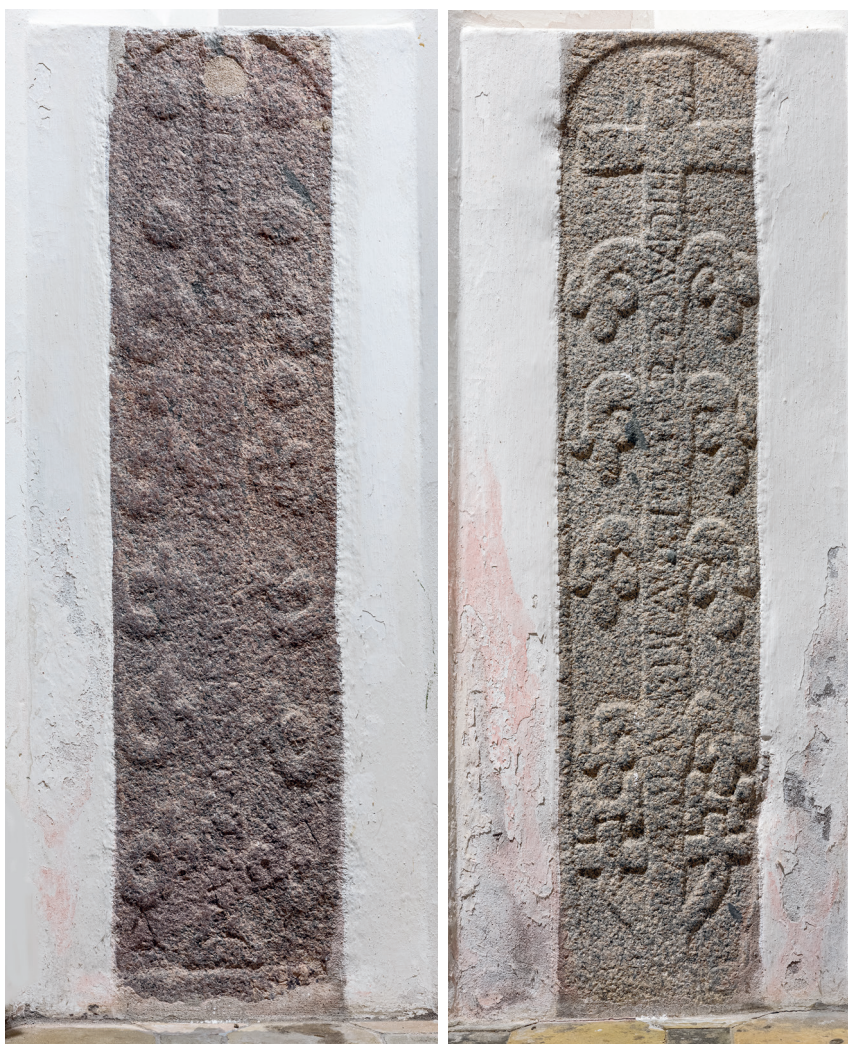
*Gravsten*. 1) (Fig. 147, jf. også fig. 151), romansk, af rødlig granit, 170×39 cm, med udsmykning i lavt relief. <sup>466</sup> I figurfeltet, der er omgivet af en

Fig. 147-48. Gravsten, romanske. 147. Nr. 1 (s. 3439). 148. Nr. 2, over Geti Tokesen (s. 3441). Foto Inger Marie Helgasdatter Mulvad 2021. – *Tombstones, Romanesque*. 147. No. 1. 148. No. 2, of Geti Tokesen.

omløbende ramme med rundbue foroven, er en lodretgående stav uden korsarme, som forneden ender i en lille tue (Golgatahøj?). På staven er svage spor af en ulæselig indskrift med fordybede majuskler.<sup>467</sup> Foroven, omtrent hvor korsarmene kunne have været, er på hver side af staven to cirkler, og selve staven synes også at have haft cirkelformet afslutning, nu repareret med cement. Fra rammens sider krummer liljelignende bladornamenter sig ind mod staven; mellem de to øverste liljepar er ligeledes cirkelornamenter.

1830 lå stenen som trappesten ved kirkedøren sammen med nr. 2.<sup>468</sup> Efterfølgende blev begge sten taget op og indmuret i  $\ddot{t}$ våbenhusets vægge.<sup>469</sup> 1869 blev den indmuret på sin nuværende plads i tårnrummets nordøsthjørne.

2) (Fig. 148, jf. også fig. 151), romansk, med latinsk indskrift over Geti Tukisun (Tokesen). Indskrift: »Hic iacet Geti Tvkisvn« (Her hviler Geti Tukisun).<sup>470</sup>

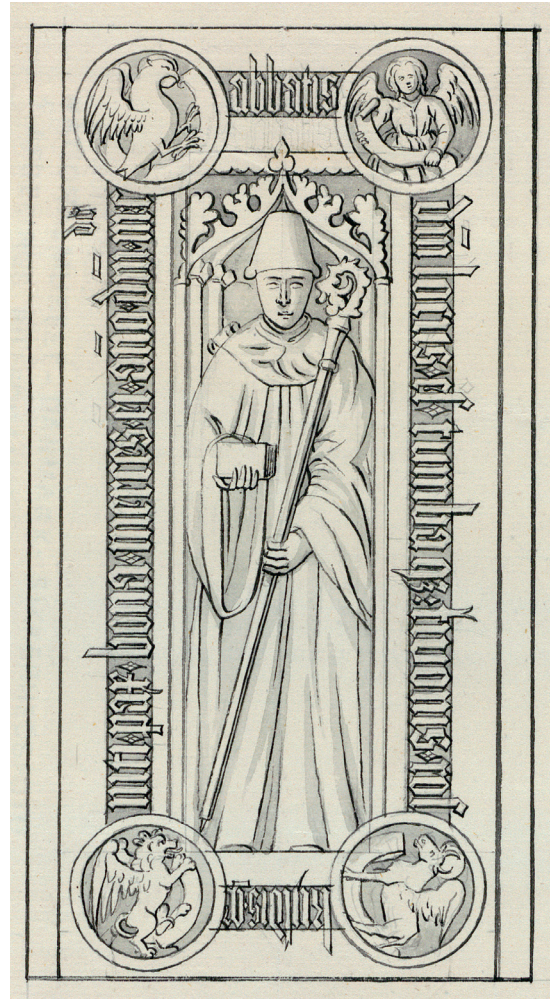
3) (Fig. 149-51 og 191), 1490'erne,<sup>472</sup> over Tue, abbed, tidligst  $\ddot{t}$ 1500 (jf. s. 3313). Indskrift på latin: »Abbatis d(omi)ni locus es(t) tumbaue twinis Roskijldis geniti pax bona merces ei an(n)o d(omi)ni mcdc[!]<sup>473</sup>« (Dette er hvilested og grav for hr. abbed Tue, født i Roskilde. God fred være hans løn. Det Herrens år 14...).

Fig. 150. Gravsten nr. 3, 1490'erne, over abbed Tue (tidligst  $\ddot{t}$ 1500) (s. 3441). Tegnet af Søren Abildgaard 1761. I NM. – *Tombstone no. 3, 1490s, of Abbot Tue* ( $\ddot{t}$ 1500 at the earliest).

Figursten af rød kalksten, 206×111 cm, tilskrevet den såkaldte 'Søby-mester'.<sup>474</sup> Indskriften med reliefminuskler, der er på vers,<sup>475</sup> er anbragt som randskrift i et forsænket bånd; som skille tegn ses firdelte ruder. Skriftbåndet afbrydes af hjørnemedaljoner med evangelisternes symbolvæsener, der holder skriftbånd, foroven Johannes' ørn (tv.) og Mattæus' engel, forneden Markus' løve (tv.) og Lukas' okse.<sup>476</sup> Øverst i figurfeltet mellem de øvre hjørnemedaljoner er en tagstensrække. Abbed Tue er vist under en smal kølbuearkade med krabbeblade og korsblomst øverst; søjlerne har

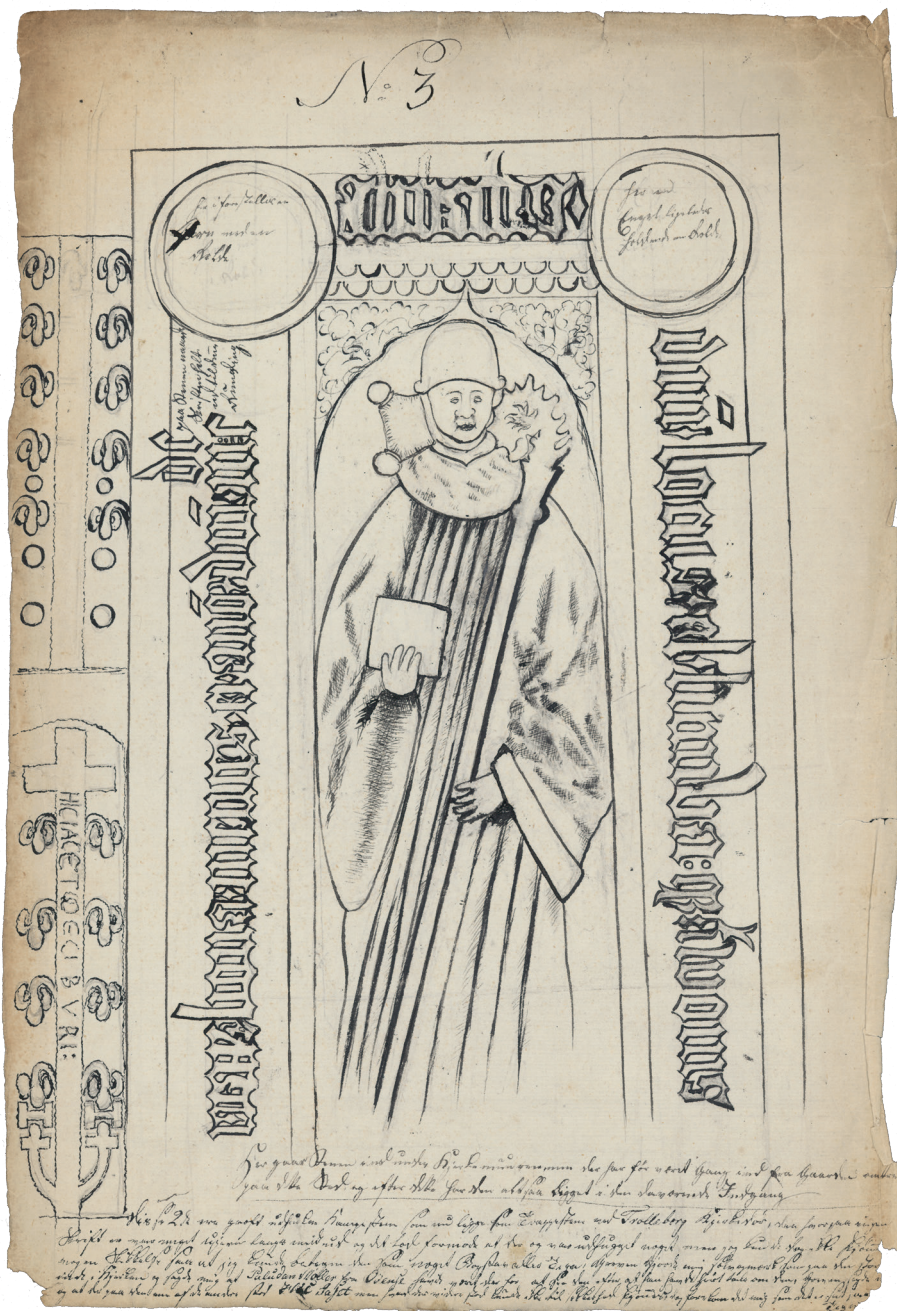
Fig. 151. Gravsten nr. 1-2, romanske, samt gravsten nr. 3, 1490'erne, over abbed Tue (tidligst †1500) (s. 3441). Tegnet af Niels Ringe o. 1830. I NM. – Tombstones no. 1-2, Romanesque, and tombstone no. 3, 1490s, of Abbot Tue (†1500 at the earliest).

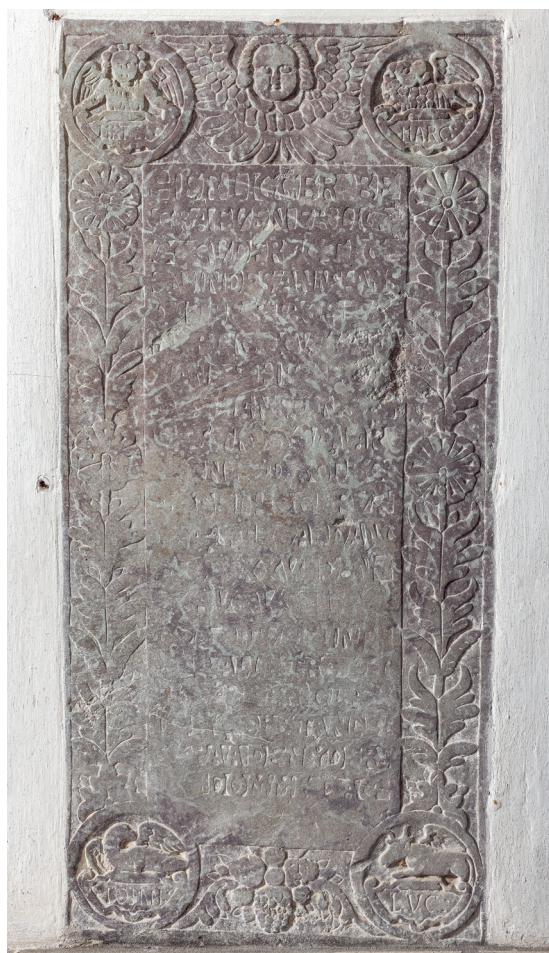
Fig. 152. Gravsten nr. 5, o. 1626, over Anne Hansdatter Stage (†1626), sognepræst Rasmus Hansen Smeds første hustru (s. 3443). Foto Inger Marie Helgasdatter Mulvad 2021. – Tombstone no. 5, c. 1626, of Anne Hansdatter Stage (†1626), first wife of Parson Rasmus Hansen Smed.

5) (Fig. 152), o. 1626, over Anne Hansdatter Stage, (sognepræst) [Rasmus Hansen Smeds første hustru], †... aug. [16]26 i Hågerup præstegård.<sup>481</sup>

Rødlig kalksten, 169×79 cm, med flere ortoceratitter. Stenen har en revne tværs over skriftfeltet forinden og indskriften med reliefversaler i forsænkede bånd er delvist udslidt. I hjørnerne er medaljoner med evangelistsymboler med navneskjolde hvorpå indskrift med fordybede versaler: Foroven Mattæus tv. »Matth« og Markus »Marc«, forinden Johannes tv. »Iohan« og Lukas »Lvc«. Over skriftfeltet er et engle hoved, under det en drueklase, og langs hver side

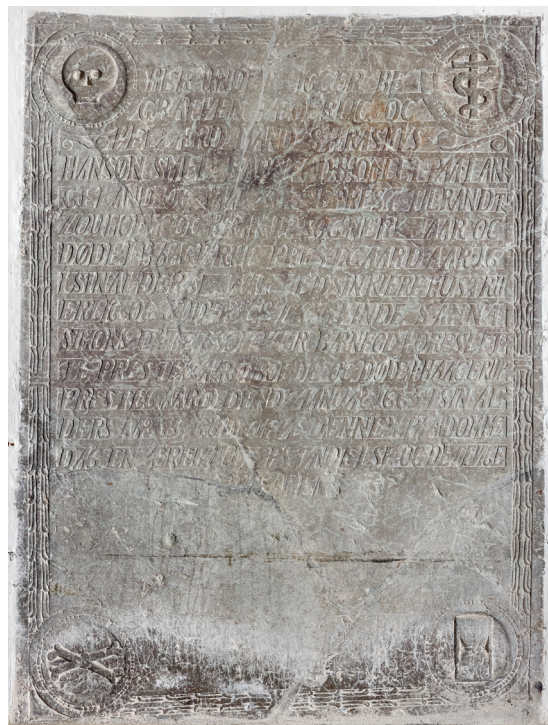
Fig. 153. Gravsten nr. 6, o. 1665, over sognepræst Rasmus Hansen Smed (†1682) og hans anden hustru Anna Simonsdatter (†1665) (s. 3443). Foto Inger Marie Helgasdatter Mulvad 2021. – Tombstone no. 6, c. 1665, of the parson Rasmus Hansen Smed (†1682) and his second wife Anna Simonsdatter (†1665).

6) (Fig. 153), o. 1665, over Rasmus Hansen Smed, »sogneprest til Randtzouholm og Krarup sogner i □ (58) aar«, \* i Humble på Langeland, †16 (1682) i Hågerup præstegård, □ (84) år gammel, og hustru Anna Simonsdatter (Simonsdatter), \* i Dreslette præstegård, †7. jan. 1665 i Hågerup præstegård, 65 år gammel.<sup>260</sup>

Rødlig kalksten, 205×148 cm. Stenen har flere store revner, der er udfyldt med cement. Indskriften med kursiverede reliefversaler i forsænkede bånd dækker fladen, dog står den nederste fjerdedel af skriftfeltet blankt. Langs kanten er en omløbende ramme af slanke blade, antagelig laurbær, afbrudt af store hjørnemedaljoner med døds- og forgængelighedssymboler i rammer med perlestav: Foroven tv. et dødningehoved og th. et slangeomvundet kors (Kobberslangen, den gammeltestamentlige præfiguration for korsfæstelsen), forneden krydslagte knogler (tv.) og et timeglas.<sup>483</sup> Stenen lå oprindeligt i gulvet. 1871 blev den fundet i herregårdens kælder,<sup>484</sup> og derpå indmuret i tårnrummets sydvæg.

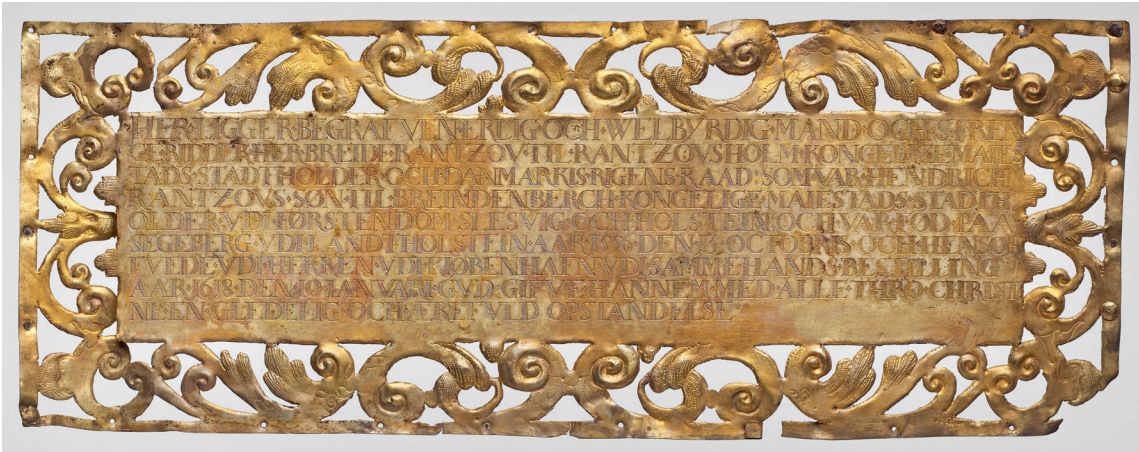
\**Kisteplade* (fig. 154), o. 1618, over Breide Rantzov (Rantzau) til Rantzausholm, ridder, kgl. statholder og rigsråd, søn af Hendrich Rantzov (Henrik Rantzau) til Breitenburg, kgl. statholder i fyrstendømmerne Slesvig og Holsten, \*13. okt. 1556 på Segeberg i Holsten, †10. jan. 1618 i København. Jf. †kiste nr. 4 ndf.

Fig. 154. \*Kisteplade, o. 1618, over statholder og rigsråd Breide Rantzau (†1618) (s. 3444). I NM. Foto Line Cecilie Eskerød 2021. – \*Coffin plate, c. 1618, for governor and counsellor Breide Rantzau (†1618).

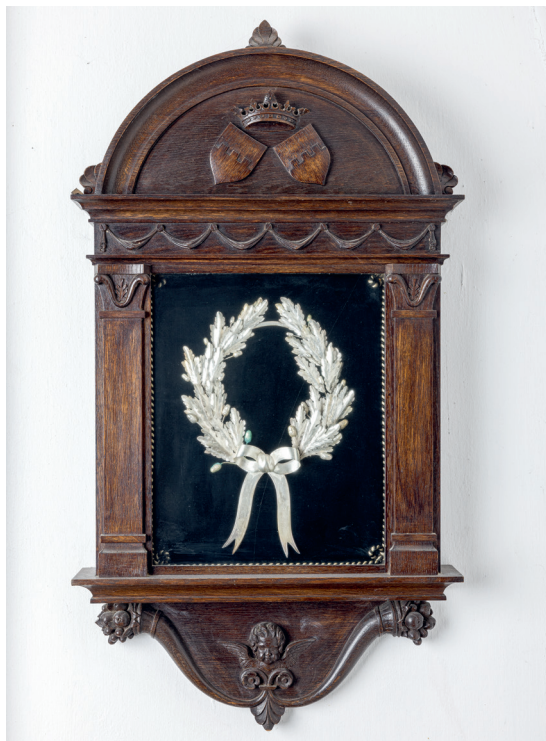
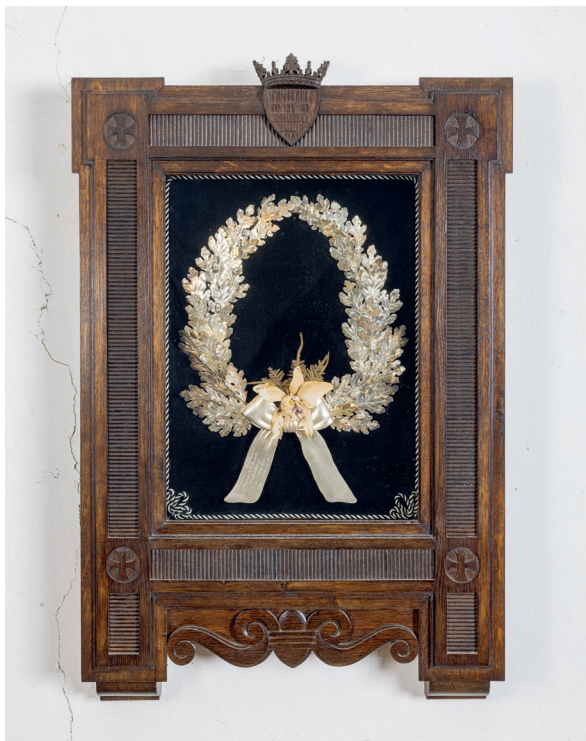
Fig. 155-56. Mindekranse. 155. Nr. 2, 1893, over Benedicte Christiane Reventlow (†1893) (s. 3447). 156. Nr. 6, 1929, over lensgreve C. E. Reventlow (†1929) (s. 3447). Foto Arnold Mikkelsen 2021. – *Memorial wreaths*. 155. No. 2, 1893, to Benedicte Christiane Reventlow (†1893). 156. No. 6, 1929, to Count C. E. Reventlow (†1929).

6) (Fig. 156), 1929, over lensgreve C. E. Reventlow, \*18. juli 1864, †2. febr. 1929. Skænket af samtlige arbejdere på baroniet Brahetrolleborg.

Svarende til nr. 4, dog med indskrift med skriveskrift, og indsat i en tilsvarende ramme. Til sløjfen er fastgjort en lilje af lys silke. Ophængt på herskabspulpiturets vestvæg (jf. fig. 119).

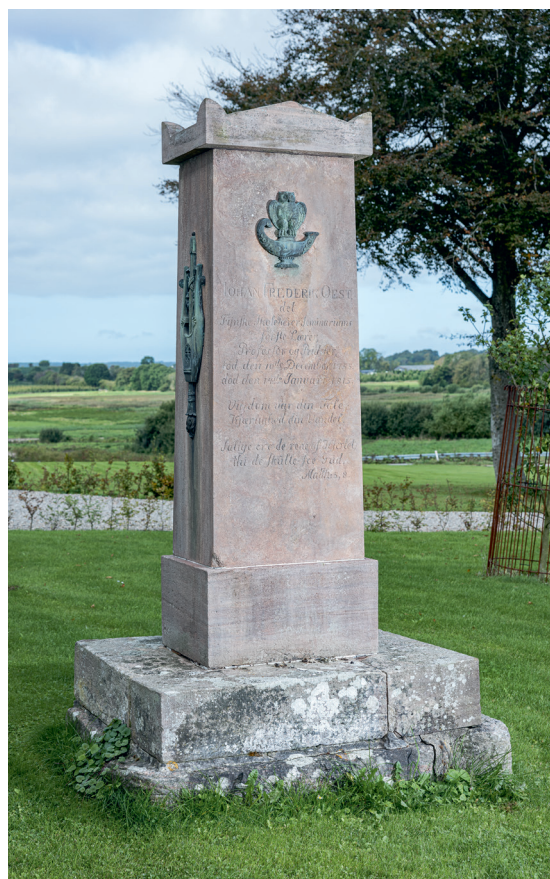
Fig. 157. Kirkegårdsmonument nr. 3, o. 1815, over lærer, professor og ridder Johan Frederik Oest (†1815) (s. 3448). Foto Arnold Mikkelsen 2021. – *Churchyard monument no. 3, c. 1815, to teacher, professor and knight Johan Frederik Oest (†1815).*

3) (Fig. 157), o. 1815, over Iohan (Johan) Frederik Oest, »det Fynske Skolelærer Seminariums første Lærer«, professor, ridder, \*10. dec. 1755, †14. jan. 1815. Efter personalia mindeord og skriftsted (Matt. 5,8).

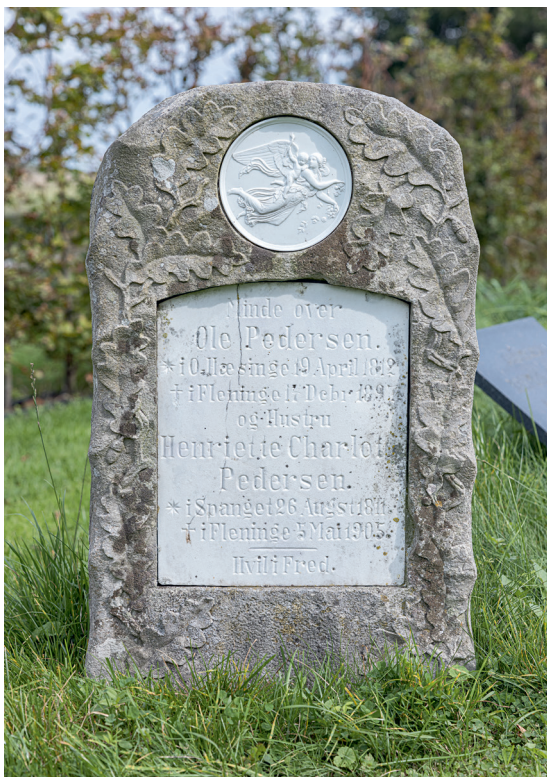
Fig. 158. Kirkegårdsmonument nr. 4, o. 1897, over Ole Pedersen (†1897) og Henriette Charlotte Pedersen (†1905) (s. 3448). Foto Arnold Mikkelsen 2021. – Churchyard monument no. 4, c. 1897, to Ole Pedersen (†1897) and Henriette Charlotte Pedersen (†1905).

4) (Fig. 158), o. 1897, over Ole Pedersen, \*19. april 1812 i Øster Hæsing, †14. dec. 1897 i Fleninge, og hustru Henriette Charlotte Pedersen, \*26. aug. 1811 i Spanget, †5. maj 1905 i Fleninge.

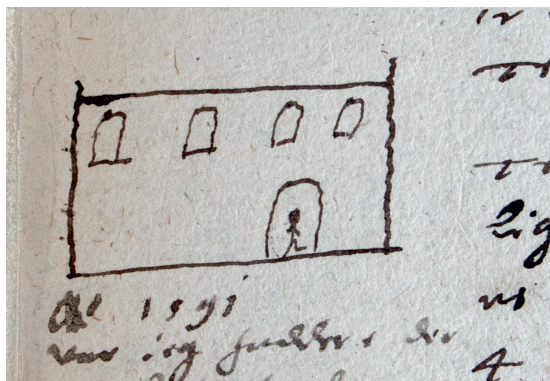
Fig. 163. Kirken gengivet i biskop Jacob Madsens visitatsbog 1588-1604. I RAO. – *The church as shown in Bishop Jacob Madsen's Book of Visitations, 1588-1604.*

<sup>237</sup> På Jacob Madsens skitse af kirken set fra nord (fig. 163) findes kun en indgang uden våbenhus, mens dette findes på planer og prospekt af kirken fra o. 1660 (fig. 20–21).
