## BRAHETROLLEBORG KIRKE

### SALLINGE HERRED

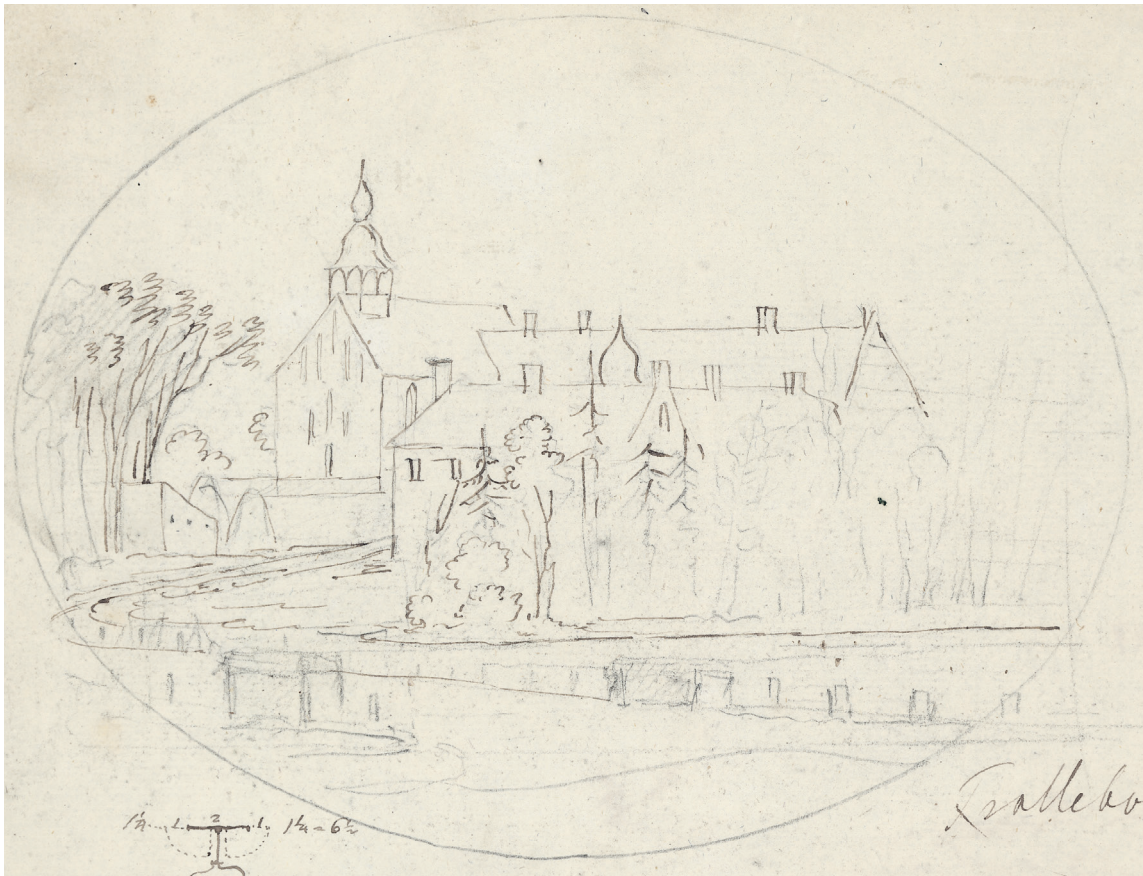
Fig. 164. Skitse af herregården set fra sydvest. Tegnet af Johan Henrik Hanck o. 1800. I NM. – Sketch of the manor house seen from the south west.

<sup>197</sup> Hædersdal 1990 17; fig. 164 er den eneste afbildning af kirkens vestgavl, før tårnet blev opført 1869, og herpå er skitseret fem højblændinger på gavltrekanten.

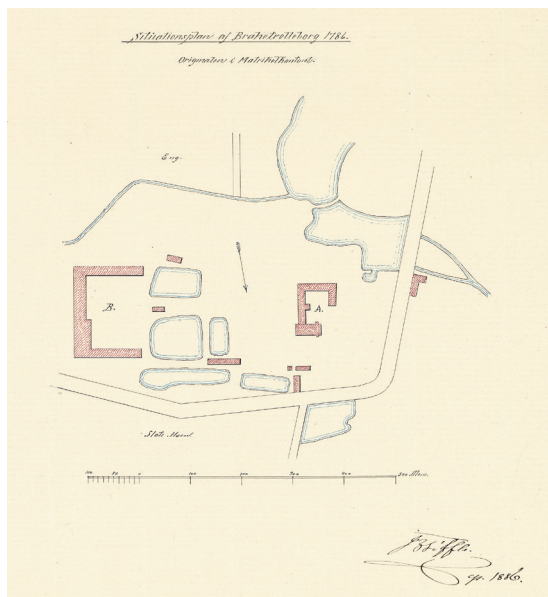
Fig. 165. Situationsplan 1786. 1:1000. Tegnet af J. B. Løffler 1886 efter original i Matrikelkontoret. I NM. – Situation plan, 1786.

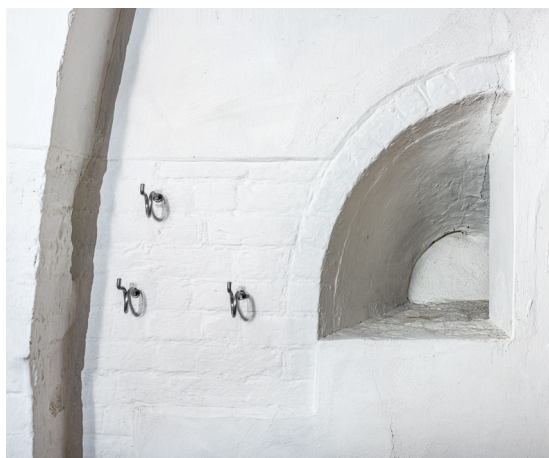
Fig. 167. Rundbuet, senromansk vinduesstik til østgavlens nordre vindue i nederste vinduesstokværk (s. 3342). Foto Arnold Mikkelsen 2021. – *Round, Late Romanesque window arch for the northern window of the east gable in the lowest window floor.*

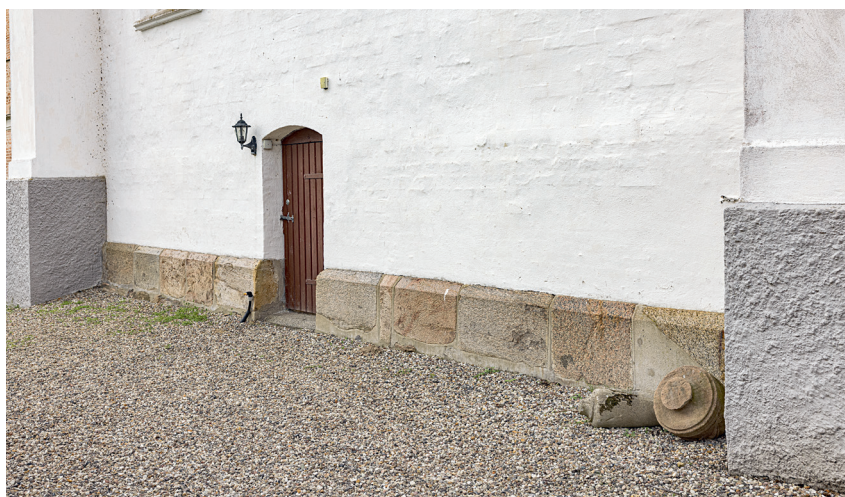
Fig. 168. Senromansk, skråkantet granitsokkel på korets østgavl (s. 3342). Foto Arnold Mikkelsen 2021. – *Late Romanesque, bevelled granite footing on the east gable of the chancel.*

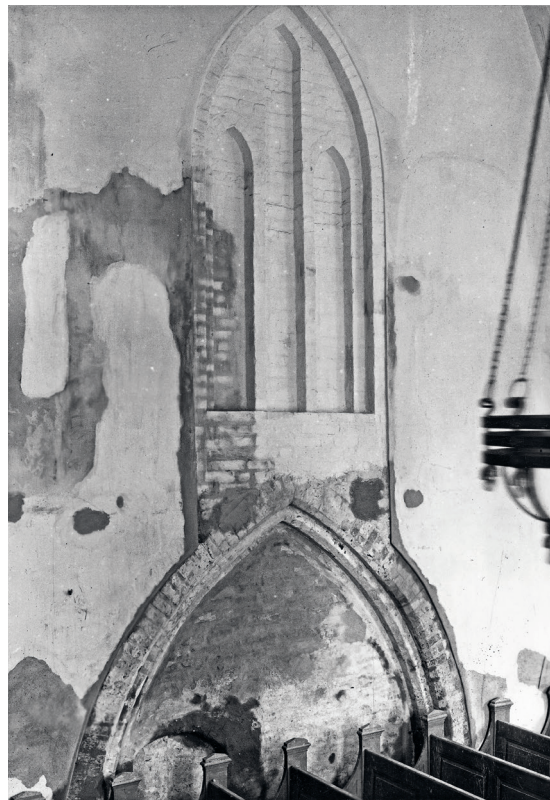
Fig. 169. Arkade og triforieblænding i skibets sydmur efter murundersøgelser 1934–35 (s. 3328). Bemærk reparationerne af cementpuds, hvor der også har været lavet undersøgelser. Foto Vilh. Lorenzen 1935. I NM. – *Arcade and triforium recess in the south wall of the nave after investigations of the wall in 1934–35. Note the repairs to the cement plastering, where there have also been investigations.*

Fig. 41. Den østligste arkade i kirkens sydmur samt triforieblænding (s. 3350 og 3351; sml. fig. 169). I arkadens tilmuring ses en tilmuret †dør til østfløjen (s. 3379). Foto Arnold Mikkelsen 2021. – *The easternmost arcade in the south wall of the church and triforium recessing. In the bricked-up arcade is a bricked-up door to the east wing.*

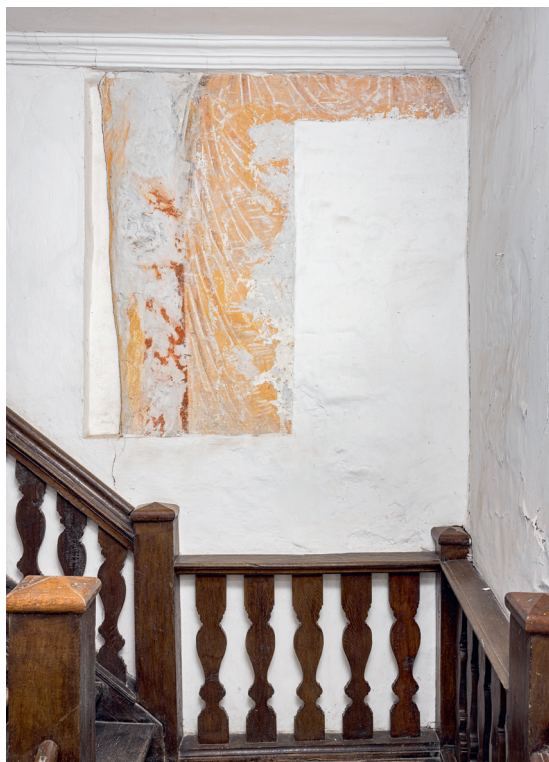
Fig. 170. Formodet rest af den vestlige  $\uparrow$ mur i de søndre korsarmskapeller med eftermiddelalderligt, verdsligt kalkmaleri (s. 3345). Foto Arnold Mikkelsen 2021. – *Presumed trace of the western  $\uparrow$ wall in the southern transept chapels with post-medieval, secular wall painting.*

<sup>138</sup> Vestmuren findes som aftryk på korets sydmur, hvor der findes et afhugget murstykke, ca. 1,25 m bredt (jf. fig. 170). Herpå findes nu et eftermiddelalderligt, verdsligt kalkmaleri. Ligeledes har der muligvis været et spor efter muren på indersiden af kapellernes sydmur, hvilket Ch. Christensen markerede med uregelmæssig overflade på fig. 174. Sporet kan ikke genfindes i dag.

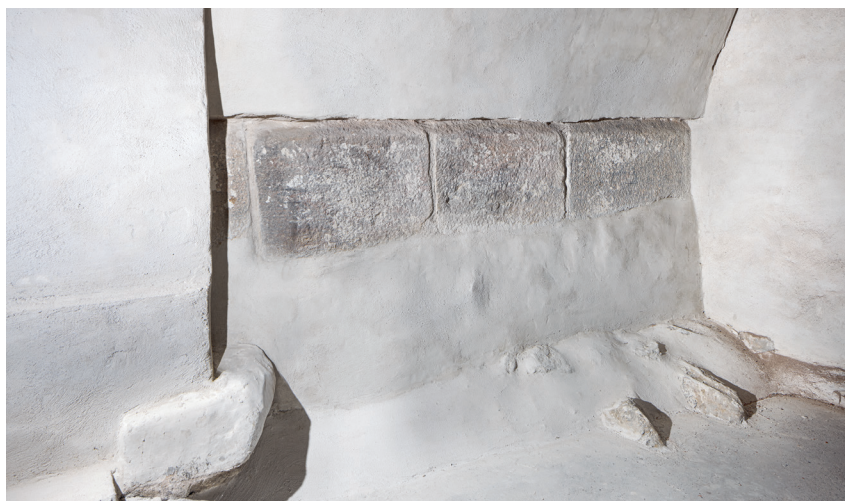
Fig. 171. De søndre korsarmskapellers skråkantede granitsokkel set mod nordøst (s. 3345). Foto Arnold Mikkelsen 2021. – *The bevelled granite footing of the southern transept chapels, looking north east.*

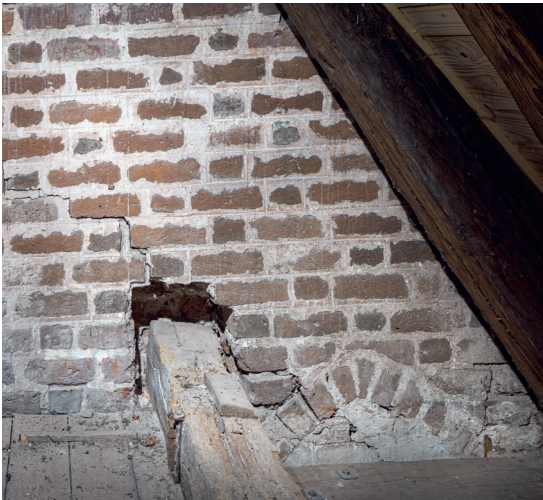
Fig. 172. Søndre høj Kirkemur set fra østfløjens loft. Bemærk resterne af facadens røde kalk med hvide, opmalede fuger (s. 3356). Foto Arnold Mikkelsen 2021. – *Southern high church wall seen from the loft of the east wing. Note the traces of the facade's red lime wash with white, painted-up joints.*

*Fourth phase, c. 1300* (p. 3355). The construction work continued c. 1300, and the change in the division into five bays was implemented, as the high church wall in the south was begun (fig. 47). It was divided into five bays of windows and vault ledges, meaning that the symmetry with the triforium recesses below was abandoned (figs. 30d–e). At the same time the west gable was heightened in the same style and to the same height as the southern high church wall. The high church wall has five groups of three pointed-arched windows with pointed-arched bevelling (figs. 49–50 and 178a). Around each group of three there are pointed-arched wall ribs for vaults. On the facade of the southern high church wall, traces have also been preserved of a probably originally red wall paint with painted-on white jointing (figs. 172–73).

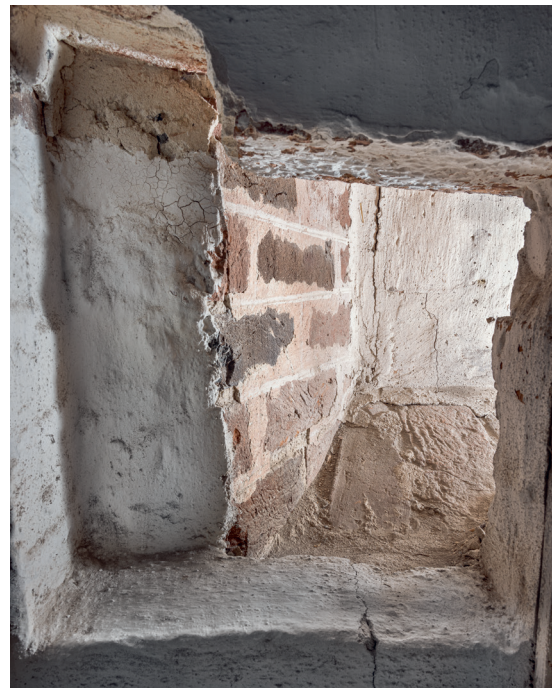
Fig. 173. Smiget vinduesvange med rester af rød kalk og hvide, opmalede fuger. Tilmuret vindue i søndre høj Kirkemurs andet fag set mod nord (s. 3356). Foto Arnold Mikkelsen 2021. – *Bevelled window side member with traces of red lime wash and white, painted-up joints. Bricked-up window in the second bay of the southern high church wall, looking north.*

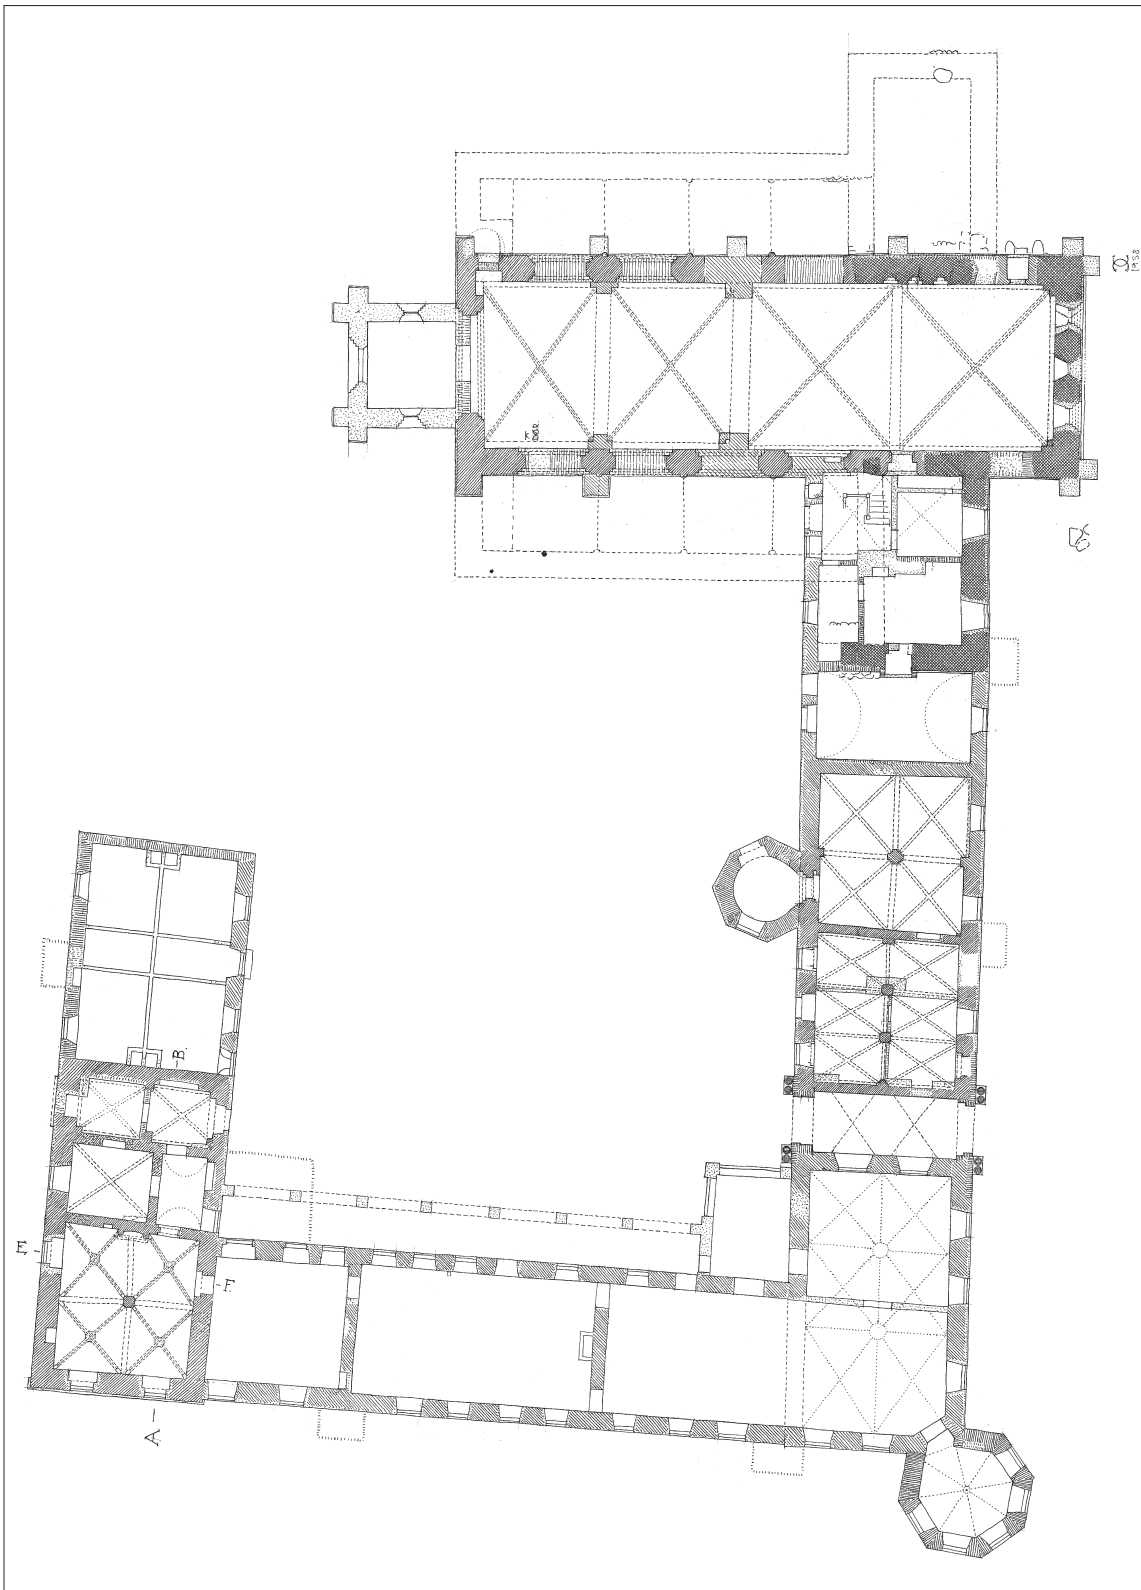
Fig. 174. Oversigtsplan af herregården. 1:400. Målt og tegnet af Ch. Christensen 1938. I NM. – *General plan of the manor house*.

<sup>167</sup> *Lorenzen* 1941 112. På opmålingen af kirkens plan indikeres, at der var skifter bevaret i østmuren op mod hovedskibets nordmur (jf. fig. 174).

<sup>168</sup> *Lorenzen* 1941 112. Halvsøjlerne må være konstateret på pillerne på hver side af anden arkade fra øst (jf. fig. 174).

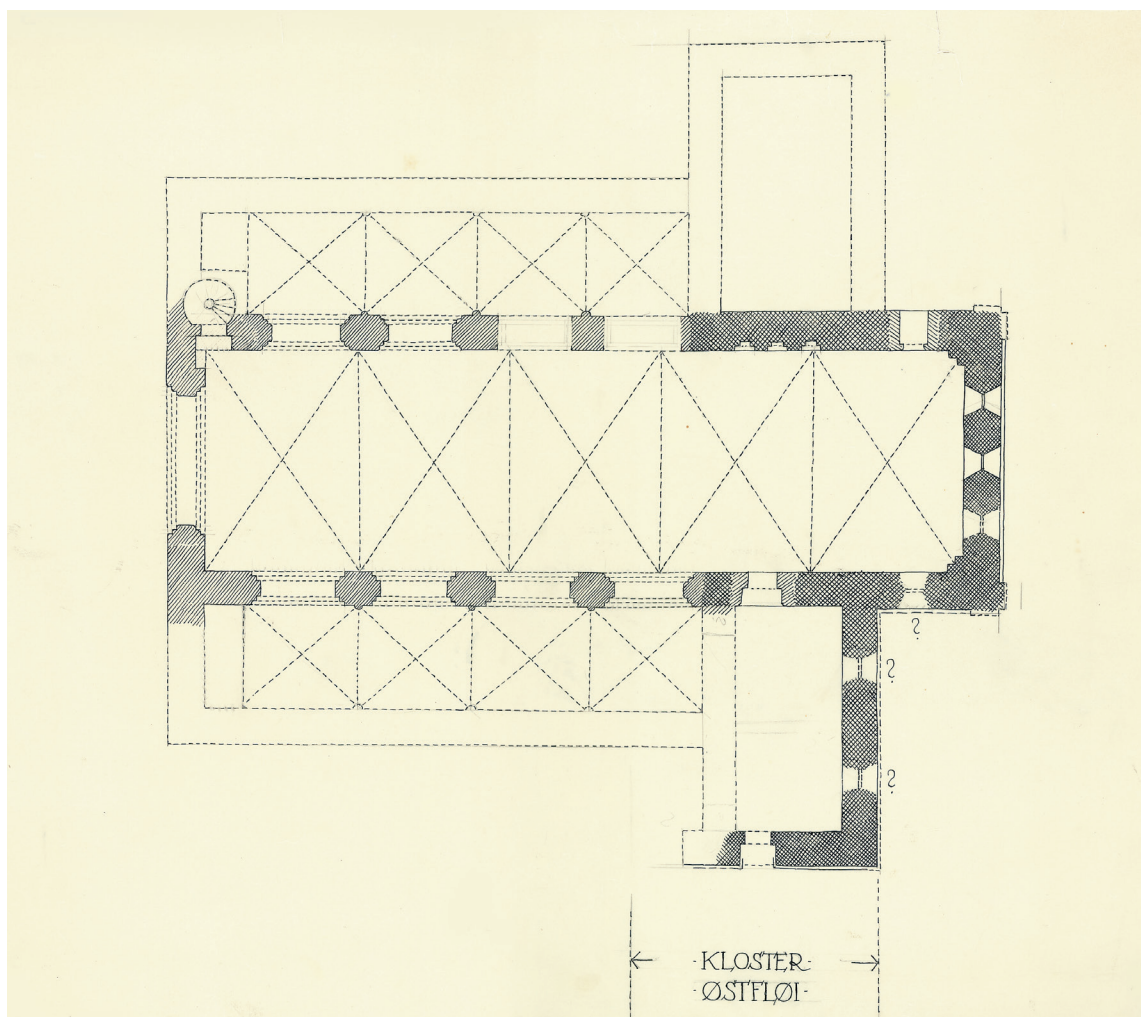
Fig. 175a–c. Rekonstruktion af kirkens tre stokværk. a. Kirkens nedre stokværk. b. Kirkens blændingsstokværk. c. Højkirkens vinduesstokværk. 1:300. Målt og tegnet af Ch. Christensen 1938. I NM. – Reconstructions. a. The lower floor of the church. b. The recessed floor of the church. c. The window floor of the high church.

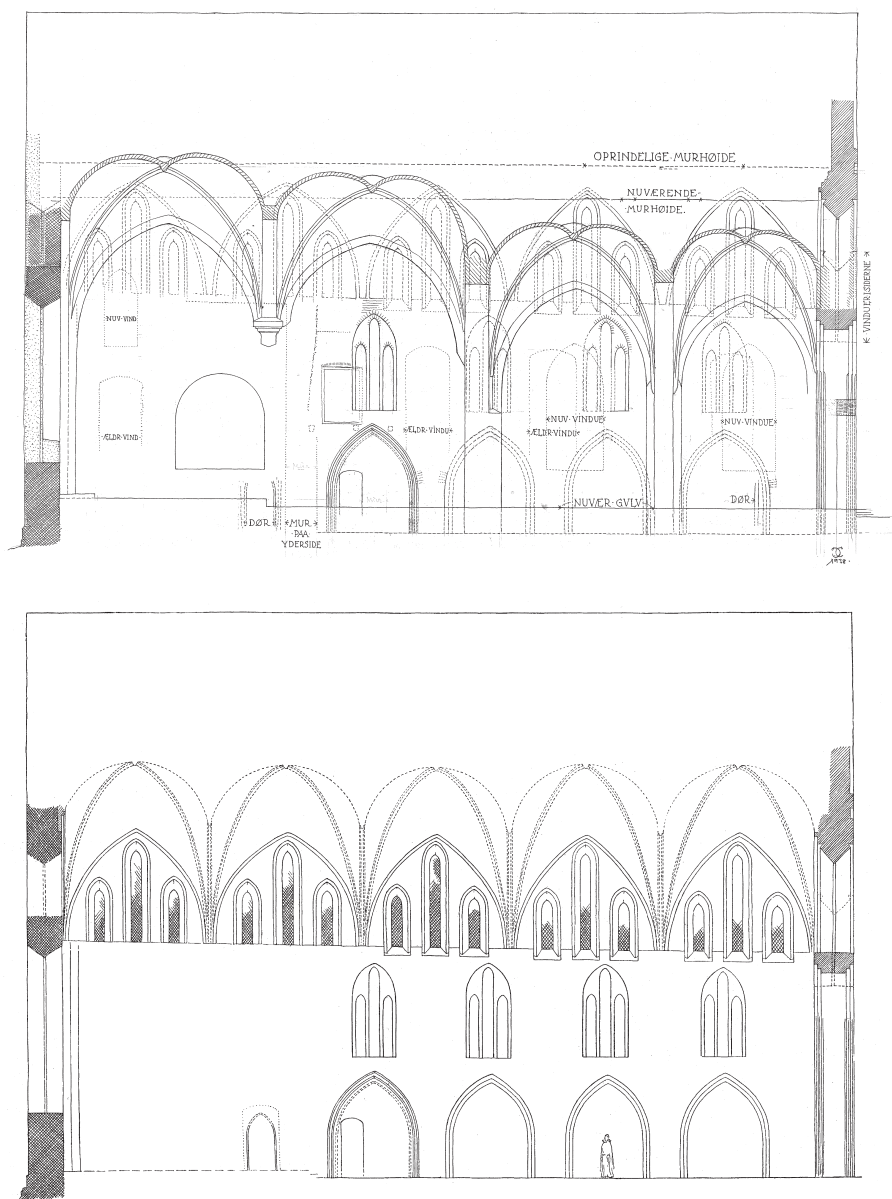
Fig. 176a-b. Længdesnit og rekonstruktion set mod syd. 1:300. Målt og tegnet af Ch. Christensen 1938. I NM. – Longitudinal section and reconstruction, looking south.

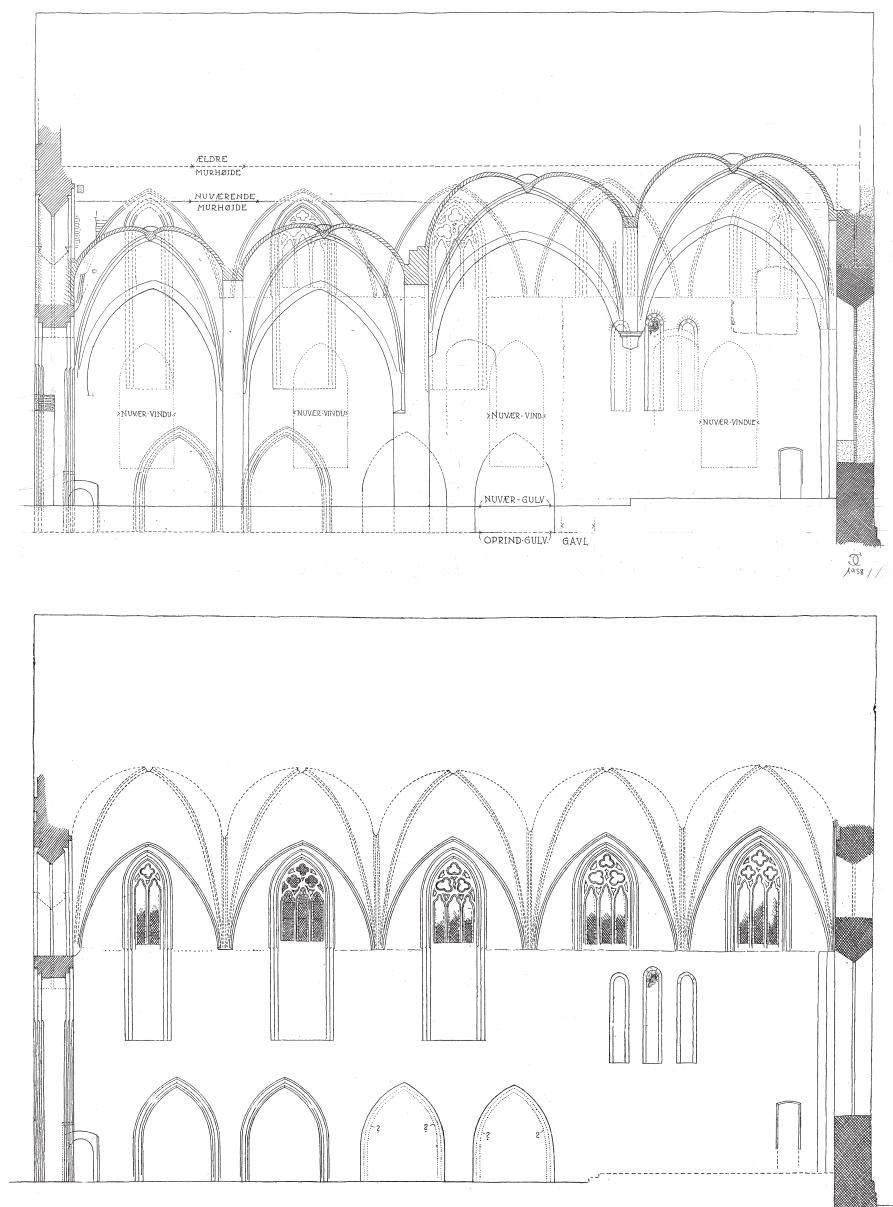
Fig. 176c-d. Længdesnit og rekonstruktion set mod nord. 1:300. Målt og tegnet af Ch. Christensen 1938. I NM. – *Longitudinal section and reconstruction, looking north.*

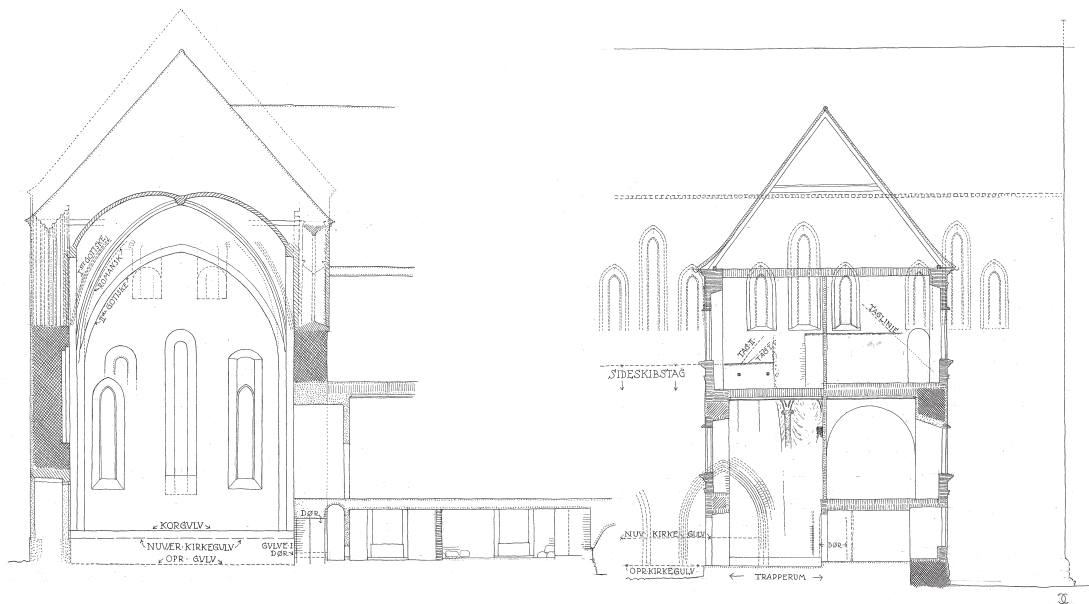
Fig. 177a-b. a. Tværnsnit gennem koret med rekonstruerede bygningsdele set mod øst. b. Tværnsnit gennem østfløjen set mod nord. 1:300. Målt og tegnet af Ch. Christensen 1938. I NM. – a. Cross-section through the chancel with reconstructed parts of the building, looking east. b. Cross-section through the east wing, looking north.

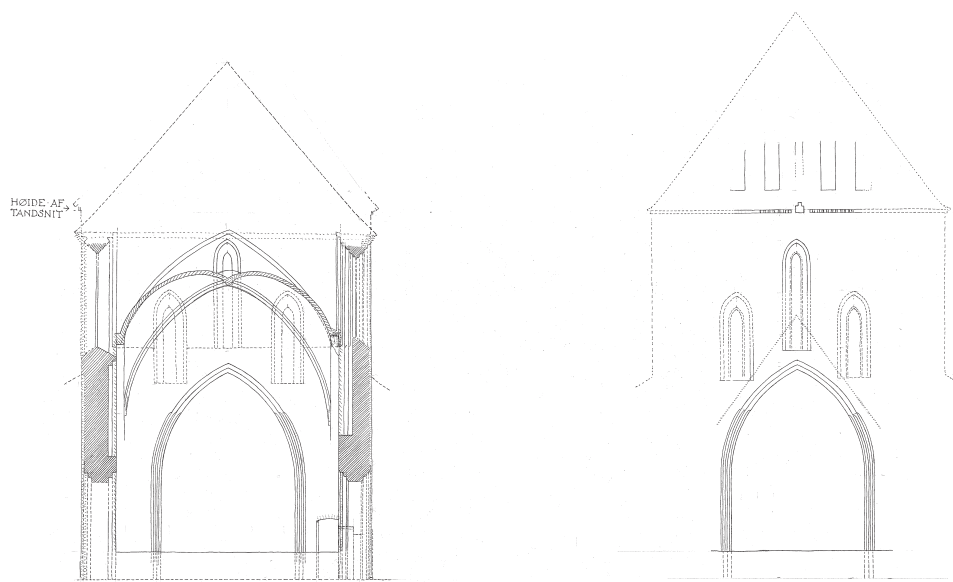
Fig. 177c–d. c. Tværsnit gennem det vestligste fag med rekonstruerede bygningsdele set mod vest. d. Kirkens vestgavl set mod øst. 1:300. Målt og tegnet af Ch. Christensen 1938. I NM. – c. Cross-section through the westernmost bay with reconstructed parts of the building, looking west. d. West gable of the church, looking east.

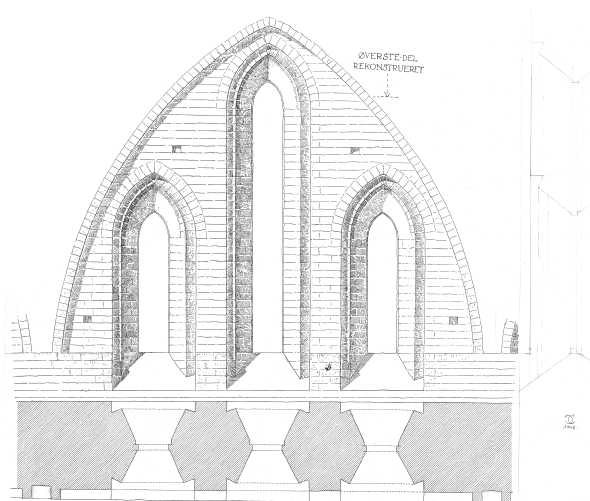
Fig. 178a. Rekonstruktion og plan af et fag af de søndre højkirkevinduer (s. 3357). 1:100. Målt og tegnet af Ch. Christensen 1938. I NM. – *Reconstruction and plan of a bay of the southern high church windows.*

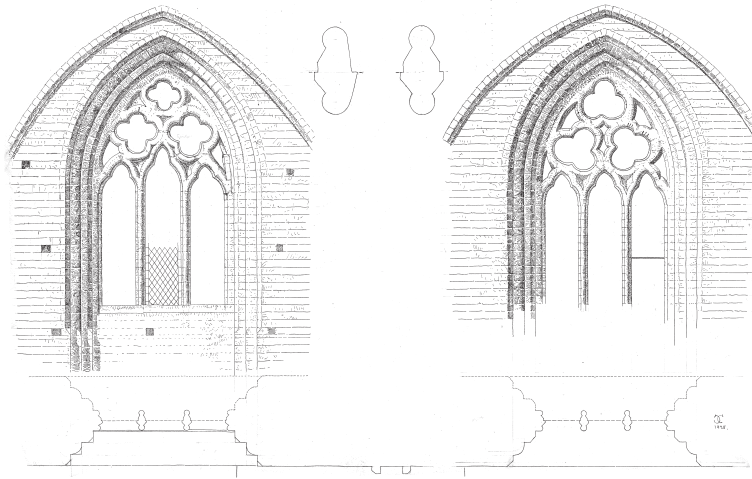
Fig. 178b. Rekonstruktion og plan af det nordre højkirkevindue i fjerde og tredje fag (s. 3365). 1:100. Målt og tegnet af Ch. Christensen 1938. I NM.  
– Reconstruction and plan of the northern high church window in the fourth and the third bay.

<sup>313</sup> Størrelsesmæssigt kunne der have været plads til cirkulære vinduespaneler i stavværkets tre- og firpas (jf. fig. 178b).

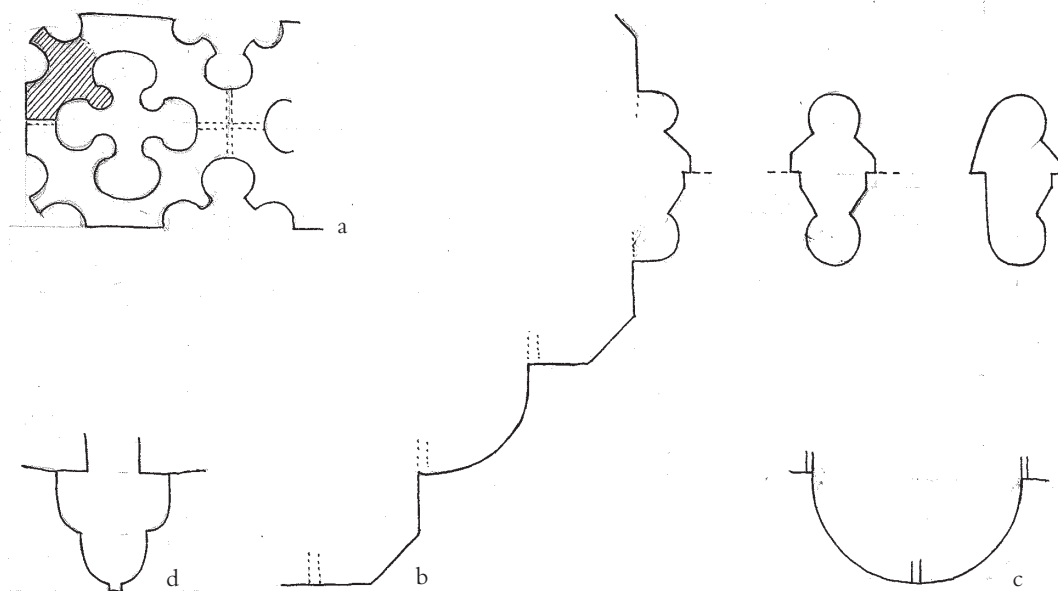
Fig. 179a-d. Formsten fra kirken. 1:10. a. Sten fra gesimsfrise (s. 3363). b. Profil af og stavværk i højkirkevindue i nord (s. 3365). c. Halvsøjle i nordre sideskib (s. 3354). d. Ribbesten i kirkens tre vestligste fag (s. 3375). Målt og tegnet af Ch. Christensen 1938. – Moulded bricks from the church. a. Bricks from the cornice frieze. b. Profile of and bar tracery in high church window in the north. c. Half-column in northern side aisle. d. Rib bricks in the three westernmost bays of the church.

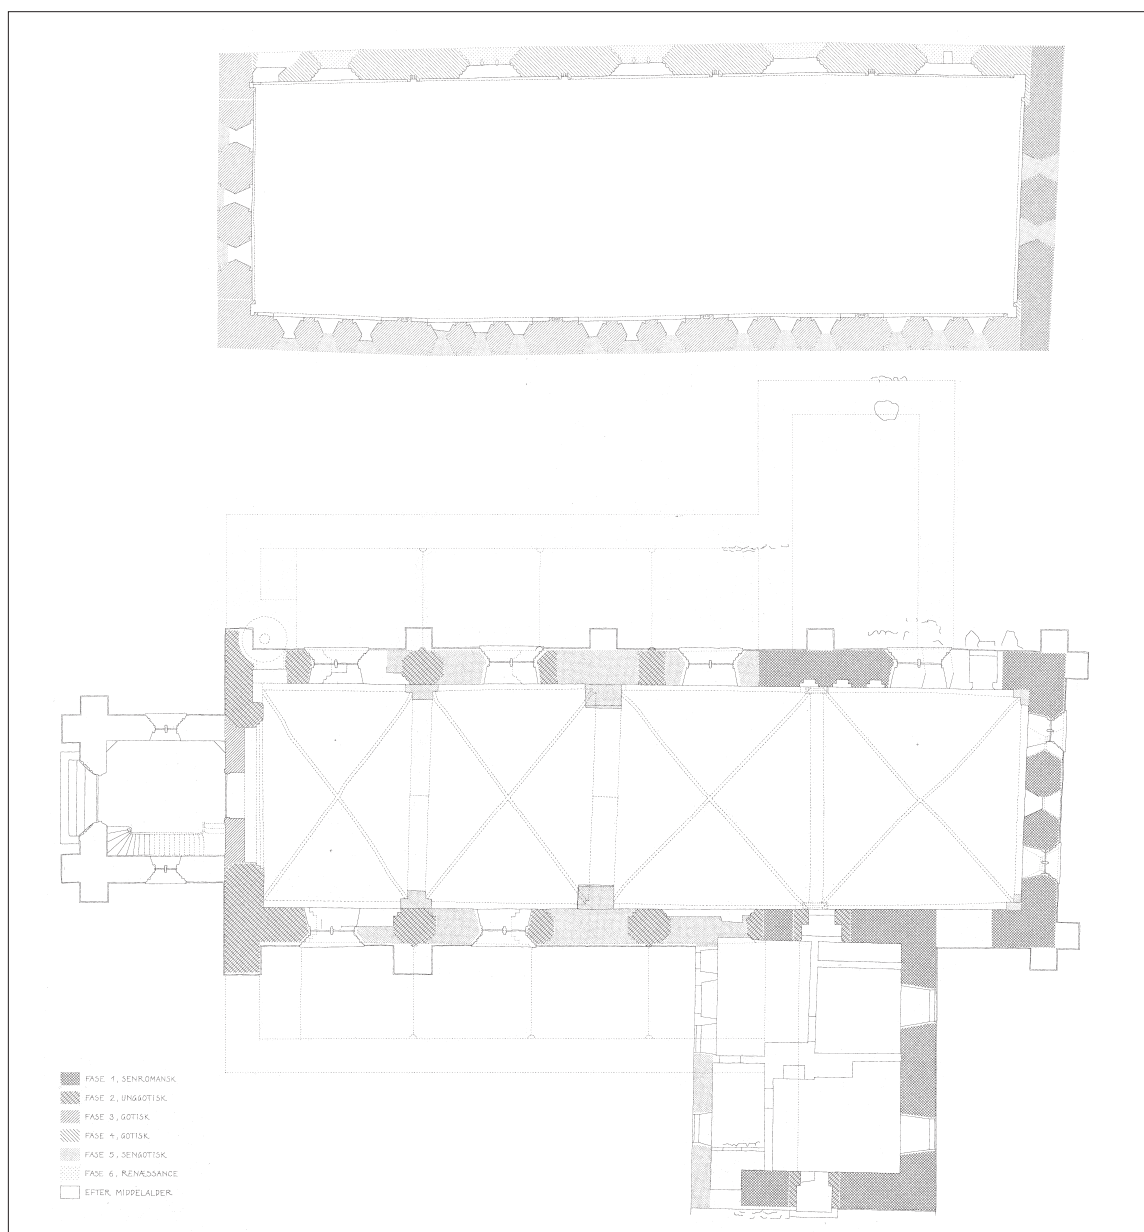
Fig. 180a-b. a. Højkirkens vinduesstokværk, delvist rekonstrueret. Målt og tegnet af Ebbe Hædersdal 1990. b. Grundplan med forsvundne bygningsdele. Målt og tegnet af Ebbe Hædersdal 1990 efter forlæg af Ch. Christensen 1938 samt Birte Skov og Jens Chr. Varming 1989. 1:300. I privateje. – a. *Window floor of high church, partly reconstructed.* b. *Ground plan with missing parts of the building.*

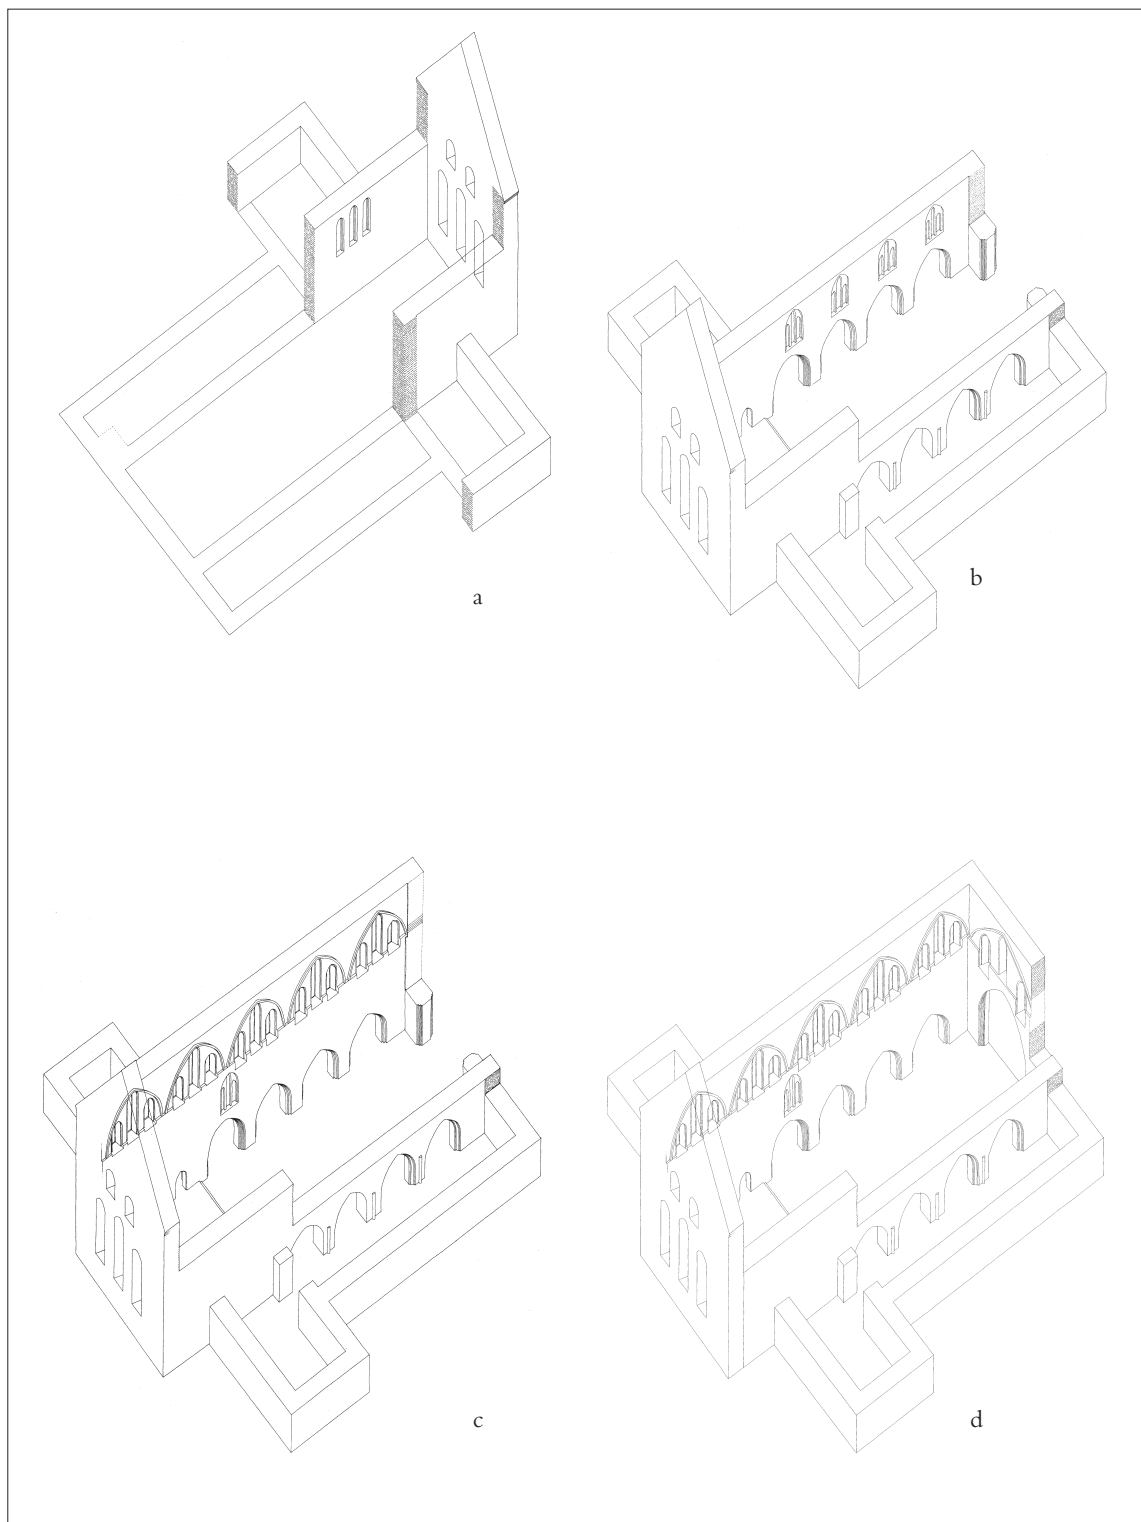
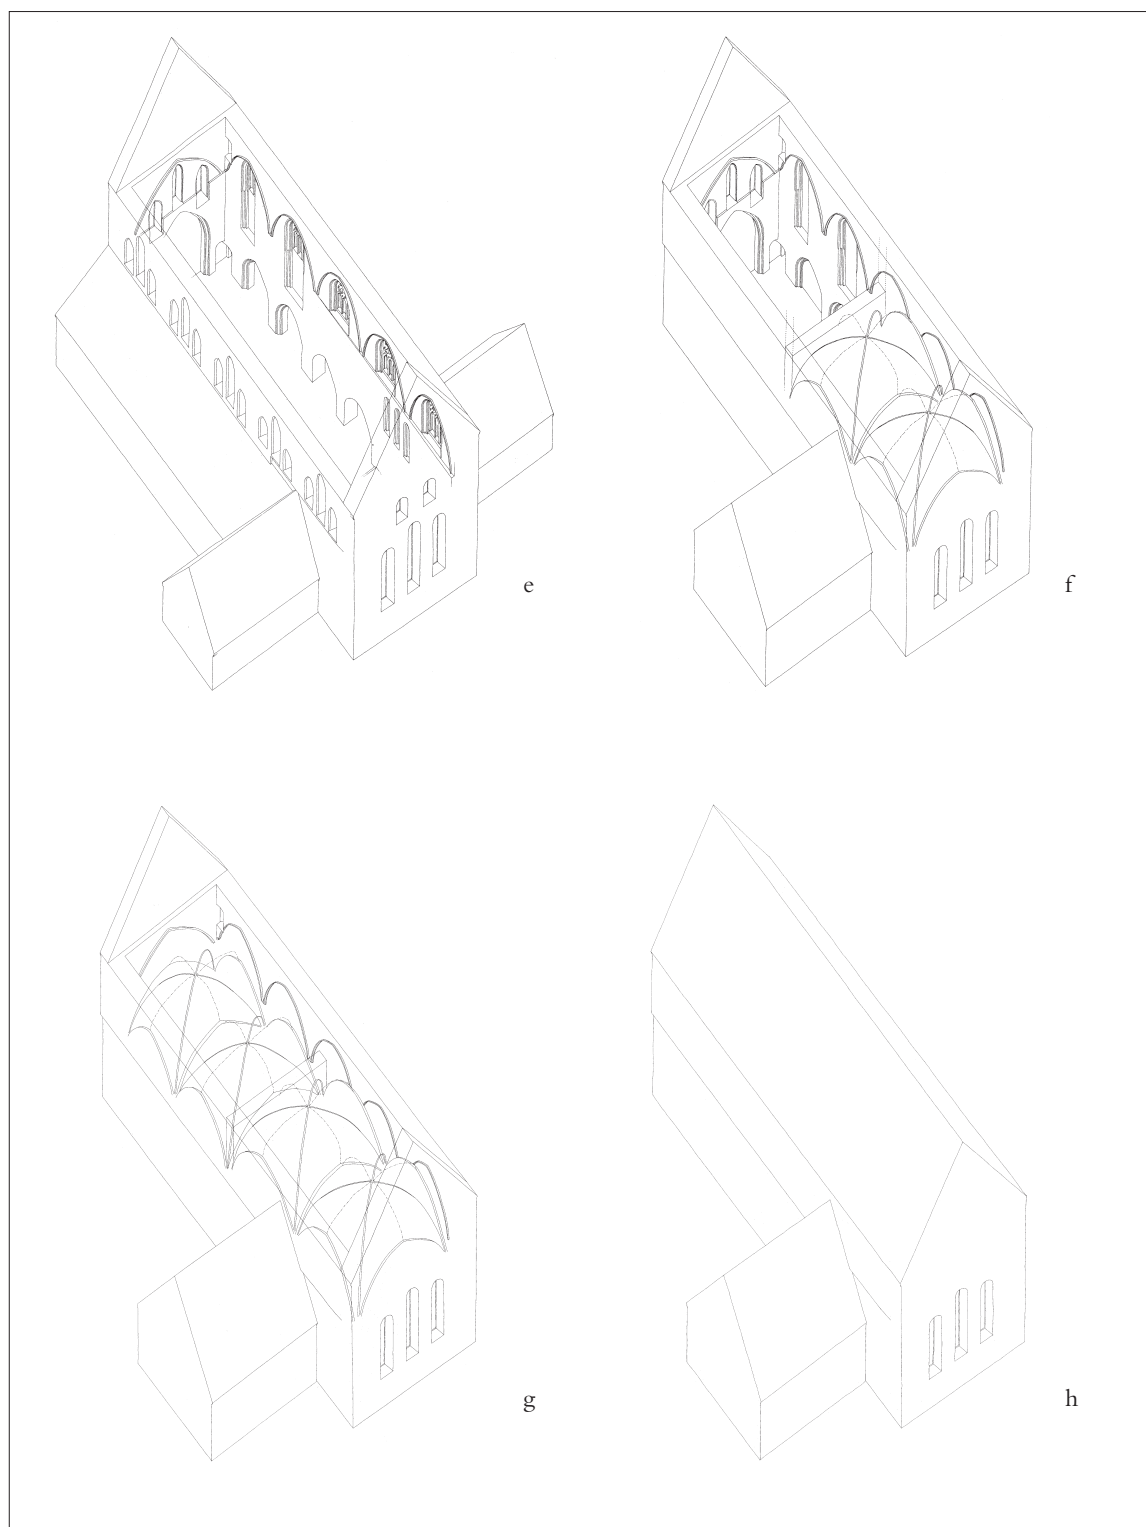
Fig. 181a-d. Rekonstruktion af kirkens byggefaser. 1:600. Tolket og tegnet af Ebbe Hædersdal 1990. I privateje og efter Hædersdal 1990. – *Reconstruction of the construction phases of the church.*

Fig. 181e-h. Rekonstruktion af kirkens byggefaser. 1:600. Tolket og tegnet af Ebbe Hædersdal 1990. I privateje og efter Hædersdal 1990. – *Reconstruction of the construction phases of the church.*

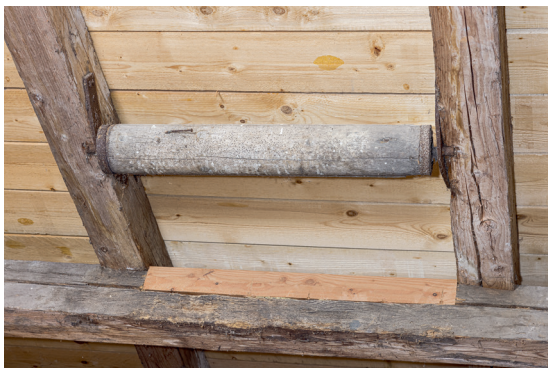
Fig. 182. Hejseværk i nordsiden af tagværkets østende (s. 3392). Foto Arnold Mikkelsen 2021. – *Hoist on the north side of the east end of the roofing.*

*Hejseværk*. Mellem 7. og 8. spær i langhusets nordside findes en valse (fig. 182), som sandsynligvis har været en del af et hejseværk. Den kan være fra restaureringen 1868-71, hvor tagværket blev sat op (jf. ovf.).<sup>301</sup>

et reb og senere delvist repareret med nyt tømmer (jf. fig. 182). Hvorvidt der har været en kvist i taget, så højseværket kunne anvendes efter taglægningen, er uvist.

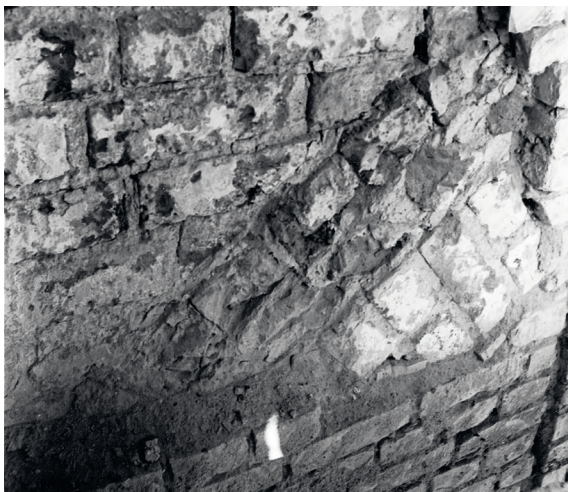
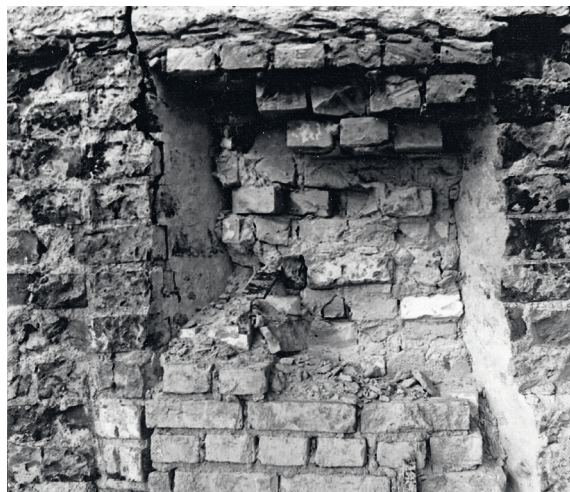
Fig. 183–84. 183. Afhugget bueslag til hvælv i tønders sideskib over arkadestik i sydurens tredje arkade fra øst (s. 3352). 184. Det østlige vindue i søndre højkirke-murs fjerde fag under pudsafbankningen 1997 (s. 3390). Bemærk det kraftigt afhuggede murværk (jf. s. 3385). Foto Jens Chr. Varming 1997. I Varmings Tegnesteue. – 183. *Demolished vault arch over the third arch bay from the east in the south wall*. 184. *The eastern window of the fourth bay of the south high wall during the renovation 1997. Note the heavily demolished brickwork.*

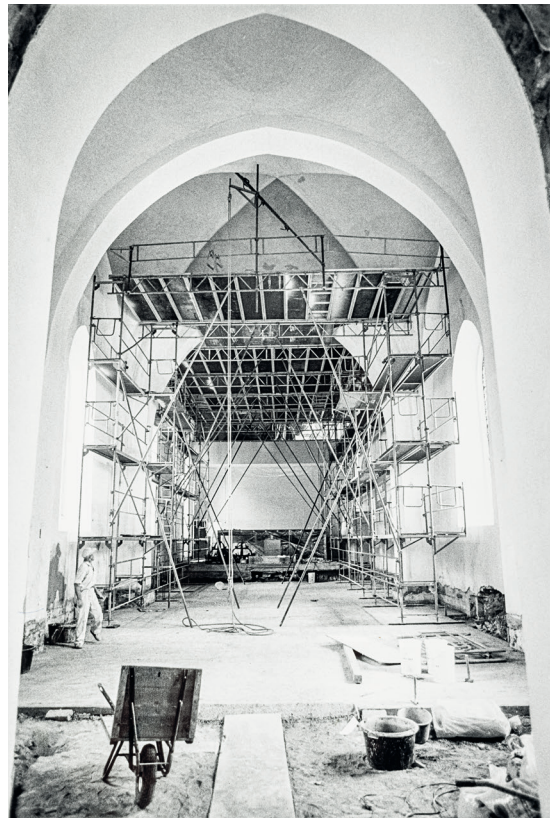
Fig. 185. Kirken under istandsættelsen 1988-89 (s. 3389). Foto Martin Randers 1988. I Brahetrolleborg Sogns Folkemindesamling. – *The church during the refurbishing of 1988-89.*

Langt mere omfattende blev den indvendige istandsættelse af både bygning (fig. 185) og inventar (jf. s. 3404), som blev påbegyndt 1988.<sup>46</sup> Bygningsistandsættelsen omfattede en sænkning og omlægning af gulvene i hele kirken (jf. s. 3391) – hvorfor også døren i skibets vestgavl blev sænket – og renovering af vægge, hvælvene i langhuset og loftet i tårnrummet.<sup>57</sup> Derudover blev et nyt varmekværk og nye elektriske installationer indlagt (s. 3392 f.).<sup>46</sup> Ved fjernelse af  $\dagger$ vestpulpituret (s. 3426) erstattede en ny teglmuret

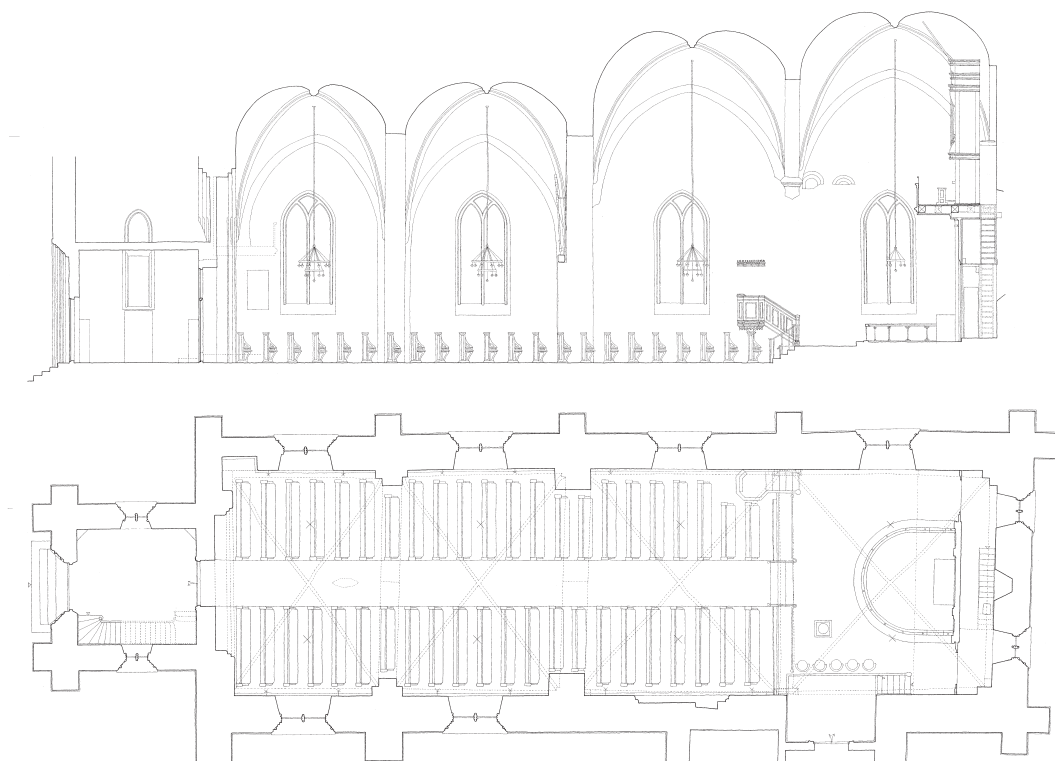
Fig. 186a-b. a. Længdesnit. Målt og tegnet af Jens Chr. Varming 1987 og 2002. b. Grundplan. Målt og tegnet af Birte Skov 1987. 1:300. I Varmings Tegnestue. – a. Longitudinal section. b. Ground plan.

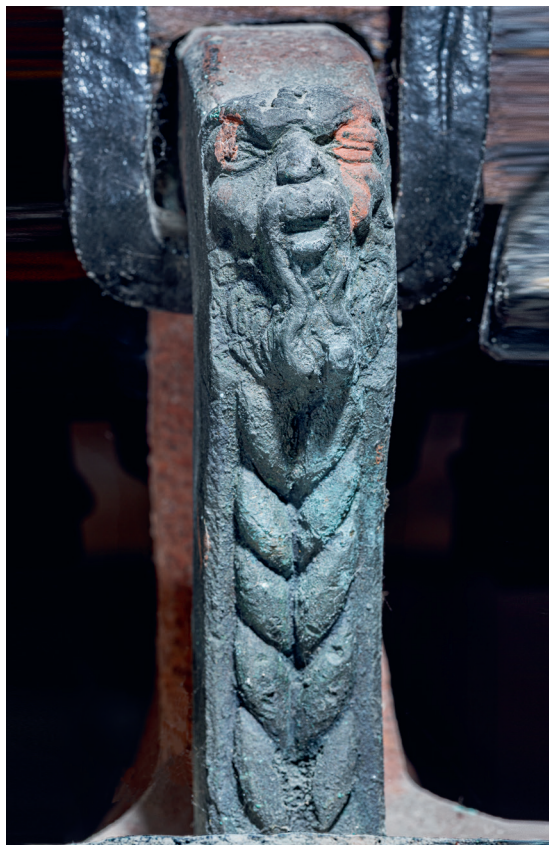
Fig. 190. Hank med vrængemaske. Detalje af klokke nr. 1, 1573 (s. 3436). Foto Arnold Mikkelsen 2021. – *Handle with grimacing mask. Detail of bell no. 1, 1573.*

*Klokker.* 1) (Fig. 143), 1573, støbt af Cort Poppe, København, skænket af Henrik Rantzau og Christina von Halle (jf. ★maleri s. 3434). 84 cm i tværmål. Om halsen er giver- og støberindskrift i to linjer med reliefversaler: »De erbar Hinrick Rantzow vnd Castina van/ Hallen Anno Domini 1573 Cort Poppe hefft mi gegaten« (Den ærbare Henrik Rantzau og Christina von Halle Herrens år 1573 har Cort Poppe støbt mig). Som skille tegn ses små ruder samt et kors, og et stykke af det øvre skriftbånd er udfyldt af sirligt rankeslyng. Mellem og under båndene samt ved overgangen til slagkanten og om klokens munding er rundstave. Hankene er ornamenterede med vrængemasker udformet som skaldede mandshoveder med langt skæg over bladværk (fig. 190). 1895 blev klokken repareret.<sup>278</sup>

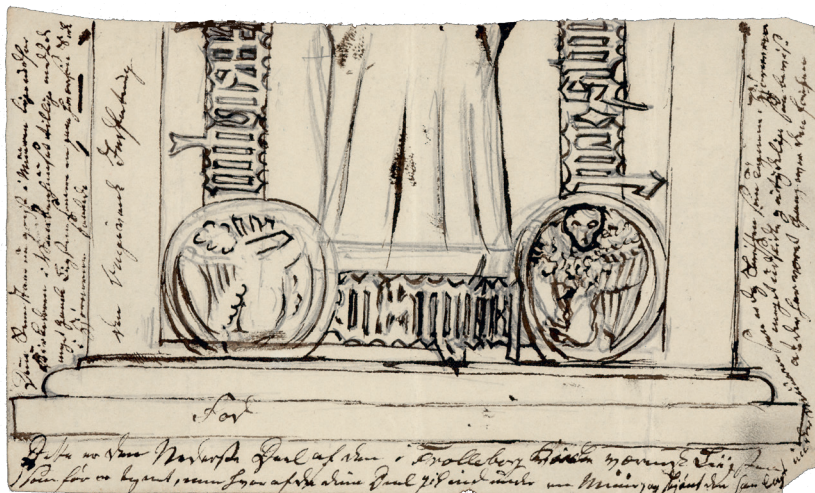
Fig. 191. Den nederste fjerdedel af gravsten nr. 3, 1490'erne, over abbed Tue (tidligst †1500) (s. 3441). Tegnet af Niels Ringe o. 1830. I NM. – The lowest quarter of tombstone no. 3, 1490s, of abbot Tue (†1500 at the earliest).

<sup>469</sup> Notat på Niels Ringes tegning (fig. 191).
