## VOR FRELSERS KIRKE

**HISTORISK INDLEDNING.** Kirken er en senromansk teglstensbygning, påbegyndt o. 1225 som et monumentalt treskibet anlæg med totårnsfacade og herskabspulpitur i vest. Det kan ikke udelukkes, at der på stedet har været en eller flere forgængere, som tilhørte kronen – et forhold, der kan medvirke til at forklare den ambitiøse arkitektur til trods for den 'private' kapelstatus, jfr. ndf.

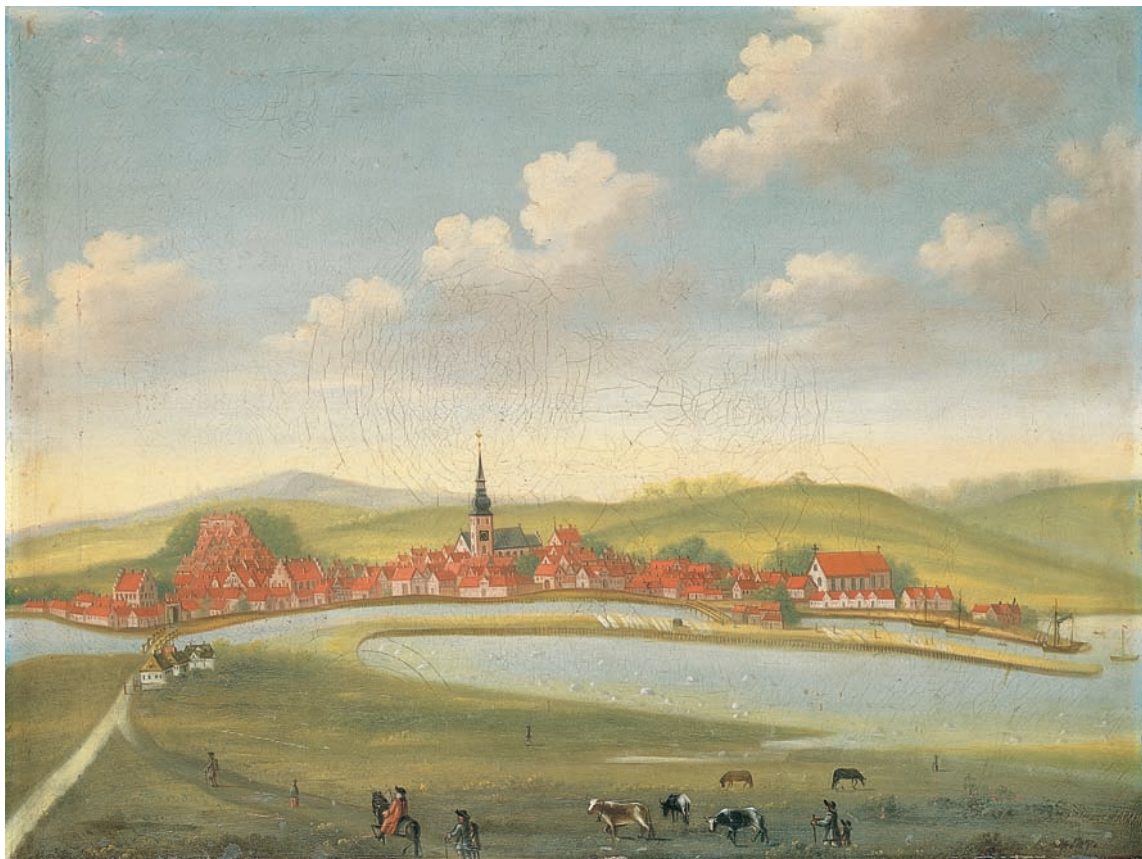
Fig. 1. Prospekt af Horsens set fra sydvest 1746. Oliemaleri af Hans Heinrich Eegberg. – *View of Horsens from the south west 1746. Oil painting.*

To piller på hhv. nord- og sydsiden, som var helt eller delvist smuldrede, blev nu istandsat og forsynet med ny afdækning. Endvidere udspækkedes vinduerne med kalk, og løse granitsokkelsten blev indmuret, ligesom murværket repareredes med nye sten og fugning. Endelig istandsattes kammene, der for korets vedkommende havde *†kamtakker* (jfr. fig. 1), og tagene, som bl.a. manglede rygningsten, blev eftergået.

første omgang. Formentlig skete dette ved den hovedreparation, omfattende bl.a. en 'omtækning af kirken', som murermester Hans Madsen af Åle fik kontrakt på i 1717. Ifølge denne indkøbtes ca. 15 skippd. bly til supplerings af det gamle bly, som efter omstøbning vejede ca. 77 skippd. mod ca. 82 før omstøbningen.<sup>13</sup> 1734 reparerede murermesteren atter blytaget, og 1736 fik mureren, Niels Krabbe, betaling for at tække begge kirker med tagsten,<sup>21</sup> som for Vor Frelsers vedkomende er specificeret som 'Flensborgtagsten'.<sup>281</sup> 1740 blev kirken atter underkastet en reparation af tagene, og hertil kunne borgmester Møller skænke 133 rdl. og 2 mk. fra en anonym giver, 'en velment kristen, der ej har villet være sit navn bekendt'.<sup>83</sup> På Hans Heinrich Eegbergs Horsensprospekt fra 1746 (fig. 1) er kirken således vist med blytage på alle sydvendte tagflader.

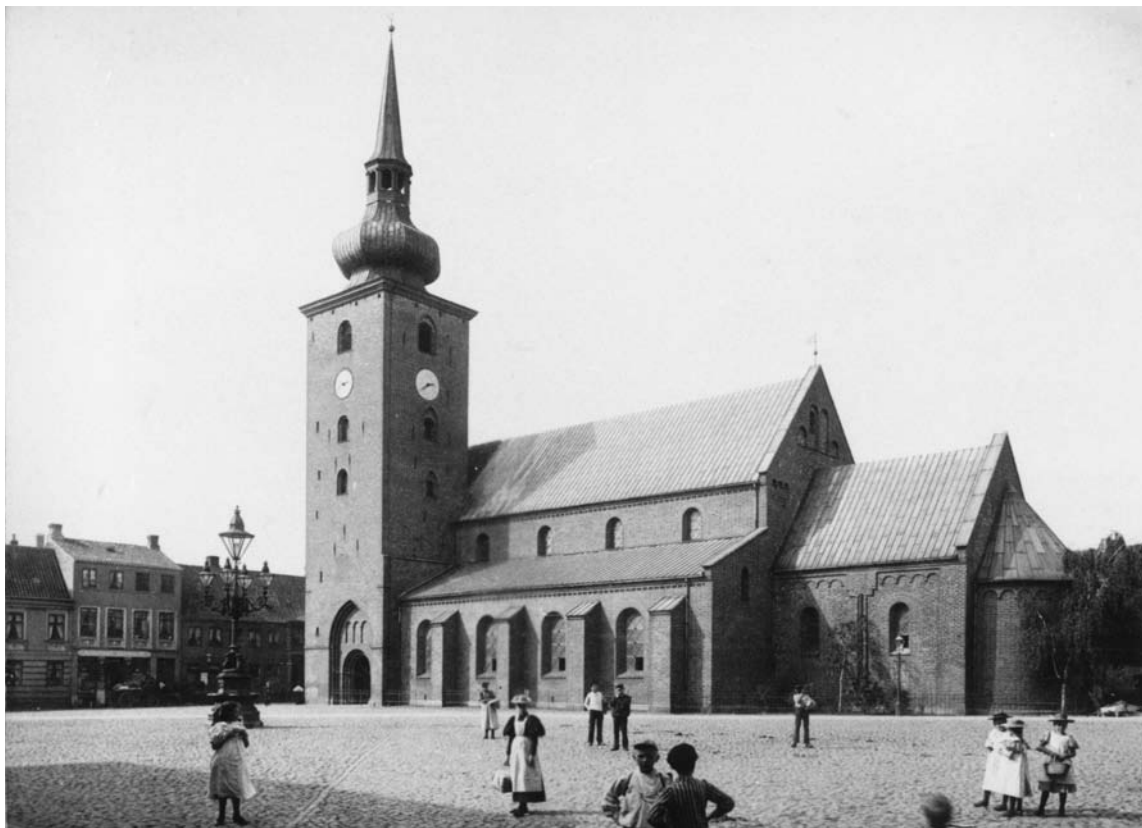
Fig. 3. Kirken set fra sydøst o. 1897. Peter Christensen fot. I Horsens Museum. – *The church viewed from the south east c. 1897.*

Efter Storcks og Estrups restaurering (s. 5461f.) opsattes 1885 *smedejernsgitre* foran vestportalen (jfr. fig. 12) samt ved hele sydsiden i mellemrummene mellem støttepillerne og ud for koret. Dette skete dels for at skåne belægningen ved kirkens indgange imod 'besudling' på de steder, hvor 'klinkspilende' drenge havde deres samlingssteder,<sup>88</sup> dels for at friholde disse arealer for eventuelle stadelholderes boder.<sup>89</sup> Gitrene fandtes endnu delvis forud for Torvets omlægning, jfr. ovf. (fig. 3).

Gavltrekanten over nordre sideskib er tydeligvis muret op mod højkirkens nordre østhjørne og udfyldes, for den bevarede dels vedkommende, af tegl formuret i sildebensmønster.<sup>164</sup> Søndre sideskibs gavltrekant hidrører hovedsagelig fra restaureringen 1879-81 med senere supplerung ved reableringen af den oprindelige tagform 1935-36, men allerede inden da synes den berøvet alle oprindelige detaljer (sml. fig. 3).

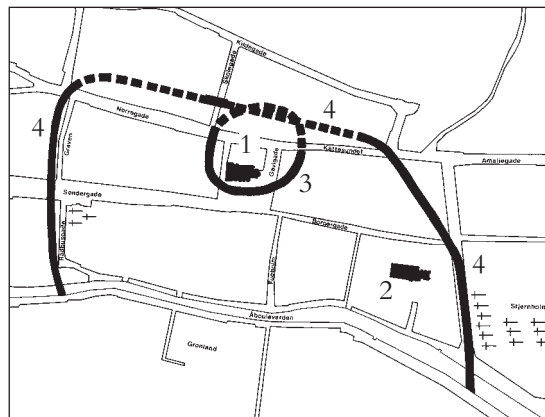
Fig. 5. Oversigtsplan. 1:10.000. Nutidigt kort af Horsens' middelalderlige bykerne. 1. Vor Frelers Kirke. 2. Klosterkirken. 3. Befæstning omkring kirken anlagt i begyndelsen af 1300'erne og sløjfet o. 1320 (s. 5373). 4. Bybefæstning anlagt o. 1350. Tegnet af Ina D. Holst 1993 efter forlæg i Horsens Museum. — Overview plan. 1:10.000. Present-day map of the medieval centre of Horsens. 1. Vor Frelers Kirke. 2. Klosterkirken. 3. Fortifications around the church built at the beginning of the 1300s and demolished c. 1320. 4. Town fortifications built c. 1350. Drawn by Ina D. Holst in 1993 after model in Horsens Museum.

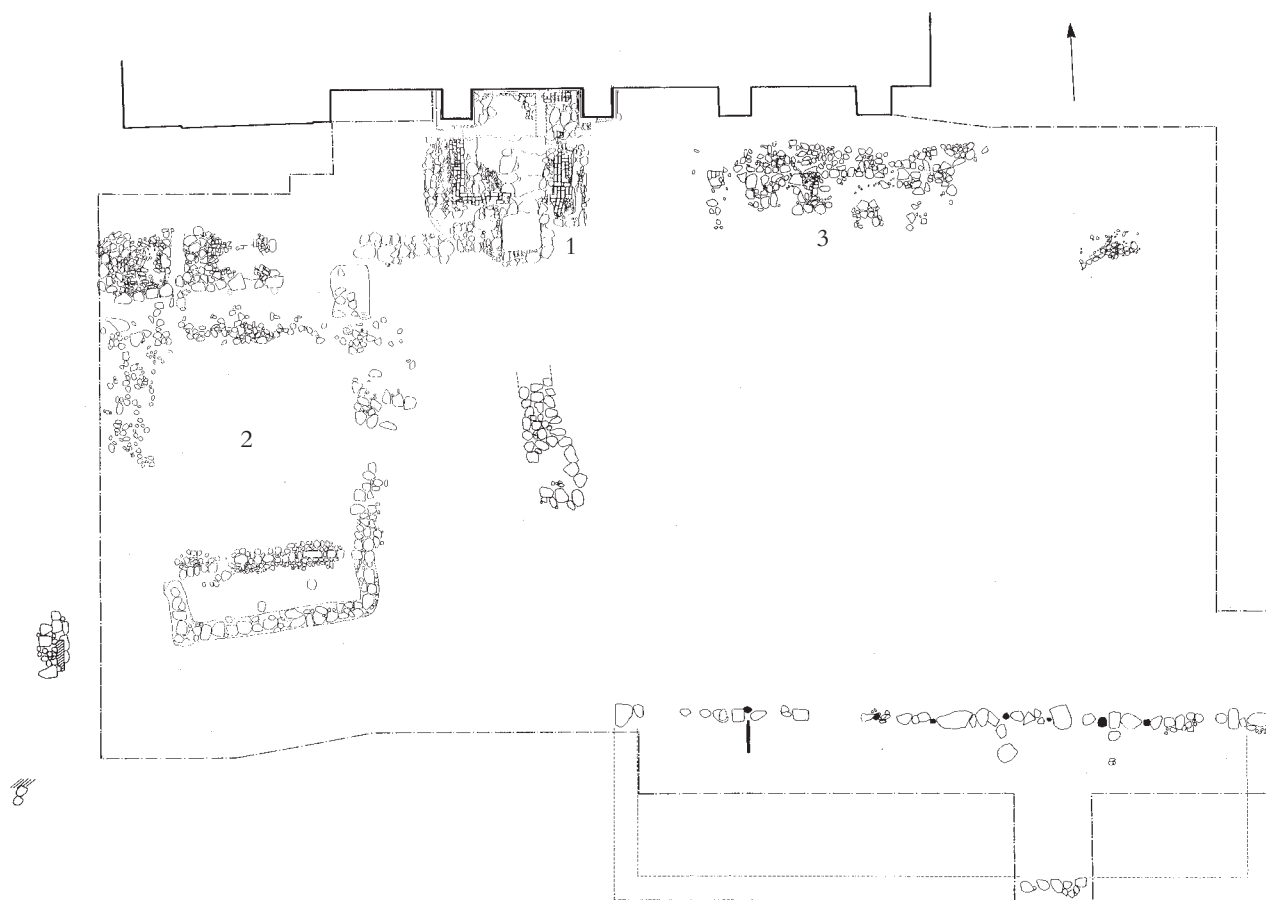
Fig. 6. Plan. 1:300. Torvet ved kirkens sydside med de ved den arkæologiske udgravning 1992 afdækkede fundamenter. 1. Våbenhus (s. 5445). 2. Det middelalderlige rådhus (s. 5375). 3. Boderække langs søndre sideskib (s. 5375). Tegnet af Ina D. Holst 1993 efter opmålinger i Horsens Museum 1992. — Ground plan. 1:300. The square on the south side of the church with the foundations uncovered by the archaeological excavation in 1992. 1. Porch. 2. The medieval town hall. 3. Row of stalls along the south side-aisle. Drawn by Ina D. Holst in 1993 after measurements in Horsens Museum 1992.

Af bygningshistorisk betydning fra tiden efter Viggo Norns epoke er Nationalmuseets registrering af murværksspor i vestpartiets midterfag (fig. 221) i forbindelse med ændringer ved indretningen af det nuværende orgelpulpitur 1976–77. Kirkens arkitekt Erik Lerbech-Sørensen registrerede 1988 de oprindelige murværksspor, som fremdroges på vestpartiets nordside i forbindelse med den nye sognegård, og endelig er der i forbindelse med de store arkæologiske udgravninger, først nord og senere syd for kirken, produceret et omfattende tegningsmateriale, som også beror på byens museum (fig. 6).

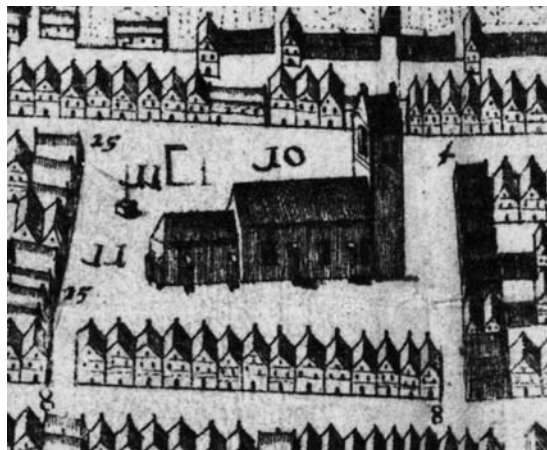
Fig. 7. Kirken og dens omgivelser. Udsnit af bykort fra Peder Hansen Resen, *Atlas Danicus*, Kbh. 1677, jfr. s. 5353 fig. 4. – The church and its surroundings. Detail of town map 1677. Cf. p. 5353 fig. 4.

Resens byprospekt fra 1677 (fig. 7) udgør den ældst kendte afbildning af kirken og dens omgivelser. Det er dog velkendt, at den skematiske gengivelse skal tages med stort forbehold.<sup>63</sup> Det gælder i høj grad for udformningen af Torvet og de tilstødende gader, den omkransende bebyggelse og selve kirkens fritliggende placering i området. Det af Resen gengivne rettersted med kagstrygningspæl og galge på Torvets sydøstlige

I koret blev arbejdet muligvis indledt med *nedrivning af †apsis*. Af såvel 1879–81 som 1935–36 gjorte iagttagelser fremgår klart, at koret før apsidens genopførelse 1794–97 en tid lang har stået med ret østgavl med to støttestøtter; disse kan i en vis udstrækning have indeholdt murværk fra apsidens tilslutning mod korgavlen i nord og syd.<sup>257</sup> På Resens byprospekt (fig. 7) er denne situation gengivet.<sup>258</sup>

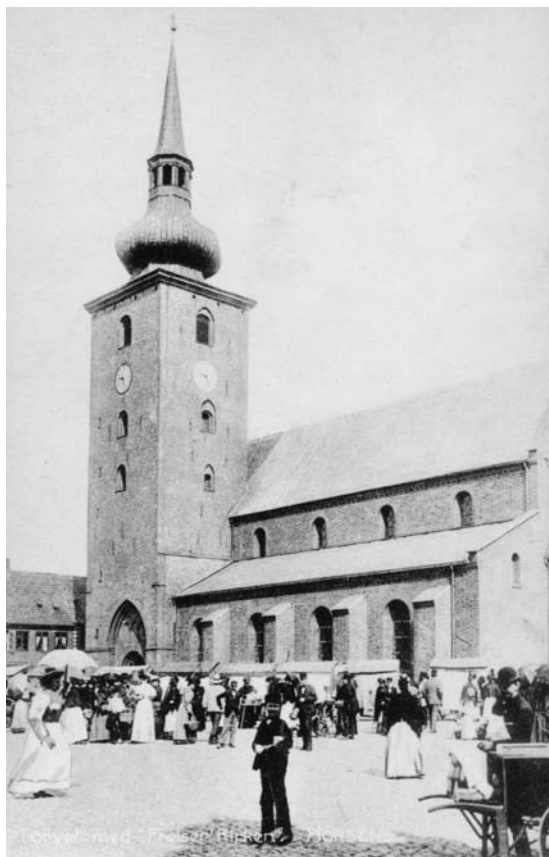
Fig. 10. Kirken set fra sydøst en torvedag o. 1900 med boder foran skibets sydside. Postkort i Horsens Museum. – *The church viewed from the south east on a market day, c. 1900, with market stalls in front of the south side of the nave.*

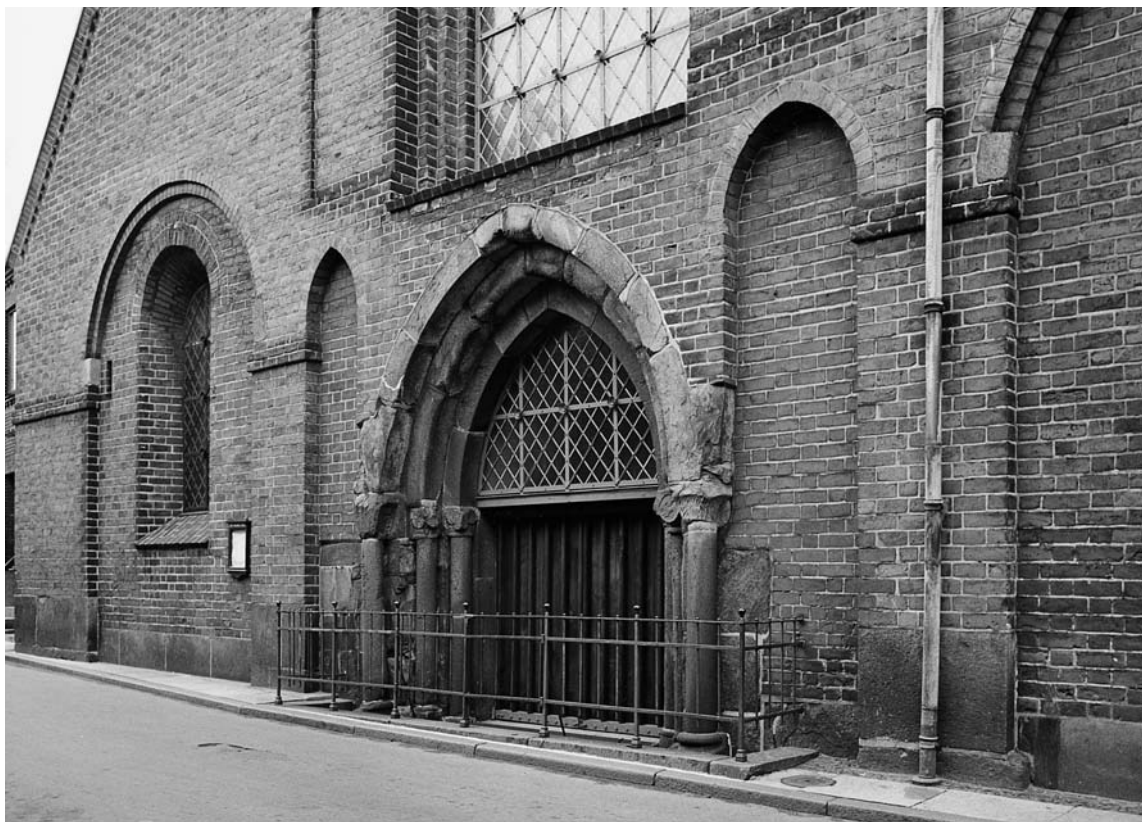
Fig. 12. Detalje af vestfacaden mod Kippervig. NE fot. 1964. – *Detail of the west facade towards Kippervig.*

foran murflugten (fig. 12, 39-41). Endnu ved Høyens besøg var alle seks søjler tilsyneladende i behold, mens den inderste i nordsiden samt hovedparten af det tilhørende stik manglede forud for Storcks restaurering; ved denne lejlighed

*Vestportalen* er en seksøjlet romansk granitportal, som formentlig delvis stammer fra en ældre kirke (s. 5400). Ved opstillingen i teglstenskirken 1225–50 fremtrådte dens tredelte stik rundbuet, men dette synes ændret til den nuværende spidsbuede form ved en større ombygning af vestfacaden efter kirkens brand o. 1450 (s. 5442). Hvor længe den er benyttet som indgang vides ikke, men formentlig er den allerede tidligt i den eftermiddelalderlige periode gået ud af daglig brug, og i 1800'erne var der i selve åbningen indrettet et materialhus (s. 5383), indtil portalen 1879–81 restaureredes og genåbnedes; dog uden at blive benyttet som indgang (jfr. fig. 12).

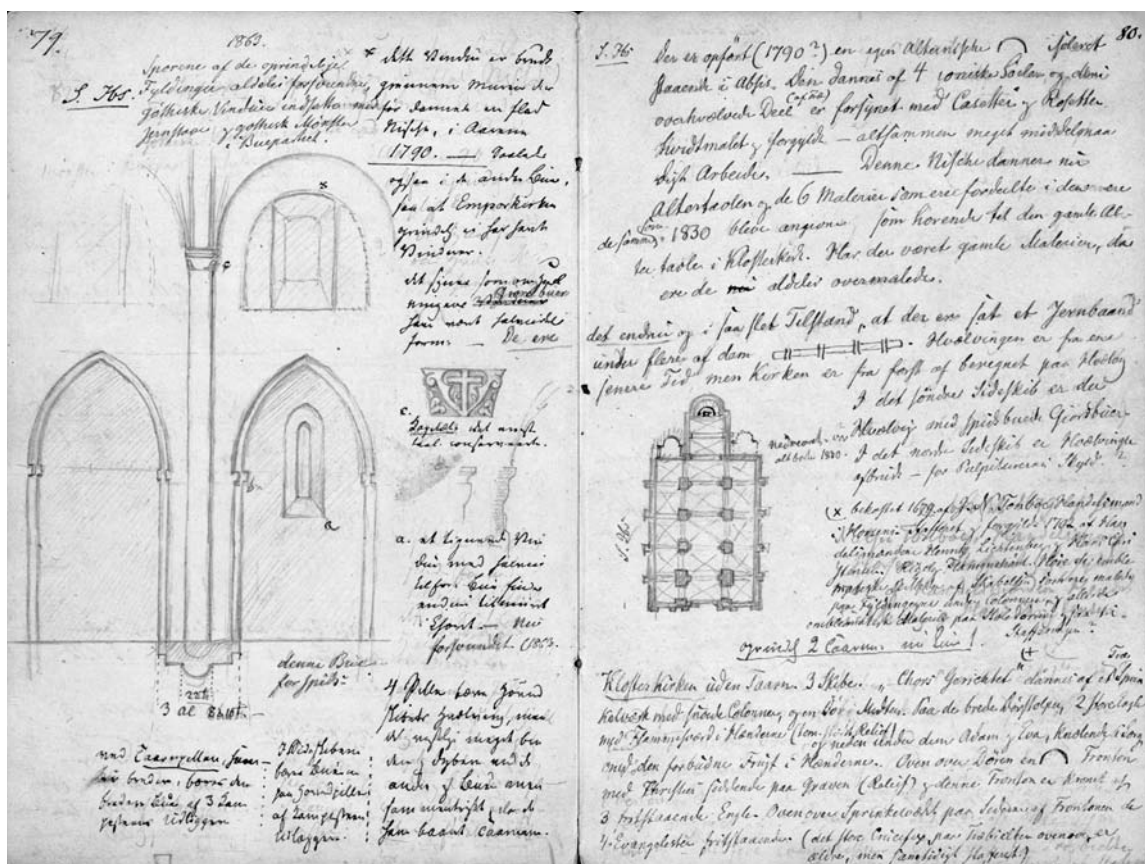
Fig. 14. N. L. Høyens notater og skitser fra besøget i Vor Frelse Kirke 1830 med tilføjelser 1863. Notebog VIII, s. 79-80. – N. L. Høyen's notes and sketches from the visit to the Church of Our Saviour in 1830 with additions from 1863.

delse med en studierejse i Jylland beskrev kirkerne i Horsens (jfr. fig. 14, 15, 16).<sup>109</sup> En generel stillingtagen til kirkens oprindelige skikkelse, datering og stil var samtidig en uomgængelig nødvendighed i forbindelse med de restaureringer, der gennemførtes 1864-66 (V. Th. Walther) og 1879-81 (H. B. Storck og Hector Estrup). Tolkningen af de iagttagelser og fund, der blev foretaget i forbindelse med den sidstnævnte istandsættelse, kom desuden til at indgå som elementer i den topografiske og kunsthistoriske litteratur og udgjorde i sig selv diskussionsoplæg og grundlag for kirkens næste hovedrestaurering 1935-36.<sup>110</sup> Viggo Norns påvisning og genskabelse ved denne lejlighed af en række væsentlige, hidtil ukendte detaljer af kirkens indre, der blev dokumenteret i en række notater og tegninger, etablerede naturnødvendigt et væsentligt forandret grundlag for bygningens udforskning.<sup>111</sup> Resultaterne herfra blev tidligst inddraget i den lokalhistoriske litteratur, efterfulgt af to monografier, sognepræst C. E. T. Engsig-Karups oversigt over kirkens historie fra 1940 og Otto Norns udførlige videnskabelige afhandling fra 1948, nævnt ovf.<sup>112</sup> I nyere tid har navnlig byhisto-

*Teglstenskirkens oprindelige skikkelse og middelalderlige ændringer.* Hvad angår bygningens oprindelige skikkelse, har allerede 'den danske kunsthistories fader', N. L. Høyen, som besøgte og beskrev kirkerne i Horsens under sin studierejse i Jylland 1830 (jfr. fig. 14, 15, 16) påpeget tre væsentlige træk i kirkens oprindelige disposition, nemlig skibets opbygning som en pseudobasilika, forberedelsen til hvælv og totårnsfacaden i vest – træk, af hvilke især det sidste har givet anledning til afvigende opfattelser.<sup>117</sup> Ud over disse hovedkonklusioner rummer Høyens notebog adskillige iagttagelser

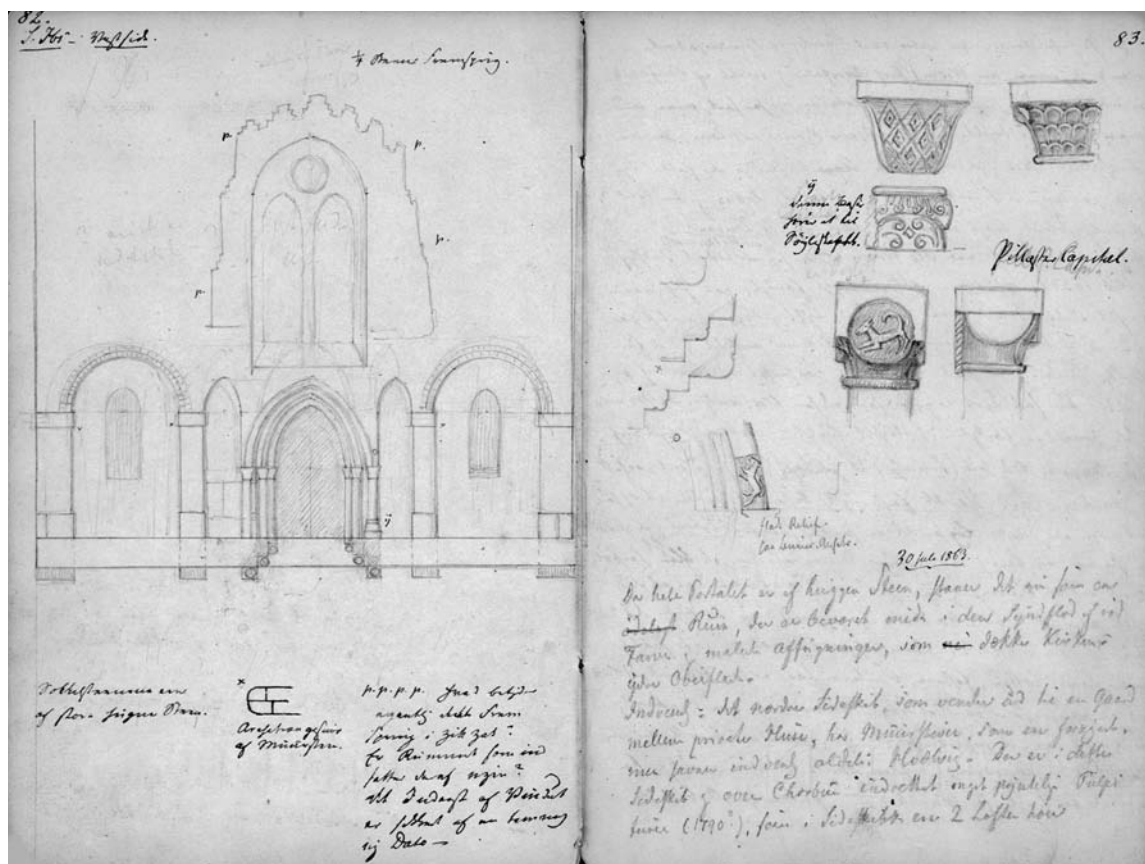
Fig. 15. N. L. Høyens notater og skitser fra besøget i Vor Frelsers Kirke 1830 med tilføjelser 1863. Notebog VIII, s. 82-83. – N. L. Høyens notes and sketches from the visit to the Church of Our Saviour in 1830 with additions from 1863.

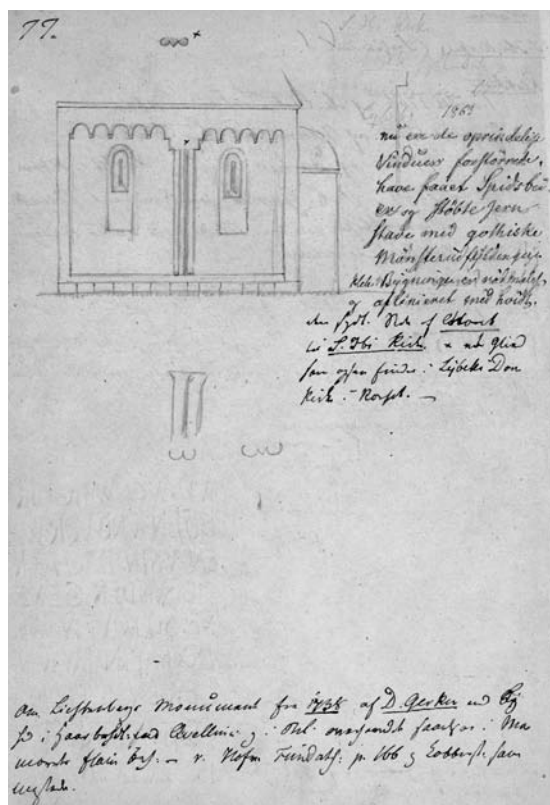
Fig. 16. N. L. Høyens notater og skitser fra besøget i Vor Frelsers Kirke 1830 med tilføjelser 1863. Notebog VIII, s. 77. – N. L. Høyen's notes and sketches from the visit to the Church of Our Saviour in 1830 with additions from 1863.

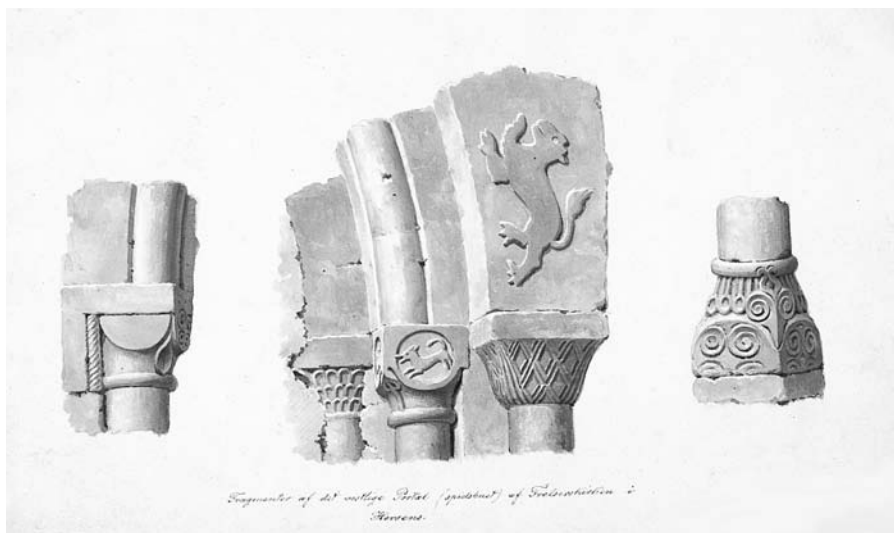
Fig. 17. Detaljer af vestportalens kapitæler (s. 5414f.). Skitseblad o. 1855 af Heinrich Hansen, benyttet som forlæg for gengivelse i *Tegninger af Ældre Nordisk Arkitektur* (1872). – *Details of the capitals of the west portal.*

En af de få detaljer, som inden Norns monografi var blevet fundet værdig til omtale i vor kunsthistoriske litteratur, er granitportalen i vest, som allerede tidligt havde tiltrukket sig opmærksomhed (jfr. fig. 17). Beckett bemærkede således i 1924, at bladkapitalet inderst i portalens sydside (jfr. fig. 39a) var beslægtet med kapitæler i Ribe Domkirke.<sup>125</sup> En betydelig mere indgående behandling af portalen fremlagdes dog 1948 af Nationalmuseets tidligere direktør, Mouritz Mackeprang, som kunne tage hensyn til kollegaen, Otto Norns samtidige arbejde med bygningsmonografien.<sup>126</sup>

*Stil og datering.* I både 1. og 2. udgave af *Traps* Danmarksbeskrivelse (1860 og 1879) siges kirkens alder at være ubekendt, og det er først lokalhistorikeren O. Fabricius (1879), der med udgangspunkt i vestportalen, som tidligt havde tiltrukket sig bygningshistorisk interesse (fig. 17), vover at datere den ældgamle kirke – til 1000-tallets anden halvdel(!).<sup>130</sup> Allerede Høyen (1830), hvis notater ganske vist ikke rummer nogen direkte datering af kirken, antyder dog indirekte en rimeligere datering ved at sammenligne korets karakteristiske lisener med deres skarprykkede led mellem rundstave med en tilsvarende detalje fra domkirken i Lübeck, påbegyndt i 1100'ernes sidste fjerdedel. (jfr. fig. 16). Hverken Walther, Storck eller Estrup har tilsyneladende ytret sig om kirkens alder, men der kan næppe være tvivl om, at de med deres viden om teglstensarkitekturens hjemlige opkomst efter midten af 1100'erne har været vel vidende om, at en datering til et tidligere tidspunkt var udelukket. Benyttelsen af detaljer fra Ringsted Kirke til skibets gesimser taler samme sprog (s. 5466). I sin korte beskrivelse til 3. udgaven af *Trap* (1904) omtaler Frits Uldall da også Vor Frelsers Kirke som en romansk teglstenskirke, hvorfor granitportalen foreslås at hidrøre fra en ældre kirke. Beckett (1924) præciserer yderligere dateringen ved at sammenstille den med en række andre senromanske tegl-

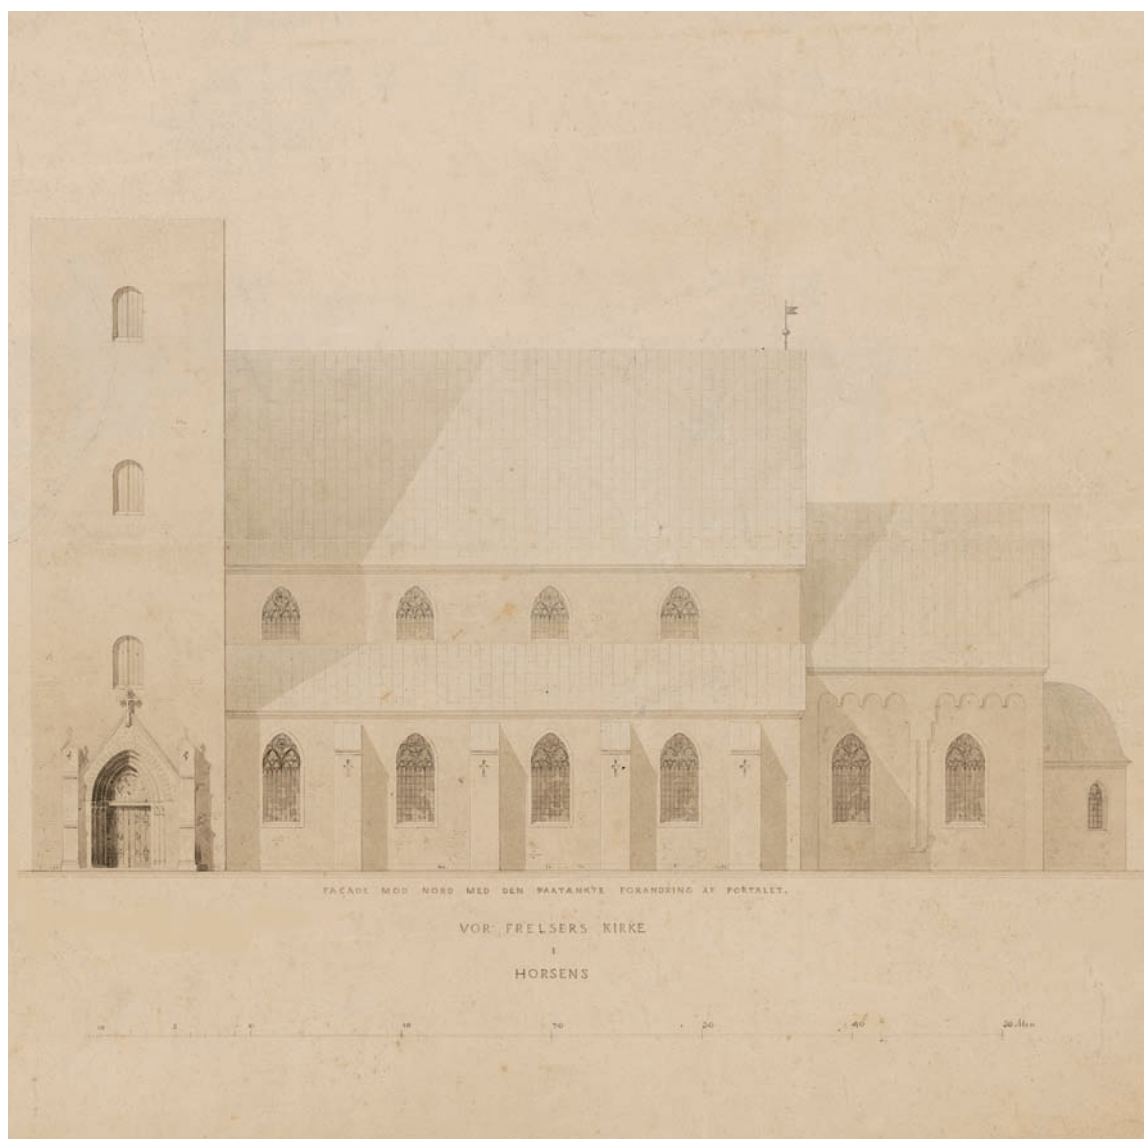
Fig. 19. Opstalt af kirkens sydside. 1:300. Projekt til ny indgangsportal mod Torvet ved V.Th. Walther 1864 (s. 5460). I Horsens Museum. – *Elevation of the south side of the church. Project for a new entrance portal towards the square, 1864.*

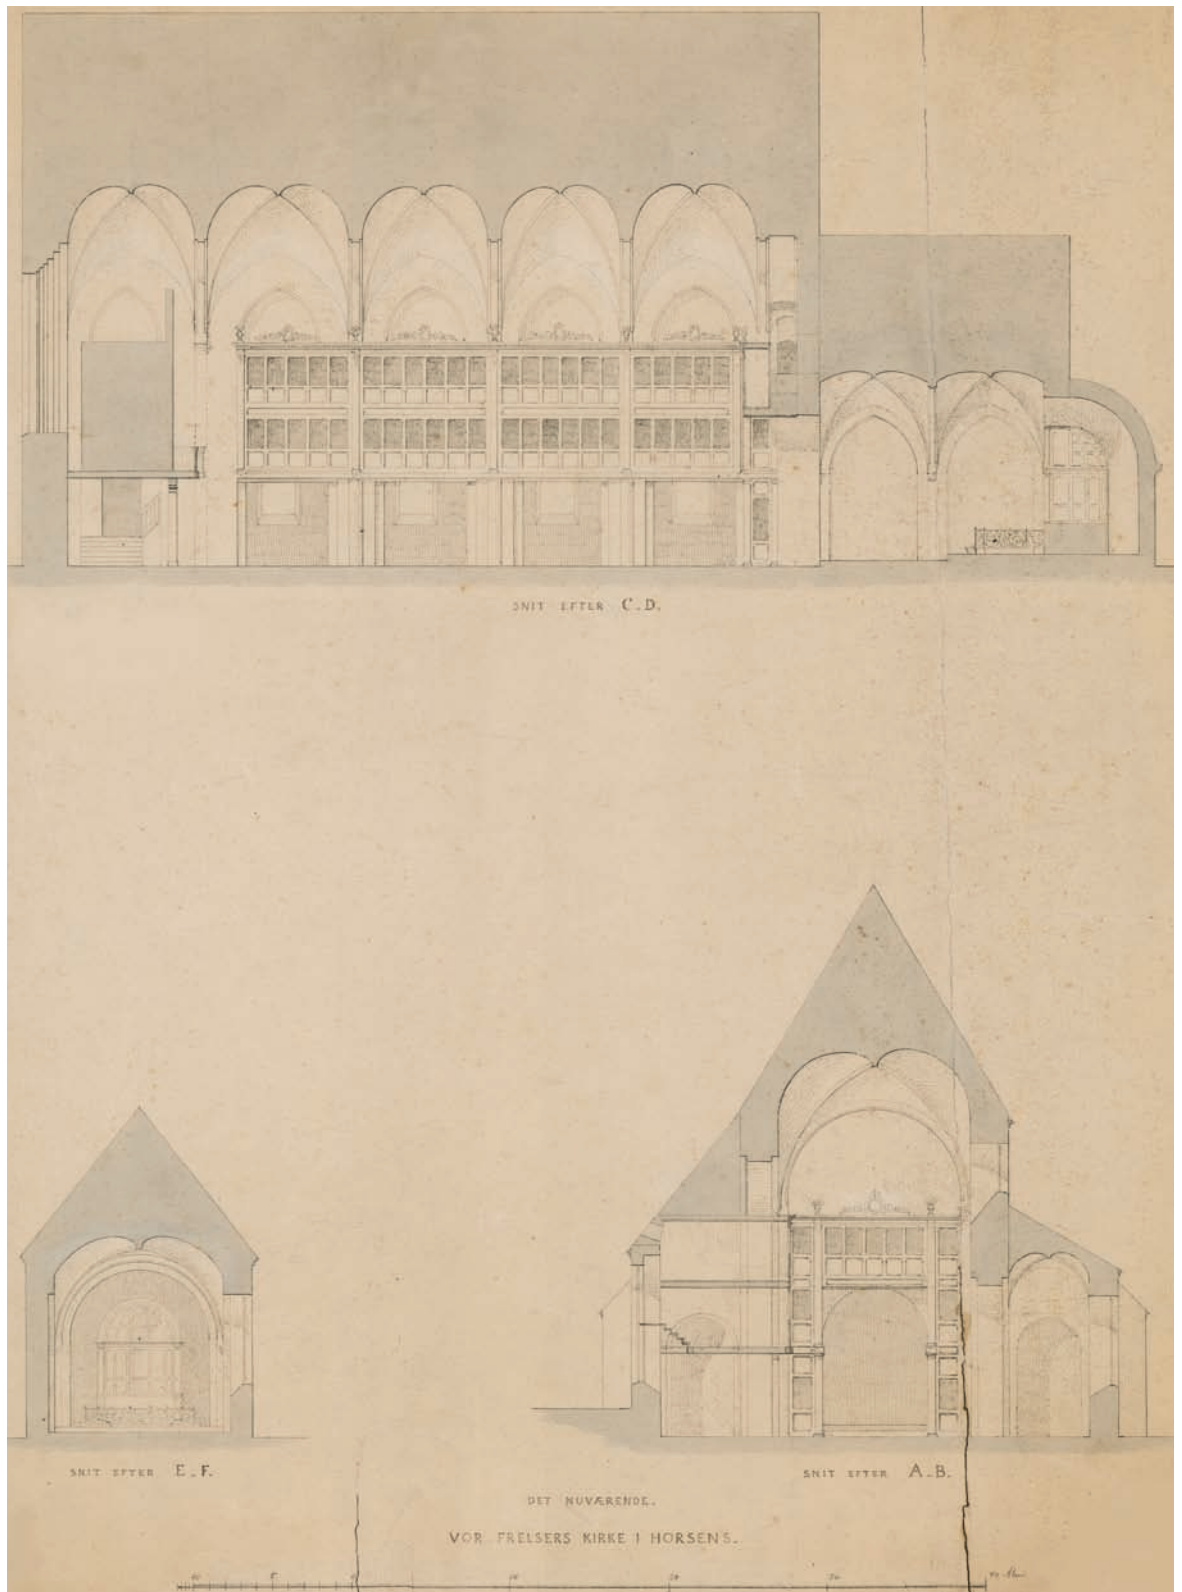
Fig. 20. Længdesnit mod nord, tværsnit i koret og skibet mod øst. 1:300. V.Th. Walther 1864. I Horsens Museum. – Longitudinal section towards the north, cross-section of the chancel and the nave towards the east, 1864.

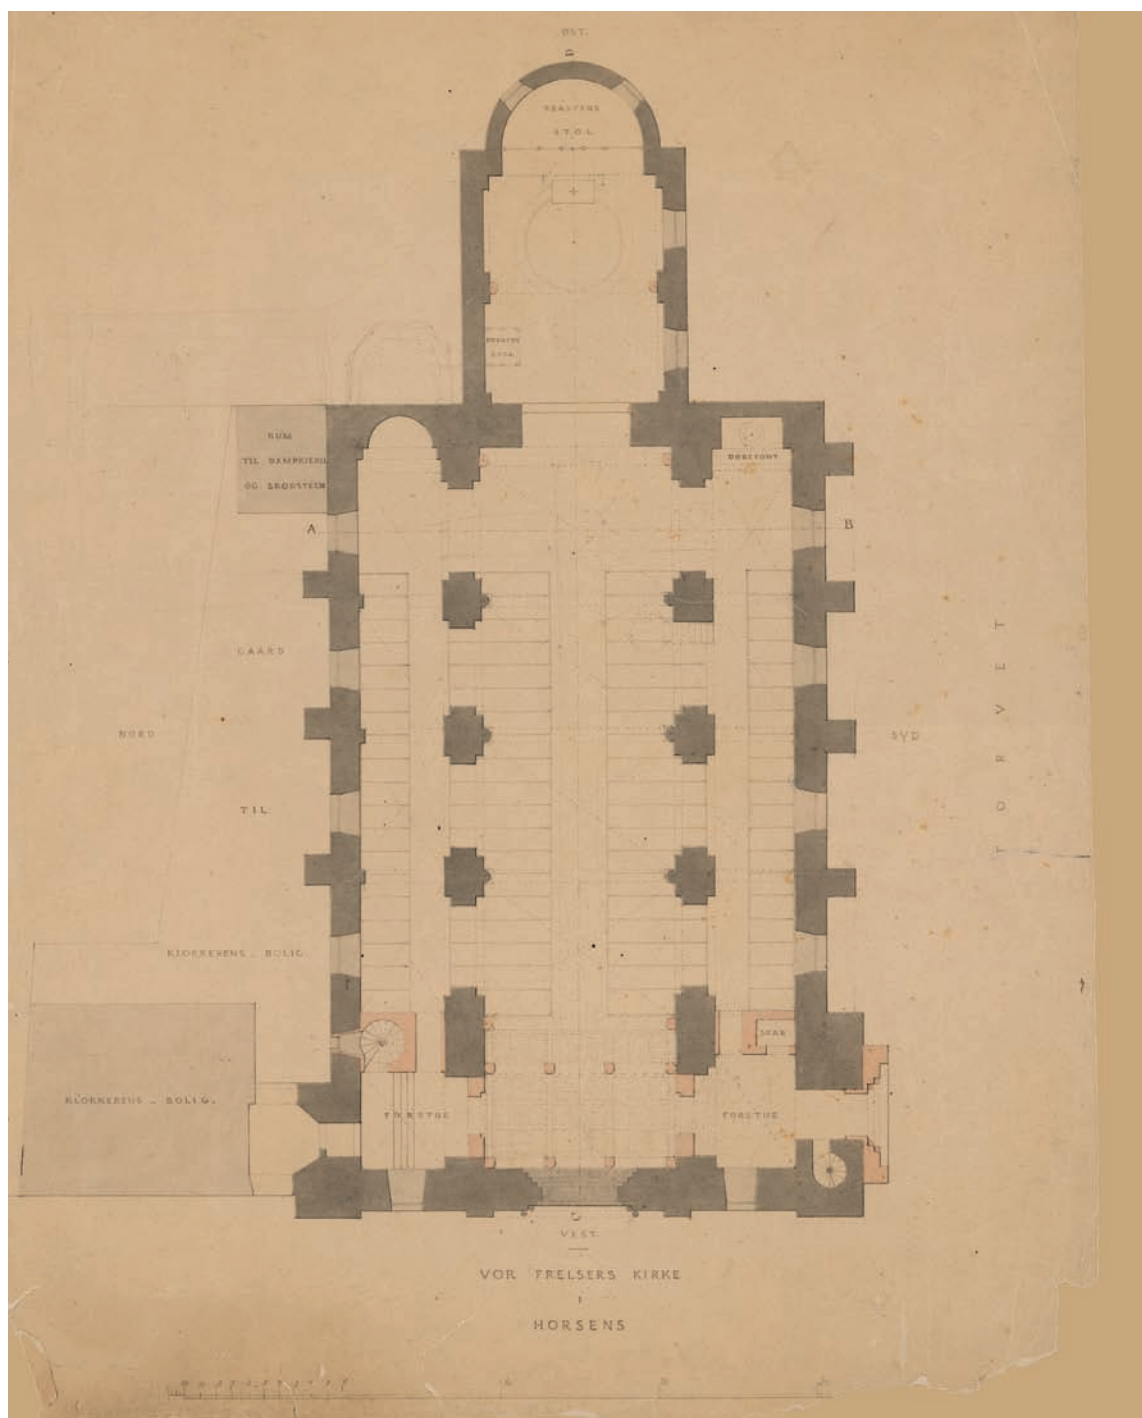
Fig. 21. Grundplan. Øst opad. 1:300. Restaureringsprojekt »A« ved V.Th. Walther 1864 (s. 5459). I Horsens Museum. – Ground plan. East at top. Restoration project 'A', 1864.

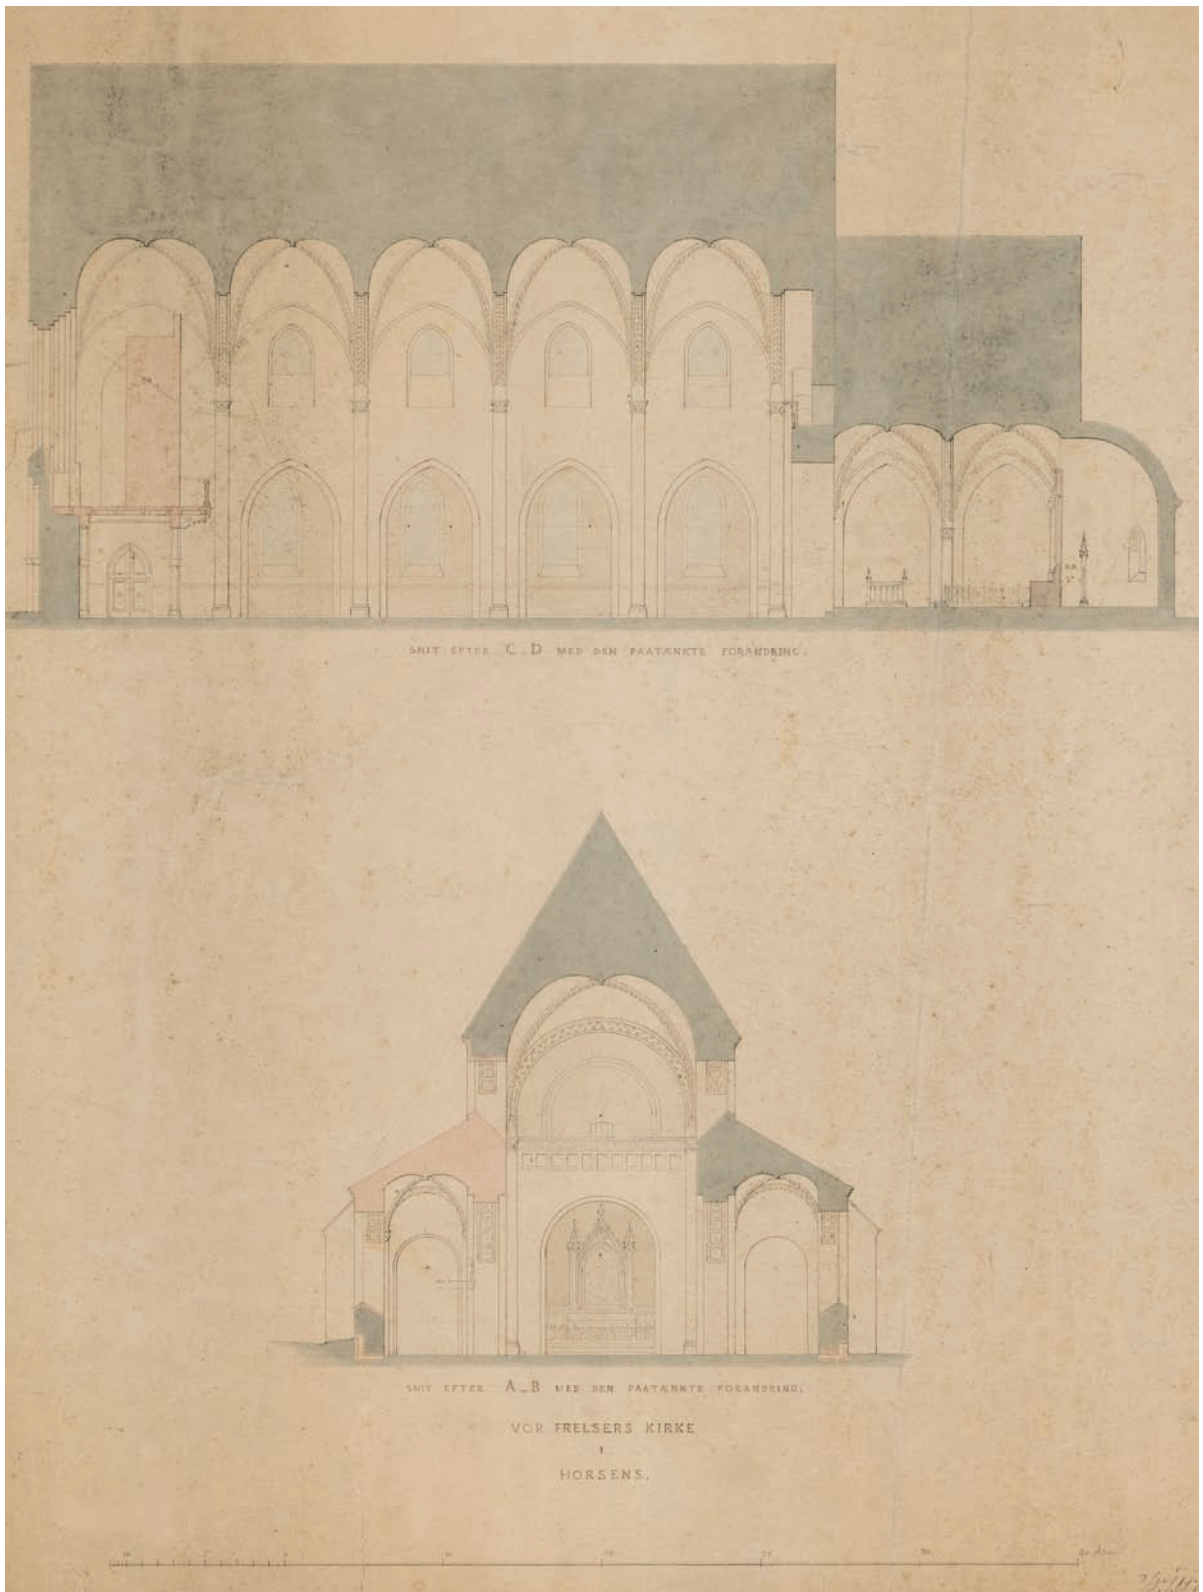
Fig. 22. Længdesnit mod nord og tværsnit i skibet mod øst. 1:300. Restaureringsprojekt »A« ved V. Th. Walther 1864 (s. 5459). I Horsens Museum. – *Longitudinal section towards the north and cross-section of the nave towards the east. Restoration project 'A', 1864.*

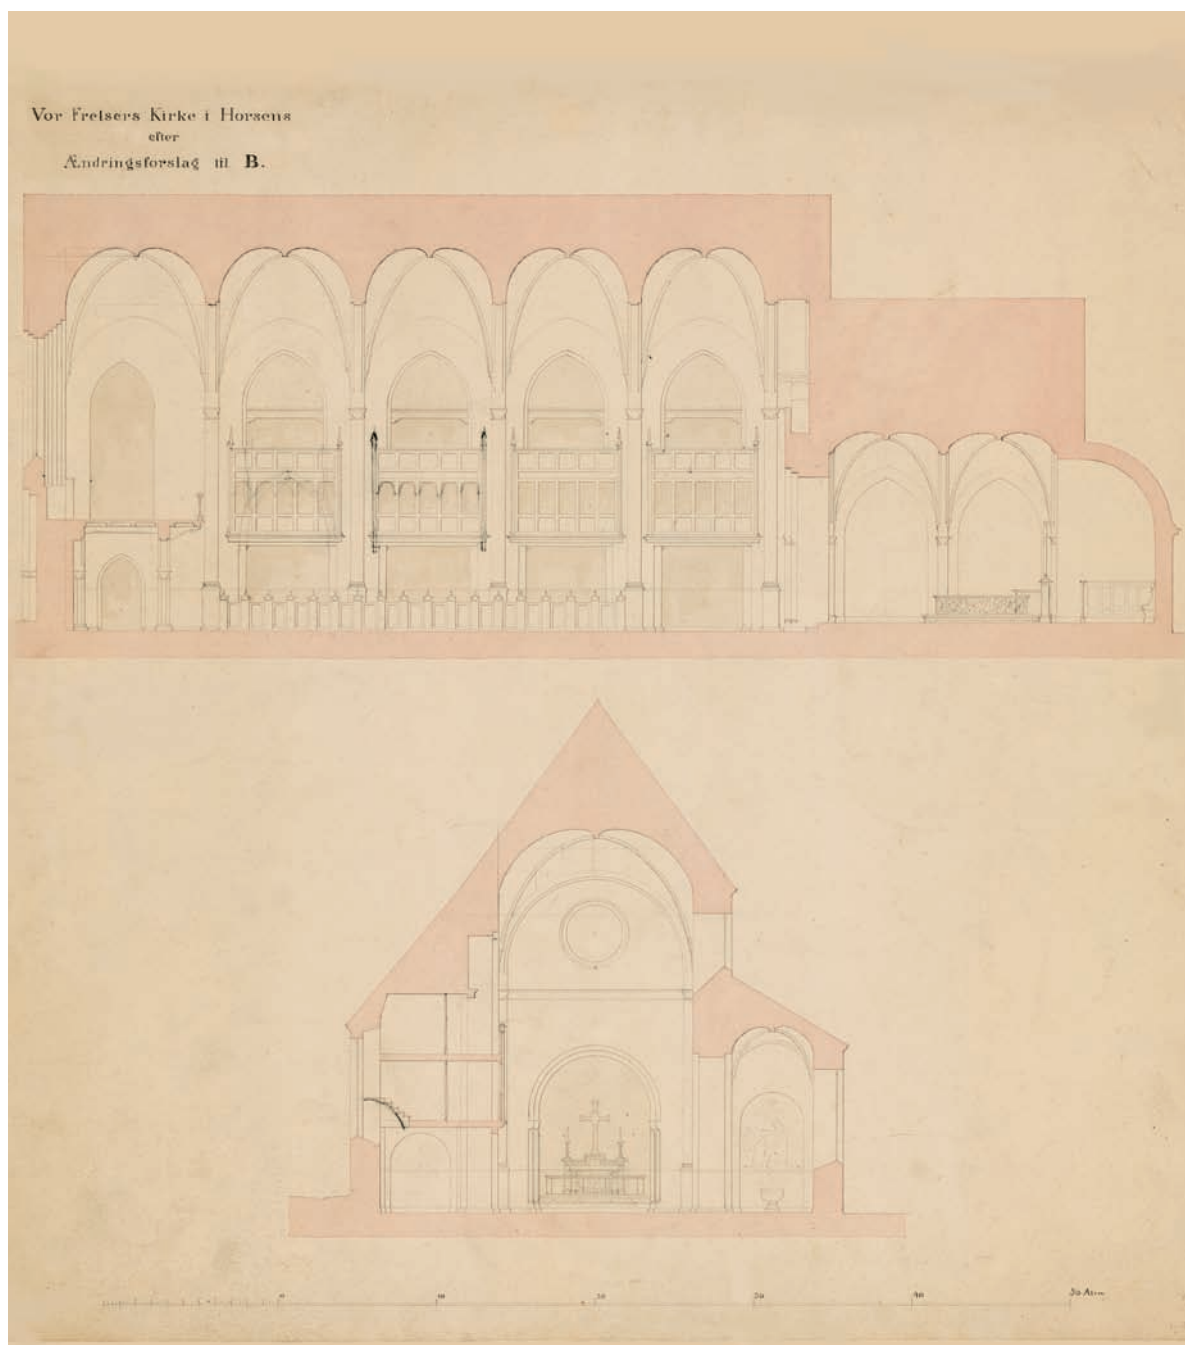
Fig. 23. Længdesnit mod nord og tværsnit i skibet mod øst. 1:300. Restaureringsprojekt »B« ved V. Th. Walther 1864 (s. 5459). I Horsens Museum. – *Longitudinal section towards the north and cross-section of the nave towards the east. Restoration project 'B', 1864.*

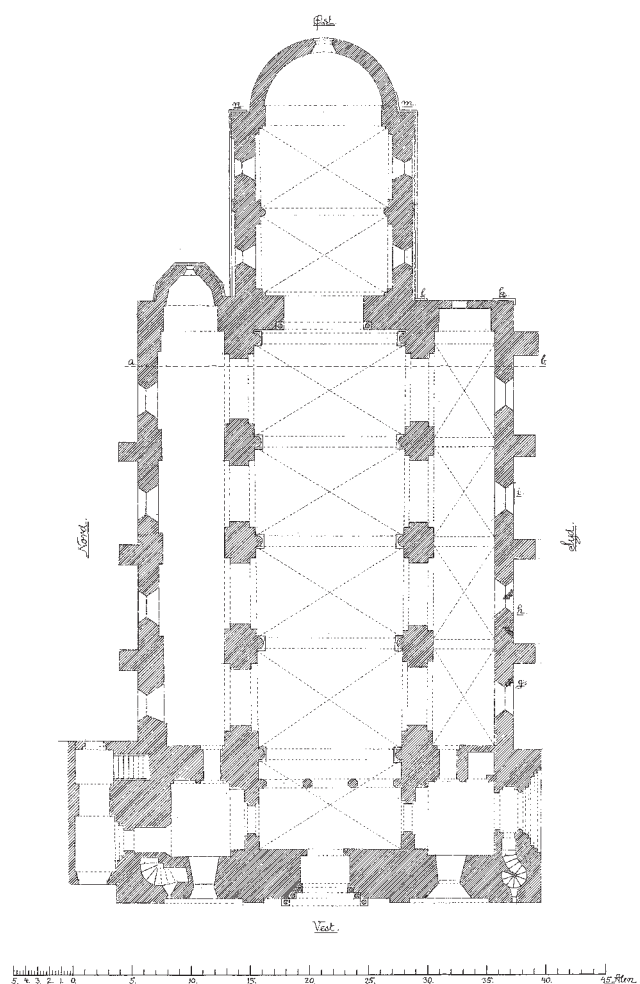
Fig. 24. Blad med grundplan efter restaureringen 1879-81. Øst opad. 1:400. Målt og tegnet af Hector Estrup 1883 på grundlag af skitser fra restaureringen. – Page with ground plan after the restoration in 1879-81. East at top.

Særligt betydningsfulde for udredningen af bygningshistorien er en række opmålinger med registrering af diverse fundamenter og murværksspor, som H. B. Storcks konduktør, Hector Estrup, udførte som led i en bygningsarkæologisk undersøgelse ved restaureringen 1879-81. Disse tegninger (fig. 33-34), hvortil knytter sig en række småskitser (fig. 18, 36-39, 68b, 75, 215-16) i Estrups samtidige korrespondance med Storck, er her publiceret for første gang. De dannede grundlag for fem store blade (fig. 24-27, 91), som Estrup 1884 indleverede til Nationalmuseet.<sup>135</sup>

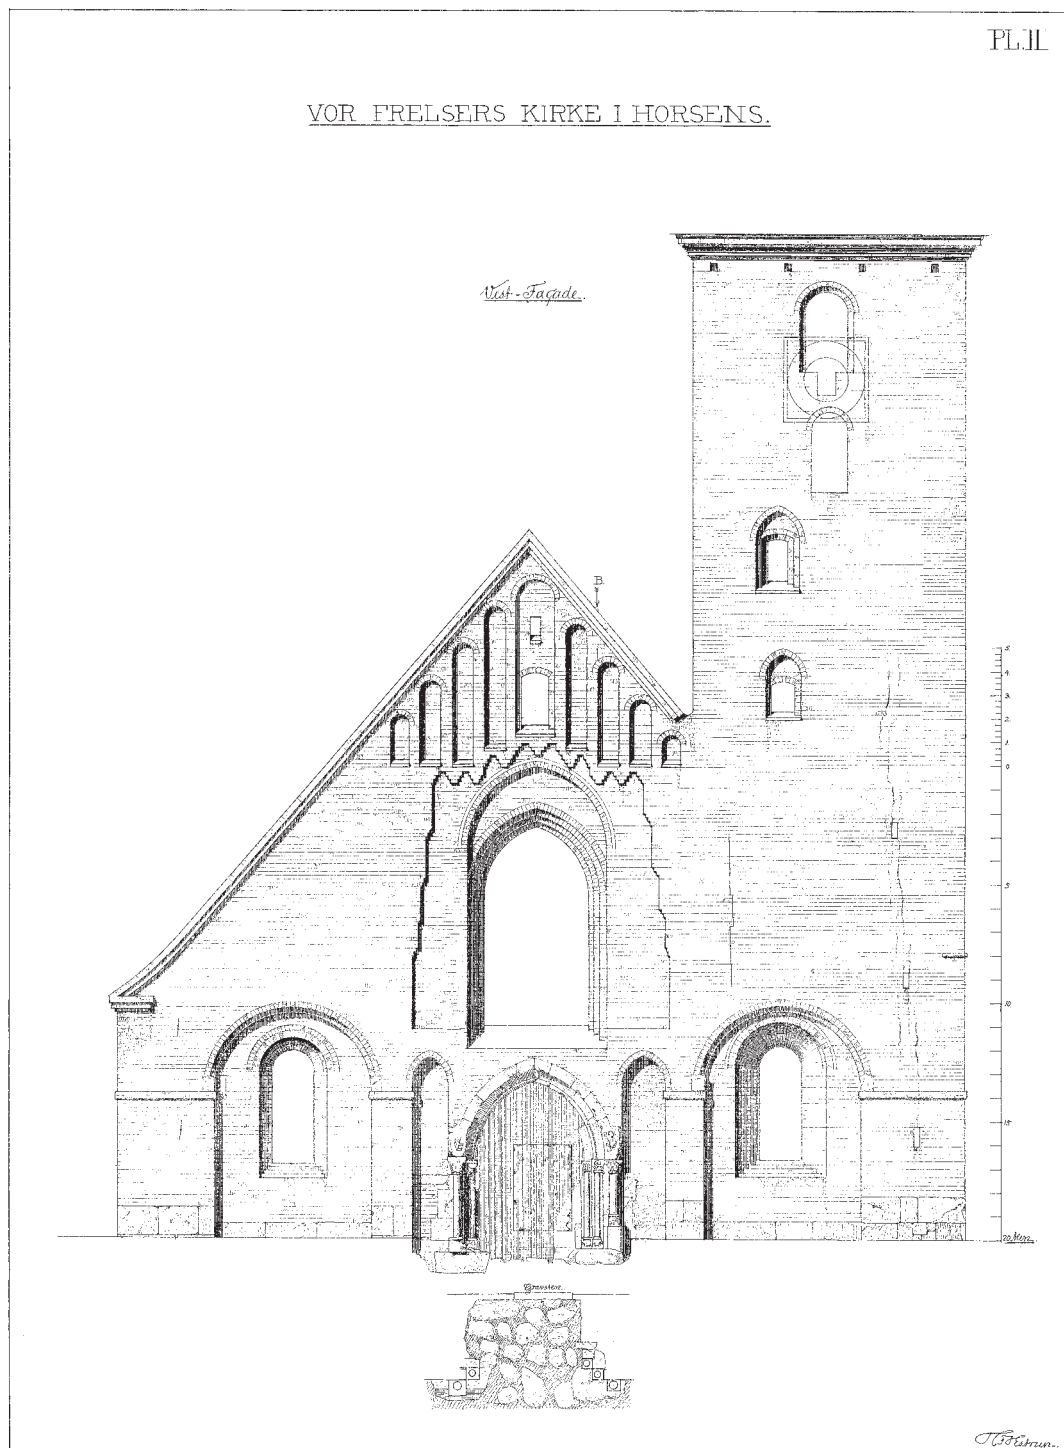
Fig. 25. Blad med vestfacade før restaureringen 1879-81; dog er vinduerne vist i den restaurerede skikkelse og portalen efter fjernelsen af  $\ddagger$ kalkhus, jfr. fig. 218. 1:200. Målt og tegnet af Hector Estrup 1884 på grundlag af skitser fra restaureringen. – Page with west facade before the restoration of 1879-81; however, the windows are shown in the restored form and the portal after the removal of the  $\ddagger$ chalk house, cf. fig. 218.
