## VOR FRELSERS KIRKE

**HISTORISK INDLEDNING.** Kirken er en senromansk teglstensbygning, påbegyndt o. 1225 som et monumentalt treskibet anlæg med totårnsfacade og herskabspulpitur i vest. Det kan ikke udelukkes, at der på stedet har været en eller flere forgængere, som tilhørte kronen – et forhold, der kan medvirke til at forklare den ambitiøse arkitektur til trods for den 'private' kapelstatus, jfr. ndf.

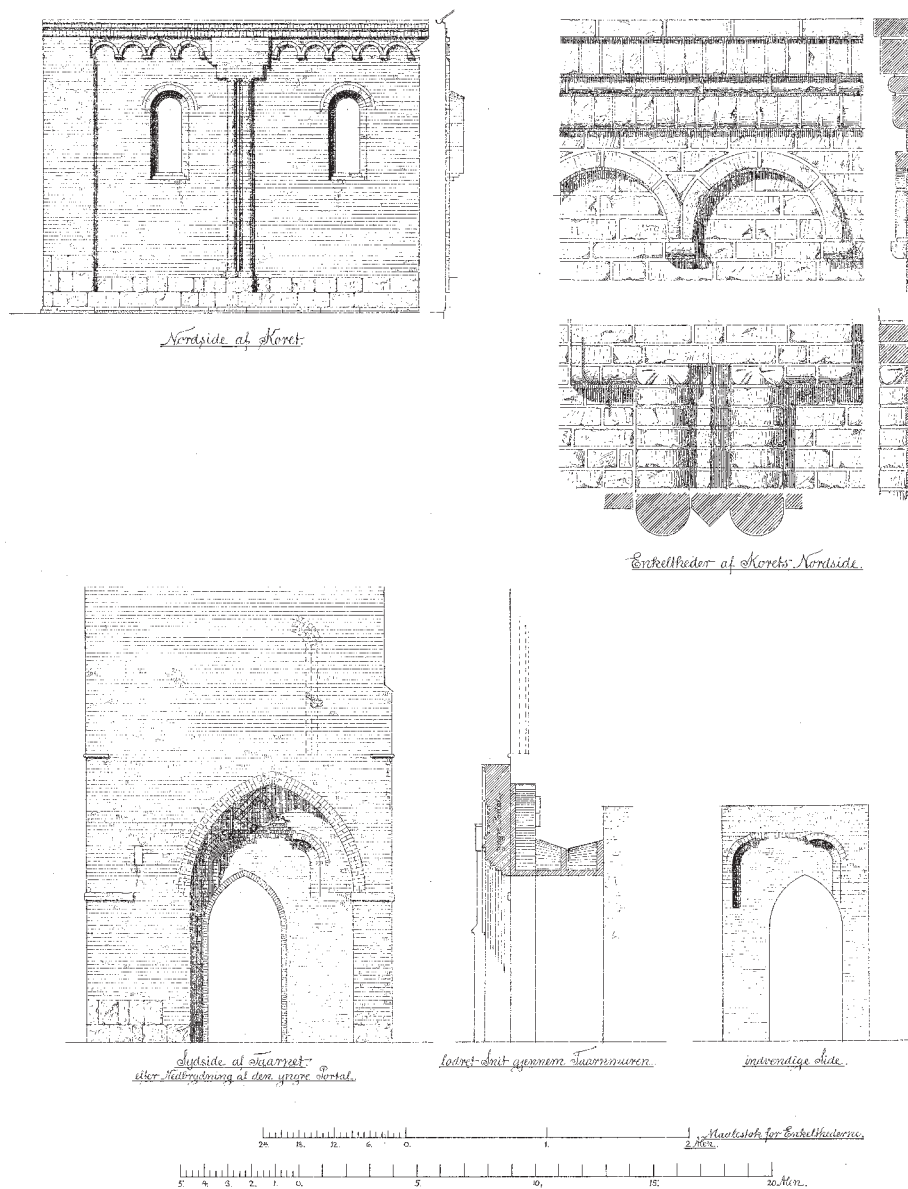
Fig. 26. Blad med facader, snit og detaljer af korets nordside og partiet omkring hovedindgangen mod Torvet efter fjernelsen af V.Th. Walthers portalindramning 1880. Facader og snit 1:200. Målt og tegnet af Hector Estrup 1884 på grundlag af skitser fra restaureringen 1879-81. — Page with facades, section and details of the north side of the chancel and the part around the main entrance towards the square after the removal of V.Th. Walther's portal frame in 1880.

Særligt betydningsfulde for udredningen af bygningshistorien er en række opmålinger med registrering af diverse fundamenter og murværksspor, som H. B. Storcks konduktør, Hector Estrup, udførte som led i en bygningsarkæologisk undersøgelse ved restaureringen 1879-81. Disse tegninger (fig. 33-34), hvortil knytter sig en række småskitser (fig. 18, 36-39, 68b, 75, 215-16) i Estrups samtidige korrespondance med Storck, er her publiceret for første gang. De dannede grundlag for fem store blade (fig. 24-27, 91), som Estrup 1884 indleverede til Nationalmuseet.<sup>135</sup>

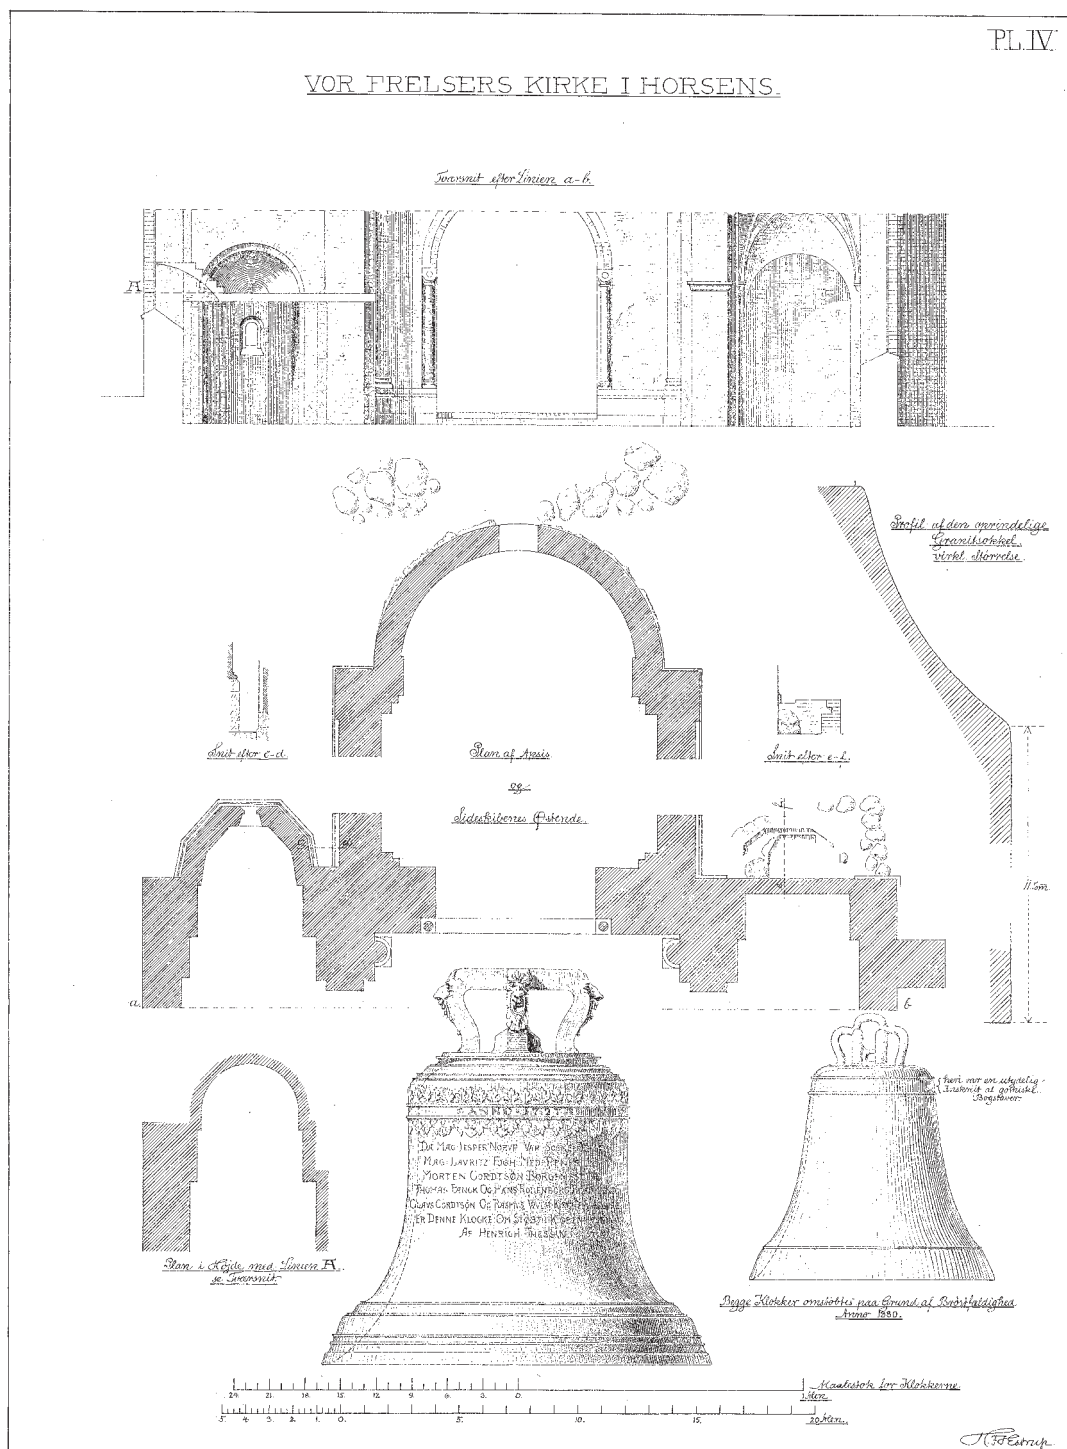
Fig. 27. Blad med grundplan af kor og triumfvæg samt diverse snit ved sidstnævnte. Endvidere sokkelprofil og to omstøbte  $\ddagger$ klokker nr. 1 og 8 (s. 5562, 5564). Plan og snit 1:200. Målt og tegnet af Hector Estrup 1884 på grundlag af skitser fra restaureringen 1879–81. – *Page with ground plan of chancel and wall above chancel arch as well as various details of the latter. Also a base profile and two recast  $\ddagger$ bells, nos 1 and 8.*

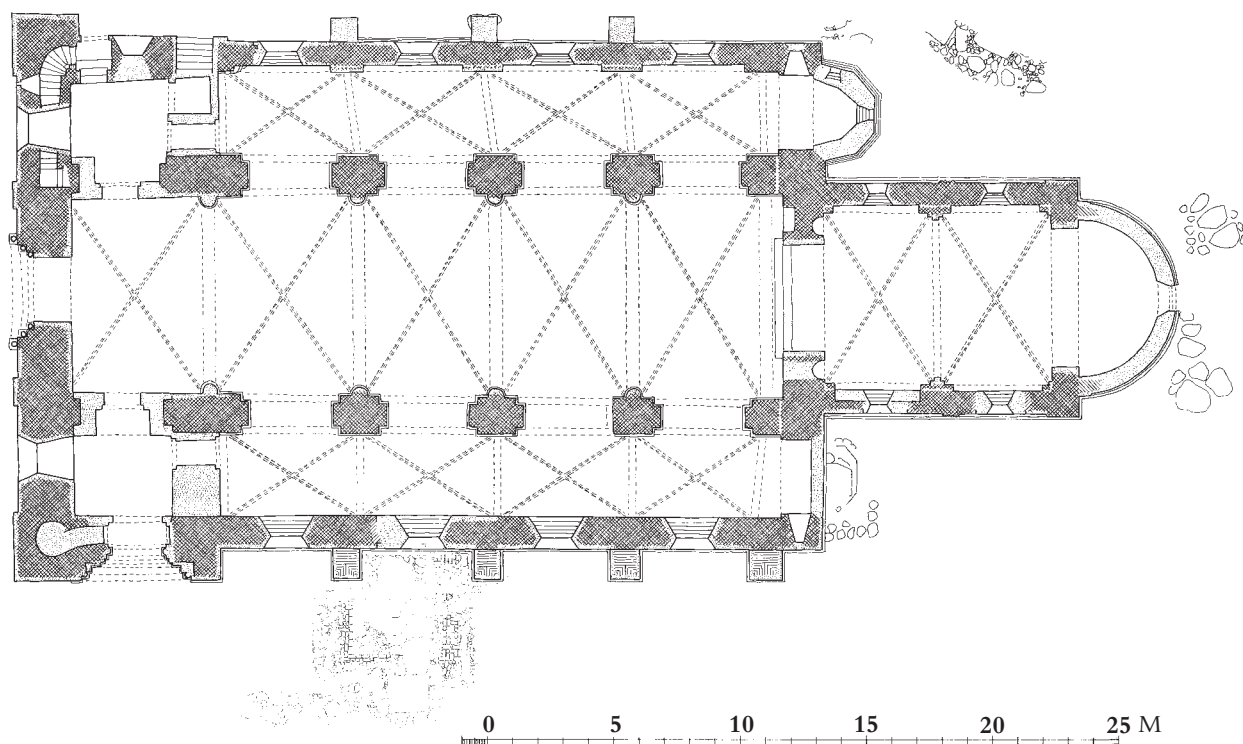
Fig. 28. Plan. 1:300. Målt af Viggo Norn 1935-36; fundamenter øst for kirken målt af Hector Estrup 1879-80 og Horsens Museum 1991. Tegnet af Mogens Vedsø 2004. Fundamentet af  $\ddot{t}$ våbenhus syd for kirken tegnet af Ina D. Holst 1993 efter opmålinger i Horsens Museum 1992. Signaturforklaring s. 10. – Ground plan. 1:300. Measured by Viggo Norn 1935-36; foundations east of the church measured by Hector Estrup in 1879-80 and by Horsens Museum in 1991. Drawn by Mogens Vedsø, 2004. Foundations of  $\ddot{t}$ porch south of the church drawn by Ina D. Holst 1993 after measurements in Horsens Museum, 1992. Key on p. 10.

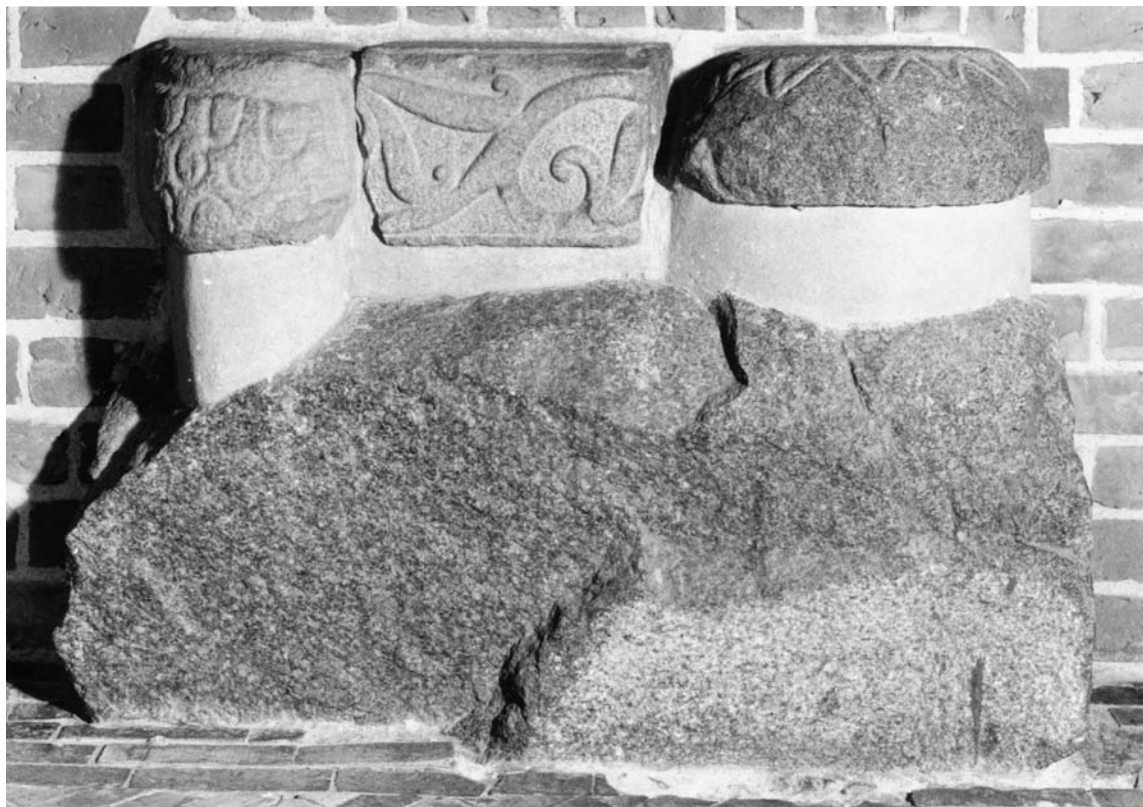
Fig. 29. Ildskørnet granitblok og tre arkitekturled af granit, indmuret i vestvæggen af nordre sideskib (s. 5403). HJ fot. 2002. – Fire-brittle granite block and three architectural members of granite bricked into the west wall of the north side aisle.

'Løse' granitled. Foruden det granitmateriale, som nu indgår i murværket, opbevares i og ved kirken en række romanske granitdetaljer af ukendt oprindelse og funktion i forhold til den nuværende kirke. Således har man efter hovedrestaureringen 1935-36 indmuret følgende tre led over en stor, ildskørnet granitsten forinden i vestvæggen af nordre våbenhus (fig. 29): 1) Svagt kubeformet (base, kapitel eller konsol) med glat nakke og på facaden hesteskolignende fordybninger over platte. Det afslåede led måler 23 cm i højden, og største bredde andrager 28 cm. Ste-

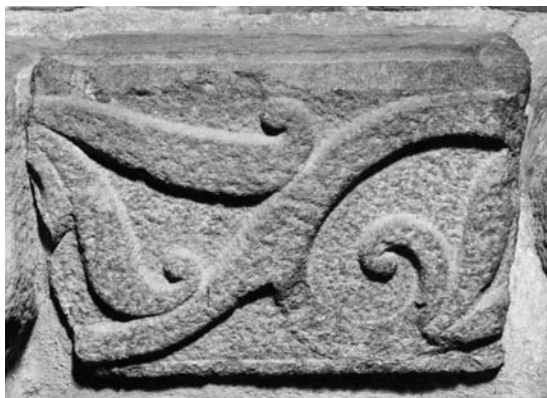
Fig. 30. (†)Kragsten med bølgeranke, 1936 indmuret i nordre sideskibs vestvæg, jfr. fig. 29 (s. 5404). HJ fot. 2003. – (†)Corbelling with undulating plant ornamentation, in 1936 bricked into west wall of north side aisle. Cf. fig. 29.

nen fremdroges 1935–36 over syldstenen under støttepillen mellem søndre sideskibs to vestligste vinduer.<sup>141</sup> 2) Kragbånd, smykket af bølgeranke på facaden (fig. 30). Den 23 cm høje sten, der er afhugget i begge ender, måler nu 36 cm i længden. 3) Kubeformet base af grålig granit (fig. 31). Den ildskørnede sten, hvis glathuggede søjlediameter måler 33 cm, er 17 cm høj og smykket af siksakbort i tilknytning til den øvre afslutning. Basen, der 1935–36 fandtes på loftet, har næppe tjent som fod for kirkens middelalderlige døbefont som tidligere hævdet.<sup>142</sup>

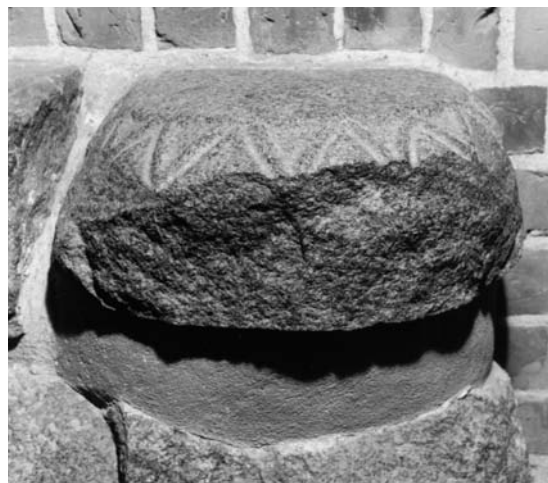
Fig. 31. (†)Base med saksakmønster, 1936 indmuret i nordre sideskibs vestvæg, jfr. fig. 29 (s. 5404). HJ fot. 2003. – (†)Base with zigzag pattern, in 1936 bricked into west wall of north side aisle. Cf. fig. 29.

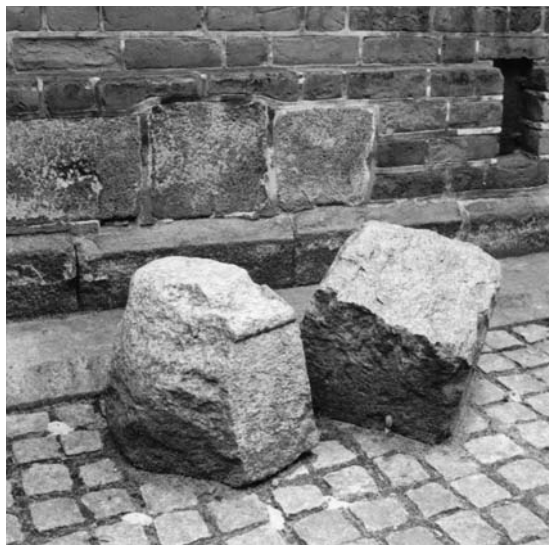
Fig. 32. Arkitekturlud af granit, henlagt foran nordre sideskib. Stenen tv. har dannet basis for søjle (s. 5404). HJ fot. 2003. – *Architectural members of granite, placed in front of the north side aisle. The stone on the left formed the base of a column.*

Blandt sokkelstenene under nordre sideskibs første støttepille fra øst er i eftermiddelalderlig tid genanvendt en granitkvader med dobbeltvulst på hjørnet (jfr. fig. 217). Endvidere er på brolægningen ud for nordre sideskibs vestligste fag henstillet to granitblokke (fig. 32), af hvilke den ene viser levn af hjørnevulst, inden for hvilken stensens overside har glathugget, cirkulær platte til en søjle.

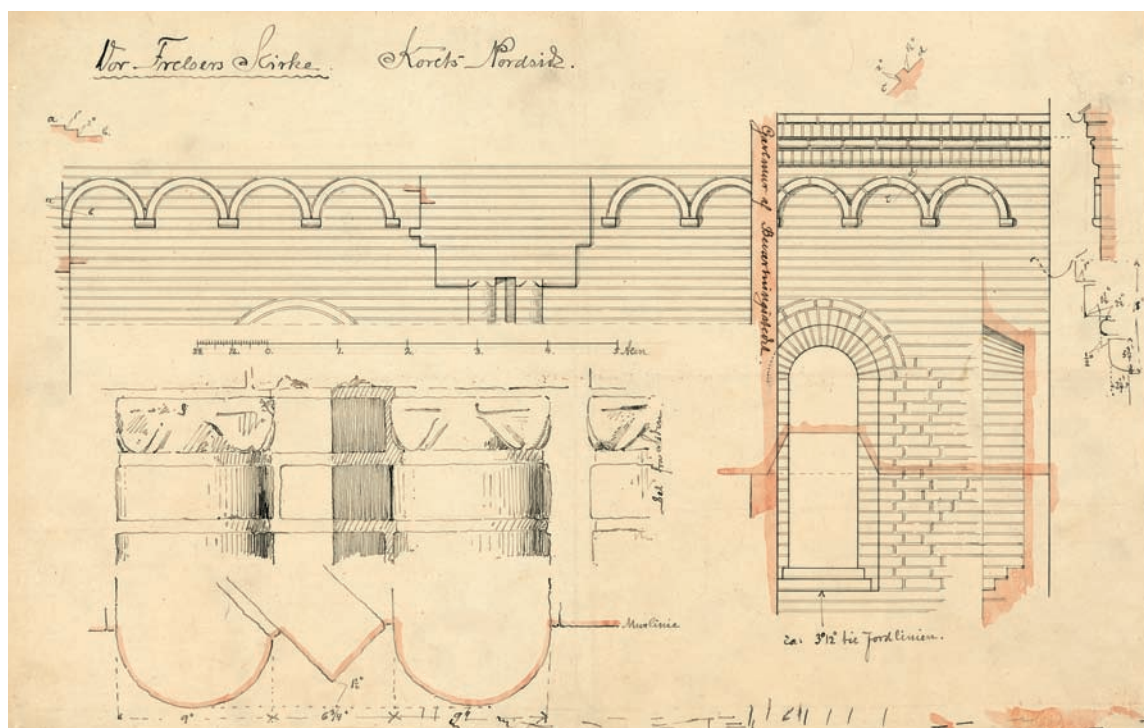
Fig. 33. Detaljer af korets nordside (s. 5404). Opmålingsblad ved Hector Estrup inden fjernelse af Tiltbygning 1879 (s. 5383). – Details of the north side of the chancel. Survey page before removal of Tannexe in 1879.

Udformningen af gesimserne, der i vid udstrækning må hidrøre fra restaureringen 1879–81, kan være baseret på rester af en oprindelig, der synes at have været bevaret på nordsiden (jfr. fig. 33).<sup>145</sup> Dens fire udkragede led er nedefra regnet: et rulskifte med rundet underkant, et løberskifte med rundet forkant, et retkantet rulskifte samt et retkantet løberskifte.

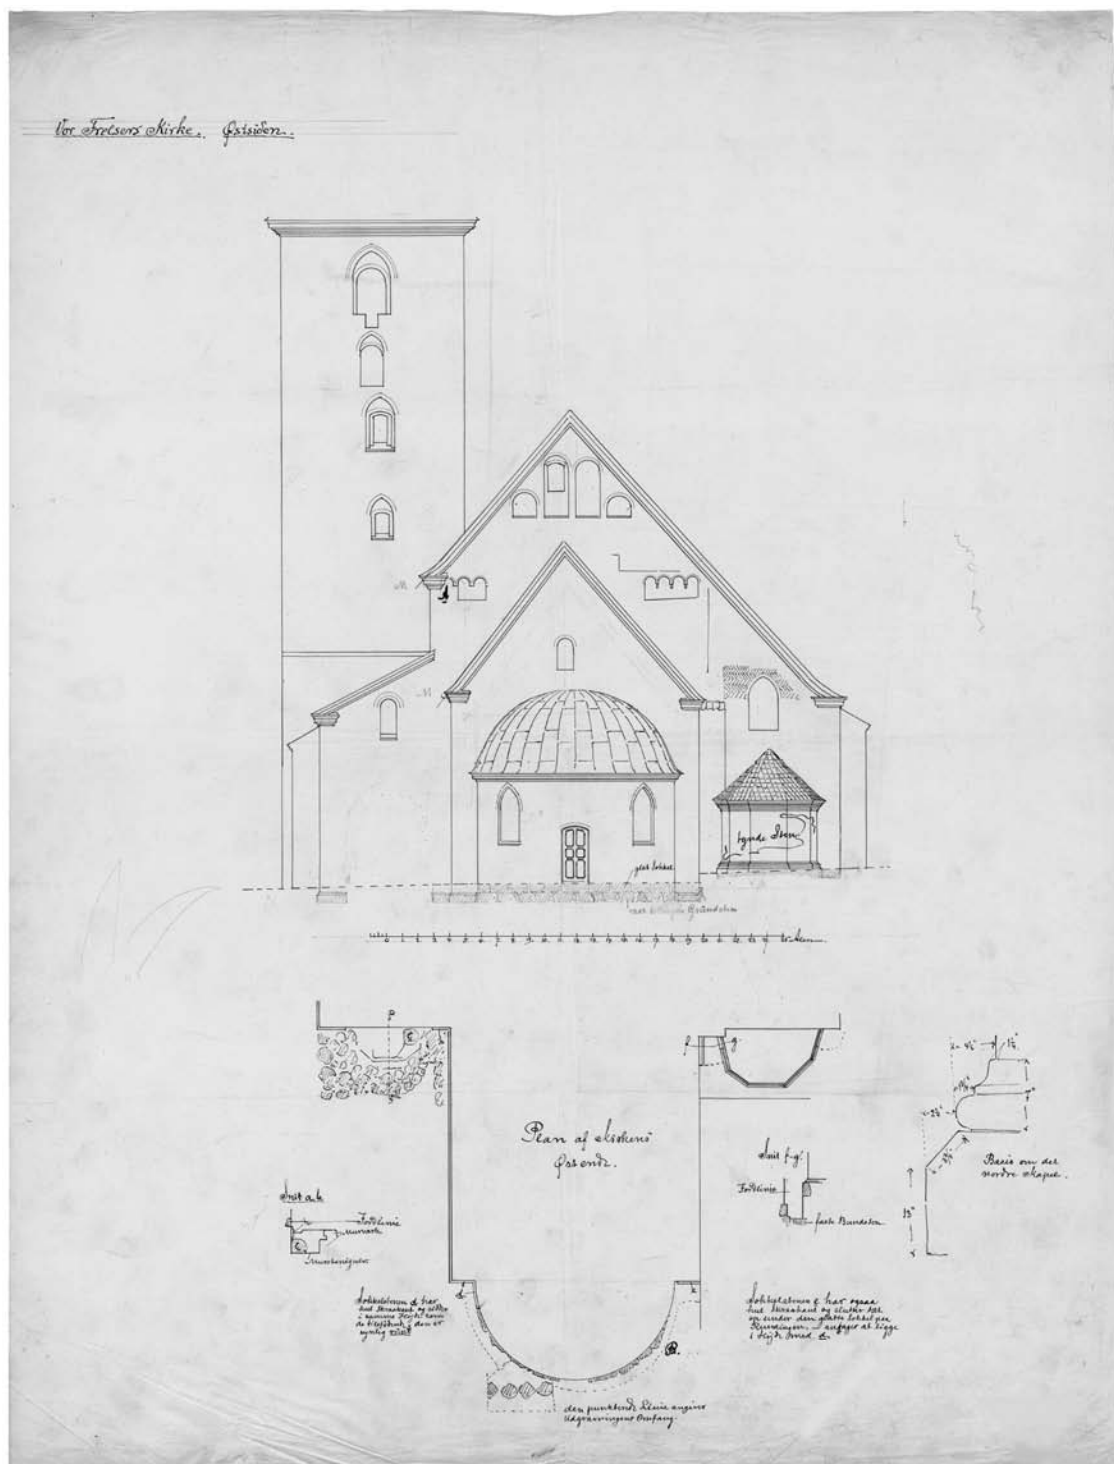
Fig. 34. Plan og opstalt af kirkens østende med angivelse af diverse fundamenter og murspor. Skitse ved Hector Estrup 1879. 1:300. — Plan and elevation of the east end of the church with indications of various foundations and traces of walls.

Af søndre sideskibs *†*apsis, som blev nedrevet 1794-97, afdækkedes ved restaureringen 1879-81 og atter 1935-36 fundamentrester (jfr. fig. 34), som synes at godtgøre, at den oprindelige apside var polygonal, om end den indvendige væg ved en senere fornyelse blev gjort halvcirkulær. Den i gavlmuren synlige rundbuede, blændede åbning må i sin nuværende form stamme fra en restaurering.<sup>163</sup> Stikket er opmuret som et helstensstik af vekslende to bindere og en løber med et prydkifte af rulskiftestillede bindere.

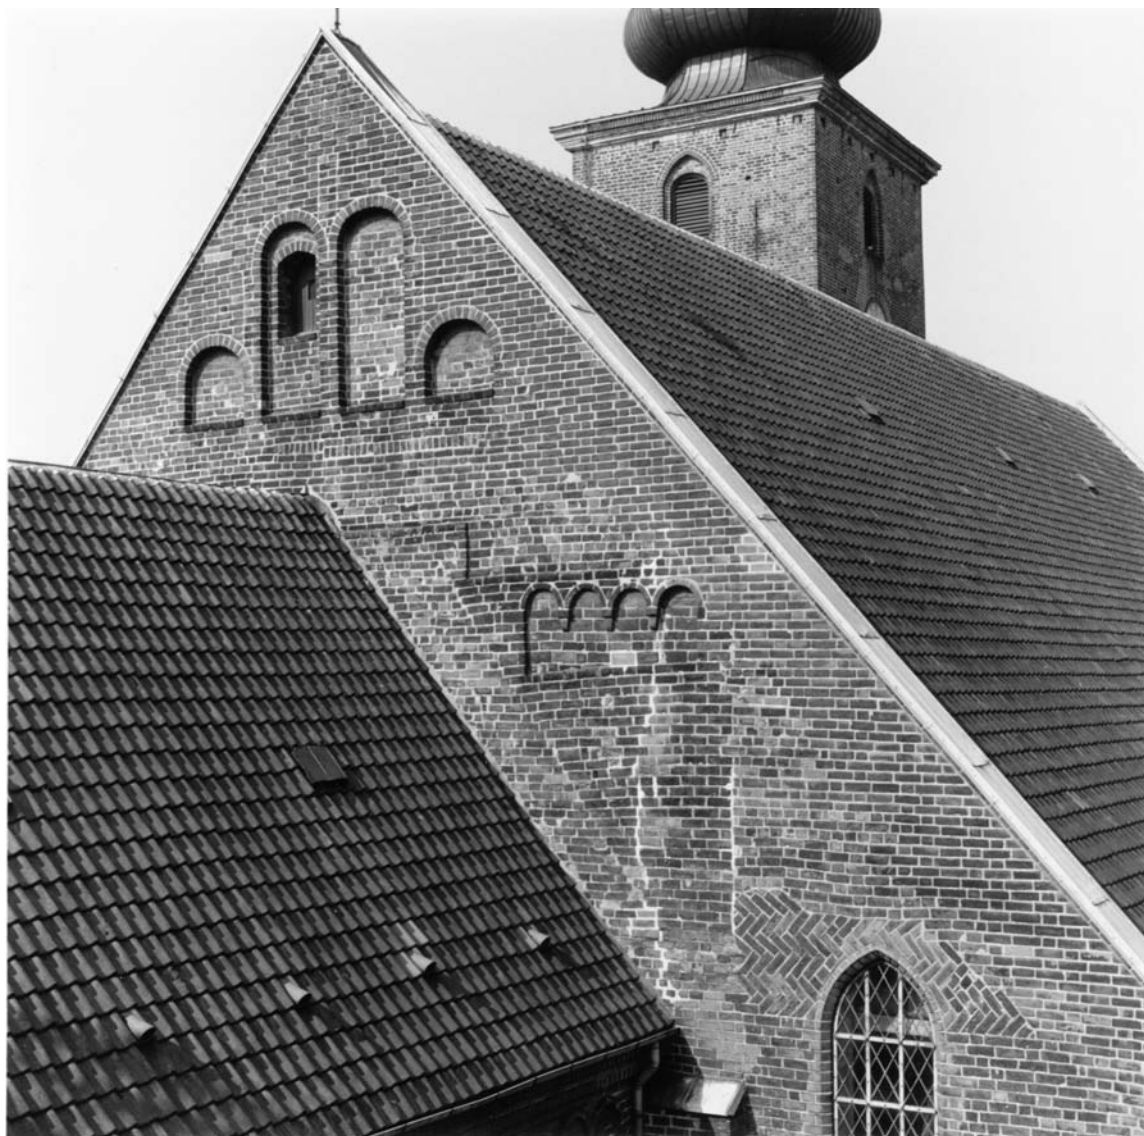
Fig. 35. Udsnit af skibets østgavl set fra nordøst (s. 5409). HJ fot. 2002. – *Detail of the east gable of the nave viewed from the north east.*

Over det nuværende kortag ses på langhusets østgavl et tydeligt tagspor (fig. 35), der sandsynligvis skyldes senere sænkning af korets tag i forbindelse med en ændring af dets tagværk og tagudhæng (jfr. s. 5475).<sup>147</sup>

Langhusets østgavl (fig. 35) fremtræder for den midterste dels vedkommende velbevaret, bortset fra enkelte ommuringer og suppleringer foretaget 1879-81. I forbindelse med midtskibets opførelse forhøjedes triumfmuren indledningsvis med inkorporering af korets – midlertidige – vestre gavltrekant, fra en højde svarende til korets langmure indtil toppen af midtskibsmurene, omkring midten dog lidt højere af hensyn til korets tagryg. De to murstykker på hver side af kortaget pry-

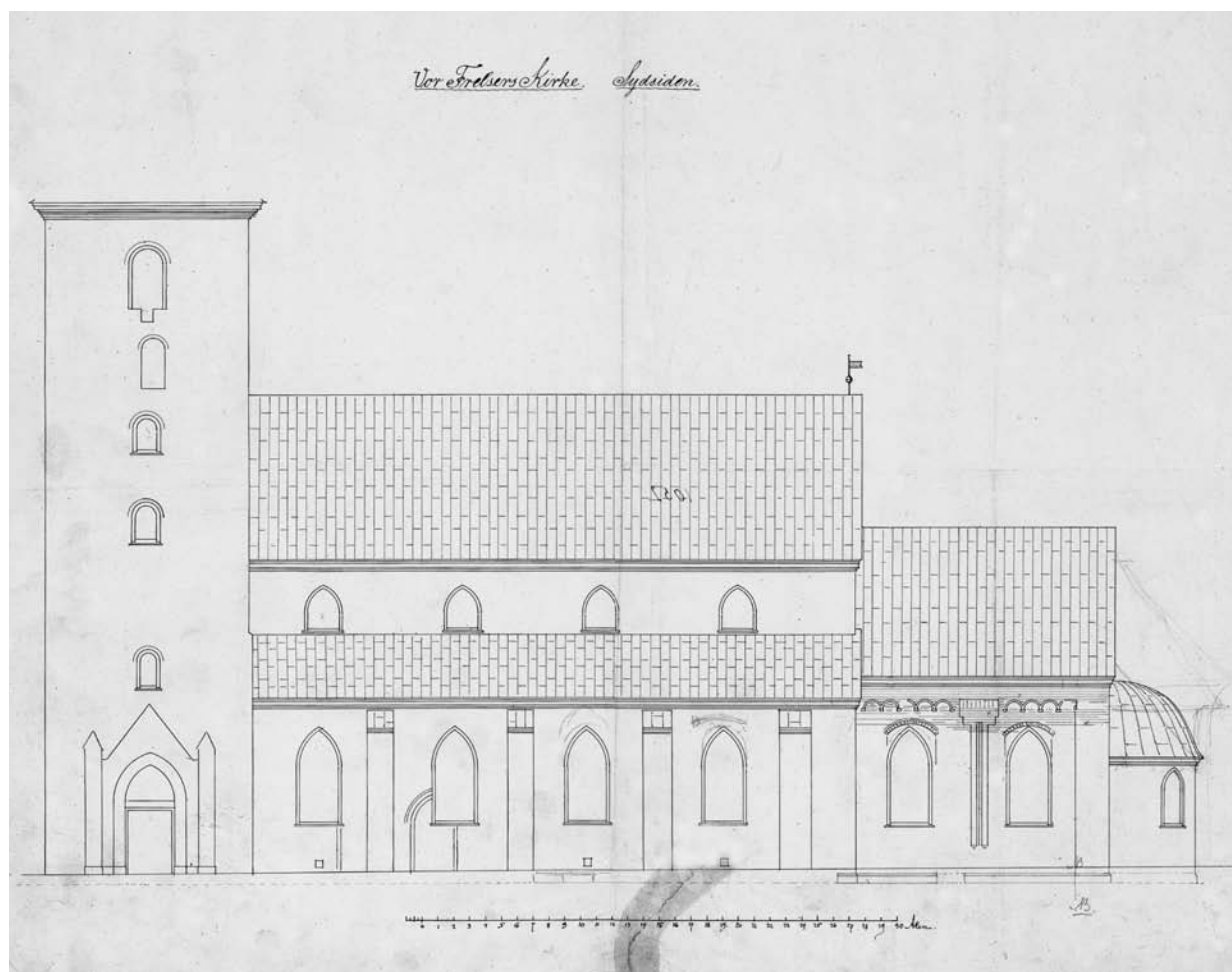
Fig. 36. Opstalt af kirkens sydside med angivelse af oprindelig sokkel og diverse murspor. Skitse ved Hector Estrup 1879. – Elevation of the south side of the church with indications of the original base and various traces of walls, 1879.

†Døre. Den senromanske teglstenskirke har i alt haft tre døre. Foruden den bevarede vestportal er der i sideskibenes mure konstateret rester af to †døre i 4. fag – én i både nord- og sydsiden. Den nordre dør giver sig endnu til kende udvendig i form af en del af et rund- eller spidsbuestik af – fornyede – munkesten (fig. 43), formentlig indsat ved restaureringen 1879–81. Døren, hvis inderside undersøgtes 1935–36, angives at have været dobbeltfalset med en bredde af 175 cm og en højde til buevederlaget på 240 cm;<sup>183</sup> i den ene vange registreredes »i Brysthøjde« en stængebom. Døren blev, efter successive hævn timer af dens tærskelniveau,<sup>184</sup> tilmuret 1742.<sup>185</sup> I sydsidens 4. fag har Estrup registreret den østre fals af en åbning (jfr. fig. 24, 36) – en dør, omtrent midt i faget.<sup>186</sup>

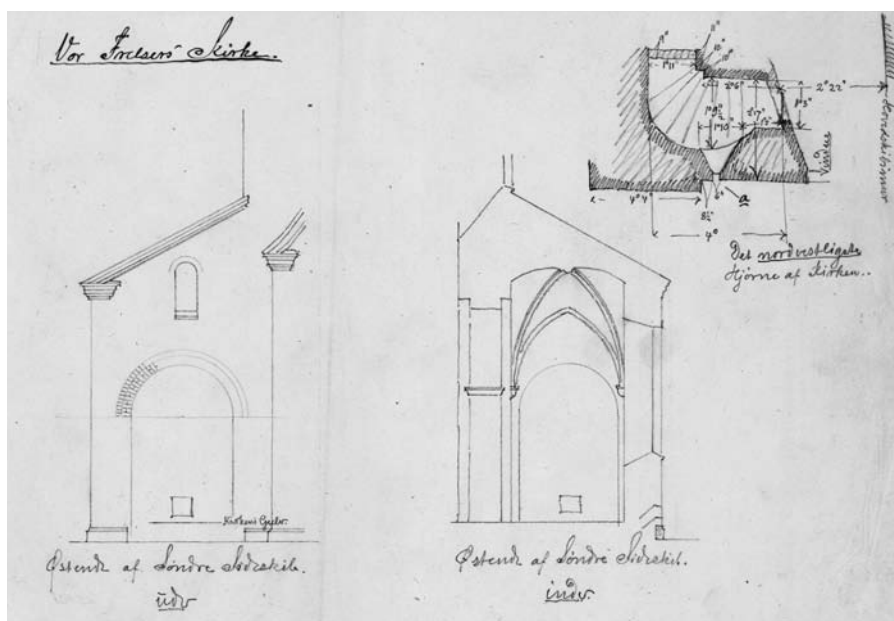
Fig. 37. Østenden af søndre sideskib (s. 5409) samt plan af nordre tårntrappes nedre del, jfr. fig. 64 (s. 5436). Skitse fra Hector Estrups bygningsundersøgelse 1879. – Eastern end of south side aisle and plan of the northern tower stairs, cf. fig. 64. Sketch from Hector Estrup's building survey, 1879.

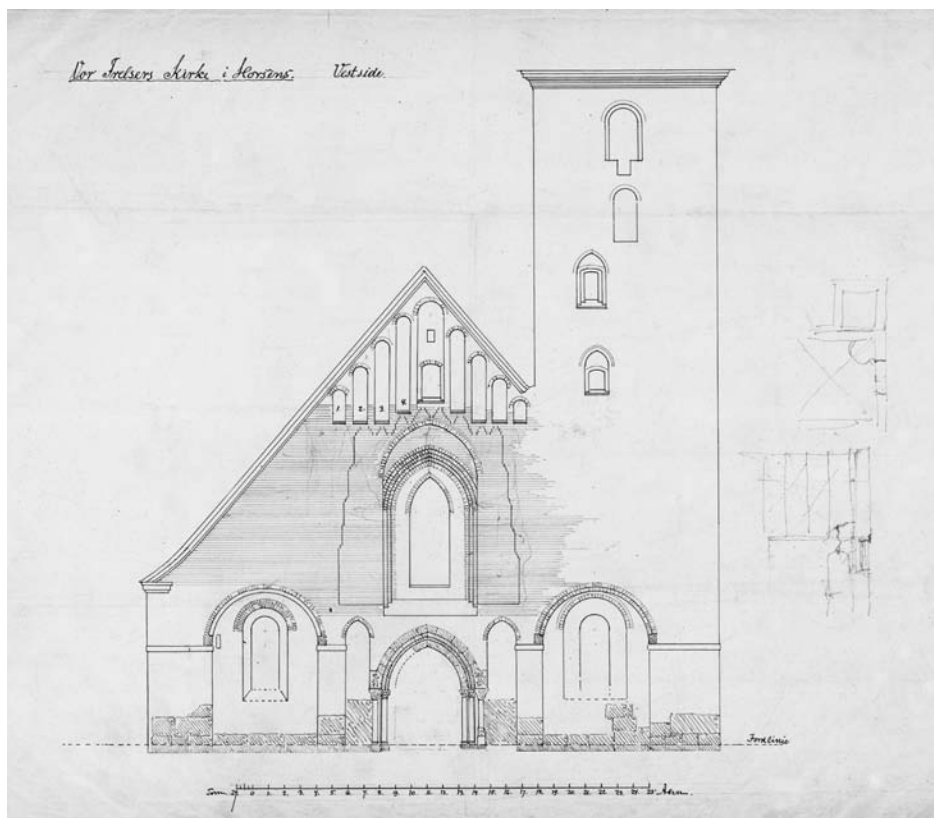
Fig. 38. Opstalt af kirkens vestfacade før restaureringen 1879-81. 1:300. Skitse ved Hector Estrup 1879. – Elevation of the west facade before the restoration of 1879-81.

*Vestfacaden*, der blev fuldstændigt skalmuret 1879-81, bar allerede inden da præg af omfattende ændringer; ved sammenligninger mellem Høyens skitse 1830 (fig. 15),<sup>168</sup> Estrups registrering 1879 før restaureringen (fig. 25, 38) og forholdene i dag fremgår det imidlertid, at facadens komposition ikke er ændret i den forløbne tid.

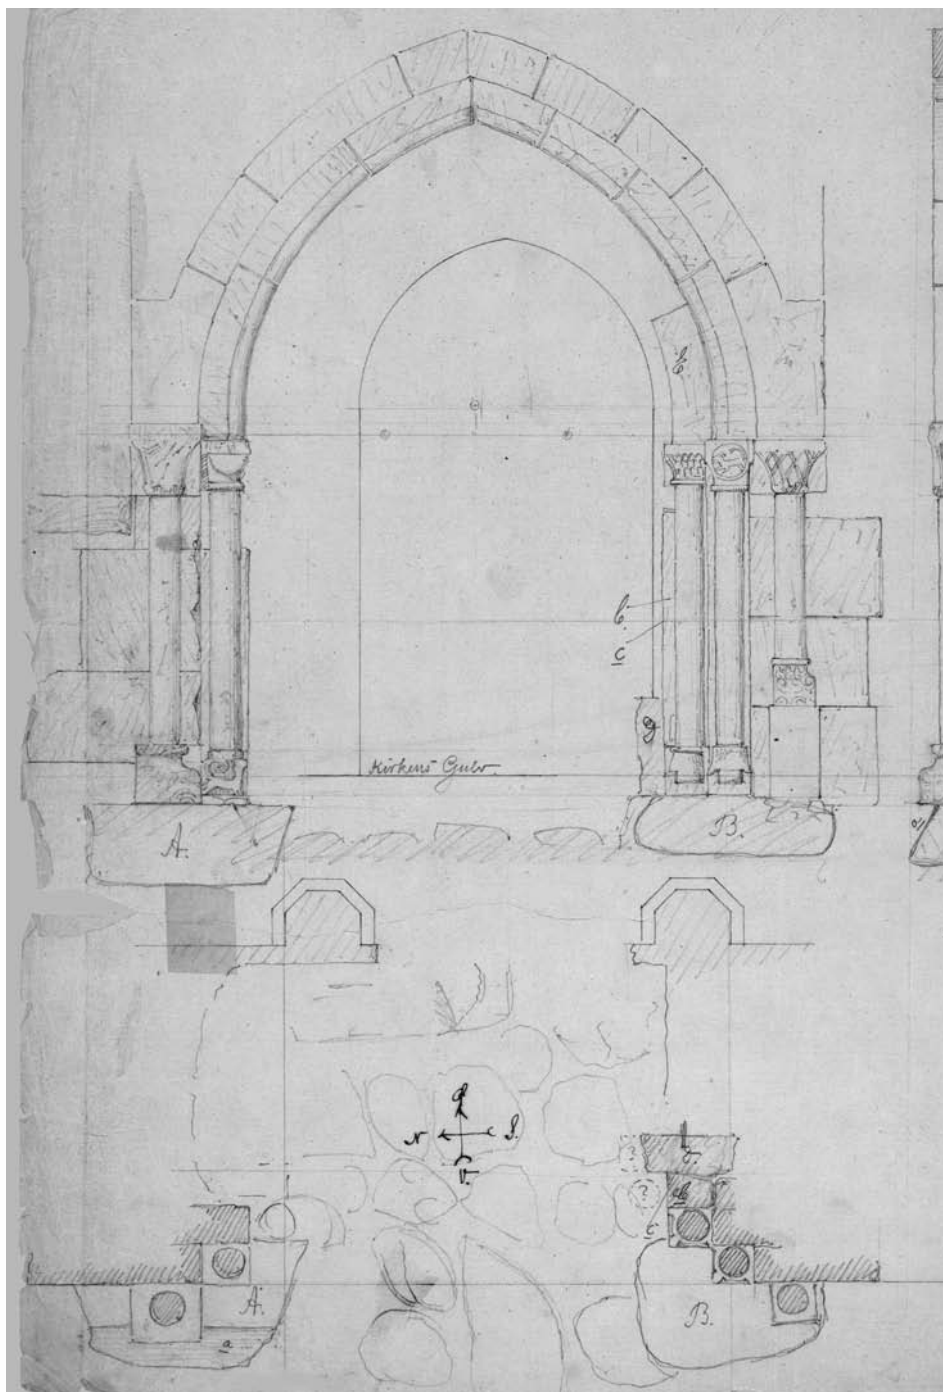
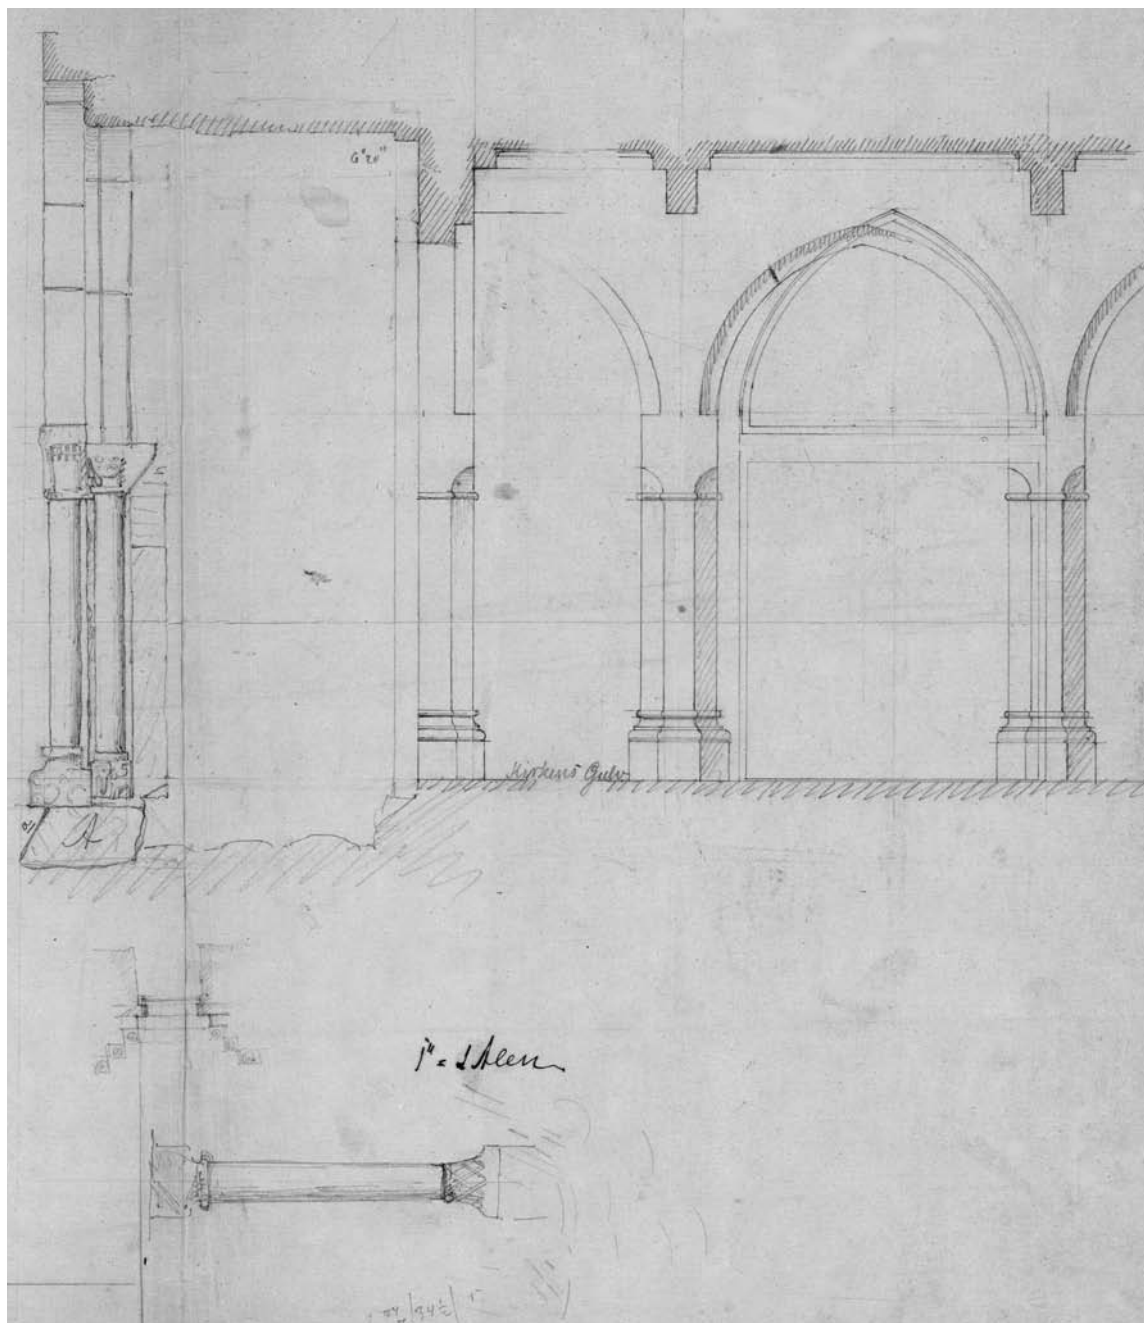
Fig. 39a-b. Plan og opstalt af vestportal (s. 5411), tegnet af Hector Estrup under restaureringen 1879-81. 1:50. I Horsens Museum. – Plan and elevation of west portal, drawn by Hector Estrup during the restoration in 1879-81.

Den spidsbuede portal, der er udført helt af granit, har tre søjlepar, hvoraf de to inderste er anbragt i false, mens det yderste er fritstående

foran murflugten (fig. 12, 39-41). Endnu ved Høyens besøg var alle seks søjler tilsyneladende i behold, mens den inderste i nordsiden samt hovedparten af det tilhørende stik manglede forud for Storcks restaurering; ved denne lejlighed

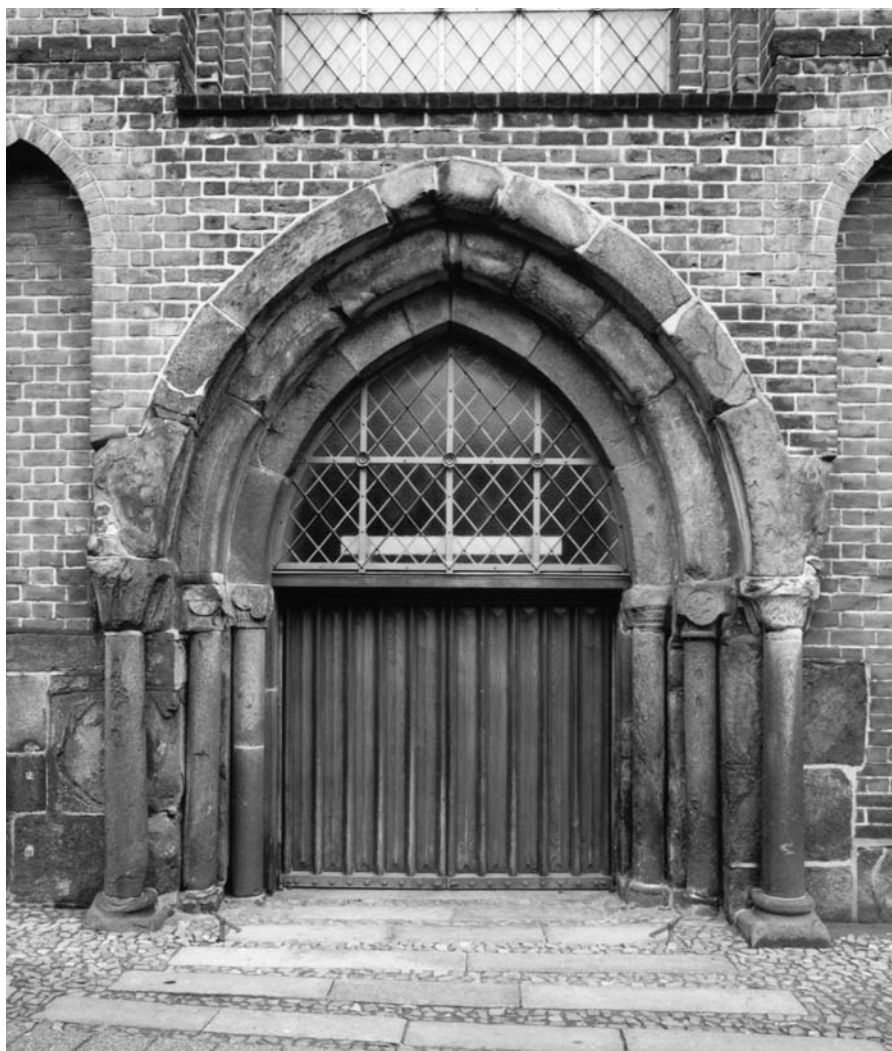
Fig. 40. Vestportal (s. 5411). Henrik Wichmann fot. 2002. – *West portal.*

pitælet og basen er stærkt forvitrede; førstnævnte har form som et relativt slankt trapezkapitæl med tovsnoning i indre hjørne og blade under dækladen sammesteds, mens basen har kraftig halsring og noget udflydende hjørneknopper eller -blade. Af dens udformning fremgår, at den var tænkt placeret i tilknytning til en profileret sokkel og derfor ikke oprindelig var på sin nuværende plads. Den yderste søndre søjle har nyt skaft og ny base, mens det bevarede, om end stærkt forvitrede, kapitæl, der har samme grundform som det nordre, prydes af akantusblade, hvis stængler danner et rudemønster.<sup>173</sup>

Det mellemste søjlepar har bevaret såvel kapitæler og baser som søjleskafter. Den nordre søjle har terningformet kapitæl med nærmest halvcirkulære 'skjolde' på de to frie sider og herimellem et ovalt hjørneblad; i det yderste hjørne er desuden en stump lodret tovsnoning. Den tilhørende base har nærmest form som et omvendt terningkapitæl med dyreornamentik på de to frie sider. Den søndre søjles kapitæl er ligeledes terningformet med halsring; på de to frie sider er indhugget hhv. en hund og en hare i cirkulære medaljoner. Den tilhørende base er kubeformet med halsring og kraftigt markerede hjørneknopper.

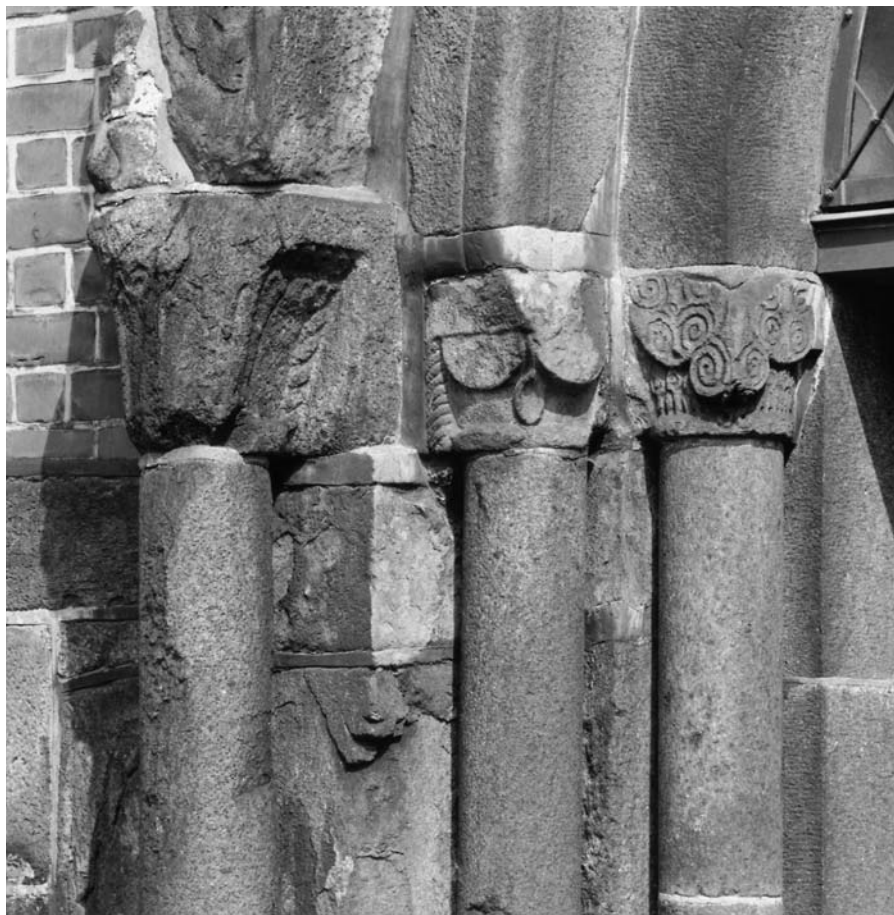
Fig. 41. Vestportal (s. 5411). Henrik Wichmann fot. 2002. – *West portal.*

Af det inderste søjlepar var nordre søjle som nævnt ikke bevaret. Den ved restaureringen opstillede søjle har gammelt kapitæl, ligesom formentlig også halvdelen af skaftet samt basen er gammel.<sup>174</sup> Kapitælet har terningform med halsring og ornamentik af sammenflettede volutter.<sup>175</sup> Basen har samme form som midterste søjlebase i syd. Den søndre søjle bærer et kapitæl af »primitivt korinthiserende Form«<sup>176</sup>, mens basen har samme form som den nordre og den midterste i syd.

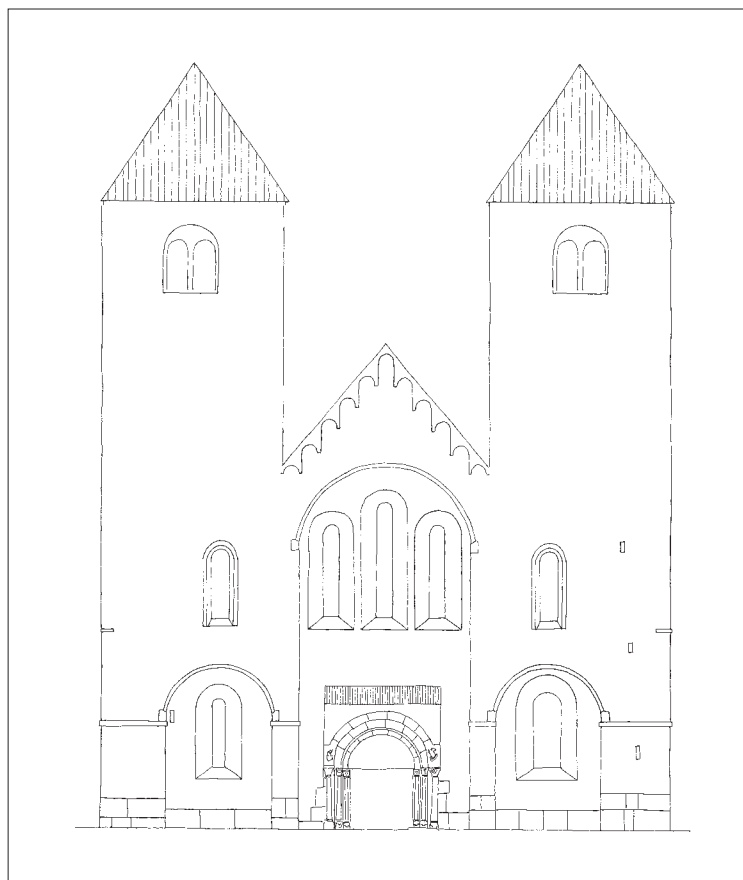
Fig. 42. Rekonstruktion af kirkens oprindelige vestfacade (s. 5411). 1:300. Tegnet af Mogens Vedsø 2004. – *Reconstruction of the original west facade of the church.*

Sandsynligvis har facaden oprindelig (fig. 42) indeholdt en enkelt høj blænding, som i siderne indfattedes af pillerne mod sideskibenes nicher og af disses fortsættelse opad, og som foroven afsluttedes med enten en enkelt bue eller en frise af flere bueslag.<sup>170</sup> I bunden af en sådan niche har da dels portalen, dels et oprindeligt tvinduesarrangement fundet plads. Gavltrekanter over midtskibet er senmiddelalderlig (jfr. s. 5442), om end helt fornyet 1879-81, ligesom også gavltrekanter over nordre sideskib er udskiftet.<sup>171</sup> Murværket, der rejser sig over søndre sideskib, er i hovedsagen sammenhørende med det senmiddelalderlige tårn, men kan for den nedre dels vedkommende indeholde ældre rester.

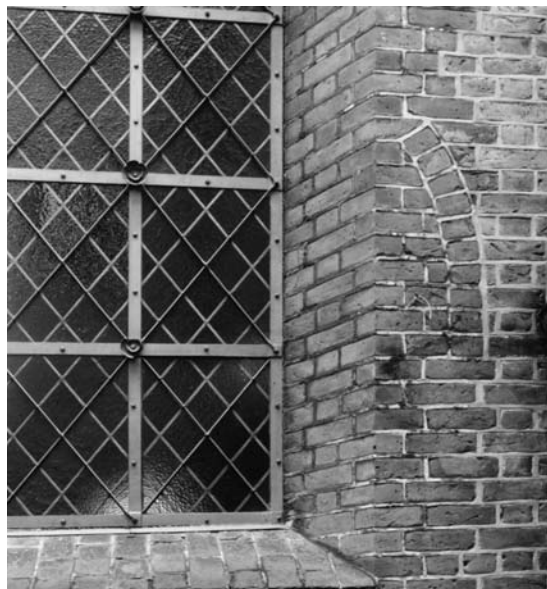
Fig. 43. Detalje af stik fra †dør i nordre sideskibs 4. fag (s. 5417). HJ fot. 2002. – *Detail of relieving arch from †door in the fourth bay of the north side aisle.*

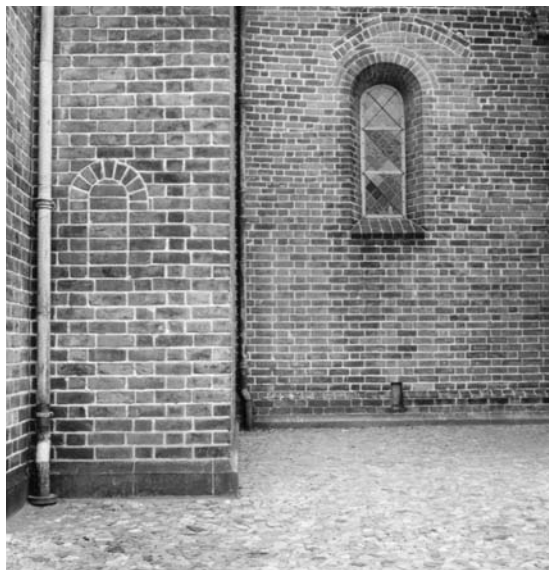
Fig. 44. Vinduesspor på skibets sydøsthjørne (s. 5417) og i korets vestfag (s. 5474). HJ fot. 2003. – *Traces of windows in the southeastern corner of the nave and in the west bay of the chancel.*

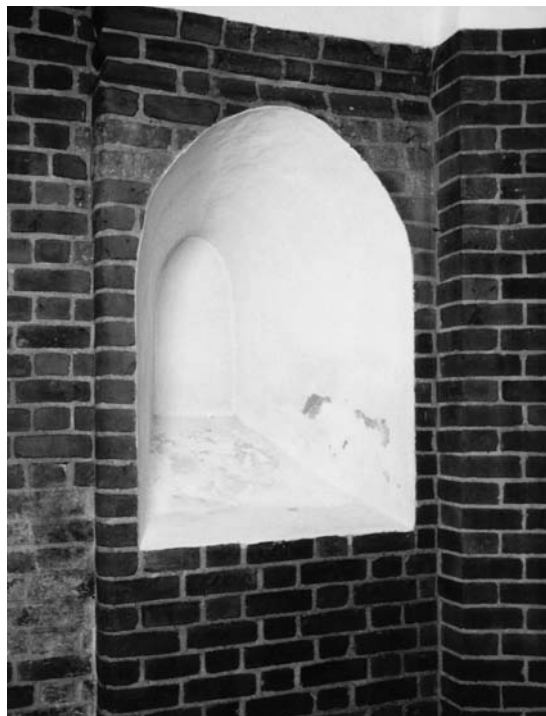
Fig. 45. ( $\dagger$ )Blændet, sekundært udvidet vindue i vangen til nordre apsis (s. 5417). Henrik Wichmann fot. 2002. – ( $\dagger$ )*Bricked-up, later widened window in jamb to north apse.*

Afvigende fra ovennævnte er to gluglignende (†)vinduer, hvis indre, sekundært udvidede åbninger fremdroges 1935–36. Disse vinduer har haft en ukendt særfunktion, muligvis i forbindelse med apsidernes altre. De er begge relativt lavt placeret i den brede nordre vange til apsisbuen. Den nu tilmurede lysning i det lave, enkelt-smigede og rundbuede vindue er placeret omtrent i ydre murflugt, hvor vinduet på sydsiden står markeret som en meget lille rundbuet åbning i den af Storck opsatte skalmur (fig. 44). Den indre åbning er bemærkelsesværdig ved at mangle stik, idet buen tydeligvis er tildannet ved udhugning i murværket. Vinduets nuværende form og – ikke mindst – størrelse må derfor formentlig være skabt ved udvidelse af en ældre, sandsynligvis oprindelig åbning.<sup>189</sup> Såvel smige som bue dækkes af et pudslag, der rimeligvis er pålagt i forlængelse af den nævnte ændring.
