## VOR FRELSERS KIRKE

**HISTORISK INDLEDNING.** Kirken er en senromansk teglstensbygning, påbegyndt o. 1225 som et monumentalt treskibet anlæg med totårnsfacade og herskabspulpitur i vest. Det kan ikke udelukkes, at der på stedet har været en eller flere forgængere, som tilhørte kronen – et forhold, der kan medvirke til at forklare den ambitiøse arkitektur til trods for den 'private' kapelstatus, jfr. ndf.

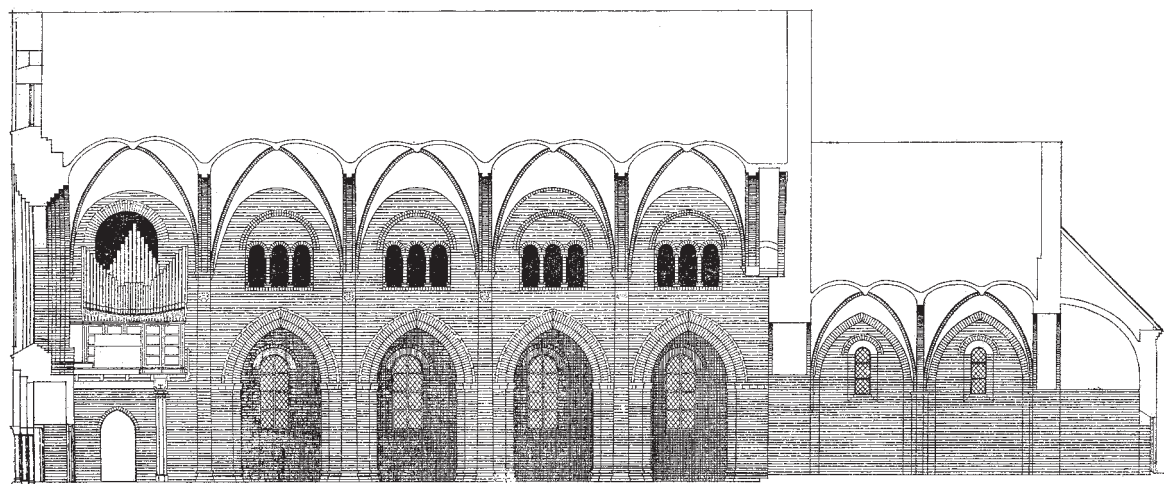
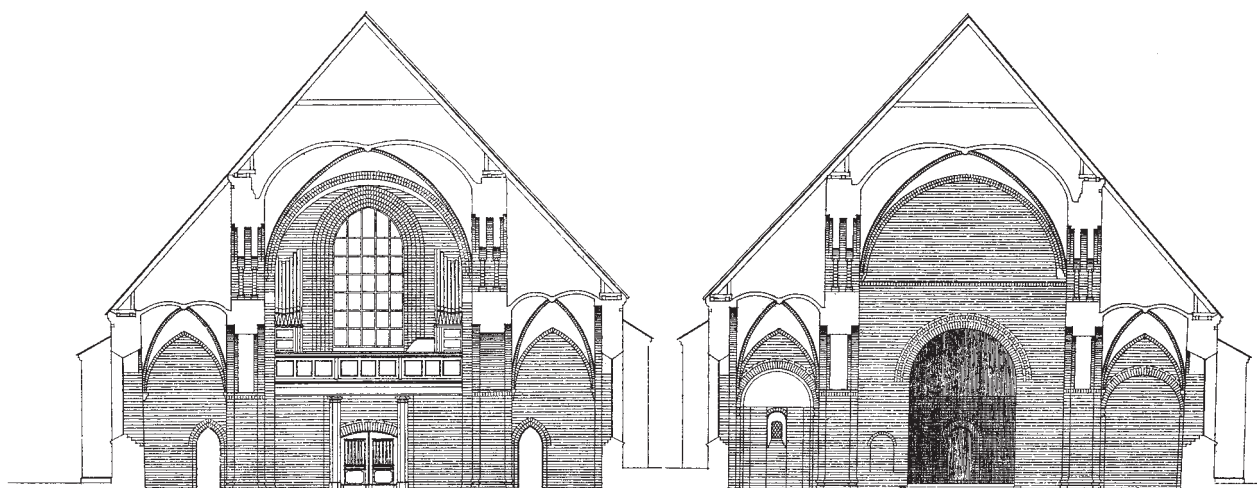
Fig. 46a-c. Snit 1:300. Målt og tegnet af Viggo Norn efter restaureringen 1935-36. Efter Otto Norn 1948. a. Længdesnit mod nord. b. Tværsnit i skibet mod vest. c. Tværsnit i skibet mod øst. — Sections, 1935-36. 1:300. a. Longitudinal section towards the north. b. Cross-section of the nave towards the west. c. Cross-section of the nave towards the east.

I modsætning til det ydre er hele portalens indre del udført i tegl. Dele af dørnichens nordside blev fremdraget 1976 i forbindelse med opstilling af et nyt orgelpulpitur (s. 5545f.), og ved denne lejlighed befriedes nichen for et ved restaureringen 1935–36 indføjte vindfang (jfr. fig. 46b). Dørnichen, der har haft en bredde af 280–290 cm, havde tilsyneladende parallelle vanger og helstens dybe og tilsvarende brede false i gavlens indre murflugt. Falsene i vægplanet har vederlag, der er bevaret i nordsiden, i en højde af 360 cm over nuværende gulv; det tilhørende stik har været rundbuet og må have haft toppunkt ca. 530 cm over gulvet.<sup>181</sup>

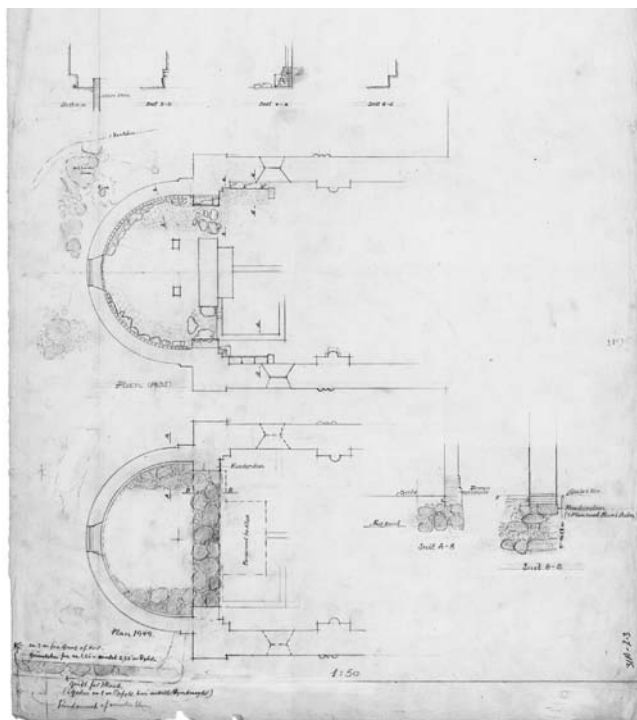
Fig. 47. Plan og diverse snit i korets østende. Syd opad. 1:300. Målt og tegnet af Viggo Norn 1935 og 1949. I Horsens Museum. – *Plan and various sections of the east end of the chancel. South at top.*

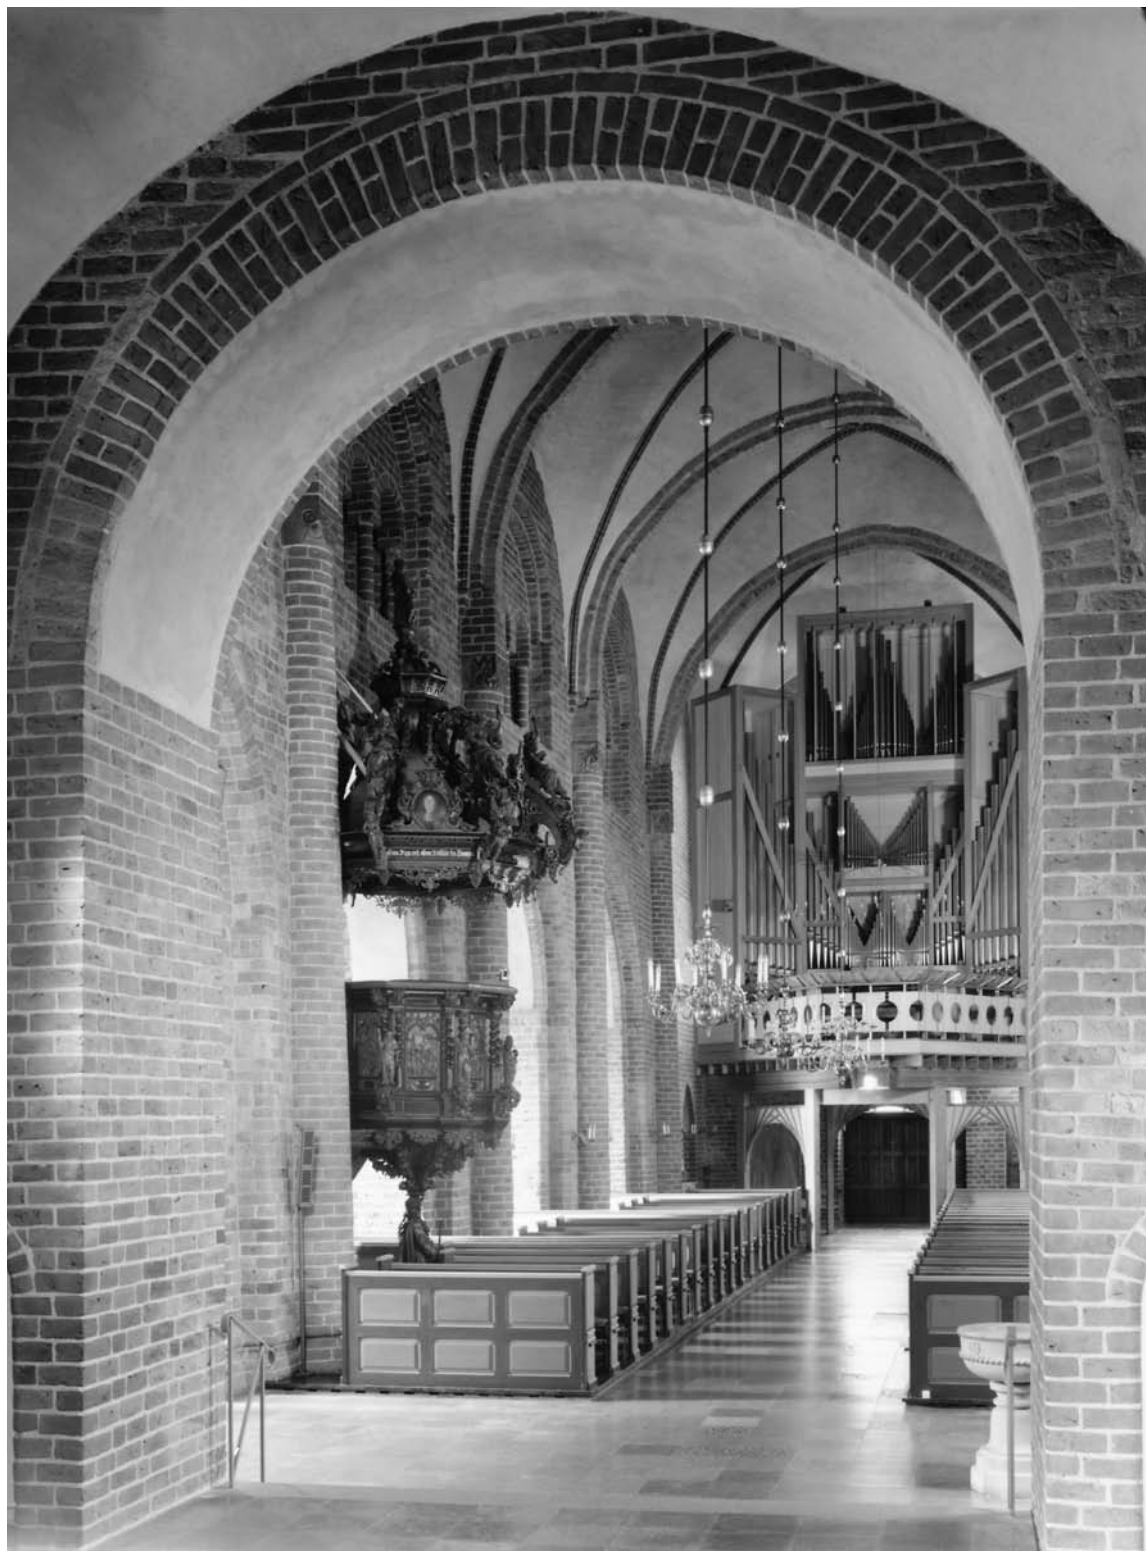
Fig. 48. Indre set mod vest, Henrik Wichmann fot. 2002. – *View of interior towards the west.*

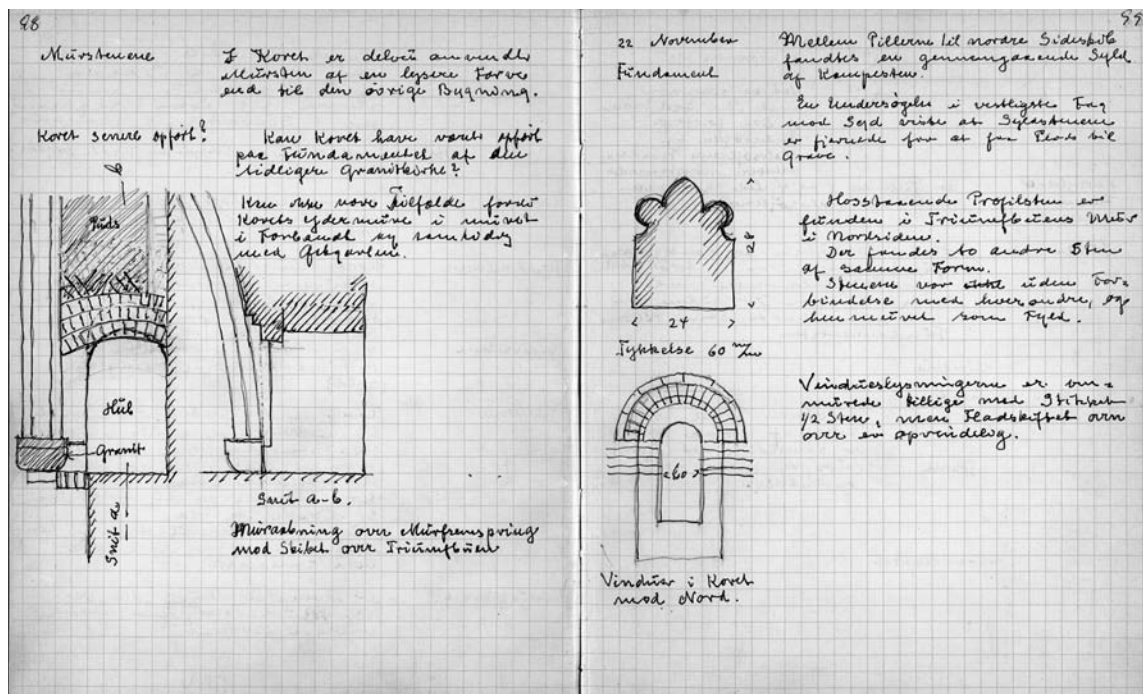
Fig. 49. Detaljer af gang over korbuen med dør til nordre arkademurs triforiegalleri (s. 5423) samt ribbesten (s. 5437), fundet i triumfmurens niche, og detalje af korets nordvestlige vindue (s. 5417). Skitser i Viggo Norns notebog (s. 96-97) fra restaureringen 1935-36. — Details of passage over chancel arch with door to the triforium gallery of the north arcade wall and ribbing brick, found in the niche of the wall above the chancel arch, and detail of the north west window of the chancel.

Ved restaureringen 1935–36 blev der fundet tre *hvælvribbesten* (jfr. fig. 49) i den tilmurede sidealterniche nord for korbuen.<sup>236</sup> De 28 cm høje, 24 cm brede og 6 cm tykke sten har et kraftigt, tilspidset midtled flankeret af trekvartrundstave. Ribbeformen, der er karakteristisk ved at mangle ‘nakke’ til fastgørelse i hvælvet, kendes fra adskillige tidlige teglstenskirker. Dette gælder tillige et andet fragment af kirkens oprindelige overhvælvning, som i form af en *slutsten* i granit (fig. 66) fremkom ved den arkæologiske udgravning af Torvet 1990–92.<sup>237</sup> Stenen, der har været anbragt i toppen af et hvælv, er udformet som en nedhængende, noget fladtrykt kugle, hvorover der på alle fire sider i lavt relief er angivet konturerne af hvælvribber, identiske med ovennævnte.

Særlig interesse knytter sig til de levn af oprindelig hvælvs-lagning – *ribbesten af tegl* og *granitlutsten*, som fremdroges 1935–36 og ved udgravningerne på Torvet 1990–92. Ribbestenen (jfr. fig. 49), der er karakteristisk ved sit profil og fravær af særligt markeret nakke, kendes fra cisterciensernes klosterkirker i Soro og Øm.<sup>248</sup> Dens profil gentages på den karakteristiske slutsten med nedhængende kugle, som genfindes i en række østjyske kirkebyggerier fra 1200'ernes anden fjerdedel med Århus Domkirke og Øm Klosterkirke som de væsentligste.<sup>249</sup> Varianter af disse østjyske 'topdruer' ses endvidere i Løgum Klosterkirke og det i 1240'erne moderniserede kor i den statelige sydjyske landsbykirke i Brøndum.<sup>250</sup>

<sup>350</sup> Jfr. *Viggo Norn* 99 (fig. 49); *Otto Norn* 1948, 10 samt note 188.

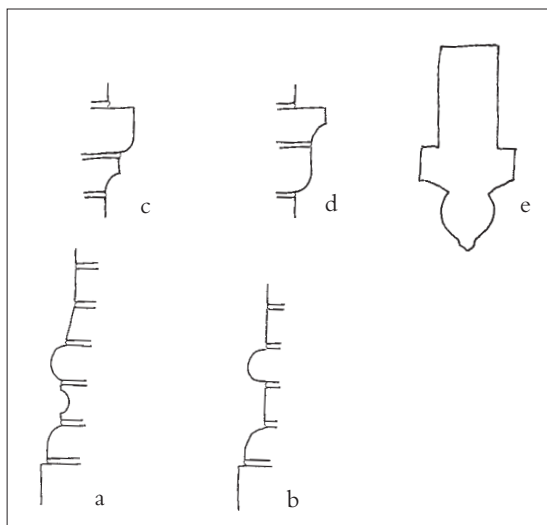
Fig. 51. Profiler og detaljer. 1:20 (a-d) og 1:10 (e). a. Arkadepillernes sokkel (s. 5424). b. Hvælvpillernes sokkel i midtskibet (s. 5424). c. Kragbånd i søndre arkaderække; hhv. østre arkades østre og vestre arkades vestre kragbånd (s. 5424). d. Øvrige kragbånd i søndre arkaderække (s. 5424). e. Hvælvrække benyttet i såvel koret som midt- og sideskibe (s. 5441). Tegnet af Mogens Vedso 2004 efter opmålinger ved Viggo Norn 1935-36. – Profiles and details. 1:20 (a-d) and 1:10 (e). a. Base of arcade pillars. b. Base of arch pillars in nave. c. Cordons in south arcade row; the eastern cordon of the east arcade and the western cordon of the west arcade respectively. d. The other cordons in southern arcade row. e. Vault rib used in chancel as well as nave and side aisles. Drawn by Mogens Vedso in 2004 after measurements by Viggo Norn in 1935-36.

De to fag *hvælv i koret* er indbygget på oprindelige forlæg i gavlene mod øst og vest samt på de bevarede skjoldbuer i nord og syd. Begge er halvtens krydshvælv med profilerede ribber (fig. 51e) og adskilles af en helstensbred, retkantet gjordbue. Denne bæres i dag af 1935–36 opførte falsede hvælvpiller.

De tre østre hvælv, der er velbevarede, er halvtens krydshvælv med profilerede ribber af en udformning, der divergerer lidt fra korets ribbe-profil (fig. 51e). De to vestre hvælv, hvis bredde målt i øst-vest er noget større end ved de østre,<sup>267</sup> synes i højere grad præget af senere ommuringer. Således havde det vestre hvælv på et tidspunkt fået borthugget sine ribber – de nuværende er formentlig genopsat ved Walthers restaurering. Alle fem hvælv har halvstens, lette overribber, der

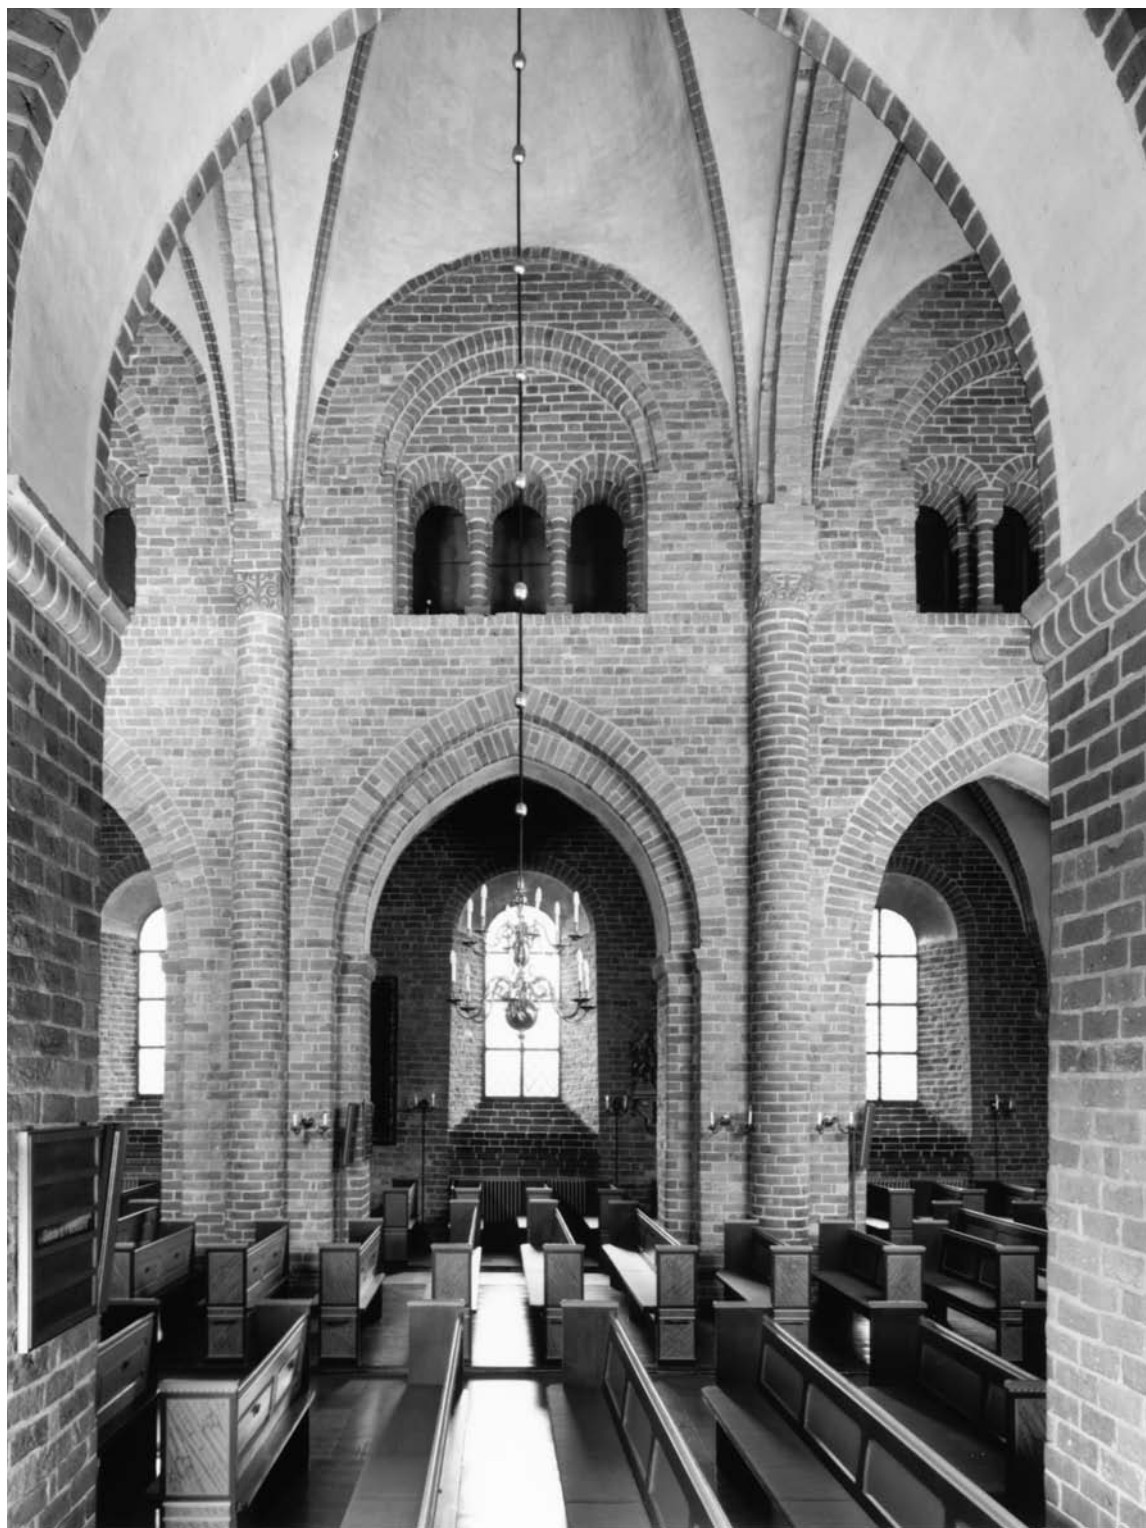
Fig. 52. Tredje fag af midtskibets sydvæg set fra nordre sideskib. Henrik Wichmann fot. 2002. – *Third bay of the south wall of the nave viewed from the north side aisle.*

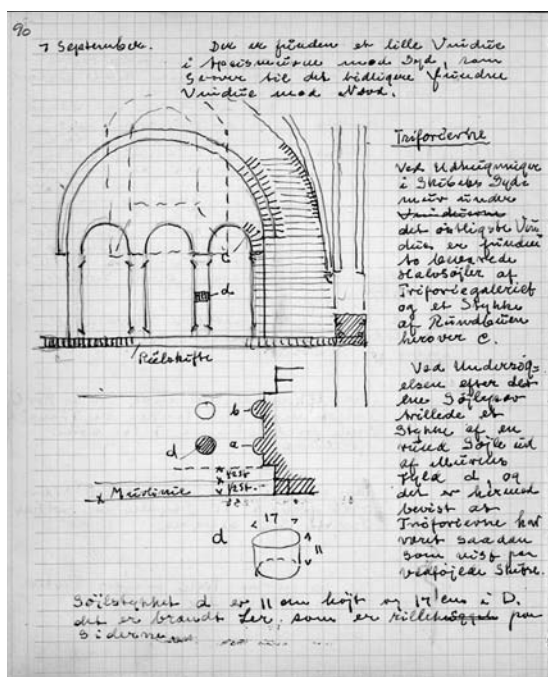
Fig. 53. Rester af triforium i søndre arkademurs østligste fag, jfr. fig. 50b. Skitse i Viggo Norns notebog (s. 90) fra restaureringen 1935-36. – Remains of triforium in the easternmost bay of the south arcade wall, cf. fig. 50b.

**Triforier.** Herover har hvert af væggens fire fag en rundbuet – nu rekonstrueret – (†)triforieåbning (fig. 52-54), der har ret gennemløbende vanger, mens stikket, som er opbygget af to rulskifter, har en retkantet halvtstensfals i for- og bagkant. I nord afdækkedes åbningerne ved den seneste restaurering og stod tilsyneladende, for den ydre rammes vedkommende, velbevaret trods borthugning af alt murværk mellem deres sål og arkadeåbningerne herunder (jfr. ovf.). Underdelingen med murede halv- og frisøjler, spejl m.m. er frit rekonstrueret efter de nedennævnte bevarede rester i syd.

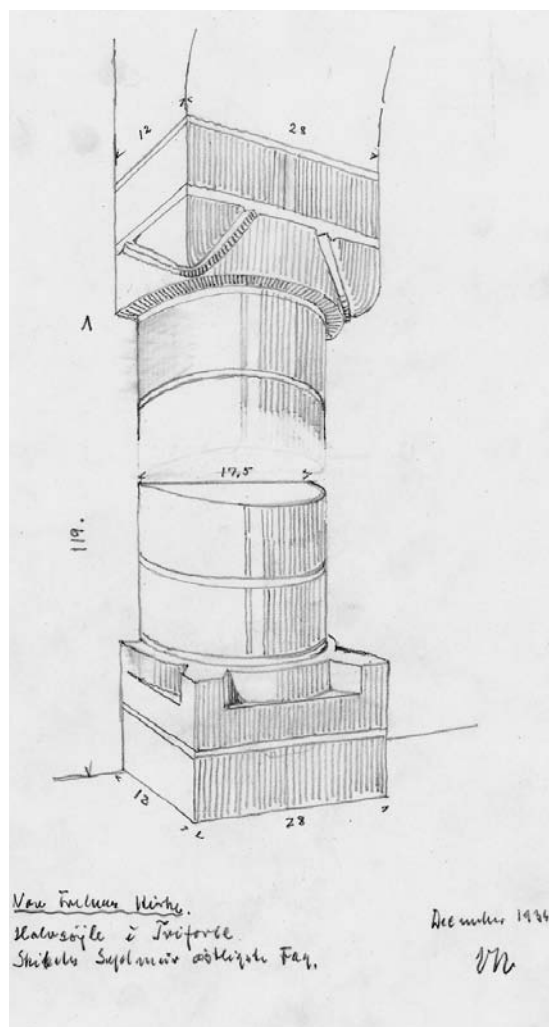
Fig. 54. Halvsøjle i søndre arkademurs østligste fag, jfr. fig. 56 (s. 5426). Skitse af Viggo Norn dec. 1935. I Horsens Museum. – Half-column in the easternmost bay of the southern arcade wall, cf. fig. 56. Sketch, Dec. 1935.

Fig. 222. Halvsøjle i søndre arkademurs østligste triforium, under afdækningen 1935 (jfr. fig. 53, 56). Foto i Horsens Museum. – *Half-column in the easternmost triforium of the south arcade wall, during the uncovering in 1935 (cf. figs. 53, 56).*

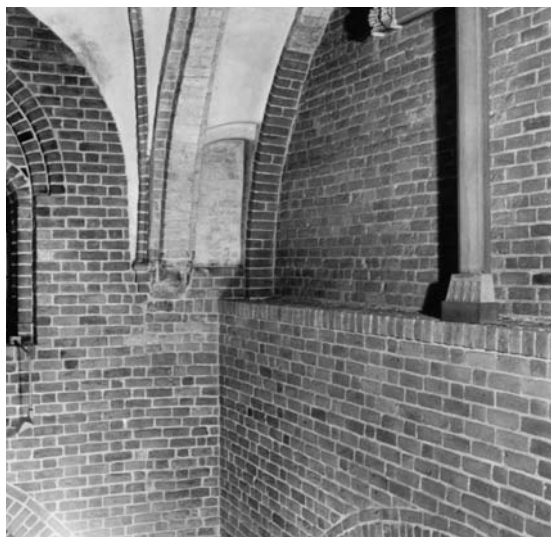
Fig. 55. Hævet gang på triumfvæggen set mod blændet dør i nord (s. 5423, 5443). HJ fot. 2002. – *Raised passage on wall above chancel arch viewed towards bricked-up door in the north.*

Fra gangen var forbindelse til korets loftsrum gennem en 84 cm bred (†)dør med et fladt stik, der mod korloftet ses at være helstens højt og spærstikformet; i åbningens bund ligger 2-3 trappetrin, der fra gangen fører op til loftsrummet.<sup>203</sup> Ved restaureringen skjultes den mod skibet vendende side ved skalmuring. I begge ender af gangen ses lave, nu tilmurede rundbuede døre, der leder ud til sideskibsløfterne; ind mod midtskibet dækkes deres øverste del af fladbuestik tilhørende den nuværende overhvelvning (jfr. s. 5443).<sup>204</sup> De sidstnævnte åbninger, hvis vestre vanger sidder vestligere end kanten af murfremspringet, viser, at afsatsen formentlig har båret en *†tømret, fremspringende konstruktion(?)* med brystning omtrent ud for de østre hvælvkonsoller (jfr. fig. 55 og s. 5443).

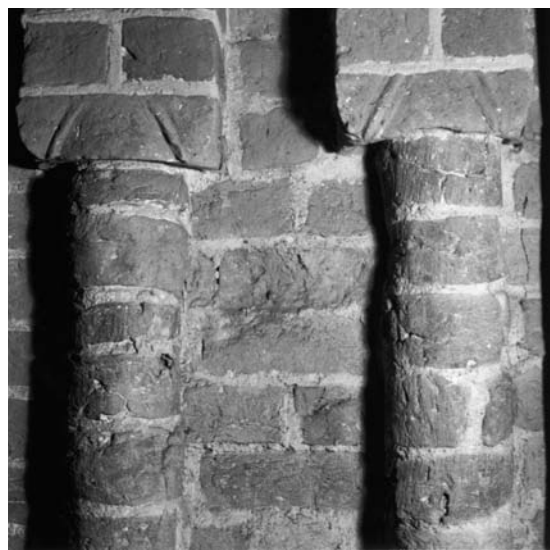
Fig. 56. Udsnit af halvøjler i det østligste af triforierne i midtskibets sydvæg (s. 5426). HJ fot. 2002. – *Detail of half-columns in the easternmost of the triforia in the south wall of the nave.*

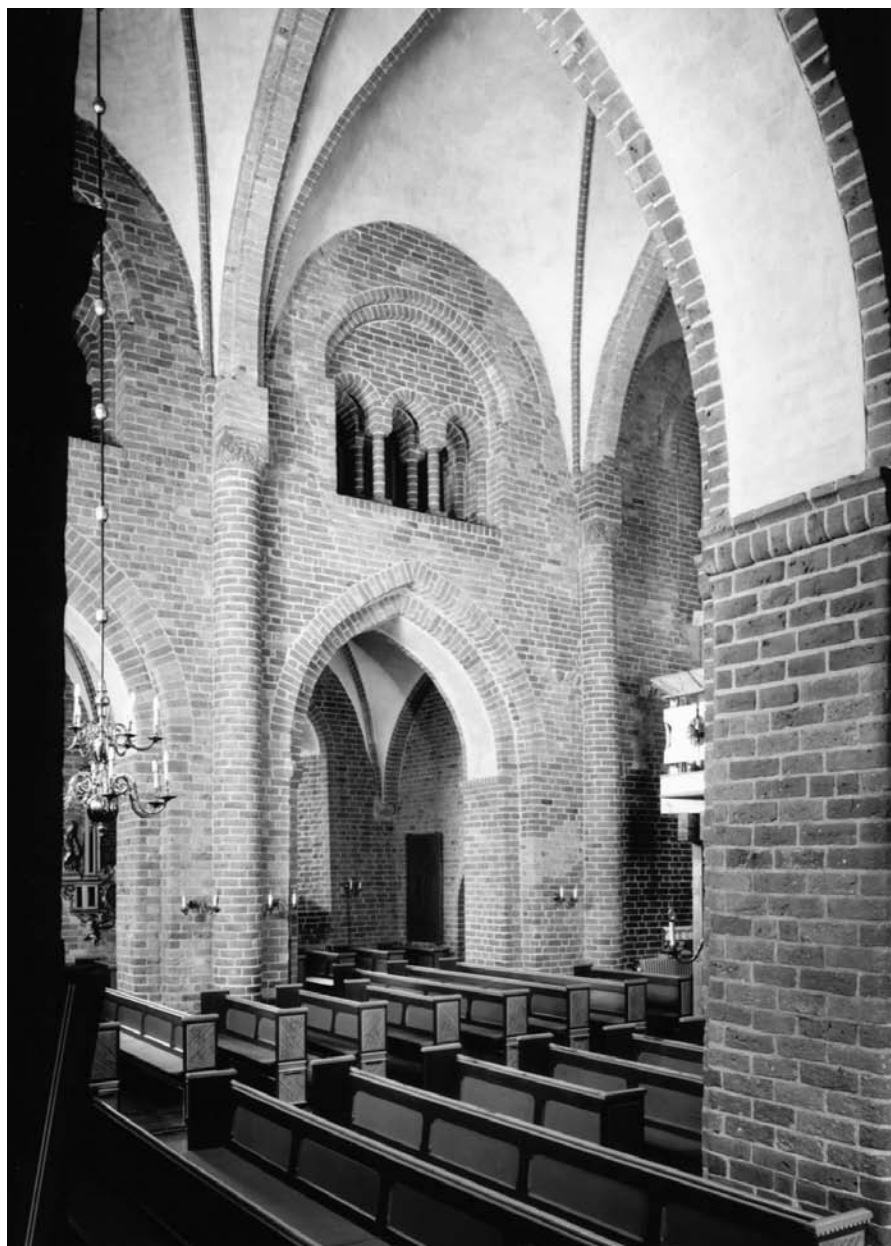
Fig. 57. Fjerde fag af midtskibets sydvæg set fra nordre sideskib. Henrik Wichmann fot. 2002. – *Fourth bay of the south wall of the nave viewed from the north side aisle.*

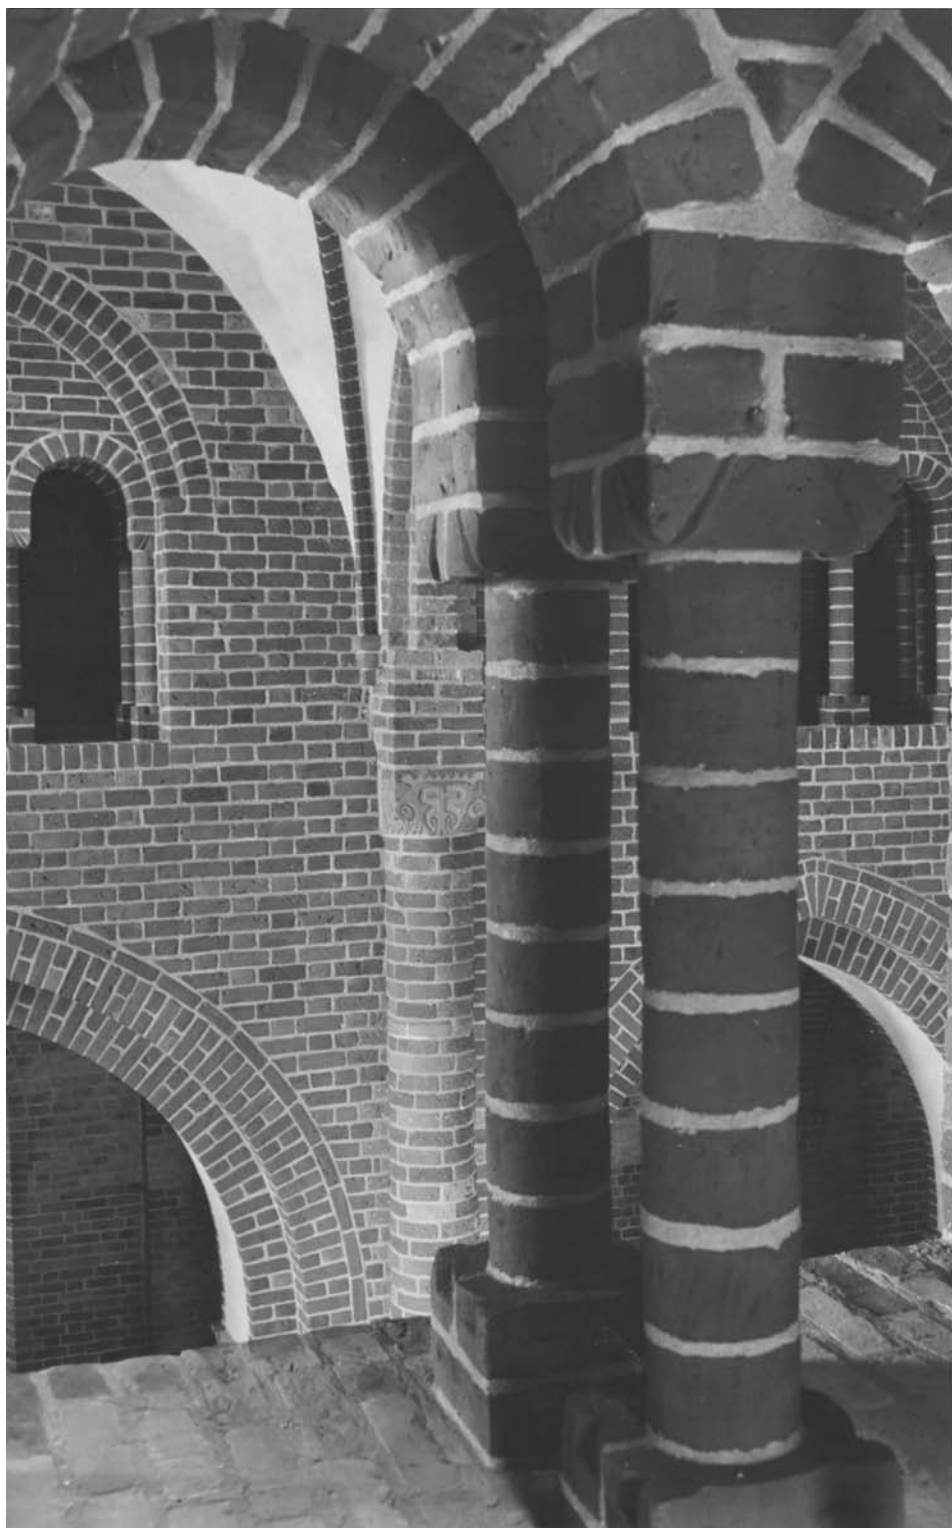
Fig. 58. Udblik fra triforium mod midtskibets nordvæg. Foto efter 1936. – *View from the triforium towards the north wall of the central nave.*

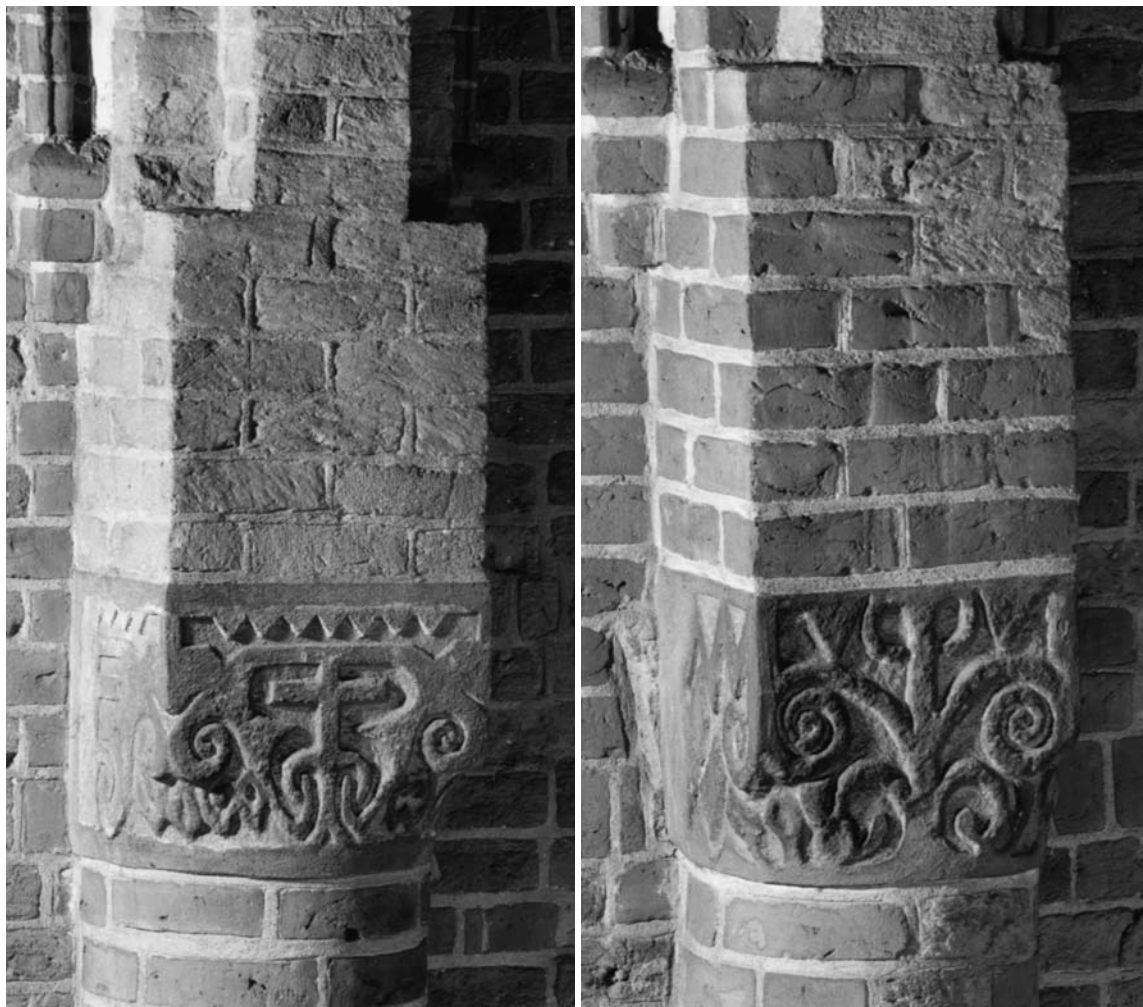
Fig. 59a-b. Granitkapitæler på midtskibets trekvartsøjler (s. 5427). a. Tredje søjle i syd. b. Første søjle i nord. HJ fot. 2002. – *Granite capitals on three-quarter columns of the nave. a. Third column in the south. b. First column in the north.*

Hver trekvartsøjle bærer foroven et *granitkapitel*, af hvilke dog nu kun fire ud af de seks er oprindelige (fig. 59–60), mens de øvrige er cementstøbte og stammer fra Walthers restaurering 1864–66 (fig. 223–24). De oprindelige granitkapitæler i dette bygningsafsnit – den første og anden i nordsiden samt den anden og tredje i syd – har ‘nakker’, som er fastmuret langt ind i murværket.<sup>209</sup> Kapitælerne er nærmest terningformede og prydes af volutformet ornamentik i forskellige varianter, siksakborter og småblade, beslægtet med udsmykningen af et par af vestportalens kapitæler (s. 5415). Det tredje i syd, som registreredes af Høyen (jfr. fig. 14) prydes tillige af et kors.

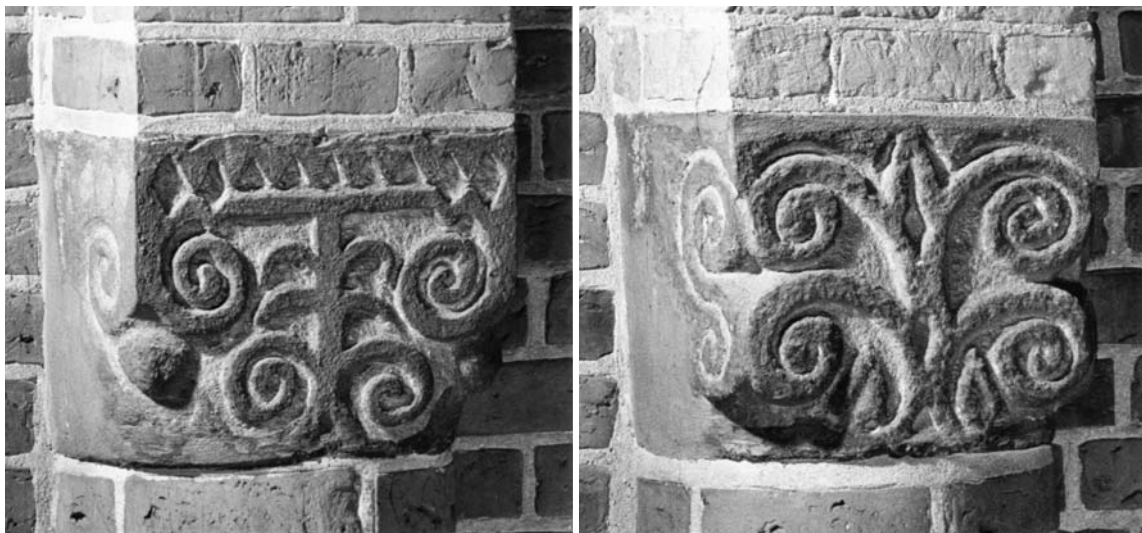
Fig. 60a-b. Granitkapitæler på midtskibets trekvartsøjler (s. 5427). a. Anden søjle i nord. b. Anden søjle i syd. HJ fot. 2002. – *Granite capitals on three-quarter columns of the nave. a. Second column in the north. b. Second column in the south.*

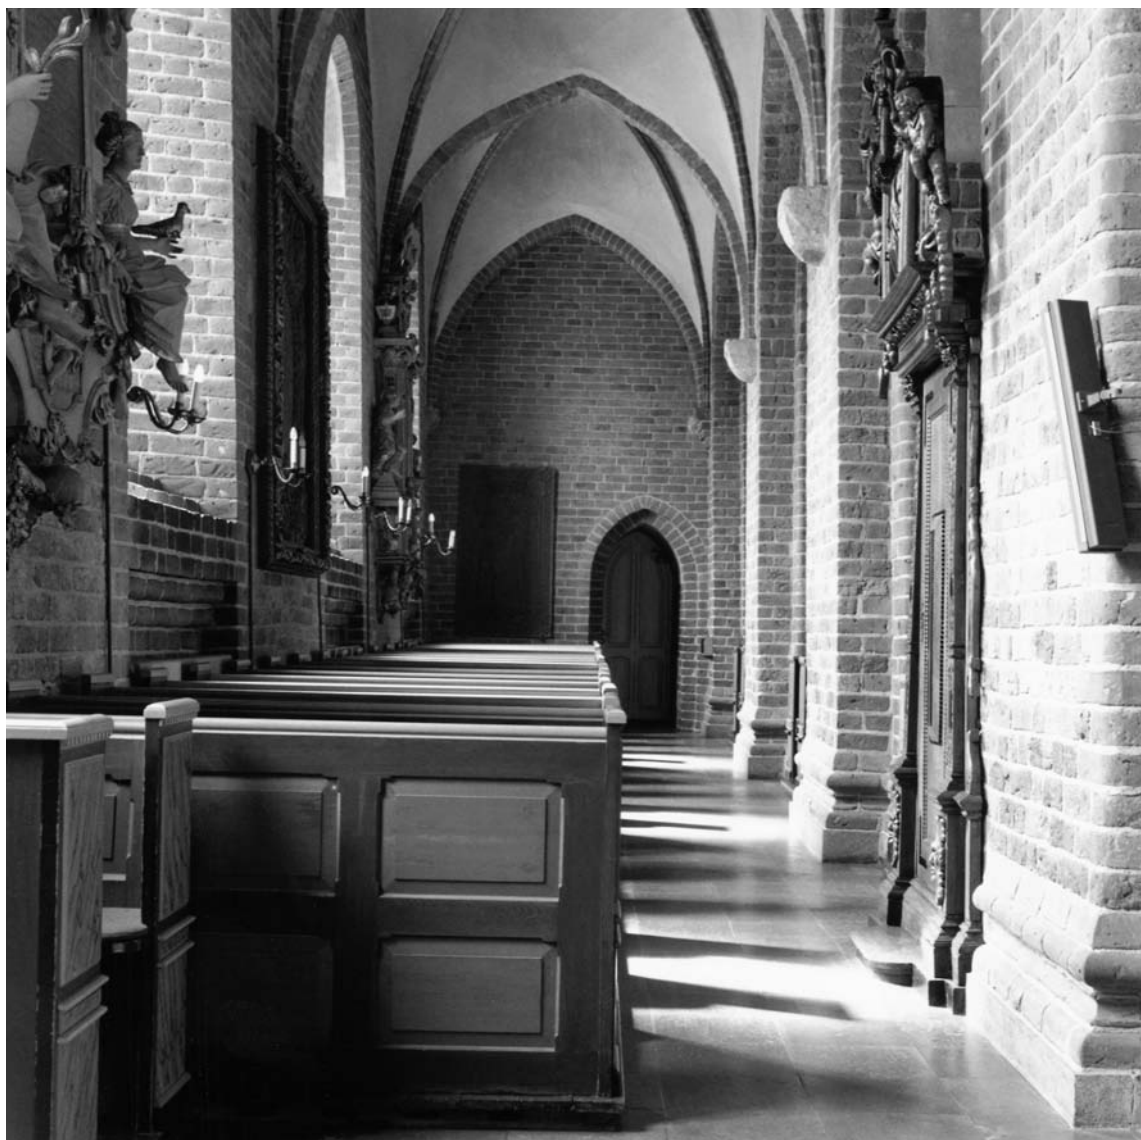
Fig. 61. Søndre sideskib set mod vest. HJ fot. 2002. – *South side aisle viewed towards the west.*

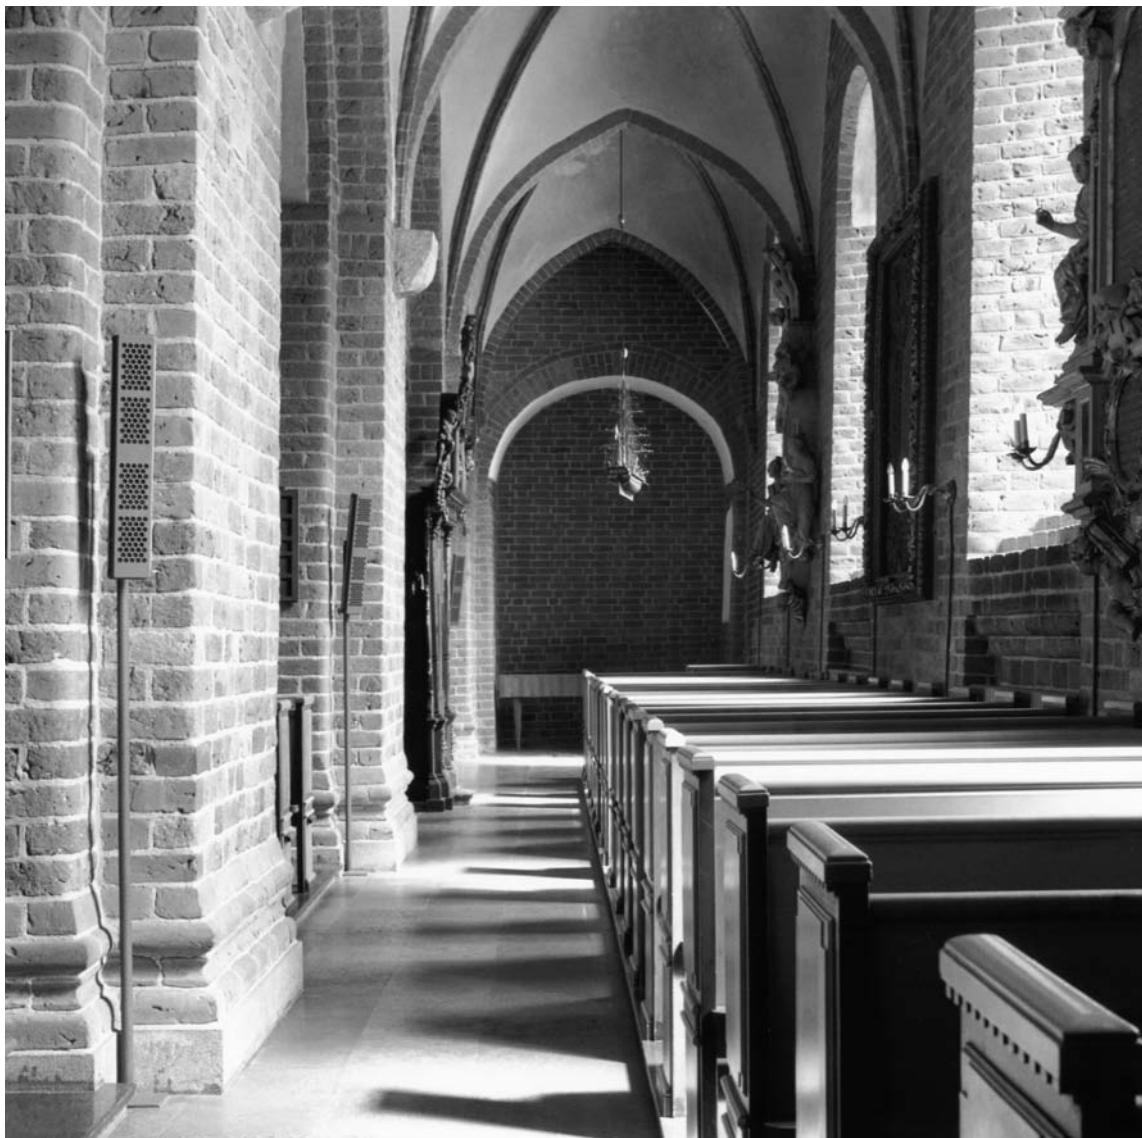
Fig. 62. Søndre sideskib set mod øst. HJ fot. 2002. – *South side aisle viewed towards the east.*

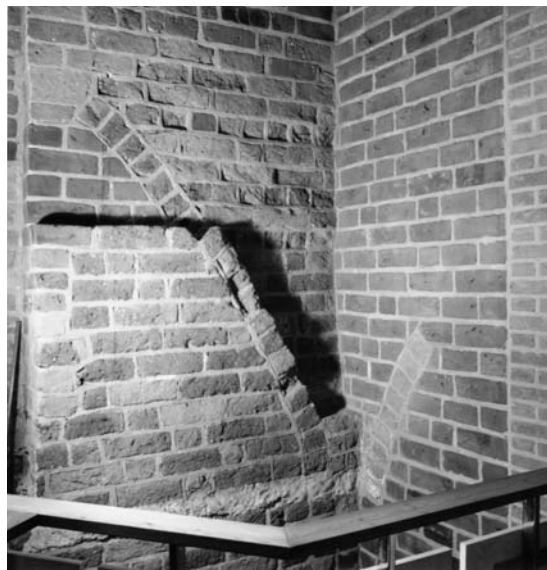
Fig. 63. Spor af †pulpiturhvælv i midtskibets nordvestre hjørne (s. 5434). HJ fot. 2003. – *Traces of †gallery arch in the north west corner of the nave.*

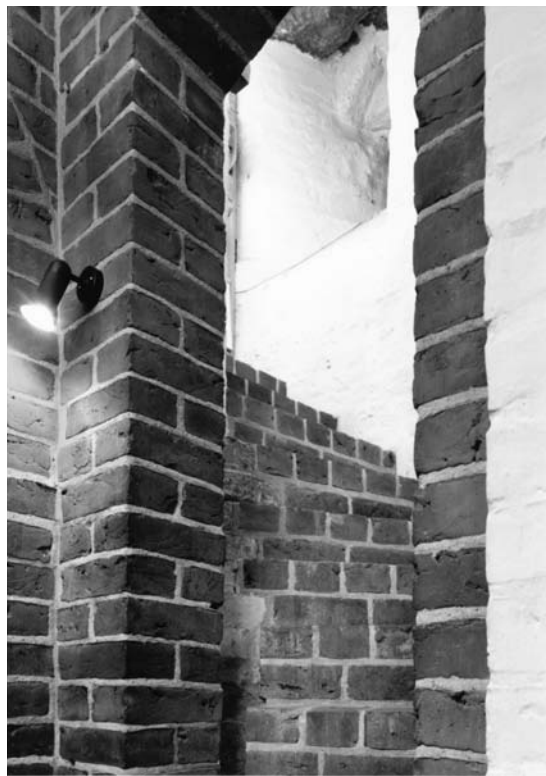
Fig. 64. (†)Trappe til vestpartiets øvre stokværk og nordre tvillingetårn (s. 5435). Henrik Wichmann fot. 2002. – (†)Stairs to the upper storey of the western section and the northern twin tower.

I vestgavlens murliv forløber en (†)ligeløbstrappe med to separate løb over hinanden (fig. 64). Adgangen til trappen var oprindelig ad en dør i rummets nordvæg helt op mod nordvesthjørnet, hvor der siden 1742 har været adgang fra de skiftende nord for kirken liggende bygninger (jfr. s. 5473).<sup>185</sup> Den oprindelige †dør ledte ind til et lille forrum i murtykkelsen, hvis østvæg stadig er bevaret som østvange i den nyere dörgennem-brydning. Rummet overdækkes af endnu bevarerede fladbuede halvstensstik, der stiger fra øst mod vest. Efter et enkelt trin svinger trappen 90° mod syd og fortsætter som ligeløbstrappe op gennem vestgavlens murtykkelse. Den svungne del af trappen overdækkes af et stejlt stigende, fladbuet tøndehvælv, mens den nedre bevarede del af det efterfølgende lige løb har et tilsvarende fladt tøndehvælv med vandret isselinie. Halvvejs oppe er løbet afbrudt af det senere udvidede vindue i gavlmuren. Trappens øvre, nu utilgængelige, del svinger i et retvinklet knæk ind i midtskibets nordmur for endelig, efter endnu et knæk, at udmunde i en fladbuet dør længst mod vest i denne murs nordside.<sup>227</sup> Yderligere én – nu til-muret – tilsvarende udformet dør ses i vestre vange af åbningen mellem sideskibets 'triforiestokværk' og midtskibets †vestpulpitur.

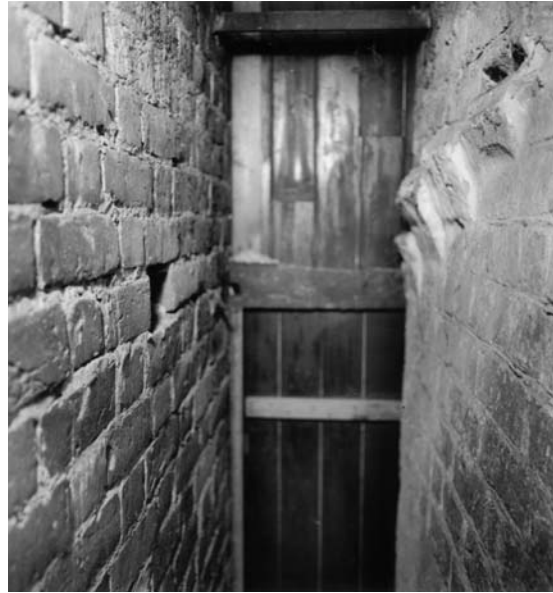
Fig. 65. (†)Ligeløbstrappe i skibets vestgavl med spor af afbrudt loftshvælv, set mod nord (s. 5435). HJ fot. 2003. – (†)Straight-run stair in west gable of nave with traces of broken-off vaulted ceiling, viewed towards the north.

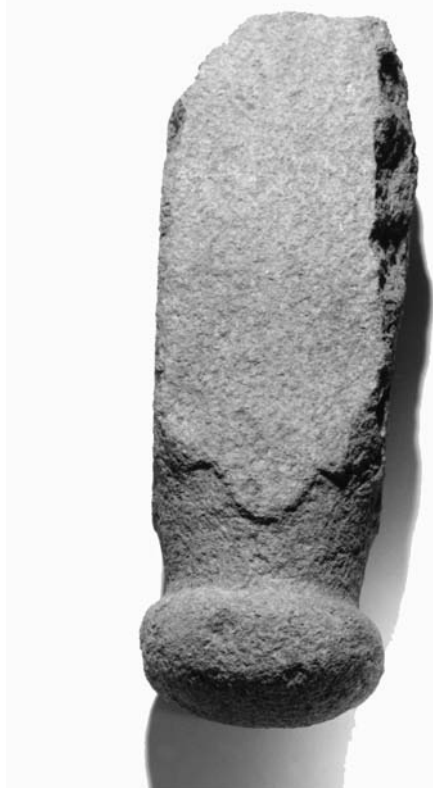
Fig. 66. \*Slutsten af granit fra oprindeligt *†*hvælv (s. 5437). I Horsens Museum. Henrik Wichmann fot. 2002. – \*Keystone of granite from original *†*vault.

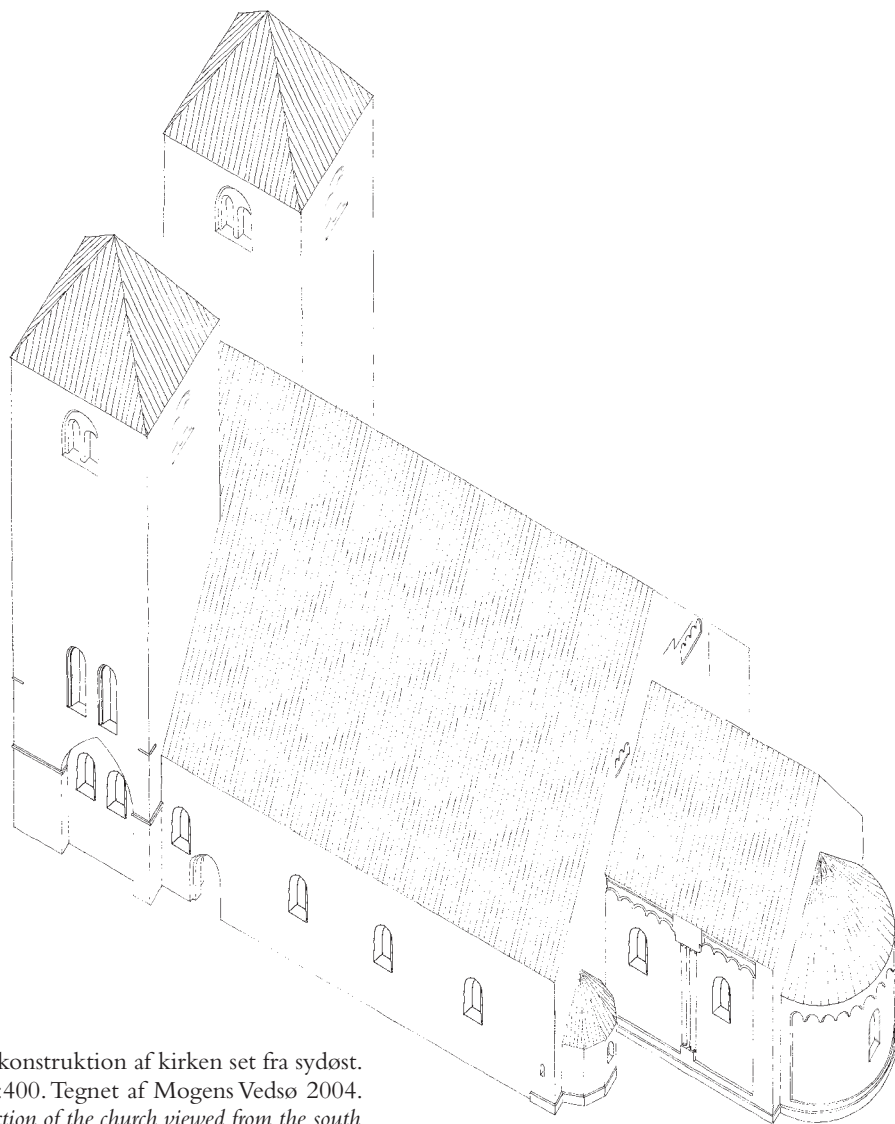
Fig. 67. Rekonstruktion af kirken set fra sydøst. Isometri. 1:400. Tegnet af Mogens Vedsø 2004.  
– *Reconstruction of the church viewed from the south east.*

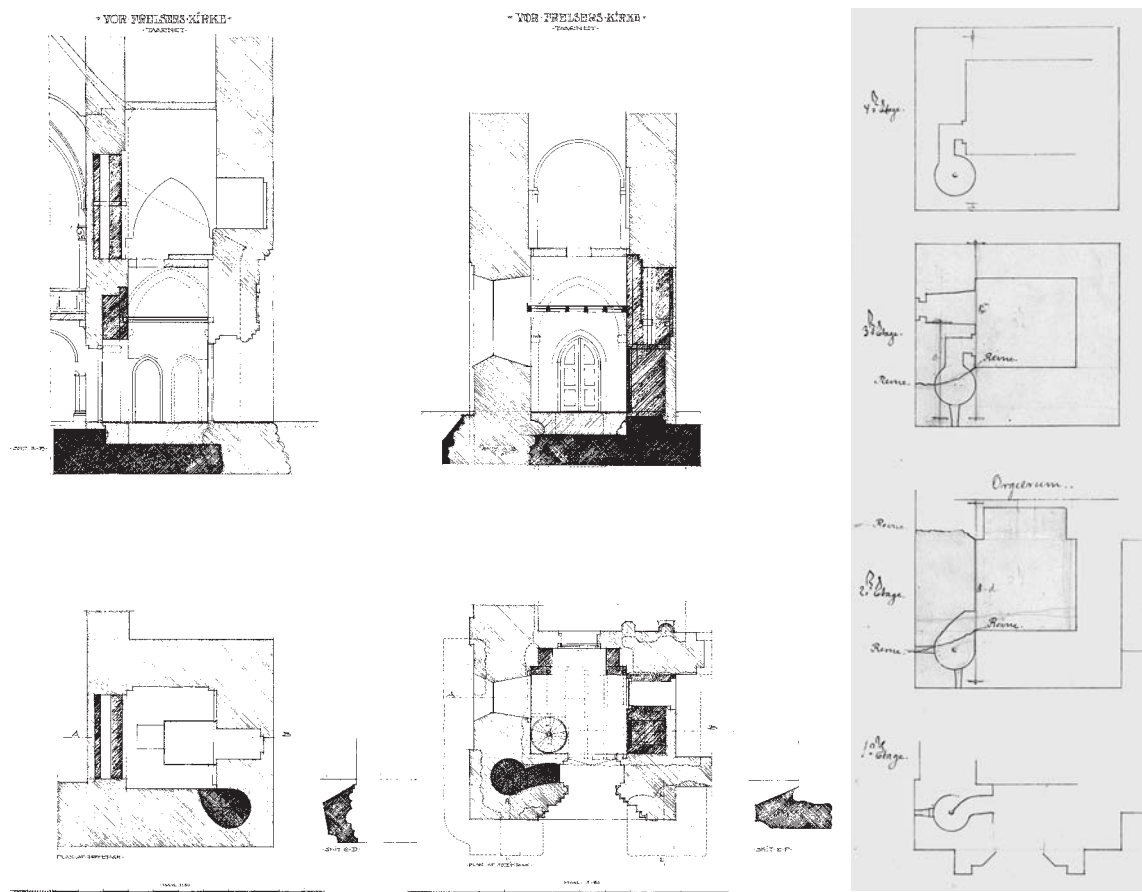
Fig. 68a-b. Opmålinger af tårnet. 1:300. a. Projekt til forstærkning af tårnets nedre stokværk (s. 5467). Tegnet af Viggo Norn 1924. b. Planer af tårnets stokværk med angivelse af revnedannelser (s. 5465). Skitse af Hector Estrup 1879. I Horsens Museum. — *Surveys of the tower. 1:300. a. Project by Viggo Norn (1924) for reinforcing the lower storey. b. Plans of the storey with indications of crack formation. Sketch by Hector Estrup (1879).*

*Hovedetaperne i restaureringen* kan følges gennem Estrups breve til Storck. I maj 1879 blev kirken indhegnet, og rejsning af stilladser påbegyndtes.<sup>308</sup> De følgende måneder var Estrup hovedsagelig optaget af de bygningsarkæologiske undersøgelser, som Storck ønskede gennemført, førend han kunne færdiggøre sit restaureringsprojekt.<sup>329</sup> Hvad byggeriet angår, koncentreredes indsatsen i begyndelsen til skalmuring og indlæggelse af ankre i tårnet, som voldte problemer pga. store revnedannelser og knuste sten (jfr. fig. 25, 68b).

*Tårnets forstærkning 1924–25.* Allerede under Storcks restaurering af kirkens ydre 1879–80 var der påvist alvorlige revnedannelser i tårnet, navnlig koncentreret ved det sydvestre hjørne (jfr. fig. 68b) – en svækkelse af murværket, som forsøgtes modvirket ved indlæggelse af en række muranker. Ikke desto mindre konstateredes allerede ved

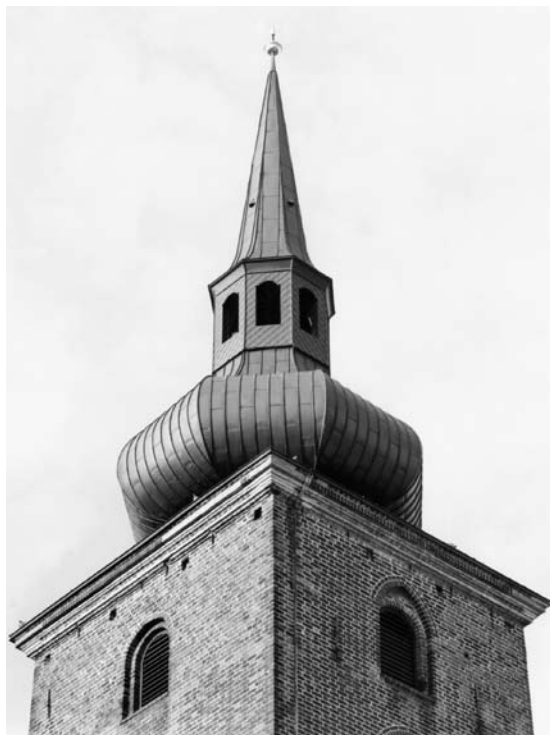
Fig. 69. Tårnspir 1737, set fra sydøst (s. 5449). Roberto Fortuna fot. 2004. – *Spire, 1737, viewed from the south east*).

Claus Cordtsens spir, som nævnes med berettiget stolthed på hans epitafium (s. 5572), lever fuldt ud op til intentionen om at være en pryd for både by og kirke. Det er et etagedelt løgkuppelspir af sydtysk type, som blev 'signatur' for de mange arbejder, Rieman udførte for sine jyske bygherrer.<sup>282</sup> Det hæver sig over den rigt profilerede krongesims (af sandsten og gule Flensborgsten?) og består underst af en stærkt indskåret pyramidestub, der formidler overgangen til de øvrige led – løgkuppel, lanterne og spir – der alle er ottekantede. Den åbne lanterne var oprindelig udstyret med firpasprydede postamenter under de rundbuede åbninger, som adskiltes af korintiske hjørnepilastre og kronedes af en rigt profileret gesims. Ved en fornyelse af kobberbeklædningen 1991 er denne klassiske dragt, som allerede tidligere var forenklet, afløst af glatte plader med rudemønster i relief (fig. 69). Byens nye var-tegn blev kronet af en forgyldt knop med vejrhane (s. 5477).
