## VOR FRELSERS KIRKE

**HISTORISK INDLEDNING.** Kirken er en senromansk teglstensbygning, påbegyndt o. 1225 som et monumentalt treskibet anlæg med totårnsfacade og herskabspulpitur i vest. Det kan ikke udelukkes, at der på stedet har været en eller flere forgængere, som tilhørte kronen – et forhold, der kan medvirke til at forklare den ambitiøse arkitektur til trods for den 'private' kapelstatus, jfr. ndf.

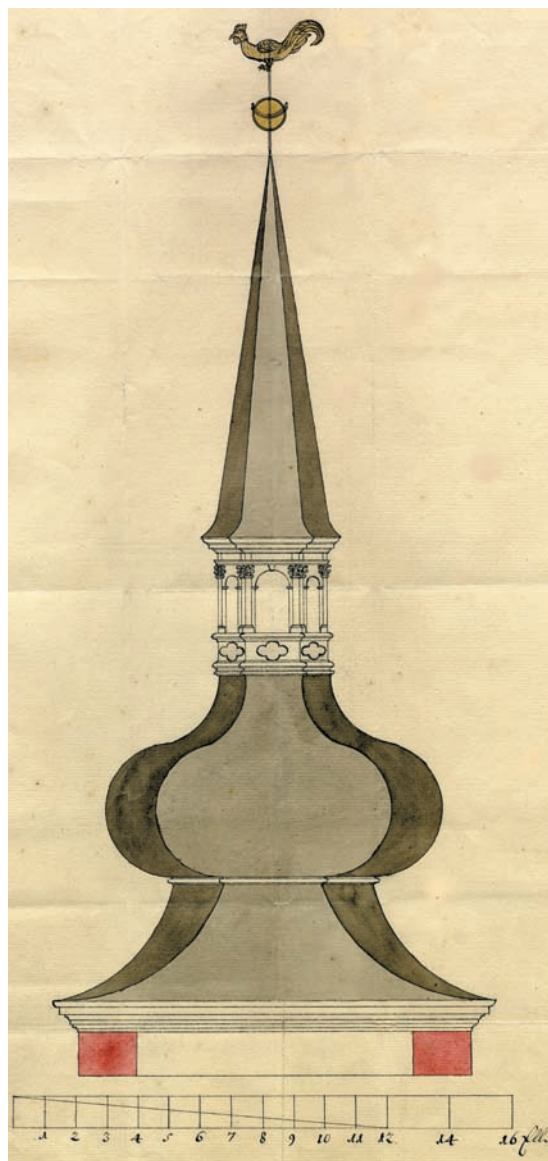
Fig. 70. Udkast til tårnsprir 1737 ved Nicolaus Hinrich Rieman (s. 5448). LAVib. – *Sketch for spire, 1737.*

Tilbuddet blev modtaget og tillige med et overslag på reparation af selve tårnet og vestgavlen straks videresendt til godkendelse hos Stiftsøvrigheden. Projektet, der som nævnt i brevet (jfr. ovf.), var ledsaget af en tegning til det nye spir (fig. 70), skyldtes de Lichtenbergs 'hofarkitekt', Nicolaus Hinrich Rieman fra Skive. Riemans øvrige virke i Horsens, der bl.a. omfattede ombygningen 1744 af de Lichtenbergs gård i Søndergade (nu »Jørgensens Hotel«) og 1745 Latinskolen ved Klosterkirken, foranledigede sidstnævnte år fire Horsens-murermestre til at sende en protestskrivelse til Stiftsøvrigheden, fordi en mand, som hverken var borger i byen eller betalte skat sammesteds havde sat sig på alt betydeligt bygningsarbejde. Borgmesteren og rådet afviste imidlertid klagen med følgende begrundelse: »Thi der bliver vel ikke nogen af Byens [murermestre], som kan tiene med Forslag eller teigning, til at vise i forvejen hvorledes en nye Biugning efter længde og breede til Logementer og brug Rætteste kand inddeeles, og Liigesom de ingen Prøver har viist, Saa har de icke heller meldet sig hos os om Latine Skoelens biugning at niude, ia endnu mindre frembudet Caution derfor...«.<sup>17</sup>

Da kirken o. 1740 var blevet ombygget og tårnet udstyret med nyt spir, havde byens ledelse med de Lichtenberg i spidsen som nævnt ovf. indkaldt bygmester Rieman fra Skive for at sikre sig kvalificeret arbejde og en fagmand, der kunne levere en tegning (jfr. s. 5448 og fig. 70). Nu var situationen en helt anden. Bygmester Anders Kruuse var særdeles velanskreven og efterspurgt – ofte i samarbejde med slægtningen Jens Hiernøe – ikke blot i Horsens, men mange andre steder i Jylland, fra Mariager til Ribe, i købstæder, på herregårde og ved kirker.<sup>301</sup> Ombygningen af hjembyens gamle 'torvekirke' til ny hovedkirke, præget af nyklassicismens idealer, var utvivlsomt deres hovedværk, og det må beklages, at intet af denne helhed, navnlig for interiørets vedkommende, overlevede de senere historicerende restaureringer. Kun ombygningen af Skanderborg Slotskirkes indre o. 1800 kan endnu give et indtryk af stilen i Hiernøes og Kruuses rumindretning.<sup>302</sup>

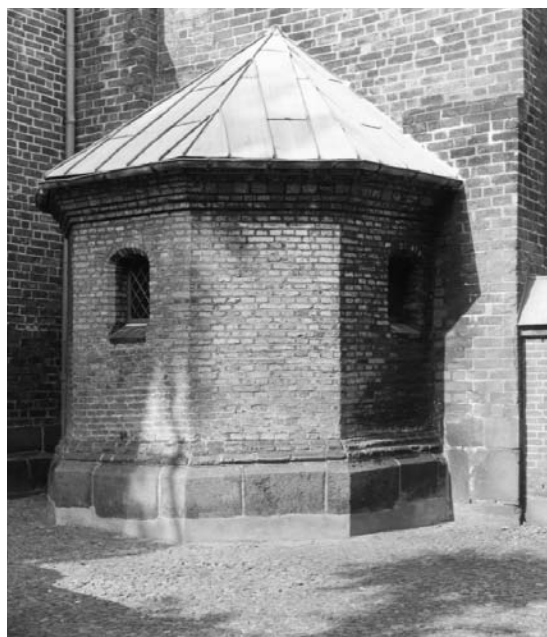
Fig. 72. Apsiskapel fra 1767 (s. 5451). HJ fot. 2002. – *Apse chapel from 1767.*

*Ombygningen af nordre sideskibs apsis.* Den oprindelige, formentlig polygonale *†*apsis ved nordre sideskib, der senest 1742 var overgået til familien Brommel som begravelsessted,<sup>287</sup> blev 1767 erstattet af et nyt *gravkapel* på samme sted (fig. 72), formet som en let uregelmæssig polygonal apsis – fem sider af en tikant (jfr. s. 5408).<sup>230</sup> Udbygningen, der opførtes af murermester Niels Trolle og søn, er opmuret af gule Flensborgsten. Den rejser sig over en skråkantsokkel af granit, hvorover er en rundstav og en hulkel af røde tegl i murekensformat, som kan være genanvendte materialer fra forgængerens.<sup>288</sup> Foroven afsluttes mureværket af en kraftigt fremspringende, mangleddet profilgesims.

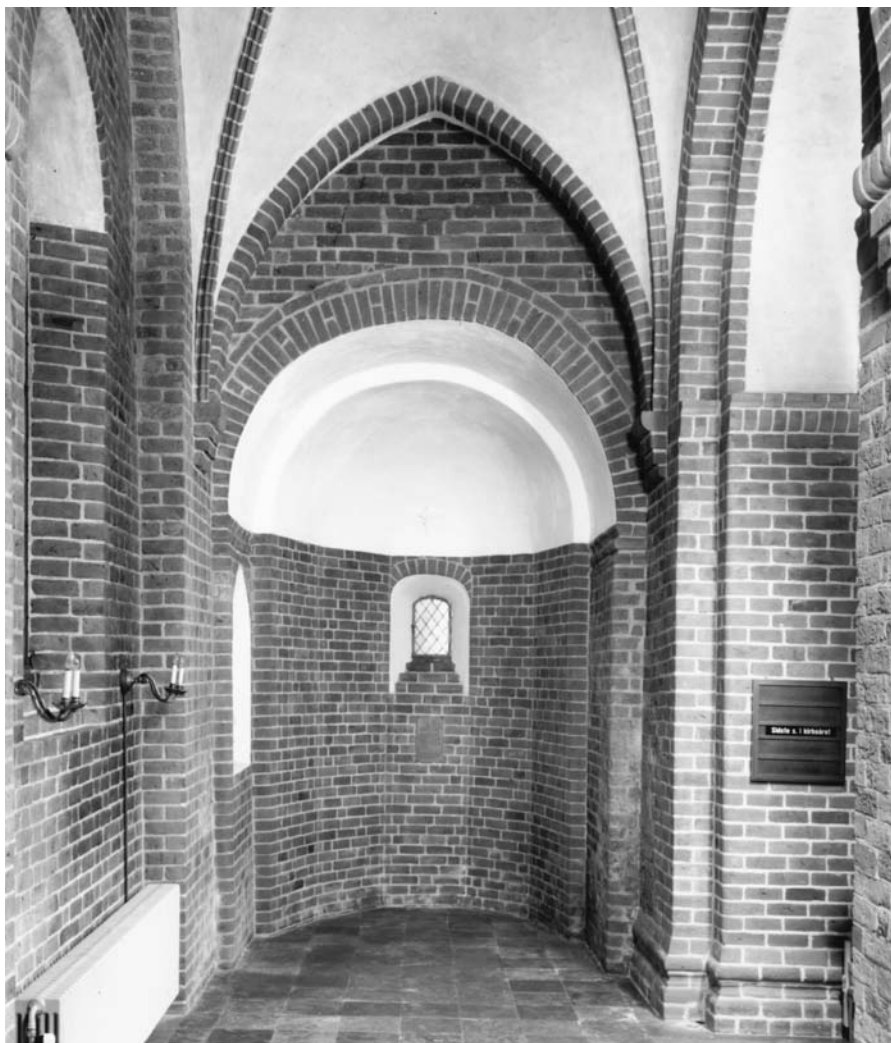
Fig. 73. Nordre sideskib set mod apsiskapel fra 1767 (s. 5451). Henrik Wichmann fot. 2002. – North side aisle viewed towards the apse chapel from 1767.

Kapellets indre er sammenbygget med den bevarede apsisbue og er, ligesom den oprindelige apsis formentlig var, smallere end denne. Den polygonale plan er gentaget indvendig, hvor alt mureværk siden restaureringen 1935-36 er skalmuret med moderne munkesten. Rummet overdækkes af et kuplet hvælv, der før restaureringen havde såvel halvcirkelformet plan som snit (fig. 235),<sup>290</sup> men nu er udstyret med grater. Ændringen i hvælvet må være samtidig med skalmuren og tilføjet for at tilpasse det til denne. Umiddelbart over det østre vindue og tangerende hvælvet's fødselslinje ses et lille krucifiks stående på en globe, alt modelleret i stuk. Dekorationen kan være en selvstændig rumudsmykning, men kan også være del af et epitafium (jfr. s. 5584).

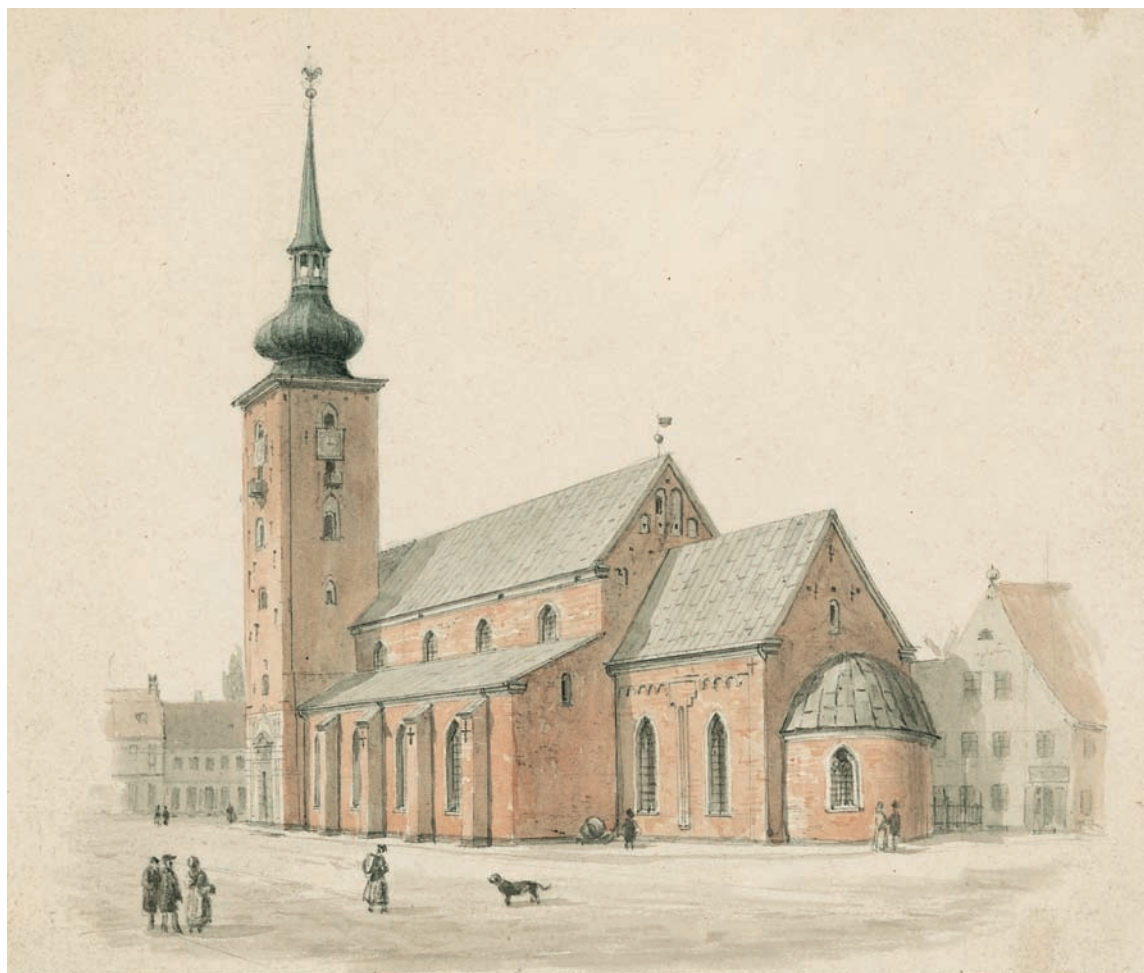
Fig. 74. Kirken set fra sydøst. Perspektiv ved Alexander Nay o. 1855, benyttet som forlæg for vignetten på Horsenskortet 1858, jfr. s. 5358 fig. 8. – *The church viewed from the south east, c. 1855, used as the model for the vignette on the Horsens map of 1858. Cf. p. 5358 fig. 8.*

5. stokværk har mod alle fire verdenshjørner en stor cirkulær åbning, der udfyldes af tårnurets skiver (s. 5559). Disse er indsat ved restaureringen 1879-81, idet urskiverne før da sad noget højere og dækkede den øverste del af stokværkets ældre åbninger samt den nederste del af glamhullerne i det følgende stokværk (jfr. fig. 74, 75). Før den-

Apsiden genopførtes på fundamenterne af den romanske forgænger, men røbede sin egen tid ved den murede kuppels klokkeformede tag. Den nærmere udformning af sandstensportalen kendes tilsyneladende ikke, ud over hvad der fremgår af Alexander Nays prospekt (fig. 74) og dets gentagelse i marginen af bykortet 1858 (s. 5358). Disse billeder viser, at portalen har haft et topstykke med trekantgavl og formentlig har været flankeret af pilastre. Hvad angår vinduerne, var de fire højkirkevinduer nødvendigvis nye og udformet som fladbuede åbninger (jfr. fig. 36). Antagelig har man også indsat to tilsvarende vinduer i apsidens, mens det er muligt, at man i koret og sideskibene genbenyttede ældre fladbuede åbninger (jfr. fig. 36). Det skal endvidere nævnes, at sidemurene og gavlene overalt forsynedes med nye gesimser, hvorover tagfladerne præsenterede sig med bly mod Torvet i syd og vingetegl i nord. Endelig fornyede man murværket, hvor der var behov for lapning og gav det hele en 'finish' i form af rødmalning med hvidt fugenet. Undtaget herfra var som nævnt portalen og dens nærmeste omgivelser, der efter Kirkeinspektionens ønske var sandstensfarvet.

ældre kirker.<sup>360</sup> I vort tilfælde dokumenteres dette af Alexander Nays prospekt fra 1850'erne (fig. 74), som også viser, hvorledes udvalgte detaljer såsom indfatningerne af portal og vinduer samt blændingsbundene blev holdt i lyse kontrastfarver.

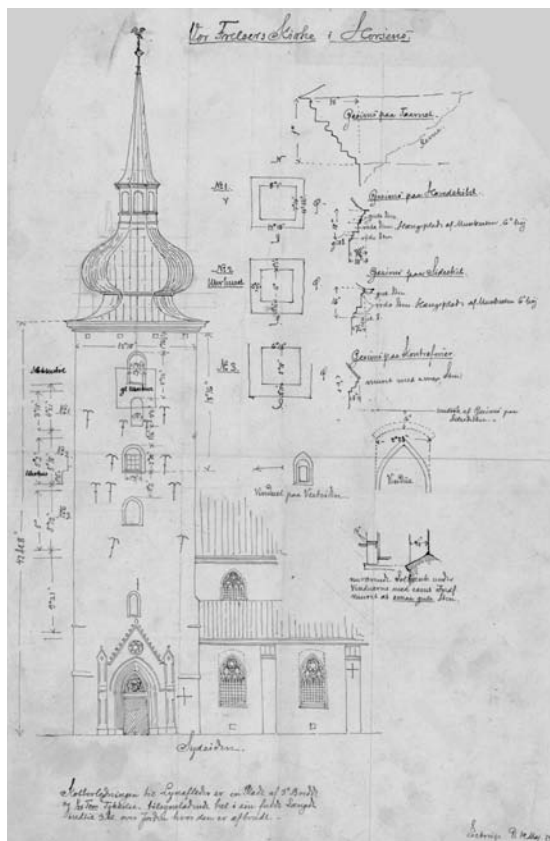
Fig. 75. Sydsiden af tårnet og skibets vestligste fag. Skitse fra Hector Estrups bygningsundersøgelse, dateret 19. maj 1879 (s. 5390, 5462). – South side of the tower and westernmost bay of the nave, sketch May 1879.

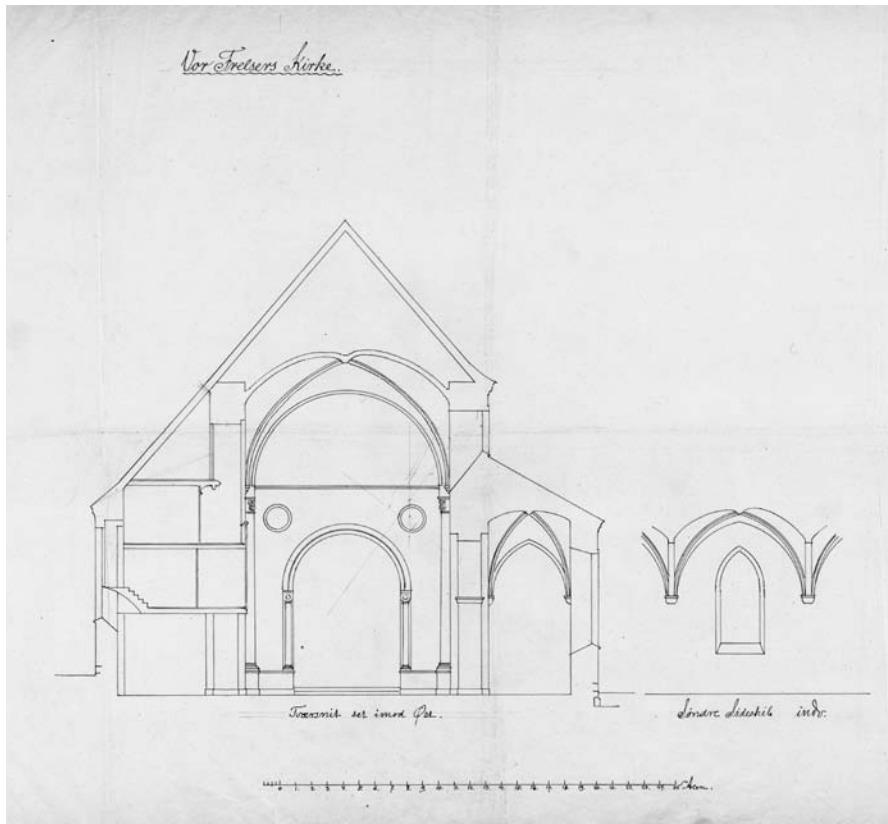
Fig. 76. Snit af skibet set mod øst efter V.Th. Walthers restaurering 1864-66. Opmåling ved Hector Estrup 1879. 1:300. – Cross-section of the nave towards the east, 1879, after the restoration by V.Th. Walther 1864-66.

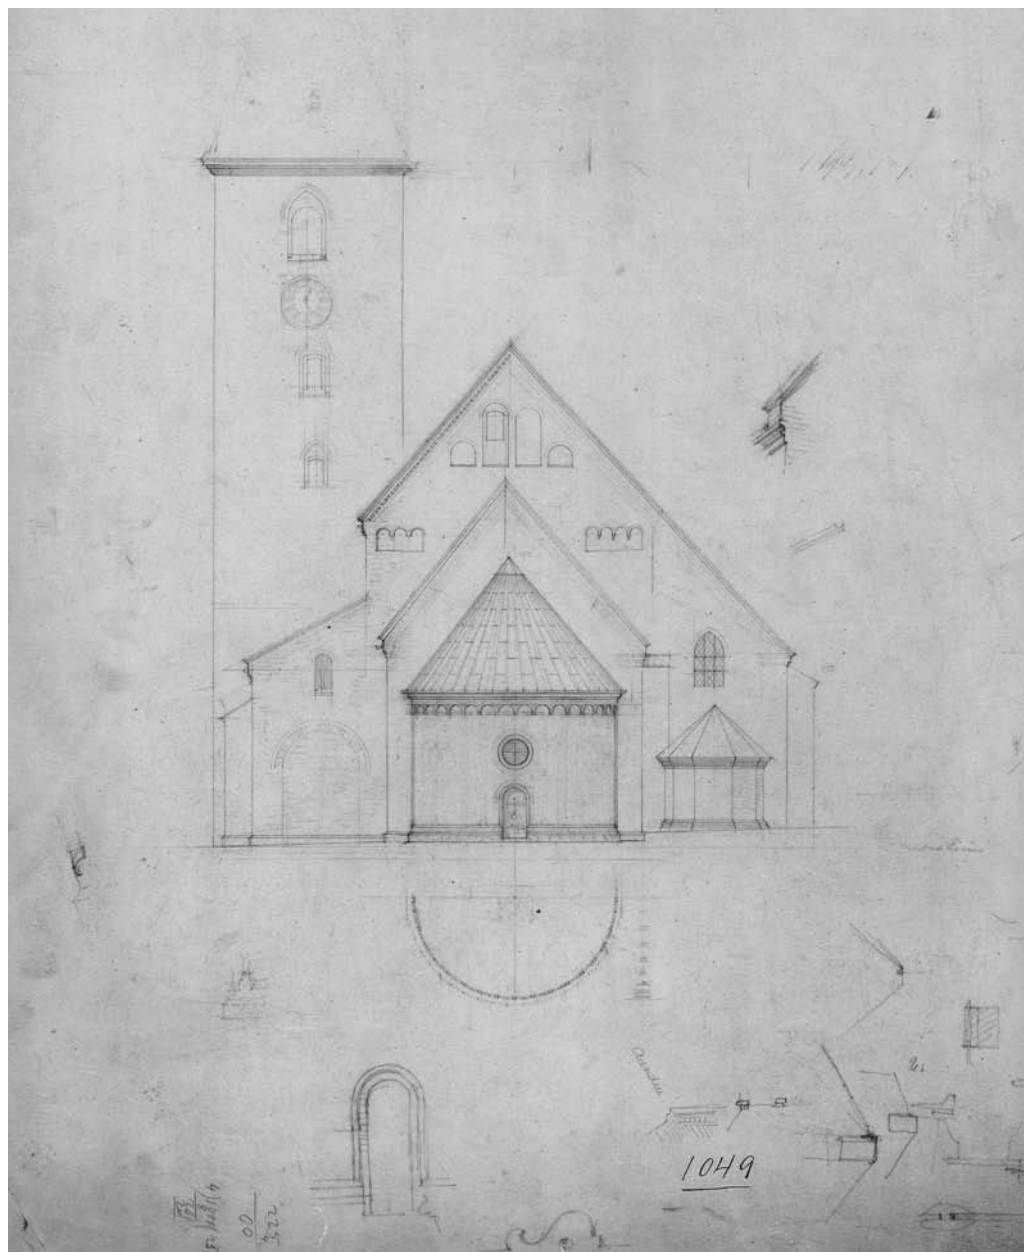
Fig. 77. Opstalt af kirkens østside med forslag til apsidens ændring (s. 5462), nye gesimser på skibets østgavl (s. 5465) og urskiver på de tidligere vægterganges plads (s. 5477). 1:300. Udkast ved H. B. Storck 1879. – *Elevation of the east side of the church with proposals for changes to the apse, new cornices on the east gable of the nave and clock dials on the site of the former watchman's galleries. Draft, 1879.*

Efter således at have fået grønt lys arbejdede Storck videre med restaureringsprojektet, hvis hovedtræk synes at fremgå af to tegninger (fig. 77, 80). En farvelagt kalke af kirkens facade mod Torvet viser således ikke blot en gennemførelse af 'rundbuestilen' i samtlige vinduer, men der er nu også foreslået en rundbuet søjleportal foran

tårndøren. Murene hviler på en profileret granit-sokkel, og gavlene afsluttes med glatte, blytækkede kamme. En anden, mere skitsemæssig tegning (fig. 77) viser et udkast til østpartiet med en ny apside.

Ved Storcks nyromanske omdannelse og udvendige skalmuring af apsiden 1879–81 måtte døren af stilmæssige hensyn ændres til en rundbuet dør i det ydre (jfr. fig. 77). Og ved Viggo Norns restaurering af kirkens indre 1935–36, da rummets vægge skulle fremtræde i blank mur, måtte apsidsens væg skalmures med munkesten, og den fladbuede inderdør fjernedes nu til fordel for en smiget åbning, hvis rundbuede stik står

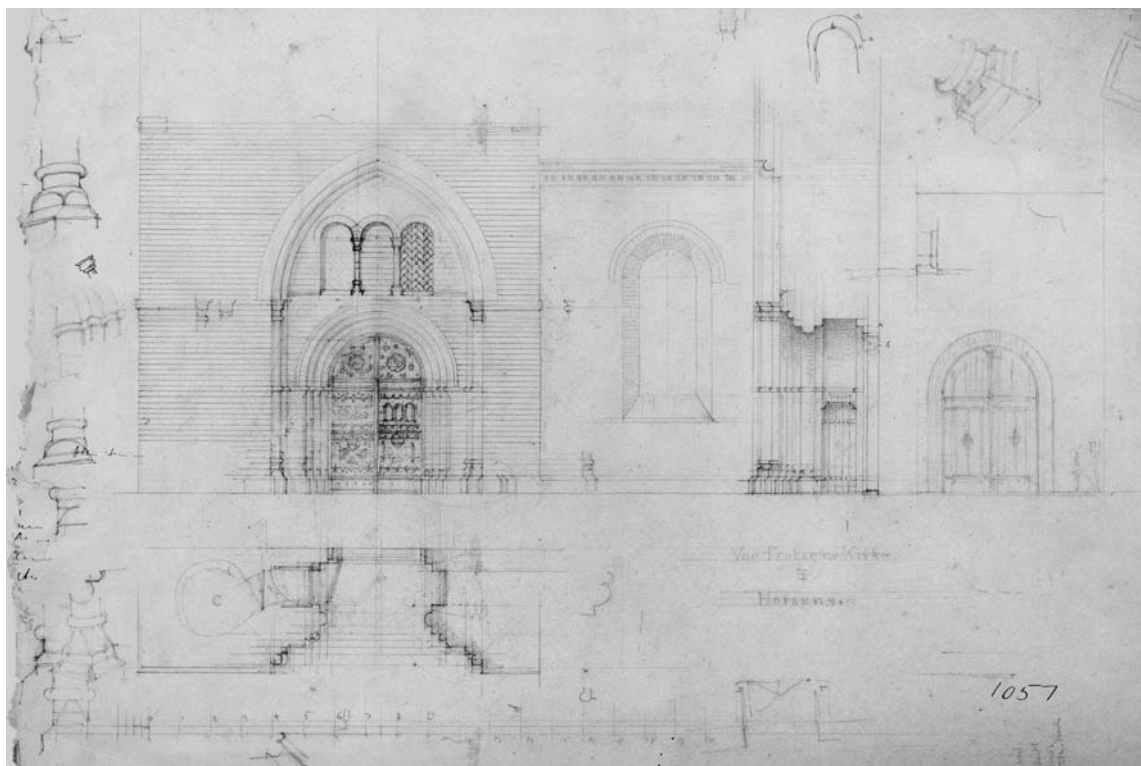
Fig. 78. Indgangsportalen mod Torvet (s. 5466). Udkast ved H. B. Storck 1880. – Entrance portal towards the square Torvet. Draft 1880.

Den nuværende *hovedindgang i vestpartiets sydside under tårnet* er en portal, udformet som led i Storcks hovedrestauration 1879–81 (s. 5466, fig. 78). Indgangen i dette fag synes først etableret som led i Kruuses og Hiernøes restaurering 1794–97, da man opsatte en sandstensportal i flugt med tårnets murflade (jfr. fig. 74). Herved forsvandt den spidsbuede niche med dens oprindelige dobbeltvindue, som endnu ses på kirkeprospektet i bunden af Knud Rasmussen Brandts fornemme sølvfad fra o. 1765 (fig. 71). Som led i restaureringen 1864–66 fjernede Walther den nyklassicistiske portal til fordel for en nygotisk (jfr. fig. 19). Først ved den uventede genopdagelse af nichen 1880 (jfr. fig. 26) ændrede Storck sit oprindelige projekt (jfr. fig. 80) til fordel for den nuværende portalniche (fig. 79).

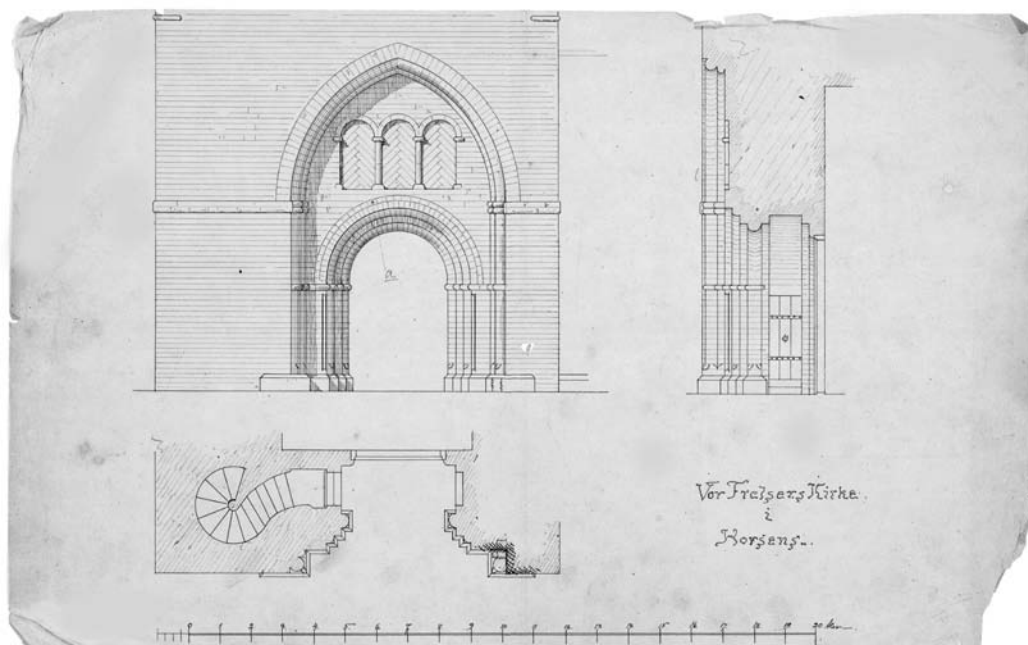
Fig. 79. Plan, opstalt og snit af hovedportal mod Torvet, tegnet af H. B. Storck 1880 (s. 5466). Udateret kalke ved Hector Estrup. 1:150. I Horsens Museum. – Plan, elevation and section of main portal towards the square Torvet, drawn by H. B. Storck 1880. Undated tracing by Hector Estrup.

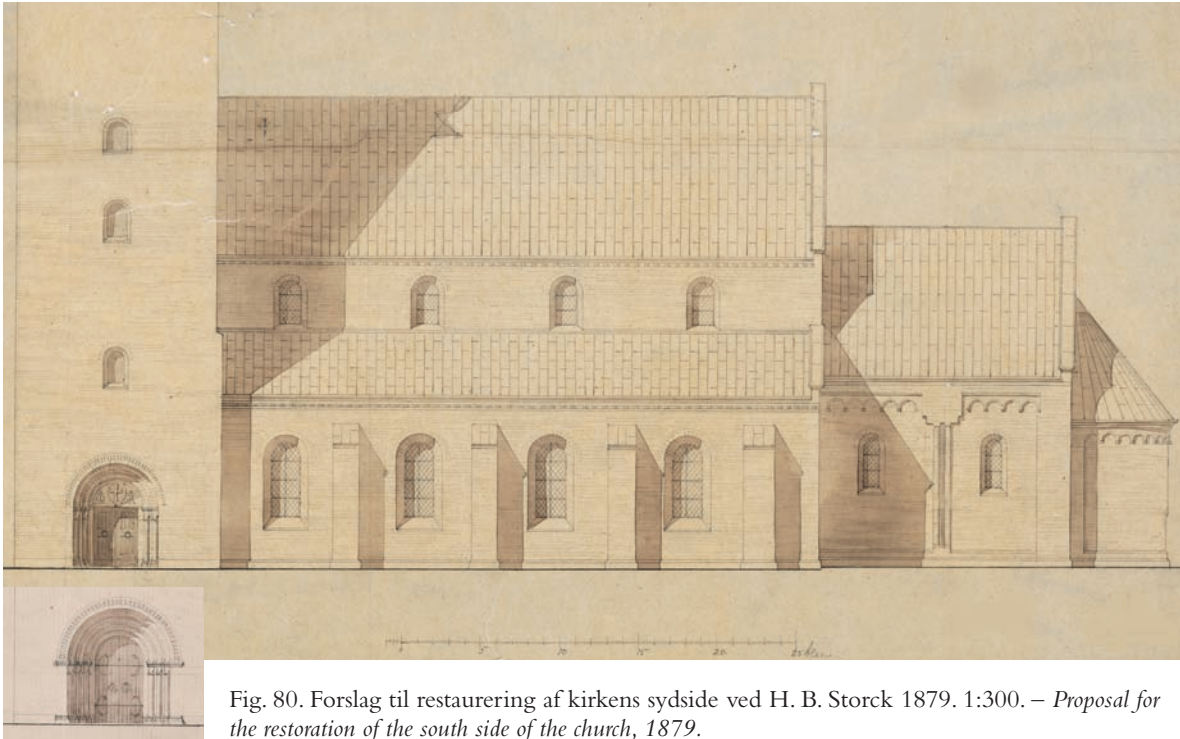
Fig. 80. Forslag til restaurering af kirkens sydside ved H. B. Storck 1879. 1:300. – *Proposal for the restoration of the south side of the church, 1879.*

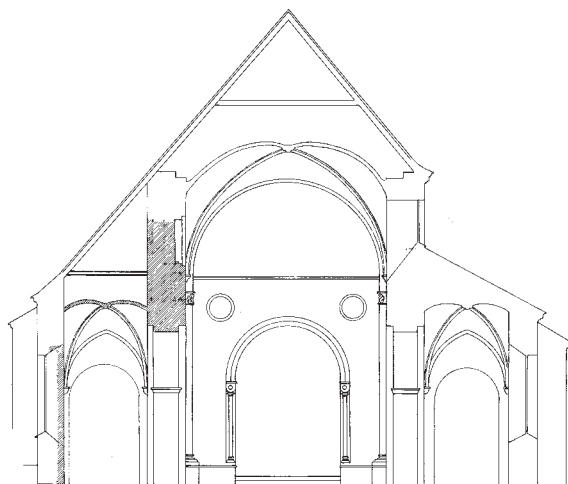
Fig. 81. Tværsnit i skibet mod øst. 1:300. Restaureringsprojekt med blyantsskitser af de under arbejdet fremkomne triforier. Viggo Norn 1935. I Horsens Museum. – Cross-section of the nave towards the east. Restoration project, 1935, with pencil sketches of the triforia that emerged during the work.

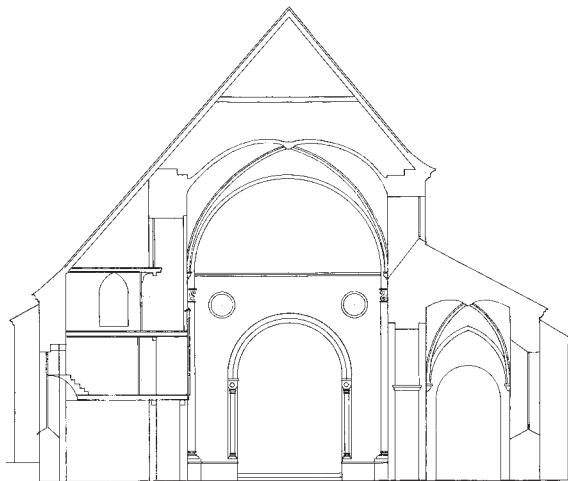
Fig. 82. Tværsnit i skibet mod øst. 1:300. Målt og tegnet af Viggo Norn 1935 forud for restaureringen. I Horsens Museum. – Cross-section of the nave towards the east, 1935, before the restoration.

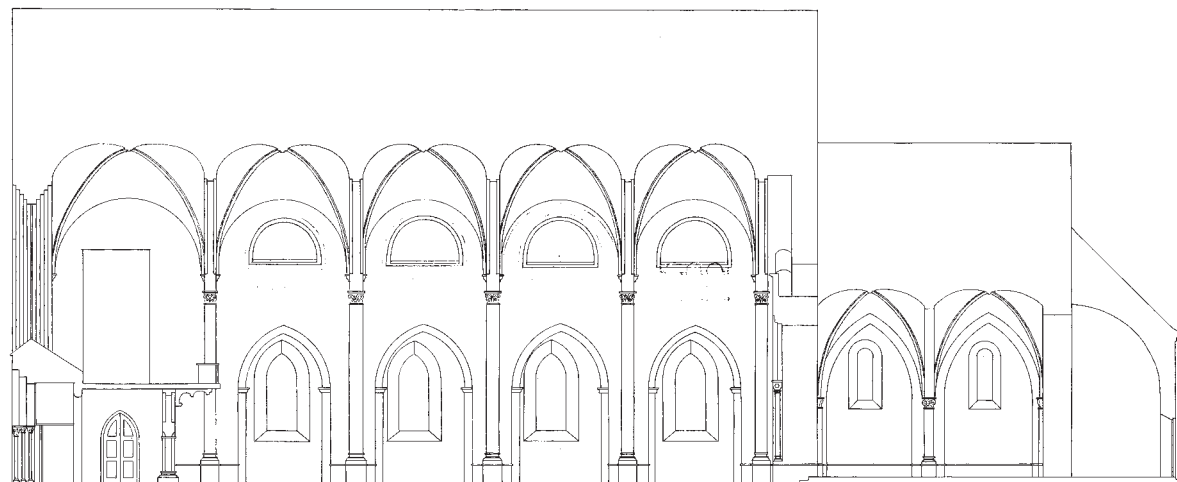
Fig. 83. Længdesnit mod nord. 1:300. Restaureringsprojekt med blyantsskitser af de under arbejdet fremkomne triforier. Tegnet af Viggo Norn 1935. I Horsens Museum. – Longitudinal section towards the north. Restoration project, 1935, with pencil sketches of the triforia that emerged during the work.

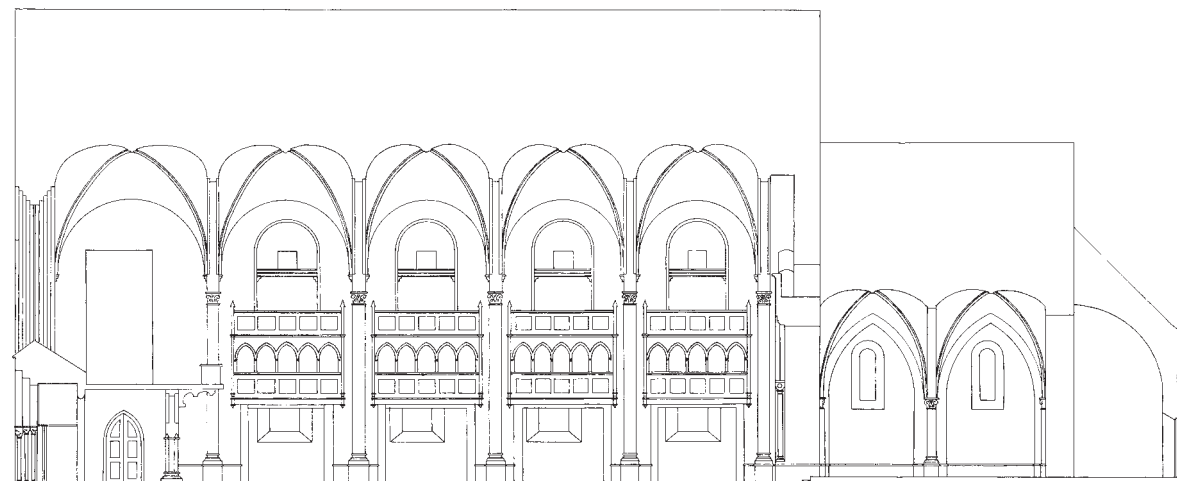
Fig. 84. Længdesnit mod nord. 1:300. Målt og tegnet af Viggo Norn 1935 forud for restaureringen. I Horsens Museum. – Longitudinal section towards the north, 1935, before the restoration.

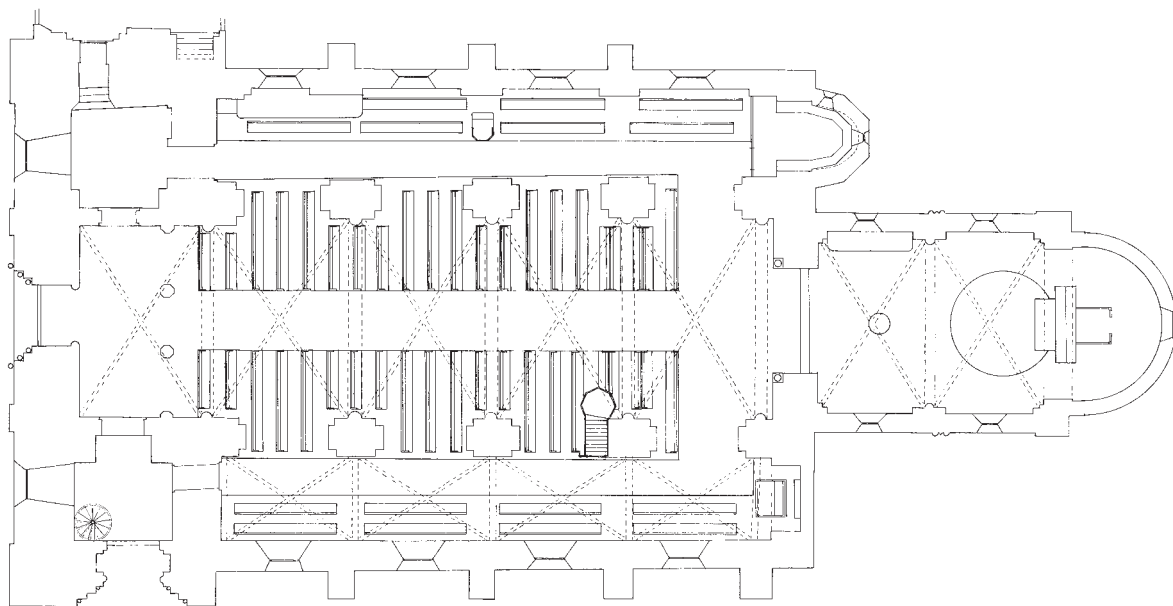
Fig. 85. Grundplan. 1:300. Målt og tegnet af Viggo Norn 1935 forud for restaureringen. I Horsens Museum. – *Ground plan, 1935, before the restoration.*

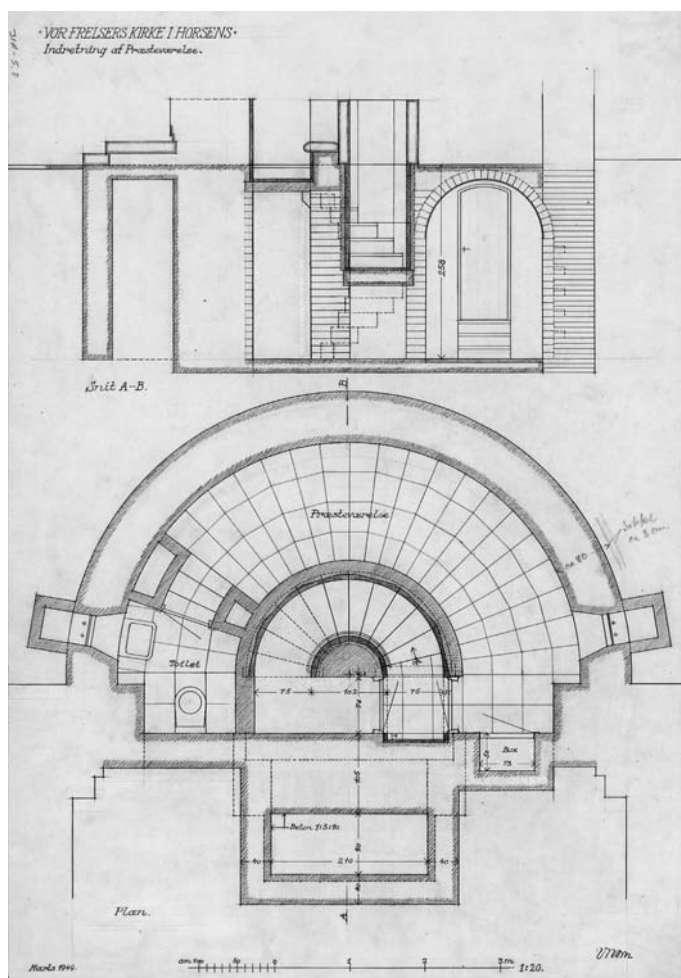
Fig. 86. Plan og snit af præsteværelse. 1:100. Tegnet af Viggo Norn 1949. I Horsens Museum. – *Plan and cross-section of sacristy.*

Oktober 1947 indsendte menighedsrådet forslag til Kirkeministeriet om udførelse af et nyt alter (s. 5495) samt indretning af et *præsteværelse* eller *sakristi*. Sidstnævnte havde længe været et savn, idet man havde måttet klare sig med en præstestol samt en skabsindretning på bagsiden af alteret. Hvis et nyt alter blev godkendt efter planen, måtte der findes en anden løsning, og den bedste ville utvivlsomt være en krypt bag alteret.<sup>347</sup> Tegningerne hertil, udført af kirkens arkitekt Viggo Norn, er dateret marts 1949 (fig. 86) og viser en trappe, som fra alterets bagside fører ned til præ-

steværelset med tilhørende garderobe og toilet. Både trappe og præsteværelse har en halvcirkelformet plan, tilpasset apsidens rundning. Det åbne trappeløb skærmes mod øst af en halvcirkulær skrankemur af norsk marmor, svarende til alterbordet og trappetrinnene. Omkostningerne til præsteværelset, som færdiggjordes samtidig med alteret 1950, skønnes at beløbe sig til 46.000 kr.

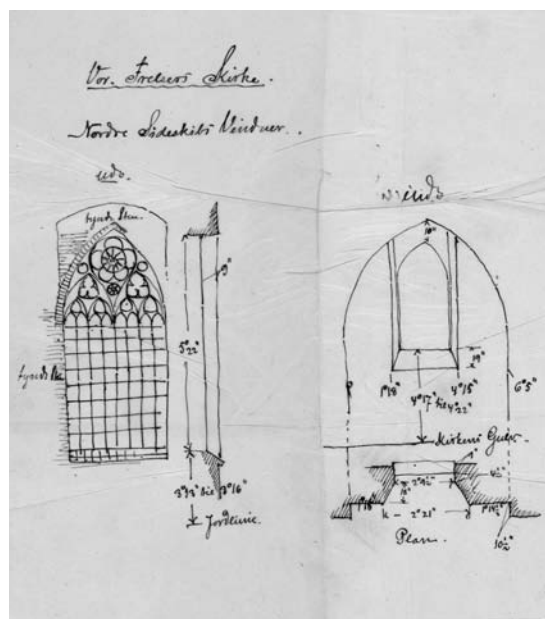
Fig. 87. Vinduer i nordre sideskib (s. 5474). Skitse ved Hector Estrup, sendt til H. B. Storck 1. juli 1879. – Windows in north side aisle. Sketch July 1879.

En generel udskiftning af kirkens vinduer blev udbudt i licitation 1850–51 (s. 5458).<sup>281</sup> Udbudsmaterialet nævner 20 støbejernsvinduer, hvilket må inkludere en udskiftning af vinduerne i vestgavlen, som imidlertid tilsyneladende ikke effektueredes. De 17  $\dagger$ vinduer var fordelt med to i den 1794 opførte apsis, to i korets sydside, fire i hvert sideskib, fire i sydsidens højkirkemur og endelig et enkelt, højtplaceret i nordre sideskibs østgavl (jfr. fig. 35). Alle var spidsbuede åbninger, muret af små, gule teglsten som ramme om støbejernsstel med gotiserende mønstre i toppen (fig. 19, 87).<sup>356</sup>

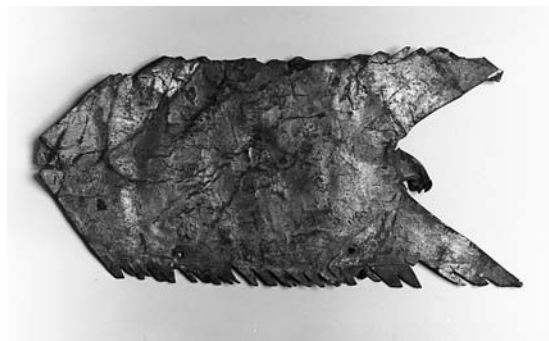
Fig. 89. \*Vindfløj (s. 5477). I Horsens Museum. – \**Weather vane*.

\*Eftermiddelalderlig kobberfløj (fig. 89), 27×13 cm, med takkede sider, som delvis er forsvundet på den ene side; huller til fastgørelse af jernramme og rester af forgyldning. I Horsens Museum (inv.nr.

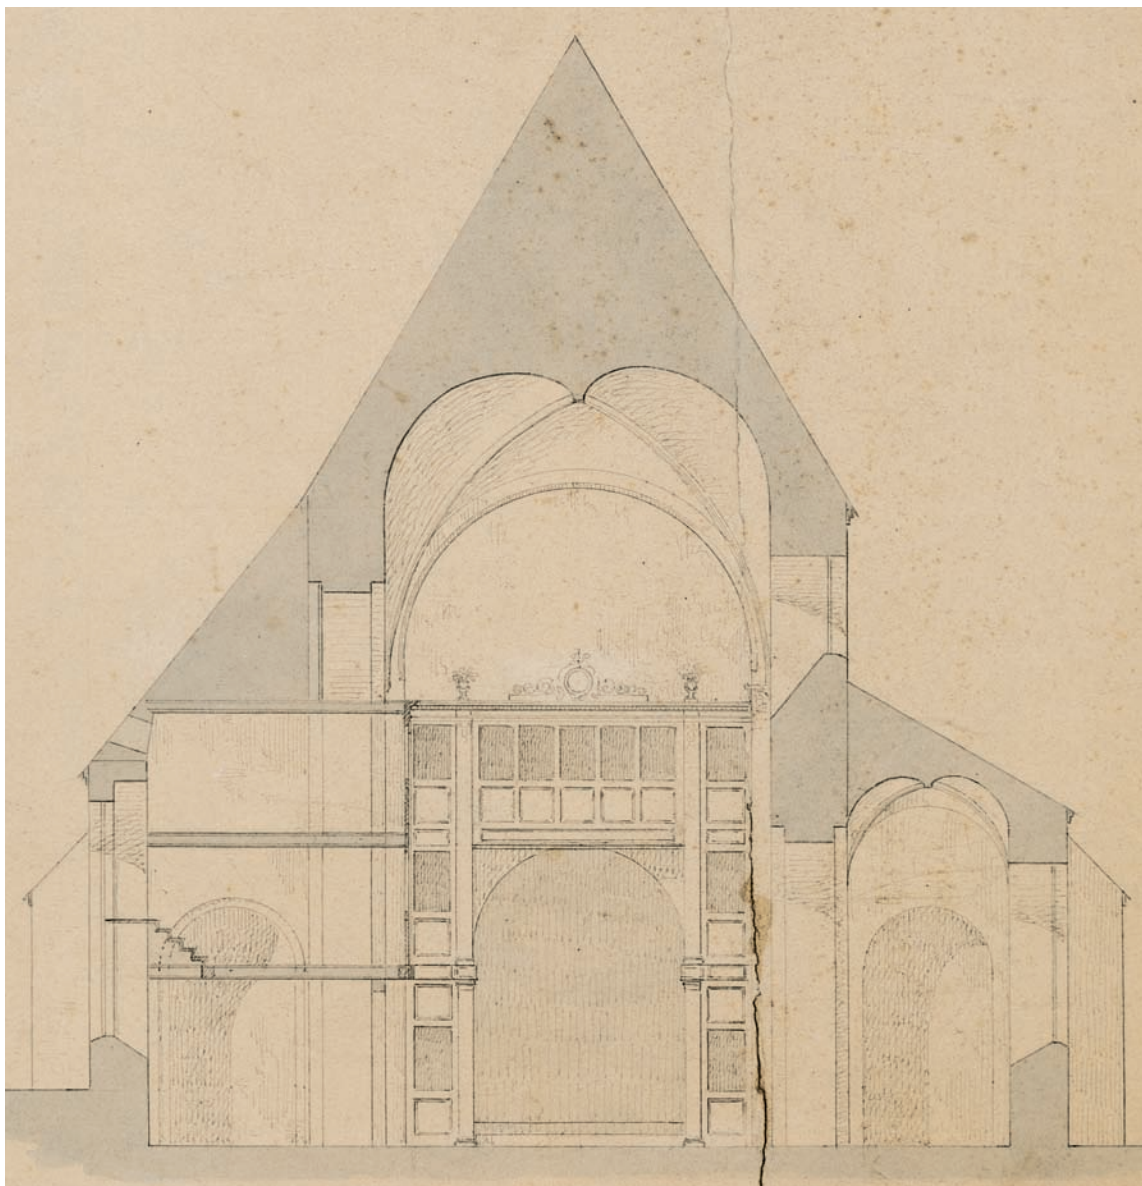
Fig. 94. Tværsnit af skibet mod øst med pulpiter fra Kruuses og Hiernøes ombygning 1794-97 (s. 5486, 5542). 1:150. V.Th. Walther 1864 (jfr. fig. 20). I Horsens Museum. – *Cross-section of the nave towards the east with pulpits made by Kruuse and Hiernoe 1794-97 (cf. fig. 20).*

Ved selve triumfmuren indsattes 1797 et nyt pulpitur (fig. 94), der i første række beregnedes til menighedens medlemmer. Adgangen hertil var dels via nordre sideskibs pulpitur, dels via den murede trappe til triumfvæggens løbegang (s. 5420). En adgangsvej fra korets sydvesthjørne via trappen i korets søndre prydniche har muligvis også været benyttet.

Ved triumfvæggens vestside var to lukkede stole 'på jorden' ved korets nordre og søndre side (nr. 15-16). Antagelig identiske med de nederste pulpiturstole foran triumfvæggen på hver side af korbuen (fig. 94). 1802-03 blev nr. 15 midlertidigt anvendt som ceremonistol i forbindelse med særlige kirkelige handlinger (jfr. s. 5534);<sup>520</sup> hhv. på fire og to stader. 17-18) Formentlig indrettet oven over førnævnte i triumfvæggens mellemste pulpituretage. Heraf er dog i stolestadeprotokol-

*Andre †ure.* 1796, udført af urmager Peder Buchholtz, Horsens; opsat i pulpituret over indgangen til koret med skiven mod vest (jfr. fig. 94).<sup>386</sup> Uret, det skulle gå i otte dage og slå kvarter- og fuldslog, blev indsat i en 18 tommer høj, 16 tommer bred og 8 tommer dyb ramme (ca. 47×42×21 cm) med en rund urskive. Urværket udførtes af messing, skiven af kobber, alt med staffing. De to store lodder måtte anbringes bag korets loftsrum.<sup>439</sup> Uret anskaffedes efter Kirkeinspektionens ønske for yderligere at bidrage til den nyrenoverede kirkes 'indvortes forskønnelse og gudstjenestens tidelige orden'. Anskaffelsen var dog i modstrid med biskoppens synspunkt omkring sagen, idet denne hævdede, at det var en uskik at have ure inde i kirkerne, da de var overflødige og forstyrrede opmærksomheden på prædikenen. I øvrigt påpegede han, at den nyistandsatte kirke ikke ville savne 'noget af al den anstændige pynt som vel kan stemme overens med vor religion og gudstjeneste'.<sup>622</sup> 1862 var uret 'ubrugeligt'.<sup>415</sup>

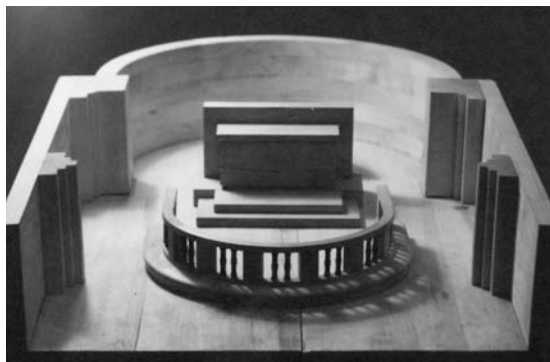
Fig. 97. Model til alteropbygning, 1950, udført efter tegning af Viggo Norn og Einar Utzon-Frank (s. 5492). Privateje. – *Model for altar structure, 1950.*

*Alterbord* (fig. 98), 1950, udført efter tegning og model (fig. 97) af Viggo Norn af Den Ancher-ske Marmorforretning, København; gråflammet norsk marmor (Gjellebækmarmor), 108×220 cm, 80 cm dybt. Alterbordsplade, alterpodium og postament for alterfigur af samme materiale. På alterbordets forside er et fordybet Kristusmonogram, udfyldt med teglrødt. Bordet udførtes som del af den omfattende renovering af korets indretning og udsmykning i en opfølgning af hovedrestaureringen 1935–36 (jfr. ovf. og s. 5470). Ved indvielsen 1950 blev under soklen til Kristusfiguren nedlagt en blyæske med dokumenter om værkets tilblivelse, jord fra Nazareth og grene fra Getsemane Have, hjemført af kirkens daværende sognepræst, C. E. T. Engsig-Karup.<sup>402</sup>

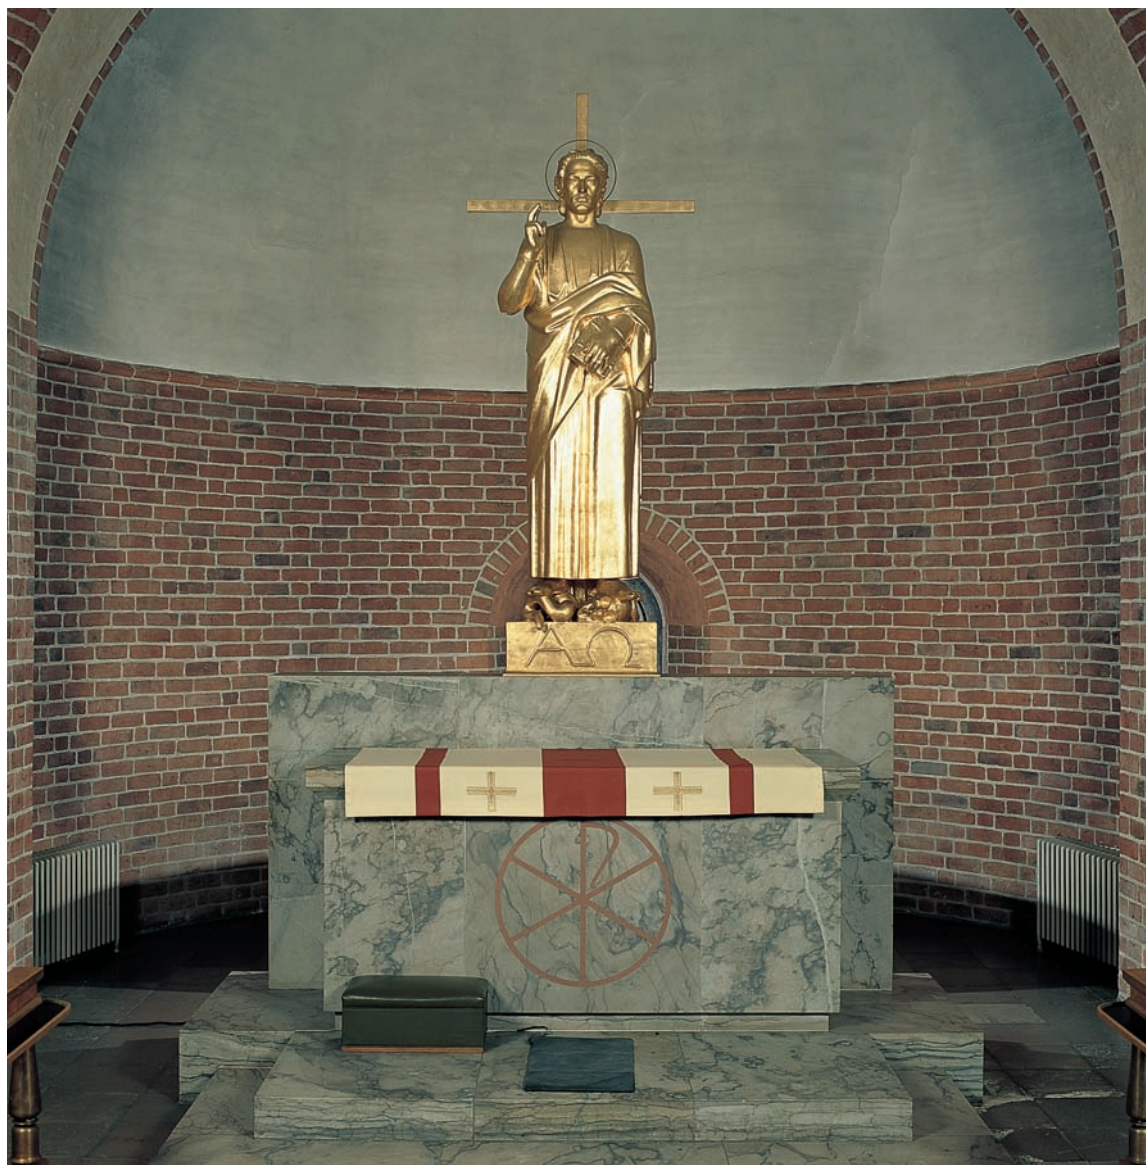
Fig. 98. Alterbord, 1950, udført efter tegning af Viggo Norn, med samtidig Kristusfigur, udført efter model af Einar Utzon-Franck (s. 5494). Jesper Weng fot. 2002. – *Communion table, 1950, drawing by Viggo Norn, with a contemporary Christ figure after a model by Einar Utzon-Franck.*

*Kristusfigur* (fig. 98), 1947-50. Alterudsmykning af bronze, udført efter model af Einar Utzon-Frank og støbt af bronzestøber Lauritz Rasmussen, København. Den stående figur, der måler 213 cm fra isse til fod (266 cm inclusive sokkel), viser Frelseren i en ungdommelig, Apollonlig-

*Altar* (fig. 98, p. 5492), 1950, executed after a drawing by Viggo Norn of grey-flamed Norwegian marble with a recessed Christ monogram in brick-red on the front of the communion table.

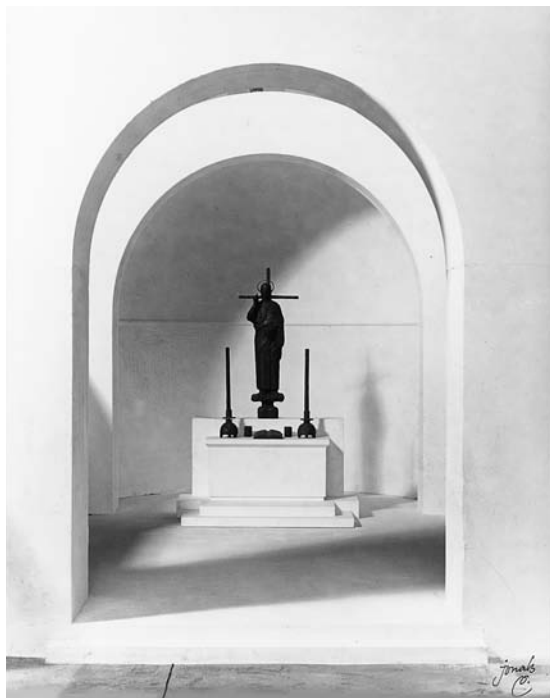
Fig. 99. Model til alterudsmykning, 1947, udført efter tegning af Einar Utzon-Frank og Viggo Norn (s. 5495). Ved embedet. – *Model for altar decoration, 1947, after drawing by Einar Utzon-Frank and Viggo Norn.*

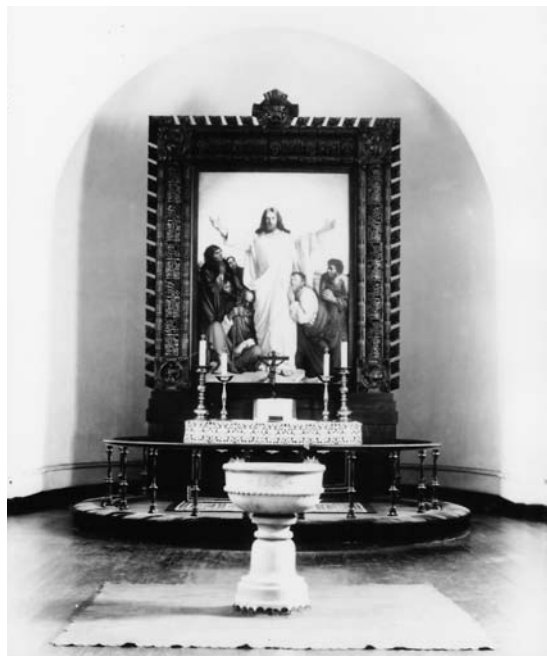
Fig. 100. \*Altartavle, 1908, med maleri af Luplau Janssen, *Christus Consolator*, efter Carl Bloch, i ramme udført efter tegning af Viggo Norn (s. 5495). Foto i KglBibl. – *\*Altarpiece, 1908, with painting by Luplau Janssen, Christus Consolator, after Carl Bloch, in a frame by Viggo Norn.*

★*Altartavle* (fig. 100), anskaffet 1908 efter en privat donation, med *maleri* af Luplau Janssen, kopi efter Carl Blochs altermaleri, »Christus Consolator« (1875) i Løderup Annekskirke, Skåne;<sup>414</sup> indsat i udskåret ramme af egetræ med vinløv, druer og kornaks, udført efter tegning af Viggo Norn.<sup>415</sup> I forbindelse med restaureringen 1935–36 stafferedes rammen med lazurfarver og guld.<sup>416</sup> 1953 overført til Fuglslev K. (Djurs Sønder Hrd., Randers Amt).<sup>417</sup>

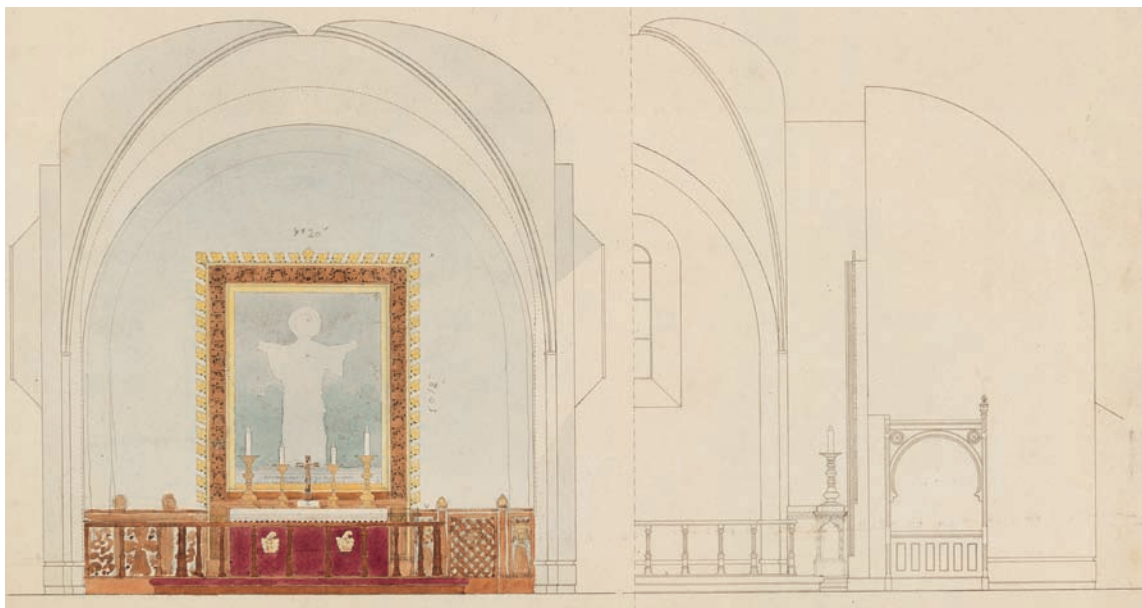
Fig. 101. Tvær- og længdesnit af korets østfag med altertavle, 1908, samt projekteret skriftestol (s. 5495, 5533). Tegning i Horsens Museum. – *Cross- and longitudinal section of the easternmost bay of the chancel with altarpiece, 1908, and projected confessional.*

1861-62.<sup>515</sup> Et areal bag alteret, der både før og efter hovedrestaurationen 1864-66 var afskærmet med gardiner, er på en af Walthers projekttegninger (fig. 23) vist udstyret med et sæde (skriftestol?), flankeret af panelværk. På to andre (fig. 21-22) afskærmes rummet ('præstens stol') bag alteret af en nygotisk skranke. En tilsvarende samt et overdækket sæde (skriftestol?) ses fig. 101.

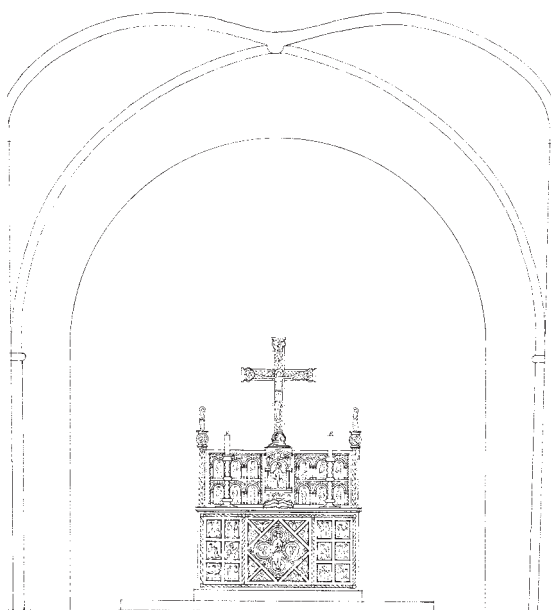
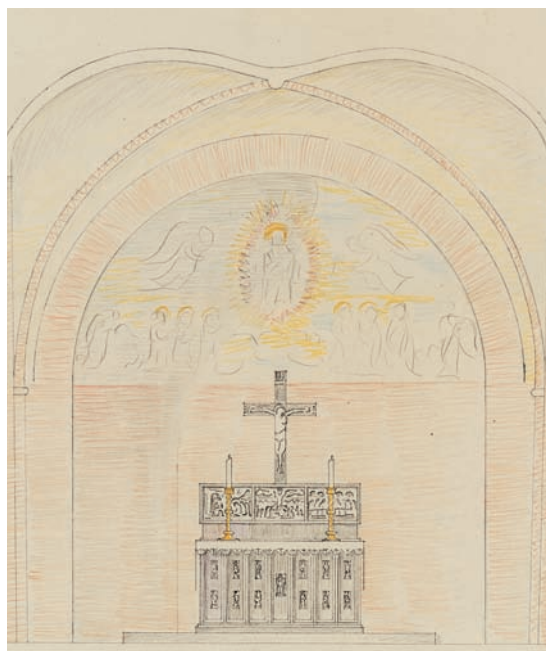
Fig. 102a-b. Forslag til alterudsmykning (s. 5495). Tegninger af Viggo Norn. I Horsens Museum. a. Tegning 1942. b. Tegning 1944. – *Proposals for the altar decoration. Drawings by Viggo Norn. a. Drawing 1942. b. Drawing 1944.*

6) O. 1950 udarbejde maleren Elob Risebye en skitse til et apsismaleri med motivet De dødes opstandelse på Dommedag, hvortil en model opbevares i Skissernas Museum (Arkiv för dekorativ konst) i Lund.<sup>375</sup> Billedet viser en skare af engle, som løfter sig op mod lyset med et brus af vinger ind mod Kristusfiguren på alteret (s.d.).<sup>376</sup> Jfr. for ældre projekter s. 5496 og fig. 102b.

*Projekter til alterudsmykning.* Som sidste led i restaureringen 1935–36 fremkom bl.a. C. E. T. Engsig-Karup, med et forslag om 'et gyldent alter eller et enkelt korsalter', der bedre harmonerede med den genskabte romanske kirke frem for den eksisterende altartavle, som skjulte det meste af apsis.<sup>398</sup> Efter første behandling i menighedsrådet juni 1942 udarbejdede Viggo Norn en række projekter, både til et antemensale, udført i drevne kobberplader og til en udsmykning, omfattende et retabel, et krucifiks og et antemensale, alt skåret i træ og smykket med forgyldning (fig. 102a–b). Som et vigtigt element i helheden viste en række af skitserne desuden udkast til et freskomaleri i korhvælvet (jfr. s. 5480 og fig. 102b).<sup>418</sup>

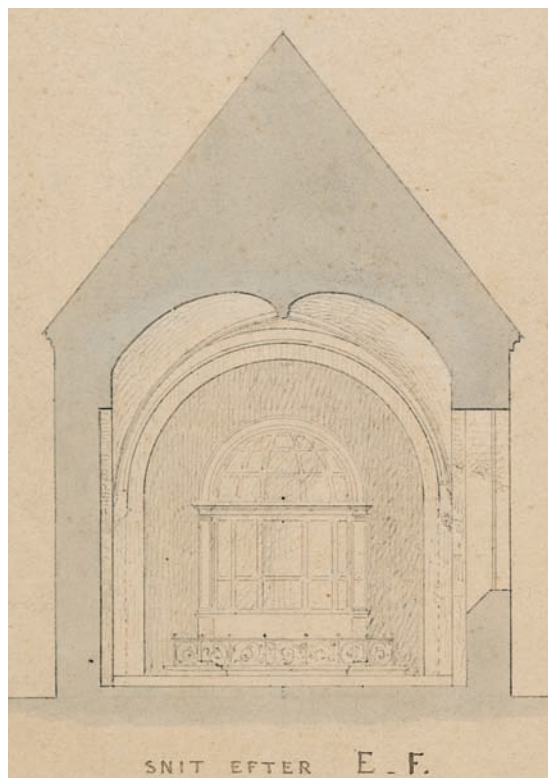
Fig. 104. Tværsnit i koret mod øst med alterudsmykning fra Kruuses og Hiernøes ombygning 1794-97 (s. 5496). 1:150. V.Th. Walther 1864 (jfr. fig. 20). I Horsens Museum. – *Cross-section of the chancel towards the east with altar decoration made by Kruuse and Hiernø 1794-97 (cf. fig. 20).*
