## VOR FRELSERS KIRKE

**HISTORISK INDLEDNING.** Kirken er en senromansk teglstensbygning, påbegyndt o. 1225 som et monumentalt treskibet anlæg med totårnsfacade og herskabspulpitur i vest. Det kan ikke udelukkes, at der på stedet har været en eller flere forgængere, som tilhørte kronen – et forhold, der kan medvirke til at forklare den ambitiøse arkitektur til trods for den 'private' kapelstatus, jfr. ndf.

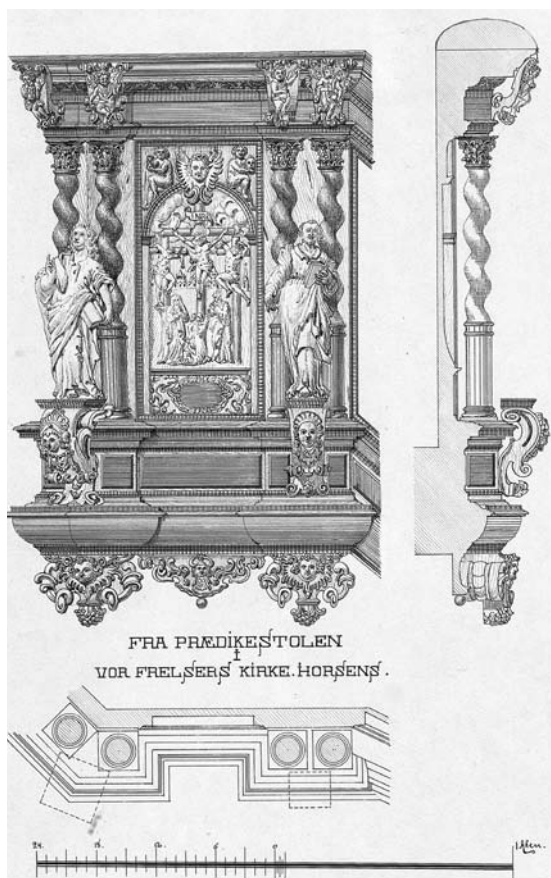
Fig. 128. Arkadefag af prædikestol 1670, jfr. fig. 125 (s. 5516). 1:20. Plan, opstalt og snit, tegnet af Thorvald Jørgensen 1886. Kunstakademiets Bibliotek. – *Arcade bay of pulpit, 1670; cf. fig. 125. Plan, elevation and section.*

opgangens øgningsstykke. Placeringen af den anden figur kendes ikke. Senere er antallet atter reduceret, idet en figur, muligvis forestillende evangelisten Lukas er fjernet efter 1902.<sup>500</sup> Den stod da foran dobbeltsøjlerne nærmest opgangspanelet (jfr. fig. 128, 134) og er i dag erstattet af Andreas.

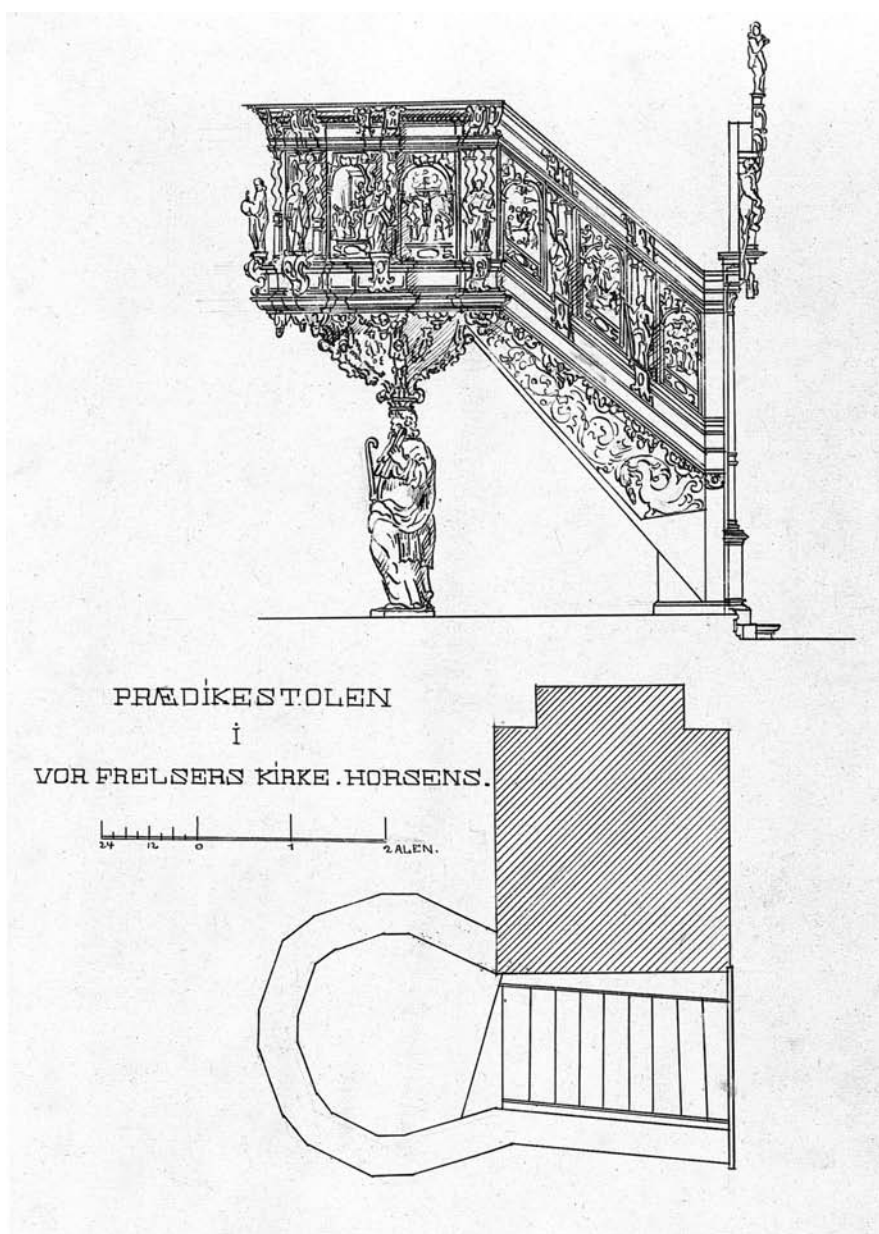
Fig. 129. Prædikestol 1670, jfr. fig. 125. 1:50. Plan og opstalt mod vest, tegnet af Thorvald Jørgensen 1886. Kunstakademiets Bibliotek. – *Pulpit, 1670; cf. fig. 125. Plan and elevation towards west.*

*Kurven*, der oprindeligt har udgjort de syv sider af en ottekant (jfr. fig. 129, 148), omfatter i sin nuværende udformning seks fag med rundbuede arkader, hvori reliefskårne scener af Jesu lidelses-

lig – antagelig – otte omkring kurvens syv relieffer til nu seks (jfr. fig. 129). Kurvens række, som videreføres med tre (oprindelig muligvis kun to) figurer på opgangen og døren (s. 5518) til et samlet antal på 11 figurer, indledes i øst foran det andet søjlepar: 1) (Fig. 130a), Jakob den Ældre, vist med pilgrimshat, smykket med ibsskal på den opslåede bræmme og bog under venstre arm; den løftede højre hånd har holdt et nu forsvundet attribut (formentlig vandringsstav). 2) (Fig. 130b), apostel, muligvis evangelisten Mattæus, vist med tvedelt skæg, opslået bog i venstre hånd og sekundær fjerpen i højre.<sup>471</sup> 3) (Jfr. fig. 127), Kristus, vist som Salvator Mundi med korsprydet rigsæble eller verdenskugle i venstre hånd og den højre løftet til velsignelse. 4) (Jfr. fig. 127), apostel med opslået bog i højre hånd og et lille, sekundært indsat kors i venstre. 5) (Fig. 130c), Johannes Evangelisten, gengivet som skæggløs yngling med langt, krøllet hår; evangeliebogen støttes med den venstre hånd, mens attributtet, formentlig en fjerpen, nu mangler. 6) (Fig. 130d), Andreas, kendetegnet ved sit skråkors; venstre hånd fatter om en bog, mens den højre er fremstrakt i talegestus. (Figur-

Istandsættelser i forbindelse med kirkens restaurering i 1879–81 og 1935–36 er ikke oplyst i kilderne. En sammenligning mellem planerne fig. 21 (1864), fig. 129 (1886) og fig. 85 (1935) viser, at selve kurvens og opgangens placering ved pillen er blevet ændret fra en plads – for begges vedkommende – vinkelret på længdeaksen (og

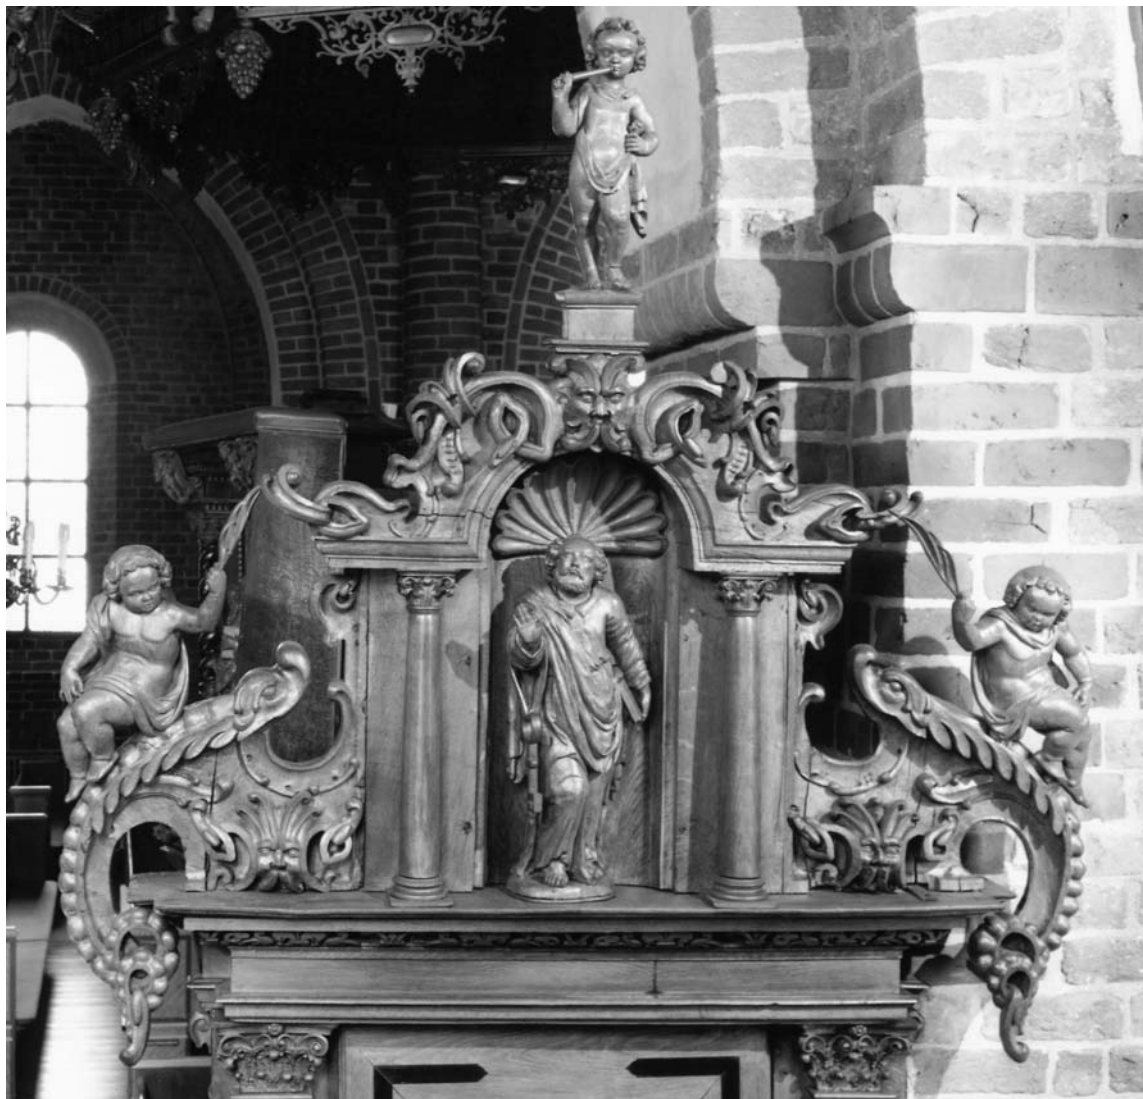
Fig. 133. Topstykke til prædikestolsdør 1670, jfr. fig. 134 (s. 5519). Henrik Wichmann fot. 2002. – *Top piece of pulpit door, 1670; cf. fig. 134.*

*Døren* (fig. 133–34) er udformet som en portal med korintiske pilastre og et gavlformet topstykke. Pilastrene er forkroppede og prydes på postamenterne af masker, mens prydbælter og skaf-

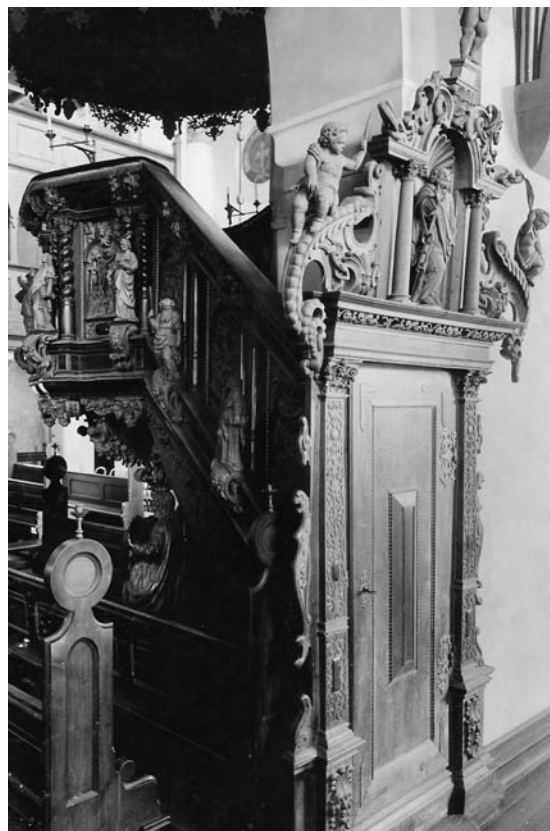
Fig. 134. Prædikestolsdør 1670, jfr. fig. 133 (s. 5518). Hude fot. 1902. – *Pulpit door, 1670; cf. fig. 133.*

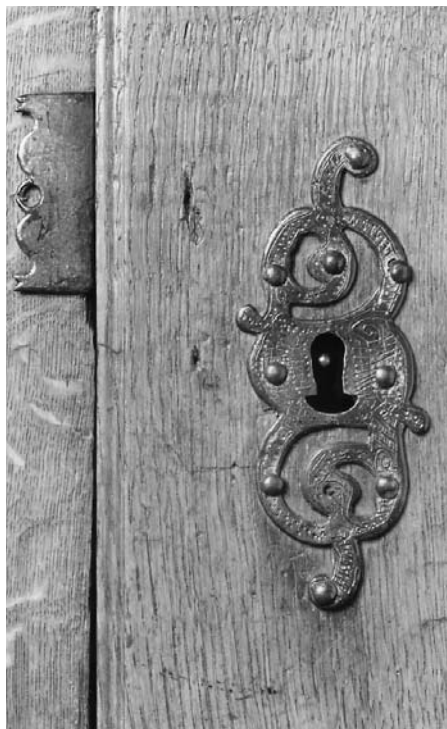
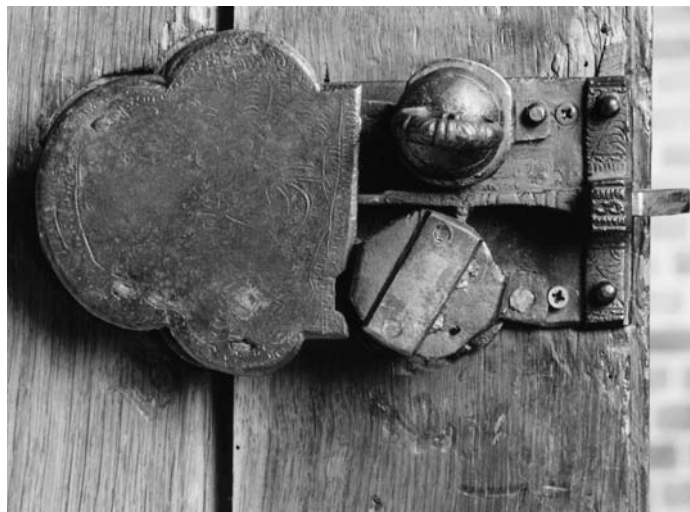
Fig. 135. Nøgleblik og lås til prædikestolens dørfløj 1670, jfr. fig. 134 (s. 5519). Henrik Wichmann fot. 2002. – Key plate and lock for pulpit door panel, 1670; cf. fig. 134.

ter er opløst i fladsnit omkring polerede bosser. Pilastrene flankeres af hermer med ørnehoved og bærer en gesims, hvis kronliste har vulst i gennembrudt arbejde, svarende til stolens og opgangspanelet. Selve dørfløjens rammestykker indfatter en spejlfylding, kantet af flammelister og prydet af poleret bosse med flammelister. Fløjen har bevaret de oprindelige hængsler (fig. 136), til dels i bukkehornsfacon, samt låsen og dens nøgleblik (fig. 135), mens rammen har 'vinkeljern' af ibenholt.

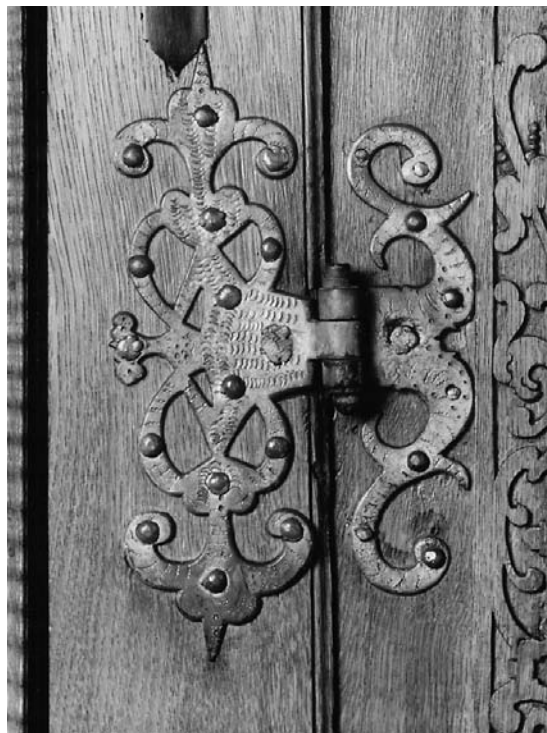
Fig. 136. Hængsel til prædikestolens dørfløj 1670, jfr. fig. 134 (s. 5519). Henrik Wichmann fot. 2002. – *Hinge for pulpit door panel, 1670; cf. fig. 134.*

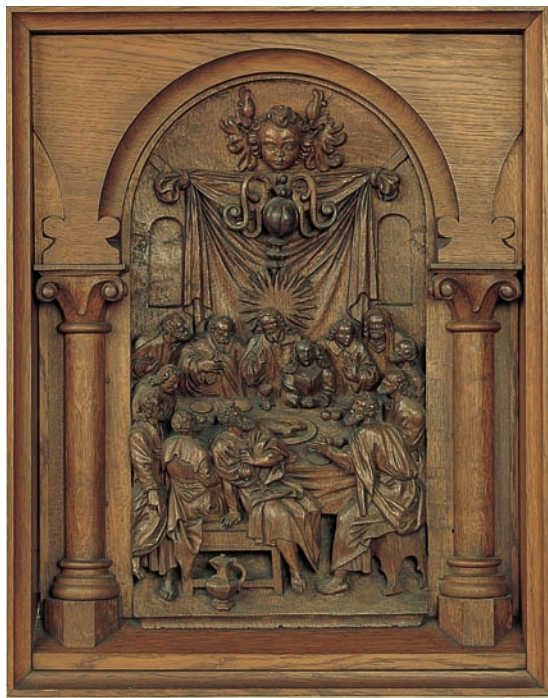
Fig. 147. Nadveren. Arkadefelt fra prædikestol 1670, jfr. fig. 125 og 148. 1864–66 indsat i tåltartavle, siden 1950 i sakristiet (s. 5497, 5530). Jesper Weng fot. 2002. – *The Last Supper. Arcade section of pulpit, 1670; cf. figs. 125 and 148. 1864–66 inserted in tåltartavle, since 1950 in the sacristy.*

længere frem i midtskibet, svarende til situationen i Klosterkirken. Man valgte derfor at sløjfe dette fag, men af veneration for værket nymonteredes fagets panel med relief af Nadveren (fig. 147, jfr. ndf.) og de flankerende dobbeltsøjler med den yderste apostelfigur dels på et muret fremspring, dels på et bræt med hængestykker, svarende til kurvens øvrige.<sup>494</sup> Partiet med dobbeltsøjlen th. for Nadverrelieffet halveredes, idet den tilhørende frifigur anbragtes på selve kurvens, nu inderste og i dag tomme konsol. Det samlede antal frifigurer var da 10, som nævnt i synsprotokollen 1862.<sup>495</sup> Identifikationen af de seks figurer på Heinrich Hansens tegning lader sig kun foretage med forbehold.<sup>496</sup> Selve opgangspanelet er formentlig blevet øget ved nyopsætningen, nødvendiggjort af pillens øgede bredde.<sup>497</sup> I hvor stort et omfang lydhimlen ændredes ved flytningen 1794, lader sig vanskeligere fastslå. Den ældre tegning (fig. 148) viser dog en ændret placering af dyderne og topstykkerne i forhold til senere. Rækkefølgen af de førstnævnte var således fra øst mod vest: Mådehold, Tro, Håb og Retfærd (nuværende nr. 6, 3, 2

*Nadveren* (fig. 147). Relieffet, 50×33 cm, med rundbuet øvre afslutning, var indsat som storstykke i første fag i kurvens række (se ovf.), men afmonteredes 1794-97 ved stolens overflytning. Indtil 1864-66 midlertidigt opsat på prædikestolspillens nordside (jfr. fig. 148), herefter – indtil 1908 indsat i alterretabel (fig. 95). Siden opbevaret i præsteværelset, fra 1950 i det nyindrettede sakristi.

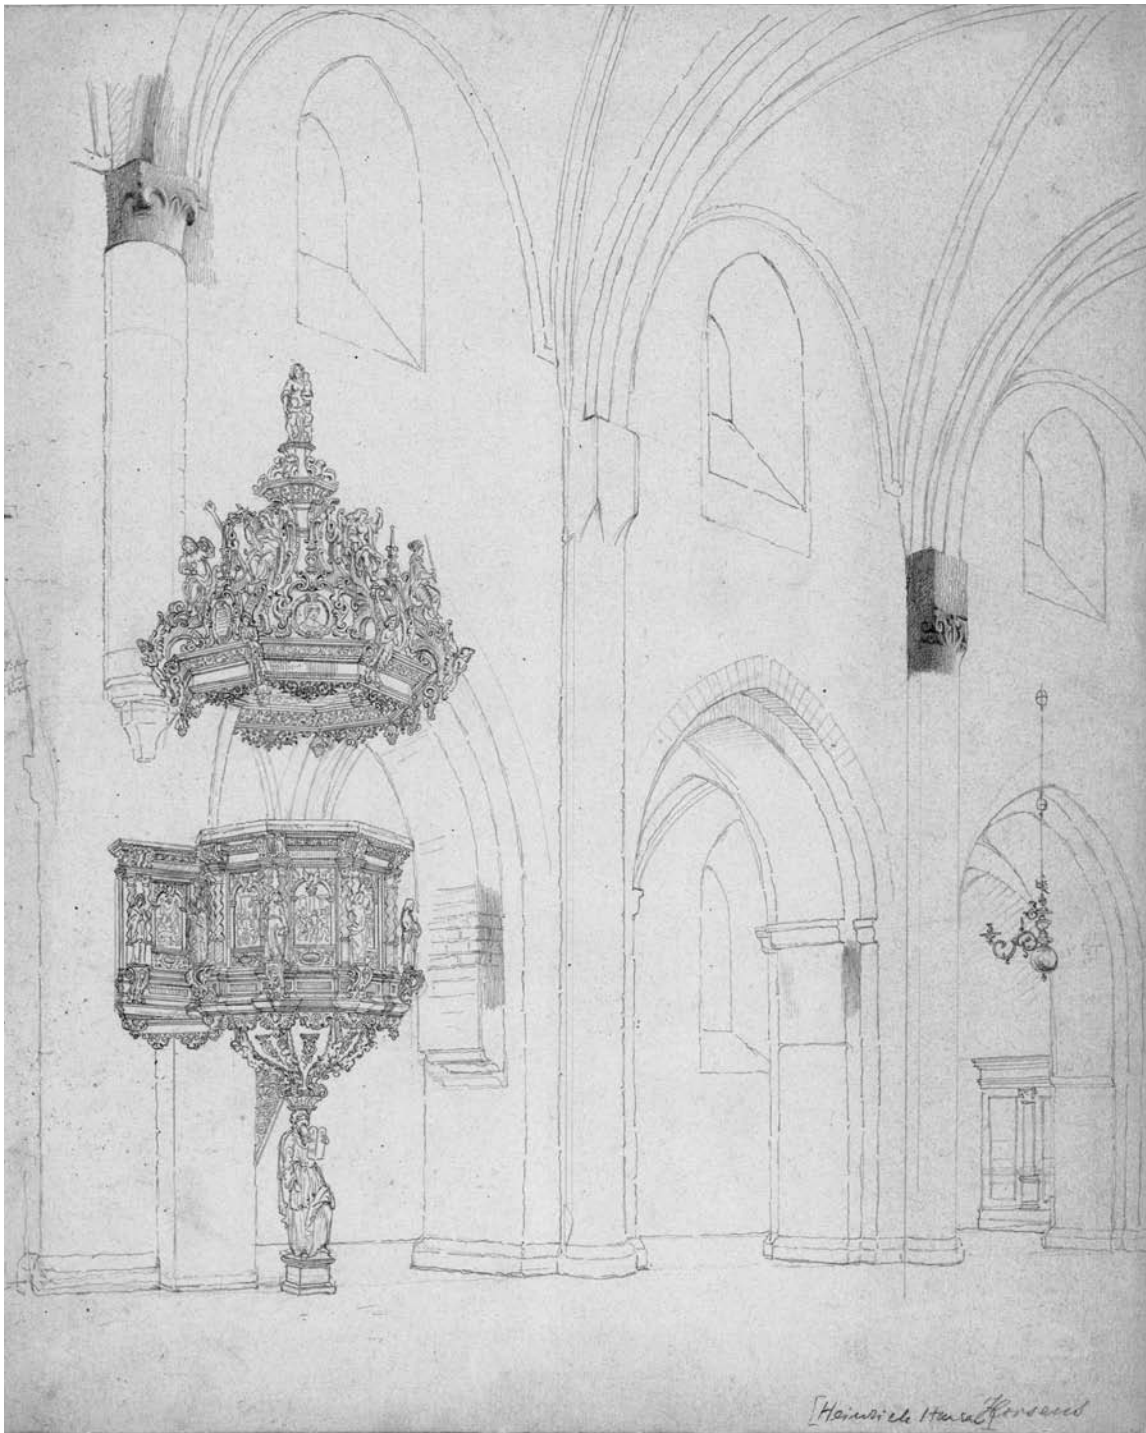
Fig. 148. Udsnit af midtskibets sydvæg med prædikestol (s. 5513, 5527). Blyantstegning ved Heinrich Hansen o. 1855. – Detail of the south wall of the nave with pulpit. Pencil drawing, c. 1855.

ning imidlertid blevet ændret på en række punkter, jfr. ndf. Særlig markant er reduktionen af kurvens syvende fag (oprindeligt første fag fra øst), som endnu sås o. 1855 (jfr. fig. 148). En udførlig redegørelse for selve tilblivelsen og de efterfølgende justeringer vanskeliggøres dog generelt af et mangelfuldt kildegrundlag.<sup>470</sup>

Himlens dydefigurer var formentlig ved Walthers restaurering 1864–66 blevet flyttet fra de bøjler, hvorpå de oprindeligt var monterede (jfr. fig. 148). Da himlen 1987 måtte nedtages og fæstnes til nye ophængningsstænger, benyttedes lejligheden til at rette denne fejl.<sup>502</sup> Selve rækkefølgen blev tillige ændret og fastlagt ud fra bagsidernes pasform i forhold til bøjlernes facon. Den således rekonstruerede placering svarer for rækkefølgens vedkommende mærkeligt nok ikke til situationen o. 1855 (jfr. fig. 148).<sup>503</sup> Foruden dyderne er også himlens seks topstykker ved flere lejligheder blevet byttet om. Flytningen af indskriftkartouchen til sin nuværende plads over opgangen som nr. 5 fra øst må være gennemført ved restaureringen 1935–36, da man lod Johan Andersens portrætmaleri og skriftkartouchen bytte plads.<sup>502</sup> Den nuværende opstilling må betragtes som en forringelse i forhold til den oprindelige, hvor portrætfremstillingerne var indrammet af giverindskrifterne som den nødvendige forklaring på portrætternes tilstedeværelse.

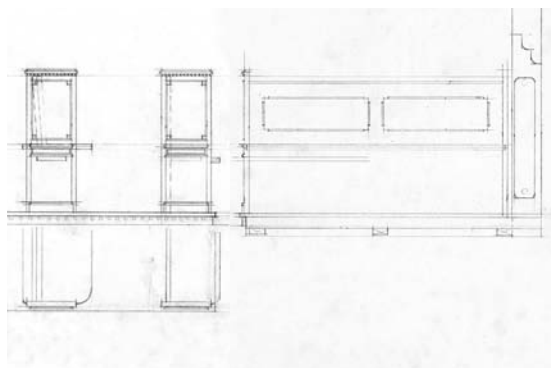
Fig. 150. Udkast til stolestader. 1:50. Tegning af Viggo Norn, 1935-36 (s. 5530). I Horsens Museum – *Sketch for peus*.

*Stolestader* (jfr. fig. 92-93, 119), o. 1866 og 1935-36, hidrørende fra V.Th. Walthers restaurering<sup>395</sup> med nyere gavle, udført efter tegning af Viggo Norn i forbindelse med hovedrestaureringen 1935-36 (fig. 150).<sup>505</sup> Stolene, der er opstillet i midtskibet med to blokke à 19 (tidligere 20) stader<sup>506</sup> og i hvert af sideskibene med en enkelt blok af et tilsvarende antal stader, har endegavle med vandret øvre afslutning og tandsnitfrise. I gavlenes nedre del er monteret sæde til udtræk. På ryggene samt for- og bagpanelerne er tværrektangulære spejlfyldinger. Første stade i søndre sideskib er særligt indrettet til degnestol (s.d.). Stafferet i mørkerødt og gråt med marmorering i gråt og enkelte blå accenter af endegavlenes pannelselter. På gavlene mod midtskibet er en indretning til *lyseholdere*, 1980, af messing, tegnet af arkitekt Erik Lerbech-Sørensen.<sup>507</sup>

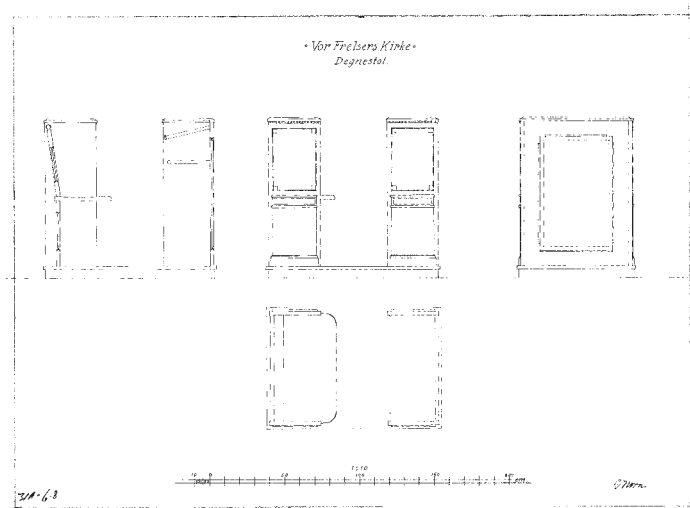
Fig. 151. Udkast til degnestol, 1935-36 (s. 5333). 1:50. Tegning af Viggo Norn. I Horsens Museum. — *Proposal for chair for the parish clerk, 1935-36. Drawing by Viggo Norn.*

*Degnestol* (fig. 151), 1935-36. I forbindelse med restaureringen etableredes en stol i første stade af søndre sideskibs stolestadeblok efter tegning af Viggo Norn.

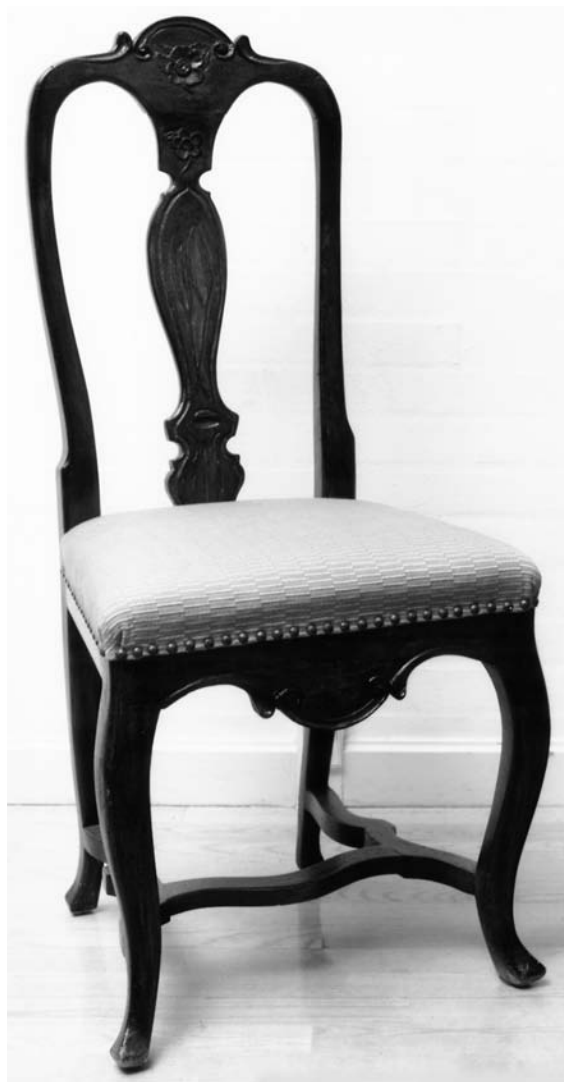
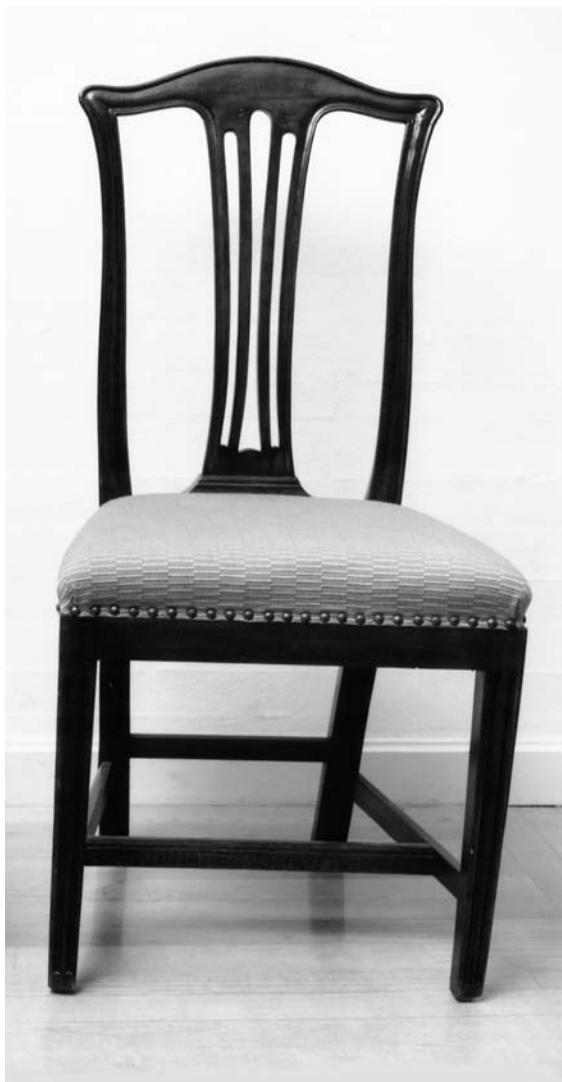
Fig. 152-153. Brudestole, o. 1750, mærket 1780 (s. 5533). Roberto Fortuna fot. 2004. – *Bridal chairs, c. 1750, marked 1780.*

*Brudestole* (fig. 152-53, 231), den ene på bagsiden ved overgangen mellem ben og sæde mærket med to brandstempler, hhv. »HH« og et kronet monogram (»1780«). Af mørklakeret eg, hhv. 105 og 102 cm høje. Begge er betrukket med gyldent, riffelvævet stof. Såvel den stemplede stol som dens pendant forekommer ældre end det angivne år. Antagelig er den stemplede stol fra o. 1750, mens pendanten synes noget yngre.<sup>518</sup> Selvom stemplerne tilsyneladende ikke kendes fra andre eksempler, er det nærliggende at antage, at i hvert fald den mærkede stol og måske også dens pendant kunne hidrøre fra Den kongelige Hofhusholdning i Horsens, der netop etableredes 1780 (jfr. s. 5355).<sup>519</sup> I apsis bag alteret.

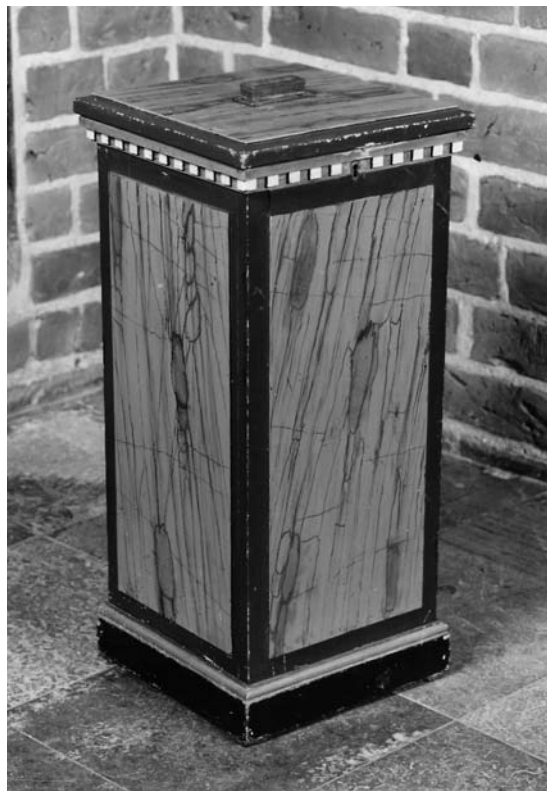
Fig. 154. Pengeblok, 1935–36, (s. 5537). Jesper Weng fot. 2002. – *Almsbox*, c. 1935–36.

*Pengeblokke*. 1–3) (Fig. 154), antagelig o. 1935–36, 32×32 cm, 73,5 cm høj, af træ. Firkantet blok på profileret fod med panelsmykkede sider og tandsnit foroven, svarende til stolestadegavlene. Fladt låg med profileret kant og pengerille øverst. Stafferet og marmorert som stolestaderne i mørkerøde og grå nuancer. Placeret hhv. i midtskibets sydside ved opgangen til koret, i midtskibets 5. fag ved udgangen til nordre våbenhus samt i sidstnævnte.

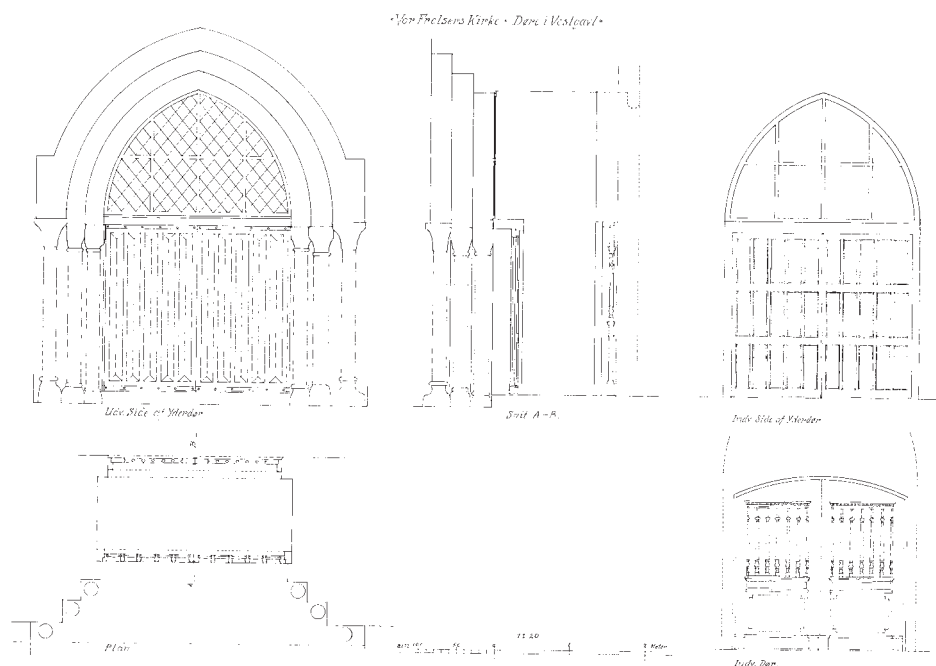
Fig. 155. Dørføj nr. 2, 1935-36 og †dørføj nr. 3, 1873(?), omdannet 1935-36 (s. 5539). Tegning af Viggo Norn. 1:100. I Horsens Museum. – Door no. 2, 1935-36 and †door no. 3, 1873(?), reconstructed 1935-36. Drawing by Viggo Norn.

2) (Fig. 155), 1935-36. Dobbeltfløj, udført efter tegning af Viggo Norn med genanvendelse af beslag fra ↑nr. 6. Af eg; indvendig med smalle, højrektangulære fyldingsfelter, udvendig med foldeværkslignende felter med skiftevis skarpryggede og afrundede stave. Dørgreb af messing. Indsat i vestportalen, jfr. fig. 40.

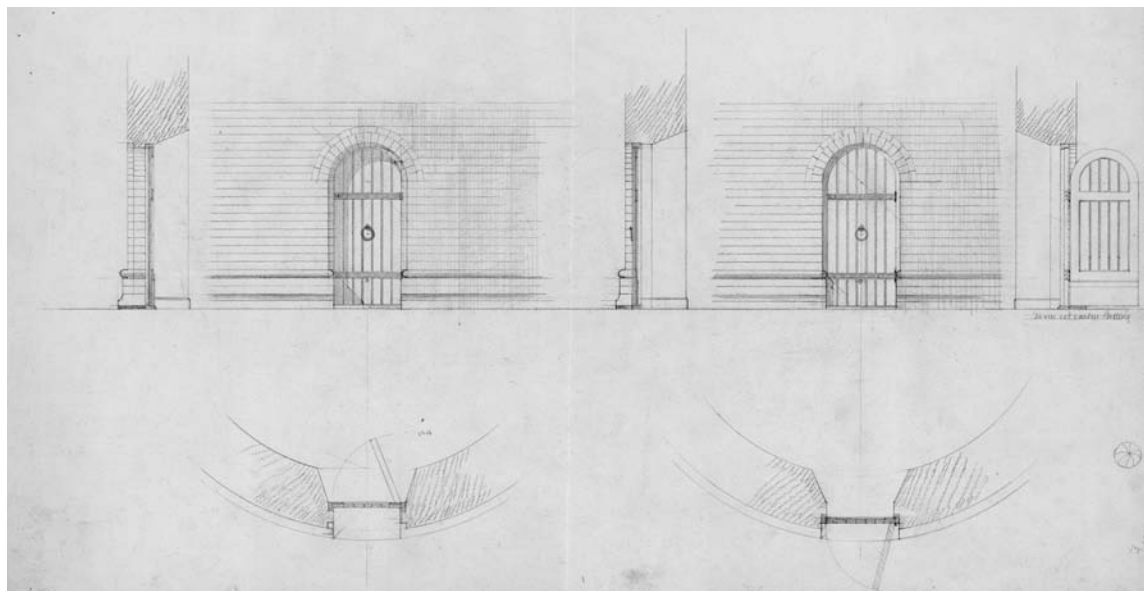
Fig. 156. Udkast til dørfløj nr. 3, 1935-36. Tegning af Viggo Norn (s. 5539). I Horsens Museum. — *Proposals for door no. 3, 1935-36, by Viggo Norn.*

3) (Fig. 156), 1935-36. Rundbuet enkeltfløj, udført efter tegning af Viggo Norn med genanvendelse af beslag fra ↑nr. 5. Af eg, indvendig smykket med smalle, lodrette lister, udvendig beslået med jernbånd foroven og forneden. Dørring af jern på firkløverbeslag, dørgreb af messing. I apsis.

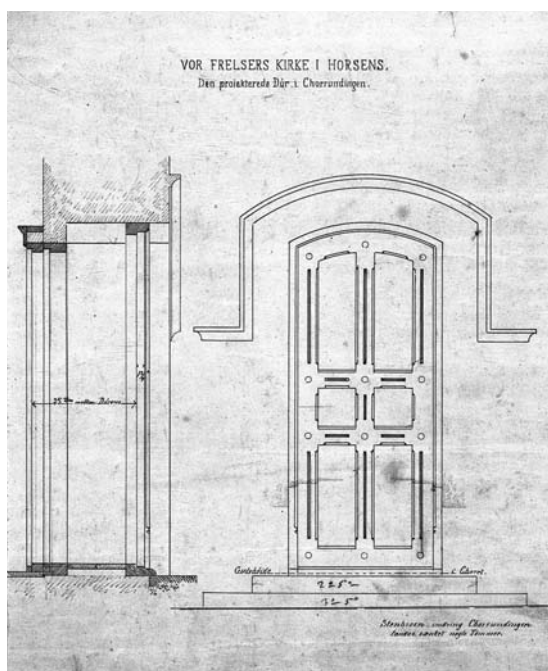
Fig. 157. †Dørfloj nr. 4, 1873–74, udført efter tegning af V.Th. Walther (s. 5540). I Horsens Museum. – †Door no. 4, 1873–74. Drawing by V.Th. Walther.

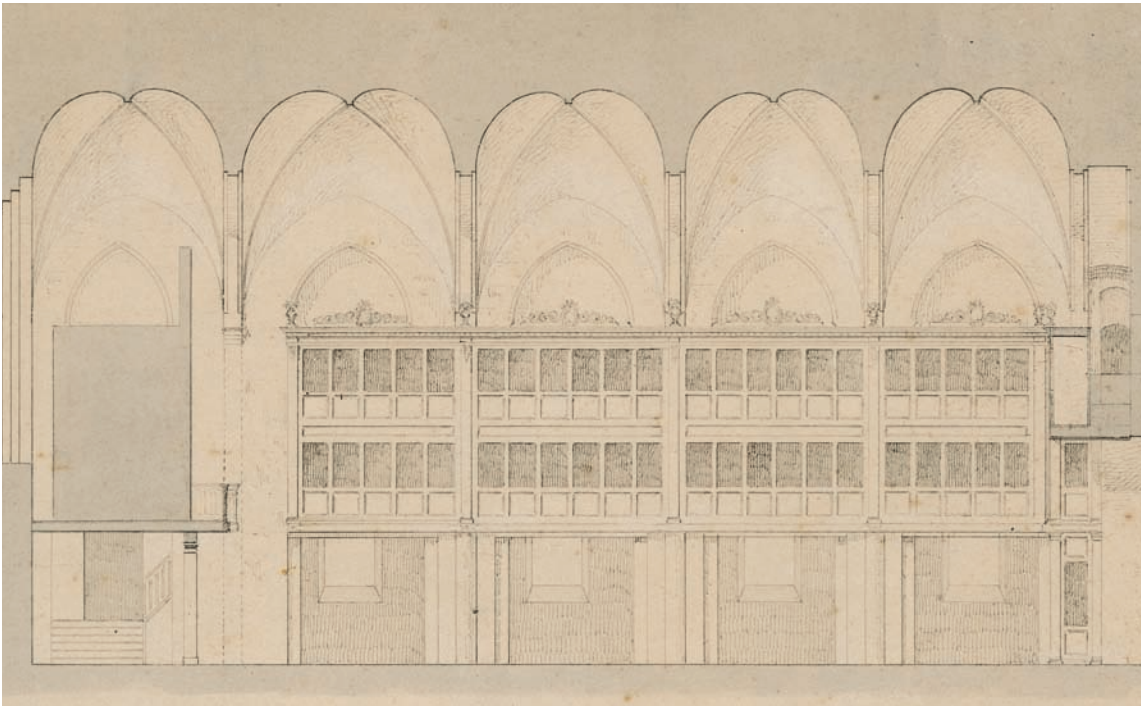
Fig. 158. Længdesnit i skibet mod nord med  $\dagger$ pulpiturer fra Kruuses og Hiernøes ombygning 1794-97 (s. 5542). 1:200. V. Th. Walther 1864 (jfr. fig. 20). I Horsens Museum. – Longitudinal section of the nave towards the north with  $\dagger$ pulpits made by Kruuse and Hiernøe 1794-97 (cf. fig. 20).

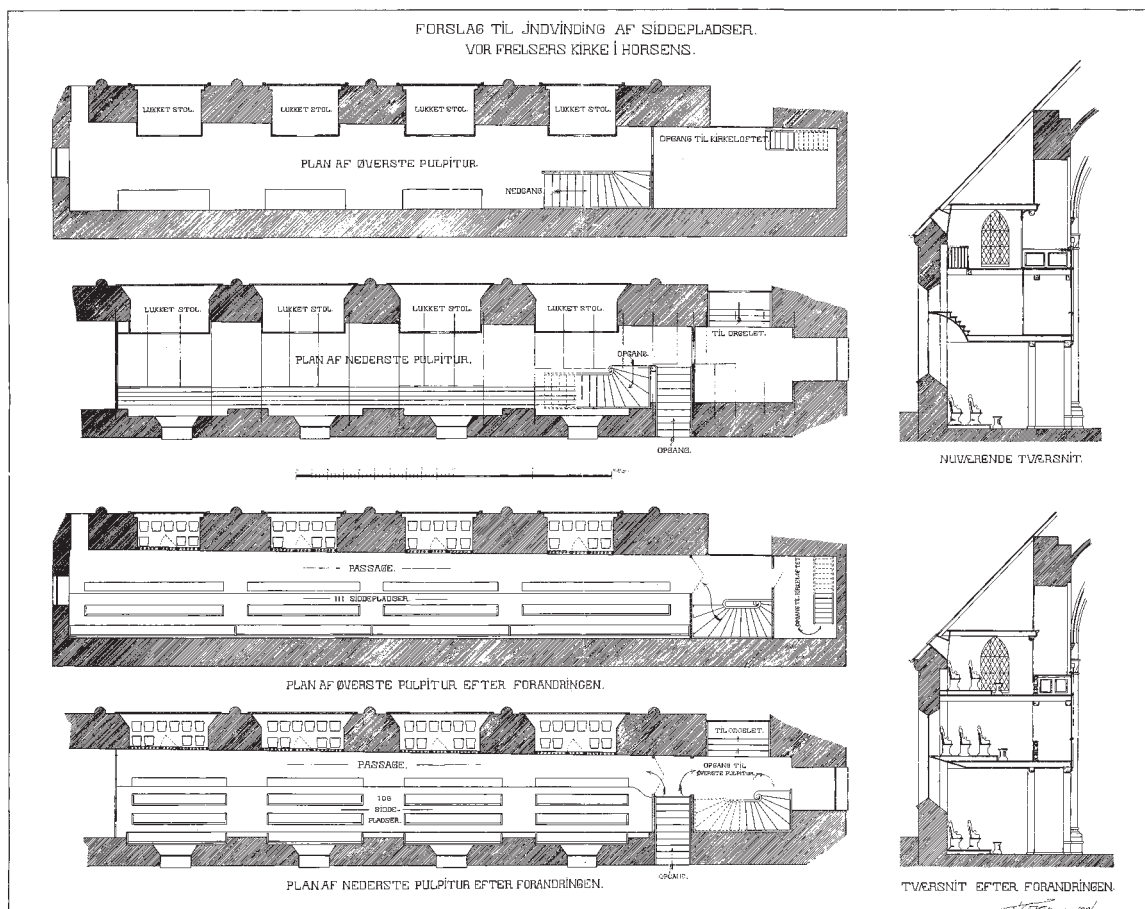
Fig. 160. Projekt til ændring af nordre sideskibs  $\dagger$ pulpiturer (s. 5545). 1:300. Tegnet af Hector Estrup 1886. I Horsens Museum. – Project for alteration of  $\dagger$ pulpits in the north aisle.

1886 udarbejdede Hector Estrup et *forslag* til en øgning af pladserne på begge pulpituretager (fig. 160).<sup>537</sup> En forhøjning ved ydermuren gav bænkeplads, parallelt med kirkens længderetning til hhv. 106 fornedet og 111 foroven. Dertil kom, at den tidligere lukkede bagvæg for de lukkede stole tænkte erstattet af en lav balustrade, således at der var sæder for ti personer fornedet og otte foroven i hver af disse. Et særligt trapperum, adskilt fra pulpituret, tænkte indrettet i nordre sideskibs vestfag. For flertallet af de indvundne pladser vedkommende ville man dog kun kunne se en mindre del af kirkerummet. »Men fra enkelte Pladser vil dog Prædikestolen kunne ses, og man vil upaatvivlelig fra dem alle

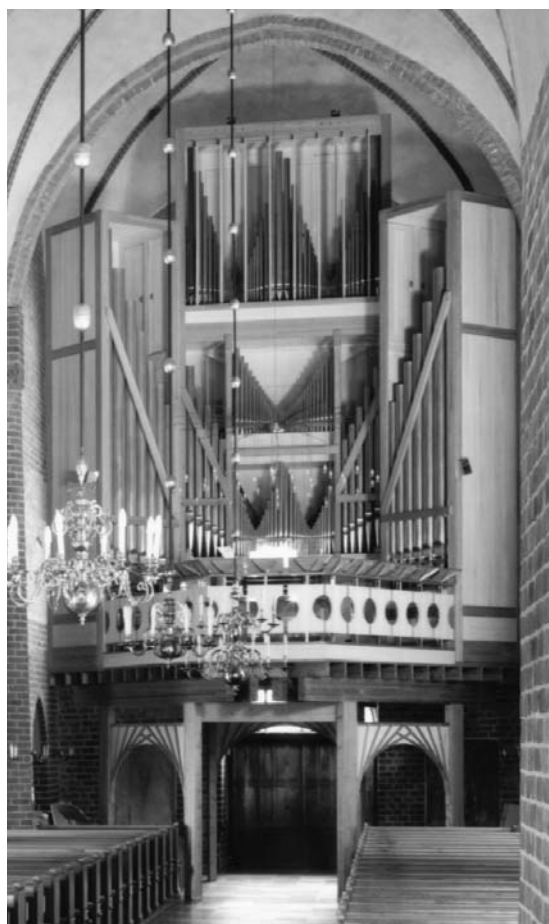
Fig. 161. Orgel og orgelpulpitur, 1977, tegnet af Inger og Johannes Exner (s. 5545). Henrik Wichmann fot. 2002. – *Organ and organ loft, 1977, drawn by Inger and Johannes Exner.*

*Orgel* (fig. 161), 1977, med 40 stemmer, tre manualer og pedal, bygget af Th. Frobenius & Sønner, Kgs. Lyngby og Horsens. Nyt setzeranlæg indbygget 2000 i forbindelse med en renovering af registraturanlægget, udført af samme firma.

brystværk) samt svelleværket (anbragt som overværk, bag en front af svelledøre), flankeres af to skråtstillede pedalhuse. De enkle, kasseformede huse har ingen pibegitre eller andre udsmykningsdetaljer. Frontpartiet er udstyret med rustikke tværstivere, der røber inspiration fra middelalderlige orgelhuse. Det fritstående orgelpulpir er opbygget i skibets vestre fag. Spillebordet er placeret midt på pulpiturets frie gulvareal, med østvendte klaviaturer. Ved udformningen og indretningen af det polygonale orgelpulpir har arkitekterne tilstræbt en virkning, hvor instrumentet, organisten og sangerne udgør en totalitet. Dette understøttes af en 'stjernehimmel' af uafskærmede glødelamper, der belyser kor- og organistområdet og genspejles i prospektpiberne. Bag det centrale orgelhus findes en serviceelevators, der benyttes ved stemme- og vedligeholdelsesarbejder.<sup>543</sup>

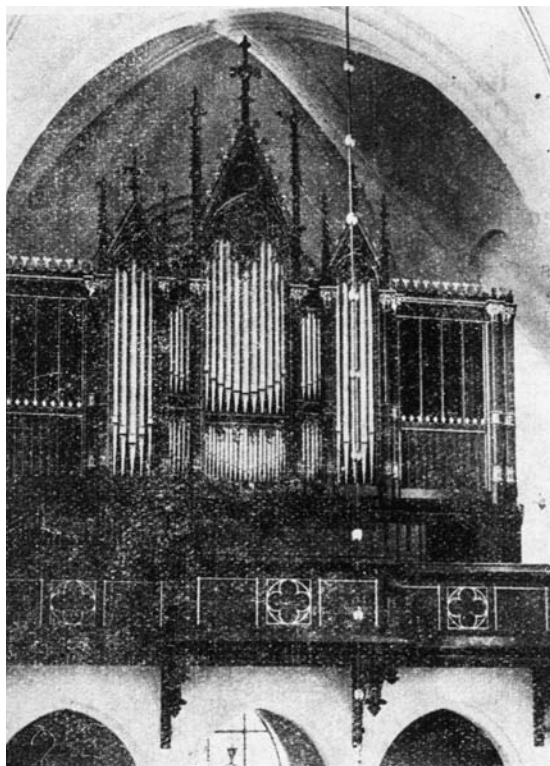
Fig. 162. †Orgelpulpitur nr. 6, 1864-66 (s. 5552), med samtidig †Orgelfacade, tegnet af V.Th. Walther til †Orgel nr. 7 (s. 5548). I siderne ses logelignende tilbygninger fra 1928, tegnet af Viggo Norn til †Orgel nr. 8. Ældre fot. i Den Danske Orgelregistrant. – †Organ loft no. 6, 1864-66, with contemporary †organ facade, drawn by V.Th. Walther for †organ no. 7. In the sides can see the box-like additions from 1928, designed by Viggo Norn for †organ no. 8.

†*Orgelfacaden* (fig. 162), i nygotisk stil, var tegnet af V. Th. Walther, uden tvivl efter et oplæg fra orgelbyggeren, P. M. Gudme, der 10 år tidligere havde anvendt en tilsvarende facadeopbygning i Assens Kirke (Odense Amt). En karakteristisk og usædvanlig detalje var den etagevise gruppering af de midterste pibefelter, hvilket illuderede en klassisk facadeinddeling med brystværk og hovedværk, flankeret af et todelt pedalværk. Der har dog næppe været overensstemmelse mellem facadens udseende og orgelværkets opbygning. Fem af facadefelterne kronedes af gavlparter, udsmykket med cirkel- og firpasfyldinger. De tre største gavle var hver udstyret med tre høje fialer; den midterste prydedes af et kors. På *†Orgelpulpitur* nr. 6.

Orglet stod de første år på *†Orgelpulpitur* nr. 6. Den genanvendte *†Orgelfacade* fra 1866 blev udvidet ved siderne med to logelignende tilbygninger, tegnet af Viggo Norn (jfr. fig. 162).

6) (Fig. 162), 1864-66, opført af V.Th. Walther i forbindelse med kirkens hovedrestauration. Op-muret i midtskibets vestfag med tre spidsbuede arkader. Brystningen, hvis midtparti skød sig frem, havde paneler, smykket med cirkelomkransede firpasornamenter. Pulpiturets forreste, frem-springende del understøttedes af udskårne konsoller i nygotisk stil.

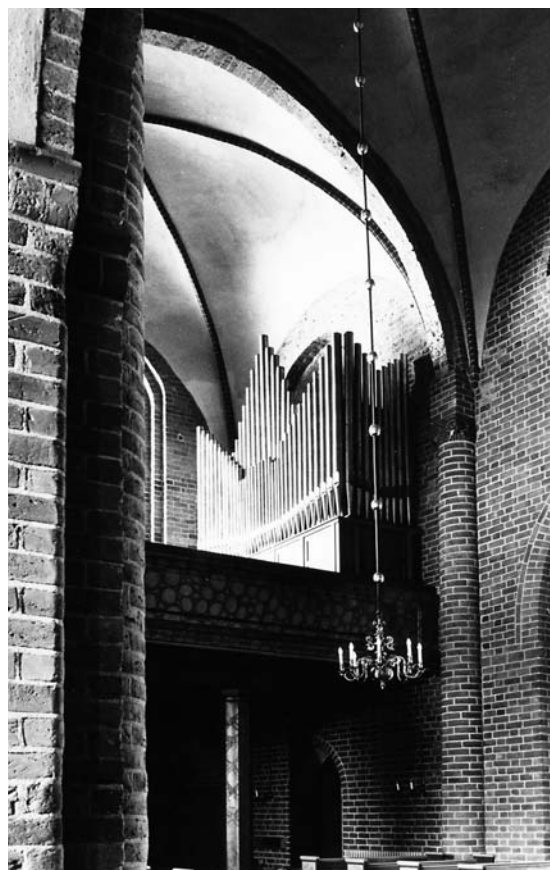
Fig. 163. †Orgelpulpitur nr. 7, 1935–36, med samtidig †orgelfacade, tegnet af Viggo Norn (s. 5551f.). En tilsvarende facade fandtes i pulpiturets sydside. Kun en lille del af orglet (†orgel nr. 8, Th. Frobenius & Co. 1928) stod på selve orgelpulpituret; resten var placeret over nordre våbenhus. Annelise Olesen fot. 1974. Den Danske Orgelregistrant. – †Organ loft no. 7, 1935–36, with contemporary †organ facade drawn by Viggo Norn. There was a similar facade on the south side of the loft. Only a small part of the organ (†organ no. 8, Th. Frobenius & Co. 1928) was in the actual organ loft; the rest was above the northern porch.

De to modstillede *†orgelfacader* fra 1935–36, tegnet af Viggo Norn, var enkelt opbygget af uindrammede zink-atrapppiber, hvis munder dannede kurvede formationer (se fig. 163, 165). Det søndre orgelhus og den synlige del af det nordre var desuden udstyret med atrapppiber i de østvendte gavle.<sup>577</sup>

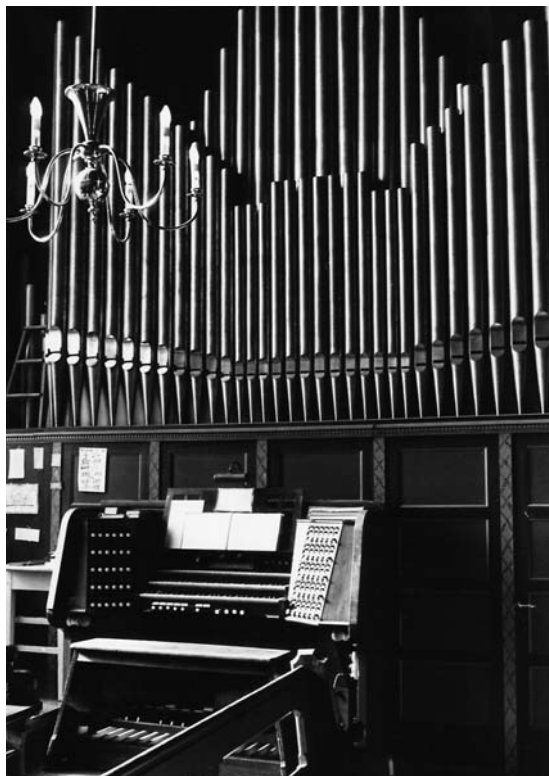
Fig. 165. †Spillebord, 1928, fra †orgel nr. 8 (s. 5550), placeret foran den nordre orgelfacade (1935-36, jfr. fig. 163). Annelise Olesen fot. 1974. Den Danske Orgelregistant. – †Console, 1928, from †orgel no. 8, placed in front of the northern organ facade (1935-36, cf. fig. 163).

I forbindelse med kirkens restaurering 1935-36, hvor det store vestvindue blev frilagt, foretog Th. Frobenius & Co. en opdeling og omflytning af orglet, der nu opstilledes diskret hhv. i nord- og sydsiden af det nye pulpitur (*†Orgelpulpitur* nr. 7), muligvis med inspiration fra Maribo Domkirke, hvor H. B. Storck havde gennemført noget tilsvarende i 1914. Den største afdeling, rummende de tre manualværker, blev opstillet i nord, med hovedparten af piberne anbragt uden for synsvidde på loftet over nordre våbenhus. Der byggedes to nye facader uden klingende piber, og de piber, der hidtil havde spillet i facaden, erstattedes af nye, anbragt i orglets indre. Herudover blev der ikke foretaget ændringer ved pibeværket. Spillebordet (fig. 165) blev placeret foran det nordre orgelhus.

(†) *Lysekrone* (jfr. fig. 165). O. 1936<sup>591</sup> ophængtes en seksarmet lysekrone med s-svungne arme og midtdelt hængekugle med profilknop på orgelpulpituret. I dag henlagt på loftet over nordre sideskib.

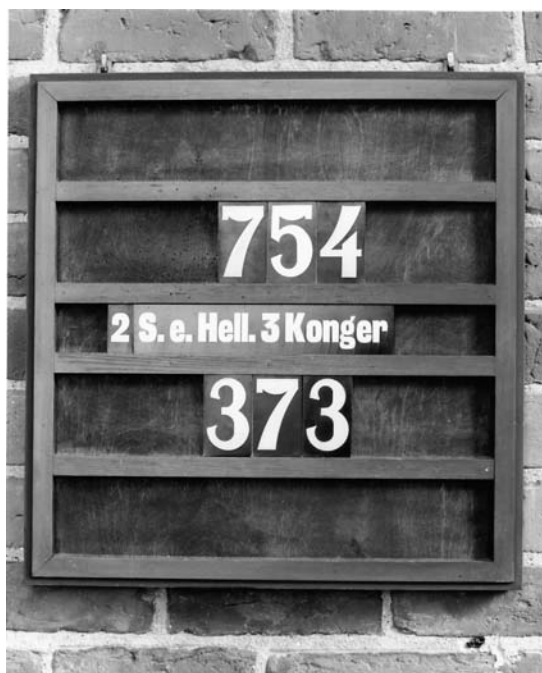
Fig. 166. Salmenummertavle, 1936, efter tegning af Viggo Norn (s. 5552). Roberto Fortuna fot. 2004. – Hymn board, 1936, after drawing by Viggo Norn.

*Salmenummertavler*. 1-8) (Fig. 166), 1936, af træ, 63×61 cm, tegnet af Viggo Norn.<sup>580</sup> Gave fra et medlem af menigheden.<sup>581</sup> Enkel profileret ramme og inddelt i fem vandrette felter; skydebrikker af metal. Rammen er brun, bagklædningen sort, skydebrikkerne sorte med hvide tal og skrift i antikva.

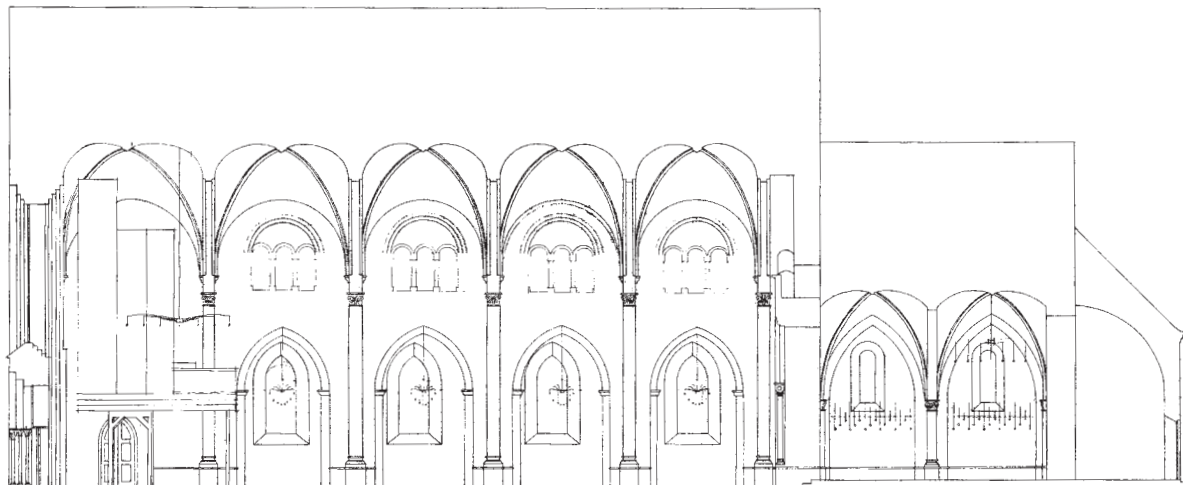
Fig. 167. Belysningsprojekt for kirken 1979 (s. 5554). Tegning af Inger og Johannes Exner. Ved embedet. – *Lighting project for the church, 1979, by Inger and Johannes Exner.*

I forbindelse med restaureringen 1935-36 og orglets ombygning forbedredes belysningen med en †olielampe ved fonten, en lysekroner på orgelpulpeturet (††lysekroner) og antagelig samtidig en lampe i nordre våbenhus (nr. 5).<sup>591</sup> Kirken var dog fortsat meget mørk. I forbindelse med ændringen af alterudsmykningen 1950 drøftedes belysningsforholdene i kirken, men tanker om at nedtage de tre gamle kroner og indlægge lysstofrør i triforierne, »som dér ville kunne virke som brede sollysstriber gennem rummet«, realiseredes ikke.<sup>592</sup> En samlet belysningsplan for kirken fremlagdes 1979 af arkitekterne Inger og Johannes Exner (fig. 167).<sup>593</sup> Heraf er dog kun anskaffet to lysekroner (nr. 6-7) og fire lysarmaturer (nr. 29-32).

*Lysearme.* 1-28) (Fig. 171-72), o. 1928, tegnet af Viggo Norn og udført af gørtler Chr. Nielsen Seeberg.<sup>604</sup> I alt 28 dobbelte lysearme i barokstil, inspireret af lysekrone nr. 1,<sup>605</sup> med s-svungne arme med delfinled samt mandshoveder med mitralignende huer i de indre slyng. 1929 opsattes otte lampetter i nordre sideskib, 1930 yderligere otte i søndre sideskib samt fire i koret;<sup>606</sup> sidstnævnte blev o. 1981 opsat under orgelpulpituret. Otte tilsvarende er o. 1985 opsat på pillerne i nordsiden af midtskibet.<sup>607</sup> 29-32) (Jfr. fig. 167), 1981, tegnet af Inger og Johannes Exner. 2×2 lys-

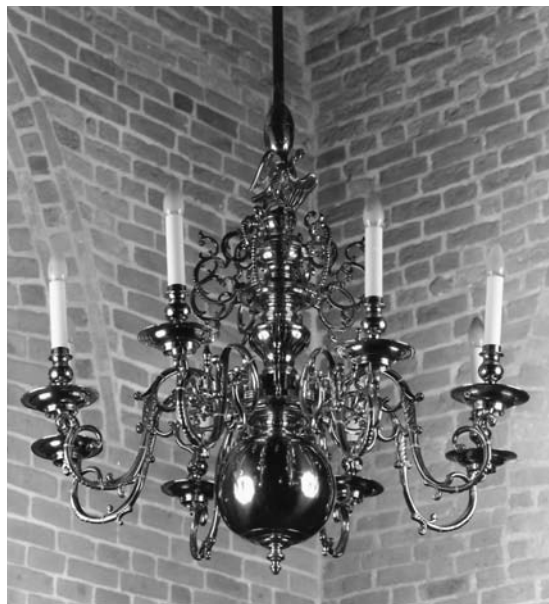
Fig. 170. Lysekrone nr. 3, 1700, skænket af rådmand Urban Jacobsen og Bodil Olufsdatter (s. 5555). Jesper Weng fot. 2002. — *Chandelier no. 3, 1700, donated by Councillor Urban Jacobsen and Bodil Olufsdatter.*

3) (Fig. 170), 1700, skænket af rådmand Urban Jacobsen og hustru Bodil Olufsdatter. Otte s-svungne lysearme med bladornamenter og flade lydeskåle. I de indre slyng ender armene i ørne-næbslignende spidser; mellem armene otte pyntearme. Yderligere otte dekorerede pyntearme udgår øverst fra det rigt profilerede balusterskaft, der kronet af en ørn med udbredte vinger. Nederst en stor hængekugle med profileret knop. På kuglen er graveret en bladværskartouche, hvori giverindskrift med skriveskrift: »Aar: 1700 haf(ver) Velvise Vrban Jacobsen Radmand her Horsens og hans kjere Hvstrve Bodil Ollufsdatter forærit hertil St Ibs Kjercke denne Ljusekrone ofüer deris begrafüelsted, samme aar de bege vdi en ærefüld opstandelses haab S: hensoff«. Lysekronen blev 1701 ophængt i en kæde med 12 forgyldte træknapper,<sup>598</sup> formentlig over ægteparrets begravelse i midtskibets 2.-3. fag (†)begravelse nr. 6) (s. 5591). I dag i midtskibets 1. fag.

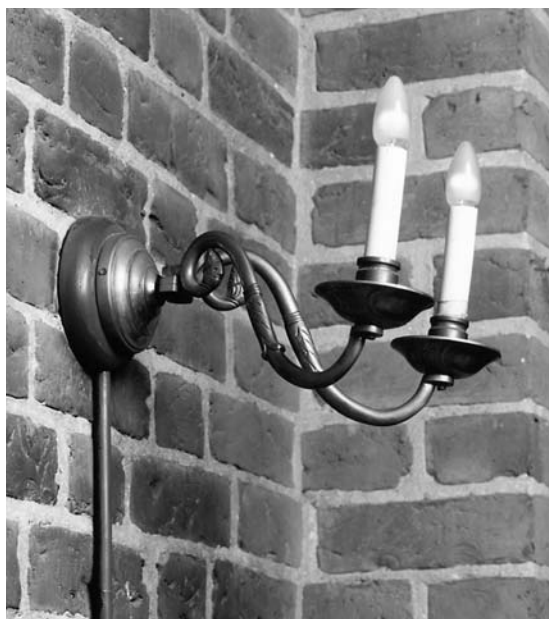
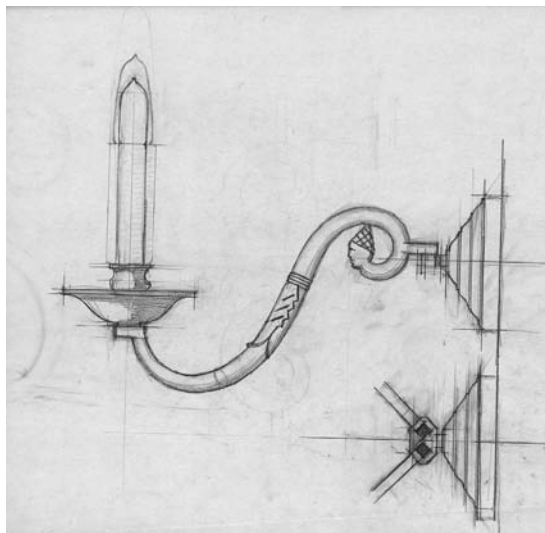
Fig. 171. Lysearm, 1928-30, udført af gørtler Chr. Nielsen Seeberg efter tegning af Viggo Norn (s. 5556). Jesper Weng fot. 2002. – *Light armature, 1928-30, by the brazier Chr. Nielsen Seeberg after drawing by Viggo Norn.*

Fig. 172. Lysearm, 1928-30 (s. 5556). Tegning ved Viggo Norn. I Horsens Museum. – *Light armature, 1928-30.*

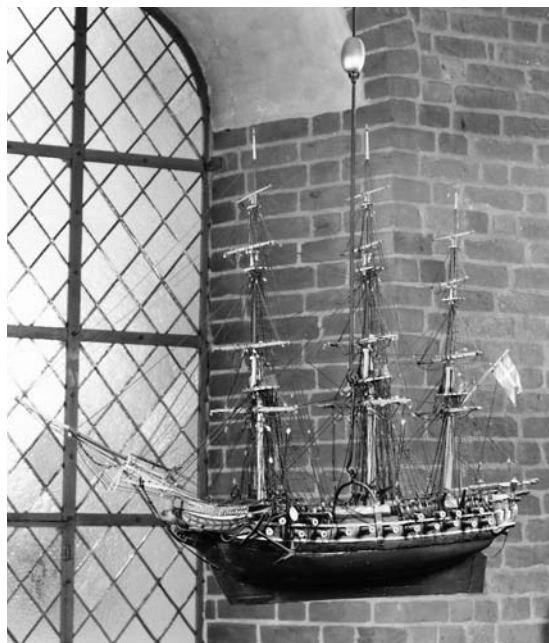
Fig. 174. Kirkeskib, 1821, skænket af konstitueret herredsfoged, prokurator Jens Palle Holst og kobberhandler Lambert Melskens (s. 5557). Jesper Weng fot. 2002. – *Ship model, 1821, donated by acting district judge, attorney Jens Palle Holst and the copper merchant Lambert Melskens.*

*Kirkeskib*. (Fig. 174), 1821, skænket af konstitueret herredsfoged, prokurator Jens Palle Holst og kobberhandler Lambert Melskens.<sup>408</sup> Tremastet orlogsfregat med 17 kanoner på hver side og to

i agterstavnen samt kvindelig gallionsfigur med fremstrakte arme. Grønmalet med sorte, hvide, brune og røde detaljer. På fregattens agterspejl en plade med indskrift i fordybet skriveskrift: »18 Erindring fra Horsens Søfolk 21«. Opmalet og forsynet med nye flag af malermester A. Schumann 1853;<sup>401</sup> atter istandsat 1936 ved kirkens restaurering.<sup>613</sup> Indtil o. 1856 nævnt i 'kirkens lille gang lige over for prædikestolen', dvs. i søndre sideskibs 1. fag.<sup>408</sup> Nu i søndre sideskibs 2. fag.
