## VOR FRELSERS KIRKE

**HISTORISK INDLEDNING.** Kirken er en senromansk teglstensbygning, påbegyndt o. 1225 som et monumentalt treskibet anlæg med totårnsfacade og herskabspulpitur i vest. Det kan ikke udelukkes, at der på stedet har været en eller flere forgængere, som tilhørte kronen – et forhold, der kan medvirke til at forklare den ambitiøse arkitektur til trods for den 'private' kapelstatus, jfr. ndf.

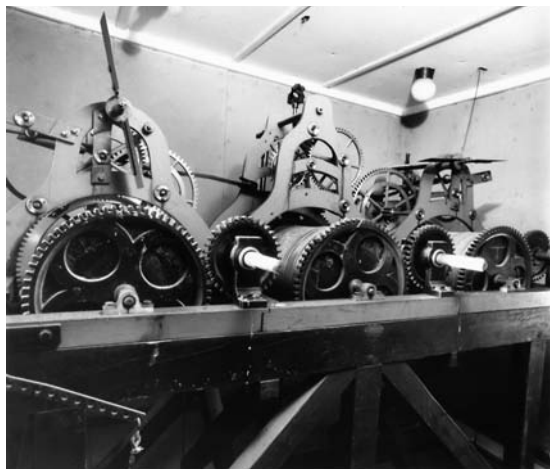
Fig. 175. Tårnure nr. 1, 1881, udført af urmager J. Chr. Jensen, Bornholm (s. 5558). Roberto Fortuna fot. 2004. – *Tower clock no. 1, 1881, by clockmaker J. Chr. Jensen, Bornholm.*

*Tårnure.* 1) (Fig. 175), 1881, udført af urmager J. Chr. Jensen. Rødmalet støbejernsværk med tre store valser, opstillet på stol af sortmalet træ. På træstellets forside en plade med graveret skønskrift »J Chr. Jensen Bornholm 1881«. Opstillet i 4. stokværk. Det mekaniske ur blev 1976 taget ud af drift og erstattet af nr. 2.

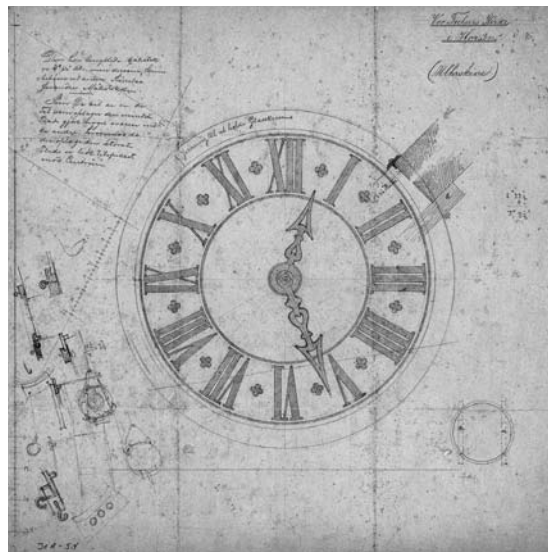
Fig. 176. Udkast til urskive nr. 1-4 (s. 5559). Tegnet af H. B. Storck 1881 og sendt til Hector Estrup (jfr. fig. 234). – *Sketch for dials of clock, nos. 1-4. Drawing by H. B. Storck 1881, dispatched for Hector Estrup, cf. fig. 234.*

*Urskiver.* 1-4) 1881 (m. ændring 1940), udført efter tegning af H. B. Storck (fig. 176). Samtidig med det nye tårnur opsattes fire runde urskiver, mod syd og vest af glas og belyst indefra, mod nord og øst af jern.<sup>381</sup> Hvidmalede med sorte romertal og visere. Urskiverne anbragtes lavere end de kasserede (†urskiver nr. 4-7, jfr. †tårnur nr. 2), dvs. antagelig på den ældre placering. 1940 erstattedes de to jernskiver af glasskiver. En ældre gasbelysning bag skiverne erstattedes 1923 af elektrisk belysning.<sup>415</sup>

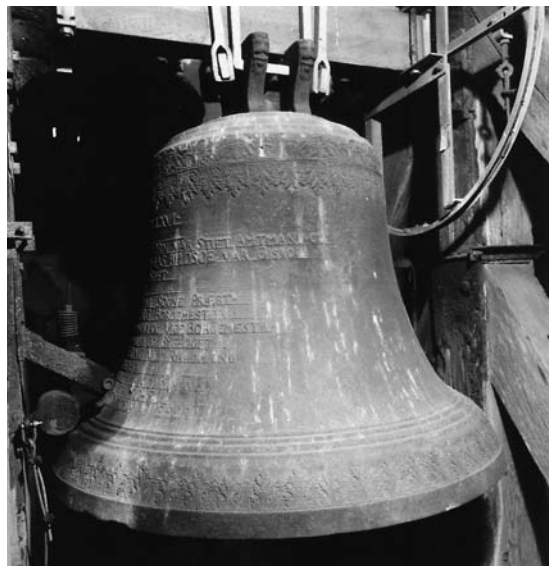
Fig. 177. Klokke nr. 1, omstøbt 1766 af M. C. Troschell, København (s. 5561). Jesper Weng fot. 2002. – *Bell no. 1, recast in 1766 by M. C. Troschell, Copenhagen.*

1) (Fig. 177), 1766, omstøbt af Michael Carl Troschell, København, af kirkens 'store klokke' klokke (†nr. 2). Tvm. 116,5 cm. På legemet ind- skrift med reliefversaler: »Anno MDCCLXVI da herr kammer herre Peder von Rosenørn var stift amtmænd og S S Theol Doctor herr Povel Matthias Bildsøe var biskop over Aarhvs Stift samt herr Niels Frimodt var sogne præst Chri- stian Frydensberg borgemester Søren Høstmarck raadmand og vice borgemester Andreas Flens- bvrge raadmand og byefoget Hans Nyeland og lens Bering vice raadmand vdi Horsens er den- ne klokke omstøbt vdi Kiøbenhavn af Michael Carl Troschell königlicher hoff glocken gieser«. På den modsatte side ses med tilsvarende typer: »Soli Deo Gloria«, herunder et kronet mono- gram for Christian VII og et opbyggeligt vers:

Hankene er smykket med løvemasker. Om klok- kens hals perlestav mellem dekorative borter, der anvender velkendte motiver inden for værkstedet, foroven med spinkelt bladværk og rocailler (jfr. s. 626 (Århus Domkirke, 1762), s. 2671 (Hunds- lund, 1762), s. 3119 (Adslev, 1766), s. 1719 (Tri- ge, 1776)), forneden med akantus (jfr. s. 2190 (Kolt, 1771)); om slagkanten tilsvarende borter, hvis nedre del dog er næsten helt bortslidt.

Da der ved restaureringen i 1879-80 var kon- stateret revner i tårnets murværk, turde man ikke ringe med klokken, men kun slå på den 'hvilket muligvis kan blive skadeligt for klokken selv, men i hvert fald lyder uskønt'.<sup>637</sup> Først 1925, da tår- net var blevet restaureret og klokkerne omhængt, kunne klokken atter tages i brug.<sup>415</sup> Ophængt i moderne slyngebom.

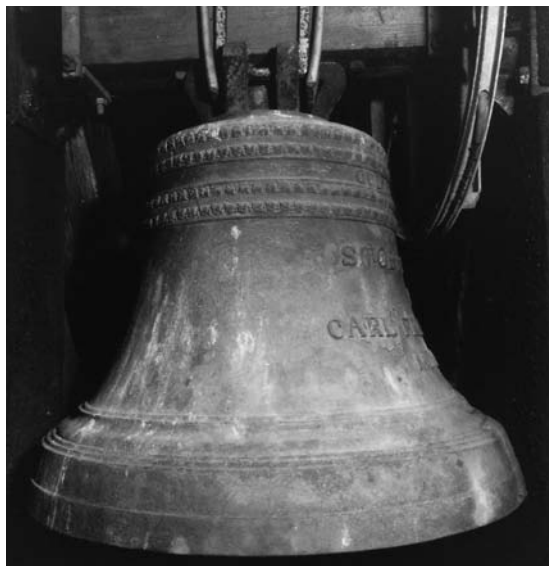
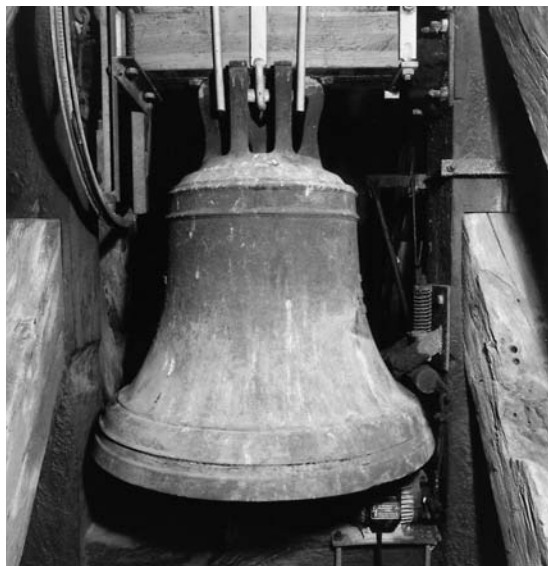
Fig. 178-179. Klokke nr. 2 og 3. 178. Klokke nr. 2, omstøbt 1835 af Carl Frederik Weiss, Horsens (s. 5561). 179. Klokke nr. 3, omstøbt 1880 af J. Stallknecht, Horsens (s. 5561). Jesper Weng fot. 2002. – Bells nos. 2-3. 178. Bell no. 2, recast in 1835 by Carl Frederik Weiss, Horsens. 179. Bell no. 3, recast in 1880 by J. Stallknecht, Horsens.

2) (Fig. 178), 1835, omstøbt af Carl Frederik Weiss, Horsens, af en ældre klokke (†nr. 9).<sup>638</sup> Tvm. 77 cm. Om klokkes hals et dobbelt orna- mentbånd, hvorimellem indskrift med reliefver- saler: »Gud alene æren« og på modsatte side: »An- no 1835«. På legemet støberindskrift og årstal: »Støbt i Horsens af Carl Frederik Weiss MDCC- CXXXV« samt på den modsatte side Frederik VI's kronede monogram. Ophængt i moderne slyngebom.

3) (Fig. 179), 1880, omstøbt af Jørgen Stall- knecht, Horsens, af to ældre klokker (†nr. 1 og 8).<sup>639</sup> Tvm. 86 cm. På legemet indskrift med re- liefversaler: »Vivos voco, mortuos planco, fulgura franco« (Jeg kalder på de levende, begræder de døde, sønderbryder lynene); på den modsatte si- de »Omstøbt 1880«, hvorunder støberisignatur »J. Stallknecht. Horsens«. Om klokkes hals og på

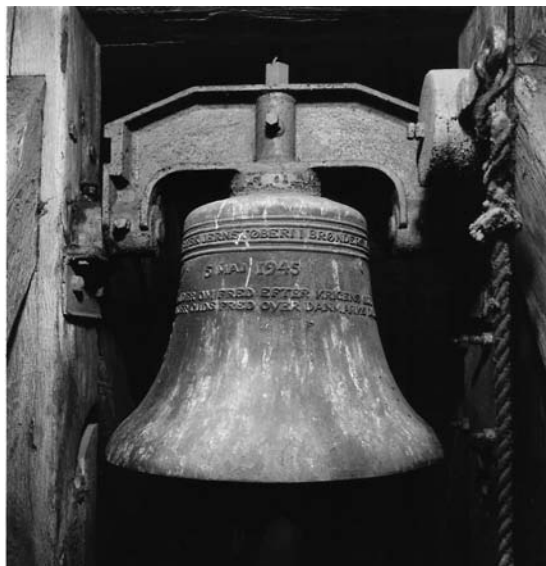
Fig. 180. Klokke nr. 4, støbt 1945 af Brønderslev Jernstøberi (s. 5562). Jesper Weng fot. 2002. – *Bell no. 4, cast in 1945 by Brønderslev Jernstøberi.*

4) (Fig. 180), 1945, udført af Jysk Jernstøberi i Brønderslev som angivet med reliefversaler mellem rammelinier på klockens hals; smst. endvidere støberisignatur (medaljon med klokke samt »Brønderslev Jernstøberi«). Tvm. 60 cm. På klokkelegemet, med reliefversaler:

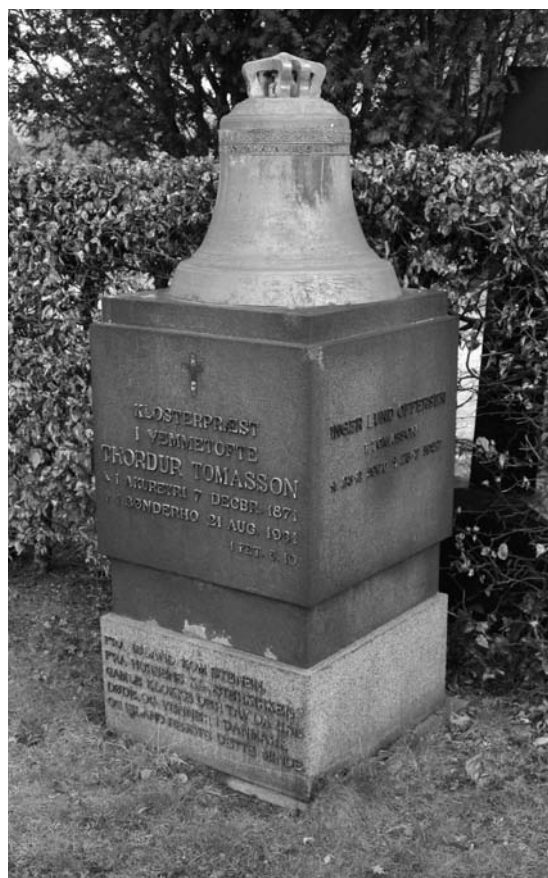
Fig. 181. \*Klokke, omstøbt 1830 af J. C. & H. Gamst, København (s. 5562). Rikke I. Kristiansen fot. 2004. – *\*Bell recast 1830 by J. C. & H. Gamst, Copenhagen.*

\*Klokke (fig. 181), omstøbt 1830 af J. C. & H. Gamst, København af 'en af kirkens mindre klokker' (muligvis †nr. 5).<sup>641</sup> Tvm. 65 cm, vægt 175 kg. På klokkelegemet støberisignatur »J. C. & H. Gamst. Kjøbenhavn 1830«, om halsen en frise med palmetornament. 1880 tjente klokken som brandklokke. På grund af tårnets brøstfældighed

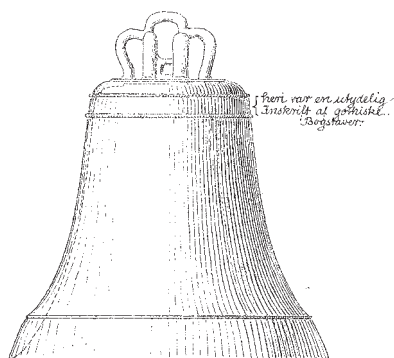
Fig. 182. †Klokke nr. 1, senmiddelalderlig (s. 5562). Tegning af Hector Estrup, 1884, jfr. fig. 27. – †Bell no. 1, Late Medieval.

Omstøbte klokker. †1) (Fig. 182, 233), senmiddelalderlig, tv. ca. 65 cm. Om halsen listeindrammet plattysk minuskelindskrift; som skilletegn Georgskors. Et udsnit af indskriften, der af Fabricius o.a. betegnedes som vanskeligt tydbar eller ligefrem så ulæselig, 'at det ikke var muligt at optage nogen forståelig tegning deraf', blev afskrevet af Høyen 1830.<sup>644</sup> Iflg. denne læsning, kombineret med en meget usikker aftegning ved fornævnte (fig. 233), har der måske stået: » ... goth min(?) Here godt vader unse du bist yn deme gere(?) ... « (...støbte mig (?). Herre Gud Vor Fader du er i (?) ...). Klokken, antagelig identisk med stormklokken (jfr. ovf.), blev 1687 repareret med jernkiler af Hans klokmester;<sup>406</sup> 1862 omtalt som 'kasseret'.<sup>415</sup> Efter at være blevet aftegnet af Estrup (fig. 182) omstøbtes den 1880 sammen med den næststørste klokke (†nr. 8) til klokke nr. 3. Vægten udgjorde da 67 kg. I forbindelse med om-

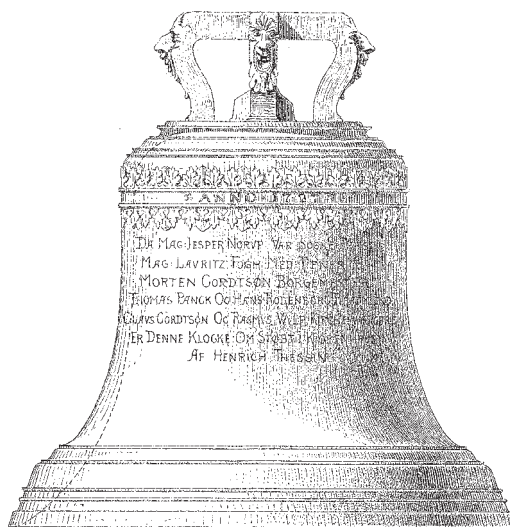
Fig. 183. †Klokke nr. 8, omstøbt 1727 af Henrik Tessin, København (s. 5564). Tegning af Hector Estrup 1884, jfr. fig. 27. – †Bell no. 8, recast in 1727 by Henrik Tessin, Copenhagen.

†8) (Fig. 183), 1727, omstøbt af †nr. 6 ('den søndrige tolvklokke') af Henrik Tessin, København.<sup>647</sup> Tvm. ca. 103 cm. Om klokens hals var et bånd med versalindskrift: »Anno 1727« mellem to trekløvere og adskilt af en rombe. På legemet tilsvarende versalindskrift:

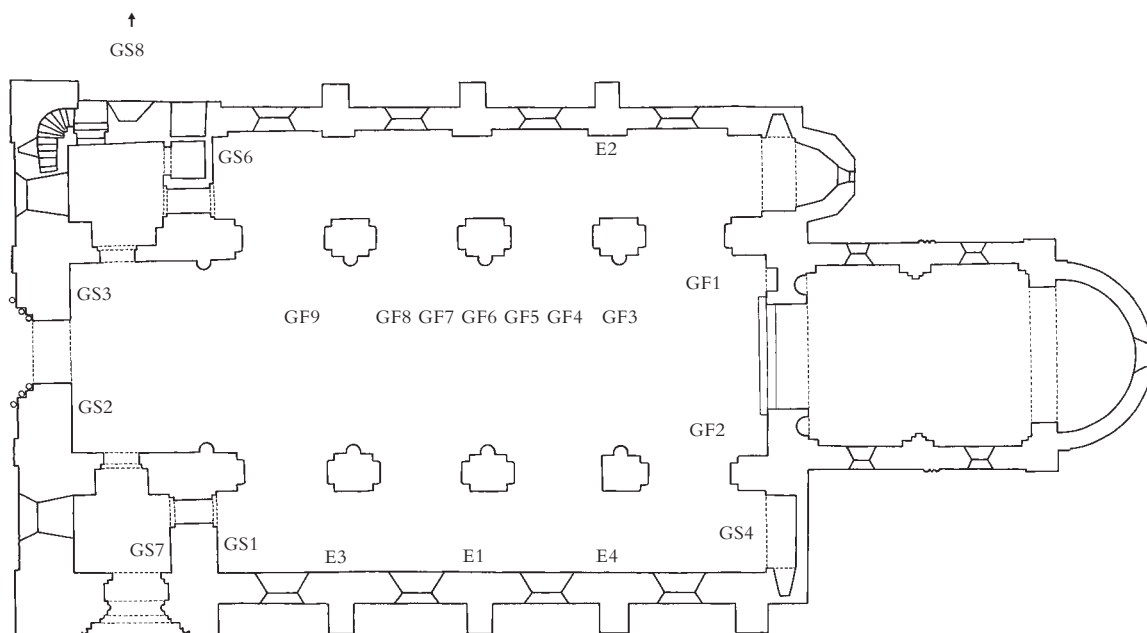
Fig. 184. Oversigtsplan over placeringen af epitafier (E 1-4), for Steffen Rasmussen Hofgaard, Dorte Didrichsdatter, Peder Thomasen Bering og Claus Cordtsen), gravsten (GS 1-4, 6-8, for Mikkel Grape, Oluf Jørgensen, Jacob Thenower, ukendt, Søren Christensen Grenaa, Jonas Svendsen og Didrich Cordtsen) samt gravfliser (GF 1-9, for Claus Cordtsen, Steffen Rasmussen Hofgaard, Anders Tykjær, Jacob Hansen, Urban Jacobsen, Peder Thomasen Bering, Didrich Cordtsen, Broder Lichtenberg og Diederich von Ham). Tegning af Marianne Nielsen 2004. – *Overview of placing of sepulchral tablets (E 1-4), for Steffen Rasmussen Hofgaard, Dorte Didrichsdatter, Peder Thomasen Bering and Claus Cordtsen), tombstones (GS 1-4, 6-8, for Mikkel Grape, Oluf Jørgensen, Jacob Thenower, unknown, Søren Christensen Grenaa, Jonas Svendsen and Didrich Cordtsen) and sepulchral slabs (GF 1-9, for Claus Cordtsen, Steffen Rasmussen Hofgaard, Anders Tykjær, Jacob Hansen, Urban Jacobsen, Peder Thomasen Bering, Didrich Cordtsen, Broder Lichtenberg and Diederich von Ham).*

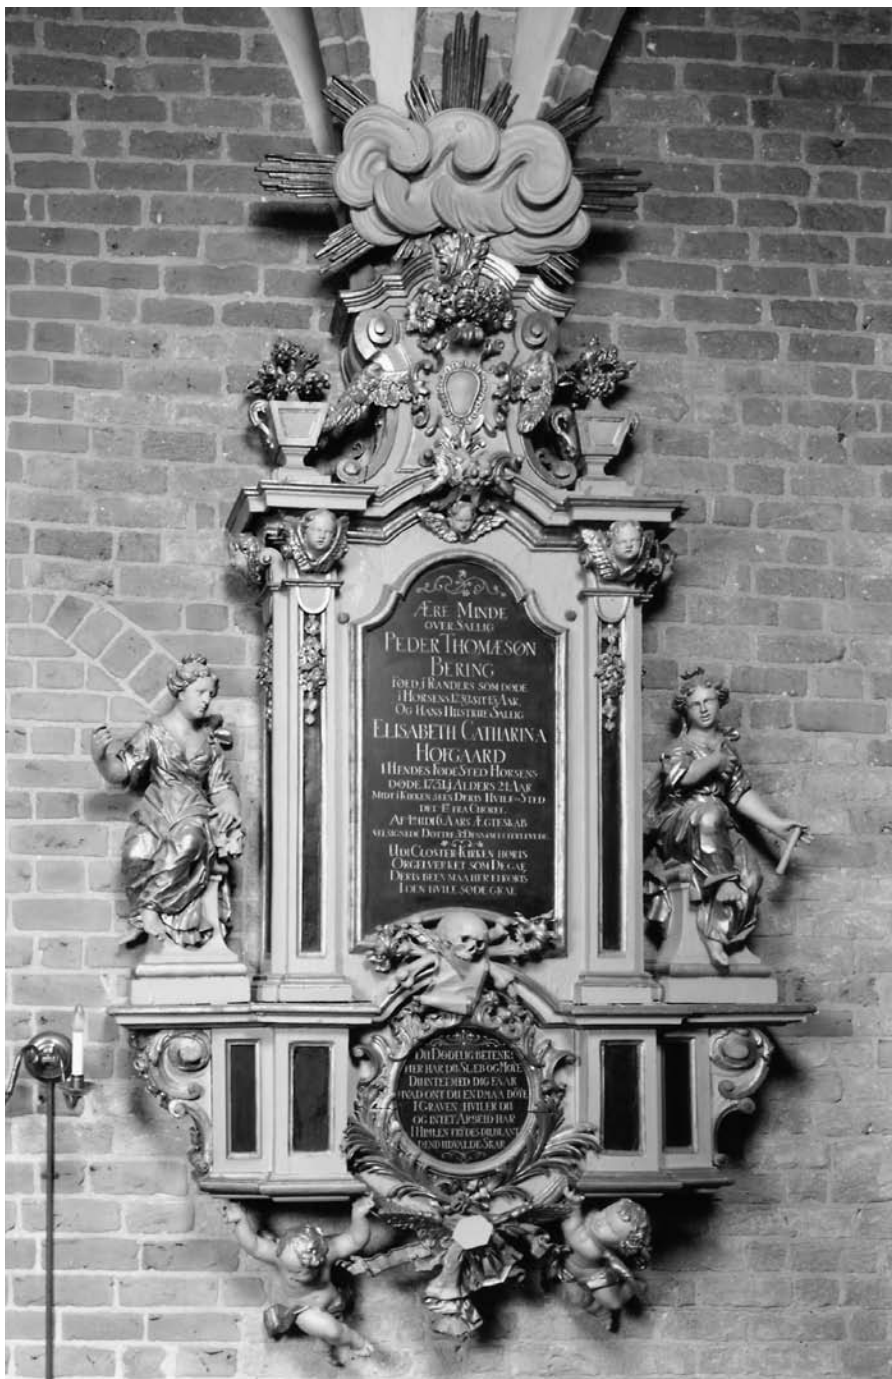
Fig. 189. Epitafium nr. 3, 1742, over Peder Thomasen Bering (†1739) og hustru Elisabeth Catharina Hofgaard (†1731) (s. 5570). Henrik Wichmann fot. 1999. – *Sepulchral tablet no. 3, 1742, to Peder Thomasen Bering (†1739) and his wife Elisabeth Catharina Hofgaard (†1731).*

3) (Fig. 189), opsat 1742 og udført af den københavnske hofbilledhugger, Friederich Ehbisch.<sup>671</sup> Peder Thomæson (Thomassen) Bering, \*i Randers, †1739 i Horsens i sit 43. år, og hustruen, Elisabeth Catharina Hofgaard, \*i Horsens, †1731 smst. i sit 24. år efter seks års ægteskab. Af fire døtre efterlevede de tre forældrene, som bl.a. skænkede Klosterkirkens orgel:

Epitafiet består af en træskåret, arkitektonisk opbygget ramme, hvori er indsat to skrifttavler af sort

marmor; ca. 370×193 cm. Indskrift med fordybede versaler. Efter personalia moraliserende vers:

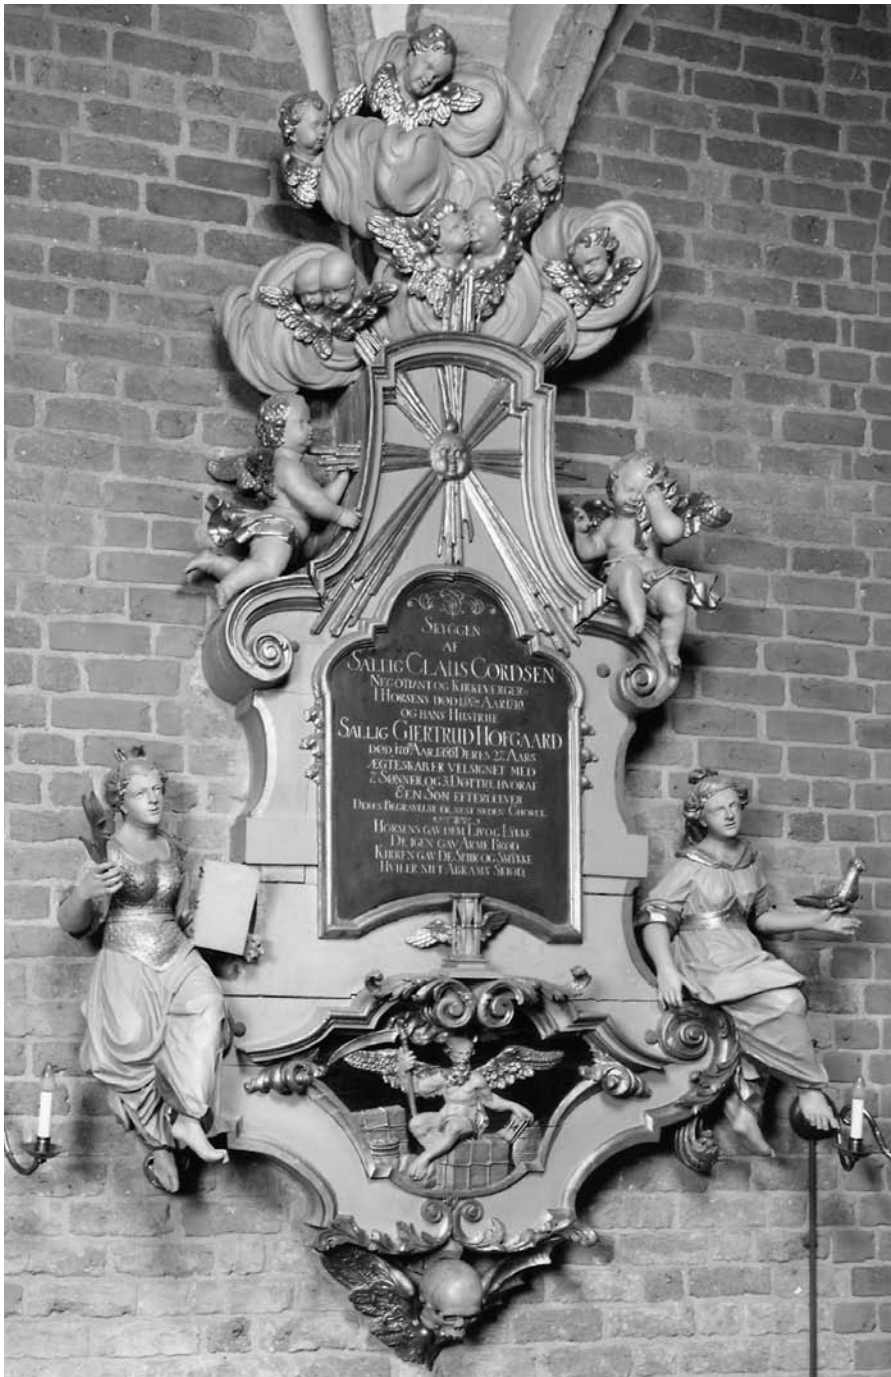
Fig. 190. Epitafium nr. 4, 1742, over handelsmand Claus Cordtsen (†1740) og hustru Giertrud Hofgaard (†1766) (s. 5572). Henrik Wichmann fot. 1999. – Sepulchral tablet no. 4, 1742, to merchant Claus Cordtsen (†1740) and his wife Gertrud Hofgaard (†1766).

4) (Fig. 190), opsat 1742,<sup>677</sup> her tilskrevet Friederich Ehbisch. »Skyggen af sallig« Claus Cordsen (Cordtsen), negotiant (købmand) og kirkeværge i Horsens,  $\dagger$ 1740 i sit 67. år, og hustruen, Giertrud Hofgaard,  $\dagger$ 17<66> i sit <70.> år efter 27 års ægteskab, velsignet med syv sønner og tre døtre, hvoraf en søn overlevede forældrene. Jfr. spir (s. 5448),  $\dagger$ lukkede stole nr. 2 og 5, gravflise nr. 1 og ( $\dagger$ )begravelse nr. 2. Efter personalia et mindevers:

Træskåret epitafium med indsat skrifttavle af sort marmor, 375×230 cm. Indskrift med fordybede versaler.

Epitafiet omfatter en rigt udsmykket ramme omkring indskrifttavlen, førstnævnte af uregelmæssig, forkrøppet form uden klar arkitektonisk struktur. Storstykkets skriftfelt flankeres af to siddende kvindelige dyder, th. Håbet med due i venstre hånd og (nu tabt) attribut i højre (et anker?), tv. antagelig Troen med brystharnisk, bog i venstre hånd og flamme i højre. Det trapezformede topstykke udfyldes af Gudssolen i strålekran, hvorover er en skyformation med otte kerubhoveder (heraf to vist som spædbørn uden hårvækst). På volutkonsoller ved topstykkets fod er yderligere to putti i hel figur, den højre sørgende med klæde foran øjnene, mens den venstre er vendt ud mod beskuerne.<sup>678</sup> Postamentfeltet, hvorpå et vinget timeglas balancerer, er smykket af et relief med den vingede Tid, udstyret med le i højre hånd og timeglas i venstre; han troner blandt pakkasser, vareballer, en tønne og et kompas som referencer til afdødes erhverv (fig. 186). Hængestykket viser en påtrængende realistisk fremstilling af et kranium med de øvre led af rygsojlen; en (delvis afbrækket) engle- og en flagermusevinge er fæstnet hertil.

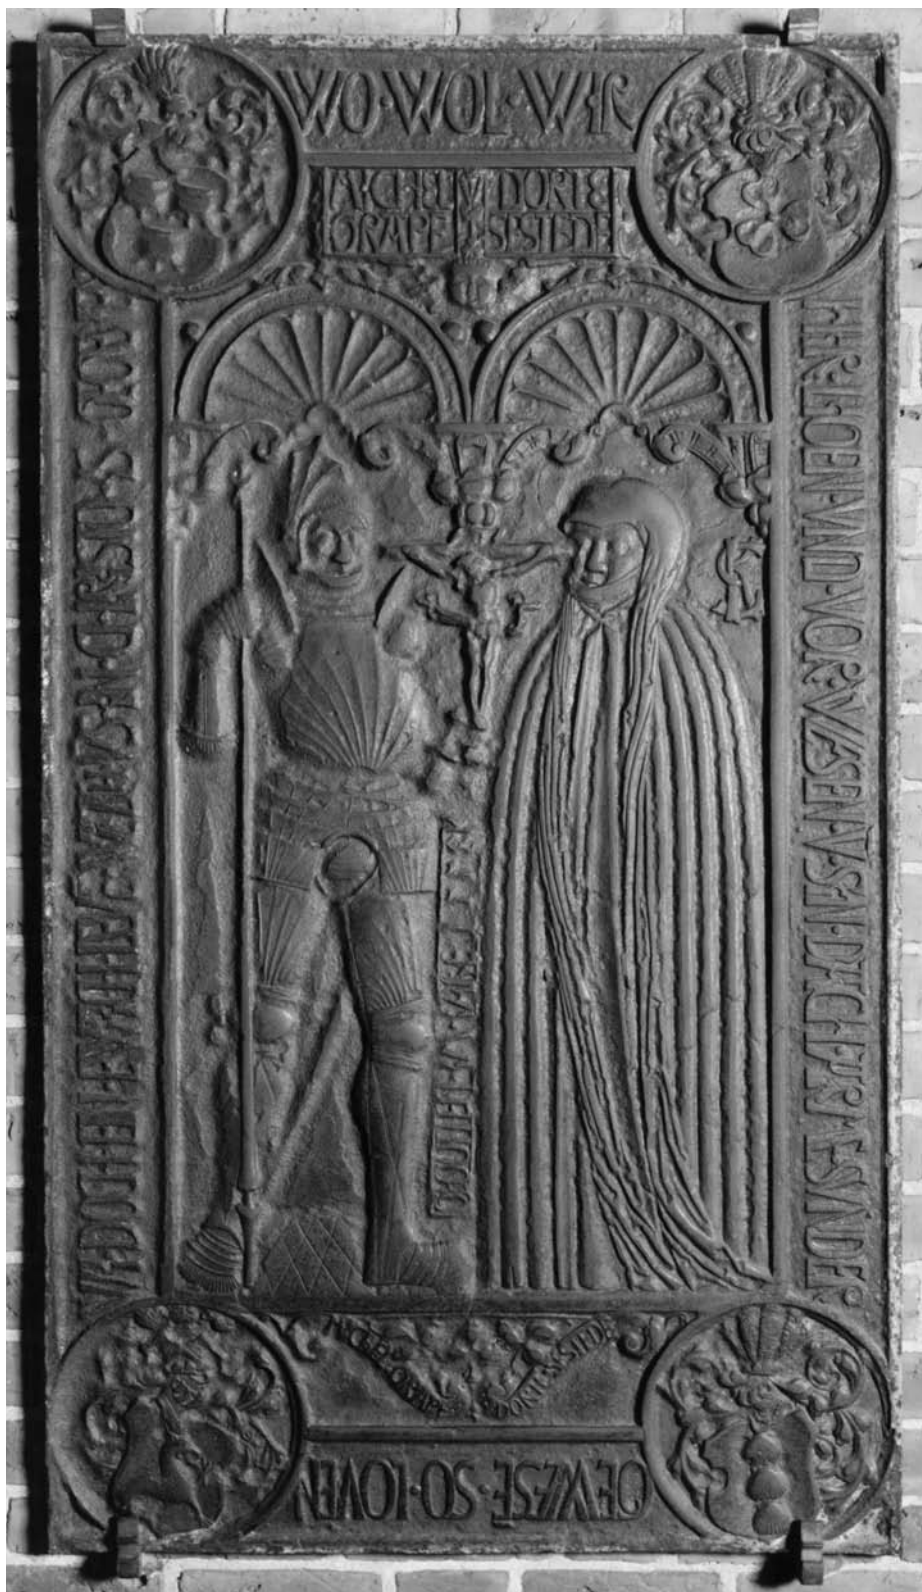
Fig. 191. Gravplade nr. 1, 1558, over Mikkil Grape (†1551) og Dorte Sehested (†1579) (s. 5576). Roberto Fortuna fot. 2004. – *Metal slab no. 1, 1558, to Mikkil Grape (†1551) and Dorte Sehested (†1579).*

1) (Fig. 185, 191), 1558, signeret af den hessiske jernstøber Konrad Scharff. Michel Grape (Mikkel Grape, Grop eller Grup, †før 21. dec. 1551) og Dorte Sestede (Sehested, †9. febr. 1579). <sup>685</sup> Jfr. †gravkapel nr. 1.

Figurplade af støbejern, 196,5×111 cm. Indskrift med reliefversaler (skilletegn prikker), til dels i forsænkede bånd, omfatter plattysk randskrift med vers i fire strofer (»wo wol wir hir ligen vnd vor wesen v(nd) sin dach(!) arme svn-der gewesen so loven wi doch ein ewich leve(n) welch v(n)s in Christo is gegeben«), endvidere afdødes navne, dels på indskrifttavle dels på oprullede bånd, hhv. foroven og forneden på pladen. Endelig er mellem de to figurer angivet udførelsestidspunkt (»gegotten im jare 1558«), ligesom støberens sammenskrevne initialer (»KS« for Konrad Scharff) er vist ved Dorte Sehesteds venstre skulder. Figurfeltet indrammes af den omløbende indskrift i forsænkede bånd mellem hjørnecirkler, hvori ægteparrets våbenskjolde, foroven begges fædrene våben, tv. med tre gryder eller potter (tysk: »Grapen«) og fjervinget hjelmprydelse for Mikkel Grape og th. for Sehested, forneden tv. prydet med en grif, antagelig en hen-tydning til førstnævntes pommerske afstamning, mens pendanten th. viser Gøyevåbenet for Dorte Sehesteds mødrene slægt.

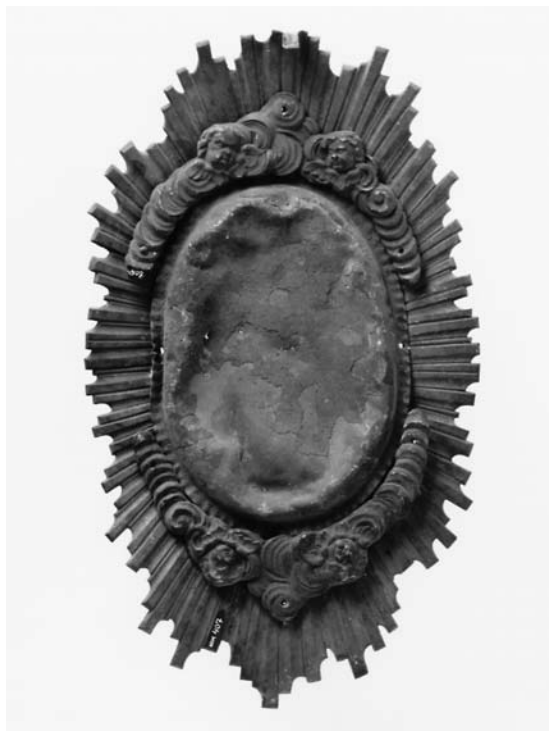
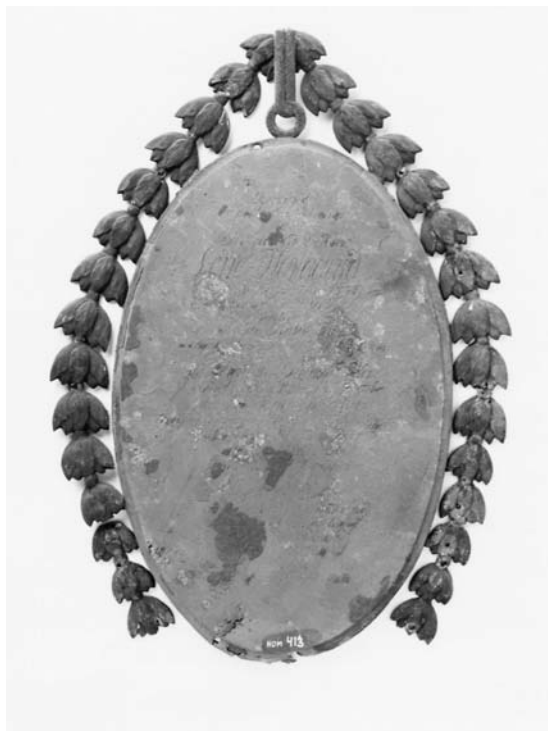
Fig. 207–208. 207. ★Kisteplade nr. 3 for Jesper Hofgaard (†1777) (s. 5589). 208. ★Kisteplade nr. 4 for Lene Hofgaard (†1795) (s. 5589). I Horsens Museum. Jesper Weng fot. 2001. – 207. ★Coffin plate no. 3 for Jesper Hofgaard (†1777). 208. ★Coffin plate no. 4 for Lene Hofgaard (†1795).

\*3) (Fig. 207), 1777. Jesper Hoffgaard (Hofgaard), handelsmand og borger i Horsens, søn af Eric Hoffgaard (Erik Hofgaard) og Anna Bræstrup (Brædstrup), \*19. nov. 1731, 16. juni 1760 g.m. ...erthe, †7. juli 1777. Plade af tin, ramme og ornament af bly; 58×38 cm. Oval plade med

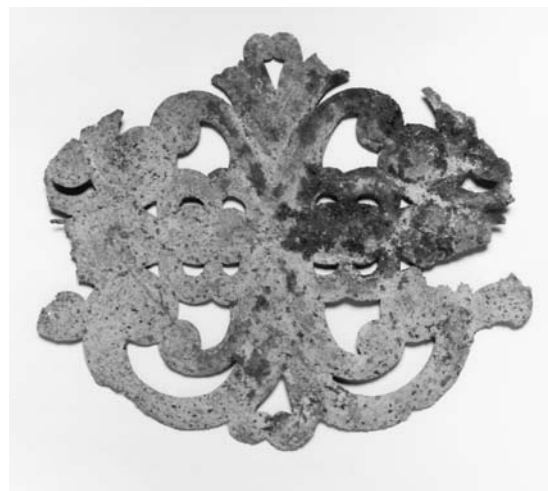
Fig. 209. Ornament. Kistebeslag nr. 2, 1700'ernes første halvdel (s.5599). Jesper Weng fot. 2002. — Ornament. Coffin plate no. 2, first half of the 18th century.

2) (Fig. 209), ornament, 25×31 cm, med symmetrisk opbygget bladværk omkring lodret midtakse.

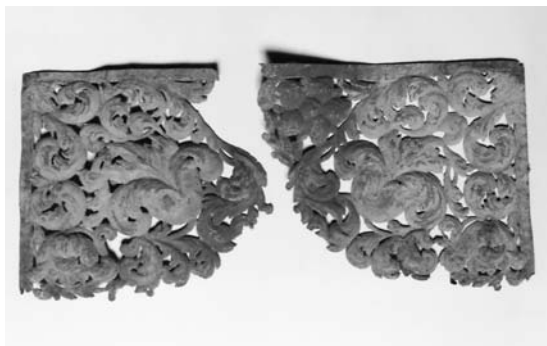
Fig. 210. Hjørnebeslag. Kistebeslag nr. 3, 1700'ernes første halvdel (s. 5599). Jesper Weng fot. 2002. – *Coffin corner mountings no. 3, first half of the 18th century.*

3) (Fig. 210), to hjørnebeslag, hhv. 33×30,5 cm og 36×30,5 cm, med fyldigt akantusløv.

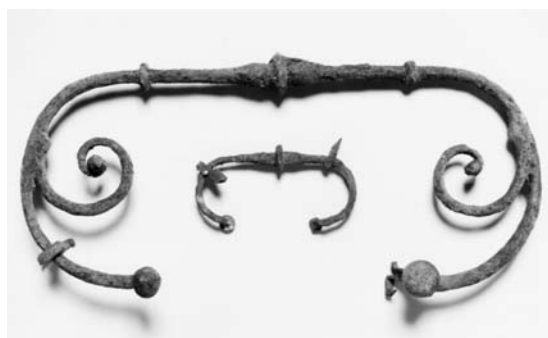
Fig. 211. Bærehanke. Kistebeslag nr. 5-6, 1700'ernes første halvdel (s. 5599). Jesper Weng fot. 2002. – *Coffin mountings 5-6, first half of the 18th century.*

5-6) (Fig. 211), bærehanke, hhv. 8×15 cm og 22×49 cm; den sidstnævnte har dekoration af oprullede spiraler, svarende til hank på nr. 4.

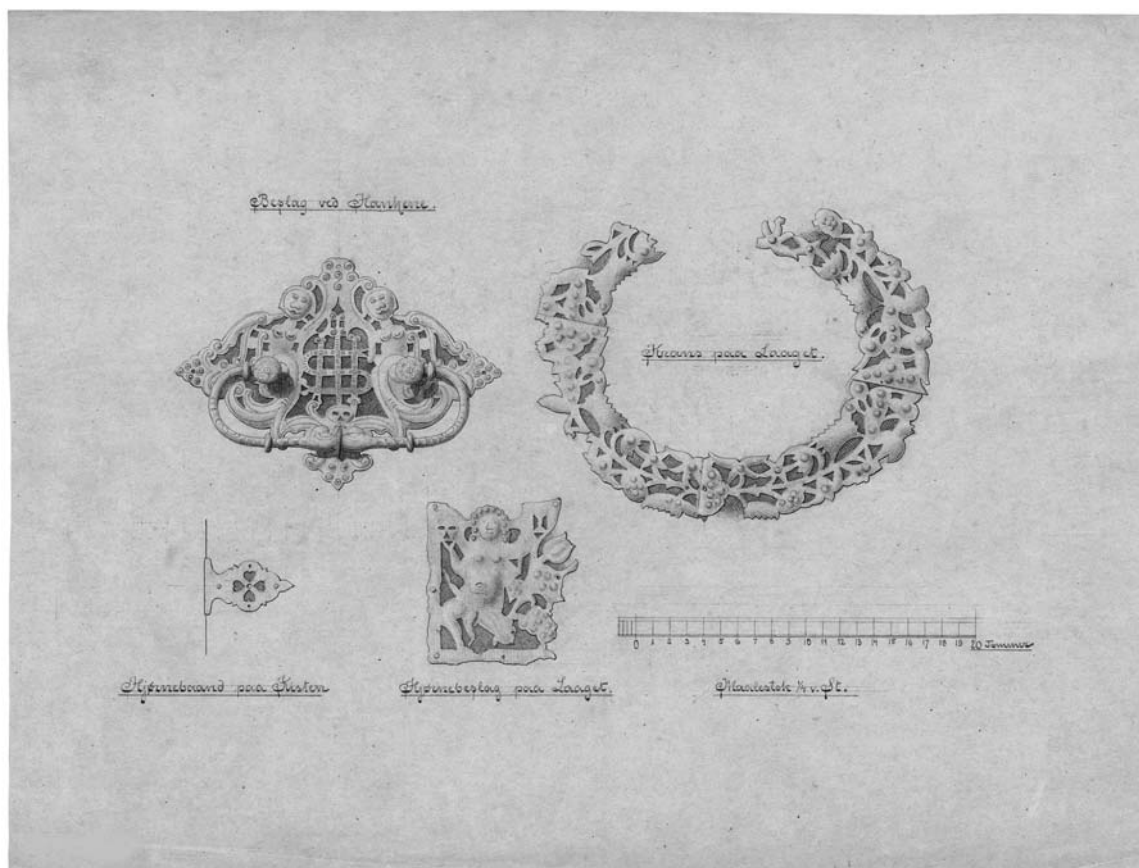
Fig. 212. Kistebeslag, 1700'ernes første halvdel (s. 5599). Tegning ved Hector Estrup 1879-81. I Horsens Museum.  
 – Coffin mountings, first half of the 18th century.

(fig. 212). Deres senere placering er ukendt. Beslagene, antagelig o. 1700, omfattede: 1) Beslag med bærehank, symmetrisk opbygget omkring Jesumonogram. 2) Krans eller rammeornament, smykket med blade og blomster. 3) Hjørnebånd. 4) Hjørnebeslag med engel, der holder kranium.

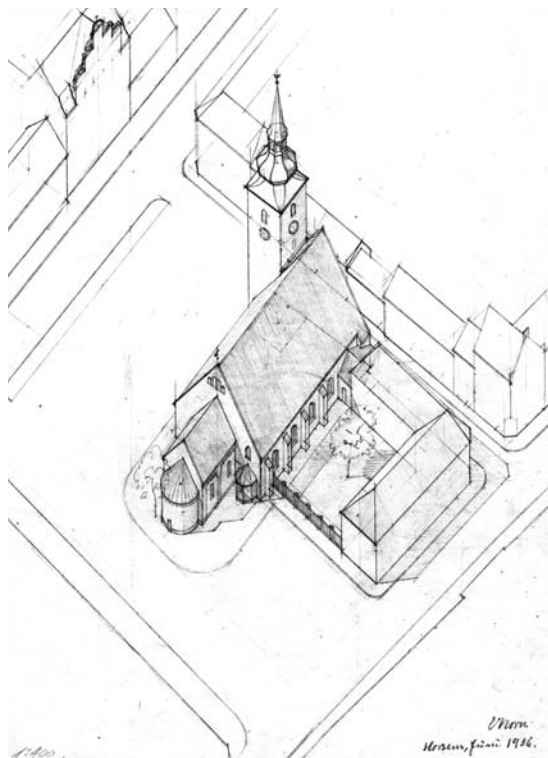
Fig. 213. Projekt til regulering af kirkens omgivelser og bebyggelsen nord for kirken. Skitse ved Viggo Norn 1936 (s. 5380). I Horsens Museum. – *Proposal for regulation of the surroundings of the church and buildings to the north.*

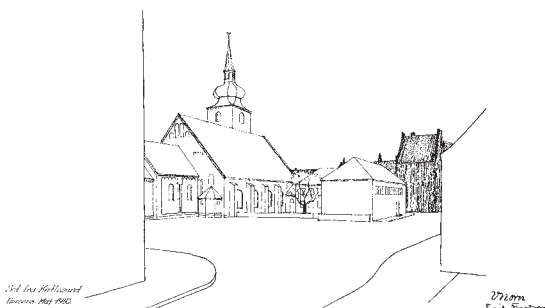
Fig. 214. Vor Frelsers Kirke, set fra nordøst, 1950 (s. 5380). Skitseforslag af Viggo Norn og Egil Fischer. I Horsens Museum. – *Sketch proposal for the surroundings to the north of the church, 1950.*

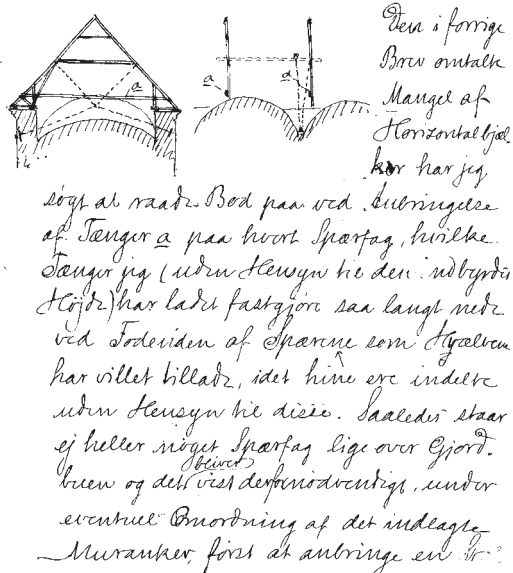
Fig. 215. Udkast til hængeværk i koret (s. 5475). Skitser i brev fra Hector Estrup til H. B. Storck, dateret 12. juli 1880. — Sketch for a truss in the chancel, July 1880.

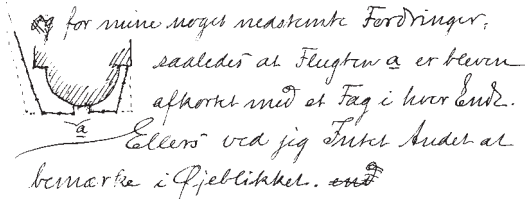
Fig. 216. Alternative forslag til tiggertværk omkring koret (s. 5382, 5606). Skitser i brev fra Hector Estrup til H. B. Storck, dateret 29. sept. 1880. — Alternative proposal for tiggertwork around the chancel. Sketches, September 1880.

<sup>89</sup> Jfr. brev af 29. sept. 1880 fra Estrup til Storck med forslag til løsning på problemerne (fig. 216), i NM.

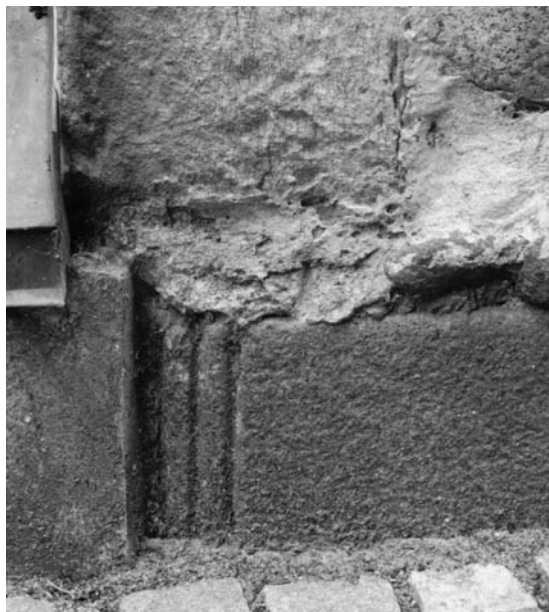
Fig. 217. Detalje af sokkel under nordre sideskibs 2. støttepille med profileret, genanvendt granitkvader (s. 5404). HJ fot. 2003. – Detail of the base of the second buttress of the north side aisle with profiled, re-used granite ashlar.

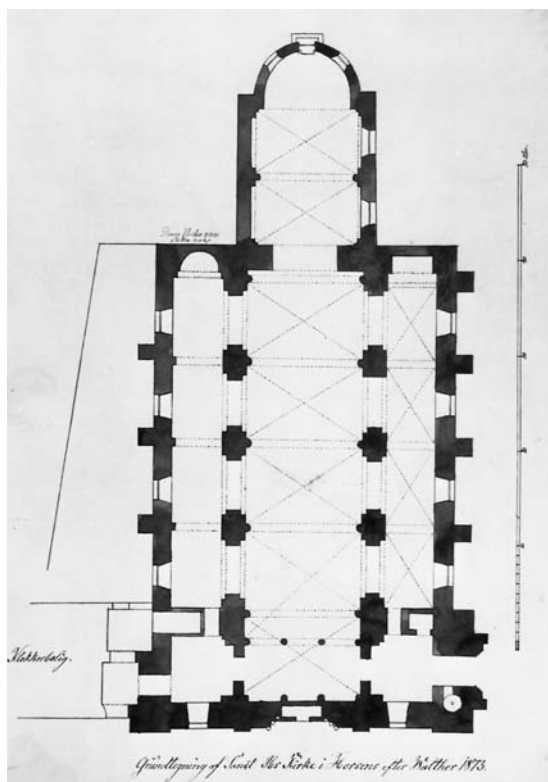
Fig. 218. Grundplan ved V. Th. Walther 1873, kopieret af J. G. Burman Becker. KglBibl. – *Ground plan by V. Th. Walther, 1873, copied by J. G. Burman Becker.*

<sup>98</sup> NM. Gennemgangen ses dog allerede på fig. 218.

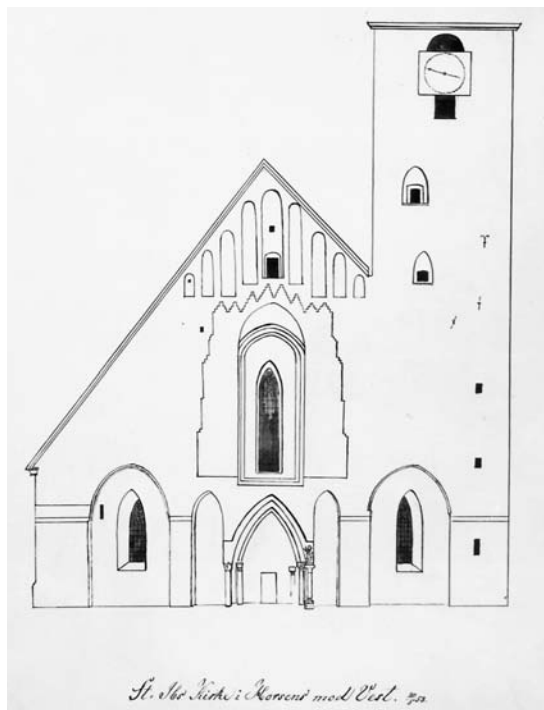
Fig. 219. Vestfacade, tegnet 1853 af J. G. Burman Becker. KglBibl. – *West facade 1853.*

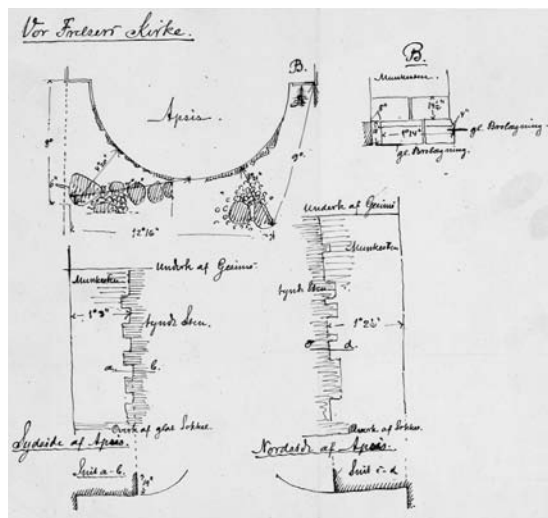
Fig. 220. Udgravning ved apsiden og undersøgelser af dens murværk, som nærmest korgavlens rester af tdstøttepiller (s. 5441). Skitse ved Hector Estrup, sendt til H. B. Storck 1. juli 1879. – *Excavation at the apse and investigations of its masonry, which at the point closest to the chancel gable consists of remains of tbutresses. Sketch July 1879.*

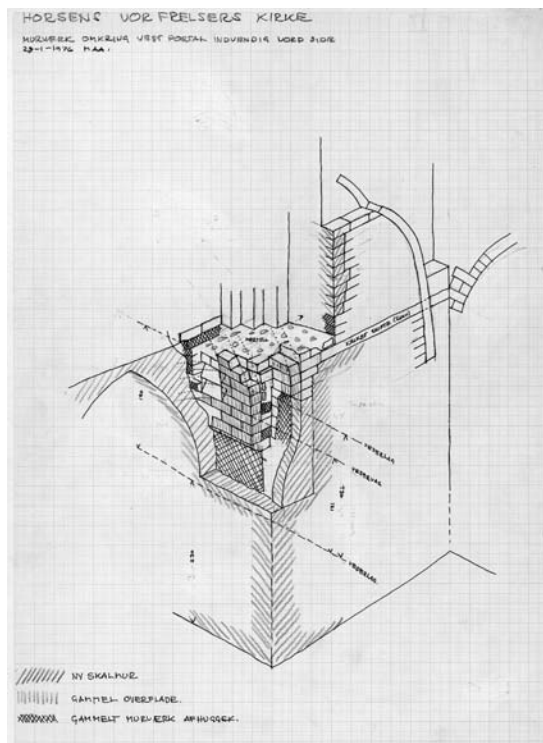
Fig. 221. Aksonometrisk skitse af murværk omkring vestportalens inderside mod nord (s. 5416, 5434). Tegnet af Morten Aaman Sørensen 1976. — Axonometric sketch of masonry around the inside of the west portal towards the north, 1976.

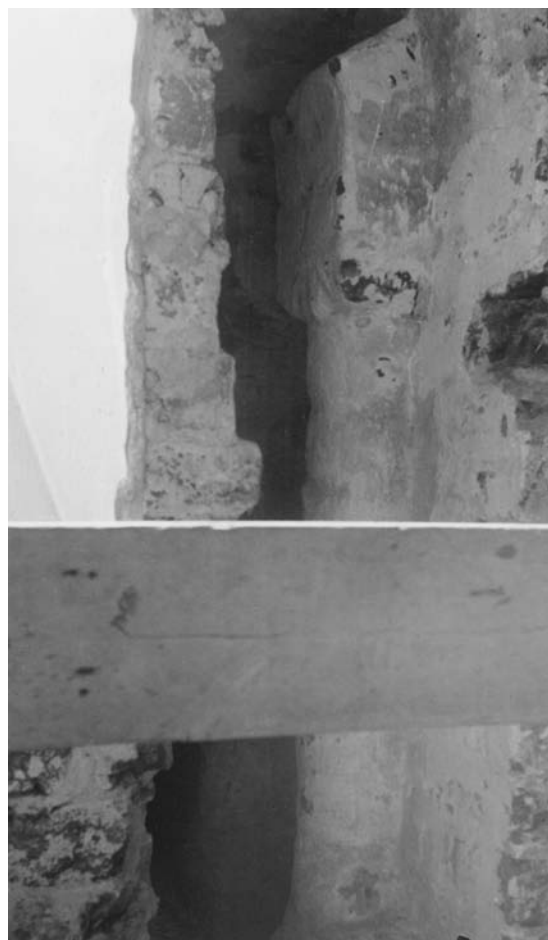
Fig. 222. Halvsøjle i søndre arkademurs østligste triforium, under afdækningen 1935 (jfr. fig. 53, 56). Foto i Horsens Museum. – *Half-column in the easternmost triforium of the south arcade wall, during the uncovering in 1935 (cf. figs. 53, 56).*

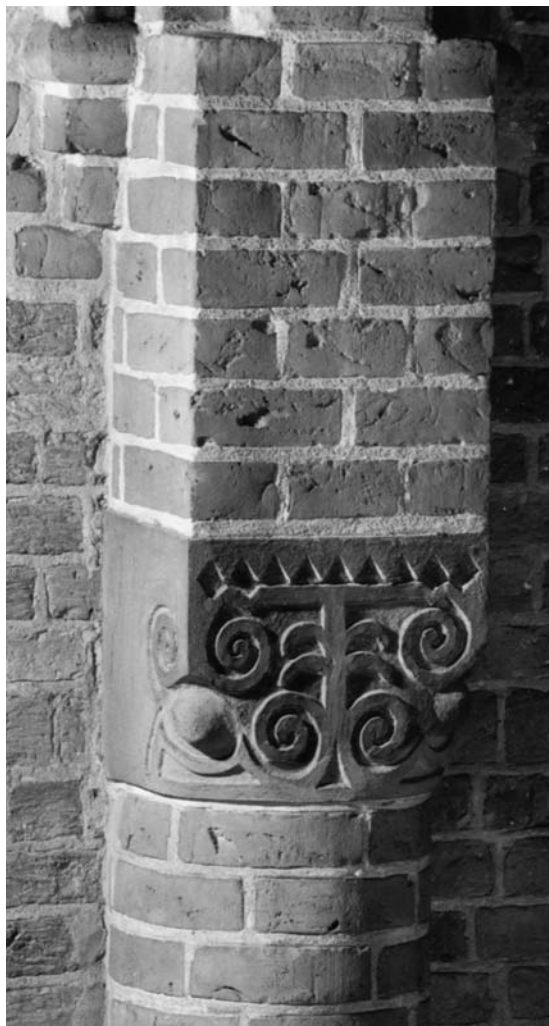
Fig. 223. Cementkapitæl 1864-66 på midtskibets 4. trekvartsojle i syd (s. 5460). HJ fot. 2002. – *Cement capital, 1864-66, on the fourth three-quarter column of the nave in the south.*

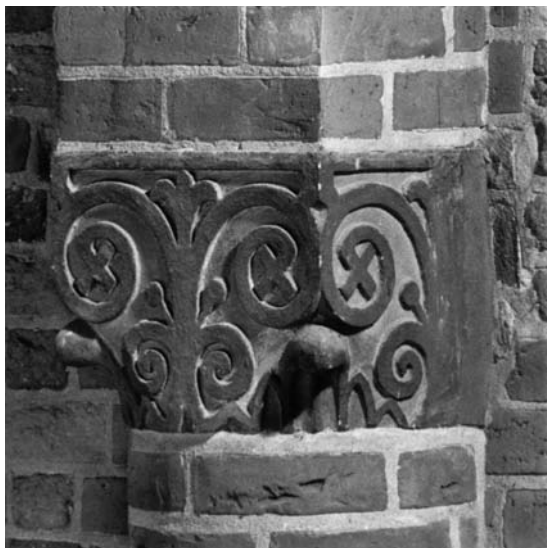
Fig. 224. Cementkapitæl 1864-66 på midtskibets 3. trekvartsojle i nord (s. 5460). HJ fot. 2002. – *Cement capital, 1864-66, on third three-quarter column of the nave in the north.*

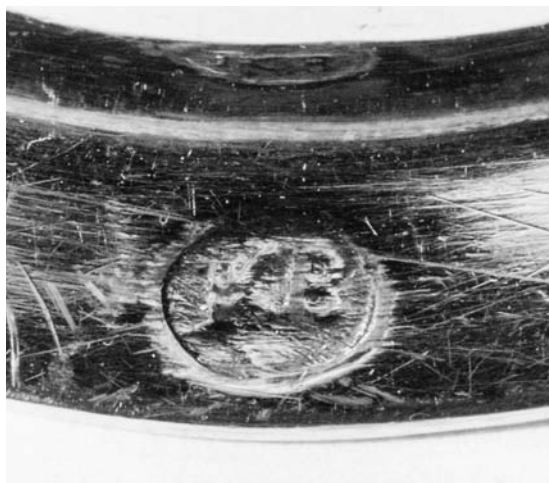
Fig. 225. Mesterstempel for Knud Rasmussen Brandt. Detalje af alterkalk, o. 1744 (s. 5498). Henrik Wichmann fot. 1999. – *Knud Rasmussen Brandt's maker's mark on chalice, c. 1744.*

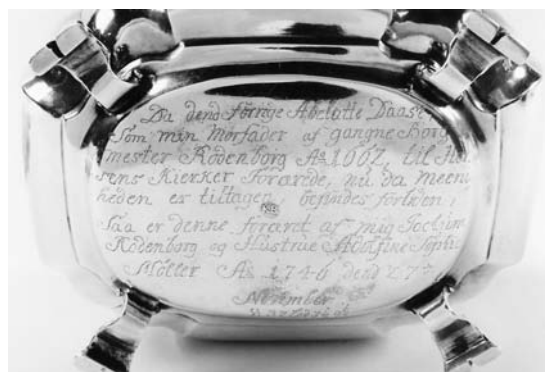
Fig. 226. Detalje af oblatæske, o. 1746, med giverindskrift og mesterstempel for Knud Rasmussen Brandt (s. 5500). Henrik Wichmann fot. 1999. – *Detail of wafer box with donors' inscription and maker's mark.*

Den terrinformede, ovale æske, der måler 14,5×11,5 cm, 11 cm høj, står på fire bladprydende fødder. Det kraftigt profilerede korpus har nøglehul med tilhørende nøgle og på det hvælvede låg en hængslet bærehank. Under bunden (fig. 226) er mesterstempel for Knud Rasmussen Brandt (Bøje II, nr. 6149). Endvidere indprikket giverindskrift i kursiv: »Da dend forrige Abelatte Daase, Som min Morfader afgangne Borge=mester Rodenborg A° 1662, til Hor=sens Kierker Forærede, nu da Meenig=heden er tiltagen, befindes for liden, Saa er denne foræret af mig Jochum Ro-

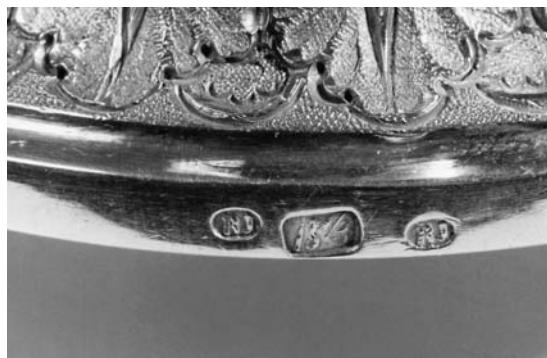
Fig. 227. Mesterstempel for Rasmus Jensen. Detalje af kalk, sygesæt nr. 1, 1875 (s. 5501). Henrik Wichmann fot. 2002. – Rasmus Jensen's maker's mark on chalice, communion set no. 1, 1875.

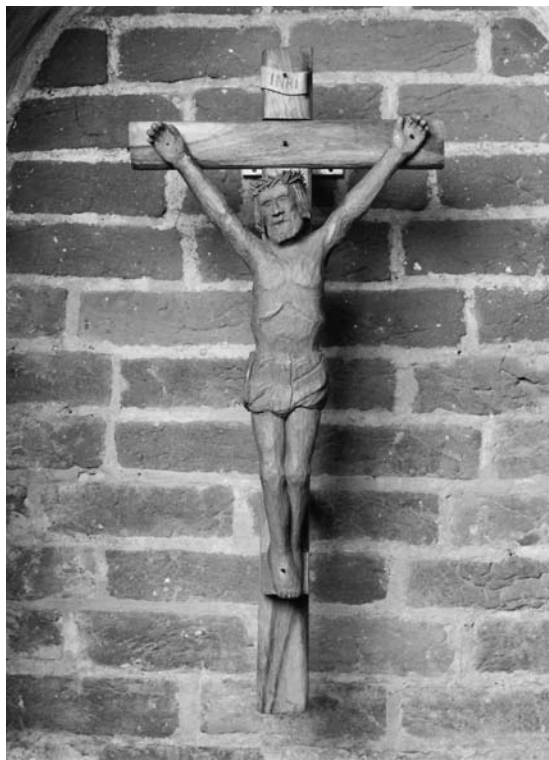
Fig. 228. Krucifiks nr. 2, 1993, udført af kirketjener Jørn Rasmussen (s. 5504). Jesper Weng fot. 2002. – *Crucifix no. 2, 1993, by the verger Jørn Rasmussen.*

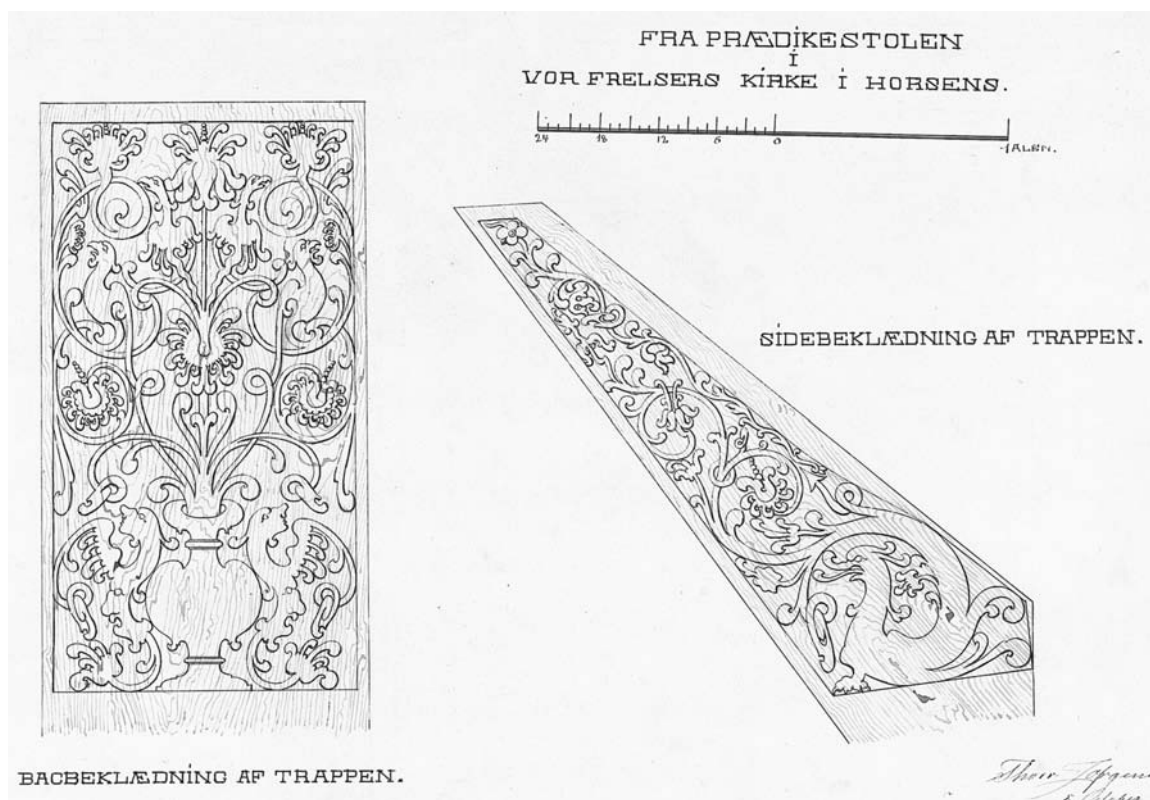
Fig. 229. Beklædning af prædikestolstrappe 1670, jfr. fig. 125 (s. 5517). 1:20. Opmålt af Thorvald Jørgensen 1886. Kunsthøgskolens Bibliotek. – Cladding of pulpit steps, 1670; cf. fig. 125. Measured by Thorvald Jørgensen 1886.

vens arkitektur og udsmykning, blot med den forskel, at de enkelte led er udformet med hensyntagen til dens skråtstillede forløb, hvilket bl.a. forklarer, at de koblede søjler mellem de enkelte fag er glatte og ikke snoede, ligesom antallet af svikler er reduceret fra to til én. Selve trappen er indesluttet i en kasse, prydet af fladsnit (fig. 229). Storfagenes fortællende relieffer med tilhørende svikler fortsætter kurvens fremstilling:

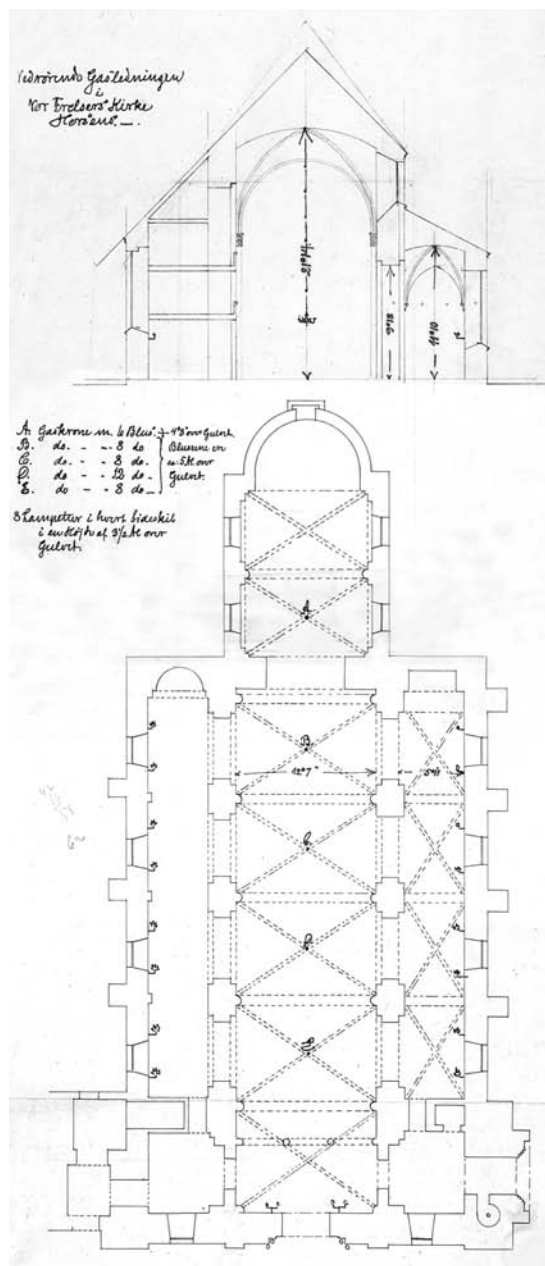
Fig. 232. Grundplan med angivelse af placeringen af kirkens fem lysekroner og 18 væglampetter, 1889 (s. 5554). Tegning ved Hector Estrup. I Horsens Museum. – Ground plan with indications of the placing of the church's five chandeliers and 18 wall lampettes, 1889.

1872-74 installeredes gas, og lyskilderne øgedes væsentligt ved tilføjesen s.å. af to kroner (nr. 4, †nr. 4) og 18 væglampetter (†lampetter nr. 13-30, jfr. fig. 232).<sup>589</sup> Ved istandsættelsen af kirkens indre 1908-09 blev der indlagt elektricitet i midtskibet og 1928-32 tillige i sideskibene.<sup>590</sup>

midtskibet 1908-09 (s. 5476, 5554). 13-30) (Jfr. fig. 232), o. 1872. 2×8 messinglampetter til gas, opsat i sideskibene, samt to dobbelte lysearme på midtskibets vestmur.<sup>610</sup>

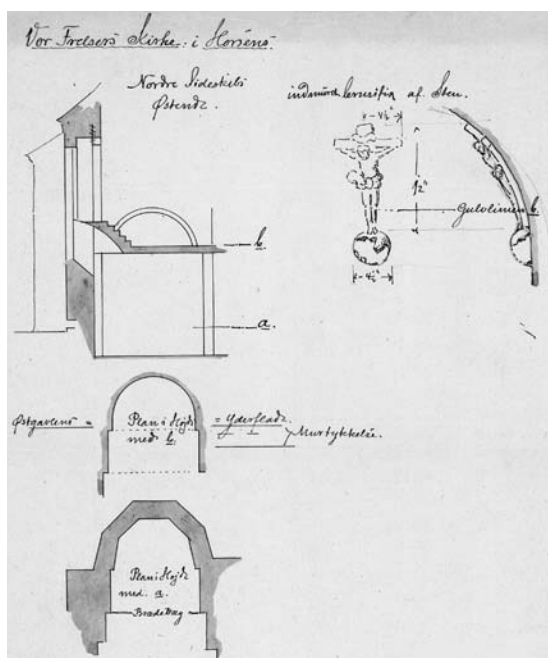
Fig. 235. Planer og snit i nordre sideskibs østende samt krucifiks af stuk på apsidsens hvælv (s. 5584). Skitse ved Hector Estrup, sendt til H. B. Storck 7. juli 1879. — Plans and sections of the eastern end of the north aisle besides crucifix of stucco on the vault of the apse.
