## VOR FRELSERS KIRKE

**HISTORISK INDLEDNING.** Kirken er en senromansk teglstensbygning, påbegyndt o. 1225 som et monumentalt treskibet anlæg med totårnsfacade og herskabspulpitur i vest. Det kan ikke udelukkes, at der på stedet har været en eller flere forgængere, som tilhørte kronen – et forhold, der kan medvirke til at forklare den ambitiøse arkitektur til trods for den 'private' kapelstatus, jfr. ndf.

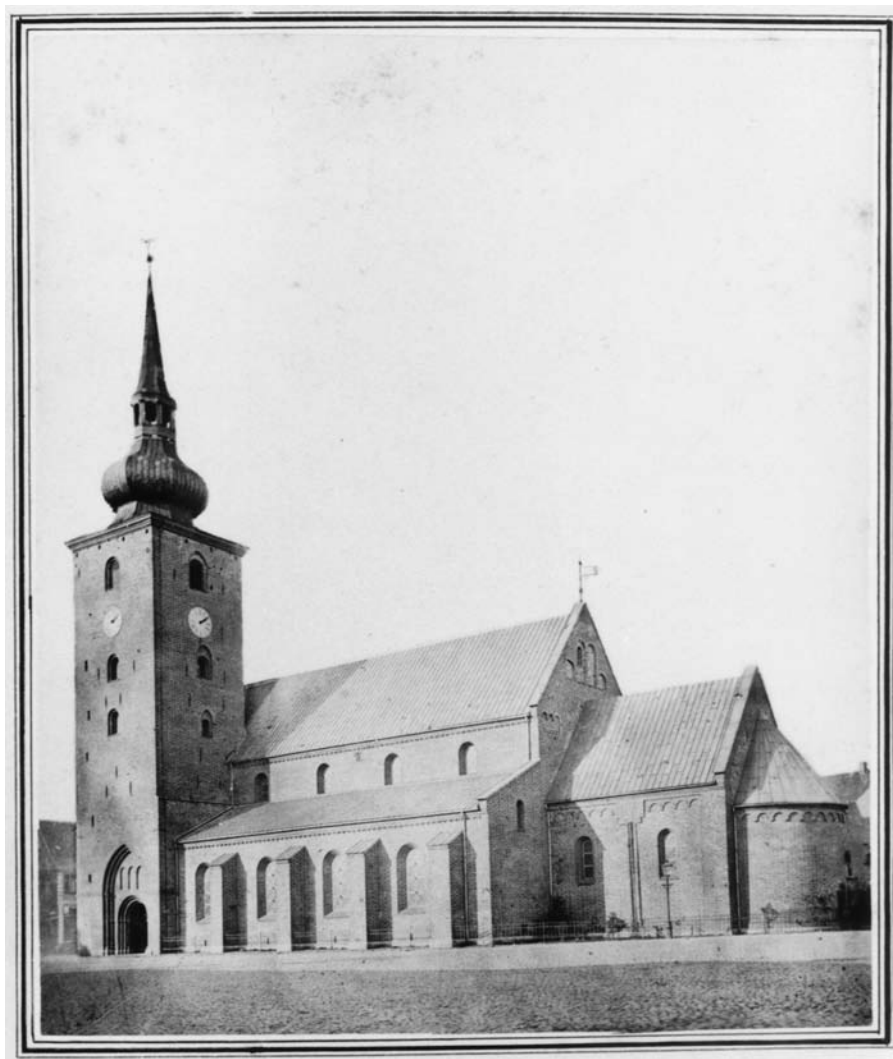
Fig. 238. Ydre set fra sydøst. Foto efter restaureringen 1879-81. I Horsens Museum. –  
*Exterior viewed from the south east after restoration in 1879-81.*

*H. B. Storck’s restoration of 1879–81* (pp. 5461–66). In the 1870s Walther had worked with proposals for a refurbishment of the exterior, which has a somewhat decayed look, and whose repeated repaintings now did not feel right. However, in 1878 the work was given to the Copenhagen architect and professor H. B. Storck with Hector Estrup as his executive architect; the latter, on the instructions of Storck, conducted a number of archaeological investigations of the construction (cf. figs. 18, 33–34, 36–37) to obtain a more correct basis for the restoration. Like Walther, Storck wished to have the outside masonry faced with bricks to give it a more uniform and durable appearance. He also changed the exterior of the apse, which like the nave was given new cornices

in Romanesque style. The pointed windows of the nave were replaced with Romanesque, bevelled openings by analogy with the original windows that had been demonstrated in the chancel and the west facade. Finally, in 1881 a new tower gate was erected, a free paraphrase of the west gate of Ribe Cathedral, while the Romanesque west portal was restored and re-opened (figs. 12, 77–80). Storck's restoration is thus characteristic in its early use of archaeological reconnaissance. At the same time, though, he drew freely on the contemporary Romanesque brick architecture, where knowledge of original details was no longer available. The aim was to create a harmonious whole in the 'original style'.

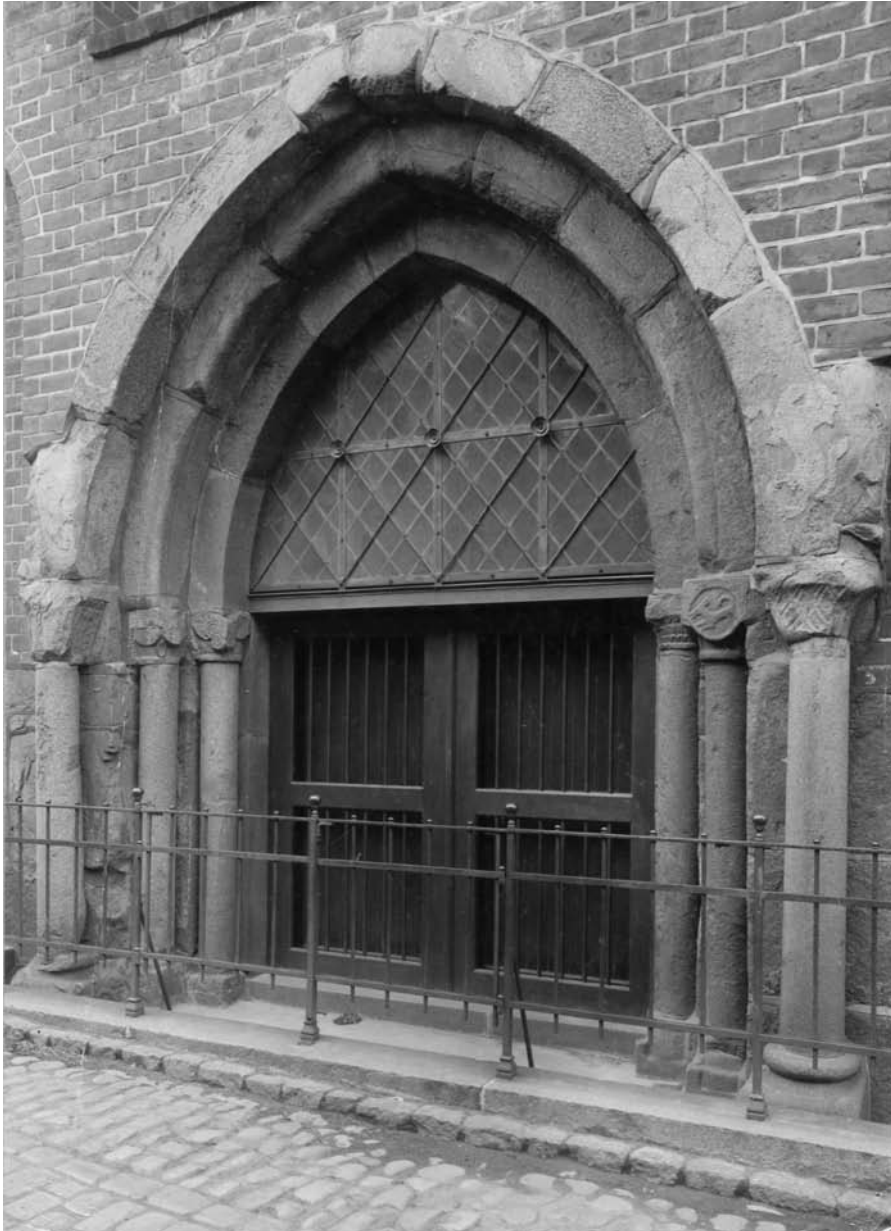
Fig. 239. Vestportal (s. 5411). Hude fot. 1902. – *West portal.*
