## LUNDE KIRKE

### SUNDS HERRED

Den nuværende kirke er opført 1852 og har afløst en tilmiddelalderlig kirke på samme sted (s. 2205). Den blev indviet 15. dec. 1852.<sup>1</sup>

Kirken er opført 1852 efter tegninger af arkitekt N. S. Nebelong, København.<sup>1</sup> Den historicistiske arkitektur har både nyromanske og nygotiske træk. Kirken er et langhus med kor, indrettet 1937, og skib samt et smalle tårn i vest, hvis nederste stokværk benyttes som våbenhus.

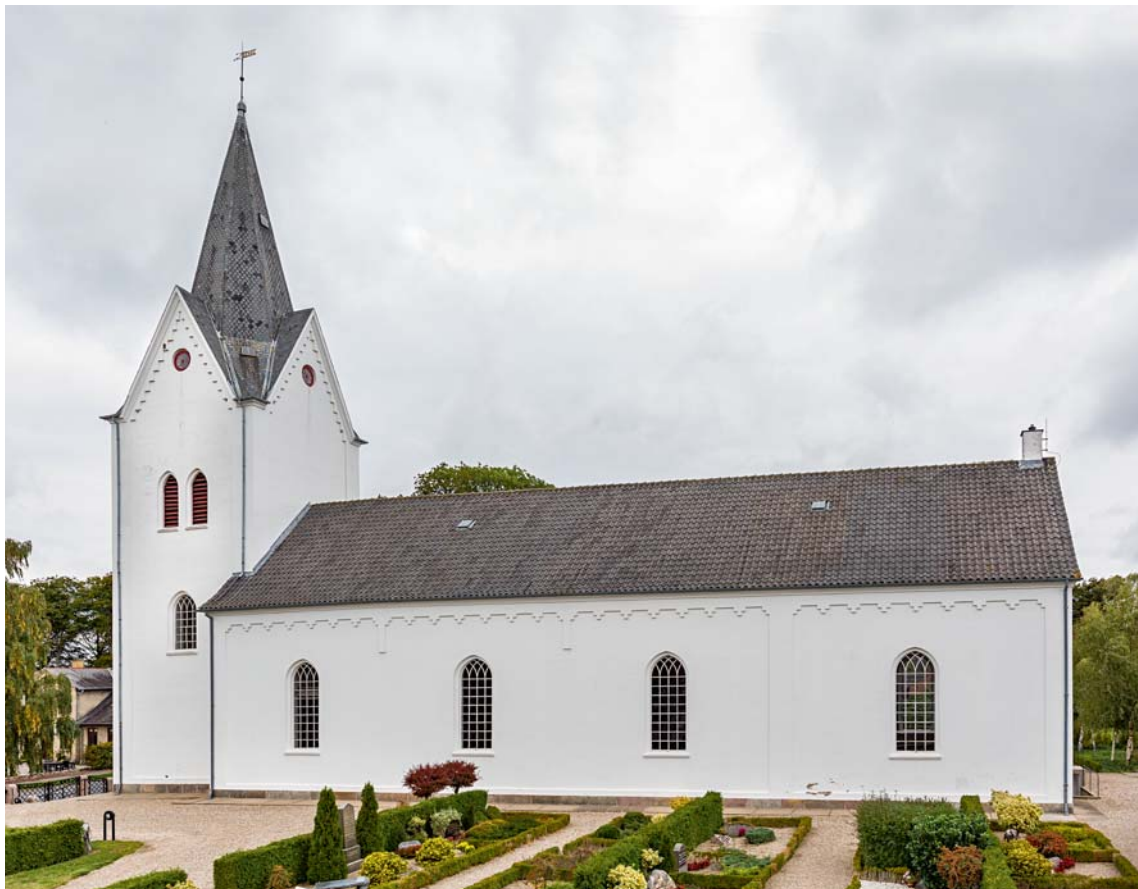
Fig. 1. Kirken set fra sydøst. Foto Arnold Mikkelsen 2018. – *The church seen from the south east.*

overgangen mellem kor og skib er lisener, som løber af i en bloktandsfrise. Mellem de øvrige fag har frisen hængestave (jf. fig. 1). Østgavlen har ligeledes lisener og en bloktandsfrise langs taglinjen, mens der i murværket er tre korsformede blændinger. Mod vest er en lignende frise langs de synlige dele af taglinjen. Tårnet har lisener på hjørnerne, som løber op i stigende trappefriser langs taglinjerne (jf. fig. 5 og s. 2192).

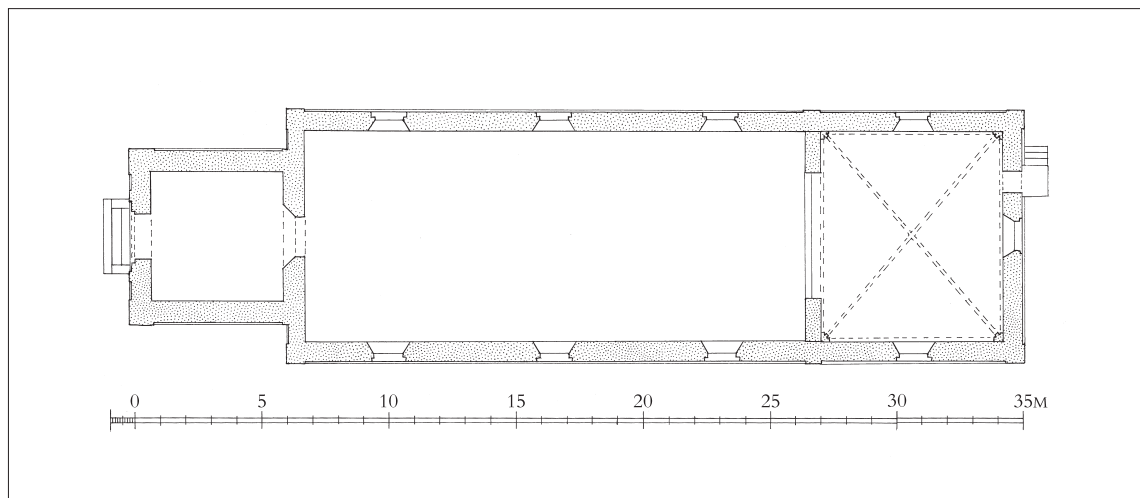
Fig. 4. Grundplan. 1:300. Målt af Ejnar Mindedal Rasmussen 1936, suppleret og tegnet af Pia K. Lindholt 2018. Signaturforklaring s. 9. – *Ground plan.* Key on p. 17.

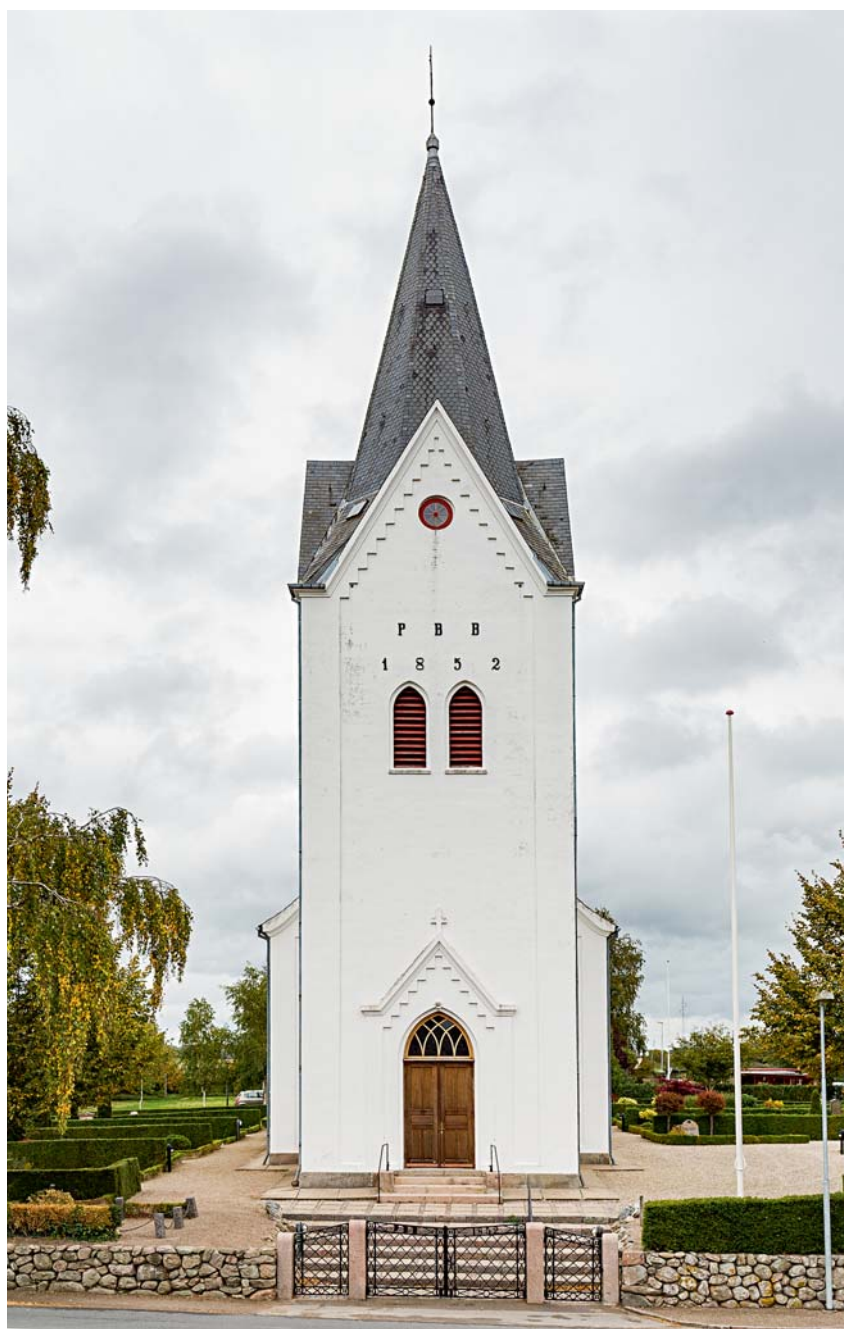
Fig. 5. Kirken set fra vest. Foto Arnold Mikkelsen 2018. – *The church seen from the west.*

Kirkegården har tre *indgange* mod henholdsvis vest, syd og øst. Hovedindgangen mod vest og porten mod syd, begge fra 1852, har låger hængt på granitpiller; den vestre består af en køreport og to ganglåger med smedjernsfløje (jf. fig. 5), og den søndre har en køreport med støbejernslåger.<sup>1</sup> I forbindelse med anlæggelsen af *parkeringspladsen* øst for kirkegården 2009 blev der gennembrudt en ny indgang mod øst;<sup>18</sup> den står uden låger.

*Vestindgangen* i tårnet er en falsat, spidsbuet åbning placeret i en blænding med trappestik og omgivet af lisener, som løber af i en falsat gavltre-kant prydet med et kors (jf. fig. 5). I østgavlen er en rektantet *præstedør* fra 1937 i et rundbuet spejl (jf. fig. 6).

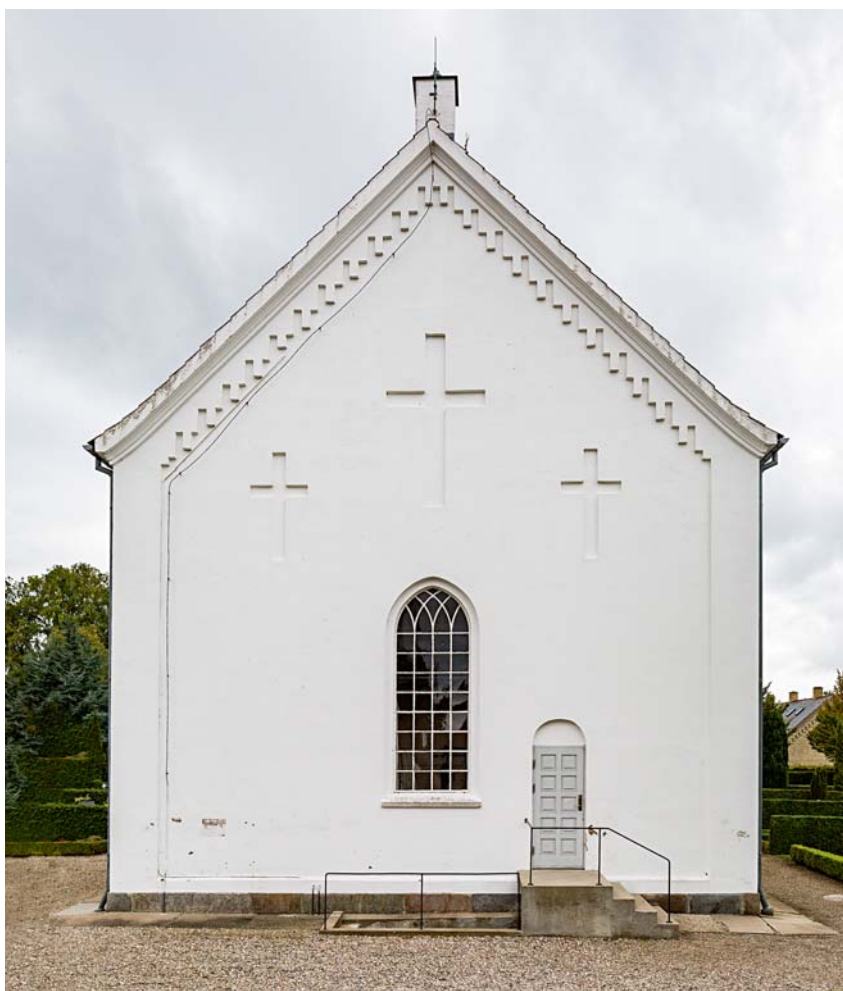
Fig. 6. Kirkens østgavl. Foto Arnold Mikkelsen 2018. – The east gable of the church.

*Dørfloje. Udvendige.* 1) (Jf. fig. 6), 1937, enkeltfløj med to gange fem profilerede fyldinger; lysegrå. I østvæggen, nord for alteret. 2) Nyere enkeltfløj med glas i de øvre fyldinger; lysegrå. For kælderen. 3) (Jf. fig. 5), o. 1992, dobbeltfløj af eg med profilerede fyldinger, svarende til de oprindelige fløje.<sup>31</sup> I hovedindgangen i vest.<sup>8</sup> *Indvendige.* 1) (Fig. 16), dobbeltfløj, hver fløj med tre rudestillede diamantfyldinger, omgivet af pyramidebosser. Ydersiden er egetræsmalet, indersiden rød med sorte og forgyldte profiler. Mellem tårnrummet og skibet. 2) Enkeltfløj med tre fyldinger, egetræsmalet. Til pulpituret.

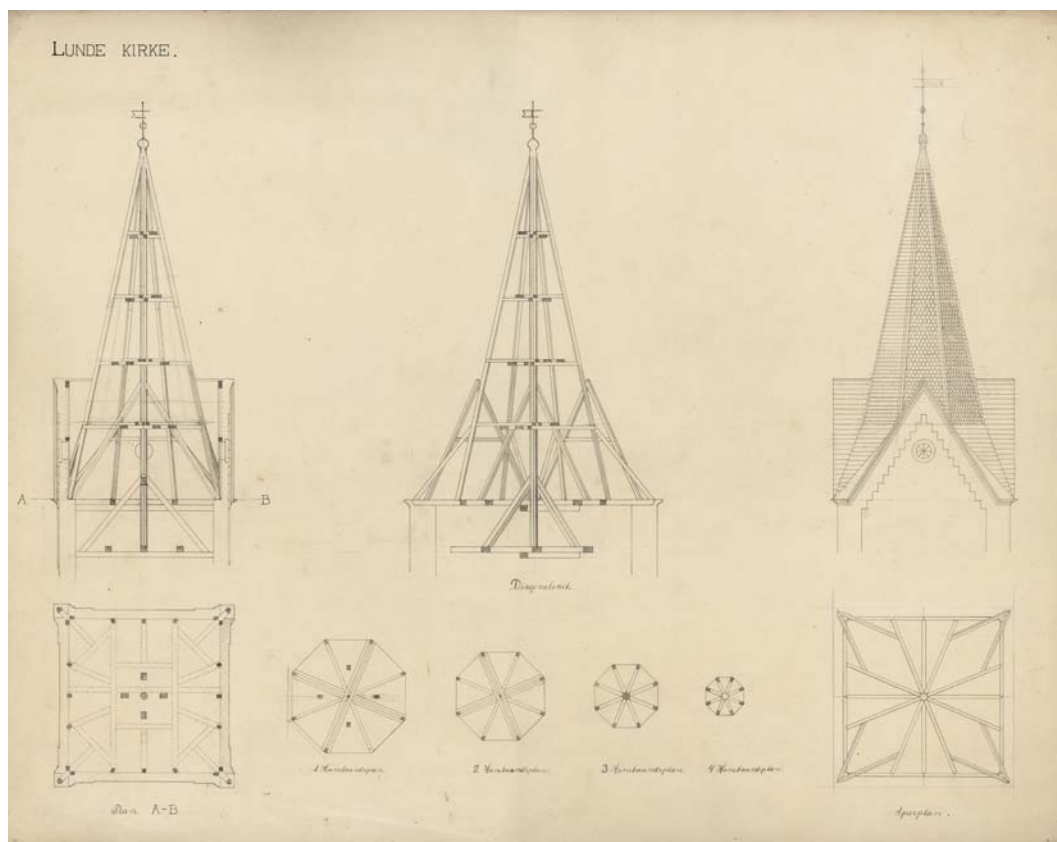
Fig. 7. Konstruktion af tårnets spir (s. 2192). 1:300. Tværsnit, diagonalsnit og opstalt; plan, 4 hanebåndsplæn samt spærplan. Opmåling o. 1885. I NM. – Construction of tower spire. Cross-section, diagonal section, exterior, plan, 4 tie beam plans and rafter plan.

*Istandsættelser.* I 1880'erne blev kirken istandsat; den var plaget af fugt, hvorfor en cementkant blev støbt i tagdryppet (jf. s. 2194) for at lede vandet væk fra kirkens mure.<sup>27</sup> Derudover blev tårnets spir og taget over den nordlige del af skibet omlagt (fig. 7 og 24).<sup>28</sup> 1911 var spiret igen under reparation.<sup>8</sup> Ved overgangen til selveje 1919 (s. 2187) skulle loftet i langhuset istandsættes.<sup>29</sup>

Tårnets ottesidede *spirkonstruktion* består af otte spær på en kongestolpe og fire hanebåndslag (fig.

7); både spær og kongestolpe er støttet af skråstivere. Tagfladens hjørner mellem gavltrekanterne er opskalkede.

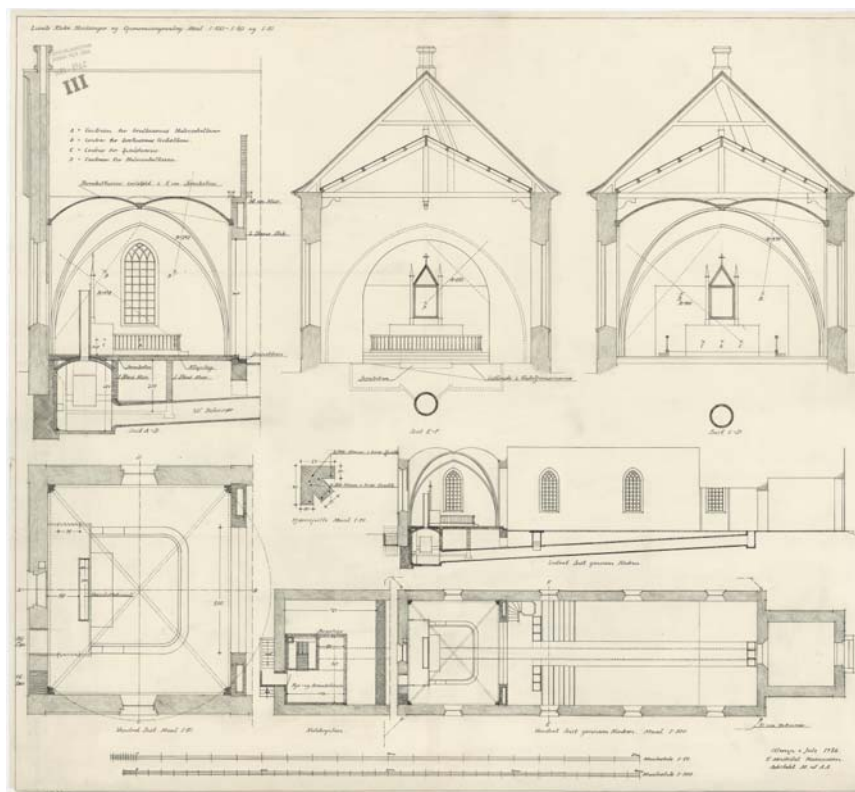
Fig. 8. Forslag til ombygning af kirkens kor (s. 2192). 1:300. Længdesnit af kor set mod syd, tværnsnit af skib set mod øst, tværskib af kor set mod øst samt plan af kor. Forslag til nyt varmeanlæg (s. 2194). 1:600. Længdesnit af kirken set mod syd, plan af fyrrkælder samt grundplan. Målt og tegnet af Ejnar Mindedal Rasmussen 1936. I NM. – *Proposal for the rebuilding of the chancel of the church. 1:300. Longitudinal section of chancel looking south, cross-section of nave looking east and cross-section of chancel looking east. Proposal for a new heating system. 1:600. Longitudinal section of church looking south, plan of basement and ground plan of church.*

1937 blev koret ombygget ved arkitekt Ejnar Mindedal Rasmussen, Ollerup.<sup>17</sup> Det blev adskilt fra skibet ved en *triumfmur* med en rund-

buet korbue. På murens østside er en *niche* til radiatorer på hver side af buen. En tilsvarende niche er under vinduet i østgavlen. Et *krydshvælv* blev opmuret i normalsten; både de helstensbrede ribber og halvstensbrede skjoldbuer begynder ved gulvet.<sup>30</sup> Foruden korets adskillelse fra skibet blev der udgravet en *fyrkælder* under koret (jf. s. 2194 og fig. 8). *Præstedøren* (jf. s. 2191) i østgavlen blev ligeledes indsat for at lette adgangsvejen fra kirkens indre til kælderens udvendige nedgang ved østgavlen (fig. 6). 1976 blev skibets mure, tårnets søndre og vestre murværk og taget repareret (jf. ndf.).<sup>31</sup>

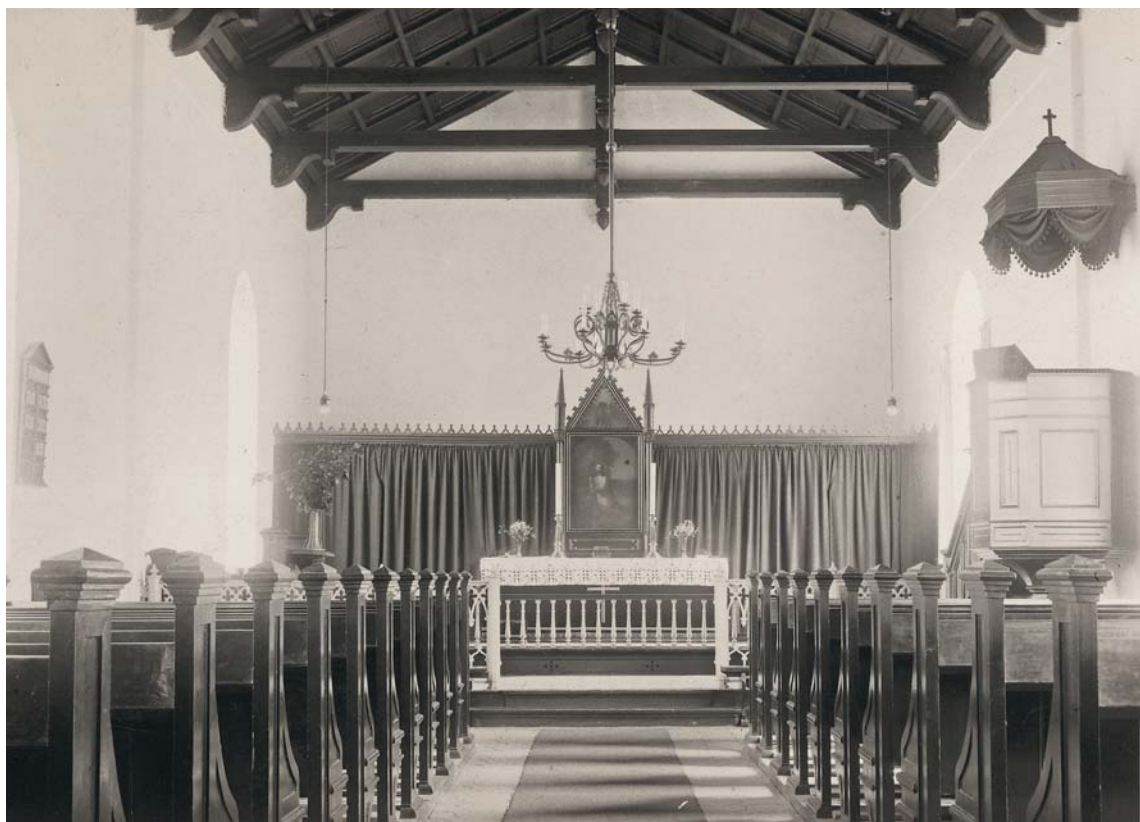
Fig. 9. Indre set mod øst før hovedstandsættelsen 1937. I NM. – Interior looking east before major refurbishing, 1937.

og bindbjælker, som hviler på profilerede konsoller (jf. fig. 10) og er nedfældet i murkronen (jf. ndf.). Et kassetteloft, som hviler på loftets spær, er egemalet med forgyldte lister og hvide fyldninger.<sup>1</sup> Korets oprindelige, tilsvarende kassetteloft er formentlig bevaret over hvælvet (jf. fig. 9).<sup>30</sup> Tårnrummet er dækket af et fladt, hvidpudset loft.

$\dagger$ *Korskranke* (jf. fig. 9), af støbejern,<sup>8</sup> i nygotisk stil; malet med lys farve. Nedtaget 1937 (jf. s. 2191).

*Prædikestolen* (jf. fig. 9–10), består af en kurv med fem fag, heraf tre brede fyldingsfag og to smal-

*Præstestole.* 1) Indrettet bag alteret og oprindeligt afskærmet med en panelvæg samt røde gardiner (jf. fig. 9).<sup>8</sup> Møbleret med en stol og et lille bord. Panelvæggen blev nedtaget o. 1937; i stedet opsattes gardiner mellem altertavlens bagside og østvæggen. 2) 1914,<sup>8</sup> af bejdset eg, en armstol med gennembrudt ryg med fire lodrette stivere, drejede forben og lige bagben. Sæde og armlæn er polstret med brunmalet skind. I korets nordøsthjørne.

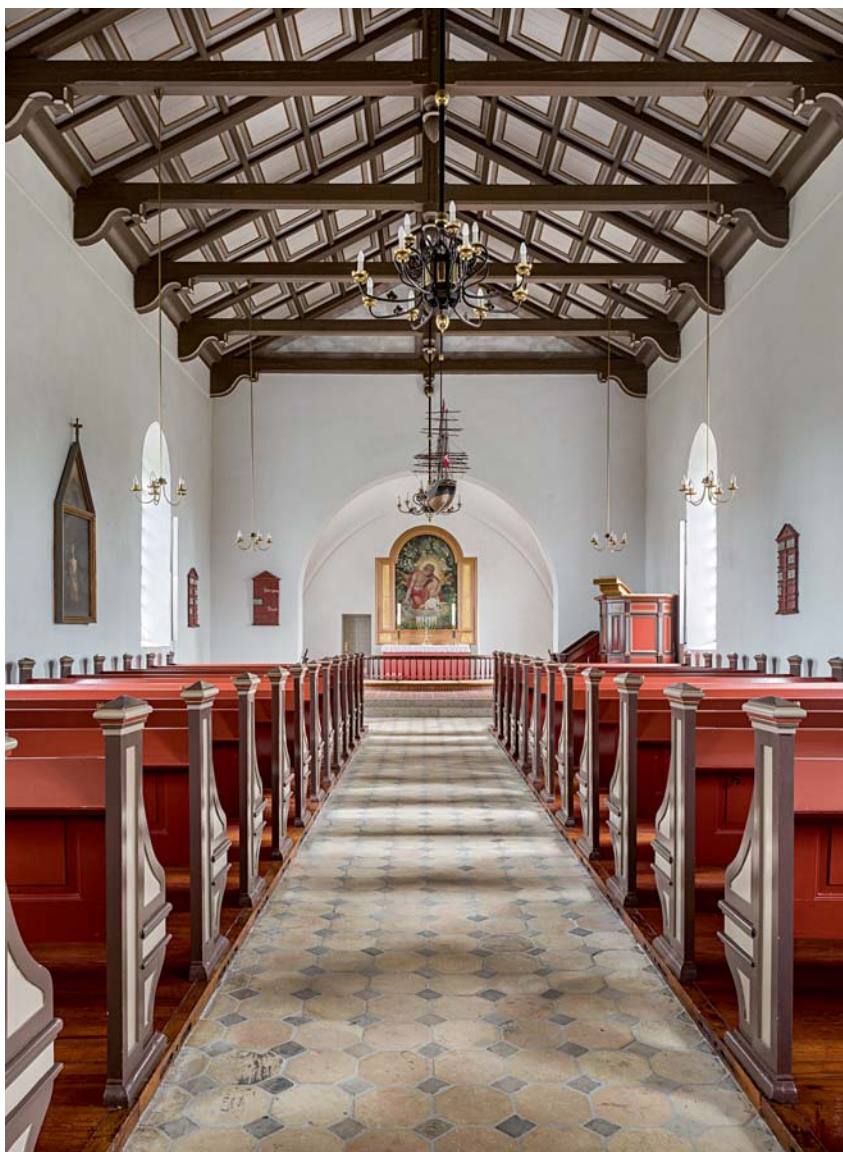
Fig. 10. Indre set mod øst. Foto Arnold Mikkelsen 2018. – *Interior looking east.*

*Indre.* Koret, som nu afgrænses af en triumfmur og dækkes af et hvælv (jf. s. 2192), har oprindeligt været adskilt fra skibet med et støbejernsgitter (jf. s. 2199).<sup>8</sup> Mellem skibet og tårnrummet er en spidsbuet døråbning. Skibets indre præges af det tagformede loft, som oprindeligt dækkede hele langhuset (s. 2193, jf. fig. 10).

Korets *gulv* fra ombygningen 1937 er af røde teglsten i normalformat lagt parvis i skakternsmønster, og to granittrin leder ned til skibets oprindelige gulv af ottekantede, gule teglfliser med små, kvadratiske sorte fliser imellem (jf. fig. 10).<sup>32</sup>

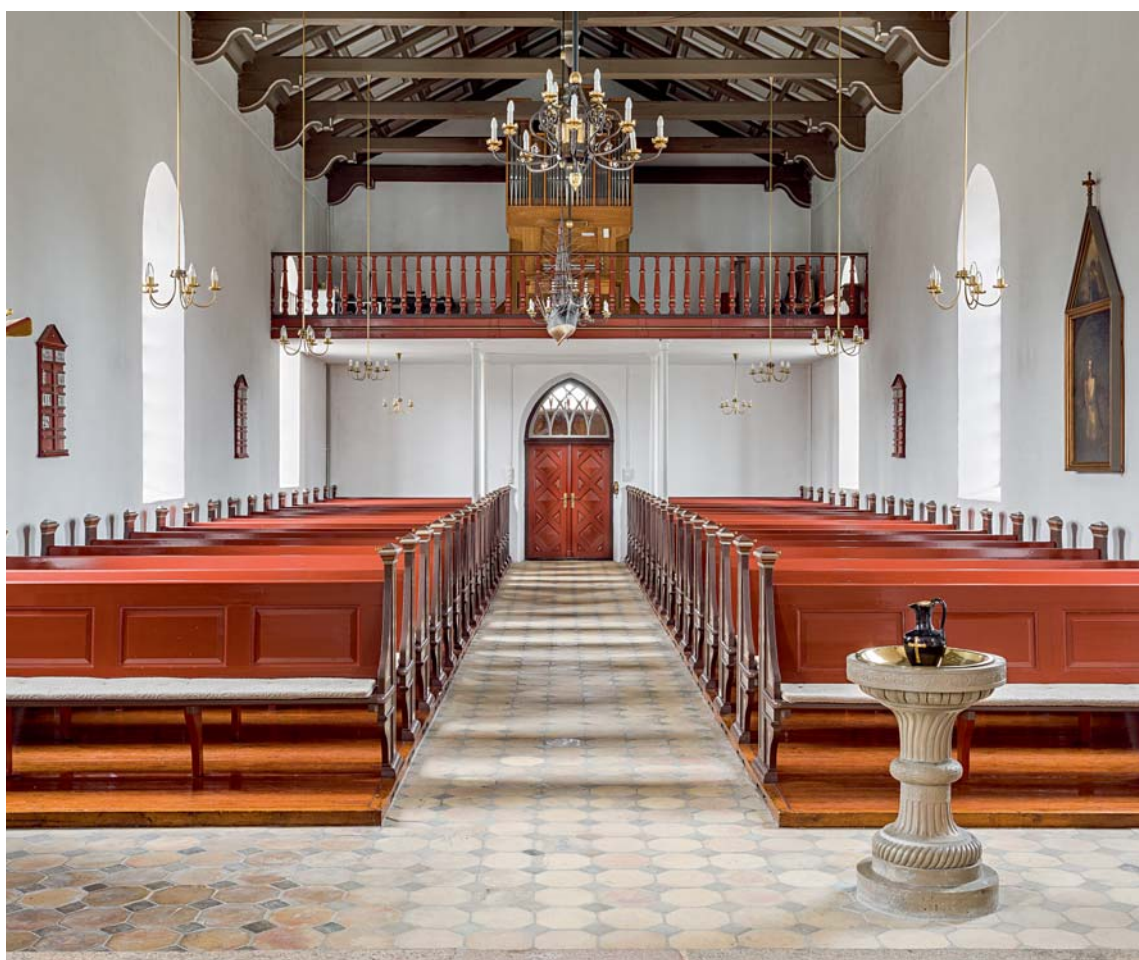
Fig. 18. Indre set mod vest. Foto Arnold Mikkelsen 2018. – *Interior looking west.*

*Pulpituret* i kirkens vestende (jf. fig. 18) bæres af fire hvidmalede, sekspasformede jernsøjler. Brystningen består af drejede balustre, rødmalede med forgyldte detaljer, under en brunmalet håndliste. Opgangen er via en trappe i tårnrummet. Pulpituret har siden 1922 tjent som orgelpulpitur.

*Orgel* (jf. fig. 18), 1970, med seks stemmer, to manualer og pedal. Bygget af I. Starup & Søn, København. Disposition: Hovedværk: Rørflojte 8', Principal 4', Scharff III. Svelleværk: Trægedakt 8', Quintatøn 2'. Pedal: Subbas 16'. Manualomfang C-g<sup>3</sup>, pedalomfang C-f<sup>1</sup>. Koblinger: II-I, I-P, II-P. Udvidet og omdisponeret 1993 til syv stemmer, to manualer og pedal af Albert Lang, Rønnede.

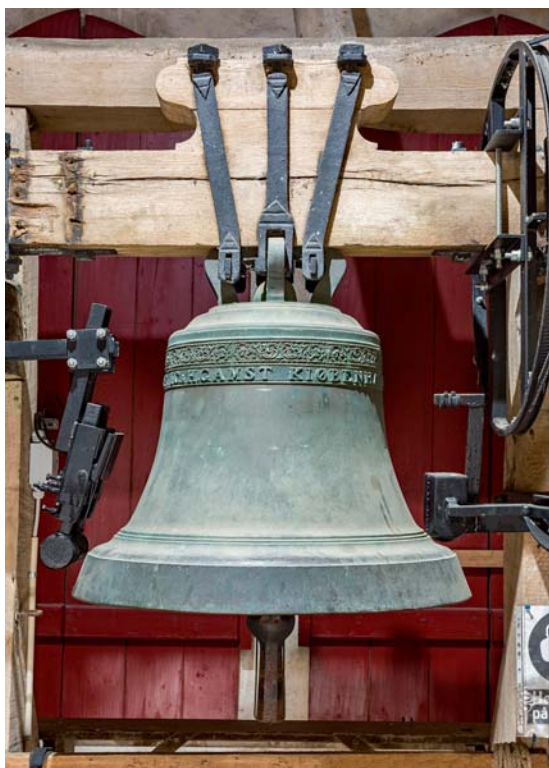
Fig. 20. Klokke, 1839, støbt af I. C. og H. Gamst, København (s. 2203). Foto Arnold Mikkelsen 2018. – *Bell, 1839, cast by I. C. and H. Gamst, Copenhagen.*

*Klokke* (fig. 20), 1839, støbt af I. C. og H. Gamst, København. Tværmål 77 cm. Om halsen er en perlestavsform med akantus og derunder indskrift med versaler: »Støbt af I. C. & H. Gamst København anno 1839«. Ophængt i klokkestolen (s. 2194) i den oprindelige slyngebom.

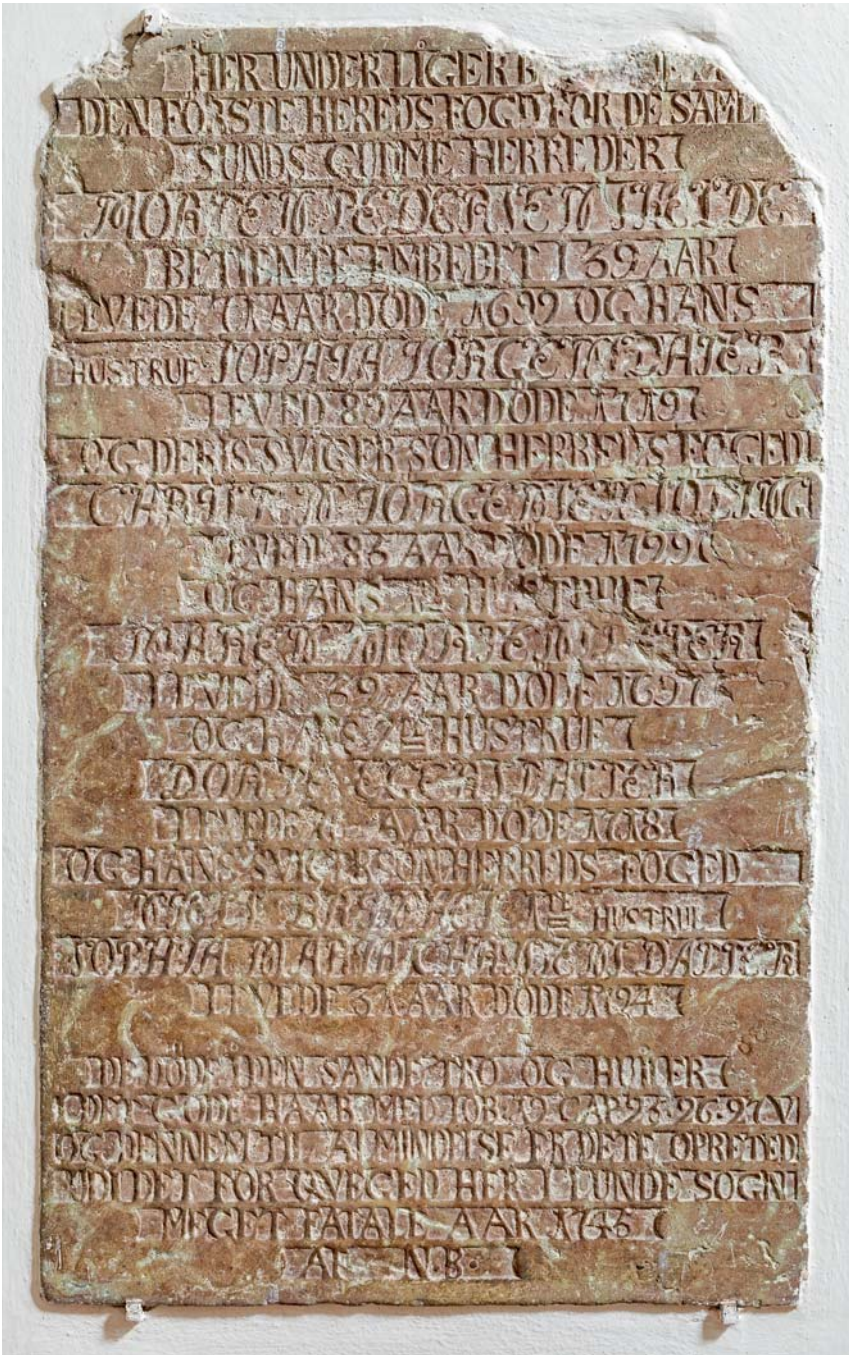
Fig. 21. Gravsten, 1745 over herredsfoged Morten Pedersen Skelde (†1699) og hustru Sophia Jørgensdatter (†1719), deres svigersøn, herredsfoged Christen Jørgensen Sølling (†1729) og hans to hustruer Maren Mortensdatter (†1697) og Dorte Eggertsdatter (†1718), samt hans datter Sophia Maria Christensdatter (†1724) (s. 2203). Foto Arnold Mikkelsen 2018. – Tombstone, 1745, of District Judge Morten Pedersen Skelde (†1699) and his wife Sophia Jørgensdatter (†1719), their son-in-law District Judge Christen Jørgensen Sølling (†1729), his two wives Maren Mortensdatter (†1697) and Dorte Eggertsdatter (†1718), and his daughter Sophia Maria Christensdatter (†1724).

*Gravsten* (fig. 21), 1745, over Morten Pedersen Skelde, i 39 år den første herredsfoged for de samlede Sunds-Gudme herreder (fra 1660), †1699, 71 år gammel, og hustru Sophia Jørgensdatter (Jørgensdatter), †1719, 89 år gammel, samt deres svigersøn, Christen Jørgensen Søling (Sølling), herredsfoged, †1729, 85 år gammel, og dennes første hustru Maren Mortensdatter (Mortensdatter), †1697, 39 år gammel, og anden hustru Dorte Egersdatter (Eggertsdatter), †1718, 76 år gammel; endvidere Christen Søllings datter, Sophia Maria Christensdatter, herredsfoged Niels Brinks første hustru, †1724, 31 år gammel. Under personalia et skriftsted (Job. 19,25–27) samt indskrift om monumentets opsættelse: »Og dennem til almindelse er dette oprethed udi det for qveged (kvæget) her i Lunde Sogn meget fatale aar 1745 af NB (Niels Brink)«.

*Sepulchral monuments.* A tombstone from 1745 commemorating several district judges, including Morten Pedersen Skelde (†1699) (fig. 21), has been embedded since 1896 in the south wall of the tower interior. Originally it was in the chancel of the demolished church.

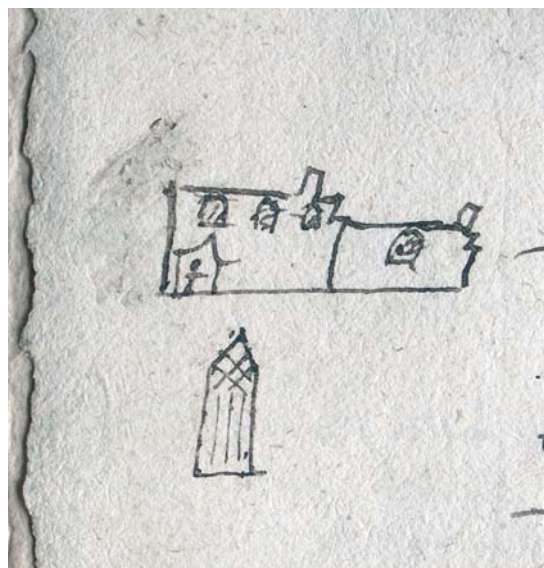
Fig. 22. †Kirke og †klokketårn (jf. s. 2189) gengivet i biskop Jacob Madsens visitatsbog 1588–1604. I RAO. – The †church and the †belfry as shown in Bishop Jacob Madsen's book of visitations, 1588–1604.

†Kirken bestod sandsynligvis af romansk kor og bredere skib (jf. fig. 3 og 22). Formentlig i senmiddelalderen var der blevet tilføjet et våbenhus mod syd, og kirken blev overhvalvet. Et tårn blev opført oven på våbenhuset i 1600-tallet eller første halvdel af 1700-tallet.<sup>54</sup>

- <sup>20</sup> Rønnow Arkitekter. *Bygn.insp.ark.* Lunde.
- <sup>21</sup> Om klokken hang i en åben klokkestabel eller et lukket klokkehus, er ikke muligt at bestemme. Jacob Madsens skitse kan dog indikere et klokkehus (fig. 22). *Jacob Madsen* (note 9) 208 f.

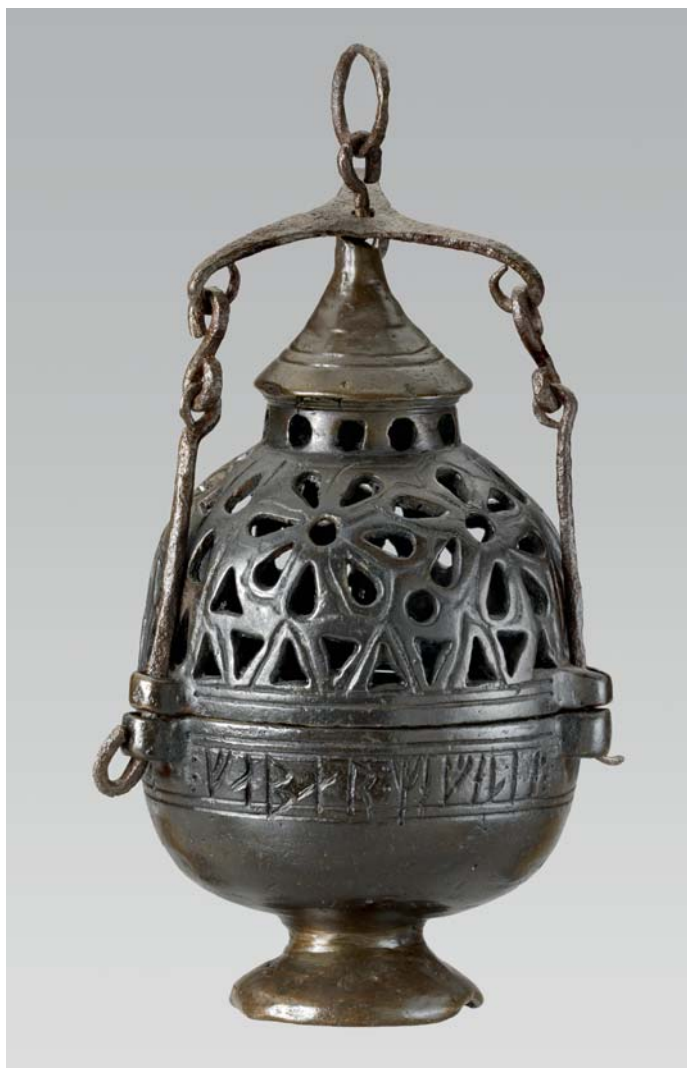
Fig. 23. \*Røgelseskar, 1200-tallet, signeret af Jakob Rød (s. 2206). I NM. Foto John Lee 2018. – \*Censer, 1200s, signed by Jakob Rød.

\**Røgelseskar* (fig. 23), 1200-tallet, af bronze, 19,5×11,3 cm, signeret af Jakob Rød. Den halvkugleformede skål, der hviler på en konisk fod, har langs randen en runeindskrift: »: magis:tær : ia=ko=bus : ruffus : fabær : me fecit :« (Magister Jakob Rød, smed, gjorde mig).<sup>71</sup> Låget har langs randen en bort af skiftevis side- og spidsstillede, trekantede røghuller, mens det kuplede stykke derover, der er tredelt af lodrette bånd med pæreformede huller, har dråbeformede og cirkulære huller, der tilsammen danner rosetter. Låget krones af en lille lanterne med runde huller under et konisk tag, hvis øsken er afbrækket. Karret har tre sæt øskener,

*Furnishings.* All that remains of the furnishings of the demolished church are a ★censer from the workshop of Jakob Rød in Svendborg, which was sent in to the National Museum in 1809 (fig. 23 and p. 2183 fig. 85, no. 3), and a bell from 1839 (fig. 20), cast by I. C. and H. Gamst, Copenhagen, which has been transferred to the present church.

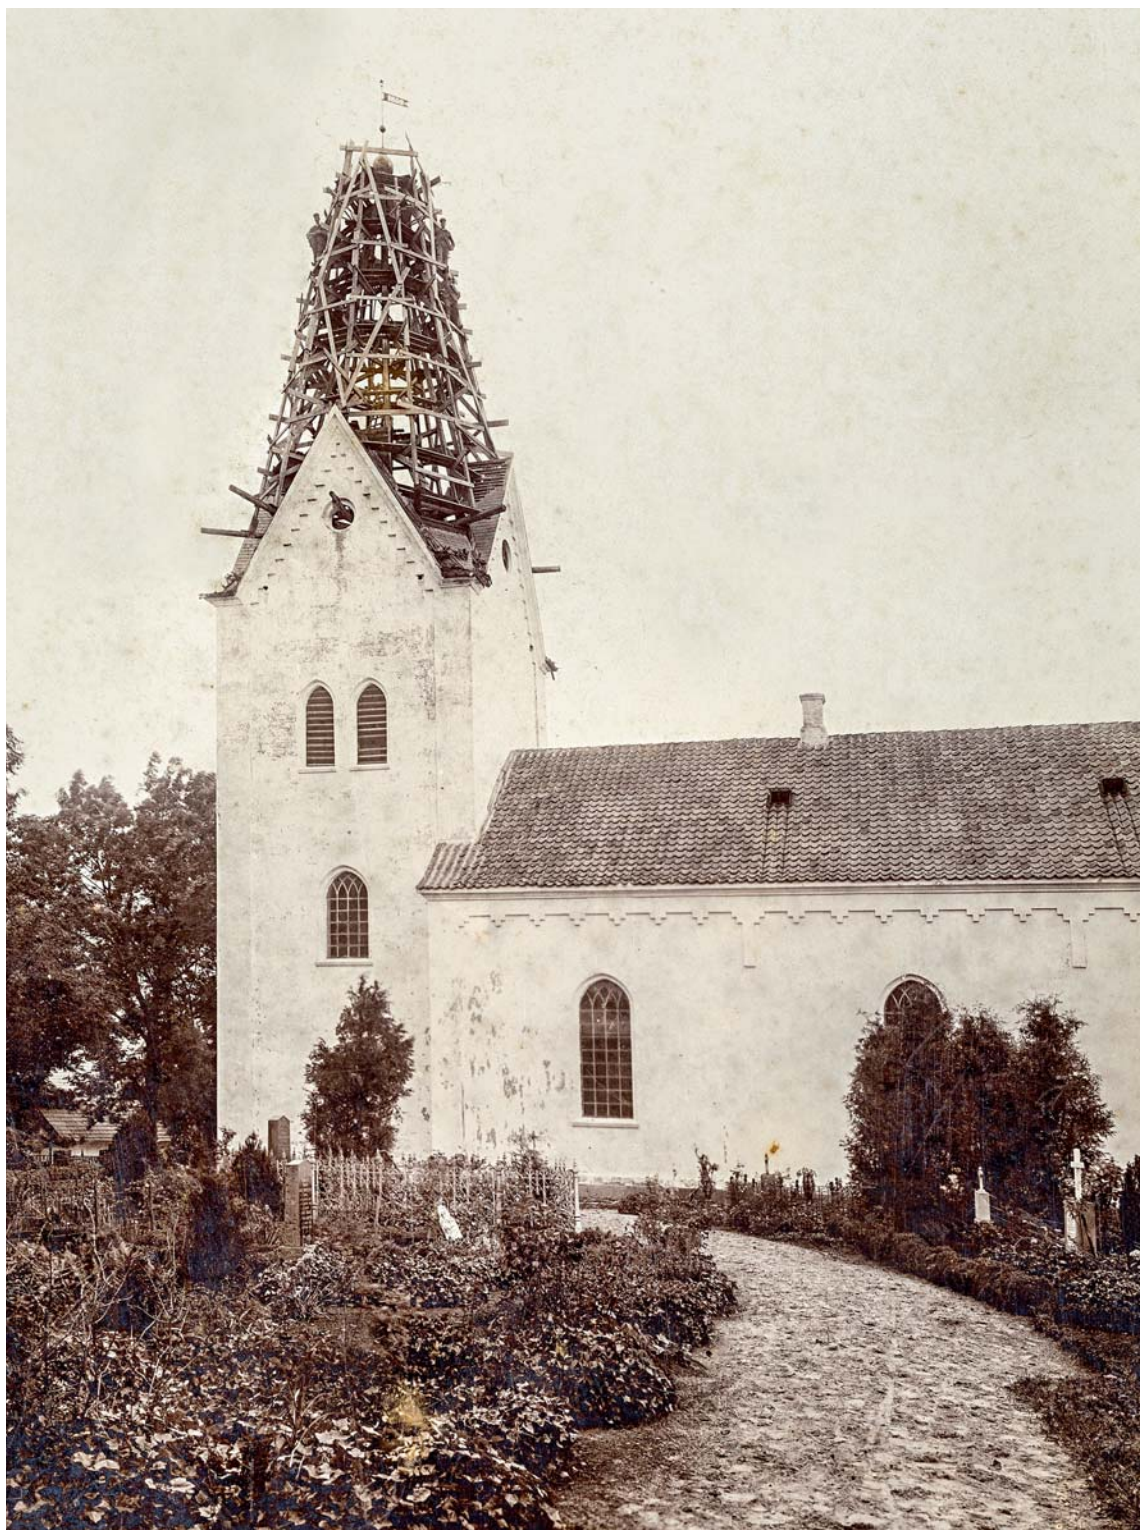
Fig. 24. Istandsættelse af tårnet (s. 2192). Foto Mogens Kjøller 1886. I Egebjerg Lokallhistoriske Arkiv. – *Refurbishing of the tower.*

†*Tagbeklædning.* Oprindeligt havde kirken blåsort tegltag, mens spiret var belagt med tjærede træspån.<sup>8</sup> 1886 blev tårnets tagbeklædning omlagt (fig. 24).
