# ÅRHUS DOMKIRKE

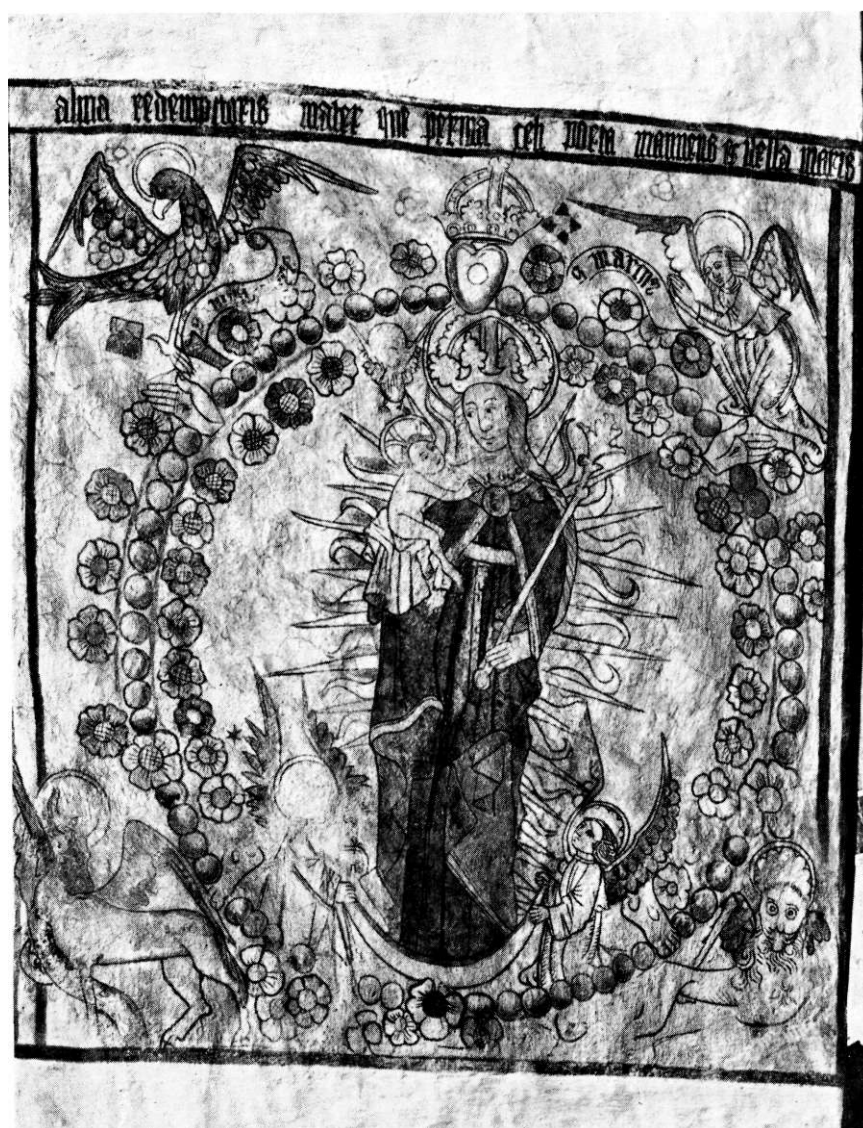
Fig. 13. Kalkmaleri o. 1500, af Rosenkransmadonnaen, på østsiden af fjerdeøstligste arkadepille i skibets nordside, muligvis markerende et felter (nr. 38) (p. 88). — *Mural c. 1500 of the Madonna with the Rosary, on the west wall of the third arcade on the north side of the nave, possibly indicating an altar.*

38) *S. Maria-alter* (?). På skibets nordre arkadepille, nr. 4 fra øst, på østsiden, ses en indrammet, kalkmalet fremstilling (fig. 13) fra o. 1500 af Maria med

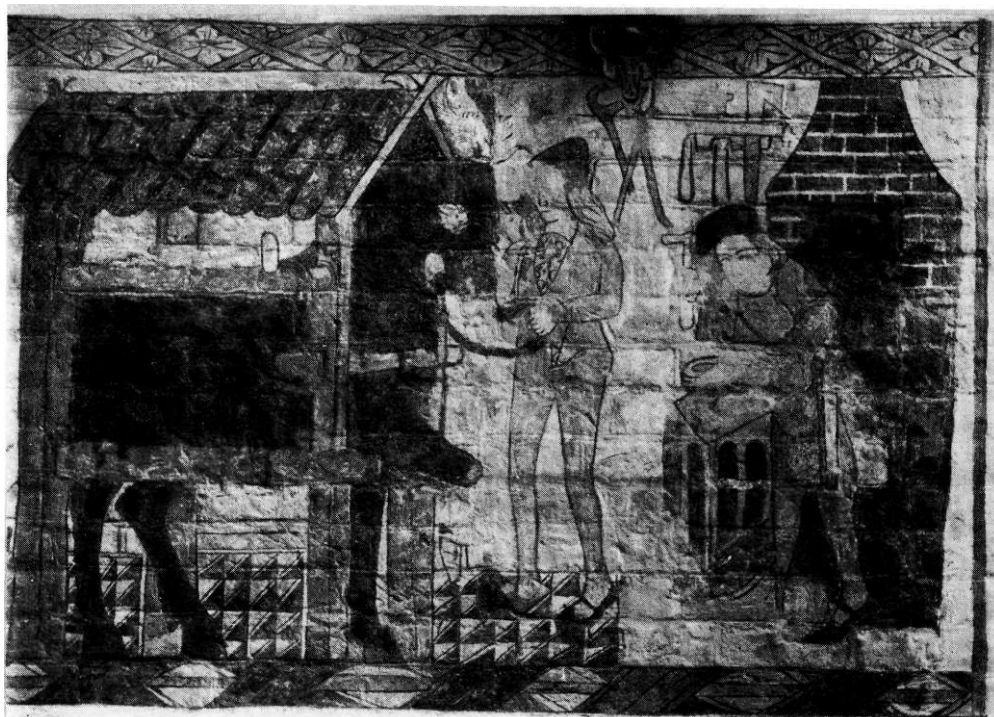
Fig. 14. Kalkmaleri o. 1500, på søndre koromgangs østvæg, med et motiv fra S. Eligius-legenden, markerende et *†*alter (nr. 35) (p. 88). — Mural c. 1500, on the eastwall of the south aisle of the *chancel*, with a motif from the legend of St. Eligius, indicating an *†*altar (no. 35).

35) *S. Eligii alter* (?). I søndre koromgang, på østvæggen, findes et indrammet kalkmaleri (fig. 14) fra o. 1500 forestillende en scene fra legenden om S. Eligius, eller på dansk S. Loje, smedenes (og guldsmedenes) skytshelgen<sup>118</sup>. Et smedelav vides at have eksisteret 1493 i Århus<sup>119</sup>.

13) O. 1500. *S. Eligii mirakel* (fig. 14), på søndre koromgangs østvæg, 194 cm over nuværende gulv.

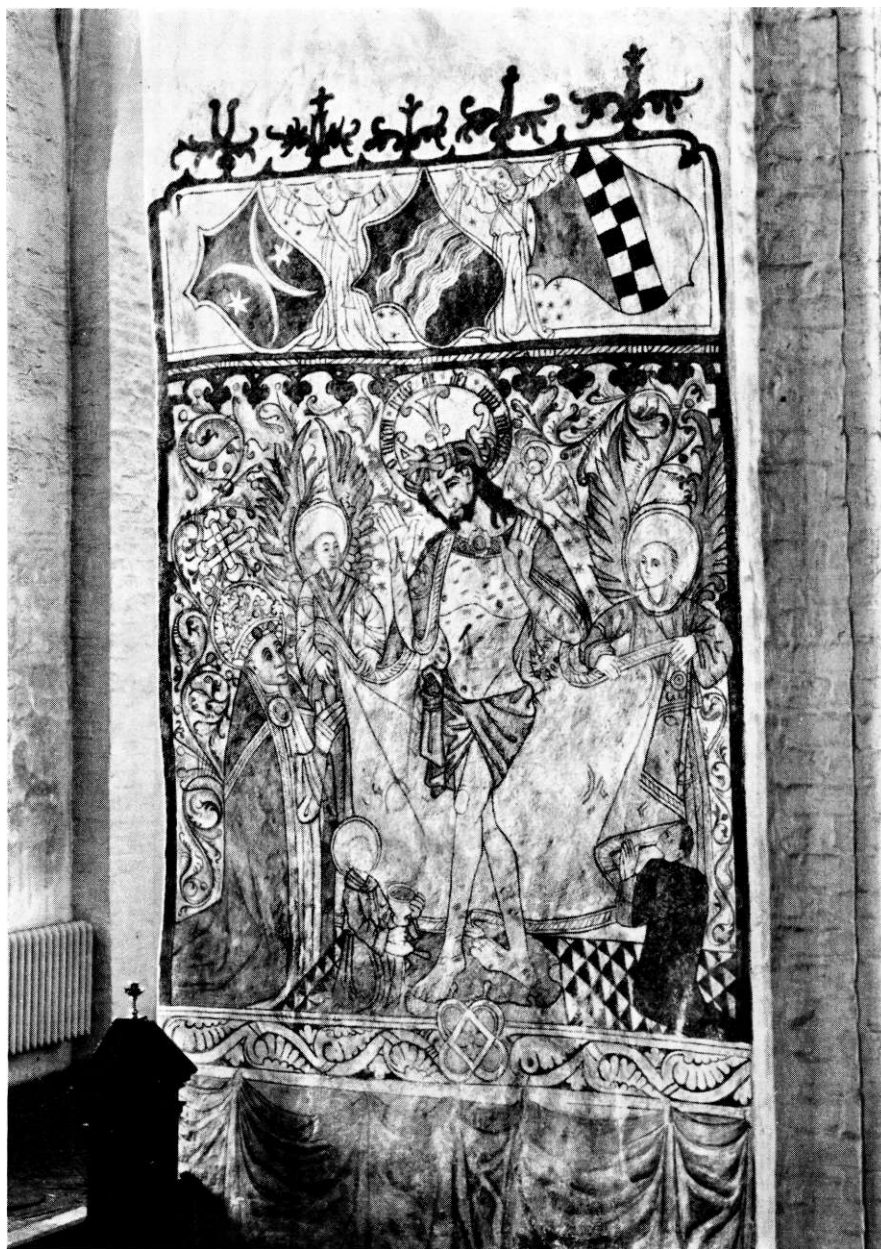
Fig. 15. Kalkmaleri o. 1500, på vestsiden af tredieøstligste arkadepille i skibets sydside, måske markerende et †Kristi legems alter (nr. 36) (p. 88). — Mural c. 1500, on the east ivall of the third arcade on the south side of the nave, perhaps indicating an †altar to Corporis Christi (no. 36).

36) *Kristi legems alter* (?). På skibets søndre arkadepille, nr. 3 fra øst findes en indrammet, kalkmalet fremstilling (fig. 15) fra o. 1500 af Kristus, der åbenbarer sig for pave Gregor d. Store, »Gregors messe«. I forgrunden knæler en gejstlig med en kalk og en verdslig person, muligvis stifteren eller en donator og rimeligvis ejeren af det Friis-våben, der ses ovenover ved siden af våbenerne for bisperne Niels Clausen (1491—1520) og Ejler Madsen Bølle (1482—91). Friis-våbenet er af Beckett<sup>120</sup> tillagt lensmanden på Kalø, Oluf Friis, f ca. 1501. --Et Kristi legems alter (nr. 19), der er omtalt p. 82, er muligvis identisk med det her nævnte.

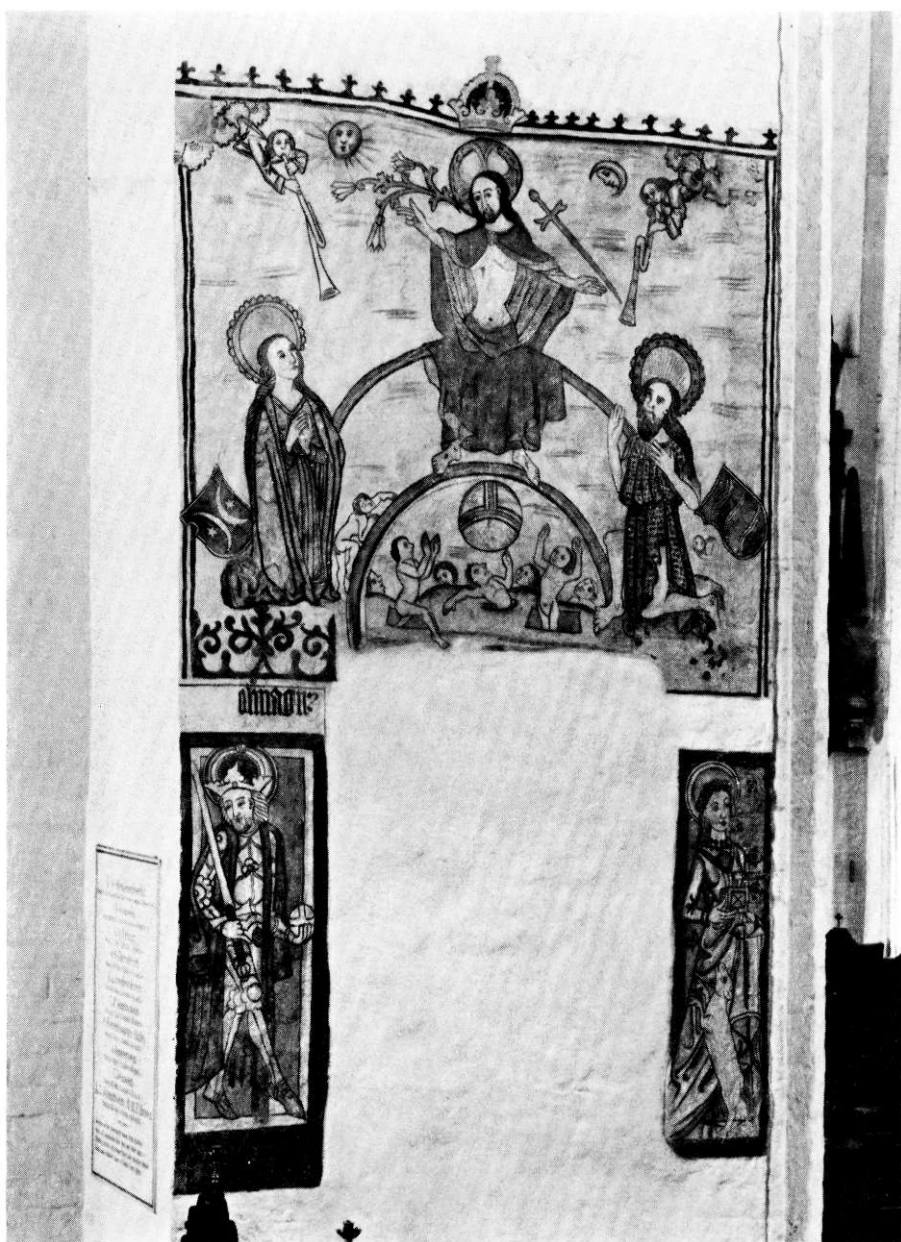
Fig. 16. Kalkmaleri o. 1500, af dommedag, Karl den Store og S. Agnes, på østsiden af tredieøstligste arkadepille i skibets nordside, antagelig markerende et talter for en ukendt helgen (nr. 37) (p. 88). — Mural c. 1500 of the Day of Judgment, Charlemagne and St. Agnes, on the west wall of the second arcade on the north side of the nave, possibly connected with an *†altar* for an unknown saint (no. 37).

37) *Ukendt helgen*. På skibets nordre arkadepille, nr. 3 fra øst, ses et kalkmaleri (fig. 16) fra o. 1500, der kan have indrammet en altertavle. Den malede dommedagsfremstilling må i så tilfælde have kronet altertavlen, og de to figurer af [car]ol[us] magn(us) (dvs. Karl d. Store)<sup>121</sup> og S. Agnes have illuderet som en art fløje. Ved siden af menneskenes forbedere, Maria og Johannes, ses våbener for bisperne Niels Clausen (1491—1520) og Ejler Madsen Bølle (1482—91).

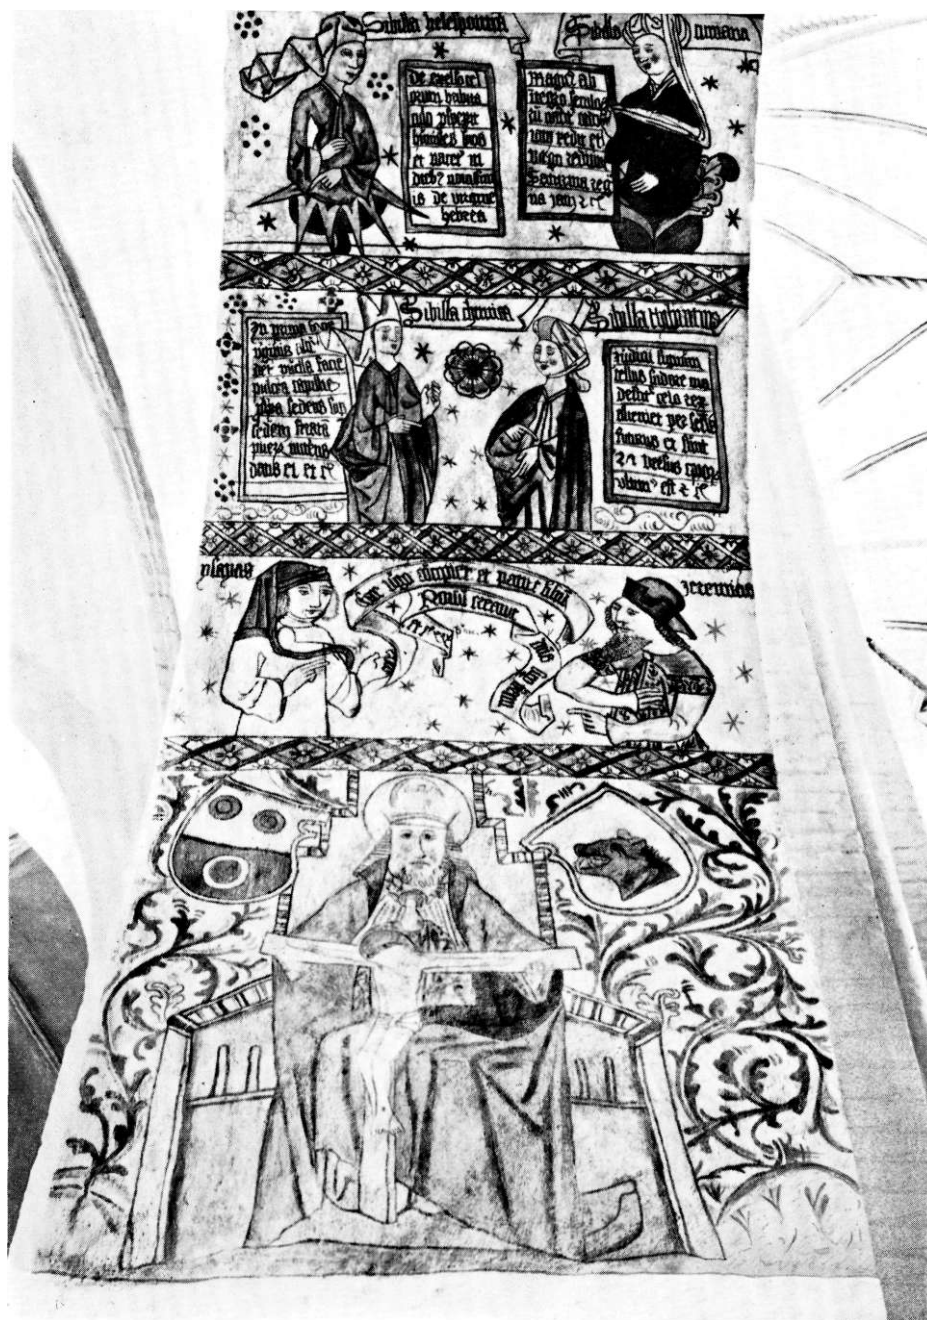
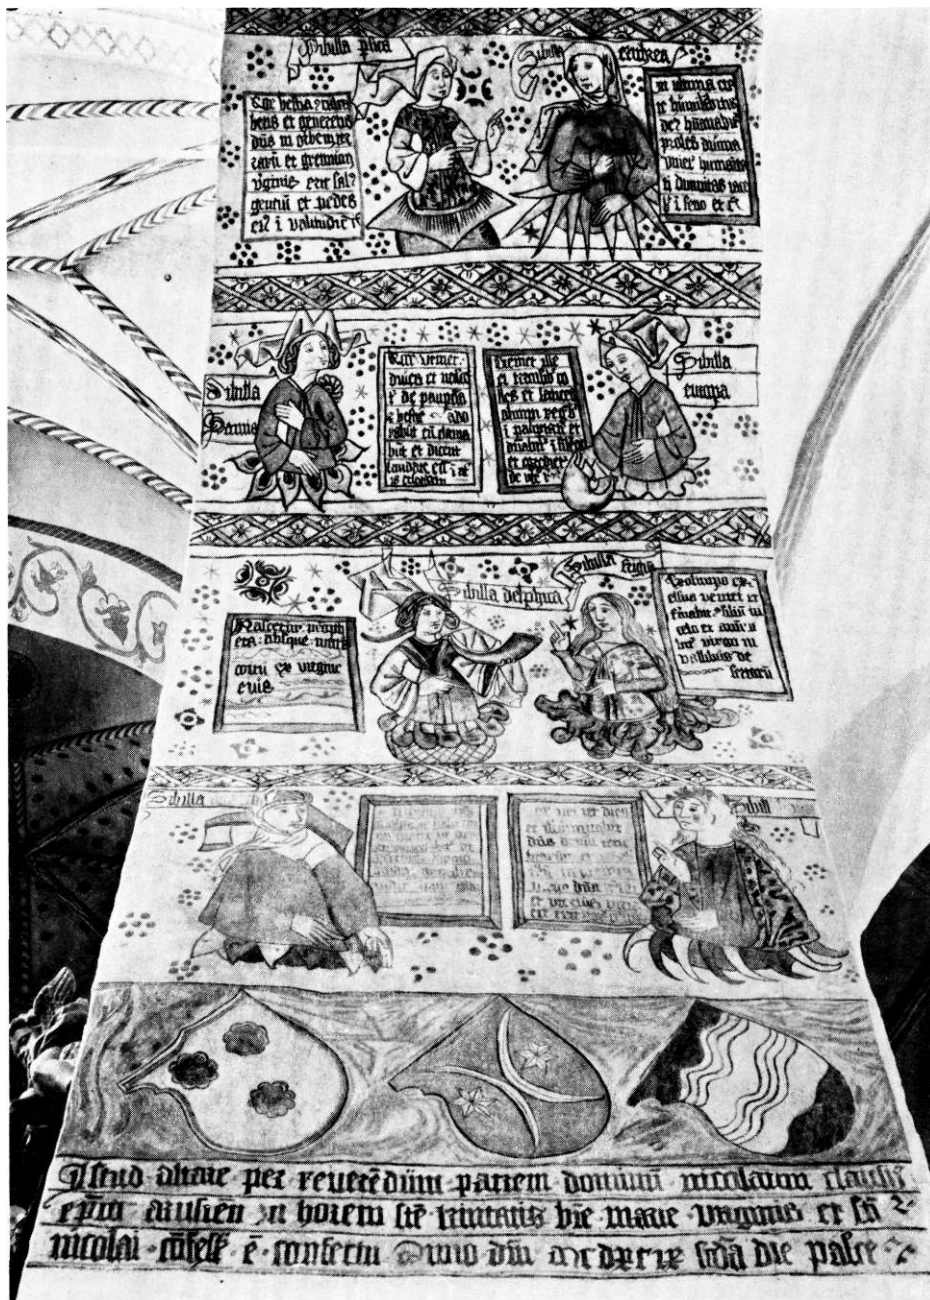
Fig.17. Kalkmaleri 1499, på vestsiden af næststøtligste arkade i skibets sydside, markerende et  $\dagger$ alter for den hellige Trefoldighed (nr. 34), jfr. fig. 18 (p. 87). — Mural 1499, on the west wall of the second arcade on the south side of the nave, connected with an  $\dagger$ altar for the Holy Trinity (no. 34) cf. fig. 18.

Fig.18. Kalkmaleri 1499, på østsiden af næstøstligste arkade i skibets sydside, med indskrift vedrørende indstiftelsen af talter for den hellige Trefoldighed (nr. 34), jfr. fig. 17 (p. 87). — Mural 1499, on the east wall of the second arcade on the south side of the nave, with inscription dealing with the institution of an taltar for the Holy Trinity (no. 34), cf. fig. 17.

34) *Den hellige Trefoldigheds alter*. En latinsk indskrift hørende til et kalkmaleri (fig. 17—18), der dækker størsteparten af den næststøstligste arkade i skibets sydside oplyser, at »dette alter er fuldført af den ærværdige fader, hr. Niels Clausen, biskop af Århus, til ære for den hellige Trefoldighed, den velsignede jomfru Maria og den hellige Niels Bekenderen i Herrens år 1499 anden påskedag«. Kalkmaleriet forestiller Treenigheden, profeterne Esajas og Jeremias samt de romerske sibyller. Over indskriften er malet biskop Niels Clausens våben, flankeret af hans to forgængere, Jens Iversen Langes og Ejler Madsen Bølles, mens det til indskriften hørende trefoldighedsbillede er anbragt på modstående arkadeside mellem bisperne Ulrik Stygges [Styke] og Bo Mogensens<sup>116</sup> våbener. Tilstedeværelsen af de fire våbener for biskop Niels Clausens umiddelbare forgængere kan muligvis tydes derhen, at disse fire har doteret

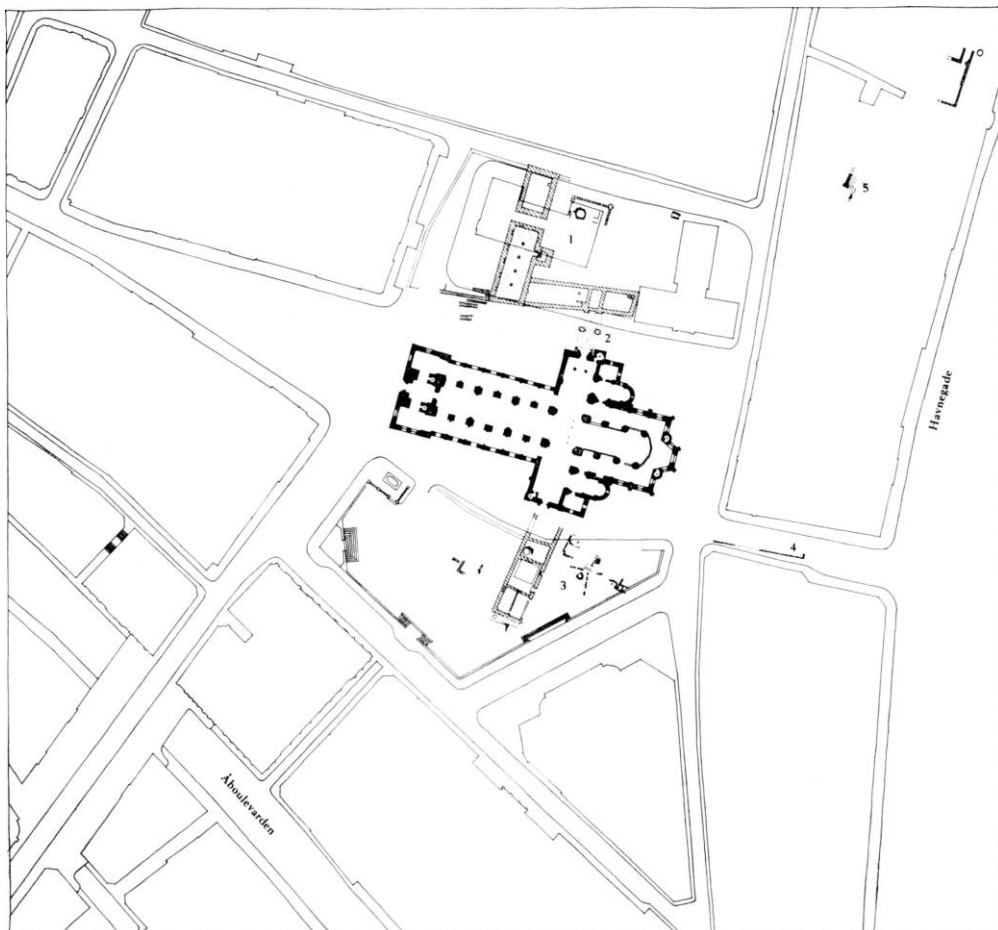
Fig. 20. Plan 1:2500 over området omkring Århus domkirke, tegnet af TF og KdeFL. Kortet viser kirken og levn af middelalderlige bygninger indtegnet på moderne gadeplan D 528 fra Stadsingeniøren i Århus.

1. Den katolske bispegård, efter Draiby-Haugsted, ÅrbÅrhSt. 1927. 2. Broen mellem bispegården og kirken, efter Draiby-Haugsted, ÅrbÅrhSt. 1927. 3. Sakristigården, efter Draiby-Haugsted, ÅrbÅrhSt. 1923. 4. Fundamenter i Skolegyde, efter indberetning af C. M. Smidt 1906 (NM). 5. Murrester på matr. nr. 860, efter udateret opmåling i NM. Nordost herfor: Bygningslevn udgravet af Th. Rasmussen 1914 (NM).

*Plan of the area around Aarhus cathedral, 1:2500, with the modern complex of streets. Traces of medieval buildings now disappeared, but revealed by excavations in recent times, are included in the map. North of the church was the Catholic bishop's palace, the main wing of which had a turret on the east side (1); from a lateral wing parallel to the church there was a bridge (2) which led across to the north end of the transept. South of the church stood various houses and living quarters for the clergy of the cathedral; the large brick building excavated in 1921 (3) was presumably the chapter-house, erected in the 13th century. 4. The foundations of the building housing the cathedral school. 5. Unidentified remains.*

*Øvrige hegning.* Inden for denne krans af bygninger har gravpladserne ligget neden for domkirkens røde mure; arealet har været opdelt i forskellige sektioner, der nærmere skal omtales nedenfor. Øst for kirken passerede Skolegade-Mejlgade foran latinskolens bygninger, og til denne side var kirkegården hegned af en mur med tre indgange. Afhængig af den omliggende bebyggelses art og udstrækning har kirkegården også på de andre sider tid efter anden i vekslende omfang været udstyret med en egentlig hegnsmur. Som allerede nævnt afslørede udgravningerne på Bispetorvet 1916—17 og 1921 en mur af munkesten, der kunne følges fra sakristigården ud for søndre tværskibs gavl og ca. 31 m vestpå, hvor den var blevet afbrudt ved senere byggeri (fig. 20). Sine steder

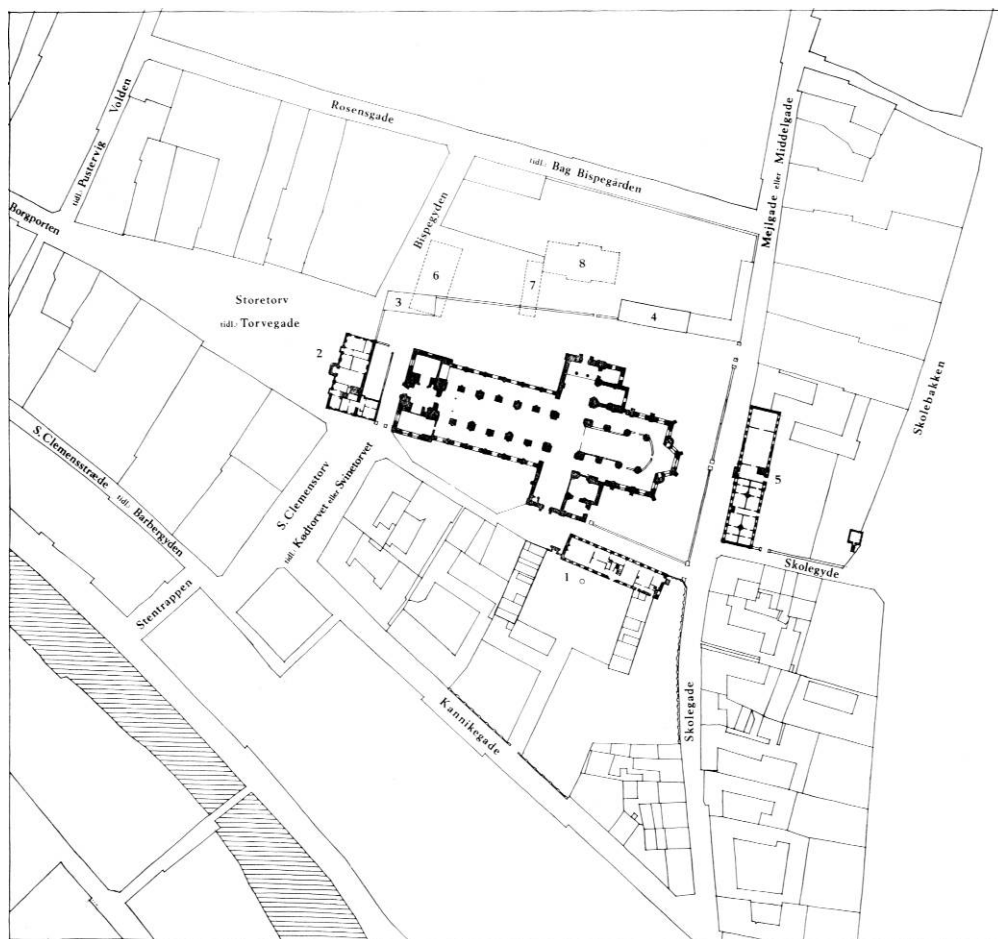
Fig. 21. Plan 1:2500 over området omkring Århus domkirke, tegnet af TF og KdeFL på grundlag af bykort udgivet af V. F. A. Berggreen og Budtz Müller & Co. 1870. Planen viser tilstande i første del af 1800-tallet, i den periode da kirkegården blev nedlagt.

1. Den protestantiske bispegård. Efter ældre situationsplan og opmåling af G. Haagensen for V. Th. Walther 1882 (NM); bygningerne nedrevet 1882. 2. Århus rådhus. Efter opmåling af C. Steinbrenner ved bygningens nedrivning 1859 (NM), sml. tig. 25. 3. Sprøjtehus, nedrevet 1837. 4. Stiftsprovstens gård, opført 1765, nedrevet 1856. 5. Katedralskolen i den skikkelse bygningen havde (1766—) 1806—1847/49. Efter Indbydelsesskrift til Aarhuus Cathedralskole 1850. 6. Filial af Danmarks Nationalbank 1837—1926. 7. Sprøjtehus, ca. 1840—70. 8. Stiftsprovstens bolig 1856—1904, derefter kommunekontor, nedrevet 1923.

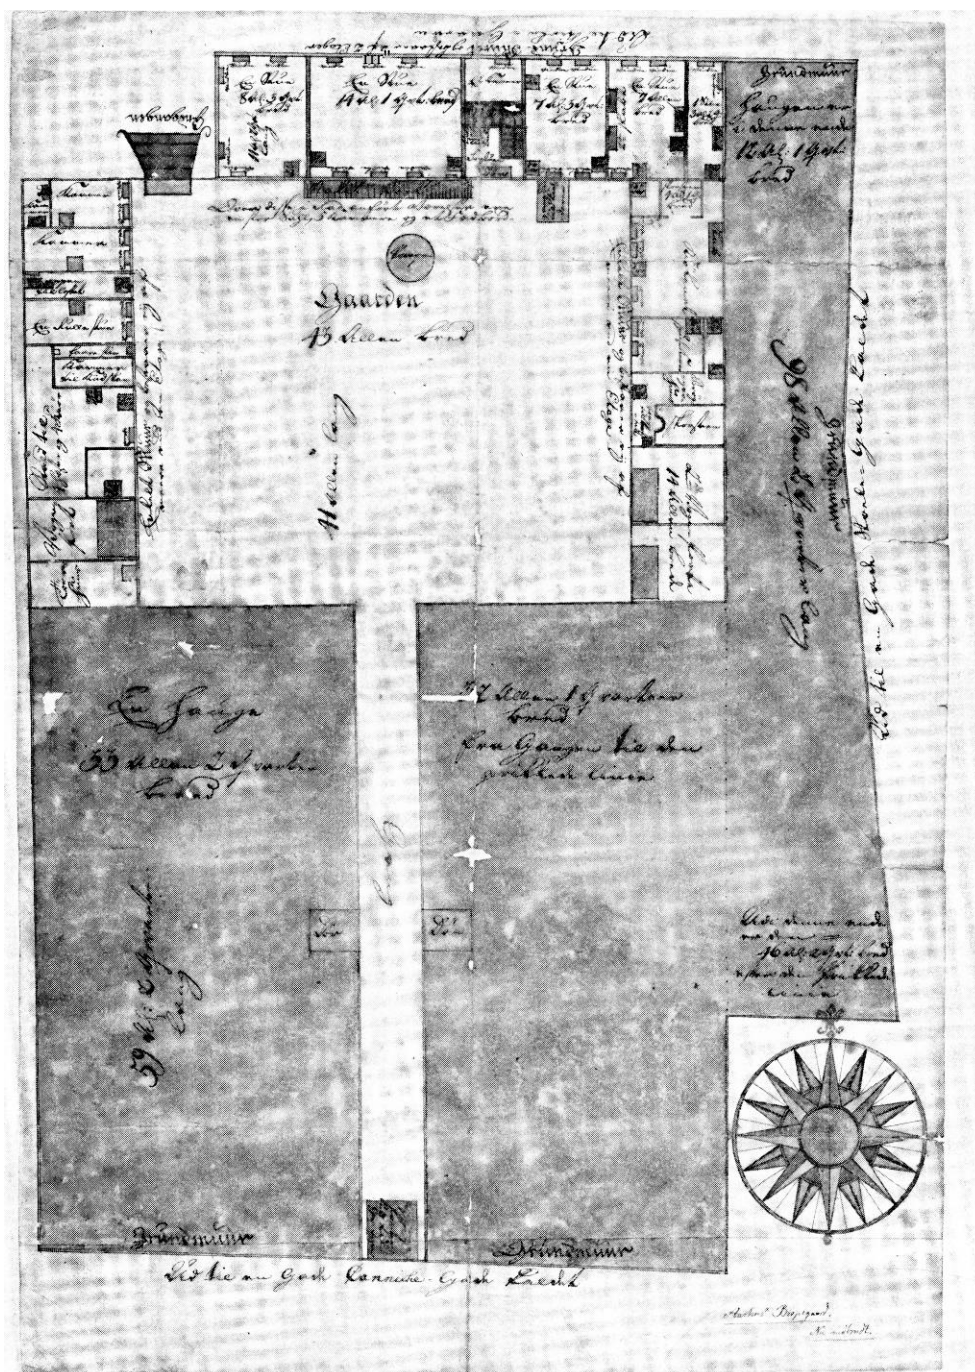
Fig. 22. Plan af den lutherske bispegård med haver, ca. 1760. Nationalmuseet. - Plan of the Lutheran bishop's palace showing the gardens, ca. 1760.

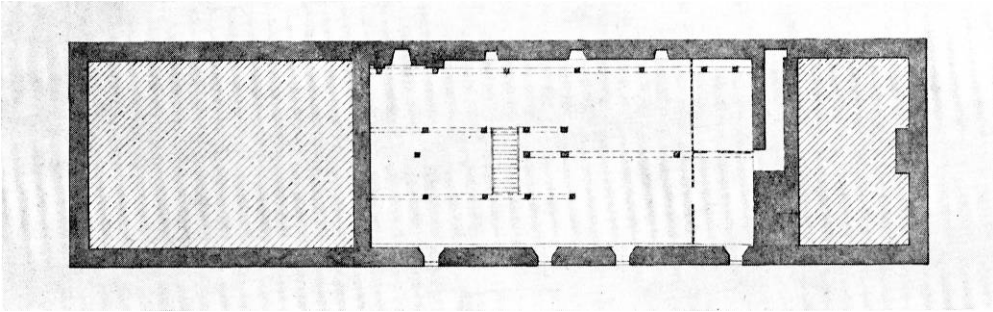
Fig. 23. Plan af kælderstokværket i den lutherske bispegård; udsnit af opmåling af C. Haagensen ved nedrivningen 1882. Nationalmuseet. — *Plan of the basement of the Lutheran bishop's palace, from survey 1882.*

Det udseende og omfang, som Århusbispens residens opnåede ved midten af 1700-tallet bevarede den i alt væsentligt til nedrivningen 1882. Den ovenfor nævnte tegning (fig. 22) og en opmåling, som Walther lod foretage før bygningerne forsvandt, angiver kompleksets grundtræk. Det fremgår af kælderplanen (fig. 23), at hovedbygningen til det sidste bevarede betydelige levn af ældre, utvivlsomt middelalderligt byggeri<sup>89</sup>.

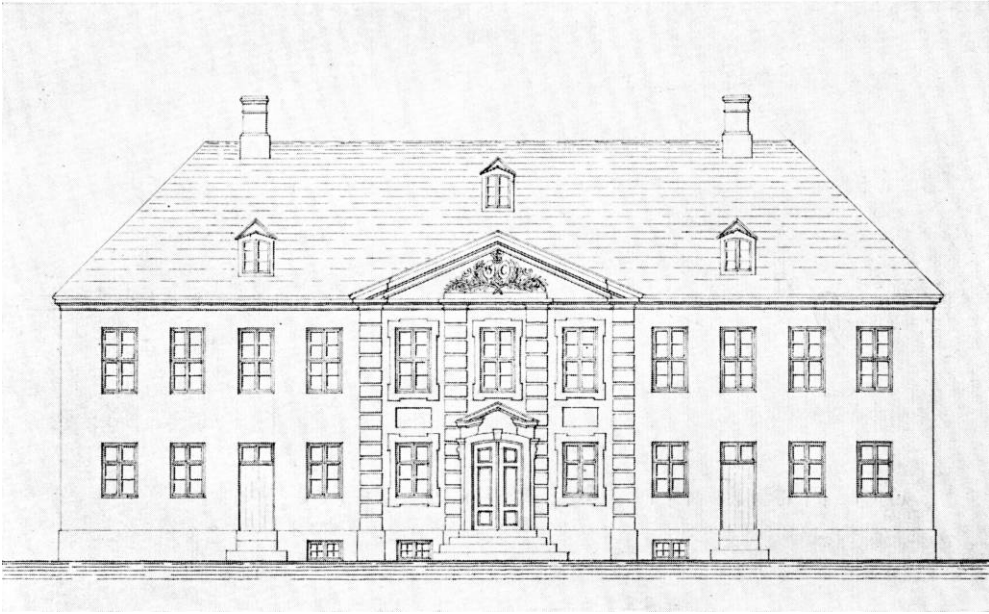
Fig. 25. Århus. Det ældre rådhus' facade mod Storetorv, opmålt af C. Steinbrenner ved nedrivningen 1859. Nationalmuseet (p. 112). — Århus. The facade of the former town-hall facing the Great Market, surveyed during its demolition in 1859.

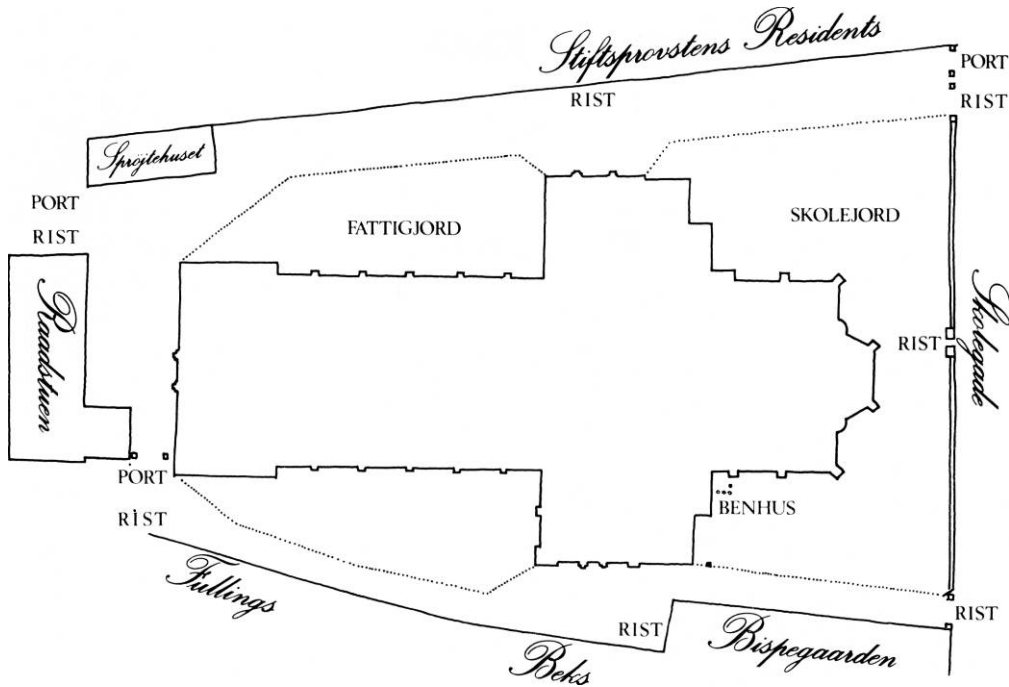
Fig. 26. Domkirkegården, kopi af tegning ca. 1815 i kirkeinspektionens arkiv, Landsarkivet i Viborg. Suppleret med angivelse af indgange, kirkegårdsafsnit og benhus, T. F. — *The cathedral's churchyard. Copy of a drawing ca. 1815 in the Church Commissioners' regional archives in Viborg. With details of entrances, various parts of the churchyard and the charnel house added.*

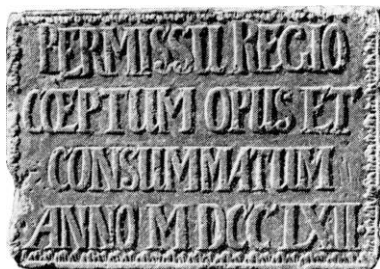
Fig. 28. Århus. Indskriftssten 1762 fra muren om bispegårdens have. Den gamle By. (p. 112). —  
 Århus. Inscribed stone 1762 from the wall surrounding the garden of the bishop's palace.

gade satte Hygom en sandstenstavle med relieversaler (fig. 28): *Permissu regio coeptum opus et consummatum Anno MDCCLXII*. (Med kongens tilladelse er dette værk begyndt og fuldendt år 1762)<sup>88</sup>.

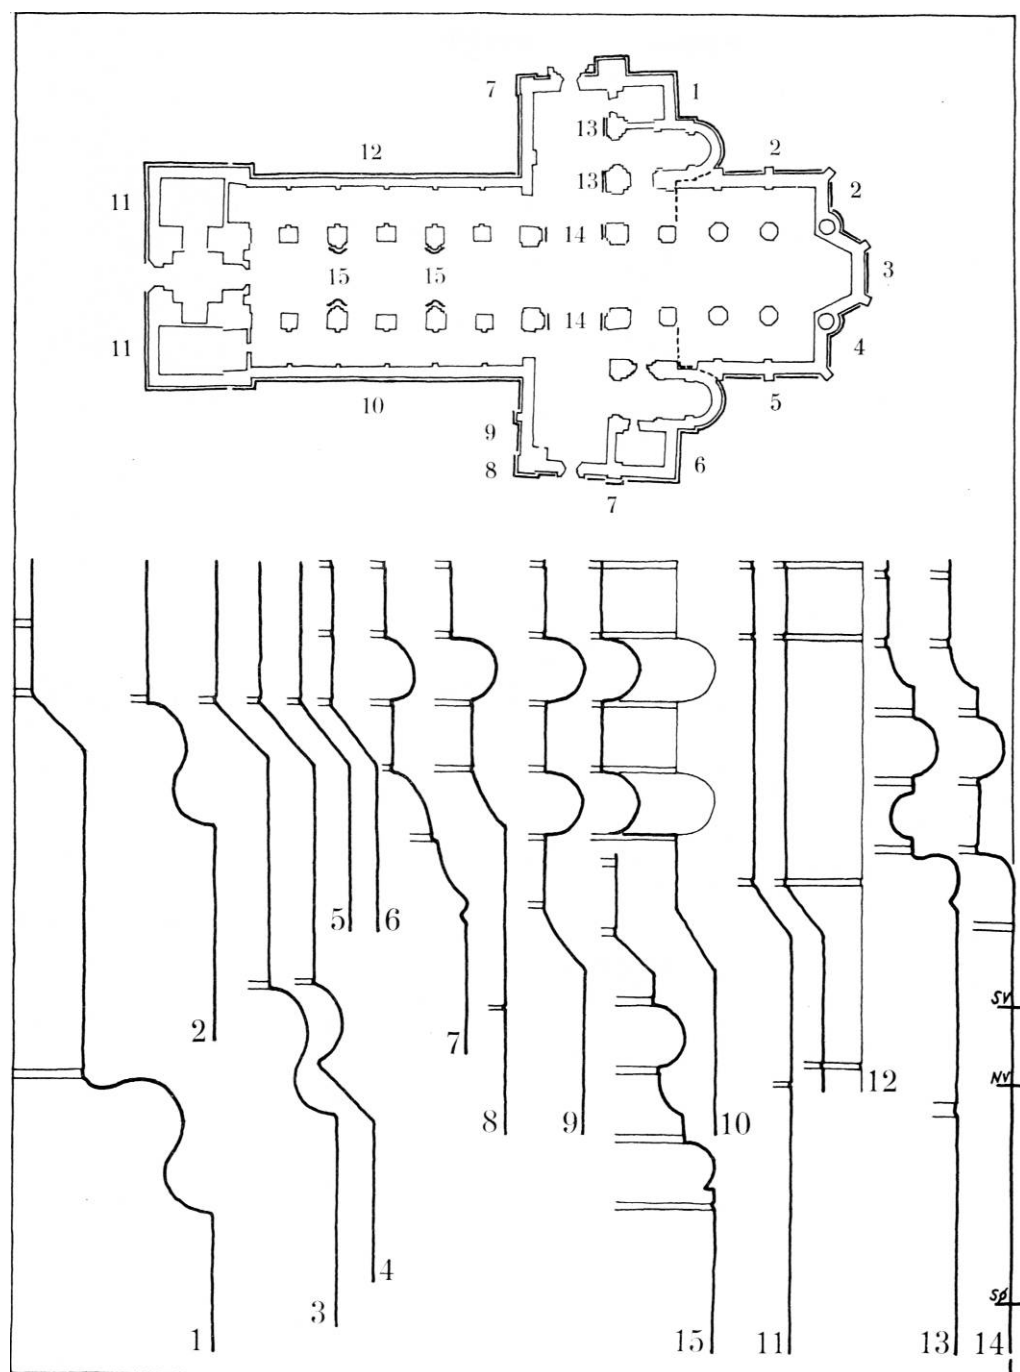
Fig. 31. Sokkeltyper 1:10, KdeFL (p. 131). — *Types of plinth 1:10.*

Korets mure er opført af *tegl* under rig anvendelse af ældre *granitkvadre* (exkurs p. 279—81) og rejser sig på en profileret *sokkel* af granit (jfr. fig. 31, 2—5). Adskillige sokkelsten må hidrøre fra de samtidigt nedrevne partier af kirken, hvorfor der er liere lighedspunkter med østkapellernes granitfod. Efter opbygningen falder korsoklen i sektioner, der afspejler afsnit i arbejdsgangen: På sydsiden forløber en simpel skråkantsokkel, på østsiden inklusive polygonen samt på nordsiden optræder forskellige variationer af en mere kompliceret udformning, der har to skråkanter og herimellem en vulst; øverste skråkant mangler dog på nordre koromgang. Det er således den søndre strækning af østmuren foruden trappetårnene<sup>144</sup> og polygonen, der har den rigeste sokkel. Stræbepillerne har en bindig granitfod, hvor antallet af skifter veksler mellem eet og fire fra pille til pille.

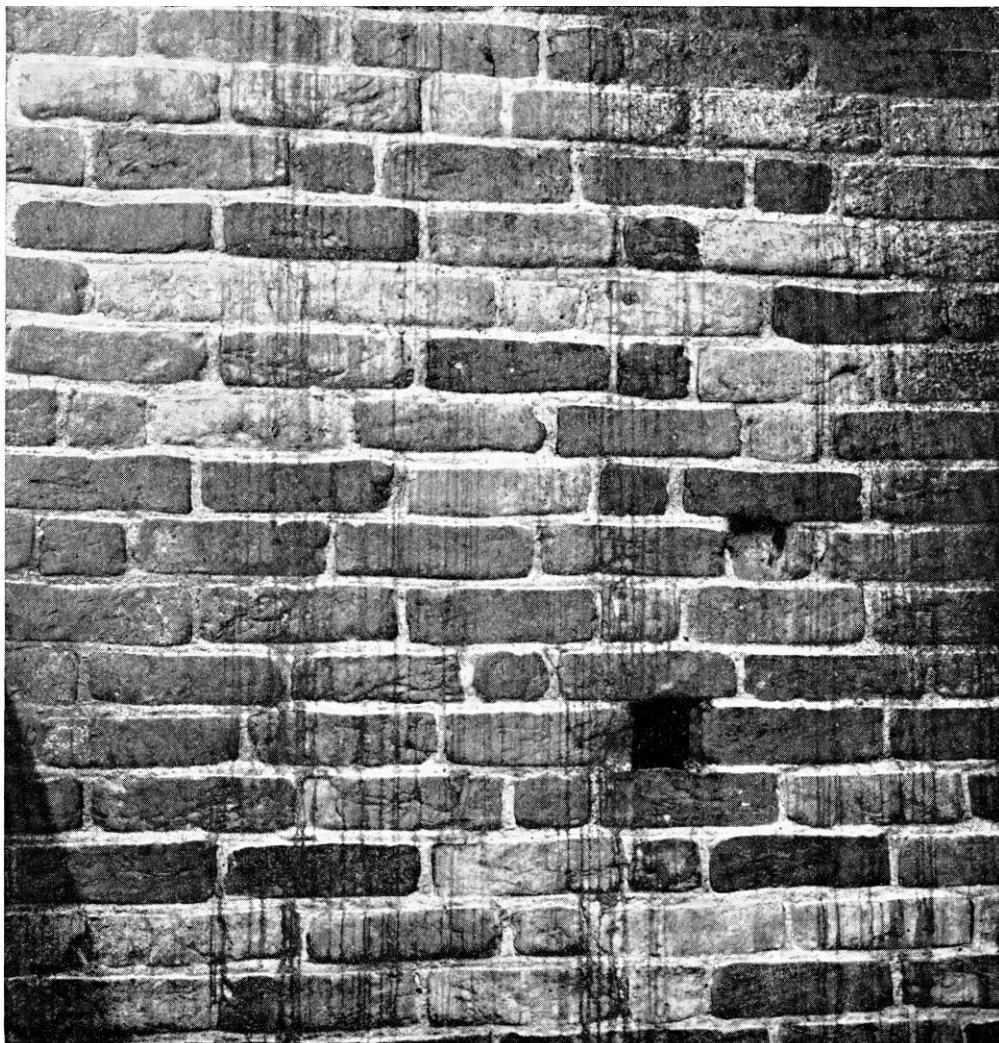
Fig. 32. Udsnit af søndre korsarms vestfacade. — Section of the west facade of the south transept.

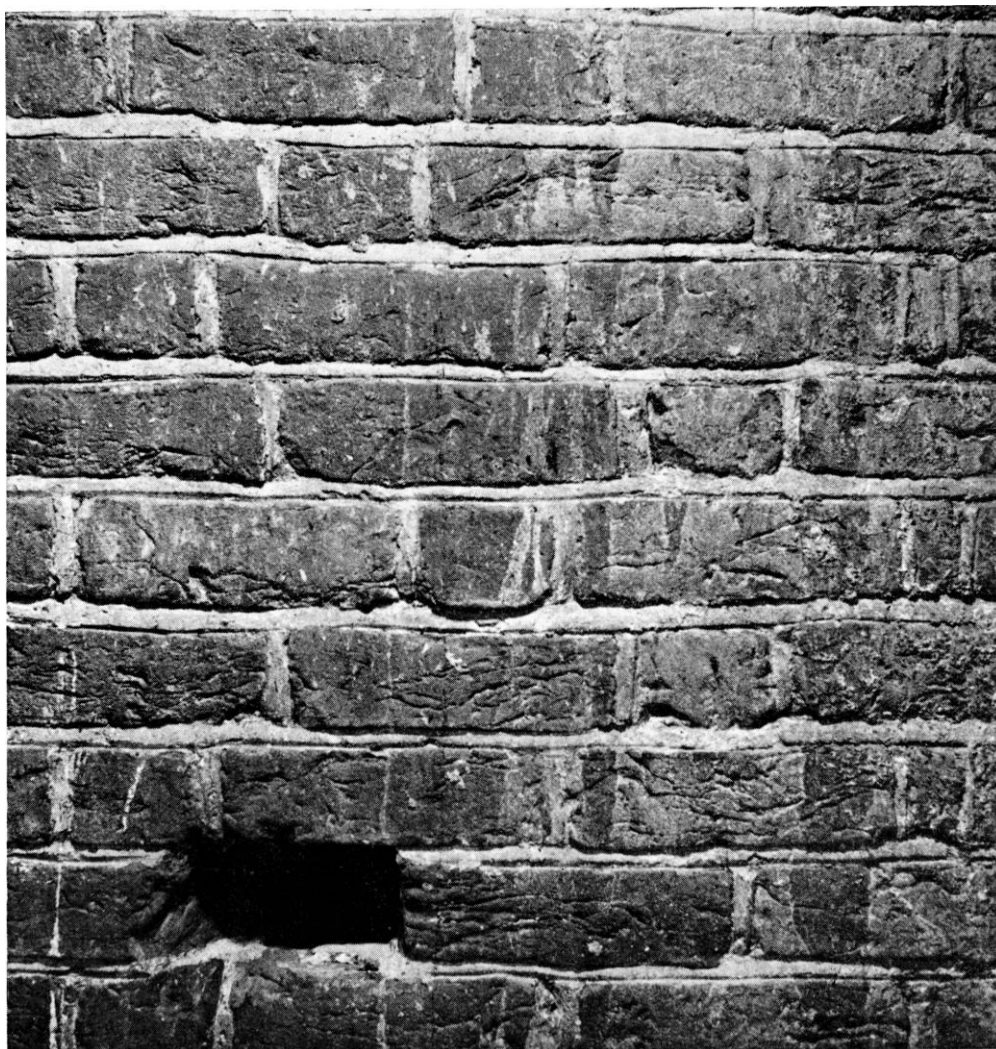
Fig. 33. Udsnit af murværket på indersiden af nordre korsarms gavlmur, i højde med øverste galleri.  
— Section of the masonry on the inner side of the end wall of the north transept, on a level with the top gallery.

I nordre korsarms gavl, ved det øverste galleri, kan der over godt tre meter følges en fortanding tæt øst for det østligste af de to oprindelige vinduer (fig. 85), og samtidig optræder i murværket en del korte sten (længder på 25—27 cm); tillige ses, at murerarbejdet på tværskibets vestvæg er mere omhyggeligt end på østvæggen. Uden at disse og andre omstændigheder kan vurderes nærmere, turde deres tilstedeværelse angive, at korsarmens opførelse en eller flere gange har været sat i bero, hvilket muligvis kunne hænge sammen med, at arbejdet på østkapeller og trappetårn blev fremmet.

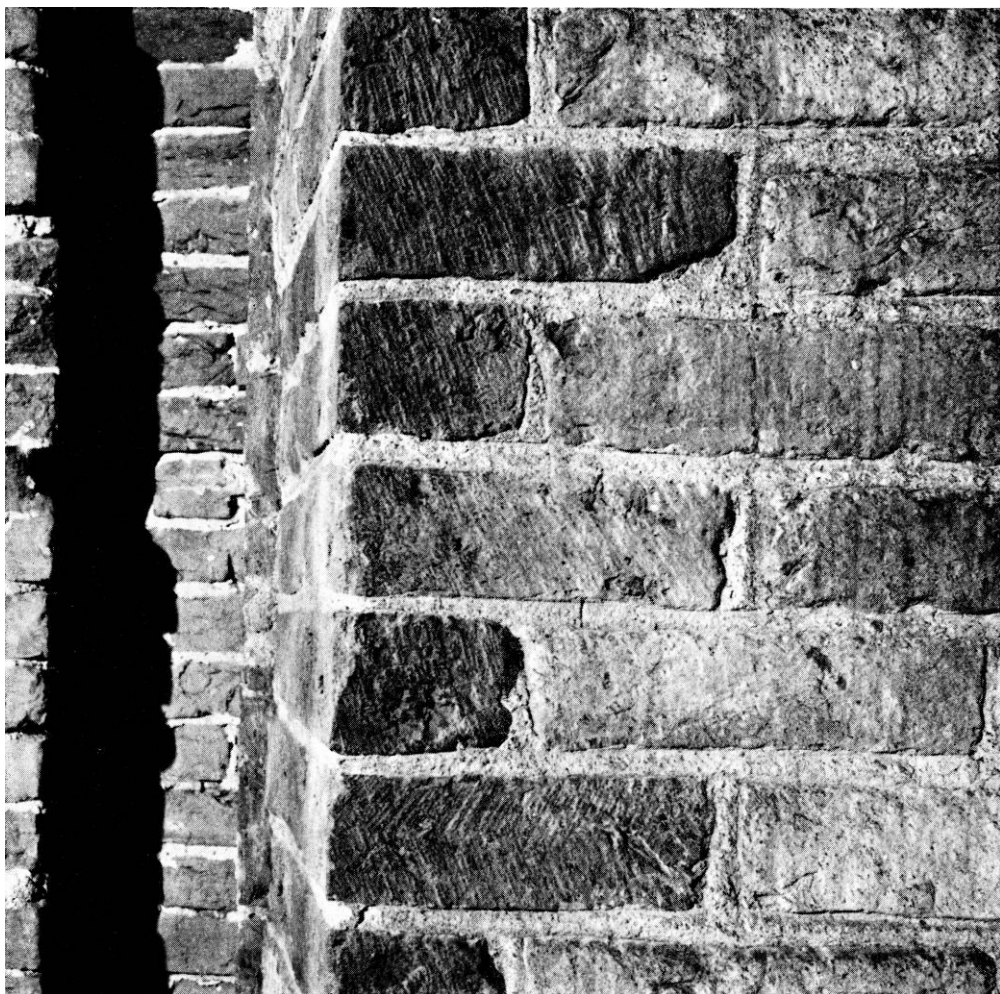
Fig. 34. Udsnit af søndre korsarms vestfacade ved den nordligste, oprindelige vinduesåbning (til venstre i billedet). — *Section of the west façade of the south transept with the northernmost, original window embrasure (on the left in the picture).*

dekorative enkeltheder har krævet særlige former. I tværskibet og ostkapellerne er stenene overvejende tildannet ved hugning efter brændingen (fig. 34, 118), mens hovedparten af dem i langhuset før brændingen ved hjælp af et kam-lignende instrument er forsynet med en symbolsk-dekorativ rifling (fig. 82—83). I langhuset er tillige anvendt *glaserede sten*; således er hvert andet skifte ved høj-kirkens vinduer mørkt eller sortglaseret, og ved sideskibsvinduerne iagttages yderligere både brune og grønne sten (jfr. p. 200 ff). At domme efter spredte rester af glasur har vist særlig sideskibenes façader i nogen udstrækning været op-livet ved glaserede sten, der antagelig har været placeret med mønstervirkning.

Bedst bevaret er i begge korsarme det vindue, der sidder langskibet nærmest; disse to vinduer er kun tilmuret med en halvtensvæg mod tværskibet og tilgængelige fra sideskibenes lofter (fig. 34 og 46,2). De timeglasformede åbninger er i façaden godt 120 cm brede, indvendig 170—180 cm, mens lysningens lodretstillede sten, der ligesom smigenes hjørnetegl er *riflede*, efterlader en fri bredde på 86 cm. De rundbuede vinduers overdækning er som nævnt halvtensstik og fladskifte af krumhugne løbere; denne udformning er dog dobbelt ved sydgavlens vinduer og det sydligste på vestsiden af nordre korsarm (fig. 90).

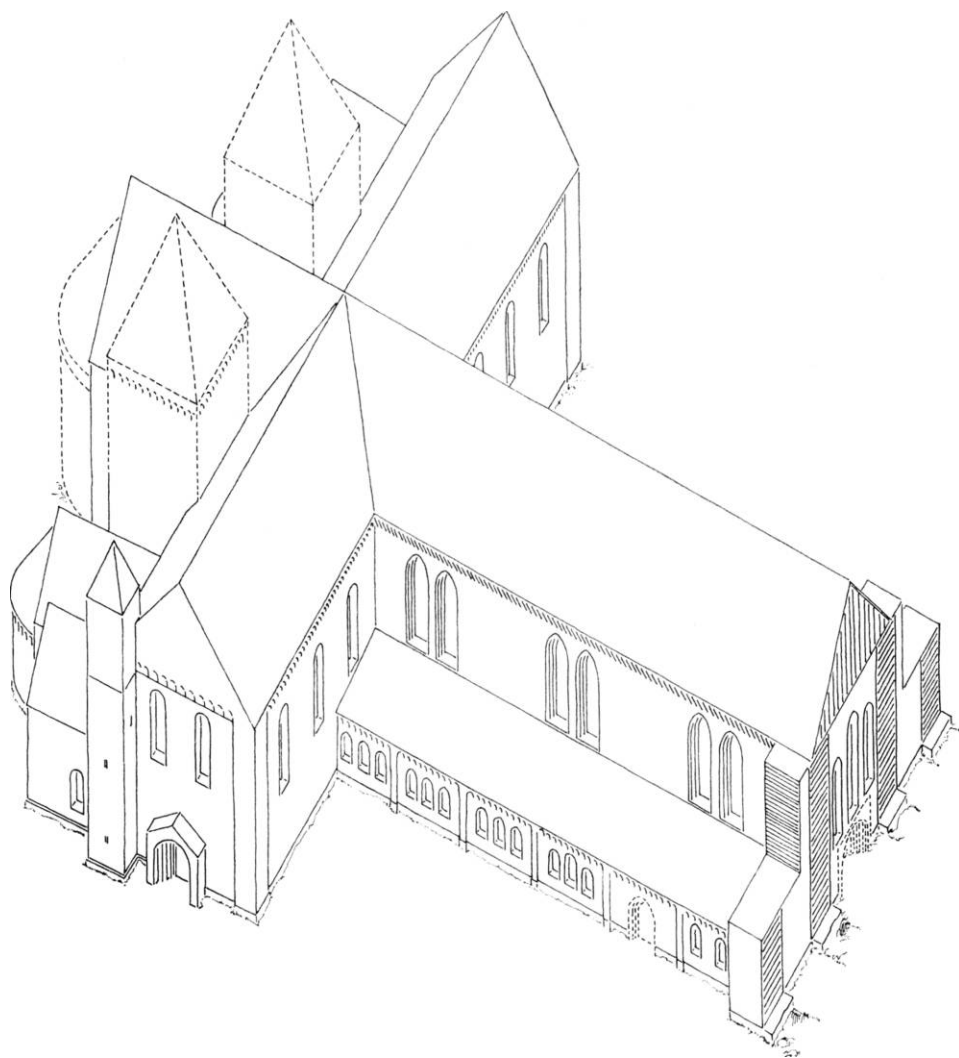
Fig. 35. Axonometrisk rekonstruktionsskitse af domkirkens ydre, set fra nordvest efter afslutningen af langhusets opførelse 1:600. KdeFL. Udformningen af højkorets ostafslutning er usikker (p. 139), det samme gælder for de mulige kortårne (p. 176). Enkeltheder som friser og langhusets portaler er hypotetiske; vestgavlens fortandinger markerer det afbrudte byggeri (p. 198). — Axonometric sketch for the reconstruction of the exterior of the cathedral, seen from the northwest after the building of the nave had been completed.

træder strækninger af tilsyneladende umotiverede rulskifter i murværket (pl. 15, 17 og 20); på nordre korsarms vestside er over sideskibstaket bevaret et stykke af en trappefrise (fig. 90), der i sig selv er sekundær og samhørende med tværskibets overhvalvning (p. 205), men hvis tilstedeværelse røber, at muren i en periode har været afsluttet omtrent i denne højde; det udpegede niveau fremgår ligeledes af den øvre grænse for ældre murværk, af den højest placerede vinduesglug i søndre trappe og af den nordvestre hjørnepilles højde. Alt i alt kan det fastslås, at tværskibets murkrone har ligget godt 15 m over terræn (jfr. fig. 35).

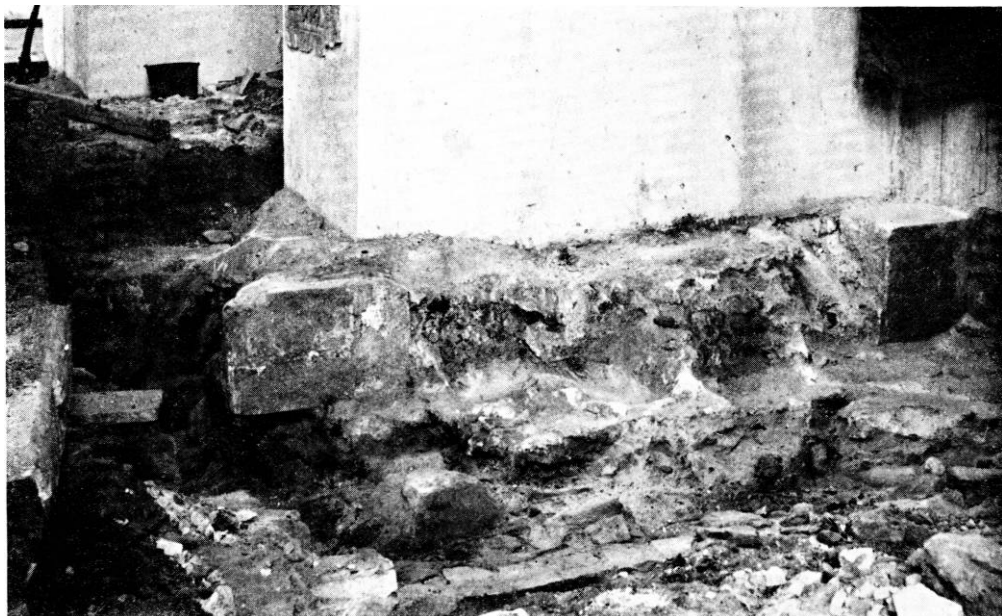
Fig. 36. Sondering i søndre koromgang ved anden pille fra korsskæringen (p. 139). — *Probe in the south ambulatory near the second pier from the crossing.*

Det videre forløb af korets mure ost for andet pillepar kan ikke fastslås; ved de omtalte gravninger har man blot konstateret, at syldens markstenskerne fortsatte i østlig retning fra begge piller (fig. 36, 40, 179 og pl. 14), hvilket betyder, at koret har været mindst to fag langt<sup>19</sup>. Hack Kampmann, der i det nuværende kor iagttog krumme sokkelsten, vil ikke uden sandsynlighed henføre disse til den oprindelige *østafslutnings apsis*<sup>20</sup>, som det ved de af Danmarks Kirker foretagne undersøgelser ikke har været muligt at konstatere sikre levn af. Foreløbig kan man slå sig til tåls med en formodning om, at
