# ÅRHUS DOMKIRKE

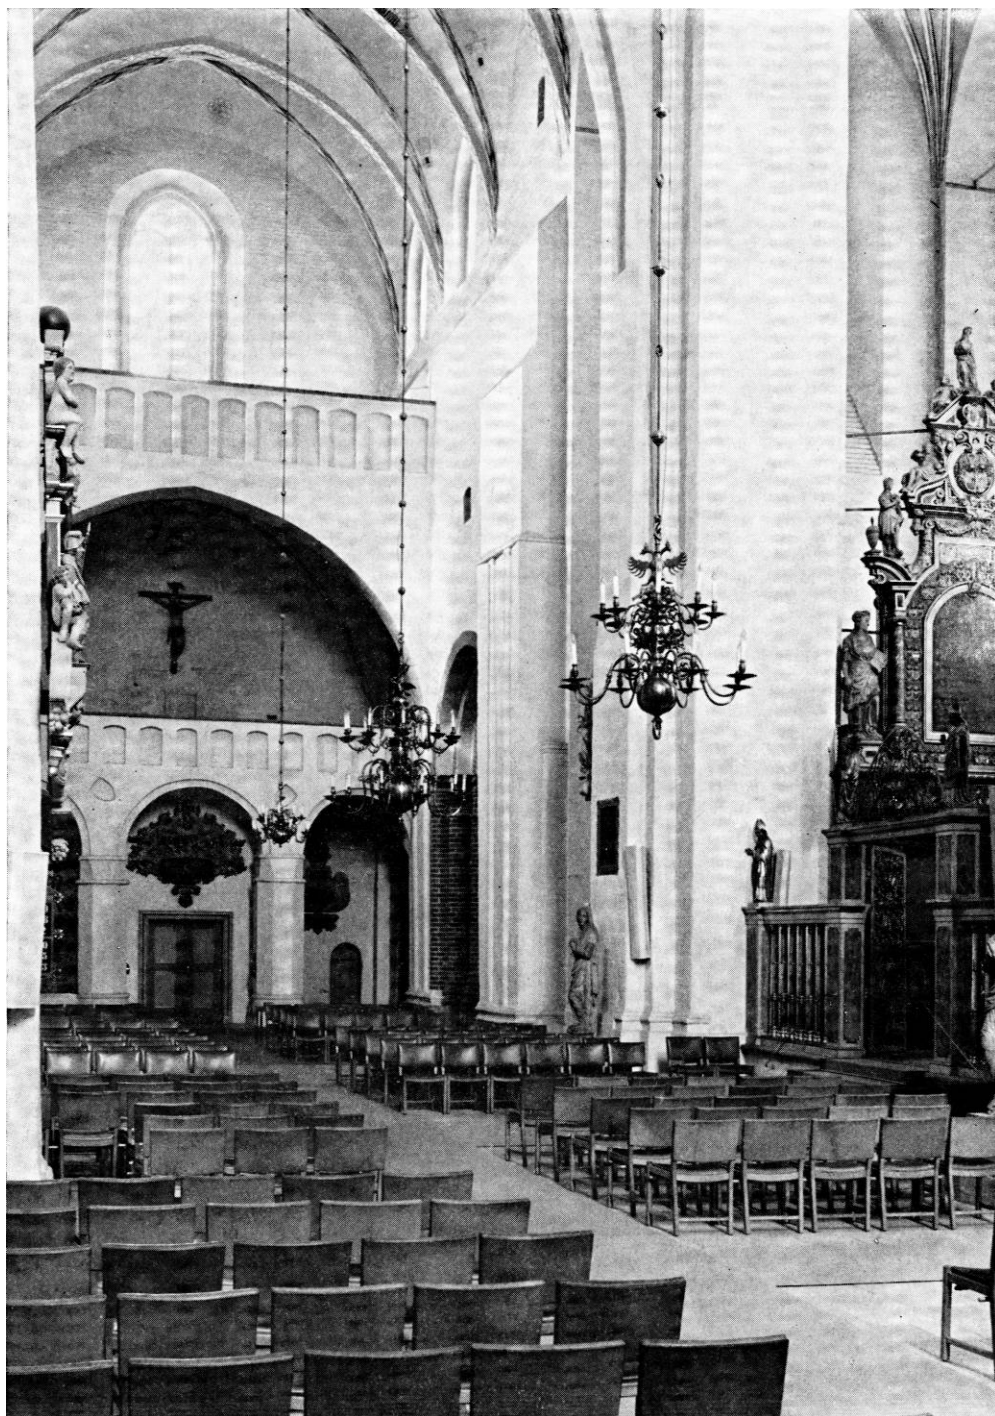
Fig. 37. Tværskibet set mod nord. — *The transept looking north.* L.L. 1967

En betydelig interesse samler sig om de to *vægpillen*, der tredeler nordre korsarms østvæg og ved sine forsænkede halvsøjler og placering peger hen imod det tidligste teglstensbyggeri på Sjælland<sup>22</sup>. Som allerede beskrevet ovenfor p. 132 er granitsoklen på de henholdsvis een og halvanden sten fremspringende piller to skifter høj, og som det eneste sted inde i kirken er granitten her profileret, idet øverste skifte afsluttes med en vulst, fig. 39. Pillernes og halvsøjlernes nedre teglpartier er genskabte ved Mogens Clemmensens restaurering (p. 329), og den nordre pillens øvre del er ødelagt ved indbygning af tværskibets øverste galleri (p. 256), således at øvre halvdel af søndre pille er alene om at vise det oprindelige udseende. Teglsoklen med sin hulkel over øverste granitskifte er enestående i kirken og harmonerer ved sin rigere profilering med kragbåndene i nordre korsarms apsiskapel. Halvsøjlernes baser sidder i teglsoklens øverste skifte og er genskabt i overensstemmelse med det søndre pillens sæts bevarede hoveder, udformet som hjørneknopper med en lille fold ind mod søjlen (fig. 38). Pillernes forside skråner fra hjørnerne ind imod halvsøjlerne (fig. 46,3), og i fortsættelse heraf ligger pilleforsiden mellem søjlerne 3,5 cm forsænket for disses yderste runding. Den nordre pille er 214 cm bred; den søndre måler 242 cm og tredeles af halvsøjlerne i stykker på 56—57 cm's bredde, omtrent svarende til længden af to sten. De søndre halvsøjler er inklusive base og kapitæl 7,9 m høje. Et vulstskifte over kapitælerne afslutter på alle tre sider pillen, der dog efter en beskeden tilbagerykning er ført højere op og i dag afsluttes skråt afskåret (fig. 37), jfr. nedenfor p. 146 om tværskibets oprindelige højde.

Til bestemmelse af tværskibets oprindelige højde (jfr. koret, p. 140) findes både inde og ude flere spor, der supplerer de netop beskrevne forhold i kors-skæringen. Mest iøjnefaldende indvendig er den kraftige tilbagerykning af østmuren i nordre korsarm (fig. 37), samt et lille afsæt i samme niveau stræk-

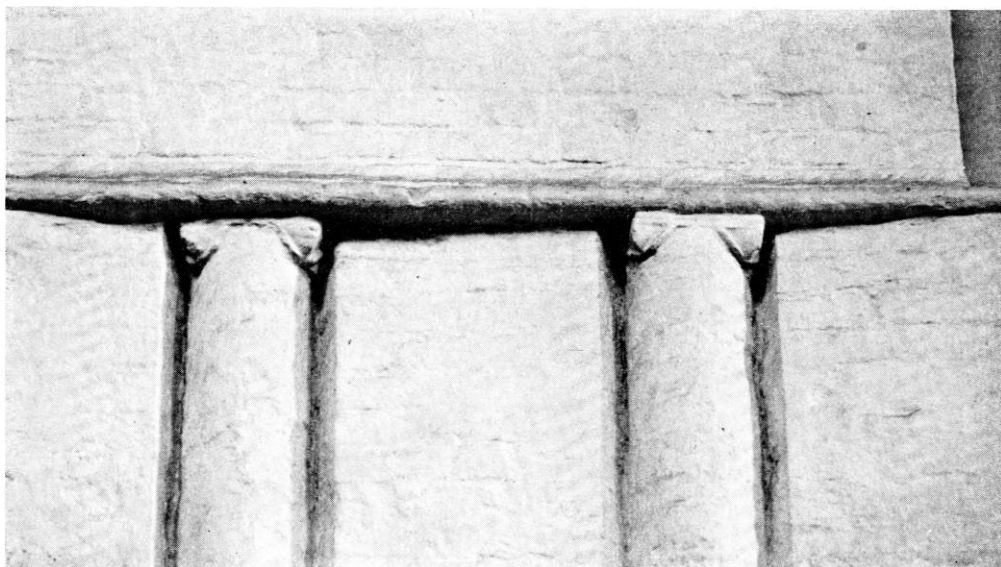
Fig. 38. Øvre del af det søndre halvsøjlepar på nordre korsarms østvæg (p. 142). — *Upper part of the south pair of half-columns on the east wall of the north transept.*

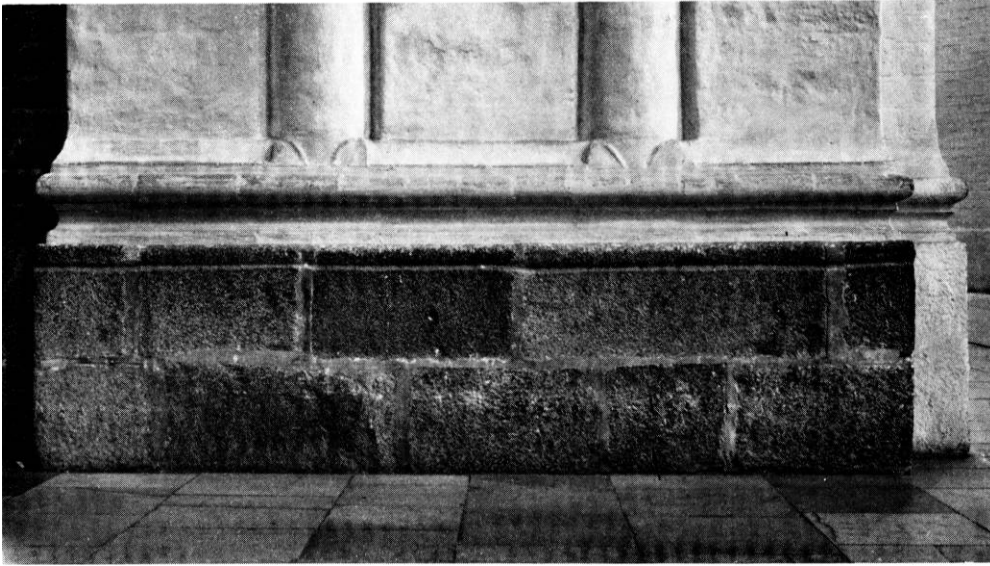
Fig. 39. Soklen på pillen i nordre korsarm mellem apsiskapellet og koromgangen (p. 142). — *Plinth of the pier on the north transept between the apse chapel and the ambulatory.*

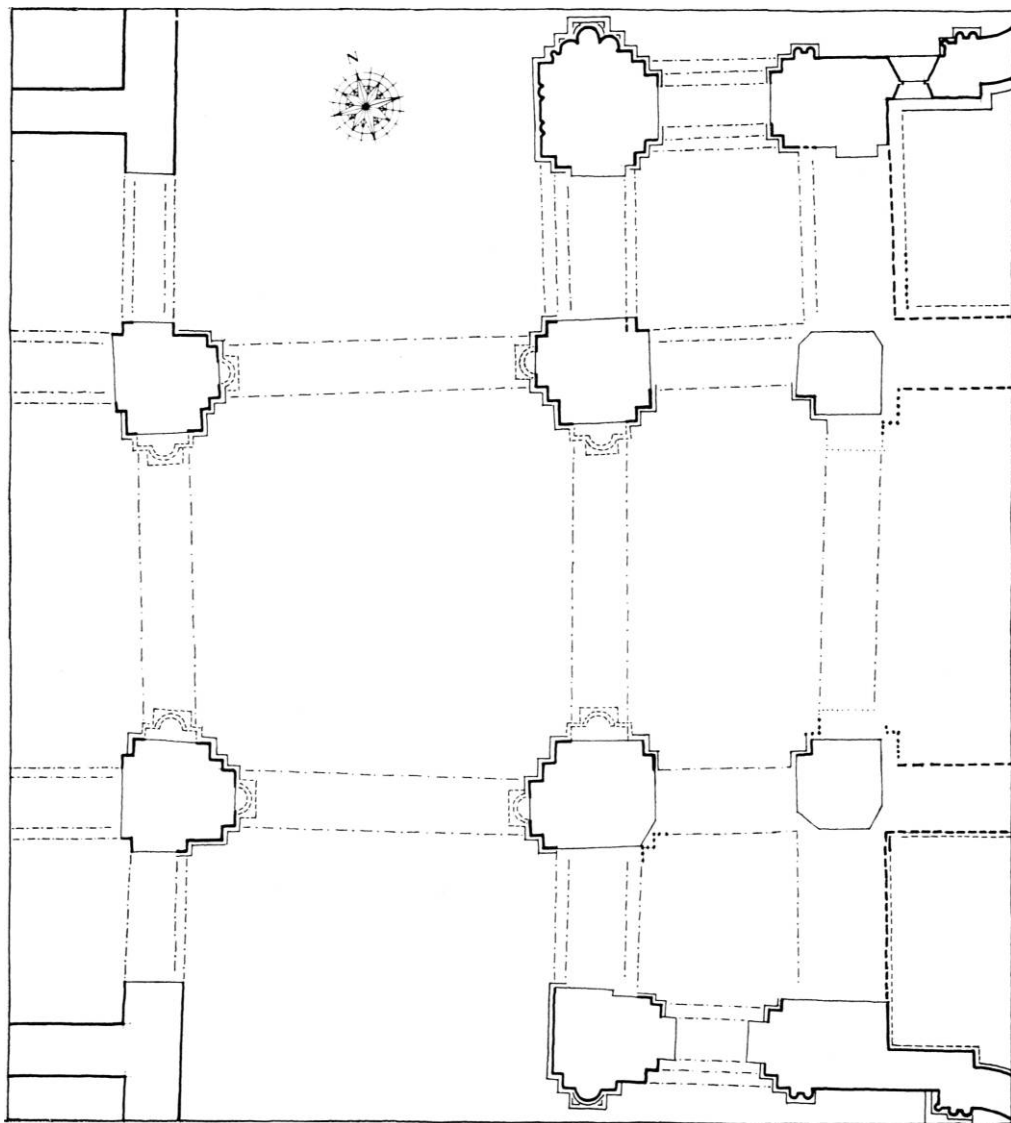
Fig. 40. Korsskæringen og nærmeste omgivelser, 1:200, med angivelse af oprindeligt murværk og sokkelforløb samt rekonstruktionsforslag og formodet størrelse af korkapellerne. KdeFL. (p. 144).  
 — Crossing and area nearby, 1:200, with indication of original masonry and the course of the plinth, with suggestions for reconstruction and conjectured size of choir chapels.

Ved en udgravning i begyndelsen af dette århundrede i søndre koromgang iagttog man de nederste skifter og levn af granitfoden på østsiden af den syd-østre korsskæringspille (fig. 40, pl. 14)<sup>17</sup>, hvor forholdene tydede på, at koret har stået i åben forbindelse med det kvadratiske østkapel ved siden af<sup>18</sup>. På korets nordside har sonderinger ikke givet holdepunkter for bestemmelse af pillernes sokkelskifter.

Det videre forløb af korets mure ost for andet pillepar kan ikke fastslås; ved de omtalte gravninger har man blot konstateret, at syldens markstenskerne fortsatte i østlig retning fra begge piller (fig. 36, 40, 179 og pl. 14), hvilket betyder, at koret har været mindst to fag langt<sup>19</sup>. Hack Kampmann, der i det nuværende kor iagttog krumme sokkelsten, vil ikke uden sandsynlighed henføre disse til den oprindelige *østafslutnings apsis*<sup>20</sup>, som det ved de af Danmarks Kirker foretagne undersøgelser ikke har været muligt at konstatere sikre levn af. Foreløbig kan man slå sig til tåls med en formodning om, at

sydøst 86—88 cm, nordvest 57 cm, sydvest 47 cm. Fig. 40 viser en plan af korsskæringen, hvoraf det fremgår, at de fire piller har falsede hjørner og er omtrent lige store; mens den oprindelige, ret enkle udformning af siderne mod hovedaksen og tværskibet kan aflæses på de stående piller eller med betydelig sikkerhed lader sig rekonstruere, er det vanskeligere at bestemme udformningen af de andre sider (jfr. p. 132). På hver af de førstnævnte sider, der er 203—216 cm lange (den nordvestre pillers østside måler dog kun 189 cm), er eller har der været en ca. fem sten bred (134—153 cm) pille, der rektantet har sprunget en hel sten (26—33 cm) frem.

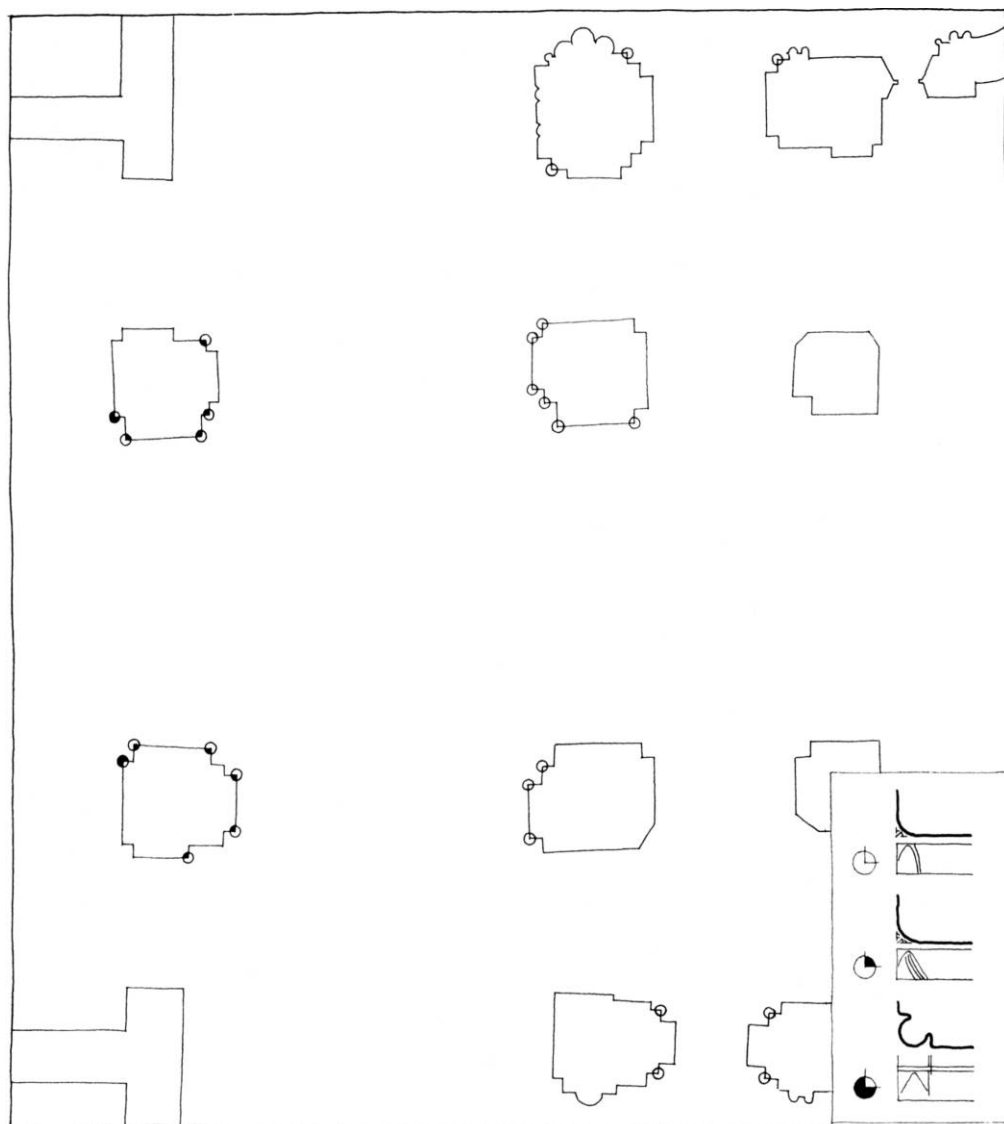
Fig. 41. Hjørneudformning i korsskæringen og nærmeste omgivelser (p. 144). — *Corner elaboration at the crossing and nearby.*

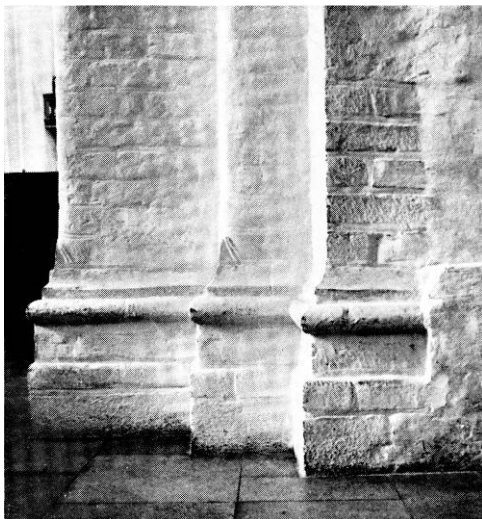
Fig. 42. Nordvestre korsskæringspille, søndre del af østsidens sokkelparti (p. 144—45). — *North-west pier at the intersection of nave and transept, south part of the plinth on the east side.*

De fire piller i *korsskæringen* er opførte af tegl over et (synligt) skifte af granitkvadre, kun den nordøstre pille har to granitskifter, hvilket angiver samhör med nordre korsarm og koret. I pillernes murværk iagttages overalt riflede sten, hvoraf adskillige imidlertid hidrører fra Mogens Clemmensens arkæologisk bevidste restaurering (p. 329). I den grundlæggende opbygning med false og halvsøjler mod kirkens og tværskibets akser er de fire piller ens og kan have lignet korpillerne (p. 139), men forskelle i sokkelhøjde og en detalje som de rundede hjørners knobaser knytter de østre piller sammen over for de vestre<sup>23</sup>. Soklernes profilering er overalt den samme (fig. 31,14 og 42—45), men højden fra nuværende gulv til overkant varierer (målt i korsarmen): Nordøst 116 cm,

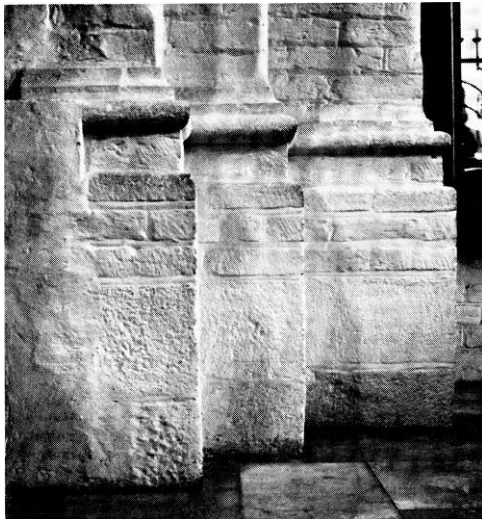
Fig. 43. Nordøstre korsskæringspille, søndre del af vestsidens sokkelparti (p. 144—45). — *North-east pier at the intersection of nave and transept, south part of the plinth on the west side.*

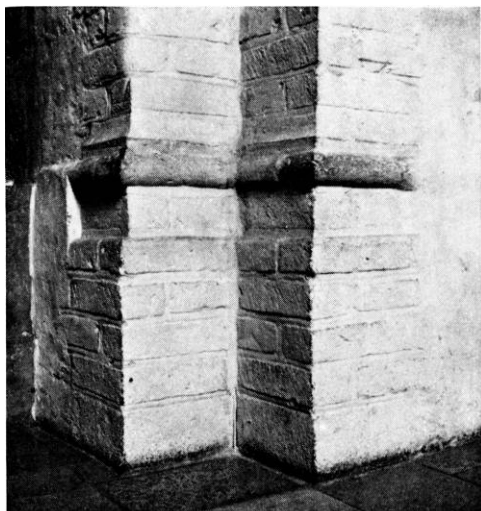
Fig. 44. Soklen på sydvesthjørnet af den syd-østre korsskæringspille (p. 144—45). — *The plinth at the south-west corner of the south-east pier at the intersection of nave and transept.*

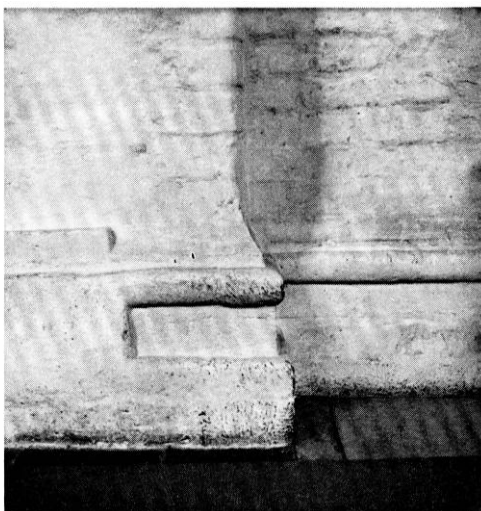
Fig. 45. Sydvestre korsskæringspille, sokkelparti midt på sydsiden (p. 144—45). — *South-west pier at the intersection of nave and transept, the plinth in the middle of the south side.*

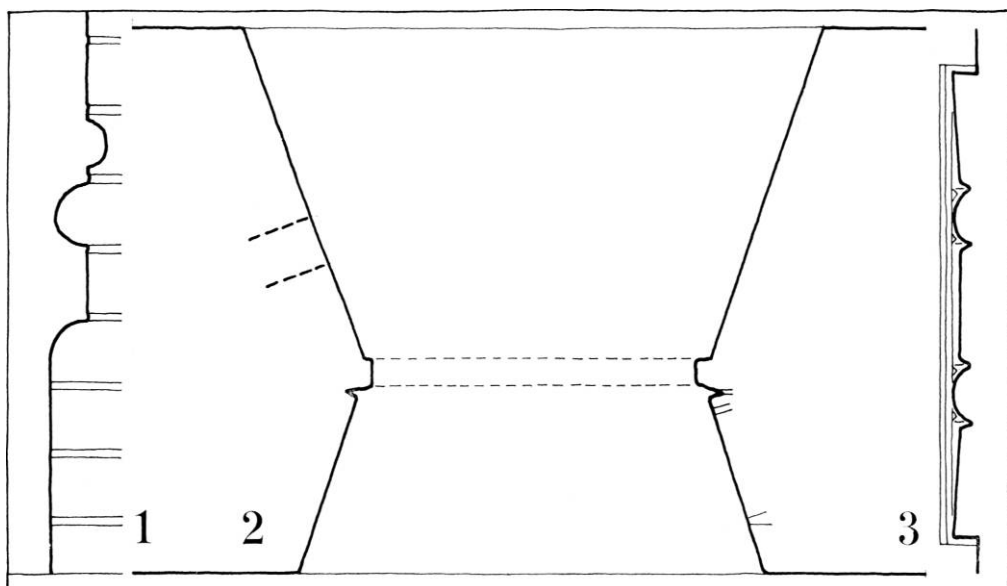
Fig. 46. Detaljer fra tværskibet: 1. Sokkel på pillen på nordre korsarms vestvæg 1:10 (p. 206). 2. Søndre korsarms nordligste vindue i vestvæggen 1:20 (p. 150). 3. Søndre halvøjlepille i nordre korsarm 1:40. KdeFL. (p. 142). — *Details from the transept. 1. Pier plinth at the west wall of the north transept 1:10. 2. Window furthest to the north in the west wall of the south transept 1:20. 3. South pilaster in the north transept 1:40.*

Bedst bevaret er i begge korsarme det vindue, der sidder langskibet nærmest; disse to vinduer er kun tilmuret med en halvtensvæg mod tværskibet og tilgængelige fra sideskibenes lofter (fig. 34 og 46,2). De timeglasformede åbninger er i façaden godt 120 cm brede, indvendig 170—180 cm, mens lysningens lodretstillede sten, der ligesom smigenes hjørnetegl er *riflede*, efterlader en fri bredde på 86 cm. De rundbuede vinduers overdækning er som nævnt halvtensstik og fladskifte af krumhugne løbere; denne udformning er dog dobbelt ved sydgavlens vinduer og det sydligste på vestsiden af nordre korsarm (fig. 90).

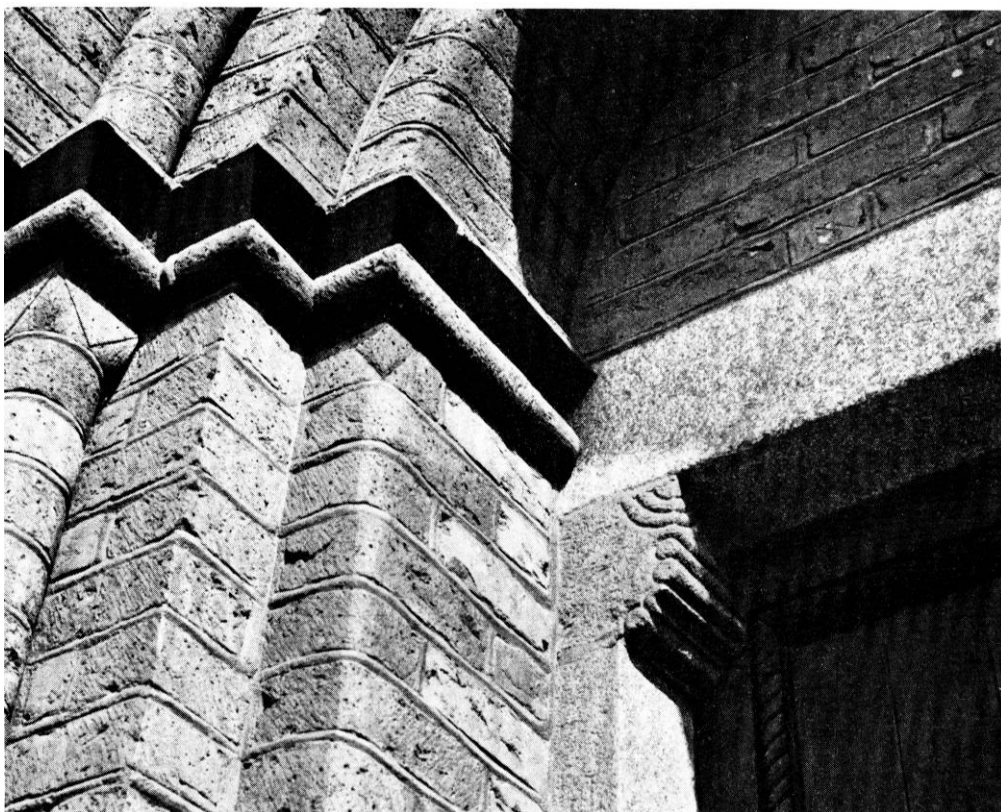
Fig. 47. Søndre korsarms portal, detalje af vestsiden. — *The portal of the south transept, details of the west side.*

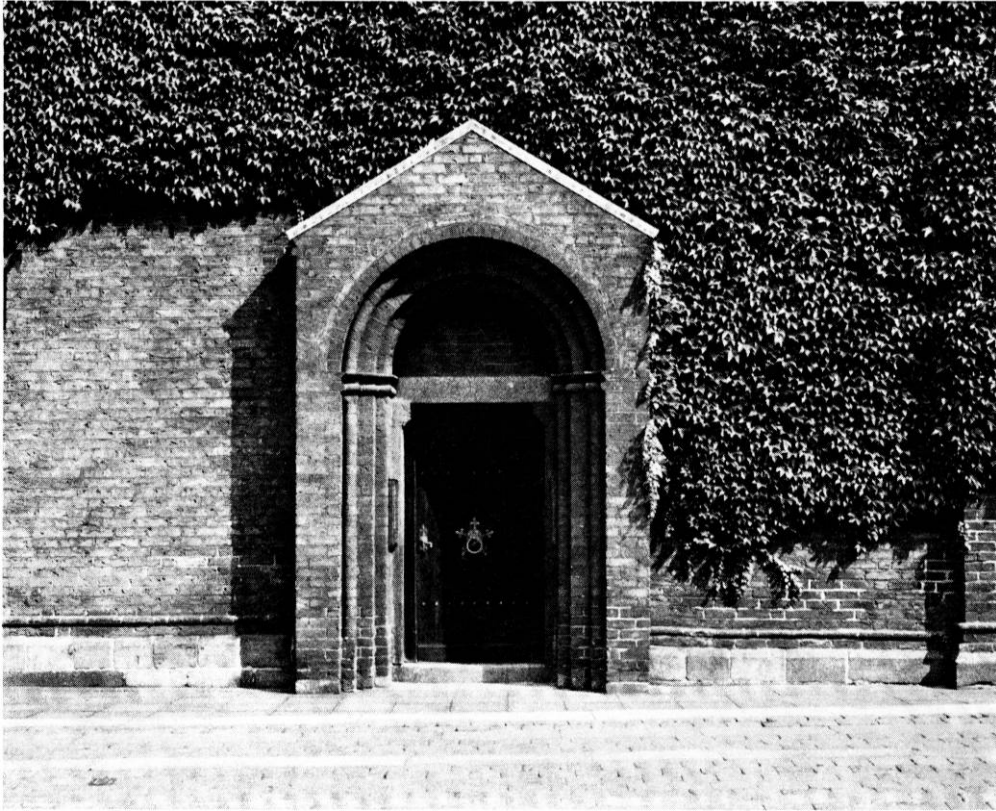
Fig. 48. Søndre korsarms portal. — *The ported of the south transept.*

Af tværskibets to portaler, der begge er rekonstruerede i 1920'rne (p. 329), er *sydportalen* (fig. 48) den mest autentiske. Mogens Clemmensen udførte sin gendigtning på et acceptabelt grundlag, således at man kan betragte den nuværende udformning som forsvarlig i hovedtrækkene.

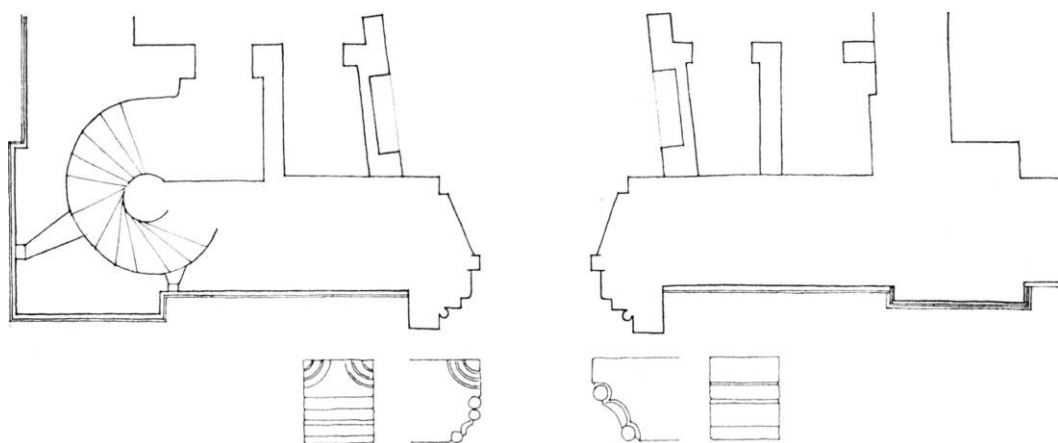
Fig. 49. Søndre korsarms gavl, plan 1:100, KdeFL 1965, og portalens kragsten 1:20, målt af Jørgen Viemose (p. 153). — The south end of the south transept 1:100 and the corbels of the ported 1:20.

fra bygningens midtakse mod øst, er den indre, rundbuede og smigede lysning bevaret. Ligesom ved nordportalen er smigen i hjørnet mod væggen, hvor der er anvendt rillede tegl, forsynet med en halvstens fals; åbningen er her 403 cm høj og 248 cm bred. Hvad der i øvrigt er i behold, dukkede op ved nedbrydningen af Walthers porthus; Clemmensen gør i en tegning samt breve af 27. april og 2. maj 1922 til Det Særlige Kirkesyn (NM) rede for det grundlag, rekonstruktionen bygger på (fig. 50 og 166): De bevarede granitkarmes plads kunne aflæses på aftryk i murværket; vederlagshøjden for åbningens rundbue gav sig ud fra den indvendige bue; det ved nedrivningen af 1881-portalen eksisterende granittympanon var moderne, men det omgivende murværk tydede på, at der oprindeligt havde ligget en granitbjælke med et muret felt over; portalens fremspring kunne rekonstrueres på grundlag af levn af granitsokkelkvadre og murskifter. Endelig mente man ud fra grænserne for det oprindelige façademurværk at kunne fastslå, at den ydre portal havde haft sadeltag og ikke halvtæg, som Walther havde foreskrevet.

stedet; konsolstenene er profilerede og på forsiderne (fig. 47 og 49) dekoreret med indhuggede, koncentriske kvartcirkelslag og en tegning, der følger profileeringen. Granitoverliggeren, hvorunder er en fri højde på 255 cm, er som nævnt ny, ligesom det med tegl udmurede fell over døren. Den 335 cm brede ydre portal står lidt skævt på gavlen og springer på østsiden 59 cm frem, på vestsiden kun 49. Åbningens vanger er forsynet med false, der fortsættes i rundbuen over vederlagsbåndene; udformningen bygger på de bevarede rester, hvoraf østsidens sokkelsten og nederste skifter var fuldstændig i behold. Der var dog ikke sikkert belæg for det runde hjørne nærmest karmen eller for det yderste fremsprings trekvartstav, men disse enkeltheder har nogen sandsynlighed for sig, når henses til kapelarkaderne i tværskibet (p. 172)<sup>25</sup>. Den øvre afslutning af portalhusets sider og vederlagsprofilen i indgangsarkaden, hvis hulkel over vulst ifølge Clemmensens angivelse er dannet i analogi med båndene i søndre apsiskapel, står for restaurators egen regning.

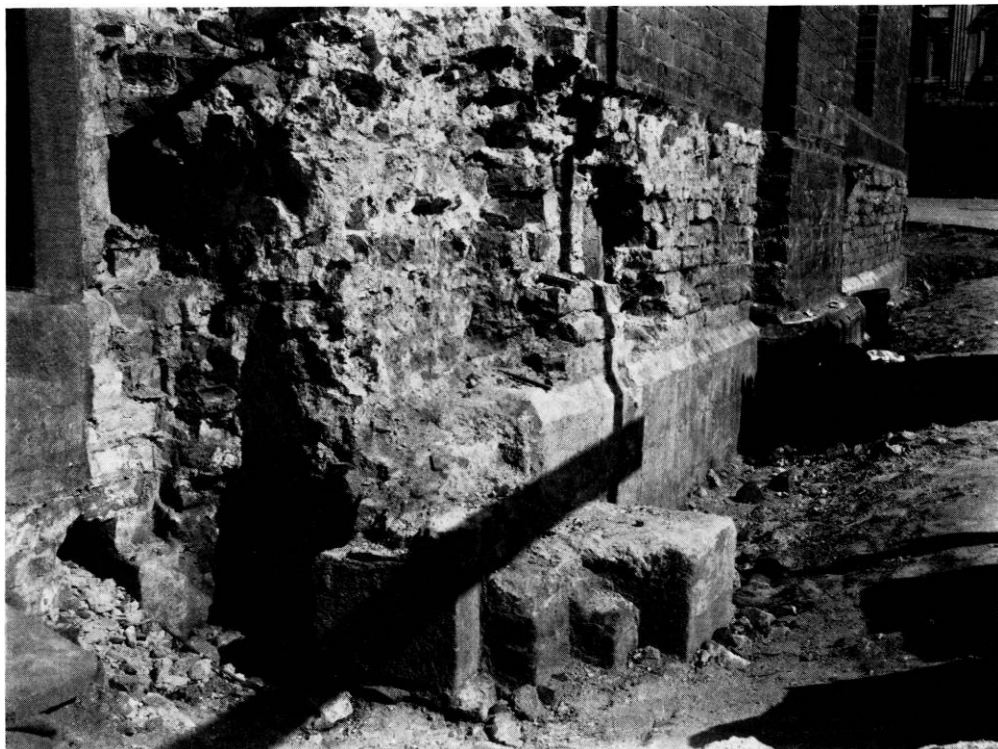
Fig. 50. Søndre korsarms portal, rester af det østre fremspring afdækket 1922 (p. 153). — *The portal of the south transept, remains of the east projection revealed 1922.*

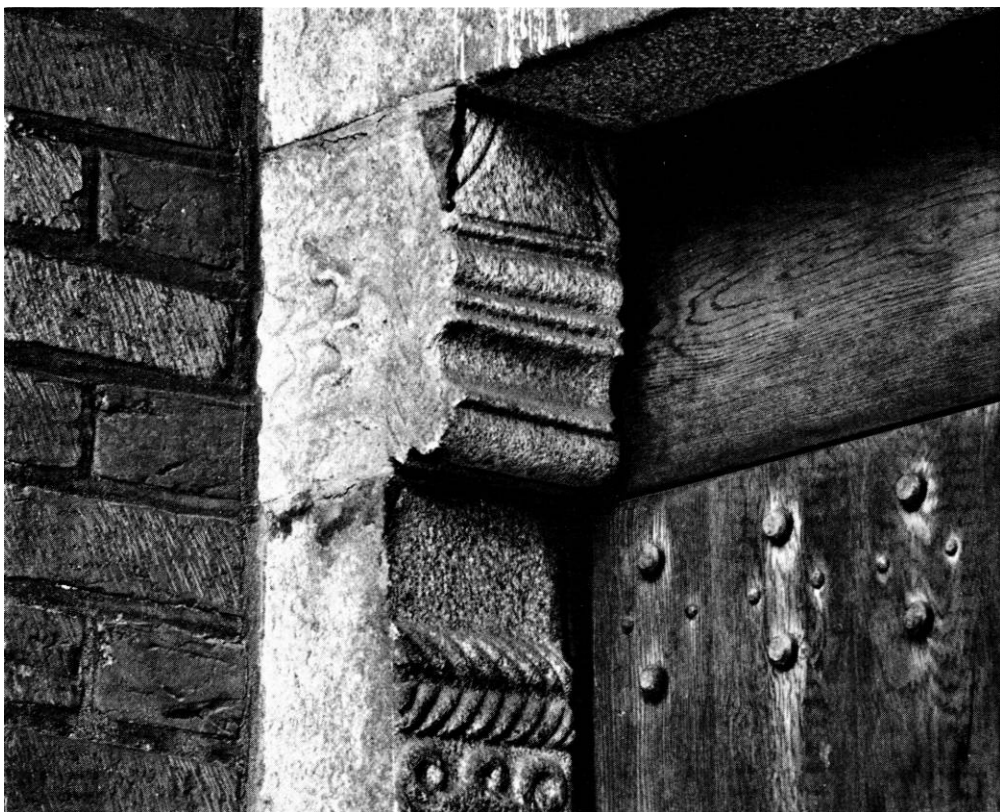
Fig. 51. Nordre korsarms portal, detalje af østsiden (p. 156). — *The portal of the north transept, details of east side.*

sol er i feltet inden for tovværksrammen en geometrisk ornamentik i tre, rytmisk forbundne bånd med zigzag linier og buerækker<sup>26</sup>. På forsiden af den østre konsol (fig. 51) er inden for den dobbelte tovramme hugget et motiv, som mest ligner et stiliseret, liggende træ; på lysningssiden er over profileringen et par dobbelte bueslag.

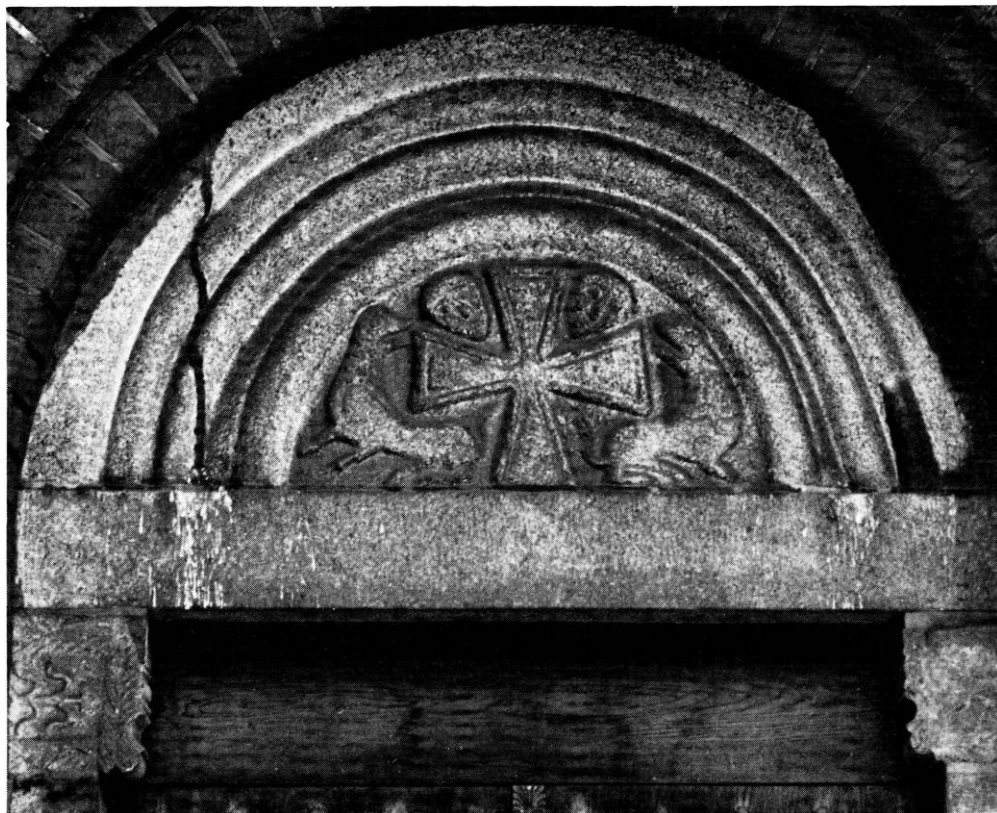
Fig. 52. Nordre korsarms portal, tympanon (p. 158). — *Portal of north transept, tympanum.*

Portalens granittympanon (fig. 52) er dekoreret med et stort Georgskors i relief, der foroven indrammes af tre koncentriske, ca. 10 cm brede, glatte vulster. Til hver side for korset, hvis kontur trækkes op med en kantlinie, sidder et dyr, der vender bagen mod feltets midte og snor halen op i vinklen mellem korsarmene, mens hals og hoved i en bagudvendt bevægelse, der følger rammevulsten, med åben mund vender sig mod midten og op mod det hoved, som er placeret i den øvre korsvinkel. De to dyr blev af Rhuman 1666 opfattet som hunde eller tvende andre bidske dyr, som gør og bidser mod månen<sup>30</sup>. På grund af manketegningen må de imidlertid med Mackeprang karakteriseres som løver, og dermed indrangeres motivet i den omfangsrige række af løvetympana inden for den ikke ubetydelige undergruppe, hvor to løver flankerer et kors<sup>31</sup>.

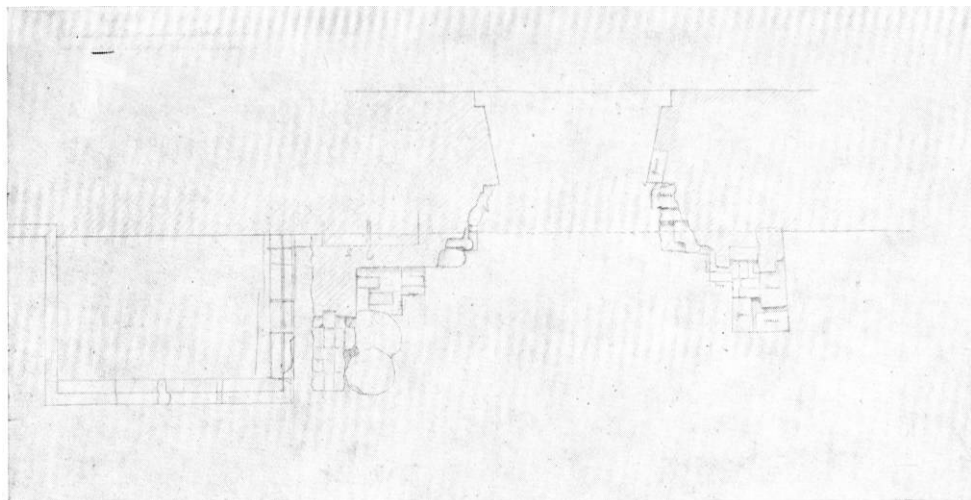
Fig. 53. Nordre korsarms portal, plan 1:100. Opmåling i NM af ældre fundamenter m.v., fremdraget ved ombygningen omkring 1X80 (p. 157). — Portal of the north transept, scale 1:100. Survey of older foundations etc., brought to light during the rebuilding c. 1880.

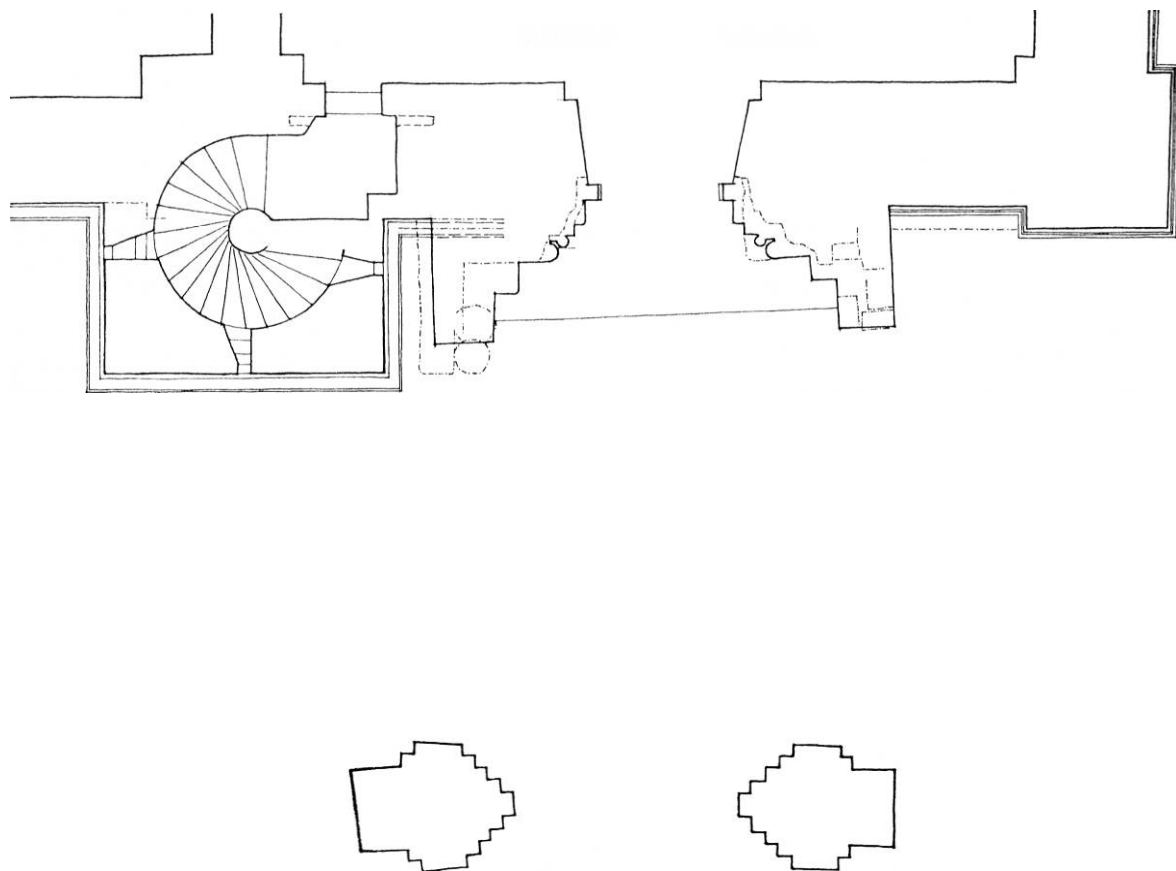
Fig. 54. Plan 1:100 af nordre korsarms nordgavl med angivelse af de rester og spor af fundering og sokkel, der registreredes ved portalens ombygning omkring 1880 (p. 157, jfr. fig. 53); tillige er indtegnet de piller fra broen til bispegården, som blev fremdraget 1926 (p. 104). Målt og tegnet af KdeFL 1968. — *Plan scale 1:100 of north end of the north transept with indications of the remains and traces of foundation and plinth recorded during the rebuilding of the portal c. 1880; the piers from the bridge to the bishop's palace which were revealed in 1926 are also marked on the plan, cfr. fig. 96.*

Adgangen til trappen sker inde fra korskirken, hvor der i gavlmuren sidder en 177 cm høj og 73 cm bred, rundbuet åbning, overdækket med helstensstik (fig. 54). De rette vanger har rundede hjørner mod tværskibet, og nogle sten i den østre lysnings modsatte side tyder på, at også dette hjørne har været rundet, hvilket ville være hensigtsmæssigt for benyttelsen. Et par bomhuller godtgør, at døren blev åbnet ind i det 108 cm brede, fladttøndehvælvede rum, i hvis østside trappen begynder. Den bemærkelsesværdigt brede og behagelige opgang er konstrueret med en cirkelrund, godt to sten bred spindel, hvor de 90—98 cm lange trin bæres af rundbuede helstensstik, der er pudsede, mens væggen står i blank mur. Oprindelige vægpartier viser, at murværket en tid har været hvidtet.

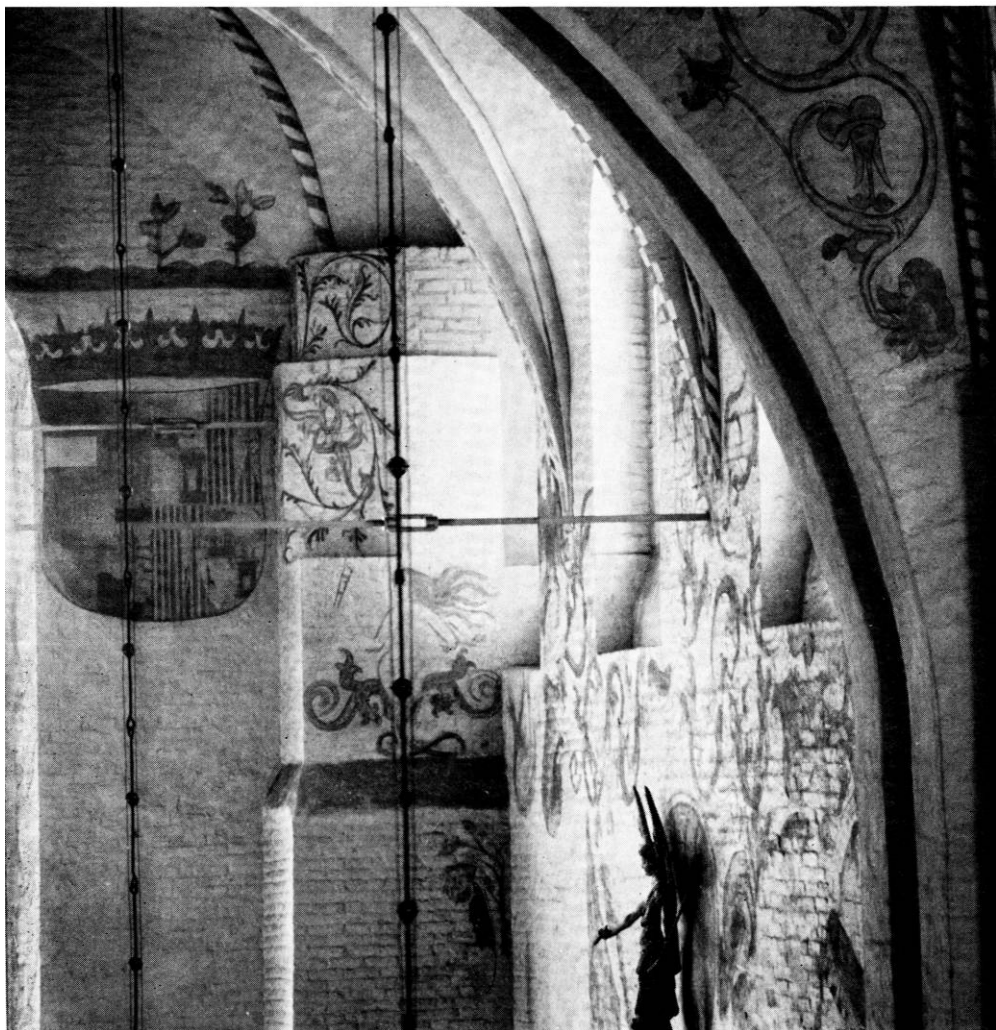
Fig. 55. Trappehus m.v. i søndre korsarm. — Staircase etc. in south transept.

Der er to trapper i tværskibet; den i *søndre korsarm* er placeret i sydvest-hjørnet og er en muret spindeltrappe, der som en stor udbygning markerer sig i rummet (fig. 55). Dette indvendige trappetårn, der er samhörørende med bygningen, måler på nordsiden knap to meter og på østsiden ca. 175 cm, og det strækker sig fra gulv til hvælv, idet dog den øverste del, der med heldig virkning er klodsformet aftrappet, skal henføres til kirkens senere forhøjelse (jfr.

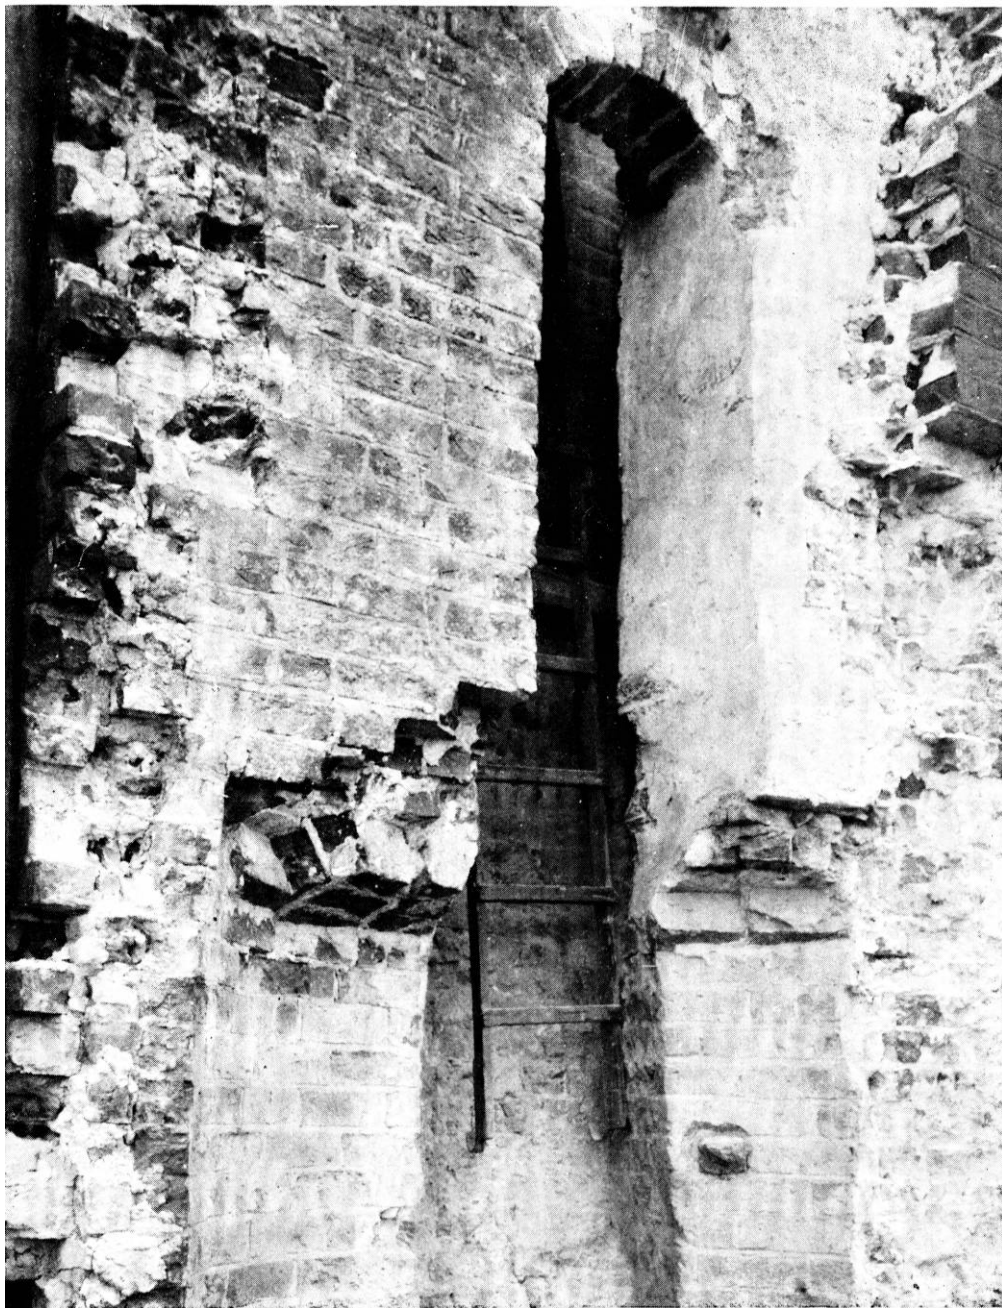
Fig. 56. Øverste oprindelige åbning til trappetårnet ved nordre korsarms gavl (p. 163). — *Original upper opening to the stair turret in the end of the north transept.*

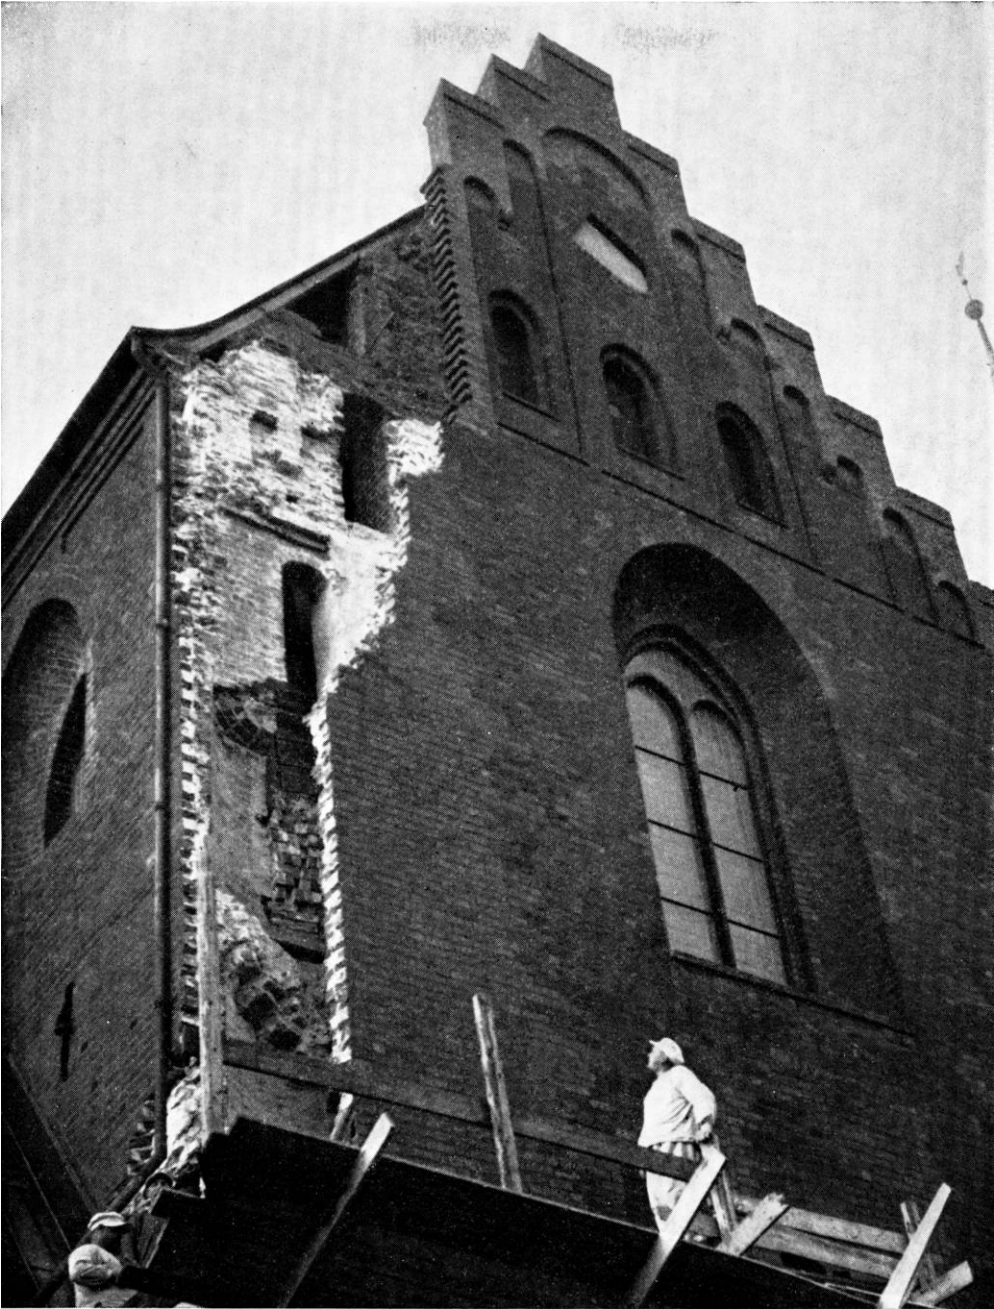
Fig. 57. Nordre korsarms gavl med rester af muret spindeltrappe (p. 163). — *The end wall and gable of the north transept with remains of brick-built newel stair.*

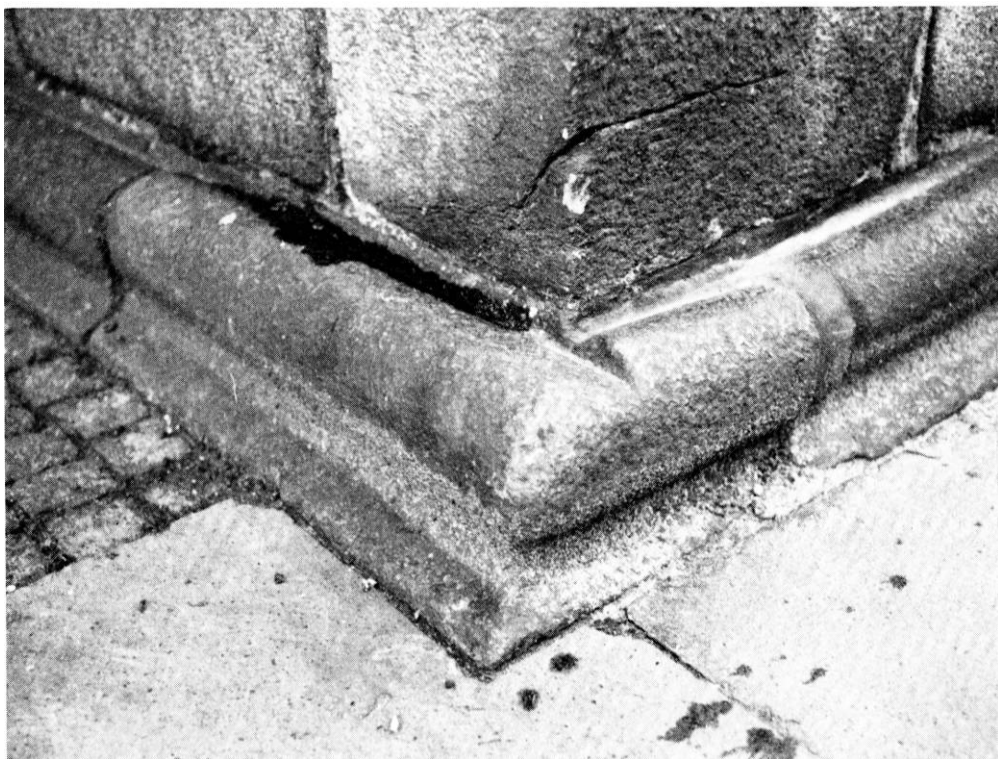
Fig. 58. Nordøsthjørnet af soklen på nordre korsarms trappetårn (p. 132 og 163),  
corner of the plinth of the stair turret of the north transept.

*Nordre korsarms* murede trappe, der er en rekonstruktion på bevarede fundamenter, befinder sig i bygningens nordøstre hjørne, hvor den udvendig tegner sig som et tårn (fig. 54 og 120). Vindeltrappen, der huler sig ind i gavlens murliv, giver adgang til en korridor i korsarmens østmur og munder ud over hvælvingerne. Det oprindelige tårn blev nedrevet 1743 (p. 299) og trappeskakens hulning i gavlen derefter udfyldt og skalmuret. Høyen i 1830'rne, Worsaae 1863 (fig. 156) og Walther i 1880'erne gjorde iagttagelser om det forsvundne tårn, og man fremdrog lejlighedsvis granitsoklen, der gemte sig under gadens brolægning<sup>36</sup>; i 1920'rne lykkedes det at få trappen genrejst (p. 329). Da fylden dengang blev fjernet og skalmuringen på gavlen nedhugget, viste der sig adskillige levn og spor fra det nedrevne tårn og trappen (fig. 56 og 57), således at den nuværende rekonstruktion kan siges i alt væsentligt at hvile på sikre holdepunkter. Her må dog ses bort fra visse enkeltheder i den øvre del, samt spiret, som er en fri komposition. Mens tårnets øverste afsnit i sin oprindelige form skal henføres til kirkens udvidelser i den senere middelalder (p. 255), har det nedre parti med den kraftigt profilerede granitsokkel (fig. 58) fra begyndelsen hørt sammen med nordre korsarm (jfr. p. 132 og p. 141).

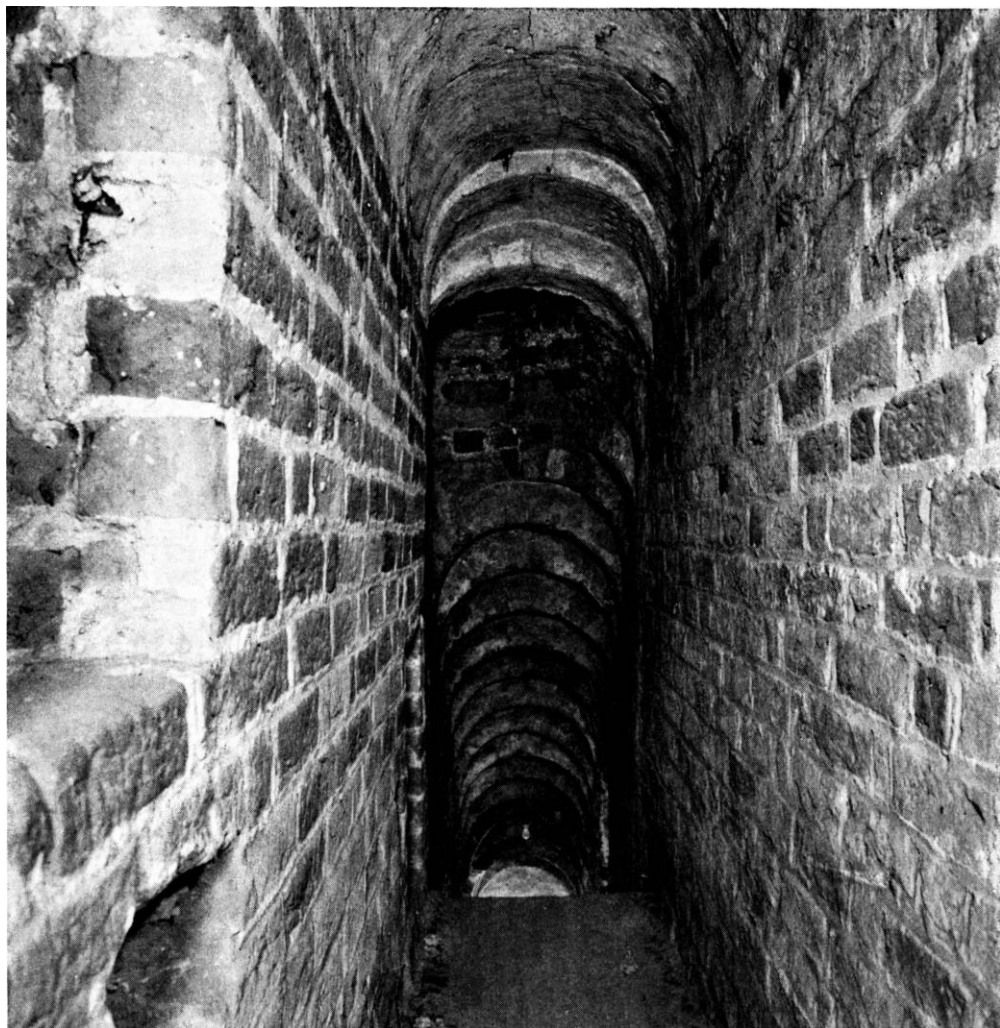
Fig. 60. Gangen i nordre korsarms østmur, set fra syd (p. 167—68). — *The passage in the east wall of the north transept, seen from the south.*

*Gangen i murlivet.* Efter den første hele omgang op ad spindeltrappen når man, knap fem meter over terræn, til en rundbuet åbning, der fører ind til en korridor, som i østvæggens murliv strækker sig i hele korsarmens længde fra gavlen til koromgangen, i alt ca. 14 m; en grov tilmuring i den sydlige ende vidner om, at gangen oprindeligt var længere (fig. 59, 60, pl. 3 og 19; jfr. p. 177). Ved indgangen er korridoren 86 cm bred, en lodret fals omtrent midtvejs på vestsiden forringer bredden til 76, hvorefter gangen spidser svagt til i sydlig retning for nærmest koret at måle 69 cm i bredden. Det første afsnit, det nordlige, udgøres af et trappeløb med 19 to skifter høje trin og en repose ud for indgangen til loftet over nordligste østkapel. Oven for trappen fortsætter korridoren horisontalt med et mørtelgulv ca. ni meter over gulvet i kirken.
