# ÅRHUS DOMKIRKE

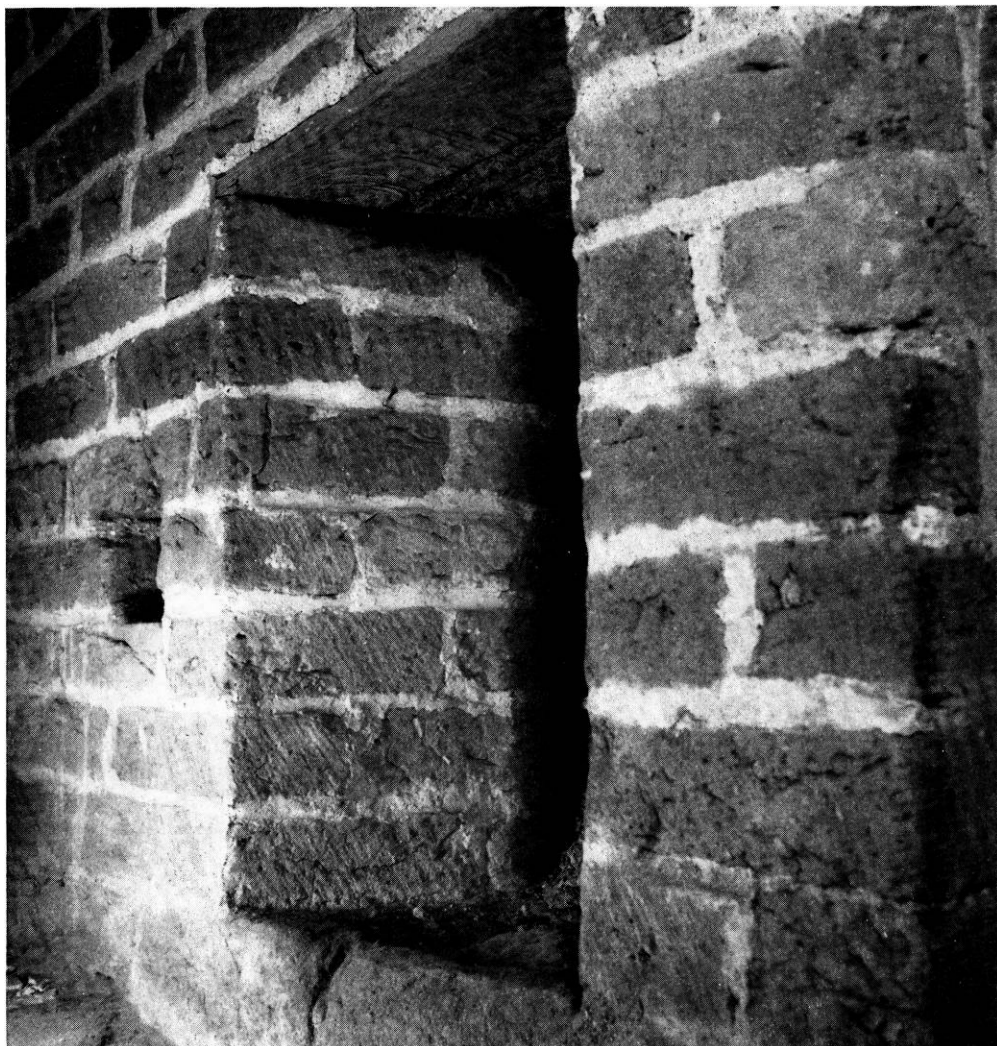
Fig. 61. Gangen i nordre korsarms ostmur, nordre åbning til tværskibet (p. 168). — *The passage in the east wall of the north transept, north opening to the transept.*

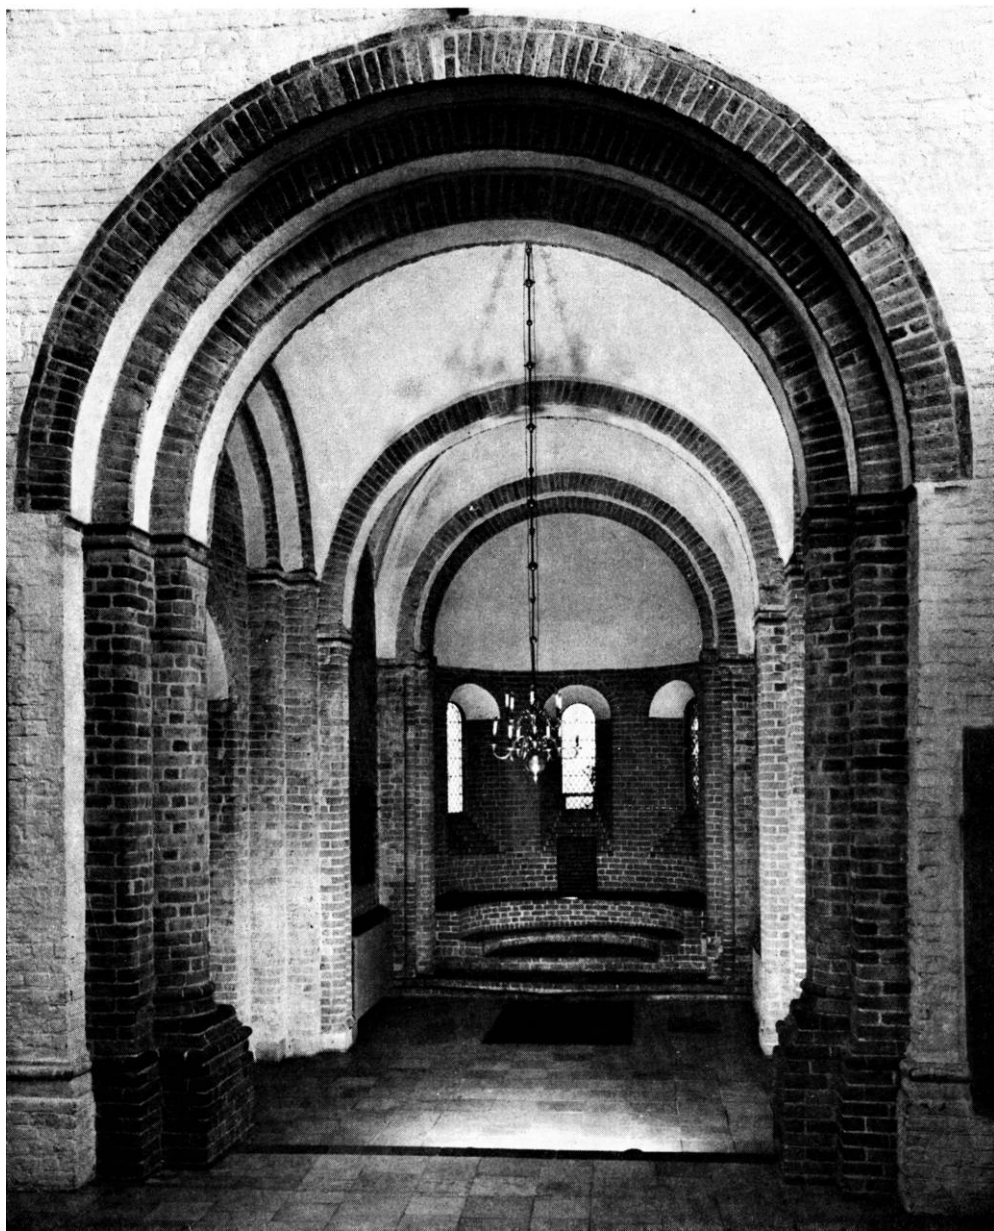
Fig. 62. Sydlige apsiskapel, set fra korsarmen. — *South apse chapel seen from the transept.*

*Søndre apsis*, der antagelig har været *konventhus* (fig. 62), svarer i det væsentlige til det nordre (p. 179), kun er den arkitektoniske dekoration mere enkel. Kapellet og tilbygningen sydfor har i nyere tid været anvendt som materialrum, 1881 indrettedes fyrekælder, og under anden verdenskrig fungerede apsiskapellet som offentligt beskyttelsesrum (jfr. p. 286). Som følge heraf er bygningen nu stærkt restaureret, og store partier er nyudførte. Apsiden er genrejst i 1880—81 på bevarede fundamenter, adskillige enkelttræk i indgangsarkaden er rekonstrueret i 1920'erne (p. 329), og kun få formsten, fortrinsvis højtsiddende, er oprindelige. Alligevel tør man anse det eksisterende kapel for en i det væsentlige korrekt gengivelse af den oprindelige bygning; størst usikkerhed må herske om apsisfaçadens øvre parti.

Kapellets *indre* står i blank mur og åbner sig mod søndre korsarm med en dobbeltfals, rundbuet arkade, hvis vanger smykkedes med kraftige, to sten brede halvsøjler på teglplint, hvis profilering fortsætter tværskibets sokkel (fig. 62). Udformningen af denne arkade, der er simplere end den i nordre apsis-kapel (fig. 67), er sandsynligvis nært beslægtet med de borthuggede partier af korsskæringspillerne (p. 142). Den forreste fals' fremspringende hjørne er rundet og afsluttes i enderne med et blad; halvsøjleens fod har hjørneblade på plinten og herover en hulet skråfas og vulst. Arkadens to skifter høje vederlagsbånd af hulkel og vulst, hvilket profil i øvrigt med få variationer optræder som kragbånd i kapellet (fig. 66,3), fores hen over åbningens fals, mens spor angiver, at hulkelen oprindeligt fortsatte på korsarmsvæggen ved vederlag af indgangens fladskifteprydede helstensstik. Her som i kapellets gjordbuer iagttages med nogenlunde regelmæssig afstand to kopper. Arkadens halvsøjler er over skaftets topvulst afsluttet med trapezkapitæl.

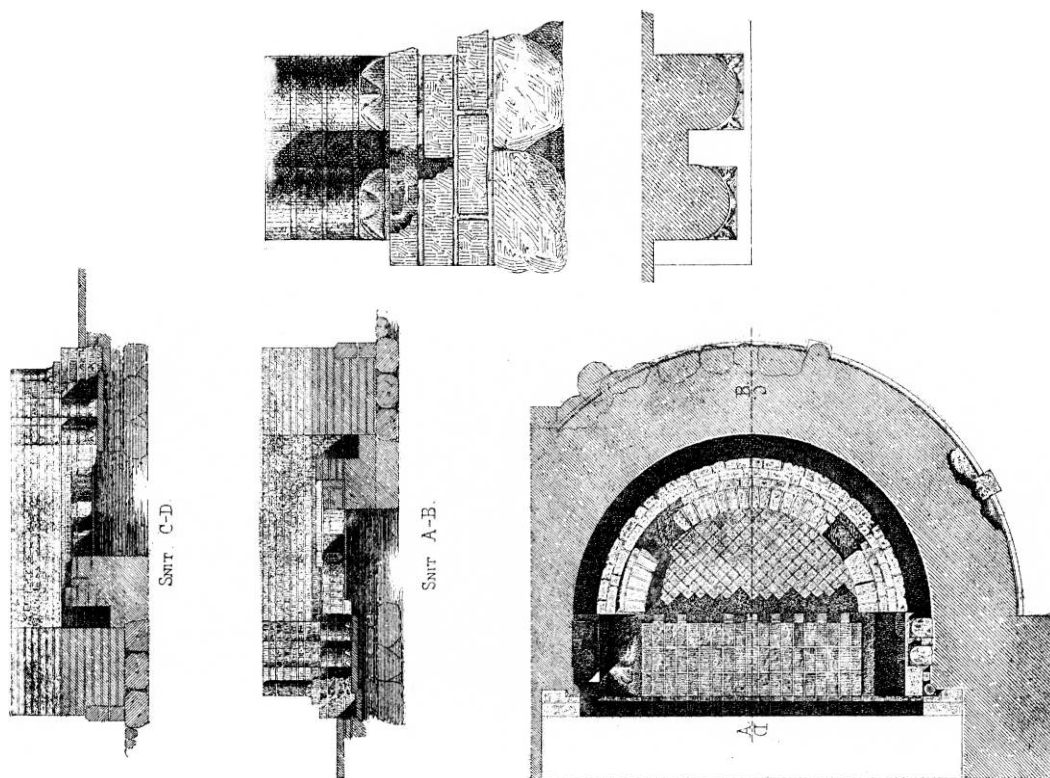
Fig. 63. Rester af fundament 1:100 og arkitektoniske detaljer i søndre apsiskapel. Usigneret opmåling i NM, udført ved kapellets restaurering omkring 1880 (p. 174). — *Remains of foundations scale 1:100 and architectural details in the south apse chapel. Unsigned survey made during restorations and rebuilding of the chapel c. 1880.*

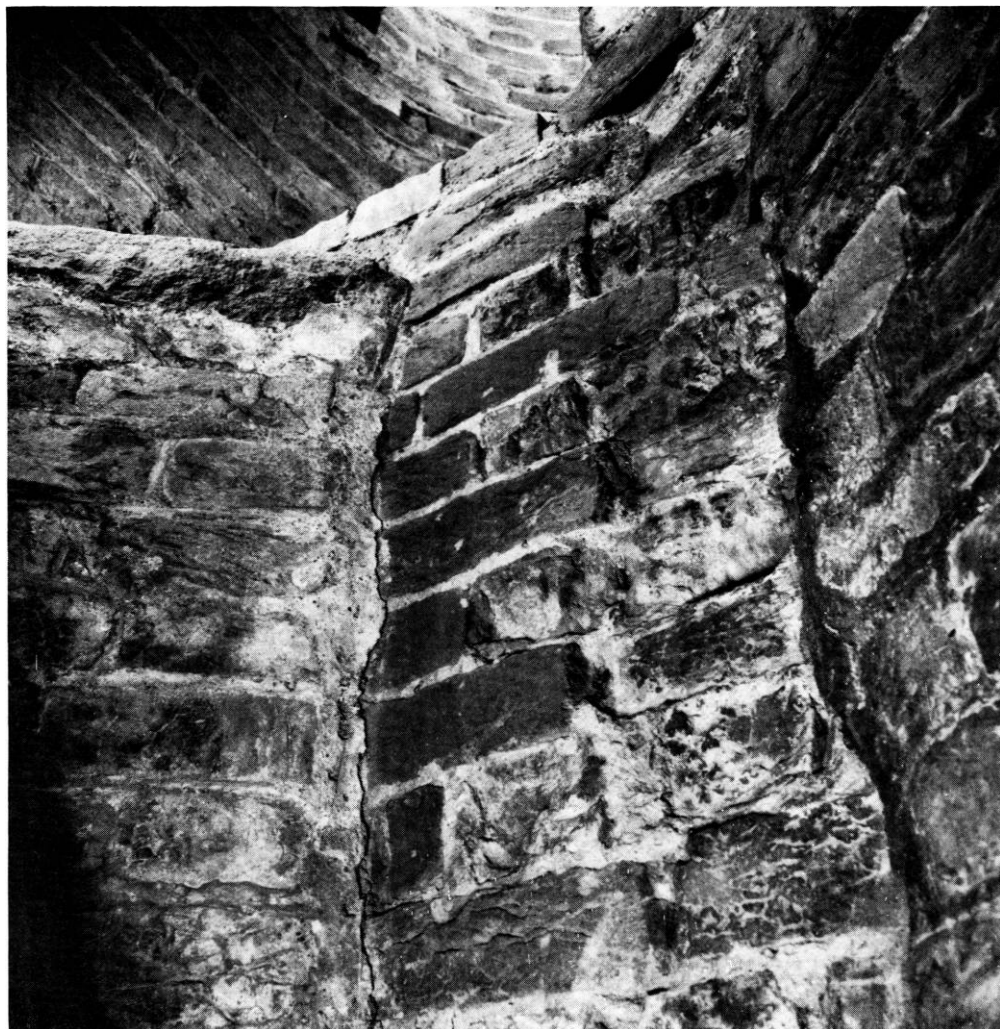
Fig. 64. Udsnit af nordre korsarms østfacade med afhuggede mursten fra formodet kortårn (p. 177).  
*Section of east façade of north transept with bricks from a tower which was probably above the choir.*

på den lille strækning, der danner væg i den senere trappe, som ved korets udvidelse blev klemmt ind mellem tværskibet og korets nordmur (fig. 64 og 65). 4. I falsen i nordøst-hjørnet af den nordøstre korsskæringspille sidder en rest af et buestik, der har gået i nord-sydlig retning. Denne buerest er af samme art og har vederlag i samme højde som de lignende stikfragmenter, der ovenfor p. 140 er beskrevet i forbindelse med koret. Eksistensen af et øvre stokværk på det oprindelige, nordre korkapel er således sikker nok, men der savnes holdepunkter for beskrivelse af udformningen. Imidlertid må dispositionen stort set have været en gentagelse af grundetagen. Det vides ikke, om der har været vinduer i ydermurene; stikkene tyder på, at der har været *hvælv* samt åbne arkader mod kor og tværskib. Gangen i korsarmens murliv (p. 167) har ført til dette rum, hvilket dog næppe har været dens endelige mål; overetagens placering op til koret lader muligheden for en liturgisk funktion stå åben<sup>47</sup>.

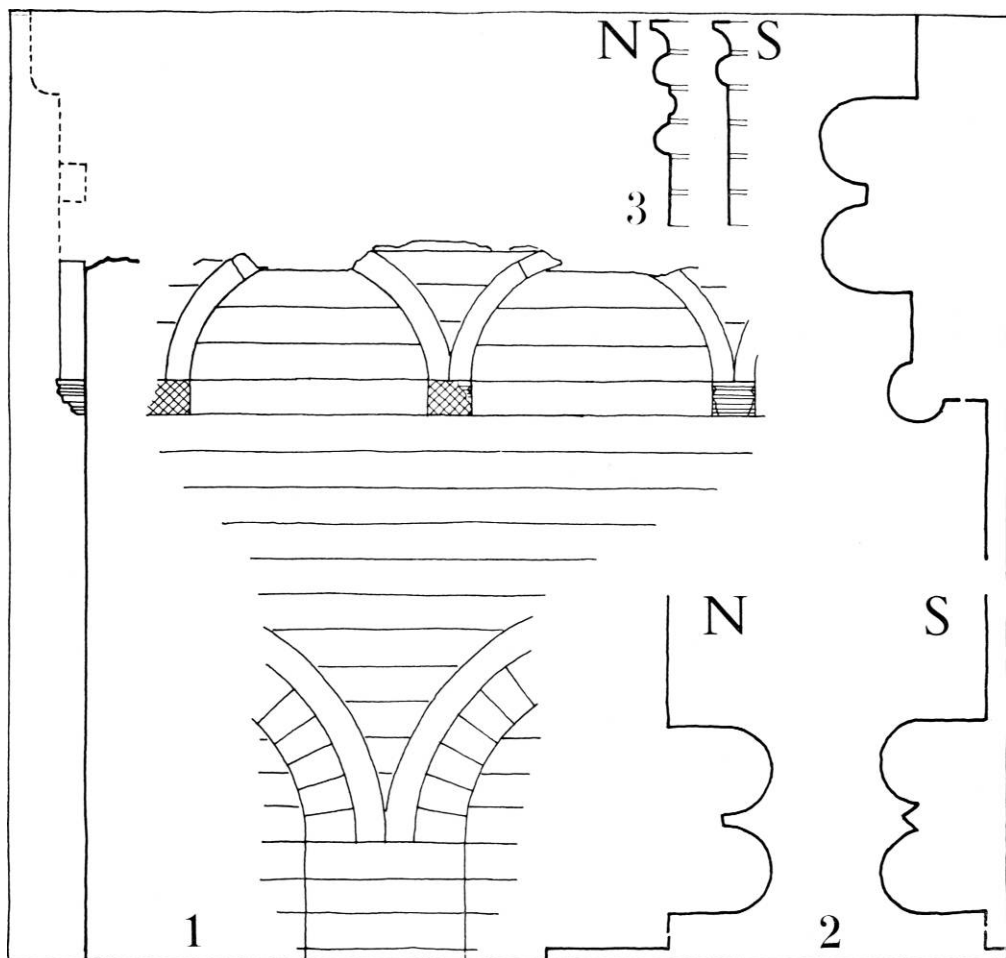
Fig 66. Enkeltheder fra ostafsnittet 1:20. 1. †Façadeparti på nordre apsis (p. 181), KdeFL. 2. Væg-piller i søndre apsiskapel (p. 172). 3. Kragbånd (p. 172 og 183). 2 og 3 tegnet af KdeFL efter C. M. Smidt. — Details from the east section 1:20. 1. Part of the façade of the north apse. 2. Pilasters in the south apsidal chapel. 3. String courses.

er frigjort et mindre område af den oprindelige rundings façade, og her forekommer enkeltheder, som ikke stemmer overens med Walthers udformning. På den anden side er der ikke tilstrækkelig grundlag for en fuldstændig rekonstruktion. Det pågældende parti (jfr. lig. 66,1) indeholder ikke halvsøjler, skønt levn af den sydligste skulle kunne konstateres, hvis den havde eksisteret. Derimod er der bevaret rester af, hvad der synes at være en dekorativ arkaderække af halvtstensstik med fladskifte og bindig med façadeen. 111 cm over disse arkaders vederlag sidder halvtstens konsoller, der bærer en fem cm udkraget *buefrise*, som fortsættes med apsidens afsluttende gesims, alt udført i tegl og nært beslægtet med udformningen på en række østdanske bygninger, der dateres til

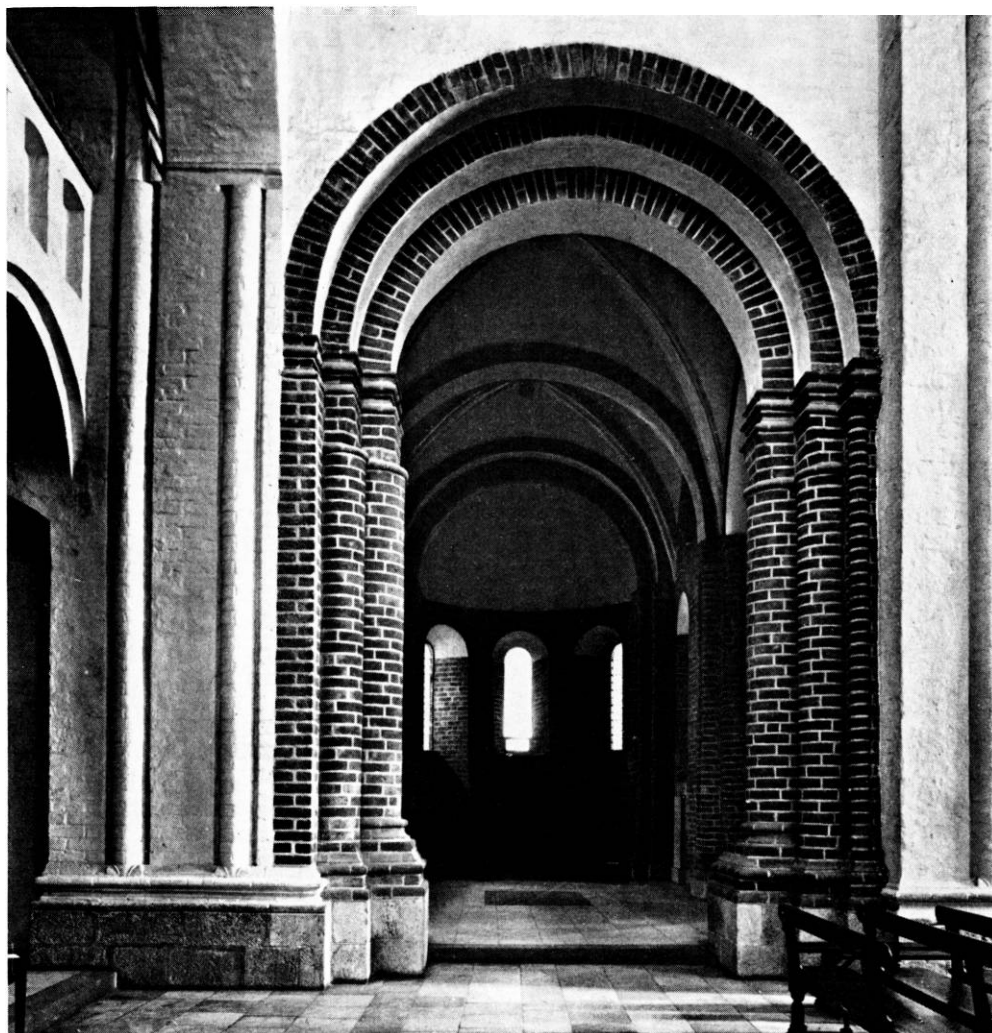
Fig. 67. Nordre apsis kapel set fra tværskipet. — *North apse chapel seen from the transept.*

Kapellets *indre* åbner sig mod nordre korsarm med en rundbuet, dobbelt-falset arkade, hvis vanger er udformet som kraftige pillebundter, der står på en to skifter høj basis i fortsættelse af korsarmens granitsokkel. Plintens nyudførte afslutning i tegl er opbygget mage til korsskæringspillernes fod (jfr. fig. 43—44 og 74—75); leddene forløber et skifte højere end de analoge på korsarmssoklen, hvis underskærende hulkel dog mangler. Arkadens søjleknipper, der leder tanken hen på lignende udformninger i de ældste afsnit af klosterkirken i Sorø<sup>51</sup>, domkirken i Roskilde<sup>52</sup> og Løgum klosterkirke<sup>53</sup>, består af tre sammenstillede halvsøjler med hjørneblade på baserne; den midterste fremhæves ved egen fod af et vulstskifte over en hul skråkant (fig. 67). Over halvsøjlernes trapezkapitæler, der er et skifte lavere end dem i søndre kapel, for-

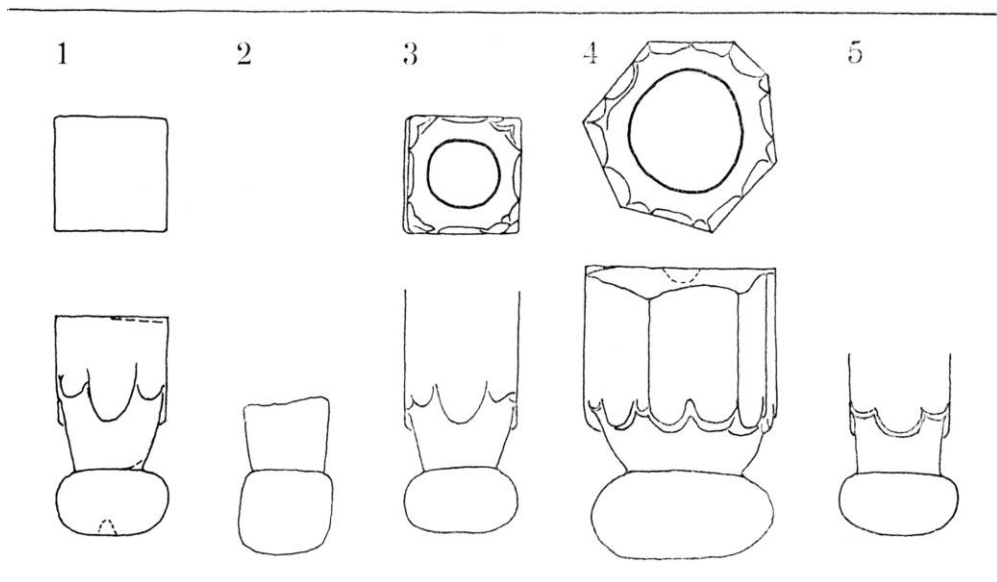
Fig. 68. Hvælvingslutsten af granit, 1:10, KdeFL. 1. Om Klostermuseum, fra Borgergade 34, Skanderborg. 2. Stiftsmuseet, Viborg (museums nr. 6609), efter Levin Nielsen 1966. 3. Nordlige afvisersten ved porten Mejlgade 74, Århus. 4. Vejlbj kirkegård, Århus (jfr. fig. 181). 5. Apsis, Grøn-bæk kirke, efter C. M. Smidt 1924 (p. 185). — *Keystones from vaults 1:10. 1. Om Abbey Museum, from Borgergade 34, Skanderborg. 2. The Museum, Viborg (museum no. 6609), after Levin Nielsen 1966. 3. North stone post at the gateway Mejlgade 74, Århus. 4. Vejlbj churchyard, Århus. (cfr. fig. 181) 5. Apse, Grøn-bæk church, after C. M. Smidt 1924.*

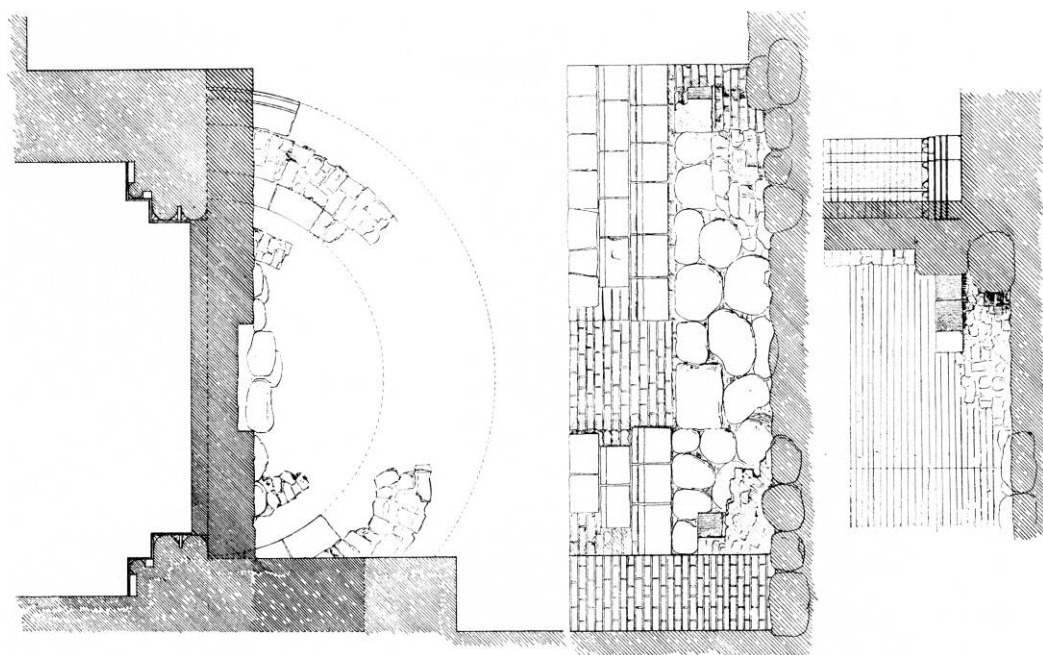
Fig. 69. Rester af fundament og sokkel på nordre apsis kapel, ca. 1:100; tillige ses lukkemuren, der opsattes efter apsidens nedbrydning. Opmåling i NM af S. F. Kiihnel 1880 (p. 180). — *Remains of foundation and plinth of the north apse chapel c. 1:100 Survey by S. F. Kiihnel 1880.*

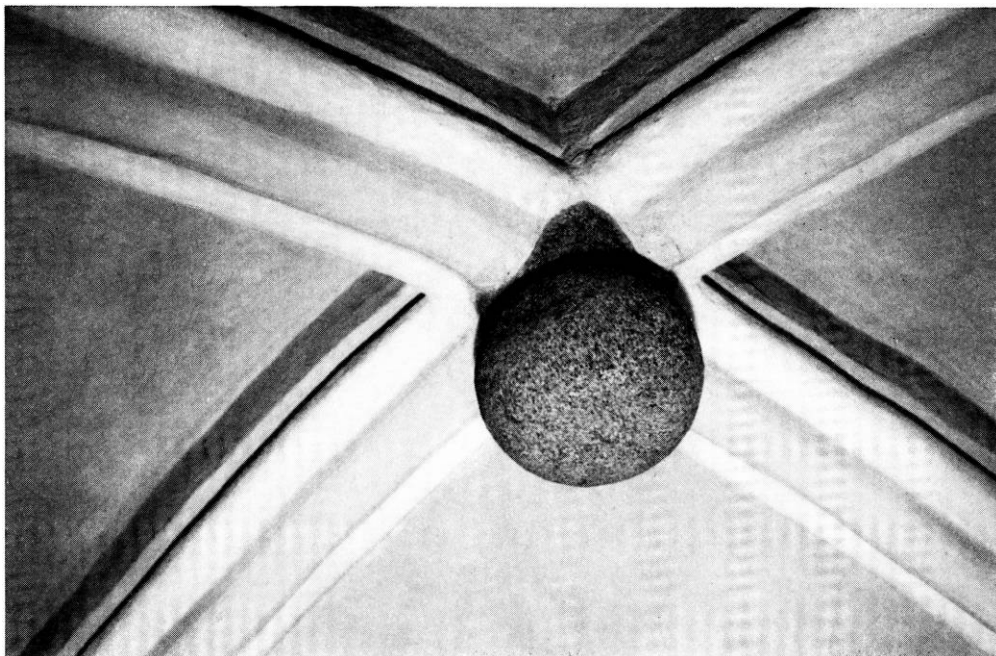
Eig. 70. Nordre apsiskapel, hvælvtoppen i det østre fag med granitslutsten (p. 185). — North apse chapel, granite boss at the crown of the east vault.

Kapellets *overhvælving* udgøres i de to rektangulære fag af krydshvælv med ikke bærende, helsten brede, trekløverprofilerede ribber (fig. 70, jfr. p. 29, fig. 40, øverst, nr. 2 fra venstre) ligesom i det sydligste ostkapel. Over den moderne apsis er et nyt kvartkuglehvælv; omstændighederne tyder på, at apsis også

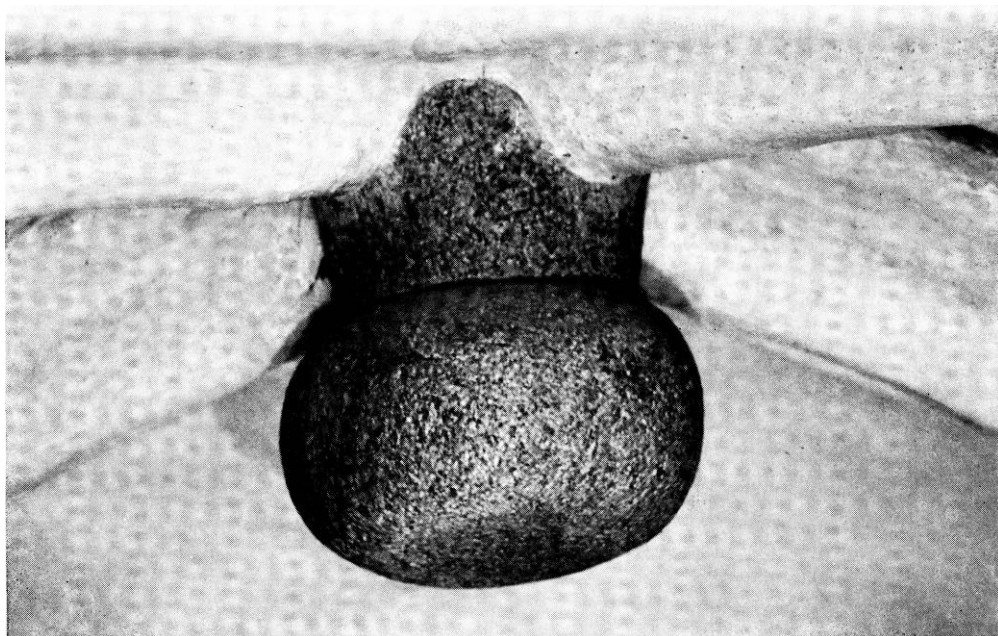
Fig. 71. Nordre apsis kapel, hvæltoppen i det vestre fag med granitslutsten (p. 185). — *North apse chapel, granite boss at the crown of the west vault.*

oprindelig havde hvælv. Krydshvælvene, der ved syn 1770<sup>58</sup> karakteriseredes som meget dårlige og 1863<sup>39</sup> var gennemsivet af regnvand, blev 1871<sup>59</sup> nedbrudt og ommurede, men arbejdet udførtes tilsyneladende i den oprindelige form. De flade helstenskapper, hvis fødselslinier på grund af bygningens proportioner har spidsbuet figur, har muligvis været muret som tøndehvælv på vægforlæg forsynet med fladskifte. I begge fag mødes ribberne i midten i en *granitslutsten*, som hænger kegleformet ned og afsluttes med en lidt fladtrykt kugle; ved den vestlige slutsten (fig. 71) er kuglens vandrette diameter 30 cm, ved den østlige (fig. 70) ca. 28; her er højden 16 cm. Lignende »topdruer« kendes adskillige steder her i landet, bl. a. i klosterkirken i Løgum<sup>60</sup>. Relativt mange eksempler hører hjemme i det østlige Jylland, og denne fordeling lader antage, at de champignonlignende slutsten har haft særlig grobund i Århus stift, hvor der — foruden de almindeligt kendte — findes nogle stykker på sekundær plads: Som afviser ved porten Mejlgade 74 i Århus står et eksemplar<sup>61</sup> (fig. 68,3), og en bemærkelsesværdig stor slutsten, hvis snitfigur er uregelmæssig femkantet (fig. 68,4 og 181) befinder sig på kirkegården i Vejlbj, nord for Århus<sup>62</sup>. Proveniensen af disse sten er ukendt, men deres eksistens giver anledning til at spørge, om også andre hvælv i domkirken har haft nedhængende slutsten. Den store synes efter formen at stamme fra en apsis, måske korets?

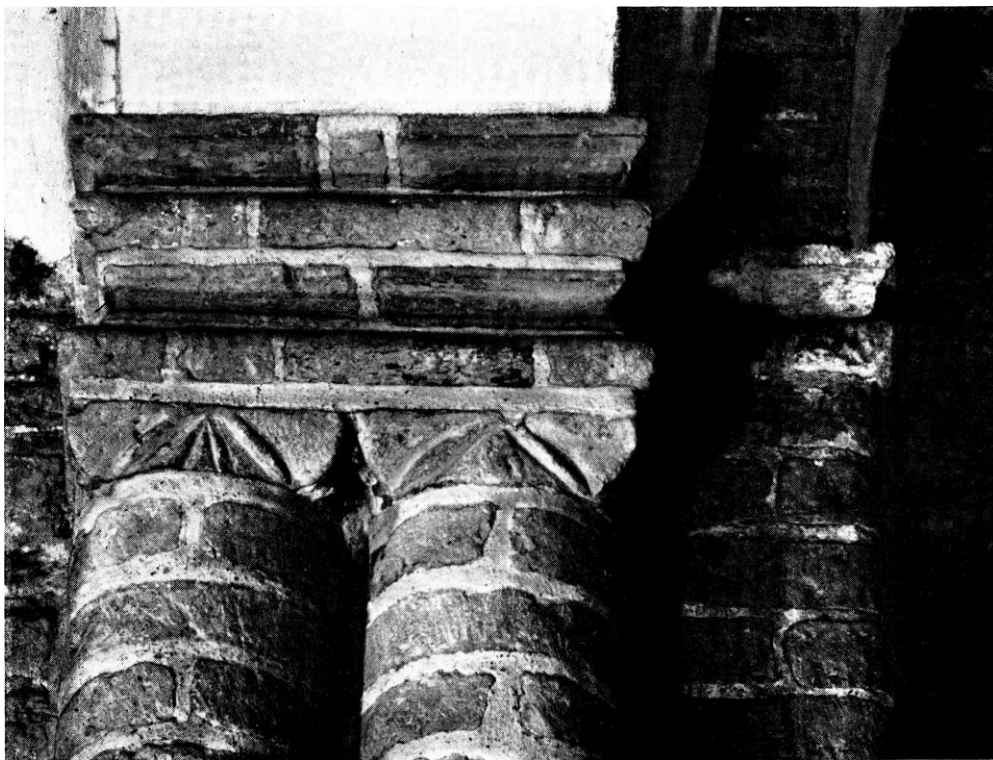
Fig. 72. Nordre apsiskapel, toppen af sydvæggens dobbelte halvsøjler og de fire skifter høje krægbånd af formsten, som danner søndre gjordbuevederlag (p. 182-83). — *North apse chapel, double half-columns and south springing of the transverse rib.*

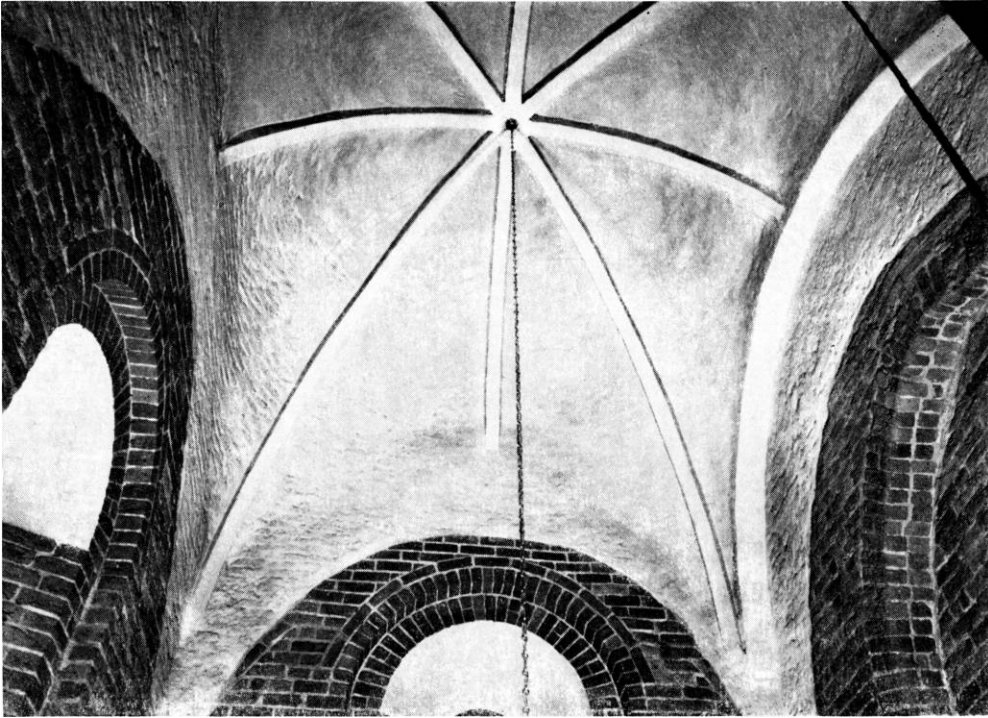
Fig. 73. Nordligste ostkapel, rummets ovre del og det sekundære hvælv med retkantede halvstensribber, set mod øst (p. 187 -89). Til højre den tilmurede arkade mod nordre apskapel. — *East chapel furthest to the north, vaulting looking towards the east.*

lig. 73 og 74) lader antage, at det har været krydshvælv, formodentlig nært beslægtede med dem i kapellet sydfor. På østvæggen er rester af et fladskifte langs kappesømmen. Det nuværende, højere siddende, otte-delte hvælv med halvtstens kapper, retkantede ribber og helstens overribber på diagonalrib-

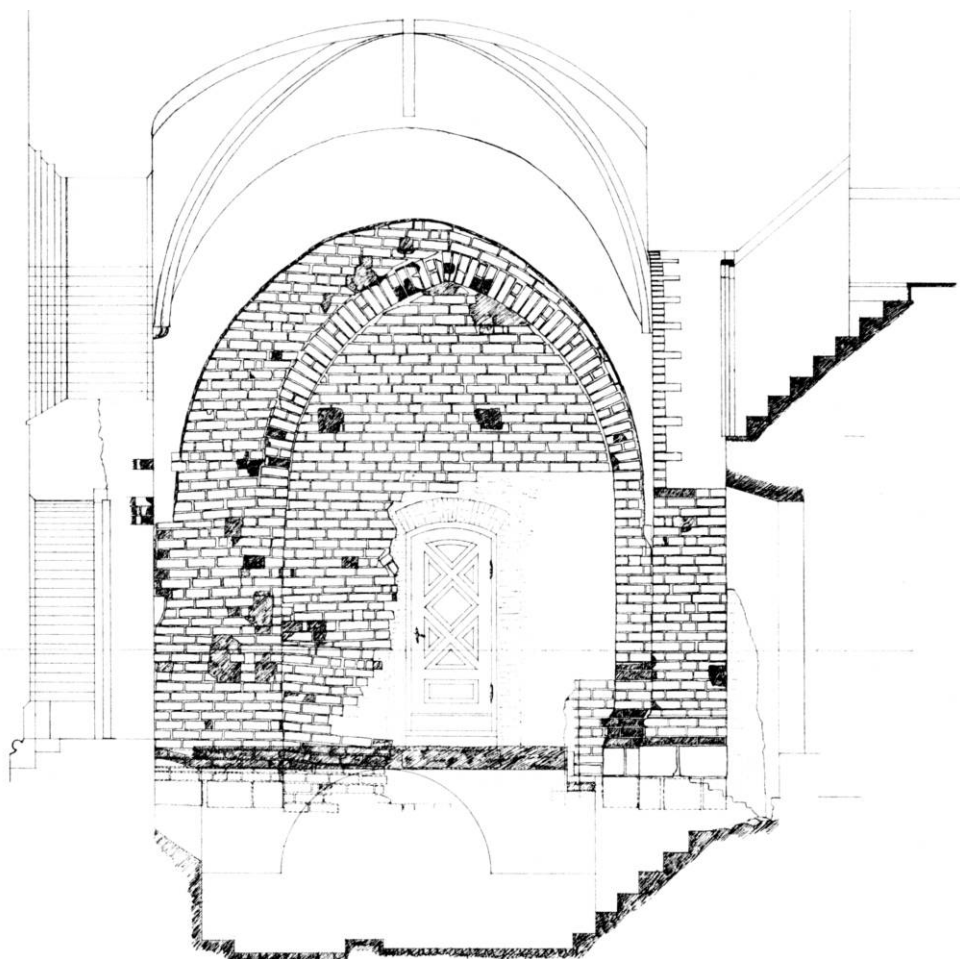
Fig. 74. Nordligste ostkapels sydvæg 1:80 efter opmåling af Johannes Frederiksen 1908, forud for rummets istandsættelse (p. 327). På tegningen ses sporet efter kapellets oprindelige overhvælving (p. 188), den formentlig oprindeligt åbne arkade ind til nordre apsiskapel (p. 187) samt rester af stikket og vestre hjørne af åbning i denne arkades tilmuring (p. 187). Af nyere indretninger bemærkes i øst-væggen vindue og dør, således som de blev udformet ved restaureringen omkring 1880 (p. 323); under det hævede gulv er Lindenows gravkælder med opgang og gennembrydning af muren til tværskibet, samt herover den sekundære, nu fjernede trappe til nedre galleri i nordre korsarm (p. 287). — *The south wall of the northernmost of the east chapels as in 1908 before the restoration. 1: 80.*

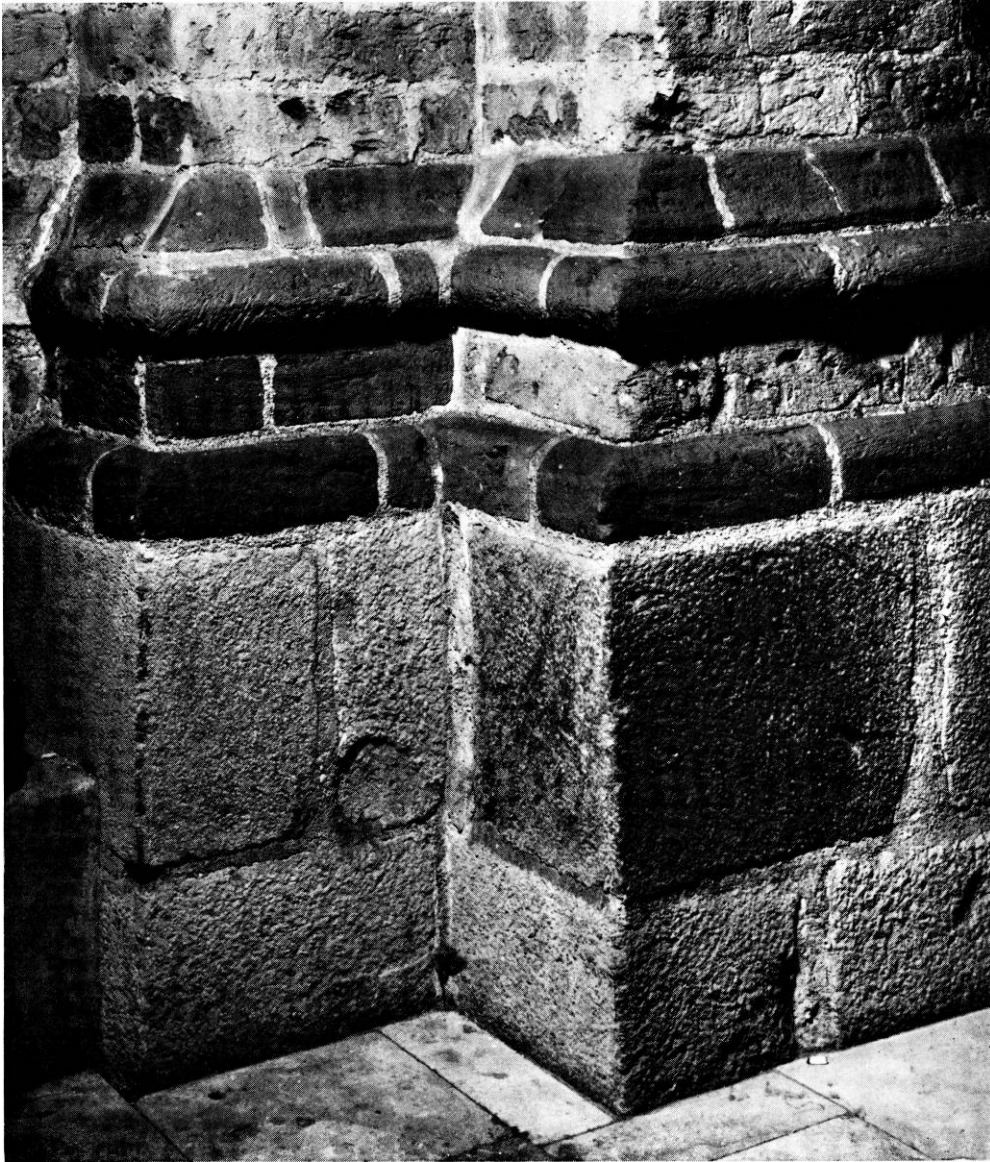
Fig. 75. Nordligste ostkapel, falset sokkelparti i rummets sydvestre hjørne (p. 186). *East chapel furthest to the north, plinth in south-west corner.*

sydside, hvor granitfoden mangler, ved en stor, åben arkade har stået i forbindelse med nabokapellet<sup>20</sup>; de to granitskifter og den profilerede teglsokkel i dette kapels arkade mod tværskibet er fortsat på det nordligste kapels sydvestre hjørnepille (fig. 75), der herved rober sig som en del af domkirkens oprindelige byggeplan. Imidlertid er der næppe forløbet lang tid efter opførelsen, for arkaden blev lukket med en mur, hvori anbragtes en fladrundbuet, 175 cm bred, 1923 tilmuret åbning, der formidlede forbindelsen mellem de to udbygninger på samme måde som døren mellem de søndre kapeller (p. 174) og måske inspireret herfra. Ved undersøgelserne forud for restaureringen 1908<sup>17</sup> fandtes på nordsiden rester af den ene smig foruden stik med fladskifte; på grundlag af disse levn blev åbningen genetableret, men er senere atter tilmuret.

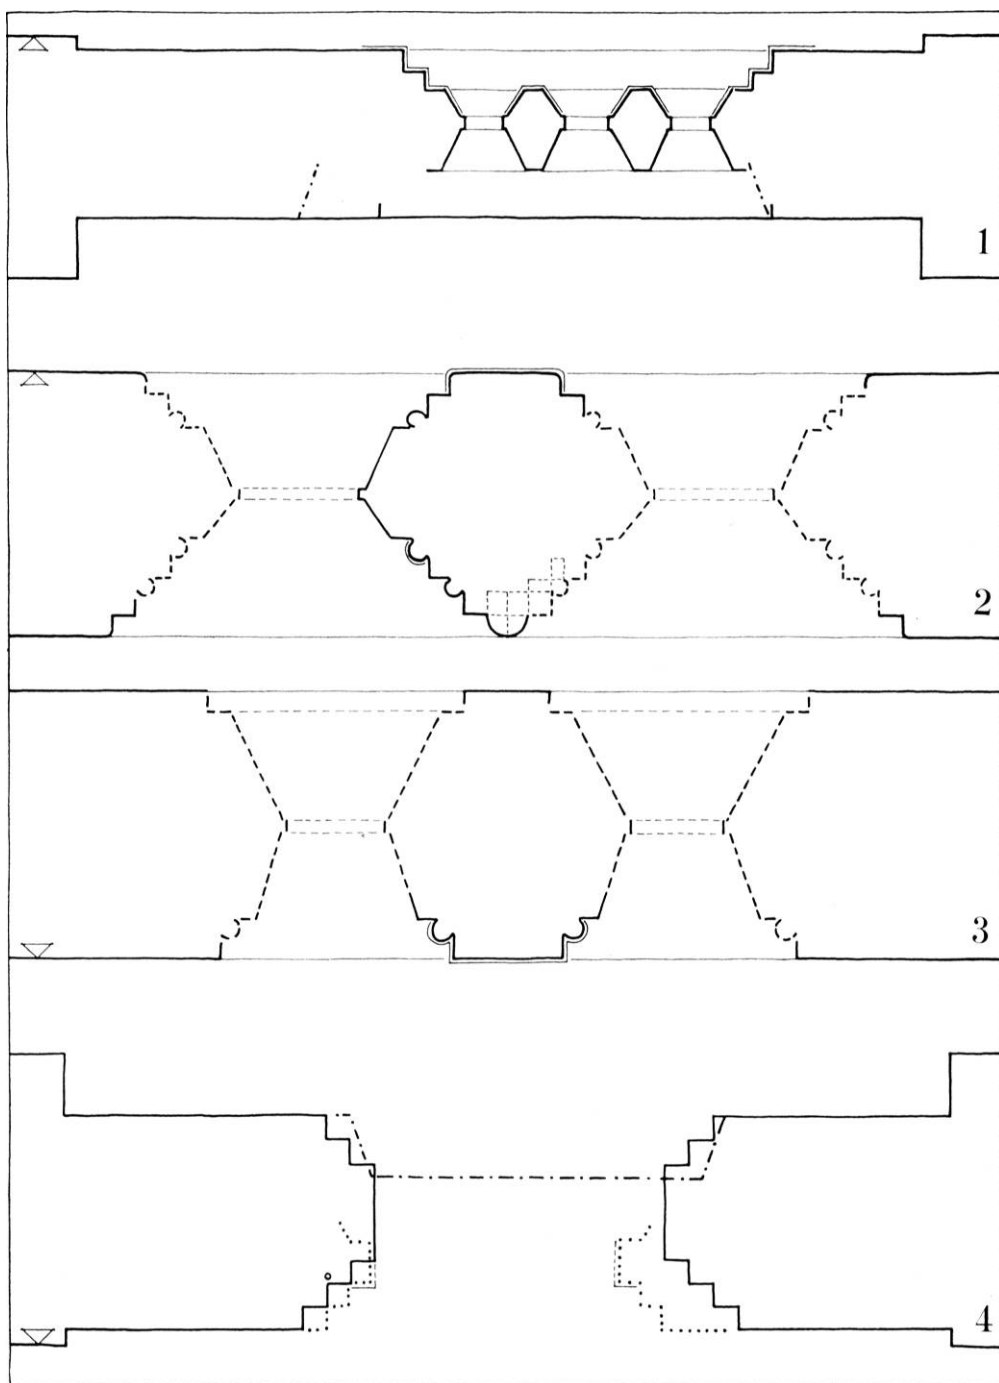
Fig. 77 (til venstre). Dor- og vinduesåbninger og nicher i langhuset, 1:50, målt og tegnet af KdeFL suppleret med iagttagelser af V. Th. Walther, Johannes Frederiksen og Mogens Clemmensen. 1.—2. i nordsiden, 3.—4. i sydsiden; trekanten angiver façadesiden. De tynde streger uden for facadelinien markerer murværk, hvor der helt eller delvis er benyttet glaserede sten. 1. Vindue og niche (?) i nordre sideskib, andet fag østfra (p. 214 og 199). 2. Vindue i højkirkens nordside (p. 202—04). 3. Vindue i højkirkens sydside (p. 201—02). 4. Niche i søndre sideskibs andet fag østfra (p. 199) og (med prikket linie) den falsede portal, som registreredes ved restaureringen 1879 (p. 199). — (Left) Openings in the nave 1:50. The triangle indicate the side of the façade, double outline indicate glazed sections. 1. Window and recess in the north side aisle, second bay from the east. 2. Window in the north side of the central aisle. 3. Window in the south side of the central aisle. 4. Recess in the second bay from the east in the south side aisle and portal, recorded 1879.

Sokkelforholdene i *nordre sideskibs* andet fag lader antage, at her befinder sig en niche ligesom den i syd (fig. 77,1). Nichen er tilmuret og har været 307 cm bred med østside 105 cm fra nærmeste vægpille; med smigede sider har dybden været mindst 39 cm.

I restaureringsdagbogen for 1879, p. 26—27 (jfr. p. 315), noterede Walthers konduktør med en lille skitse, at han i søndre sideskibs façade havde fremhugget levn af en 222 cm bred, dobbeltfalset *portal*, inden for hvis helsten dybe lysning sås en halvstens fals og begyndelsen af smigede sider (jfr. fig. 77,4). I alle tilfælde een side i dobbeltfalsen var muret med glaserede, skiftevis brune og sorte sten. Det fremgår ikke af dagbogen, om de smigede sider, hvis vinkel ikke oplyses, optog de resterende 82 cm af den samlede murtykkelse, ej heller i hvilket fag, man gjorde opdagelsen.

midtpillerne 73—74 cm, således at den samlede bredde har været 379—384 cm; indvendig måler midtpillen i den vestre vinduesgruppe 56 cm. Fig. 77,3 viser et rekonstrueret snit i et tvillingevindue, hvor det ses, at de enkelte åbninger i den 180 cm tykke mur udvendig smykkes med søjlestav i falsen. I façaden er midtpillens forside og stavene muret med skifter af vekslende *sortglaseret* og almindelig tegl; ved alle hjørner er riflede sten.

bliver omkring 475 cm. På fig. 77,2 er rekonstrueret et vinduespar på grundlag af tilgængelige rester og oplysninger, og det fremgår ved sammenligning med fig. 77,3, at den betydelige forskel mellem syd og nord i en vinduesgruppes samlede bredde kun modsvares af en difference i lysningsmål på en halv snes cm. Nordvinduernes hjørner er rundede, og de dobbeltsmigede lysninger med lodretstillede sten for glassets anslag er udvendig dobbeltfalset, indvendig mangel-falset, til begge sider beriget med rundstave, mens midtpillen mod kirkerummet har en hel sten bred halvsøjle. Mens stenene i alle skæve hjørner er rillede, er midtpillens forside og den ene, indre rundstav muret af vekslende ufarvet og mørkglaseret tegl. Ved den midterste vinduesgruppe er det muligt med rimelig sikkerhed at bestemme åbningernes øvre afslutning, da der her i begge sider er bevaret omgivende murværk i et sådant omfang, at tegningen af det

I *nordre sideskibs* andet fag østfra iagttoges ved udhugninger på facaden 1926<sup>92</sup> rester af et 244 cm bredt, *trekøbet vindue* i en fælles, dobbeltfalsat indramning; hver af de smalle åbninger var smiget til begge sider (fig. 77,1 og 94). Vinduet sad skævt for den formodede niche på murens inderside (jfr. p. 199) og må derfor være en senere indretning, mens smigenes formsten, hvoraf nogle var riflede før brændingen, placerer arbejdet i langhusets ældre periode. Det forreste hjørne i facaden var udført med skiftevis almindelige og *grønglaserede* teglsten; den indre fals og enkeltåbningernes udvendige smige var *bemalet* med vekslende røde og sorte skifter med hvide fugestreger, og undersmigen eller sålen, godt 70 cm over sideskibets sokkel, var glattet med mørtel. Fæstet til

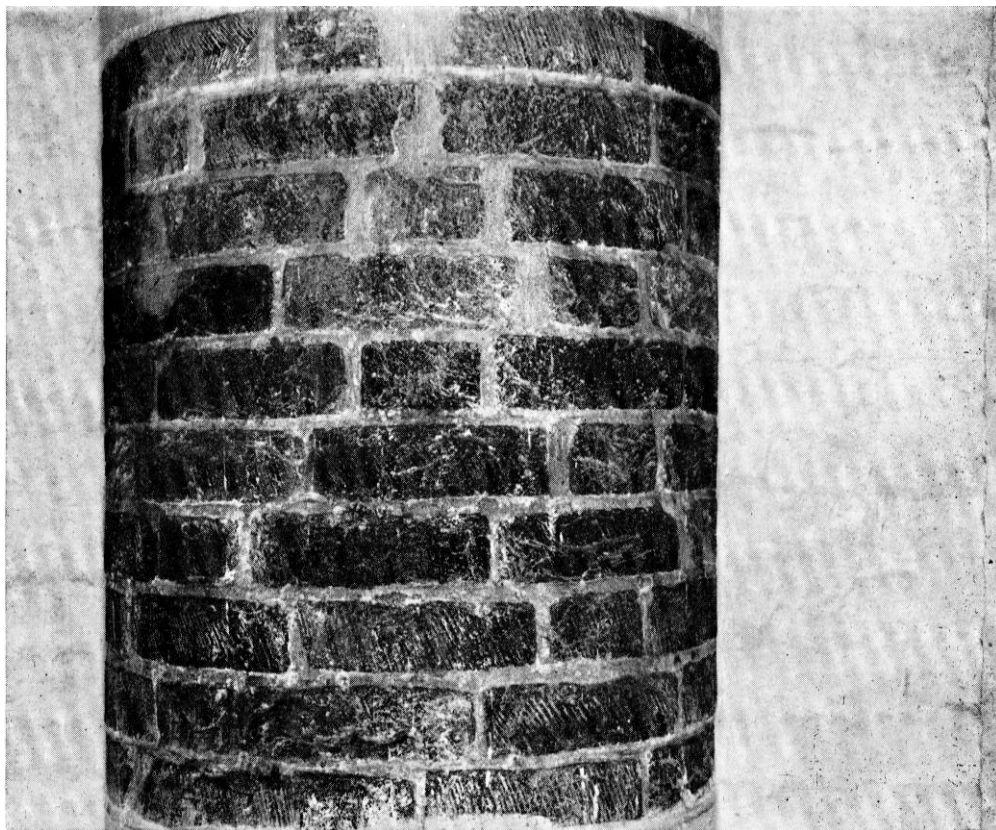
Fig. 78. Udsnit af halvøjle på en af de falsede, hvælvbærende vægpiller i langhusets midtskib. På billedet, der er optaget under restaureringen i 1920'erne, ses de krumhugne teglstens riflede forsider (p. 192). — *Half-column in the centre aisle with fluted bricks, photographed during the restoration c. 1920.*

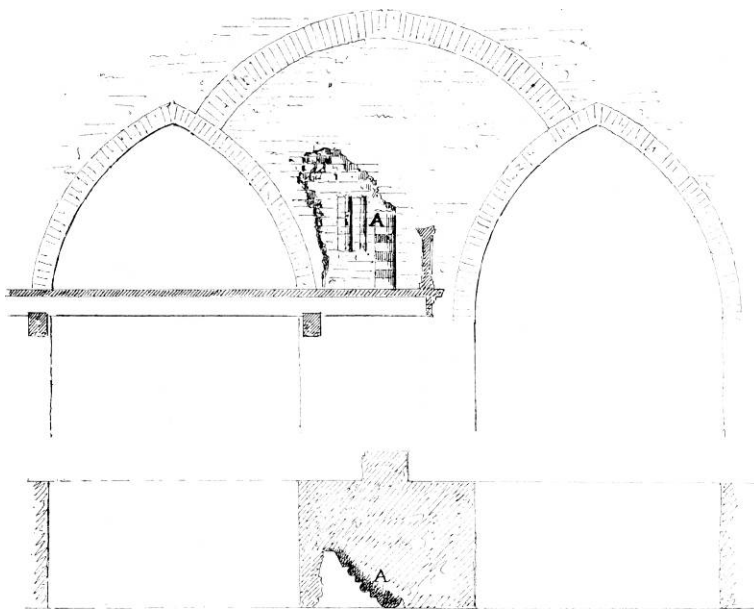
Fig. 80. Rester af det vestligste, oprindelige højkirkevindue fremhugget ved orgelpulpituret i langhusets nordside, som led i undersøgelserne forud for restaureringen i forrige århundrede 1:100. Tegning i NM af V. Th. Walther 1868 (p. 202). — *Traces of the original west window in the nave on the north side, 1:100. Drawing by V. Th. Walther 1868*

man også har glemt at angive åbningens anbringelse inden for sit fag. Uden fornyede udhugninger<sup>76</sup> er det ikke muligt med sikkerhed at placere portalen, men af det ovenfor beskrevne fremgår, at sandsynligheden taler for, at den skal henføres til andet eller femte fag.

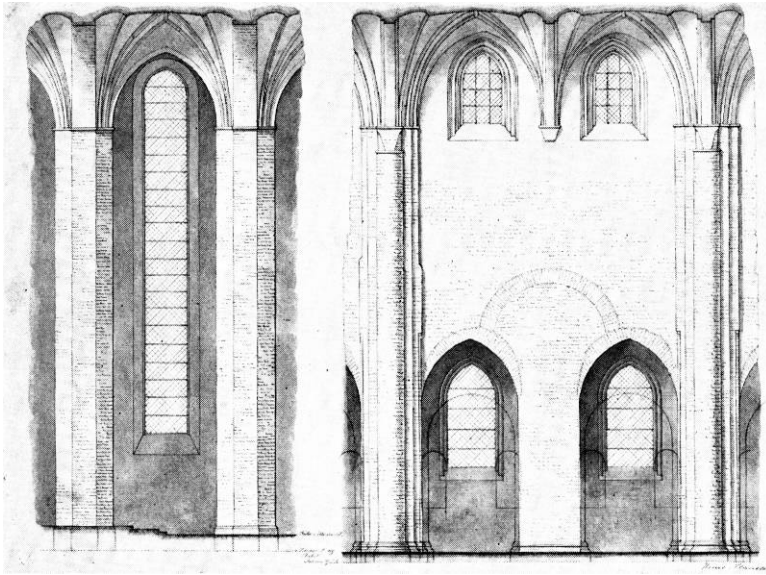
Fig. 81. Udsnit af søndre pillerække i koret samt et fag i langhuset med indtegnet rekonstruktionsforslag, 1:300. Laveret tegning af Heinrich Hansen 1855 i NM. — *Section of row of piers in the south side of the choir, together with a bay in the nave with suggestions for reconstruction, 1:300. Drawing in colour wash by Heinrich Hansen 1855.*

af et udkraget, afrundet skifte, der fortsættes over pillernes retkantede false (jfr. fig. 76, 81, 113, jfr.pl. 9 og 13).

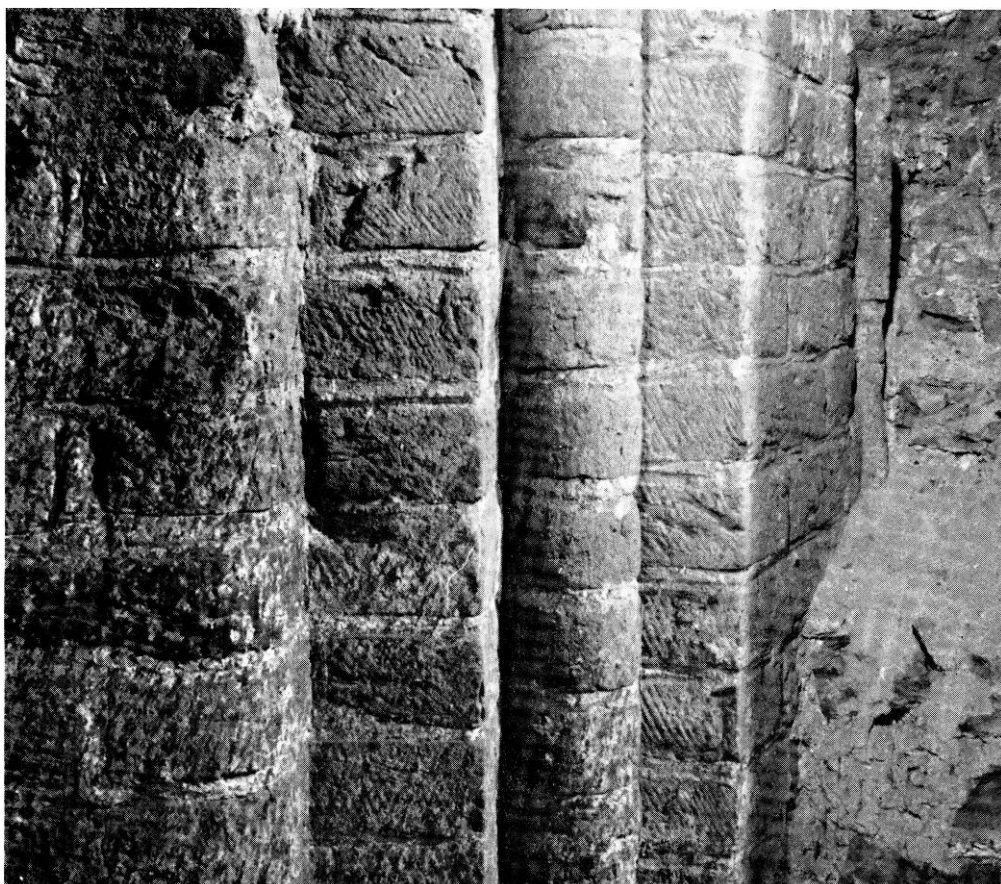
Fig. 82. Udsnit af midtpillen i nordsidens midterste, oprindelige højkirkevindue (p. 203). - *Section of the middle pier in the original middle window of the nave on the north side.*

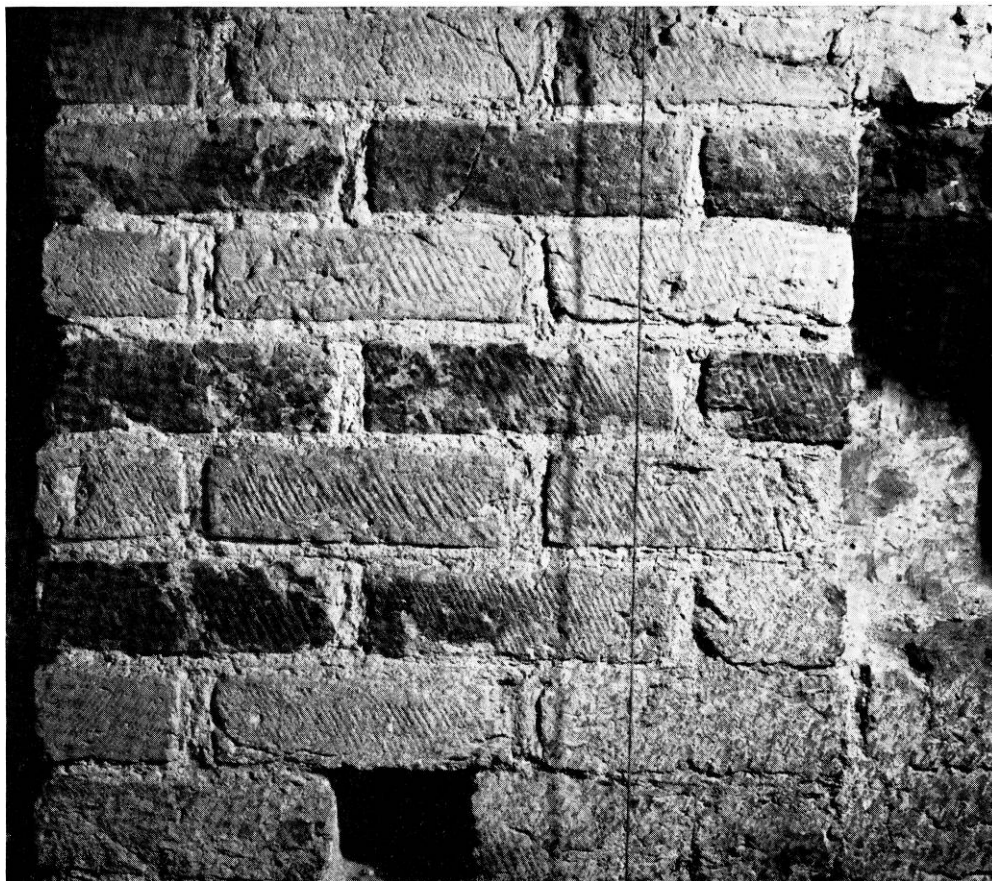
Fig. 83. Udsnit af midtpillen i sydsidens østligste, oprindelige højkirkevindue (p. 202). - *Section of middle pier in the original east window in the nave on the south side.*
