# ÅRHUS DOMKIRKE

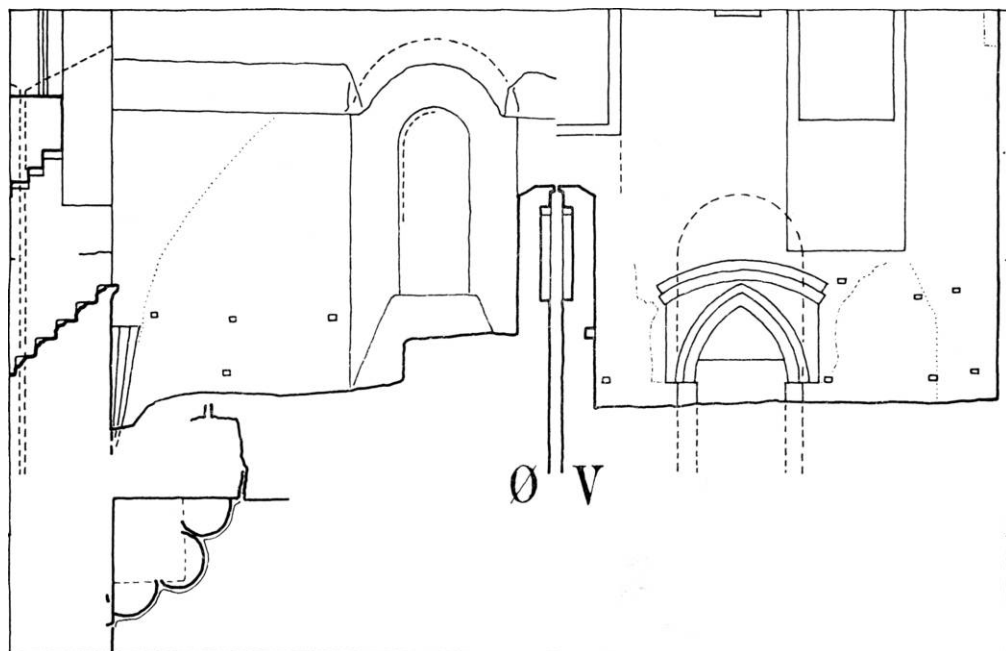
Fig. 85. Udsnit af indersiden af nordre korsarms mure ved det øverste galleri 1:100. KdeFL. Ø. Væggen på galleriets østside med spor af ældre hvælv og en rest af dettes ribbe; nedenunder: Plan af ribbelevnet 1:20. V. Væggen på galleriets vestside med omdannet vindue, jfr. fig. 87 (p. 209). N. Gavlvæggen med spor og rester af de oprindelige, rundbuede vinduer, jfr. fig. 118 (p. 150), for-tanding (p. 137), spor af ældre hvælv og tilhørende ribberest, jfr. fig. 86 (p. 205-06). *Parts of the inner side of the walls of the north transept near the top gallery 1:100, and remains of vaulting rib 1:20.*

må på indersiden have været forsynet med en meget stejl bundsmig. Det hermed symmetrisk placerede vindue i nordre korsarms østmur er af hensyn til gangen i murlivet (p. 167) placeret højest muligt, med toppen ca. 14,5 m over gulvet. Som kompensation for den ringe vindueshøjde er lysningen mellem glasfalsstenene øget til knap 90 cm, hvilket med den exceptionelle murtykkelse giver en indvendig bredde på 2,2 m, samhørende med en højde på ca. 4,5 m (fig. 85).

Det nævnte hvælvfragment i tværskibets nordøstre hjørne omfatter ribbens begyndelse fra vederlag og godt 1,5 m op, hvor det afbrydes (fig. 85 Ø og N samt 86). Den tredelte profil, der er indført i en udhugning i det ældre murværk<sup>86</sup>, giver vel ikke sikre oplysninger om ribbeformen, men hjemler dog plads for formodning om en *trekløverformet* ribbe, og tillige kan man antage, at kappernes fødselslinier har været kantet med en rundstav.

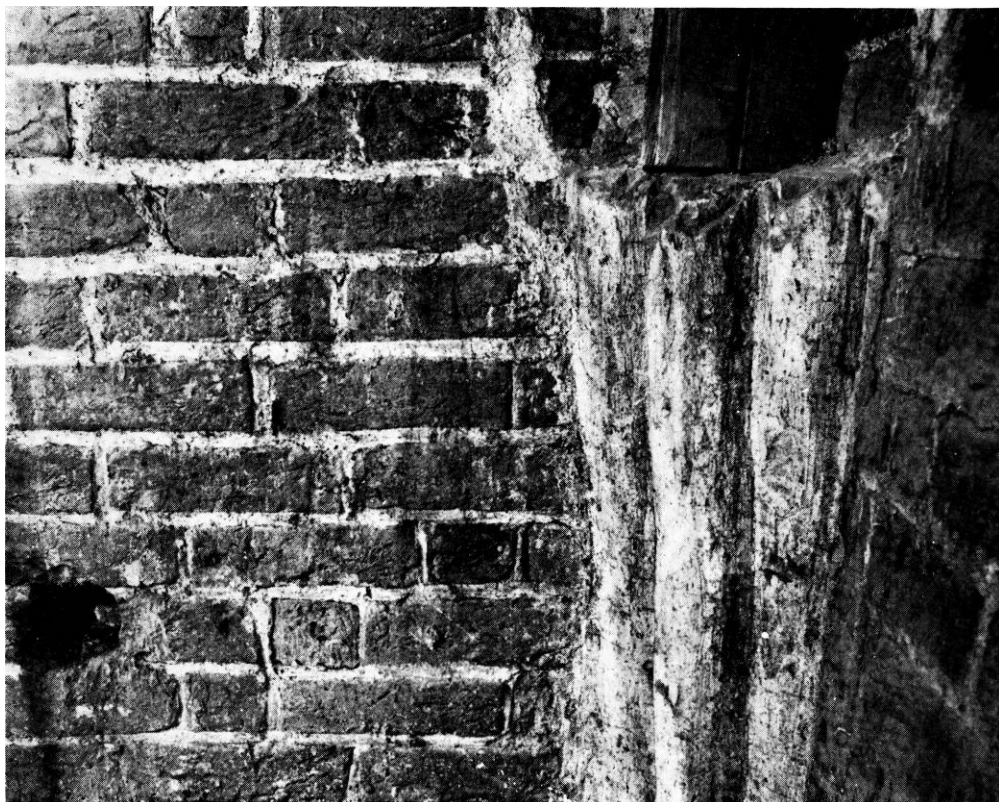
Fig. 86. Hvælvrest i nordre korsarms nordøstre hjørne (p. 206). - *Remains of vaulting in the north-east corner of the north transept.*

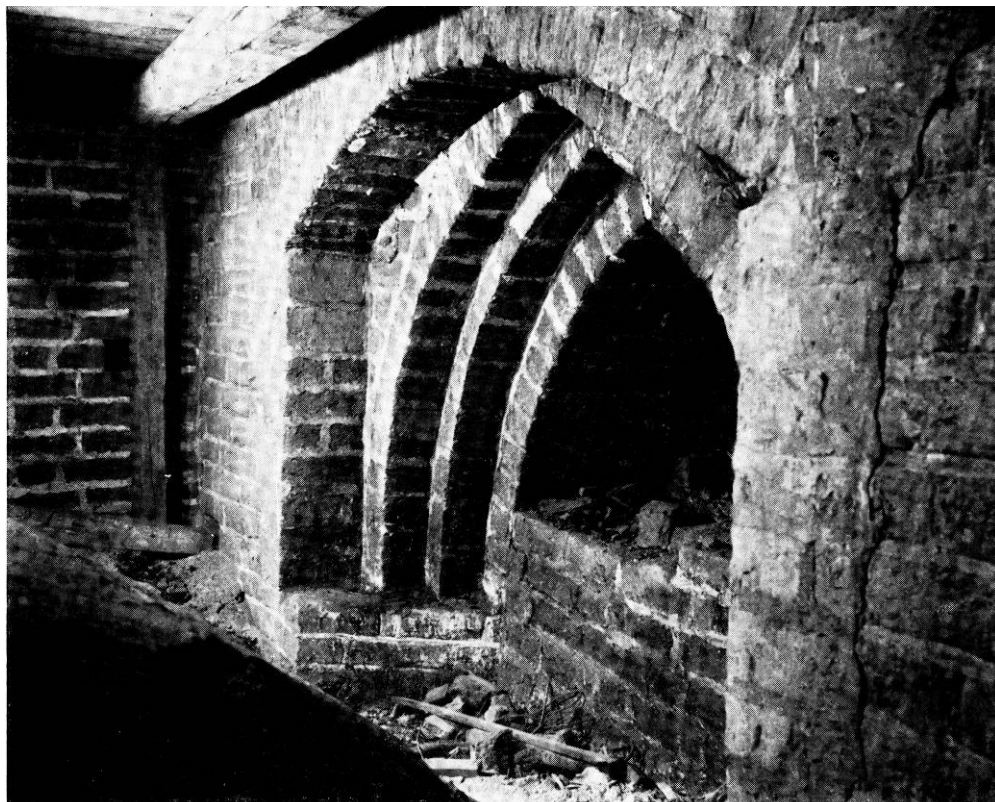
Fig. 87. Øvre del af indersiden af nordre korsarms nordligste vindue på vestsiden (p. 209). — *Upper part of the inner side of the window furthest to the north on the west side of the north transept.*

Tværskibets nordligste vestvindue ændredes på et tidspunkt ved, at den rundbuede top blev erstattet af en spidsbuet, der på façaden overdækkedes med to koncentriske stik og prydskitte af løbere (jfr. pl. 20); indersiden var falset inden for en fladbuet helstensfals (jfr. fig. 87). Utvivlsomt er vinduets nyudformning samhörørende med galleriets opførelse, ligesom dets senere omdannelse til en lav, fladbuet åbning (jfr. pl. 22) er foranlediget af det øvre galleri. Elementerne i vinduets spidsbuede afslutning synes at angive en datering til første halvdel af 1300-tallet; man fristes da, lidt håndfast måske, til at tænke sig, at vinduets ombygning såvel som balkonen er samhörørende med tværskibets overhvælvning.

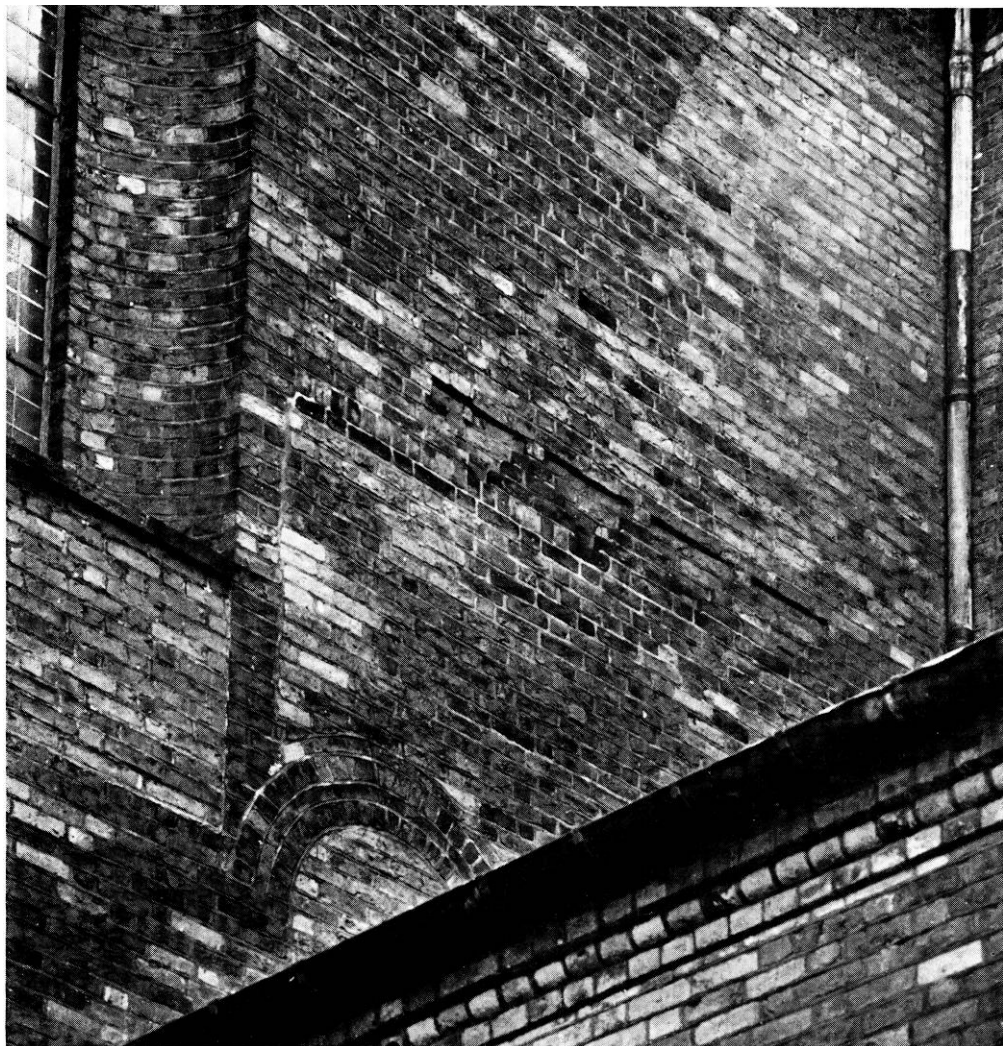
Fig. 90. Rest af frise m.v. på vestsiden af nordre korsarm (p. 150, 207), — *Remains of frieze etc. on the west side of the north transept.*

Jævnslid med hvælvslagningen blev tværskibets murkrone ombygget og sandsynligvis forhøjet; fra dette arbejde stammer utvivlsomt det stykke af en frise med trappeformede blændinger, der 14,5 m over terræn er bevaret over sideskibstaket på vestsiden af nordre korsarm. Den eksisterende strækning indeholder fire blændinger, mens en femte, nærmest langhuset, er gået til grunde (fig. 90). I sin nordlige ende er frisen muret over et rulskifte, der har været med til at danne det vandrette udgangsniveau; skiftet herunder, der muligvis har været glaseret, er lagt af vekslende løbere og bindere. Frisens enkelte led er fire skifter høje, i bredden aftrappet med halve sten fra to løbere til een kop; af gesimsens afsluttende led er intet bevaret. Spor på nordgavlen angiver, at denne havde *kamtakker*.

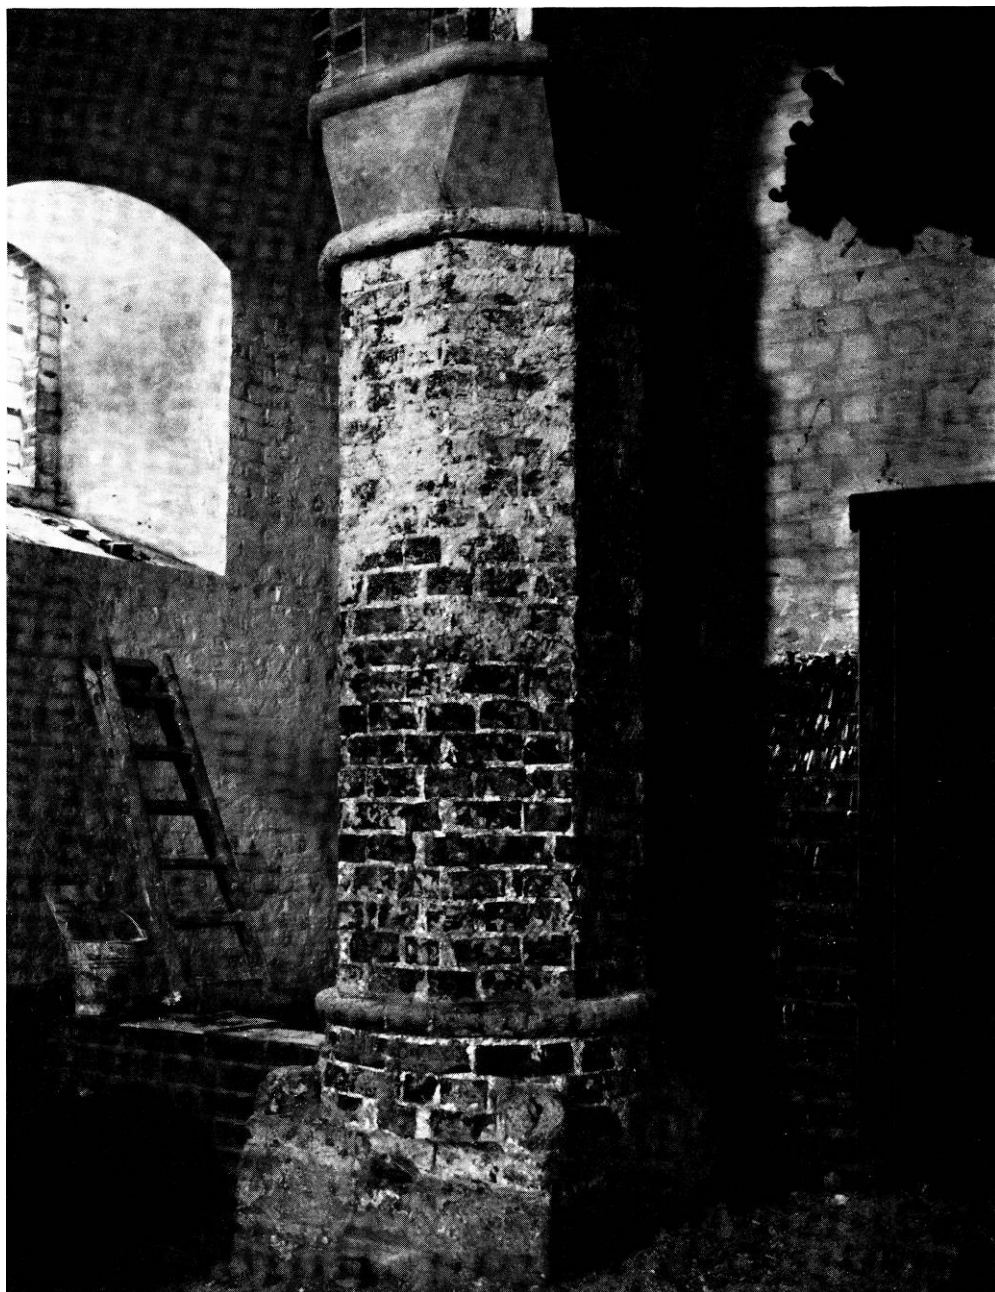
Fig. 91. Nordre korsarm, nedre galleris vestre, murede pille fotograferet under restaureringen i 1920'rne (p. 207).— *North transept, west pier of the tower gallery photographed during restoration in the 1920s.*

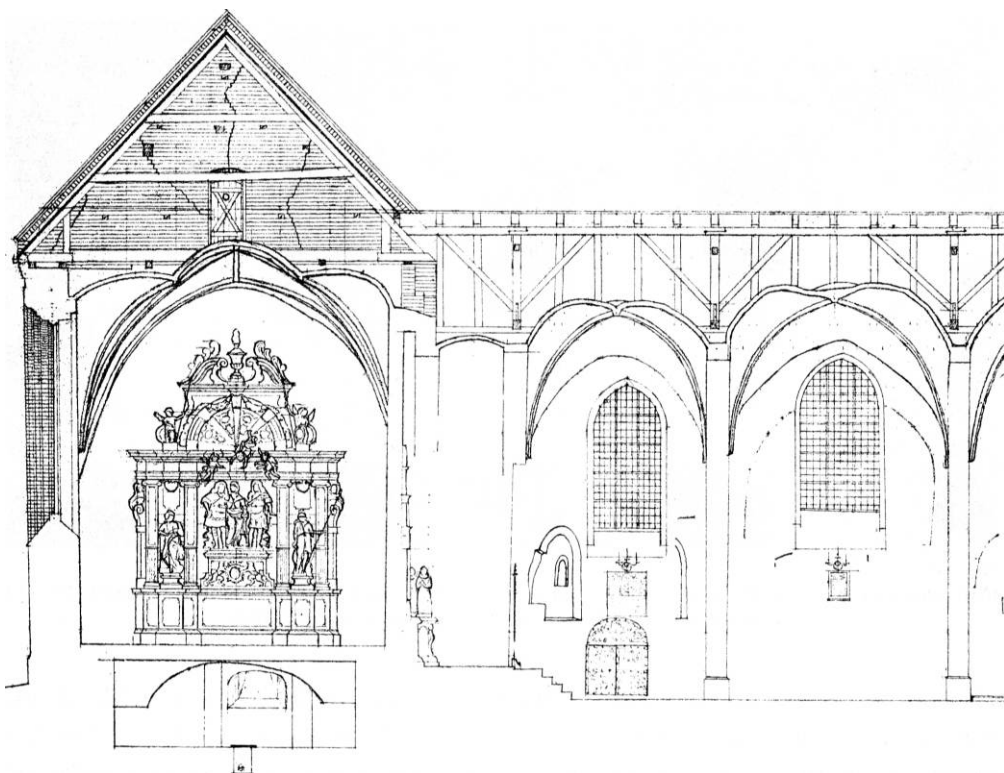
Fig. 92. Tværnit i nordre vestkapel med Marselis' epitafium og de to vestligste fag af nordre sideskib, set mod nord 1:200. Opmåling af Anton og Johannes Frederiksen 1907-15 (i domkirken) suppleret med den i 1920'rne fremhuggede niche i sideskibets vestligste fag, efter skitse af Jens Hougaard (p. 217). — Cross-section in the northern west chapel with Marselis's epitaph and part of the outer wall in the north side aisle 1:200.

Måske er der allerede ved opførelsen tilvejebragt en åbning mellem Bo's kapel og nordre sideskib, men udformningen af den eksisterende, høje arkade, der her ligesom i syd før de efterreformatoriske tilmuringer har sat kapellet i direkte sammenhæng med sideskibet, er sket i forbindelse med sideskibets forhøjelse (p. 243, jfr. kalkmalerier). Den tre meter svære gavlmur blev da gennembrudt omtrent i sideskibets bredde, helt til toppen, og passagen overdækket med et kort hvælv, der hviler på et par spidsbuer formet i lighed med sideskibets gjordbuer; de behuggede vanger udglattedes (jfr. fig. 92).

Den samtidige *overhvælving* foretoges med et halvtstens hvælv (fig. 92), hvis rundede halvtstensribber udspringer i rummets hjørner uden vederlagsmarkering og danner et stjernemønster, der var nyt på opførelsestidspunktet og som skulle blive karakteristisk for den videre hvælvslagning i domkirken<sup>106</sup>. På kapellets tre sider hviler hvælvet på forlæg i væggene, i øst, hvor byggeriet sluttede sig til det eksisterende sideskib, bæres kappen af en spids skjoldbue, der har vederlag på et par hjørnepiller muret op imod den ældre gavl.

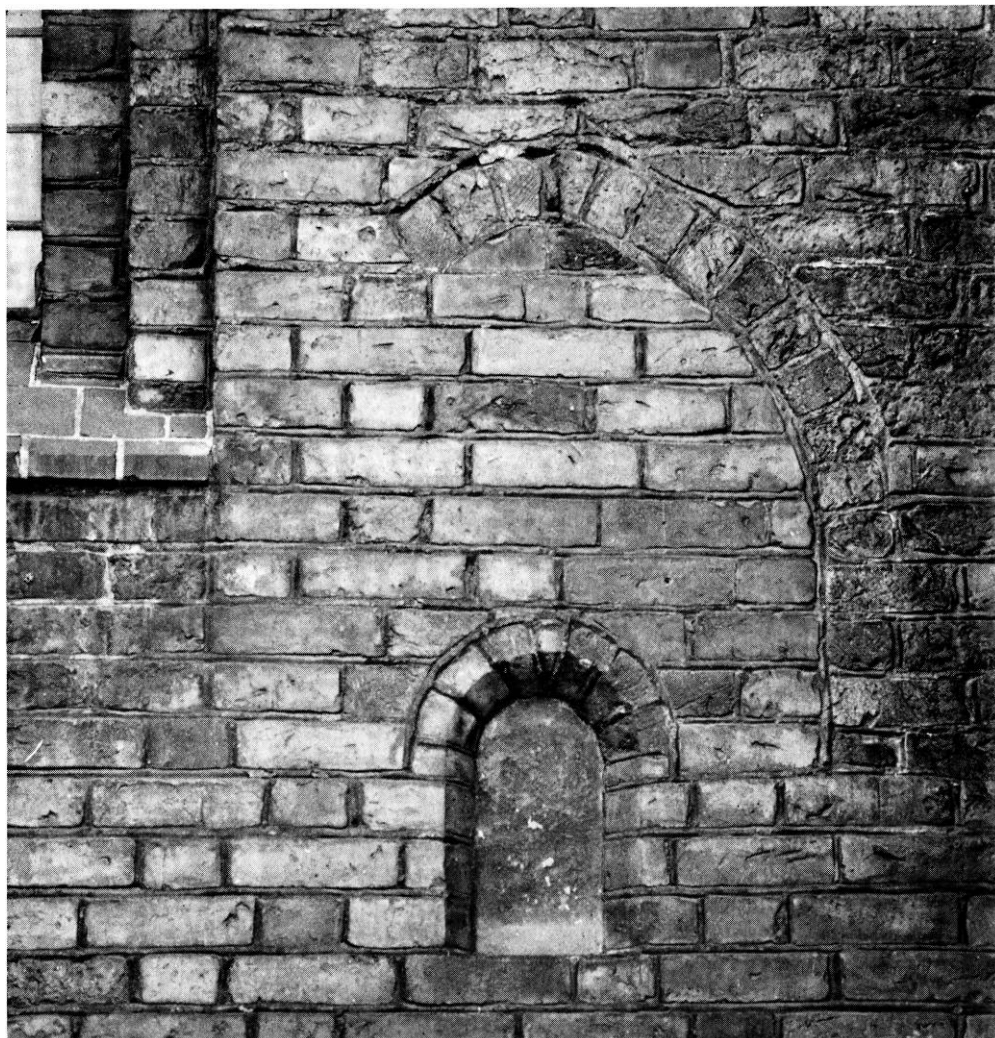
Fig. 93. Tilmurede vinduesåbninger i nordre sideskibs vestligste fag (p. 217). — *Walled-up window embrasures in the bay furthest to the west in the north side aisle.*

I *nordre sideskibs vestligste fag* er det østlige af de to *vinduer* delvis frihugget og tilgængeligt med rester af kalkmalet dekoration på falsene (jfr. kalkmalerier). Det vestre vindue, hvis oprindelige, spidsbuede form aflæses på façaden (fig. 93), er omdannet ved delvis tilmuring af lysningen (senere helt lukket) og ved behugning på indersiden; her er frembragt en uregelmæssig skæv niche, der i vestsiden har en udvidelse (fig. 92). Indvendig i østsiden af den lille glug sidder rester af to stabler. Den ejendommelige udformning i samspil med vinduesfalsenes og hele nichens kalkmalede billeder og ornamentik lader formode, at nichen har fungeret som siddeplads for en person, der gennem den lille glug i muren havde kontakt med en anden, der opholdt sig udenfor på kirkegården<sup>95</sup>. Oftest tolkes og benævnes den usædvanlige indretning som »spejlsvindue«, men denne antagelse kan ikke bekræftes; placeringen kunne tyde på en relation til de to, netop omtalte nicher overfor, i søndre sideskibs vestligste fag.

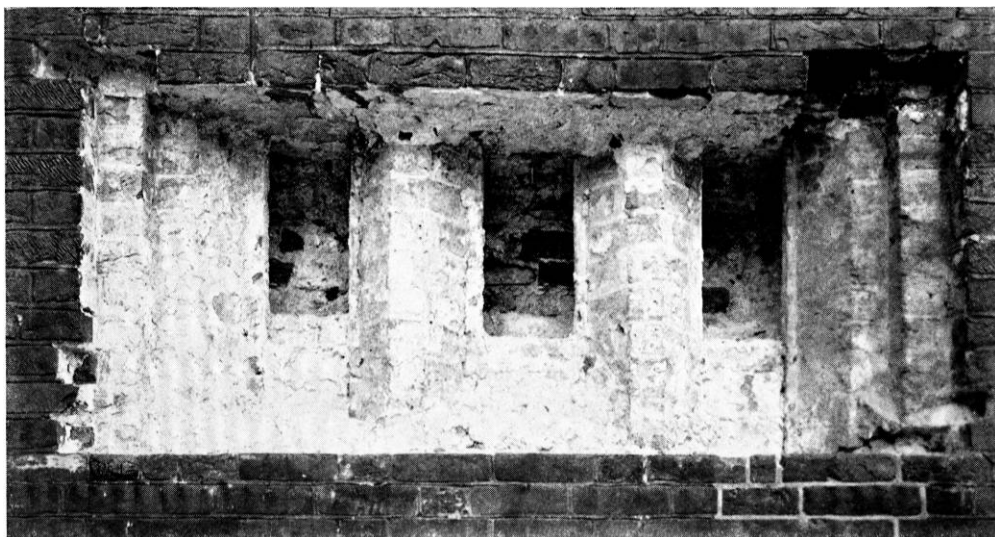
Fig. 94. Parti af trekoblet vindue i nordre sideskibs andet fag østfra (p. 214). — *Part of three light window in the second bay from the east in the north side aisle.*

I *nordre sideskibs* andet fag østfra iagttoges ved udhugninger på facaden 1926<sup>92</sup> rester af et 244 cm bredt, *trekøbet vindue* i en fælles, dobbeltfalsat indramning; hver af de smalle åbninger var smiget til begge sider (fig. 77,1 og 94). Vinduet sad skævt for den formodede niche på murens inderside (jfr. p. 199) og må derfor være en senere indretning, mens smigenes formsten, hvoraf nogle var riflede før brændingen, placerer arbejdet i langhusets ældre periode. Det forreste hjørne i facaden var udført med skiftevis almindelige og *grønglaserede* teglsten; den indre fals og enkeltåbningernes udvendige smige var *bemalet* med vekslende røde og sorte skifter med hvide fugestreger, og undersmigen eller sålen, godt 70 cm over sideskibets sokkel, var glattet med mørtel. Fæstet til

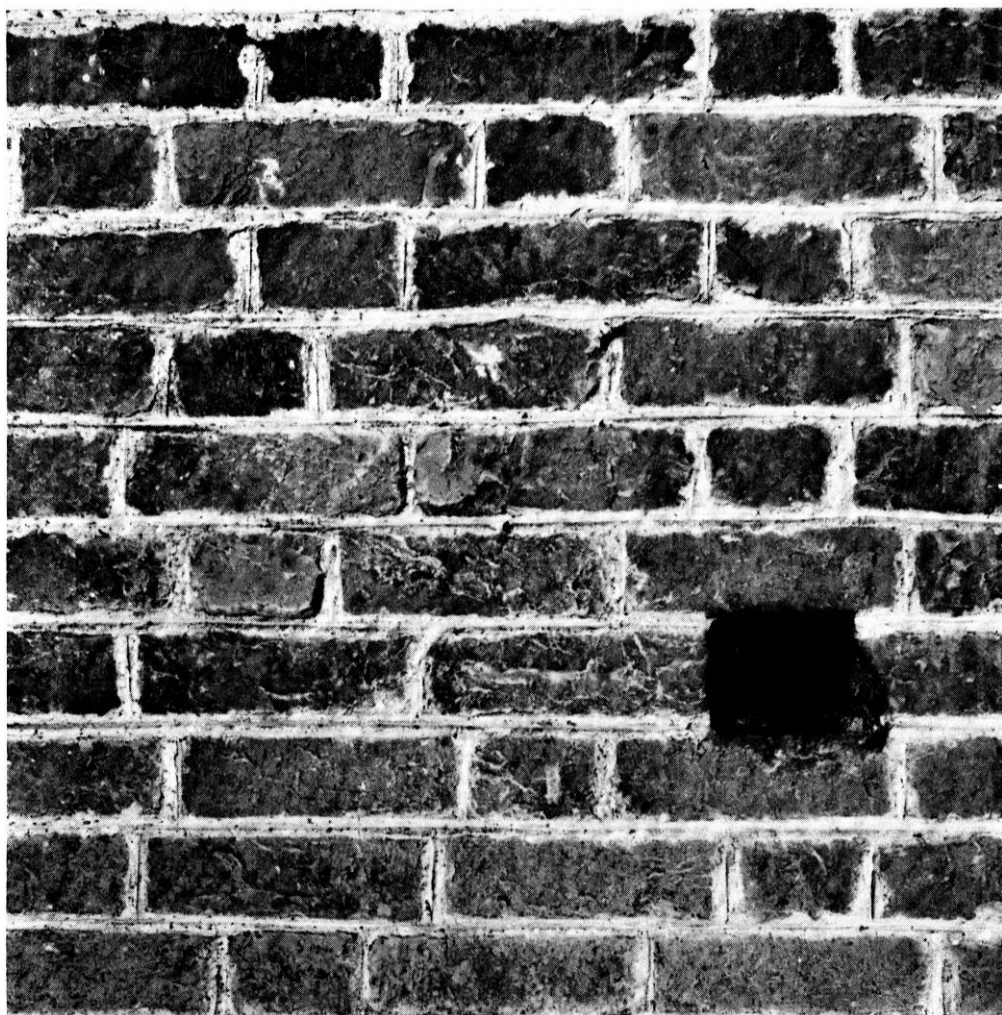
Fig. 97. Udsnit af tårnets ydermur mod loftet af søndre vestkapel (p. 222). — *Section of the outer wall of the tower facing the loft of the south chapel to the west.*

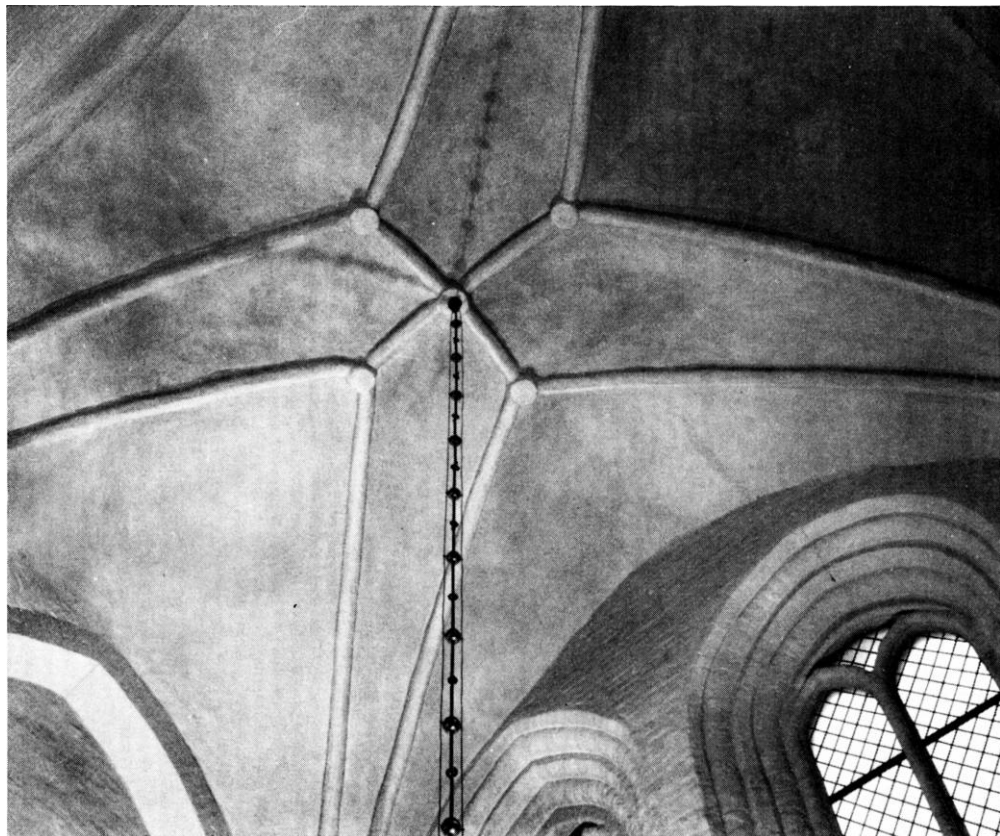
Fig. 99. Søndre vestkapel, udsnit af hvælvet (p. 224). — *South west chapel, section of the vaulting.*

Det vestre vindue måler udvendig 6,5 m i højden og 3,4 m i bredden, hvert sydvindue er henholdsvis 5,8 m og 2,7 m; alle false er ligesom i Bo's kapel skiftevis affaset og rundet (fig. 99 og 132,3).

Rummet overdækkes med et samtidigt, halvsten tykt stjernehvælv (fig. 99), hvis figur er simplere end den i nordkapellet. Undtagen i øst er hvælvet muret på forlæg i væggene, og halvstensribberne af tilspidset snitform udspringer uden vederlagsangivelse i hjørnerne. I hvert af ribbernes fem knudepunkter sidder en cylindrisk slutsten, hvis plane endeflade i dag er uden dekoration.

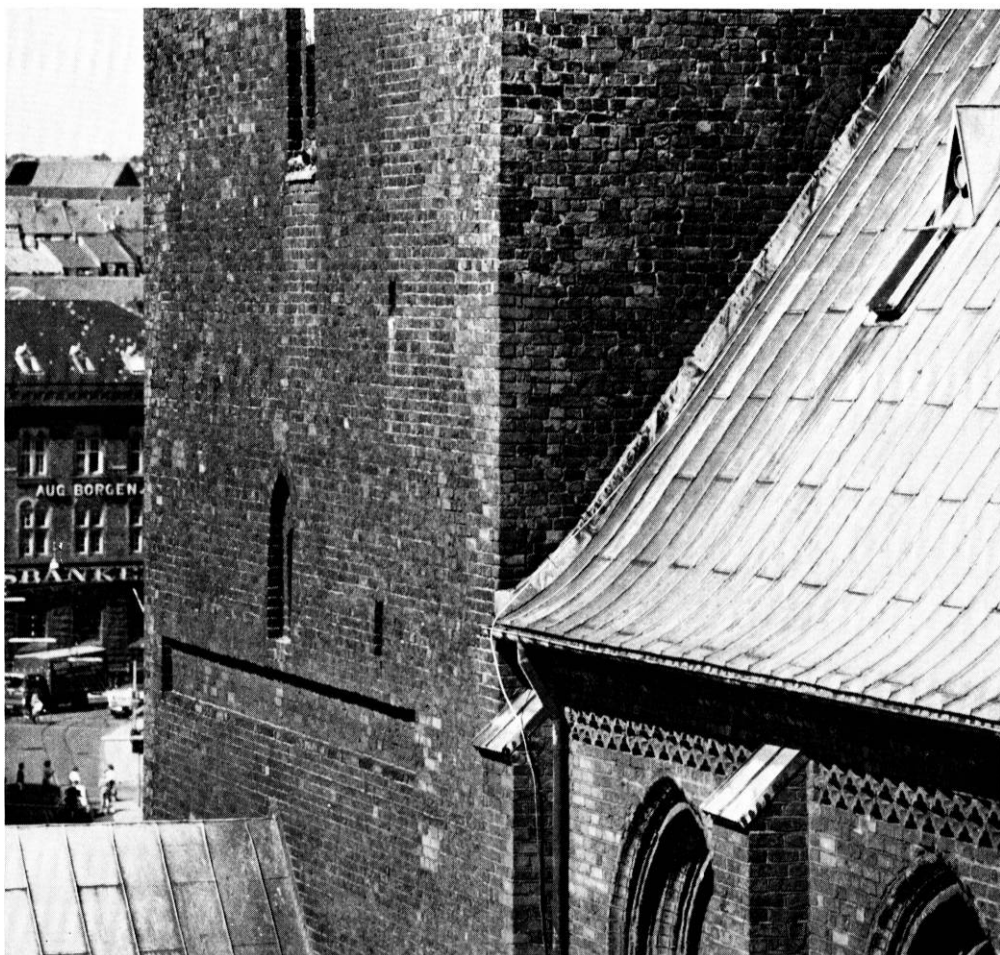
Fig. 101. Udsnit af vesttårnets syd- og ostsider. — Section of south and east sides of the west tower.

mentlig har der skullet sættes et skjoldpar på hver af de fire façader; en standsning under opførelsen er vel årsag til, at der kun kom eet skjold på østsiden og slet ingen på sydsiden (fig. 101, jfr. p. 227).

*Spindeltrapperne* i tårnets flankemure drejer modsat hinanden, men er ens i henseende til størrelsesforhold og konstruktion; nordre trappe fører omkring elleve meter op over våbenhusets gulvniveau og munder ud i tagrummet over Bo's kapel, hvorfra der formidles adgang til loftet over nordre sideskib; den anden trappe fører ca. 25 m op og munder ud i tårnets fjerde etage, hvorfra en trappe i nord-øst hjørnets murliv leder videre op til klokkestokværket. De cylindriske trapperum har en diameter på 185 cm, og de oprindeligt to skifter høje trin bæres af fladbuer, dannet af liggende kopper, der spænder ud mellem den halv sten brede spindel og væggen, der under rigelig anvendelse af løbere overvejende er muret i polsk forbandt (jfr. fig. 105 og 106). Begge trapper får lys gennem smalle, ved behugning udvidede glugger ind til de respektive vestkapeller; desforuden er søndre trappe forsynet med en åbning mod våbenhuset, og over taget på Langes kapel modtager den lys gennem en lodret række af smalle vinduesåbninger på tårnets sydside (fig. 101).

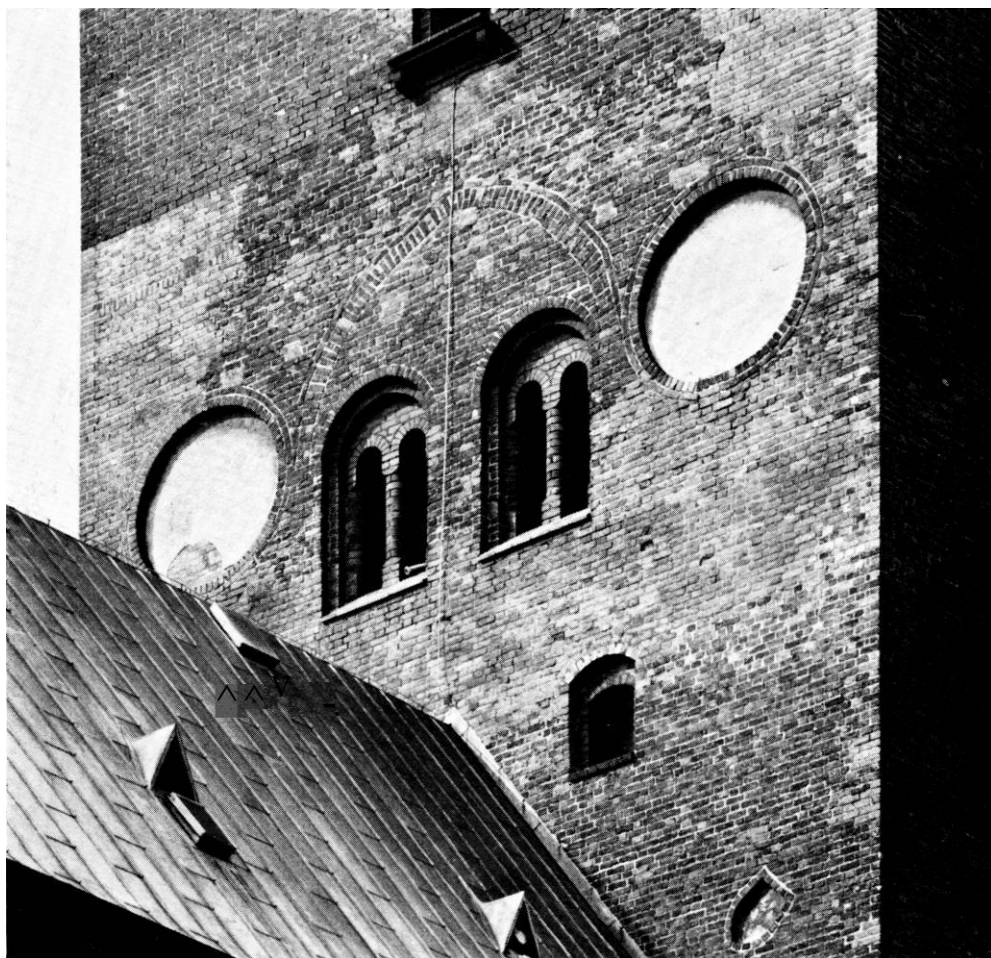
Fig. 102. Udsnit af vesttårnets østside. — *Section of the east side of the west tower.*

Få skifter over hver af de to store cirkler er en skråtstillet skjoldblænding; i samme niveau befinder sig to lignende skjolde på tårnets nordside og eet på østsiden (fig. 102); alle har spidsen vendt mod vedkommende sides midtlinie. For-

Øverst på den del af vestfacaden, der er ældre end 1920, er anbragt endnu et par blændinger, der har form som brede skjolde og er så store, at de næsten udfylder murpillerne mellem glamhullerne og tårnets hjørner. I det nordre skjold er med tegl udført det Langeske våbens tre roser<sup>111</sup> (ligesom på de kalkmalede våben er i hver blomst fem kronblade sorte og længere end de øvrige, røde), i det søndre, hvis kontur nærmer sig ringens form<sup>112</sup>, er i samme teknik dannet S. Clemens' anker. Med samme placering på tårnets østside er to, udekorerede, 1719 hvidtede cirkelblændinger med diameter på 2,5 m (fig. 102).

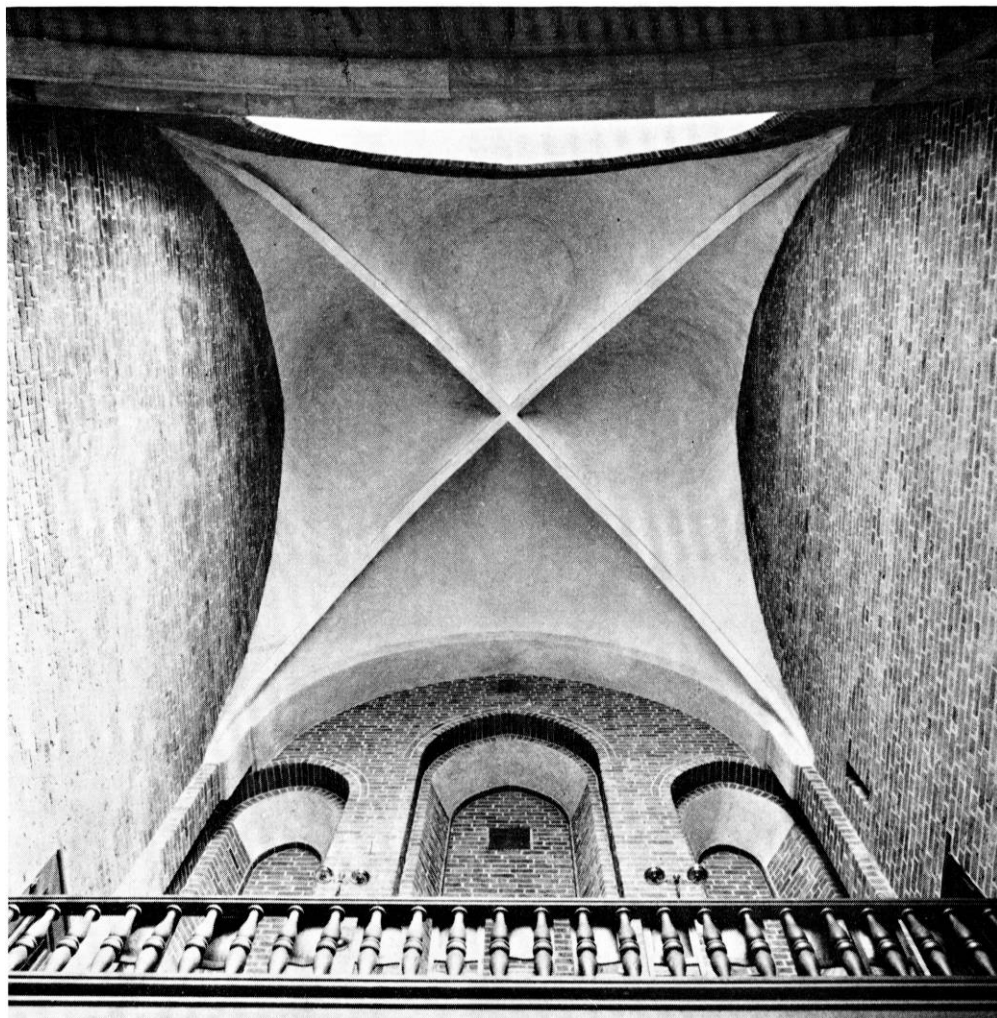
Fig. 103. Tårnrummets hvælv (p. 230) og langhusets rekonstruerede vestvinduer (p. 204), — *The vaulting of the porch in the tower and the reconstructed west windows of the nave.*

Våbenhusets vægge er uden dekoration<sup>113</sup> og stærkt fornyede ved skalmuring under kirkens sidste restaurering samtidig med, at østvæggens indgangs-niche og tregruppe-vindue (jfr. p. 330) blev opmuret. Rummet overhævelses med et samtidigt halvstens *krydshvælv*, der hviler på retkantede halvstensribber, som uden vederlagsmarkering udspringer i hjørnerne (fig. 103); under kap-esømmene tegner sig sporene af de ved opmuringen afsatte hvælvforlæg.

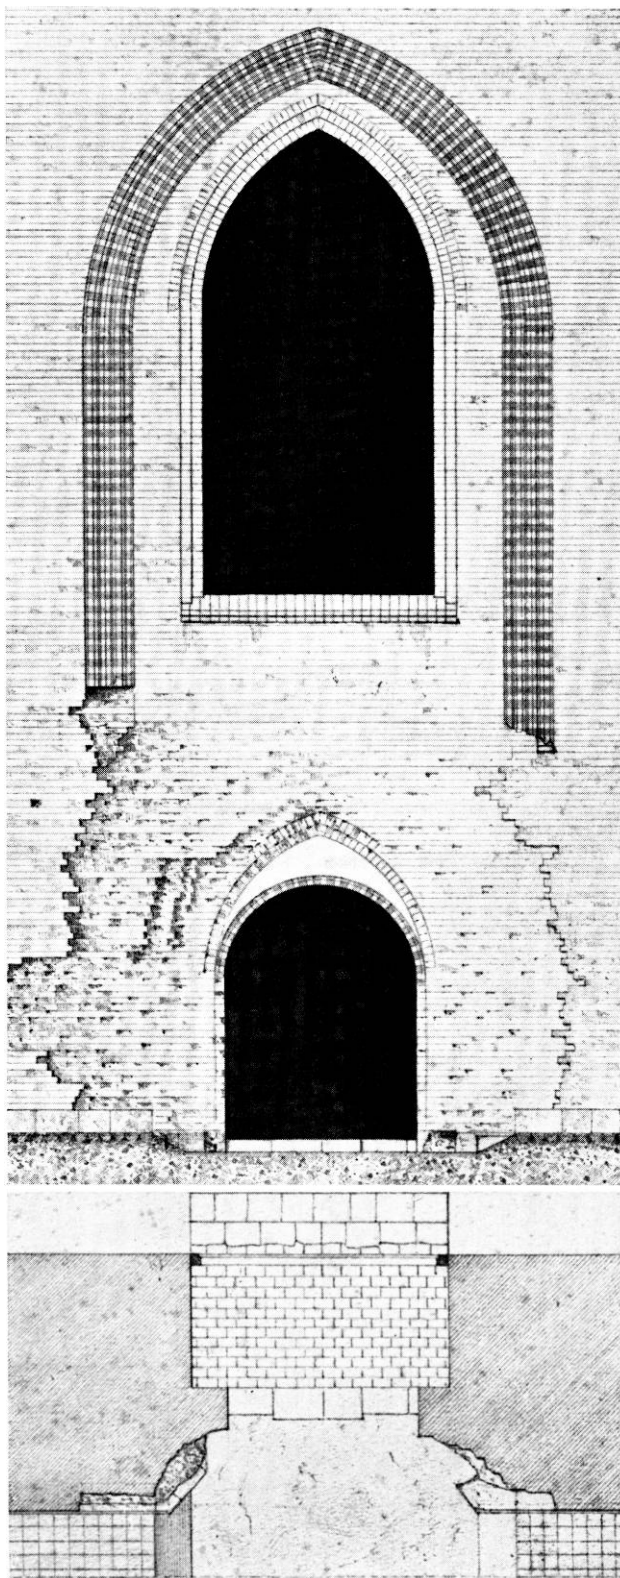
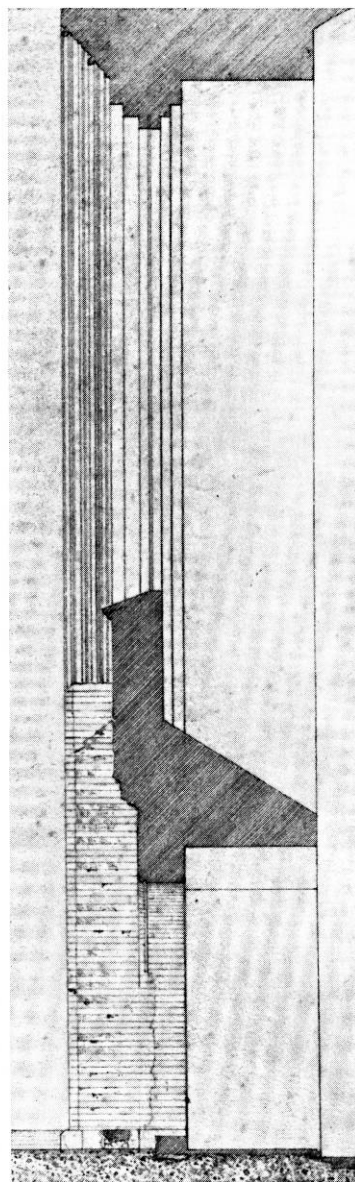
Fig. 104. Vestportalen 1:100. Opmåling i NM, signeret Walther 1877, af kirkens vestindgang efter den barokke portals nedrivning (p. 231). — *The west portal 1:100. Survey by Walther 1877, of the west entrance to the church after the baroque portal was pulled down.*

Over portalen er det store spidsbuede *vindue*, der set inde fra våbenhuset udfylder næsten hele vestvæggen; det måler udvendig ca. ni meter i højden og seks i bredden. Af ældre afbildninger (jfr. fig. 104) fremgår, at vinduets hovedform med de profilerede sider var i behold før restaureringen, men en delvis tilmuring og omdannelse efterlader nogen tvivl med hensyn til sålbænkens oprindelige niveau og den indvendige bund. Åbningens udvendige profilering (fig. 132,2), der har vejledt Walther ved portalens ombygning og er beslægtet med nogle af vinduerne i det jævndrende kor (jfr. p. 272), er udført med skiftevis ubehandlede og sort*glaserede* formsten i vandret afstribning, mens den indre lysning har rette sider med affasede hjørner. Ved restaureringen blev vinduet udstyret med et fem-delende stavværk af formsten svarende til vestkapellernes vinduer; der foreligger ikke oplysninger om rekonstruktionens grundlag, men vinduets størrelse taler afgjort for, at det oprindeligt var underdelt.

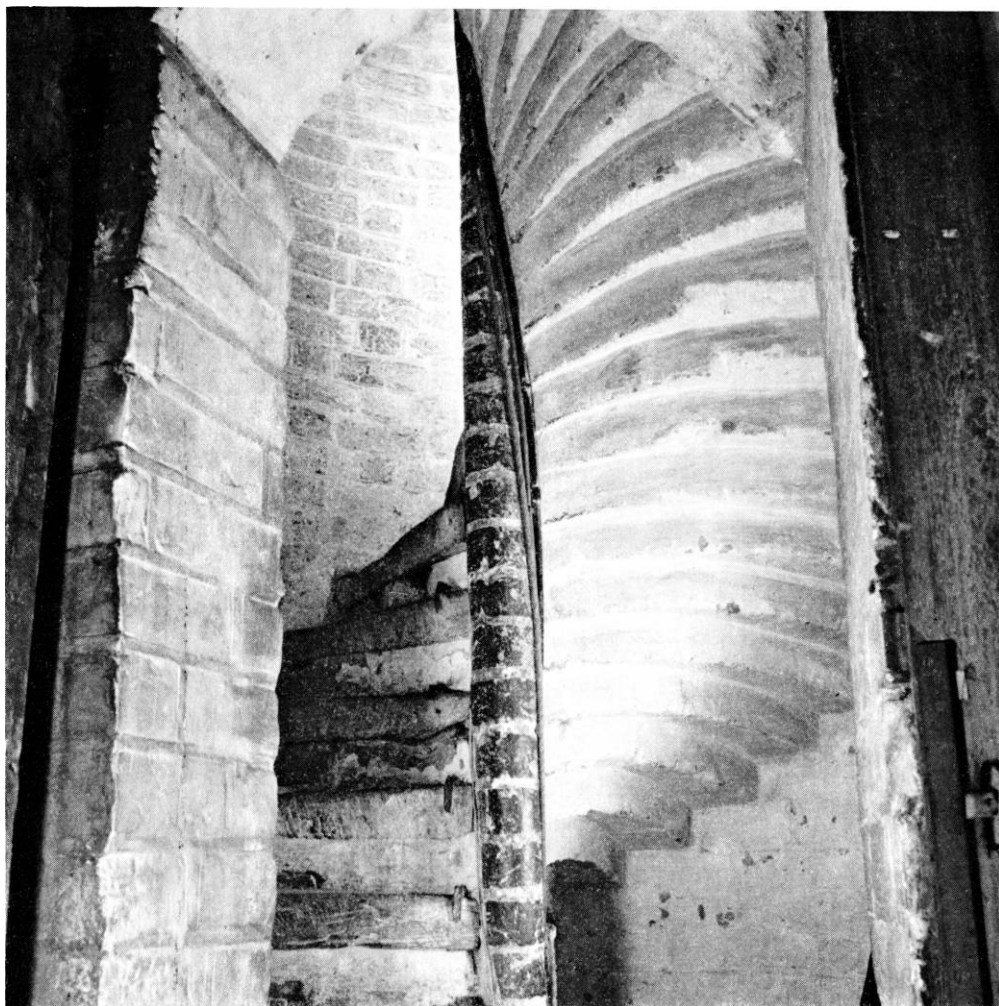
Fig.105. Parti fra søndre trappe i vesttårnet ved åbningen til loftet over søndre vestkapel. — *Part of the south stairway in the west tower by the opening to the loft above the south west chapel.*

På vej opad har den søndre trappe oprindeligt først givet adgang til loftet (øvre etage) på Langes kapel (jfr. p. 224) ved en fladbuet åbning med døranslag på sydsiden; en lignende åbning højere oppe giver over tårnrummets hvælv indgang til tårnets *andet stokværk*, der sandsynligvis fra begyndelsen har haft trægulv, dog lavere beliggende end det nuværende. Andet stokværk minder i sin plandisposition (jfr. pl. 23) om våbenhuset; i stedet for dettes portal-

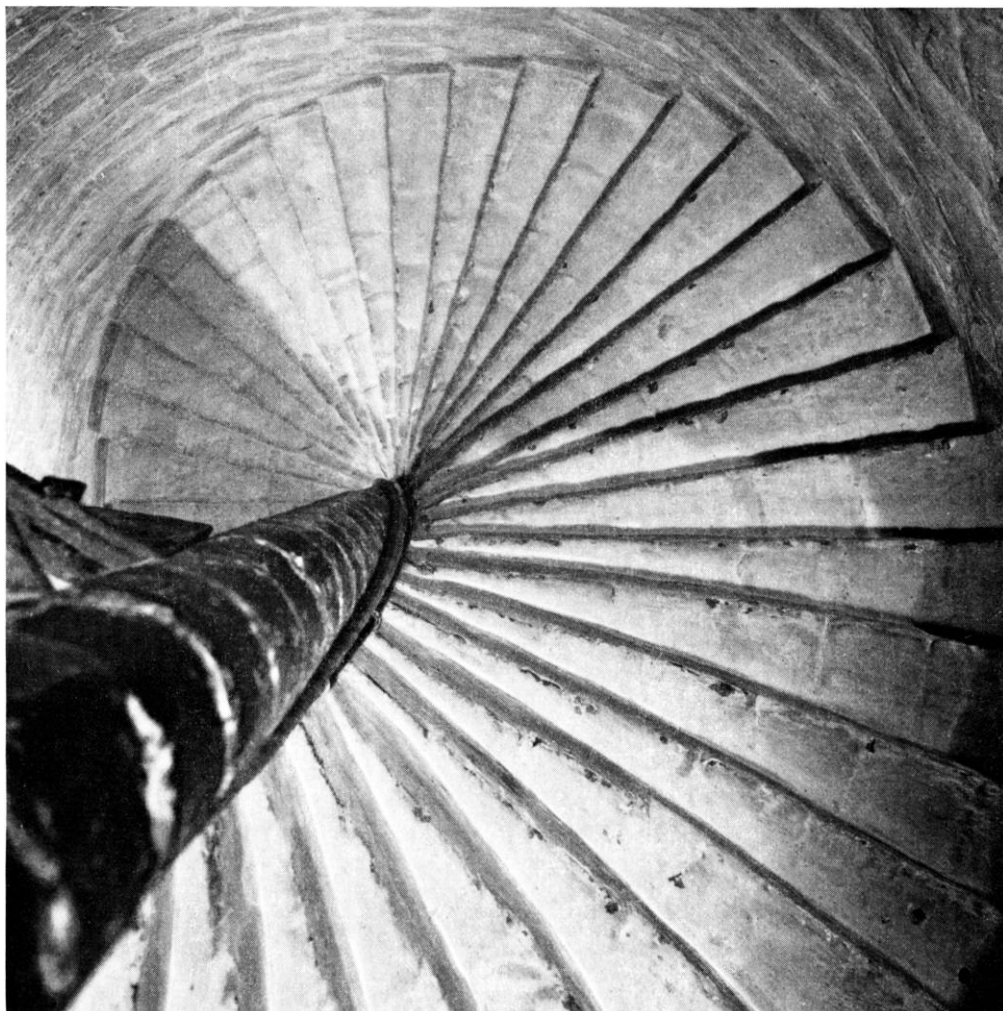
Fig. 106. Parti fra søndre trappe i vesttårnet.

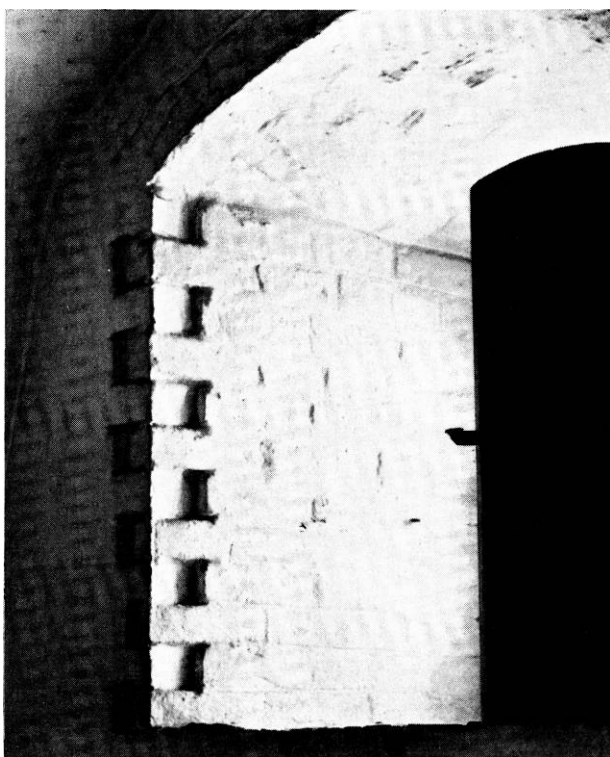
Fig. 107. Parti af søndre vinduesglug i vesttårnets andet stokværk (p. 234). — *Part of the aperture of the south window in the second storey of the west tower.*

åbning og sidearkader er der her mod syd, vest og nord enkle, spidsbuede, 280 cm brede nicher, der skærer sig dybt ind i tårnets svære mure; den søndre er af hensyn til trappen forskudt fra vægmidten mod vest<sup>115</sup>. I bunden af de to nicher i tårnets sidemure er indvendig smigede, fladbuede vinduer, hvis lige gennemgående lysning udvendig er placeret i en spidsbuet blænding, der har sin bund tre skifter over facadens ovenfor omtalte båndblændinger (jfr. fig. 101). Der er to ejendommeligheder, der udmærker de højtsiddende vinduesåbninger: Stikket over fladbuen er tredobbelt, og den brede åbnings hjørner er muret med såkaldte *hulsøm*<sup>116</sup>, hvilket sidste ses på fig. 107.

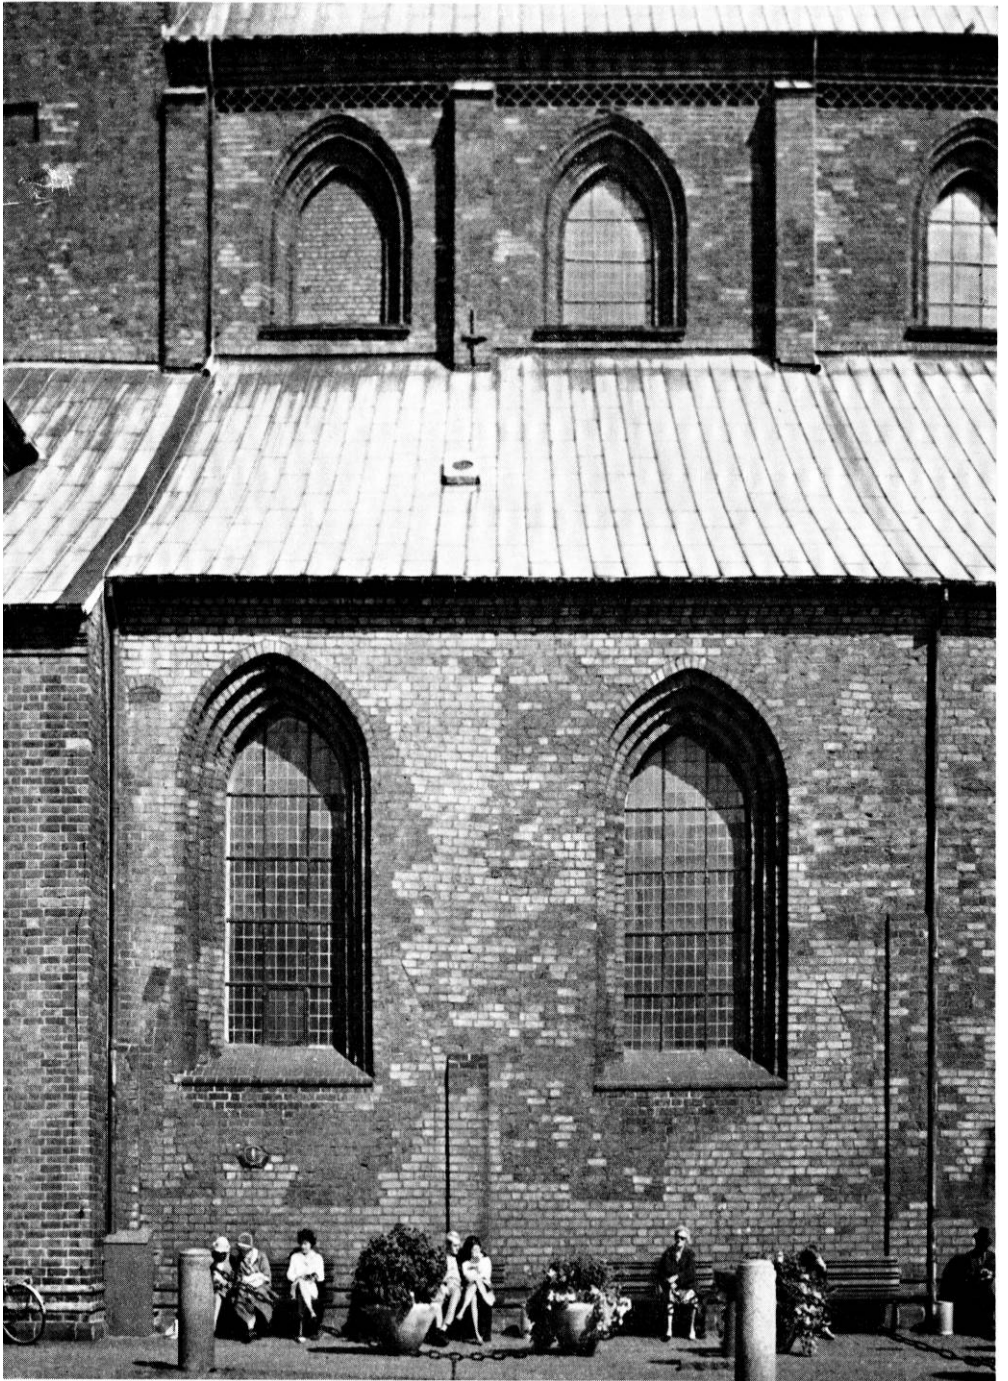
Fig. 108. Langhusets vestligste fag på sydsiden. — *The bay of the nave furthest to the west on the south side.*

Sideskibenes spidsbuede *vinduer* (fig. 108), der til begge sider har simple, rektantede false, måler hver ca. fem meter i højden og tre i bredden; på nordsiden, hvor åbningerne er lidt større, er halvstensstikkene, undtagen ved det lavere sidende, vestligste vindue forsynet med fladskifte. Ved istandsættelsen 1881 blev fjerde og femte vindue østfra af hensyn til helhedsvirkningen sænket henholdsvis fem og seks tommer. Højkirkens spidsbuede vinduer (fig. 111, 112), der i hvert hvælvfag er rykket to og to mod hinanden, er 3,6 m høje og 2,8 m brede og til begge sider profileret med formsten af samme type som anvendt til våbenhusets vestvindue og i koret (fig. 132,2). Arbejdets successive gennemførelse (jfr. p. 239) giver sig til kende ved, at de nederste 5—6 skifter indvendig i sydsidens fire vestligste vinduer har en simplere form, der er beslægtet med vest-

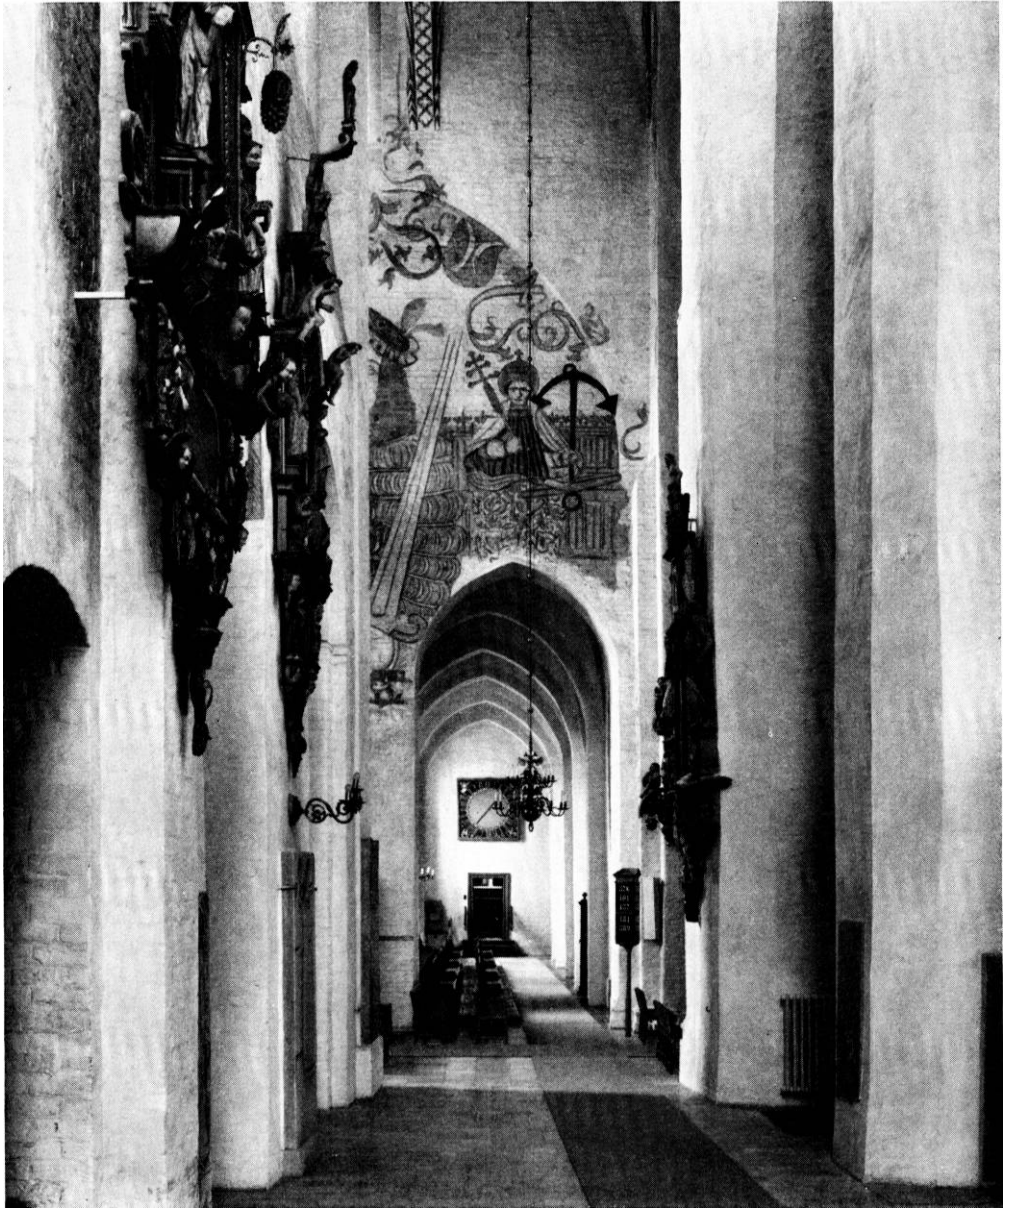
Fig. 109. Søndre koromgang og søndre sideskib, set mod vest. — *The south ambulatory and south aisle, looking west.*
