# ÅRHUS DOMKIRKE

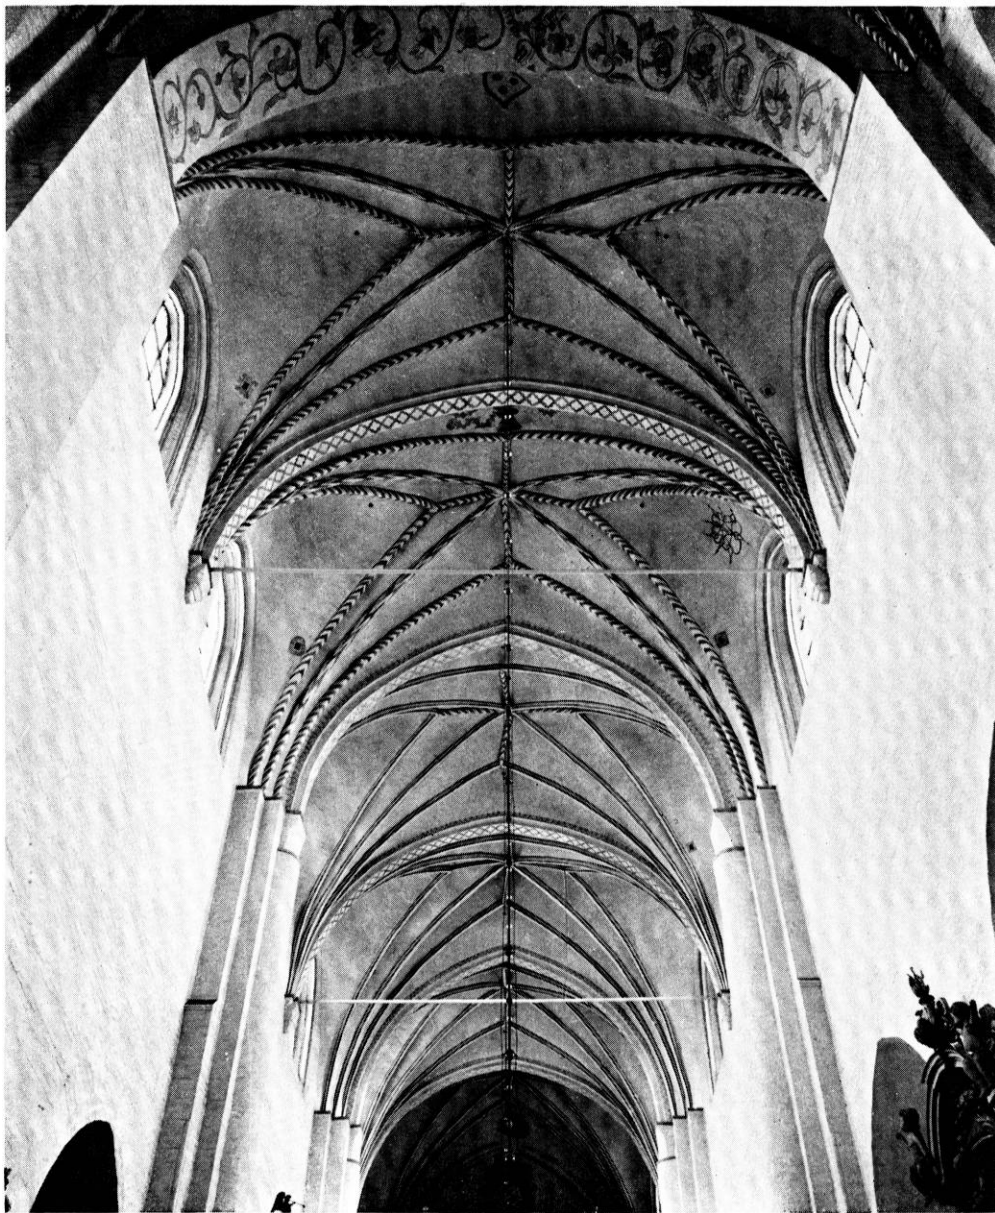
Fig 110. Midtskibets hvælvzone, set mod vest. — *The vaulting of the nave, looking west,*

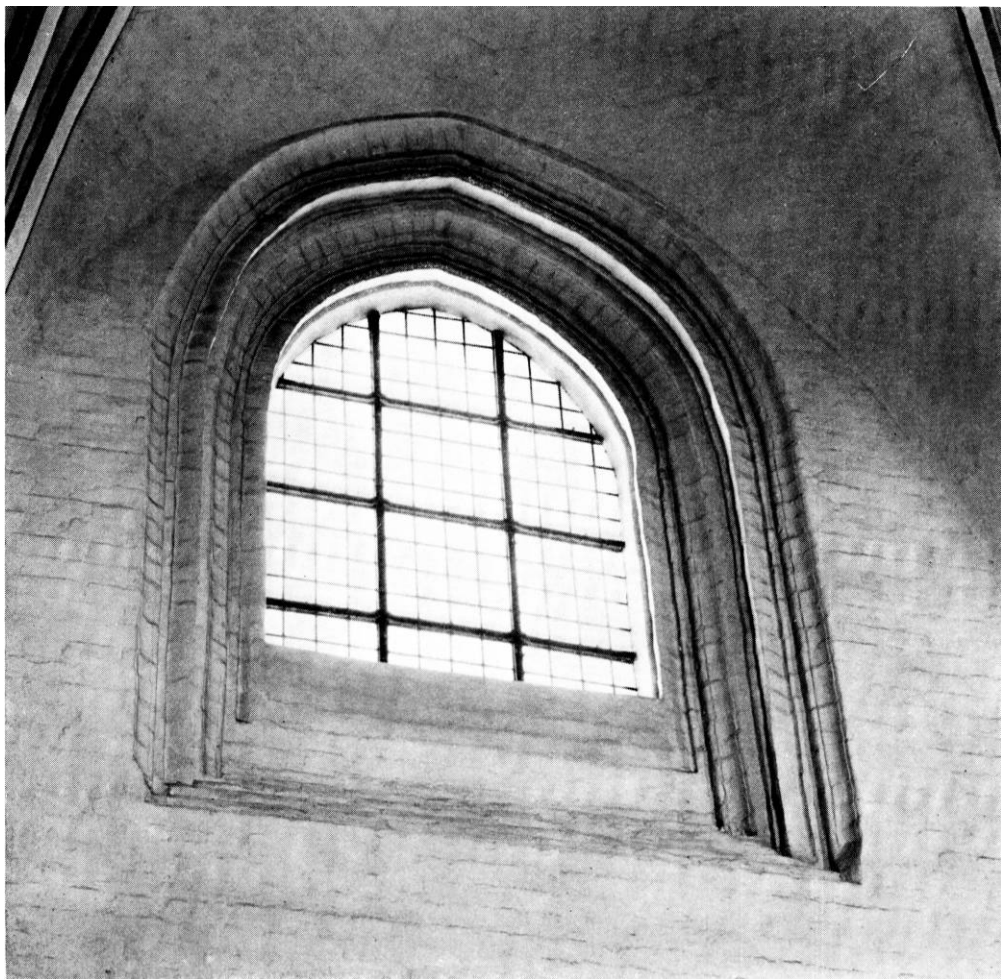
Fig. 111. Vestligste højkirkevindue i midtskibets nordside (p. 244). — *The window furthest to the west in the north side of the nave.*

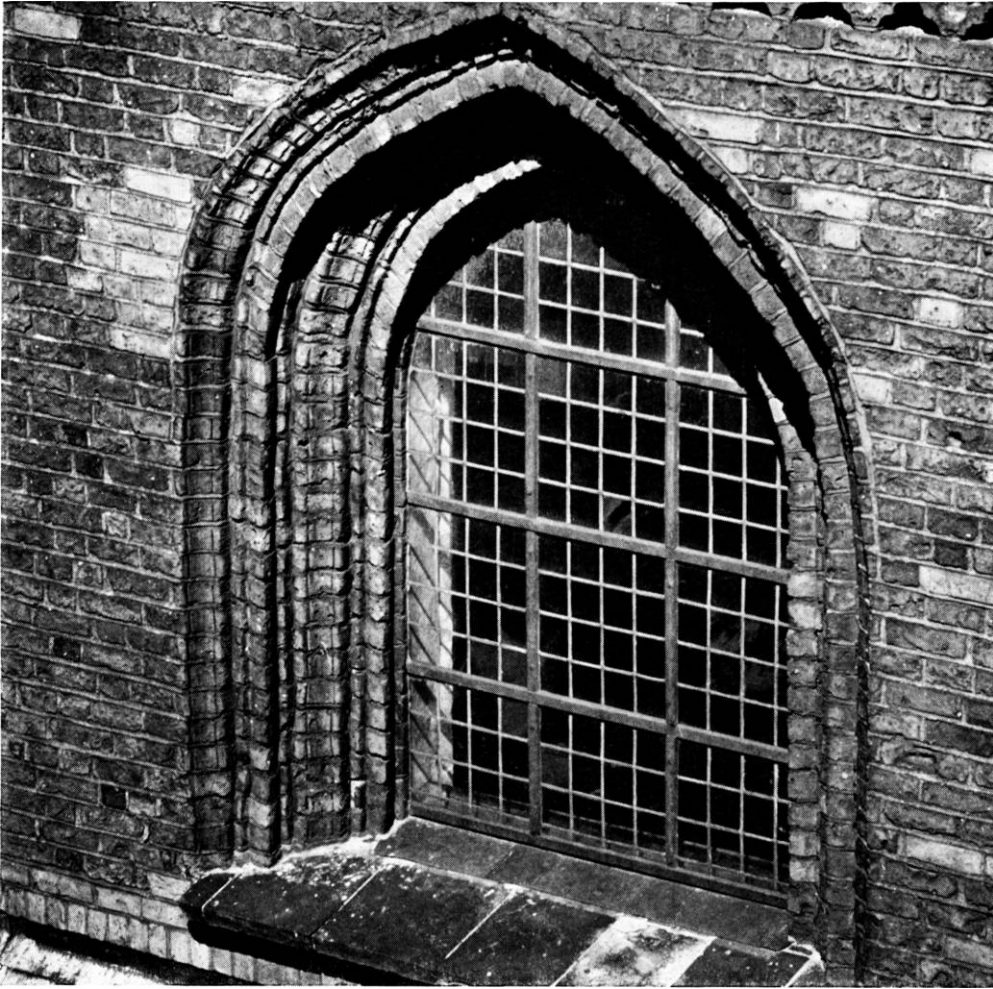
Fig. 112. Højkirkevindue på langhusets sydside, andet fag østfra (p. 244). — *The window in the south side of the nave, second bay from the east.*

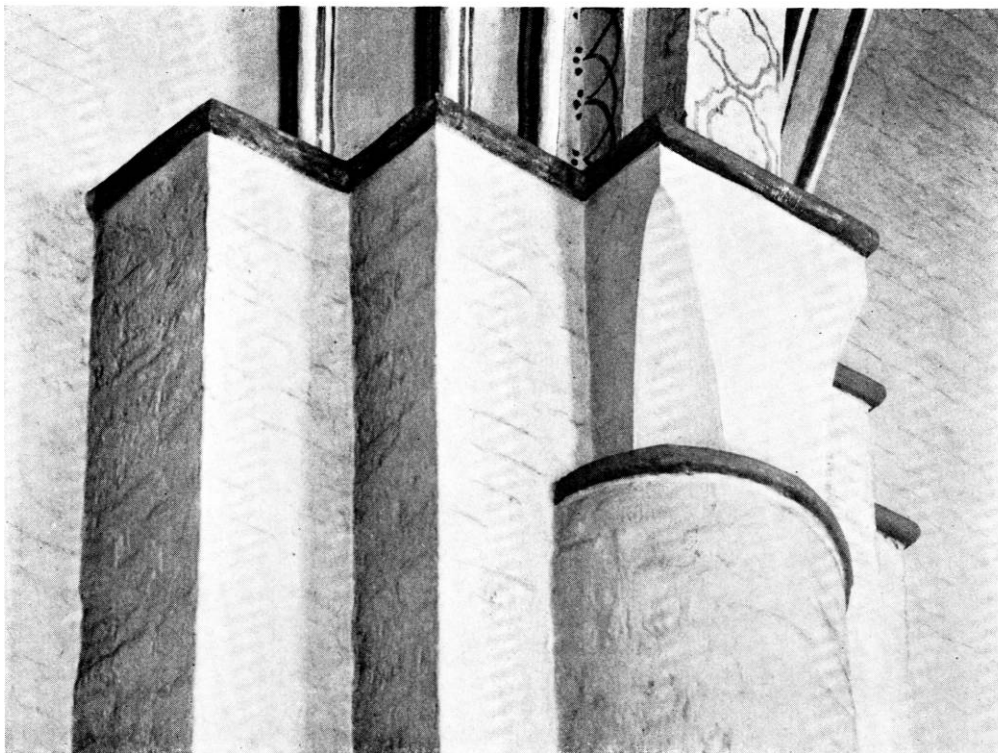
Fig. 113. Toppen af vestligste hvælvpille på midtskibets nordside (p. 243, 245). — *Top of the vaulting pier furthest to the west on the north side of the nave.*

af et udkraget, afrundet skifte, der fortsættes over pillernes retkantede false (jfr. fig. 76, 81, 113, jfr.pl. 9 og 13).

*Midtskibet* fik ved ombygningen seks fag ligesom sideskibene og svarende til liséernes inddeling af façaden. Mellem fagene spænder spidsbuede, falsede, to sten brede gjordbuer, hvoraf to har vederlag på oversiden af vægpillerne (jfr. fig. 113), mens de tre andre, der ligger i midten af den oprindelige bygnings storfag, hviler på klumpede konsoller (jfr. fig. 114); op imod tårnvæggen er anlagt en falset skjoldbue. Vederlagszonen i højkirken er den samme som i tværskib og kor og har været dirigerende ved kirkens ombygning.

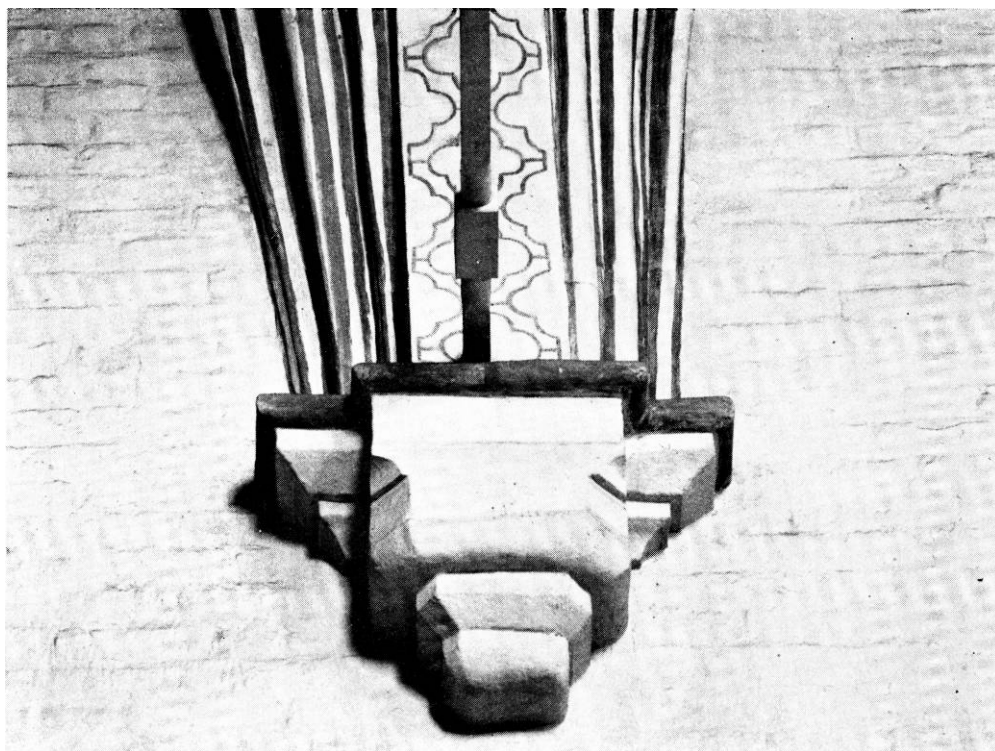
Fig. 114. Vestligste gjordbuekonsol på midtskibets nordmur (p. 245). — *The bracket for the transverse rib furthest to the west in the north wall of the nave.*

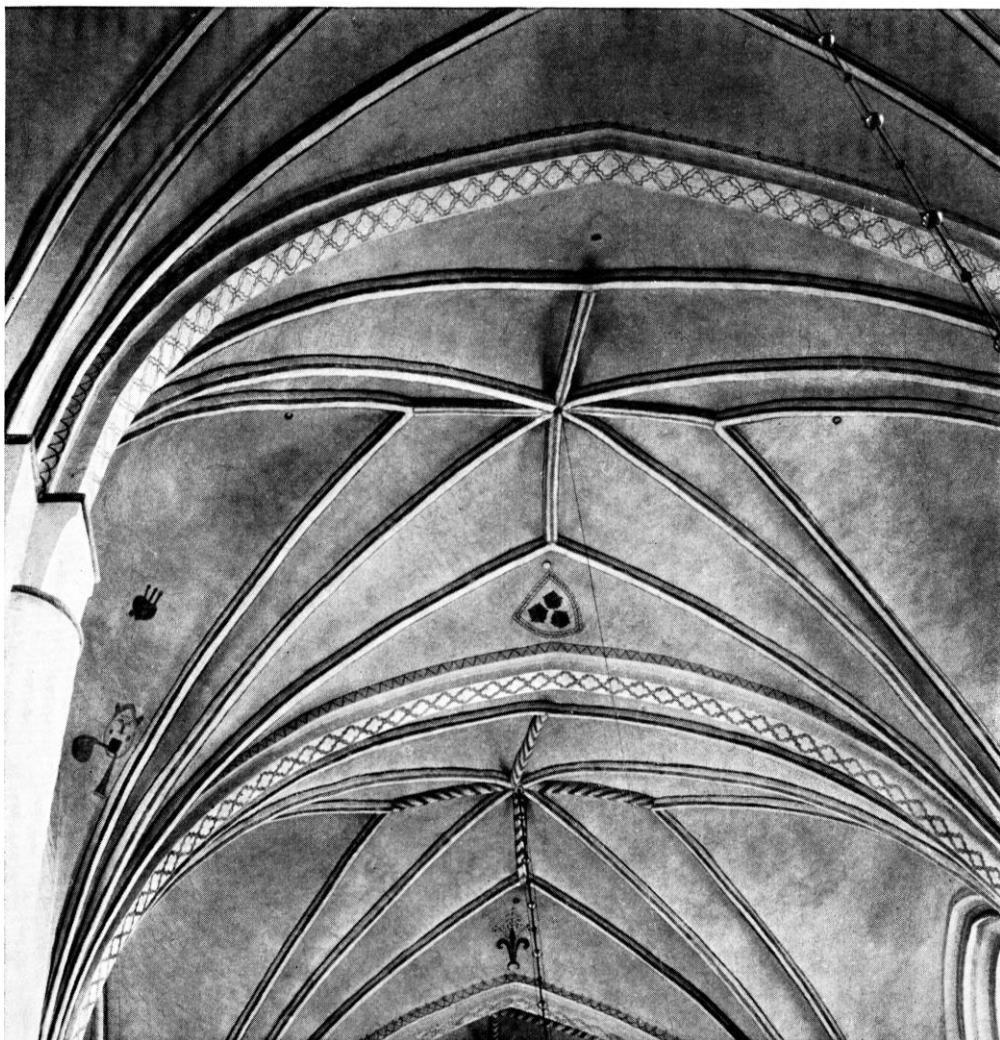
Fig. 115. Udsnit af midtskibets hvælv, midterste fag, set fra vest. — *Section of the vaulting of the nave, middle bay, seen from the west.*

nordre vestkapel (jfr. p. 222). Halvstensribbernes profil (jfr. fig. 115) er i de fire vestlige fag rundet, i det østligste spidst, mens ribberne i det mellemliggende fag opviser begge former. I sidstnævnte fag samt i det vestfor iagttages den serie på otte kopstore huller i kapperne, som oprindelig har været i alle fag; de nedre huller sidder ved oversiden af udmuringen i hvælvlommerne og må have tjent som afløb for vand, der slap igennem utætheder i taget.

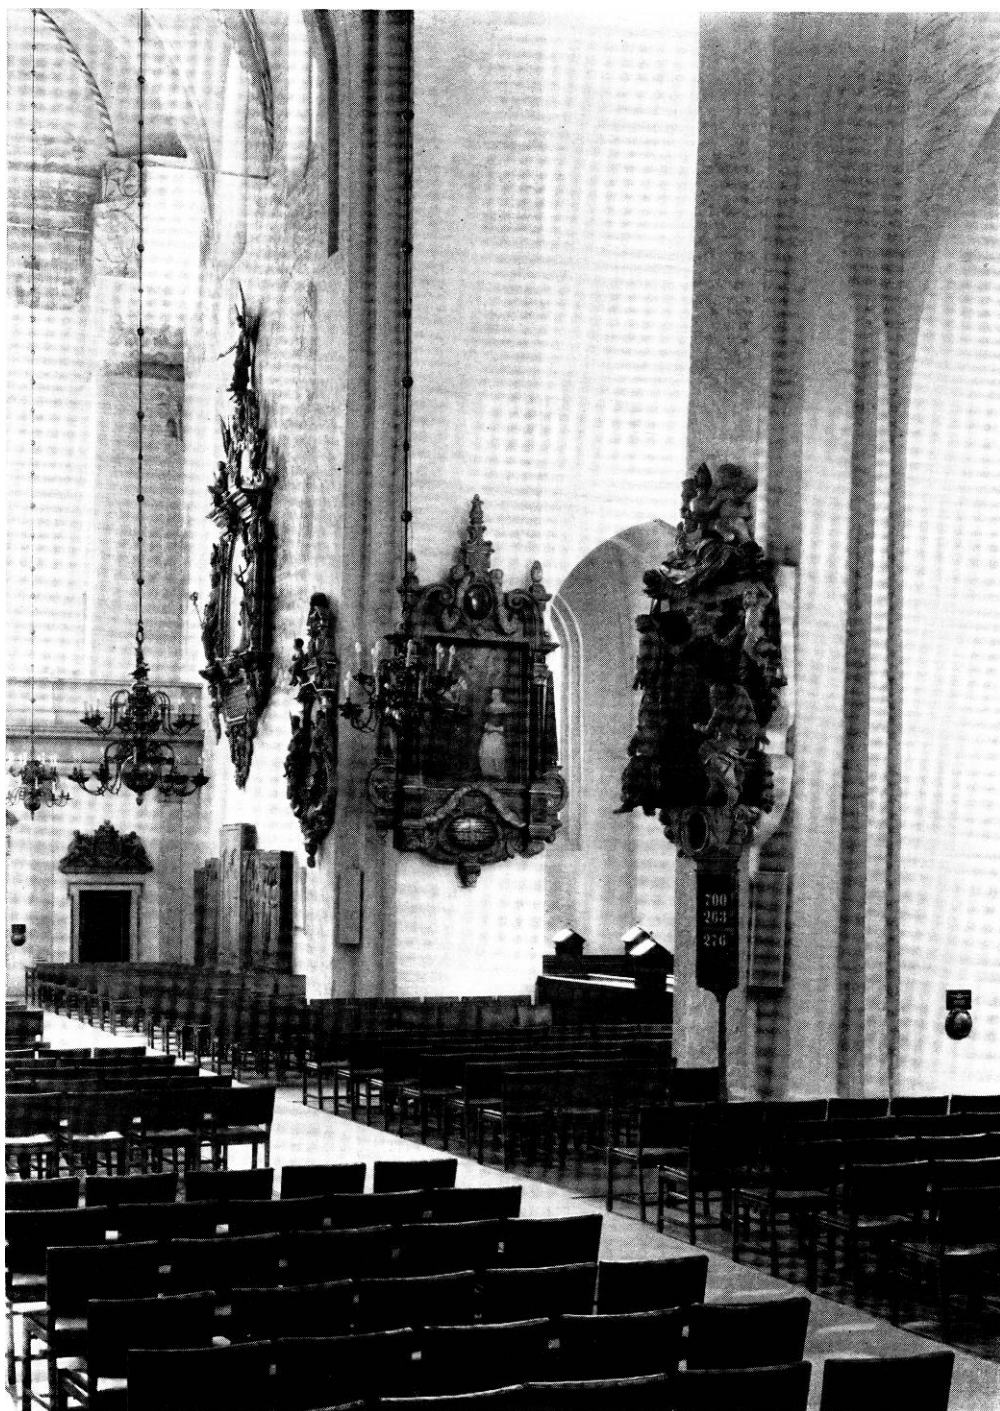
Fig. 116. Tværskibet, set mod sydvest. — *The transept, looking southwest.*

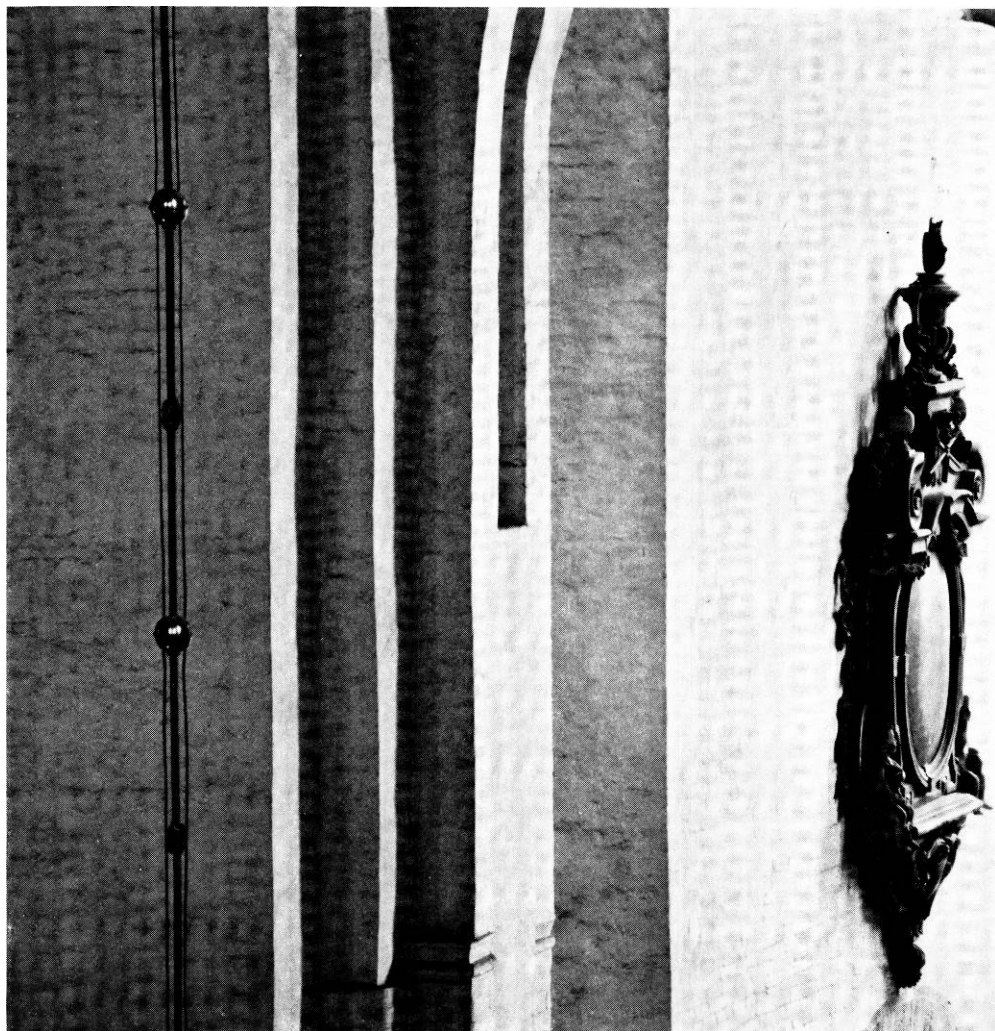
Fig. 117. Sydøstre korsskæringspille, oprindelige vederlagsbånd (p. 140) og forhøjelsesafsnit (p. 255).  
*The south-east pier at the intersection of transept and nave, original string courses and above them masonry belonging to the rebuilding of the church in the 15th century.*

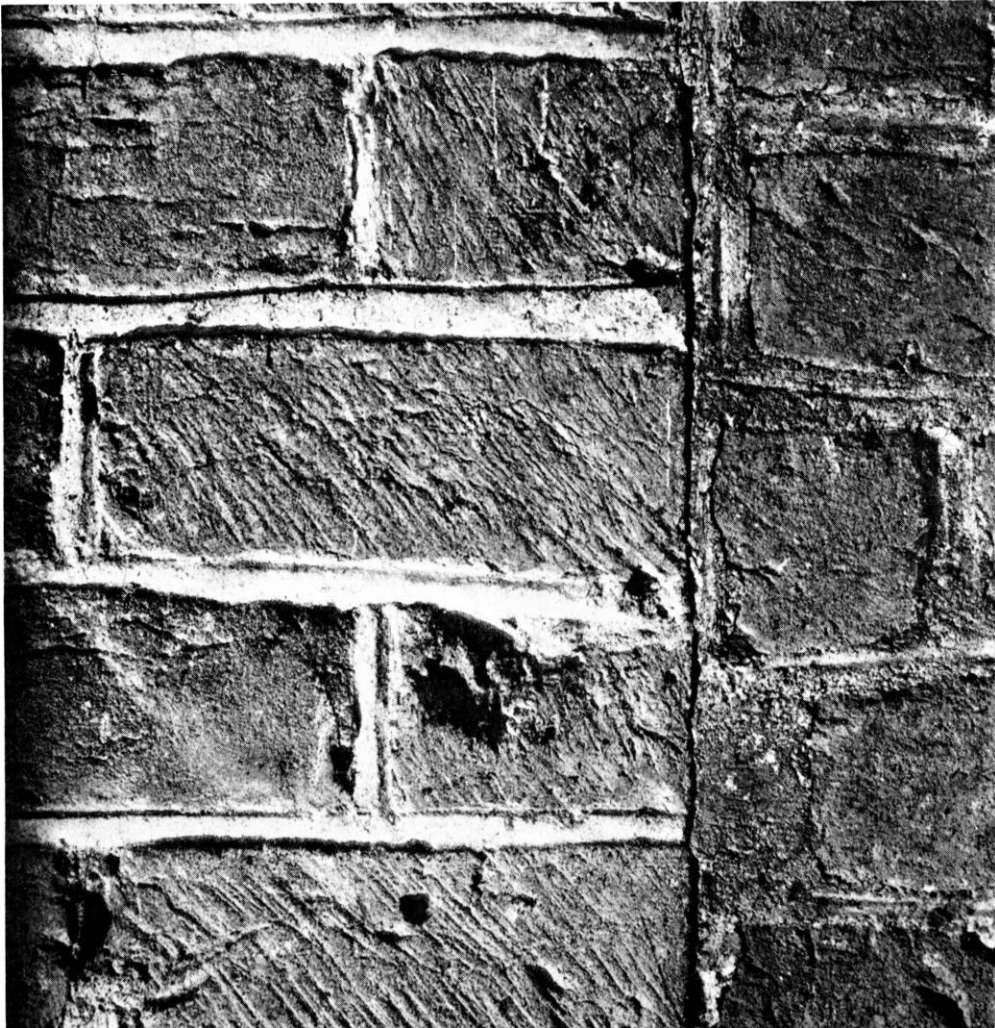
Fig. 118. Nordre korsarm, udsnit af murværk på gavlens inderside (p. 247) med tilmuring (t.h.) af oprindelige, vestlige vindue (p. 118, 149). *North transept, section of masonry on the inner side of the gable with the walled-up (on the right) original west window.*

Tværskibets forhøjelse, der indbefattede korets vestligste fag, markerer sig ved sine hulkelvinduer og hvælvform som et selvstændigt afsnit inden for domkirkens ombygningshistorie. Façadernes båndblændinger kunne angive en tilknytning til tårnets arkitektur<sup>127</sup>, men korsarmene adskiller sig stilistisk stærkt fra de øvrige arbejder og kan med rimelighed anses for et værk af en ny bygmester, der var tilkaldt, mens langhuset nærmede sig sin afslutning. Tværskibets forhøjelsespartier viser over for de tilgrænsende bygningsafsnit forskelle i stenformat og opmuring; munkestenene, der er lidt kortere end i højkirken (gennemsnit 265x134x87 mm), er som hovedregel lagt i ujævnt munkeforbandt; men på søndre korsarm er partier i polsk skifte, og ved østsidens vinduer områder i krydsforbandt. På indersiden er fugerne ridsede som med et smalt, spidst huljern, fig. 118.

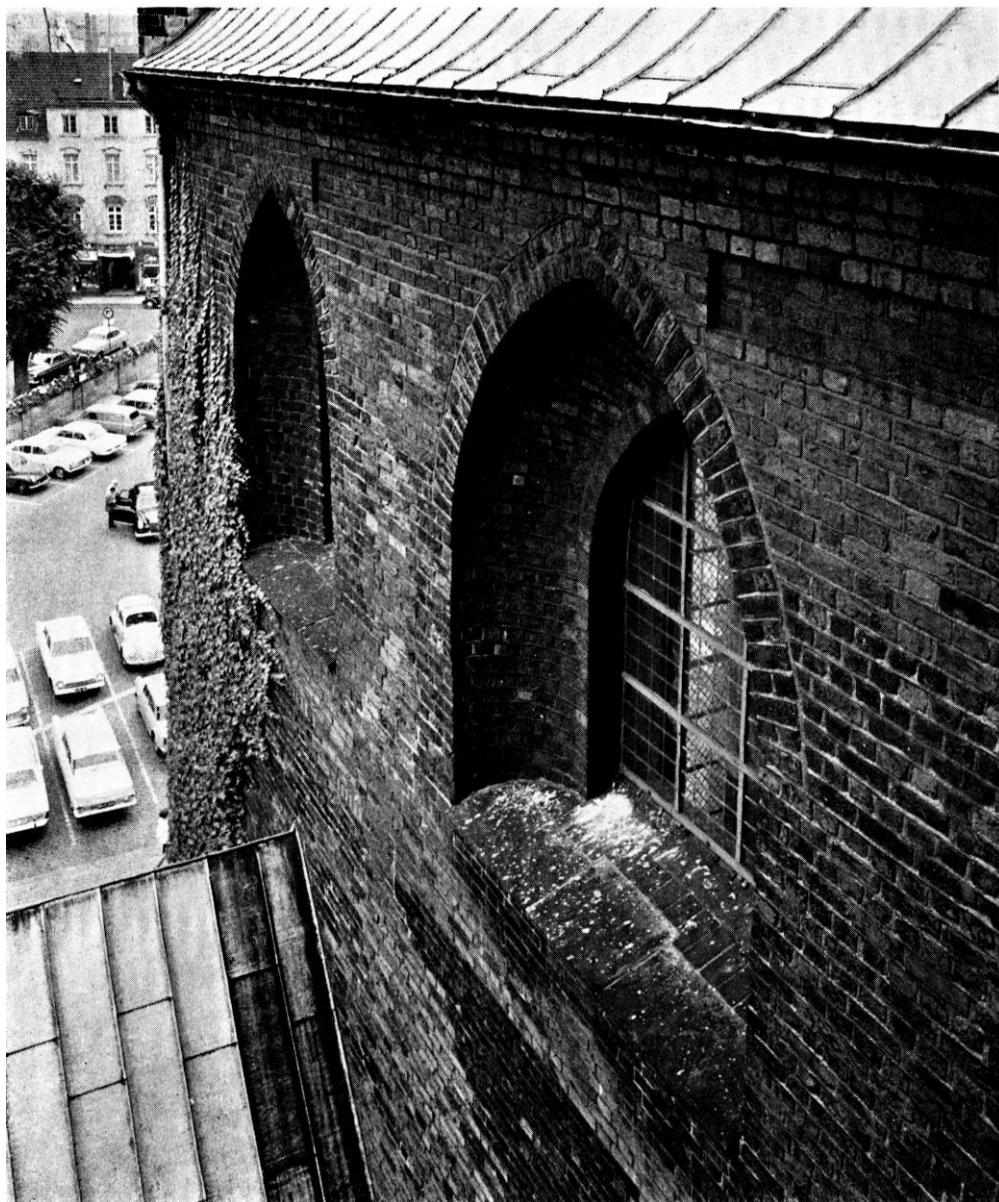
Fig. 119. Udsnit af søndre korsarms østside (p. 253). — *Section of the east side of the south transept.*

5 cm dybt blændingsbånd, der af vinduerne opdeles i stykker af forskellig længde (fig. 119 og 122); i korafsnittets nordre blænding iagttages rester af hvidtning. Ligeledes ved de senere opgivne partier er bevaret en simpel gesims af to over hinanden udkragede skifter.

næsten kvartcirkulære bue tegner sig, og op i spidsbuens top, hvor mureren ved dygtigt håndværk har afsluttet den vanskelige figur<sup>134</sup> (jfr. fig. 119—121). Inden for hulkelen har den to sten brede lysning lige gennemløbende sider, hvor

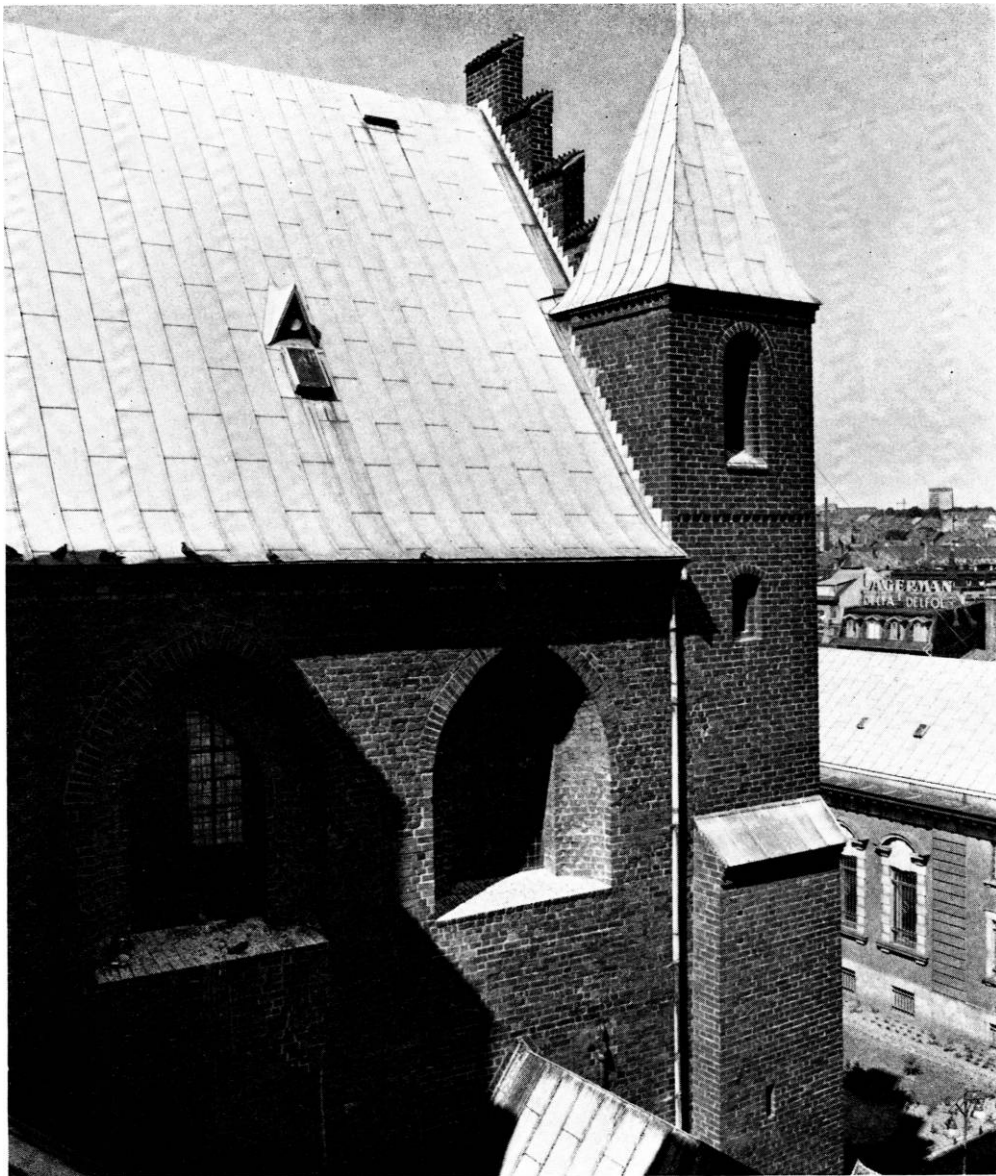
Fig. 120. Nordre korsarms ostside og gavlens trappetårn (p. 163, 250, 255, 329).  
*the north transept and the stair turret.*

på østsiden af nordre korsarm samt over gavlvinduerne er forsynet med fladskifte (fig. 120), ligesom det var tilfældet ved taggavlens åbninger.

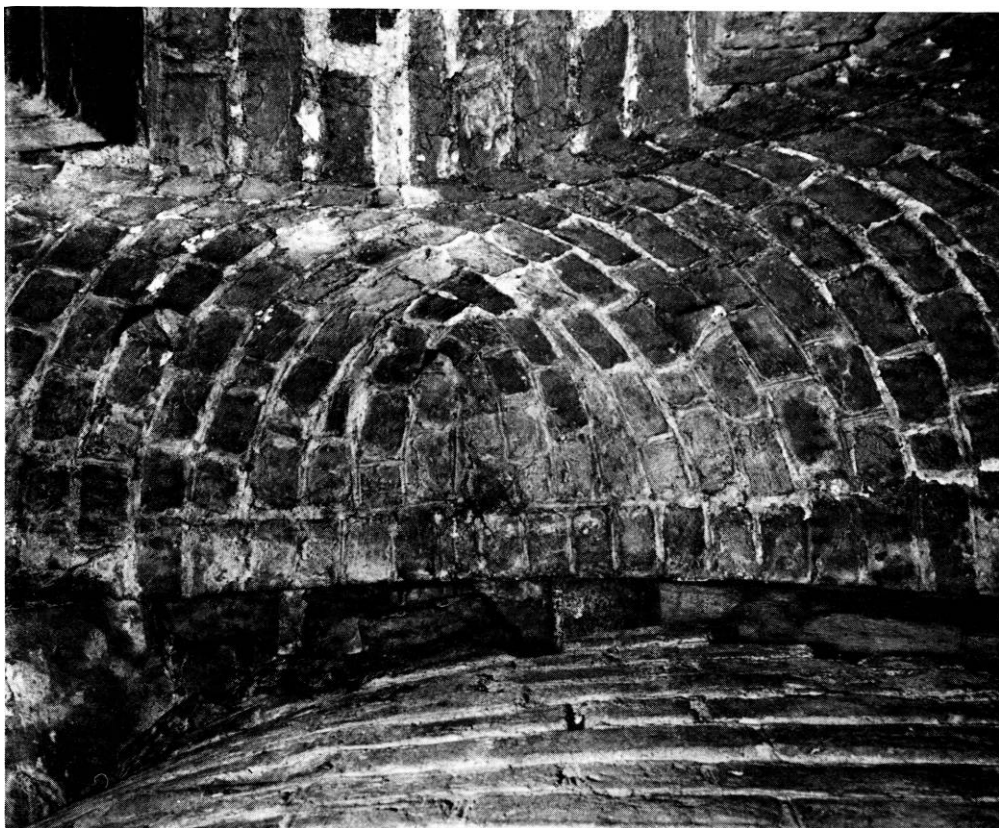
Fig. 121. Toppen af søndre korsarms nordligste (tilmurede) vindue på østsiden, set nedefra (p. 253).  
 — The top of the (walled-up) window furthest to the north in the transept on the east side, seen from below.

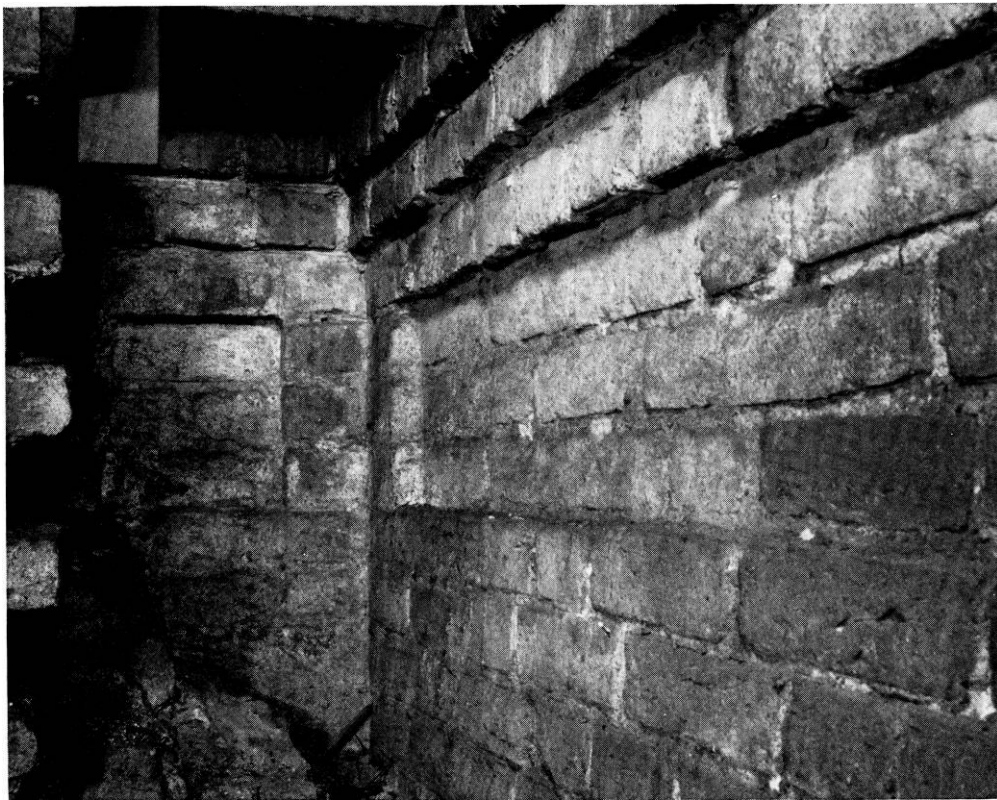
Fig. 122. Murkronen med båndblændinger i hjørnet mellem søndre korsarm (t.v.) og søndre højmur over korets midtskib, jfr. fig. 123 (p. 247). Fortandingen til venstre hidrører fra en murpåføring, udført ved korets endelige udvidelse. — *The crown of the wall in the corner between the south transept (left) and the south wall above the middle aisle of the choir, cf. fig. 123.*

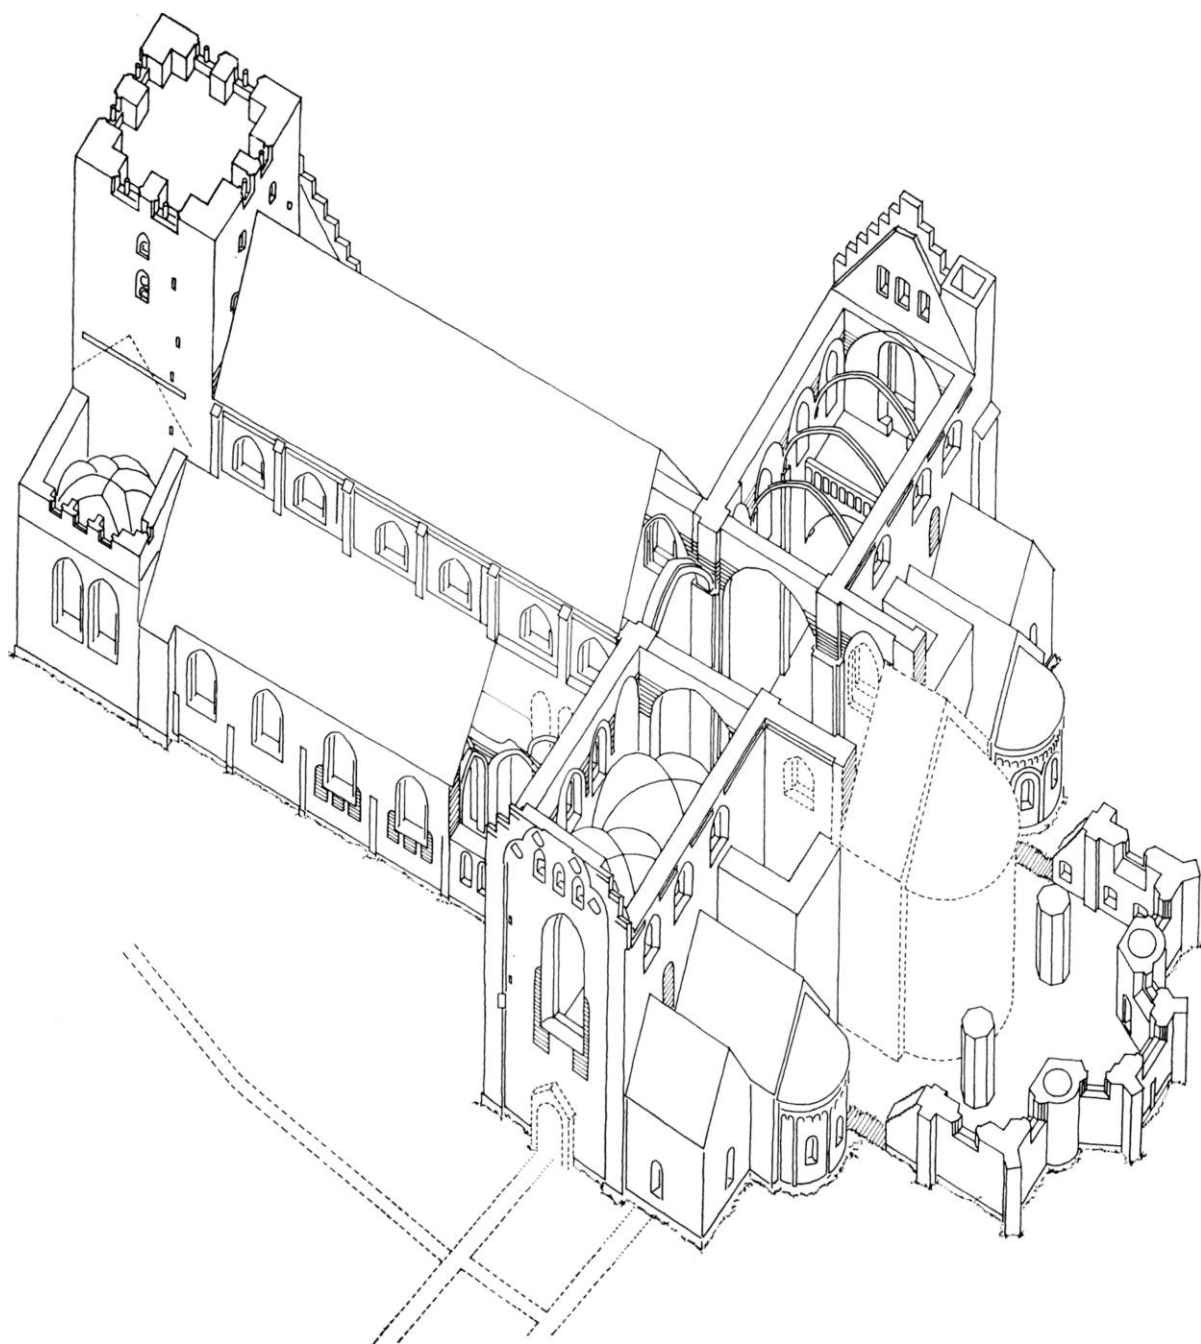
Fig. 123. Axonometrisk rekonstruktionsskitse af stadier og tilstande under domkirkens ombygninger i 1400-tallet, 1:600, KdeFL. Tegningen skal bl.a. anskueliggøre tværskibets forhøjelse indbefattende korets vestligste fag samt størrelsesforholdet mellem denne udvidelse og den endelige, treskibede korhal. Ved markering af de ældre vinduer, der under ombygningen blev tilmuret, demonstreres kirkens vækst i højden. — *Axonometric sketch for reconstruction of the cathedral during the rebuilding in the 15th century.*

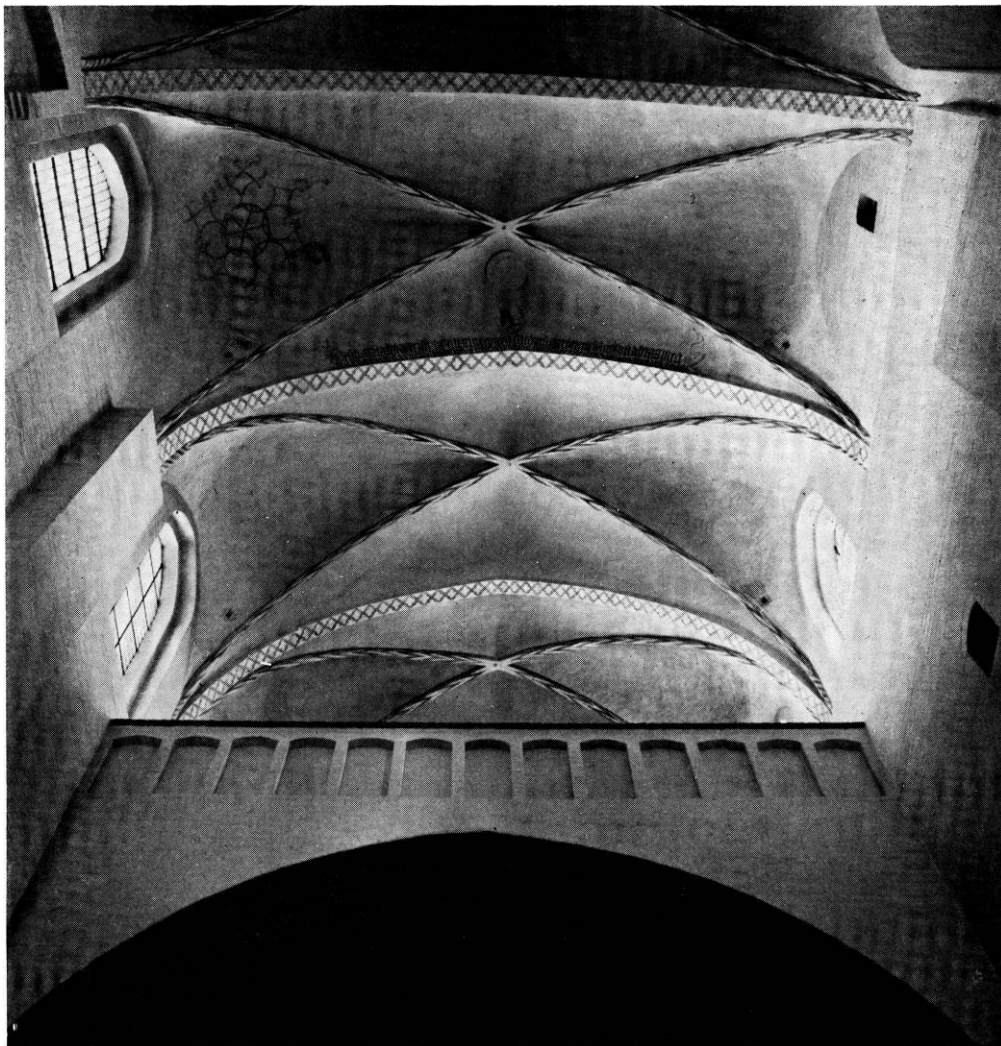
Fig. 124. Hvælv (p. 255) og øverste galleri (p. 256) i nordre korsarm. — *Vaulting and upper gallery in the north transept.*

I korsskæringshvælvet er der to *cirkulære åbninger* med kransstik og en indvendig lysning omkring 60 cm (jfr. *†*udsmykning); et lignende hul optræder i hver korsarm<sup>132</sup> (jfr. fig. 124). Hullerne, der har paralleller i adskillige af stiftets landkirker<sup>133</sup>, ligesom der kendes mange eksempler i andre egne og i udlandet<sup>134</sup>, kan tænkes — foruden mere profane opgaver — at have haft en liturgisk-dramatisk funktion ved større højtiders kirkespil, f.eks. på Kristi himmelfartsdag<sup>135</sup>. I denne sammenhæng skal det også delvis forstås, at domkirken er så velforsynet med trapper op til loftet, hvoraf i alle tilfælde de i kortårnene ved hjælp af kunstig belysning (jfr. p. 266) kunne benyttes på alle døgnets tider.

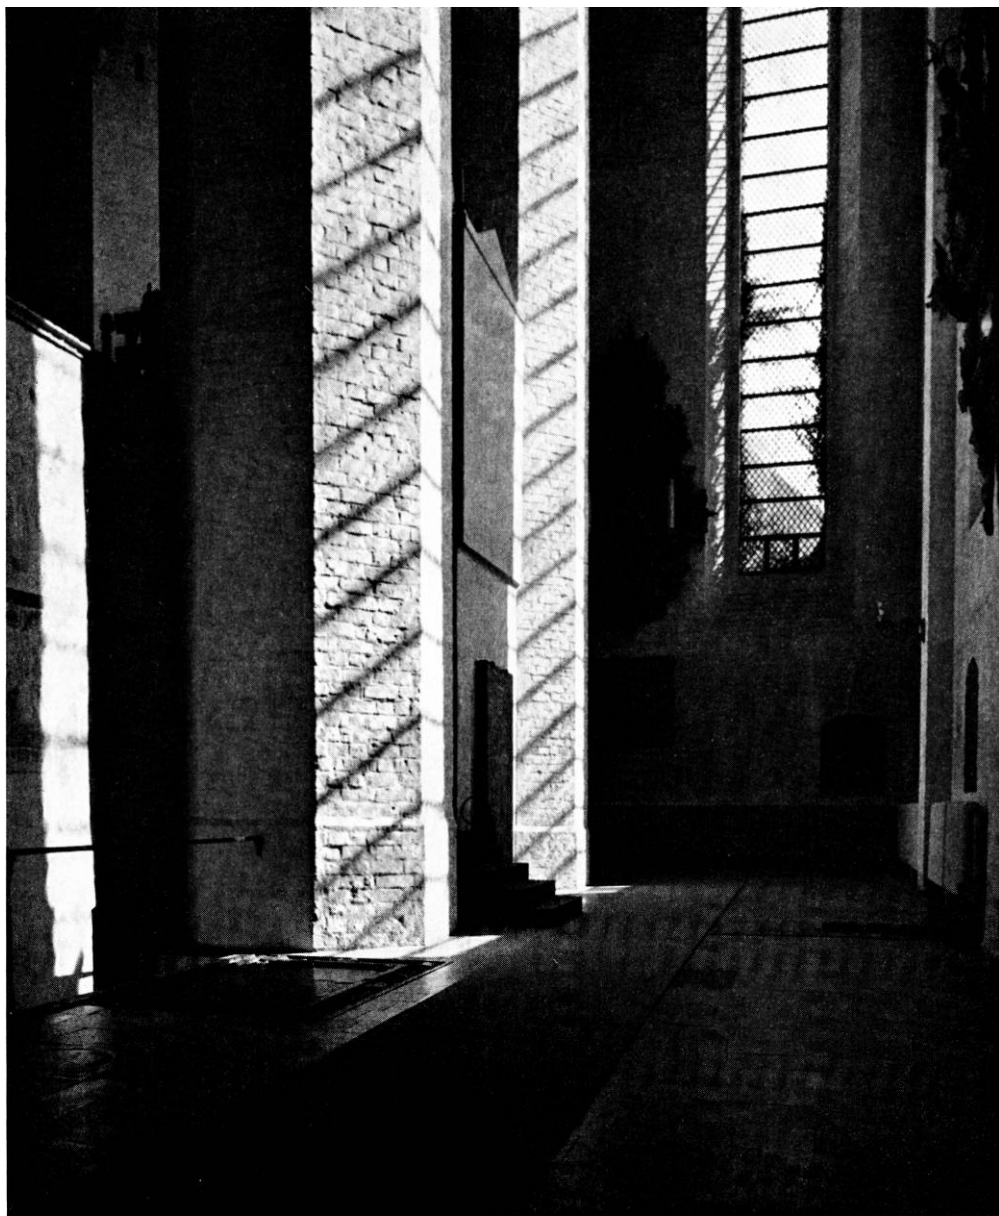
Fig. 125. Søndre koromgang, set fra vest. — *South ambulatory, seen from the west.*

I omgangenes og polygonens vægge er udsparet i alt 13 *nicher*, overdækket med et fladbuget halvstensstik<sup>154</sup> (jfr. fig. 125). Hver niche, hvis bund ligger 114 cm over nuværende gulv<sup>155</sup>, er 11 skifter høj (til buevederlag), godt 3½ sten bred og to sten dyb (110 (129 til toppen), 110 og 58 cm).

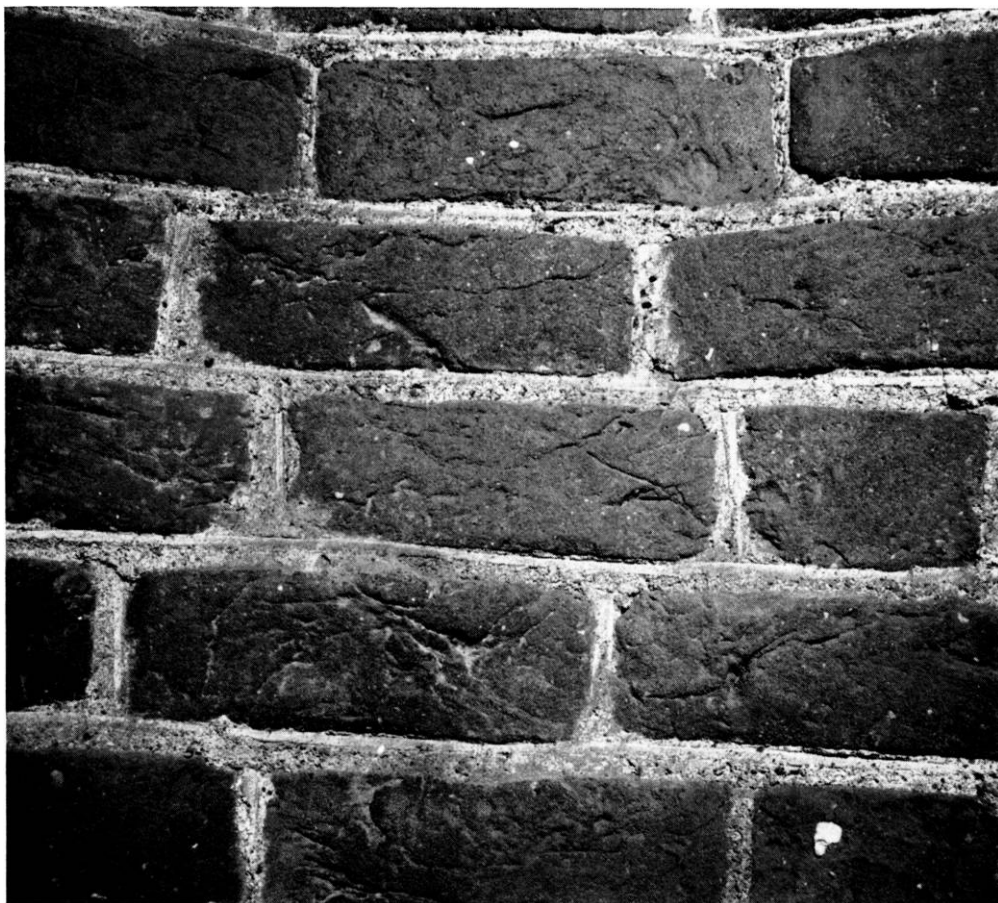
Fig. 126. Udsnit af murværk i søndre kortårn (p. 266).  
choir tower.

*Section of the masonry in the south*

Adgangen til tårntrapperne er indvendig ad fladbuede åbninger med anslagsfals i polygonmuren nær hjørnet til omgangen (fig. 133). Væggene i de to, godt to meter brede trappeskakter er muret overvejende af løbere i et nydeligt håndværk, der betjener sig af midtridsede fuger (fig. 126); trinene er to skifter høje og bæres mellem den halv sten brede spindel og væggen af fladbuer af liggende kopper. Trapperummet får dagslys gennem smalle, fem skifter høje glugger i façaden samt ind til koret; heraf flere tilmurede<sup>146</sup>. Indvendig overdækkes disse åbninger hver med en granitblok<sup>147</sup>. På hver trappes første strækning, mellem indgangen og nederste vindue, er placeret fire nicher, antagelig til lys i døgnets mørke timer, hver omkring 50 cm høje, 32 cm brede og 24—27 cm dybe. Også disse nicher overdækkes med granitsten. Adskillige nicher hele vejen op til loftet er placeret mellem vinduerne (fig. 130—131). Umiddelbart over korets hvælv står begge trapper i forbindelse med kirkens loftrum, og foran åbningerne fører trinkamme op til hvælvets top. Den søndre åbning er fladbuet overdækket med et halvtensstik, mens den nordre som

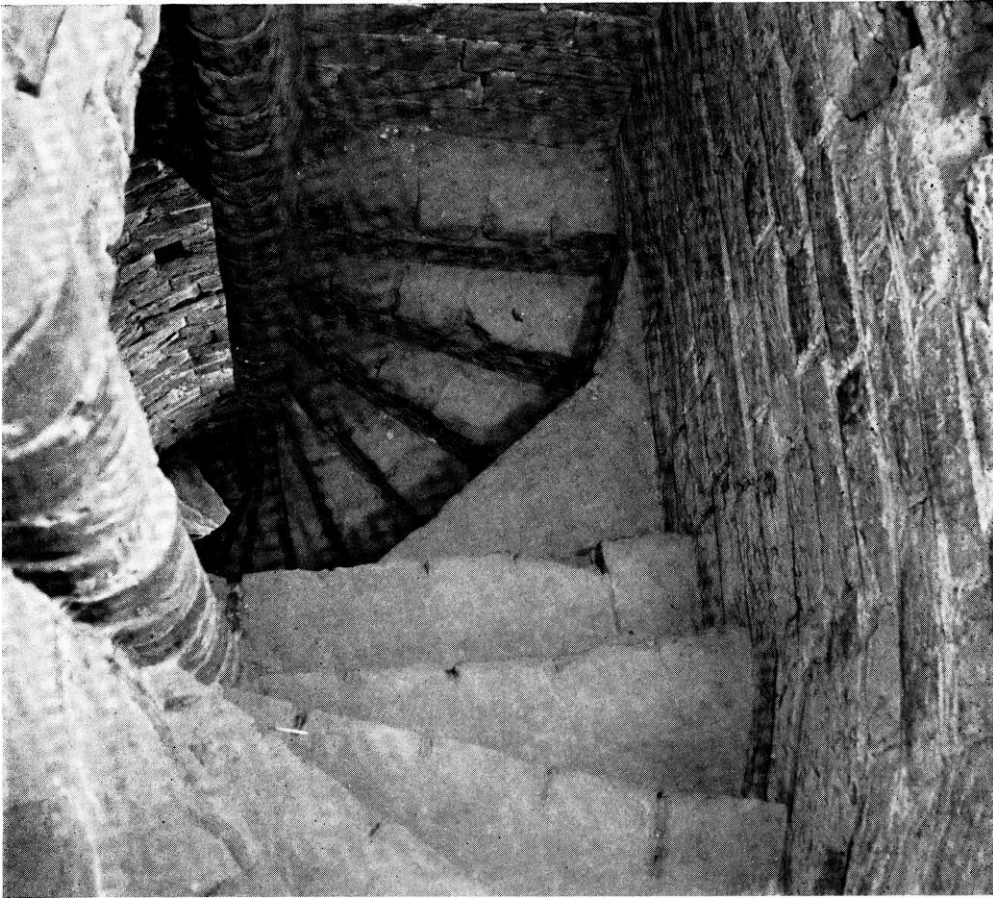
Fig. 127. Trappen i hjørnet mellem koret og nordre korsarm (p. 263). — *The stairway in the corner between the choir and the north transept.*

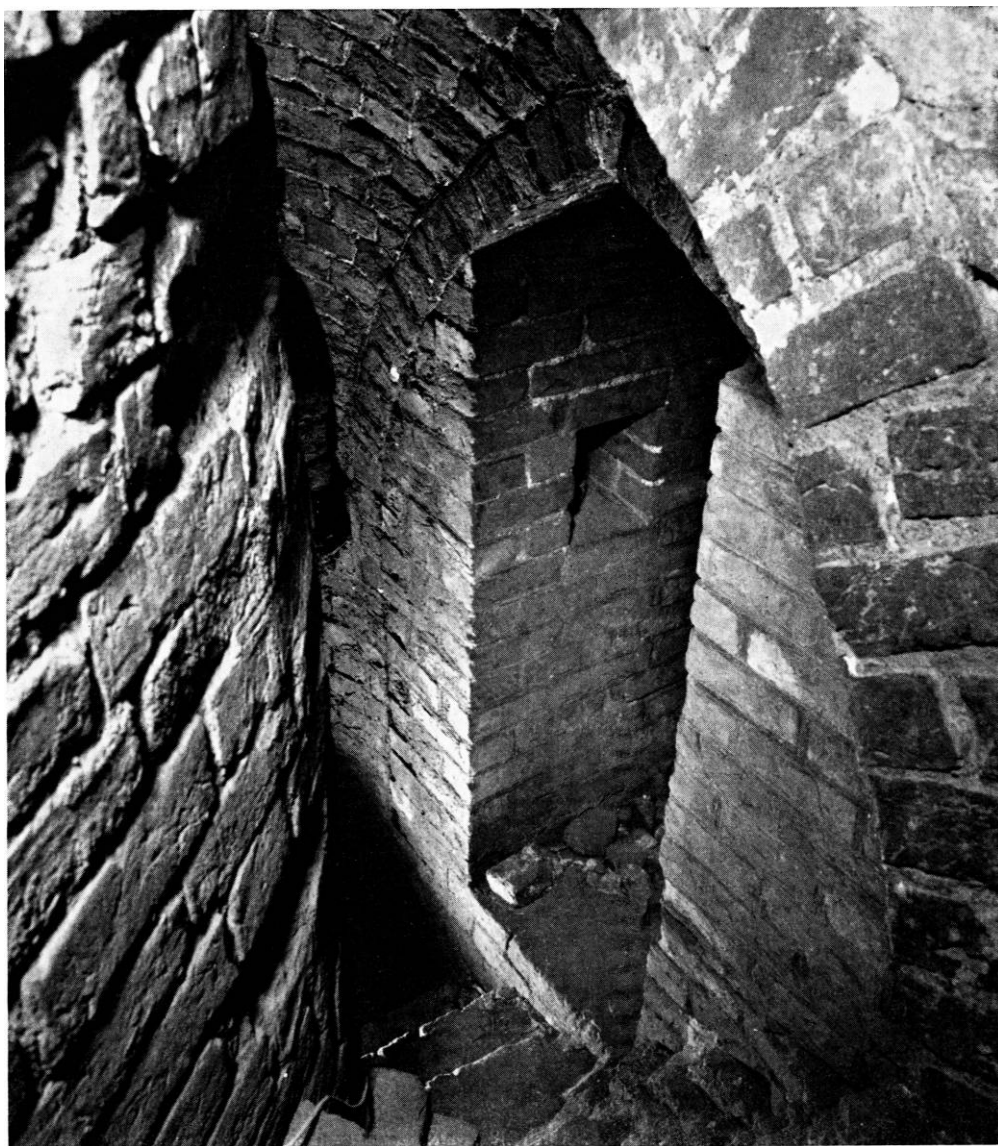
Fig. 128. Tilmuret vindue i hjørnet mellem søndre korsarm og koret (p. 264). — *Walled-up window in the corner between the south transept and the choir.*

ninger i forgængerens østkapeller. På grundplanen begynder det nye kor med nichens østside, umiddelbart ved apsiskapellets nordøsthjørne, og i sammenhæng hermed udelod man en vægpille mellem første og andet fag, mens forhøjelsesmurværket over kapellet ved en kraftig skråning i vægplanet korrigerede det nye kors murflugt for den ældre bygnings skævhed. Samtidig med at det nye kor blokerede søndre korsarms nordligste vindue, anlagdes i hulkelens niche en muret trappe, der tilsyneladende umotiveret søger ned fra loftet og i dag ved tilmuring er lukket i enden (jfr. fig. 128).
