# ÅRHUS DOMKIRKE

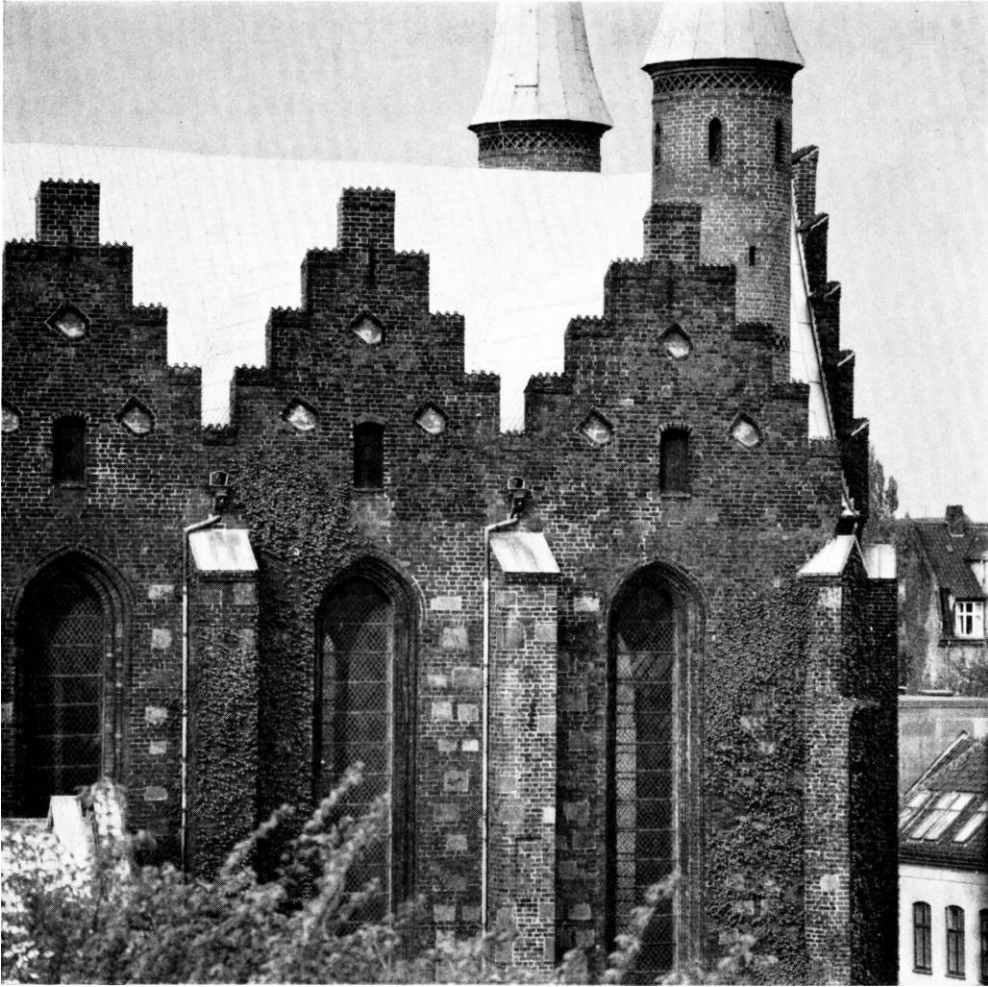
Fig. 129. Udsnit af korets sydside. — *Section of the south side of the choir*

Det iagttages videre, at omgangens hjørneafstivninger, som udmærker sig ved et afsæt, tillige fremhæves ved et kløverbladsornament af tegl under afsættets udkragede gesims (fig. 129).

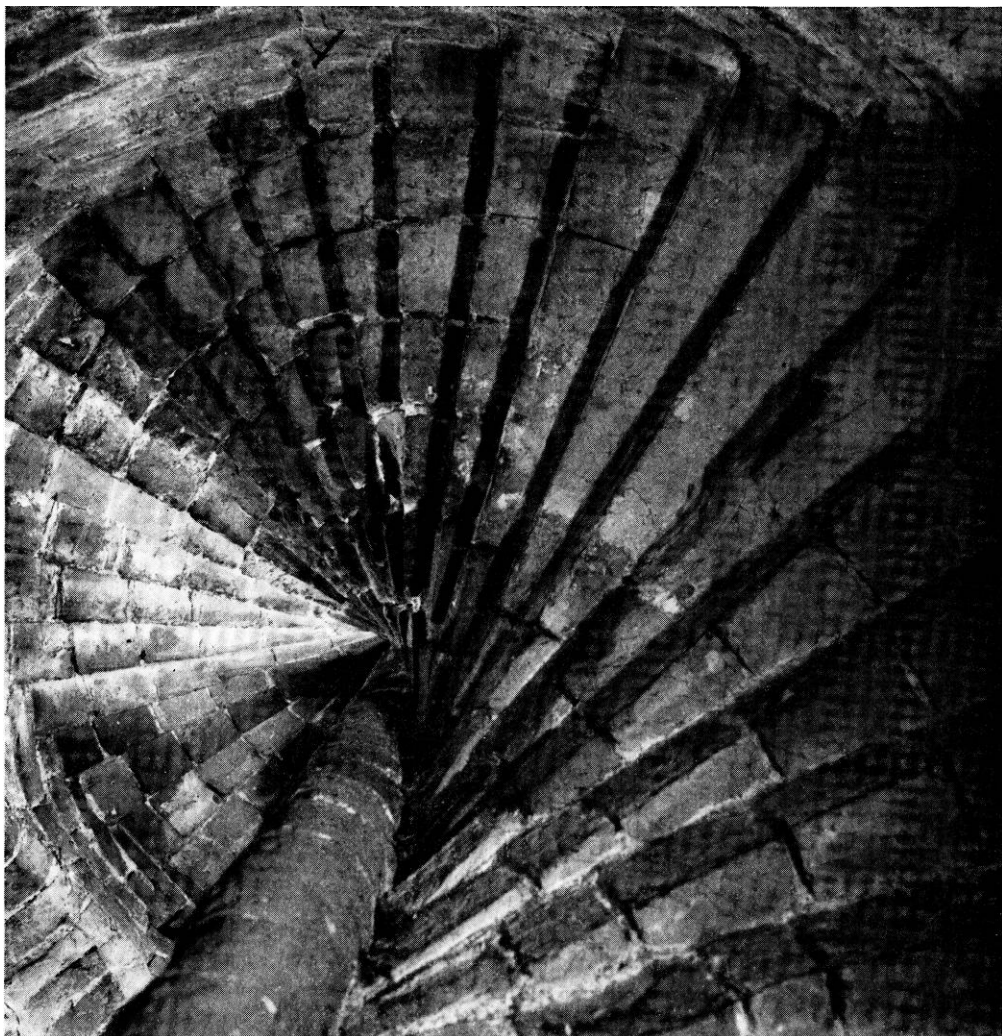
Fig. 130. Parti fra trappen i søndre kortårn (p. 266). — *Part of the stairs in the south choir tower.*

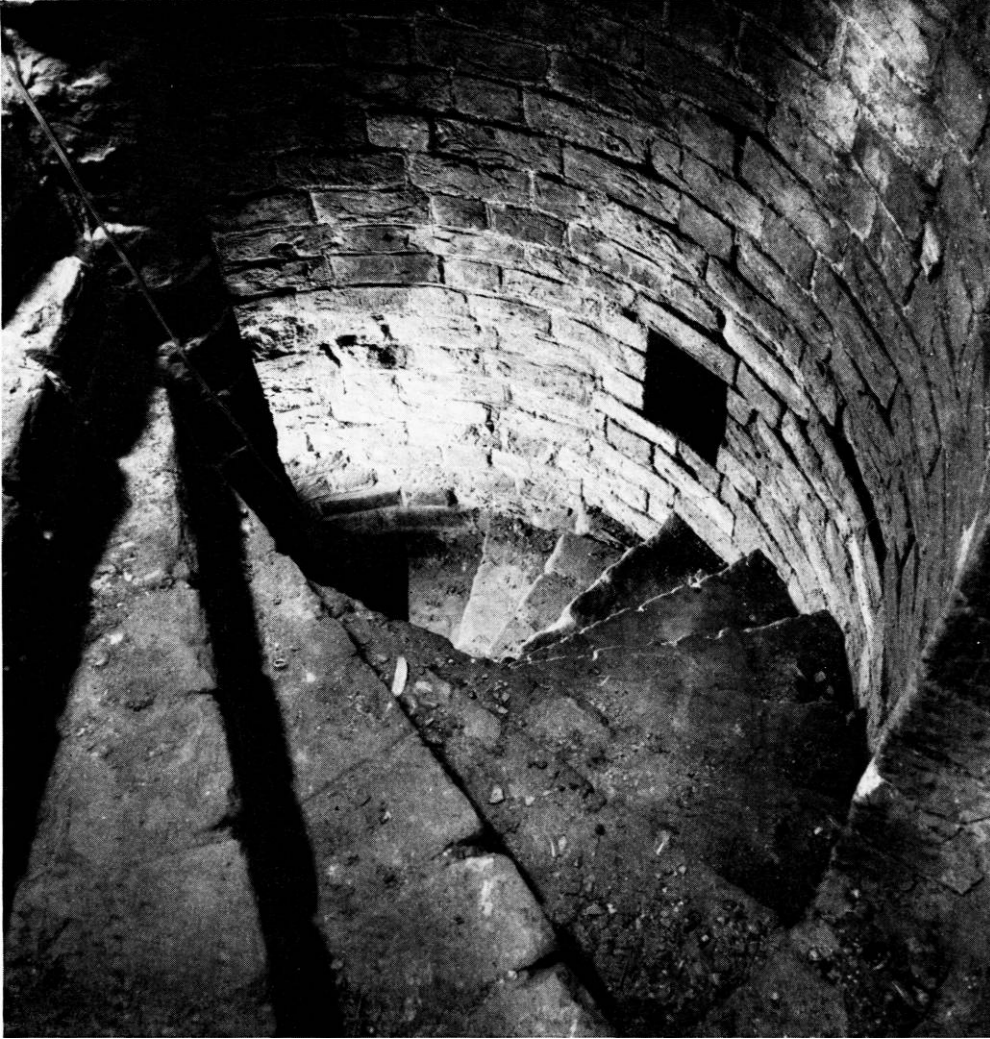
Fig. 131. Parti fra trappen i søndre kortårn (p. 266). — *Part of the stairs in the south choir tower.*

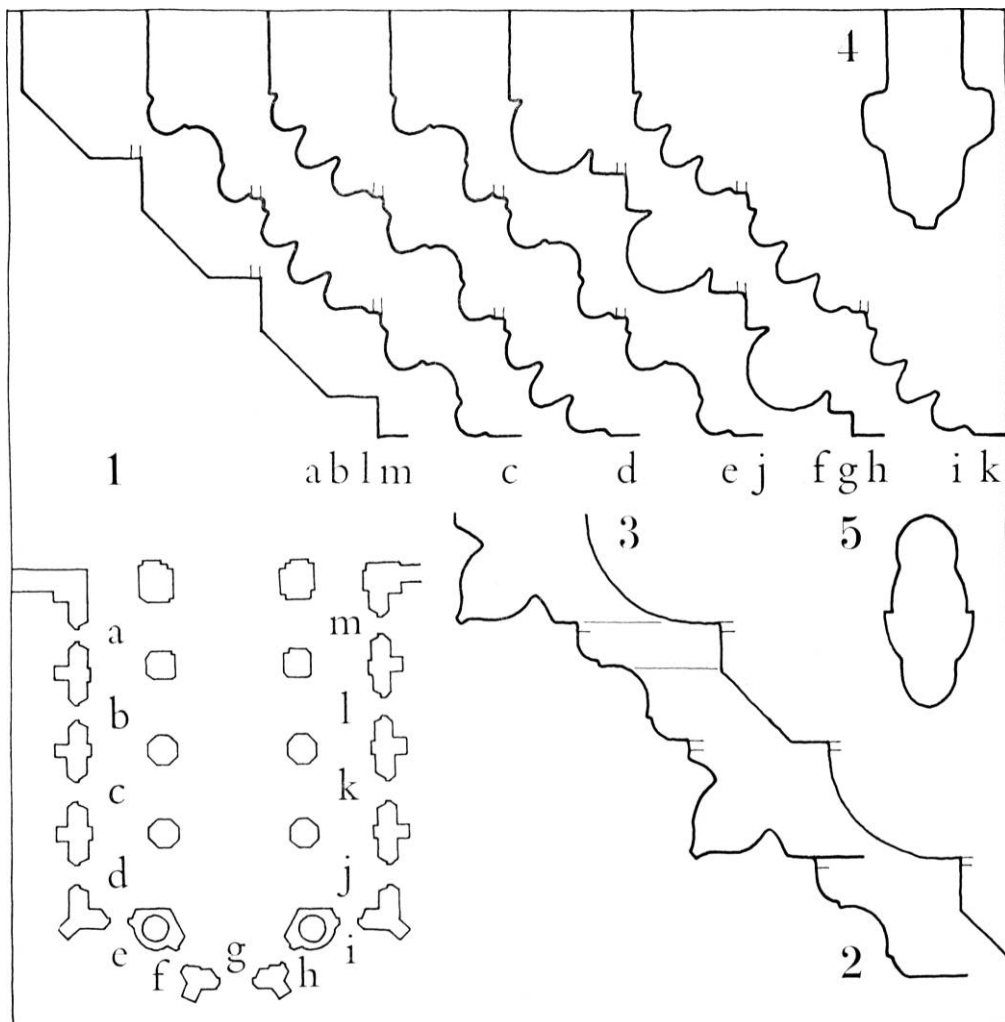
Fig. 132. Forskellige enkeltheder 1:10, KdeFL. 1. a-m. Korvinduernes profiler (p. 272). 2. Profiltype i vestportal, store vestvindue og højkirkevinduer (p. 233, 244). 3. Vinduesprofiltype i vestkapeller og nederste skifter i de fire vestre vinduer i højkirkens sydside (p. 224 og 244). 4. Løstliggende ribbesten, måske fra sideskibshvælv (p. 247). 5. Løstliggende stavværkssten fra vestkapel (p. 222). — Various details 1:10: 1. a m. The mouldings of the choir windows. 2. Type of moulding in west portal, large west window and nave windows. 3. Type of moulding in the windows in the west chapels and lowest courses in the four west windows on the south side of the nave. 4. Ribbing brick, possibly from the vaulting of side aisles. 6. Tracery brick from the west chapels.

Alle vinduer er ens med en halvanden sten bred, ret lysning, der ligesom åbningerne udvendig afsluttes med en næsten halvrund spidsbue, der på façaderne prydes med fladskifte; indre smig er rundbuget. De fire lave vinduer i vest er udvendig falset med affasede hjørner; den p. 263 omtalte opførelsessituation aflæses i nordsidens andet vindue vestfra, hvor de tolv nederste skifter er simpelt falsede, mens hjørnerne herover er faset af. Korets høje vinduer er udvendig muret med profilerede formsten, sammenstillet i varieret rækkefølge af vulster og hulkeler, som på de lange, lodrette stræk uroligt sitrer i lyset. Anvendelsen af samme, kraftige monster knytter polygonens tre vinduer sammen over for de øvrige, hvor bygmesteren med to forskellige formsten har opnået fire variationer (jfr. fig. 132, 1 a—m).

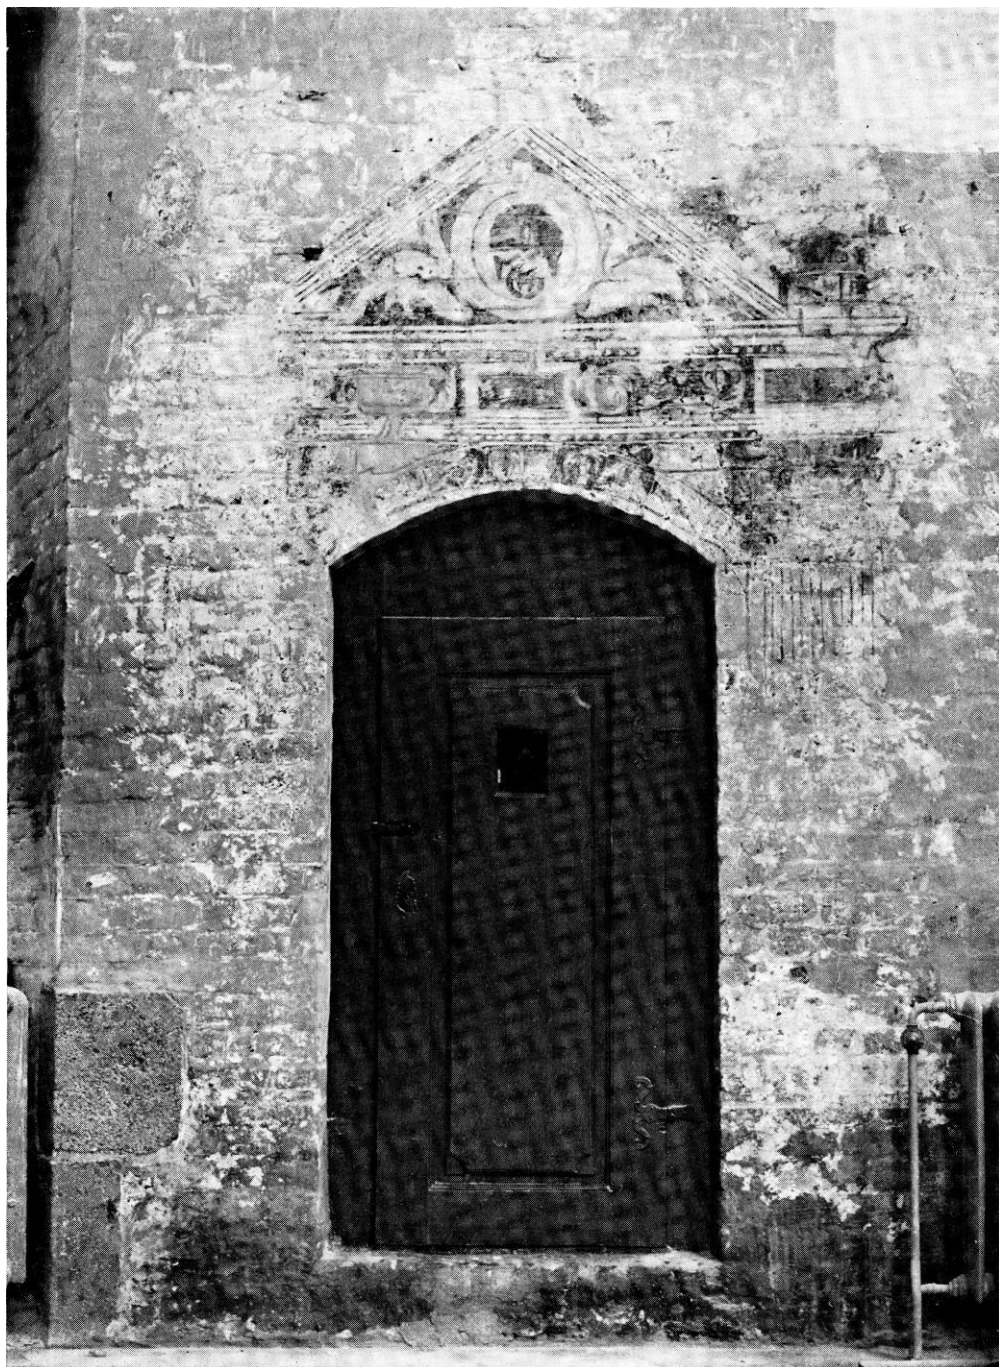
Fig. 133. Indgangen til nordre kortårns trappe (p. 266). — *Entrance to the stairs of the north choir tower.*

Adgangen til tårntrapperne er indvendig ad fladbuede åbninger med anslagsfals i polygonmuren nær hjørnet til omgangen (fig. 133). Væggene i de to, godt to meter brede trappeskakter er muret overvejende af løbere i et nydeligt håndværk, der betjener sig af midtridsede fuger (fig. 126); trinene er to skifter høje og bæres mellem den halv sten brede spindel og væggen af fladbuer af liggende kopper. Trapperummet får dagslys gennem smalle, fem skifter høje glugger i façaden samt ind til koret; heraf flere tilmurede<sup>146</sup>. Indvendig overdækkes disse åbninger hver med en granitblok<sup>147</sup>. På hver trappes første strækning, mellem indgangen og nederste vindue, er placeret fire nicher, antagelig til lys i døgnets mørke timer, hver omkring 50 cm høje, 32 cm brede og 24—27 cm dybe. Også disse nicher overdækkes med granitsten. Adskillige nicher hele vejen op til loftet er placeret mellem vinduerne (fig. 130—131). Umiddelbart over korets hvælv står begge trapper i forbindelse med kirkens loftrum, og foran åbningerne fører trinkamme op til hvælvets top. Den søndre åbning er fladbuet overdækket med et halvtensstik, mens den nordre som

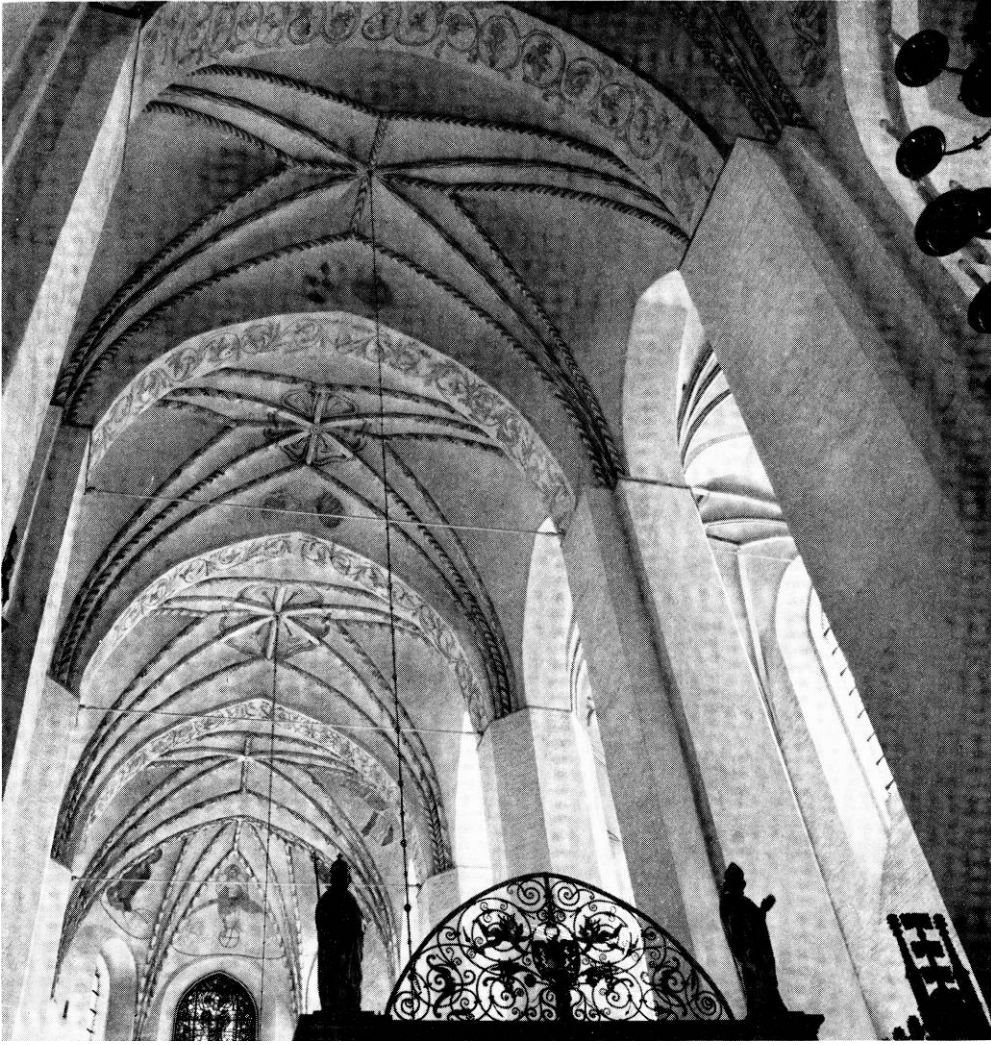
Fig. 134. Højkorets hvælvzone, set fra vest. — *The vaulting of the choir, seen from the west.*

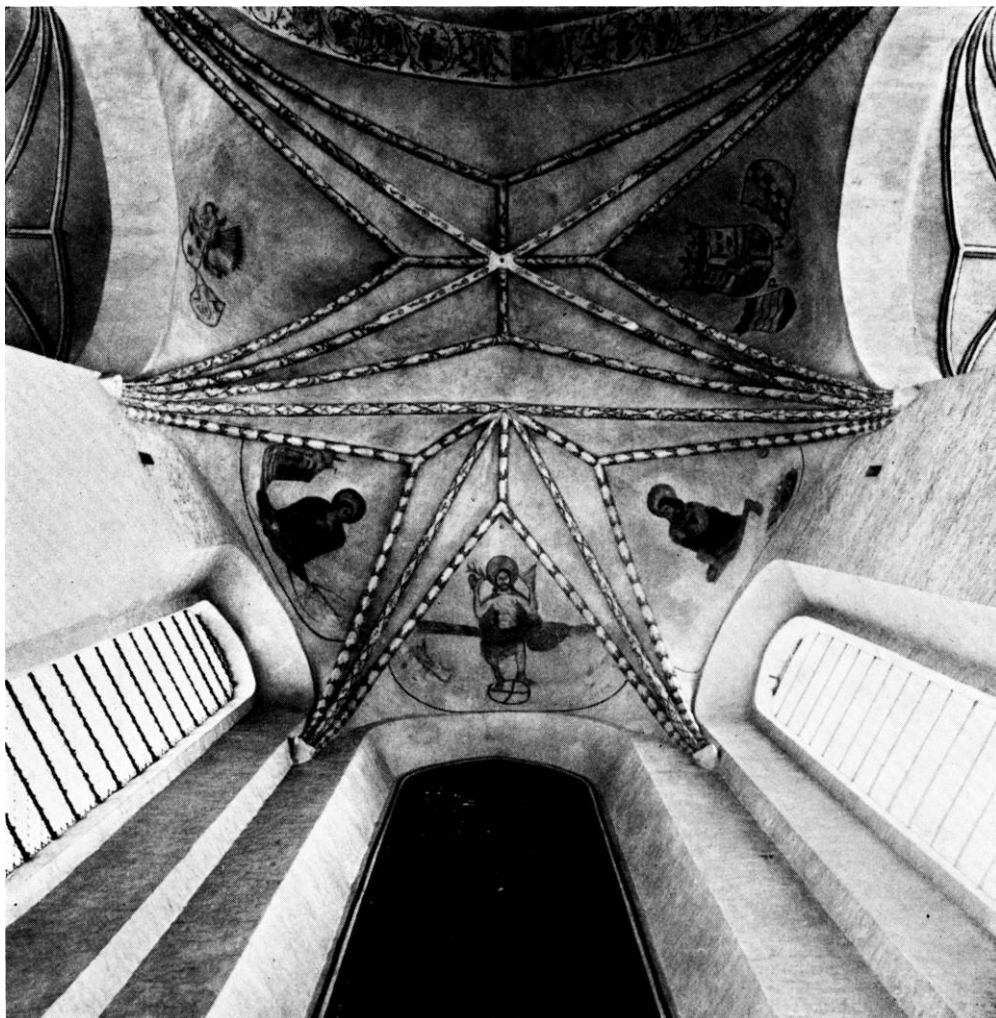
Fig. 135. Hvælvet i højkorets østende. — *The vaulting at the east end of the choir.*

søjler og gjordbuerne klart fornemmes. Buen mellem polygonens hvælv og faget vestfor er blot en ribbe, hvorved den halve sekskant integreres som en del af omgangen (fig. 135).

Alle hvælvfags halv sten brede ribber udspringer på pillernes overside med indbyrdes afstand, således at de udfylder vinklerne mellem gjordbuerne; på væggene derimod, hvor ribberne udgår i hjørnerne ved pilastrene, starter de i tætte bundter. Denne stråleeffekt er udtalt i polygonens fire hjørner (jfr. fig. 135), hvor vederlaget dekorerer med ældre granitkonsoller af den oksehovedlignende form, som ovenfor er bemærket i anledning af løstliggende eksemplarer (jfr. fig. 95 og 173,5). Hovedparten af ribberne har tilspidset profil; dog er diagonalribberne i midtskibets tre østlige fag på de øverste stykker retkantet. De to vestlige fag i søndre koromgang, hvis selvstændighed også på andre måder gør sig gældende, har udelukkende retkantede ribber (jfr. fig. 189 og kalkmalerier).

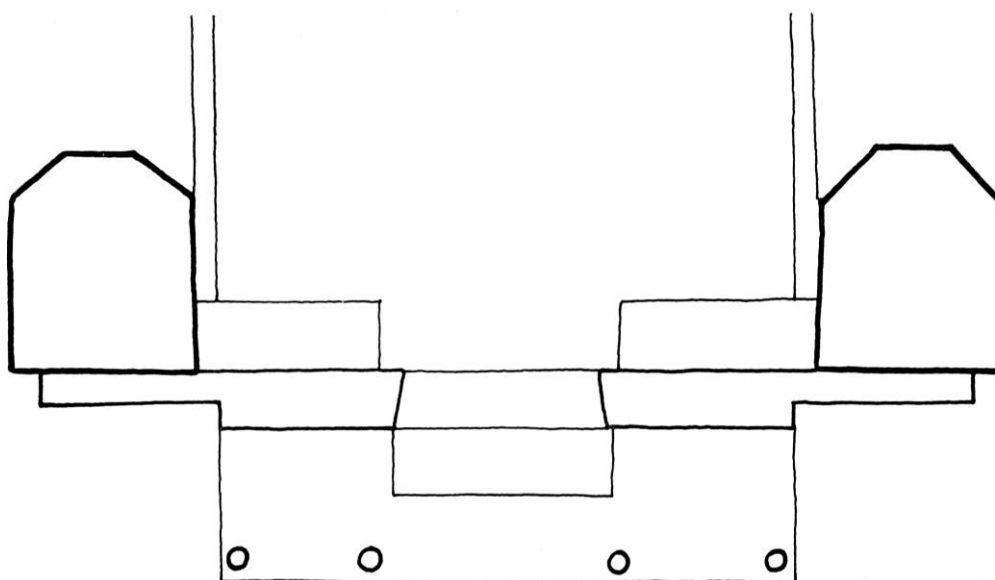
Fig. 136. Østre korsskæringspiller og lektoriet, plan 1 :100, tegnet af KdeFL efter Cramers gravkort 1745, jfr. fig. 150 (p. 276). *East piers of the crossing and the lectorium 1:100, sketched after Cramer's map 1745, cf. fig. 150.*

Biskop Jens Iversens efterfølgere fuldendte kirkens møblering, blandt hvis fornemste stykker var et *†lektorium*<sup>163</sup> i korsskæringen foran opgangen til højkoret, opsat af Niels Clausen, hvis våben og årstallet 1508 sad på forsiden mod langhuset<sup>164</sup> (i inventarafsnittet beskrives brystningen med træskulpturer og læsepult). Den primære kilde til viden om det i 1770'erne nedrevne pulpi-

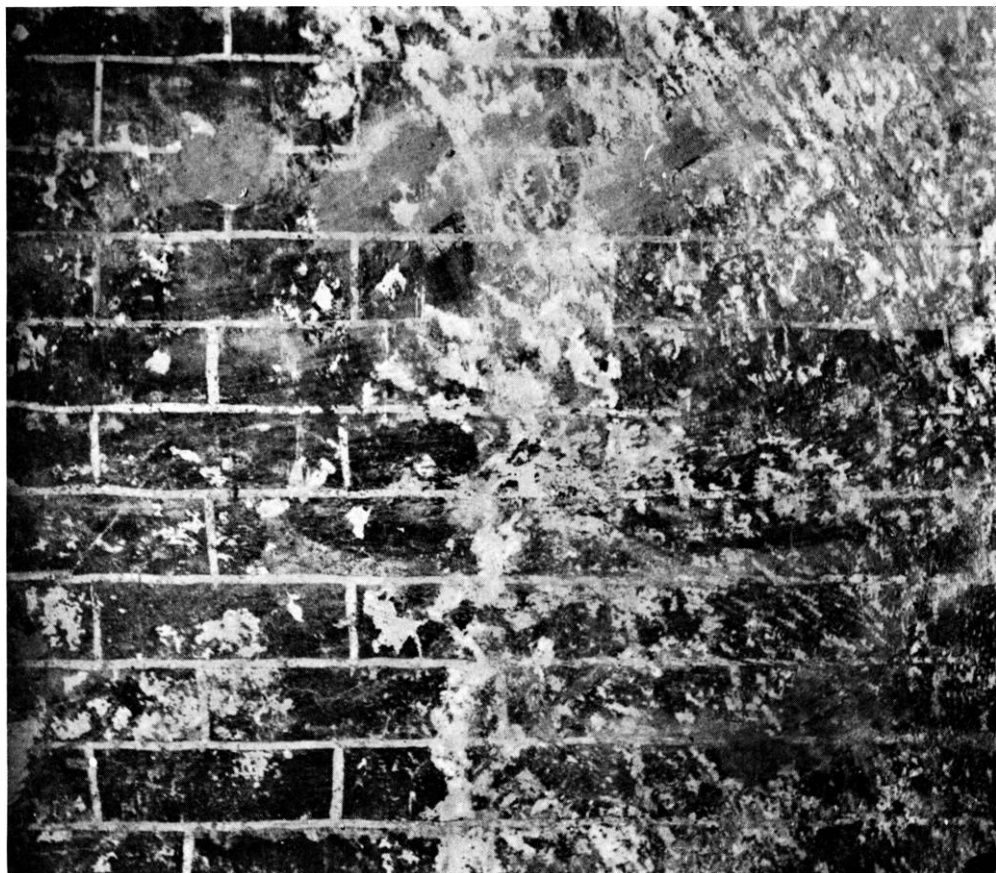
Fig. 137. Udsnit af murstensbemaling på nordsiden af sydøstre korsskæringspille (p. 274). — *Section of the painting on the masonry on the north side of south-east pier at the intersection of transept and nave.*

**VÆGBEHANDLING.** På den side, der vender mod korets midte, iagttages på den næstvestligste søjle i nordsiden et parti med murstensimiterende bemaling<sup>158</sup> (jfr. fig. 137). Ligesom de tre andre, behuggede piller i koret, har denne efter ombygningen måttet males for at få en pæn overflade, og noget lignende har gjort sig gældende andre steder, men derfor behøver kirken ikke at have været bemalet overalt; pæne partier kan have stået i blank mur. Murværket umiddelbart over søndre korsarms øvre balkons hvælv synes altid at have stået ubehandlet. Det er sandsynligt, at kirken i middelalderen indvendig har stået med røde, delvis bemalede vægge (jfr. p. 336 og kalkmalerier).

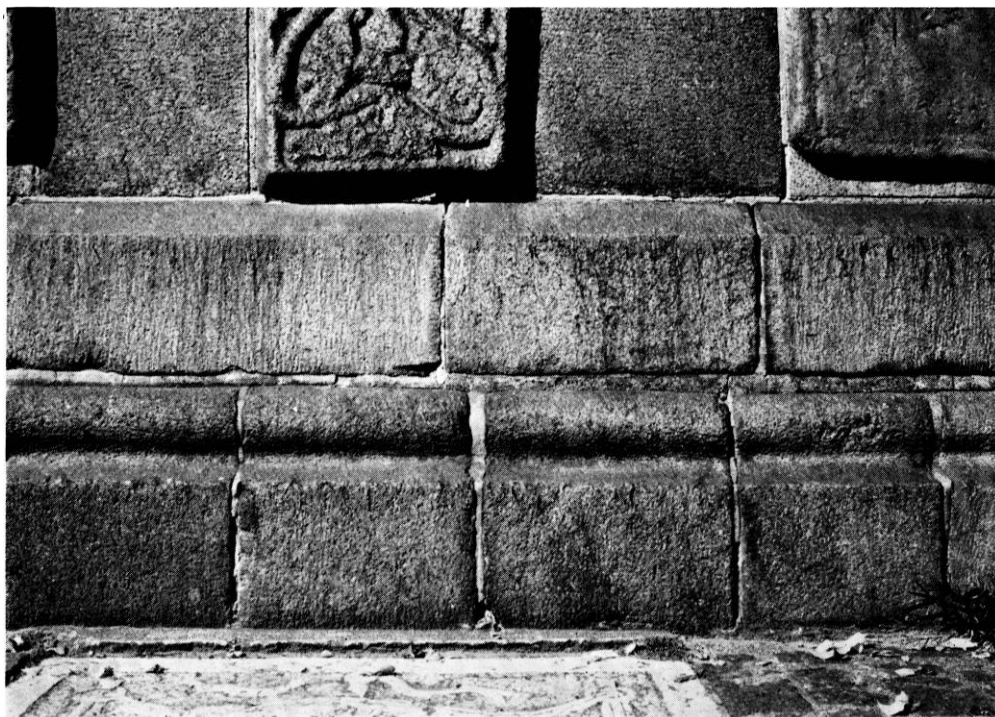
Fig. 139. Udsnit af soklen på korpolygonens østside. — *Section of the plinth on the east side of the choir polygon.*

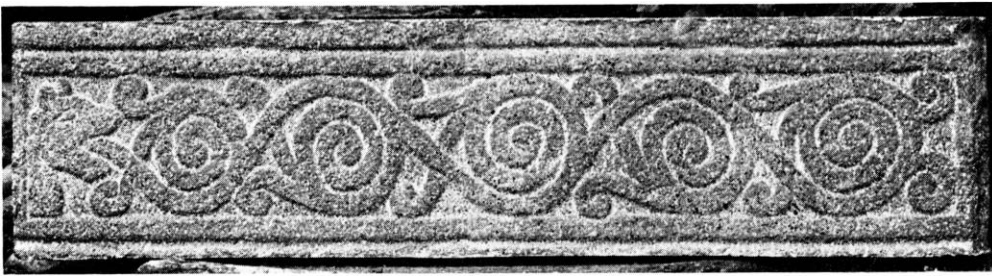
Fig. 140. Langside af dekoreret granitkvader, indmuret i korpolygonens søndre stræbepille. — *Long side of decorated granite ashlar included in the south buttress of the choir polygon.*

I hver hjørnestræbepille på korpolygonen er ca. 8,5 m over terræn indmuret en genanvendt, reliefdekoreret *kragsten*, således at en kortside og størstedelen af en langside er synlig (pl. 18); ornamentikken og kvadrenes formater angiver, at begge blokke oprindeligt er samhörørende. Stenen på den søndre pille har på kortsiden (28 x 24 cm) en palmet i hjertelignende ramme (fig. 142); på langsiden (28 x 118 cm), inden for en rammevulst, et rankeornament, hvis enkelte led danner en spiral med to snoninger, det hele udgående fra et åbent dyregab (fig. 140). Stenen på den nordre pille er placeret med oversiden nedad og har på sin kortside (27 x 34 cm), inden for rammen, en løve med snoet manke og loftet forpote, mens halen snor sig op mellem bagbenene og ender i et slyng over ryggen (fig. 141); på langsiden, der ligeledes er 27 cm høj, men delvis skjult i murværket (synlig længde 101 cm), ses en række på fire og en halv, i virkeligheden sikkert fem, palmetter, forbundet og kombineret med hjertelignende rammer, hvor imellem er liljeagtige blade<sup>173</sup>. Korbuekragstenene er beslægtet med dekorede granitkvadre i det østjyske område og tør ud fra stilistiske træk dateres til omkring år 1200<sup>174</sup>.

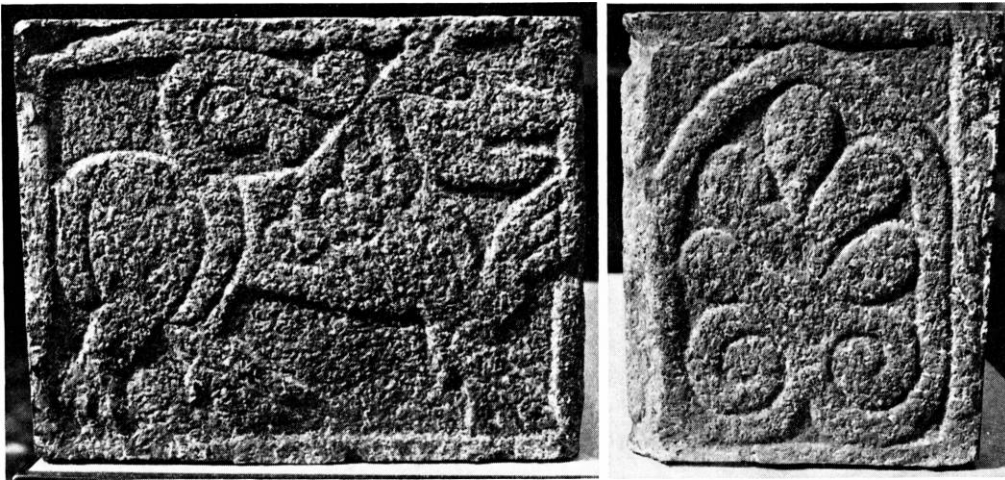
Fig. 141—142. Til venstre. Kortsider af dekoreret granitkvader, indmuret i korpolygonens nordre stræbepille. — *Left. Short side of decorated granite ashlar included in the north buttress of the choir polygon.* Til højre. Kortsider af dekoreret granitkvader, indmuret i korpolygonens søndre stræbepille. — *Right. Short side of decorated granite ashlar included in the south buttress of the choir polygon.*

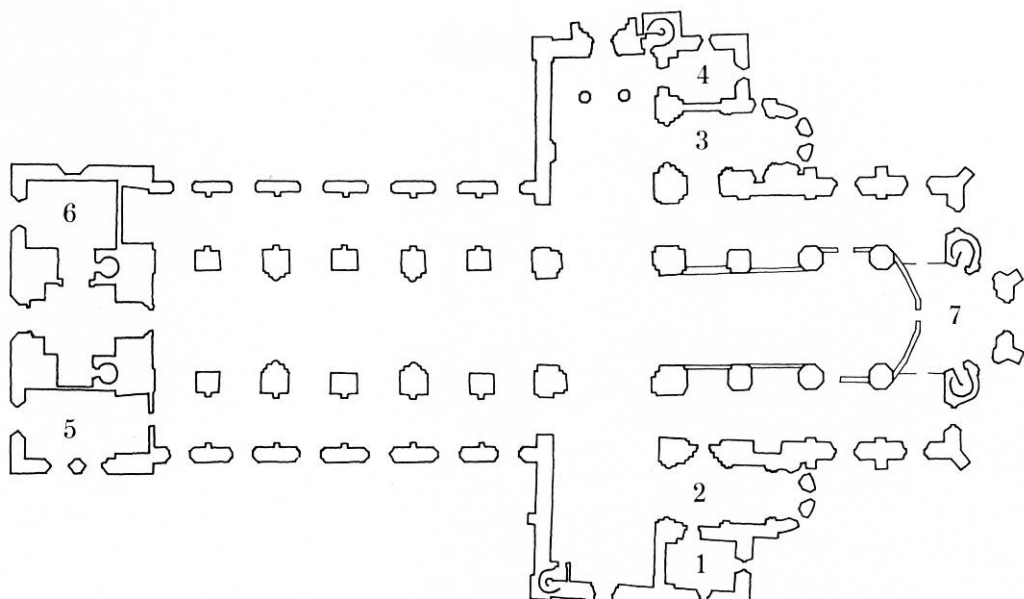
Fig. 144. Domkirkens grundplan med tal, der refererer til oversigten over rumanvendelser og -benævnelser (p. 285—88). — The groundplan of the cathedral. The numbers refer to a summary of the uses and names for the various divisions of the cathedral.

I tilknytning til grundplanen fig. 144 gives nedenfor en oversigt over *kapellernes* skiftende *anvendelser* og de dertil hørende *rumbenævnelser*, efterfulgt af liste med *betegnelser* for kirkens enkelte *afsnit* (p. 285—289). Under vedkommende kapeller er indføjet omtale af de mindre rumændringer og bygningsomdannelser, som fulgte af de skiftende anvendelser.

**SYDLIGSTE ØSTKAPEL** (fig. 144, 1) tilhører i sin oprindelige skikkelse kirkens ældste bygningsafsnit fra begyndelsen af 1200-tallet (p. 170) og fungerede i middelalderen muligvis som *skatkammer*. Efter reformationen benævntes det sammen med nabokapellet som *kapitlet* (jfr. søndre apsiskapel). 1653<sup>3</sup>, da der henstilledes fire nedbrudte stole, og 1664<sup>4</sup> brugtes betegnelsen »det inderste kapitel«. *Brevkammeret*, der fra 1645 optræder i periodens arkivalier<sup>3</sup>, er vist identisk med loftsrummet over begge søndre østkapeller. I denne periode havde begge etager forholdsvis store vinduer, fig. 146. Efter at konventhuset 1692 var indrettet i søndre vestkapel (p. 288), tjente begge kapeller ved søndre korsarm som depot- og materialhus, da det ikke lykkedes at få dem afsat som gravbygninger (se nedenfor).

SØNDRE APSISKAPEL (fig. 144,2), der i sin oprindelige skikkelse tilhører kirkens ældste bygningsafsnit fra begyndelsen af 1200-tallet (p. 171), tjente i middelalderen formentlig som *kapitlets modesal* (p. 174). Den l'orste omtale efter reformationen hænger sammen med en mulig nyindretning 1645<sup>3</sup> (jfr. inventar-afsnittet). I forening med kapellet sydfor kaldtes de to udbygninger ved søndre korsarm i midten af 1600-tallet kapitlet (fig. 146), og man skelnede mellem det yderste og det inderste kapitel<sup>7</sup>.

NORDRE APSISKAPEL (fig. 144,3), der i sin oprindelige skikkelse tilhørte kirkens ældste bygningsafsnit fra begyndelsen af 1200-tallet (p. 179), og hvor der i den katolske tid sikkert var opstillet et eller liere sidealtre, erhvervedes ved fundation 1640 af Christian IV's kansler Chresten Thomesen Sehested, der blev begravet her efter sin død 1657; på gavlen anbragtes Sehesteds og Rosenkrantz' våbner samt H.C.T. M.B.K. 1643 (jfr. gravminder). Allerede 1646 benævntes kapellet *kanslerens begravelse*<sup>3</sup>, mens Cramer 1745 brugte betegnelsen *Sehesteds begravelse* (fig. 150).

**NORDLIGSTE ØSTKAPEL** (fig. 144,4), der i sin oprindelige skikkelse tilhører kirkens ældste bygningsafsnit fra perioden omkring år 1200 (p. 186), indrettedes i tiden efter 1637 som gravkapel for Laurits Lindenow med gitterprydet åbning mod nordre korsarm og udvendigt årstal i murankre (jfr. gravminder). Med denne benyttelse fik udbygningen sit stadig brugte navn *Lindenous kapel* eller *begravelse* (eksempelvis: Cramers plan 1745, fig. 150, Hertel, Schytte). 1739 blev kapellet istandsat indvendig (jfr. inventar: mindetavle); fem år senere blev lemmen i gavlen malet rød<sup>22</sup>. I rummet eksisterede en 18 trin høj, muret trappe, der gav adgang til den nedre balkon i korsarmen<sup>23</sup>; det er usikkert, om den anlagdes efter nedrivningen af trappetårnet på korsarmsgavlen<sup>24</sup> (p. 299). 1809 var kapellet hjemfaldent, og efter en nyindretning (jfr. inventar) anvendtes rummet som *bisættelseskapel* eller *lighus* for lig på vej til begravelse i en af byens to kirker; åbningen mod korsarmen tilmuredes, og en tofløjet dør anbragtes i nordmuren<sup>25</sup>. I begge de nordlige østkapeller rykkede stiftsbiblioteket ind 1823 (p. 286); efter at bøgerne midlertidig var fjernet, afslog stiftsøvrigheden i 1840'rne inspektionens forslag om at indrette kapellet til venteværelse for dåbsfolk<sup>26</sup>, mens der ligesom i nabokapellet 1844 deponeredes en samling gipsafstøbninger<sup>27</sup>. Forud for kirkens restaurering i 1870'erne havde kapellet ingen bestemt anvendelse<sup>28</sup> og brugtes under byggearbejderne vist til materialrum<sup>29</sup>. På denne tid fremkom ideen om på ny at indrette Lindenows kapel til *lighus*<sup>30</sup>, hvilket gennemførtes med istandsættelsen 1908 (p. 327). I praksis benyttes kapellet nu som depotrum.

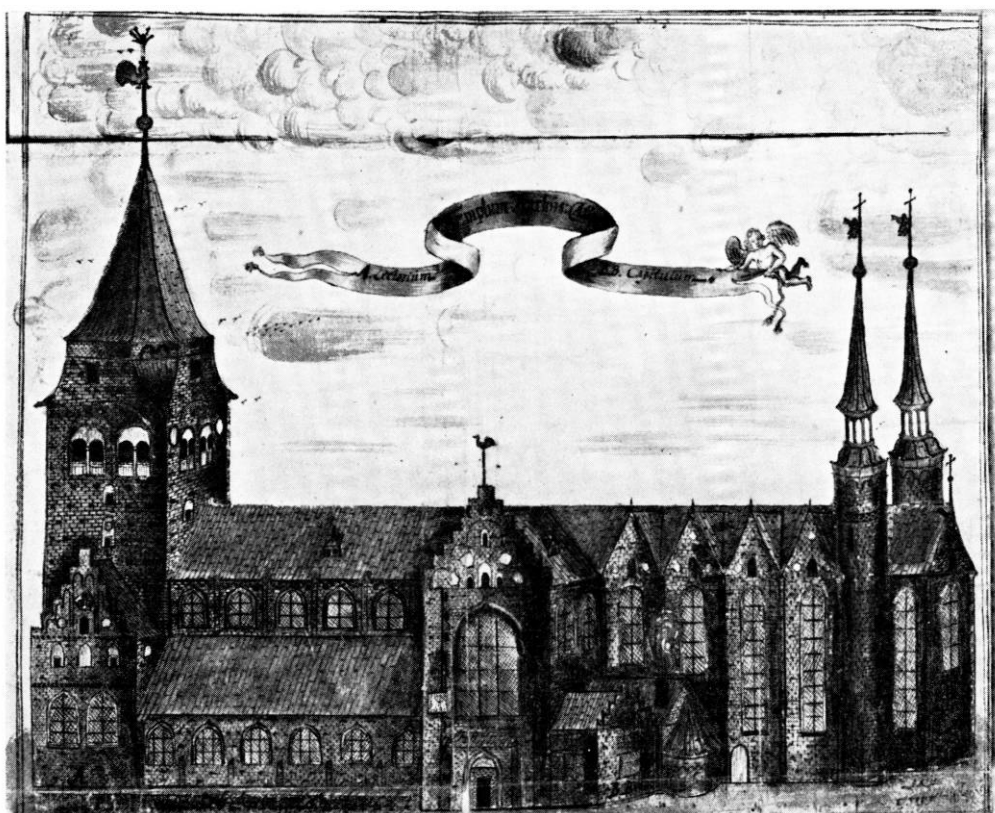
Fig. 146. Domkirkens sydside ved midten af 1600-tallet. Farvelagt pennetegning, sign. . . . ndorph, indsat i Rhumann II. Kgl. Bibl. A. Lectorium, BB. Capitulum. — *The cathedral's south side about the middle of the 17th century. Colour-washed pen and ink. Royal Library, Copenhagen.*

*Tårnets tredie spir*, der sammen med klokkeværket havde kostet op imod 1300 rdl.<sup>3</sup>, gengives på tegningen fig. 146, der henføres til 1660'erne. Det fremgår heraf, at det lave, ottekantede, pyramideformede spir, der over de ældre hjørneafskæringer (jfr. p. 293) kraftfuldt afsluttede og fremhævede tårnets

tunge murmasser, er et værk af den modne renæssance i Christian IV's sidste år<sup>91</sup>. Spiret nyudførtes i en strammere skikkelse 1775—77 (jfr. p. 310), hvorefter det fejlagtigt fik betegnelsen Zubers hætte; før nedrivningen i 1870'erne (jfr. p. 323) gik pyramiden under øgenavnet »kaffekandelåget«<sup>92</sup>.

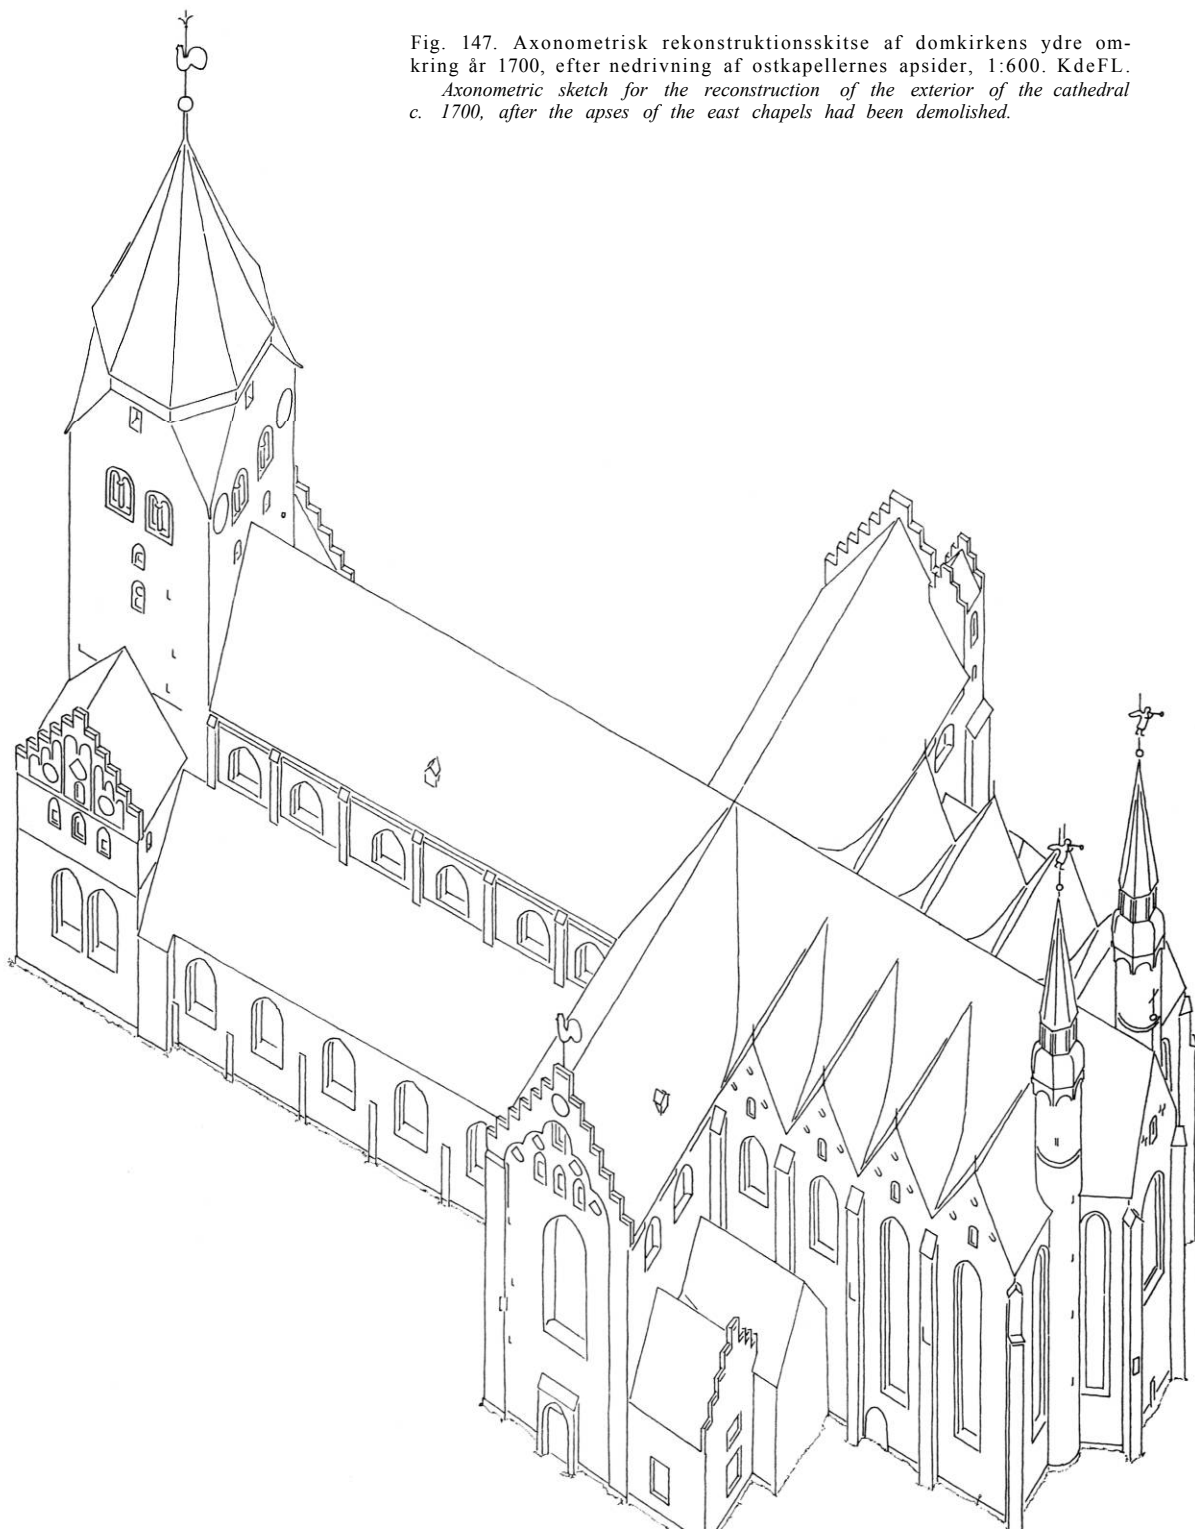
Fig. 147. Axonometrisk rekonstruktionsskitse af domkirkens ydre om-  
kring år 1700, efter nedrivning af ostkapellernes apsider, 1:600. KdeFL.  
*Axonometric sketch for the reconstruction of the exterior of the cathedral  
c. 1700, after the apses of the east chapels had been demolished.*

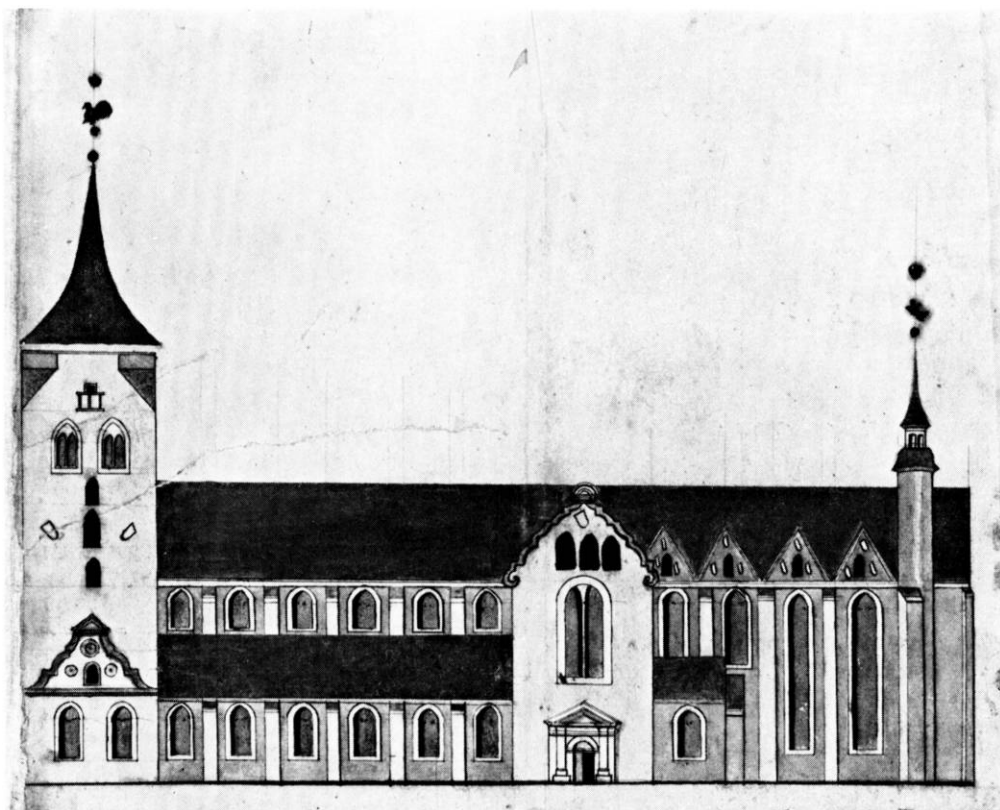
Fig. 148. Domkirkens sydside, farvelagt pennetegning ca. 1750, vist af Cramer. Søndre vestkapel mangler sin overetage. Statsbiblioteket. — *South side of cathedral, colour-washed pen and ink drawing c. 1750. Slate Library, Århus.*

Hovedtrækkene i bygningens udseende efter foryngelseskuren fremgår af den ikke ganske pålidelige tegning fig. 148, der tilhører skolemester Cramers kirkebeskrivelse. Mest afgørende for det nye fysiognomi med hvidtede vindueslysninger var vel de »udsveifede«, blylagte *gavle* med »Snerkler«<sup>116</sup> (jfr. p. 310), der på vestkapellerne og tværskibet havde afløst de gotiske, teglhængte kamtakker.

Til gavlombygningen sluttede sig forandring af kirkens tre *hovedportaler* (fig. 9, 148 og 149; pl. 5, 7 og 8, jfr. p. 152ff), der i forskellig størrelse, afhængig af den ældre tilstand, alle blev udstyret med pilasterbårne frontoner med forkrøppet gesimsværk i provinsbarokkens tunge form. Frontonen på vestportalen var segmentformet med en kvadratisk blænding, mens begge korsarmsportalerne havde trekantgavle, den nordre med ellipseformet blænding. At dømme efter tegningen hos Cramer var tværskibets sydgavl ikke et mesterværk, men hele formsproget er karakteristisk for meget af periodens jyske, tyskinspirerede byggeri og kendes fra andre af Riemans arbejder.

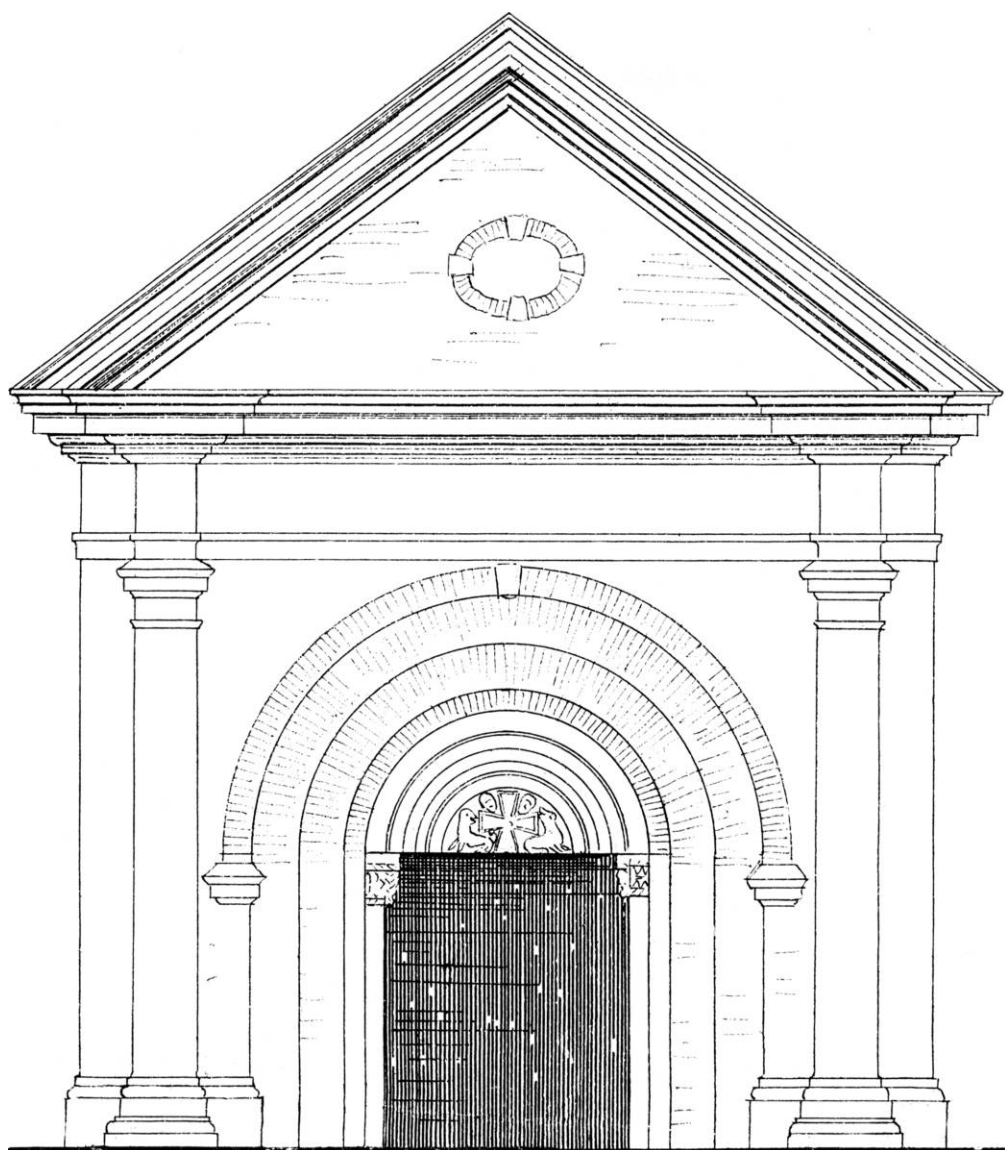
Fig. 149. Nordre korsarms portal, som den så ud i perioden 1744 til 1879, 1:50. Usigneret opmåling fra 1870'erne i NM. — *The north portad of the transept as it was 1744—1879.*

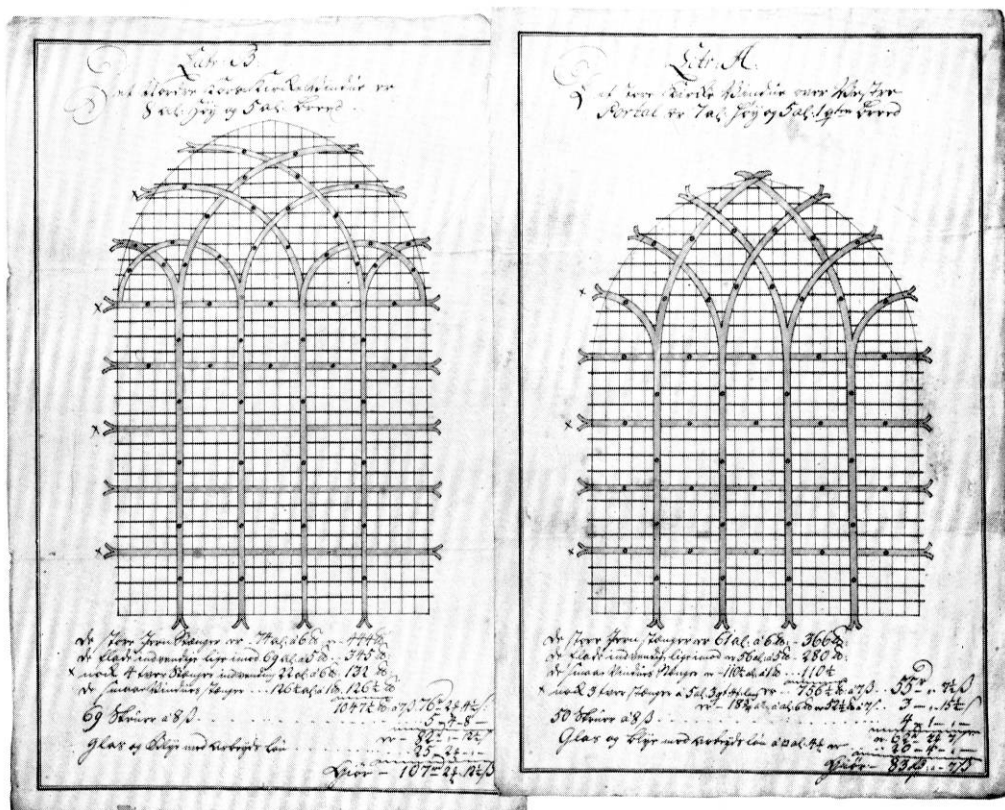
Fig. 151. H.Næss: To forslag til vinduer ca. 1772, dels i nordre korsarm, dels i vestfronten. Landsarkivet, Viborg. — *H.Næss: Two drafts for windows c. 1772. The archives, Viborg.*

Videre blev overalt *gulvel* rettet op, gravstene lagt i vage og den øvrige flade brolagt med gule Flensborgsten, der ses på f.eks. Christen Købkes maleri, fig. 152 (jfr. p. 334). Endelig blev jernet fornyet i 31 *vinduer*, og uden for overslaget anbragtes i Sehesteds »og en anden begravelse« to nye vinduer; både Næss og Zuber gav udkast til sprosseværkets udformning (jfr. fig. 151), hvor sluttelig jernværket blev »paa suffisant maade samlet og forarbejdet«<sup>129</sup>.

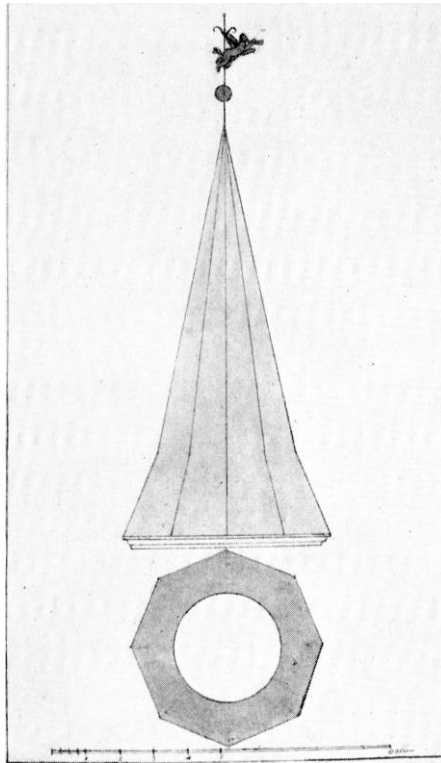
Fig. 153. Forslag til kortårnespir 1822, vist af B.Bonnesen. Landsarkivet, Viborg — *Suggestion for spire on the choir towers 1822. The archives, Viborg.*

Ved restaureringen i 1770'erne blev tømmerværket i søndre kortårns spir fornyet, mens det i nordre blot repareredes (p. 310); denne omstændighed var sikkert en forudsætning for, at nordre spir knækkede og blæste ned under stormvejr om eftermiddagen den 11. marts 1822. Det vakte stor opmærksomhed i samtiden, at vindfløjens engel i faldet havnede i stuen hos en af katedralskolens lærere<sup>166</sup>. I overvejelserne<sup>167</sup> angående spirets genrejsning henvendte inspektionen med kirkeværgen sig til den lokale skibsbygger Bone Bonnesen, der udarbejdede overslag og forslag (jfr. fig. 153). Under forhandlingerne besluttede man sig til at forsyne begge kortårne med nye, mindre og billigere afslutninger og overdrog Bonnesen at bestemme formen i overensstemmelse med sin egen smag. Allerede i maj afholdtes licitation, hvor også møllebygger

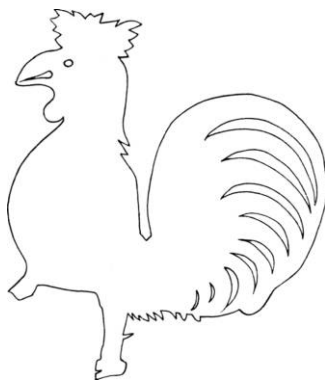
Fig. 154. Vejrhanen fra vesttårnets i 1870'erne nedrevne spir, 1:20 (p. 311). Tegnet af H.J. efter originalen i kirken. — *The weathercock from the spire, which was demolished about 1870.*

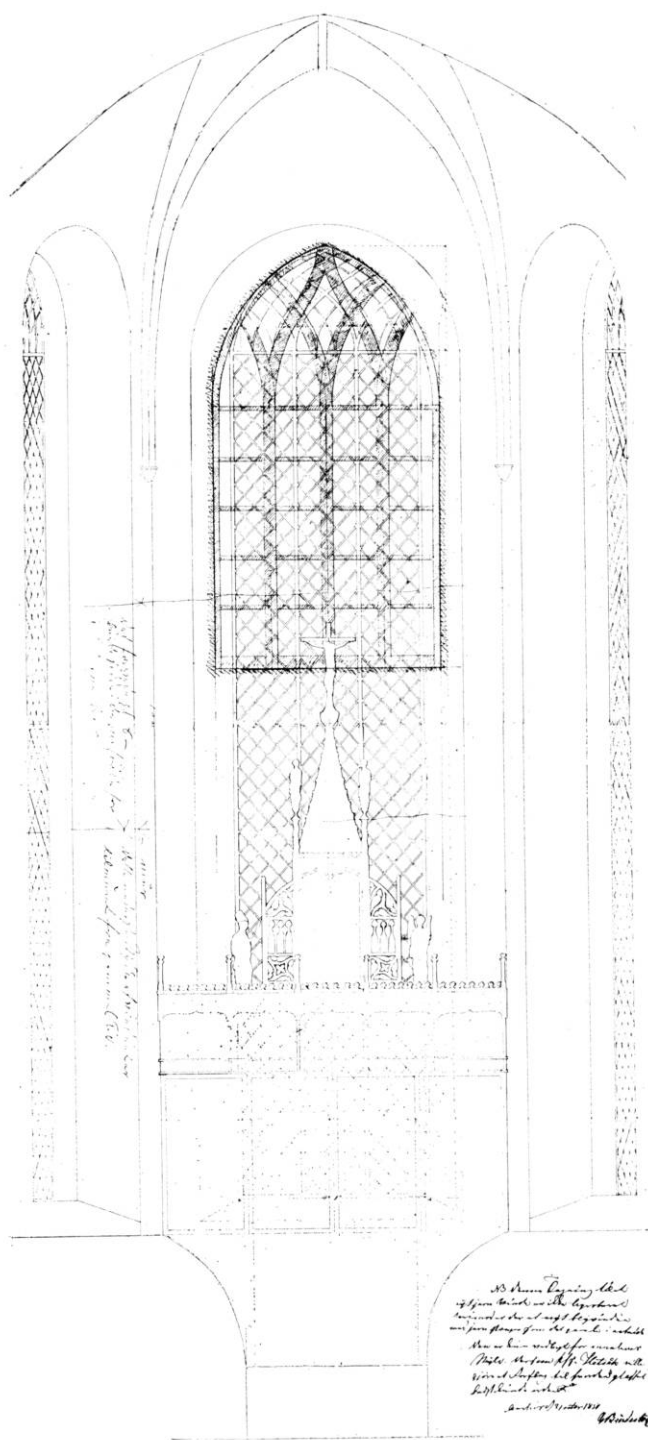
Fig. 155. Tegning i domkirken af korets delvis tilmurede østvindue. Tegningen sendtes, som bilag for målenes skyld, den 21. oktober 1850 fra Bindebøll til Hetsch i forhandlingerne angående vinduernes istandsættelse (p. 315). — Drawing in the cathedral of the partly walled-up east window of the choir. The drawing was used in connection with negotiations for the restoration of the windows.

*Bindesbøll* (1800—56), som rådgiver ved sit næste møde. Her erklærede *Bindesbøll*, at man burde undgå jernrammer og i stedet istandsætte vinduerne i den form, de havde, og som vidnede om deres oprindelse fra forskellige tider<sup>17</sup>. Der opsattes et nyt vindue bag alteret, og 1851 overdroges det *Bindesbøll* at lede den videre udskiftning<sup>195</sup> og reparation, der gennemførtes i de følgende år af J. Jensen og W. Gamst, mens materialer fra de gamle ruder solgtes på auktion<sup>196</sup>. Allerede 1851 afløstes *Bindesbøll* som bygningsinspektør af *Ferdinand Thielemann* (1803—63).
