# ÅRHUS DOMKIRKE

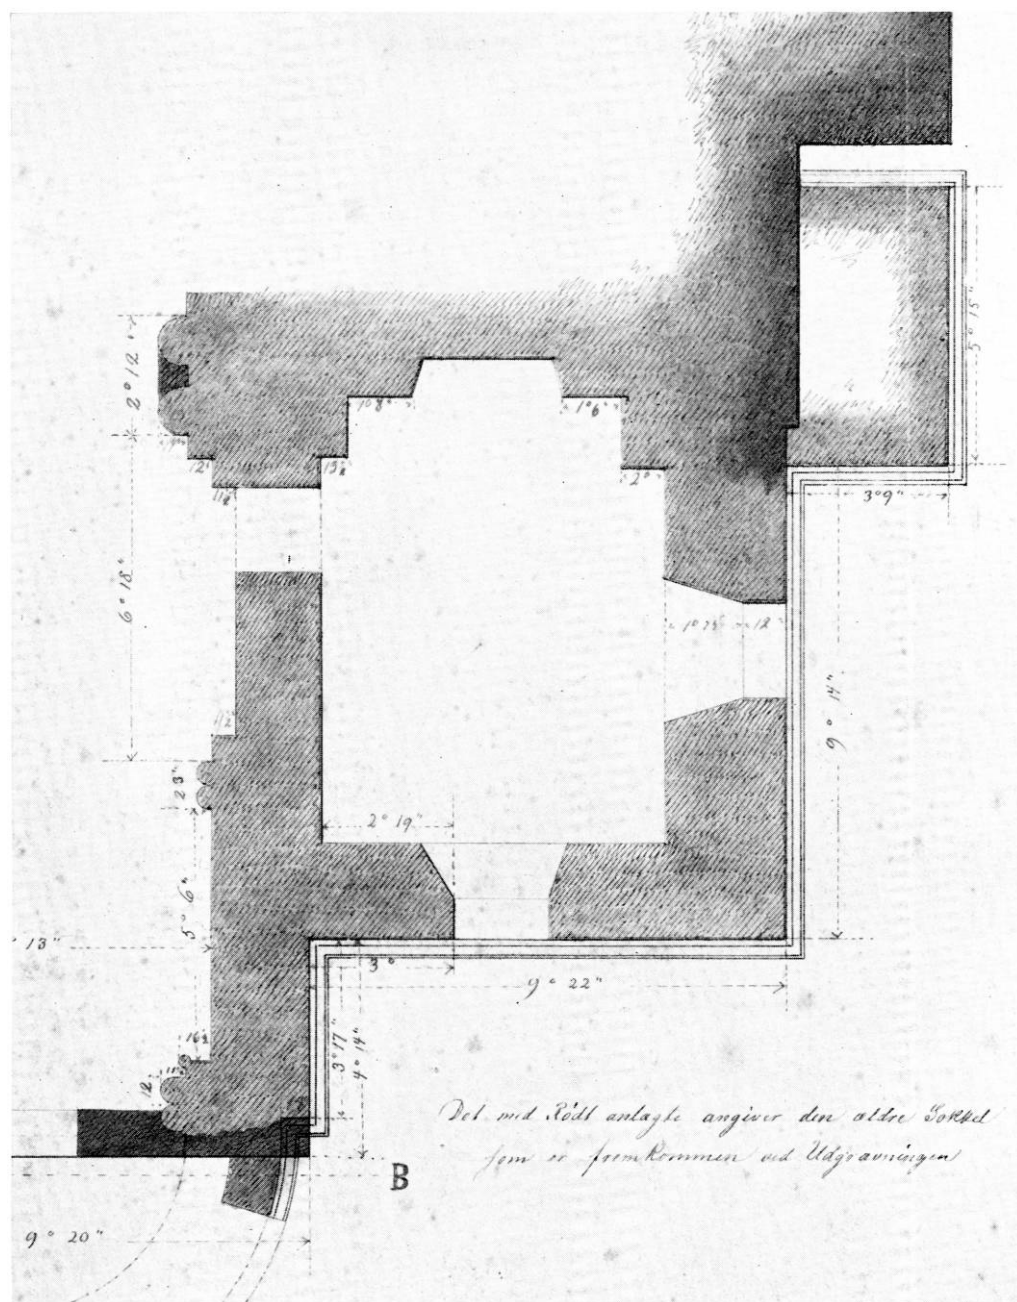
Fig. 156. V.Th.Walthers tegning i NM af strækninger af den oprindelige sokkel ved nordre korsarms ostkapeller og trappetårn, fremgravet 1863 på foranledning af J. J. A. Worsaae. 1:100. — Drawing in the National museum of sections of the original plinth by the east chapels and stair turret of the north transept, excavated in 1863. 1: 100.

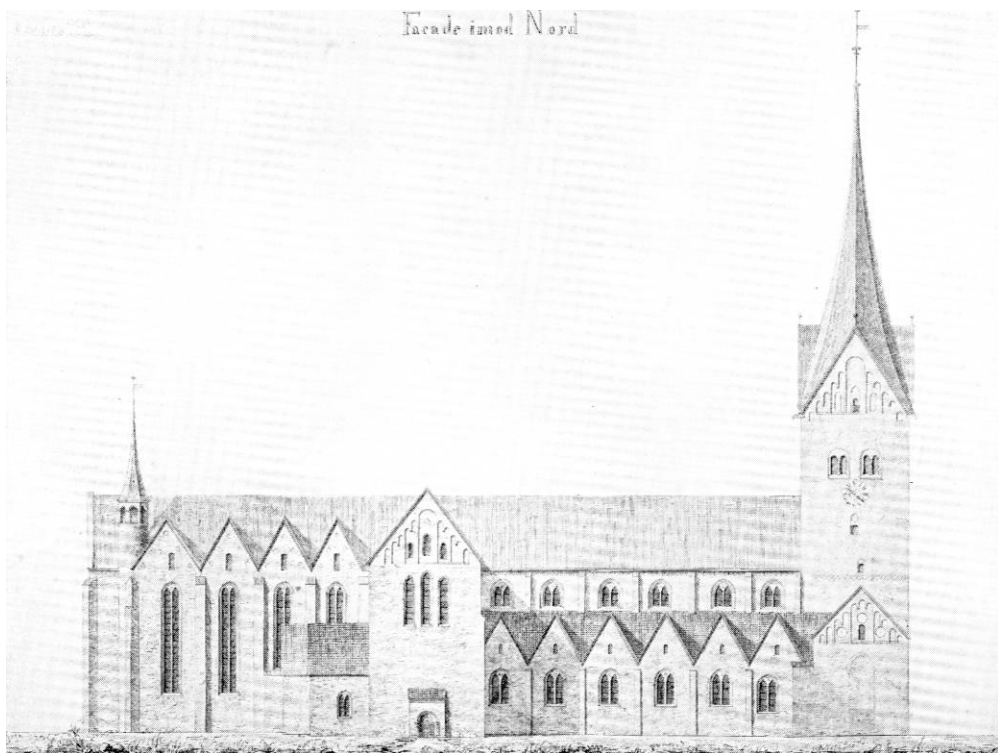
Fig. 157. F. Meldahl, forslag til ombygning af Århus domkirke 1859. I kirken (p. 319). — F. Meldahl, suggestion for rebuilding of Århus cathedral 1859.

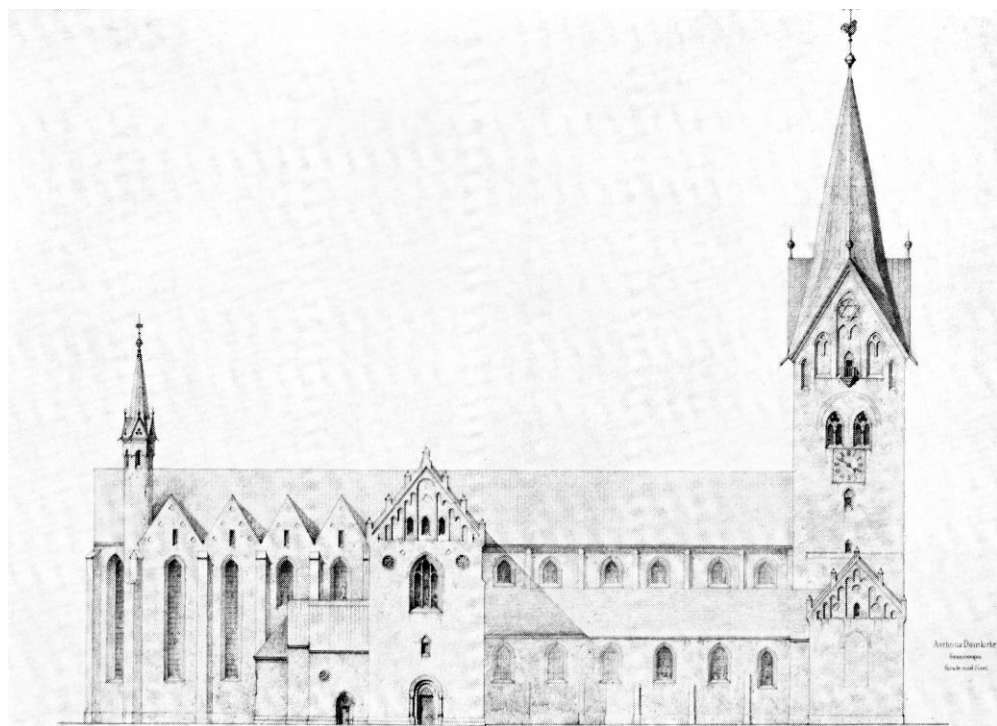
Fig. 158. N. S. Nebelong, forslag til ombygning af Århus domkirke 1863. I kirken (p. 321). — N. S. Nebelong, suggestion for rebuilding of Århus cathedral 1863.

Inspektionen rykkede gentagne gange Nebelong, der i december 1863 leverede et ufærdigt projekt (jfr. fig. 158); for at sikre sig praktisk havde man

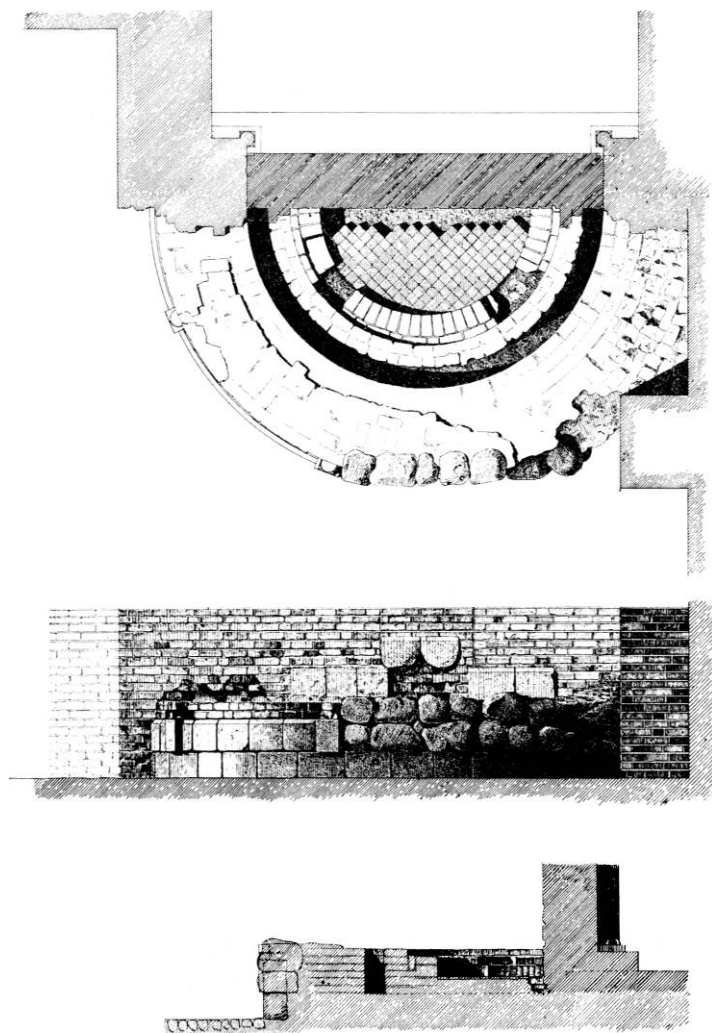
Fig. 159. Rester af fundament og sokkel på søndre apsiskapel, ca. 1:100 (p. 174 og 323). Opmåling i NM af S.F. Kühnel 1880. — *Remains of foundation and plinth in the south apse chapel c. 1:100, survey 1880.*

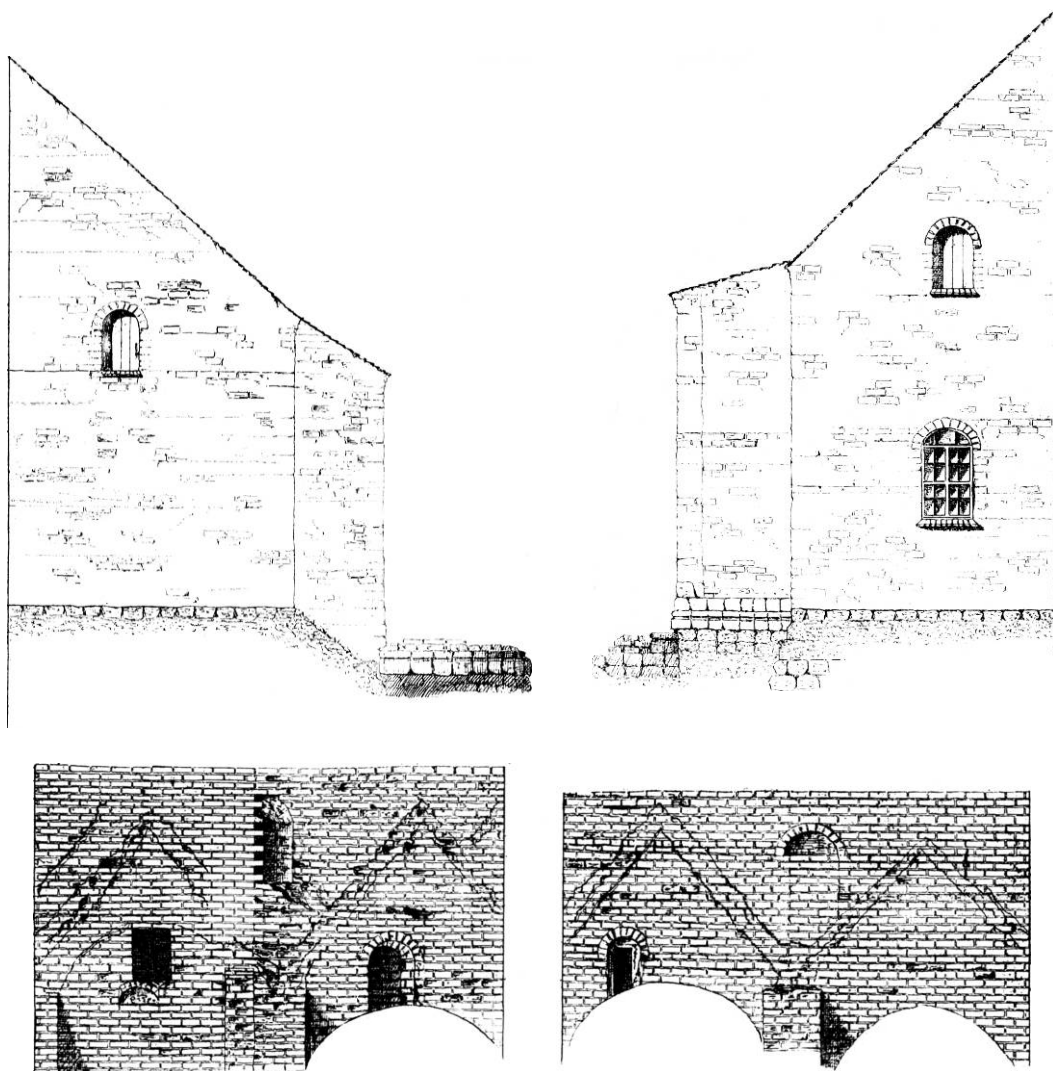
Fig. 160. Østkapellerne 1:200. Opmåling i NM, udført før bygningernes restaurering omkring 1880.  
— *East chapels 1: 200. Survey made before the restoration of the buildings c. 1880.*

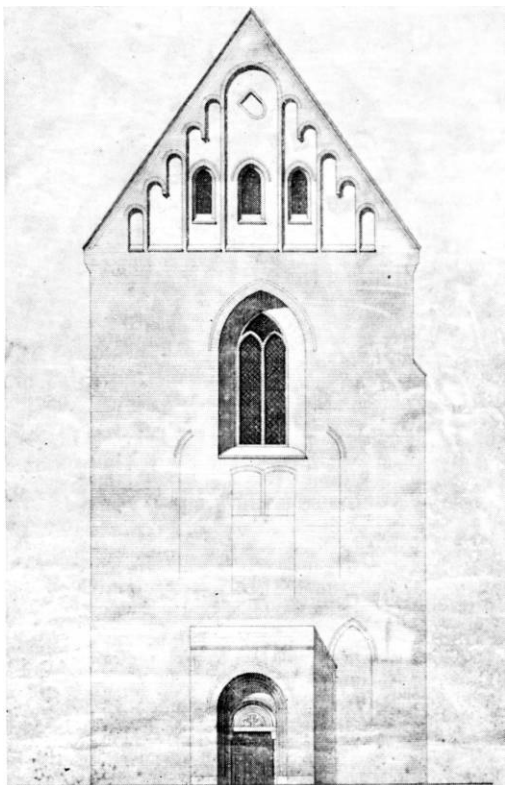
Fig. 161. Tværskibets nordgavl 1:300. Usigneret forslag i NM til istandsættelsen omkring 1880. — North side of the transept. Unsigned suggestion for restoration c. 1880.

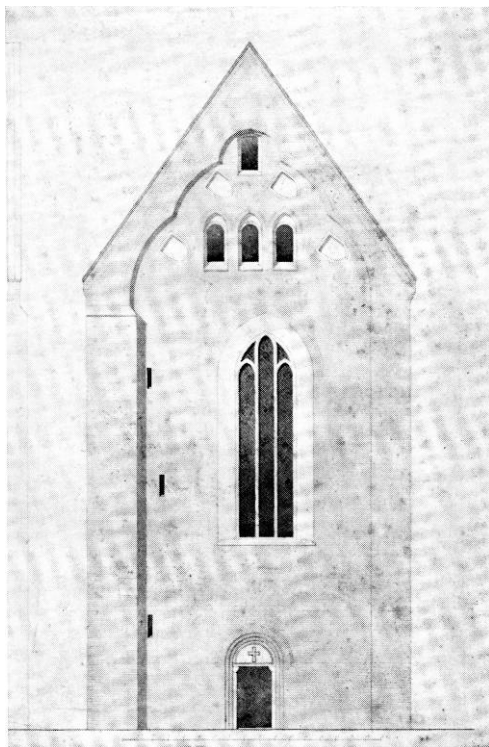
Fig. 162. Tværskibets sydgavl 1:300. Usigneret forslag i NM til istandsættelsen omkring 1880. — *South side of transept. Unsigned suggestion for restoration c. 1880.*

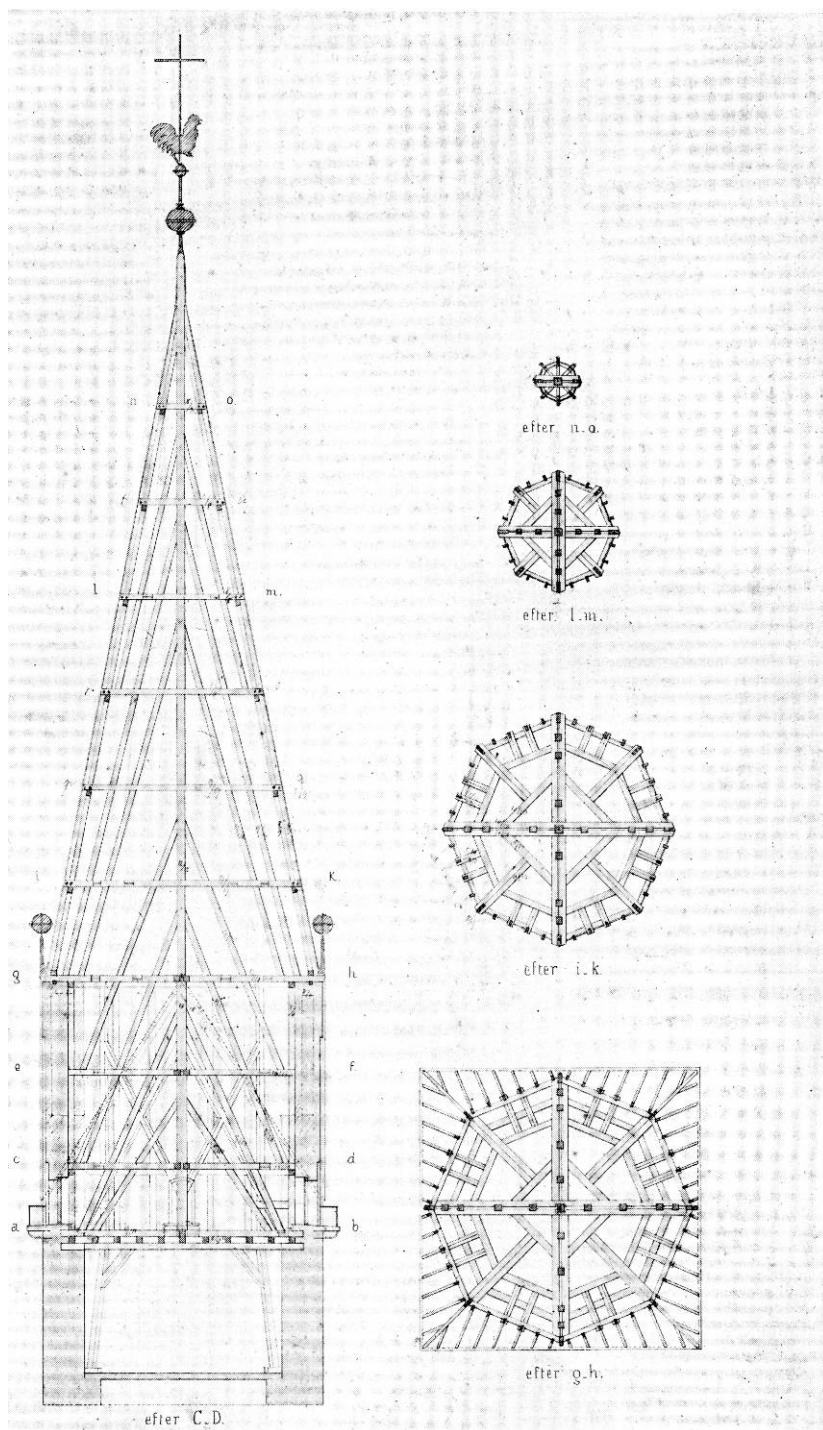
Fig. 163. Udsnit af V. Th. Walthers tegning 1876 til spir på vesttårnet. I domkirken.  
*V. Th. Walther's drawing 1876 for a spire on the west tower.*

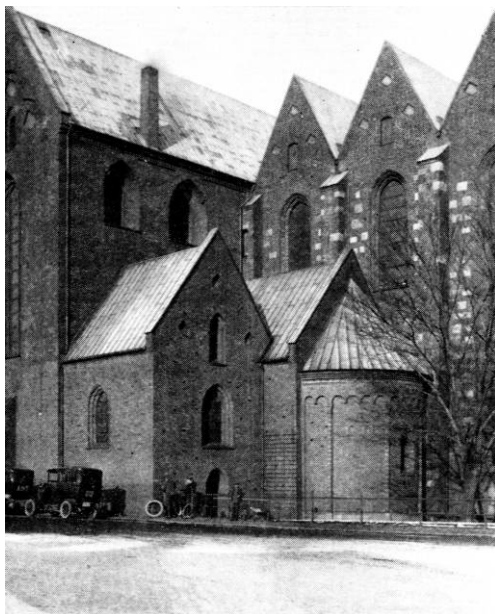
Fig. 164. Søndre ostkapeller. — *South east chapels.*

1887 anskaffedes et kraftigere varmeapparat, hvilket afstedkom ødelæggelse af mange grave under gulvet og omflytning af gravsten<sup>286</sup>; videre fulgte 1898 opmuring af en skorsten på søndre korsarms sydmur<sup>273</sup> (fig. 164, pl. 21). 1914 henledte inspektionen opmærksomheden på mangler ved varmeanlægget, hvorefter der udarbejdedes forslag til et nyt, som installeredes 1918—20; varmekammeret lagdes vest for nordre korsarm, der bar skorstenen<sup>287</sup> (pl. 20). 1941 oprettedes den første kontrakt mellem domkirken og Århus kommune om levering af fjernvarme<sup>288</sup>.

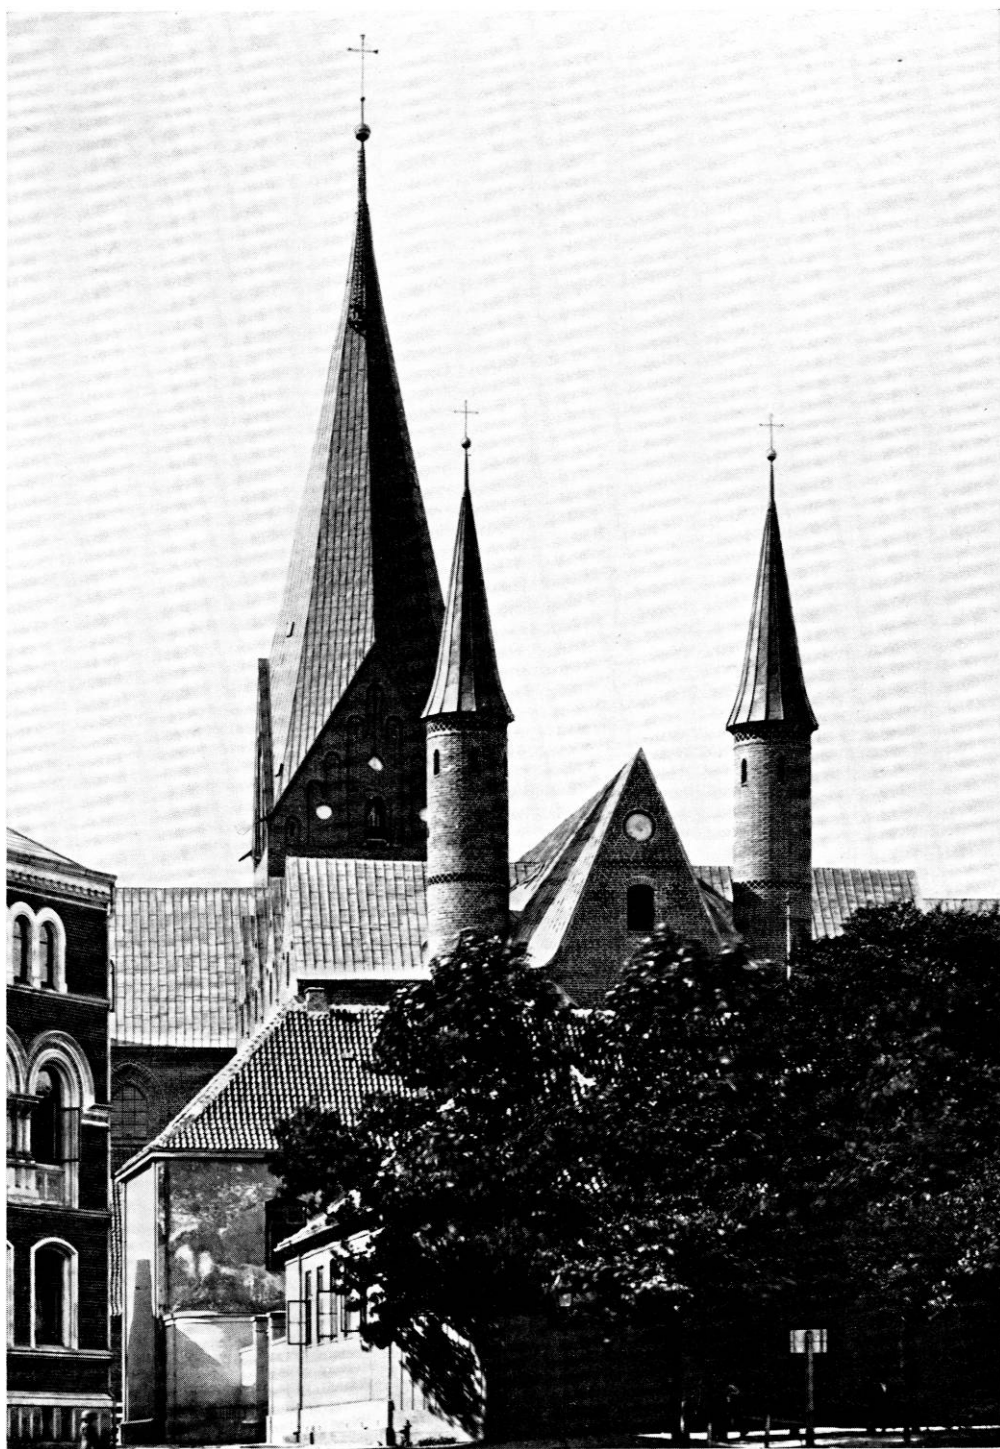
Fig. 165. Domkirken set fra Havnegade, med katedralskolen i forgrunden. — *The cathedral seen from Havnegade, with the cathedral school in the foreground.*

Ved året 1880 var tværskibets portaler nyudførte, og efter ommuring af de øverste partier fik kortårnene de eksisterende kegleformede, kobberklædte spir (fig. 165). Som et led i restaureringen af tværskibets østside foretoges udgravninger efter resterne af østkapellernes nedrevne apsider<sup>212</sup> (jfr. p. 171 ff), og på grundlag af de fremdragne levn foretog Walther 1881 sin rekonstruktion og gav kapellernes åbninger gotisk form. Samtidig med byggearbejderne, der

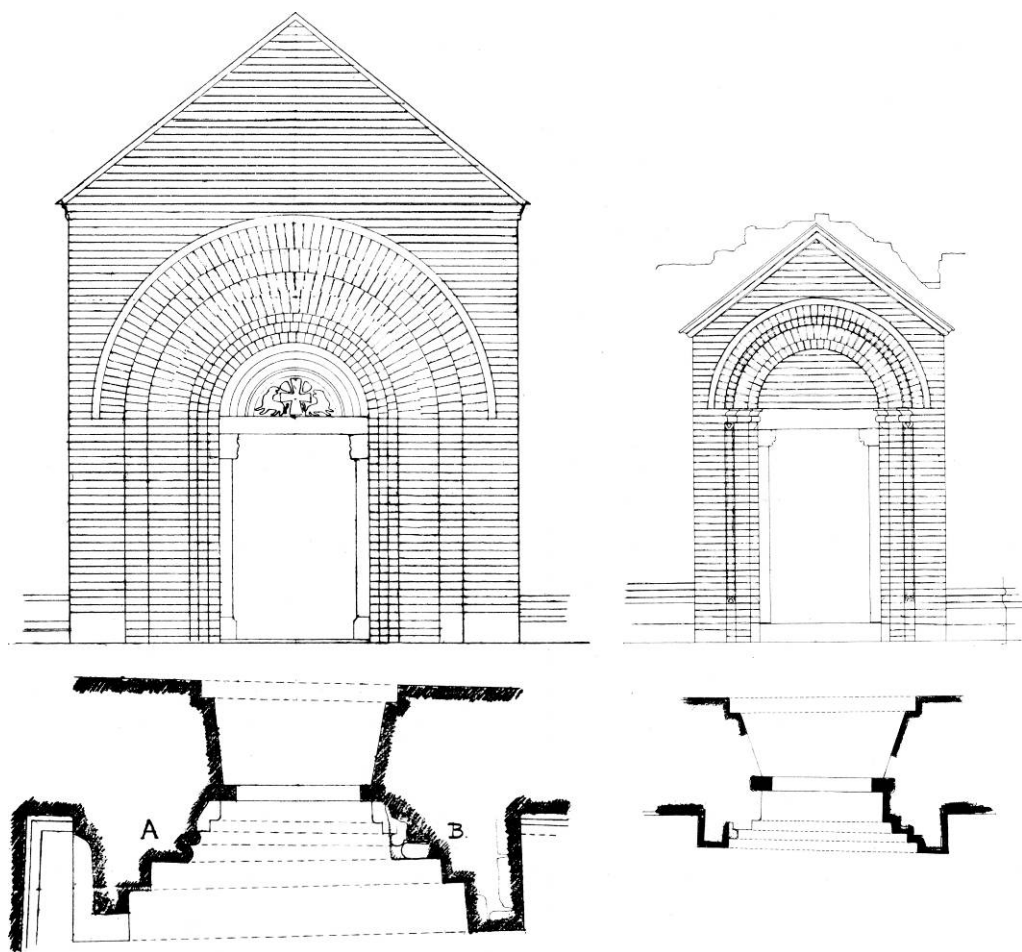
Fig. 166. Tværskibets portaler 1:100, t.v. nordportalen (1925), t.h. sydportalen (1922). Tegninger i NM af Mogens Clemmensen med angivelse af de partier, som Clemmensen anså for oprindelige, samt forslag til genopførelse. — *The portals of the transept 1:100. To the left the north portal, to the right the south portal. The drawings were by Mogens Clemmensen during restoration in the 1920's, with indication of the parts which Clemmensen regarded as original, with suggestion for re-erection.*

I første omgang nymurede tværskibsportalene efter forslag, som Det Særlige Kirkesyn havde godkendt (fig. 166, jfr. p. 152 ff), trappetårnet på nordre korsarms gavl (p. 163) genopførtes<sup>231</sup>, og der sattes kamtakker på korets gavlrækker (fig. 129). Efter projekt 1929<sup>232</sup>, der med henvisning til et lignende spir på Nyborg kirke approberedes af Det Særlige Kirkesyn<sup>233</sup>, forhøjedes vesttårnets murværk og afsluttedes med et 47 m (inklusive vindfløj) højt, spidst pyramidespir, hvori forgængerens tømmerkonstruktion indgik<sup>234</sup>. I sammenhæng med dette arbejde var det tanken at forhøje begge vestkapeller<sup>235</sup> (p. 222), men projektet blev opgivet, ligesom en beskeden forhøjelse ved foregående restaurering<sup>236</sup>. Det store spirs kobberklædning beskadigedes under anden verdenskrig, bl.a. ved eksplosionen i Århus havn den 4. juli 1944, og repareredes 1955—56; kobberet blev helt fornyet ti år senere af firmaet Lauritz Hannibal, København, med specielt legerede plader af formatet 66x100 cm, mens de ældre var 47 x 172 cm<sup>237</sup>.

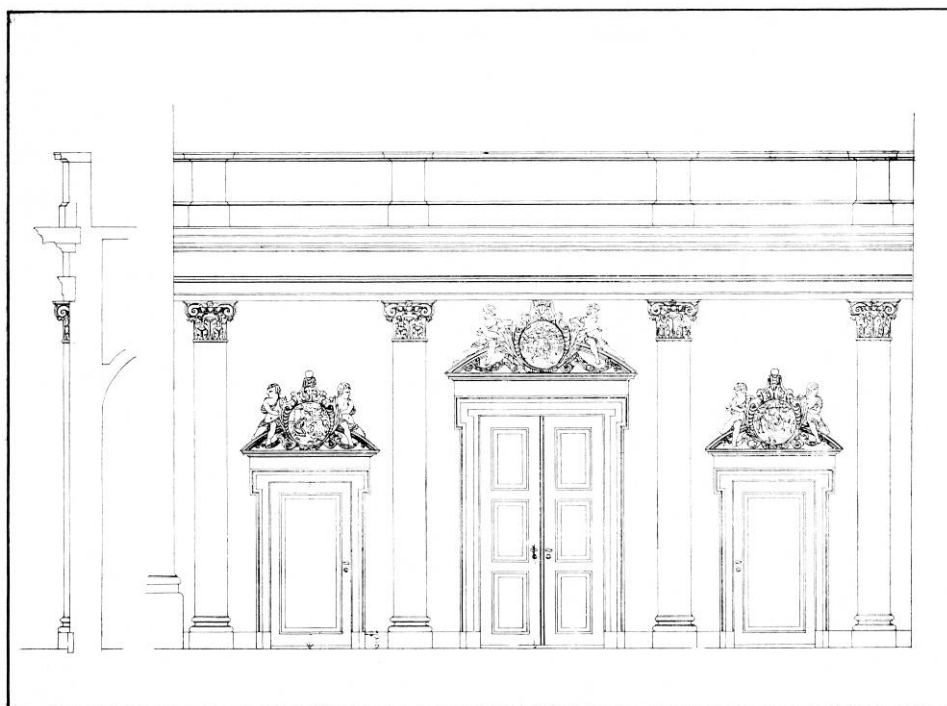
Fig. 167. Forsiden af det murede pulpitur i søndre korsarm 1:100. Mogens Clemmensens bygnings-tegning 1921. I domkirken. — *Front of the masonry pulpitum in the south transept 1:100. Drawing for the erection 1921.*

163 og p. 170 ff). Forsiden (fig. 167), der udsprang af et forslag fra Hack Kampmann, udformedes med fire pilastre og dekoreredes bl.a. med epitafierester og topstykker fra den nedbrudte fontelukkelse (jfr. inventar og gravminder) i en nybarok stil<sup>239</sup>. Samme formsprog anvendtes ved den *portal*, der placeredes i det nymurede parti, som aflukkede tårnrummet fra langhuset; på rammens frise mod skibet indhugget ANNO MCMXXII. Ved *våbenhusets* istandsættelse flyttedes tårntrappernes indgange atter til kapelarkaderne (p. 230), og til afløsning af tidligere tiders træskillerum, der ofte meldes fornyet, repareret eller

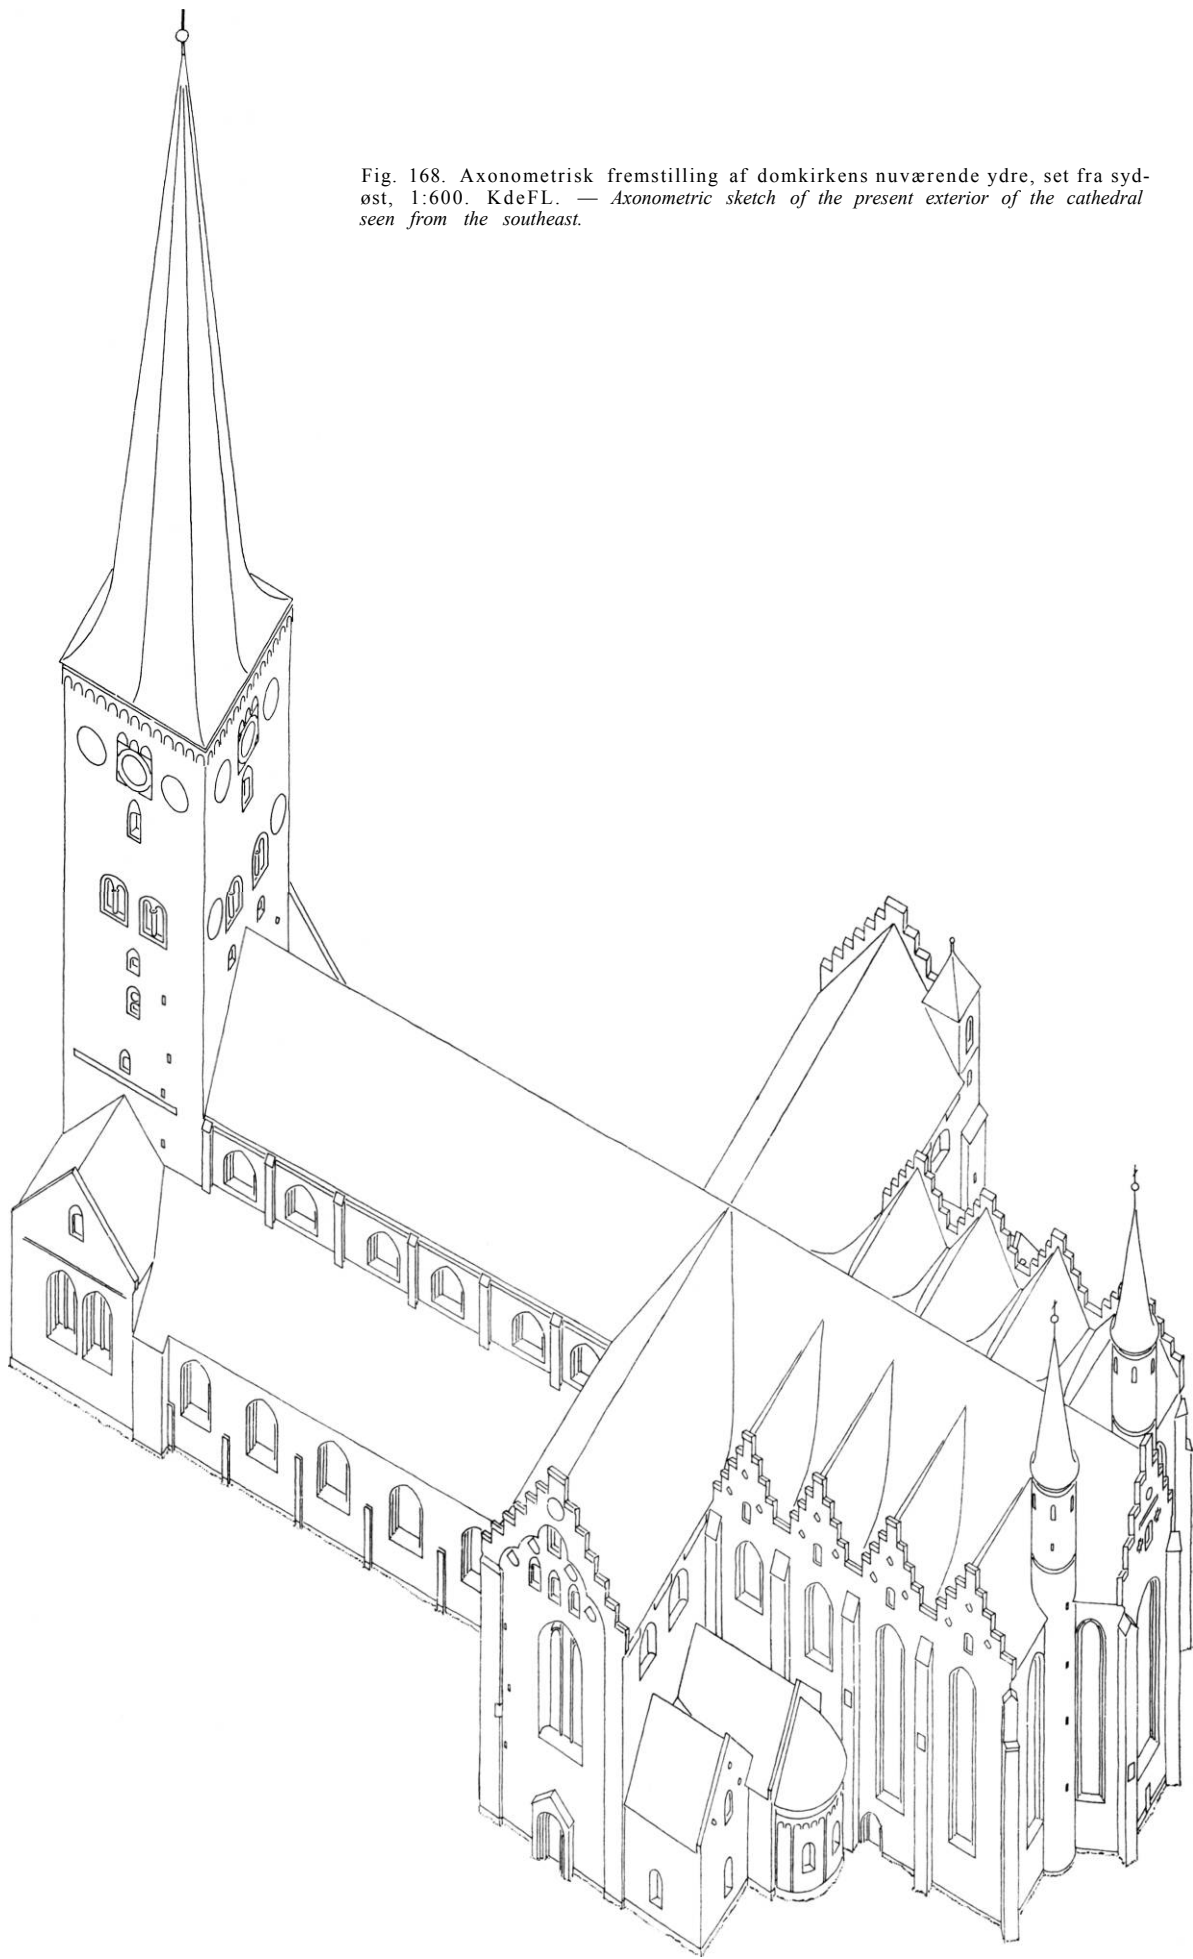
Fig. 168. Axonometrisk fremstilling af domkirkens nuværende ydre, set fra syd-  
øst, 1:600. KdeFL. — *Axonometric sketch of the present exterior of the cathedral*  
*seen from the southeast.*

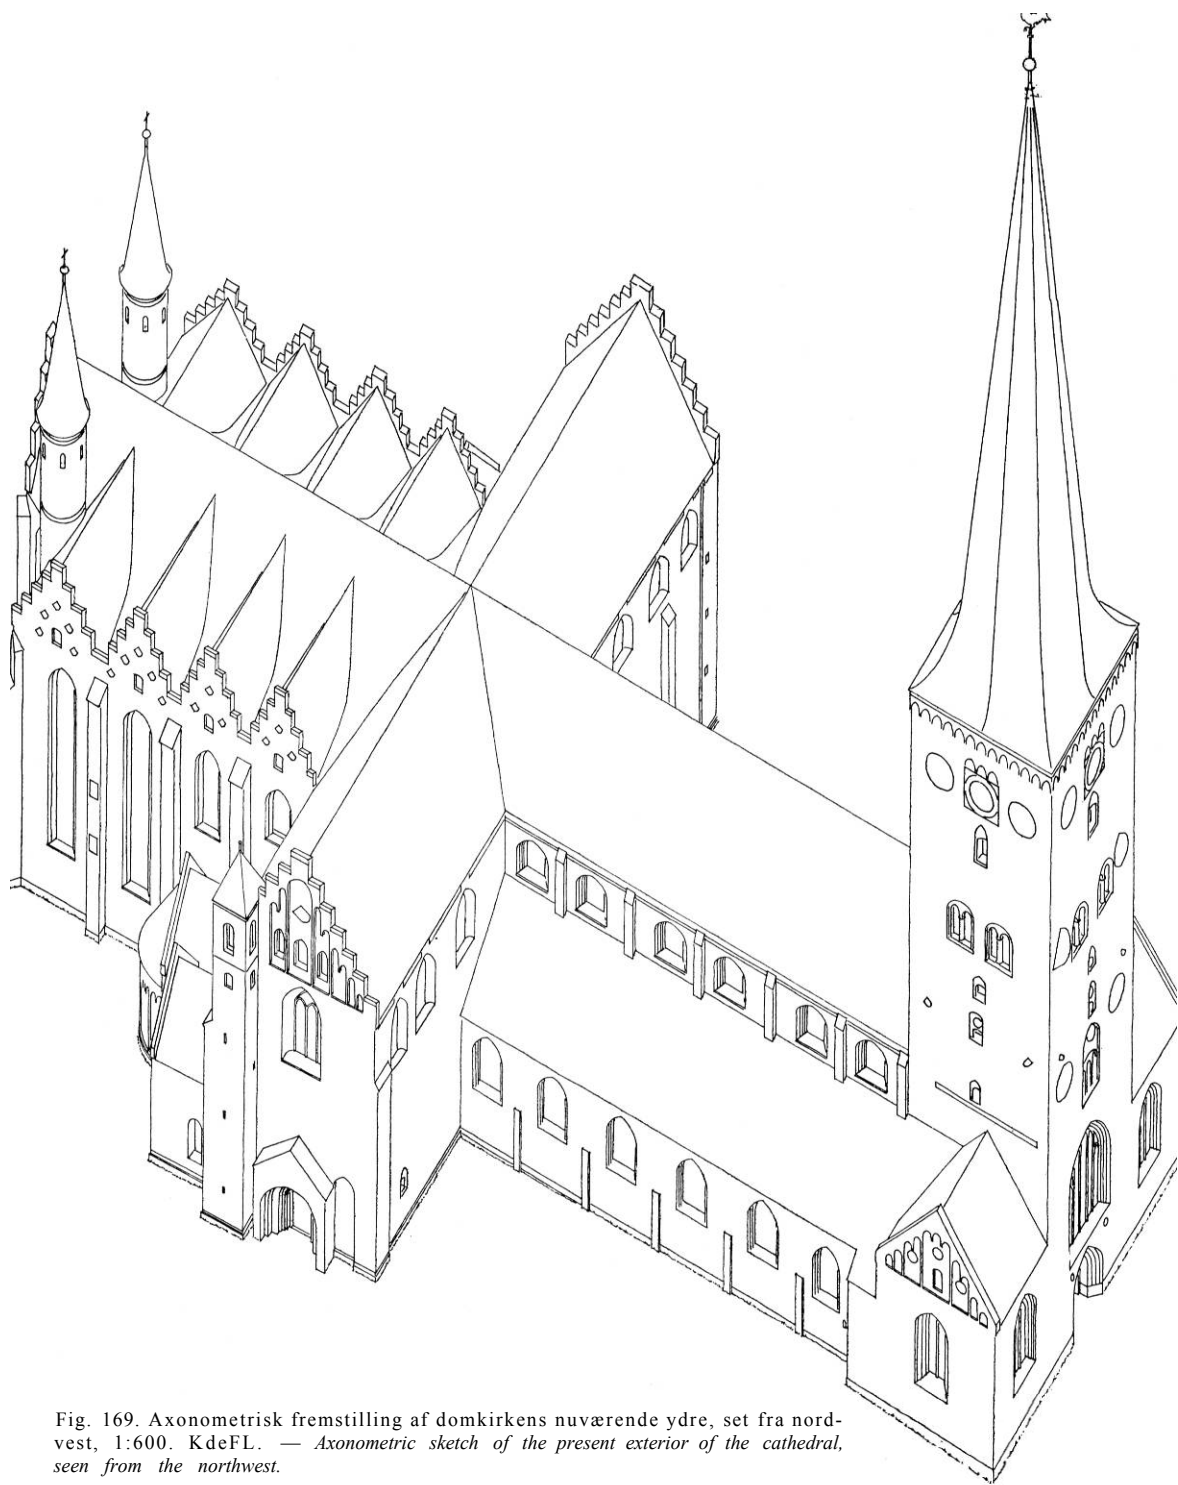
Fig. 169. Axonometrisk fremstilling af domkirkens nuværende ydre, set fra nord-vest, 1:600. KdeFL. — Axonometric sketch of the present exterior of the cathedral, seen from the northwest.

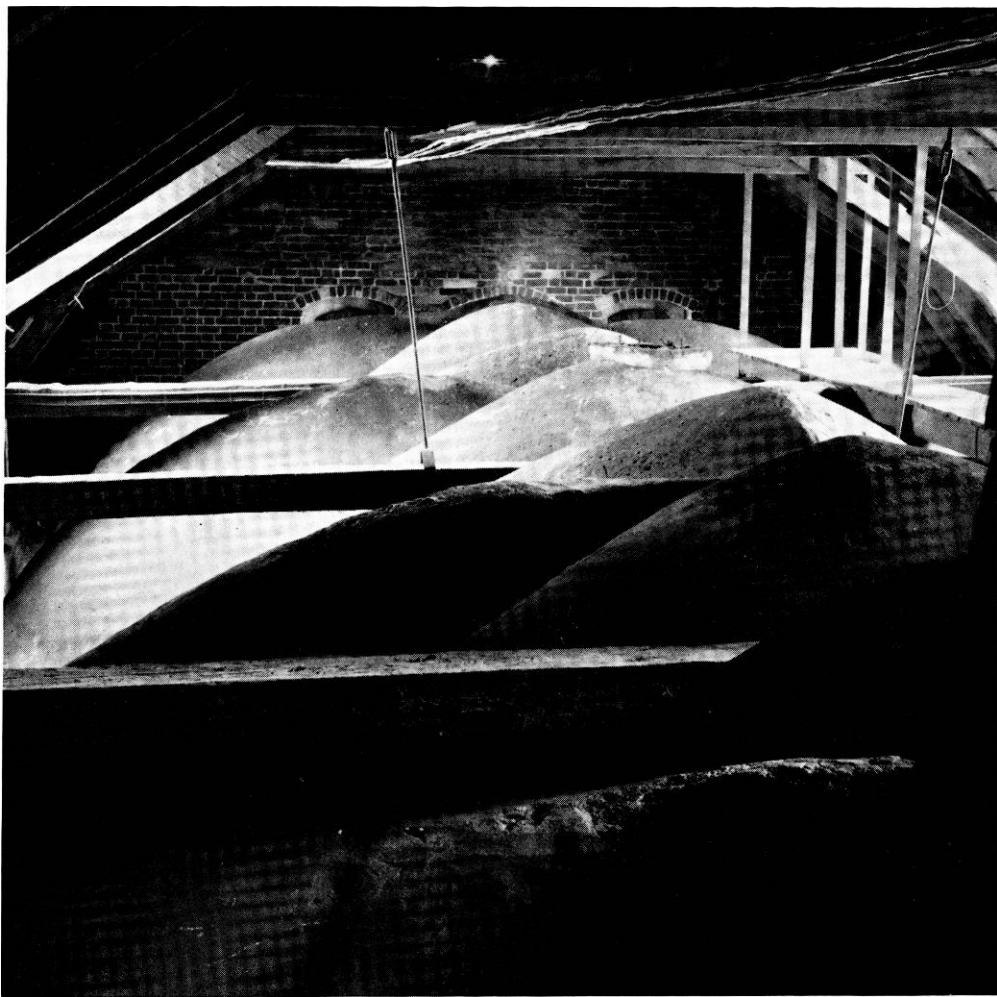
Fig. 170. Loftet over søndre korsarm, set mod syd. — *The loft of the south transept, looking south.*

Kirkens *tagværker* blev omfattende fornyet under de større reparationer (p. 294, 306 og 310), og tillige er der lejlighedsvis sket udskiftninger af tømmeret, således at tagstolene nu helt overvejende består af nyt træ; hovedparten skriver sig fra ombygningen i 1870'erne (fig. 170—71). Adskillige steder sidder dog ældre stykker egetømmer, hvis ubenyttede taphuller vidner om en anden anvendelse tidligere.

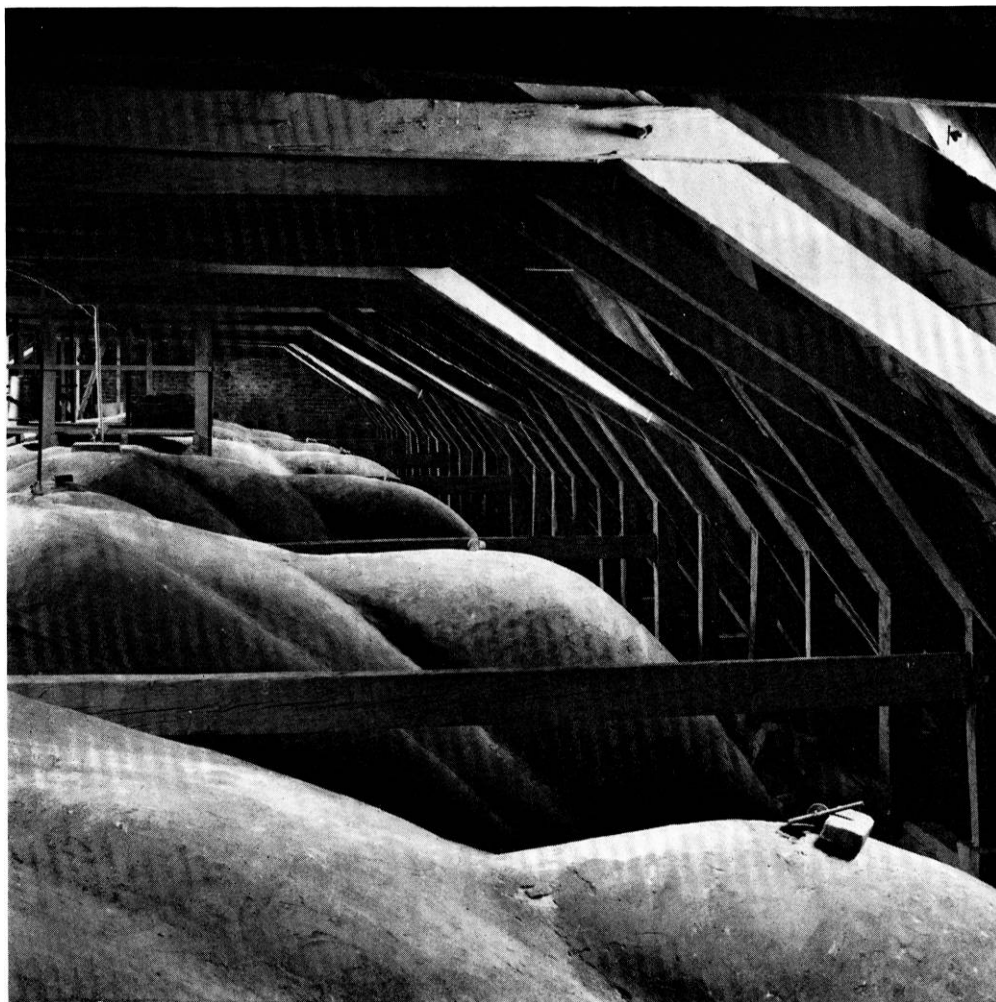
Fig. 171. Højkirkens loft set mod vest. — *The loft of the nave looking west.*

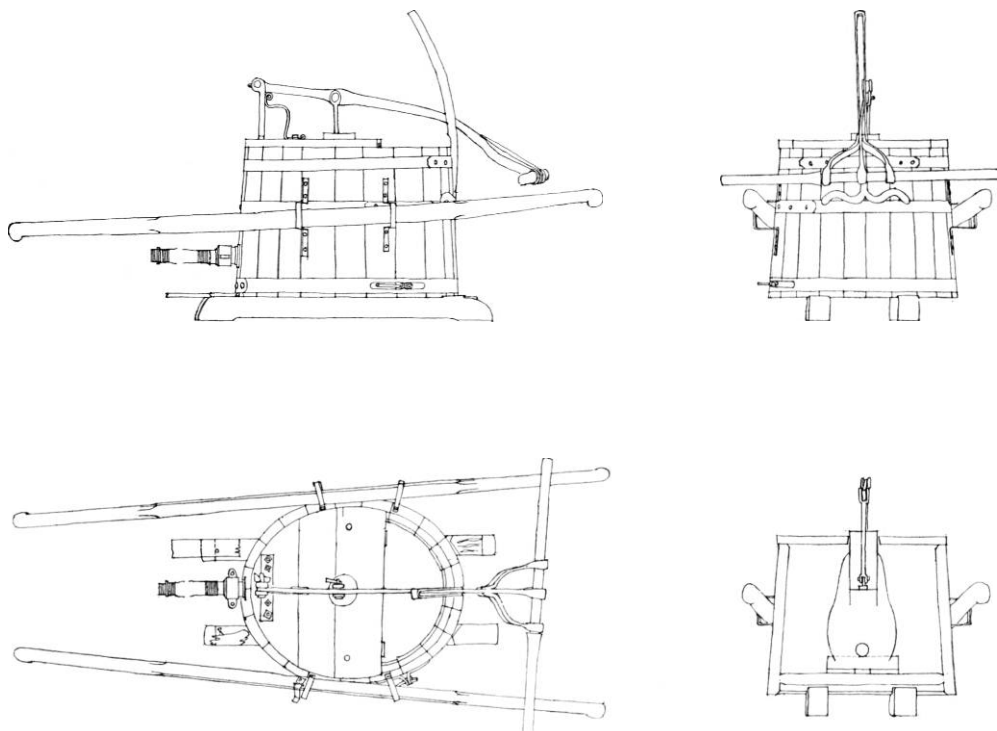
Fig.172. Brandsprøjte på domkirkens loft, ca. 1:25. Målt og tegnet 1968 af Jens Hougaard og H.C.Wessing. Arkitektskolen i Århus. — *Fire-pump in the loft of the cathedral, c. 1:25.*

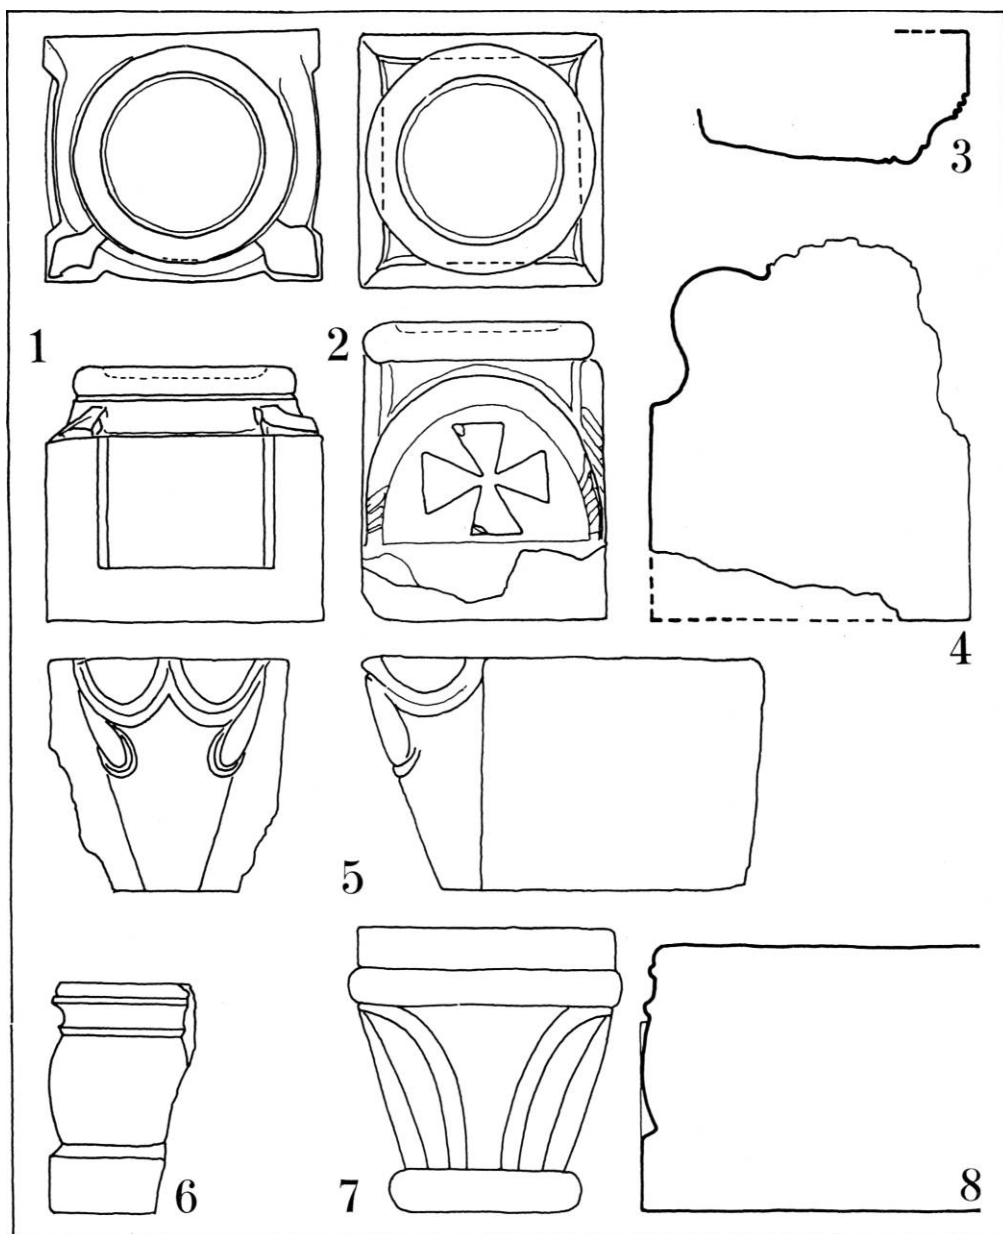
Fig. 173. Løstliggende granitblokke i og ved domkirken 1:10. 1 2 og 4 8 efter opmålinger af Jørgen Viemose (p. 343). 1. Jfr. fig. 190. 2. Jfr. fig. 175 og tegning af J. Ølsgaard i F. Beckett m.fl., Århus, København 1905, p. 125. 3. Karmsten, 79 cm lang, indmuret som overligger i åbningen mellem nordre kortårn og korets loft (p. 266)). 4. Jfr. fig. 31,1 og 58,5. 5. Jfr. p. 198 og fig. 95. KdeFL. - *Granite blocks found in or by the cathedral 1:10. 3. Casing stone, 79 cm long, built in as lintel in the opening between the north choir tower and the loft of the choir.*

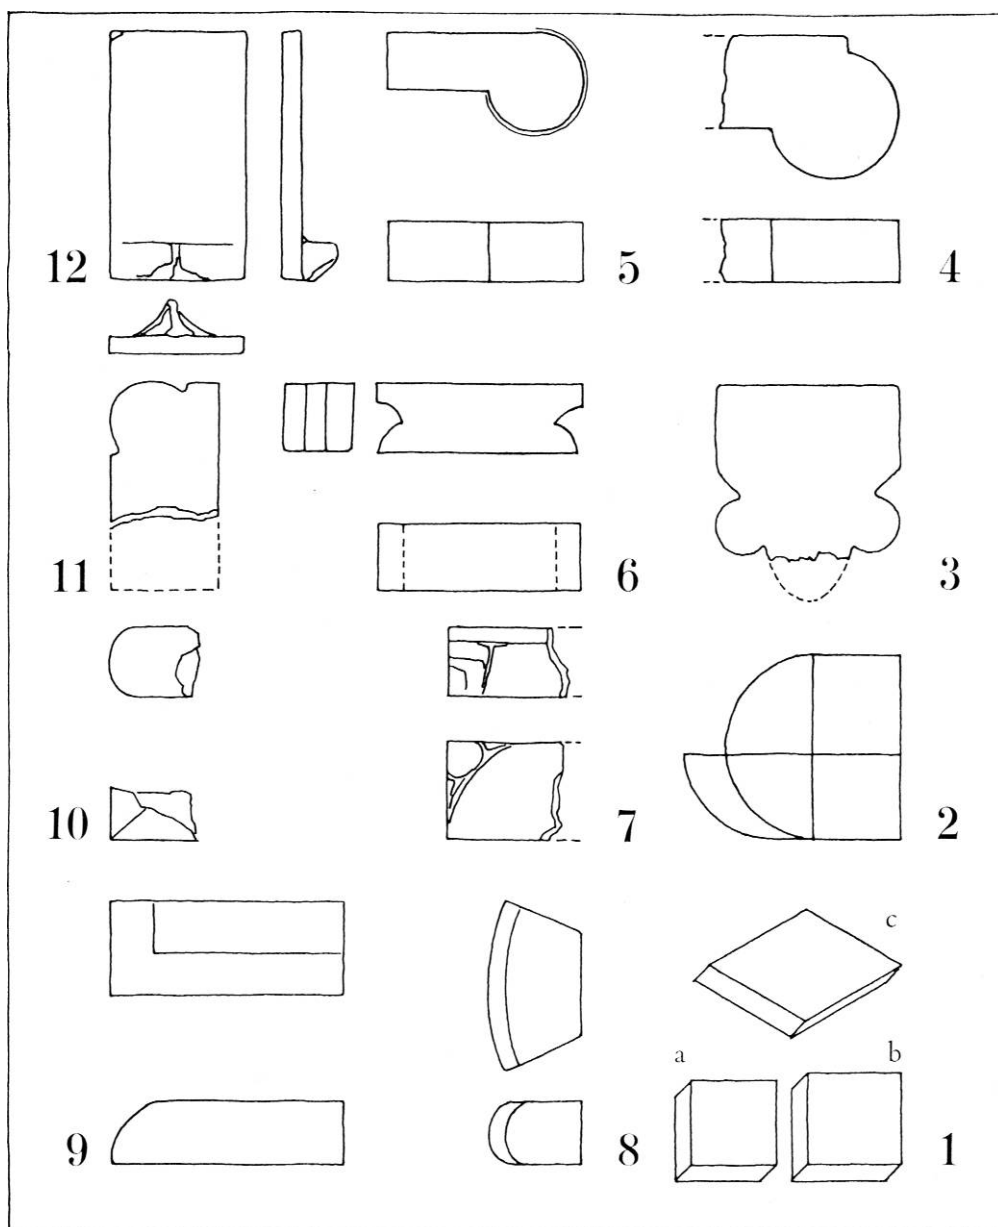
Fig. 174. Gulvfliser og formsten af rød tegl, løstliggende i kirkens stensamling på øverste galleri i nordre korsarm 1:10. KdeFL. 1. Gulvfliser, a. lys tegl, b. brunglaseret, c. gul- eller grønglaseret. 2. Tre, sikkert samhørende halvøjlesten. 3. Ribbesten. 4. Rundstav. 5. Rundstav, sort- eller grønglaseret. 6. Formsten. 7. Grønglaseret hjørneknop. 8. Søjlevulst. 9. Hjørneste. 10. Grønglaseret hjørneste. 11. Hjørneste. 12. Rektangulær tagpanne. — Floor tiles and mouldings of red brick to be found in the church's collection of building material in the top gallery in the north transept 1:10. 1. Floor tiles, a. light coloured brick, b. brown glazed, c. yellow or green glazed. 2. Three bricks, no doubt belonging together, from an engaged column. 3. Rib brick. 4. Billet. 5. Billet, black or green glazed. 6. Moulded brick. 7. Green glazed corner boss. 8. Torus. 9. Cornerstone. 10. Green glazed cornerstone. 11. Corner fillet. 12. Rectangular pantile.

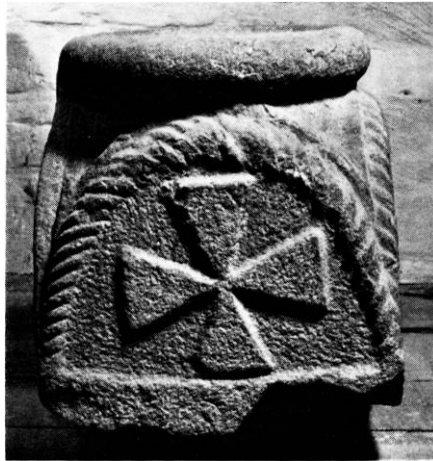
Fig. 175. Granitkapitæl fra kirkens stensamling på det nedre galleri i nordre korsarm (p. 343). - *Granite capital from the collection of building material in the bottom gallery in the north transept.*
