# ÅRHUS DOMKIRKE

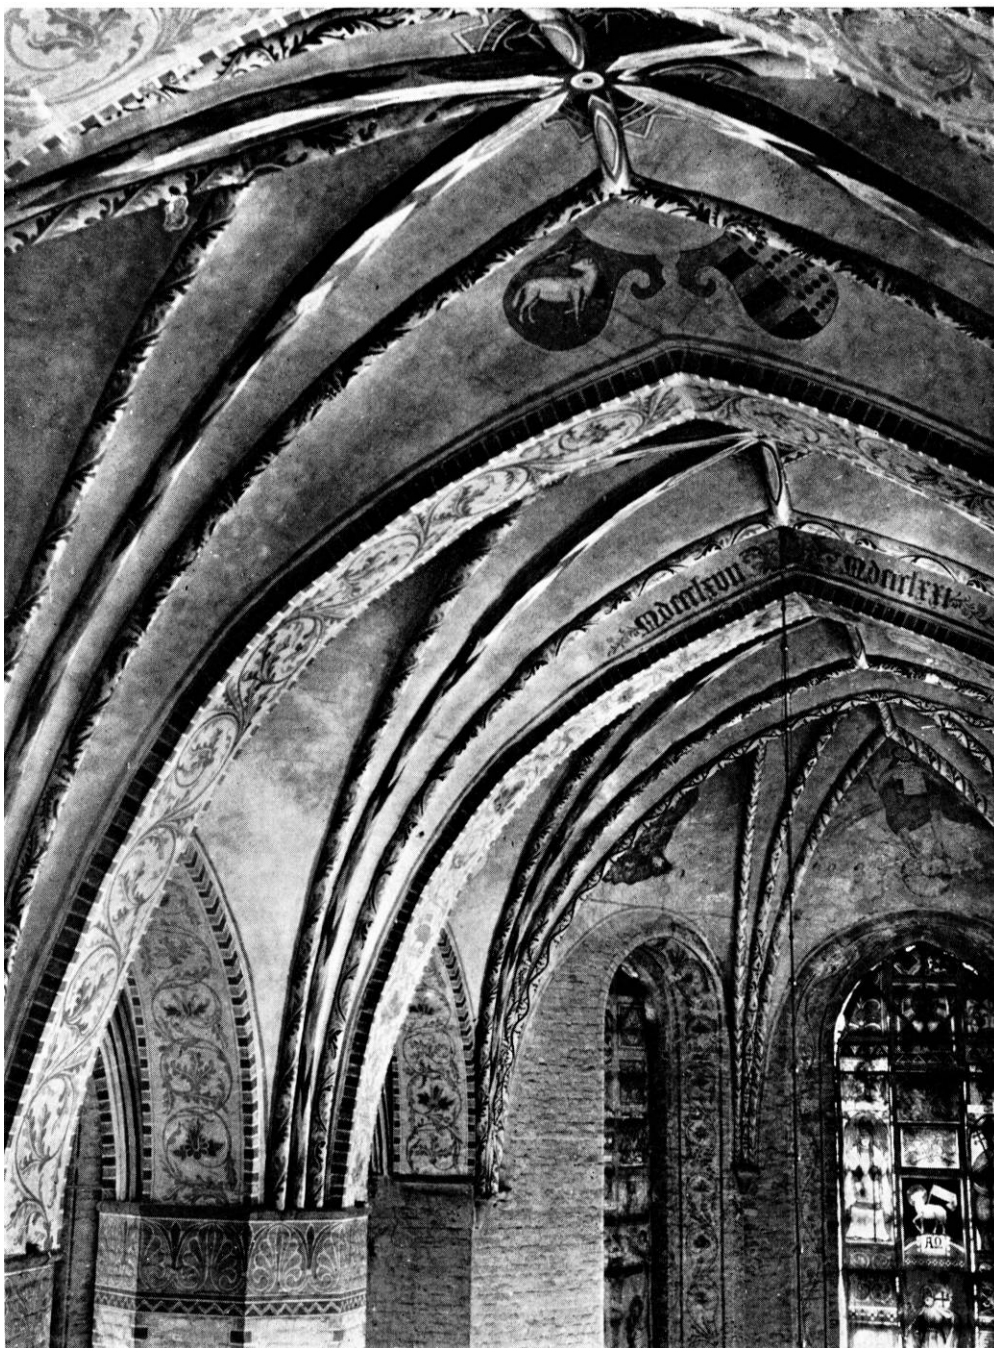
Fig. 176. Hvælvzonen i korets midtskib set mod øst med den kalkmalede dekoration, som eksisterede fra 1867—71 til 1924. I baggrunden to af korpolygonens vinduer med prøveophængning til glasmalerier (p. 347).— *Vaulting in the centre aisle of the choir looking east and showing murals of c. 1870—1920. In the background two windows of the choir polygon with proposals for stained glass.*

Det er formentlig i løbet af 1700-tallet, at der under hvælvet ophængtes en mængde forgyldte stjerner, der 1846 var dels af egetræ, dels af blik<sup>268</sup> (jfr. inventarafsnittet, også angående hvælvåbningernes (p. 255) dekorerede træskiver); ved en opgørelse i anledning af kirkens restaurering i 1770'erne (p. 301—11) angives antallet til 559<sup>269</sup>. I licitationsbetingelser 1814 tiisloges murer-mester Preis for 1330 rdl. udspækning af hvælv, kalkning af kirken og forgyldning af stjernerne<sup>270</sup>; hvidtning nævnes 1833<sup>5</sup>. Endnu i 1850'erne istandsattes og nyanskaffedes stjerner<sup>271</sup>, men den kalkmalede ornamentik, der ved restaureringen i 1870'erne<sup>272</sup> (p. 322f, jfr. kalkmalerier) udførtes på hvælvene, overflødiggjorde anden dekoration (jfr. fig. 176).

Ældre fotografier, såsom en serie optagelser af fotograf Hude 1908 (i Nationalmuseet) og af Ole Søndergaard under kirkens restaurering i 1920'rne (f.eks, fig. 176), godtgør, at man fortsatte med forskellige prøveophængninger, hvorunder alle korets fem østvinduer tænktes dekoreret. Senest var ophængt et udkast, der havde stiftvåbnet centralt placeret i polygonens østvindue.

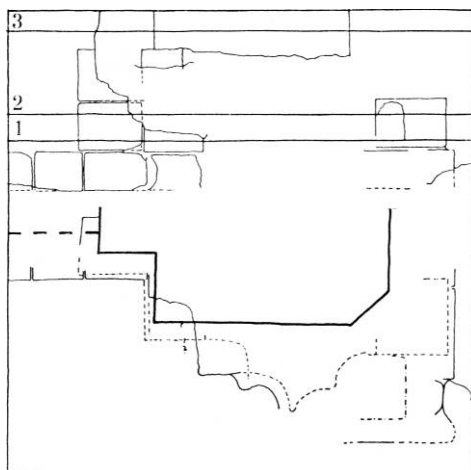
Fig. 177. Sokkelforholdene på sydsiden under den næstvestligste pille i korets nordside; opstalt og plan 1:60, KdeFL 1969. 1. Formentlig oprindeligt gulvniveau. 2. Gulvhøjde i nuværende koromgang. 3. Gulvniveau i højkoret (p. 139). — *Position of plinths to the south under the pier second from the west at the north side of the choir 1:60. 7. Possibly the original floor level. 2. Floor level in the present ambulatory. 3. Floor level in the choir.*

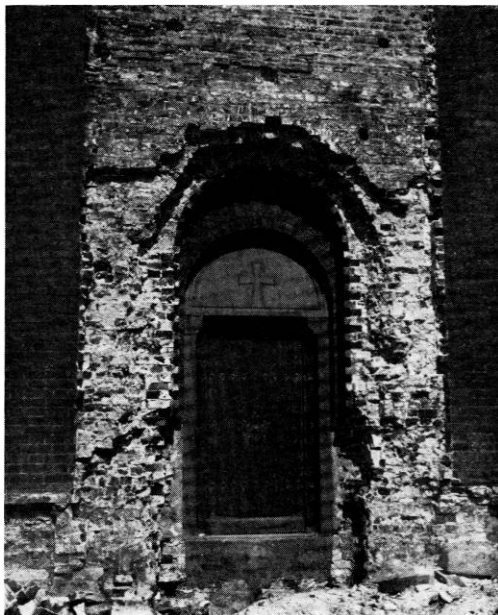
Fig. 178. Søndre korsarms portal ved ombygningen 1922 (p. 152—54). — *The portal in the south transept during rebuilding in 1922.*

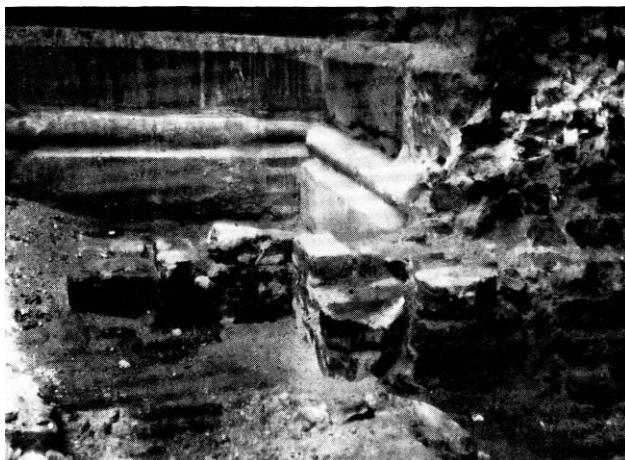
Fig. 179. Rester af nordre korsarms portal, østsiden set fra vest (p. 157). — *Remains of portal in the north transept, east side seen from the west.*

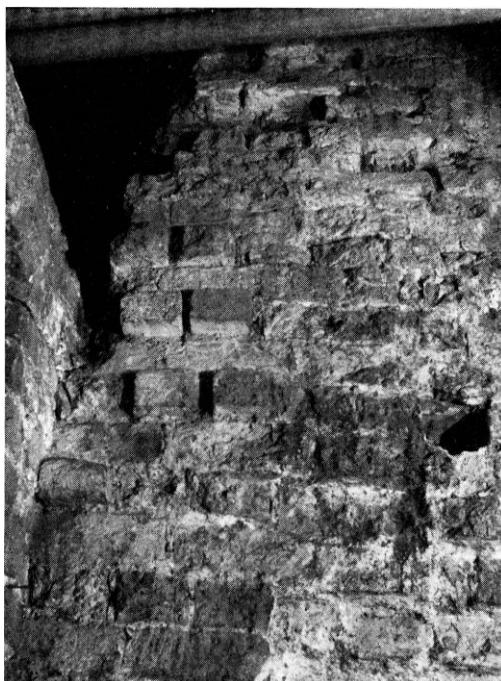
Fig. 182. Udsnit af sydsiden af den søndre pille med ubenyttet fortanding til vesttårn (p. 198).  
— Section of south side of the south pier with unused toothings to the west tower.

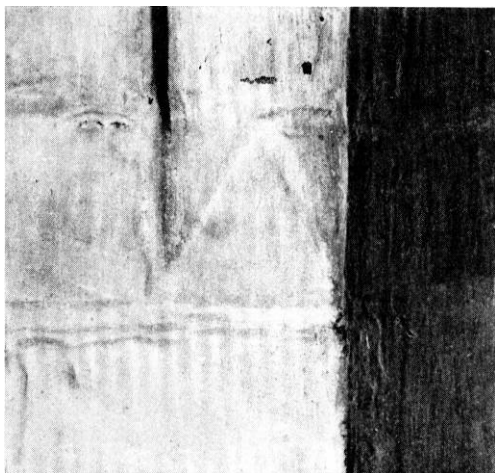
Fig. 183. Langhusets vestvæg. Endeknop på hjørnestav på vægpillen i søndre sideskibskade (p. 192). — *West wall of the nave. Terminal boss on the corner fillet of the pilaster of the arcade of the south side aisle.*

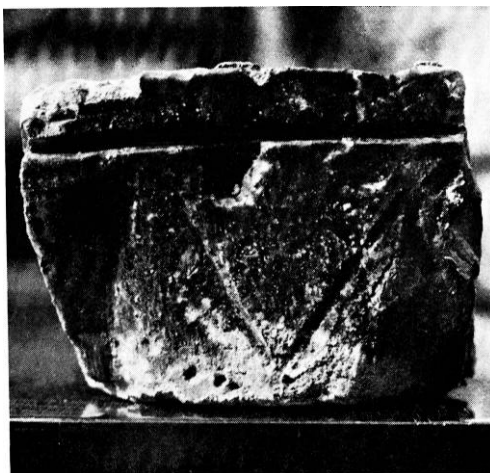
Fig. 184. Glaseret teglkapitæl fra Århus domkirke. Den gamle By (p. 204). — *Glazed brick capital from Århus cathedral.*

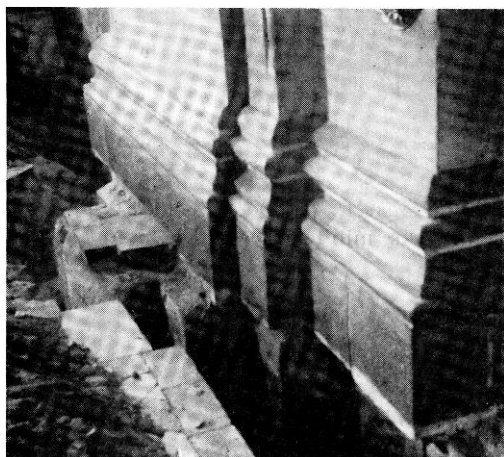
Fig. 185. Udgravning omkring 1908 i vestligste arkade mellem hovedskibet og søndre sideskib, set fra nordøst (p. 193). — *Excavation ca. 1908 in the arcade furthest to the west between the nave and the south side aisle, seen from the north-east.*

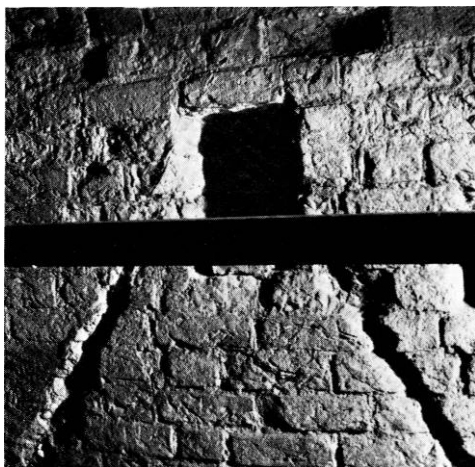
Fig. 186. Spor efter sadeltag (nr. 3 fra vest) på midtskibets sydside (p. 215). — *Traces from pitched roof on the south side of the middle aisle.*

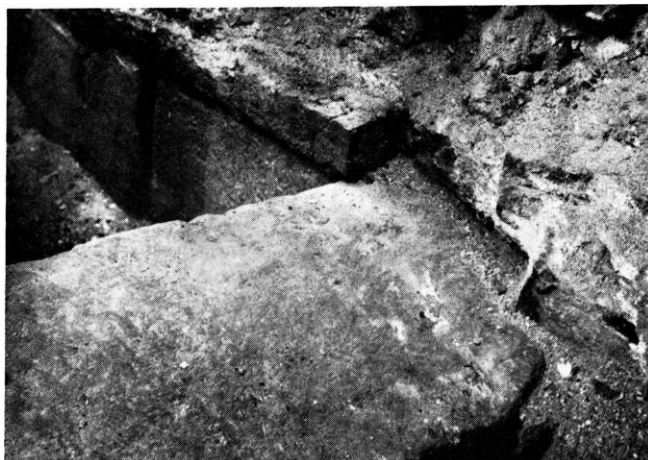
Fig. 187. Indre, sydøstlige hjørne af ældre granitsokkel i søndre vestkapel, blotlagt 1908 (p. 198). — *Inner south-east corner of older granite plinth in west chapel to the south, revealed 1908.*

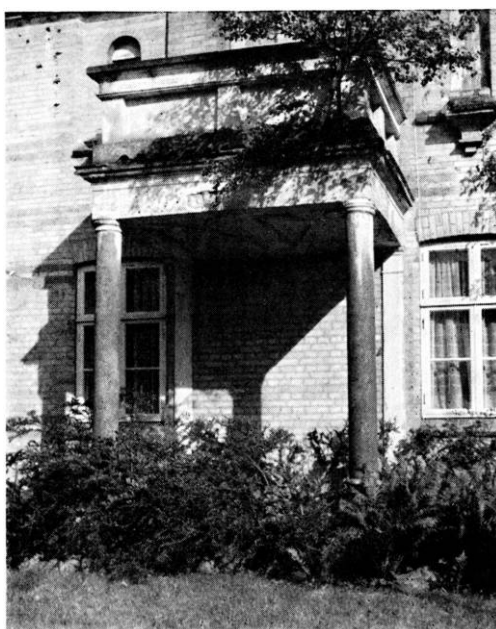
Fig. 188. St. Ravnsbjerg, Viby ved Århus. Granit-søjler som altanbærere på hovedbygningens nord-side (p. 276 med note 168). — *St. Ravnsbjerg, Viby near Århus. Granite columns as supports for a balcony on the main building.*

hvorfra stenen kom til sin nuværende opstilling; jfr. M. og C. J. T. Thomsen: Aarhus Hospital i det tidligere Sortebrødrekloster, Århus 1942, p. 55. Sven Fritz og Christian Harlung har venligst henledt min opmærksomhed på denne slutsten og granitsøjlerne, fig. 188. <sup>63</sup> De mange teglsten, der blev opmuret og fornyet ved denne lejlighed, er stemplede MCMVIII, jfr. p. 327. <sup>64</sup> Lignende hvælv f.eks. i Dalbyovre og Dalbyndre kirker (Randers amt), sidste sted med kalkmalede dekorationer, der må henfores til tiden omkring år 1500. <sup>85</sup> Fundamenterne kunne eventuelt være lagt i umiddelbar fortsættelse af tværskibsbyggeriet, der jo også var begyndt i nord. <sup>68</sup> Ang. hjørnerundstave, jfr. D. Ellger: Domkirken i Ratzeburg, i Nordelbingen XXXVIII, 1969, p. 198 med henvisninger. <sup>67</sup> Jfr. tegninger i NM.'s arkiv, udført under restaureringen i 1870'erne. Varieret udformning af tilsvarende arkadeled ses f.eks. i klosterkirken i Eldena ved Greifswald. <sup>68</sup> Notebog X, 48 (i NM.). <sup>69</sup> Det iagttages i dag, at begge overmure krummer kraftigt udad på midten, hvilket vist kun delvis kan skyldes de oprindelige hvælv. <sup>70</sup> Jfr. J. B. Løffler: Lidsigt over Danmarks Kirkebygninger, 1883, p. 210; F. Beckett: Danmarks Kunst II, 1926, p. 6ff. <sup>71</sup> Dobbelttårne udført eller planlagt ved en række jævnlidende kirker, f.eks. Slesvig, Schwerin, Ratzeburg og fire kirker i Lübeck; om totårnsfagaden som realitet og symbol se H. Græbe: Mariakyrkan i Vå, 1966, p. 91 (ms. i NM.). <sup>72</sup> Restaureringsdagbogen, 24. april 1879 (jfr. p. 315). <sup>73</sup> Syn 1625 nævner »lidet tårn ved lektorium meget forfalden med tømmer og sten, og overdelen slet fordærvet« (LA Vib. Århus bispearkiv. Århus' kirker. 1595—1846. (C 3.487—96)). Hertil bemærkes kamtrin på den sydvestlige ribbe i søndre sideskibs vestligste fag. <sup>74</sup> En fortanding, som ses over hvælvet i den nordre ende af nordre vestkapels østmur, hører snarest til denne bygnings overhvelvning. <sup>75</sup> Iagttagelserne fremgår af skitse i kirkens arkiv. <sup>76</sup> Meget begrænsede forsøg 1969 gav intet resultat, jfr. note 17. Portalen er næppe identisk med den i øvrigt ukendte og uidentificerede »Brødenn Døer«, som tilmuredes 1647—48, LA Vib. Kirkeinsp.ark. Århus domk. Århus domk.s rgsk.bøger. 1645—74 (C 617.46). <sup>77</sup> Uden nærmere lokalisering noterer N. L. Høyen på løst blad dat. 14. juli 1862, indlagt i notebog IX (i NM.) enkelte sortglaserede sten i de enkelte stykker buestik som findes i søndre sideskibs façade; C. M. Smidt, Notebog VII, 1904, p. 44—46. <sup>78</sup> Udformningen er beslægtet med vinduerne i Frue kirkes kor. <sup>79</sup> V. Th. Walther, brev af 6. juni 1868 til NM., af 4. juni 1869 til Worsaae (i NM.); J. Frederiksens opmåling (jfr p. 327). <sup>80</sup> Inv. nr. 104:55, h 10, b 12 cm. <sup>81</sup> Inv. nr. 230:43, h 9,5, b 12 cm. <sup>82</sup> Kirken i Stubbekøbing (DK. Maribo p. 256ff) og S. Nikolaj i Svendborg; desuden f.eks. kirkerne i Ratzeburg, Altenkrempe og Diesdorf i Nordtyskland, hvor

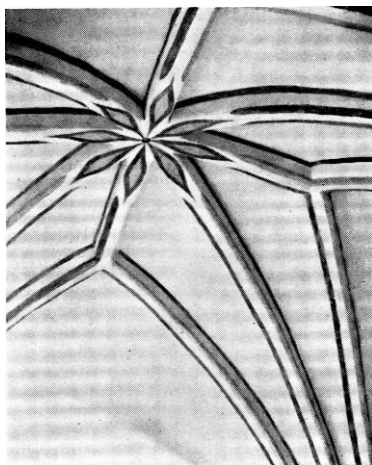
Fig. 189. Udsnit af hvælvet i et fag af koromgangen (p. 272).  
— *Section of vaulting in a bay of the ambulatory.*

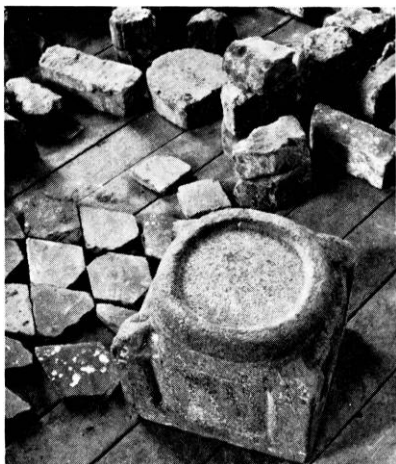
Fig. 190. Udsnit af stensamlingen på det øverste galleri i nordre korsarm med rhombeformede, glaserede fliser (p. 345) og granitbase (p. 343). -- *Part of the collection of building material in the top gallery in the north transept including rhomboid, glazed tiles and a granite base.*

En del af stenene kan med større eller mindre sandsynlighed henføres til domkirken, andre er åbenbart kommet til i tidens løb fra lejlighedsfund i nabolaget; flere kan således formodes at stamme fra gravningerne syd og nord for kirken i 1920'erne (p. 97ff). At stenene nævnes her indicerer derfor ikke, at de skal henføres til domkirkens bygning; af materialet er udtaget de former og eksemplarer, der skønnes at have interesse. Størstedelen af dette udvalg gengives på fig. 173 og fig. 174 og skal omtales summarisk, jfr. fig. 190.

En del *teglfliser* fra middelalderen og renæssancetiden gemmes på øverste galleri i nordre korsarm, fig. 174,1 a—c, jfr. fig. 63 og 159. Fliserne fig. 174,1 a skal jævnføres med dem i søndre østkapel (p. 174). Tillige ligger på galleriet (jfr. fig. 190) fragmenter af kvadratiske, tre cm tykke, gul-, grøn- eller brun-*glaserede* fliser, hvis sidelængde har været på eller over 17 cm; her er formentlig tale om fliser mage til dem, der ved åbningen af Peder Yognsens grav 1918 blev fundet i koret (p. 334, jfr. gravminder). Endelig tre—fire cm tykke, uglaserede fliser (ca. 20 x 20 cm) af rød tegl. Jfr. glaserede fliser fra gravsteder.

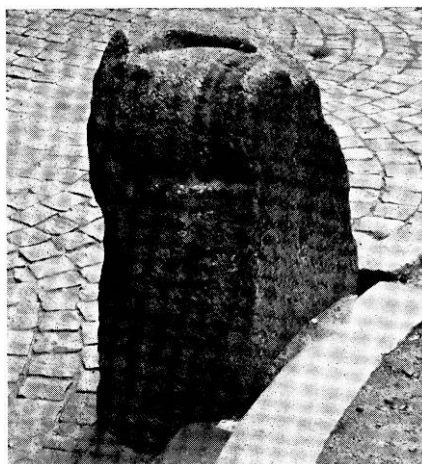
Fig. 191. Granitkonsol, opstillet syd for domkirken (p. 343). — *Granite console set up south of the cathedral.*

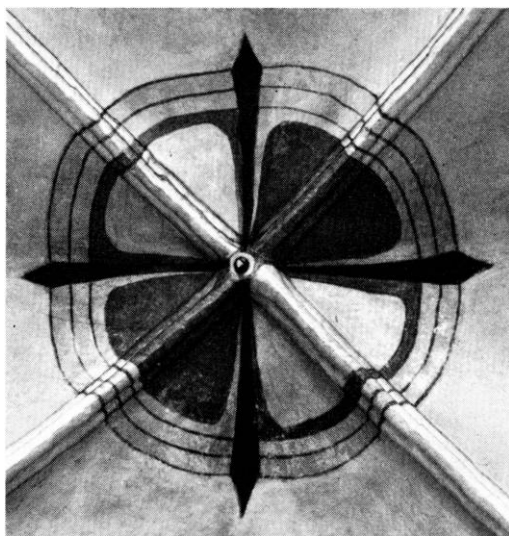
Fig. 192. Kalkmalet roset i nordre sideskib, andet fag østfra (jfr. p. 247). — *Mural in the north side aisle, second bay from the east.*

I 2. hvælvfag er bevaret en *toproset* (fig. 192) i hvidt, dodenkop og rødbrunt<sup>320</sup>.

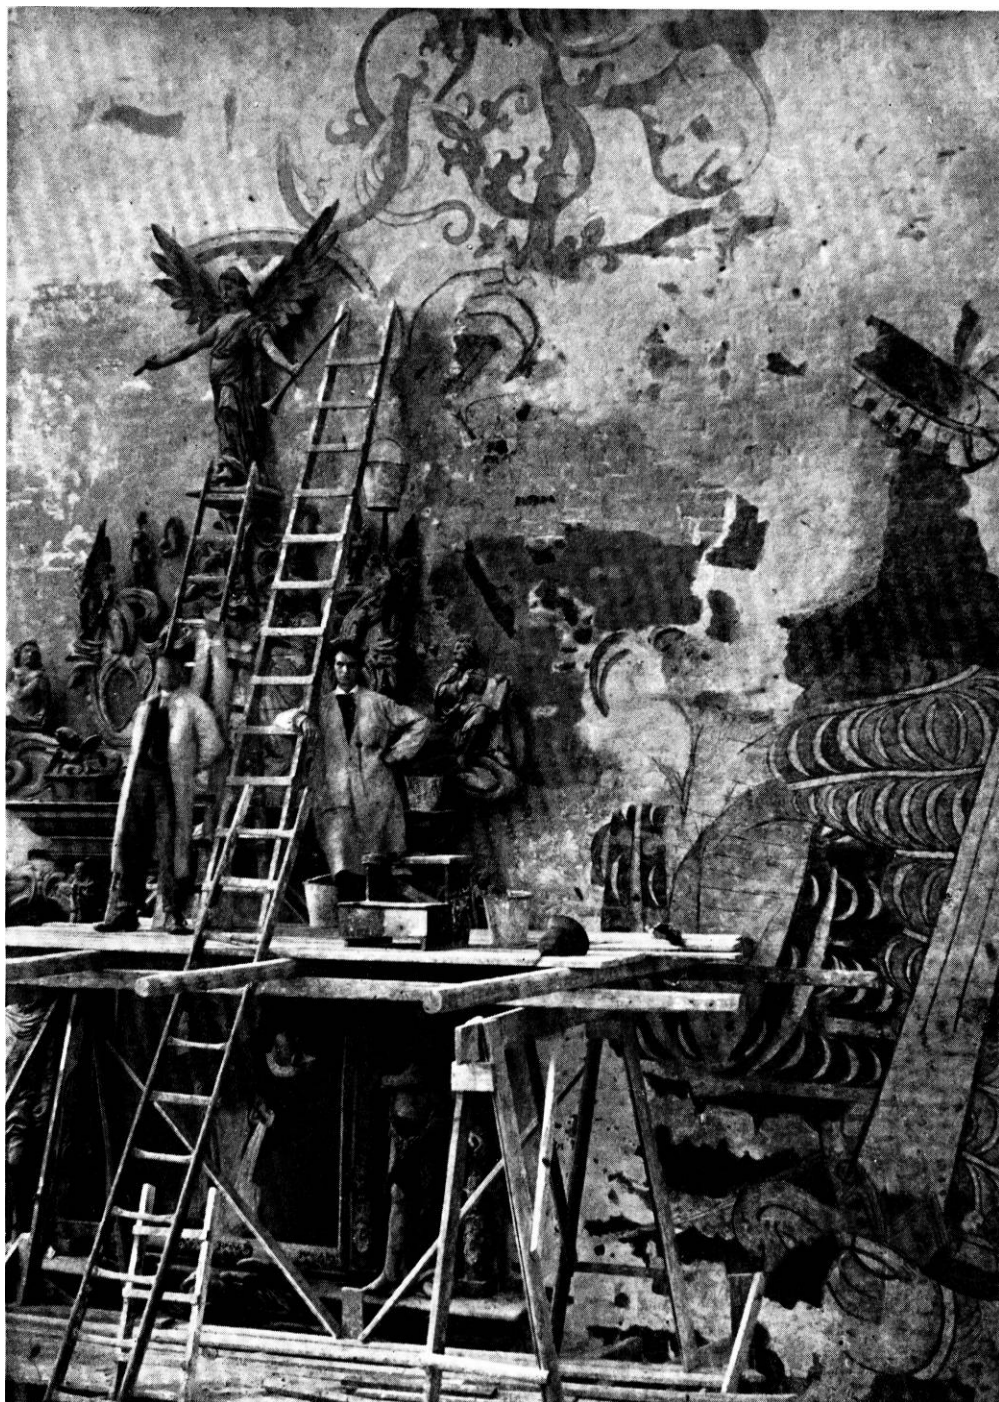
Fig. 194. Restaureringen af kalkmalerierne i gang 1923 under Ole Søndergaards ledelse. Søndre korsarms vestvæg. — *The restoration of the wall-paintings at work 1923 under the leadership of Ole Søndergaard. West wall of south transept.*

Af væggens centrale figur, *S. Christoffer*, har afhugninger til det foran hængende epitaf kun levnet få rester<sup>180</sup> (fig. 194). Hånden, der støtter sig til den afkvistede, men spirende stav, er sammen med hele figurens størrelse samt resterne af Kristusbarnets grønne, flagrende kappe til højre for figuren dog tilstrækkelig til at identificere den som S. Christoffer. Bag epitafiets topfigur ses dele af den gulbrune glorieskive med dobbelt tungebort, den indre med grønne trekantindsnit, den ydre hvid på sort bund. Rester af hans gule, grønskyggede kappe og grønne ærme anes. Christoffer er, i overensstemmelse med legendens 12 m høje helt, malet kæmpestor og som vanligt på et iøjnefaldende sted, ved en af kirkens indgange. Herved synes man at have imødekommet den i senmiddelalderen udbredte folketro, at man undgik en pludselig død (uden syndsforladelse) den dag, man havde set et billede af den hellige Christoffer<sup>181</sup>.

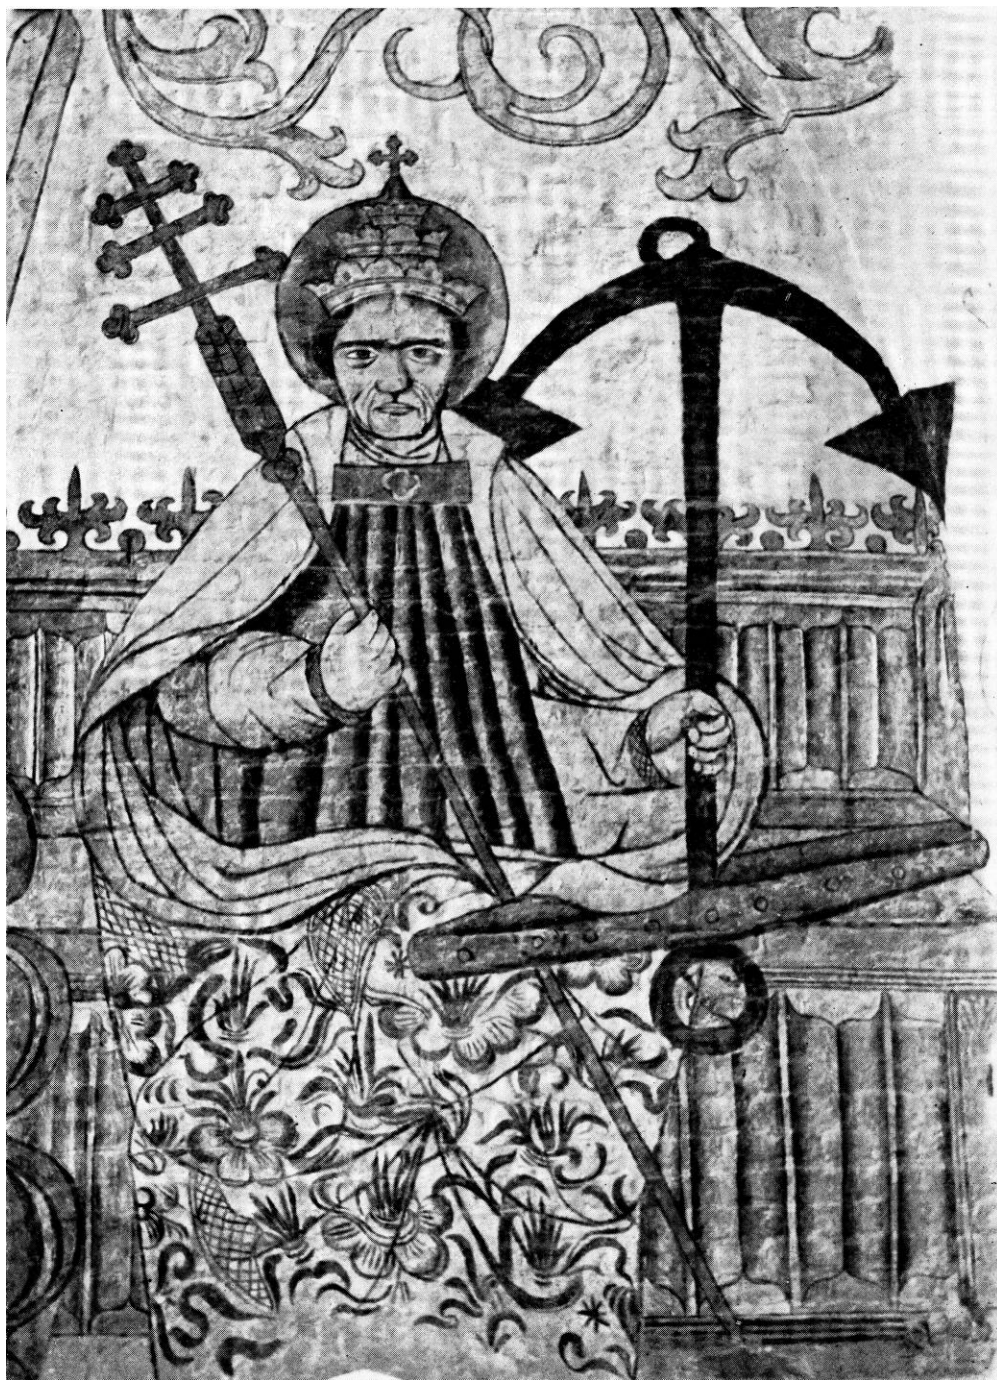
Fig. 195. Søndre korsarms vestvæg, nordre del. Pave Clemens, domkirkens værnehelgen (p. 421).  
— West wall of south transept, north part. Pope Clement, patron saint of the cathedral.

Af hele vægmaleriet var det kun selve Clemens-figuren på vestvæggen, der blev afdækket under forrige århundredes restaurering<sup>175</sup>. 1. okt. 1923 til 3. maj 1924 afdækkedes imidlertid alle vægge, og de bedst bevarede partier restaureredes af Ole Søndergaard og hans hjælpere Th. og J. Madsen, K. Fischer og H. Borre<sup>176</sup> (jfr. fig. 194). Restaureringen vanskeliggjordes af malegrundens skrøbelige karakter. Det ret tykke kalklag, der lå direkte på murstenene, røbede, at muren havde været kalket flere gange, før den blev dekoreret<sup>177</sup>.

S.*Clemens* (fig. 195) sidder på en foldeværksprydet bæk, gulmalet, med

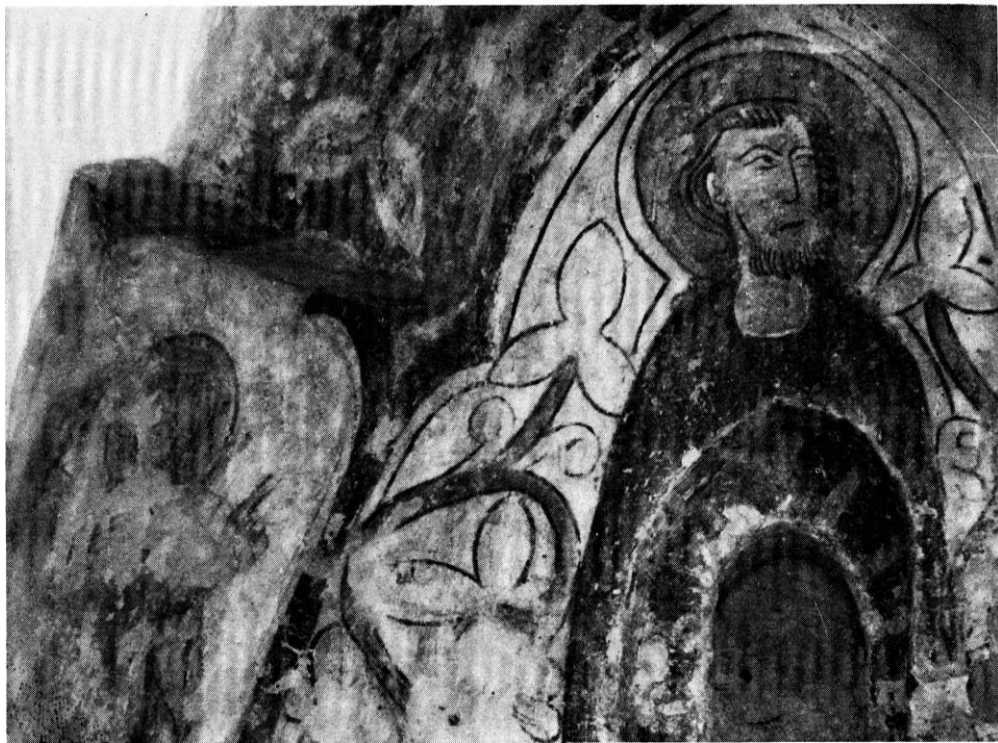
Fig. 196. Detalje af vinduesnichen i nordre sideskibs vestligste fag; for restaureringen (nr. 1, p. 383).  
— *Detail of window niche in the west bay of the north aisle; before restoration.*

1) Ældst af kirkens bevarede kalkmalerier, fra 1300-tallets første halvdel, er den ejendommelige udsmykning i nordvestligste sideskibsfag i nichen med det lille, spidsbuede vindue (p. 217), kaldet »*spedalskhedsvindueh*» (fig. 196—197). Omkring vinduet er malet en helgen, hvis enkle kjortel er aftegnet som en ramme uden om vinduet; hverken fødder eller arme ses. En kraftig bladranke slynger sig på begge sider af liguren og udfylder nichens bagvæg. I nichens forhuggede vestside er over det murede »trin« malet en helgen eller helgeninde stående i et tårn med trekløverformet åbning og kronet af spir. Ved fremdragningen var figurens hage- og skulderparti samt fødderne ødelagt, derimod ses den højre hånd, der peger op mod den skæggede (vindues)helgen. Ved siden af hovedet anes et ornament, ligesom der også ses farverester i nichens top. Ingen spor er bevaret på østre smig.

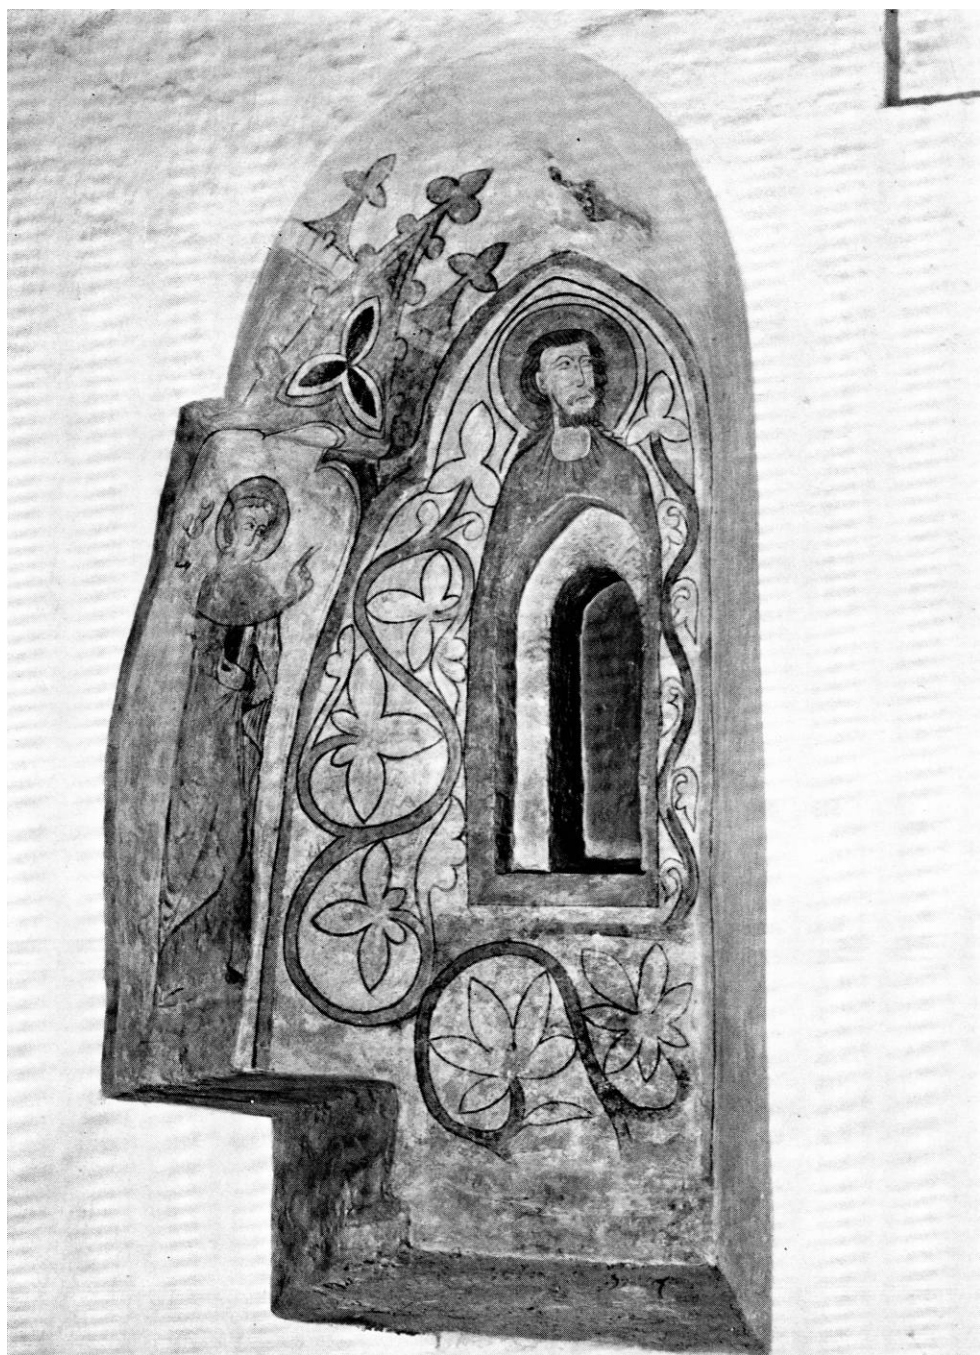
Fig. 197. Vinduesniche, »spedalskhedsvinduet«, med kalkmaleri, i nordre sideskibs vestligste fag; efter restaureringen (nr. 1, p. 383). — Window niche, "The Leper's window" with mural, in the west bay of the north aisle; after restoration.

Kalkmaleriet, der afdækkedes 1923<sup>34</sup> ved frilæggelse af det lille vindue, og som aldrig havde været overkalket, var oprindelig malet på en påstrøget, frisk kalkmørtel med enkelte indridsninger af konturerne. Særlig ved bladene fandtes liere tydelige spor, som viste, at maleren havde forsøgt sig frem, før han fandt den endelige form. De velbevarede farver er, på vinduesfiguren: bleg, rødlig hudfarve og glorie, hår og skæg grå umbra, klædningen mørk okker. Konturerne er sorte, dog er ansigtets omrids og linier brune, og ved halsudskæringen er desuden malet en streg med hvid dækfarve. Vinduets indre fals var oprindelig dekoreret med en murstensbemaling med hvide fuger (fig. 196), men overkalkedes ved restaureringen. Ranken er malet med brændt, mørk okker eller dodenkop og med grålige blade, undertiden med en rød plet. Den vestre figur har lysokker hår og kjortel med rødstreget kappe. Trebladet i tårngavlen er sort, hvidt og gult på lysokker baggrund. Nichens sorte rammelinie mangler nedre afslutning.

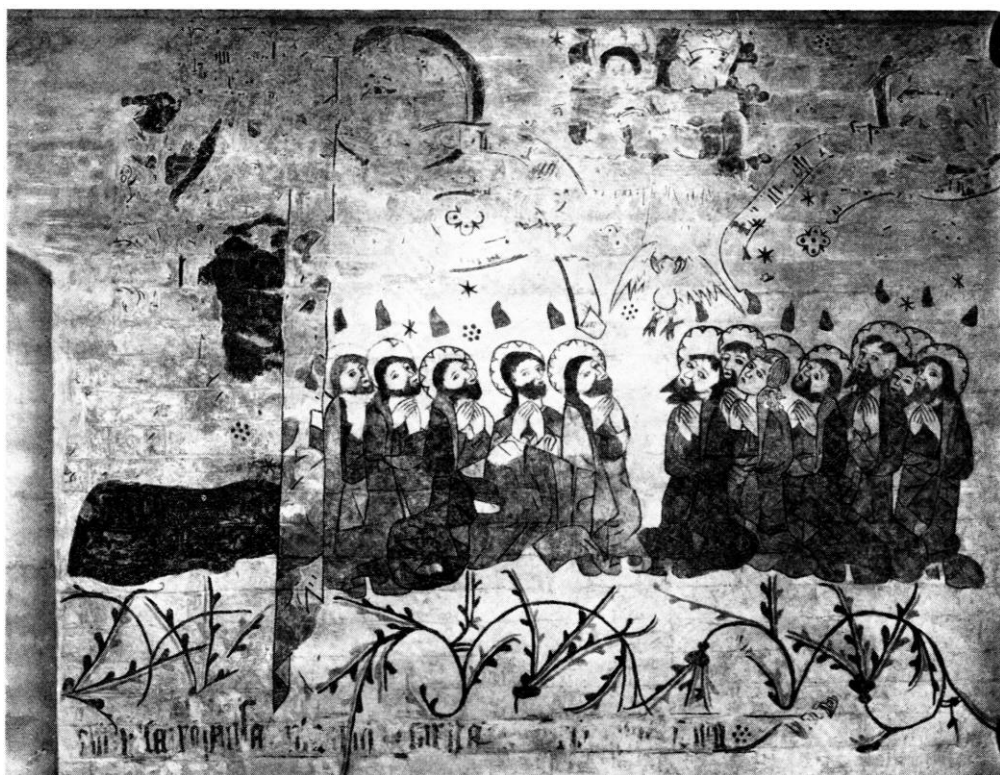
Fig. 198. Søndre korskrankemur. Jesu dåb(?) (nr. 2) og pinseunderet (nr. 3) (p. 385). — South wall of chancel rail. Baptism of Christ (?) and the pentecostal miracle.

2) Den vestligste scene (fig. 198) er for hovedpartens vedkommende ødelagt af en senere brudt dør, der nu står som tilmuret niche (jfr. p. 274f.). Maleriets resterende del øst for døren lod sig kun delvis afdække under restaureringen 1924<sup>37</sup> og har måske forestillet *Jesu dåb*. Foroven ses en (halv) due, mens en del af en vinge kan stamme fra den hjælpende engel og den mørkt okkerfarvede klat i scenens yderkant fra Johannes Døberens eller Kristi kjortel. Nederst ses et kraftigt, sort jordsmon. I mellemrummene er strøet enkelte prikrosetter og stregstjerner ligesom i naboscenen. I øvre hjørne anes rester af minuskier.

3) Øst for den ovenomtalte scene ses *pinseunderet* (fig. 198). Over den førnævnte bølgeranke knæler de 12 apostle i grupper på fem og syv, alle i ensartede

stillinger med sammenlagte hænder og hovederne på skrå med blikket opad. Både figurtræk og dragtdetaljer er ganske stereotypet udført, alle har iris helt ude i øjenkrogene, kort, til dels tvedelt skæg, overskæg kun på den mod beskueren vendende side, og negleovalerne er ekstremt lange (fig. 199). Kun den lyslokkede, skægløse Johannes skiller sig ud fra de andre<sup>38</sup>.

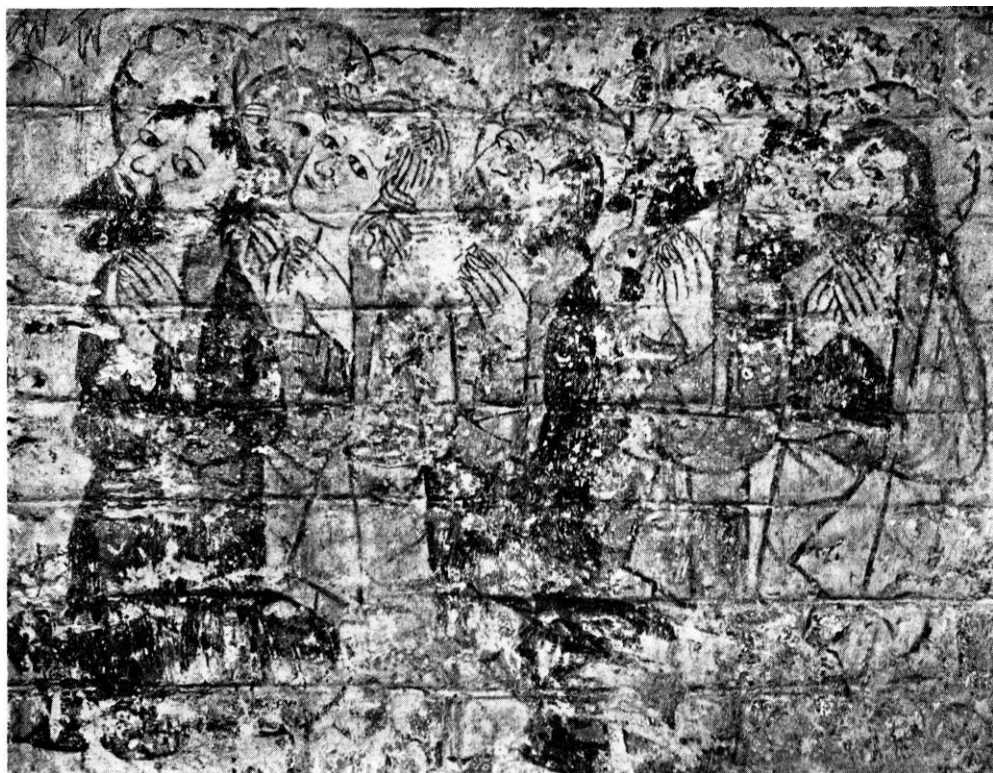
Fig. 199. Udsnit af fig. 198, højre halvdel, for restaureringen (p. 386). - *Section of fig. 198, right half, before restoration.*

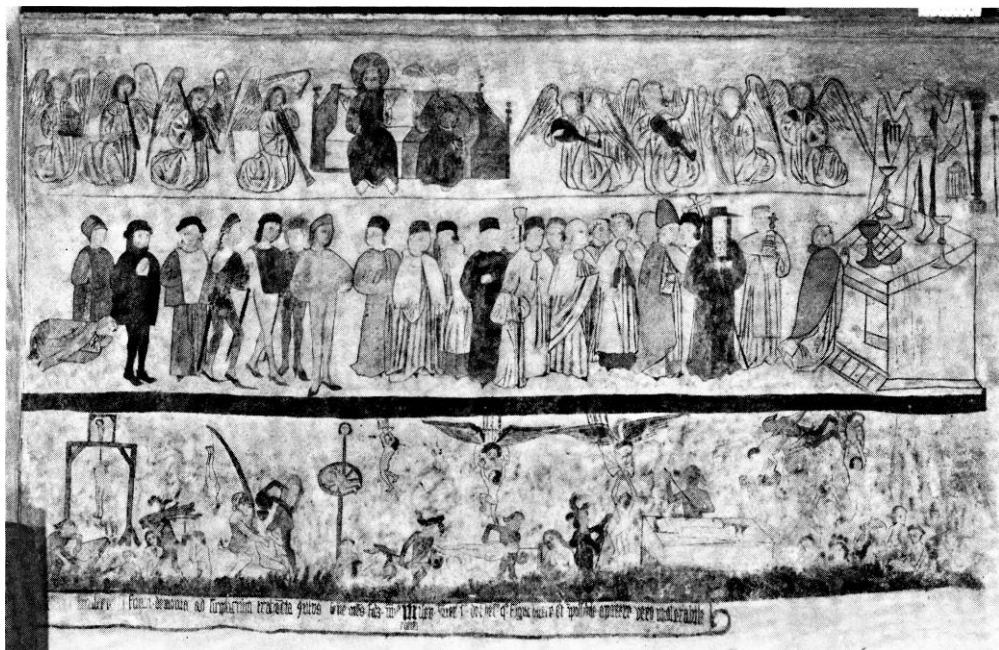
Fig. 200. Søndre korskrankemur. Gregorsmessen, himmel og helvede (nr. 4, p. 3801.). — *South wall of chancel rail. St. Gregory's mass, Heaven and Hell.*

øst fremstilles himmel, jord og helvede i tre horizontale zoner<sup>39</sup> (fig. 200). Det er en didaktisk fremstilling, der viser, hvad der sker, afhængigt af, om man tror på miraklet i midtsonen. Denne, der ved skikkelsernes størrelse er angivet som den vigtigste, viser Gregors messe, hvorunder hostien og vinen forvandles. Tror man, er treenigheden i den himmelske zone parat til at modtage sjælen, tror man ikke, er vejen til helvede sikker. I den nu helt forvanskede minuskel-indskrift<sup>40</sup> under helvedsscenen tales om djævlø, der slæber [de dømte] til straffen (»demonia ... ad ... supplicium ... trahe(n)cia«)<sup>41</sup>.

I *himmelscenen* peger den kronede Gud Fader på Kristus, der fremviser sine håndflader, hvor dog ingen naglespor ses. Begge har mørkt okkerfarvede kjortler med sorte skygger. De sidder på en gulbrun tronstol beklædt med et hvidt og et grønt tæppe. Mellem deres hoveder ses helligåndsdueens vinge. På hver side af treenighedsgruppen svæver lire gulhårede, hvidklædte, musicerende engle med henholdsvis håndorgel, skalmeje, sækkepibe, basun, lut, fidel med bue, harpe og to håndklokker. Instrumenterne er brune. I den mellemste zone

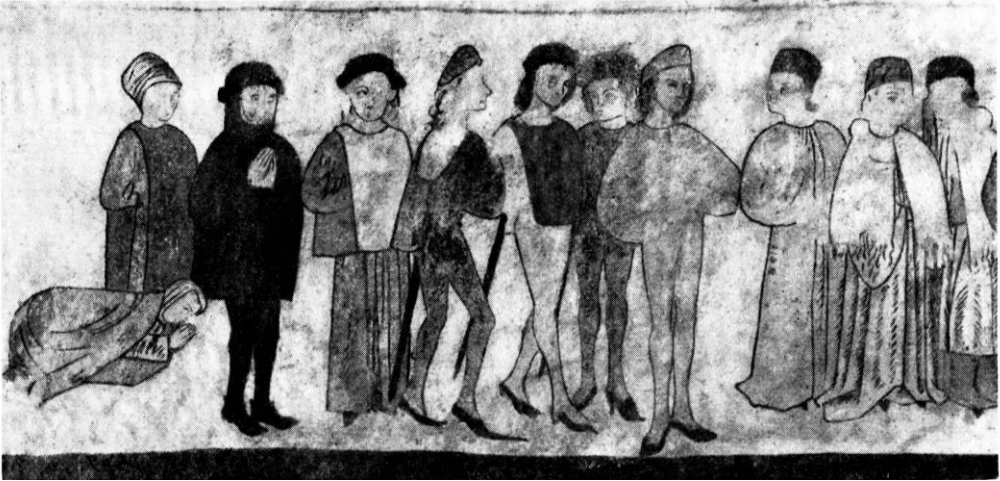
Fig. 201. Detalje af fig. 200. Gregorsmessen (p. 388).

*Detail of fig. 200, St. Gregory's mass.*

afbildes *Gregorsmessen*, bivånet af en lang række personer, der tæller gejstlige og verdslige, læg og lærde. Paven, i citrongul kappe, er i færd med at celebrere messen foran alteret, hvis opdækning med alterdug, kalk, corporale, patén og alterstager ligner den tilsvarende scene på Bernt Notkes altertavle i domkirken fra 1479, dog her suppleret med lidelsesredskaber, svøbe(?), tre nagler, kniv, lygte, spyd, martersøjle og stage med svamp. Bag paven står først en gejstlig i gul dragt, bærende den pavelige, blå tiara, herefter en kardinal i mørk okkerfarvet kappe og hat, en gejstlig bagved med processionskors, en biskop i gul kåbe og med blå bispehue; dernæst ses lire kronragede munke, en lille messedreng med flagellum (ceremoniel vifte), en munk med processionsstage samt nogle gejstlige eller lærde med (lade kalotter. Bag denne forsamling af dignitarer er grupperet nogle snakkende, unge mænd (fig. 201). De adskiller sig klart fra de øvrige ved deres modeprægede, brogede påklædning (gult, brunt, gråt, grønt og blåt), skrå baretter eller pelshuer og meget spidse sko. De fire yderste personer synes i modsætning til lapsene optaget af underet, i midten står en mørkt klædt borger med hænderne sammenlagt i bøn, bag ham en kvinde klædt i blåt, men en anden, i grøn kjole, er sunket ned på jorden i bøn.

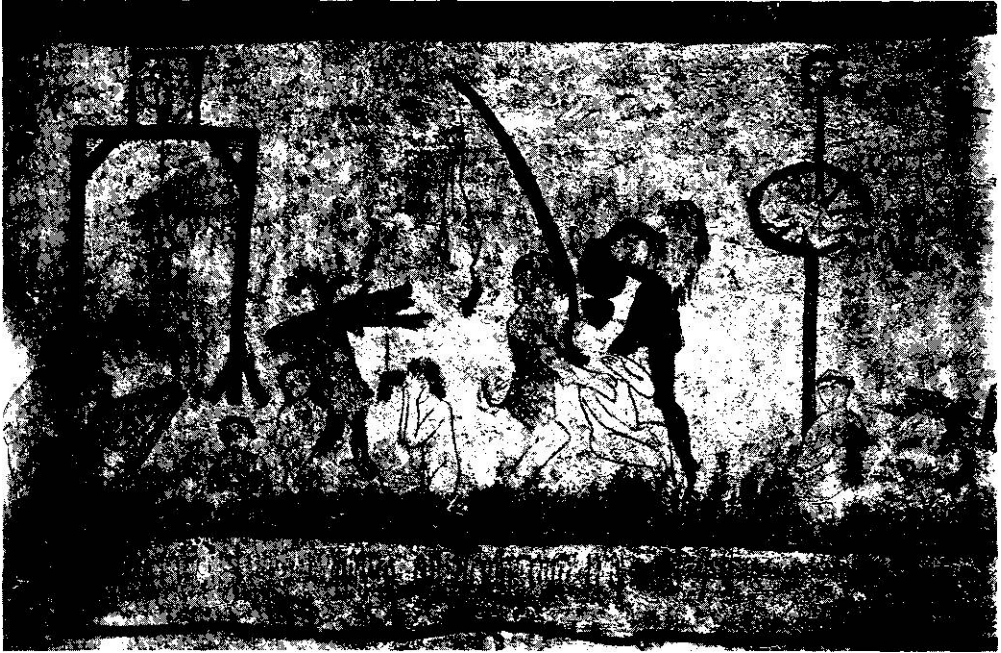
Fig. 202. Detalje af fig. 200, helvedesscenen (p. 388). — *Detail of fig. 200, scene from Helt.*

I nederste zone (fig. 202) udspilles en række *heluedsscener*, hvor hvidklædte

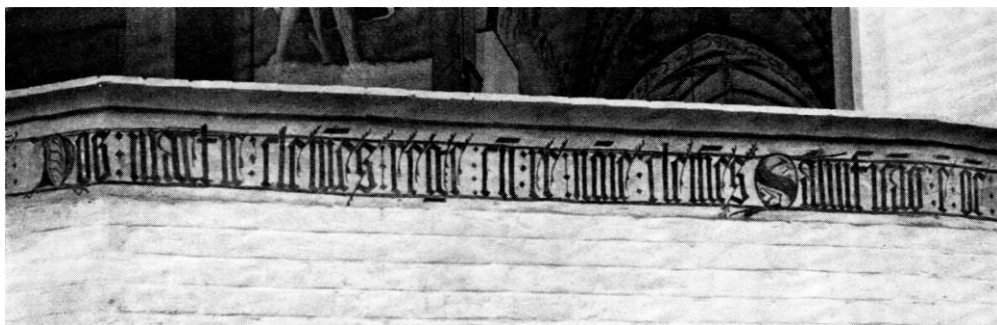
Fig.204. Østre korskrankemur. Indskrift (nr.6, p.392). East wall of chancel rail. Inscription.

6) 1500-tallets første tiår. *Indskrift* (fig. 204) foroven på ydersiden af korskrankemurens østligste del. »[Lu]cis : sedes : est : hec : sacra : [luc]is : edes : M(ate)r : n(ost)rar(um) : decor : (et) : dec(us) : ecc(les)iar(um) Deuotus C(hris)to : te(m)plo : q(ui) : s(er)uit : i(n) : isto : . . . . [afbrudt af dør] [s]alutis : Nos<sup>58</sup> : martir : Cleme(n)s : rege : cu(m) : re : no(m)i(n)e : Cleme(n)s Salutifica(n)s : e(nim) : o(mn)e : q(uo)d : subdola : fraus . . . .« (»Lysets sæde er denne lysets hellige bygning. Moderen: vore kirkers skønhed og pryde. Den

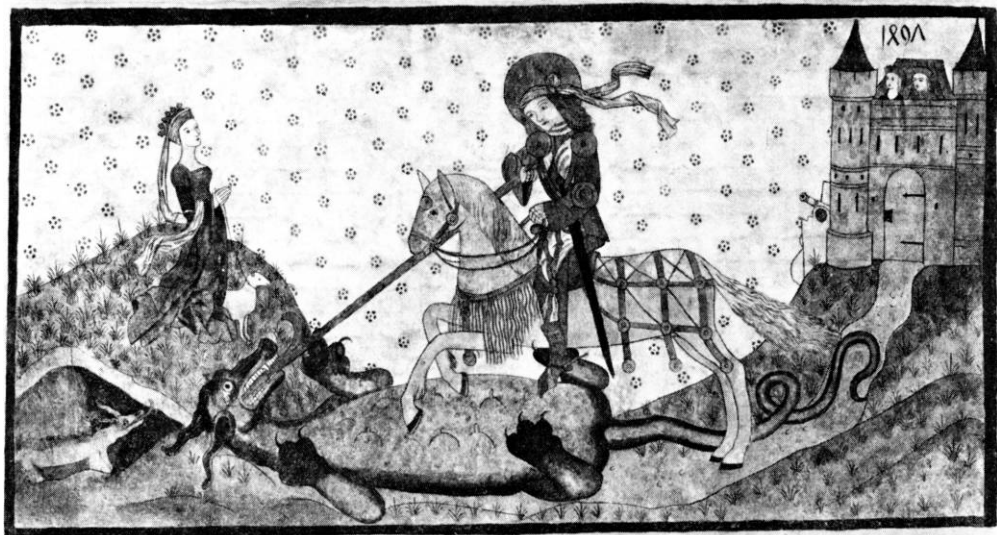
Fig. 205. Nordre korskrankemur, S. Jørgen og dragen, 1497 (nr. 5, p. 389). — *North wall of chancel rail. St. George and the Dragon, 1497.*

5) 1497. *S. Jørgen og dragen* (fig. 205), på nordre korskrankemurs yderside, mellem 2. og 3. pille fra øst, 157 cm over nuværende gulv.

Det store billedfelt, indfattet i rødbrun ramme, viser datidens populære helgen S. Jørgen (fig. 203), der fra den fornemt udstyrede gangster med sin lange lanse er i færd med at nedlægge den fæle, vingeløse hundrage. Dens unge kigger frem fra hulen, og på grønsværen ovenfor knæler den bedende prinsesse med langt slør under kronen og med et lille lam i snor<sup>45a</sup>. I billedets højre side fører en vej op bagud mod en borg, fra hvis balustrade prinsessens forældre, kongen og dronningen, følger den spændende tvekamp. En kanon ses stikkende frem bag det ene borgtårn. Mellem tårnene er malet årstallet med grå arabertal.

Kalkmaleriet er udført på et pudslag, hvor enkelte murreparationer, f.eks. bag hestens hale, har ødelagt den oprindelige bemaling. Den røde mønje er an-

vendt til S. Jørgens rustning og sadel og prinsessens kjole, stærkt fremhævet af hendes blå ærme. Også kongens klædning er rød, dronningens derimod blå-grøn. De to hovedpersoners flagrende bånd er hvide med grønne toninger, hans hår lyst og glorieskiven gul ligesom harniskpladerne på skuldre, albue og knæ. Hesten er hvid med mønjefarvet seletøj<sup>46</sup> og gule pynteskiver. Dragens bug er lys okkerfarvet med dodenkop afskygning; ungen gul. Jordsmonnet står grønt og grågult med sorte græstotter, vejen lys. Den grålige borg prydes af blå, grønttonede<sup>47</sup> tage. De røde, skablonerede rosetter er anbragt med største regelmæssighed på den lyse himmel<sup>48</sup>.

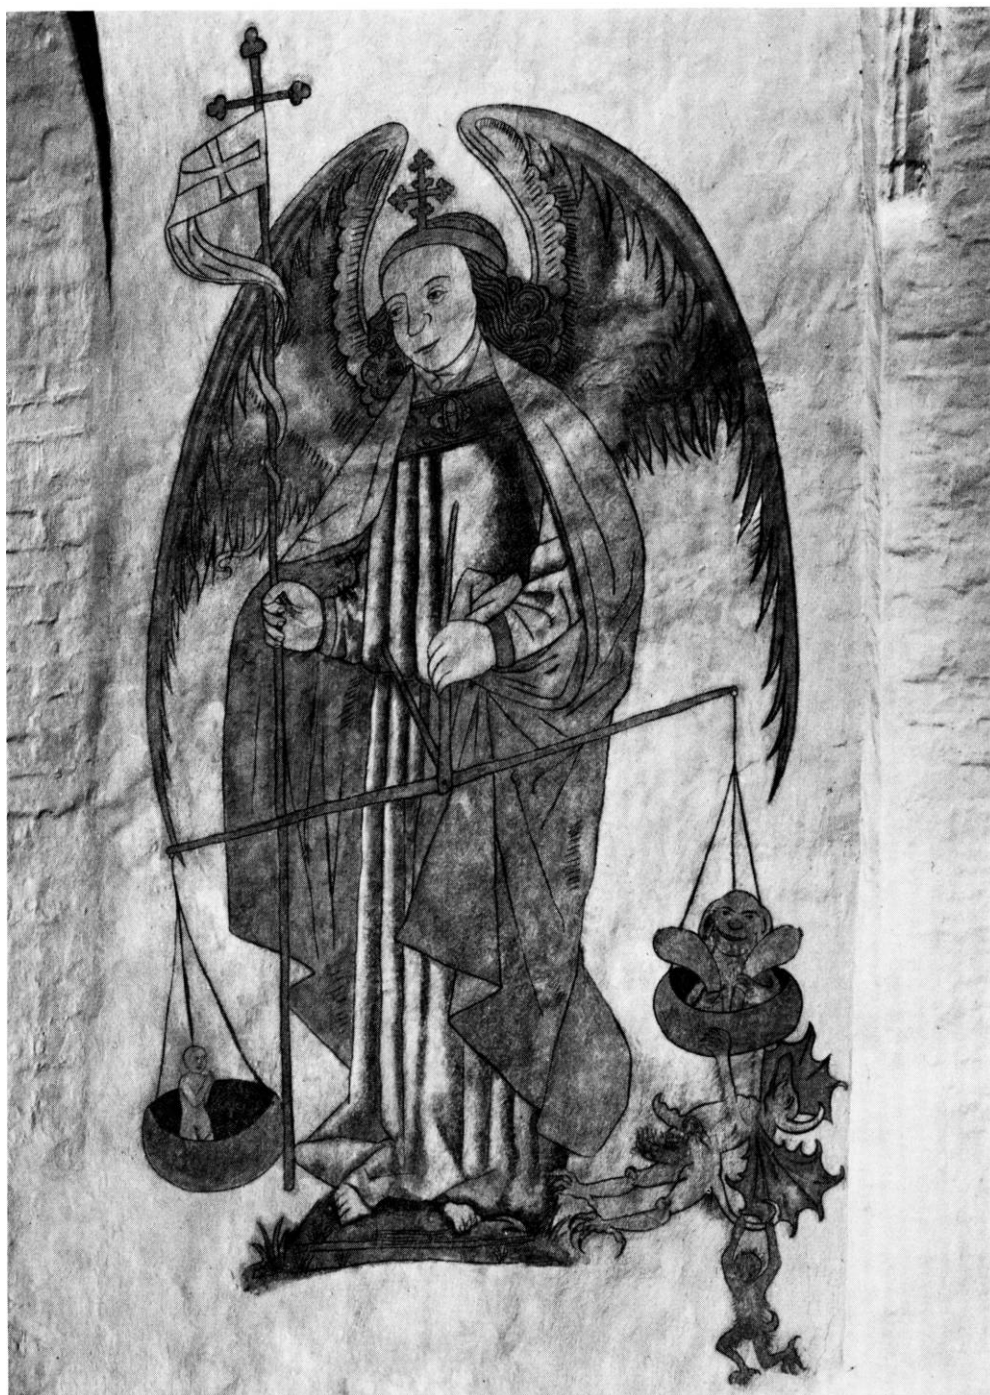
Fig. 206. Sydvestre korsskæringspilles vestside. S. Mikael som sjælevejer (nr. 7, p. 394). — *West side of south-west crossing pier. St. Michael weighing souls.*

7) 1500—1525. *S. Mikael som sjælevejer* (fig. 206), malet på sydvestre kors-skæringspilles vestside, 315 cm over nuværende gulv.

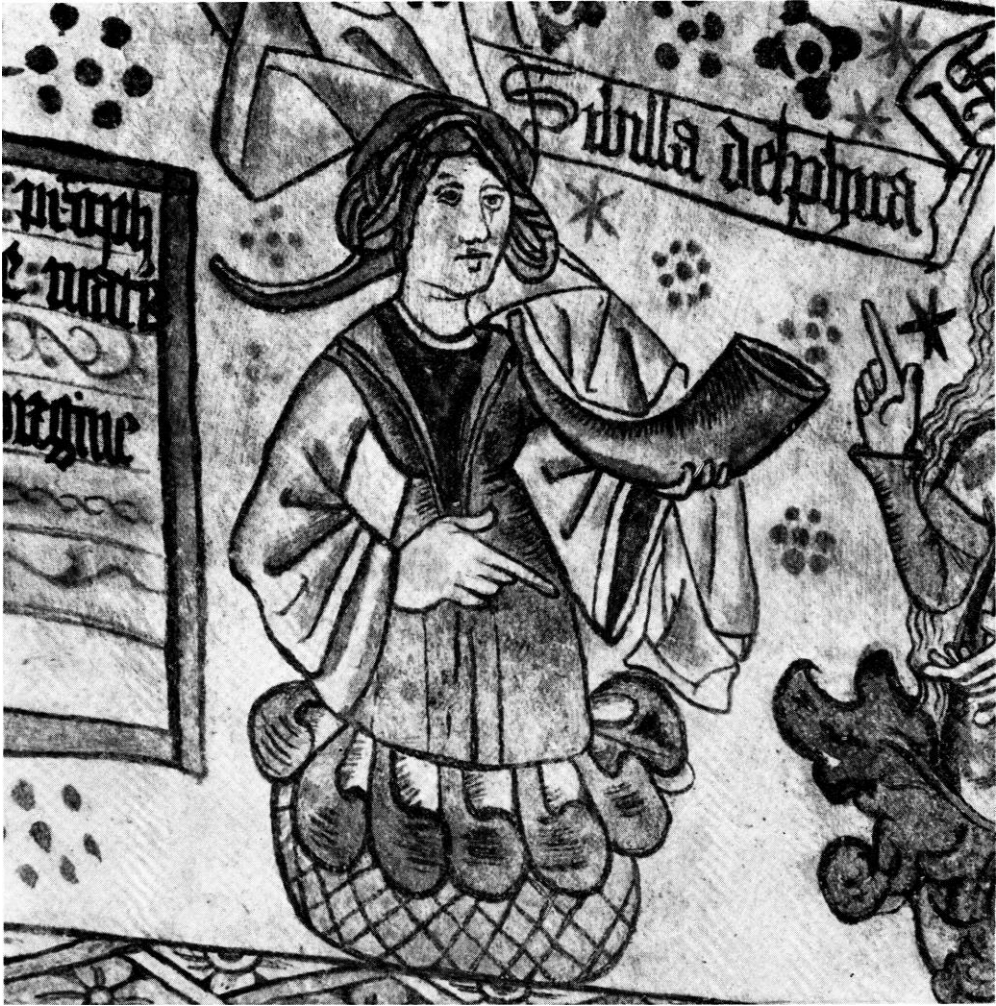
Fig. 207. Næstøstligste arkade i skibets sydside. Den delphiske sibylle, fra kalkmaleriet, 1499, med Treenigheden, profeter og sibyller (ur. 8, p. 398). — *Arcade second from east at the south side of nave. The Delphic sibyl, from the mural, 1499, with the Trinity, prophets and sibyls.*

6) *Sibilla delphica*« (fig. 207), holder forskriftsmæssigt et horn i hånden. »*Nascetur propheta absque mat(ri)s coitu ex virgine eius*« (»en profet skal fødes og ved hans moders undfangelse, af en jomfru«).
