# ÅRHUS DOMKIRKE

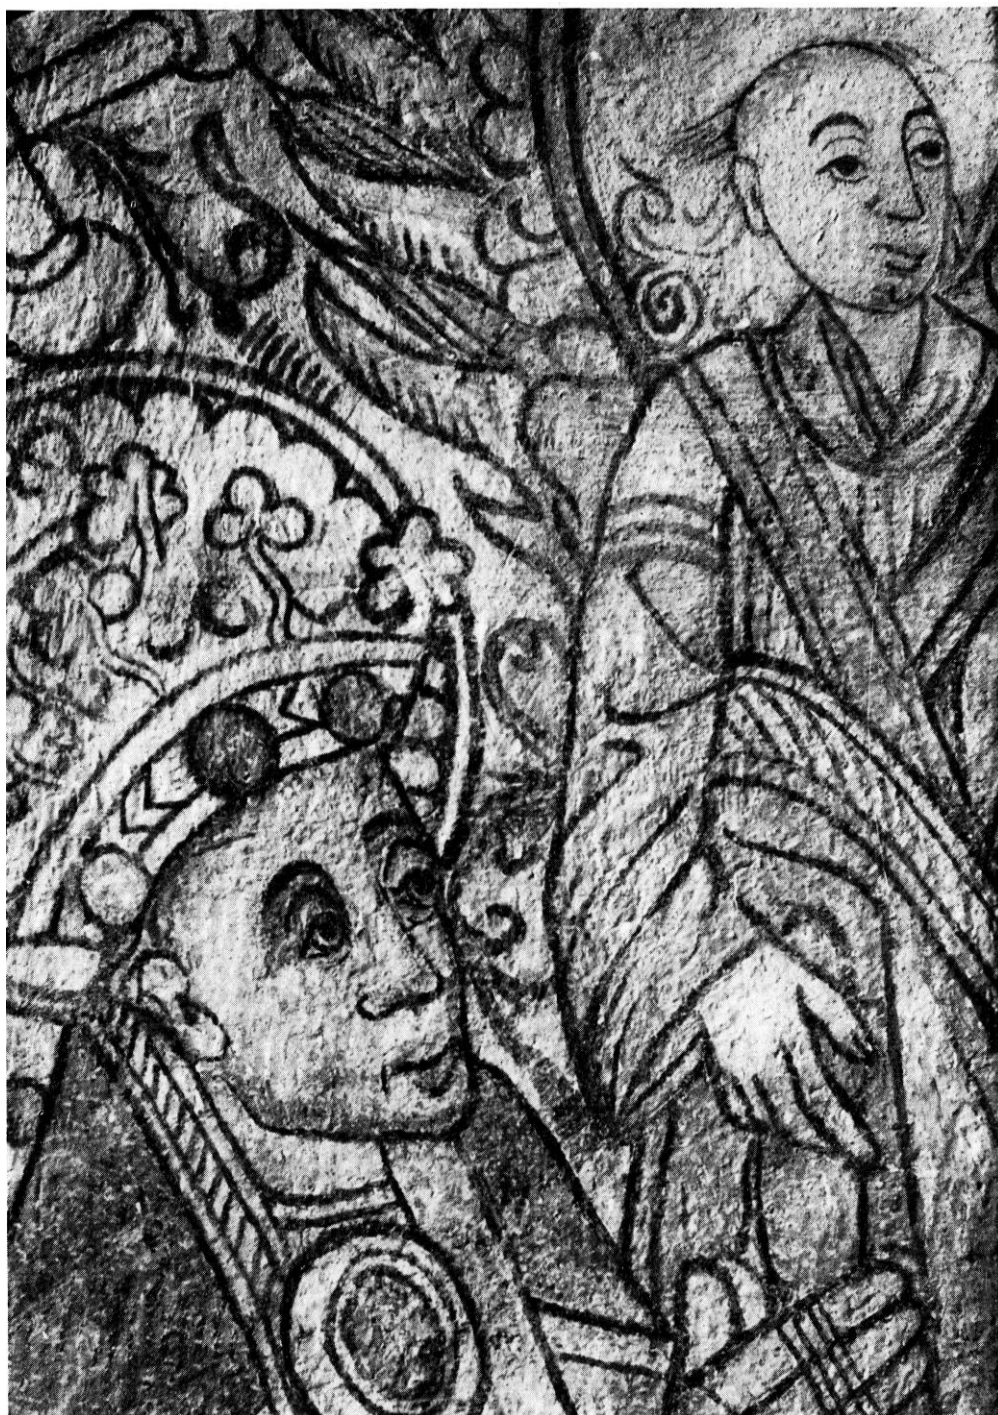
Fig. 208. Detalje af pave Gregor, sml. fig. 209.

*Detail of Pope Gregory, cf. fig. 209.*

9) O. 1490. *Kristus som smertensmand, åbenbarende sig for pave Gregor den Store* (fig. 15, 208, 209), på østsiden af fjerde østligste arkadepille i skibets syd-

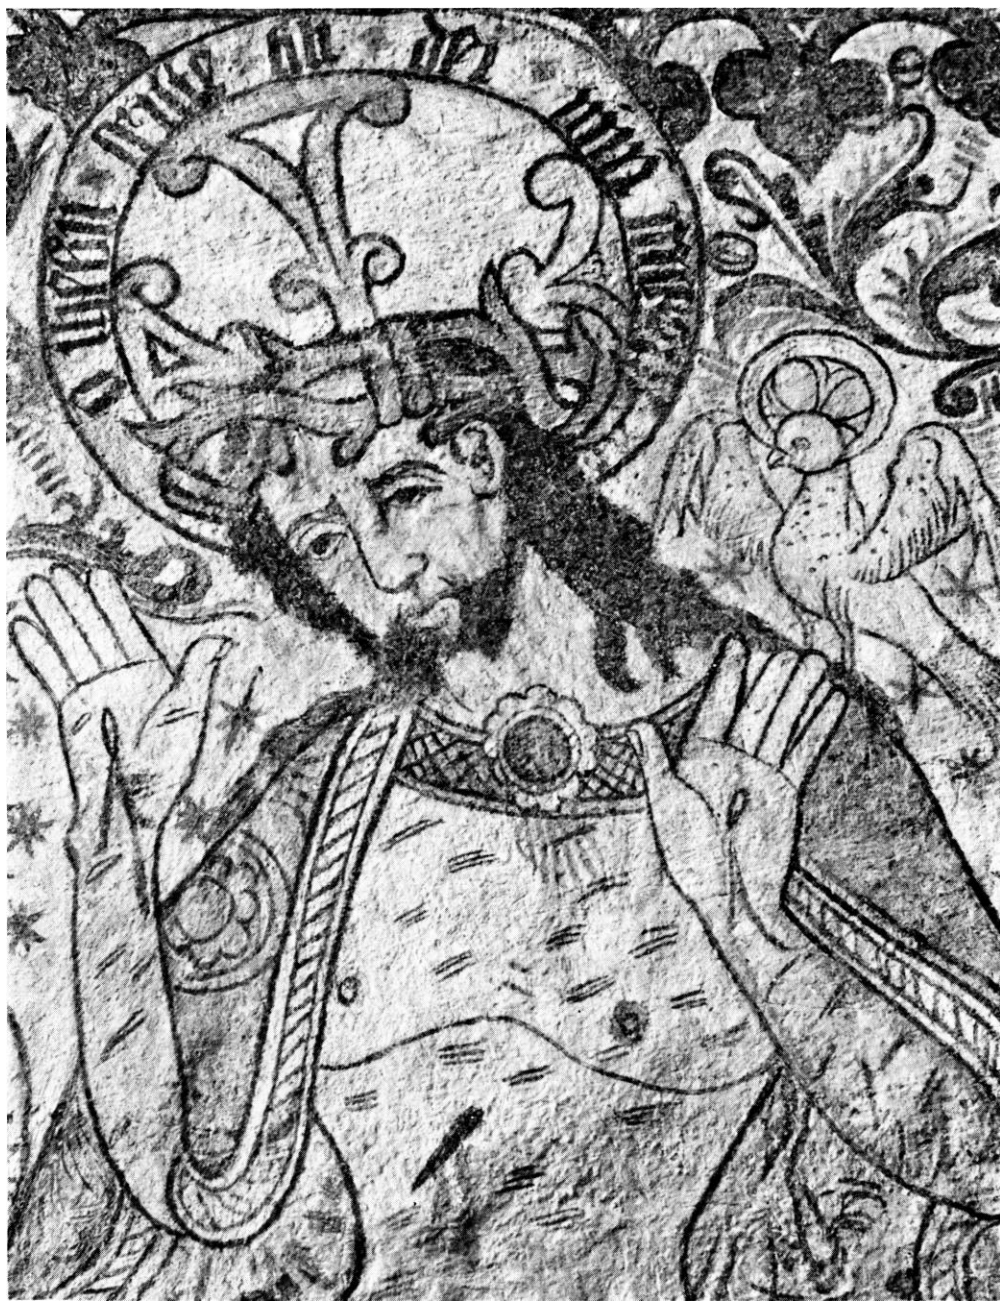
Fig. 209, sml. fig. 208. Fjerde østligste arkadepille i skibets sydside. Detaljer fra scenen med Kristus der åbenbarer sig som smertensmand for pave Gregor (nr. 9, p. 399). — *Pier of arcade fourth from east at the south side of nave. Details from the scene of Christ revealed as the Man of Sorrows before Pope Gregory.*

Kristus (fig. 209), stående på en lille, grøn ø, har grøn tornekrone på sit rødbrune hår. I glorien minuskier: »o ihesu crite fili dei [mei miserere]«<sup>101</sup> (»o, Jesus Kristus, Guds søn, [forbarm dig over mig]«). Lændeklædet er grønt ligesom den rosetprydede kappe, hvis lyse inderside har spor af et rødt monster (kolbeblomster?). De kappebærende engle har hvide, grønskyggede kjortler; den søndres oprindelige ansigtstræk er mærkeligt orientalsk præget, den nordres forvansket under senere restaureringer. Paven (fig. 208) har grågrøn kappe og hvid tiara. Ved Jesu fødder knæler to små personer. Til venstre en skikkelse med glorie (stifterens værnehelgen?) med en stor kalk til Jesu blodsdraaber (spor af rødt i bægeret). Til den anden side en figur, der allerede ved første restaurering o. 1867 fandtes meget sporadisk bevaret. Om personen har tonsur kan ikke afgøres, men det kan kun være en stifter, rimeligvis ejeren af baldakinens Rosenkrantz-våben, som må have doneret alteret i tiden o. 1490, i overgangen mellem bisperne Bølle og Clausens funktionsperioder. Med hensyn til det valgte emne er det kun et blandt mange af domkirkens kalkmalerier og malerier (jfr. højaltertavlen), der som motiv har dyrkelsen af Kristi legeme og vunder samt selve nadverunderet.

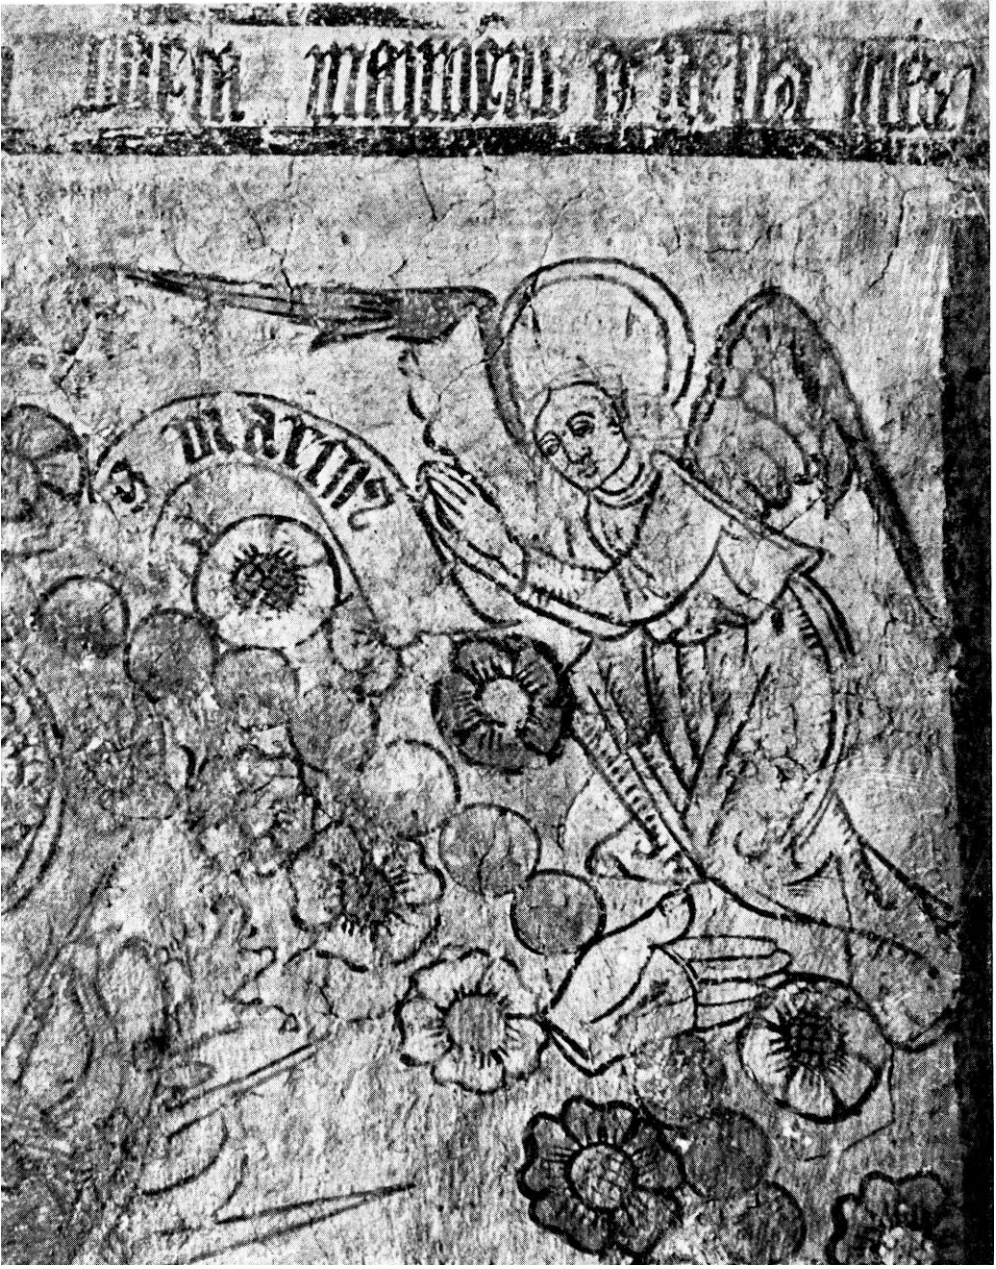
Fig. 210. Fjerde østligste arkadepille i skibets nordside. Matthæus-engelen, fra kalkmaleriet med Rosenkransmadonnaen (nr. 11, p. 404). — *Pier of arcade fourth from east at the north side of nave. Matthew the Angel, from the mural of the Madonna with the Rosary.*

210), er affronterede (ørnen vender dog hovedet bort fra Maria), mens de nedre, Lucas og Marcus, er adosserede, men med hovederne vendt bagud mod Maria. De er forsynet med skriftbånd, hvorpå dog kun kan læses Matthæus-engelens fejlskrevne »s. marcus«<sup>119</sup> og Johannes-ørnens »s. ioa[nnes] e(vangelist)e«. Enkelte strobblomster på baggrunden.

Kalkmaleriet genrestaureeredes 1924 af Søndergaard<sup>126</sup>, der fandt selve billedet velbevaret, mens muren var skrøbelig og fuld af revner. Kun mindre partier forneden lod sig ikke helt afdække på grund af murreparationer stammende fra forrige istandsættelse<sup>127</sup>.

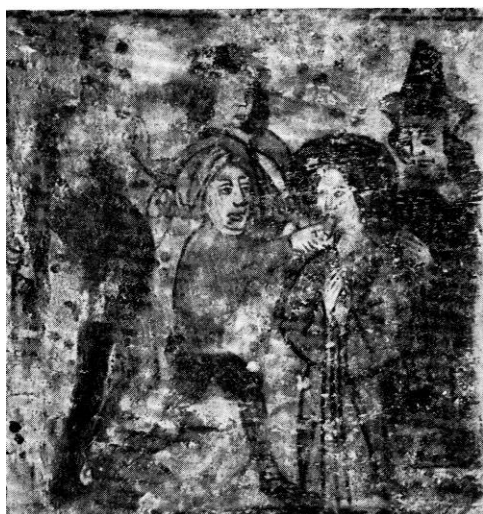
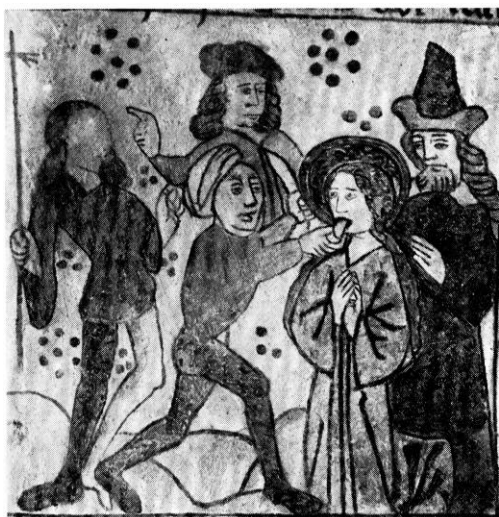
Fig. 211—212. Næstvestligste arkade i skibets nordside, østre del. Scene fra S. Kristines legende, før og efter restaureringen (nr. 12, p. 407). — *Arcade second from west side north side of nave, east part. Scene from the legend of St. Christine, before and after restoration.*

Scenerne<sup>131</sup> på vestsiden: 1) Kristine, med nogen overkrop, er bundet på et kors, to bodler rykker hende i håret; »d(omi)ne ih(es)u (christe) fac ... cor meu(m) in(!)maculatu(m)« (Herre Jesus Kristus, gør ... mit hjerte ubesmittet«). 2) Kastes i en gloende ovn, dommeren og en svend ser på; »d(omi)ne ih(es)u (christe) ...«. 3) Føres til afgudsbilledet for at tilbede det, men det sprænges og styrter til jorden, to mænd er tilskuere; »d(omi)ne ih(es)u (christe) qui o(mn)ia creavit v(erb)o, salve me« (»Herre Jesus Kristus, som har skabt alt med ordet, frels mig«). 4) Kastet i fængselstårnet får hun bragt et korsmærket brød (en oblat) af en engel; »d(omi)ne ih(es)u (christe) mitte sp(iritu)m ...« (»Herre Jesus Kristus, send [din] ånd ...«). 5) To slanger, to hugorme og to snoge jages mod hende, men de slikker blot hendes sved; »d(omi)ne ih(es)u (christe) abd.. aspides istos« (»Herre Jesus Kristus, tag disse slanger bort«). 6) Slangerne vender sig mod dommeren og dræber ham; »de(us) abraha(mi) de(us) isaac(i) de(us) iacob(i)« (»Abrahams gud, Isaks gud, Jakobs gud«). — Østsiden: 7) Kristine opvækker den døde dommer. 8) Med hævede pegefingre beordrer dommeren hendes bryster afskåret, men fra sårene flyder mælk i stedet for blod. Svenden står med kniv i højre hånd og det afskårne bryst i venstre<sup>132</sup>. 9) (Fig. 211—212), bøddelen skærer hendes tunge af, men hun taler al-

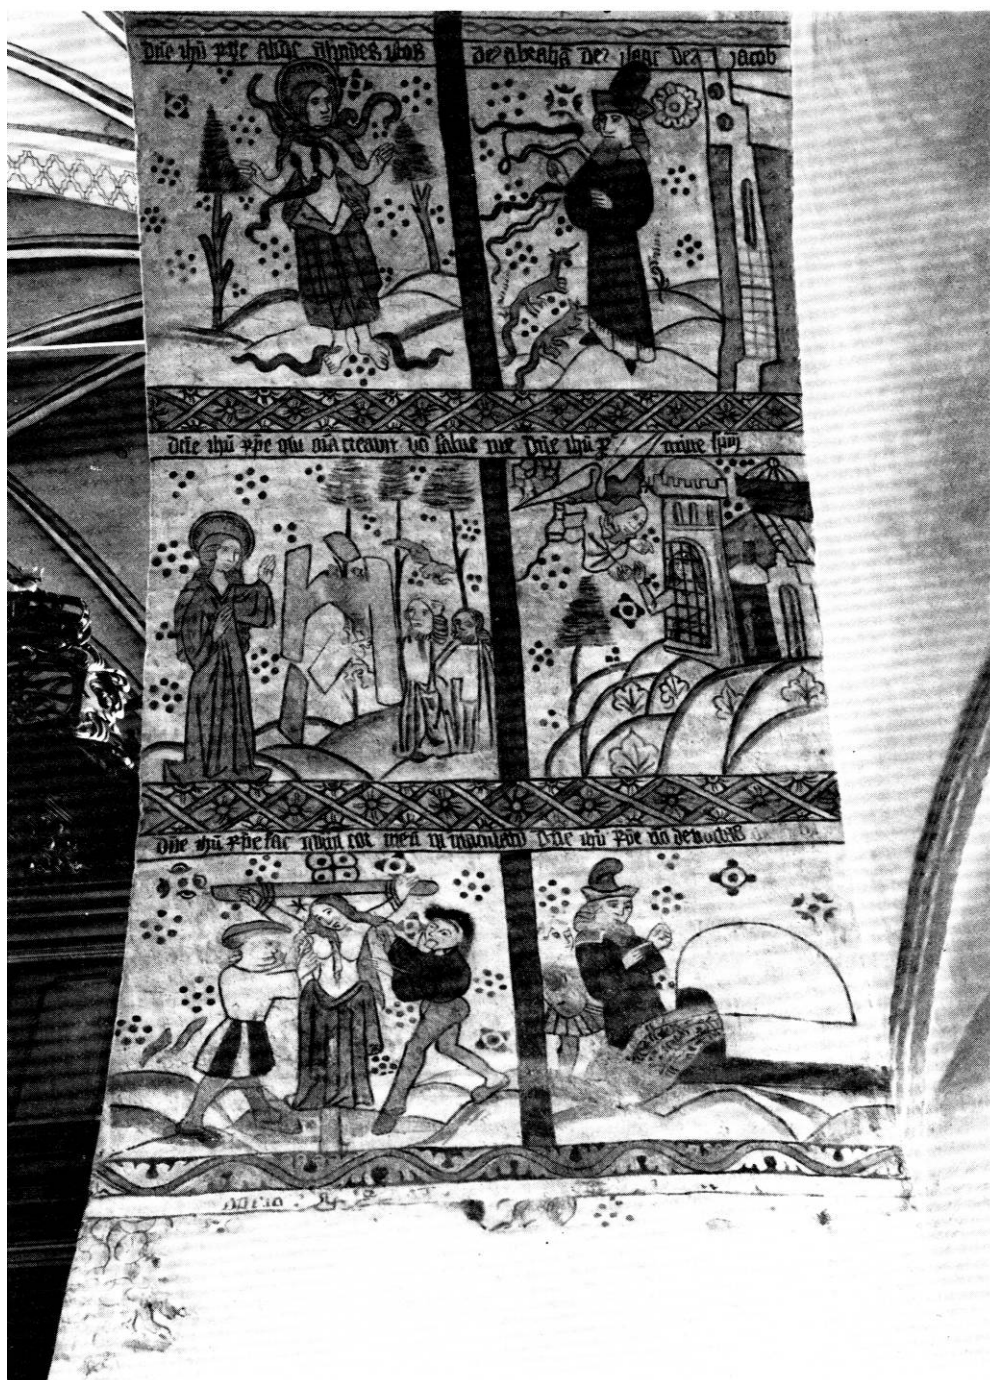
Fig. 213. Næstvestligste arkade i skibets nordside, vestre del. S. Kristines legende (nr. 12, p. 406).  
 — Arcade second from west at the north side of nave, west part. Legend of St. Christine.

12) 1500—25. *S. Kristines legende* samt *Johannes Døberen* og *Johannes Evangelisten* (fig. 213—214), på undersiden af næstvestligste arkade mellem midtskibet og nordre sideskib.

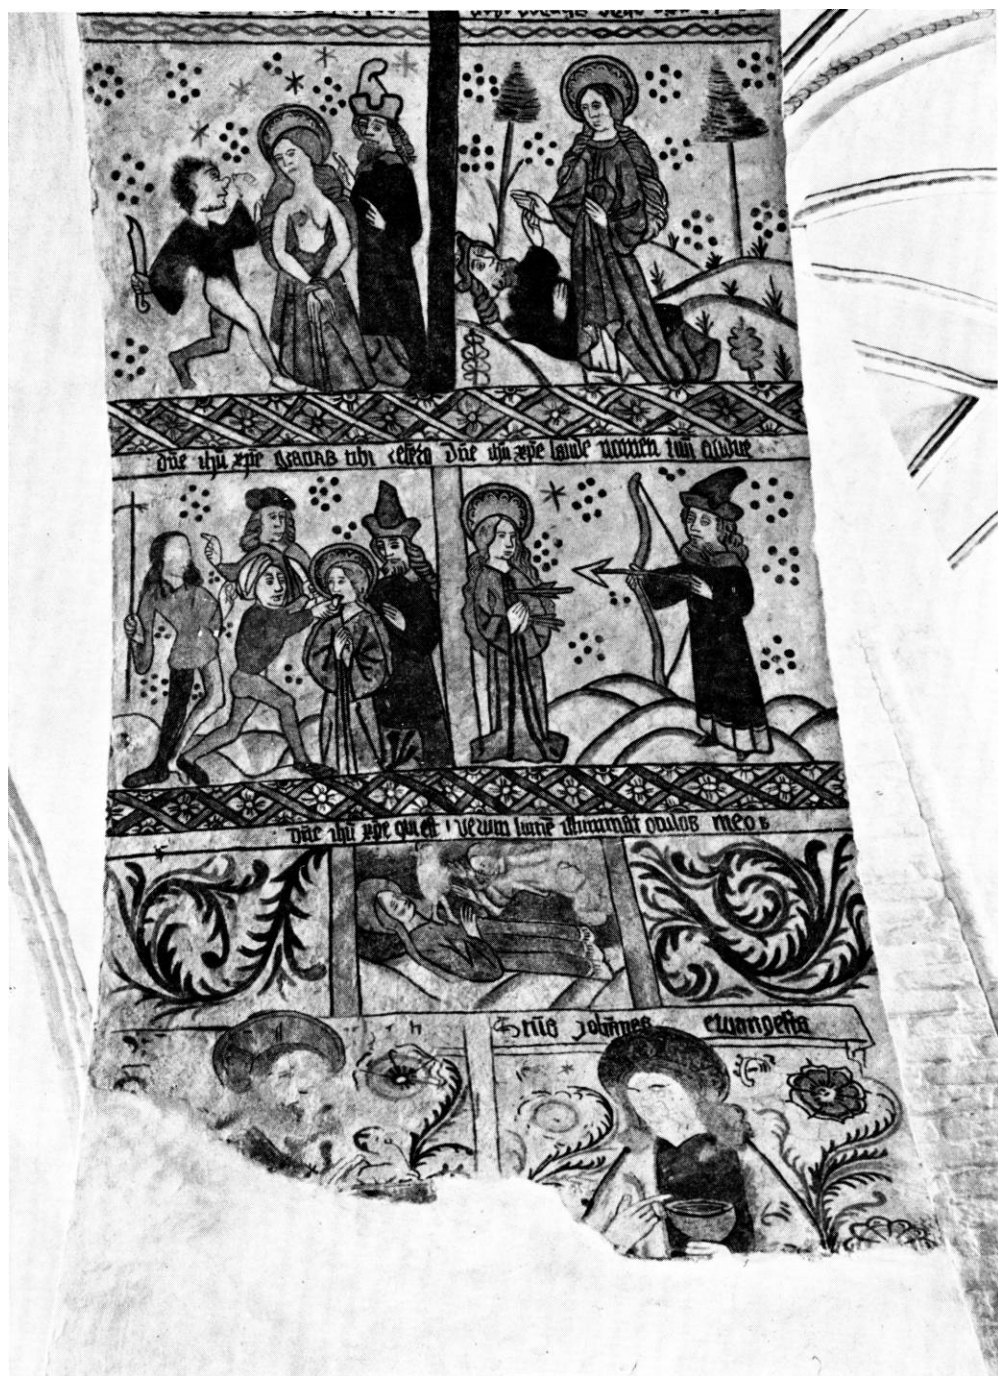
Fig. 214. Næstvestligste arkade i skibets nordside, østre del. S. Kristines legende samt Johannes Døberen og Johannes Evangelisten (nr. 12, p. 406). — Arcade second from west at the north side of nave, east part. Legend of St. Christine with John the Baptist and John the Evangelist.

Både i vest og øst har der under helgenlegenden været samhørende kalkmalerier; i det udelte vestfelt er der nu kun flammerester i det ene hjørne og en grå prikroset i den anden side samt enkelte bogstaver i skriftbåndet herover. Mod øst er derimod bevaret en del af to store skikkelser. En skægget Johannes Døber med grøn glorie om det gullokkede hår (indskriften forsvundet), i dodenkop dragt og med lammet på bogen, og ved siden af ham »S(anc)tus Johan(n)es ewange(li)sta«, i rødbrun kjortel og hvid, grønskygget kappe, pegende på den gule kalk; gullokket hår og dodenkop glorie. Grønne-dodenkop bladranker med store, grøn-gule roser ses ved begges sider.

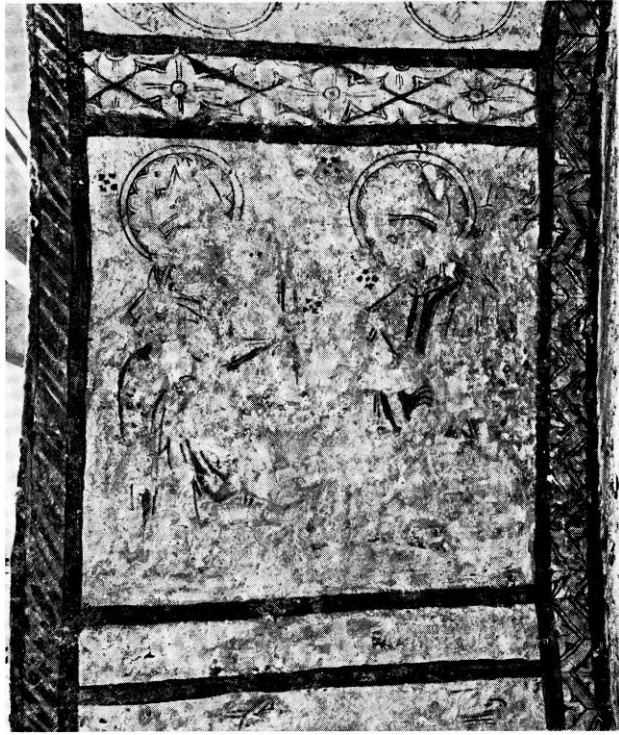
Fig. 215. Vægnichen på korets sydvæg, tredieøstligste fag. Parvis anbragte helgener, her biskopper (nr. 14, p. 411 f.). — *Niche in the south wall of the chancel, third bay from east. Saints in pairs, here bishops.*

14) O. 1500. *Parvis anbragte helgener* (fig. 215), i øvre del af vægnichen på korets sydvæg, tredie fag fra øst.

I felterne ses, regnet nedefra, mod øst: 1) Kun få, usammenhængende farvespor. 2) (Fig. 215), to glorificerede bisper med stav; sortkonturerede og med rødbrunt på dragter og strøornamenter. Mod vest: 3) To glorificerede, kronede helgeninder, den ene med flettet kurv og palmegren: S. Dorothea<sup>141</sup>. Rester af et skriftbånd med udviskede minuskier ses over hendes hoved. Kjolen er foroven mønstret i gråt-hvidt, forneden anes lidt gult. 4) To glorificerede helgeninder, den venstre kronet, iført let grønlig klædning og mønstret kappe, den højre synes at holde en bog, en anden bog ligger ved hendes side. Strøblomster.

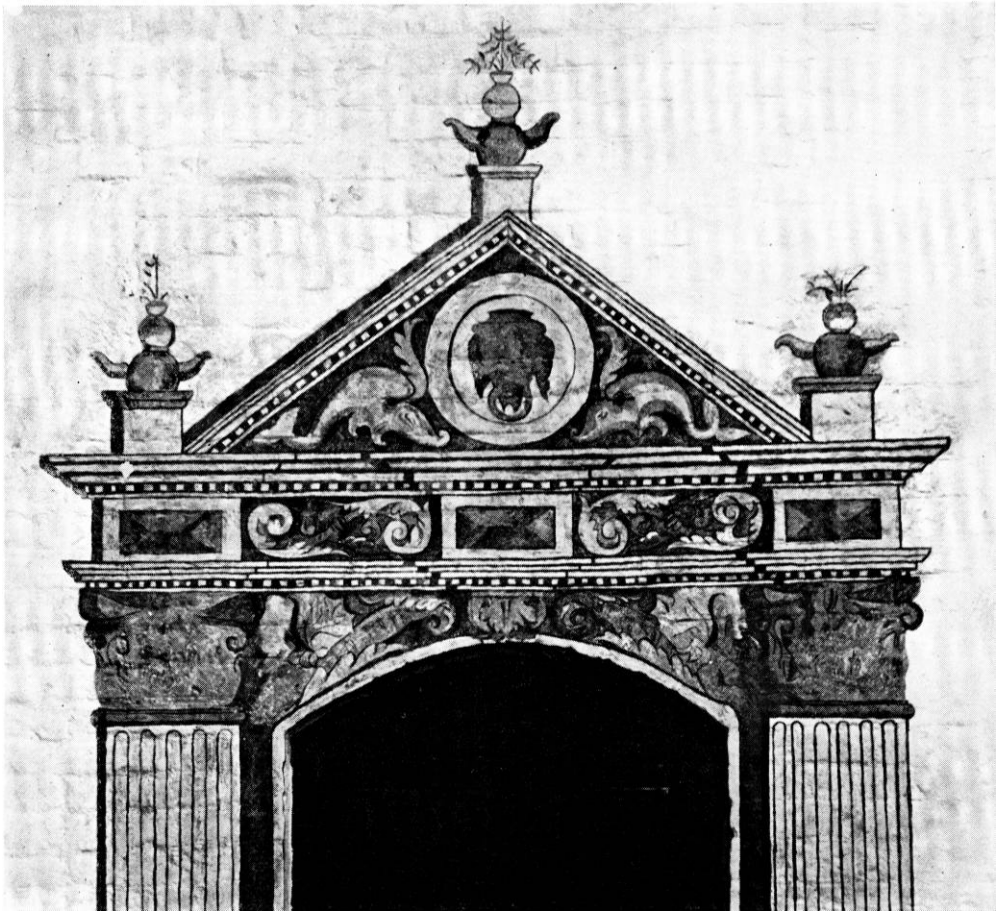
Fig. 218. Malet dørindramning til nordre kortårn (nr. 20, p. 414). — *Painted door-frame for north chancel tower.*

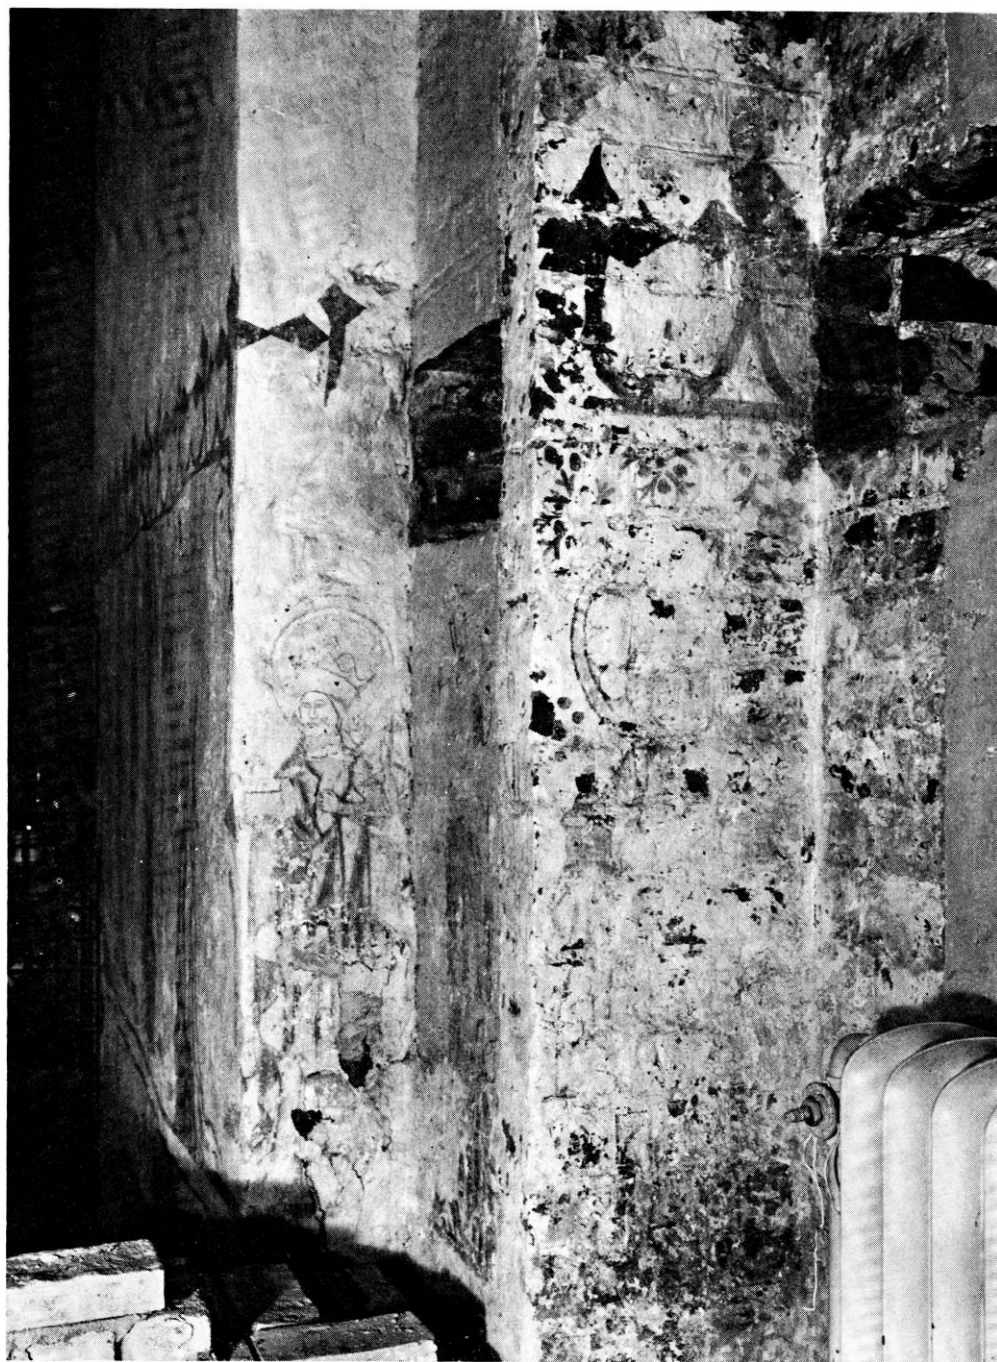
Fig. 219. Sydsiden af arkaden mellem nordvestre tårnkapel og sideskibet. †Kalkmaleri af fire helgeninde(?), muligvis fra indretningen af biskop Bo Mogensens gravkapel o. 1420 (nr. †1, p. 414). — *South side of arcade between north-west tower chapel and aisle. †Mural of four female saints(?), possibly from bishop Bo Mogensen's sepulchral chapel c. 1420.*

Arkadepillens malerier undersøgtes 1923—24 af Jakob Madsen og Harald Borre, der ligeledes restaurerede draperiet. Figurresterne her forsøgtes restau-

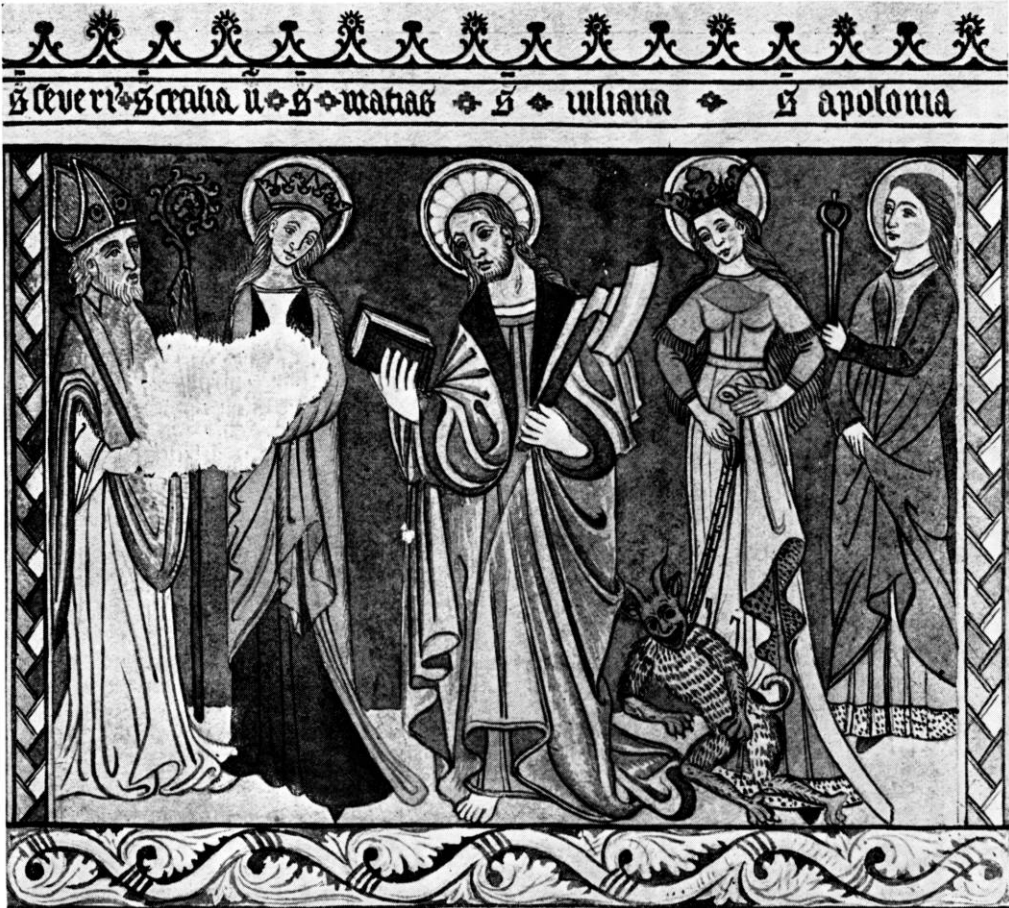
Fig. 220. Ubestemt arkadepille i skibets nordside. †Kalkmaleri af fem helgener og helgeninder. Efter akvarel af J. Kornerup 1867, i NM. (nr. †3, p. 417)— *Unspecified pier in arcade at north side of nave. †Mural of five saints, both male and female. From a water-colour by J. Kornerup 1867, in the National Museum.*

Kalkmaleriet, der kun kendes fra den som fig. 220 gengivne akvarel af Kornerup fra 1867<sup>161</sup>, var 2 al. 16 tom. højt, 3 al. 6 tom. bredt, dvs. ca. 180x203 cm, hvilket svarer til en pillebredde. Det var indfattet i en rødbrunt kontureret, ornamentprydet ramme, der rimeligvis skulle illudere som alterskab. I frisen<sup>162</sup> helgenernes navne med minuskier hvorimellem forgyldte skilletegn: »s(anctus) severi(nus). s(ancta) cecilia u(irgina) [=jomfru], s(anctus) matias. s(ancta) iuliana. s(ancta) apolonia«. De lodrette sider havde fletværk i gråt, hvidt, grønt og gulbrunt, frisen forneden en hvid bladranke på grå bund svarende til nr. 9.

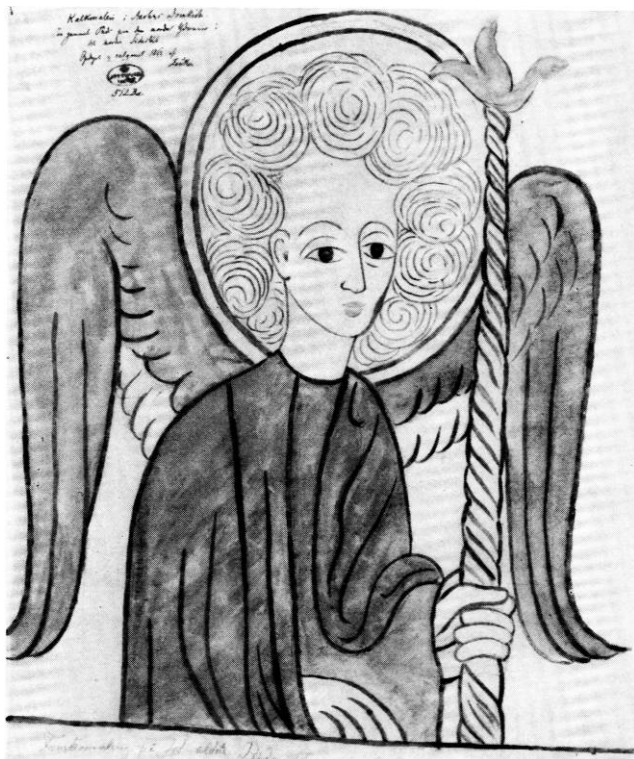
Fig. 221. Nordvæggen i nordre sidskib. Engel, detalje af †kalkmaleri. Efter kalke af Chr. Zeuthen 1862, i NM (nr. †4, p. 418). — North wall of north aisle. Angel, detail of †mural. From a tracing by Chr. Zeuthen 1862, in the National Museum.

†4) Gotisk. *Engel* (fig. 221), halvfigur »paa den nordre Ydermur [o: nordvæggen] i det nordre Sideskib«<sup>164</sup>.

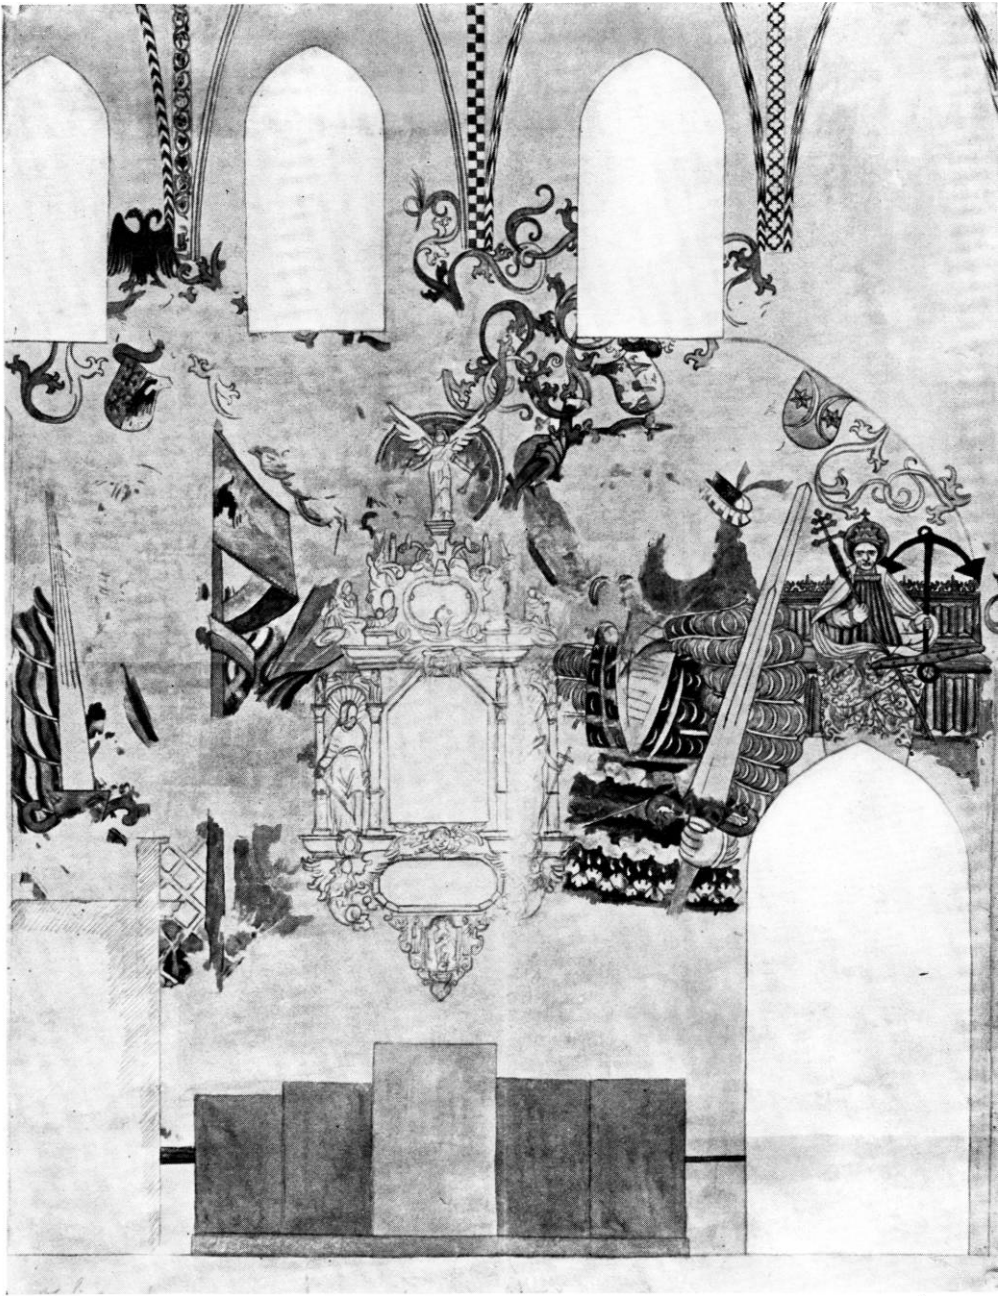
Fig. 222. Søndrekorsarms vestvæg. Akvarel af Ole Søndergaard; efter restaureringen 1924 (p. 421 f.).  
— *West wall of south transept. Water-colour by Ole Søndergaard; after restoration.*

Af de to *drabanter* (fig. 222) er den nordligste bedst bevaret; han er iført rødbrun vams med grønne ærmer, begge dele opslidsede, kravetøjet er blå. De vandrette, skyagtige bræmmer, der forneden afslutter figuren, er grønne, gule, hvide og rødbrune. Af hovedet var, som det ses af akvarellen fig. 222 og af en optagelse under restaureringen (fig. 194), blot bevaret det fyldige, okkerfarvede skæg samt en del af den rødbrune baret med de gule stjerner og grønne og gule fjer. Ansigtstrækkene nymalede 1934 efter skitse af H. Borre<sup>182</sup>. I venstre hånd holder drabanten et ca. seks meter langt sværd<sup>183</sup> med gul parerstang. Den søndre drabant har et løftet sværd i den (forsvundne) højre hånd, en fane i venstre. Hans ærmer er sribede i farverne grønt, rødbrunt, gult og hvidt. Fanen, hvis sorte mærke (en halv, flakt ørn?) er delvis forsvundet<sup>184</sup>, er tofarvet, grøn-gul på den ene side, grøn-rødbrun på den anden; vest for fanestangen ses et lille parti af et rudemønster i gult og grønt, der antagelig har udgjort en del af dragten<sup>185</sup>.

rimeligvis ialt seks *våbner* (fig. 222—223), hvis hjelme og hjelmtegn for størstedelen forsvandt, da vinduerne her genåbnedes 1½ år før kalkmaleriet istandsattes<sup>186</sup> (jfr. p. 331). 1934 tillodes en »supplering« af ranken under midterste vindue<sup>187</sup>, hvorved forholdene forvanskedes. Tilbage er nu blot tre våbner og spor af et fjerde. Af de bevarede våbners form og placering fremgår, at våbnerne oprindeligt to og to (»courtoisiemæssigt«) har vendt mod hinanden.

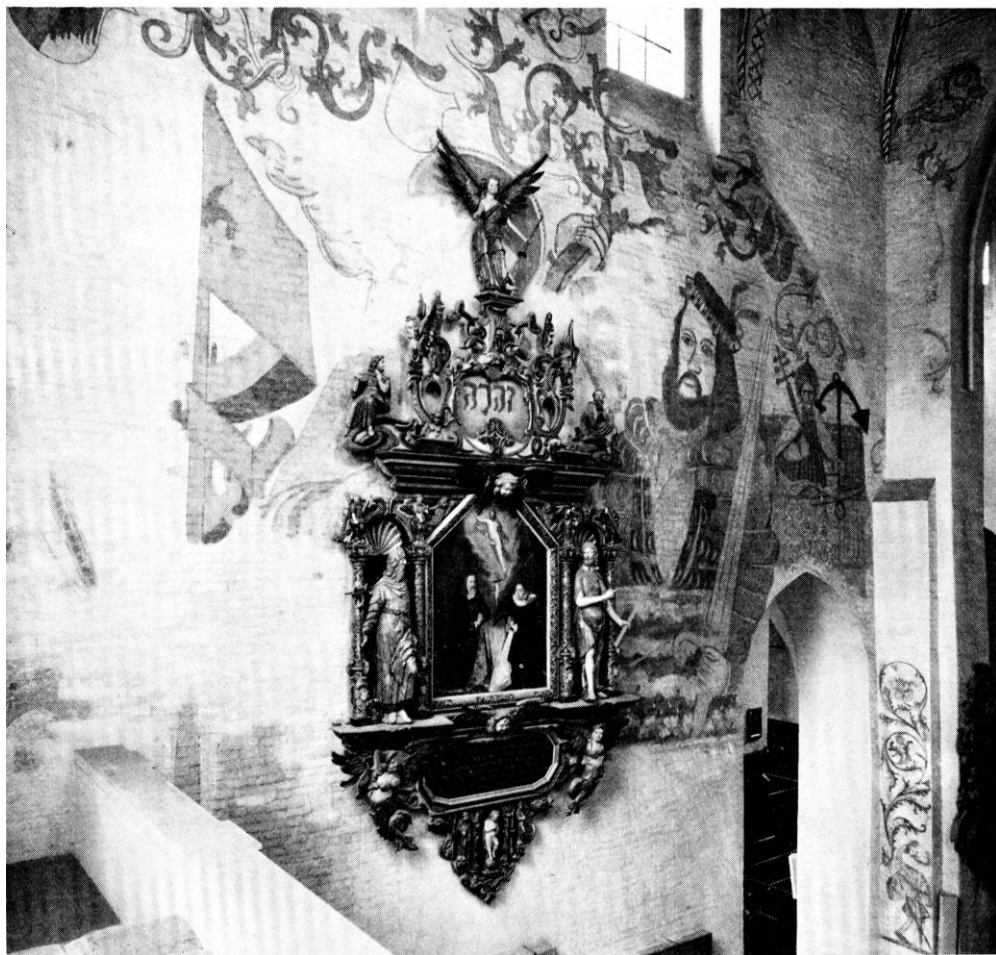
Fig. 223. Søndre korsarms vestvæg og et parti af sydvestre korsskæringspille, set fra galleriet. Efter »suppleringen« 1934 (p. 421 ff.). — West wall of south transept and the south-west pier at the intersection of transept and nave, seen from the gallery. After the renovation 1934.

SYDVESTRE KORSSKÆRINGSPILE har på sydsiden en bemaling udført samtidig med korsarmens malerier. Under en rødbrun-grøn bølgeranke (jfr. fig. 223) med fantasiblostm, tidselblade, vindrueklase og en spinkel fugl yderst på engren står et mærkeligt fantasivæsen, en *mand med tranehals*<sup>200</sup> (fig. 226). Den ca. 180 cm

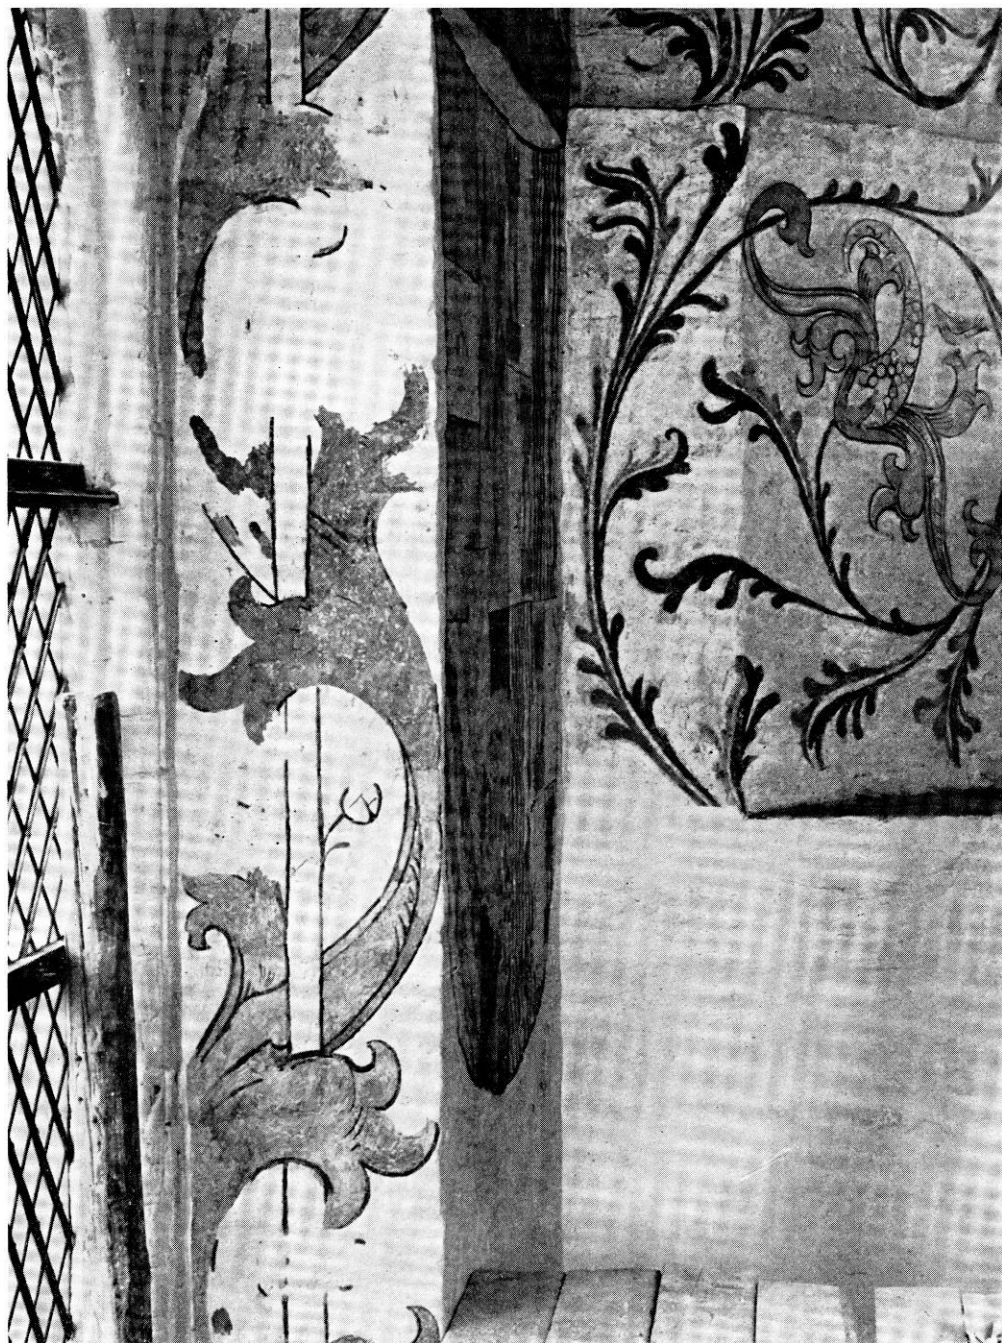
Fig. 224. Søndre korsarm. Parti af sydvesthjørnet med rankemaleri i sydvinduet vestre smig, dronning Elisabeths våben på sydvæggen og rankeslyng på trappetårnet (p. 425, 430). — *South transept. Section of south-west corner with painted vines in the west splay of the south window, Queen Elizabeth's coat of arms on the south wall and interlacing vines on the stair turret.*

Også *sydvæggen* har været helt dekoreret<sup>194</sup>. Tilbage er nu blot vindueslysningens ranke og de to store dronningevåbner på hver side af vinduet. Ranken (fig. 224), af karakter som vestvæggens, slynger sig op ad en umalet stængel; bladene er gule indvendig, grønne udvendig, mens afskårne sideskud og småfrugter er ufarvede. Dele af ranken måtte rekonstrueres, i toppen er den helt fornyet<sup>195</sup>.

I højde med trappehusets øvre kant er tværs over sydvæggen malet et gult og grønt, bølget jordsmon med strittende, gule småtræer bærende grønt løv. Herunder udfylder to store, symmetriske og kronede *våbenskjolde*<sup>196</sup> murstykkerne til siderne for vinduet (jfr. fig. 55 og 224). Det østre, der tilhører *Christine*, kong Hans' *dronning*, er Sachsens sort-gulstribede skjold med grønmønstreret, skråtstillet kronebånd. Den øvre krone er gul.

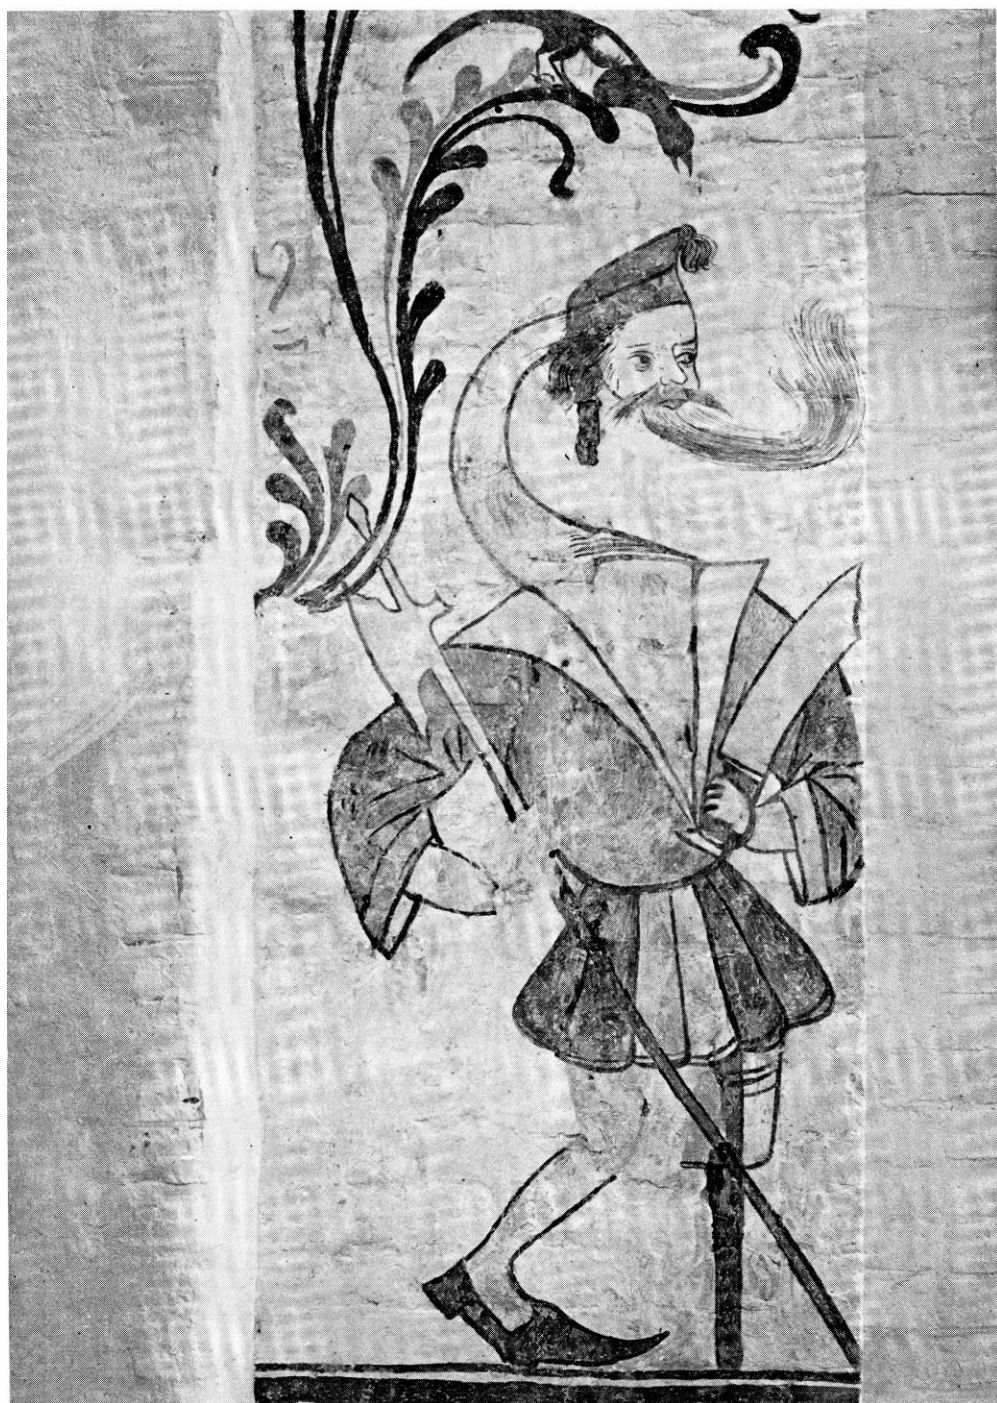
Fig. 226. Sydvestre korsskæringspilles sydside. »Tranehalsmand« (p. 429). — South side of south-west crossing pier. "Man with crane's neck".

høje figur med eet træben holder hellebard i højre (forsvundne) hånd og kraftig krumkniv i venstre (jfr. p. 459). På den lange, krumme tranehals sidder hovedet med skråhue, overskæg og langt, nu opadflagrende, gult hageskæg. Fra en gren over hans hoved skræpper en skade ned mod ham. Hans vams er rødbrun med grønne opslag, forneden er den stribet i grønt, rødbrunt og gult.

Maleriet afdækkedes 1924<sup>201</sup>. Under en skalmuring fandtes den ret medtagne figur, malet på et løstsiddende kalklag, der dækkede over en rød murstensbemaling. Dårligst bevaret var partiet med en del af halsen og hageskægget (fig. 259), der rekonstrueredes »på grundlag af nogle enkelte, men helt pålidelige spor«<sup>202</sup>. Denne rekonstruktion er måske diskutabel<sup>203</sup>, specielt hvis der sammenlignes med de øvrige tranehalsfigurer, hvoraf her i landet kendes endnu fire<sup>204</sup>, der knyttes sammen af andre fællestræk. Deres eventuelle rolle som afskrækkende vanitas- (forfængeligheds)figurer<sup>205</sup>, som karikaturer af landsknægte<sup>206</sup>, eller som led i en politisk satire<sup>207</sup> lader sig ikke udlede på det forhåndenværende grundlag.

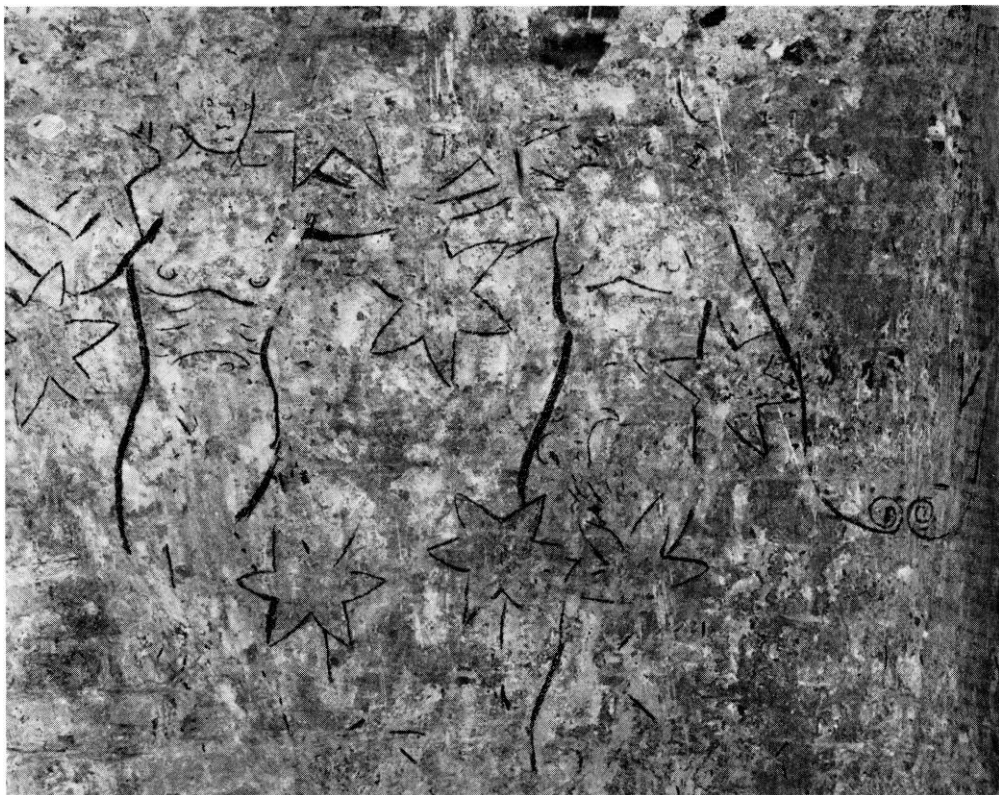
Fig. 227. Søndre korsarms østvæg. †Kalkmaleri af Adam og Eva(?) (p. 427). — *East wall of south transept. †Mural of Adam and Eve(?)*.

På *østvæggen* fandtes spredte spor af ranker, ornamentfriser og figurmaleri, der ikke kunne samles til et hele og derfor overkalkedes<sup>198</sup>. Bedst bevaret var et ca. 130 cm højt, 150 cm bredt parti ca. 140 cm under vinduet nær sydøsthjørnet. Her sås konturerne af et nøgent par, *Adam og Eva?* (fig. 227)<sup>199</sup>; den enes skød var dækket af et bladornament og til siden herfor sås et blomsterbæger. Store gule stjerner var malet omkring og hen over figurerne.

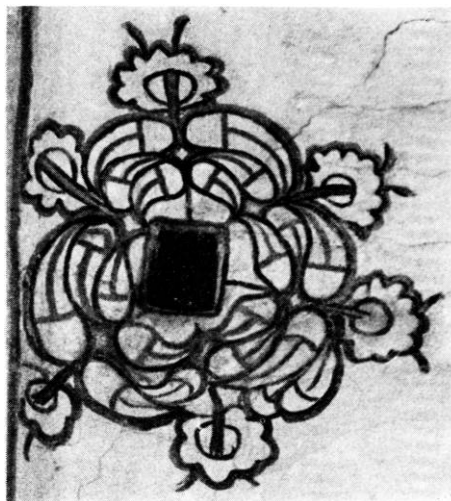
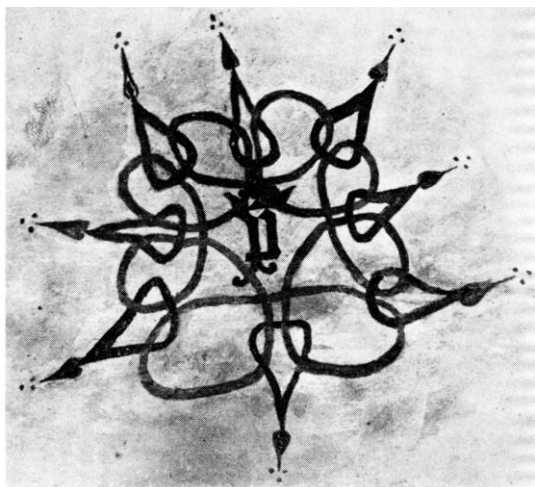
Fig. 228 229. Midtskibet. Fantasirosetter i hvælvkapper. 228. I 3. fag fra øst, svdkappen (p. 432). 229. I 2. fag fra øst, nordkappen (p. 432). — Nave. Artificial rosettes in the severies of the vaulting. 228. In the third bag from east, the south severy. 229. In the second bag from east, the north severy.

3. *fag fra øst* (jfr. fig. 115): Kun sparremønster på stjernens lille, indre kors, alle øvrige ribber har ca. fem cm brede stregdekorationer på langs ad ribberne, alt vekslende i gråt og rødbrunt. Midt i østkappen en grå-rødbrun lilje<sup>219</sup>, delvis rekonstrueret efter en tilsvarende på vestfagets østkappe. I nordkappens to svikler har hvælvhullerne rektangulære indramninger med tern eller krydser. I søndre kappes østsvikkel en fantasiroset<sup>219</sup> om afløbshullet (fig. 228) i gråt og rødbrunt<sup>220</sup>.

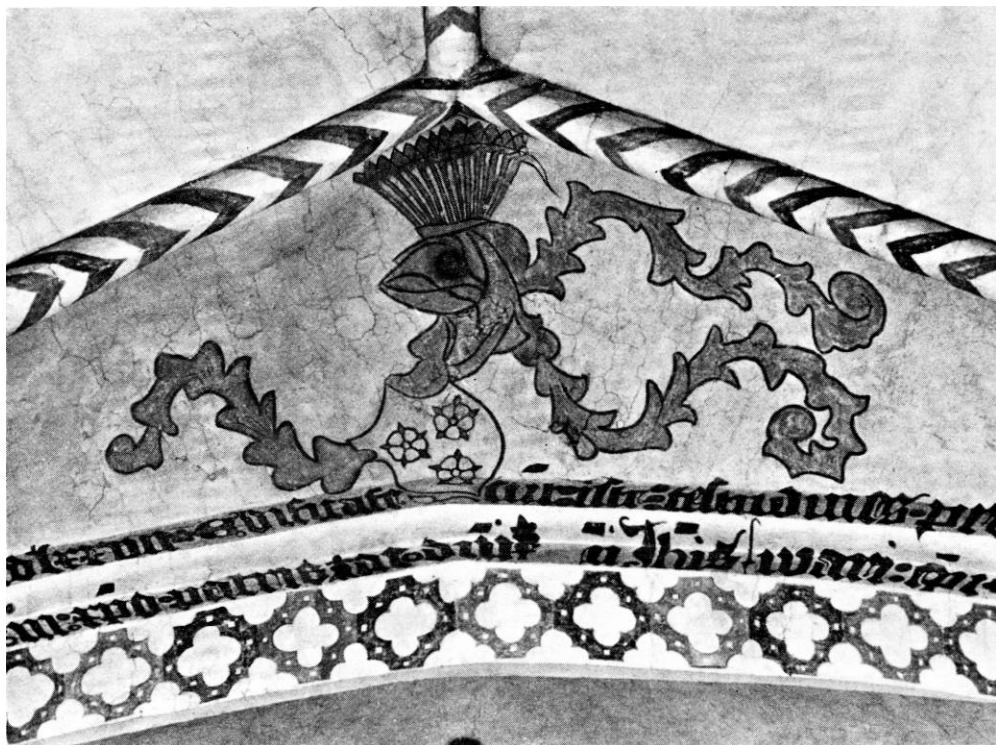
Fig. 230. Midtskibet. 2. fag fra øst, østkappen. Biskop Jens Iversens våben og indskrift fra 1477 (p. 432). — Nave. Second bay from east, the east severy. Bishop Jens Iversen's coat of arms and inscription from 1477.

2. *fag fra øst*: Ribbemønstret som i 1. fag. I østkappen har biskop Jens Iversen markeret sin indsats ved anbringelsen af sit *våben* og *indskriften* (fig. 230): »An(n)o d(omi)ni Mcdlxxvii Edificate su(n)t iste testudines prouisione / venerabilis in c(hris)to patris ac d(omi)ni (...)ri Ih(ohann)is ivari ep(iscop)i arusi-en(sis)« (»i Herrens år 1477 blev disse hvælvinger bygget på foranledning af den ærværdige fader og herre i Kristus ... Jens Iversen, biskop i Århus«). Indskriften<sup>216</sup>, på nyt pudslag, fornyet 1867ff.; våbnet rekonstrueret<sup>217</sup>.
