# ÅRHUS DOMKIRKE

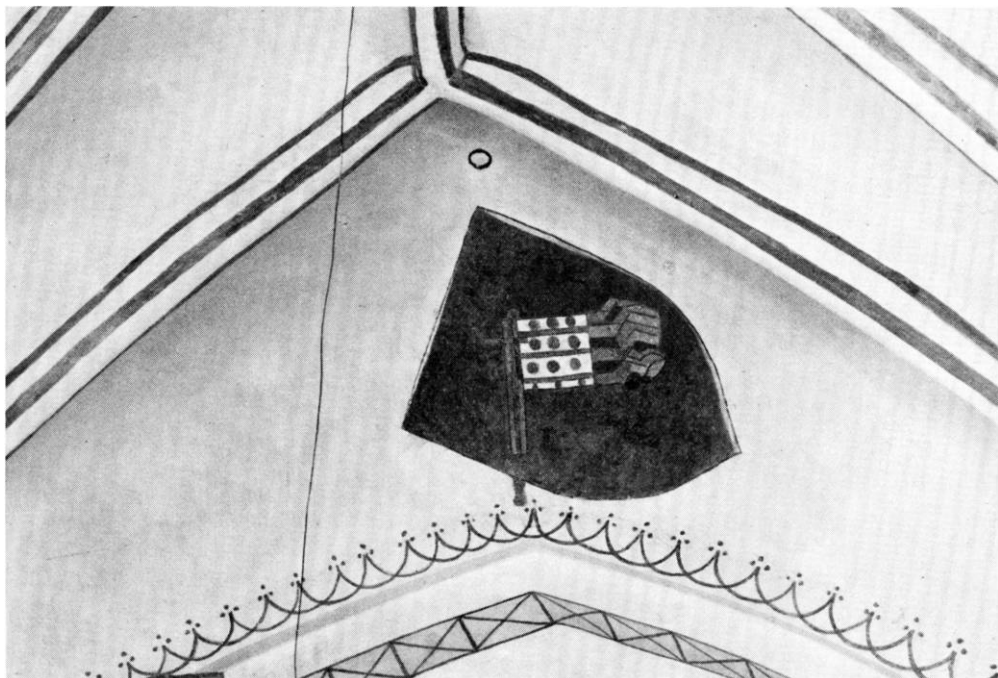
Fig. 231. Midtskibet. 6. fag fra øst, vestkappen. Våben og fane (p. 433). — Nave. Sixth bay from east, the west severy. Arms and banner.

6. *fag fra øst* (fig. 231): Ribberne afstribede som 5. fag. I østkappen en lilje i grønt og rødbrunt som i 3. fags østkappe. På nordkappen en primitiv fremstilling af fablen om ræven og storken, den grå fugl kigger bagud efter den strithalede ræv<sup>219</sup> (jfr. fabelfremstillinger<sup>223</sup> i sdr. og ndr. korsarm p. 436, 445). I vestkappen et symmetrisk *våben* (fig. 231), sortkontureret med grøn bund, og

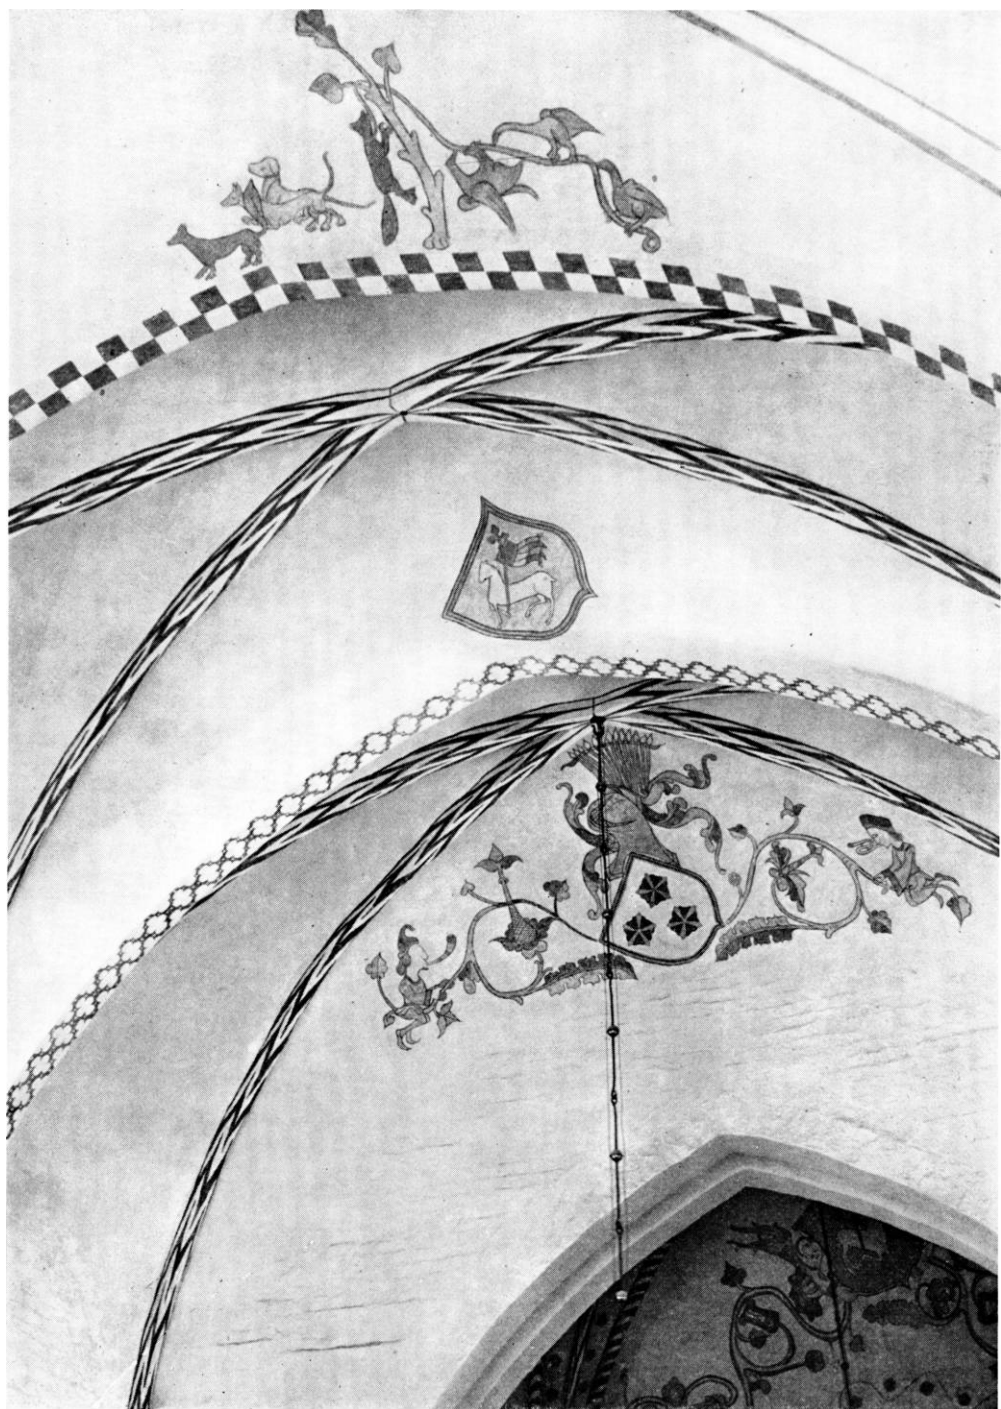
Fig. 232. Søndre korsarm. Udsnit af de tre nordligste hvælvfag, set fra syd (p. 434 -436). —  
*South transept. Section of the three north bays, seen from south.*

1. *fag fra nord* (jfr. fig. 232): I nordkappen biskop Jens Iversen Langes hjelmede *våben*<sup>231</sup> med rankeudløbere, hvorpå trompetblæsende mænd, svarende til dekorationen i nordkappen i nordre korsarms 4. fag p. 444 og i korsskæringsfagets nord- og sydkapper p. 441. Megen gul farve er anvendt i dette hvælv<sup>232</sup>, således på hjelm og hjelmklæde, i rankerne ligesom på mændenes dragter. På hjelmklæde, sko og huer er tillige brugt rødt og grønt.

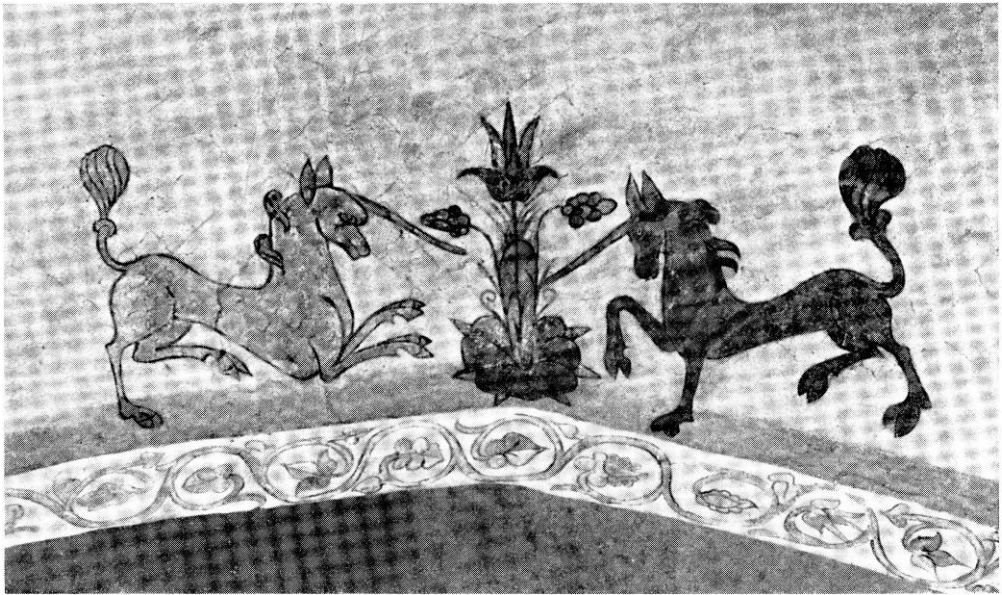
Fig. 234. Søndre korsarm. 3. fag fra nord, sydkappen. To enhjørninger (p. 436). — *South transept. Third bay from north, the south severy. Two unicorns.*

I sydkappen to affronterede enhjørninger<sup>238</sup> adskilt af fantasiblomst<sup>239</sup> (fig. 234); den ene gul, den anden mørkebrun, blomsten grøn og rødbrun.

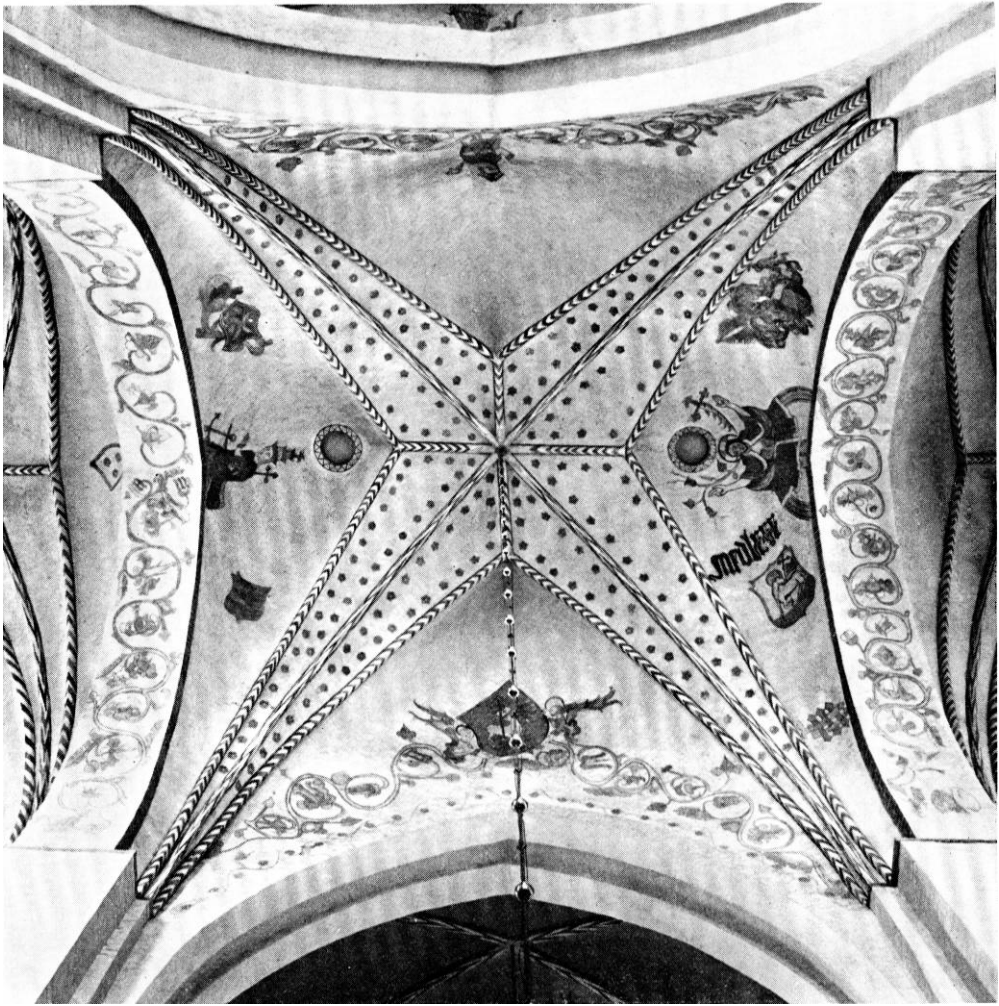
Fig. 235. Korsskæringens hvælvfag (syd opad) (p. 437). — *Vaulting bays of crossing (south upwards).*

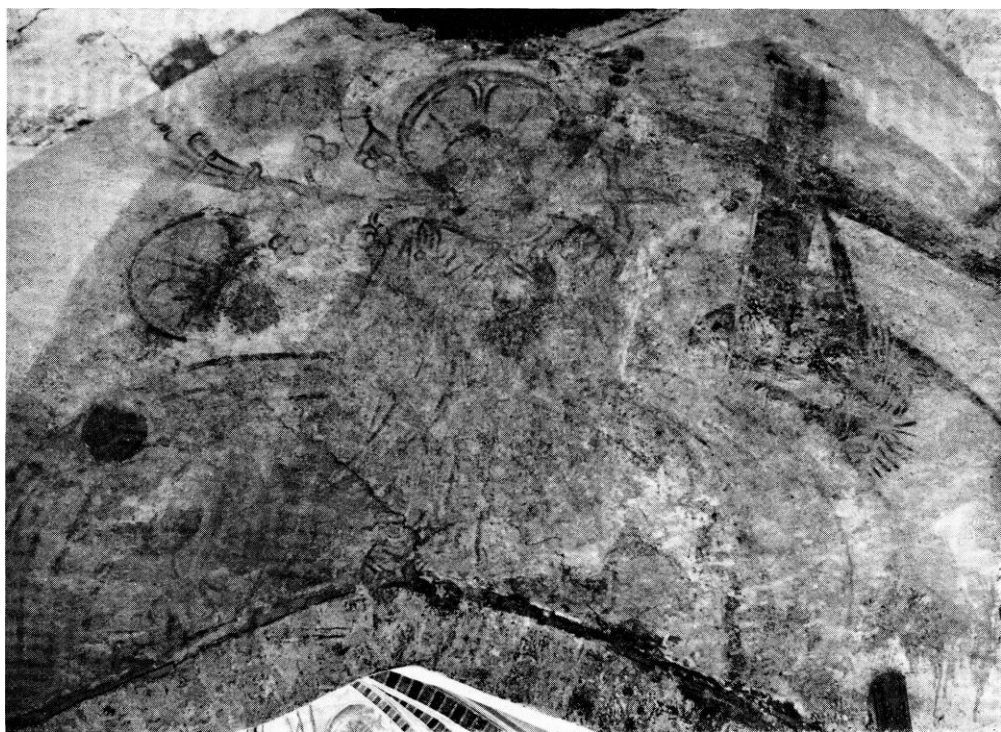
Fig. 236. Korsskæringens hvælvfag. Ostkappen, under afdækningen. Rester af de to ældste scener ses: Kristus som verdensdommer og pietà(?) (p. 438). — *Vaulting bays of crossing. The east severy, during the time of stripping. Remains of the two oldest scenes show: Christ as Judge of the World and Pietà(?).*

I den ældste hvælvudsmykning, udført under Jens Iversen, har *Dommedagskristus* (fig. 236) indtaget den centrale plads, lige over gjordbuen, men noget trykket af hvælvhullet ovenover. Figuren har haft en ret kraftig overkrop i forhold til underkroppen, hvis nøgne, sidestillede ben er synlige over knæene, fordi den grønne kappe falder lige ned til hver side herfor. Også den lille jordkugle er grøn. Hænderne holdtes oprakt foran brystet, med tydelige naglegab. Ansigtet var malet i trekvartprofil med grove, næsten karikerede træk (stor, skæv næse), beslægtet med figurerne i nordre korsarms 4. fag (fig. 244). Omkring hovedet en korsglorie og fra munden sværd og lilje, den sidste med en grøn fantasiblomst af samme art som i det ovenfor omtalte og i enhjørningsmotivet fig. 234. Den hestekoformede regnbue var grøn, rød og hvid.

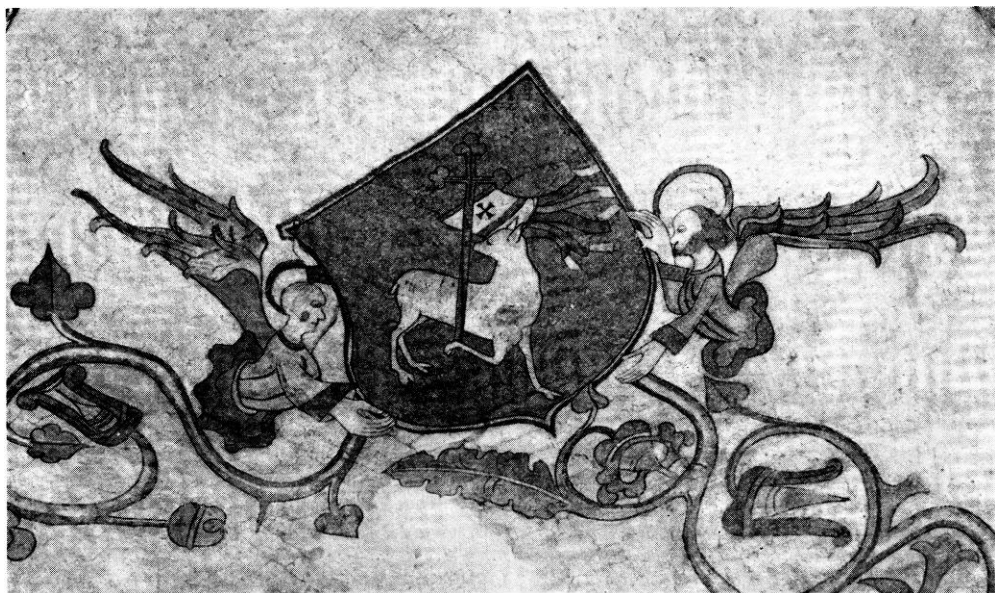
Fig. 239. Korsskæringens hvælvfag. Nordkappen. Stiftsvåbnet (p. 440). — *Vauling buys of crossing. The north severy. The coat of arms of the diocese.*

I *nordkappen* ses stiftsvåbnet<sup>219</sup> (fig. 239) holdt af to engle og med kraftige

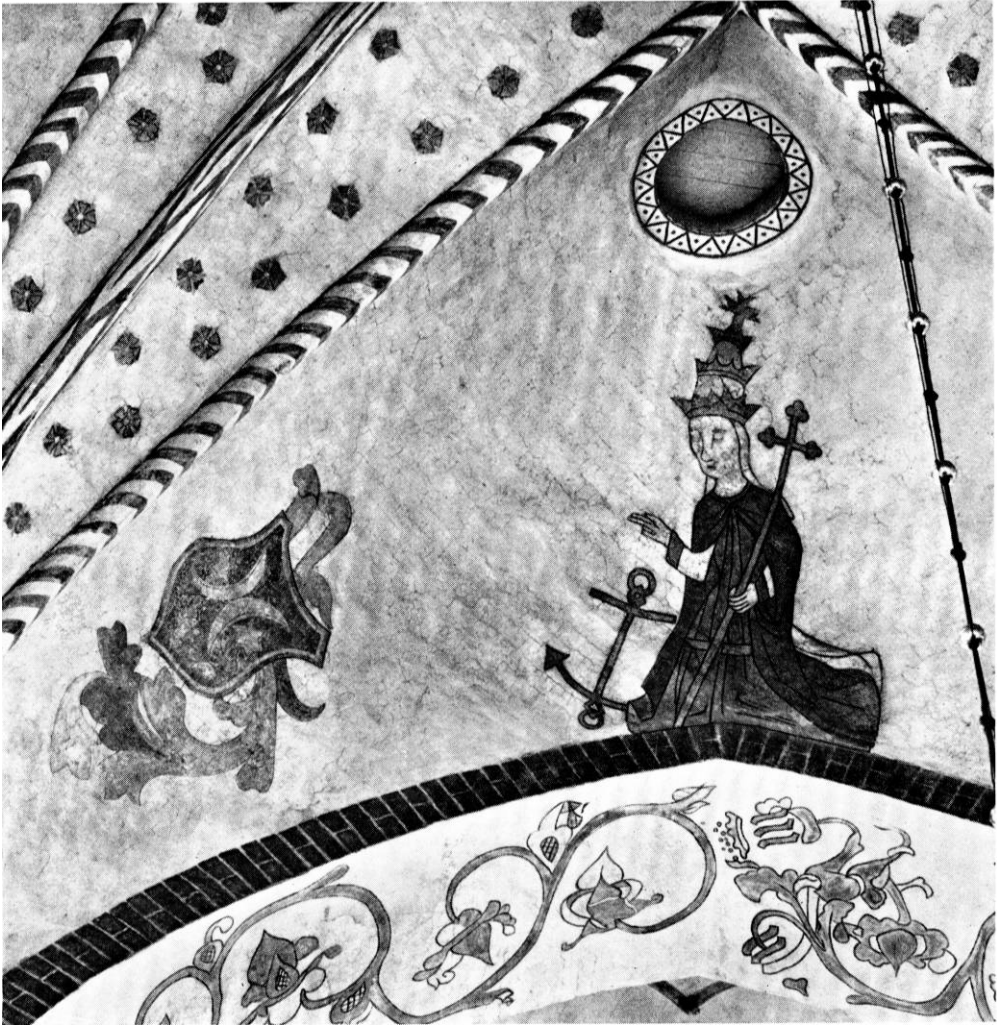
Fig. 240. Korsskæringens hvælvfag. Vestkappen. Biskop Niels Clausens våben og domkirkens værnehelgen S. Clemens (p. 441). — Vaulting bays of crossing. The west severy. Bishop Niels Clausen's coat of arms and St. Clement, the patron saint of the cathedral.

I *vestkappen* knæler domkirkens værnehelgen, pave Clemens (fig. 240), med rød-grøn-gul tiara, stav med enkelt kors(!) og rekonstrueret anker, nok delvis forvansket ved restaureringen. Ansigtet havde tidligere rød kindplet og rødt i brynene; kjortelen grøn, kappen rød.

På hver side af paven er senere, i Niels Clausens funktionsperiode, malet to *våbner*, mod syd bispens med rester af hjelmklædet (jfr. fig. 240), mod nord Present-våbnet, hans mødrene, nu uden hjelmklæde. Farverne i Niels Clausens skjold er: hvide detaljer på sort bund, rød og hvid kant, grønt og violet-rødt klæde, Present-våbnet har røde bjælker på gul bund og sølv eller grå

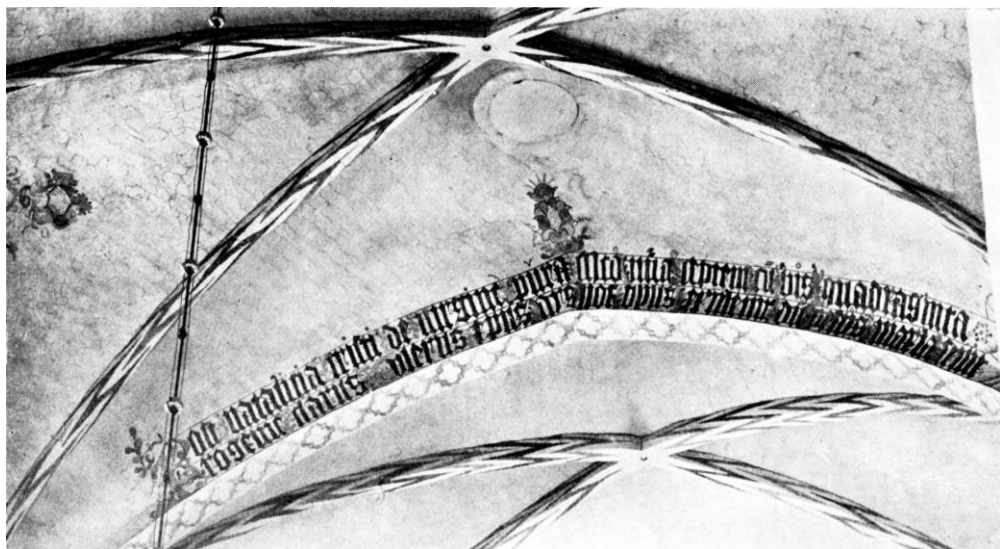
Fig. 241. Nordre korsarm. Udsnit af de to midterste hvælvfag, med biskop Ejler Madsens indskrift 1487 i 3. fags nordkappe (p. 444). — North transept. Section of the two middle vaulting bags with bishop Ejler Madsen's inscription 1487 in the north severny of the third bag.

3. *fag fra nord* (jfr. fig. 124): 1487. I nordkappen lige over gjordbuen er malet den betydningsfulde *indskrift*<sup>267</sup> (fig. 241), der dannes af to hexameterpar: »Post natalicia(m)<sup>268</sup> cristi de uirgine pura Med an(n)o septem cu(m) bis quadraginta / Progenie clarus Eylerus ep(iscop)us<sup>268</sup> ar(usiensis)<sup>268</sup> hoc opus expleuit du(m) pestis maxi(m)a seuit« (»efter Kristi fødsel af den rene jomfru 1400 år og syv tilligemed to gange fyrre fuldendte den berømte Ejler biskop af Århus dette værk, da den voldsomme pest rasede«). I de sorte minuskier er der røde og grønne initialer, pyntebogstaver inde i teksten og bladskilletegn. Over indskriften, der blev afdækket før 1867<sup>269</sup>, en kolbeblomst i grønt og rødbrunt. 1947—48 opmaledes indskriften, der indeholder fejl og unøjagtigheder.

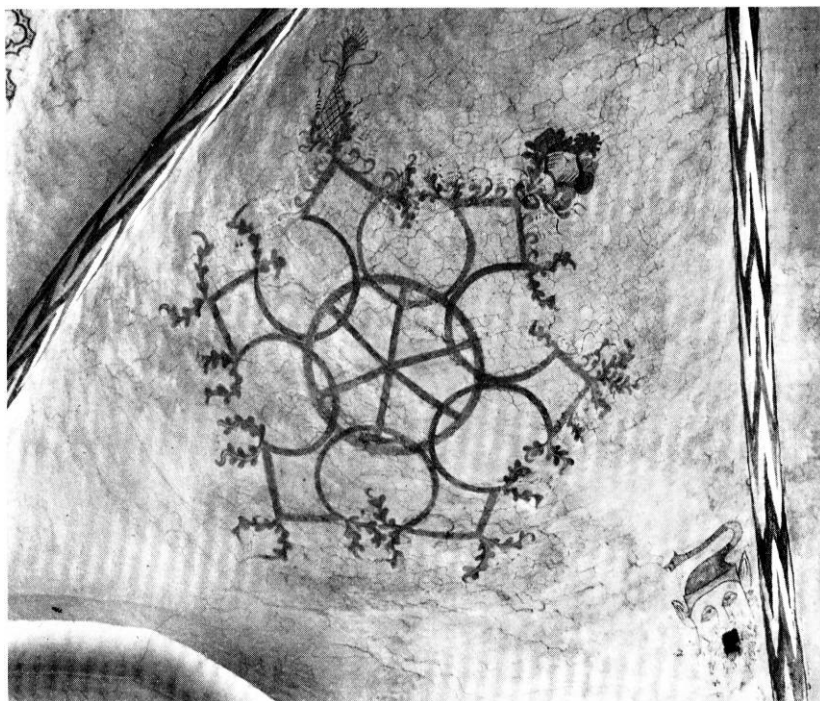
Fig. 242. Nordre korsarm. 3. fag fra nord, vestkappen. Geometrisk figur og vrængemaske (p. 444).  
— North transept. Third bay from north, the west severy. Geometrical figure and grimacing mask.

I øst- og vestkappens nordre svikler ses vrængemasker omkring afløbshullet, i øst en sorttegnet djævlemaske med horn og åbentstående mund, i vest et skægget mandshoved med dyrerøen og grønkantet, rødpuddet hue, der ender i lang snip med dragehoved. Midt i kappen en stor, geometrisk figur i grønt, gråt og rødbrunt, bestående af et midthjul, hvis omkreds skæres af seks småcirkler, der atter forbindes af vinkelspidser (fig. 242). Herfra vokser småblade og to større blomster<sup>270</sup>.

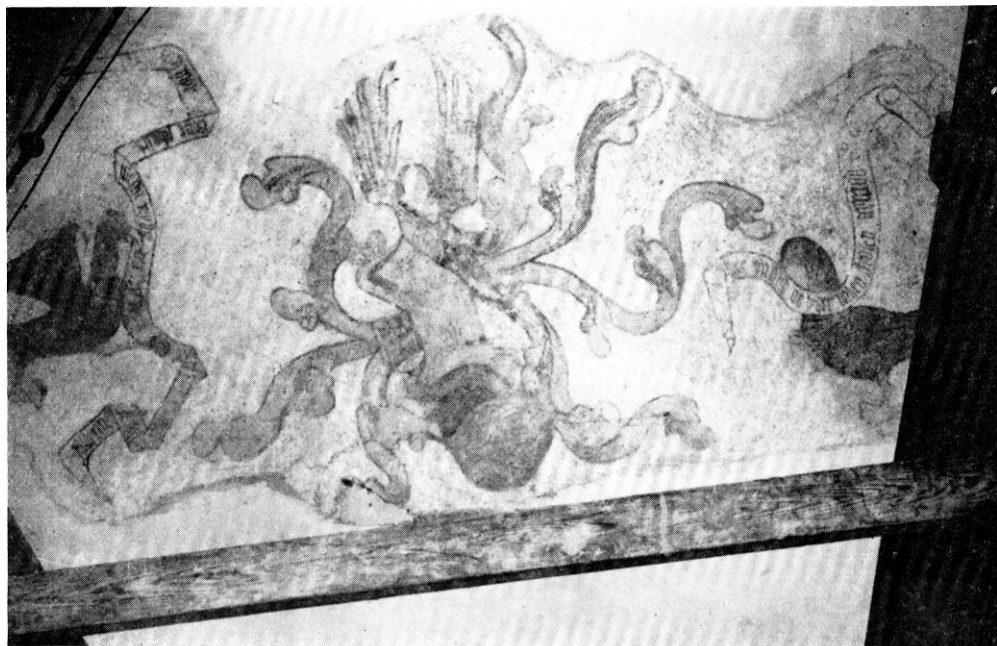
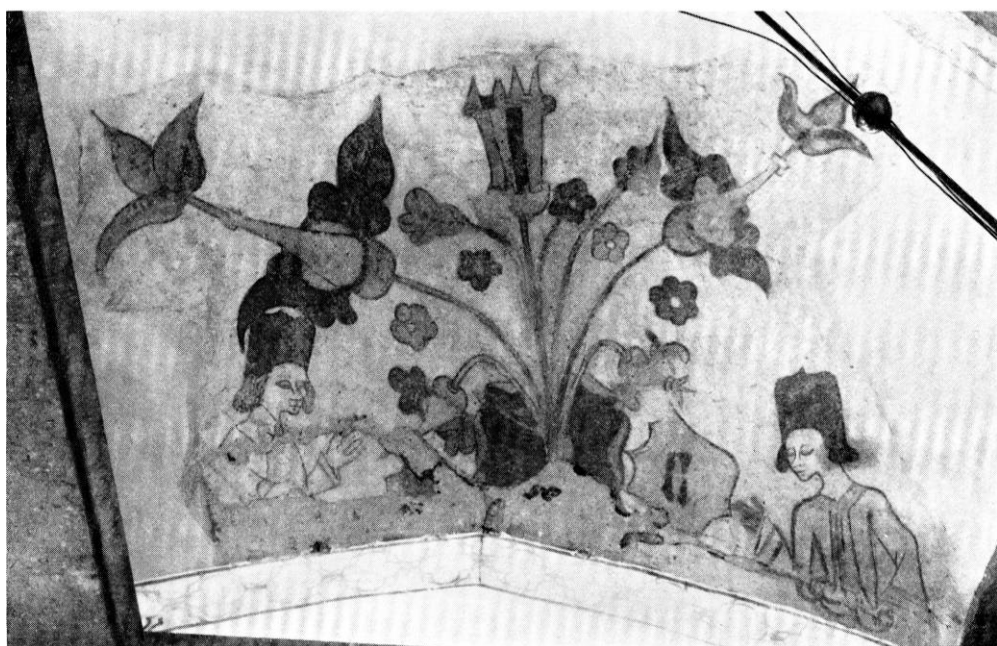
Fig. 243—244. Nordre korsarm. 4. fag fra nord; under restaureringen. 243. Sydkappen. Biskop Ejler Madsens våben. 244. Nordkappen. Mænd med bogstavskjolde og fantasiblofst (p. 444f.).  
*North transept. Fourth bay from north; during restoration. 243. The south severy. Bishop Ejler Madsen's coat of arms. 244. The north severy. Men with lettered shields and artificial flower.*

4. *fag fra nord*: I nordkappen (fig. 244) en stor fantasiblomst<sup>271</sup> (som i søndre korsarms nordligste fag) i rødt, grønt, sort og gult<sup>272</sup>; den flankeres af skråtstillede skjolde og halvfigurer af unge, spidsnæsedede mænd i gule og hvide kof-

I sydkappen (fig. 243) biskop Ejler Madsen Bølles *våben* flankeret af to rovfugle med skriftbånd i næbbet<sup>277</sup>. Skjoldene har hvide og grønne bølgelinier på sort bund, hjelmen er gul med grønne ørnevinger som hjelmtegn. Det flagrende hjelmklæde er nærmest hjelmen samlet med et firbladpyrdet bånd. De rødbrune fugle (Bølle-våbnets ørne?), med grønt bånd om halsen, holder skriftbånd med galt opmalede minuskier, hvoraf brudstykker af plattyske indskrifter (valgsprog?) kan læses efter restaureringsfotografier: 1) »myt nodt schaltt wesen mylve(?) der vy.....«, 2) »... yn.. de jeder(?) nahen(?) groten armod«. Hele ornamentet var afdækket tidligere.

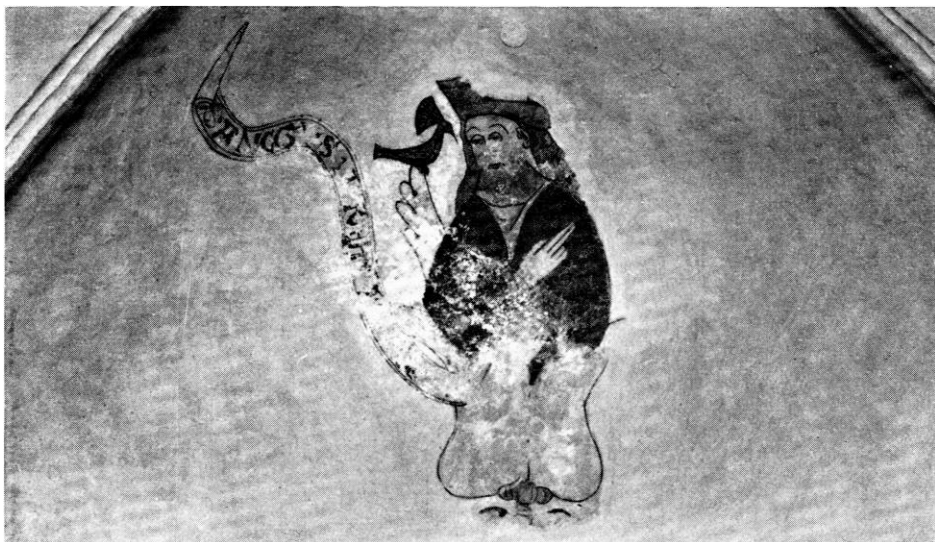
Fig. 245. Nordre sideskib. 3. fag fra øst, sydkappen. Helgenfigur i blomsterkalk (p. 459). — *North aisle. Third bay from east, the south severy. Figure of a saint in the calyx of a flower.*

I 3. fag fra øst, sydkappen: *Helgen(?)* siddende i blomsterkalk (fig. 245). Fi-guren<sup>316</sup>, der kun delvis har kunnet afdækkes og restaureres af Søndergaard 1923—24<sup>317</sup>, har været navngivet som helgen på et skriftbånd, af hvis majusk-ler nu kun kan tydes: »[s]anct[u]s . . .« (»hellig«)<sup>318</sup>. Manden er iført en dodenkop klædning og gulbrun baret på det grå hår; højre hånd velsignende, på venstre, nu helt vanskabte, sidder en violet hærfugl<sup>319</sup>.

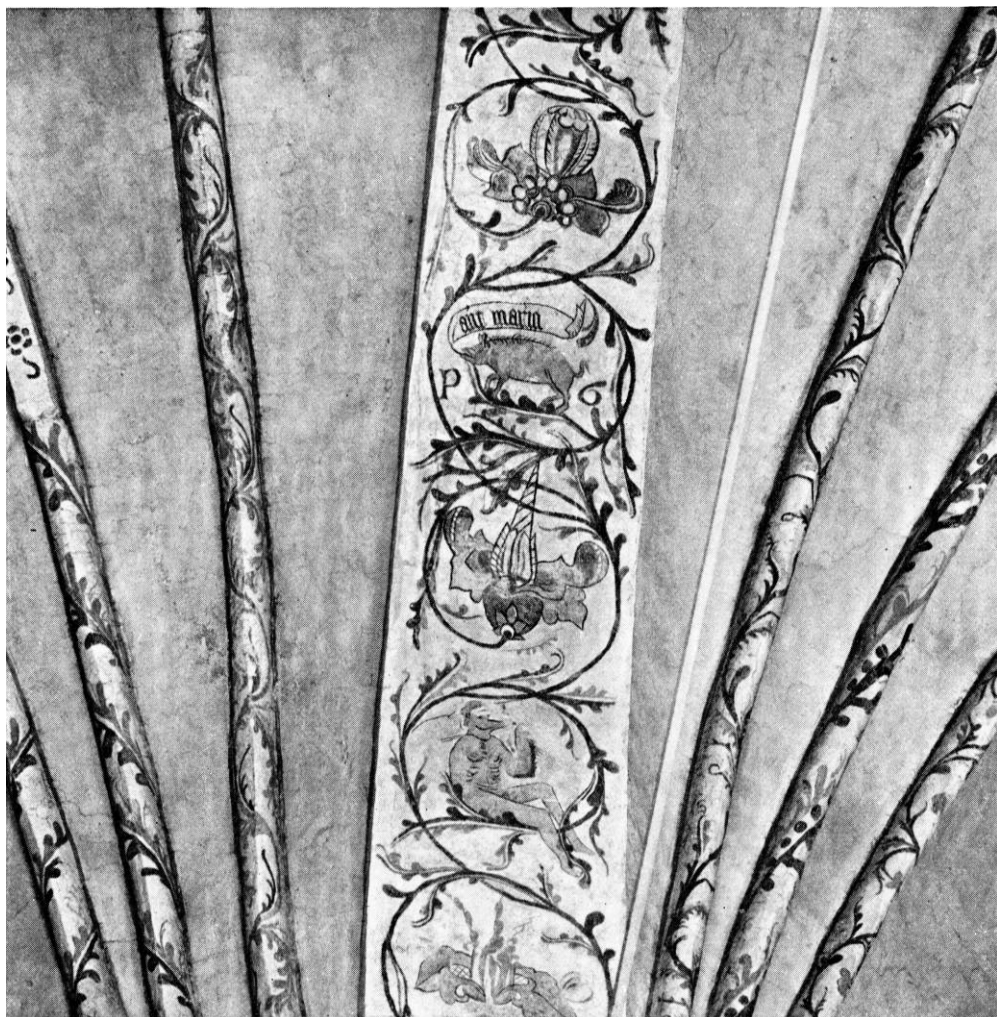
Eig. 246. Koret. Parti af næstøstligste gjordbue med tilstødende ribber, nordre del. Ranker og figurer (p. 448). — Chancel. Part of reinforcing rib second from east with adjoining ribs, north part. Vines and figures.

Af gjordbuens nordre del<sup>219</sup> var de seks øvre krumninger med blomster bevaret (fig. 246). Lige under buetoppen er med gråsorte majuskler malet »PH« (jfr. korets østfag). I rankeslyngene herunder veksler gulbrune figurer med blomster: øverst en hare med skriftbånd hvorpå minusklerne »pax no[bis]« (fred med os); dernæst en gris på hvis skriftbånd »ave maria« og på hver side af den majusklerne »P G« og nederst en vildmand<sup>283</sup>, hvis løftede hånd er forsvundet sammen med skriftbåndet. Resten herunder er nymaling.

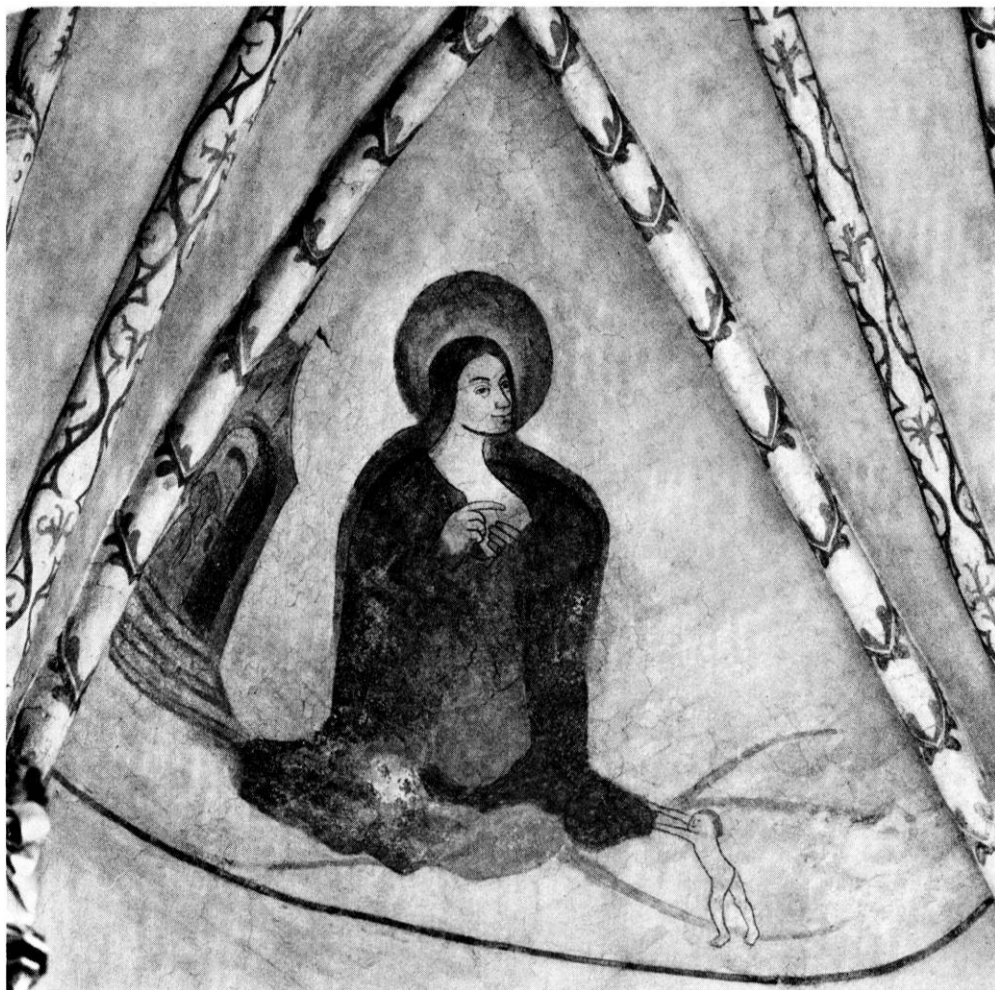
Fig. 247. Korpolygonens nordkappe. Maria som menneskenes forbeder (p. 450). — *North severity of polygon of chancel. Mary interceding for humanity.*

I nordre kappe knæler den plumpe, 2,3 m høje Maria (fig. 247), der viser sønnen det bryst, der har næret ham. Hun er iført en gul kjole og rødviolet

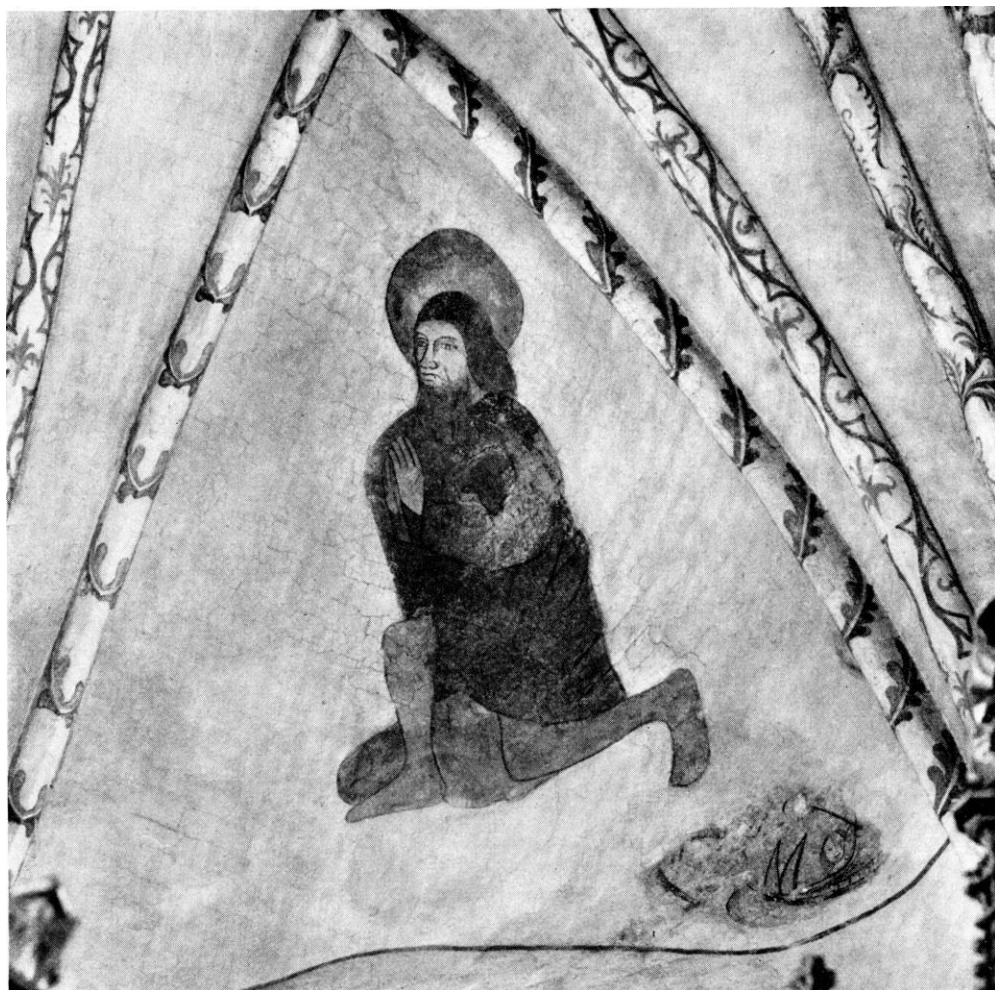
Fig. 248. Korpolygonens sydkappe. Johannes som menneskenes forbeder (p. 451). — *South severity of polygon of chancel. John interceding for humanity.*

I søndre kappe beder Johannes Døberen (fig. 248) for menneskeheden (knæ og højre fod nymalet). Han bærer mørkegul kjortel og mørkviolet kappe; håret er mørkt gulbrunt, glorien som Marias. Under ham ses et fragment af helvedesgabet.

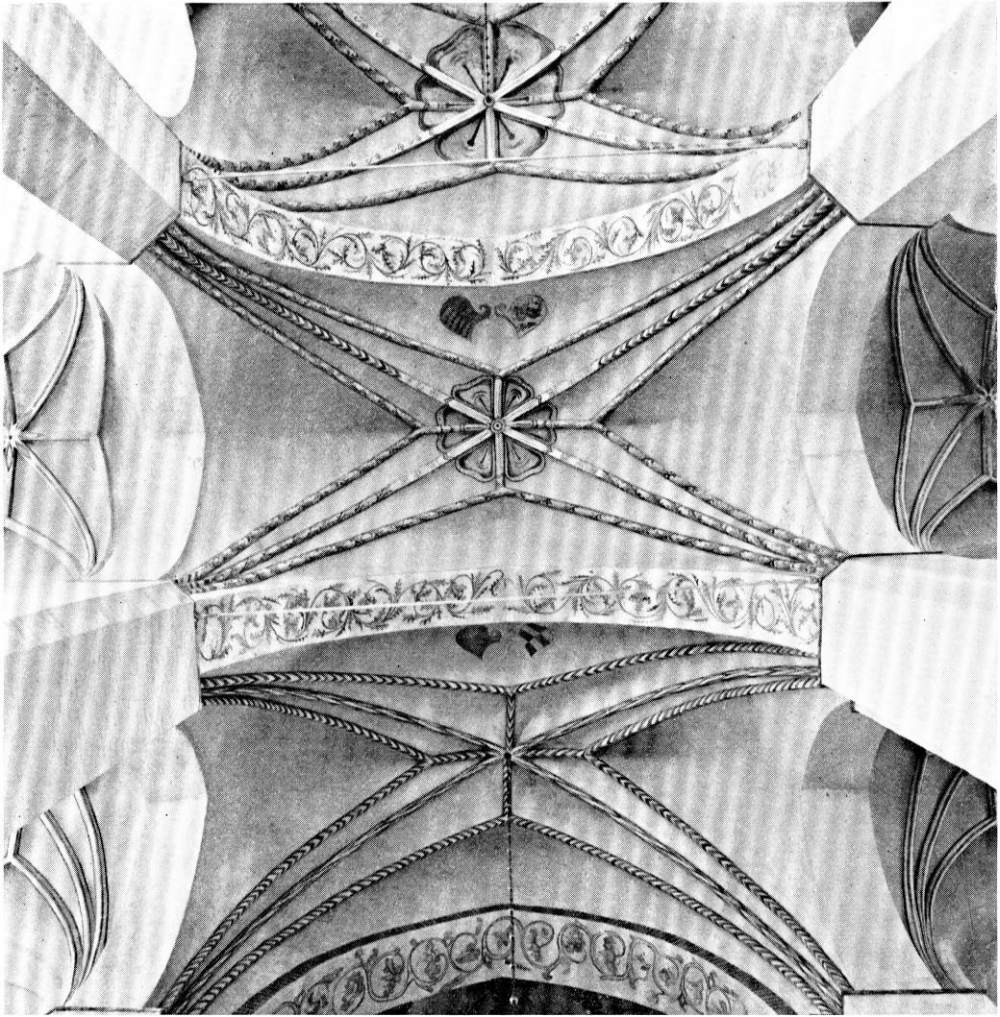
Fig. 249. Korets tre vestligste fag (ost opad) (p. 452). — *Three bays in the chancel furthest to the west (east upwards).*

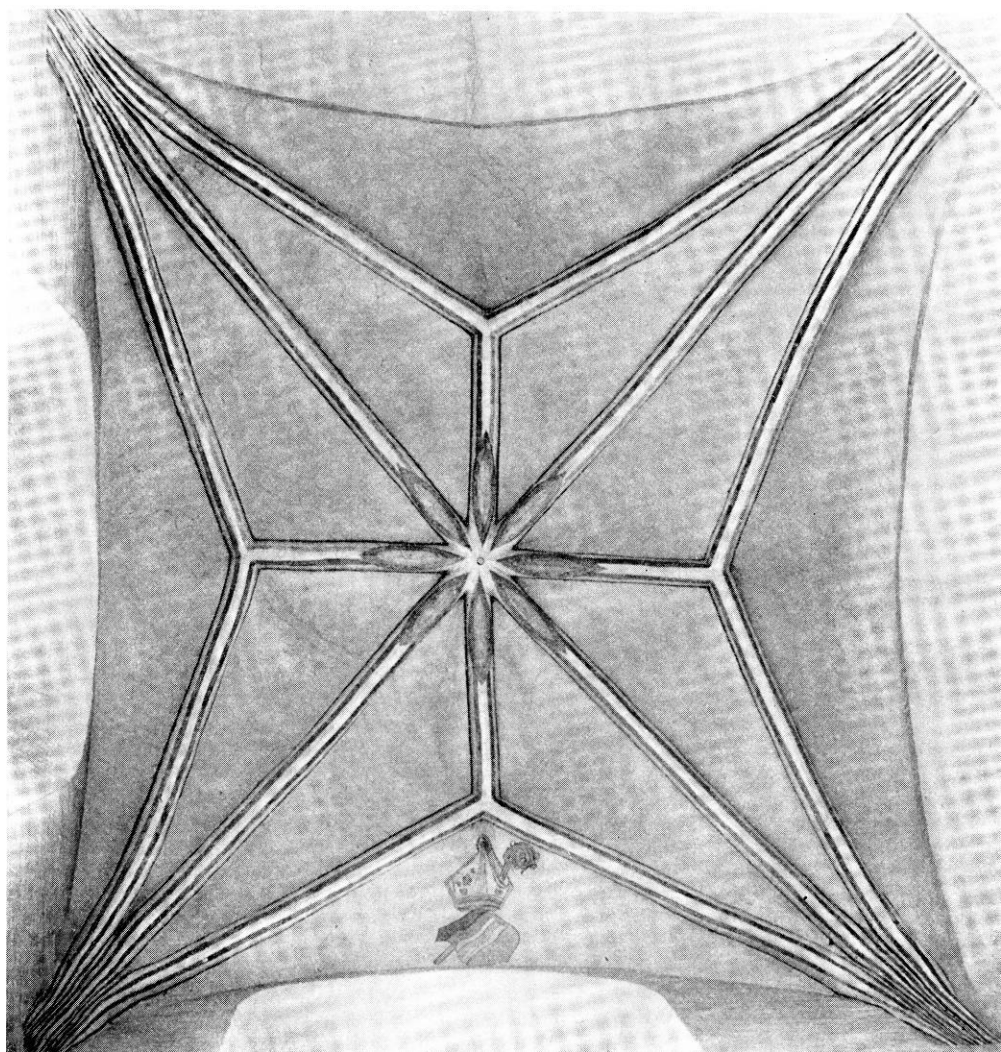
Fig. 250. Nordre koromgangs østligste hvælvfag. 1 østkappen biskop Ejler Madsens våben (p. 454), — *Extreme east vaulting bag of north ambulatory. In the east severy bishop Ejler Madsen's coat of arms*

I nordre koromgangs østligste fag (fig. 250) ses i østkappen et *våben* for biskop Ejler Madsen Bølle (1482—90), der ved sin resignation fra embedet 1490 stiftede et kapel og et alter (jfr. nr. 13, p. 78)<sup>307</sup> i den nordøstlige del af kirken. Han begravdes 1501 ved sit kapel, der muligvis var indrettet i ovennævnte hvælvfag; herpå tyder både placeringen af hans gravsten og af det her malede

våben. Dette har på mørkegrå baggrund tre bølgestriber, en grøn mellem lysegrå; bispestaven er gul, mitraen har gul og grøn kant<sup>308</sup> — Mens liere af domkirkens bisper er repræsenteret ved »fuldstændige« våbner, skjold og hjelm, er dette det eneste, også af Bølles, der bærer mitra og stav<sup>309</sup>; måske betyder dette, at våbnet er malet efter bispens funktionstid, måske først ved hans begravelse 1501?

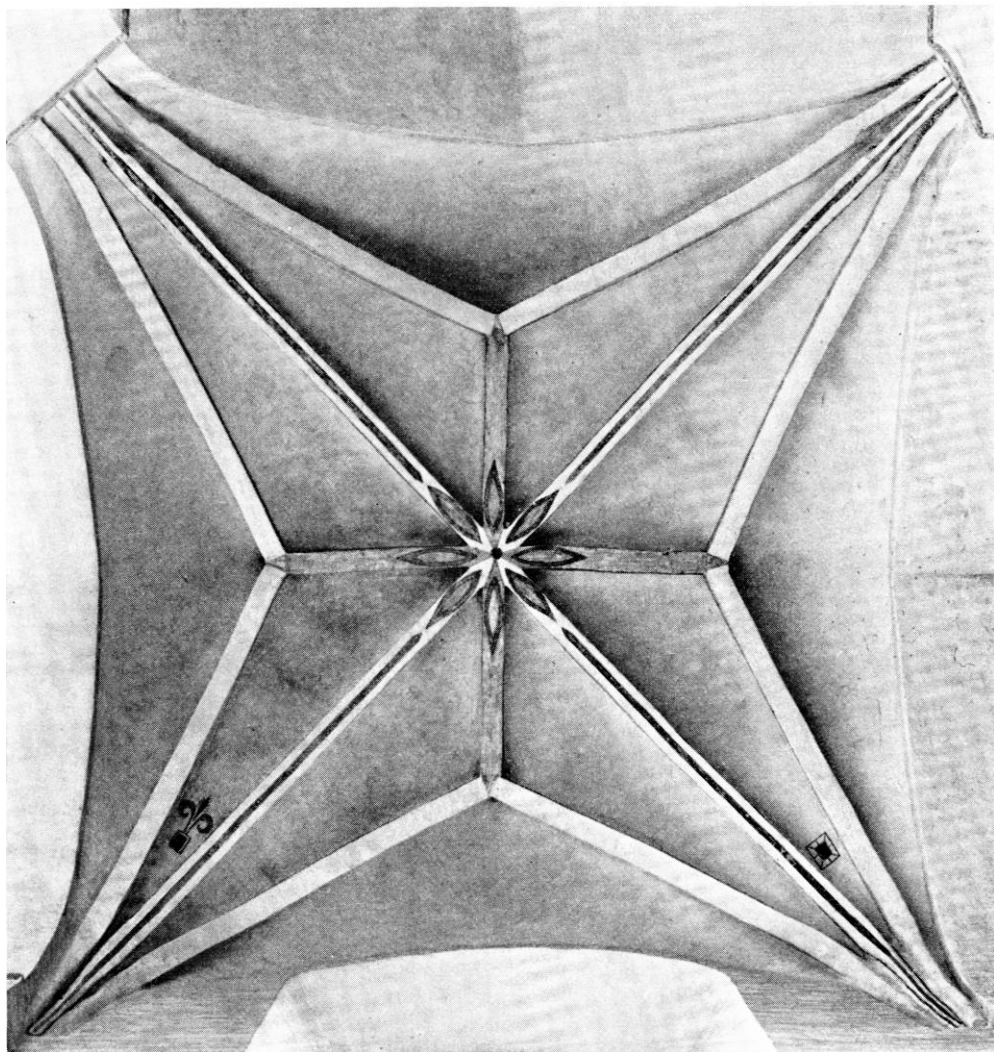
Fig. 251. Søndre koromgang. 3. hvælvfag fra øst. I de søndre svikler dekoration omkring afløbs-huller (p. 453). *South ambulatory. Third vaulting bay from east. In the south spandrels decoration around drainage holes.*

KOROMGANGENS TO GANGE FIRE HVÆLVFAG har en ensartet, enkel bemaling (fig. 189, 250 f.), rimeligvis stammende fra samme tid og antagelig samhørende med den tilsvarende dekoration i midtskibets vestligste fag (p. 433). I de syv af fagene er ribbernes konturer markeret af linier i grønt, sort og rødokker. I hvælv-toppen ses en spidsbladet roset af lidt varierende form og farve. Søndre koromgangs tredie fag fra øst (fig. 251) adskiller sig en smule fra de øvrige; de fire korte ribber er helt grønmaledede, rosetten sort og grøn. Her findes tillige rødbrun rammeudsmykning om afløbshullerne i sydøstre og -vestre svikkel.

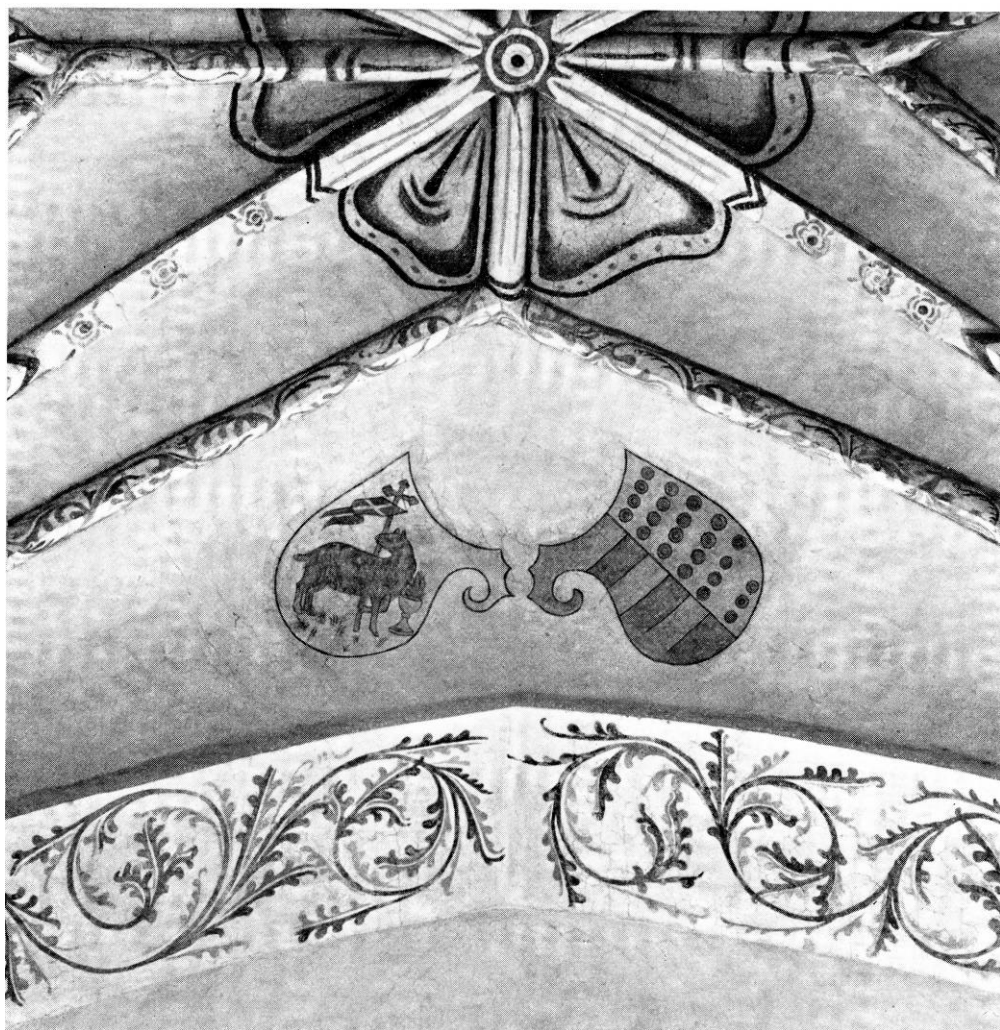
Fig. 252. Koret. Udsnit af 3. fag fra øst. I ostkappen stiftsvåbnet og et Present-våben (p. 452).  
— Chancel. Section of third bay from east. The arms of the diocese and an escutcheon.

3. *fag fra øst* (jfr. fig. 134). Ribberne<sup>300</sup> har bladranker som foregående fag i sort og rødbrunt, men på de to østre diagonalribber er anvendt korte sparrer ligesom i 4. fag; i sydvesthjørnet tillige de små tværbånd. En stor roset (fig. 252) omtrent som foregående pryder hvælvtoppen; dodenkopfarvet midtstjerne og gule striber.

I østkappen ses *stiftsvåbnet* og *Present-våbnet*<sup>301</sup> (jfr. fig. 252). Kraftige, røde blodstænk falder fra lammets bryst ned i den hvide kalk<sup>302</sup>. Lammet (og lidt af skjoldet) synes ifølge restaurator at være malet på oprindeligt hvidtelag<sup>303</sup> og samtidig med de ældste hvælvdekorationer, men derefter senere opmalet, måske o. 1520 samtidig med udførelsen af *Present-våbnet*<sup>304</sup> og 4. fags Bille-våben (jfr. nedenfor).

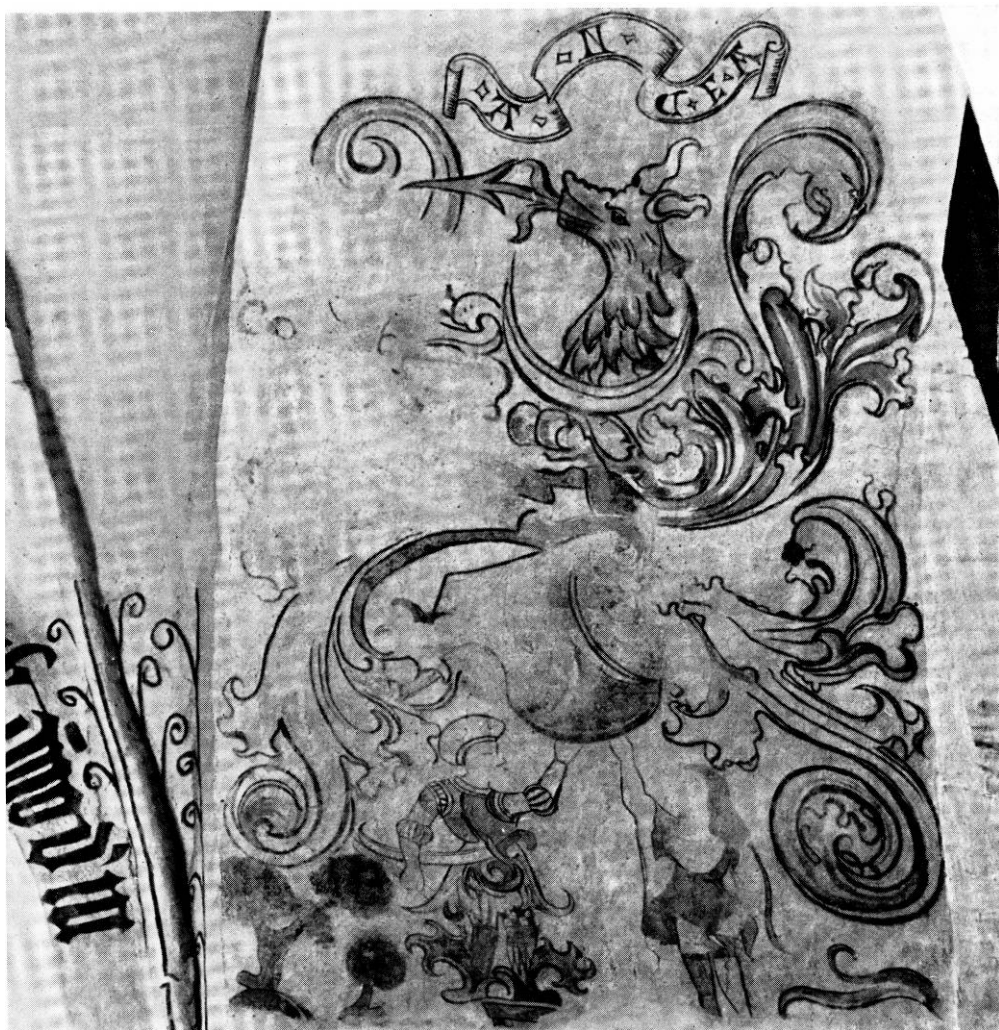
Fig. 253. Detalje af østligste arkade mellem nordre sideskib og midtskibet med biskop Niels Clausens våben samt (t.v.) udsnit af samhørende indskrift i sideskibets østligste fag (p. 458). — *Detail of the extreme east arcade between the north aisle and the nave with bishop Niels Clausen's coat of arms.*

I nordre sideskib, 1. hvælvfag fra øst, ses langs arkaden ind til nordre korsarm (jfr. fig. 253) rester af en *indskrift* med een-sten høje, sorte og røde minuskier: »... a (: ret(?) .. a ....d(omin)us: nicola(us) claus(sen) an(n)o d(omi)ni.....« (». . hr. Niels Clausen i Herrens år . . «). Fra indskriftens øvre rammelinie udgår små volutstilke, svarende til dem, der ledsager ribben nederst i sviklerne. Indskriften skal antagelig ses i forbindelse med udmalingen på den tilstødende arkadebues østside med *biskop Niels Clausens våben* (fig. 253). Dette har hvide halvmåner på grå bund og som reminiscens af hjelmen blot

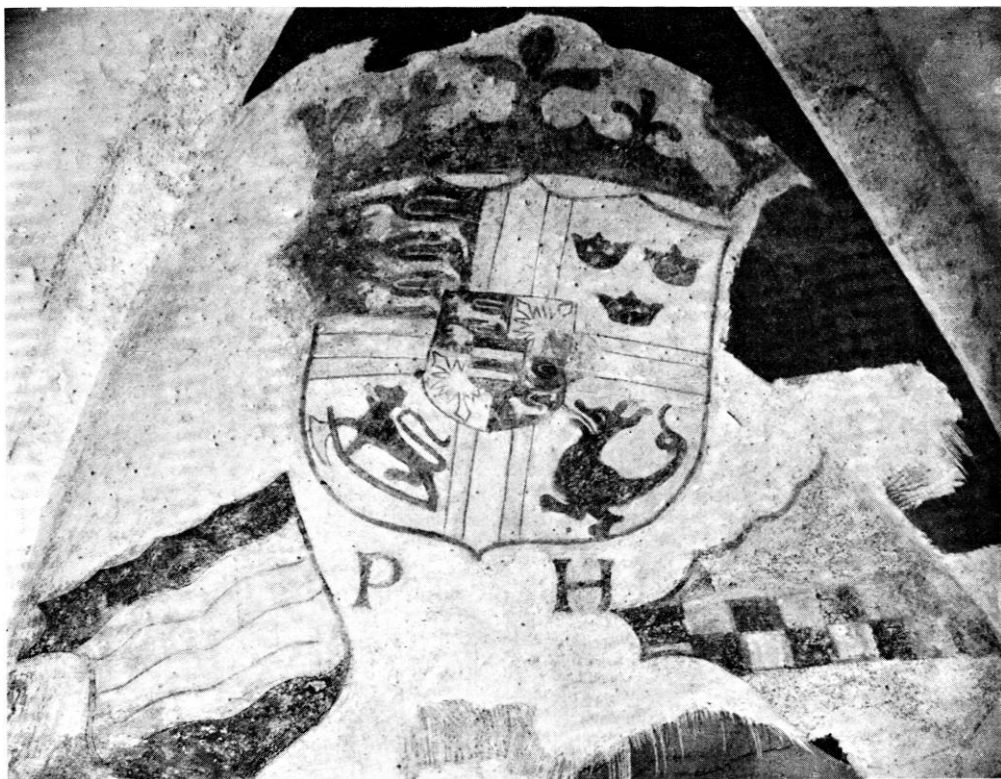
Fig. 254. Koret. 1. fag fra øst, sydkappen. Rigsvåbnet mellem våbner for Bolle og Rosenkrantz. Under afdækningen (p. 452). Chancel. First bay from east, south severy. National arms between the arms of Bølle and Rosenkrantz. During the time of stripping.

I korfagets nordkappe (jfr. fig. 135) er lige over arkaden malet Jens Iversen Langes hjelmede *våben* og ved siden heraf *stiftsvåbner*<sup>292</sup>. I sydkappen pranger det danske *rigsvåben* i den udformning<sup>293</sup>, det havde under kongerne Christiern I.<sup>294</sup> og lians; farverne er gule detaljer på hvid bund eller omvendt, Norges love dog på rød bund, ligesom dannebrogskorset er rødt-hvidt<sup>295</sup>. Under rigsvåbnet de gråmalede versaler »PH«<sup>296</sup> (jfr. p. 448) mellem *våbner* (fig. 254) for Bolle (biskop Ejler Madsen) og Rosenkrantz<sup>297</sup>, begge med uheraldiske farver<sup>298</sup>.
