## TVILUM (KLOSTER)KIRKE

GJERN HERRED

### BYGNING

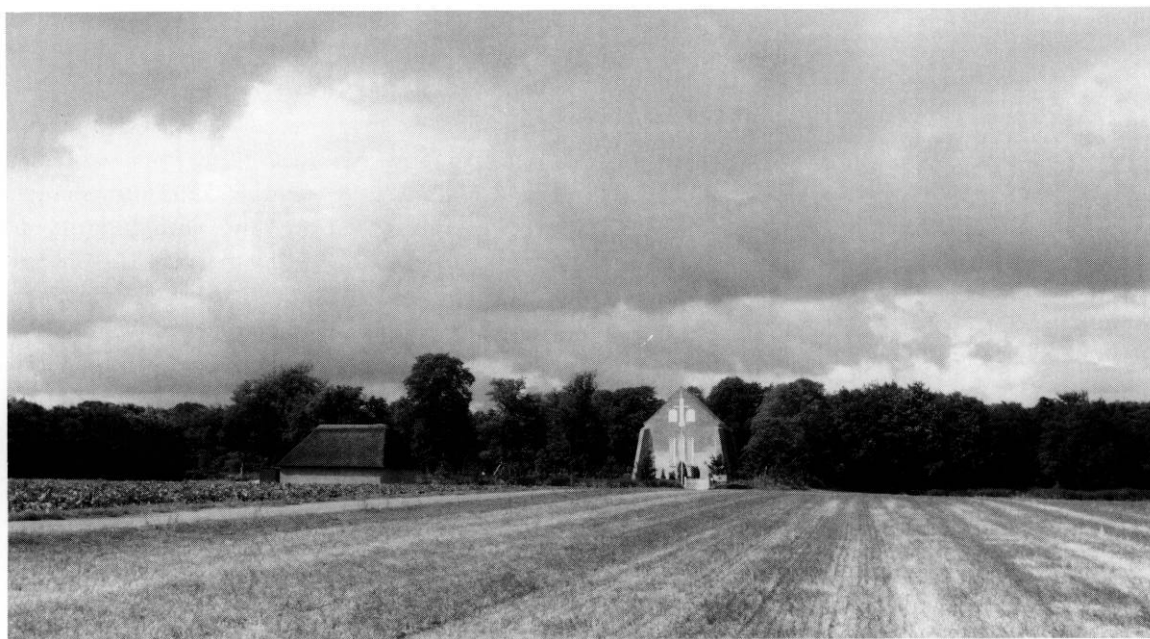
Fig. 1. Kapellet (s. 3394) og kirken set fra øst. NE fot. 1988. - *The church seen from the east.*

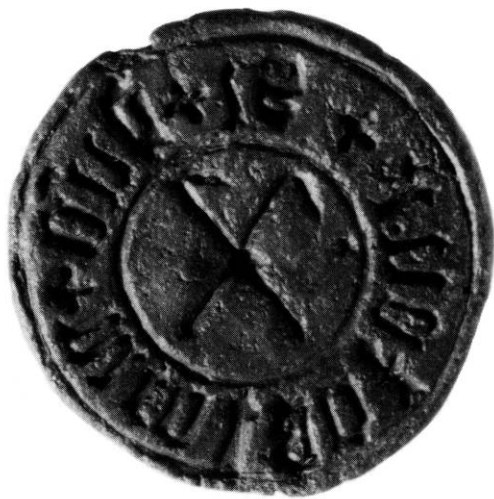
Fig. 2. \*Seglstampe af bly, 5:2, fundet på kirkegården. NE fot. 1990. - \*Lead seal found in the churchyard.

\**Seglstampe* af bly (fig. 2), diameter 2,5 cm, fra sidste halvdel af 1400rne, er 1962 fundet på kirkegården. Forsidens midtfelt bærer to krydslagte hakker. Ifølge

omskriften har signetet tilhørt præsten Niels (Tvilum).<sup>9</sup> Nu i NM (inv.nr. D 279/1976).

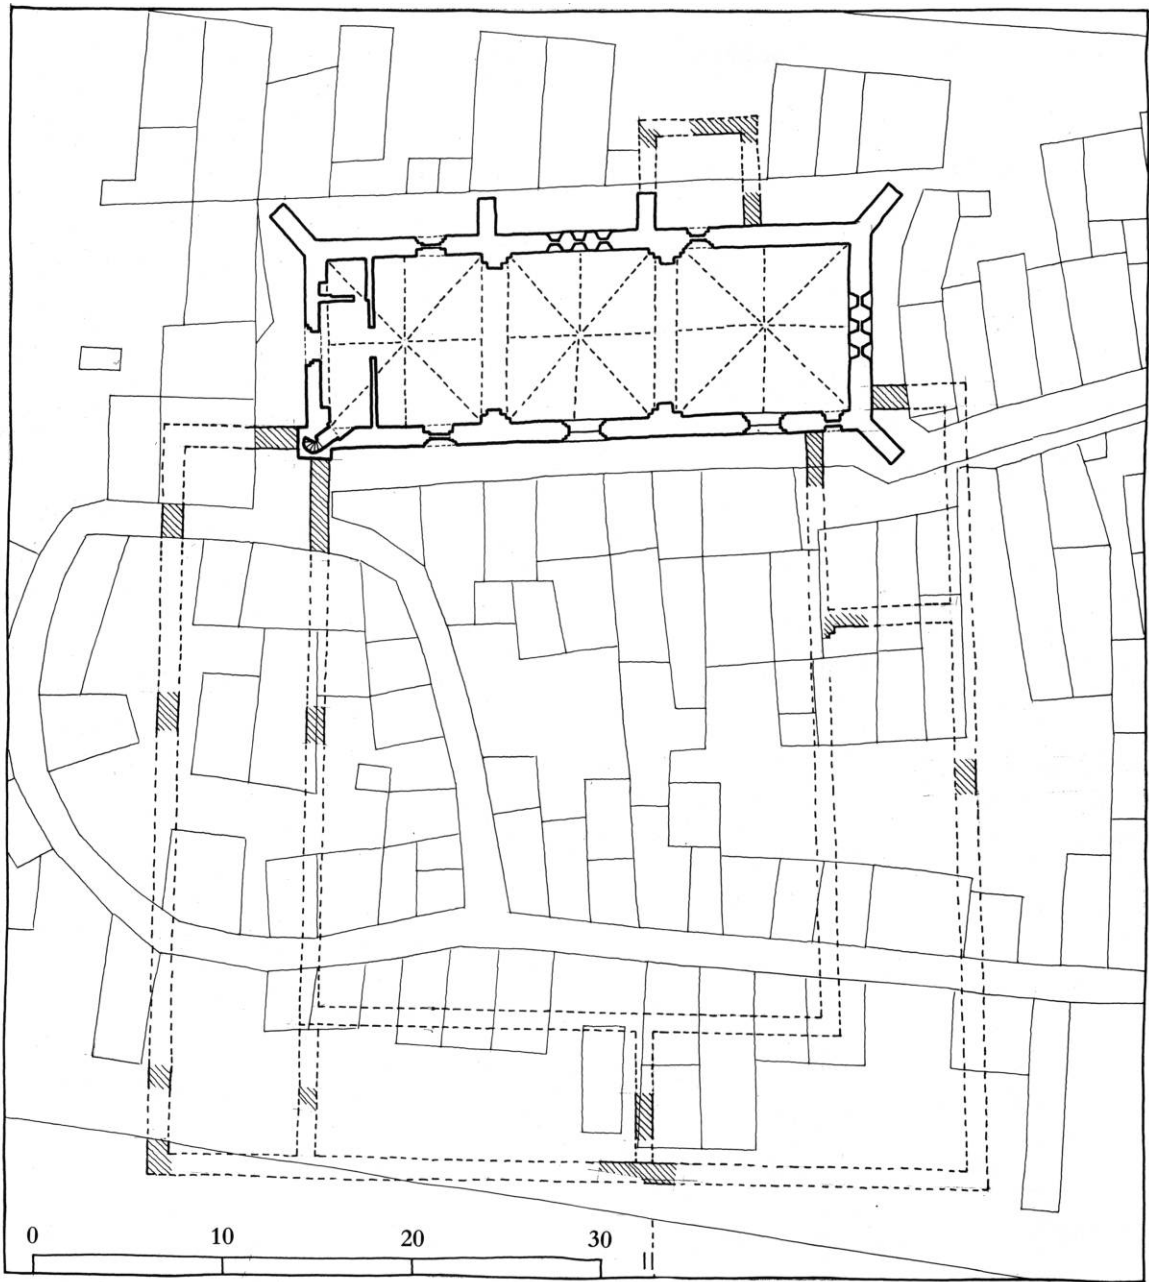
Fig. 3. Tvilum ðkloster. Plan med skematisk angivelse af, hvor der i tidens løb er konstateret bygningslevn, sammentegnet med (udsnit af) kort over gravstedsplaceringer 1912 (LA Vib.), 1:400. KdeFL 1990 på grundlag af C. M. Smidt 1904, B. Meyer 1986 og Middelalderarkæologisk Institut ved Århus Universitet 1990. - *Ground-plan of the priory of Tvilum, demolished in the 16th century, with the exception of the church.*

Den store, ladelignende kirke står ensomt i det flade terræn ved Gudenåens højre bred. Synsmændene skrev 1720,<sup>11</sup> at »kirken ligger i vildmark og langt fra alle byer«. De tilstødende klosterfløje, der lå på sydsiden af kirken (jfr. fig. 3), er forlængst forsvundet.

Engang har kirken udgjort nordfløjen i et firsidigt klosterkompleks, der har haft en betragtelig størrelse, og hvoraf der under terræn gemmer sig rester af de tre andre fløje (jfr. fig. 3). På kirkens nordside har der eksisteret en udbygning, formentlig et tårn, der var samtidig med første bygningsetape. I nyere tid og indtil 1870 stod der foran syddøren et tårnhus af bindingsværk. Orienteringen har nogle graders afvigelse mod nord.

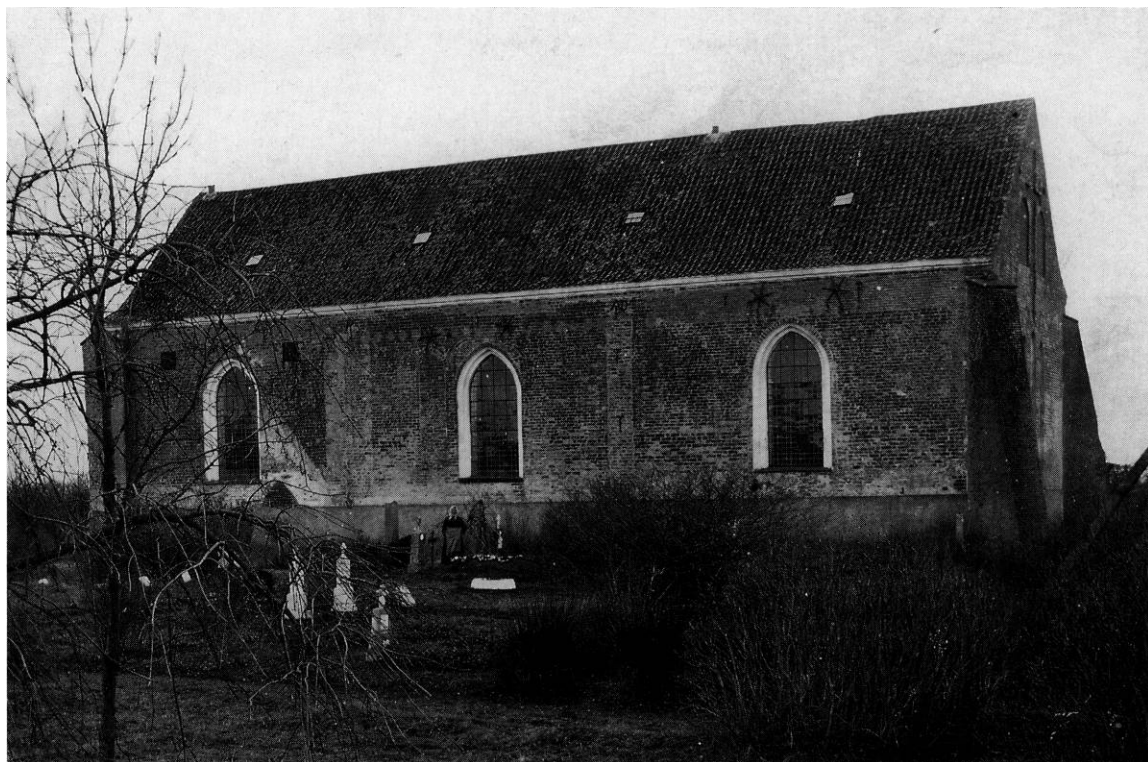
Fig. 4. Kirken set fra sydøst. Fot. o. 1900 i Lokalhitorisk arkiv i Gjærn. - *The church seen from the south-east.*

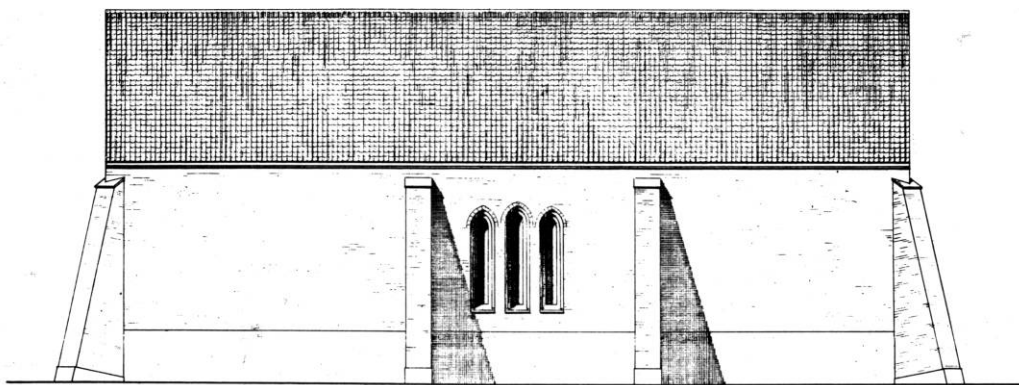
Fig. 5. Nordsiden 1:300. Tegning af Carl Kiilsgaard 1890. Frijsenborg godsarkiv. - *Elevation of the north side.*

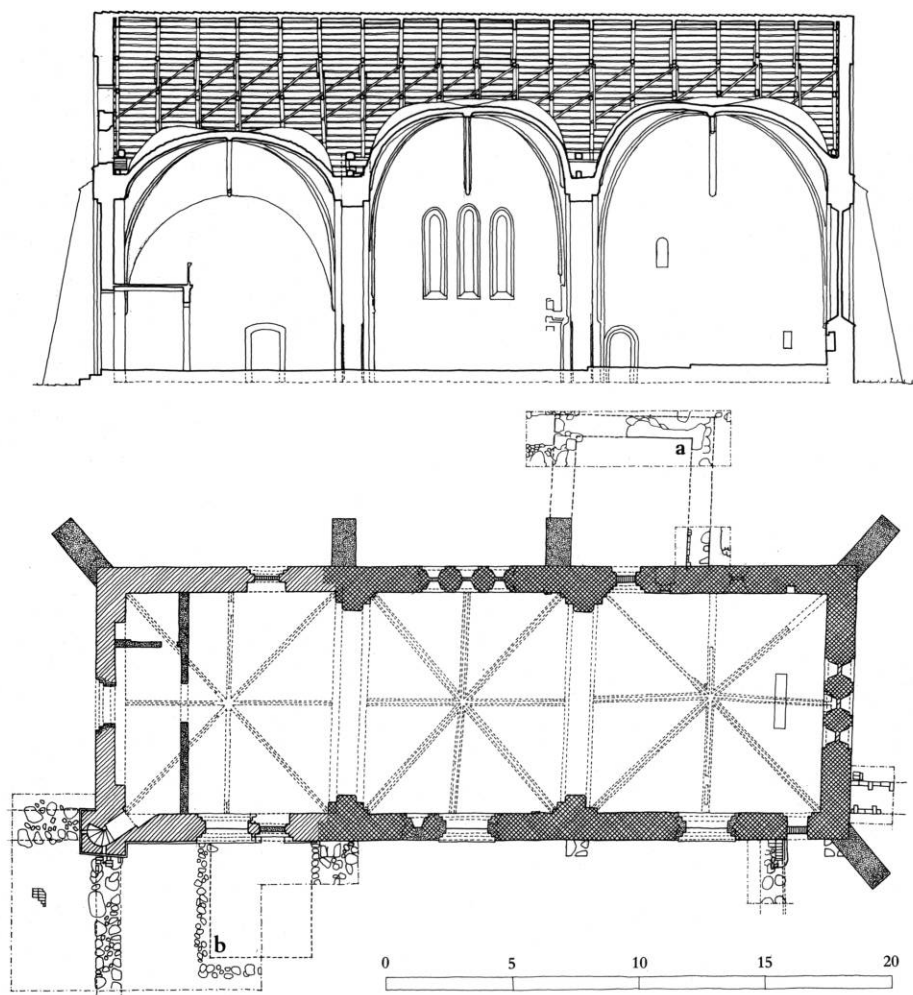
Fig. 6. Længdesnit, efter skitse af B. Meyer 1986, og grundplan 1:300, målt af C. M. Smidt 1904 og C. Christensen 1925, tegnet med suppleringer af KdeFL 1990. Konstaterede fundamentslevn m.v. efter B. Meyer, P. Pentz og Middelalderarkæologisk Institut, Århus Universitet, a. †Sakristi (s. 3403), b. †Våbenhus (s. 3406). Desuden er medtaget konstaterede rester af klosterfløje, jfr. fig. 3. - *Longitudinal section and ground-plan. a. †Sacristy, b. †Porch. Also showing remains of the monastery, cf fig. 3.*

1616.<sup>27</sup> da synsmændene konstaterede mangler ved tagværket. Efter kirkens indlemmelse i rytterdistriktet skrev de bygningskyndige 1723,<sup>11</sup> at (tegl)taget var så brøstfældigt, at »ingen kan stå derunder, når det regner«. Formodentlig har huset, der må være rejst i 1500'erne, hele tiden været af bindingsværk, hvilket dog først fremgår 1813.<sup>28</sup> da synet mente, det burde nyopsættes. 1842 blev der lagt loft, hvad »ingensinde har været«. 1855<sup>13</sup> erstattedes gulvets kamp med gule mursten, og der opstilledes et par bænke. Af synsprotokollens beskrivelse 1862 fremgår, at den teglhængte bygning, hvis kontur endnu aflæses på kirkens facade (fig. 12), var af egebindingsværk med hvidtede tavler; der var vindskeuder, og døren sad i gavlen. Den ovenfor nævnte terrænafgavning i 1980'erne frilagde størstedelen af husets syld (fig. 6, b). Forud for kirkens ho-

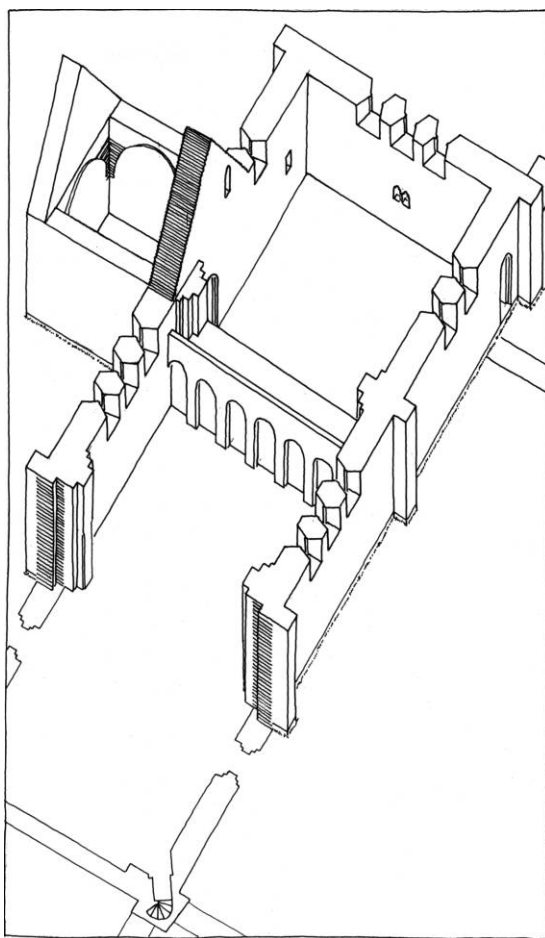
Fig. 7. Første bygningsafsnits første fase (s. 3396). Isometrisk anskueliggørelse 1:300. Indvendige hvælpiller tegnet i deres nuværende skikkelse. †Lektoriets udformning er ukendt (s. 3403). KdeFL 1990. - *Proposed reconstruction of the first phase in the building of the church.*

*Første bygningsafsnit* (jfr. fig. 7) omfatter de to østre fag, hvoraf gavlfaget udgør kirkens kor. Afsnittet er opført i to tempi, hvilket røber sig som et vandret byggeskel ca. fire meter over terræn, dvs. ved ottende skifte over bunden i de eksisterende vinduesgrupper. I den første byggefase har opførelsen af nedennævnte, nordvendte tudbygning været indledt, og man har påbegyndt vinduer af en form forskellig fra den, der virkeliggjordes i anden fase.

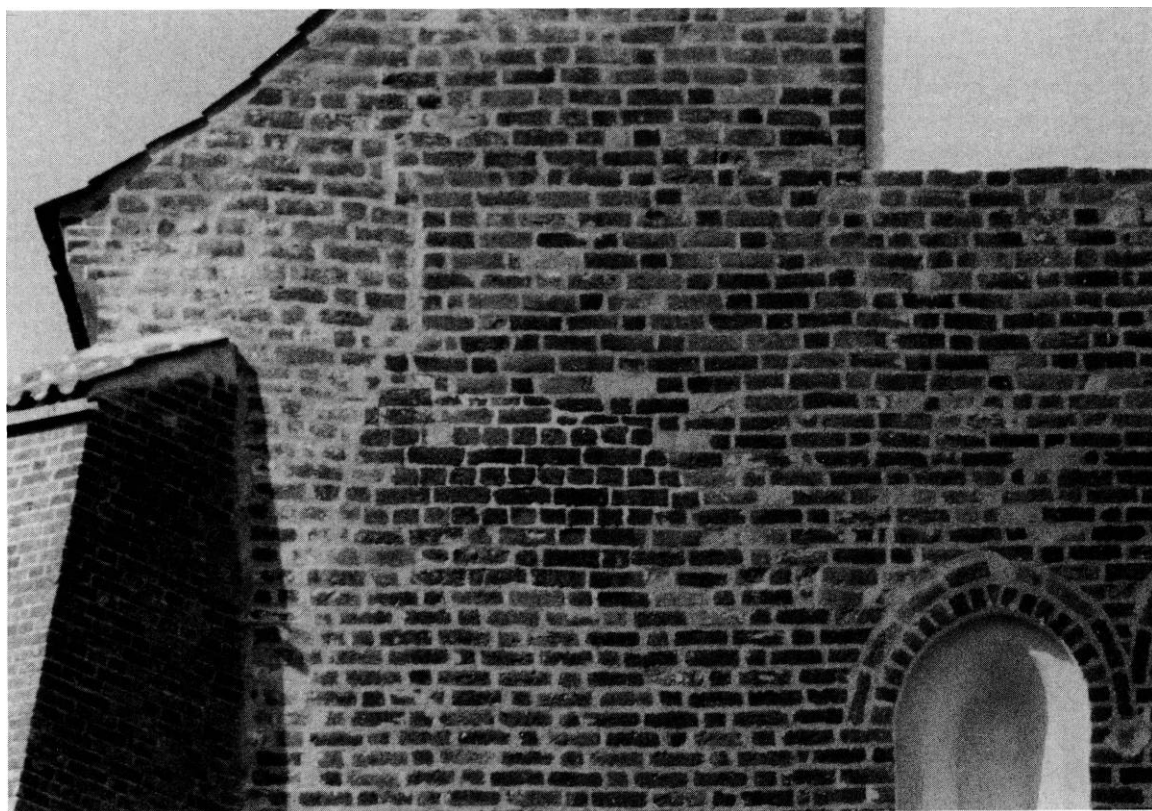
Fig. 8. Udsnit af østre gavl (jfr. s. 3399). NE fot. 1988. - *Detail of the masonry of the east wall*

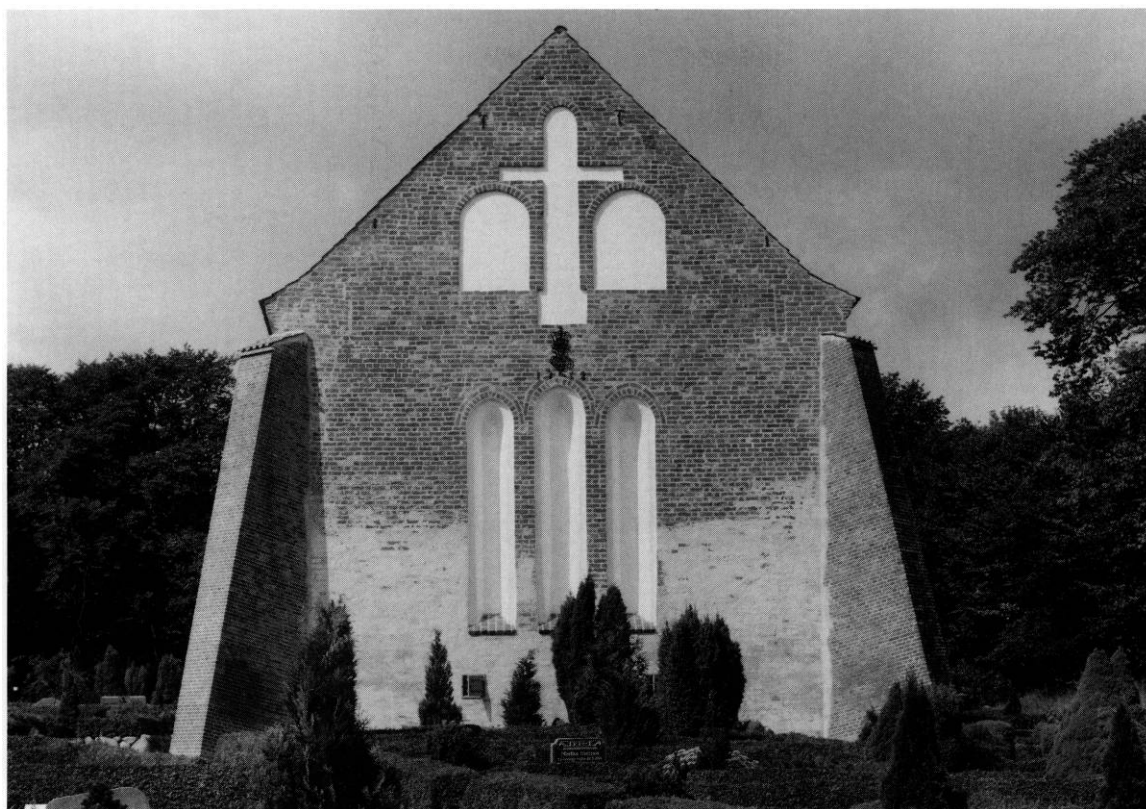
Fig. 9. Kirkens østre gavl. NE fot. 1988. - *The east gable of the church*

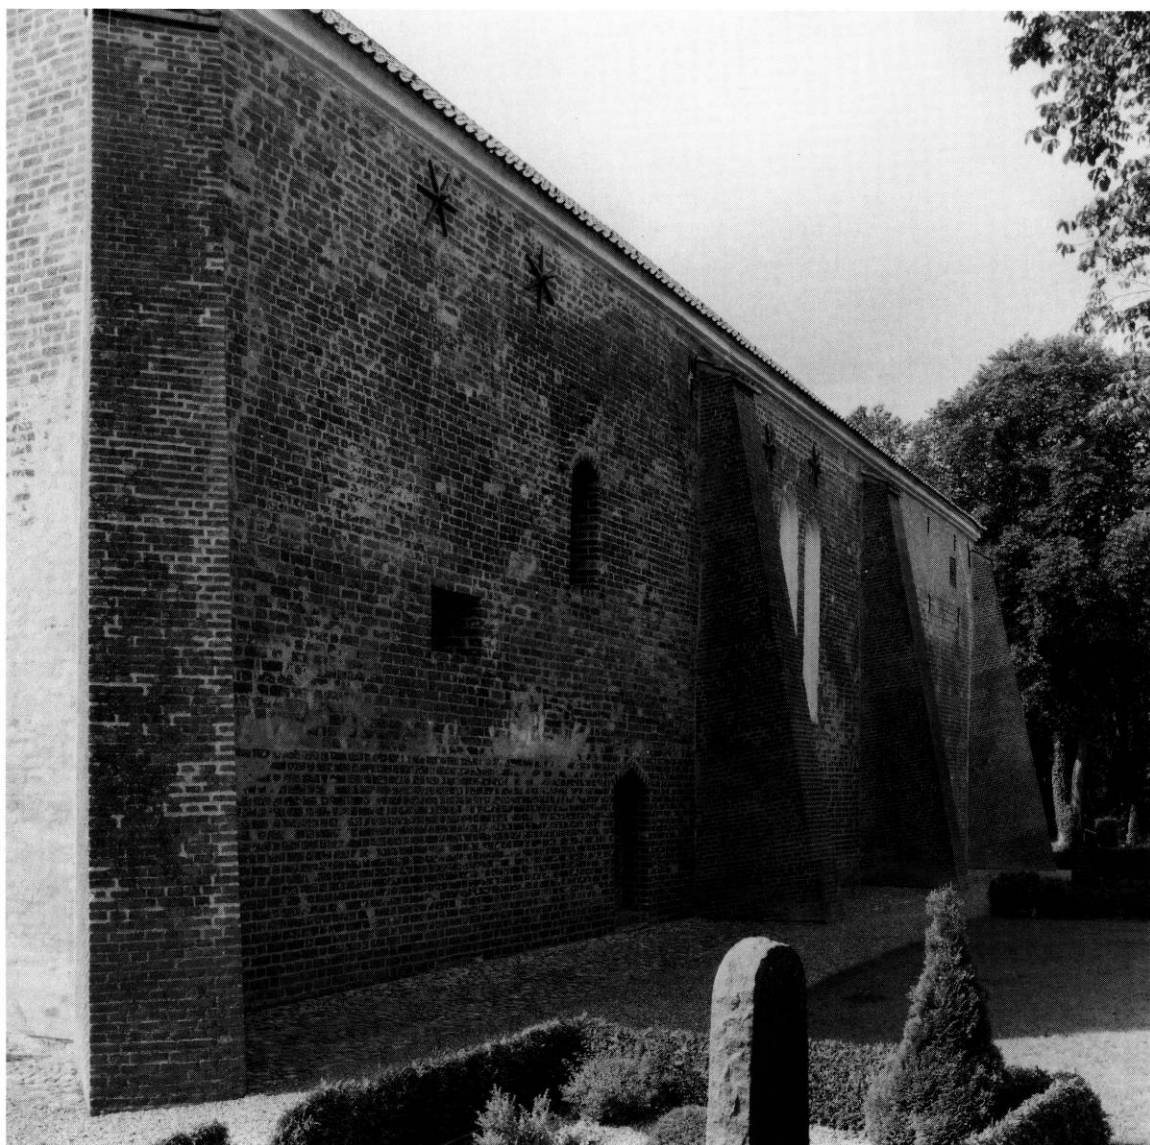
Fig. 10. Kirkens nordside, set fra øst. NE fot. 1988. - *The north side of the church seen from the east.*

Den flere gange nævnte *†udbygning* har antagelig været kirkens *sakristi*. Spor på nordfacaden, (lukkede) åbninger i muren (jfr. fig. 10) samt levn af murværk og gulv under terræn angiver, at der ved koret har eksisteret en samtidig udbygning. Indvendig har den været 453 cm bred og har sprunget knap seks meter frem. Ud fra beliggenhed og relationen til koret synes det forsvundne hus at have været kirkens sakristi. Dets mure, der på en bindig granitsokkel har været rejst af munkesten,<sup>19</sup> har været omkring 85 cm tykke. Lokaliseringen af bygningen og dens dimensioner beror på, at man ved sonderinger 1984 og en mere omfattende udgravning 1990 har konstateret rester af alle tre sider og nærmest kirken tillige har afdækket et lille parti af *gulv* af munkesten lagt på kant under en vinkel på 45° med væggene.

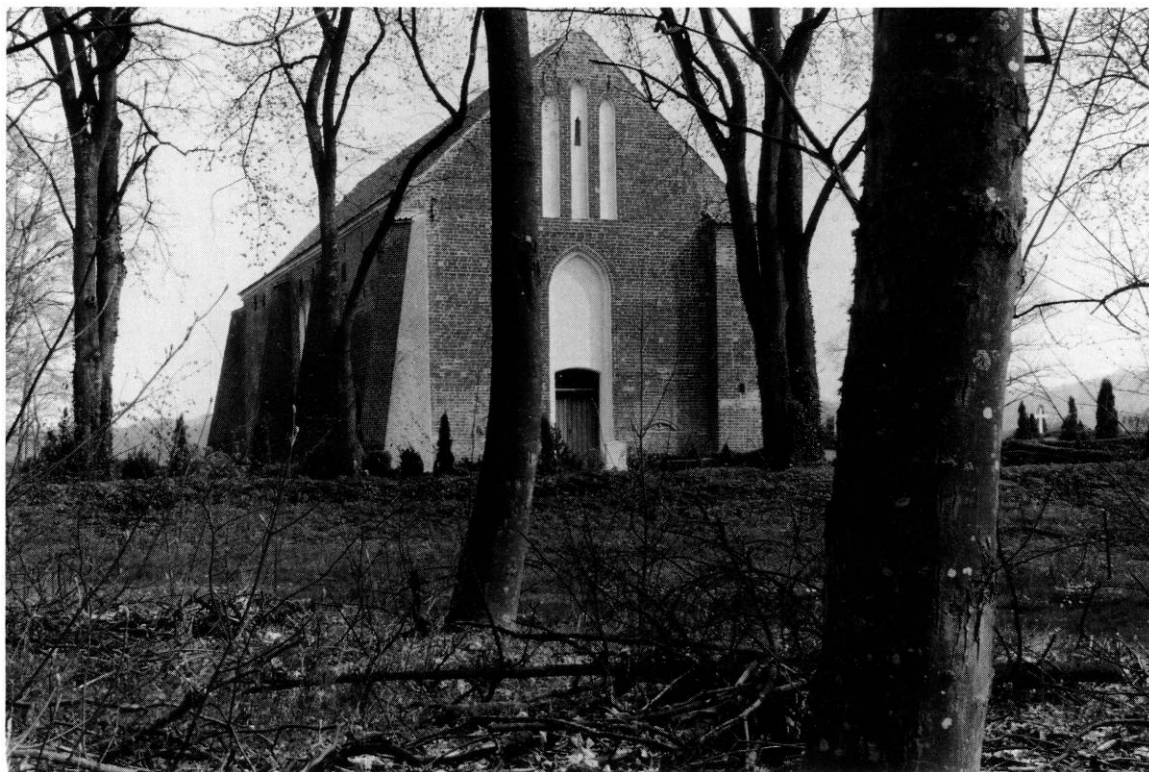
Fig. 11. Kirken set fra nordvest. KdeFL fot. 1990. - *The church seen from the north-west.*

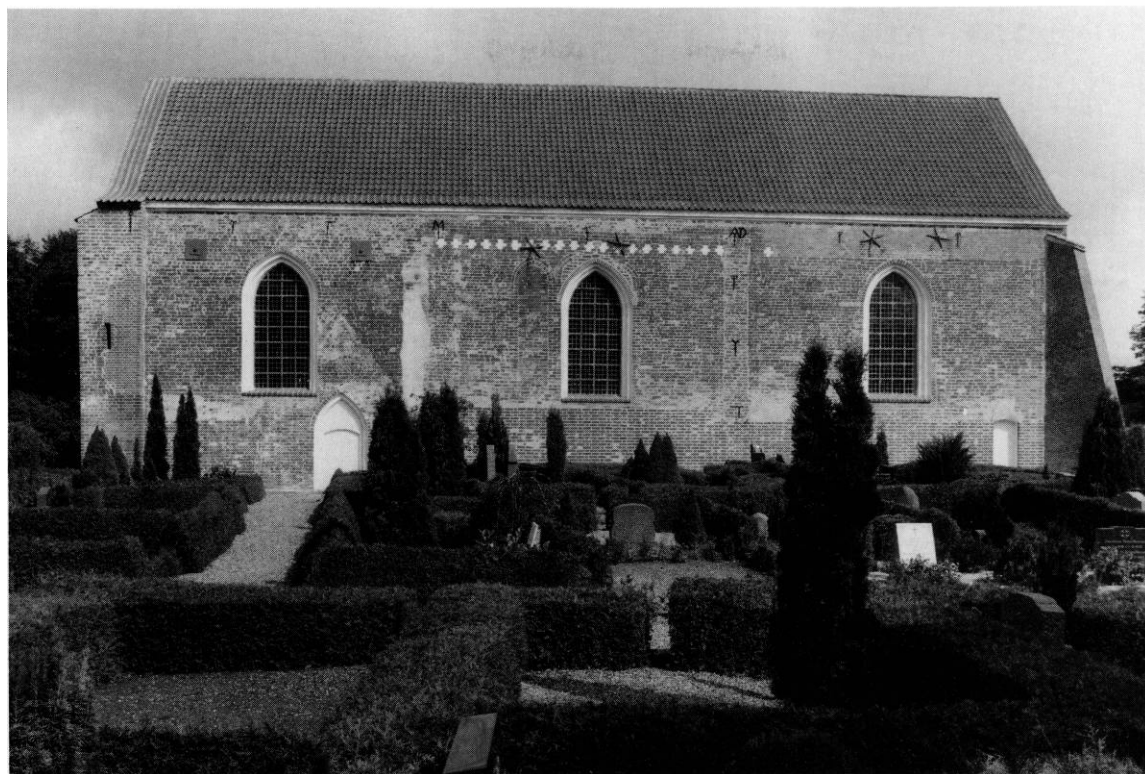
Fig. 12. Kirken set fra syd. På det vestligste fag står spor af  $\dagger$ våbenhus (s. 3406). - *The church seen from the south.*

*En frise* af tre skifter høje, korsformede blændinger er bevaret midt på kirkens sydside (fig. 12). Et enkelt kors i det tilstødende fag angiver, at frisen har fortsat mod øst, men det ser ikke ud til, at den også har eksisteret på gavlen. Et eller andet må der imidlertid have været her i samme niveau, for i østfacadens meget ændrede og udbedrede murværk iagttages, som det mest bemærkelsesværdige, nær sydhjørnet, nogle skifter af udelukkende løbere eller bindere (fig. 8 og 9). En 7-10 skifter høj lodfuge herover, i hver side af gavlen omkring halvanden meter fra det respektive hjørne, må tolkes som vidnesbyrd om en opgivet tilstand (blænding eller spærstivere).

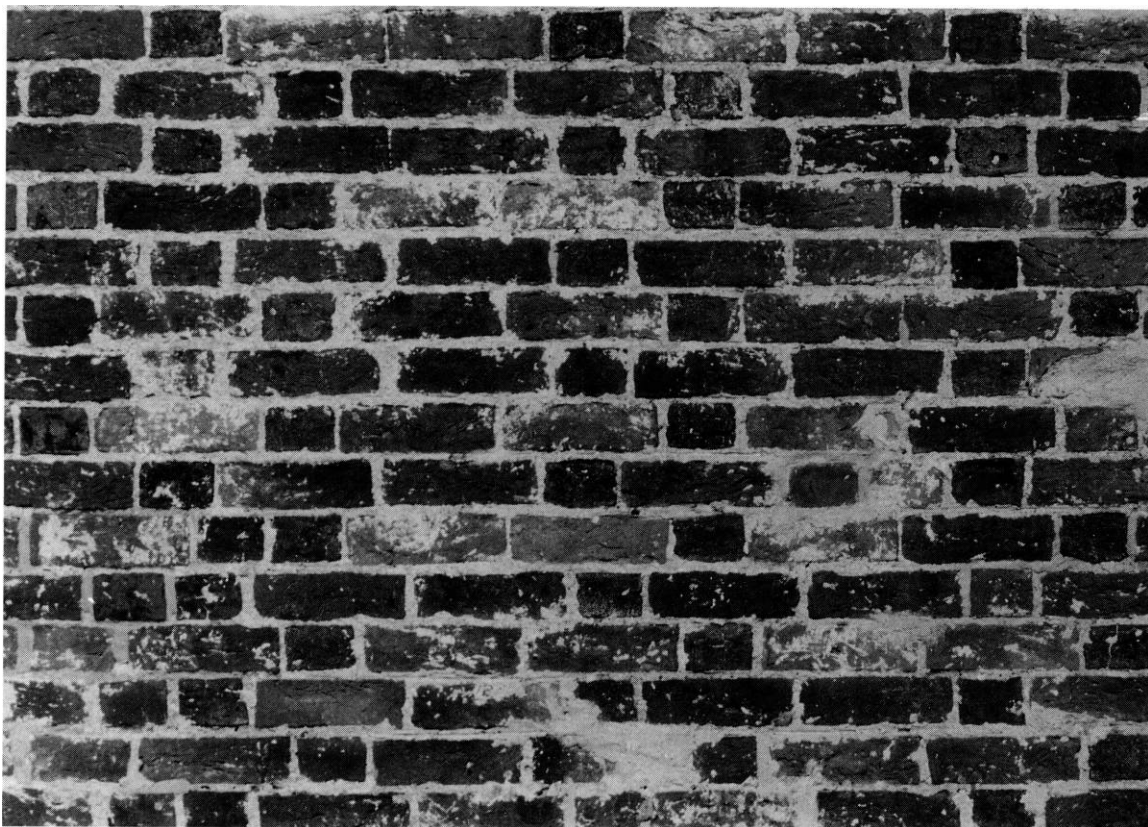
Fig. 13. Udsnit af facaden af vestligste fag, sydsiden. KdeFL fot. 1990. - *Detail of the masonry on the south side of the church.*

Den temmelig store bygning er fra begyndelsen disponeret med en fagdeling, som udvendig gav sig til kende ved tårnpiller. Den rektangulære grundplan, der har en beskeden skævhed i øst, er tre gange så lang som bred, idet hvert fag indvendig er omtrent kvadratisk; det midterste er lidt kortere end de to andre. Murene er ca. 110 cm tykke og opført af munkesten i ret stabilt munkeforbandt; dog er der, navnlig i østgavlen, en del overtallige løbere. I første bygningsafsnits anden fase og i andet bygningsafsnit er der mange mørkbrændte sten, fortrinsvis kopper, som forlener de mindst ændrede partier af facaden med et prægtigt farvespil. I det yngste afsnit er der tilløb til mønstervirkning (fig. 13).

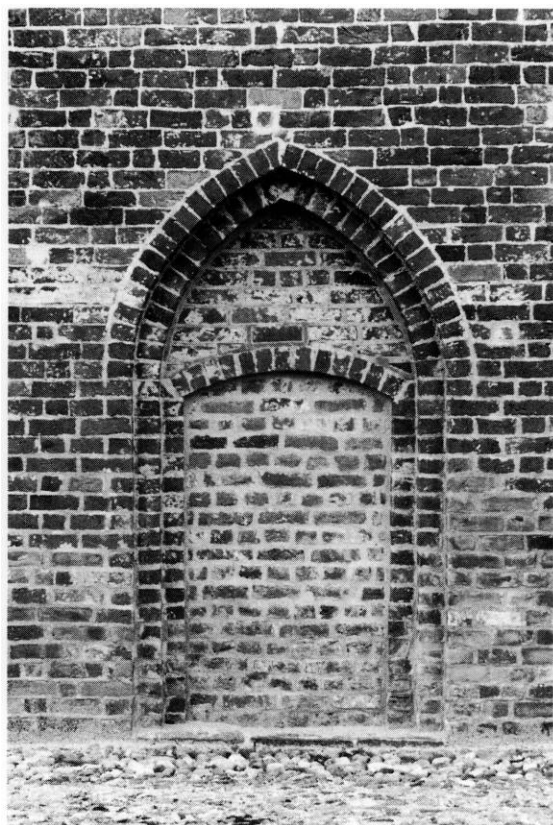
Fig. 14. Nordre portal i vestre fag (s. 3405). KdeFL fot. 1990. - *The north door in the west end of the church.*

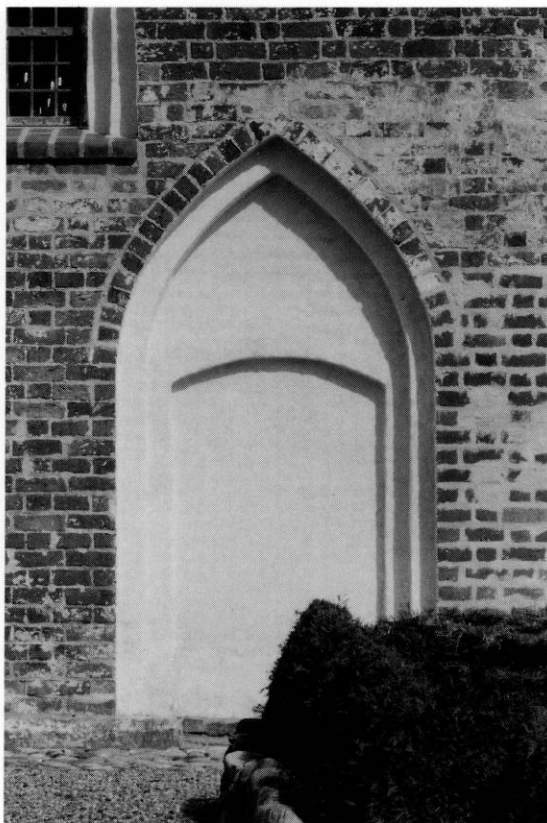
Fig. 15. Søndre portal i vestre fag (s. 3405). NE fot. 1988. - *The south door in the west end of the church.*

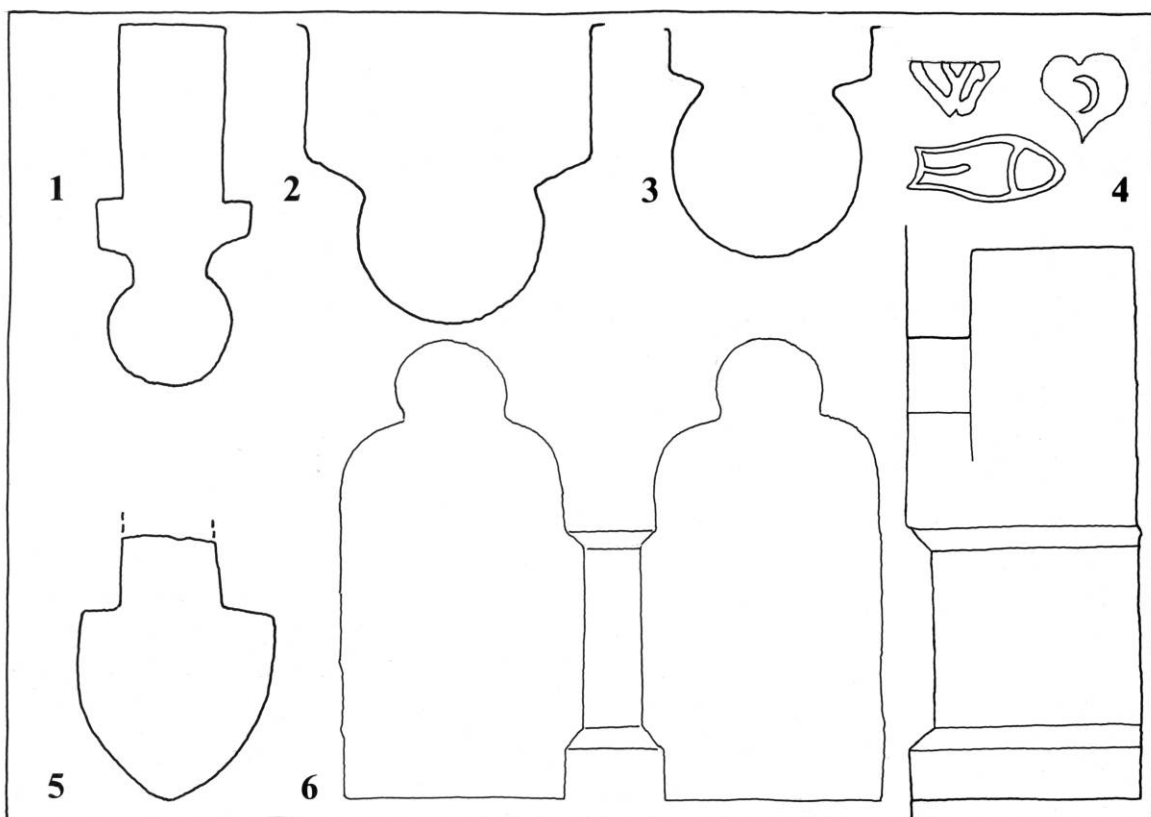
Fig. 16. Enkeltheder tegnet af KdeFL 1990. 1. Ribbesten indmuret i oversiden af hvælvet i kirkens vestligste fag 1:5. 2. Snit i ribbe i kirkens østre afsnit 1:5 (s. 3401). 3. Snit i ribbe i kirkens vestligste fag 1:5 (s. 3405). 4. Stemp-ler fra \*vingesten 1:2 (s. 3412). 5. Ribbesten fundet på kirkegården, antagelig fra klosterets vestfløj, 1:5. 6. Niche i kirkens østvæg, opstalt og snit 1:10 (s. 3403). 2, 3 og 6 efter C. Christensen 1925. - *Details of the fabric. 1-3 and 5. Cross-sections of ribs. 4. Stamps in \*pantiles. 6. Niche in the east wall.*

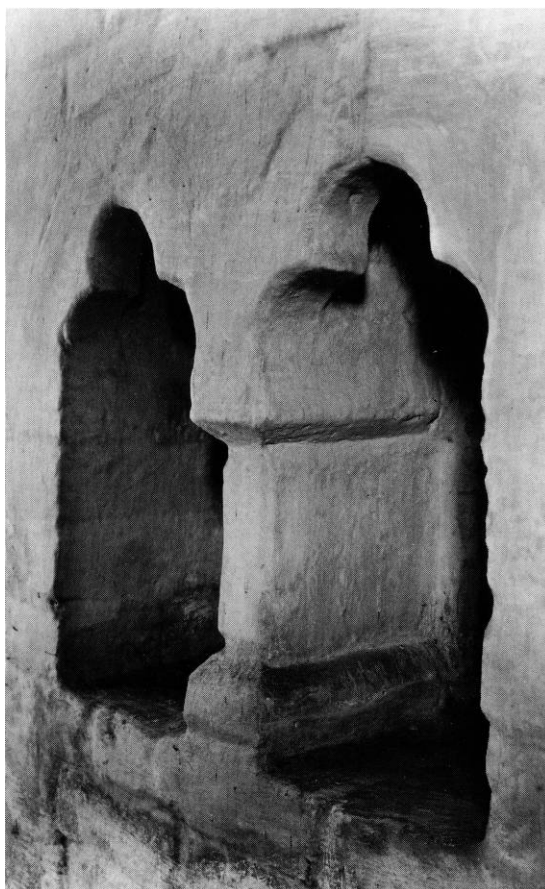
Fig. 17. Niche i østvæggen (s. 3403). Einar V.Jensen fot. 1942. - *Niche in the east wall.*

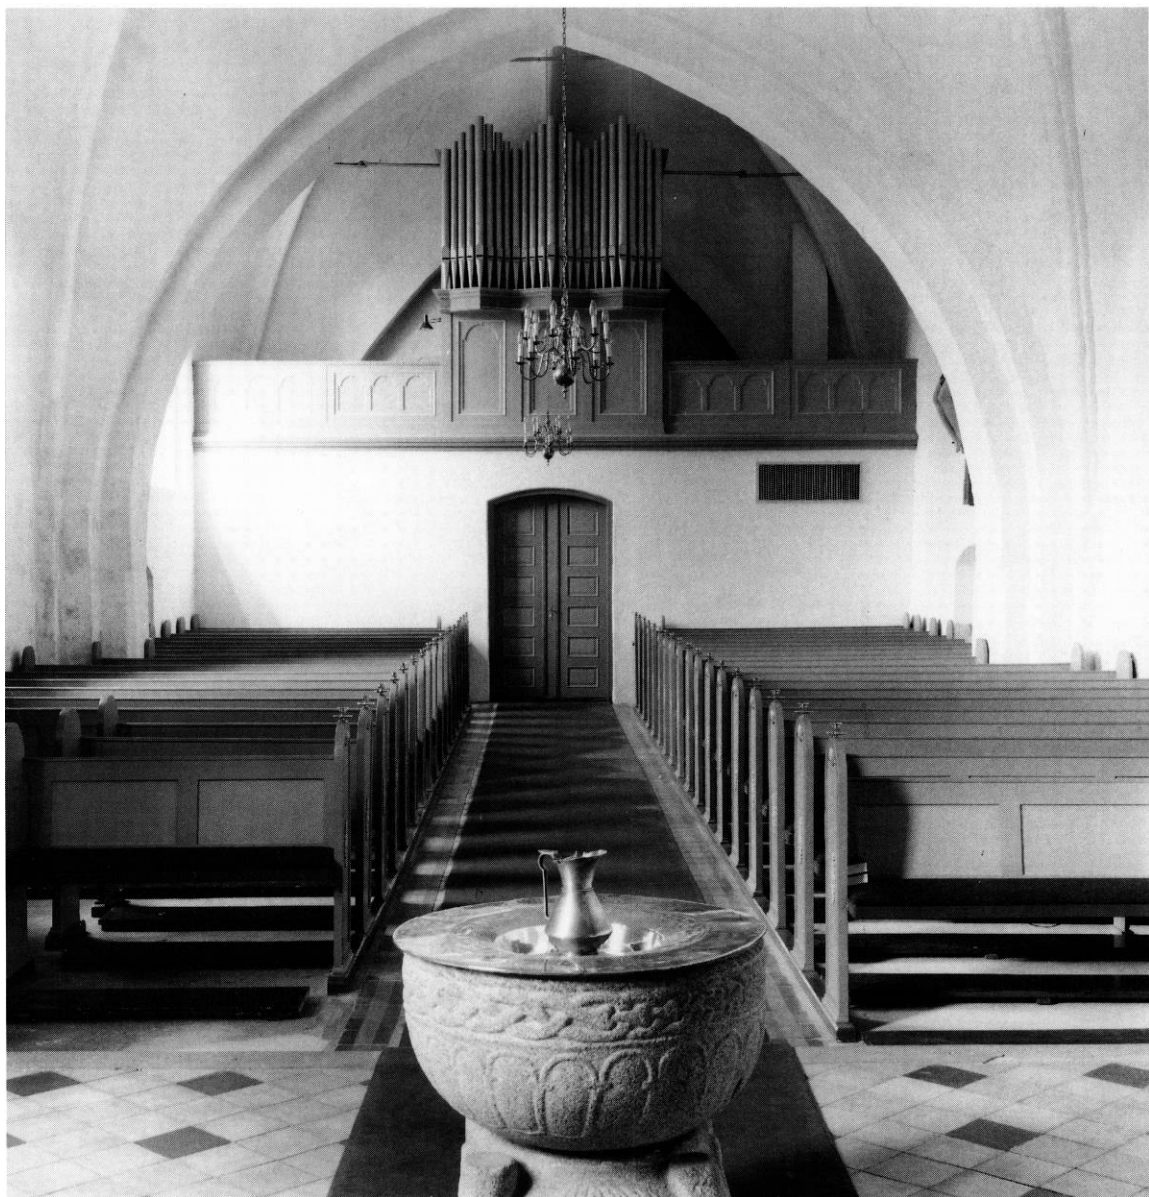
Fig. 18. Indre, set mod vest. NE fot. 1988. - *Interior to the west.*

menighedens ordinære behov og inddrog et areal i vestenden. En halvmur førtes tværs over rummet, hvorved der etableredes forrum med pulpitur ovenpå. Som nævnt anbragtes den nye indgangsdør i den store blænding, som udførtes i fortsættelse af det samtidig tilmurede gavlvindue.

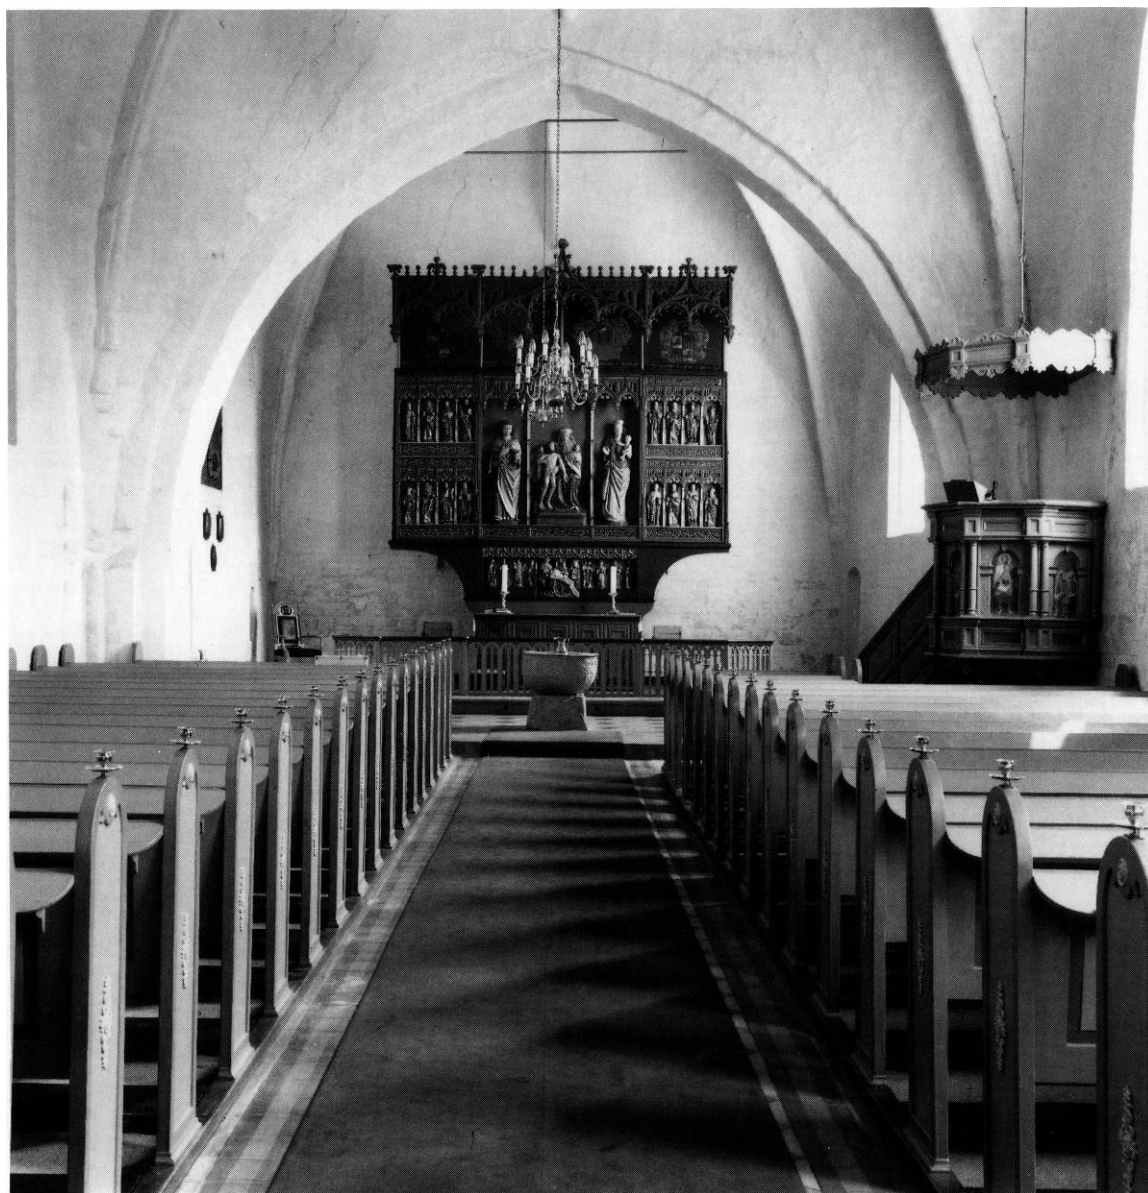
Fig. 19. Indre, set mod øst. NE fot. 1988. - *Interior to the east.*

*Alterbordspanelet* (jfr. fig. 19), fra 1600rne, af fyr, har fem rektangulære listefyldinger på for-siden og to for hver ende. Fodliste, nordside samt dele af sydsidens rammeværk fornyet.<sup>38</sup> Efter afrensning 1942 af to nyere farvelag, blå og egetræsmaling, står panelet nu i blankt træ med ganske få spor afkridtgrund og mønjerødt; den nye bordplades forkant grønmalet.

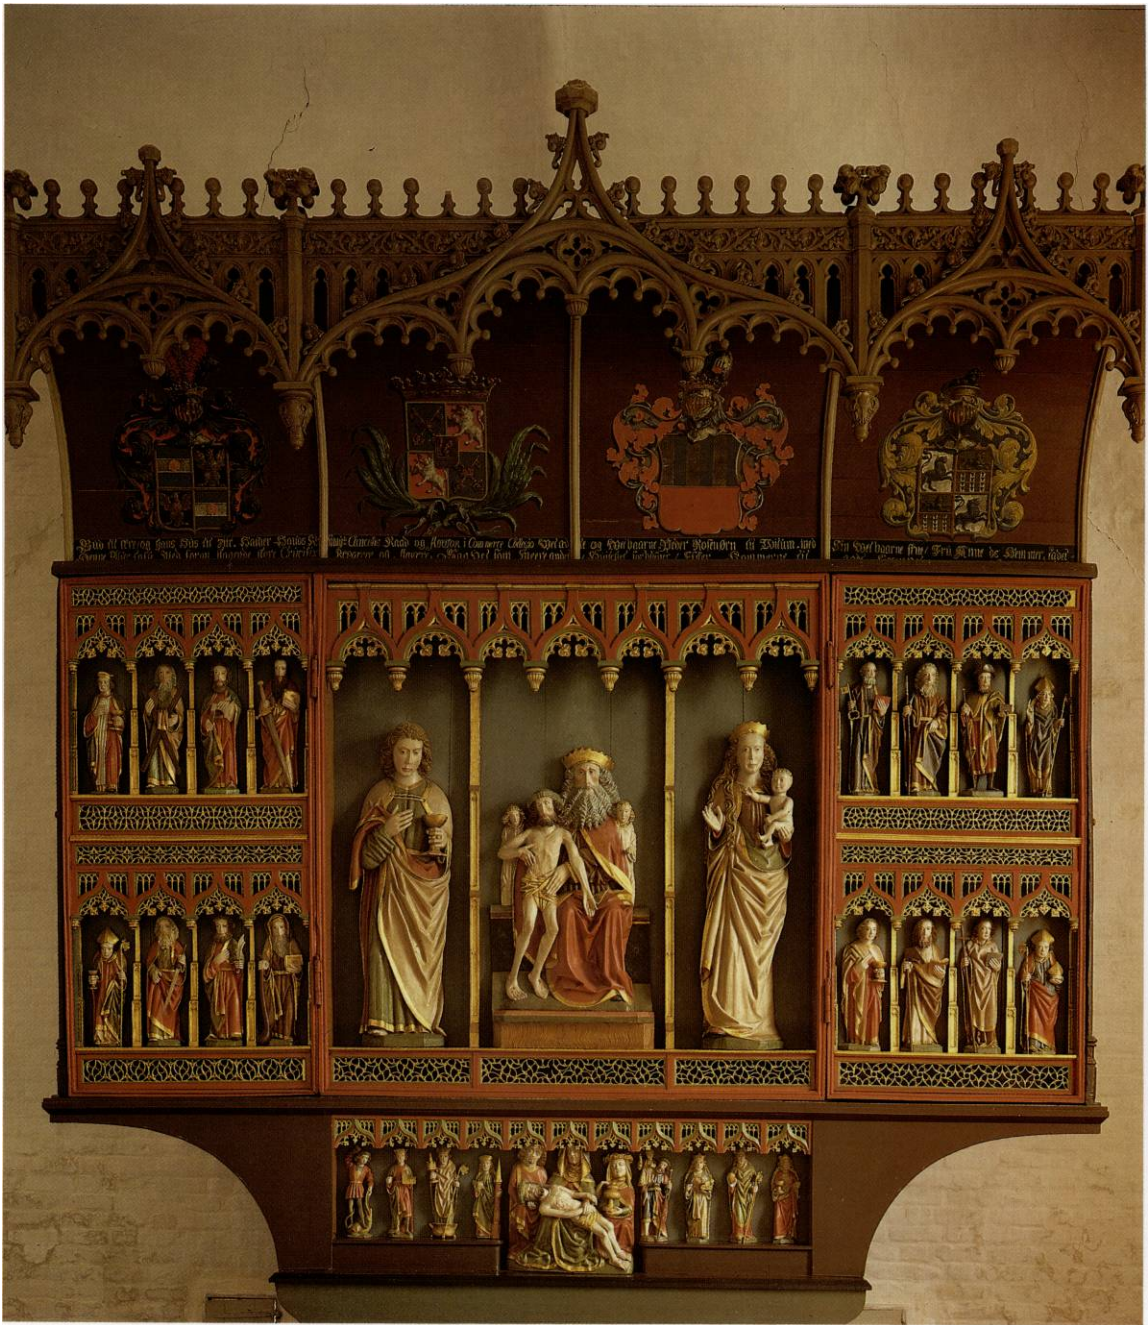
Fig. 20. Fløjaltertavle fra o. 1500, med Treenighedsgruppe flankeret af Johannes apostel og Maria med barnet i midtskabet, apostle, biskper og provst i fløjene. I predellaen otte nødhjælperhelgener samt en Pietágruppe fra en anden altertavle. På baldakinen våbenmalerier for kirkeejerne 1691 og 1858 (s. 3414). NE fot. 1990. - *Winged altar-piece c. 1500, with the Trinity flanked by St. John and the Virgin and Child in the central compartment. Apostles, bishops and the dean in the side compartments. Eight auxiliary saints and a Pietá from another altar-piece are shown on the predella. The coats of arms of the patrons of the church between 1691 and 1858 are painted on the canopy.*

Den anselige *altertavle* (fig. 20-32), fra o. 1500, er en figurrig fløjaltertavle, »hvis lige udi få landsbykirker skal være at antræffe,« som det hedder i et kirkesyn 1720.<sup>11</sup> Midtskabets figurer, en Treenighedsgruppe mellem Johannes apostel og jomfru Maria, viser tilknytning til Imperia-lissima-mesterens kreds, specielt den såkaldte Herslev-mester.<sup>41</sup> I fløjene står 12 mindre apo-stelfigurer, og i predellaen flankerer otte »nød-hjælper«-helgener en lidt yngre Pietágruppe. På fløjenes ydersider har været oprindelige malerier fra Jesu lidelseshistorie, men kun sparsomme re-ster er nu bevaret. Tavlen krones af en stor bal-dakin, der både i udførelse og staffering vidner om indgribende istandsættelser 1691 og 1858; se-nest er tavlen restaureret 1942.

Alle tavlens oprindelige dele, figurer samt midtskabs og fløjenes rammeværk er af eg. Skabe-nes højde er 240 cm, midtskabet er 235 cm bredt

og 21,5 cm dybt indvendigt; fløjene 12 cm dybe. Rammernes forkanter har en svungen, karnisagtig profil. De egeplanker, der står på predellens yderste kanter og støtter baldakinen, er de oprindelige og har bevaret deres stræbepilleformede profiler. Både den gennembrudte, varierende ornamentik i alle fodfelter samt i fløjenes top- og mellemfelter er i hovedsagen oprindelige, ligesom alle felters topbaldakiner med stavværk og korsblomstnedhæng. Fra 1858 stammer derimod foruden baldakingalleriet også midtskabets renæssanceagtige buehængekonsoller og de lister, der tredeler feltet.<sup>42</sup>

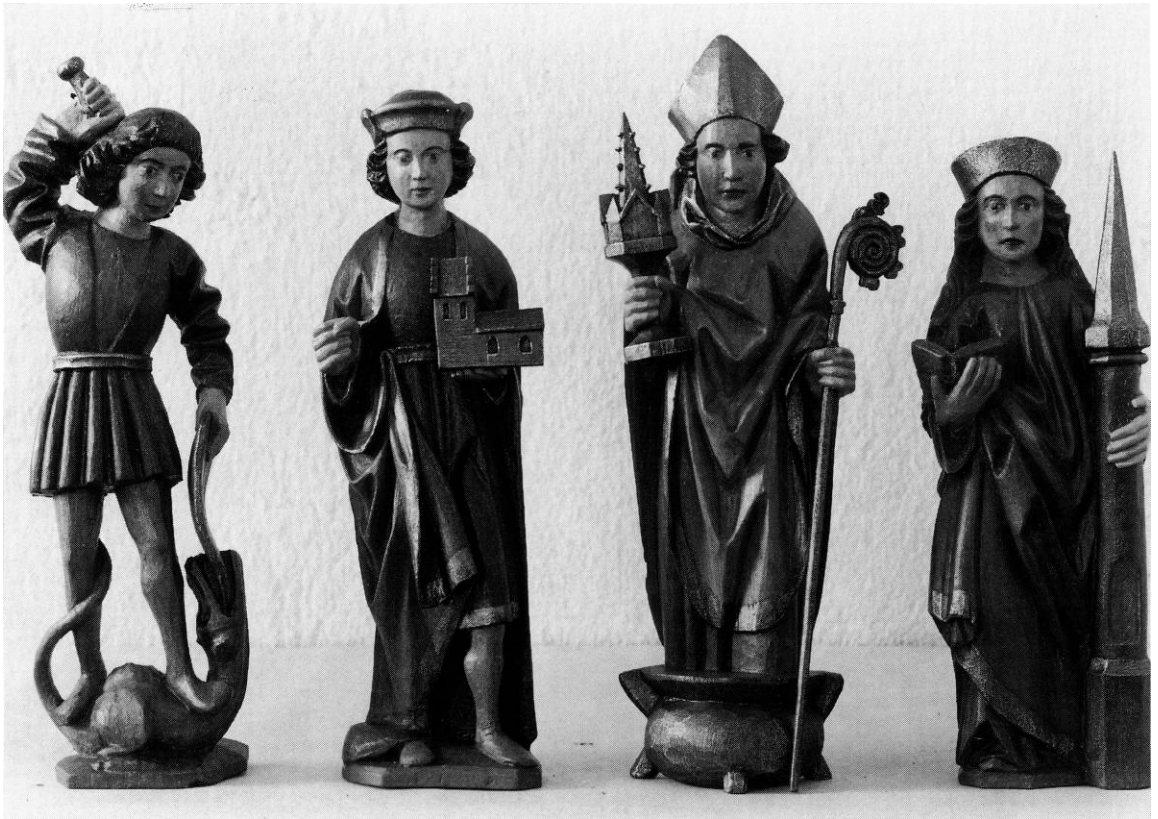
Fig. 21. Nødhjælperhelgener fra altertavlens predella, jfr. fig. 20 (s. 3418). Einar V.Jensen fot. 1942. - *Auxiliary saints on the predella, cf. fig. 20.*

jelser af fyr. Buegalleriet, svarende til fløjenes, er oprindeligt, men reduceret til 11 fag af de formodentlig oprindelige 14, overensstemmende med det almindeligvis forekommende tal på nødhjælperhelgener. Af disse er otte bevaret, opstillet på række,<sup>46</sup> (fig. 21) men afbrudt af en yngre Pietá-gruppe (se nedenfor): 1) S.Jørgen, med hævet højre arm (sværdklingen tabt) og skjoldet stukket i gabet på den drage, han står på. 2) Ung mand (pilgrimen Sebaldu?), med baret, højre hånd har holdt en stav (?), på venstre bærer han en kirkemodel (fra 1858). 3) Erasmus, ifølge legenden kogt i en gryde med tjære; med monstans og bispestav (fra 1858). 4) Barbara, med bog og fangetårn. 5) Kristoffer, bærende det velsignende Jesusbarn på skulderen; ny stav. 6) Margrete, bærende bog hvorpå drage; ny stav. 7) Augustinus, fremvisende hjerte (uden pil) i højre hånd, ny bispestav i venstre. 8) Helgeninde (Clara?), med kalk i højre hånd, venstres attribut forsvundet. De 39-43 cm høje figurer er ret ensartede, mændene alle skæggede, undtagen Kristoffer, flere bærer oksemulesko.
