## TVILUM (KLOSTER)KIRKE

GJERN HERRED

### BYGNING

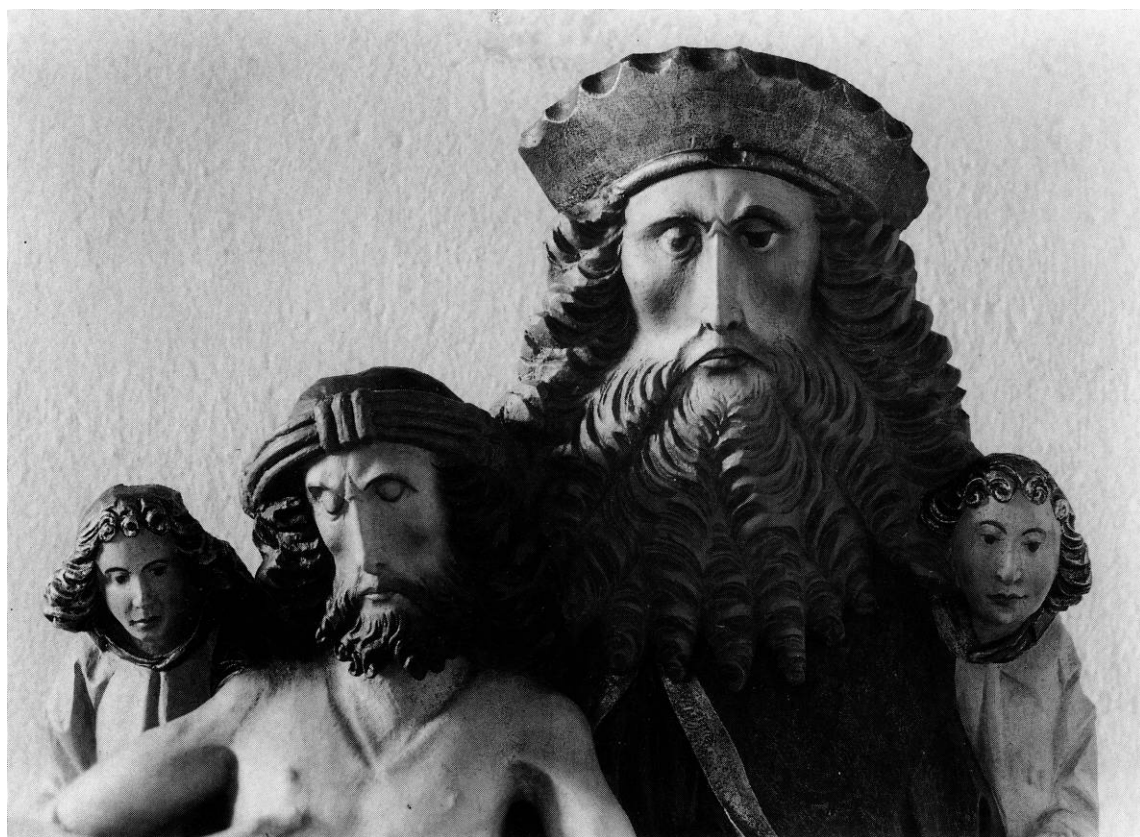
Fig. 22. Detalje af Nådestolen, jfr. fig. 20 (s. 3415). Einar V.Jensen fot. 1942. - *Detail of the Throne of Grace, cf fig.20.*

klares. Midtgruppen, Nådestolen (fig. 22) er udført efter et forlæg, som anvendes af Imperialissima-mesteren, men i en variation, der knytter den til Herslev-mesteren, med de nærmeste paralleller i Ribe amt.<sup>43</sup> Gruppen er i forhold til sidefigurerne ret lav, 125 cm, og er derfor ved restaureringen anbragt på et nyt podium. Den manglende Helligåndsdue kan have udfyldt noget af rummet ovenover. Den ærværdige Vorherre sidder på en reduceret tronbænk<sup>44</sup> og holder sin søn, fremstillet som Smertensmand frem for sig. Ved siderne bagved står to engle og kigger frem. Kristi skikkelse er udtæret, de tynde, årede ben med de store fødder let forvredne. De to hovedfigurers ansigter er ens, med karakteristiske, dybtliggende øjne under kraftige øjenbryn, med skarpe v-indsnit ved næseroden, og lange, lige næser. Hår og skæg er stiliseret, Vorherres breder sig ud som en vifte. Den brede

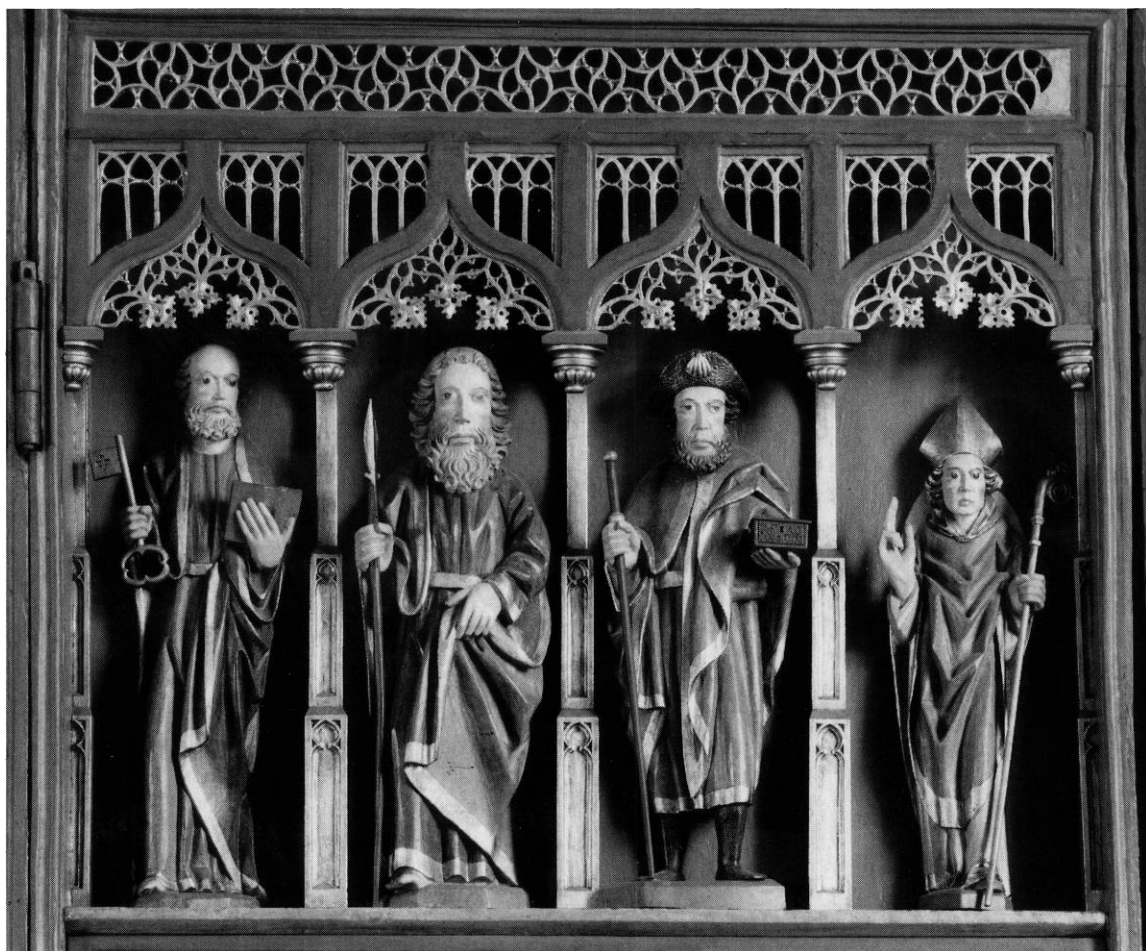
Fig. 23. Altertavlens sydfløj, øvre del, med apostelfigurer og en biskop (s. 3417). NE fot. 1988. - *Upperpart of the south wing of the altar-piece, with apostles and a bishop.*

Konstanz?), med kalk og bispestav (fra 1858) (e). 6) Simon, med sav (fra 1858) (a). 7) Bartholomæus (fodstykke og ben fra 1858), med kniv (fra 1942) (m). 8) Judas Thaddæus, med klæde over hoved og bog samt kølle (øvre del fra 1942) (q). - Søndre fløj, øvre række (fig. 23): 9) Peter med stor nøgle og bog (i). 10) Thomas, med spyd (overflyttet fra nr. 14) (k). 11) Jakob den ældre, med muslingeskal på hat, stav og nyt skrin (fra 1858) (l). 12) Biskop (Augustinus?), velsignende og med stav (fra 1858) (g). Nedre række: 13) Johannes, skægløs, velsignende kalken (der er ganske lig midtskabsfigurens kalk) (n). 14) Jakob den yngre, skægløs, med bog og valketræ (fra 1942) (o). 15) Filip, skægløs, med

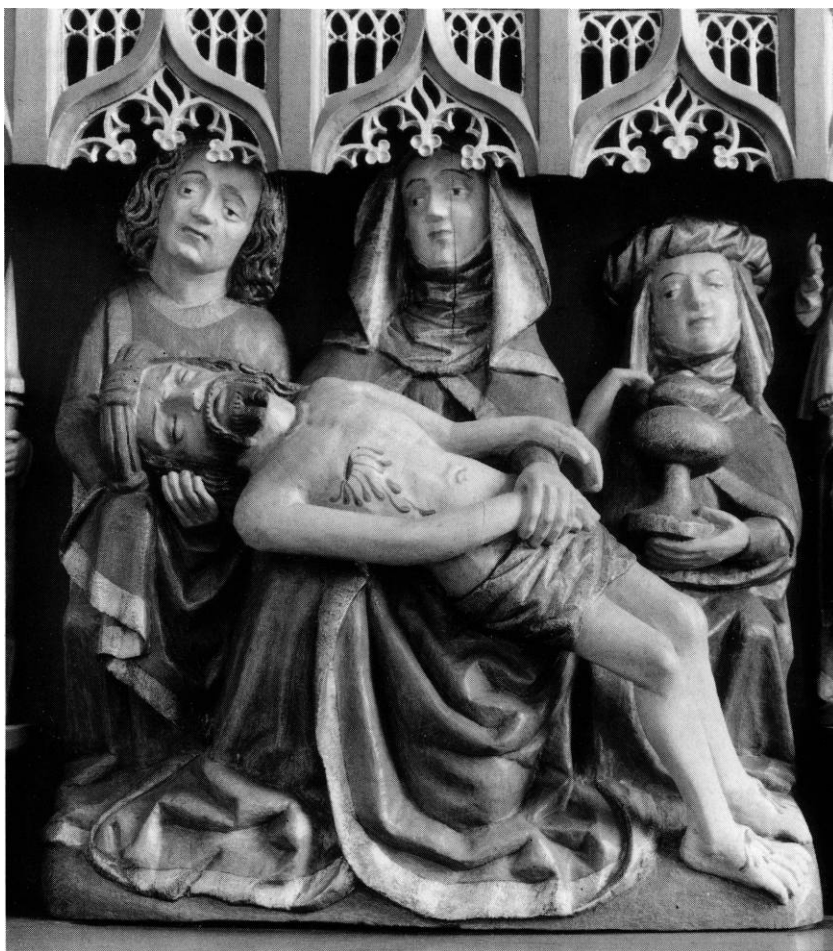
Fig. 24. Pietá (Begrædelsen). Figurgruppe fra anden altertavle indsat i fløj altertavlens predella (s. 3418). NE fot. 1988. - *Pietá (the Lamentation) from another altar-piece set in the predella of the winged retable, cf fig. 20.*

Den ca. 62 cm høje *Pietágruppe* (Begrædelsen) (fig. 24), der bryder rækken af nødhjælpere, er grovere i udførelsen og stammer fra en anden altertavle. Maria, iført bredtlagt, groftfoldet kappe samt halsklæde og hovedlin, sidder med sin døde søn på skødet. Med venstre hånd fatter hun om Jesu højre håndled, mens hans venstre arm ligger slapt hen over hendes arm.<sup>47</sup> Jesu uforholdsmæssigt store hoved, med lukkede øjne og turbankrone på det rillede hår, støttes af Johannes' venstre hånd. Dennes ansigtstræk udtrykker smerte især ved den sammenknebne mund. Ved Marias anden side sidder Maria Magdalene, med halsklæde og lin under det folderige hovedtøj; i hånden holder hun en stor monstansagtig salvekrukke.

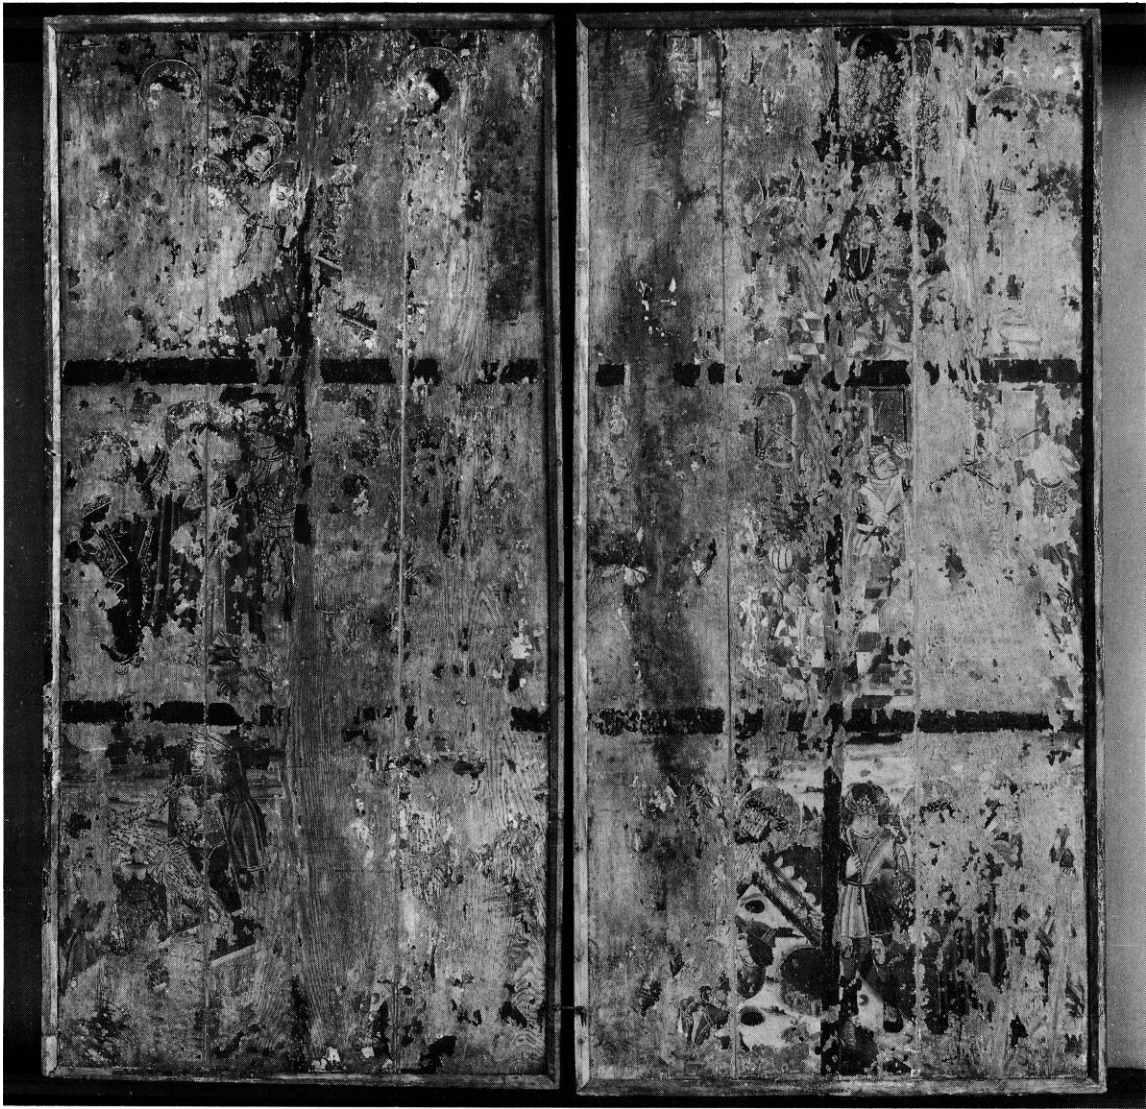
Fig. 26. Altertavlens lukkede midtskab med rester af malerier fra o. 1500 på fløjenes ydersider (s. 3419 ff.). Einar V.Jensen fot. 1942. - *The closed central compartment of the altar-piece with remains of motifs from c. 1500 on the backs of the wings.*

Malerifragmenterne, der ligger på kridtgrund, er i malemåden tung og grov, men detaljeret. Personernes karnation er bleggrå, konturerne optrukket med brunt og detaljer som de øvre øjenlågskanter tegnet med en sort skygestreg. Dragterne, især bøddlernes, er brogede, med stærke, klare farver. Gulvene er tavlet høj-røde-gulhvide, de landskabelige baggrunde ret dæmpede, hvidlige og grønne med tilløb til farveperspektiv (mosgrønt-blågrønt). De gyldne glorier er sirligt mønstrede, rustninger og et enkelt vindue forsøvede.

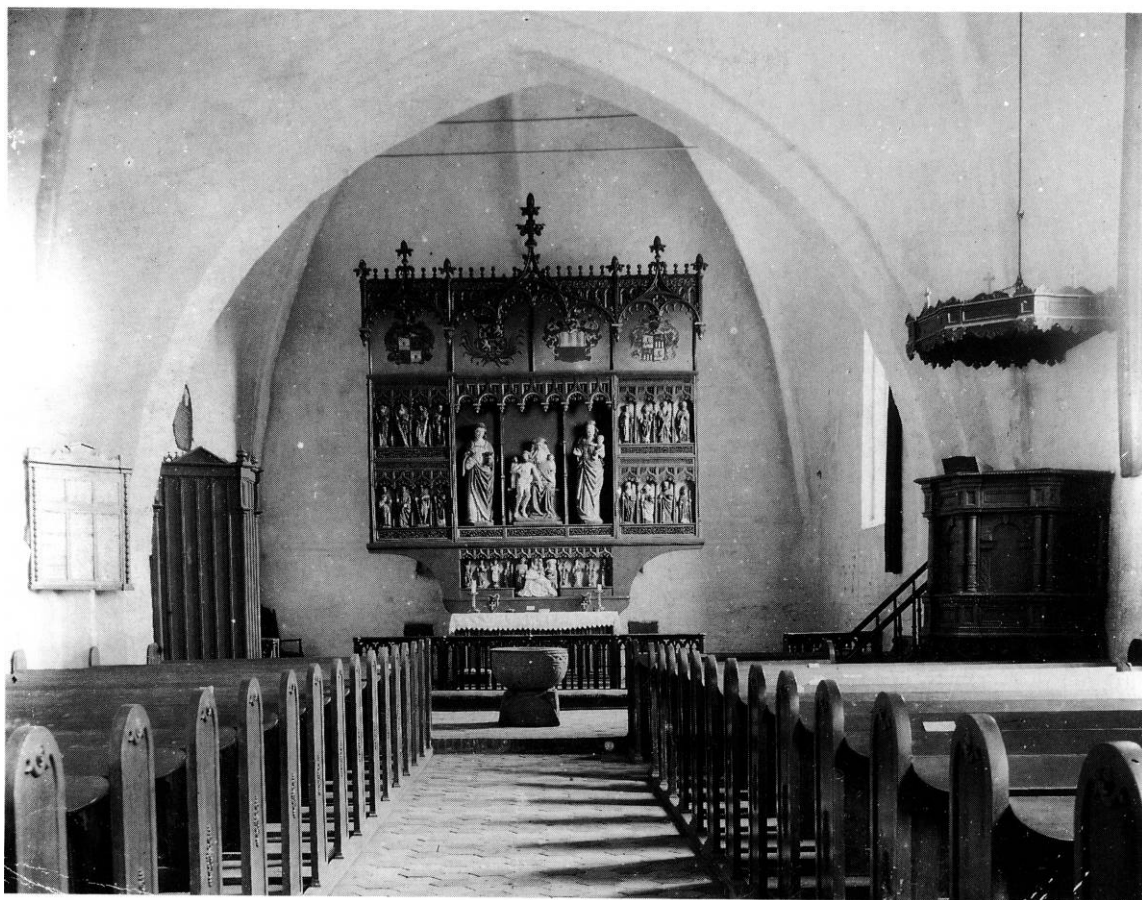
Fig. 52. Indre set mod øst. Fot. o. 1900 i Lokalhistorisk arkiv i Gjærn. — *Interior to the east.*

værk en større sending af gule og røde, ottekantede fliser; disse afløstes ved hovedreparationen 1870 af gule og sorte fliser (jfr. fig. 52) fra samme leverandør. De nuværende røde og hvide cementfliser er lagt 1910-12.<sup>35</sup>

*Opvarmning* skulle efter synets forslag 1891<sup>35</sup> etableres ved hjælp af to ovne; den ene blev straks anskaffet og placeret i korets nordvestre hjørne (jfr. fig. 52), den anden blev købt 1894 og opstillet i et samtidigt indrettet »varmekammer« i våbenhuset. Ovnene afløstes 1916<sup>15</sup> af kalorifer, i hvis kedel der 1988 installeredes elektrisk varmelegeme.

To blåmalede †bænke er 1862 nævnt i forbindelse med døbefonten; samtidig omtales to trørstole og et †bord til kirkesangeren.<sup>18</sup> Et nyere †panelværk omkring kakkellovnen i koret kan ses på fig. 52.

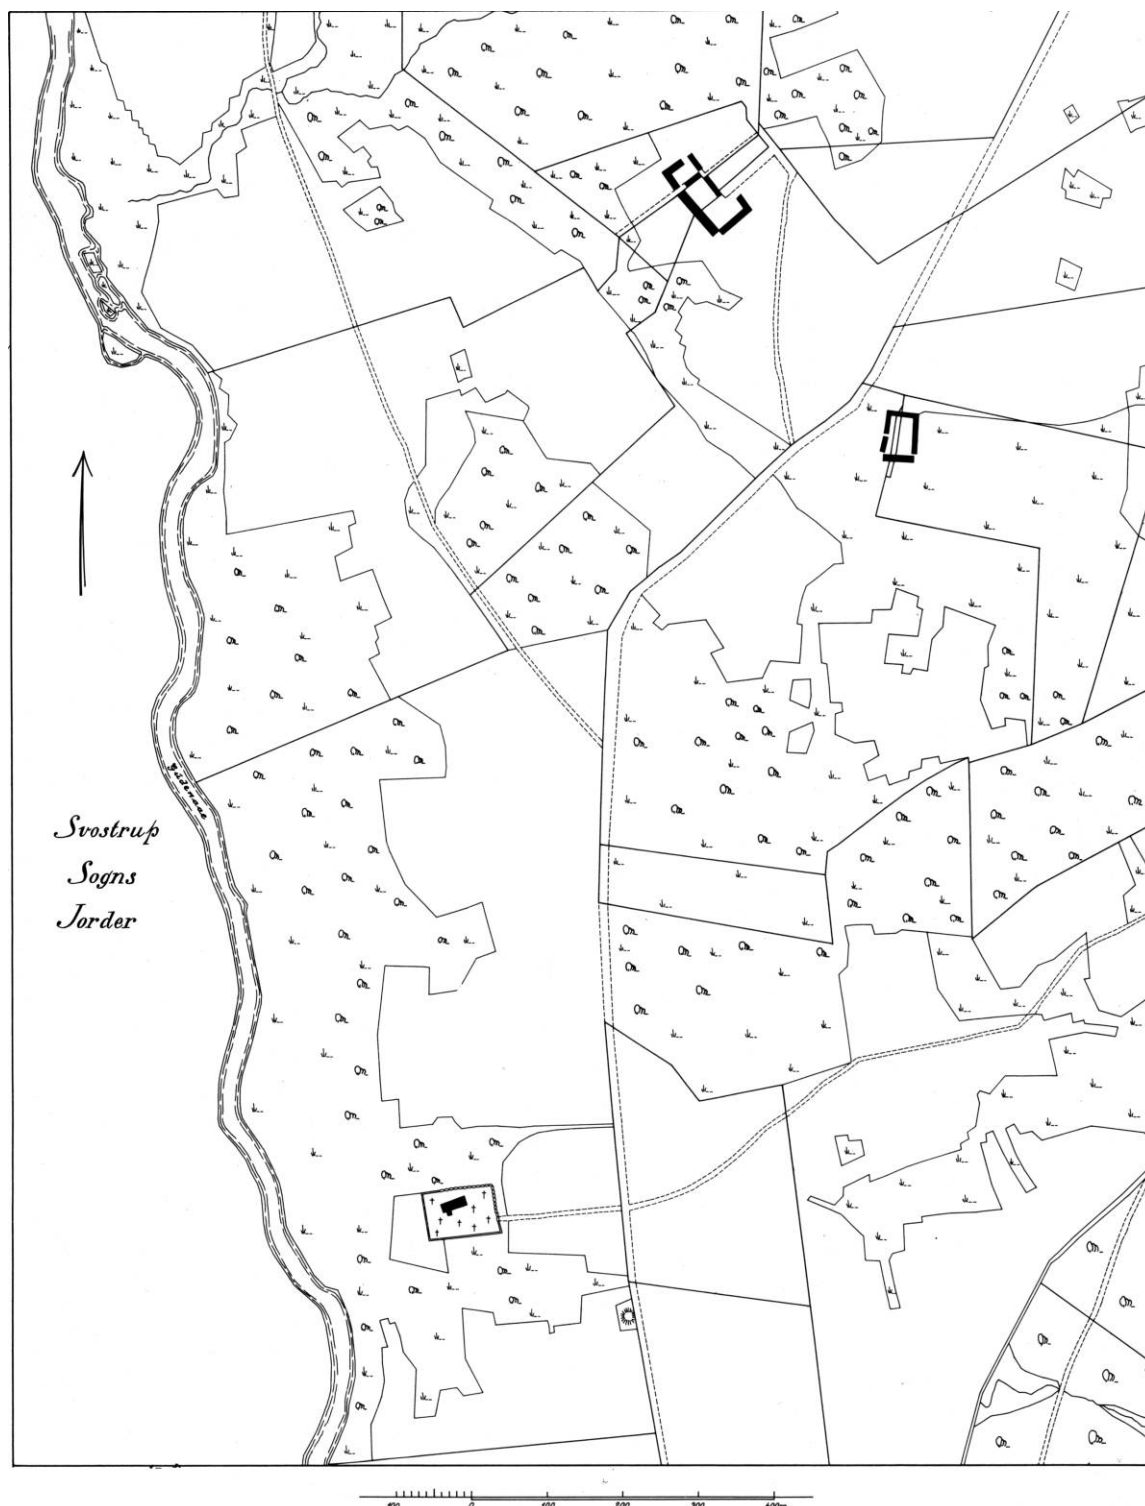
Fig. 53. Området på Gudenåens højre side, ved Tvilumgård og Tvilum kirke 1:10000. Matrikelkort kopieret af E. W. Knoph 1811. Forneden t.h. parti af Gjærn byjorde, opmålt af Jens Grouleff 1796. Kopieret af Jørgen Wichmann 1989. - Map of the area in the vicinity of the church.

Byggegrunden er en svag hævnning, der som en halvø skyder sig ud i engarealerne langs vandløbet. Fra kirken ses åens blinkende strøm, og til den modsatte side, i en afstand af flere hundrede meter, hæver sig Gjern bakkens mildt rundede højedrag. Tvilum hovedgård og andre gårde, der angiver beliggenheden af klosterets ladegård (jfr. s. 3440), ligger i morænelandet en god kilometer nordøst for kirken (fig. 53).

En lav bakke et par hundrede meter mod sydøst (jfr. fig. 53) kaldes Teglhøj og er efter undersøgelse 1924 blevet tolket som stedet, hvor der brændtes sten til klosterbyggeriet. En østfra kommende bæk, syd for kirkegården, løber ud i Gudenåen og ledsages på sin sidste strækning af

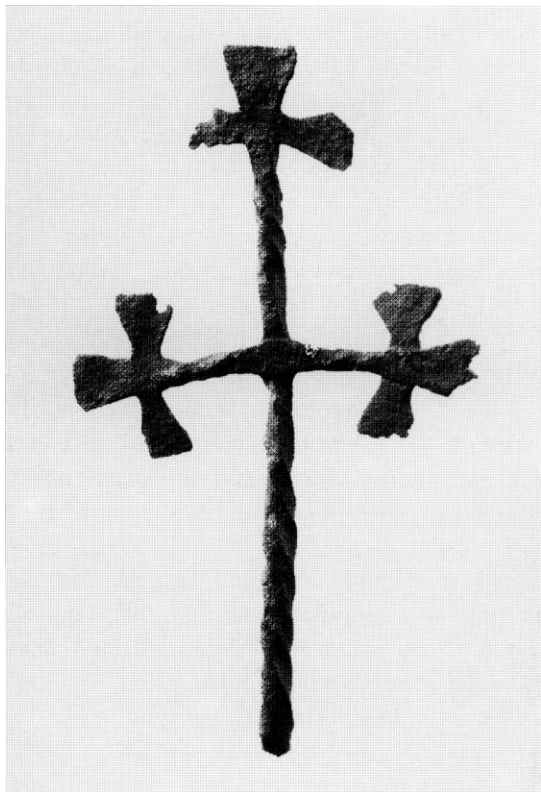
Fig. 54. \*Smedejernskors fra 14-1500rne (?), muligvis en opstander til et gravtræ (s. 3439). Nu i Nationalmuseet. NE fot. 1990. - *Cross of wrought iron, from 15-16th century(?). Found near the church of Tvilum. Now in the National Museum.*

\*Smedejernskors (fig. 54), fra 14-1500rne(?), muligvis en opstander til et gravtræ, dannet af to skarptsnoede stænger, 21,5x12,5 cm, korsstammen afbrudt forneden. Hver af korsarmene ender i et fladthamret Georgskors. Fundet på en mark ved Tvilum kirke, nu i NM (inv. nr. D 9945).

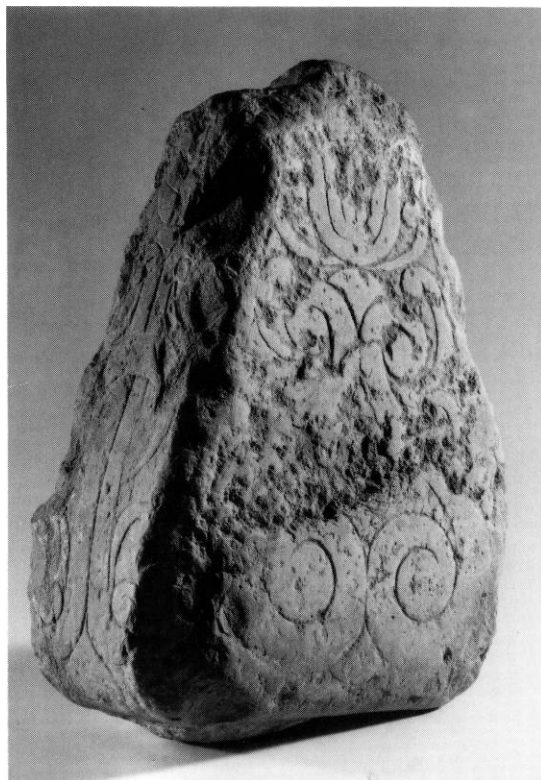
\*Topornament (fig. 55) med renæssancedekoration, af tæt, grå, svagt rødlig kalksten (fra Gotland?), afform som en skæv pyramidestub, ca. 42 cm høj og godt 15 cm tyk ved den rektangulære bundflade, hvis længde er 31 cm. Stenen

Formen og den omstændighed, at alle sider er dekoreret, lader formode, at stenen har stået frit og udgjort en øvre afslutning.

Stenen, der er sekundært behugget med henblik på en anden anvendelse end den oprindelige, er 1888 fundet i Sminge, der dengang lå i Tvilum sogn. En tilsvarende, større sten skal have befundet sig samme sted, men var ødelagt på det omtalte tidspunkt. I Nationalmuseet (inv. nr. D 2516=190/1950).

Fig. 55. \*Kalkstensblok med renæssanceornamentik, fundet 1888 i Tvilum sogn. Sandsynligvis topstykke til ukendt monument, med ukendt formål. NE fot. 1990. - *Piece from unknown monument, found in the Tvilum district in the last century.*
