## SKANDERBORG SLOTSKIRKE

**HISTORISK INDLEDNING.** Skanderborg Slot er opført engang i middelalderen på en lille holm i Skanderborg Sø. På øens vestlige del rejser sig en banke, og der anlagdes borgen med et stort fæstningstårn i nordøst. I en beretning fra 1727 anføres, at byggeriet blev iværksat af Valdemar den Store 1171.<sup>1</sup> Dette kan dog ikke bekræftes i kilderne, og vores viden om det middelalderlige anlæg er begrænset.<sup>2</sup> Borgen har sandsynligvis rummet et *†kapel*, men intet er overleveret om dette. Et fingerpeg om dets eksistens kunne være en omtale 1425 af Jes Nielsen, præst på (i?) »Skanderborgh«, men det kan ikke udelukkes, at stednavnet i stedet refererer til den lokale sognekirke, Skanderup Kirke (s. 2881).<sup>3</sup> De middelalderlige bygninger blev alle nedbrudt senest o. 1720, dog stod fæstningstårnet, der da tjente som klokketårn, til 1768.<sup>4</sup>

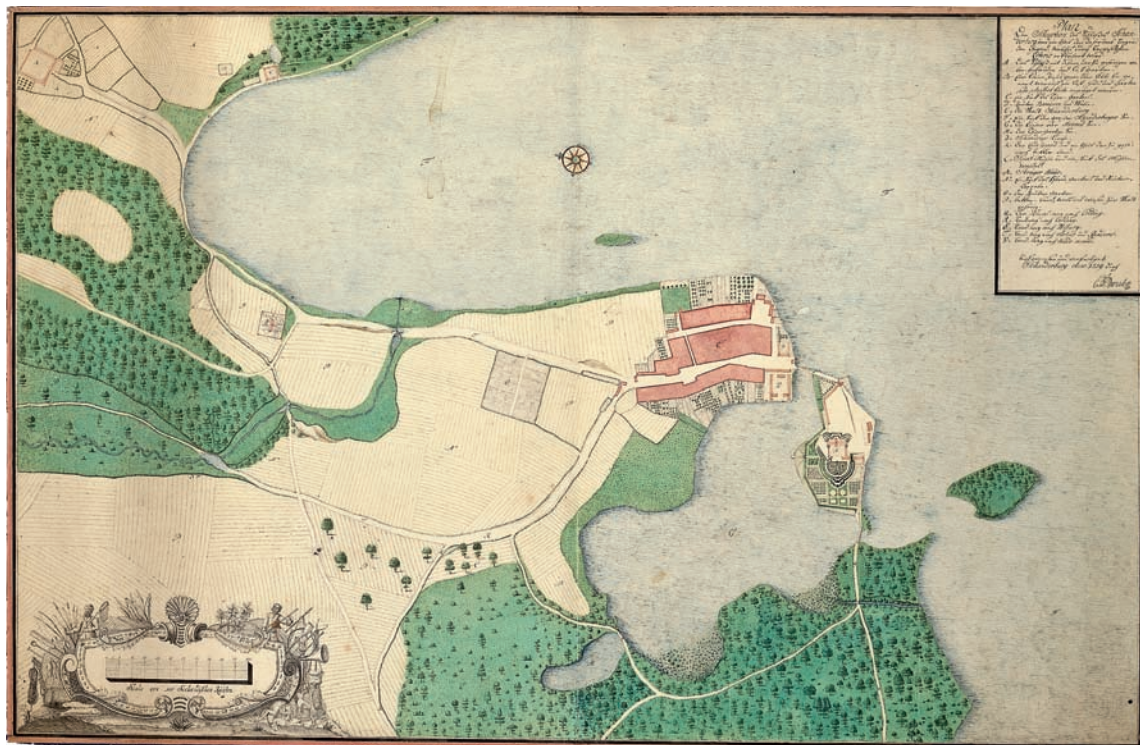
Fig. 6. Plan af Skanderborg Slot og by. Tegnet af C. Bruhn 1739. Københavns Stadsarkiv. – *Plan of Skanderborg Castle and city.*

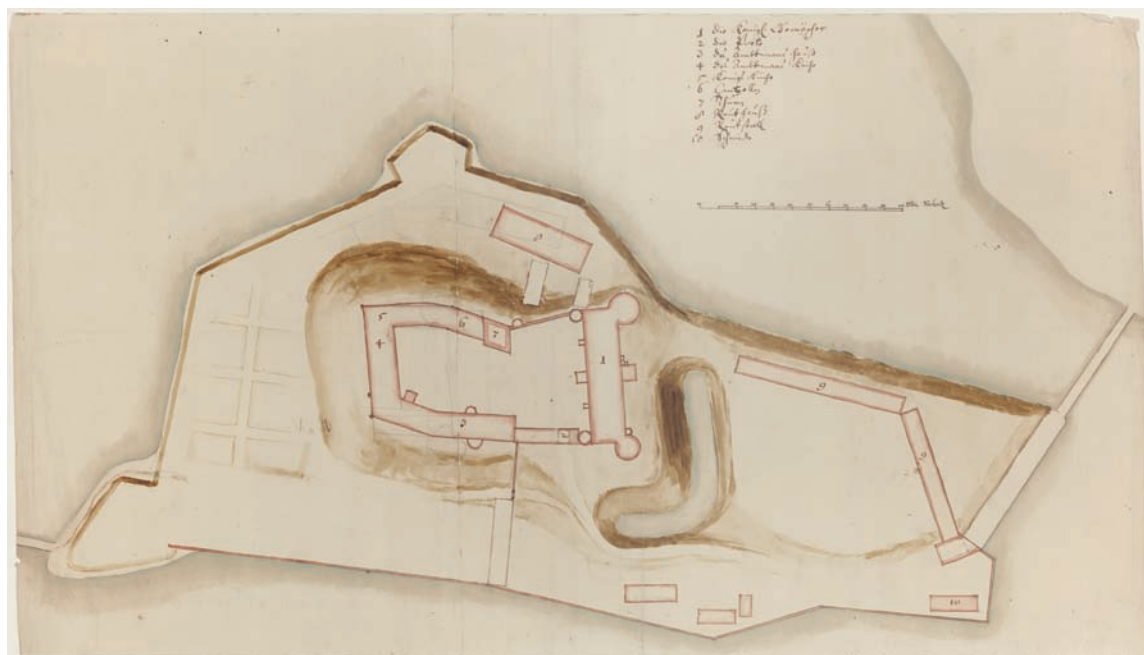
Fig. 7. Oversigtsplan af Skanderborg Slot og nærmeste omgivelser. Nord opad. Formentlig tegnet af Ewert Janssen o. 1668 (sml. fig. 8a-b). KglBibl. – *General plan of Skanderborg Castle and immediate surroundings. North at top (cf. fig. 8a-b).*

**CONSTRUCTION HISTORY OF SKANDERBORG CASTLE.** The oldest castle was located at the top of the originally more or less square castle hill (fig. 7). It took the form of a ring-wall citadel with a mighty tower in the northeastern corner. Its plan was trapezoid with a side length of *c.* 11 metres, and it was built of medieval brick on foundations of raw fieldstone. In the course of the Middle Ages the complex developed such that buildings were gradually added along the inside of the ring wall; this was at any rate the case towards the north, west and south, while nothing is known of the situation towards the east, from which there was presumably originally access to the castle hill.

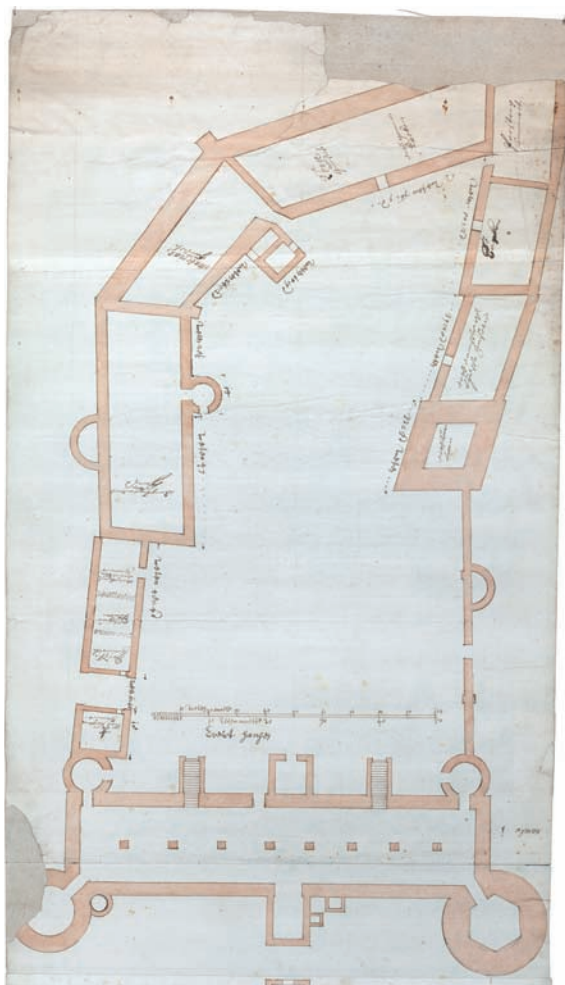
Fig. 8a-b. Grundplan af slottet samt etageplaner af Frederik II's østfløj (tegnet på to sammenlimede ark, der her vises adskilt). Tegnet af Ewert Janssen o. 1668. Kgl-Bibl. – Ground plan of the castle and floor plans of Frederik II's east wing (drawn on two sheets glued together, shown separately here).

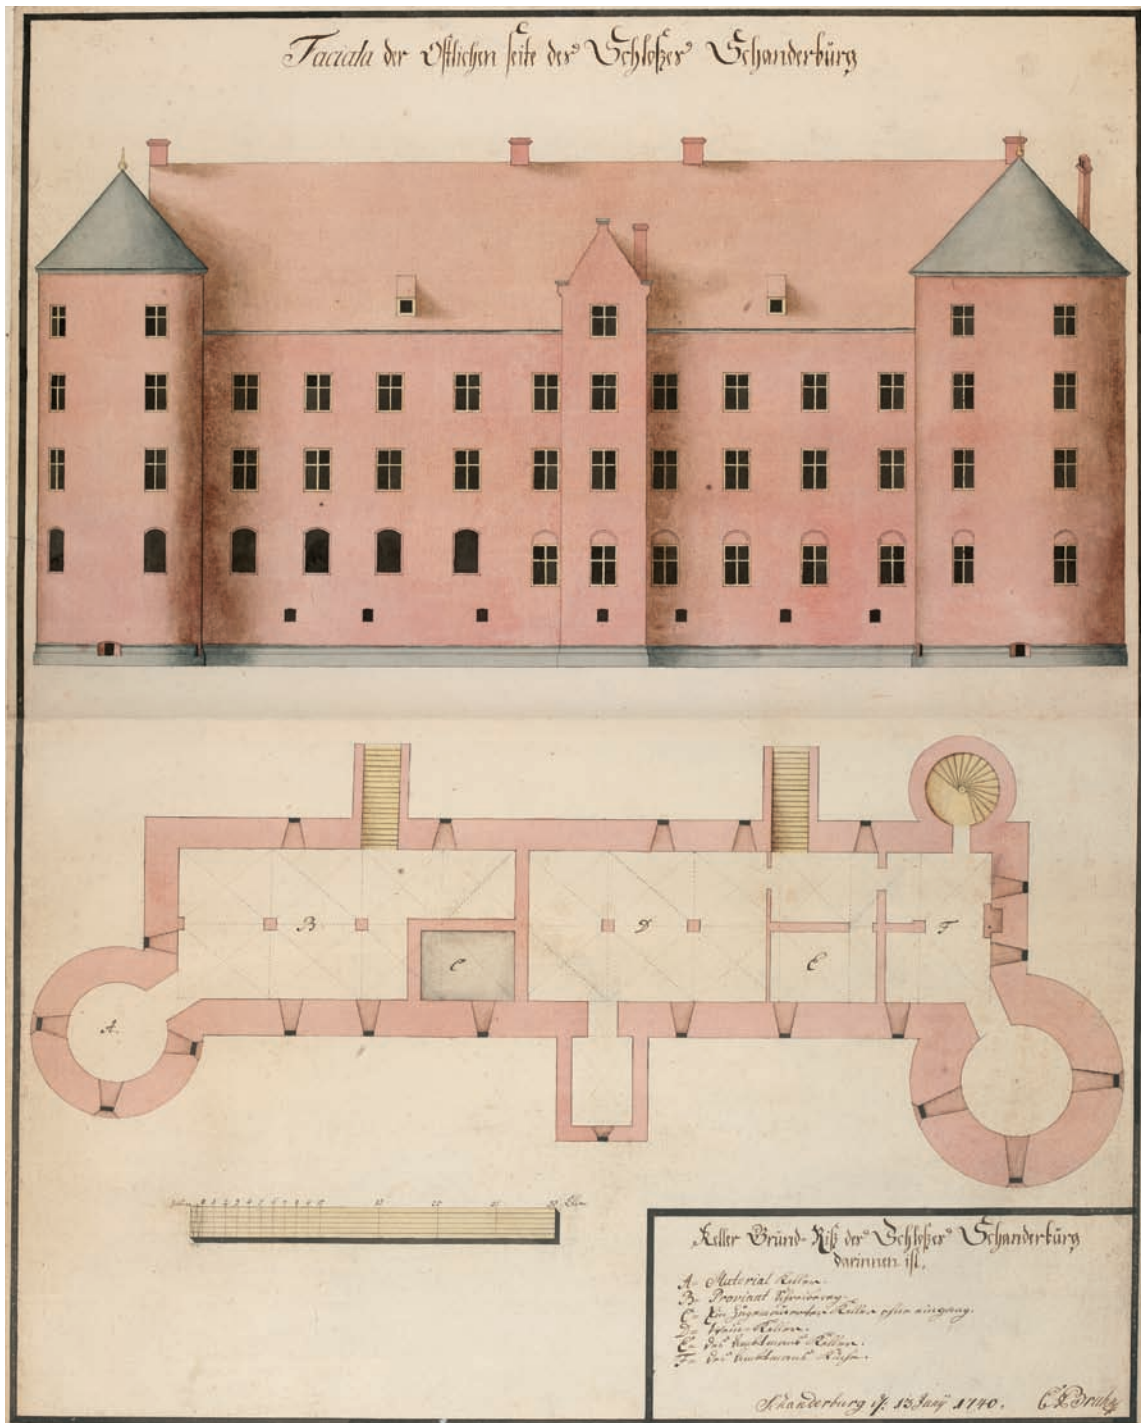
Fig. 9. Østfløjens østfacade og kælderplan. I Frederik V's atlas. Tegnet af C. Bruhn 1740. KglBibl. – East facade of east wing and plan of basement. In Fredrik V's Atlas.

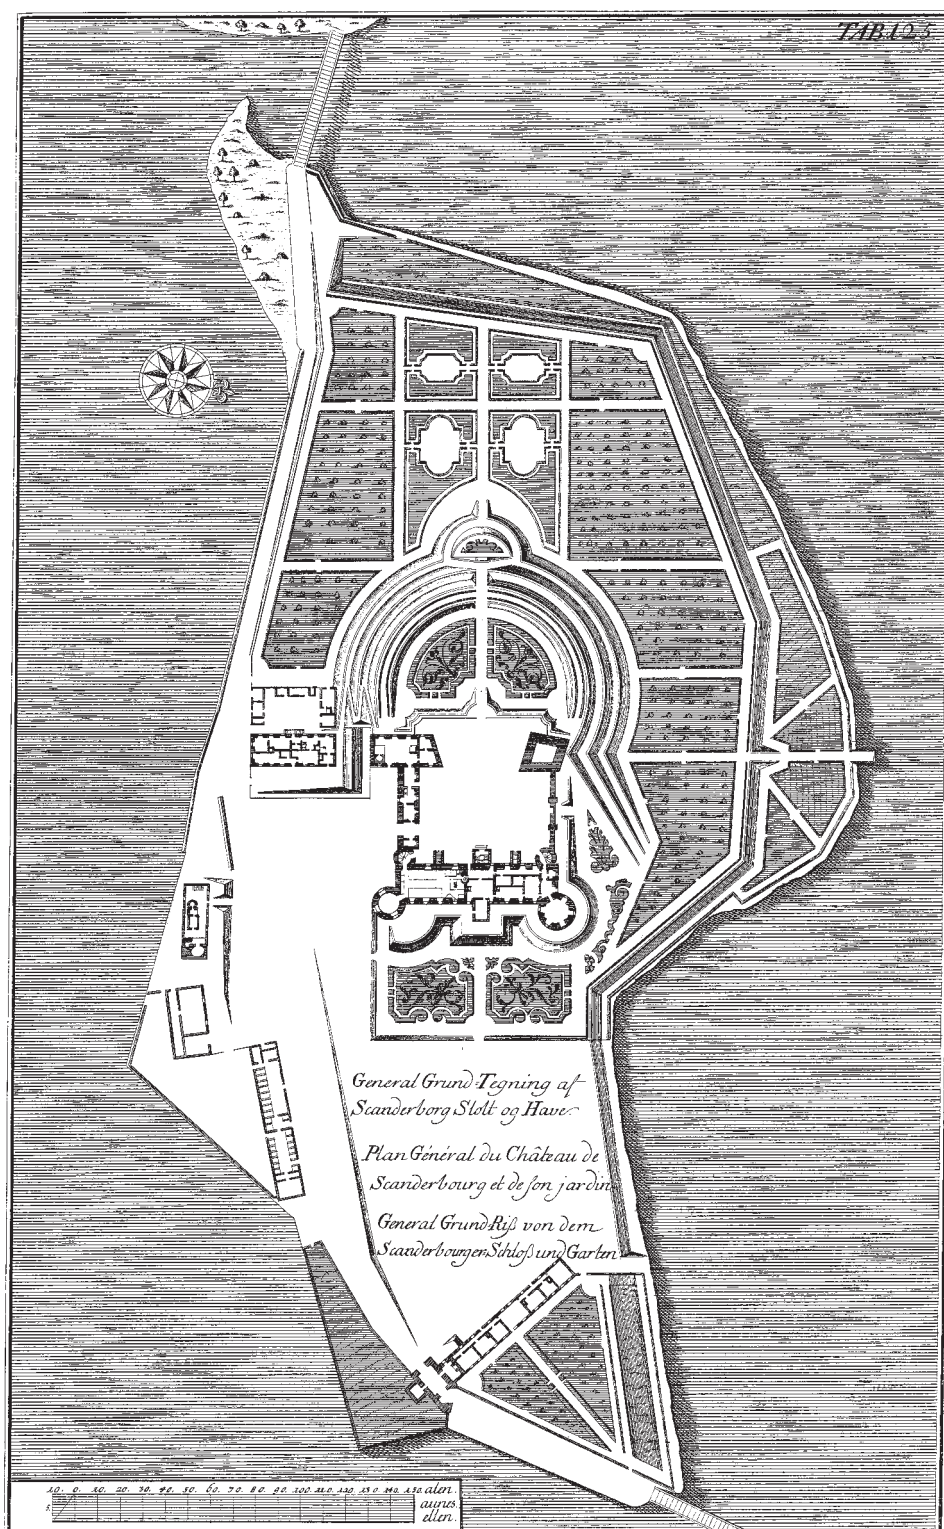
Fig. 10. Generalplan af Skanderborg Slot og have. Efter Lauritz de Thura: *Den danske Vitruvius*, II, 1749. – General plan of Skanderborg Castle and the garden.

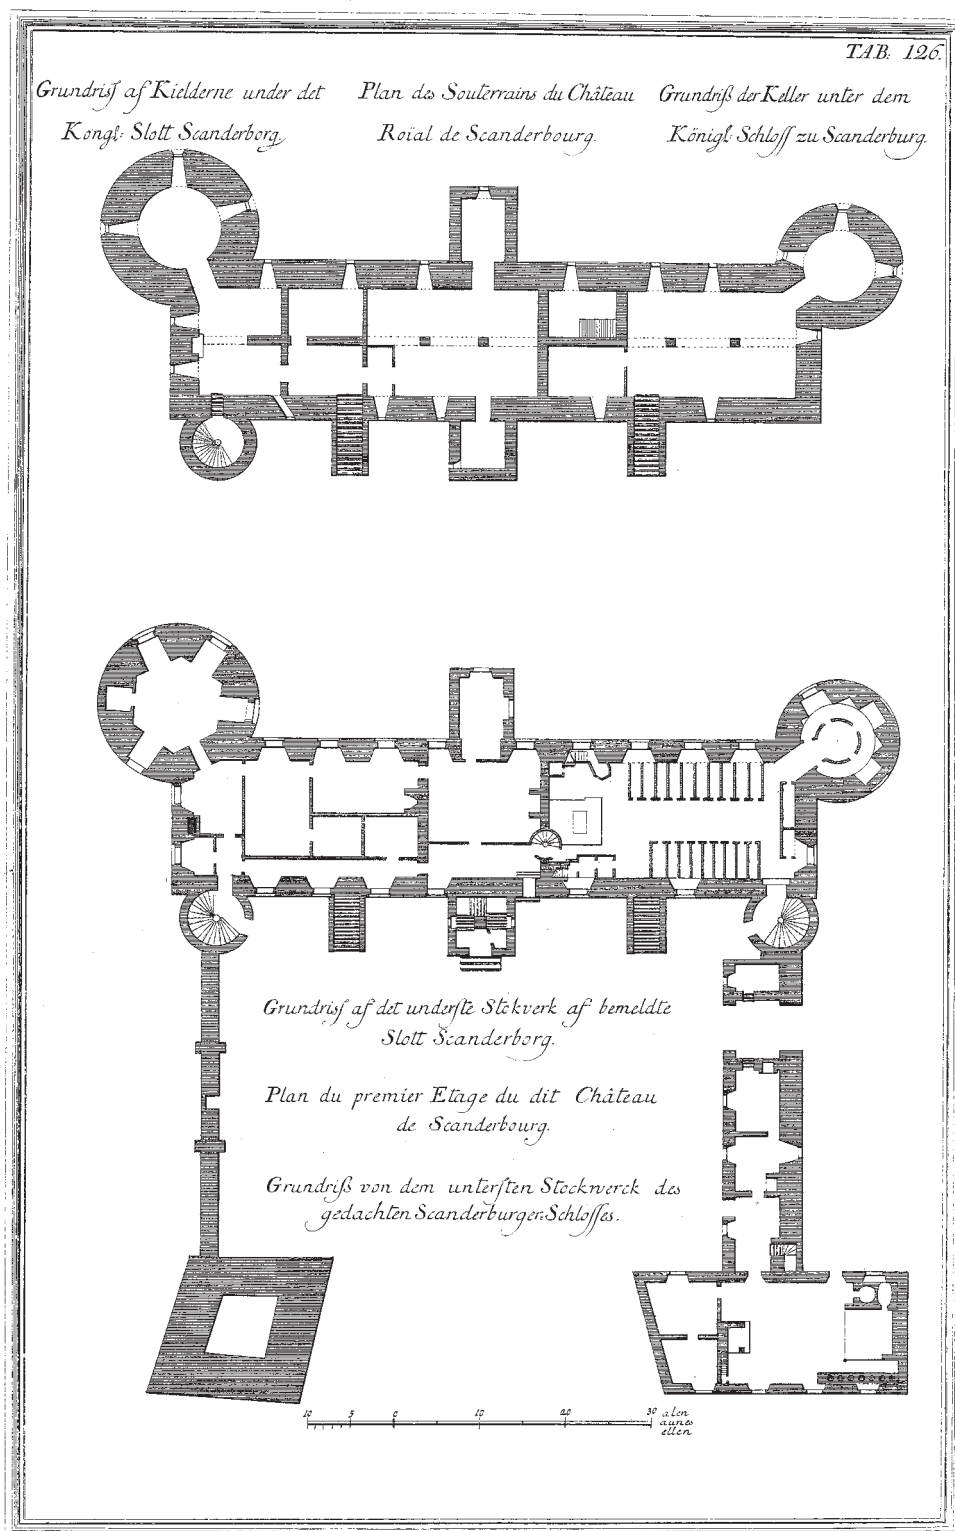
Fig. 11. Planer af Skanderborg Slots kælder og 1. stokværk. Efter Lauritz de Thura: *Den danske Vitruvius*, II, 1749. – Plans of basement and first floor of Skanderborg Castle.

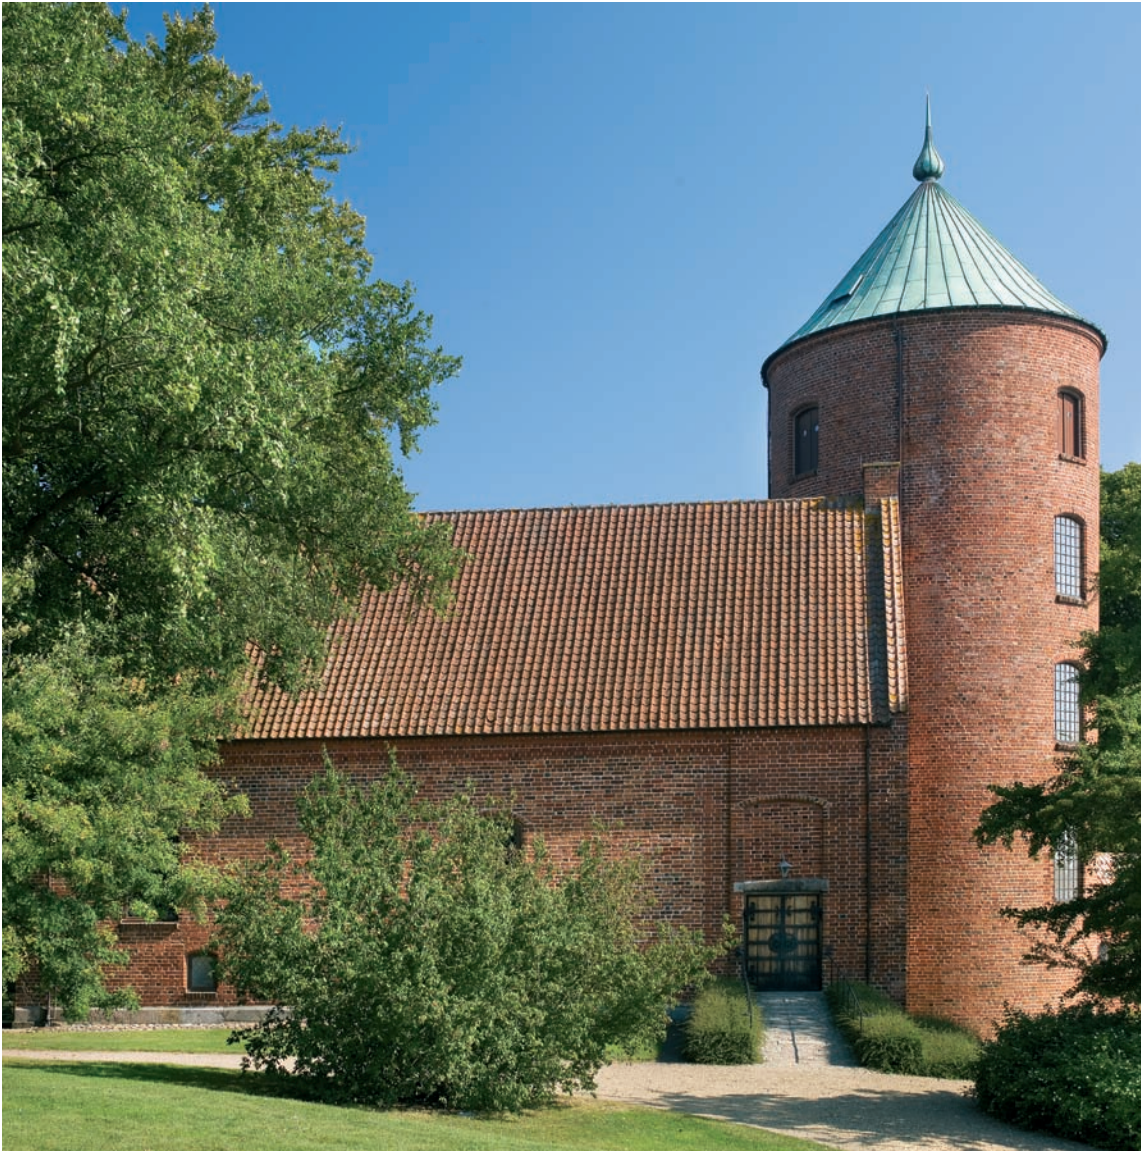
Fig. 14. Kirken set fra vest. Foto Arnold Mikkelsen 2005. – *The church seen from the west.*

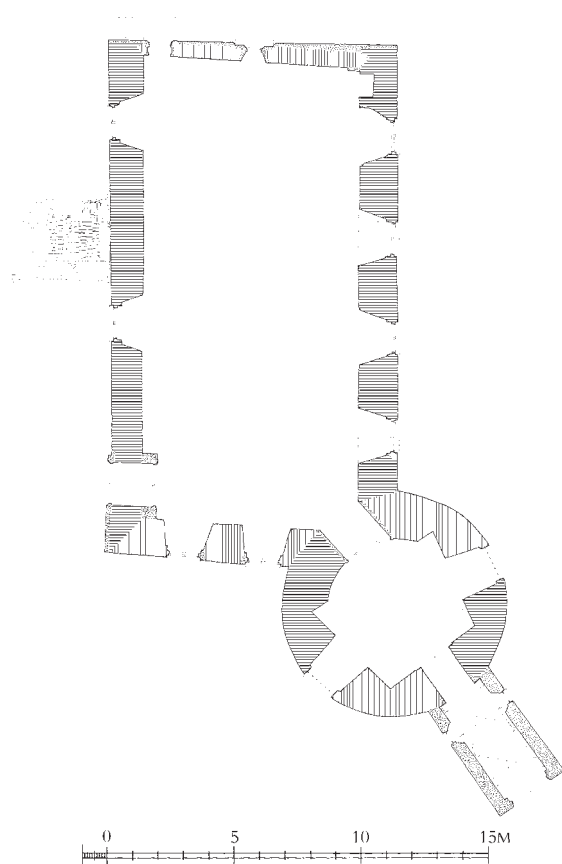
Fig. 15. Grundplan. 1:300. Nord opad. Målt og tegnet af Peter Kristiansen 1988, kældertrappe tilføjet efter opmåling 1979 i Skanderborg Museum; redigeret af Mogens Vedsø 2006 (sml. fig. 18b). – *Ground plan. North at top.*

Kirkebygningen, hvis længde udgør ca.  $\frac{2}{3}$  af den oprindelige fløj, fremtræder som et langhus i et stokværk over en høj kælder med et fire stokværk højt cirkulært tårn på det sydøstre hjørne. Til sidstnævnte er i 1788

føjet en våbenhus-lignende tilbygning, der via et langt trappeløb formidler forbindelse fra gadeplanet gennem tårnet til bygningens hovedetage. Kælderen, hvortil der er adgang fra kirkegården øst for kirken, tjener i dag som ligkapel, mens selve kirken er indrettet i bygningens højtplacerede 1. stokværk med alteret i rummets nordre ende. Orienteringen har kraftig afvigelse mod vest.<sup>59</sup>

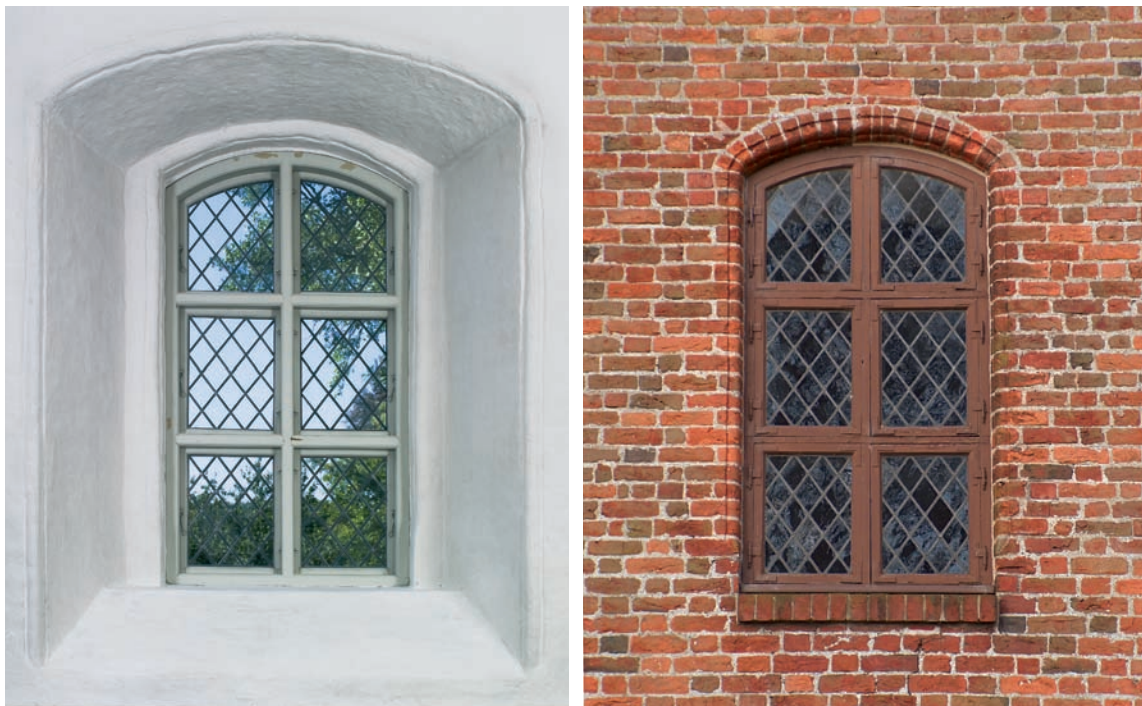
Fig. 16a-b. Østsidens tredje vindue fra nord (s. 6177). a. Indre. Foto Arnold Mikkelsen 2005. b. Ydre. Foto Mogens Vedso 2006. – *Third window from the north on east side. a. Interior. b. Exterior.*

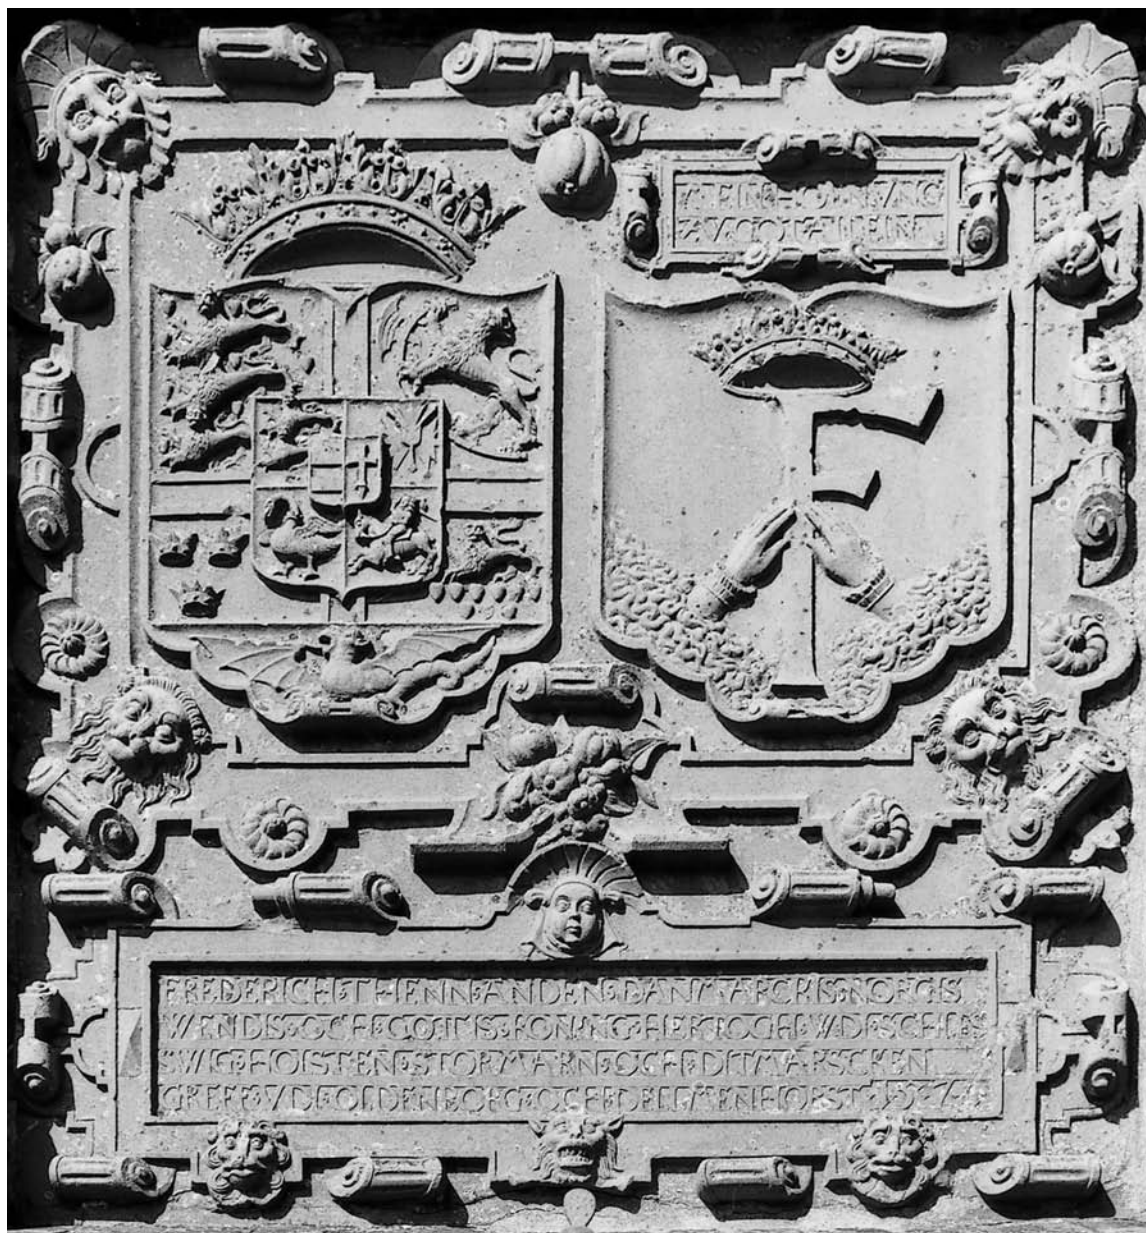
Fig. 17. Bygningstavle, 1571, i våbenhusets sydøstgavl (s. 6178). Foto John Lee 2003. – *Construction plaque, 1571, in the south east gable of the porch.*

*Bygningstavle.* Sandstenstavle (fig. 17), 1571, ca. 133×41 cm. Øverst to skjolde i kartoucheramme med rulleværk og løvemasker. Til venstre kronet skjold med kongevåben. Til højre kongens monogram, et kronet »F«, der af to hænder løftes op af skyerne; herover indskriftkartouche: »Mein Hofnvg/ zv Got allein« i reliefversaler. Forneden større indskriftkartouche, ligeledes med rulleværk og masker: »Frederich thenn anden Danmarckis Norgis/ Wendis och Gottis Koning Hertogh wdi Schles/ swig Holsten Stormarn och Ditmarscken/ Greff vdi Oldenborg och Delmenhorst 157[1]«<sup>73</sup> i reliefversaler. Tavlen er af Chr. Axel Jensen tilskrevet Gert van Groningen eller dennes værksted i Århus.<sup>74</sup> Dens oprindelige placering er ukendt, men dens datering peger på en samhörighed med østfløjen; den må derfor oprindeligt have været anbragt på denne og ikke

slotskirkerne på Kronborg, udført 1582 (her dog også bestanddele fra det mecklenborgske våben, jf. *DK Frborg* 607ff.), og Frederiksborg, udført ca. 1611-16 (jf. *DK Frborg* 1828ff.). Begge disse gavlsæt har dog langt rigere udskæring. Skanderborg-stolene (samt †kongestol) er ligeledes det første kendte eksempel på, at kongeparrets kronede initialer, »F« og »S«, båret af skyhænder, optræder sammen (dog endnu ikke sammenskrevne, som det var tilfældet på kirkens †altertavle med årstal 1583 (jf. s. 6204)) og kan muligvis give anledning til at betragte stolestadernes udsmkning og datering som en hentydning til det kongelige ægteskab i sommeren 1572. Brugen af skyhænder, bærende det kronede »F«, kendes tidligst fra rygskjoldet på prædikestolen med årstal 1567 i Skt. Olai Kirke i Helsingør (*DK Frborg* 170ff.), mens dette motiv, kombineret med rigsvåbnet, også findes i den bygningssten fra 1571, som er opsat over indgangen, jf. fig. 17 (s. 6178).<sup>191</sup>

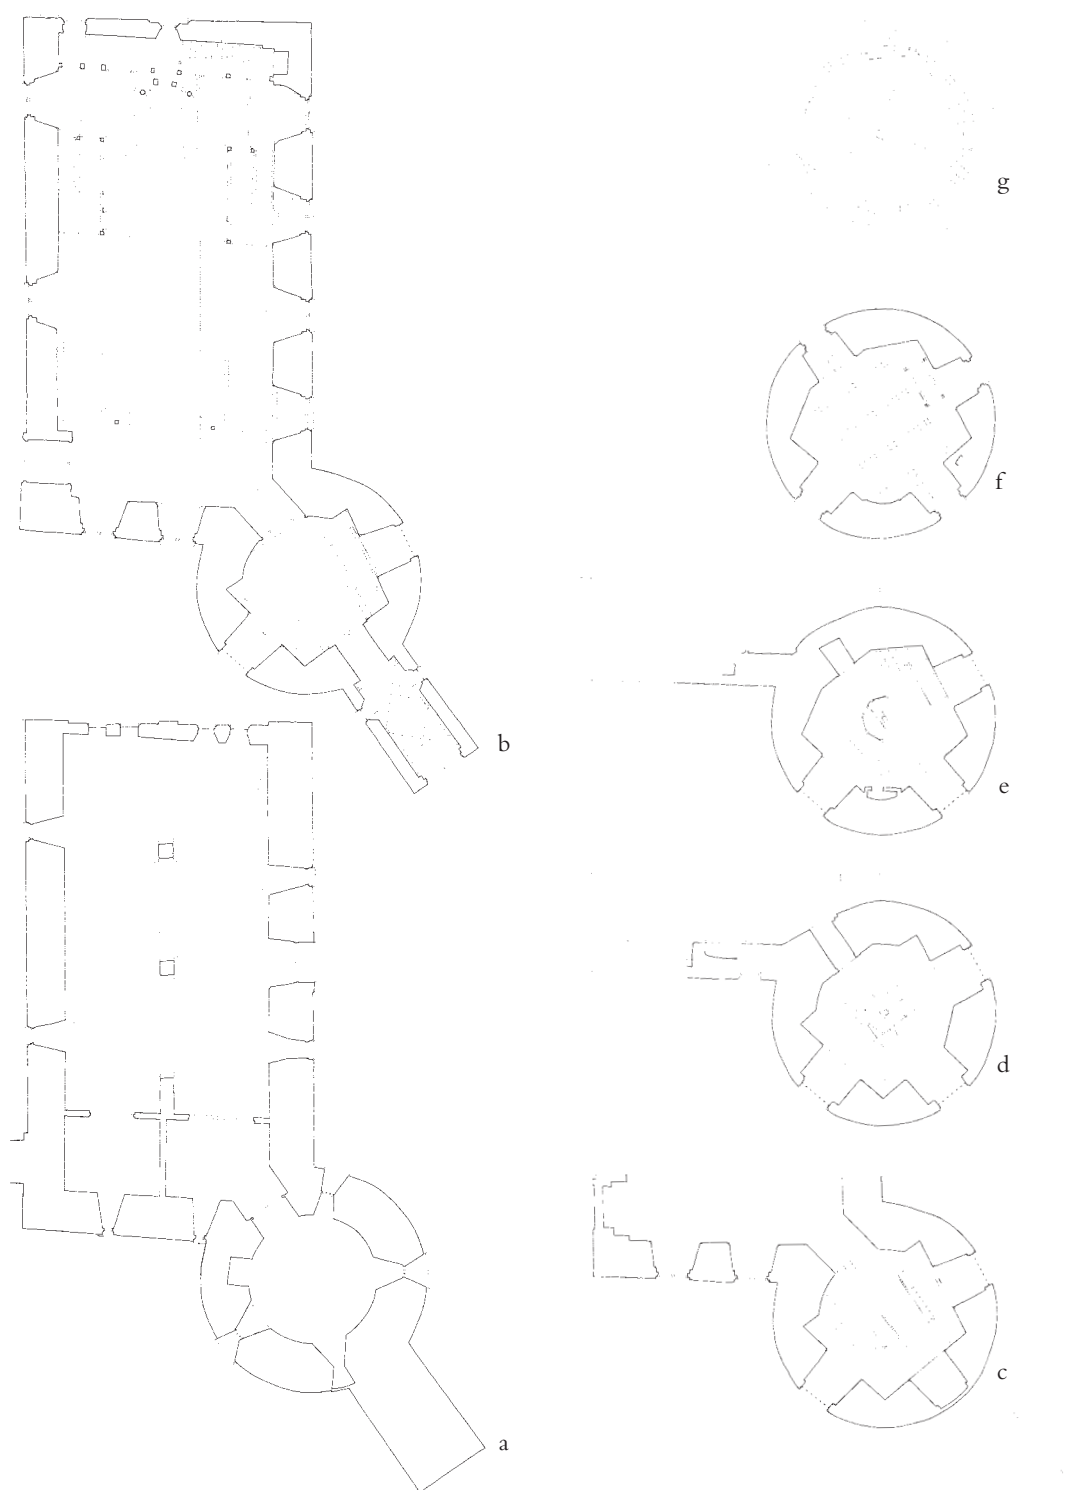
Fig. 18a-g. Planer. 1:300. Målt og tegnet af Peter Kristiansen 1988. a. Kælderen. b. 1. stokværk. c-f. Tårnets pulpituretage samt 2.-4. stokværk. g. Spiret. — Plans. a. Basement. b. 1st floor. c-f. Gallery level and 2nd-4th floor of the tower. g. Spire.

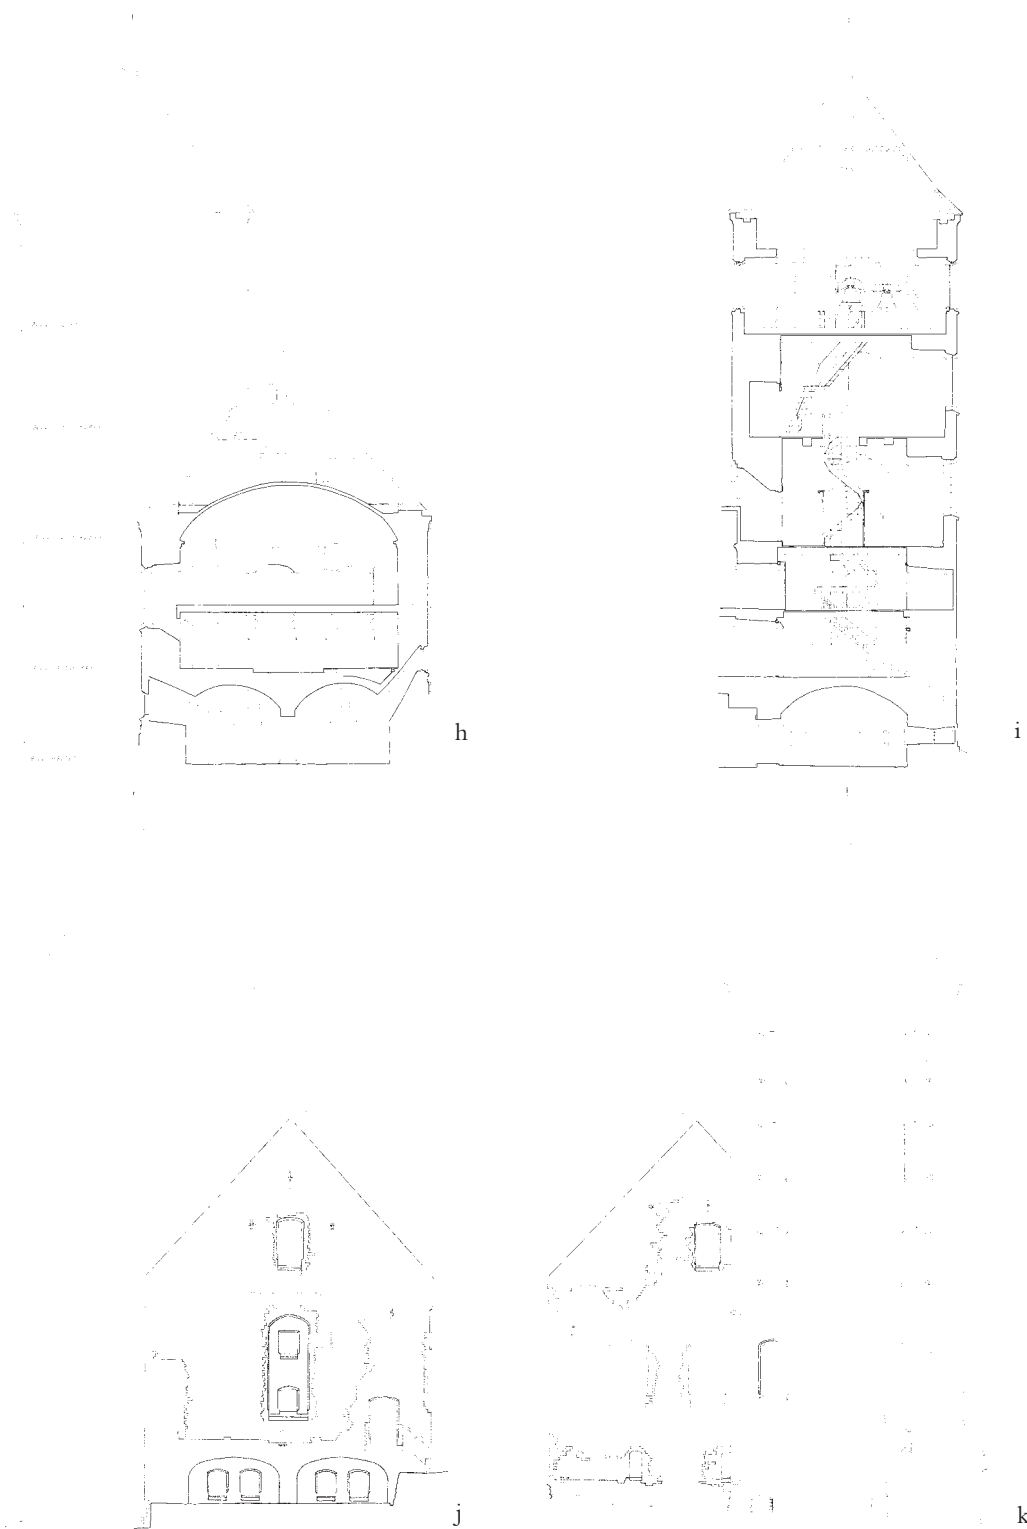
Fig. 18h-k. Snit og opstalter. 1:300. Målt og tegnet af Peter Kristiansen 1988. h. Tværsnit set mod syd. i. Tværsnit gennem tårnet set mod nordøst. j. Nordfacaden. k. Sydfacaden. — Sections and elevations. h. Section viewed towards the south. i. Section through the tower viewed towards the north east. j. Elevation of the north facade. k. Elevation of the south facade.

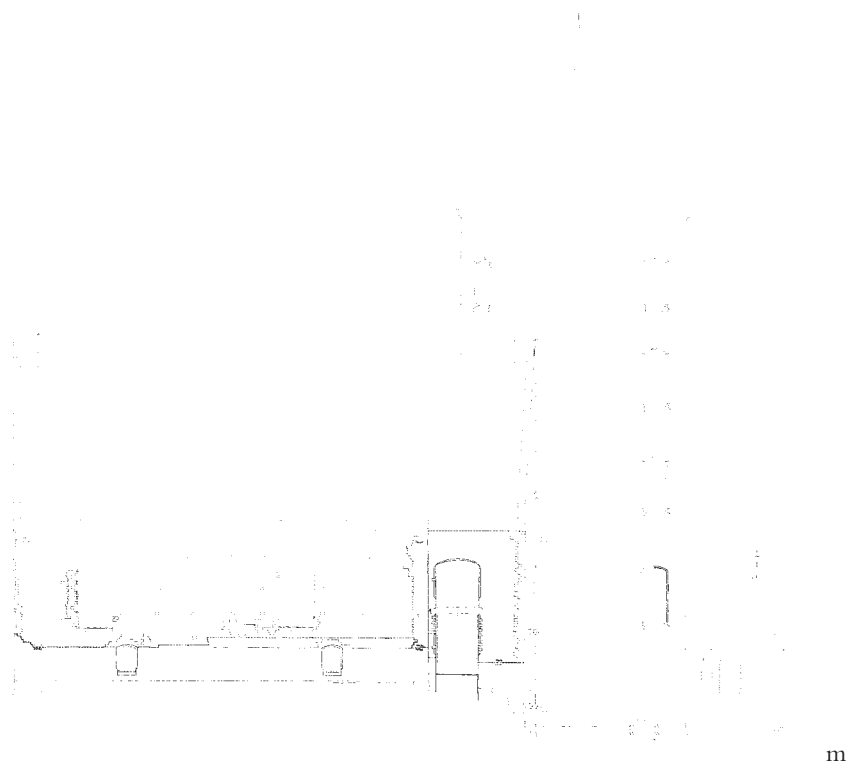
m

Fig. 18m. Opstalt af vestfacaden. 1:300. Målt og tegnet af Peter Kristiansen 1988. Yngre murværk er fremhævet: Tiden 1768–o. 1880 (lyst) og yngre end o. 1880 (mørkt). – *Elevation of the west facade. Secondary brickwork is indicated: the period 1768–c. 1880 (light) and more recent than c. 1880 (dark).*

**Døre.** Oprindelige adgange til kirkerummet er kun bevaret i dets sydvestre hjørne, ud for hvilket der frem til slottets nedrivning 1767–68 stod et trappetårn med cirkulær grundplan, jf. fig. 11. På nævnte sted er anbragt to døre over hinanden (fig. 18m) til henholdsvis gulvplanet og et pulpitur i rummets sydende. I det ydre er dørenes vanger, sammen med de tilstødende murpartier, ommurede, dels i forbindelse med trappetårnets nedrivning, dels ved kirkens restaurering 1878–85. Den nederste åbning afsluttes foroven af en granitbjælke, der tillige danner tærskel i den øvre dør;<sup>63</sup> sidstnævnte overdækkes af et kurvehankbuet halvstensstik. Såvel stik som vanger er affasede. Indadtil er begge åbninger vandret afdækkede med træplanker. Den nederste dør, der tilmuredes ved slottets nedrivning, genåbnedes i forbindelse med restaureringen 1943–49, mens den øverste endnu er tilmuret, men fremtræder som en halvsten dyb blænding udvendig og som niche mod kirkens indre.

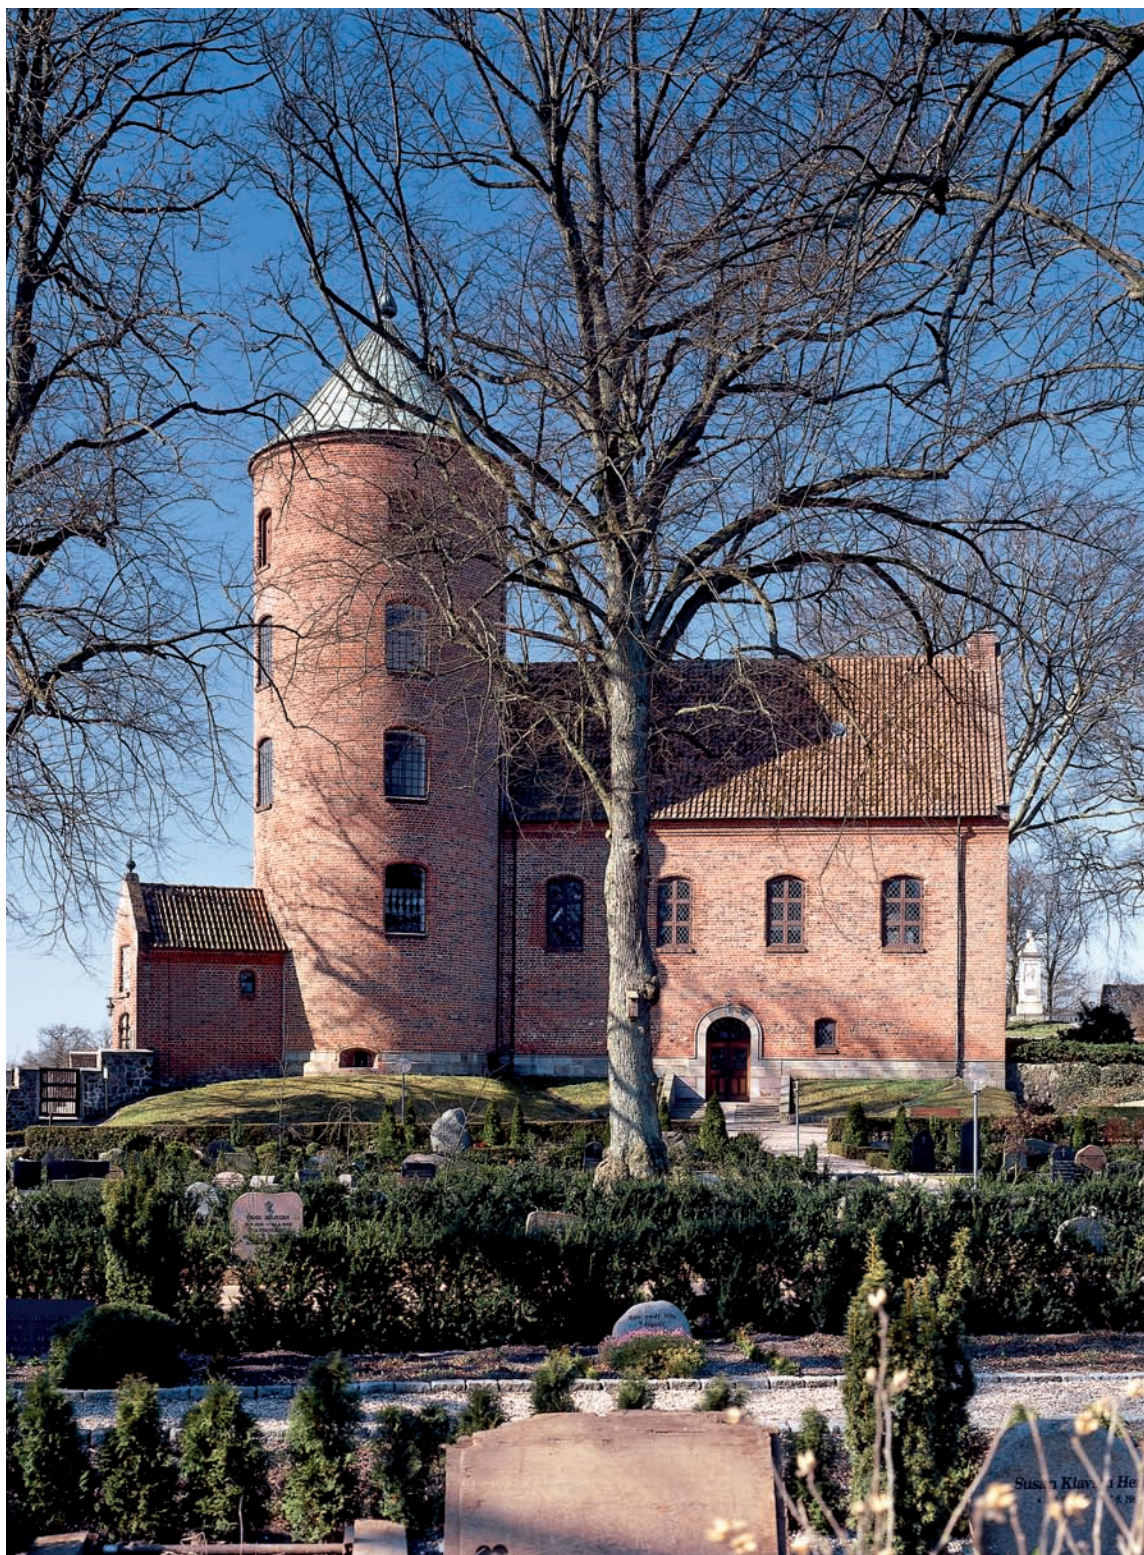
Fig. 19. Kirkens ydre set fra øst. Foto John Lee 2003. – *Exterior viewed from the east.*

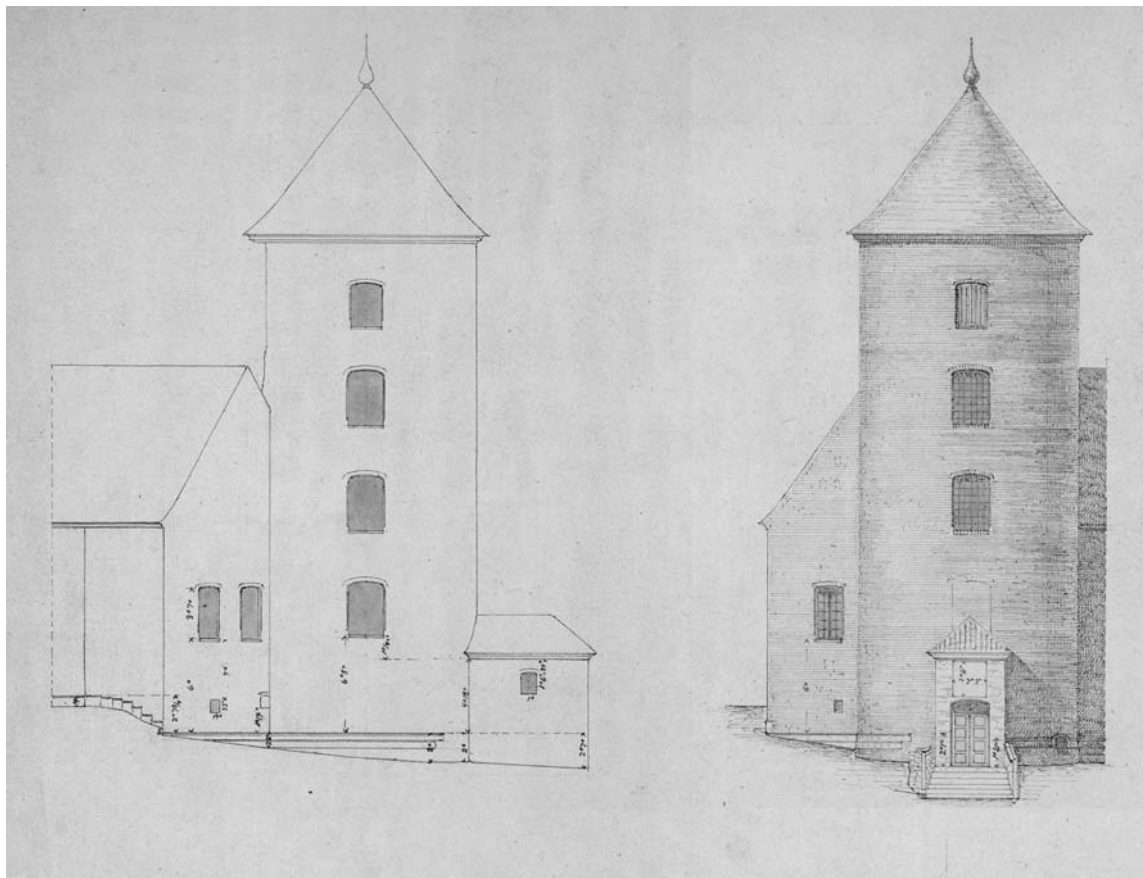
Fig. 22a. Opstalter af tårnet set fra sydvest og sydøst. Tegnet af V. Th. Walther 1878. – *Elevations of the tower viewed from the south west and the south east.*

Professor, kgl. bygningsinspektør V. Th. Walther fik 1878 overdraget opgaven at fremsætte et forslag til kirkens restaurering.<sup>55</sup> Som grundlag herfor blev dele af kirkebygningen opmålt henholdsvis 1878 og 1881 (fig. 22a-b og 23). Hovedformålet var at fjerne de sidste spor på tårnets nordvestside af dets tidlige sammenbygning med slottets nedrevne to øvre etager. Dette skete 1880-82 ved en skalmuring af den skrå afskæ-

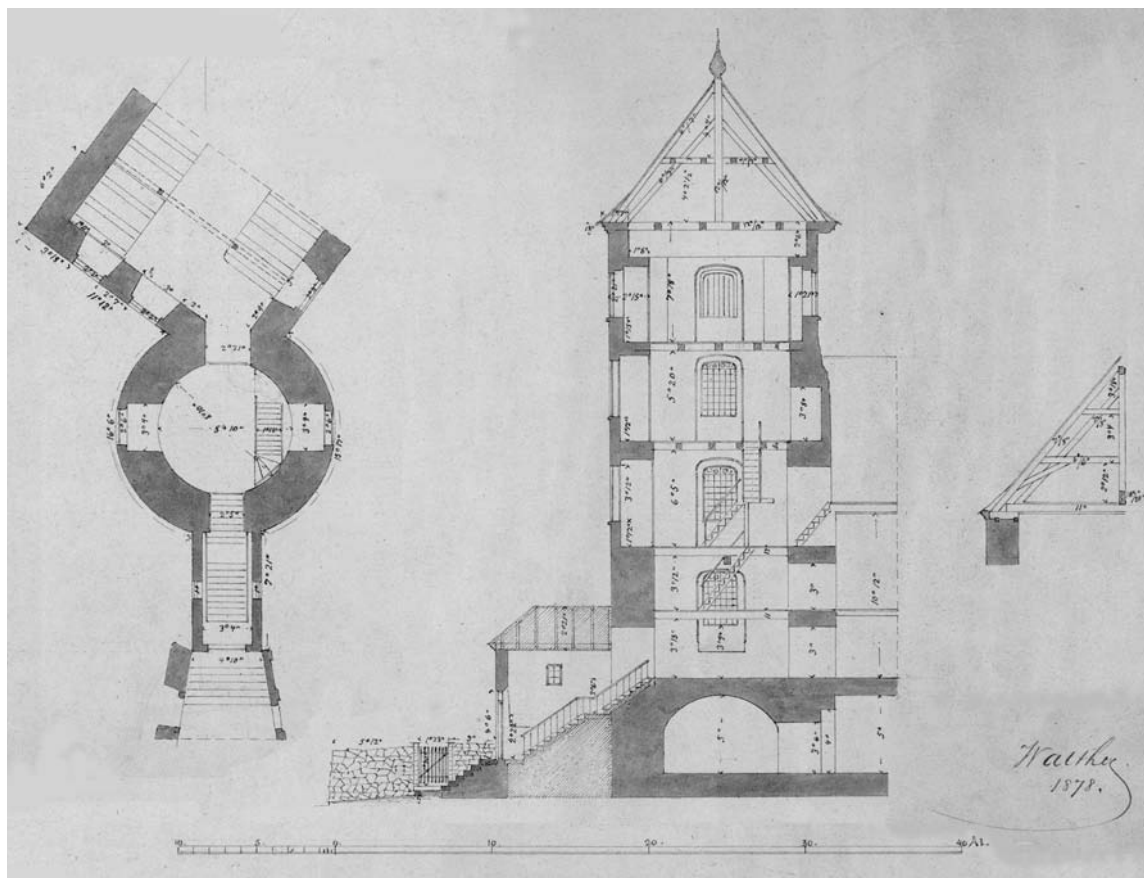
Fig. 22b. Plan og tværsnit af tårnet samt udsnit af kirkens tagværk (th.). Tegnet af V.Th. Walther 1878. – *Plan and section of the tower and section of church roofing.*

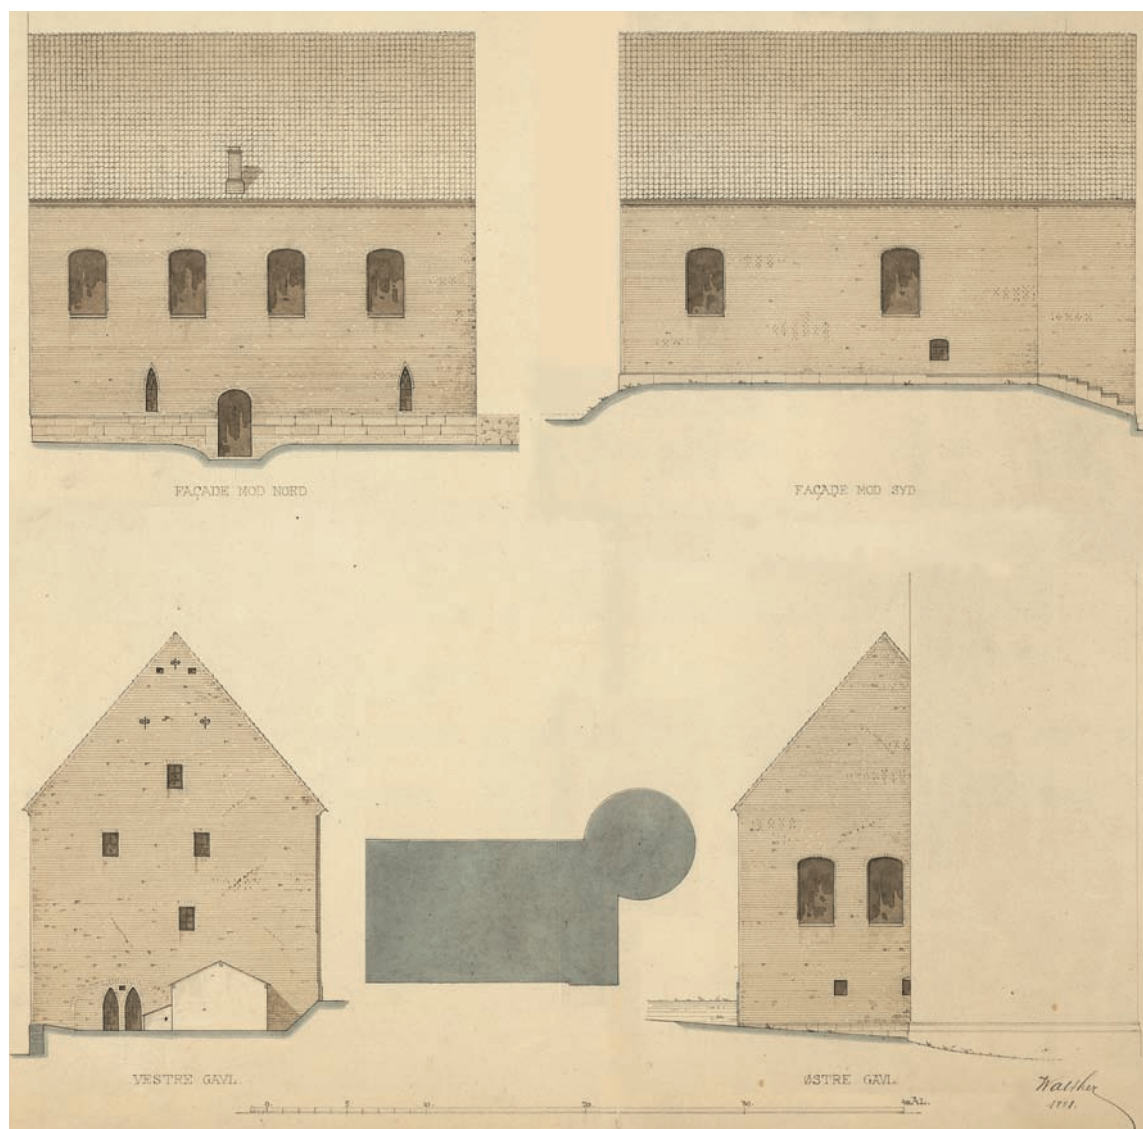
Fig. 23. Opstalter af kirkens facader. Tegnet af V.Th. Walther 1881. – *Elevations of the church facades.*

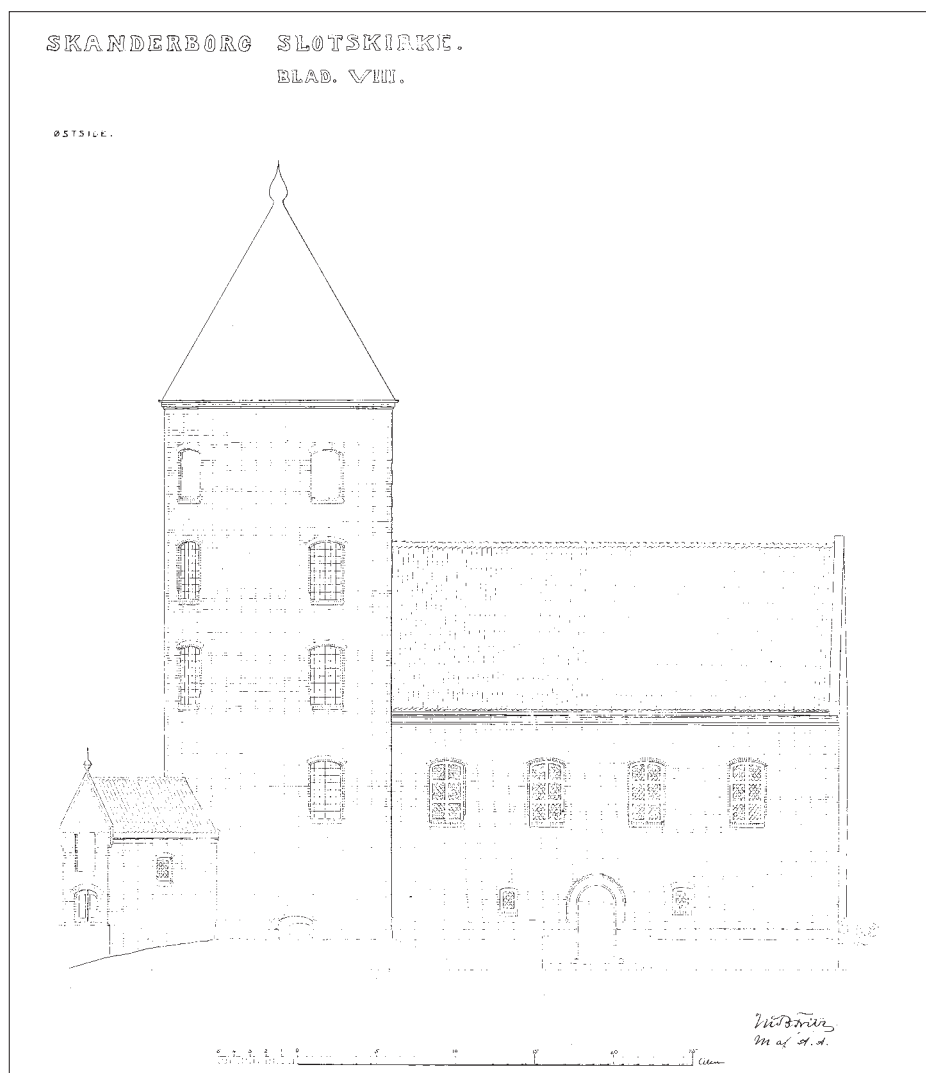
Fig. 24a. Opstalt af østfacaden. Tegnet af M. B. Fritz 1909. – *Elevation of the east facade.*
