## SKANDERBORG SLOTSKIRKE

**HISTORISK INDLEDNING.** Skanderborg Slot er opført engang i middelalderen på en lille holm i Skanderborg Sø. På øens vestlige del rejser sig en banke, og der anlagdes borgen med et stort fæstningstårn i nordøst. I en beretning fra 1727 anføres, at byggeriet blev iværksat af Valdemar den Store 1171.<sup>1</sup> Dette kan dog ikke bekræftes i kilderne, og vores viden om det middelalderlige anlæg er begrænset.<sup>2</sup> Borgen har sandsynligvis rummet et *†kapel*, men intet er overleveret om dette. Et fingerpeg om dets eksistens kunne være en omtale 1425 af Jes Nielsen, præst på (i?) »Skanderborgh«, men det kan ikke udelukkes, at stednavnet i stedet refererer til den lokale sognekirke, Skanderup Kirke (s. 2881).<sup>3</sup> De middelalderlige bygninger blev alle nedbrudt senest o. 1720, dog stod fæstningstårnet, der da tjente som klokketårn, til 1768.<sup>4</sup>

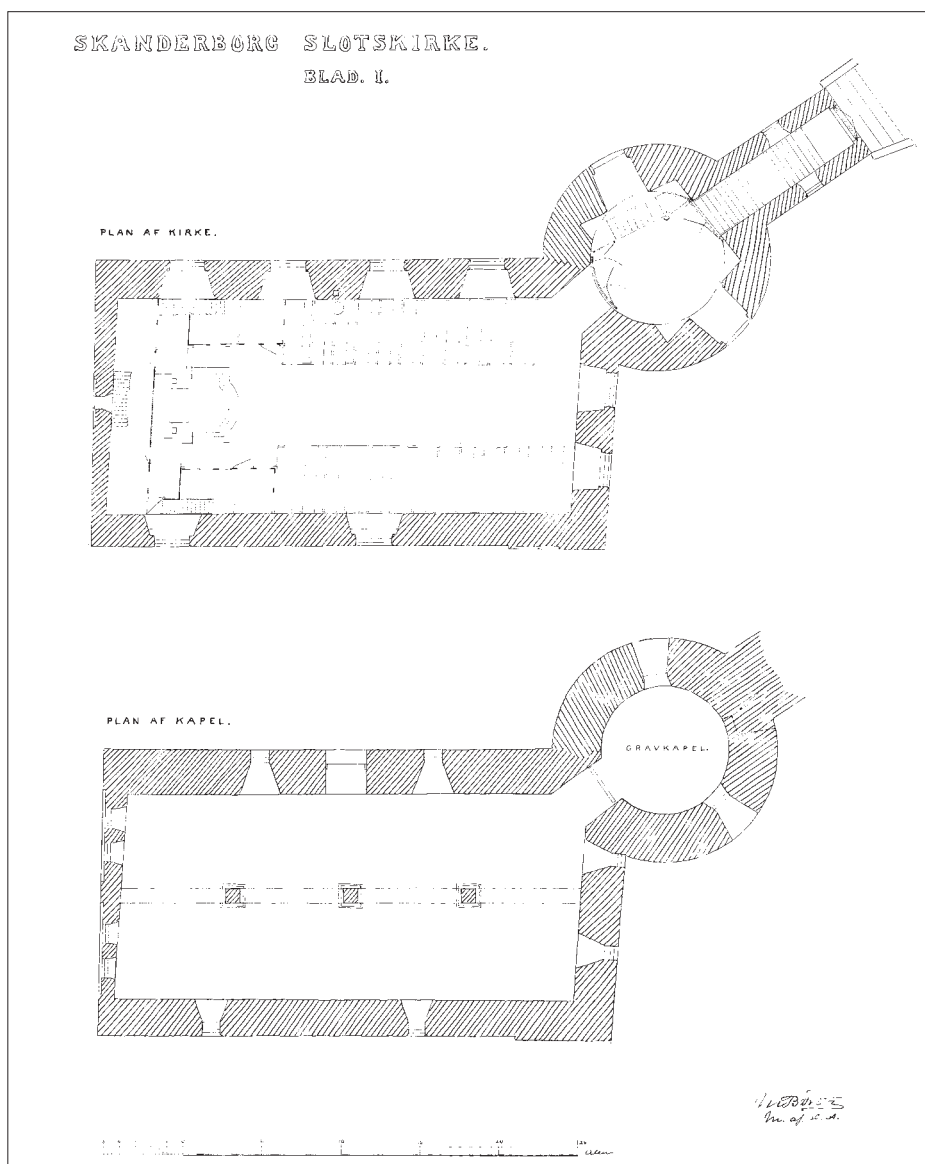
Fig. 24b-c. Planer af kirken og kælderens. Tegnet af M. B. Fritz 1909. – *Plans of the church and the basement.*

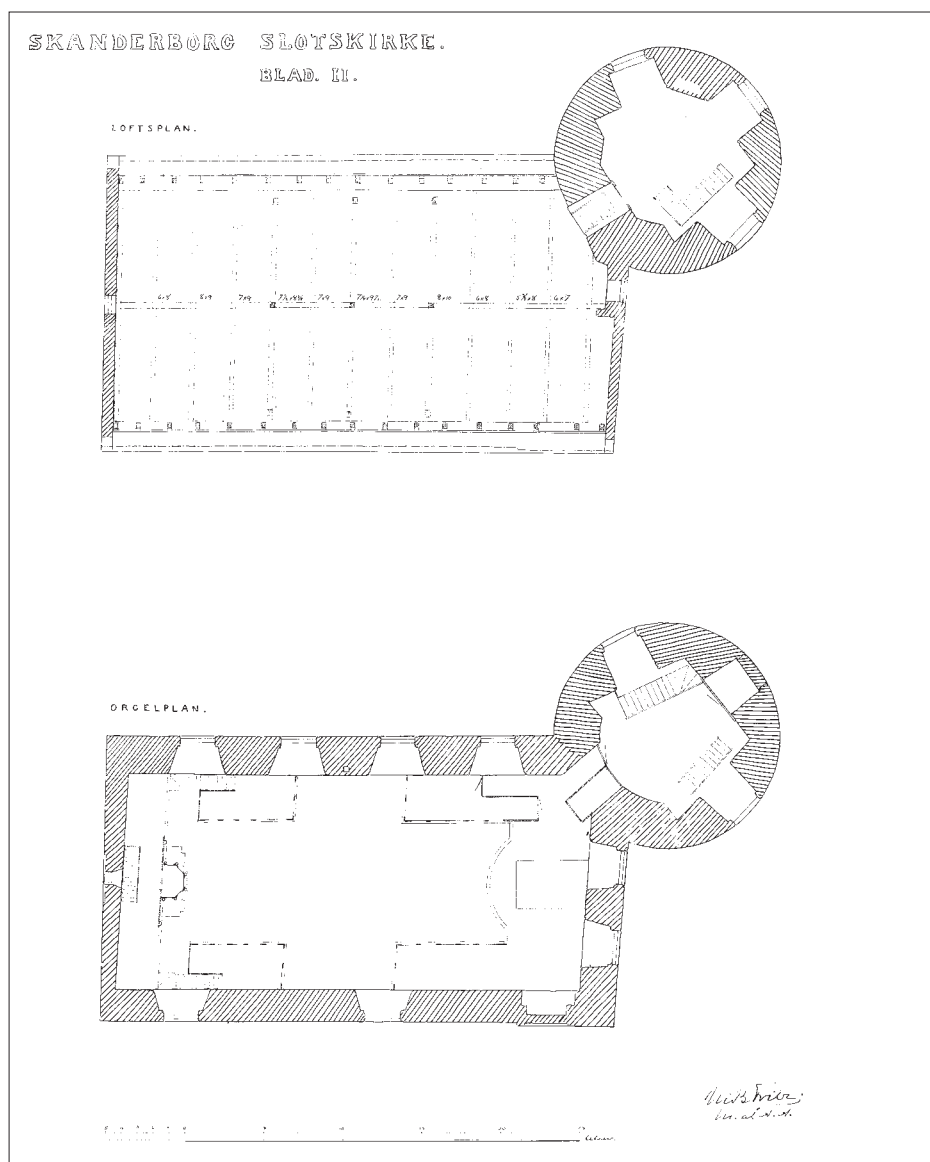
Fig. 24d-e. Planer af kirkens loft og pulpituretage. Tegnet af M. B. Fritz 1909. — *Plans of the church loft and gallery floor.*

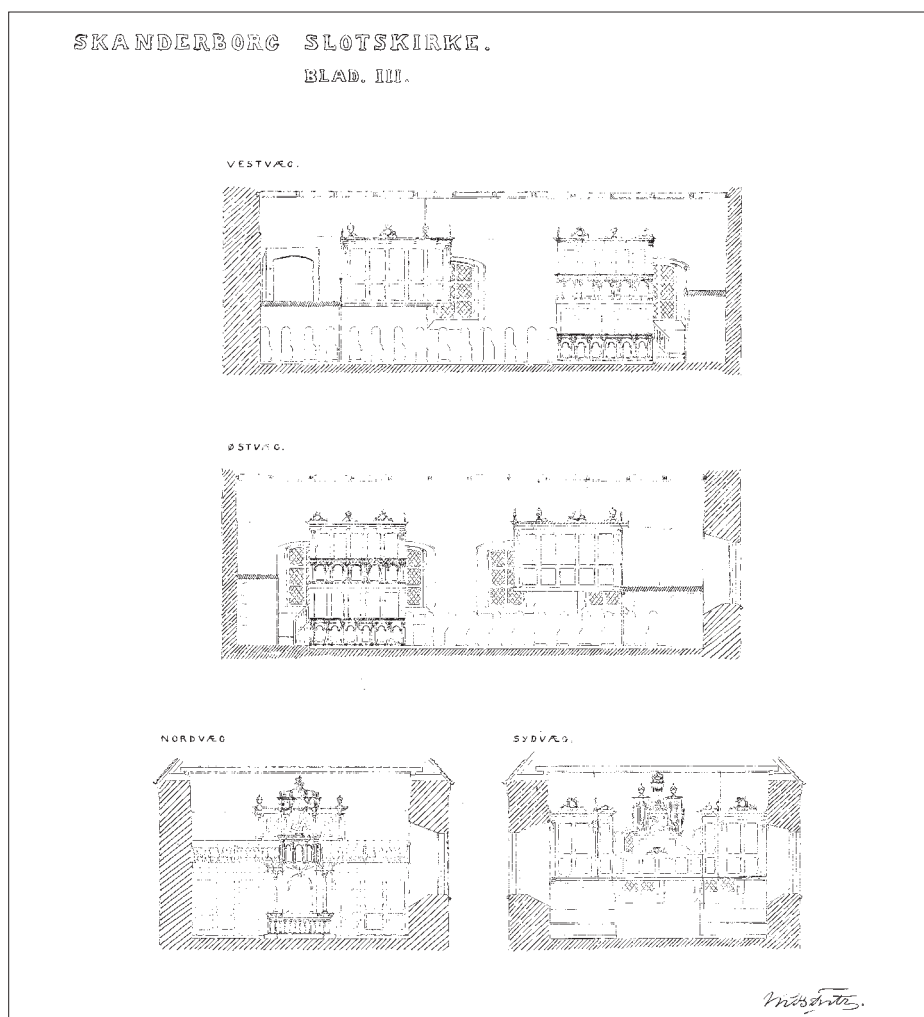
Fig. 24f-i. Snit af kirken set mod vest, øst, nord og syd. Tegnet af M. B. Fritz 1909. – Sections of the church viewed towards the west, east, north and south.

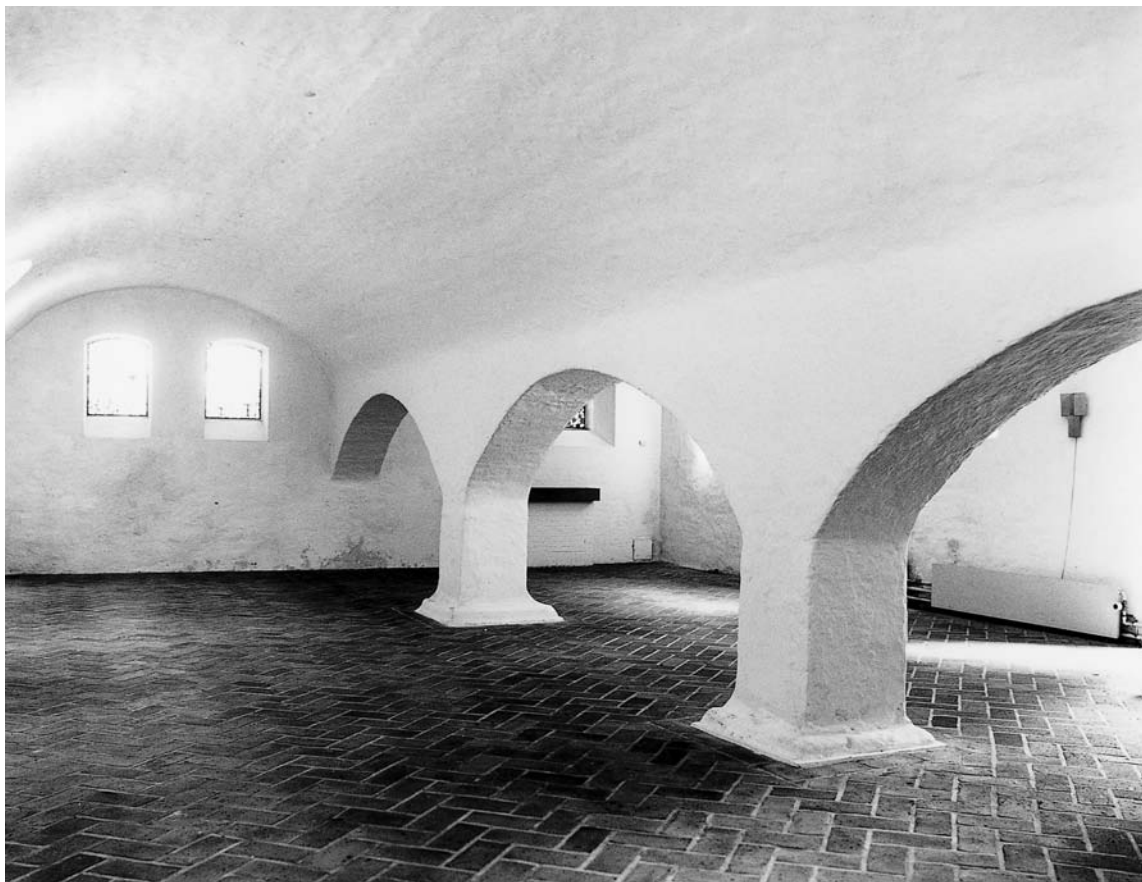
Fig. 25. Kældrens indre set mod nordøst. Foto Roberto Fortuna 2003. – *Interior of the basement viewed towards the north east.*

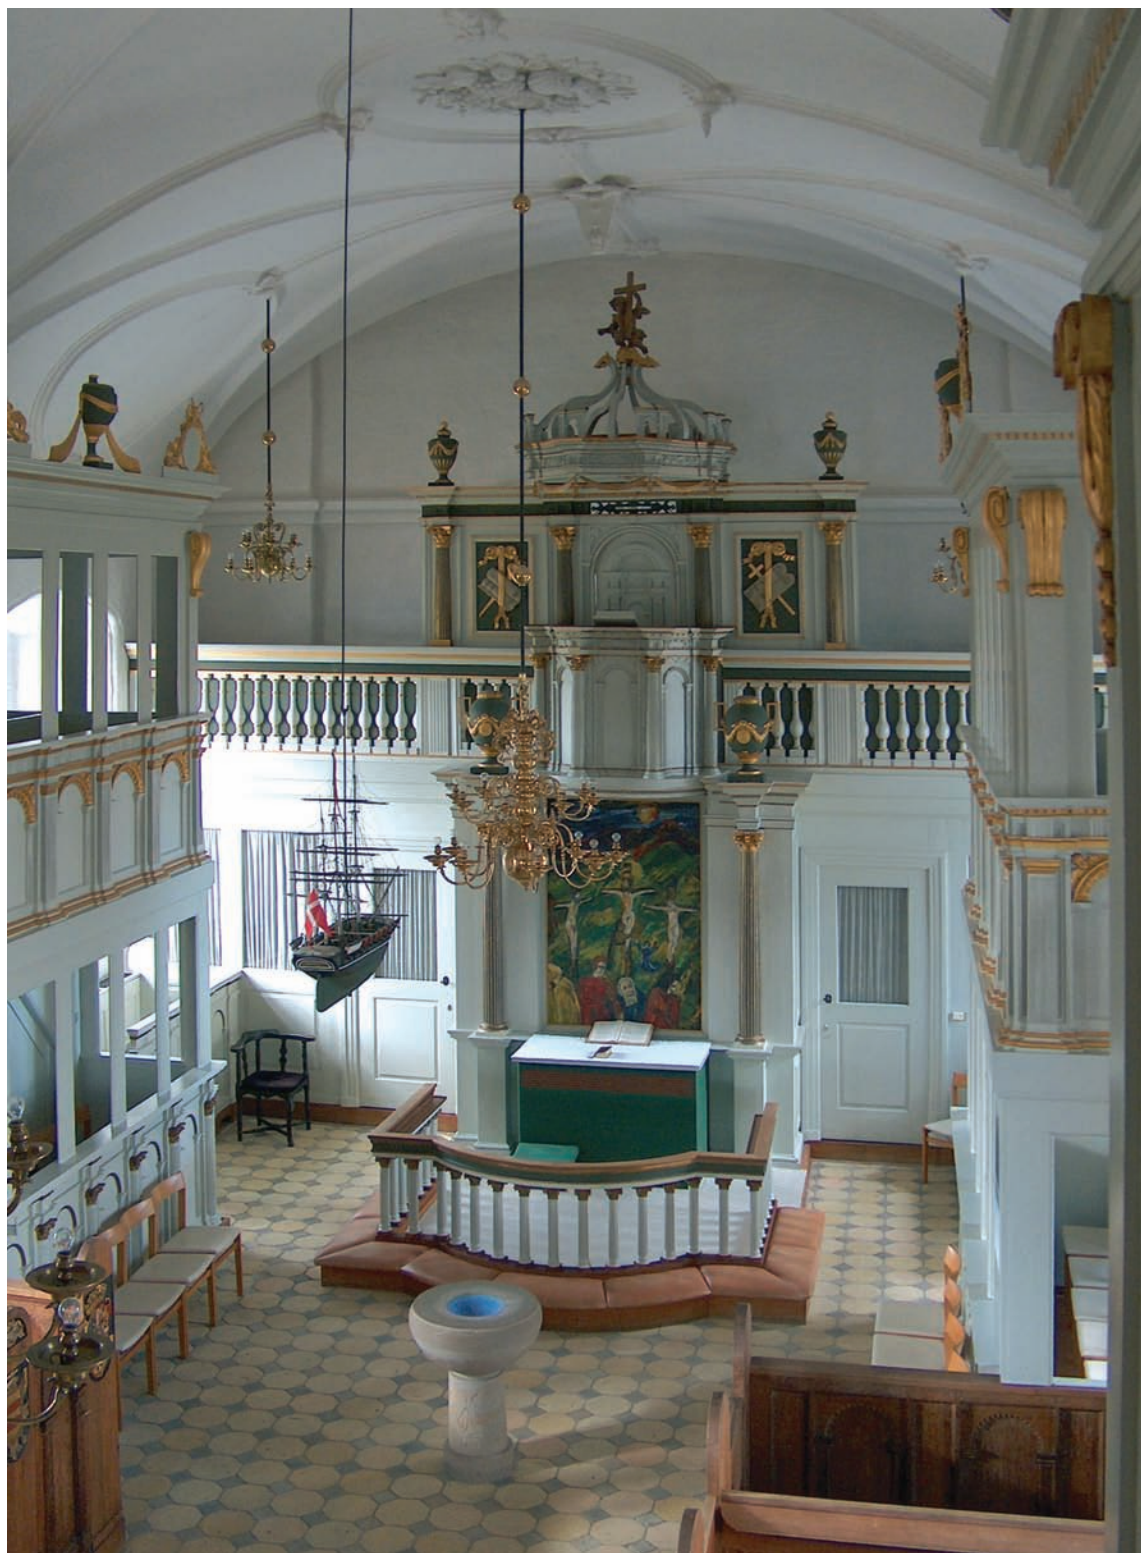
Fig. 26. Indre set mod nordvest. Foto Mogens Vedso 2006. – *Interior viewed towards the north west.*

Ved restaureringen genåbnedes den nedre dør til det nedrevne  $\ddagger$ trappetårn i sydvest, og her inden for opførtes et muret vindfang. I våbenhuset med trappen op til indgangen indbyggedes stigende grathvælv til afløsning af det tidligere flade pudsede loft, og foranlediget heraf måtte dets to vinduer rykkes nærmere kirken for at passe med hvælvenes fagdeling. Et par pilasterlignende murefremspring på nordvæggen ud mod hjørnerne (fig. 26), der rejser sig fra pulpiturets gulvhøjde,

*Altermaleriet* (jf. fig. 26 og 30), er udført 1971 af Jens Nielsen, Holstebro og opsat året efter. Olie på lærred, 170×115 cm, med motiv af Korsfæstelsen. Det er monteret foran (*†*)*altermaleri* fra

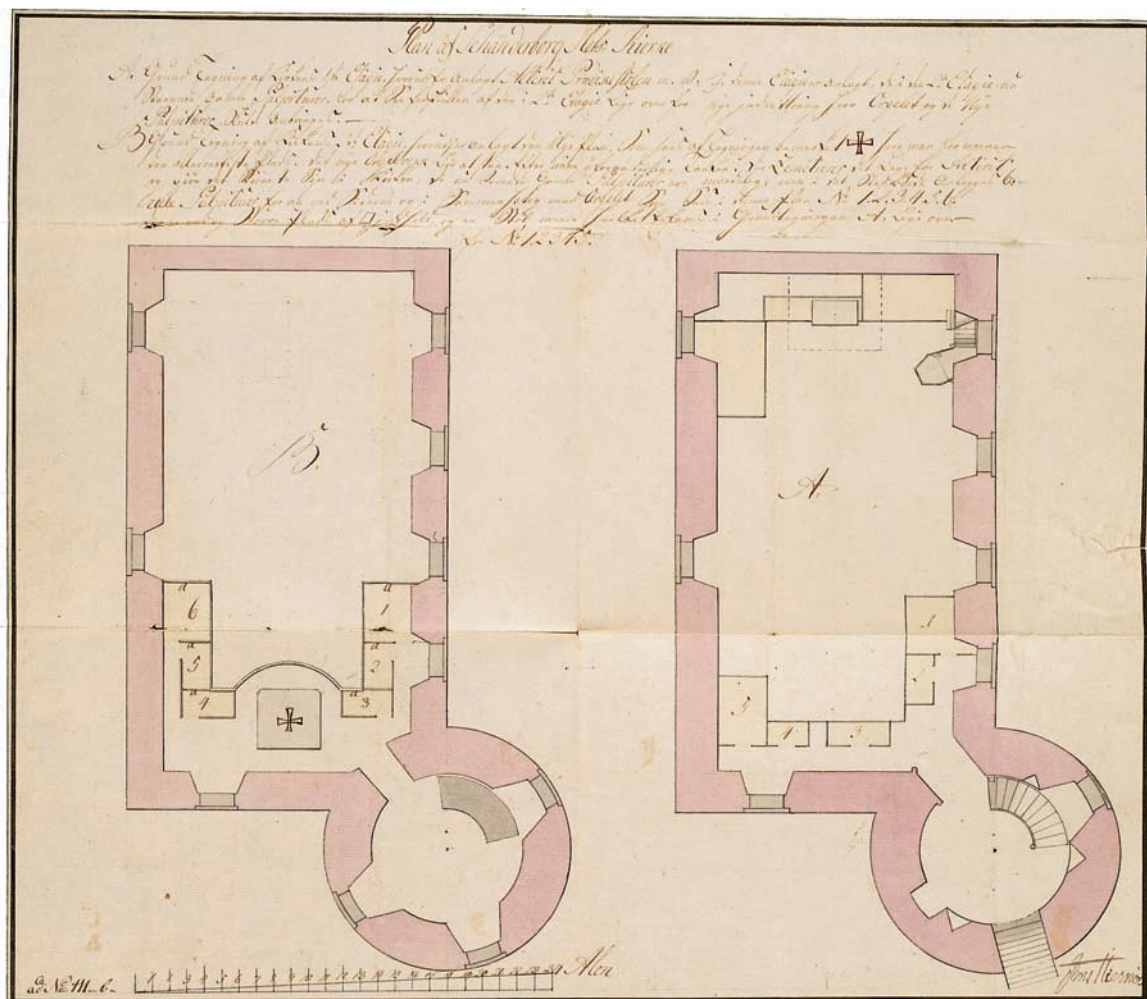
Fig. 28. Opmåling og ombygningsprojekt ved billedhugger Jens Hiernøe 1799. I LAVib. – Survey and rebuilding project by the sculptor Jens Hiernøe, 1799.

*Jens Hiernøe's rebuilding in 1799-1801.* At an early stage the bequest of the Pultz family to the church for the acquisition of a new organ led to a number of changes in both the building and the furnishings (cf. figs. 27-28). During the preparations for the installation of the organ Jens Hiernøe noted in 1799 that the ceiling above the church had to be replaced, and a new one was installed some 1.2 metres higher up on the battlement. The ceiling seems to have had exposed beams.

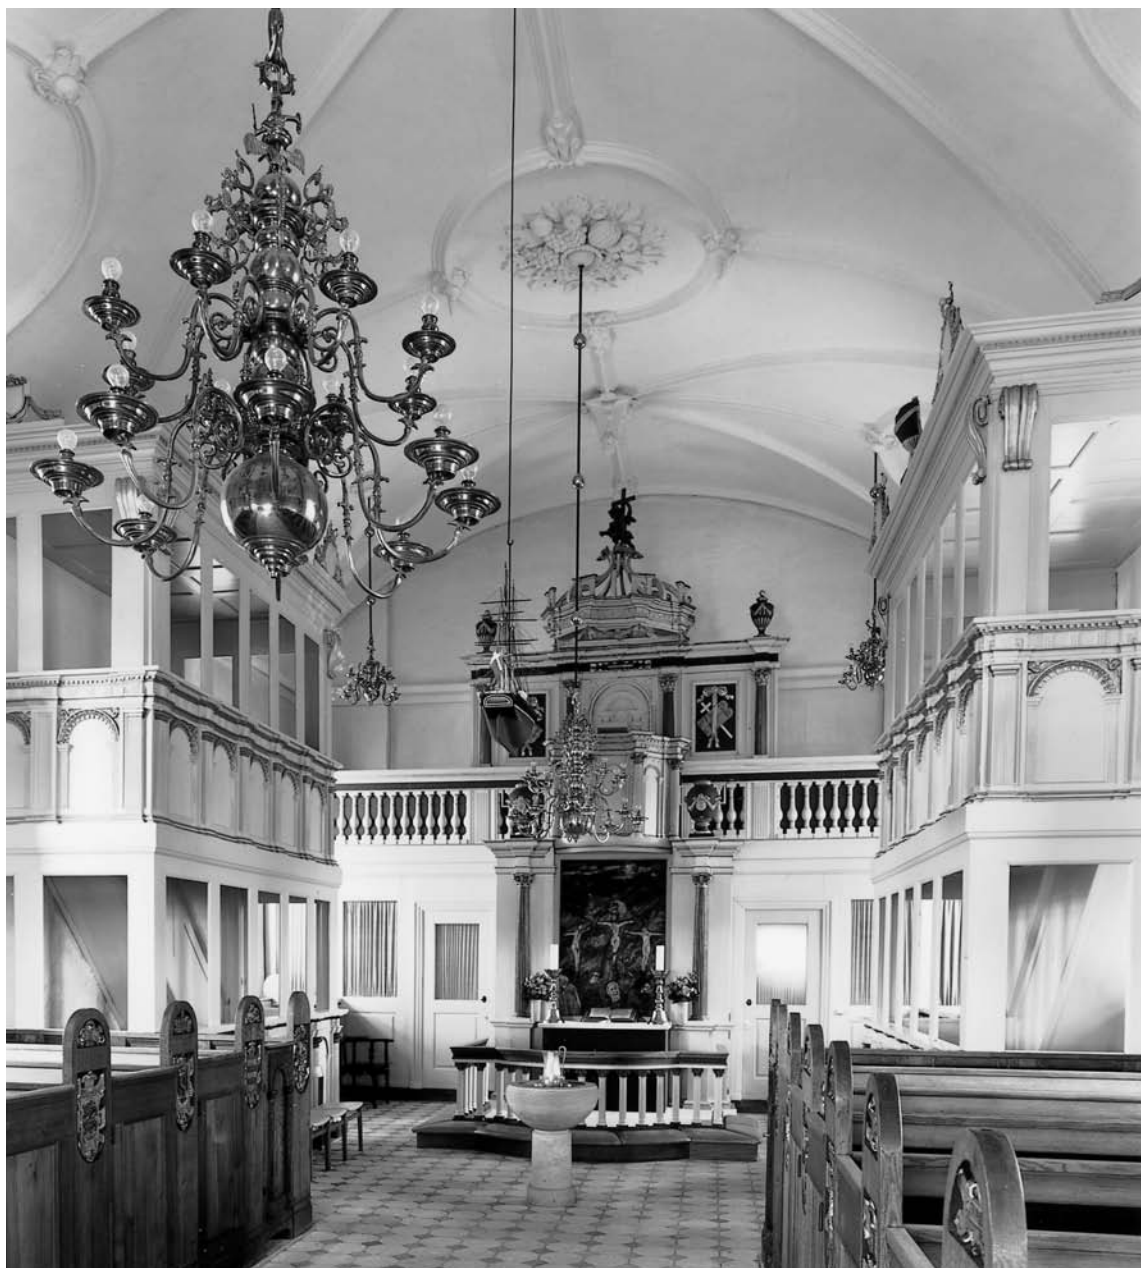
Fig. 30. Interior, set mod nord. Foto John Lee 2003. – *Interior, viewed towards the north.*

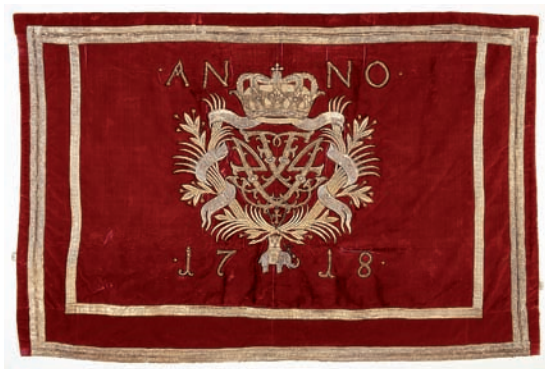
Fig. 31. Antependium nr. 1, 1718, skænket af Frederik IV (s. 6203). Foto John Lee 2003. – *Frontal no. 1, 1718, donated by Frederik IV.*

Alterklæder. 1) (Fig. 31), 1718, af rødt fløjel med broderier i guld- og sølvtråd; fløjlet er delvist fornyet foroven og forneden. Skænket af Frederik IV 1718 sammen med messehagel nr. 1. Klædet er kantet med en bred og en smal guldgalon. Forsiden smykkes af et stort reliefbroderi med Frederik IV's kronede spejlmonogram, indfattet af palme- og olivengrene, hvorom slynger sig et skriftbånd med kongens valgsprog i versaler »Do-

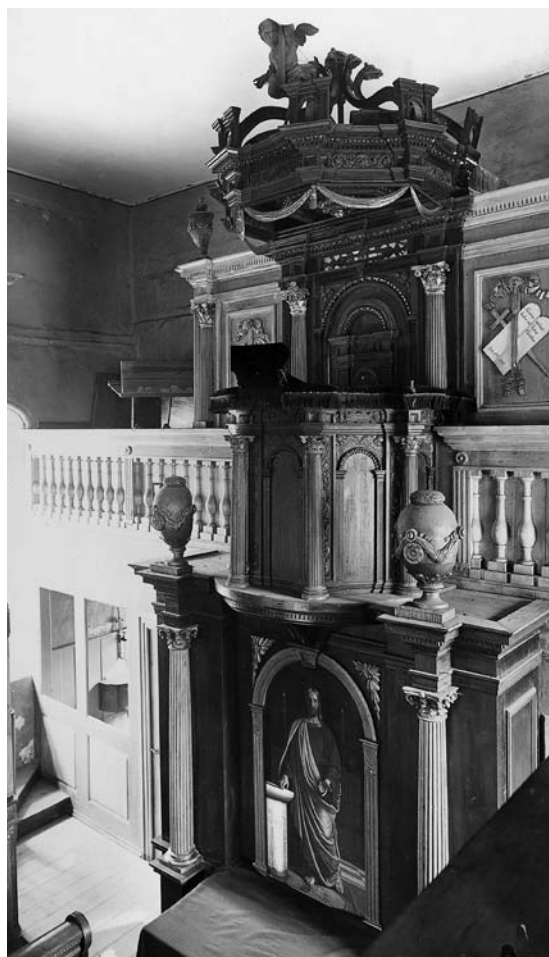
Fig. 32. Prædikestol og altermaleri før restaureringen 1943-49. Foto Otto Norn 1943. – *Pulpit and altar painting before the restoration of 1943-49.*

1866, udført af Christen Dalsgaard og erhvervet efter indsamling blandt byens borgere. Motivet er usædvanligt: Kristus stående ved en døbefont (jf. fig. 32), ifølge traditionen den font, der var skænket til kirken 1851, men dog med afvigende dekoration af soklen.<sup>142</sup> I baggrunden ses alterbordet med kalk og stager med brændende lys. Maleriet var indsat i en skåret ramme med kanelerede pilastre med profilkapitæler bærende bueslag; i sviklerne bladornamenter. I forbindelse med opsætningen af maleriet blev altrets træværk forskønnet med maling.<sup>55</sup>

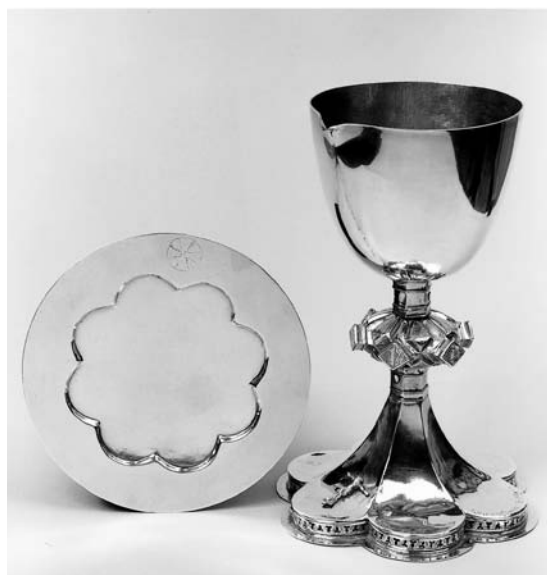
Fig. 34. Altersæt, o. 1575, skænket af Trine Kore, Jep Henriksens hustru (s. 6204). Foto John Lee 2003. – *Altar set, c. 1575, donated by Trine Kore, Jep Henriksen's wife.*

*Altersættet* (fig. 34), o. 1575, er skænket af Trine Kore, Jep Henriksens hustru. Den 22,3 cm høje kalk, hvis bæger er fornyet 1966, har sekstunget fod med standkant prydet af et gennembrudt trepasmønster. På en af fodtungerne er fæstnet en støbt Kristusfigur med Adams kranium ved fødderne, og langs to af tungerne er der en indgraveret giverindskrift med minuskler: »trine kore jep henricsøns hustru« (fig. 33). Skaftet er seksidet, og knoppen er gotisk med graverede stavværkslignende blade i varierende udformning samt rudebosses med graverede minuskler på krydskraveret grund; disse danner tilsammen navnet »iehsus«. Såvel knoppen som foden er forgyldt. Bægeret er fornyet 1966 ved guldsmed Bent Ex-

Antagelig er sættet identisk med det altersæt, der tidligst omtales 1604 med angivet vægt på 25 lod; antagelig kirkens første altersæt.<sup>15</sup> Det kan dog ikke udelukkes, at sættet oprindeligt er skænket til en anden kirke.<sup>146</sup> Kalken er beslægtet med eksempler i Voerladegård Kirke (s. 3860) og Tunø Kirke (s. 2393). 1750 blev det oprindelige *tbæger* erstattet af et nyt.<sup>140</sup> Fra s.å. opbevarede sættet i et *†futteral* af læder,<sup>140</sup> fornyet 1776, da Niels Weylet lavede en pung til kalk og disk.<sup>53</sup> 1830 erstattet af en læderpose.<sup>56</sup>

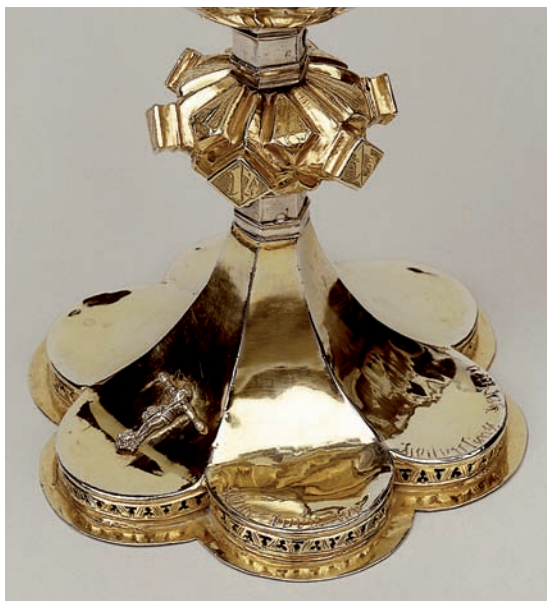
Fig. 33. Detalje af altersættet (jf. fig. 34), o. 1575 (s. 6204). Foto John Lee 2003. – *Detail of the altar set, c. 1575.*

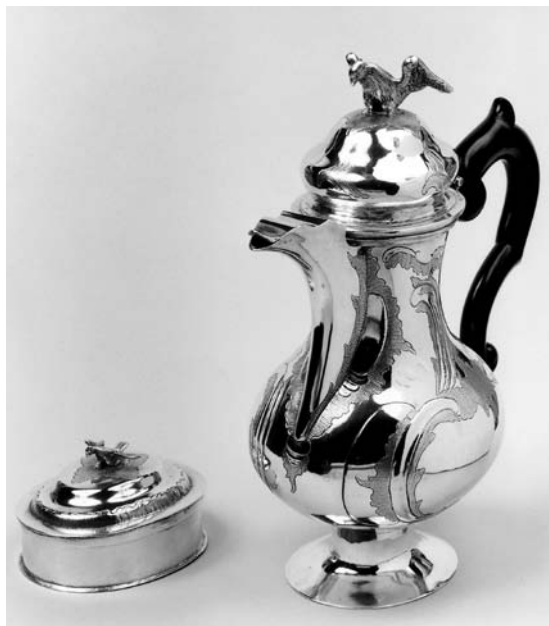
Fig. 35. Oblatæske og alterkande, 1769, udført af Mathias Mortensen Bøgh (s. 6205). Foto John Lee 2003. – *Wafer box and altar vessel, 1769.*

*Oblatæsker.* 1) (Fig. 35), 1769.<sup>53</sup> Den ovale æske, der måler 9,5×7,5 cm, 6 cm høj, har kuplet låg med gravering langs kanten og bladornament foroven. Låget krones af Fugl Fønix. I bunden mesterstempel for Mathias Mortensen Bøgh (Bøje II, nr. 6294), under bunden indprykket vægtangivelse i skriveskrift »Vog 12 lod ½ qt« og derunder ejermærke i graveret kursiv »Skanderborg Slotskirke«. Jf. alterkande nr. 1.

*Alterkander.* 1) (Fig. 35), 1769,<sup>53</sup> svarende til oblatæske nr. 1. Den 25 cm høje kande har cirkulær, glat fod, svunget, udbugende korpus og kuplet låg, begge dele smykket med graveret rocailleværk. Låget krones af Fugl Fønix. Den udsvejfede hank er af sortmalet træ. Under bunden mesterstempel for Mathias Mortensen Bøgh (Bøje II,

nr. 6294), indprikket vægtangivelse i skriveskrift »Vog 47½ lod ½ qt« samt, modsat, »Skanderborg Slotskirke« i graveret kursiv. 1776 blev kanden forsynet med en sølvprop i kæde, udført af M. Bager.<sup>53</sup>

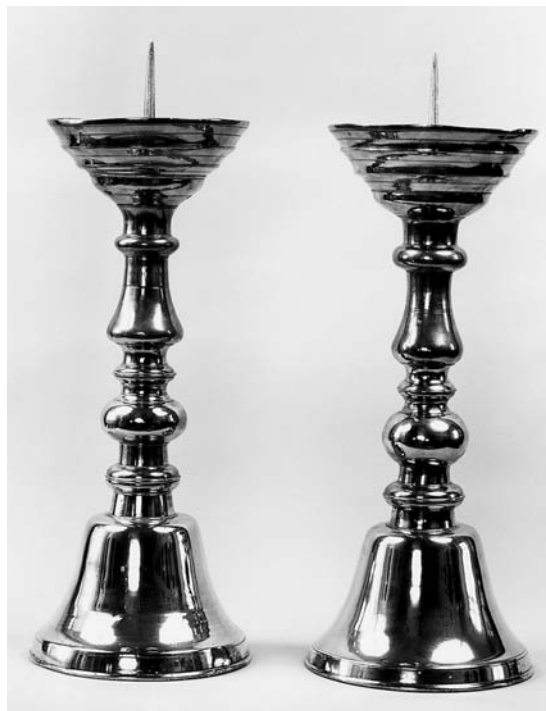
Fig. 36. Alterstager, sidste fjerdedel af 1500-tallet (s. 6206). Foto John Lee 2003. – *Altar candlesticks, last quarter of 16th century.*

*Alterstager* (fig. 36), sidste fjerdedel af 1500-tallet. De 57 cm høje stager har glat, klokkeformet fod, balusterskaft med fladtrykt kugle under pæreformet led omgivet af ringled og bred lydeskål med blød karnisprofil. Ved overgangene mellem ledene er graveret enkelt- eller dobbeltlinje.<sup>150</sup>

Antagelig er stagerne identiske med det par alterstager, der tidligst omtales 1604.<sup>151</sup> De er nært beslægtet med de noget mindre stager i Tolstrup Kirke (s. 4785). 1836 forsynet med to store, hvidmalede trælys med olielamper, udført af gørtler Møller.<sup>152</sup> 1963 ønskede menighedsrådet de 'overdimensionerede' stager erstattet af to sølvstager efter tegning af billedhugger Valdemar Foersom Hegndal. Forslaget blev ikke realiseret.<sup>153</sup>

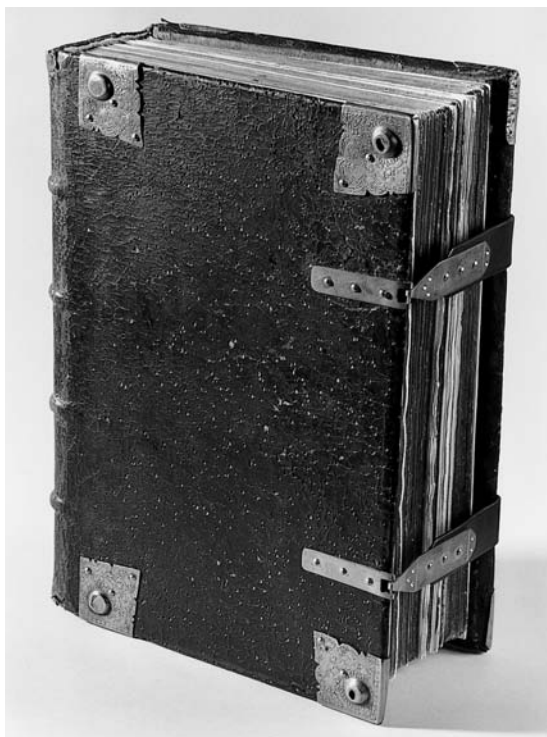
Fig. 37. Frederik II bibel, trykt 1589, i indbinding fra 1732 (s. 6207). Foto John Lee 2003. – *Frederik II Bible, printed in 1589, in binding from 1732.*

*Alterbog* (fig. 37). Frederik II's bibel, 1589, i indbinding fra 1732 af brunt læder med hjørnebeslag i messing med bladornamentik og initialerne »LH«. Som lukketøj nyere læderstropper med messingkroge. Restaureret 1996, og s.å. deponeret i kirken af Skanderborg Museum (SBM inv.nr. 660x1).<sup>155</sup>

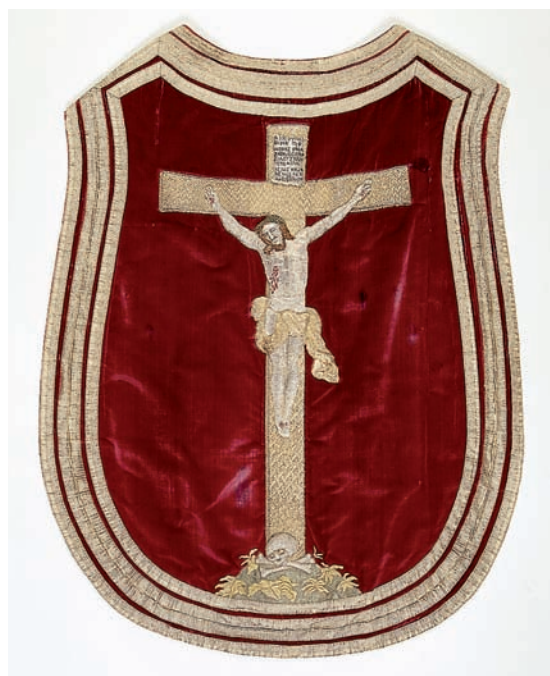
Fig. 38. Messehagel nr. 1, 1718, skænket af Frederik IV (s. 6207). Foto John Lee 2003. – *Chasuble no. 1, 1718, donated by Frederik IV.*

*Messehagler*. 1) (Fig. 38), 1718, af rødt fløjel med broderier i guld- og sølvtråd samt silke. Skænket af Frederik IV sammen med alterklæde nr. 1 (s. 6203).<sup>159</sup>

Haglen er kantet med en bred guldgalon mellem to smallere. På rygsiden er et stort reliefbroderi, 75 cm højt, udført i guld- og sølvtråd samt farvet silke, af den korsfæstede Kristus på Golgathahøjen med Adams kranium og knogler ved foden. Kristusfiguren, der er vist iført lændeklæde, har brunt hår og skæg, grøn tornekrone og tydeligt markerede, blodige vunder. Korstræet er udført i guld. Øverst på korset er et skriftbånd med indskrift på hebraisk, græsk og latin (»Jesus nazarenus rex iudæorum«), i alt ni linjer, broderet med sort. Tilsvarende donationer kendes fra slotskirkerne i Odense (Skt. Hans Kirke) (DK Odense 1363) og Kolding samt på Frederiksborg (DK Frborg 1820), Frederiksberg (DK KbhBy 450) og Fredensborg (DK Frborg 830).<sup>135</sup>

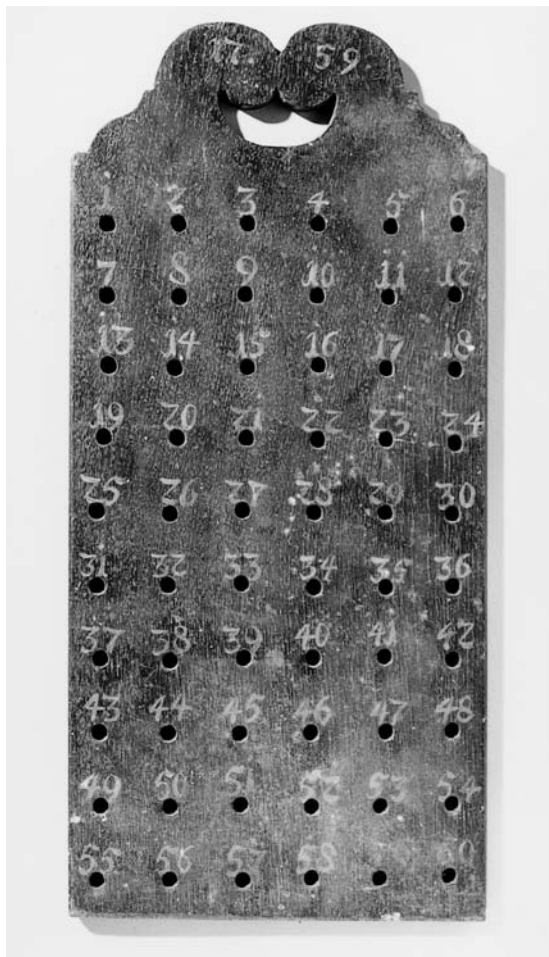
Fig. 39. Skriftetavle, 1759 (s. 6208). Foto Arnold Mikelsen 2005. – *Confessional board, 1759.*

*Skriftetavle* (fig. 39), 1759, til optælling af nadvergæsterne.<sup>162</sup> Tavlen, der måler 41×19 cm, har svejftet topstykke med udsavet hul til ophæng, derunder 10×6 borede huller. Over hvert hul er malet et ciffer med gulgrå farve, øverst »1759«. Opbevares ved kirken.

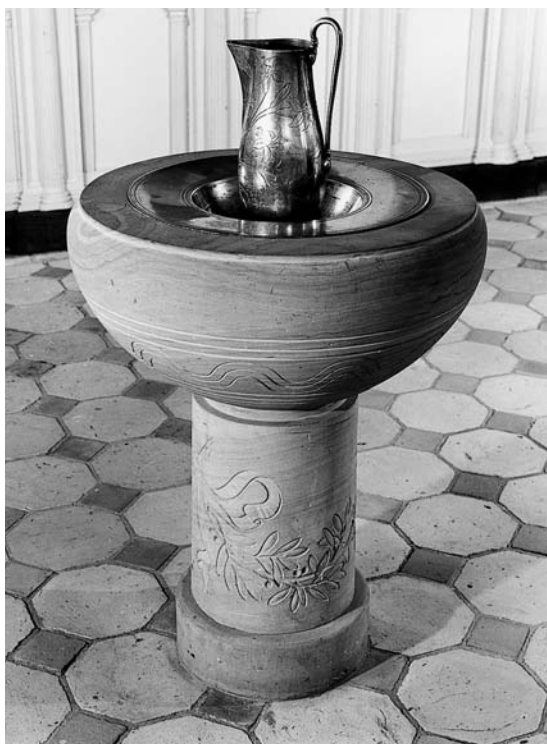
Fig. 40. Døbefont, 1851, udført af stenhugger Scheller og billedhugger Johann Scholl, København, efter tegning af arkitekt Gottlieb Bindesbøll(?) og skænket af købmand, kirkeværge og borgerrepræsentant Lars Thomsen (s. 6209). Foto John Lee 2003. – *Font, 1851, made by the stonemason Scheller and the sculptor Johann Scholl, Copenhagen, after drawing by the architect Gottlieb Bindesbøll(?), and donated by the merchant, churchwarden and town councillors Lars Thomsen.*

*Døbefont* (fig. 40), 1851, udført af stenhugger Scheller (font) og billedhugger Johann Scholl (dekoration), begge København; antagelig efter tegning af arkitekt Gottlieb Bindesbøll og skænket af købmand, kirkeværge og borgerrepræsentant Lars Thomsen.<sup>166</sup>

Af breimersandsten, 84 cm høj, tværmål 61 cm. Fonten er hugget i tre dele. Over det cirkulære fodstykke er skaftet smykket med to kraftige olivengrene, sammenbundet med en stor sløjfe.<sup>167</sup> Kummens underside prydes af en tredobbelt bølgelinje mellem ligeledes tredobbelte rammelinjer. Den er indvendig malet med lyseblåt. Fonten, der blev fragtet fra København i de første måneder af 1851, stafferedes med 'forskellige farver' af maler C. Weber.<sup>58</sup> I forbindelse med fontens opstilling i

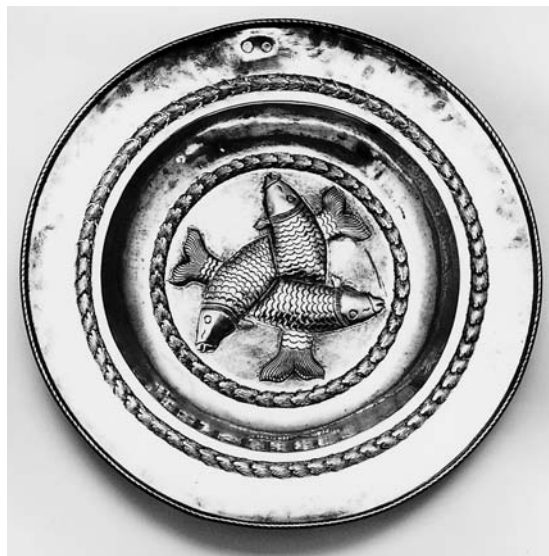
Fig. 41. Dåbsfad nr. 1, 1776, udført af S. Høvring (s. 6210). Foto Arnold Mikkelsen 2005. – *Baptismal dish no. 1, 1776, by S. Høvring.*

*Dåbsfæde.* 1) (Fig. 41), 1776, udført af S. Høvring.<sup>53</sup> Af kobber, 49 cm i tværmål, med bladbort på fanen samt i bunden omkring tre krydsende fisk. Om kanten tovstav. På fanens bagside er sekundært fastgjort en ring til ophæng. Fadet har sidestykker i Egvad (DK Sjyll 1758) og Lindknud (DK Ribe 2689) samt Pederstrup (Viborg Amt).

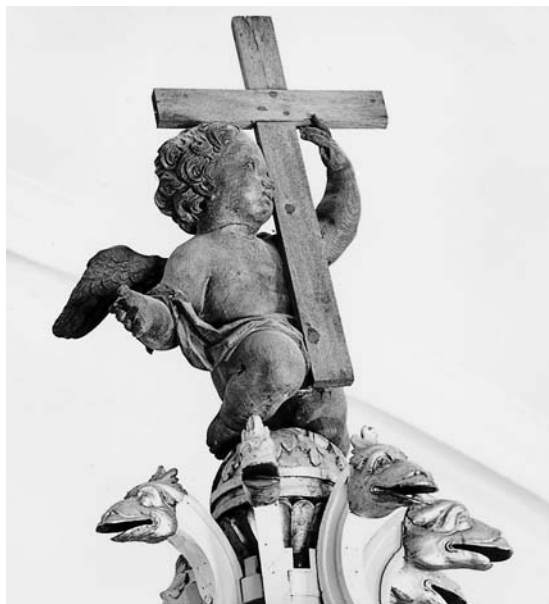
Fig. 42. Topfigur fra prædikestol (jf. fig. 44), 1700-tallets anden halvdel (s. 6210). Foto Arnold Mikkelsen 2005. – *Top figure from pulpit, second half of 18th century.*

*Prædikestol* (fig. 42-44), med udskåret årstal 1572, bestående af kurv, ( $\dagger$ )underbaldakin, dør og lyd-himmel. 1801 flyttet fra sin oprindelige plads ved det nordøstligste vindue og indsat i et prædikestolsalter (s. 6202). I forbindelse med nyopsætningen er stolen delvist reduceret, mens enkelte led er tilføjet. Opgangen sker via en trappe fra præsteværelset bag altret.

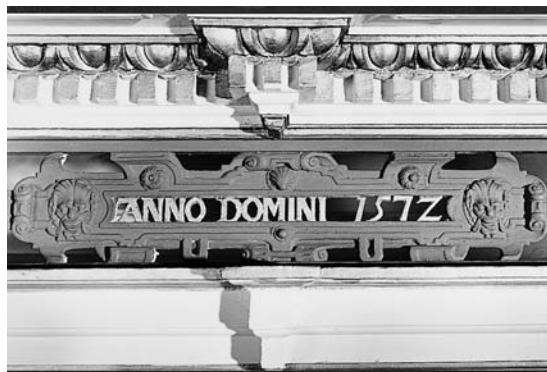
Fig. 43. Detalje af prædikestolsdør, 1572 (s. 6212). Foto Arnold Mikkelsen 2005. – *Detail of pulpit door, 1572.*

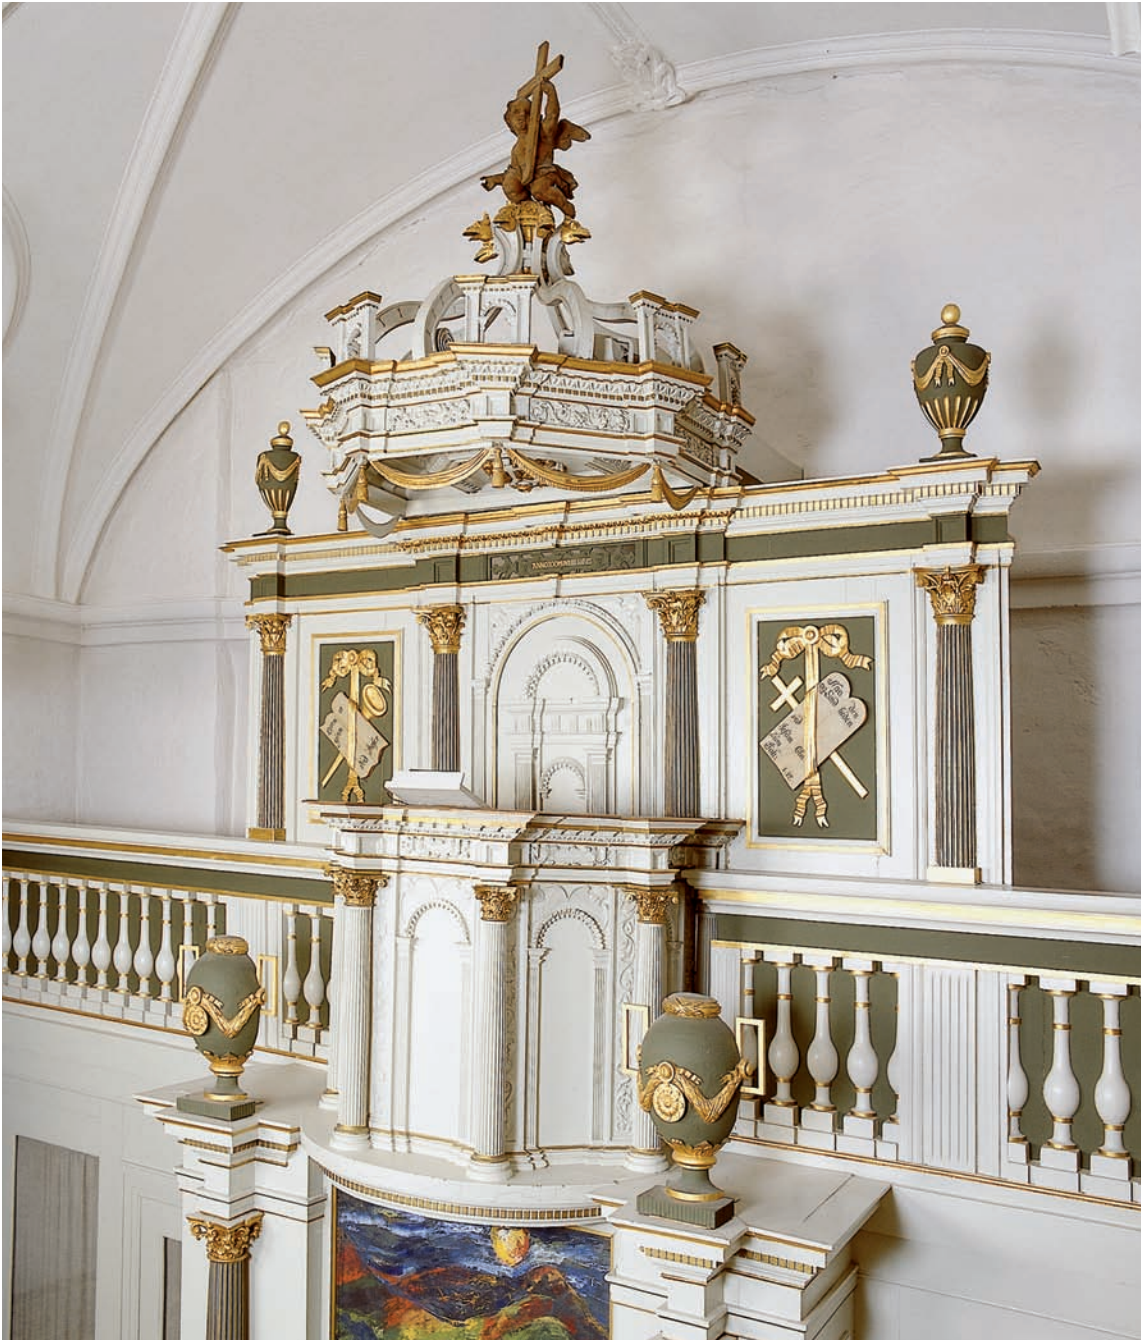
Fig. 44. Prædikestol, 1572 (s. 6210). Foto Arnold Mikkelsen 2005. – *Pulpit, 1572.*

*Kurven*, der udgør fem sider af en ottekant, omfatter i sin nuværende opsætning et tilsvarende antal fag, idet den nordvestvendte side, der antagelig oprindelig bestod af to fag, er blevet reduceret med det yderste af disse (jf. fig. 11 og 28). De enkelte fag har rundbuede arkader båret af kanelerede pilastre med profilkapitæler og -baser. Selve arkadefelterne er tomme, mens sviklerne har kerubhoveder. Storfelterne indrammes af kan-

nelerede, korintiske søjler foran slanke fyldinger med akantusranker. Den rigtsmykkede kronesims, der forkrøppes over hjørnesøjlerne, har i frisen smalle, tværrektangulære felter (tomme), indrammet af rulleværkskartoucher, og afsluttes

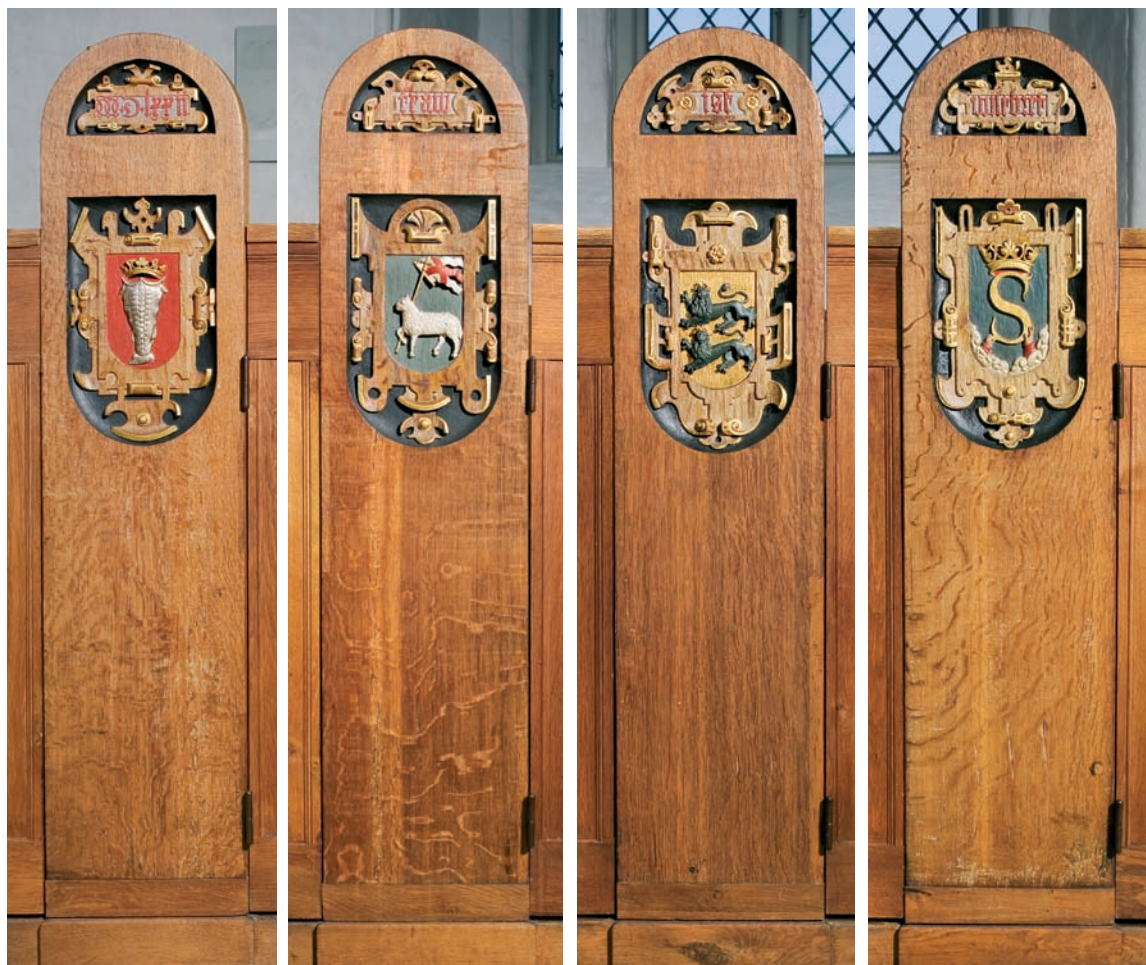
Fig. 45. Stolestadegavle, 1572, nr. 6-3 (vestrækken) (s. 6213). Foto Arnold Mikkelsen 2005. – *Pew gables, 1572, nos. 6-3 (west row).*

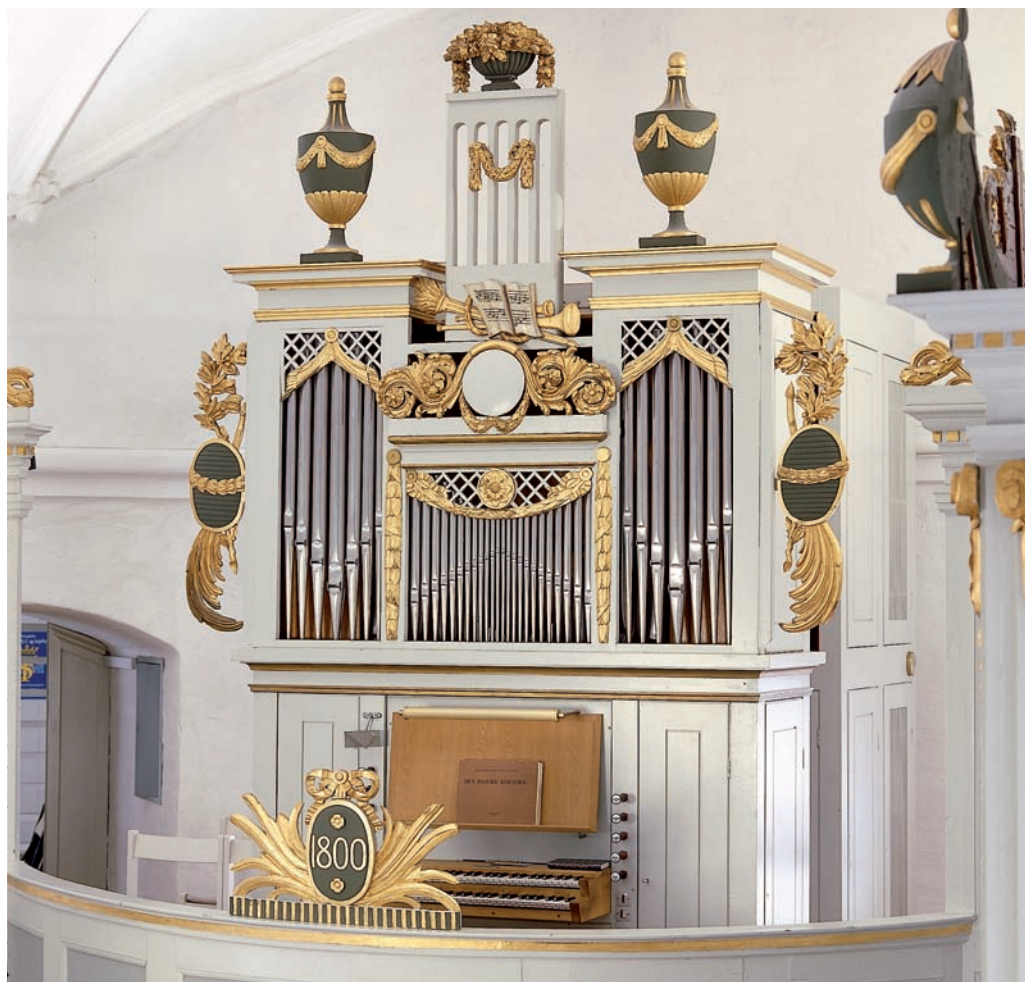
Fig. 68. Orgelfacade, 1800 (s. 6232). Foto John Lee 2003. – *Organ facade, 1800.*

*Orgel* (fig. 68), 1971, bygget af Poul-Gerhard Andersen's Orgelbyggeri, Bagsværd, med genanvendelse af facaden og dele af orgelhuset fra *†orgel* nr. 2. 12 stemmer, 2 manualer og pedal.

gelfacaden fra 1800 og dele af det tilhørende hus er genanvendt i kirkens nuværende orgel.<sup>227</sup> Orglet var skænket af brødrene Flemming og Peder Pultz, jf. mindetavle nr. 1. Omkring orglet etableredes et  $\ddagger$ indelukke med to 'sammenstemte' døre. Over hver af dørene fandtes et stakitværk.<sup>54</sup> På pulpitur nr. 1.

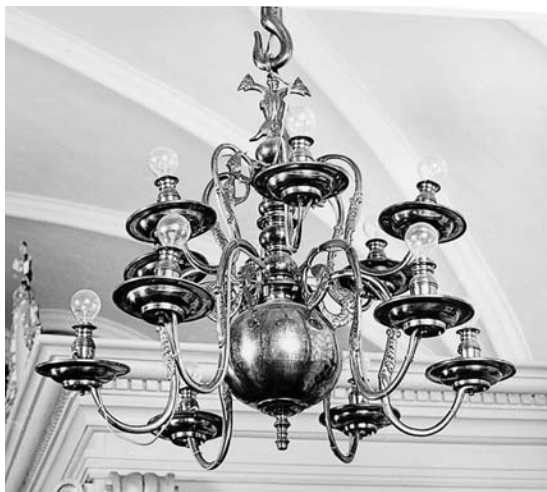
Fig. 70. Lysekroner nr. 1, 1600-tallets første halvdel, skænket af Hans Friis og hustru Anna Margaretha Friis 1774 (s. 6235). Foto Arnold Mikkelsen 2005. – *Chandelier no. 1, first half of 17th century.*

*Lysekroner.* 1) (Fig. 70), 1600-tallets første halvdel, ifølge indskrift skænket 1774 af Hans Friis og hustru Anna Margaretha (jf. *†*begravelse nr. 2). Kronen, der er nært beslægtet med en lysekroner i Skanderup Kirke (s. 2918), har 2×6 s-svungne lysearme med delfinled og flade lyse-skåle. I de indre slyng ender armene i mands-hoveder med spidse huer, de nederste desuden med kraftig moustache og hageskæg. Balusterskaffet med kugle- og skiveled kronet af en flakt ørn og afsluttes forneden med en stor hængekugle med profilknop. På kronen er graveret giverindskrift i skriveskrift: »Denne Lyse Krone Er Foræret af Kirke Wærger Kiob og Handels Mand Hans Friiss og Hustrue Anna Margaretha Friiss Aar 1774«, indrammet af to grene med spidse blade og små bær eller knopper, samlet med et bånd forneden. 1799 blev lænken, som kronen hang i, forlænget og forsynet med tre ekstra kugler, hvorefter alle seks kugler blev forgyldt og lænken malet cinnoberrød.<sup>54</sup> 1826 blev fem kugler fornyet og forgyldt med ægte guld, mens jernstangen maledes cinnoberrød.<sup>56</sup> Ophængt i vestsiden af koret.

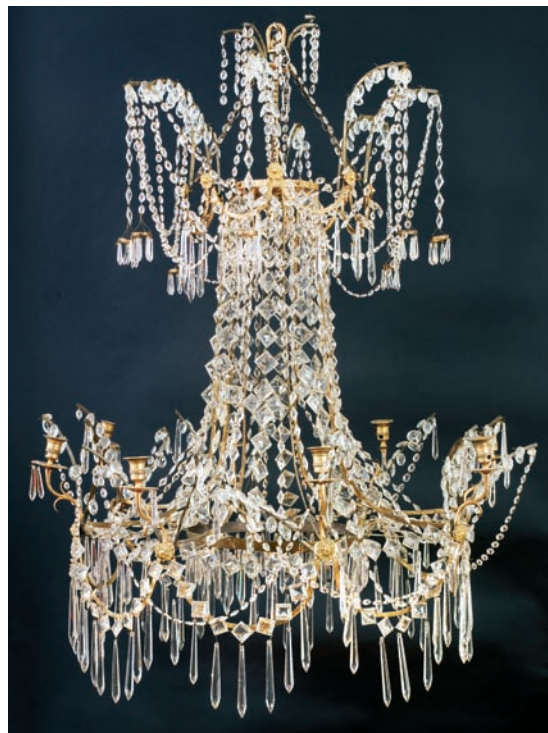
Fig. 71. \*Lysekroner nr. 2, o. 1800, skænket af ritmester Warnick (s. 6235). I Skanderborg Museum. Foto Arnold Mikkelsen 2005. – \**Chandelier no. 2, c. 1800.*

\*2) (Fig. 71), O. 1800, af dansk eller nordtysk tilvirkning.<sup>232</sup> 1827 skænket til kirken af ritmester Warnick.<sup>56</sup> Af forgyldt messing og kobber (stellet) samt glas. Stellet udgøres af otte svungne arme, som foroven samles af en lille krans med otte små pyntearme, forneden af en større, hvortil de er fæstnet med rosetter. Armene bærer lyse-skåle med høje lysepiber til stearinlys. Ophænget er prydet med småarme. Stellet er overalt smykket med kæder af prismar i varierende størrelse og udformning. Istandsatt 1852 med 'en mørkeblå skål med sølvsirater' samt 'isperler' i forskellige størrelser, leveret af Frantz Ronges glashandel i København.<sup>58</sup> Oprindelig ophængt i midtgangen. Fra 1925 opbevarede kronen i tårnet,<sup>55</sup> efter restaureringen 1943-49 hos sognepræst L. Skov og dennes søn. 2003 overført til Skanderborg Museum (SBM inv.nr. 963x1).

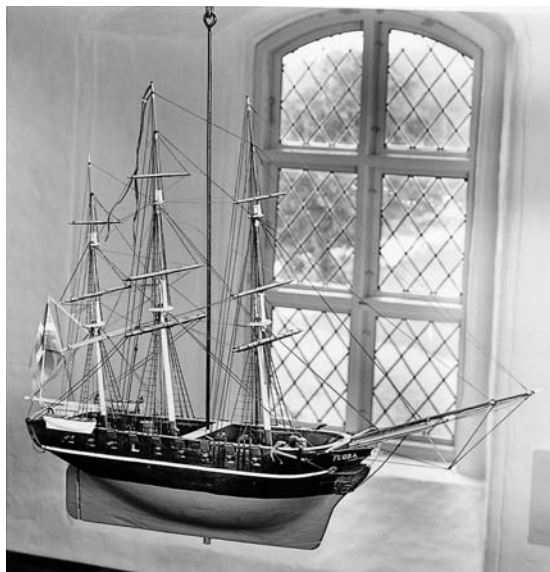
Fig. 72. Kirkeskib, 1850, skænket af bagermester Thomas Brædstrup (s. 6236). Foto Arnold Mikkelsen 2005. – *Votive ship, 1850.*

*Kirkeskib* (fig. 72), »Flora«, 1850, udført af 'en dansk mand' af linjeskibet Christian VIII's besætning med forbillede i marinefartøjet Flora og skænket af bagermester Thomas Brædstrup.<sup>236</sup> Korvet med ni kanoner på hver side og gallionsfigur. Grøn- og sortmalet skrog med hvid stribe og røde kanonporte. I agterstavnen sølvplade med giverindskrift med graveret skriveskrift »Givet til Kirken af Thomas Brædstrup« samt årstal »1850«. Istandsæt 1915 og 1948.<sup>237</sup> Ophængt i 2. fag.

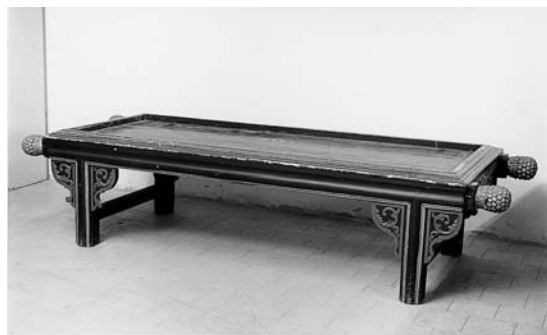
Fig. 73. \*Ligbåre, o. 1750(?) (s. 6236). I Skanderborg Museum. Foto Roberto Fortuna 2005. – \**Bier, c. 1750(?)*.

\**Ligbåre* (fig. 73), o. 1750(?), af eg, 59 cm høj, 249 cm lang inkl. bærestængernes endeknopper, 89 cm bred. Båren har forsænket lad med om-løbende profilramme. For enderne mellem de drueklaseformede håndtag er halvkartoucher i storakantus med midtmedaljon, og benenes massive sideknægte er ligeledes med akantus. Staf-feret med sort med mørkegrønne og forgyldte detaljer. Ligbåren var angiveligt udlånt til Slotskirken fra Skanderup Kirke, dog uvist hvornår. Den benyttedes til 1968 i kapellet, hvorefter den erstattedes af den nuværende katafalk.<sup>238</sup> I Skanderborg Museum (SBM inv.nr. 63188a).
