## SKANDERBORG SLOTSKIRKE

**HISTORISK INDLEDNING.** Skanderborg Slot er opført engang i middelalderen på en lille holm i Skanderborg Sø. På øens vestlige del rejser sig en banke, og der anlagdes borgen med et stort fæstningstårn i nordøst. I en beretning fra 1727 anføres, at byggeriet blev iværksat af Valdemar den Store 1171.<sup>1</sup> Dette kan dog ikke bekræftes i kilderne, og vores viden om det middelalderlige anlæg er begrænset.<sup>2</sup> Borgen har sandsynligvis rummet et *†kapel*, men intet er overleveret om dette. Et fingerpeg om dets eksistens kunne være en omtale 1425 af Jes Nielsen, præst på (i?) »Skanderborgh«, men det kan ikke udelukkes, at stednavnet i stedet refererer til den lokale sognekirke, Skanderup Kirke (s. 2881).<sup>3</sup> De middelalderlige bygninger blev alle nedbrudt senest o. 1720, dog stod fæstningstårnet, der da tjente som klokketårn, til 1768.<sup>4</sup>

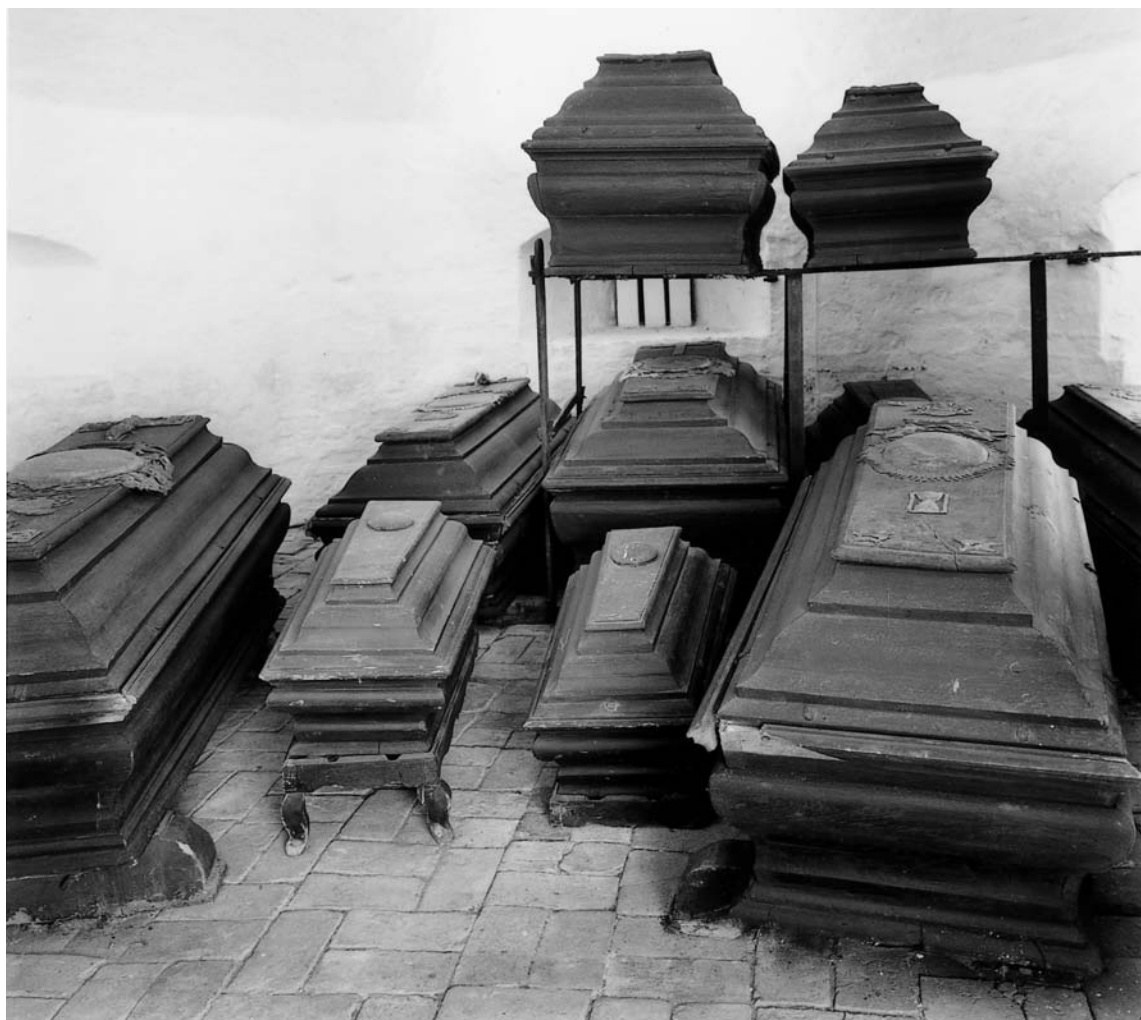
Fig. 77. Kister i familien Pultz' begravelse. Foto Roberto Fortuna 2003. – *Coffins in the Pultz family tomb.*

*Kister og kisteplader.* Gravkammeret rummer ti kister (fig. 77), heraf to barnekister, orienteret syd-øst-nordvest. To af kisterne er hævet ca. 130 cm over gulvet på et stativ af jern, mens de øvrige står direkte på stengulvet eller på lave træskamler. Alle er udført af egetræ i en vanlig, stærkt profileret senbarok form med ophøjet låg. De syv er prydet med kisteplader og -ornamenter af bly, hovedparten dog kun bevaret i fragmentarisk stand og enkelte med spor af sort bemaling eller forgyldning. 1988 omtales kisterne som stærkt medtagne og deres indhold frit tilgængeligt, og 1990 foretoges en foreløbig, basal istandsættelse. Samtidig blev kisteornamenterne aftaget og registreret af Skanderborg Museum, hvorefter de atter placeredes på kisterne.<sup>251</sup>

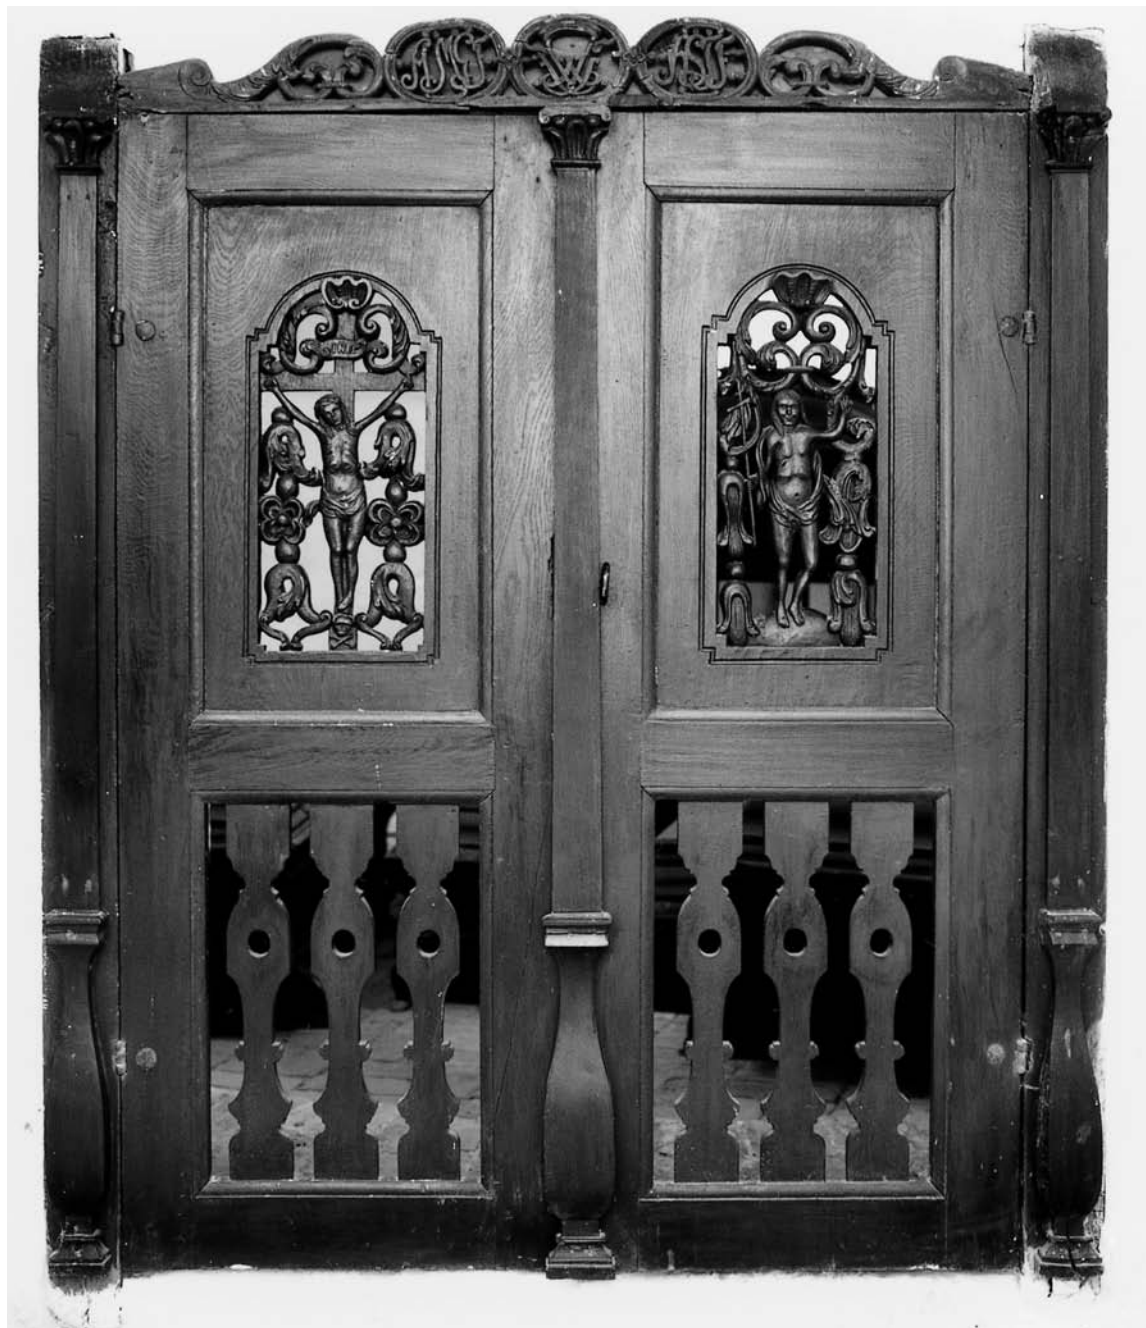
Fig. 78. Dørfloje o. 1770 fra familien Pultz' begravelse (s. 6240). Foto Roberto Fortuna 2003. – *Double door c. 1770 from the Pultz family tomb.*

Begravelsens dobbelte dørfloj (fig. 78), formentlig o. 1770, 175×137 cm (190×160 cm inkl. gerigt), er udført i eg. Dørflojene indrammes af

kompositte pilastre på høje skaftled med kraftig entarsis. Hver fløj er todelt med udsmykning i gennembrudt arbejde, i de nedre felter med flade, udsavede balustre, i de øvre (fig. 79a-b) med relieffer af den korsfæstede og den opstandne Kristus

(hhv. tv. og th.), flankeret af volutbøjler, nedhængende kvaster og rosetter. Topstykket har mellem tilsvarende bladsmykkede volutter tre tværovale medaljoner med navnetræk, sandsynligvis for begravelsens indehavere; i midten et fragmen-

teret spejlmonogram med bogstaverne »HF« for den velhavende borger, købmand og kirkeværge Hans Friis (jf. ndf.), tv. initialerne »AMGF« for hustruen, Anne Margaretha Friis (jf. ndf.) og th. »KSTF«, uvist dog for hvem (en hustru af andet ægteskab eller et barn af førstnævnte?). Gerigt og dørfloj er malet med sort. Dørflojens ophavsmand kendes ikke.<sup>250</sup>

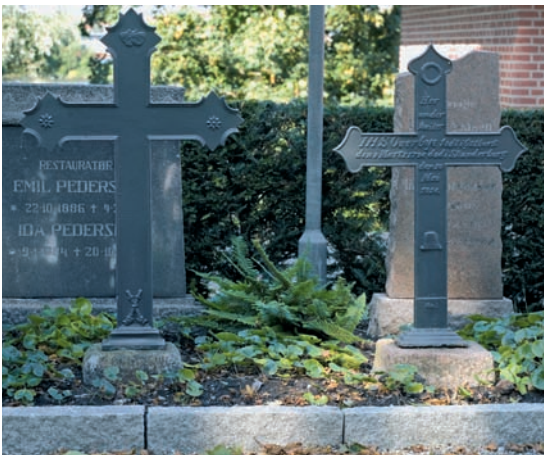
Fig. 85. Kirkegårdsmonument nr. 1-2. 1. O. 1850, over ukendt (s. 6246). 2. 1858, over købmand I. H. S. Overbye (†1858) (s. 6247). Foto Arnold Mikkelsen 2005. – *Churchyard monuments no. 1-2. 1. C. 1850, unknown deceased. 2. 1858, the merchant I. H. S. Overbye (†1858).*

1) (Fig. 85), o. 1850?, over ukendt. Støbejernskors, 101×67,5 cm, med rudestillede, spidse korsender med buetindskæringer, dannet af profilerede kantlister. Korset har dekoration på både for- og bagside: Øverst en sommerfugl, i de vandrette korsender ottebladede rosetter. Nederst

2) (Fig. 85), 1858.<sup>58</sup> I. H. S. Overbye, (købmand), \*9. marts 1794 i Østbirk, †10. maj 1858.

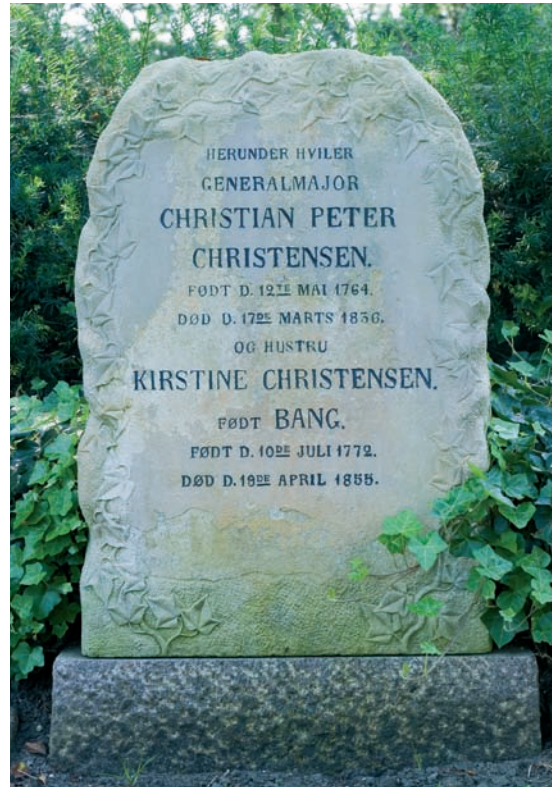
Fig. 86. Kirkegårdsmonument nr. 3, 1859, over generalmajor Christian Peter Christensen (†1836) og hustru Kirstine Christensen (†1855) (s. 6247). Foto Arnold Mikkelsen 2005. – *Churchyard monument no. 3, 1859, to Major-General Christian Peter Christensen (†1836) and his wife Kirstine Christensen (†1855).*

3) (Fig. 86), 1859.<sup>58</sup> Christian Peter Christensen, generalmajor, \*12. maj 1764, †17. marts 1836, og hustru Kirstine Christensen, f. Bang, \*10. juli 1772, †19. april 1855.

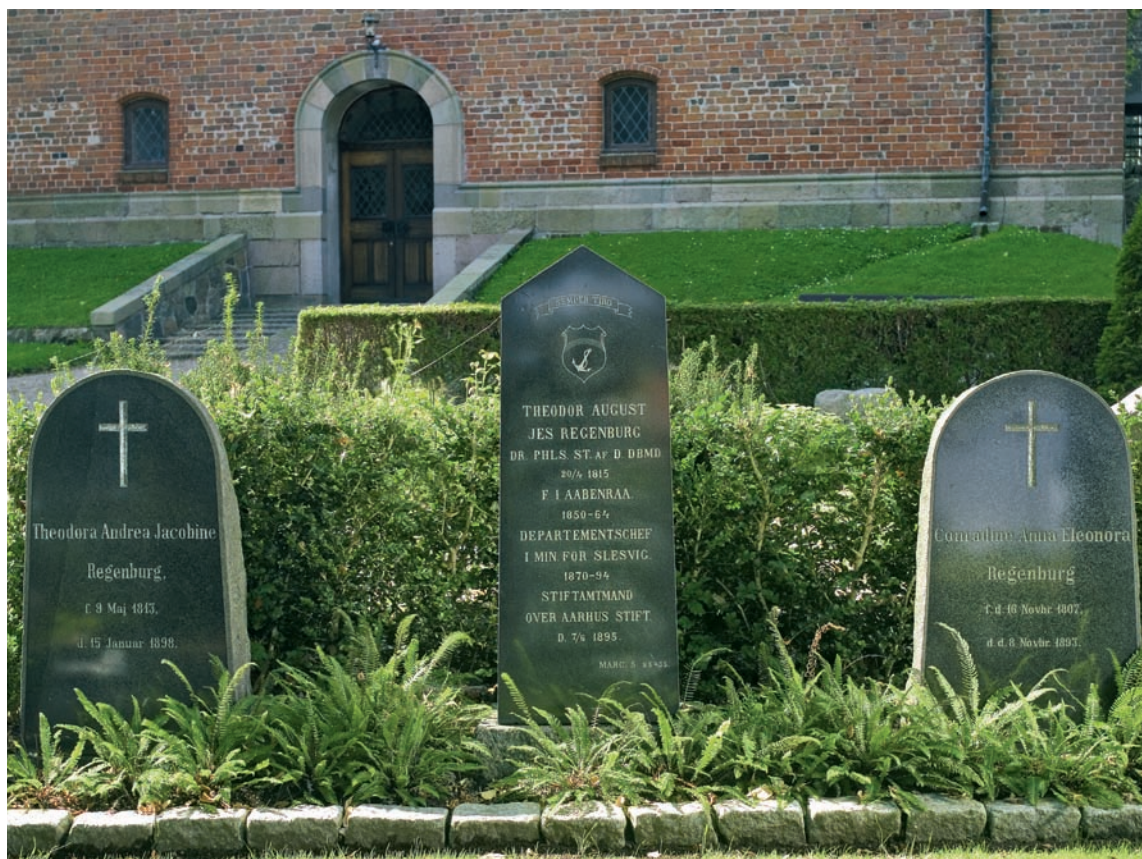
Fig. 87. Kirkegårdsmonument nr. 5–7, 1890'erne. 5. O. 1893, over Conradine Anna Eleonora Regenburg (†1893) (s. 6247). 6. O. 1895, over stiftamtmand Theodor August Jes Regenburg (†1895) (s. 6247). 7. O. 1898, over Theodora Andrea Jacobine Regenburg (†1898) (s. 6248). Foto Arnold Mikkelsen 2005. – *Churchyard monuments nos. 5–7, 1890s*. 5. C. 1893, to Conradine Anna Eleonora Regenburg (†1893). 6. C. 1895, to the county prefect Theodor August Jes Regenburg (†1895). 7. C. 1898, to Theodora Andrea Jacobine Regenburg (†1898).

5) (Fig. 87), o. 1893. Conradine Anna Eleonora Regenburg, \*16. nov. 1807, †8. nov. 1893. Him-

melport af mørk grå granit med poleret forside, 102×60 cm. Indskrift med fordybet antikva, derover et udhugget, latinsk kors. Øst for kirken på fælles gravsted med nr. 6 og 7.

6) (Fig. 87), o. 1895. Theodor August Jes Regenburg, Dr. Phil., Storkors af Dannebrog, Dannebrogsmænd, \*20. april 1815 i Aabenraa, departementschef i Ministeriet for Slesvig 1850-64, stiftamtmand over Aarhus Stift 1870-94, †7. juni 1895.

7) (Fig. 87), o. 1898. Theodora Andrea Jacobine Regenburg, \*9. maj 1813, †15. jan. 1898, jf. \*alterkande nr. 3 (s. 6206). Svarende til nr. 5 og opstillet på fælles gravsted med denne og nr. 6.

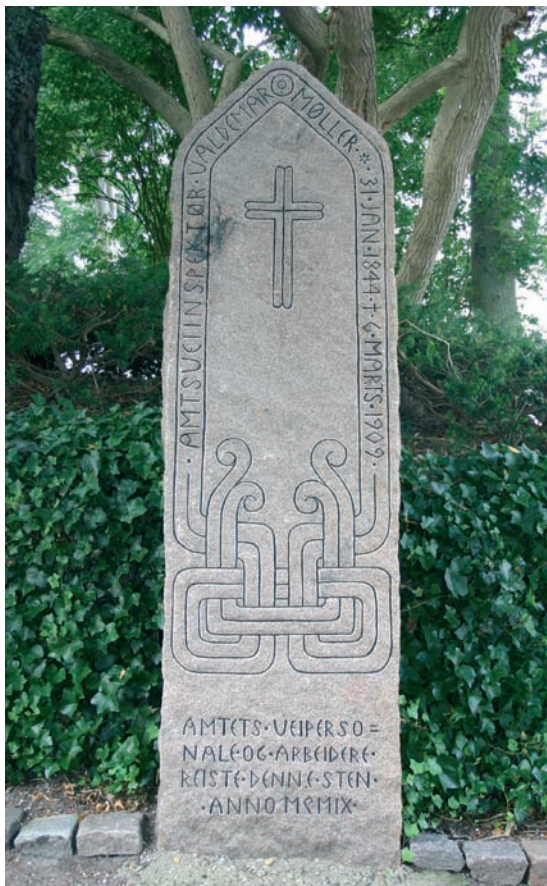
Fig. 88. Kirkegårdsmonument nr. 8, 1909, over amtsvejnspektør Valdemar Møller (†1909), rejst af amtets vejpersonale og arbejdere (s. 6248). Foto Rikke Ilsted Kristiansen 2005. – *Churchyard monument no. 8, 1909, to the county highway engineer Valdemar Møller (†1909), erected by the county highway staff.*

8) (Fig. 88), 1909. Amtsvejinspektør Valdemar Møller, \*31. jan. 1844, †6. marts 1909.

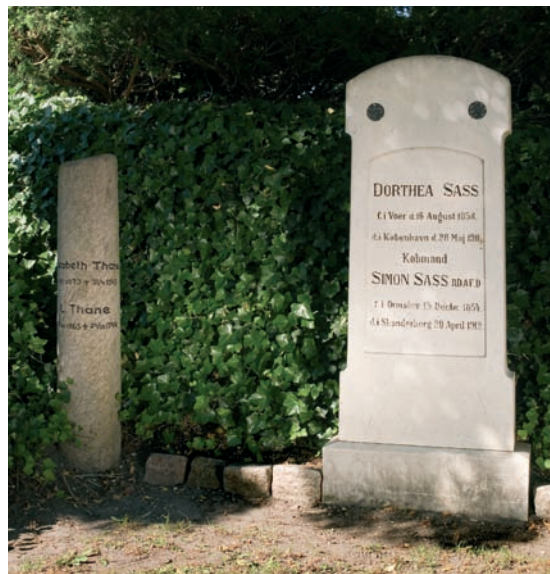
Fig. 89. Kirkegårdsmonument nr. 9 og 16. 9. O. 1911, over Dorthea Sass (†1911) og ægtemanden købmand Simon Sass (†1912) (th.). 16. Romansk, genanvendt o. 1943, over Elisabeth Thane (†1943) og ægtemanden, lokalhistoriker og skolelærer L. Thane (†1944) (tv.) (s. 6250). Foto Arnold Mikkelsen 2005. – *Churchyard monuments no. 9 and 16. 9. C. 1911, to Dorthea Sass (†1911) and her husband the grocer Simon Sass (†1912) (right). 16. Romanesque, re-used c. 1943, to Elisabeth Thane (†1943) and her husband, the local historian and schoolmaster L. Thane (†1944) (left).*

9) (Fig. 89), o. 1911. Dorthea Sass, \*16. aug. 1858 i Voer, †28. maj 1911 i København, og ægtemanden Simon Sass, købmand, Ridder af Dannebrog, \*13. dec. 1854 i Ormslev, †20. april 1912 i Skanderborg (jf. alterskranke s. 6208).

16) (Fig. 89), romansk, genanvendt o. 1943, over Elisabeth Thane, \*10. maj 1873, †21. april 1943, og ægtemanden, L. Thane, (lokalhistoriker og skolelærer), \*29. dec. 1865, †24. okt. 1944.

Romansk søjlefragment af grålig granit, 125 cm høj, med indskrift i fordybet antikva, udfyldt med sort. Øst for kirken.

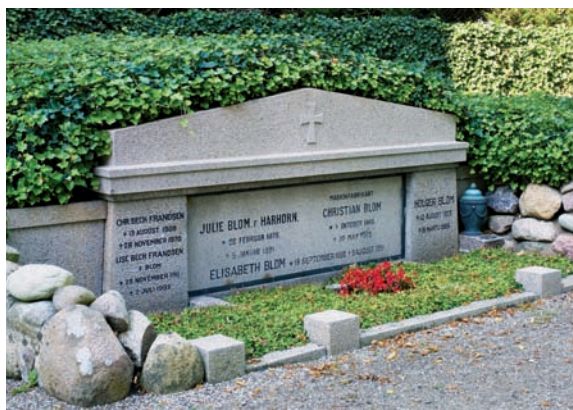
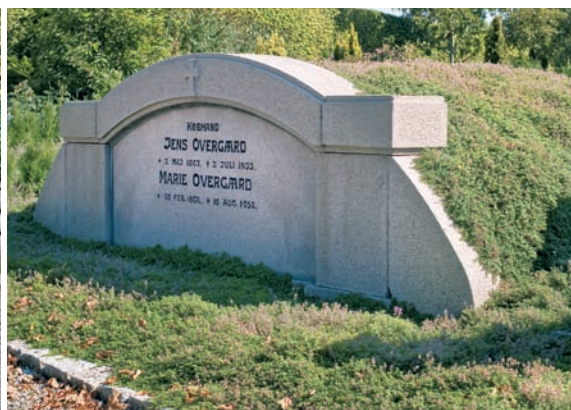
Fig. 90-91. Kirkegårdsmonumenter. 90. Nr. 12, o. 1921, for familien Blom (s. 6249). 91. Nr. 14, o. 1933, over købmand Jens Overgaard (†1933) og hustru Marie Overgaard (†1952) (s. 6250). Foto Arnold Mikkelsen 2005. – Churchyard monuments. 90. No. 12, c. 1921, to the Blom family. 91. No. 14, c. 1933, to the grocer Jens Overgaard (†1933) and his wife Marie Overgaard (†1952).

12) (Fig. 90), o. 1921. Gravsted for familien Blom. Julie Blom, f. Harhorn, \*20. feb. 1878, †5. jan. 1921 og ægtemanden Christian Blom, maskinfabrikant, \*4. okt. 1866, †30. maj 1929, samt Elisabeth Blom, \*19. sep. 1868, †9. aug. 1951. Endvidere Chr. Bech Frandsen, \*13. aug. 1908, †28. nov. 1970, og hustruen Lise Bech Frandsen, f. Blom, \*28. nov. 1911, †2. juli 1995. Endelig Holger Blom, \*12. aug. 1905, †19. marts 1965.

Gravkammeranlæg (gravhøj), ca. 130 cm højt, 331 cm bredt og 500–600 cm dybt. Beslægtet med nr. 11, tilplantet med stedsegrøn bunddække. Fronten er udformet som en retlinjet portalopbygning med den tværrektangulære indskrifttavle indsat under en profileret gesims, der bæres af kraftige pilastre, hvorpå der ligeledes er indskriftion. Den krones af et trekantet gavlstykke med et

georgskors i relief. Indskrift i fordybde versaler, udfyldt med sort. På gravstedet, der er indrammet af granitsten, findes desuden en mindevase af bronze, ca. 40 cm høj, med laurbærguirlande om korpus og hvælvet låg, kronet af en flamme. Vassen står på en firkantet granitsokkel hvorpå fastgjorte messingbogstaver: »Holger 60 Aars-Dagen 12.8.1965«. I borgbanken øst for kirken, lige ved nedgangen til kapellet.

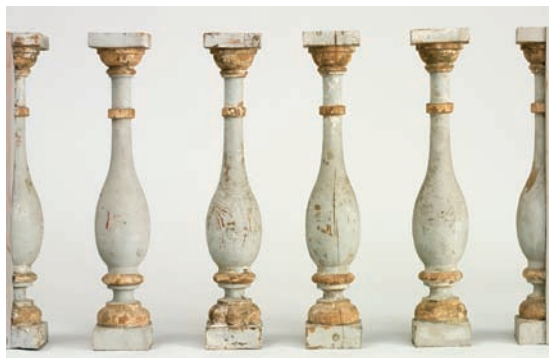
Fig. 92. \*Balustre fra alterbalustrade, 1801 (s. 6203). I Skanderborg Museum. Foto Arnold Mikkelsen 2005. – Rail posts from the altar rail, 1801.

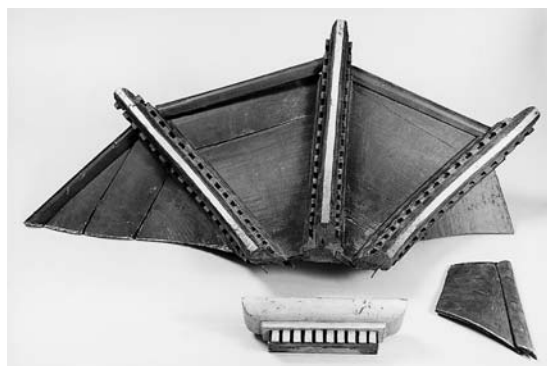
Fig. 93. (†)Underbaldakin, 1572 (s. 6211). Foto Arnold Mikkelsen 2005. – (†)Lower canopy, 1572.

foroven med tandsnit over æggestav. Det oprindelige postament er ikke bevaret, og kurven hviler siden 1801 direkte på det sekundære, halvrunde fremspring over alteret. Dele af (†)underbaldakinen (fig. 93), omfattende fire karnisformede sider af

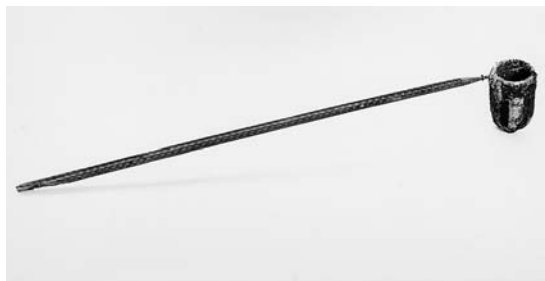
Fig. 94. Klingpung, før 1767 (s. 6225). Foto Arnold Mikkelsen 2005. – Collection bag, before 1767.

Klingpung. (Fig. 94), anskaffet før 1767,<sup>202</sup> 121 cm lang. Træskaft (flækket i enden) med rillemonster og dølge. Pose af grønt og brunt stof med spor af broderi i guldtråd på midtstykket og kniplingsbort foroven og forneden; under bunden er stoffet samlet i en kvast. Posen er monteret over en pengeskål af træ. På loftet.

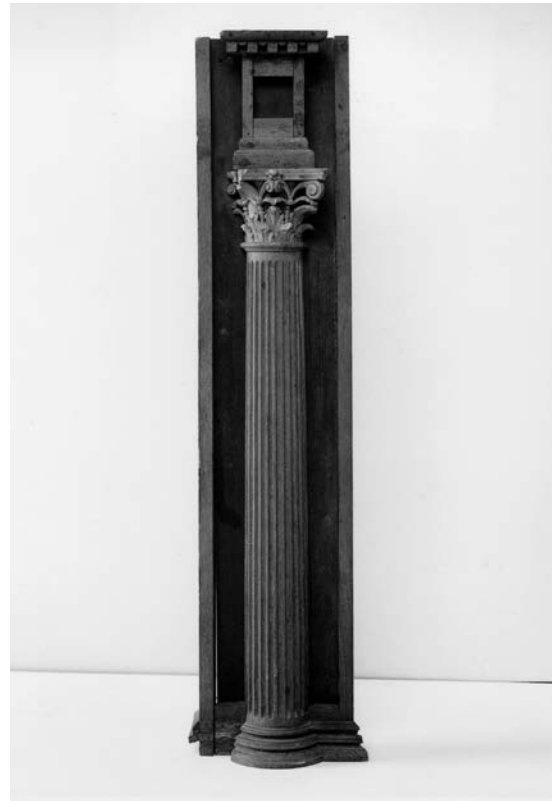
Fig. 95. \*Søjle, o. 1572, fra pulpitur nr. 4-5 (s. 6230). I Skanderborg Museum. Foto Roberto Fortuna 2003. – \*Column, c. 1572, from galleries nos. 4-5.

4–5) 1801. Opført i to etager som relativt spinkle trækonstruktioner med flade tremmer mellem etagerne og hjørnestolper med glatte pilastre og volutornamenter. På brystværnet er i begge sider indsat renæssancepaneler, forneden med seks slanke arkadefyldinger med kannelerede pilastre med profilkapitæler, tandsnitsbueslag og korintiske halvsøjler, svarende til stolestadernes forpaneler (s. 6216). En tilsvarende \*søjle med tilhørende panel findes i Skanderborg Museum (SBM inv.nr. 314x2) (fig. 95). Foroven er fem, forskudt placerede arkadefelter mod kirkens midte samt to på hver af kortsiderne, alle lavere og bredere end de nedre og smykket med kannelerede pilastre med profilkapitæler og bueslag samt kerubhoveder i sviklerne, svarende til prædikestolens, om end grovere skåret. Mod nord er to glatte fyldinger fra 1801. Indvendig er forneden bræddeloft, foroven kassetteloft. Adgangen til pulpiturene, der tidligere omfattede to lukkede stole i hver etage, sker via en trappe i underetagens nordside. De sydligste fag i hver side dannede tidligere indgang til de lukkede stole i denne etage. Underetagen er møbleret med løse stole, overetagen med to faste bænke. Et genanvendt *læseblik*, o. 1700, med frodig akantus i gennembrudt arbejde og graving på det vestre pulpitur kan hidrøre fra en *†*lukket stol. To *malerier* (fig. 64), o. 1750, er afdækket på de to nordligste fag i overetagen af det østre pulpitur. Malerierne viser to dyder, hhv. Håbet (tv.) med anker og Kærligheden(?) (th.) (med turtelduer).<sup>207</sup>

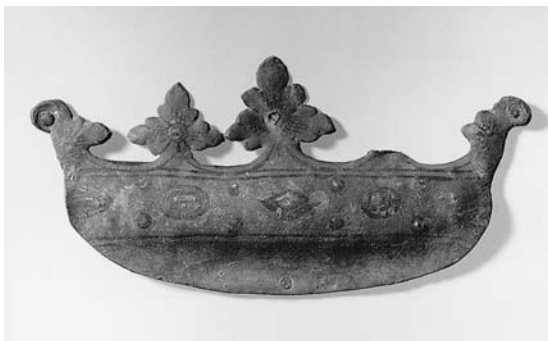
Fig. 96. Femtakket krone. Kisteornament fra kiste nr. 3, formentlig tilhørende Sophia Dorothea von Pultz (†1775) (s. 6243). – Foto P. Delholm 1991. – *Five-pointed crown. Coffin ornament from coffin no. 3, probably of Sophia Dorothea von Pultz (†1775).*

†før 23. juni 1775, 70 år gammel.<sup>252</sup> Oval plade, 38×32 cm, uden spor af den indskrift, der har været malet på den. Indsat i ramme af kraftigt blad- og blomsterværk med muslingeornament foroven, hvorover to engle med en femtakket krone. Derover et krucifiks med et bånd med en sol øverst på korsstammen. Under pladen en femtakket krone (fig. 96) samt det dobbelte våbenskjold for familierne Pultz og Holck (jf. mindetavle nr. 1) og et dødningshoved på krydsede knogler. Endvidere fire hjørnebeslag med liljeornament (SBM inv. nr. 120×37-46). Ornamenterne har rester af sort staffering. Kisten er placeret forrest i kammeret som den første fra øst.

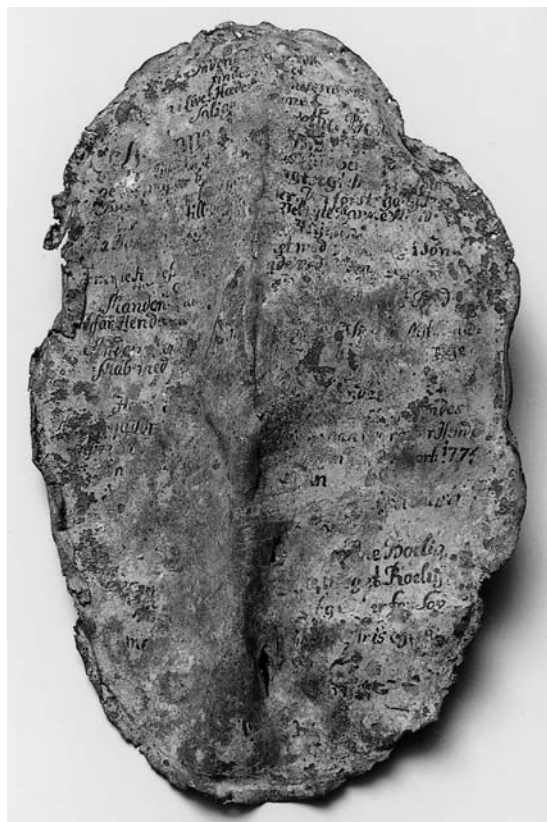
Fig. 97. \*Kisteplade, o. 1774(1?), over ukendt (s. 6246). Foto Roberto Fortuna 2003. – \*Coffin plate, c. 1774(1?), unknown deceased.

En \*kisteplade, (fig. 97), o. 1774(1?), over en ukendt, »...nn... ..etha Bo... 1774(1?)«, opbevares i Skanderborg Museum. Blypladen med uregelmæssig, svejftet kontur, 36×23,5 cm, har næsten udvisket indskrift i kursiv, påført med sort farve (SBM inv.nr. 824x3).

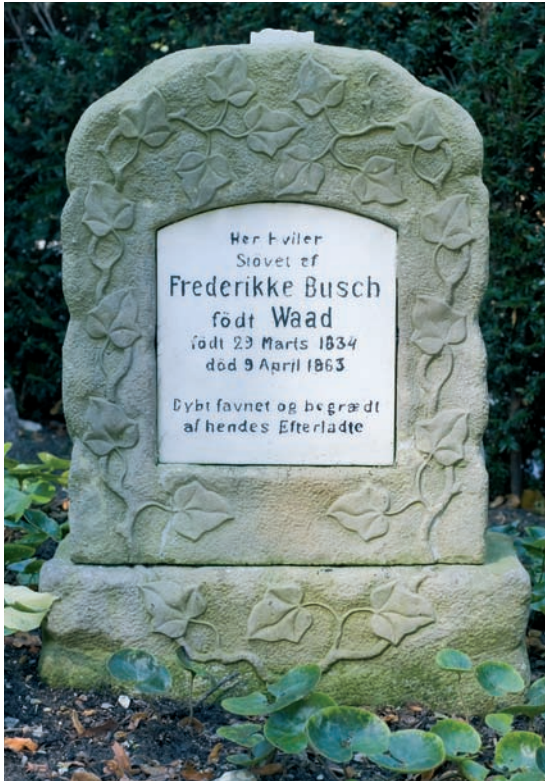
Fig. 98. Kirkegårdsmonument nr. 4, 1863, over Frederikke Busch (†1863) (s. 6247). Foto Arnold Mikkelsen 2005. – Churchyard monument no. 4, 1863, to Frederikke Busch (†1863).

4) (Fig. 98), 1863. Frederikke Busch, f. Waad, \*29. marts 1834, †9. april 1863.

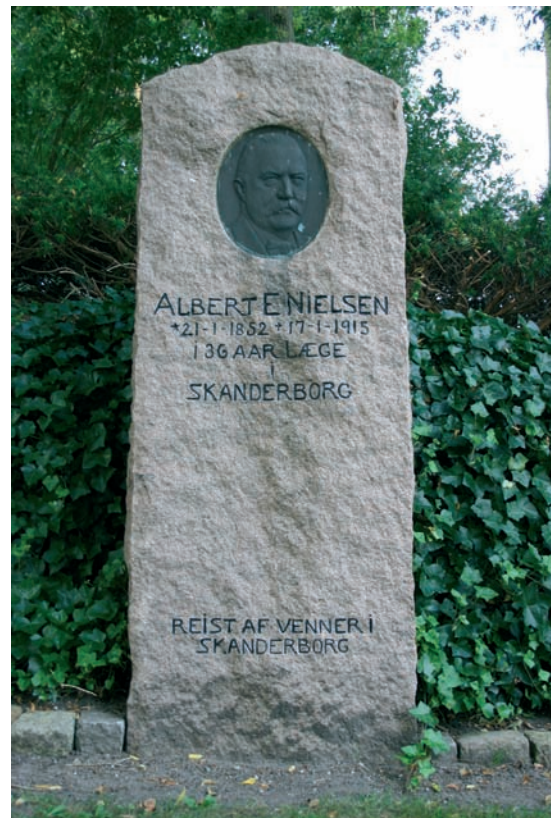
Fig. 99. Kirkegårdsmonument nr. 10, o. 1915, over læge Albert E. Nielsen (†1915), rejst af venner i Skanderborg (s. 6248). Foto Rikke Ilsted Kristiansen 2005. – Churchyard monument no. 10, c. 1915, to Dr. Albert E. Nielsen (†1915), erected by friends in Skanderborg.

10) (Fig. 99), o. 1915. Albert E. Nielsen, \*21. jan. 1852, †17. jan. 1915, »i 36 Aar Læge i Skanderborg«.

Stele af rødlig granit, 191×73 cm, med indfældet portrætmedaljon af bronze, 35×30 cm. Den

groft tilhuggede sten har indskrift med fordybede versaler, udfyldt med sort. Portrættet viser afdøde en face mod højre. Nederst giver indskrift »Reist af Venner i Skanderborg«. Nordøst for kirken.

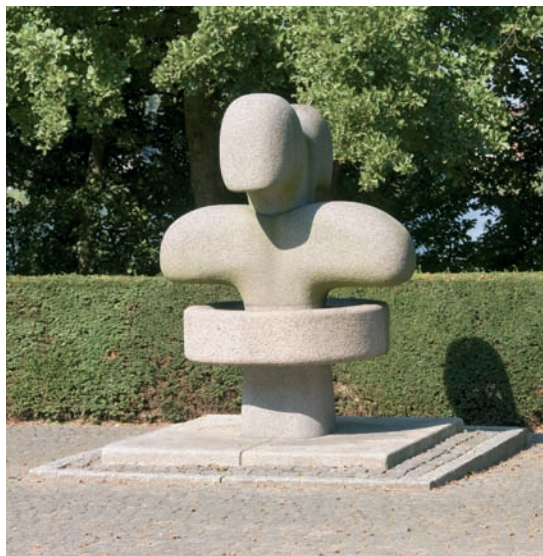
Fig. 100. Kirkegårdsmonument nr. 17, 1987, udført af billedhugger Ole Christensen (s. 6250). Foto Arnold Mikkelsen 2005. – *Churchyard monument no. 17, 1987, by the sculptor Ole Christensen.*

17) (Fig. 100), 1987, fællesmonument udført af billedhugger Ole Christensen. 'Livstræ' af blå Rønnegranit med en skive i lysere granit, 210×155 cm. Forneden på bagsiden »O. C. 1987« med fordybde versaler. Monumentet er opstillet på urnekirkegården.
