## RUTS KIRKE

### BORNHOLMS NØRRE HERRED

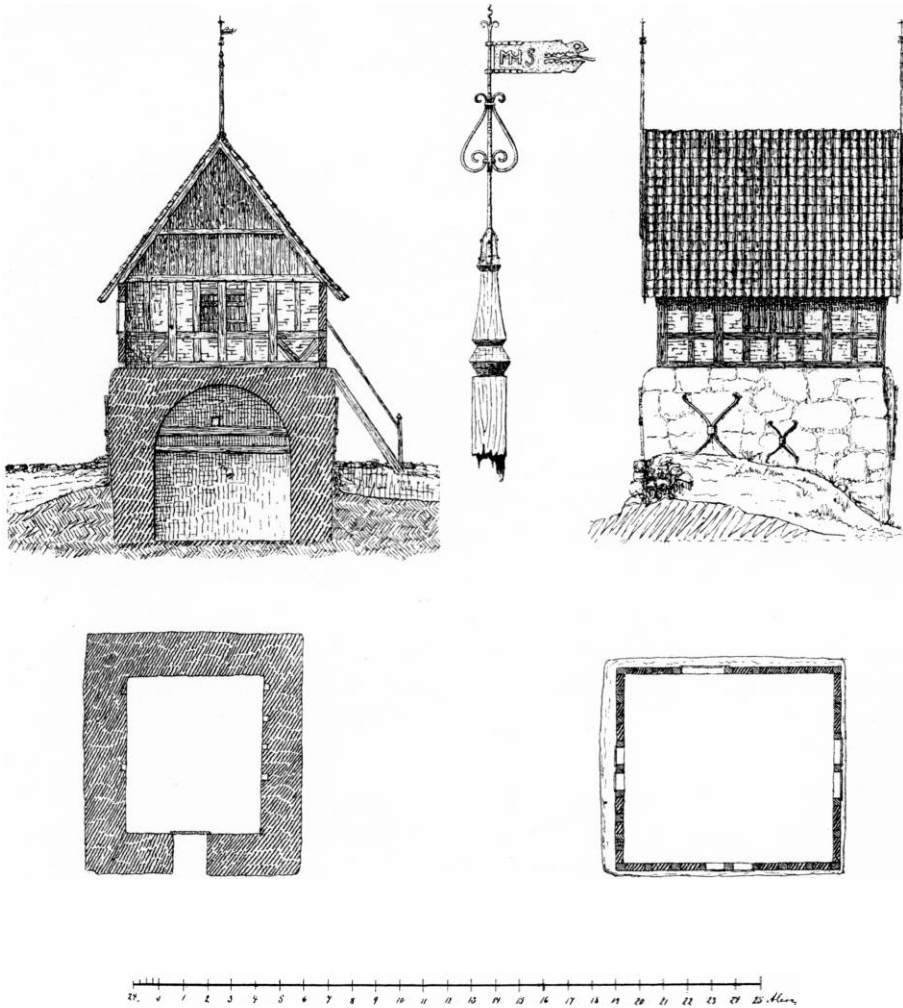
Fig. 2. Ruts kirke. Klokketårn. Øverst snit, set mod vest, sydfaçade og i midten en husbrand, nederst planer af de to stokværk. Målt af M. Bidstrup 1887.

Kirkens gamle *klokketårn*, som antagelig stammer fra 1500-tallets senere del, står ubenyttet siden 1886, da klokkerne blev overført til det ny vesttårn. Det var oprindelig hensigten, at klokketårnet derpå omgående skulle nedbrydes, men efter nogen tovtækning blev det fredlyst under Nationalmuseet, som hidtil har været i stand til at holde det nødtørftigt vedlige på tag og fag. Bygningen er vel ikke videre anselig, men den er karakteristisk, og et indskåret årstal i en gavlbrem og kølbuesnittene på bindingsværkets knægte tyder på, at dette tårn kan være det ældste bevarede af øens særprægede klokketårne.

Tårnets øverste etage, klokkestokværket, er af bindingsværk, hvis tømmer er næsten helt fornyet efter fredningen<sup>3</sup>. Østgavlen er inddelt i tre stolperum, mens der til de andre sider er fire, lidt smallere fag. Konstruktionen er uden tvivl blevet noget forsimplet ved et par århundreders flikning og reparationer, men alle fagene har dog endnu løsholt og opløber, og dukken, det korte, lodrette tømmer under løsholtet, er kun fjernet i vestgavlens to yderfag og i nordfaget mod øst. I disse tre stolperum har man i stedet indsat to afstivende skråtømmere, som går fra fodremmens midte op til løsholtets ender, en ændring, som antagelig er foretaget i 1800'erne. De udkragede taggavle hviler på en særskilt gavlrem, som bæres af profilerede konsoller, fastgjort øverst på hjørnestolperne. Af disse fire konsoller er een eller to måske fornyede, men deres former er sikkert overalt de gamle, med svagt buet eller aftrappet forside og rundet underkant, hvorover beskeden pynt: kølbuer eller små huljærnsstik i platteforkanten over rundleddet. Væggenes tavler er udmurede med små mursten, dog står mod øst, syd og vest de to midterste halvfag over løsholtet åbne som glamhuller, der kan lukkes med trælemme.

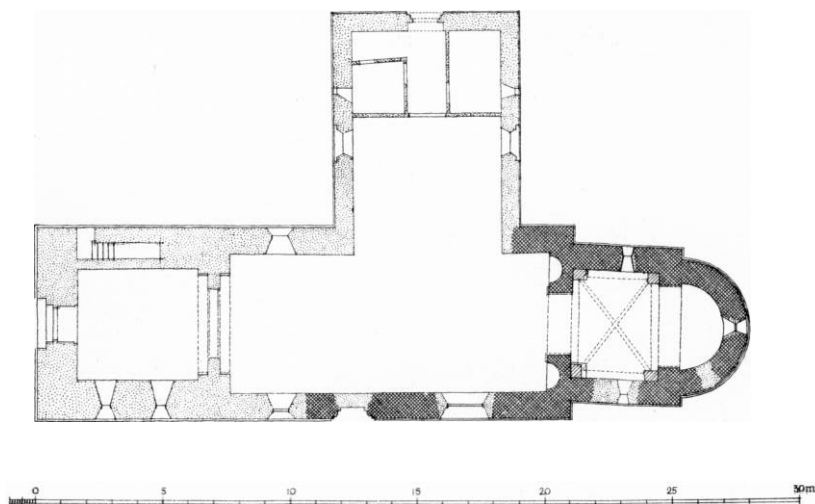
Fig. 3. Ruts kirke. Plan. 1:300. Målt af El. M. 1952.

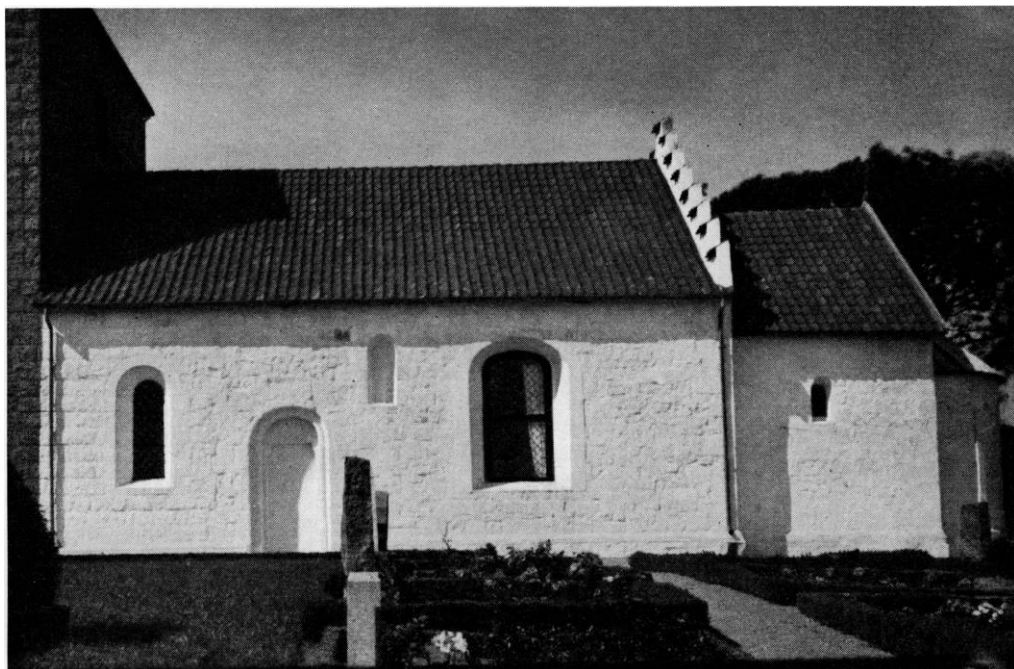
Fig. 5. Ruts kirke. Kor og skib set fra syd.

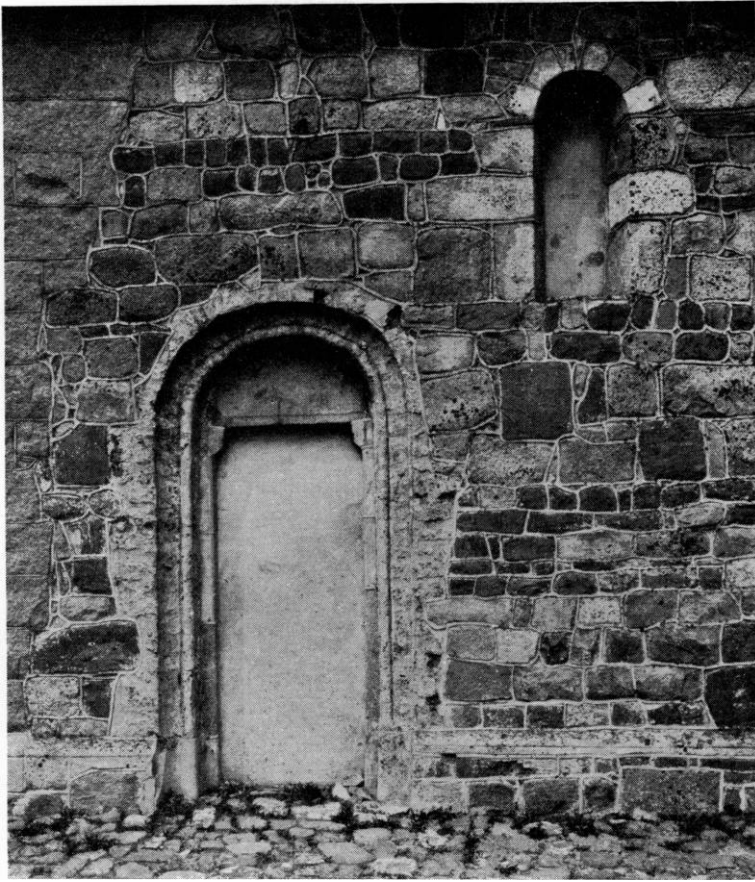
Fig. 6. Ruts kirke. Skibets sydportal (s. 305).

muret. Omsat er også sokkelen, som oventil er pyntet med en i cement trukken karnis. Højt i muren, tæt øst for et stort rundbuevindue fra 1886 og for en del dækket af dettes randpuds, ses en meget stor, glathuggen kvader, sikkert østkarmen af et romansk vindue. Skibets eneste fuldt bevarede romanske vindue blev fremdraget ved restaureringen og står nu som udvendig niche, godt 3 m længere mod vest. Det sidder i omtrent samme højde som vinduessporet, omkring 260 cm over sokkelen. Vestvinduet er af huggen kamp, i karmene er stenene en hel del større end i det uregelmæssige stik. Der kan næppe have været flere oprindelige vinduer i sydmuren end de nævnte. Også syddøren, som har været i brug indtil 1886, står nu som udvendig blænding, repareret med puds, så at ledføjningernes uensartede materiale dølges. De kraftigt profilerede karme (stor hulkehl, rundstav, fig. 8) er sat af frådsten, bueslaget ligeså, mens døranslaget er af silurkalk og det halvrunde tympanon af kamp, glathugget, langs underkanten med et randslag, som måske ikke er gammelt.

Under tympanet er der små rundede konsoller. Dørlysningen er 94 cm bred, der ses ingen tærskelsten, men denne kan være dækket af jordsmonnet.

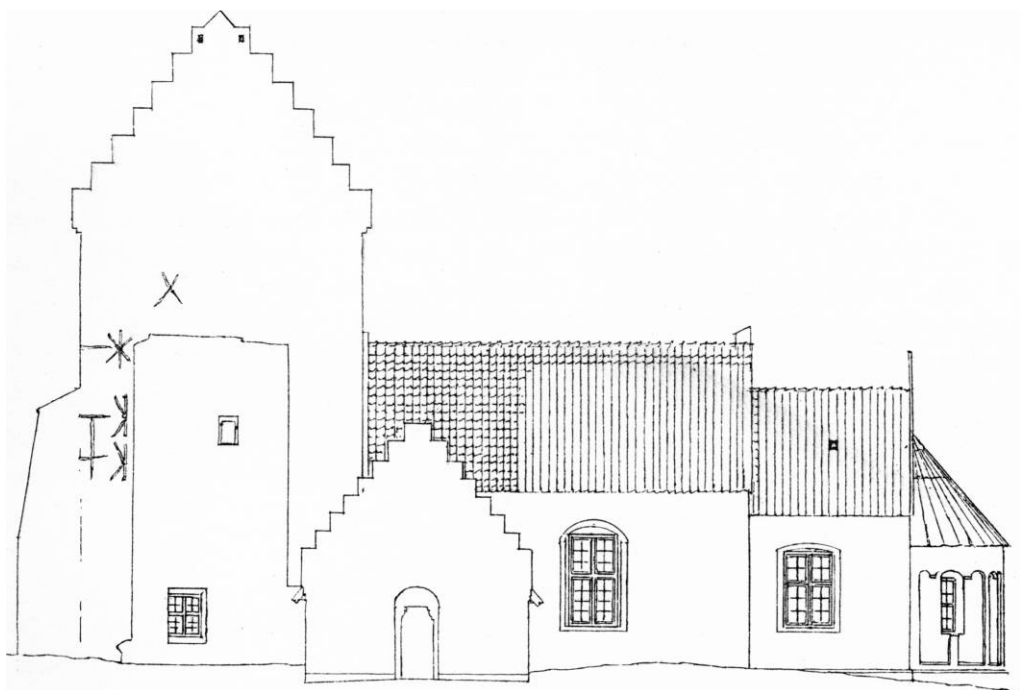
Fig. 7. Ruts kirke. Sydfacade o. 1875. Forarbejde til B. æ. K.

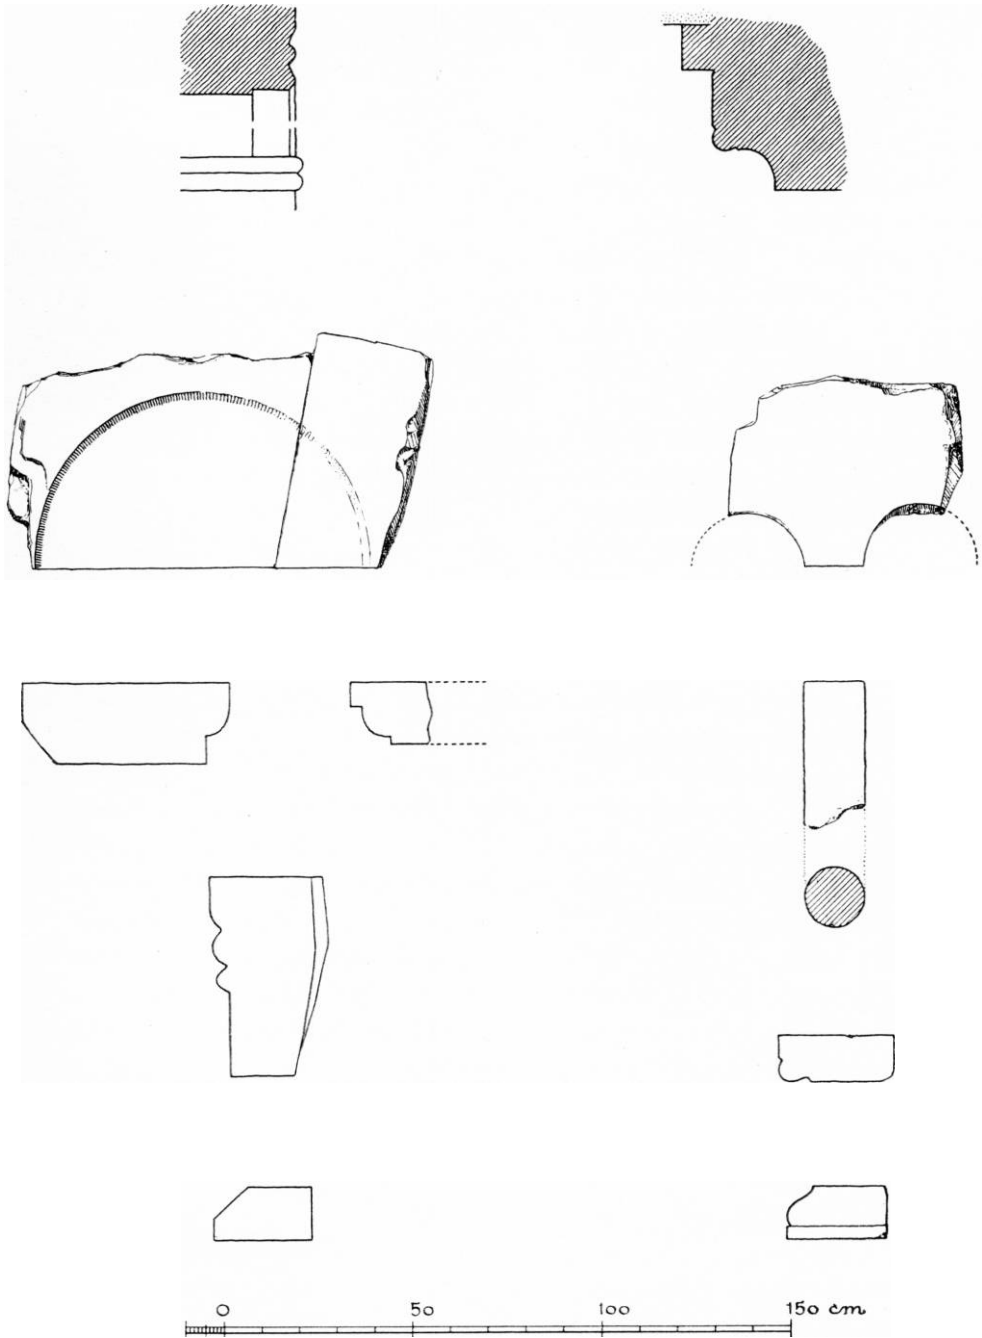
Fig. 8. Ruts kirke. Øverst t.v. kragbånd og snit af stik fra  $\uparrow$ våbenhusportal (efter skitse af H. J. Holm, notesbog F, s. 34, Kunstakad. bibl.), t.h. snit gennem sydportalens østkarm. Derunder t.v. tympanon og konsoller fra  $\uparrow$ vestportal, portalkonsol fra  $\uparrow$ våbenhus samt sokkelsten, vistnok sammesteds fra, t.h. overligger og søjlestump fra sydvindue i  $\uparrow$ tårnets 2. etage, kragsten af ukendt proveniens samt sokkelsten fra  $\uparrow$ vesttårnet. Alt til venstre er af silurkalk, til højre af frådsten. Mål 1:20. C. G. S. 1956.

Tårnets med en stigende karnis profilerede frådstenssokkel (fig. 8) lå i samme højde som skibets sokkel, men såvel mod nord som mod syd manglede der forbandt i sammenstødet. Zahrtmann har iagttaget, at skibets sokkel på disse steder havde hjørnesten med fuldstændig udhugget profil på den i tårnet indmurede side, og han formodede derfor, at profileringen havde fortsat sig på den gavl, hvormed skibet havde været afsluttet mod vest, før tårnet blev bygget. At dette måtte være en tilføjelse, fremgik ligeså klart af to andre forhold: kalkpudsen på skibets langvægge fortsatte flere steder indtil 15 cm ind i tårnets murliv, hvilket viste, at den oprindelige gavl havde stået tilsvarende længere mod vest, og udvendig, i de nederste 1—2 alens højde over sokkelen, var der slet intet forbandt mellem skib og tårn. Ifølge Bidstrup var tårnet »så vel som hele den gamle del af kirken . . . opført af ukløvede marksten, . . . formurede i en brungrå, cementagtig mørtel — utvivlsomt bornholmsk cement med tilsætning af ler. Hovedmassen af muren består af granit, men cementsten [ø: silurkalk], sandsten, jernsten og frådsten forekommer også, om kun i ringe mængde. Enkeltheder, til eksempel buer, døre, luge- og vinduespartier er udført af de løsere [af disse] stenarter«.

Påfaldende er endvidere, at tårnet har haft en oprindelig *vestportal*, den eneste romanske tårnportal, som kendes fra Bornholm. Den kunne i forvejen spores i det indre, hvor den stod som en rektangulær blanding. Udvendig var den skjult af den nedenfor omtalte brede murforstærkning, som dækkede det meste af tårnets vestside. Da denne påmuring var blevet fjernet, viste det sig, at portalens yderparti ikke var mere ødelagt, end at dens oprindelige udseende kunne rekonstrueres (fig. 10). Den ser ud til at have brudt sokkelen, i karmsiderne og i det runde bueslag har den haft en kraftig fals med affaset forkant. Lysningens døranslag var sat af smalle, kantrejste stenflager og afsluttedes foroven med små, rundede konsoller, som bar et tympanon af silurkalk. Tympanet, hvis spejl er en smule forsænket, og begge konsoller er bevaret (fig. 8).

Hvælvet omtales 1874 som faldefærdigt, og det var afstivet med en tømret stol af eg, hvori årstallet 1735 og forbogstaverne S M A S (M og A sammen-skrevet) stod skåret. Rummet, hvis fugede murværk var blankt (Brunius), havde mod nord en rektantet, smiget glug, blændet i lysningen. I østvæggen fandtes en oprindelig gennemgang til skibets loft, på nær det øverste lukket 1848, da skibet fik trætøndehvælv. Midt i sydvæggen så man det svagt smigede inderparti af en stor, rundbuet åbning (godt 130x210 cm), hvis ydre lysning var stærkt indsnævret af påmuringer, som stod i forbandt med en senere rejst udvendig støttepille. Påforingerne dækkede en tyk, 70 cm høj brystning yderst i muråbningen, og udenfor, indkastet som kærnefyldt i støttepillen, lå der en del fragmenter af bygningsenkeltheder tildannet af frådsten: en tvillingbuet overligger, brudstykker af et søjleskaft og en lav, kvadratisk søjlebase med halvrunde sideflader. Kapitælet var forsvundet, men brudstykkernes mål viste, at de hørte sammen og måtte stamme fra en romansk søjledeling, stående udvendig på brystningen i muråbningen (fig. 9), en detaljering, som minder stærkt om prydnichen i korrundingen. Vinduesmotivet har sikkert været repræsenteret i Vester-Marie kirketårn (s. 234). — Overliggeren og en stump søjleskaft er bevaret (fig. 8).

rundbuens underside. Det smalle døranslag, der foroven endte i modvendte konsoller (een bevaret, fig. 8), var også af silurkalk, tympanet derimod af granit. — I det indre var portalen retkantet, østkarmen lige, vestkarmen let smiget. En muret bæk langs væggene er indtegnet på et målesnit, men findes ikke angivet på nogen af grundplanerne.

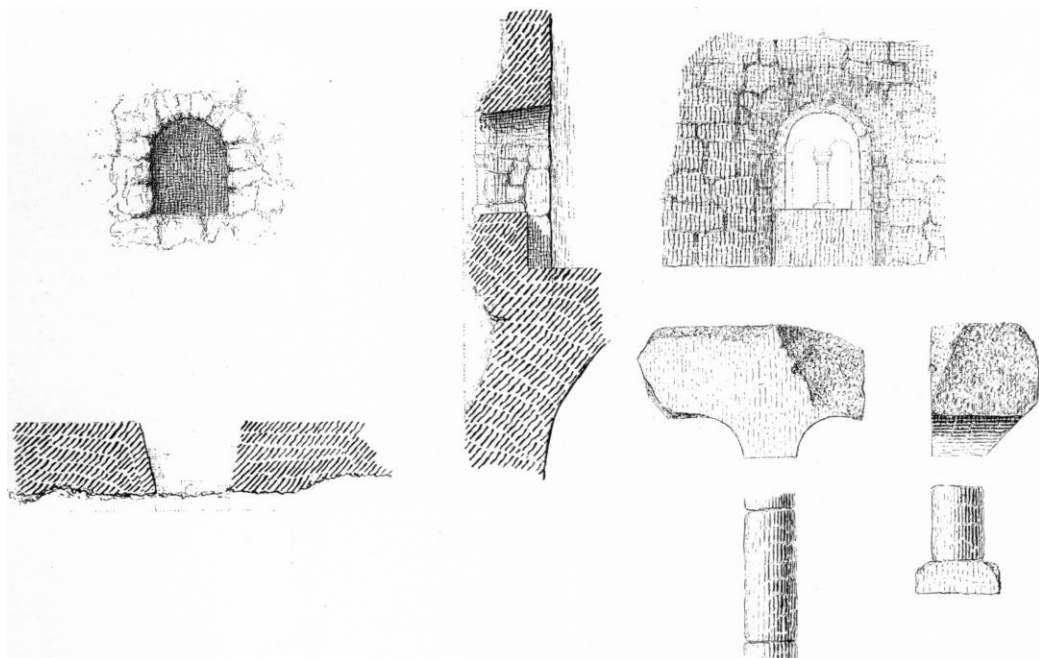
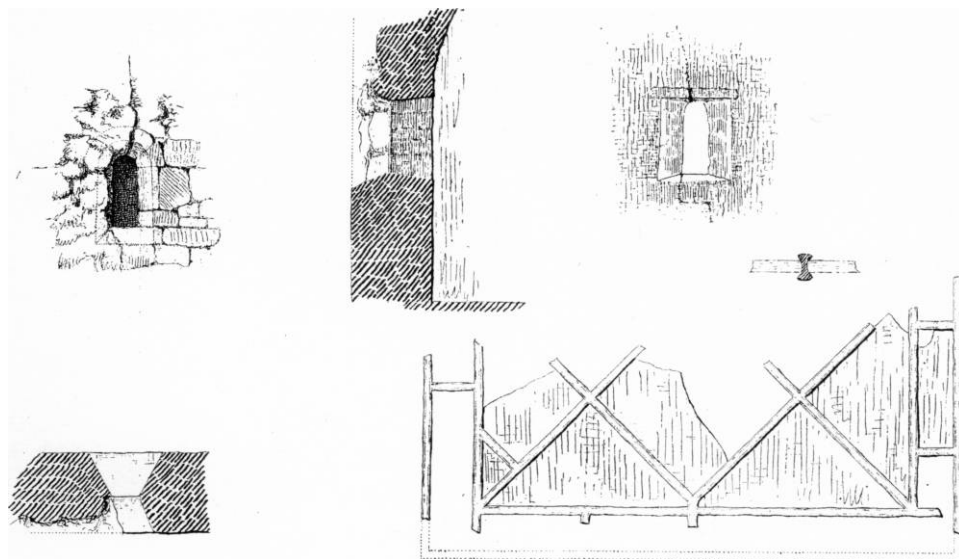
Fig. 9. Ruts kirke. Øverst: Muråbning mod syd i tårnets 2. etage 1:96, samt frådstenssøjle og tvillingbue fra et dobbeltvindue, 1:24 (s. 312). Nederst: Sydvindue i tårnets underetage, 1:96, brudstykker af glasvindue, 1:4, samt profil af blysporse, 1:2 (små. s. 310). Iagttagelse af M. Bidstrup under tårnets nedbrydning 1886.

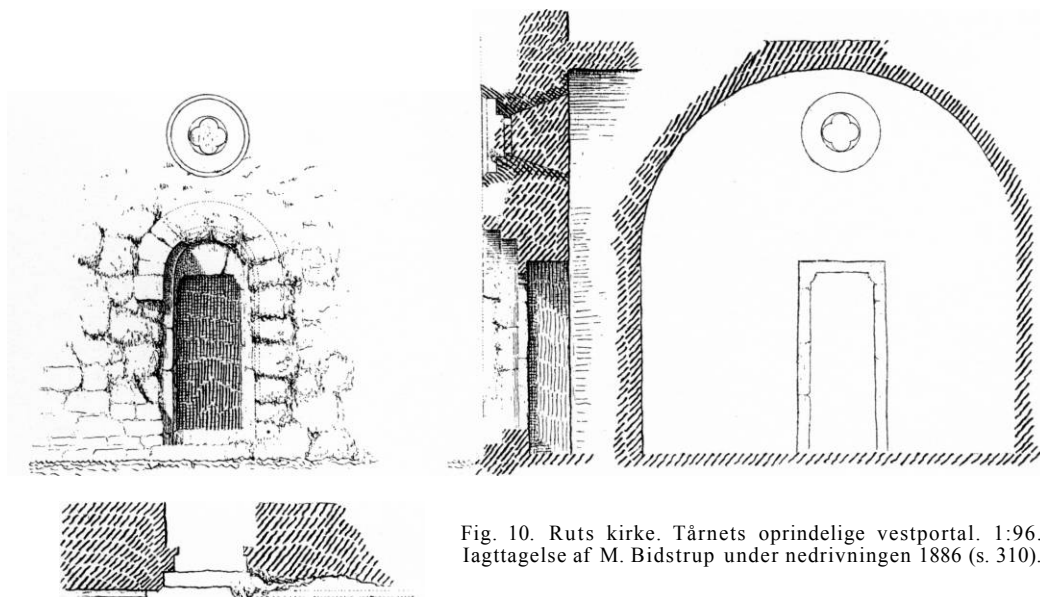
Fig. 10. Ruts kirke. Tårnets oprindelige vestportal. 1:96. Iagttagelse af M. Bidstrup under nedrivningen 1886 (s. 310).

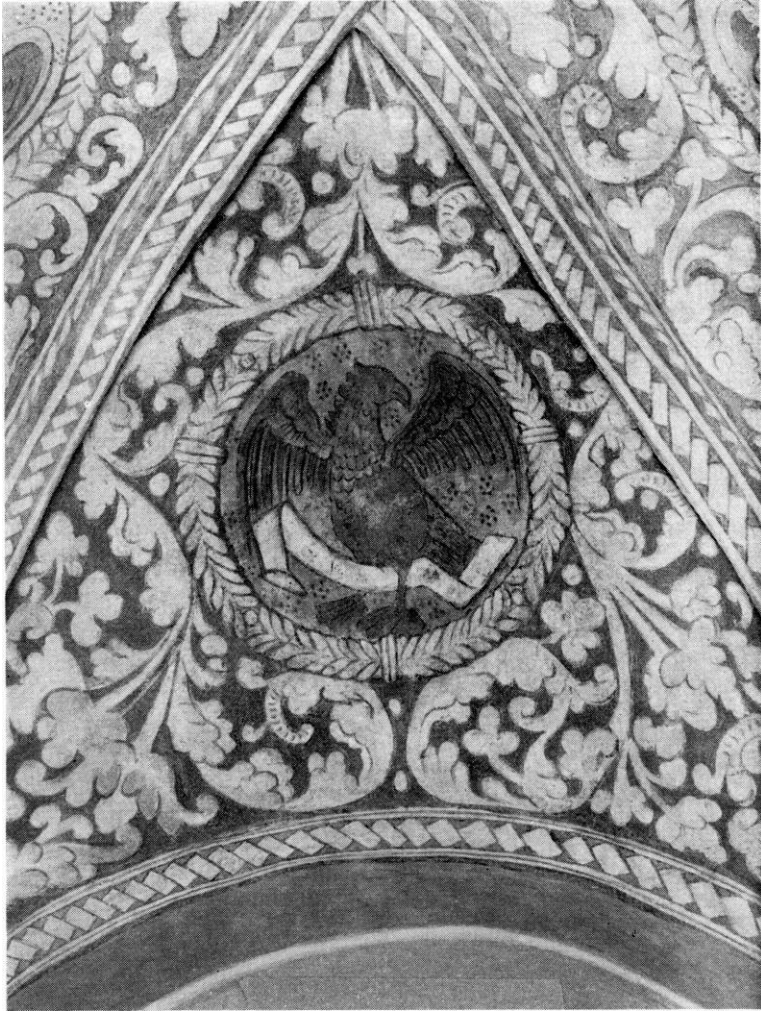
Fig. 11. Ruts kirke. Korhælvets nordkappe med renaissancedekoration (s. 318).

*Renaissancedekorationen* er for så vidt en gentagelse af den sengotiske ud-smykning, som den har bibeholdt de oprindelige motiver og ordnet dem på samme måde, men den er et ulige bedre arbejde, udført med kyndigt håndelag. Dens bevaringstilstand var ikke altfor god, og restauratoren (Egmont Lind, 1930) har derfor været nødsaget til at udfylde en del store lakuner med nymaling, som dog er af en sådan art, at man med føje tør antage, at udsmyk-ningens nuværende tilstand i karakter og afbleget farveholdning svarer til den originale. Mindst restaurerede, blot lidt istandsatte, er de runde medailloner, hvori man ser de fire evangelisters tegn holdende skriftbånd. Fra øst, sønden rundt med solen: Engelen (Sanctus Matt..us), Oksen (ulæseligt), Løven (S. Marcus) og Ørnen (S: Io. . .). Symbolerne står på grå bundtone, som er møn-stret med sorte prikker ordnet i rosetter, og medaillonernes rammer er tegnede som bladkranse, sammenholdt af tværbånd. Hvælvingsbunden udenom er rød-lig, men har ikke været ens i alle fire kapper, idet den nu afblegede bundfarve mod syd og nord oprindelig havde rødbrun okkertone, mens den mod øst og vest viste sig at have været mønje, som var dekomponeret. Mod denne tunge baggrund har den i sig selv bastante akantusornamentik måske virket lettere end nu. Det stadig prægtige bladværk står lysegråt, kontureret med sort, og hist og her er der lagt mørke slagskygger ind på bundfarven. Hvor pladsen indbyder til det, er der anbragt små dråber eller kugler mellem bladslyngene. Hvælvingsribbernes flader er udfyldt med fortløbende bånd, bestående af skråt-liggende forskudte rektangler (fig. 11).

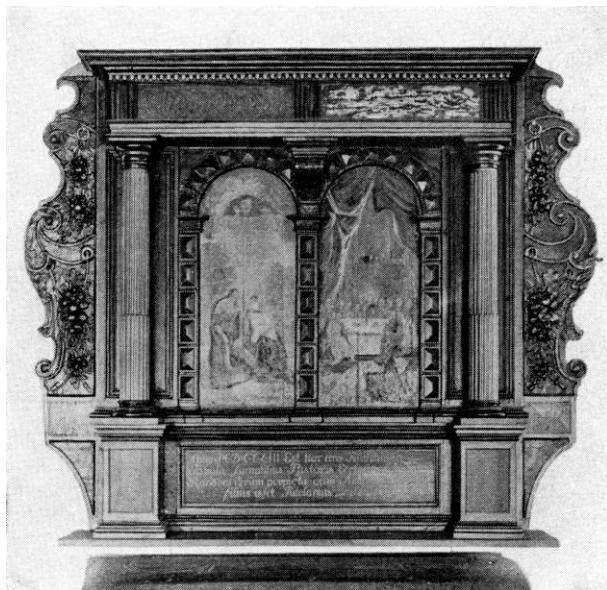
Fig. 12. Ruts kirke. \*Altertavle (s. 319).

\**Altertavle* (fig. 12) i renaissance fra o. 1625. Storstykket har som hyppigt på Bornholm to arkadefelter med store diamantbosser på pilastre og bueslag samt yderst to smalfyldinger, foran hvilke de kannelerede storsøjler, som står på kraftige postamentfremspring, er anbragt (søjler og postamentfremspring er fornyet 1943 efter et gammelt fotografi). Foruden af storsøjlerne bæres den fremspringende gesims af en volutsvungen konsol under midten. Topstykket mangler, men erstattedes tidligere af et kors. Svungne, udsavede storvinger med volutter og frugtklaser.

Stafferingen er delvis fornyet 1943<sup>1</sup> på grundlag af farver fra 1753. I postamentfeltet står en gul kursivindskrift på sort bund: »Anno MDCCLIII est hæc aræ Rutsckianæ tabula sumptibus pastoris ecclesiæ Laurentii Randers iterum perpicta cum Andreas Magni filius esset tutelarius — H. J. Møln pinxit« (»år 1753 er Ruts kirkes altertavle malet påny på sognepræst Lars Randers' bekostning, da Anders Mogensen var kirkeværge — malet af H. J. Møln«). I

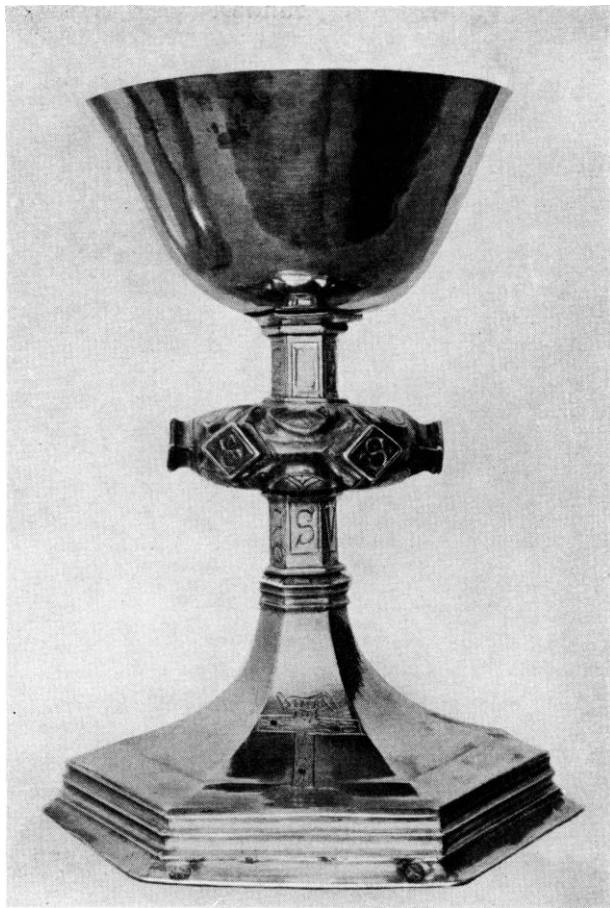
Fig. 13. Ruts kirke. Alterkalk (s. 320).

\**Kalk* (fig. 13) fra begyndelsen af 1500'rne, forgyldt, 16,4 cm høj. Sekssidet fod med fodplade og profileret standkant; på oversiden er graveret et kors, hvis støbte Kristusfigur mangler. På det sekssidede skaft er over knoppen graveret med versaler: »maheli«(?) og under knoppen »ihesus«. Stor, flad knop med seks rudebøsser, hvori er graveret Ihesus med versaler; knoppens over- og underside har fladt opdrevne tunger med vekslende graverede mønstre. Oprindeligt tilspidsende bæger. På fodpladen Lybæks bystempel og et mestermærke indeholdende et anker. Af samme sølvsmed kendes en kalk i sortebrødreklostret i Wismar, skænket dertil mellem 1508 og 1528 af rådmand Arnold Slois<sup>2</sup>. Den tilhørende forgyldte *disk*, som har graveret kantlinje og cirkelkors, er sikkert yngre. I Nationalmuseet.

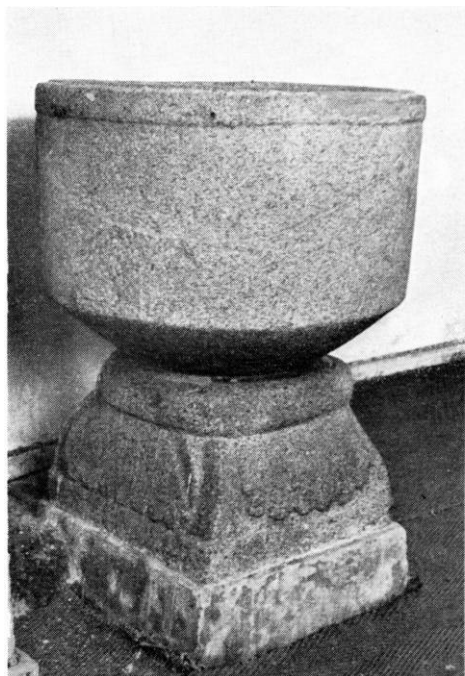
Fig. 14. Ruts kirke. Døbefont (s. 321).

*Døbefont*, (fig. 14) romansk, af granit. Foden, der er hugget af en sten for sig, har form som et omvendt trapezkapitæl med skarpkantede hjørnekamme og en kraftig vulst foroven; nederst på hver side er hugget en bort af små,

runde tunger. Kummen er omtrent cylindrisk, har konisk bund og en flad profil under mundingen. Intet afløb. Tvm. 63 cm. (Ikke hos Mackeprang). 1848 blev fonten malet med stenfarve (rgsk.), som siden er fjernet igen.

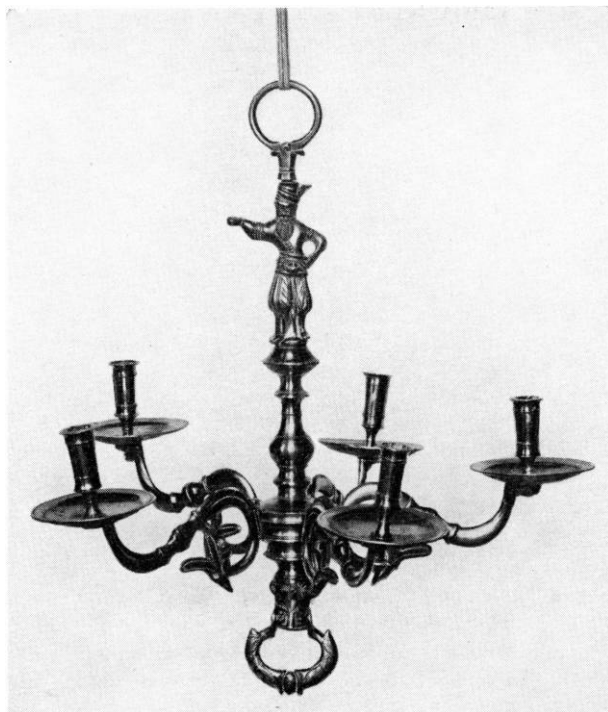
Fig. 15. Ruts kirke. Lysekrona (s. 322).

*Lysekrone* (fig. 15) i renaissance fra 1500'ernes slutning. Profileret stang med pæreformet balusterled, forinden et dobbeltansigt med en ring af to delfiner i flaben, foroven en skægget mandsfigur i tyrkerdragt. Fem ~-svungne arme med lyse-skåle og -piber. I koret.
