## GUDHJEM KIRKE

### BORNHOLMS ØSTRE HERRED

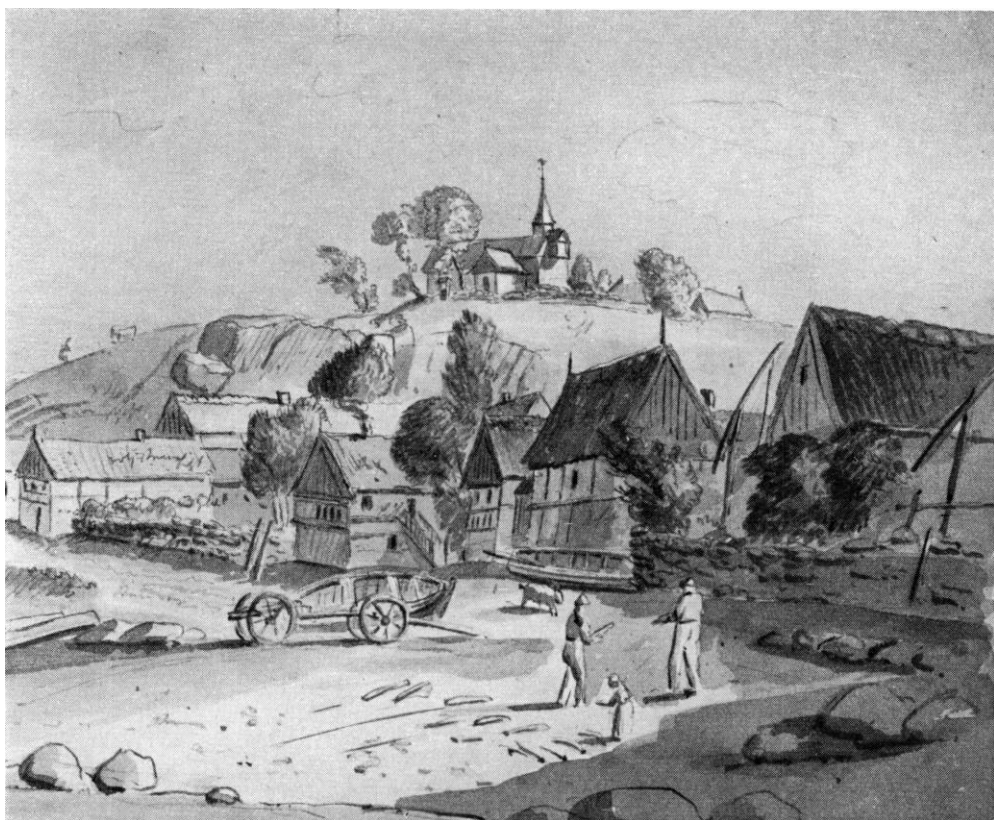
Fig. 1. Gudhjem gamle kirke, set fra landingsstedet 20. juli 1824. Udsnit af tuschlavering af landskabsmaler J. P. Møller, som ledsagede prins Christian Frederik på bornholmerrejsen. Skitsen, som måske har skullet afgive grundlag for et atelierbillede, har vedføjede farvenotater: »Kirken graatrød tag, Spiret rød, hvid Mur, Straataghuse...«. (Efter malerens dagbog i Kunstmuseets Kobberstiksamling).

Den gamle kirke lå, som den nuværende, på randen af klippebrinken, som hæver sig over det fladere forland, men mere frit (fig. 1), idet bebyggelsen nu er tættere og strækker sig længere ind i landet. Den uregelmæssigt firsidede kirkegård, som 1880 blev udvidet en smule mod nord og vest (rgsk.), hegnes så godt som overalt af en lav, moderne kløvstensmur, kun på en strækning mod nord er der kampestensdige, beplantet, og nogenlunde ved magt. Lågerne, en større, dobbelt mod syd og en fodgængerlåde mod nord, er nye. En østlåde, med »skjul« over, omtales 1761 (rgsk.).

En større, hårdt tiltrængt *hovedreparation*, til hvilken man længe i forvejen havde andraget om støtte, blandt andet i form af levering af sten fra »det kongelige Friderichs Steenbrud her ved Nexø«<sup>6</sup>, kom i stand 1776 og kostede 543 dlr. (rgsk.). Hele skibet blev ved denne lejlighed forhøjet omkring 1 meter, ifølge Hauberg tildels med sandsten<sup>7</sup>, et nyt tagværk med muret spidsgavl i vest og halvvalm mod øst blev opsat og hængt med vingetegl, og samtidig hermed må kirken have fået det lille, spåntækte og rødtjærede pyntespir over vestgavlen, hvormed den ses udstyret på alle eksisterende billeder (fig. 1, 2 og 3). Til klokken, som 1757 hang i et »skjul«, fastgjort til kirkemuren (rgsk.), indrettedes et kuriøst hængeskur med tegltag på den vestre taggavl (fig. 1).

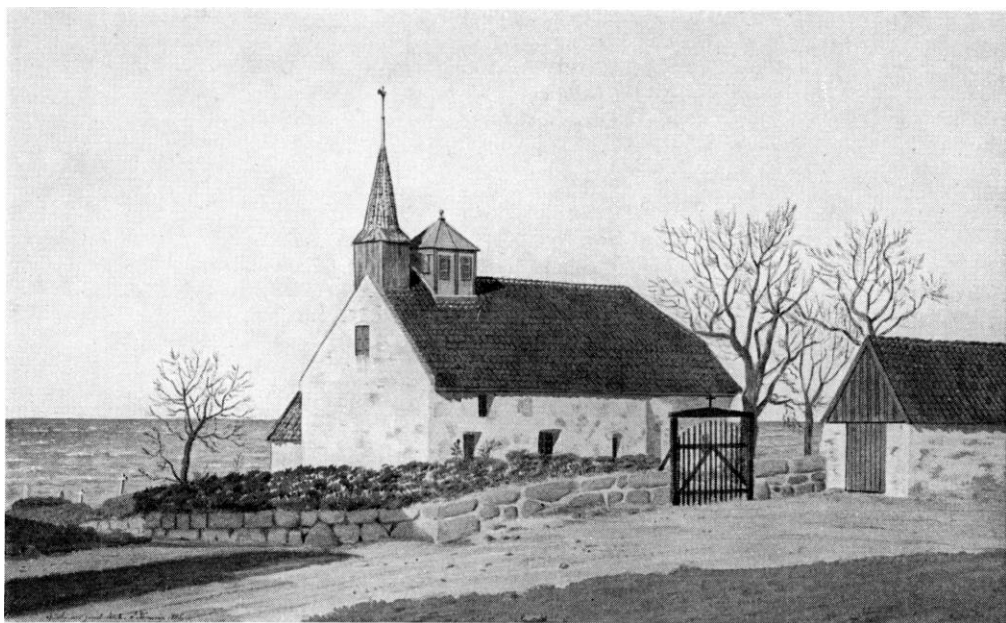
Fig. 2. Gudhjem. Den gamle kirke set fra sydvest. Efter akvarel af J. Kornerup 1892.

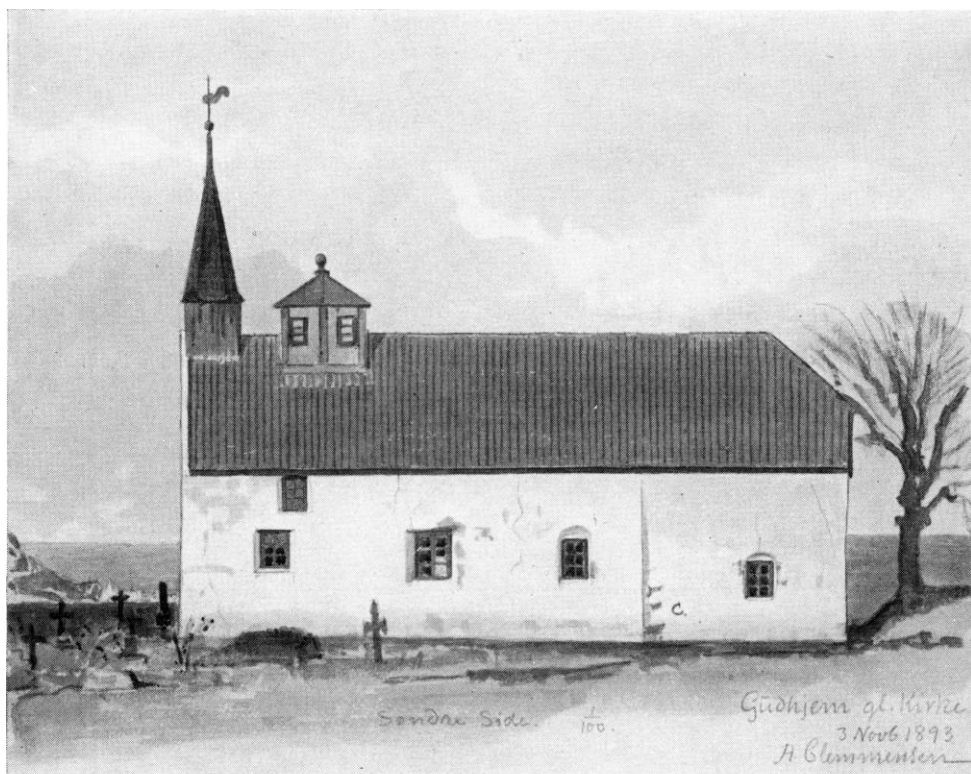
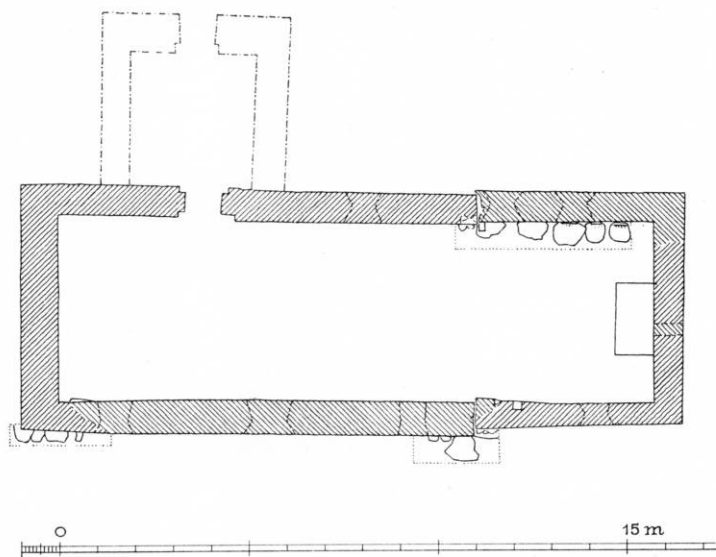
Fig. 3. Gudhjem. Plan (C. G. S. 1957) og opstalt (laveret blyantstegning af Andreas Clemmensen 1893). 1:200. På planen, som er en opmåling af den nuværende ruin, er vinduesstederne og våbenhuset indpunktet efter Clemmensens og Kornerups opmålinger.

Til et tredje resultat kom Hauberg, som har givet den mest nøjagtige og udtømmende beskrivelse af de mærkelige forhold ved de to øgningslinjer (sml. planen fig. 3): »På den sydlige mur havde det østlige parti en tildels af munkesten sat flade, der med et skarpt hjørne ind mod skibet sprang 5 tommer (12,5 cm) indenfor det vestlige parti. Fugerne viste, at der her var en oprindelig retside. Udvendig på muren fandtes nogle fremspringende granitsten i række over hverandre (fig. 3, C), hvoraf . . . Clemmensen . . . slutter at kirken muligvis har haft en udbygning på dette sted, men herimod taler dog afgjort den ringe bredde, kun 18 tommer (47 cm), den fremspringende mur C har haft, og ved gravning i grunden fandtes ikke heller . . . spor af en sådan bygning. Den op til den nævnte fugede murside stødende murflade af det vestlige parti [veststrækningen af sydmuren] havde et fremspring af 10 tommer (30 cm) [udvendig] og fandtes funderet på en større, flad grundsten (sml. ovenfor, Kornerup). Muren [veststrækningen af sydmuren] var senere indsat på dette sted, idet den [i sammenstødet] bestod af granit, uden nogen retside som i den fugede murflade [hvormed sydmurens østre del endte]. De to murpartier var ganske uden forbandt i sammenstødningen, hvor der efterhånden havde dannet sig en bred revne«.

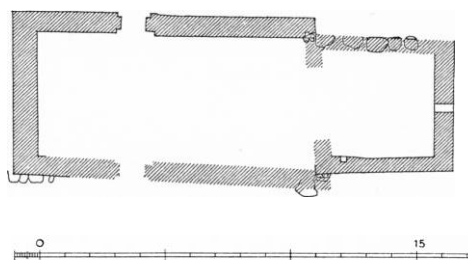
Fig. 4. Rekonstrueret grundplan af Gudhjem kapel i dets oprindelige skikkelse. 1:300.

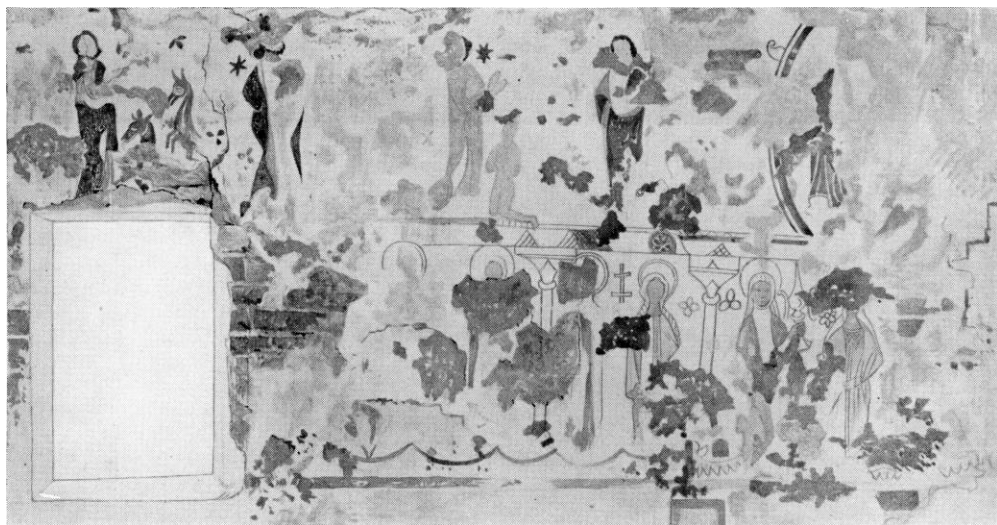
Fig. 5. Gudhjem, den gamle kirke. Kalkmalerier på korets sydvæg. Efter akvarel af Jakob Kornerup 1895.

1893 konstaterede Clemmensen, at der på kirkens vægge fandtes fragmenter af malet ornamentik og figurlig dekoration, hvoraf den ældste som bund havde et tyndt lag hvidtekalk, som var strøget direkte på det fugede murværk. Disse kalkmalerier blev senere undersøgt nøjere af Kornerup, som fandt, at alle kirkens vægge, dog med undtagelse af deres forhøjede øvre del, havde været bemalet. Ælde og fugtighed i forbindelse med en senere påført, hård kalkpuds, havde dog skørnet malerierne i den grad, at det, ifølge Kornerup, viste sig umuligt at bringe andet frem, end svage brudstykker. Kun på korets søndre væg var der så megen sammenhæng i fragmenterne, at han fandt dem værd at gengive i akvarel (fig. 5). Kornerups farvelagte tegning, som omfatter et væg-

parti, strækkende sig fra en linje lidt øst for korets (ikke oprindelige) sydvindue hen til det i bygningsbeskrivelsen omtalte lodrette skel i murværket, suppleres af en flygtig farveskitse af Clemmensens, som når længere mod vest.

Den kalkmalede dekoration på korets sydvæg var ordnet i 3 zoner. Nederst var der med brede, røde linjer antydte et ophængt draperi, og derover sås to bæltter med figurer. Det nederste bælte havde været opdelt i felter, skilt fra hinanden af slanke, stiliserede søjler, tegnet med sort. I hvert felt (det afdækkede parti omfattede 3) havde der stået to hellige kvinder, som måske alle har været karakteriserede ved attributter. Af de to figurer i midtfeltet holdt en, muligvis den helgeninde, som ved sit udslåede hår er kendetegnet som ungmø, et kors med to tværarme. Begge helgeninderne i vestfeltet bar hovedlin; den til venstre løftede en monstrans. I felternes bund var der som fladefyld malet en roset, et tre- og et firpas.

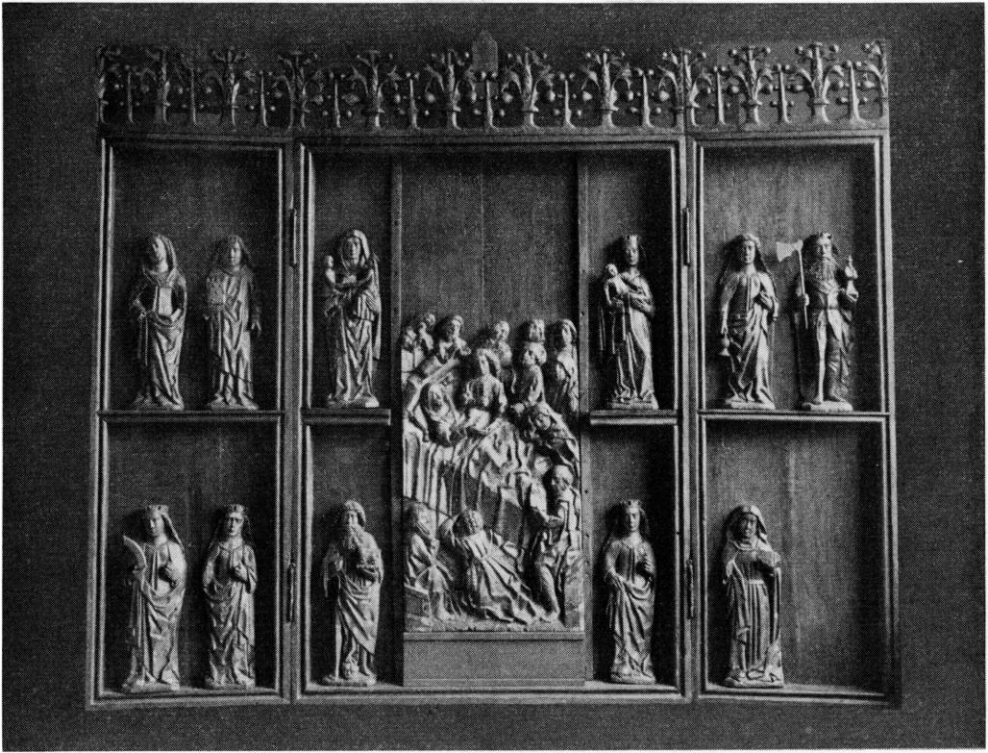
Fig. 6. Gudhjem. Altertavlen før sidste istandsættelse (s. 442). N. Termansen 1936

*Altartavle* (fig. 6) sengotisk, fra o. 1475—1500. Den trefløjede skabstavle med reliefskårne figurer er et typisk nordtysk, rimeligvis lybsk arbejde. Midtskabet indeholder et højt, smalt relief forestillende Marias dødsleje. Jomfruen ligger på en seng omgivet af tolv sørgende mandspersoner, antagelig apostlene. På hver side af relieffet står to helgenfigurer over hinanden, forneden til venstre Johannes døberen med bog og lam i hånden og et djævleansigt mellem fødderne, til højre en kronet helgeninde, hvis individuelle attributter er gået tabt. Foroven til venstre står S. Anna selv tredje med barnet på højre og Maria på venstre arm, og til højre Jomfru Maria med barnet. I sidefløjene findes tilsvarende helgenfigurer, oprindelig otte i tallet, men een er nu forsvundet. I venstre fløj står forneden to kronede helgeninder, hvoraf den ene helt har mistet sine attri-

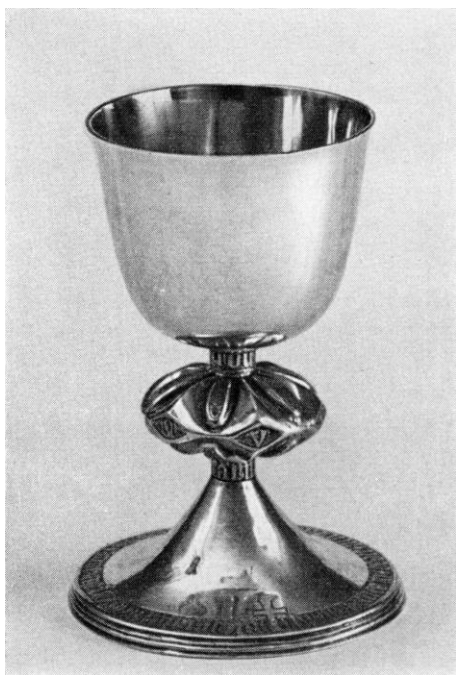
O.N. 1949  
Fig. 7. Gudhjem. Alterkalk (s. 444).

*Altersølv. Kalk* (fig. 7), senmiddelalderlig, med nyt bæger. Den glatte, runde fod har profileret standkant og på oversiden, langs kanten, et graveret skriftbånd med glatte minuskier på krydsskraveret bund: »Hunc calicem dedit Nicolaus Calce(?) in honore(m) Anne in eterna(m)n (!) memoria(m)« (»Nicolaus Calce gav denne kalk til (S.) Annas ære, til evig ihukommelse«). Indskriftens begyndelse markeres af et stort, graveret kors. Kort, trindt skaft med minuskelindskrift, som er delvis ødelagt, men vistnok skal læses: »Verbu(m) dei incarnatu(m)« (»Guds kødblevne ord«). Meget stor knop med seks rudimentære, spidsovale bosser, hvori er graveret »IHESUS« med majuskler; på over- og undersiden findes mellemfaldende lancetformede bukler med graverede fiskeblærer. Bæger fra 1880 (rgsk.), stemplet G. Kolling (Bøje 2572). Samtidig med at kalken fik nyt bæger, blev den opforgylt (rgsk.). *Disk* fra 1880. Guldsmeden fik den gamle i bytte (rgsk.). *Oblatæske* af porcelæn fra 1861 (rgsk.); ny *vinkande*. *Vinflaske* af tin, 22 cm høj, ottekantet, med rundt skruelåg og hank. På siden graveret kursivindskrift: »Gudhiem kiekis (!) flaske C H S G 1726«. To utydelige støbermærker.

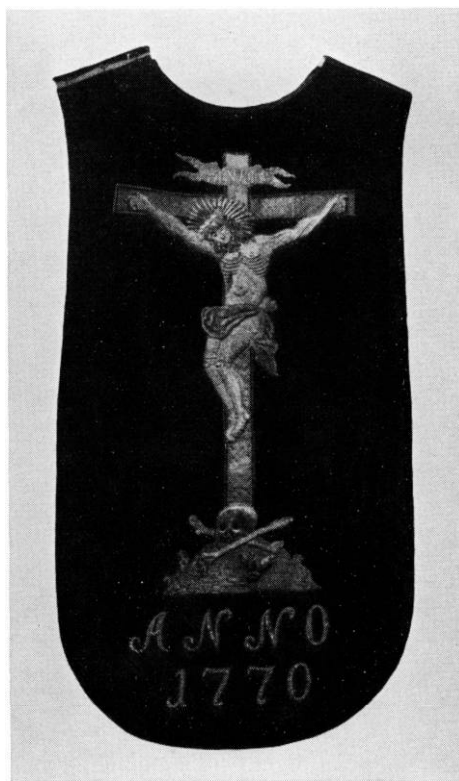
Fig. 8. Gudhjem. Messehagel (s. 445).

*Messehagel* (fig. 8) af nyt, rødt fløjl, men med gamle guldbroderier på rygskjoldet i form af et stort krucifiks, hvorunder årstallet 1770 læses. Den gamle messehagel var et prompte resultat af en klage, som sognepræsten indgav til stiftsøvrigheden 1770, efter at han i et års tid havde måttet afstå fra at bruge sin messehagel, så gammel og »henfalden«, den var<sup>4</sup>.

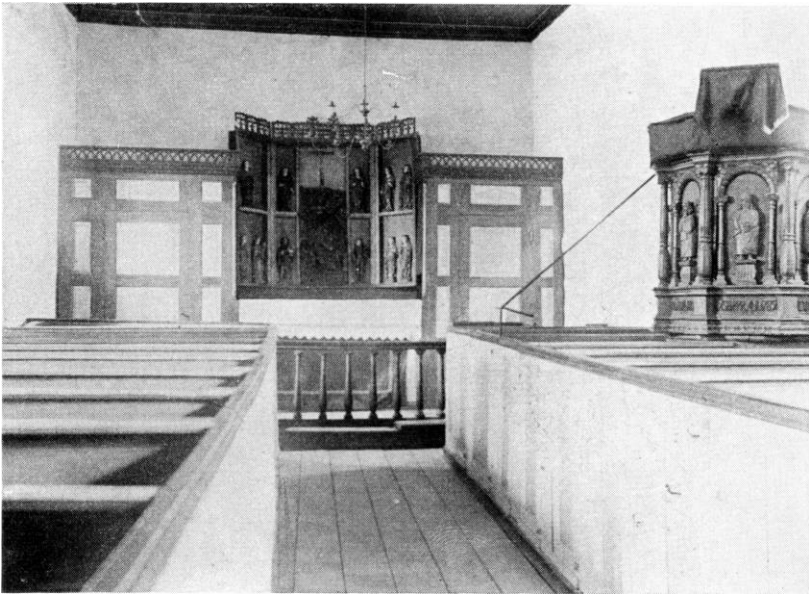
Fig. 9. Gudhjem gamle kirke. Indre, set mod øst.

En gammel, uduelig †*lysekrone* af »jern-tøj« solgtes 1763 (rgsk.). På fig. 9 ses i kirkens østende en spinkel †metalkrone med 12 arme.
