## KYNDBY KIRKE

### HORNS HERRED

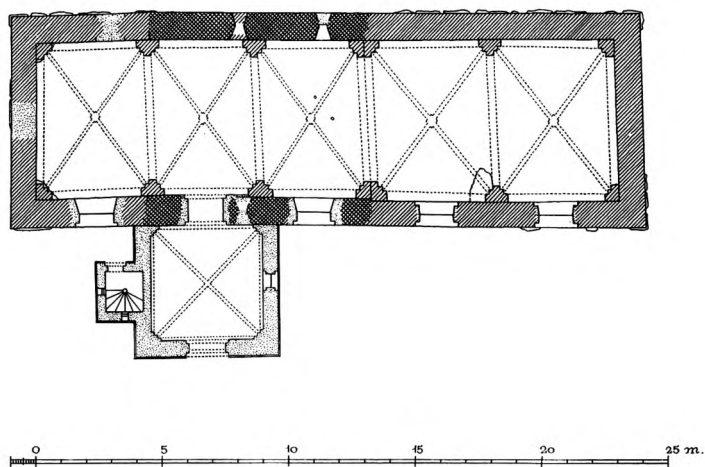
Fig. 2. Kyndby. Plan. 1:300. Målt og tegnet af C. G. Schultz 1938, korrigeret af Henrik Jacobsen 1977.

Kirken er et hvælvet langhus, hvis midterste del er skibet af en kirke fra 1100'ernes første del med †kor og antagelig †apsis. Vestenden er en forlængelse fra o. 1400, og østenden et langhuskor fra 1500'erne. 1876 opførtes tårnet foran syddøren efter nedrivning af et †våbenhus. Forsvundet er en †tagrytter over koret og et †tårn af bindingsværk foran vestgavlen. Orienteringen er næsten solret.

*Materiale og teknik.* Det romanske skib er opført af *frådsten*. Rester af nordvesthjørnet viser indvendig meget store kvadre, men i øvrigt er muren, på de få steder hvor den er synlig, opført af smallere skifter<sup>12</sup>. Den udglattede fuge-mørtel dækkes af et gråhvidt, finkornet pudslag, som tilsyneladende er hvidtet en enkelt gang, inden en kraftig pikhugning foretoges af hensyn til maleri-

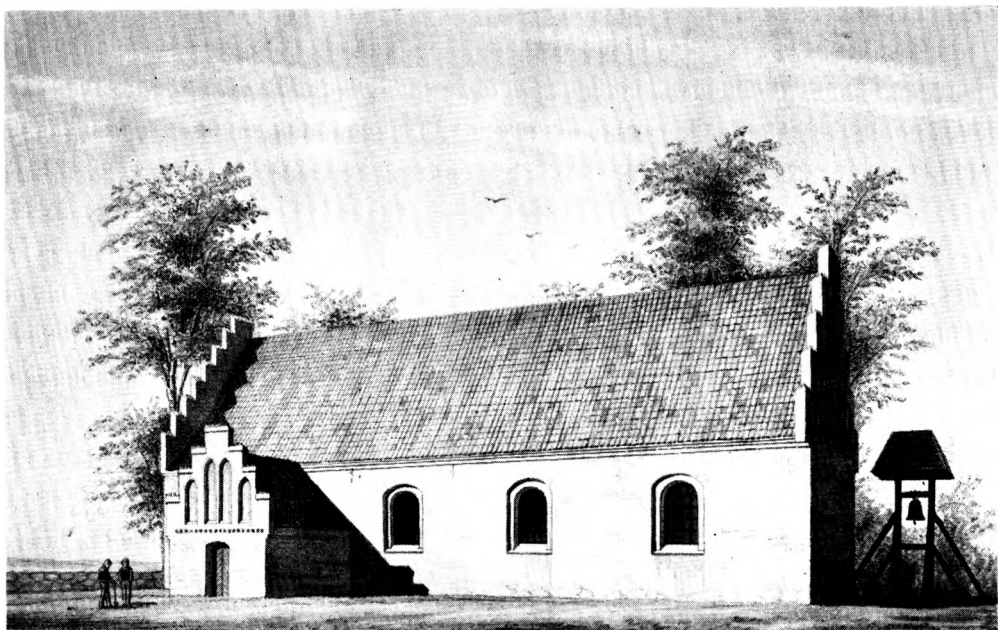
Fig. 3. Kyndby. Ydre, set fra sydøst. Tegning i Nationalmuseet, signeret J. B. Løffler 1873—74.

*Tilføjelser og ændringer.* Tidspunktet for opførelsen af skibets *vestforlængelse* er vanskeligt at bestemme, men kan med størst sandsynlighed henlægges til årtierne o. 1400. Udvidelsen er sket efter, at de romanske kalkmalerier var blevet dækket af et ujævnt kalklag med farvespor efter udmaling; men afsnittet er ældre end tiden o. 1450, da det udvidede skib fik hvælv-malerier. Murene er rejst over en syld af små, svagt fremspringende marksten. Udvendig i flankemurene er materialet genanvendte frådsten samt marksten, indvendig samt i gavlen derimod munkesten i munkskifte med ret sjuasket rygflugning. Et stort rundbuet nordvindue er tilmuret. Den glatte taggavls fodlinje markeres af et savskifte. De nuværende ni cementerede kamtakker er yngre end 1874 (jfr. fig. 3).

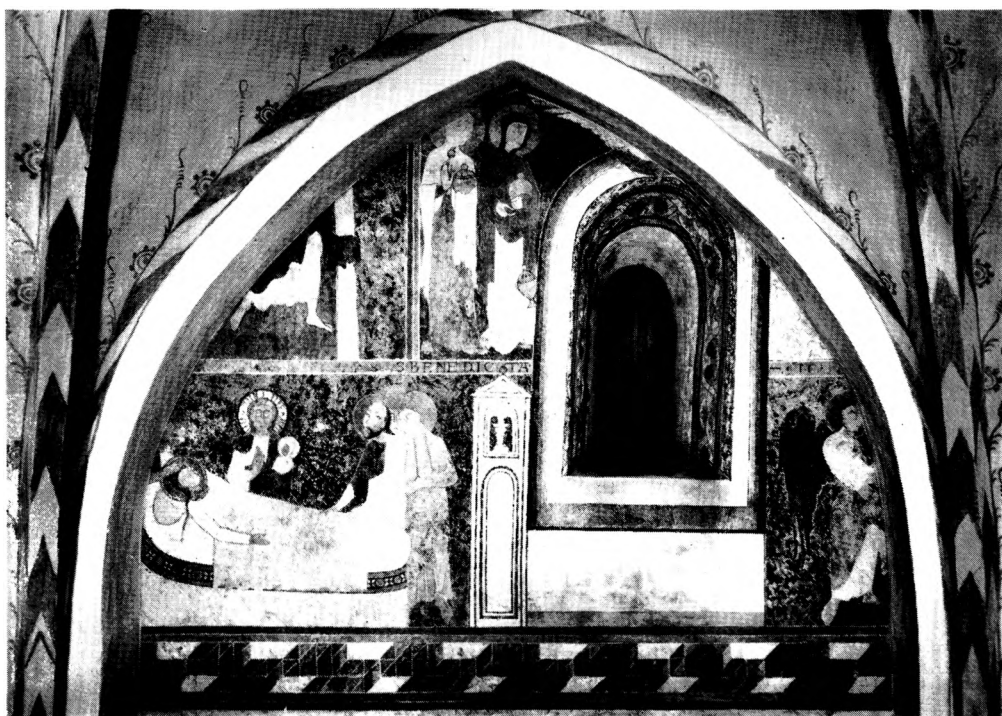
Fig. 4. Kyndby. Kalkmaleri på skibets nordvæg, tredje fag fra øst (p. 2710).

dertil en skare figurer, uden glorier, med oprakte hænder og ansigterne løftet mod hovedpersonen. Det brede, let krummede bånd over skaren, der også omfatter en kvinde med langt hovedlin, kan være signatur for himmelhvælvingen. Det er muligt, at denne scene skal tolkes som Kristi himmelfart. Fremstillingen øst for viser gravlæggelsen. Den deles af det romanske vindue, således at man vest for dette ser to stående kvinder med røgelsekar og salvekrukker, mens kisten og englen ved graven er bevaret over hvælvene (fig. 5).

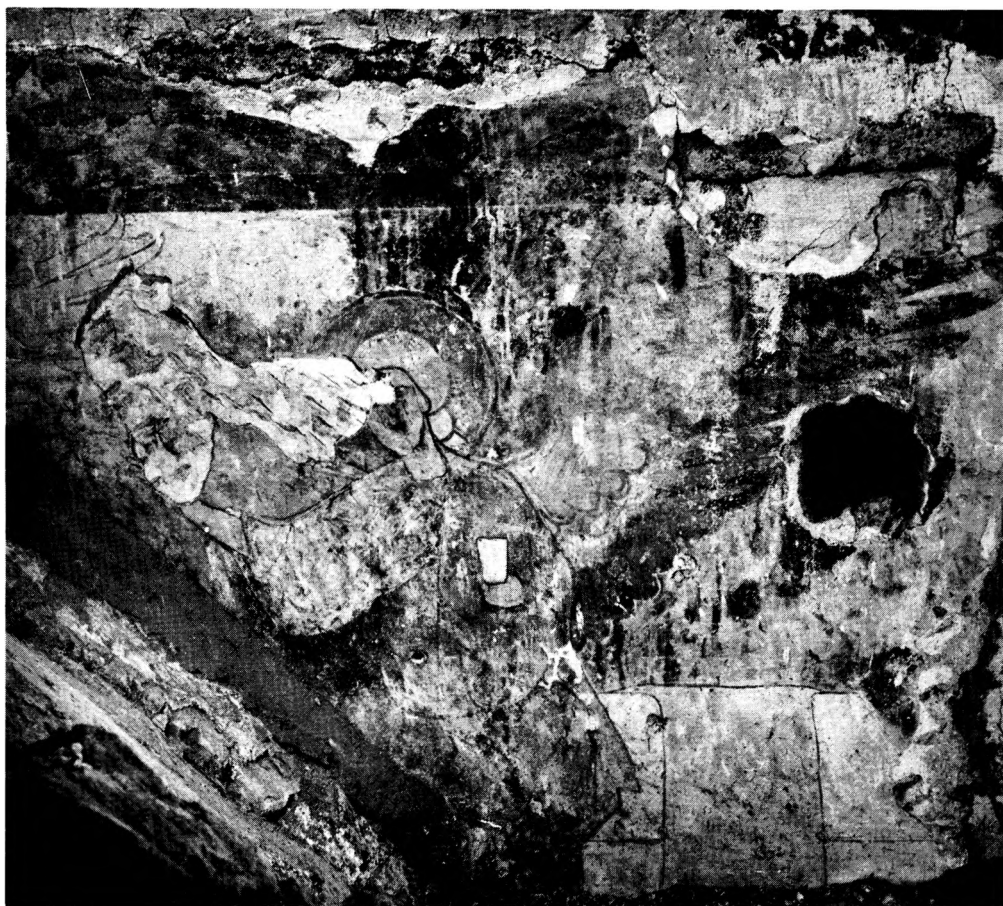
Fig. 5. Kyndby. Englen ved Kristi grav. Kalkmaleri på skibets nordvæg over hvælvet, tredje fag fra øst, jfr. fig. 4 (p. 2711).

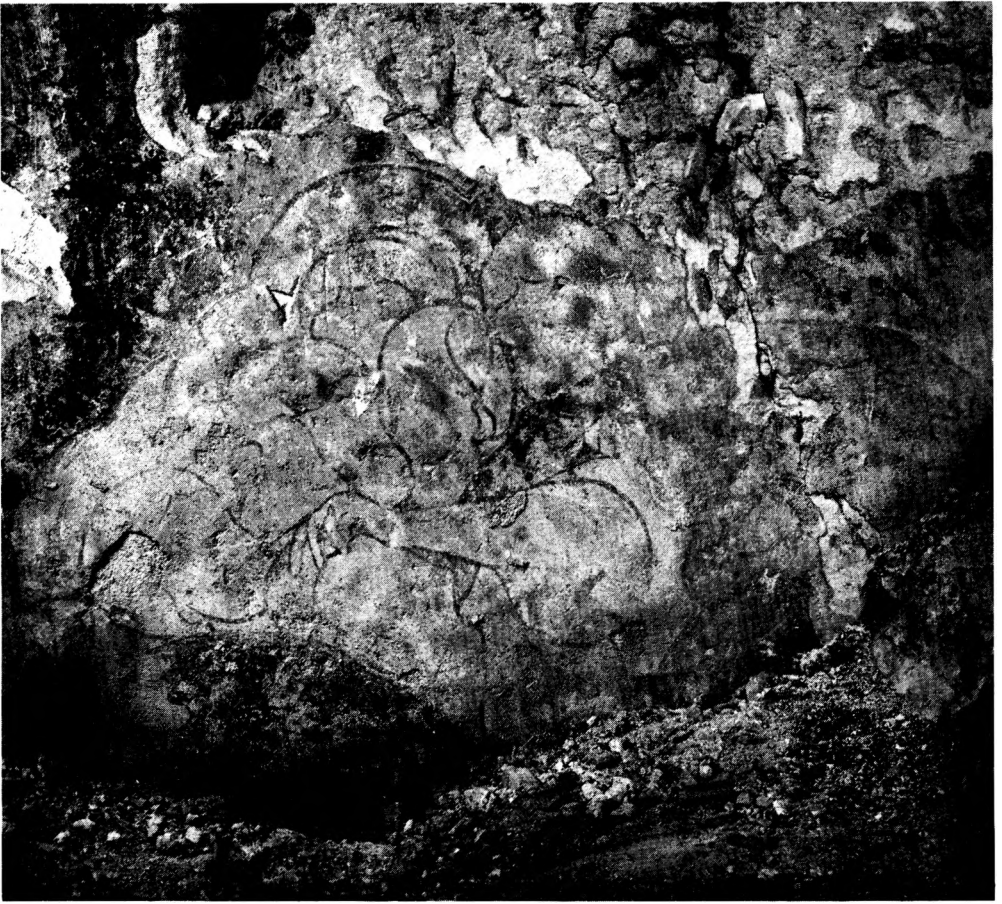
Fig. (5). Kyndby. Kalkmaleri på skibets sydvæg over hvælvet, tredje fag fra øst (p. 2711).

På overvæggen i *sydsidens tredie hvælvfags* vestre lomme vises indtoget i Jerusalem. Øst for det romanske vindue ses en kvinde, uden hoved, med hænderne løftet i bedestilling, og øst herfor et træ, fra hvis krone et par ben stikker frem (Zachæus?). Nedenunder er der to figurer; den ene breder sin kjortel ud på jorden, den anden gør en hyldestgestus. I samme hvælvfags østre lomme ses en gruppe figurer (apostlene), hvoraf flertallet er med glorie. En fremstrakt hånd synes at berøre en af skikkelserne. Der kan være tale om en helbredelsesscene eller et opstandelsesunder (fig. 6).

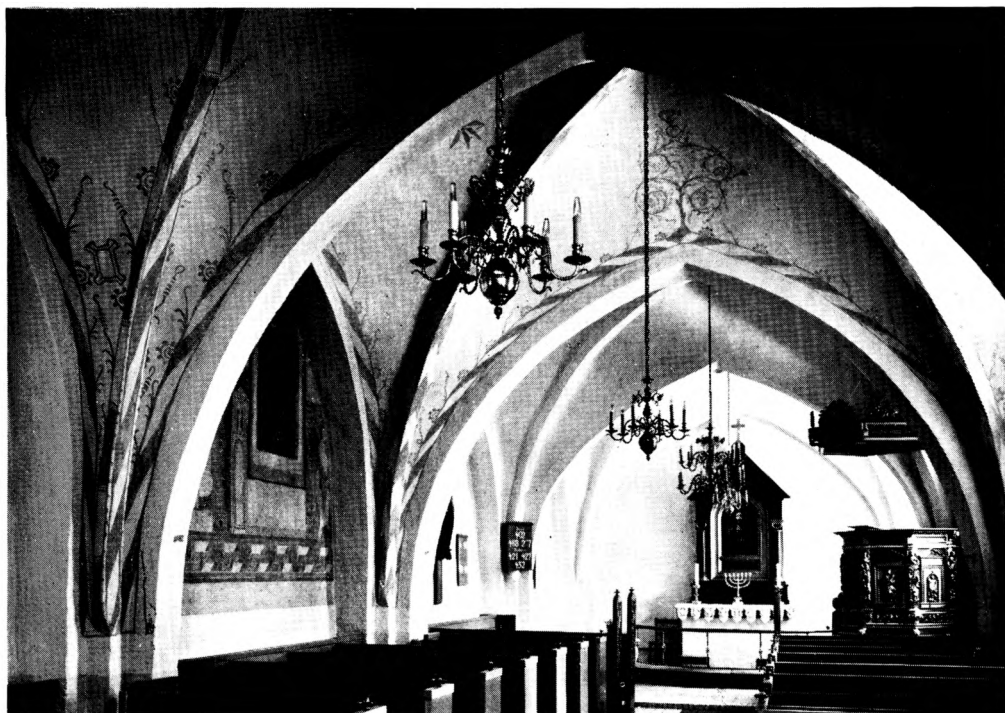
Fig. 7. Kyndby. Indre, set mod øst.

3) O. 1450 (sml. fig. 4 og 7). I de *tre vestligste fag* ses på gjord- og skjoldbuer, samt på hvælvenes ribber en dekoration, som bl.a. kendes fra Skuldelev (p. 2582), hvor yderligere parallelle opregnes. Fælles er den sparremønstrede bort med skiftevis halvcirkelrosetter og »slyngtrådsrabber«. Lidt anderledes end i Skuldelev fremtræder buetoppenes slyngtrådstræer med spiralformede grene, der ender i frugter. I nogle af sviklerne er malet symbolske tegn, ingen dog identiske med Skuldelevs. Farveholdningen er svagt brunrød. Samtidig med disse dekorationer fandtes på næstvestligste gjordbue et indvielseskors såvel i nord- som i sydsiden. Farven er her lys gul med sorte konturer.

*Altertavlens* maleri fra 1862<sup>21</sup> forestiller Kristus, der velsigner kalken. Det sidder i en egetræsmalet portalindramning i romansk stil (sml. fig. 7). I postamentet citat fra Luk. 22, 19—20 med forgyldte versaler. Kristus bærer sort kappe over rød kjortel, baggrunden er grå.

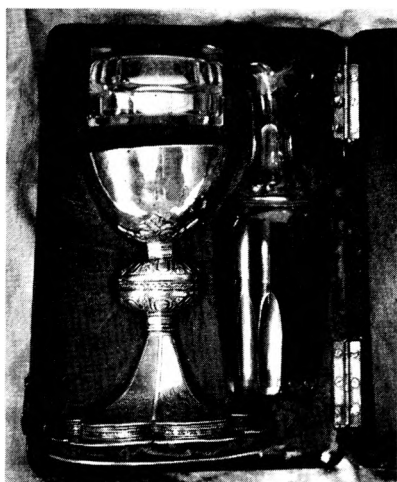
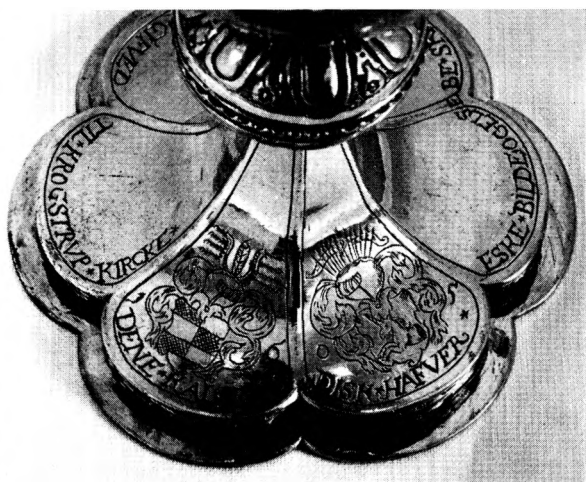
Fig. 8 a—b. Kyndby. Berettelsessæt. a. Sættet, liggende i læderfuttal, b. Detalje af kalkens fod med våben og indskrift 1605 for giverne Eske Bille og Elsebet Skram (p. 2715).

*Berettelsessæt* (fig. 8a-b), bestående af kalk med graveret årstal 1605 og yngre disk af sølv, i læderfutteral, som yderligere har plads til oblatæske og vinflaske af glas, der forefandtes 1920, men nu for æskens vedkommende erstattes af en yngre. Kalken svarer til sygekalken i Skibby og har under bunden det samme stempel for Johan Post eller Jørgen Prytz (Bøje 125 eller 131), jfr. p. 2687. På fodens overside graverede versaler langs randen: »Dene kalck oc disk hafver Eske Bilde oc Elsebe Skrams til Svandholm gifved til Krogstrup kircke«<sup>23</sup> (jfr. font). På to af fodens tunger er graveret Bille- og Skramvåben

tillige med årstallet 1605. 11,7 cm høj. Den ret dybe disk er 9,5 cm i tv. og har under bunden fire stempler: udslidt mestermærke, Københavnsmærke 17. gardeinmærke for Christopher eller Frederik Fabricius (jfr. oblatæskan i Dråby p. 2560), hvorefter disken må være fra årene mellem 1749 og 1823, og endelig månedsmærke tyren. Ny *oblatæske* stemplet »Holm« med versaler.

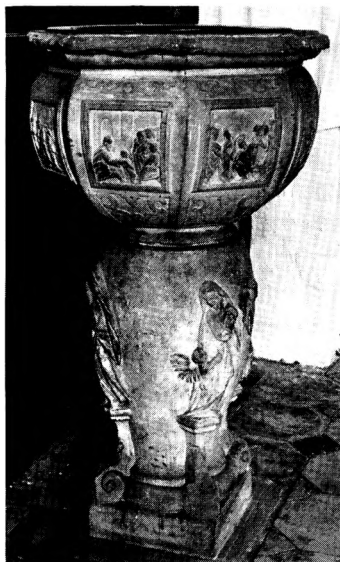
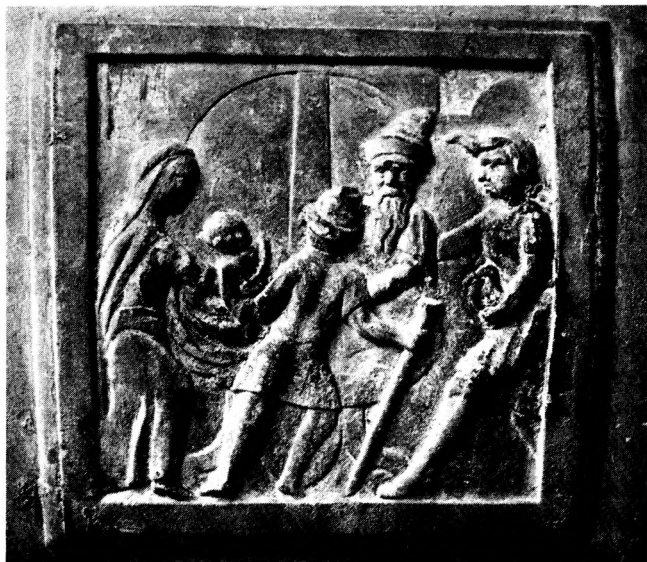
Fig. 9 a—1). Kyndby. Døbefont, af sandsten, med våben for Eske Bille og Elsebet Skram. a. Helhed, b. Detalje med et af kummens relieffer, forestillende frembæringen i templet (p. 2716).

*Døbefont* (fig. 9a), o. 1600, af sandsten, med firkantet fod, balusterdannet skaft og ottesidet, skålformet kumme. Skaft og kumme smykkes af relieffer, på skaftet blandt andet våben tilhørende Eske Bille, der ejede Svanholm fra 1592 til sin død 1608, og hans hustru Elsebet Skram, som beholdt gården endnu et år. Foden skjules af gulvet, et forhold, der har bestået siden 1943<sup>24</sup>. Fra en vulst lige over fodpladen udgår fire konsoller, som bærer stående evangelistfigurer med bog i hånden og symbolet ved siden. De flankerer to og to de ovenomtalte våben. Kummen er hugget for sig og passer ikke helt til fodens overkant, formentlig fordi man har savet et stykke af foroven, for at ef-

terkomme synets henstilling 1839 om at gøre fonten lavere<sup>11</sup>. På kummen ses otte relieffer; over og under dem er der beslagværk. Fremstillingerne viser: hyrdernes tilbedelse, omskærelsen, kongernes tilbedelse, frembæringen i templet (fig. 9b), Jesu dåb, Jesus og børnene<sup>243</sup>, pinseunderet og himmelfarten. Kummens øverste, profilerede kant er ret medtaget, og et hjørne er slået af, en skade, der omtales allerede 1734<sup>4</sup>. Kummen har halvkugleformet fordybning og bærer ligesom skaftet spor af bemaling: baggrunden i de religiøse fremstillinger og i beslagværket er blå, i øvrigt ses blå, gult, grønt, rødt og sort. 109 cm høj. I nordsidens andet fag.

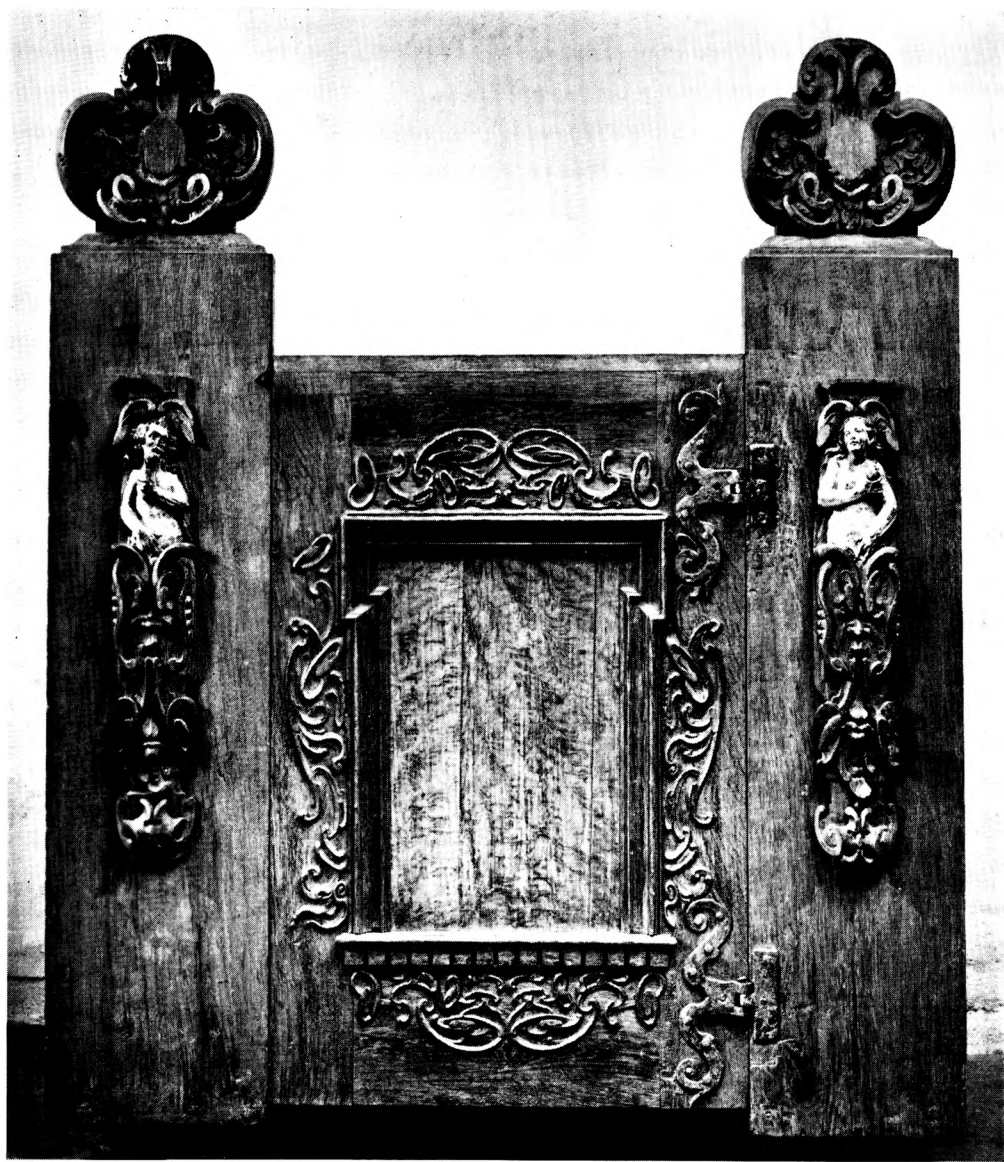
Fig. 10. Kyndby. Låde med flankerende gavle fra prædikestolsopgangen (p. 2720).

Den oprindelige opgang er i det store og hele bevaret, således en låge flankeret af to gavle (fig. 10) og opgangspanelet, som har glatte, profillisteindrammede fyldinger og æggestav-tandsnitsdekoration under håndlisten. Gavlene smykkes af hermer, Adam og Eva, hvis skafter er opløst i bruskværk med maske; indfatningen, der formentlig har bestået af arkitektoniske led, mangler, hvilket også gælder topstykkets englehoved.

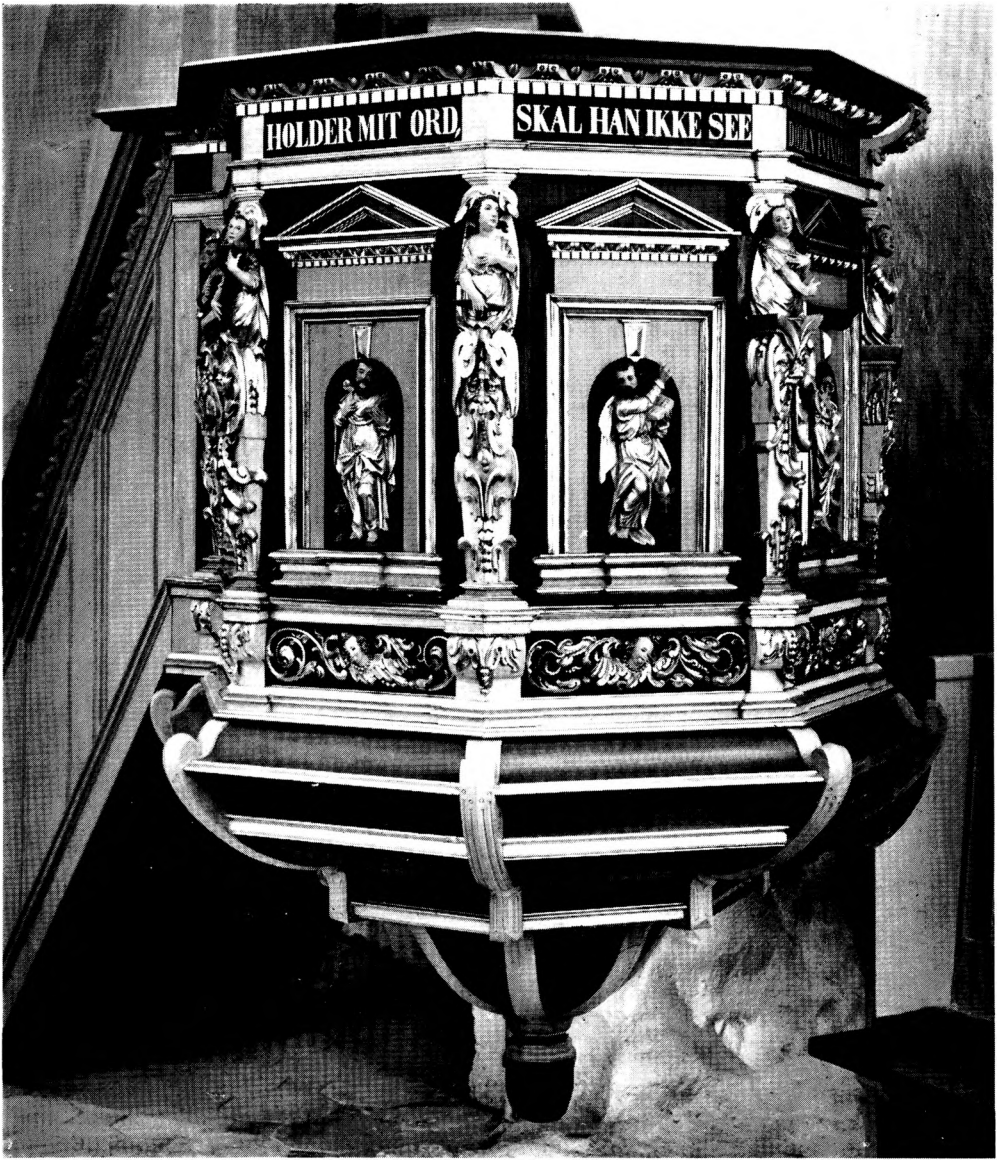
Fig. 11. Kyndby. Prædikestol med malet årstal 1645 (p. 2718).

*Prædikestol* (fig. 11) med himmel, hvorpå malet årstal 1645, og samtidig op-

gang. I opbygning hører den til en gruppe, der omfatter stolene i Nørre Herlev fra 1629, Strø 1630, Dråby o. 1630 og Kregme 1646 (p. 1951, 1498, 2564, 1571). Værkstedssammenhængen inden for gruppen er tidligere påpeget, ligesom tilknytningen til de snedkere, der arbejdede på Frederiksborg, er fremhævet. Sammenligner man stolene med de altertavler, som vides at være udgået fra Hans Barchmanns værksted i Kratmøllen (se p. 2525), bekræftes tilhørsforholdet.

Kurven består af fire fag adskilt af dydehermer og ikke som gruppens øvrige af apostelhermer. Figurerne er, regnet fra opgangen: klogskab med slange, styrke med søjle og håb med anker (kun delvis bevaret); de to sidste hermer har ingen attribut, men den nærmest væggen holder hænderne sammen i bøn og kunne således være fromhed eller tro<sup>26</sup>. Ved at opfatte denne figur som troen, og den sidste herme uden attribut, men med hånden på hjertet, som kærlighed (hun kan have holdt et flammende hjerte i den anden hånd) ville de tre teologiske dyder være repræsenteret.

Storfelterne forekommer meget forenklede i forhold til gruppens øvrige. Inden for ramme af profillister er der arkader, hvor evangelisterne står på små fremspring. Rækkefølgen er: Matthæus, Markus, Lukas og Johannes, alle med symbol. Eftersom indramningen er af nyere dato<sup>27</sup>, er der intet i vejen for, at felterne oprindelig har haft en dekoration svarende til gruppens øvrige og da vel især den omtrent samtidige stol i Kregme. Også andre steder på stolen er dele gået tabt, således er kun een af de bøjler bevaret, der har siddet på gesimsens hjørner. På himlen mangler de hængestykker, der utvivlsomt oprindelig har været under hver side, ligesom de småfigurer, som formentlig har stået mellem topstykkerne (jfr. Dråby p. 2564), er borte. Underbaldakinen består af de samme karakteristiske led som gruppens øvrige stole.

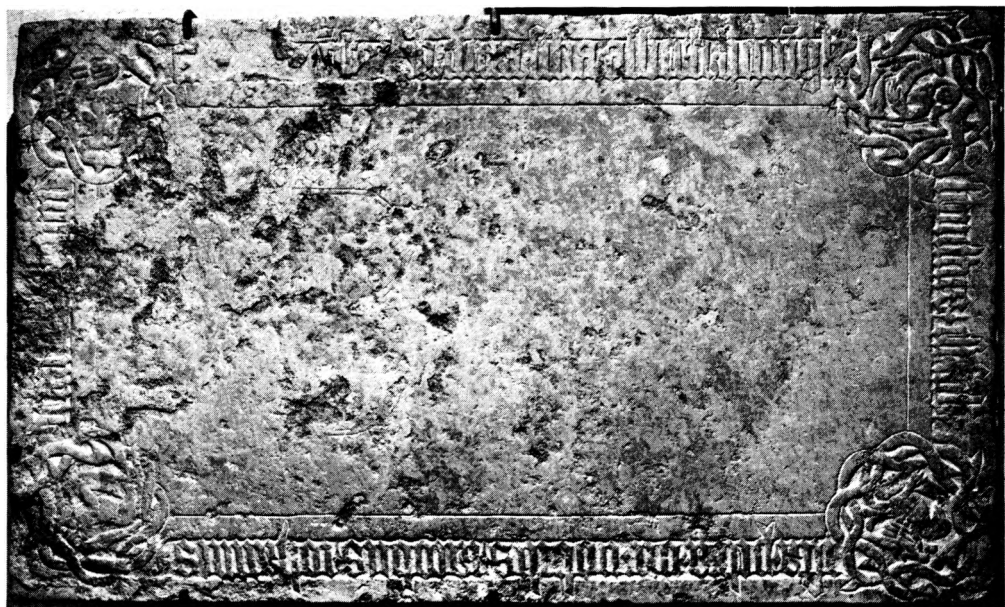
Fig. 12. Kyndby. Gravsten over Jep Jensen Ravensberg til Kindholm, † 1481 (p. 2722).

*Gravsten* (fig. 12), o. 1481. Jep Jensen [Ravensberg] til Kindholm [† 1481]<sup>38</sup>. Latinsk indskrift med reliefminuskler: »Jacobus Johannis de Kundbyholm, sepultus sub ista petra cum sua contorali Elena, filia Alberti Hemingsen« (»Jep Jensen fra Kundbyholm, begravet under denne sten sammen med sin hustru (egentl. sengedellerske) Ellen, Albert Hemmingsens datter«). Grå kalksten, 271 x 158 cm, med to nu meget slidte våben, som tidligere sås at tilhøre slægterne Ravensberg og Krag af Sjælland. Randskriften, med minuskler, som begynder ved fodenden, kantes på den indvendige side af rammelinje. I hjørnerne er hugget peripatetiske evangelisttegn i tornekrans. Stenen henføres af C. A. Jensen (*Gravsten* I, 42 og II, nr. 81) til et provinsværksted og sammenstilles med fragmentet af en Antvorskovsten, nu i Ottestrup (DK. Sorø p. 621 og 675), fra 1480 over Tyge Lunge. Op ad tårnummets vestvæg.
