## SEJERØ KIRKE

### SKIPPINGE HERRED

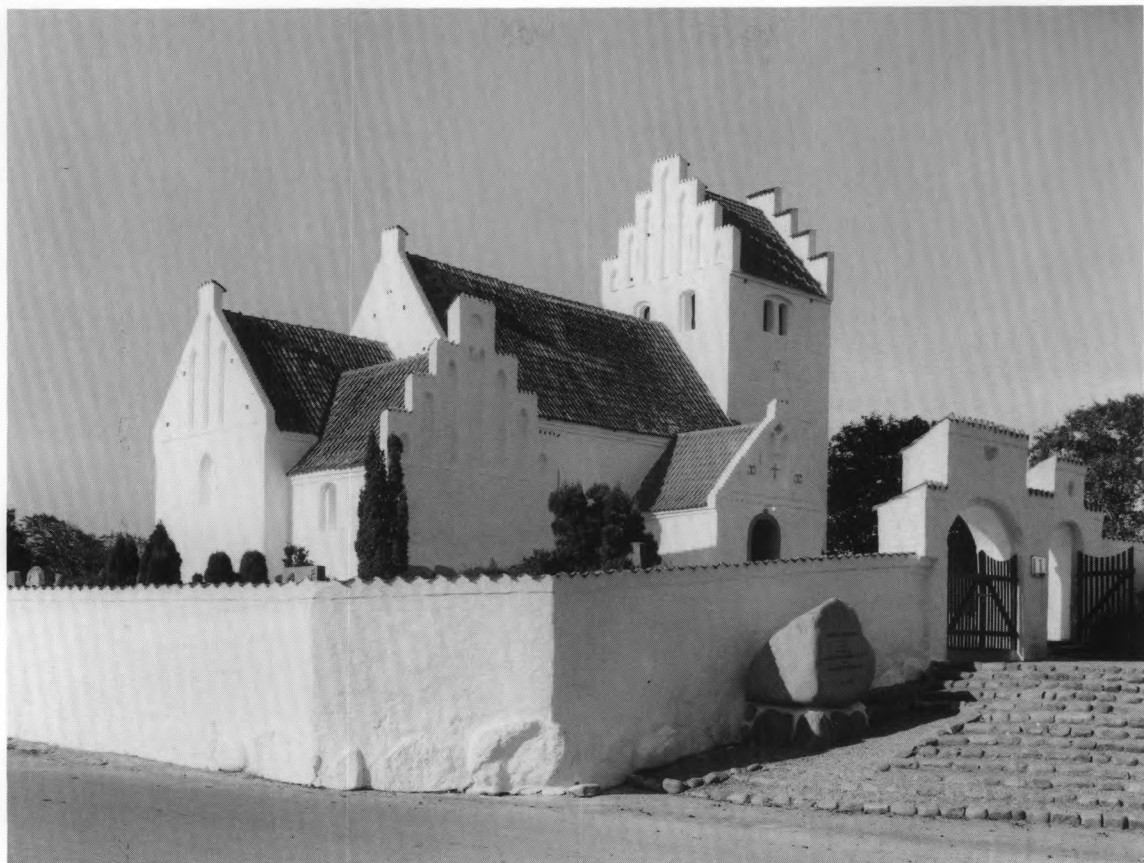
Fig. 1. Kirken, set fra nordøst. NE fot. 1987. - *The church seen from the north-east.*

Kirkegården har bevaret sin formentlig senmiddelalderlige portal i nordøst mod landsbyen. Portalen (fig. 1, 4), der springer let frem foran den omgivende hegnsmur, består af fladbuet køreport i øst og en ombygget? kurvehanksbuet fodgængerlåde i vest, begge udvendig faldede.

man ønskede lågerne tilmuret eller forsynet med jernriste.<sup>18</sup> - Foran nordmuren, lige øst for portalen er opstillet en *mindesten* (sml. fig. 1) med følgende inskription i fordybede, sortmalede versaler: »Marineforeningen satte denne sten til minde om 50 veteraner fra krigen 1848-49-50 og 33 veteraner fra krigen 1864 - alle fra Sejrhø».

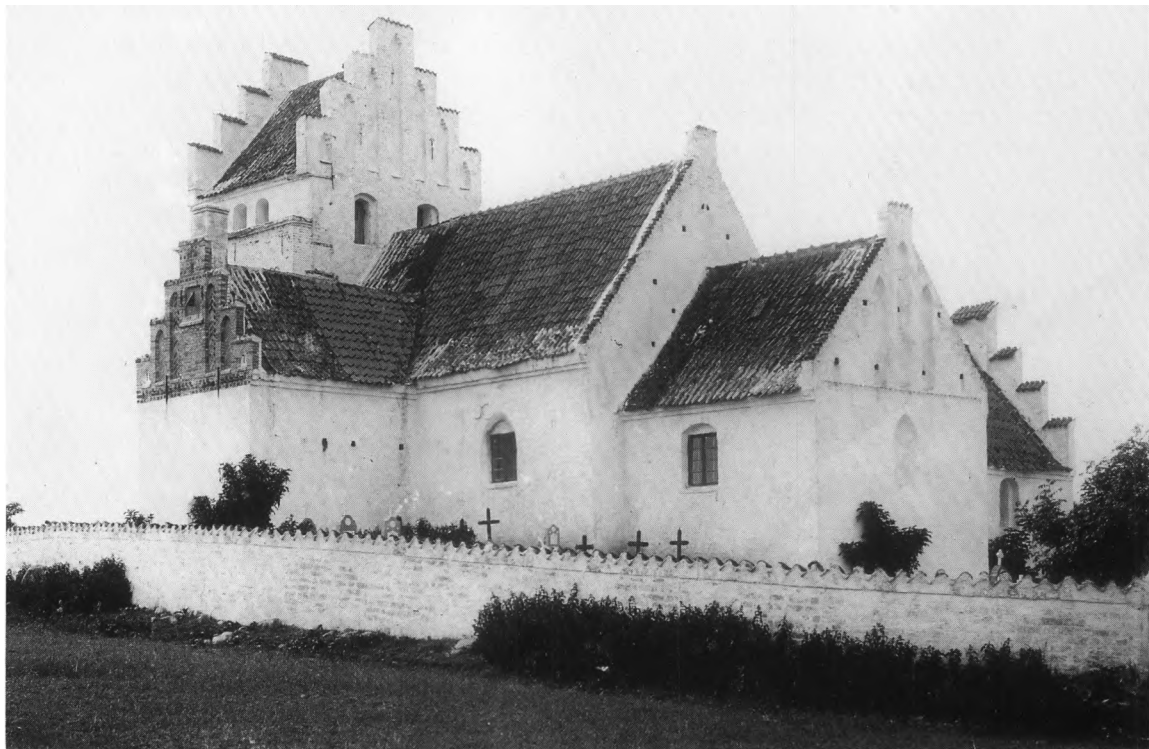
Fig. 2. Kirken, set fra sydøst. Carl Neergaard fot. 1897. - *The church seen from the south-east.*

mod syd og vest; dog er der fortsat åbne marker i sydvest og uhindret udsigt mod havet og havnen. Indtil 1904 havde kirkegården bevaret gamle grænser (jfr. fig. 2), men nævnte år foretoges en mindre udvidelse mod syd i den fulde bredde.<sup>13</sup> En snes år senere, i 1926, blev den atter udvidet, nu mod vest, hvorved den fik sit nuværende omfang.<sup>14</sup>

*Opvarmning.* En kakkelovn opsattes 1894 i skibets sydside (sml. fig. 53) og fik aftræk gennem en fritstående skorsten i materialhuset (sml. fig. 21). Aftrækket var imidlertid ikke fyldestgørende, hvorfor man 1896 eksperimenterede med en forhøjelse af skorstenen (jfr. fig. 2), der allerede året efter afløstes af en anden, ført op gennem tårnet langs dettes østvæg. 1922 udskif-

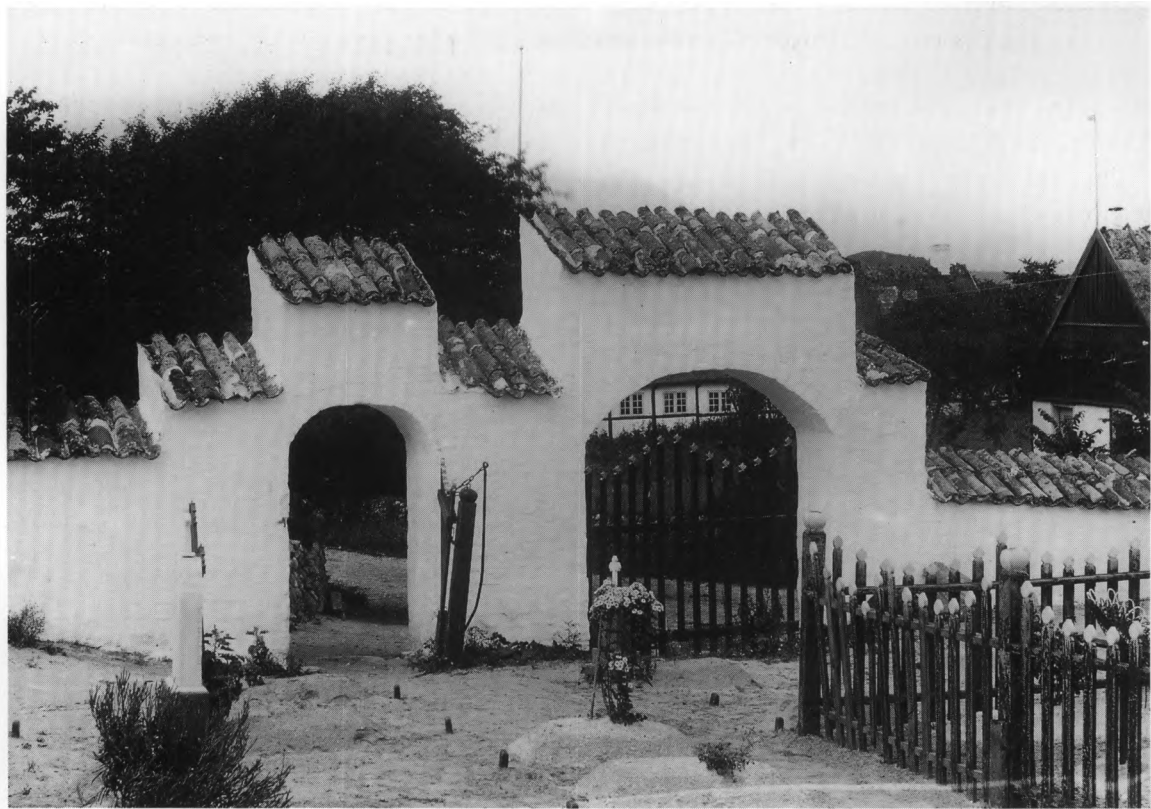
Fig. 4. Inderside af portal i kirkegårdens nordmur (s. 1999). P. Hauberg fot. 1895. - *Inner face of gateway in the north wall of the churchyard.*

Fodgængerlågens let brynede kamtak smykkes af cirkelblænding, mens der over køreporten nu kun er bevaret nedre halvdel af en lignende blænding, som antagelig er ødelagt ved fjernelse af en kamtak på dette sted. Portalen har indadvendt afdækning af munke og nonner, lagt i tre rækker. Begge døre lukkes af sortmalede tremmefløje af træ. - 1906 indsattes en supplerende køreport i østmuren til den netop ibrugtagne udvidelse af kirkegården.<sup>13</sup> Porten lukkes af sortmalede tremmefløje af træ.

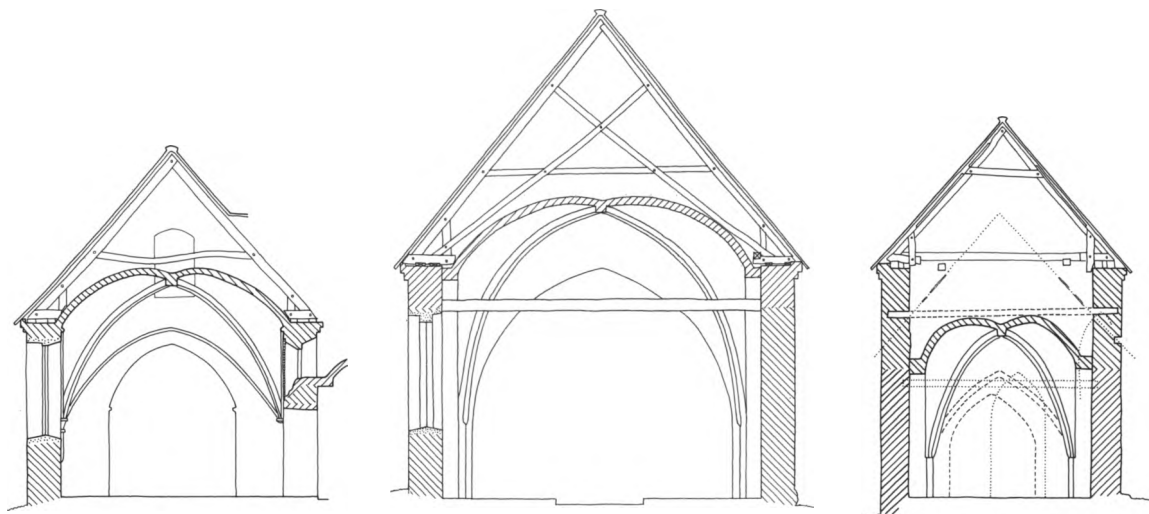
Fig. 5a-c. Tværsnit. 1:150. a. Kor, set mod vest. b. Skib, set mod vest. c. Sydkapel, set mod nord. Målt og tegnet af Jan Gehl 1963; dog er fig. 5a og c suppleret og omtegnet ved Marianne Nielsen 1989. - Cross-sections. 1:150. a. Chancel seen to the west. b. Nave seen to the west. c. South chapel seen to the north.

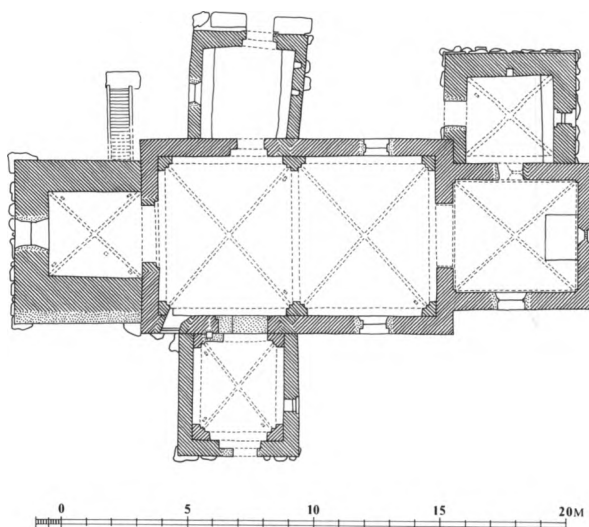
Fig. 6. Plan. 1:300. Målt af Jan Gehl 1963, suppleret og tegnet af Marianne Nielsen 1989. Signaturforklaring s. 9. - Ground-plan. Key on p. 9.

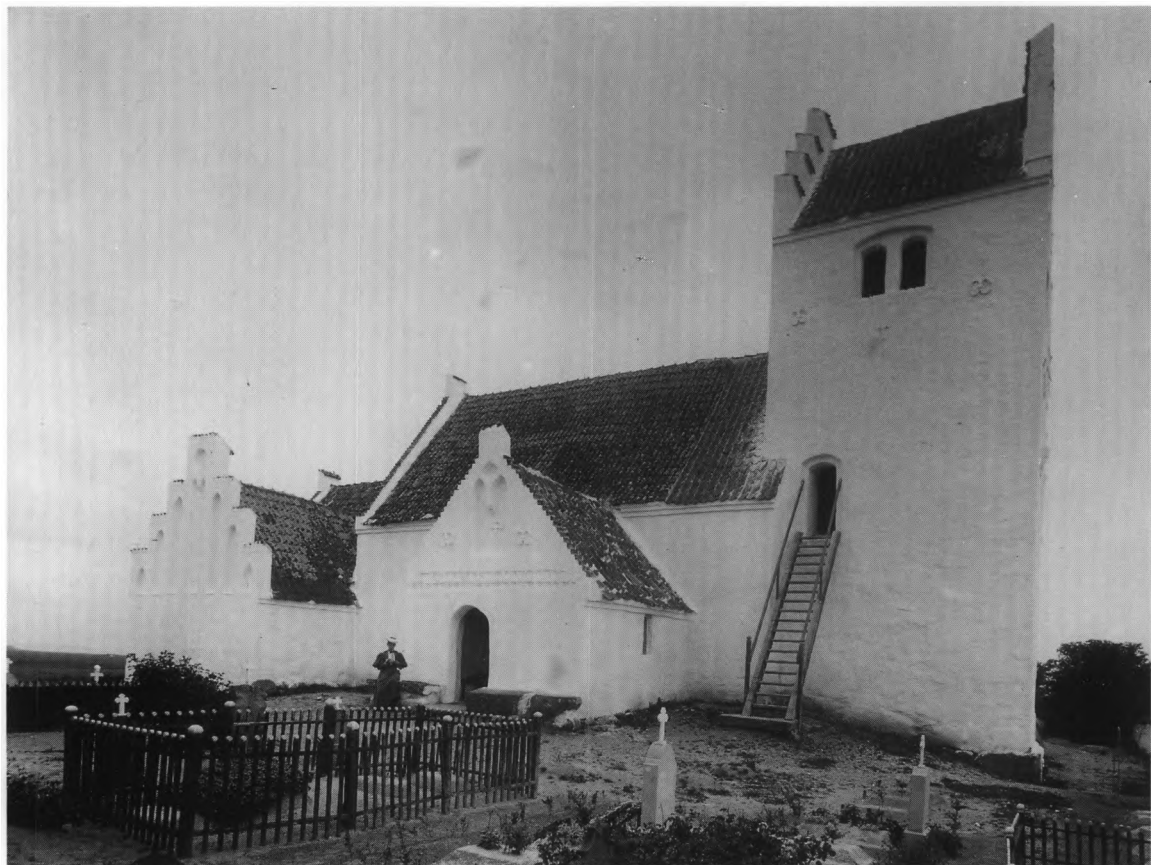
Fig. 7. Ydre, set fra nord. P. Hauberg fot. 1895. - Exterior seen from the north.

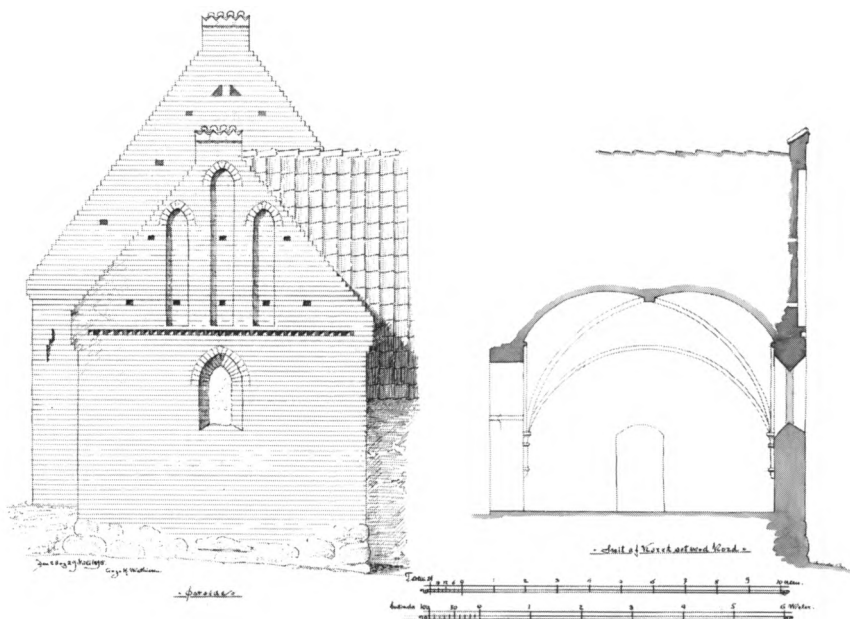
Fig. 8. Facade mod øst og længdesnit i kor, set mod nord. 1:150. Målt og tegnet af Aage H. Mathiesen 1895. - *Facade to the east and longitudinal section of the chancel seen to the north.*

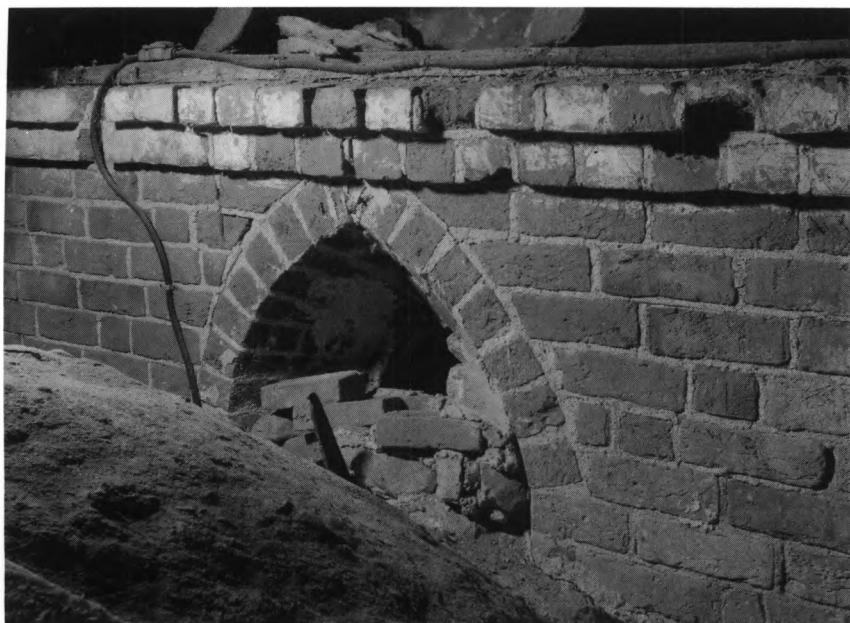
Fig. 9. Korets nordmur med oprindeligt vindue og en kalkmalet gesims (s. 2003), set fra sakristiets loft. HJ fot. 1987. - *North wall of the chancel with original window and painted cornice seen from the loft above the sacristy.*

76 cm, er indmuret i den gamle vinduesniche og fastholdt med et jernanker, som er synligt fra sakristiets loft (jfr. fig. 9). Indskriften i fordybede versaler meddeler følgende: »Anno 1696 haver hos bonden Iens Rostgaard barn fød vdi Synderivtland ko(ngelig) mai(estæ)t(s) amptsforwalter over Cronborgampt med sin kierste Else Ivers Daatter fød vdi Fyen ladet denne brostfeldige kircke reparere.«

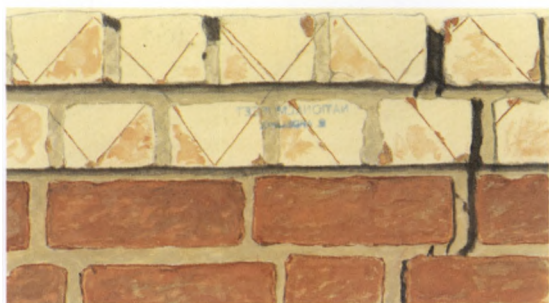
Fig. 10. Malet dekoration på korets gesims (sml. fig. 9), bevaret på nordsiden mod sakristiets loft (s. 2003). 1:10. Akvarel ved Niels Termansen, dateret august 1909. - Painted decoration on the chancel cornice preserved on the north wall abutting the sacristy loft (cf. fig. 9). Watercolour dated 1909.

Mens selve murfladerne udvendig har stået i teglens røde farve, fik den to kopskifter høje, trinvis udkragede gesims, som nu kun er bevaret på koret, en *malet dekoration* (fig. 9, 10), der står synlig fra sakristiets loft. Gesimsen dækkes af kalk og puds, der har strakt sig 5 cm ned på næstfølgende skifte. I den hvidtede flade og fugemørtlen er med et spidst redskab trukket linjer, som danner et mønster af diagonalstillede firkanter, af hvilke den på det øverste skifte siddende halvdel har været rødmalet, den nedre hvid og de mellemfaldende trekanten holdt i modsatte farve.<sup>28</sup> Indvendig har væggene stået hvidtede, og på indersmigen af korets nordvindue iagttages (fra sakristiets loft) på det hvidtede pudslag en malet dekoration, bestående af røde cirkelslag, vekslende med små gråsorte prikker.

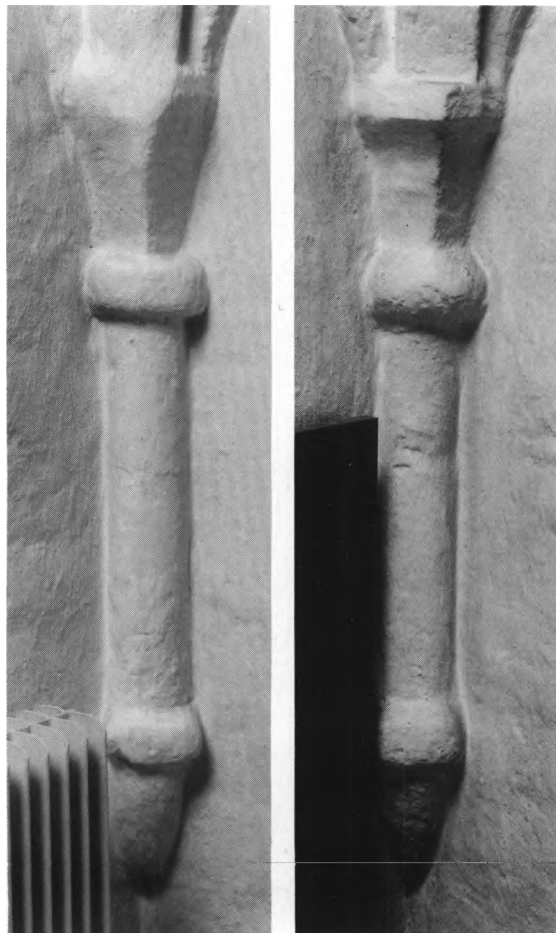
Fig. 11. Detalje af korhvælv: dværgsøjler i korets østre hjørner, sml. fig. 8 (s. 2004). NE fot. 1987. - *Detail of the chancel vault: colonettes in the east corners of the chancel, cf fig. 8.*

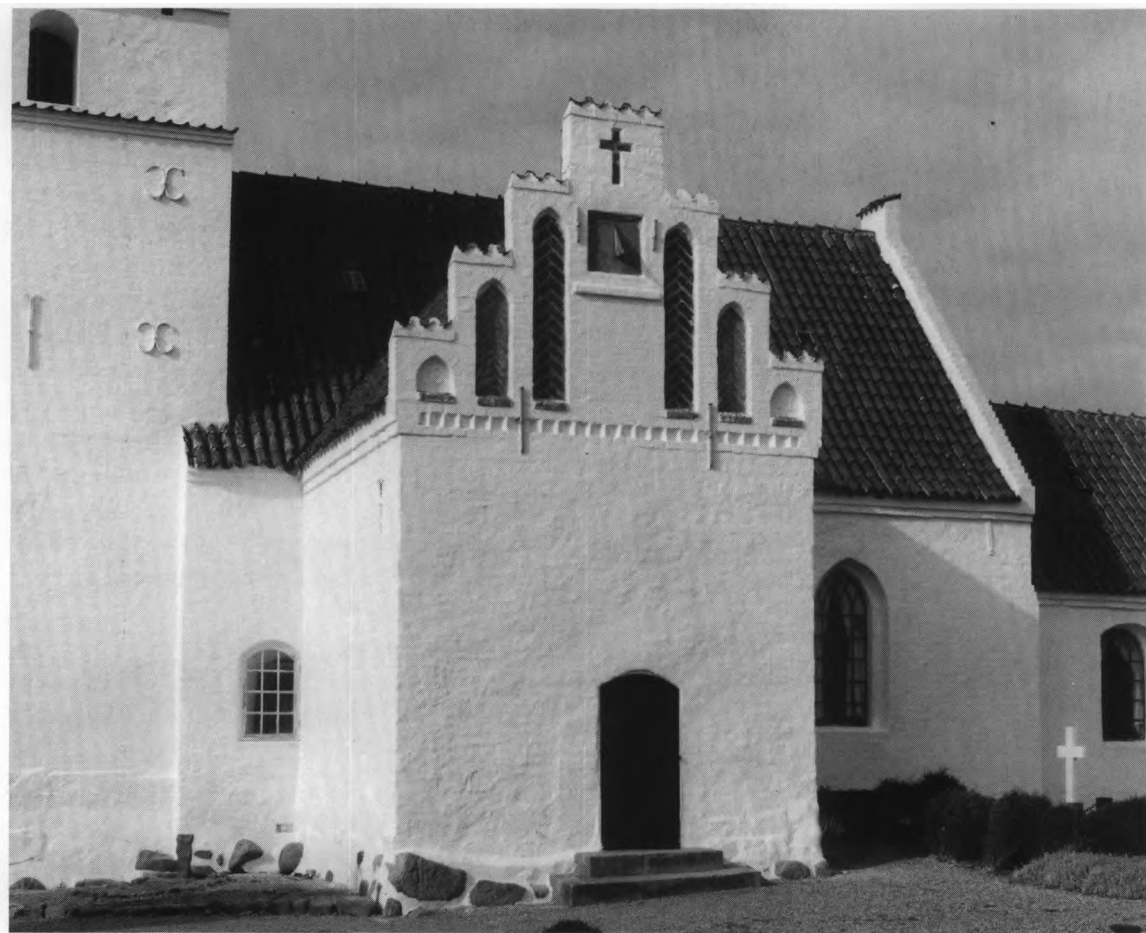
Fig. 12. Sydkapellet (s. 2004). HJ fot. 1987. - South chapel.

*Ombygningen til kapel* er yngre end hvælvslagningen i skibet. Murene forhøjedes med murensten i munkeskifte (indvendig suppleret med en række marksten) og fik falsgesimser på flankerne samt en kamtakket blændingsgavl mod syd (jfr. fig. 5c, 12). Sidstnævnte er ganske vist helt ombygget 1872 ifølge årstal i bunden af de yderste blændinger; men det forekommer alligevel nærliggende at opfatte den som en rekonstruktion af den gamle sengotiske gavl, der må have været stærkt forfalden og til dels ændret. Derfor taler mønstermuringen af bunden i de fire midterste højblændinger - en detalje, som genfindes på sakristiets blændingsgavl. Materialet er i øvrigt overvejende små gule sten samt genanvendte murensten til mønstermuringen af det midterste sæt blændinger; indtil vort århundrede stod blændingsgavlen i blank mur.

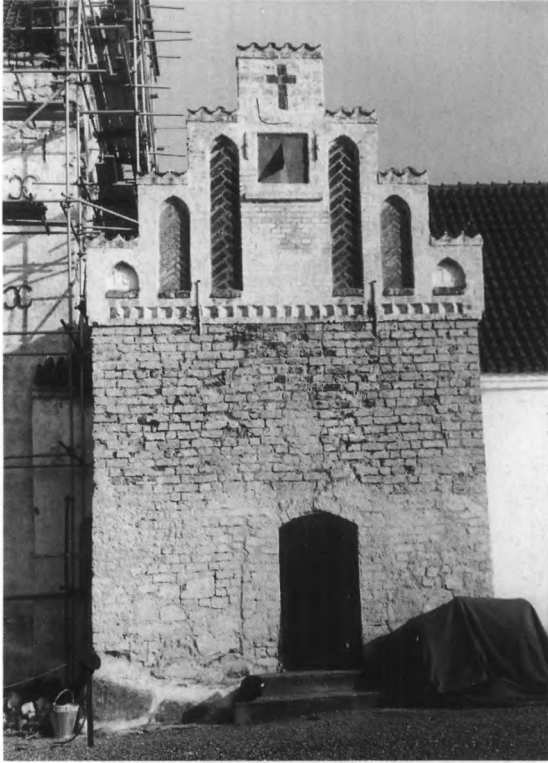
Fig. 13. Sydkapellets gavlv (s. 2005) under restaurering. Jan Gehl fot. 1964. - *The gable of the south chapel in the course of restoration.*

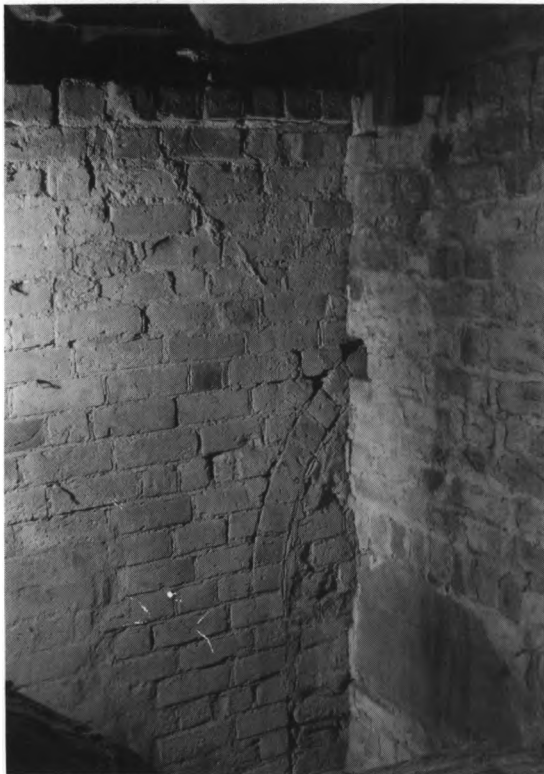
Fig. 14. Skibets sydmur, set fra kapellets loft. Over det blændede vindue (s. 2012) er den oprindelige mur forhøjet (s. 2008) og her ses spor af et tag (s. 2004) tilhørende et lavt våbenhus (s. 2005). Peter Kristiansen fot. 1989. - *South wall of the nave seen from the chapel's loft. Above the bricked up window the original wall has been heightened, and here the traces can be seen of a roof belonging to a low porch.*

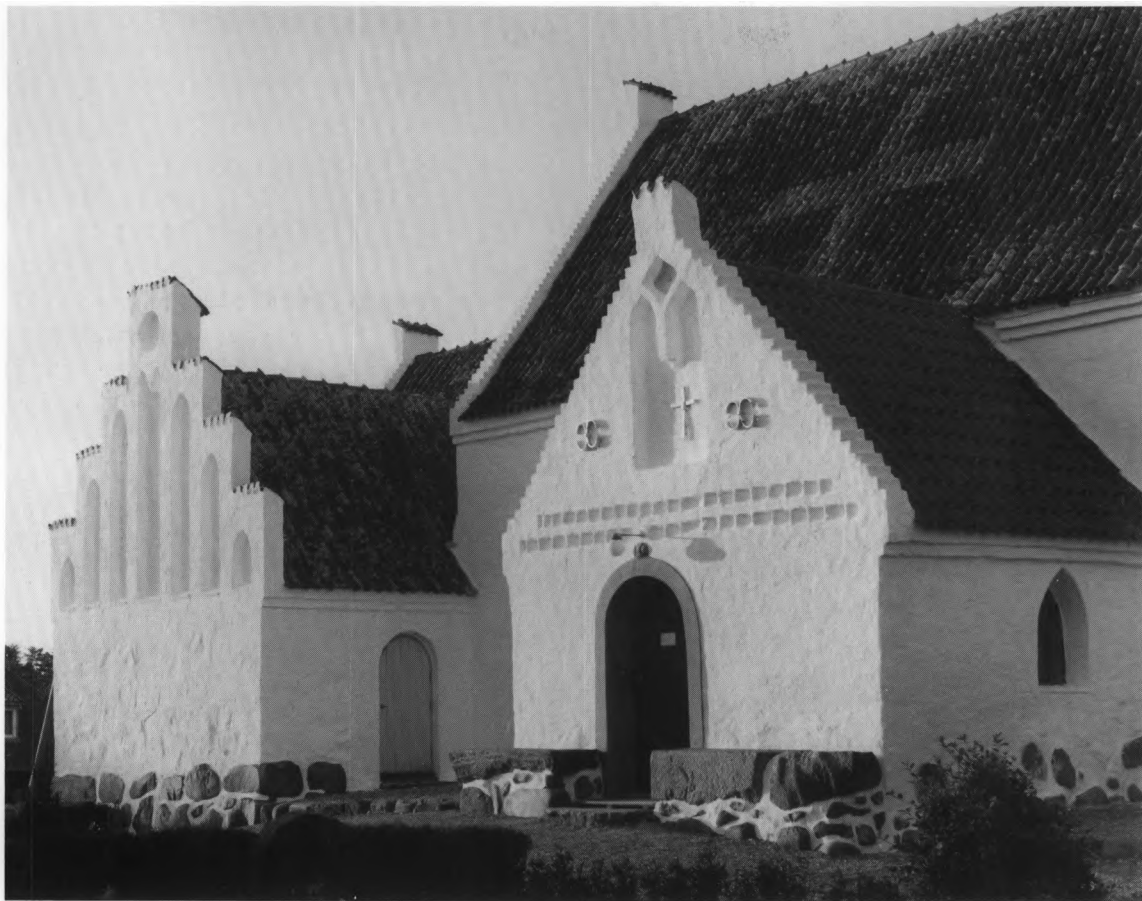
Fig. 15. Middelalderlige tilbygninger ved kirkens nordside: Sakristi (s. 2008) og våbenhus (s. 2006). HJ fot. 1987.  
- Medieval additions to the north side of the church: sacristy and porch.

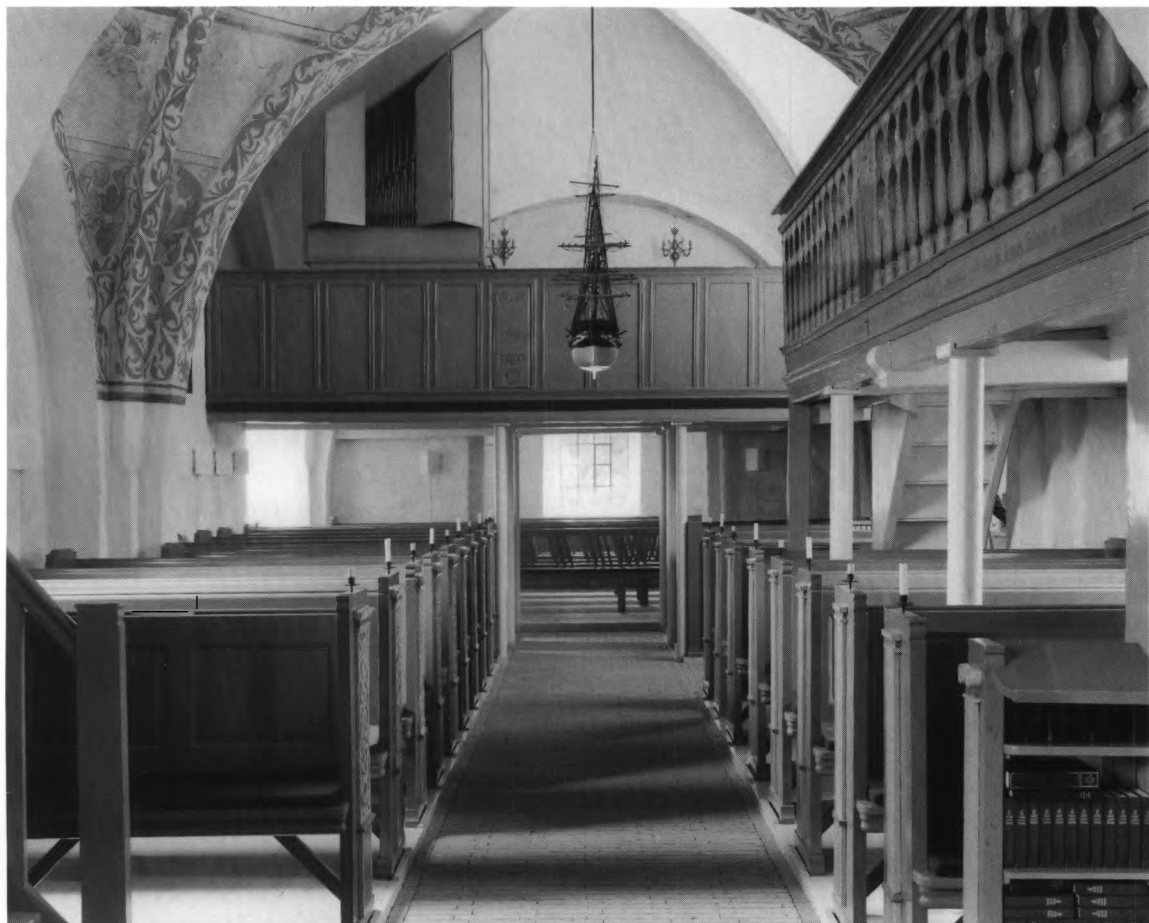
Fig. 16. Indre, set mod vest. NE fot. 1987. - *Interior to the west.*

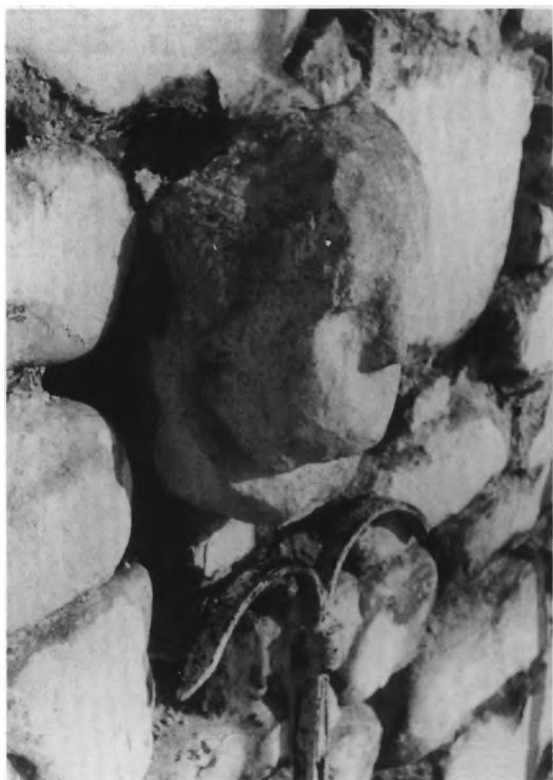
Fig. 17. Mandshoved på tårnets vestside (s. 2009). Jan Gehl fot. 1964. - *Man's head on the west side of the tower.*

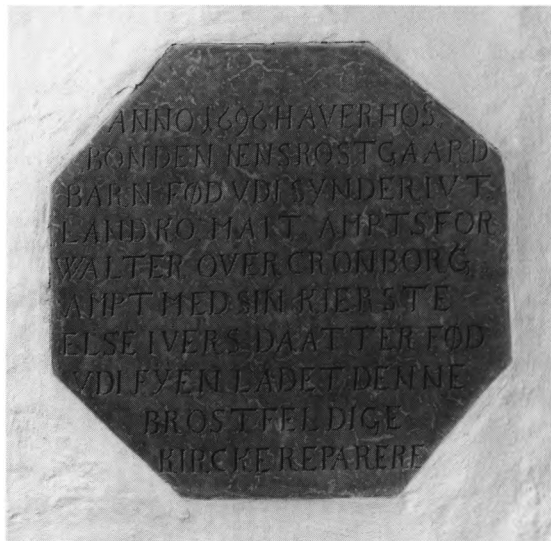
Fig. 18. Mindetavle på korets nordvæg, opsat af Jens Rostgaard i anledning af kirkens reparation 1696 (s. 2010). NE fot. 1987. - *Tablet on the north wall of the chancel put up by Jens Rostgaard to commemorate the renovation of the church in 1696.*

1696 fik kirken en ny tiltrængt istandsættelse ved kirkeejeren Jens Rostgaard, hvilket fremgår af en mindetavle (fig. 18) på korets nordvæg. Den ottokantede, brune kalksten med grå årer, 76 x

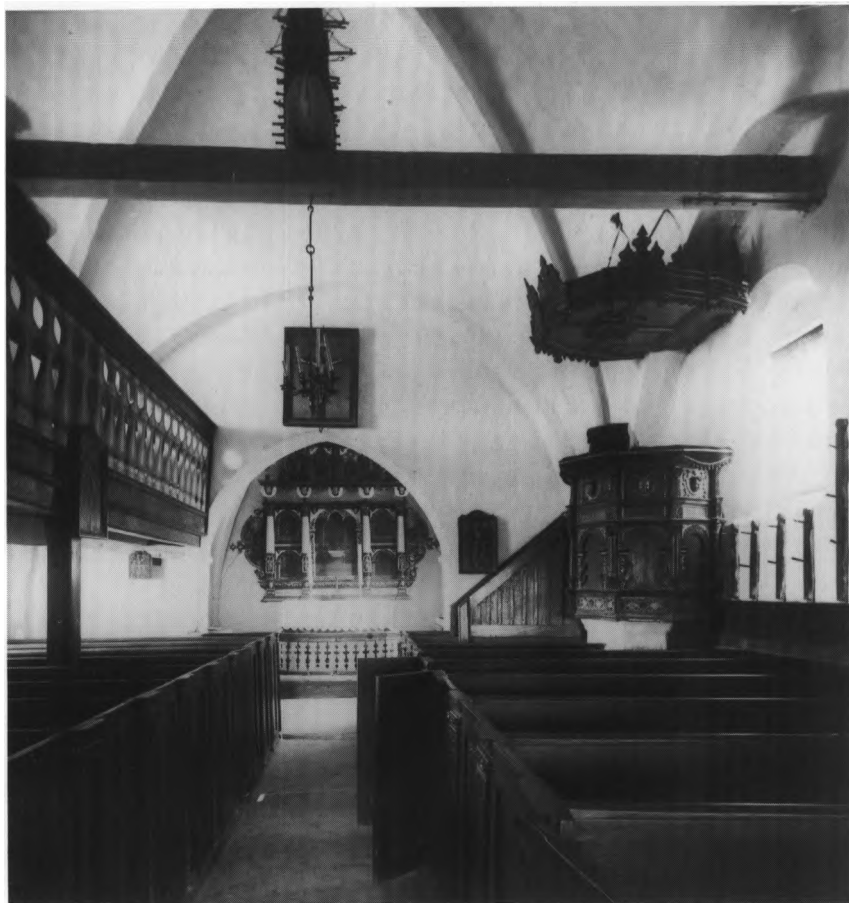
Fig. 20. Indre, set mod øst. P. Haubergfot. 1895.

- Interior to the east.

Det eneste sikre resultat af restaureringen er for bygningens vedkommende indlæggelse af to (†)træankre (fig. 20), som tidligere var spændt mellem skibets sidemure for at hindre udskridning. Ved restaureringen 1964-66 blev de fjernet og for den østre bjælkes vedkommende henlagt på kirkegården. Denne er forsynet med årstal og kirkeejerens sammenslyngede initialer i relief: »1696 IR« (fig. 19). - Endvidere fik tårnet samme år en ny klokkestol (s.d.), og det er muligt, at den svære skalmur på samme bygningsdels sydside (se nedenfor) hidrører fra Rostgaards istandsættelse.

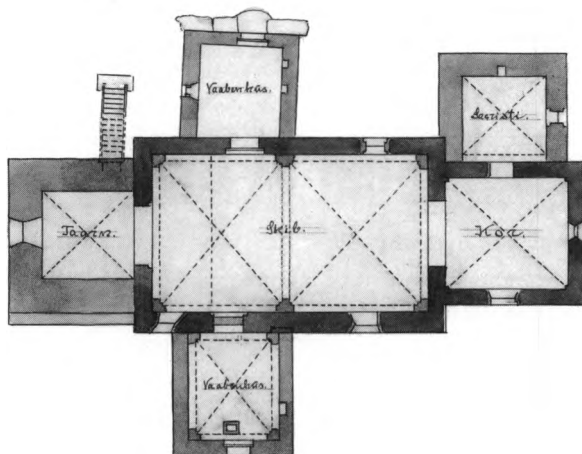
Fig. 21. Plan. 1:300. Målt og tegnet af Aage H. Mathiesen 1895. - *Ground-plan.*

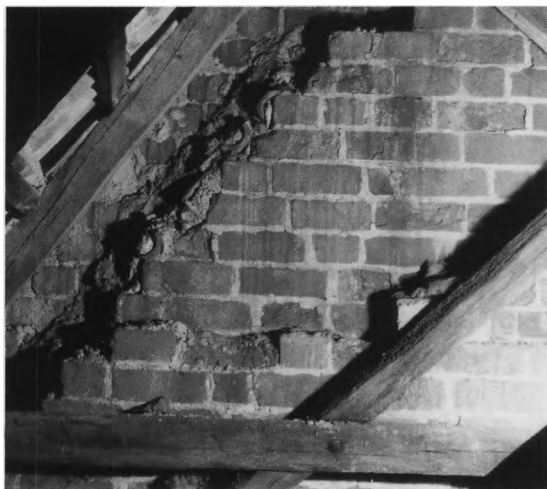
Fig. 22. Detalje af triumfgavlens vestside med spor af skibets ældste tag og gavlkam (s. 2012). Peter Kristiansen fot. 1989. - *Detail of the west face of the nave's east wall with traces of the earliest roof and gable.*

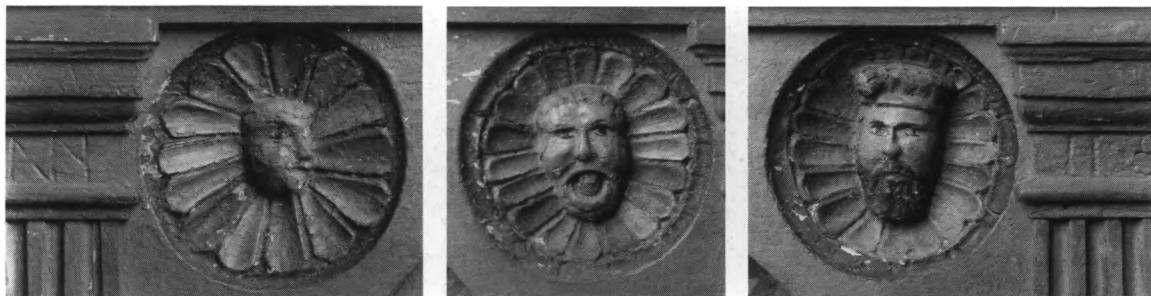
Fig. 31. Detaljer af alterbordsforside fra 1500'ernes sidste fjerdedel (sml. fig. 34). Reliefskårne hoveder i sviklerne. På pilasteren til højre ses snedkersignaturen HS for Harmen snedker (s. 2021). NE fot. 1989. - *Details of altar frontal from the last quarter of the 16th century (cf. fig. 34). Heads carved in relief in the spandrels. On the right-hand pilaster can be seen the initials of the carpenter HS for Harmen snedker.*

*Alterbordsforside* (jfr. fig. 34), fra 1500'ernes sidste fjerdedel, med indridsede versaler: »HS«, antagelig for Harmen snedker, som har forsynet adskillige nordvestsjællandske kirker med inventar, sml. Hørve (Ods hrd.) og tpanel i Sæby.<sup>52</sup> Kannelerede pilastre med profilkapitæler deler panelet i tre felter hver med en arkade båret af enkle fyldingspilastre; sviklerne er glatte med cirkelfelter, hvori reliefskårne hoveder, det ene set i profil, resten en face, og alle indrammet af bladkrave (fig. 31). Ensdannet, forkrøppet postament og gesims, sidstnævnte med småkonsoller (fra 1955) under profilliste *foroven*.<sup>53</sup>

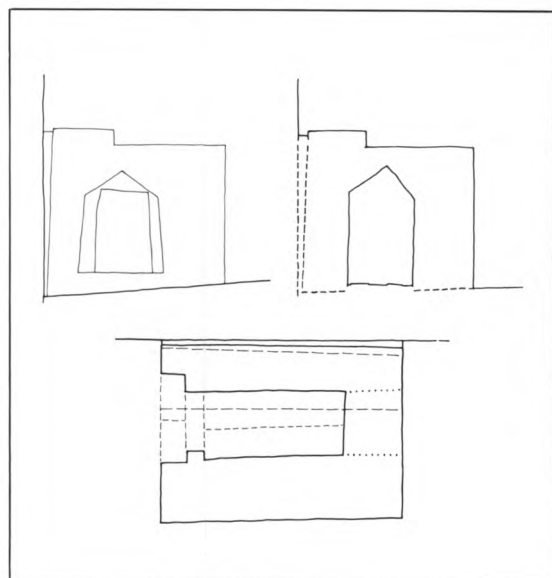
Fig. 32. Middelalderligt alterbord. 1:50. Opstalt af nordsiden, snit set mod syd og plan. Målt og tegnet af Peter Kristiansen 1989 (s. 2020). - *Medieval altar. Elevation, section and plan.*

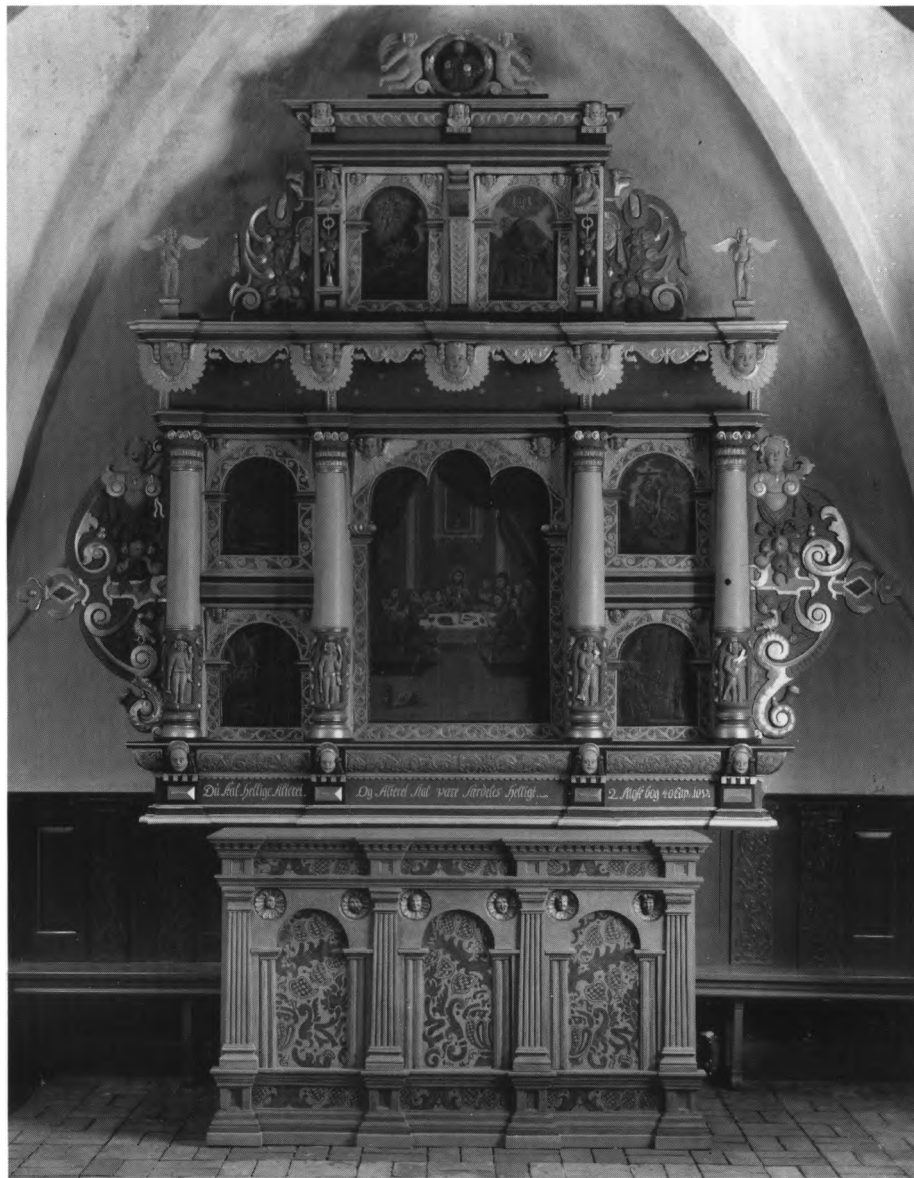
Fig. 34. Korets østparti med alterbordsforside fra 1500'ernes sidste fjerdedel og altertavle, hvorpå tidligere sås årstallet 1629 (s. 2023). I felterne malerier, antagelig fra 1776, forestillende Nadveren og scener af Kristi lidelseshistorie. Langs væggene skimtes panel opsat 1922, bestående af dele fra kirkens ældre stolestader (s. 2033). Einar V. Jensen fot. 1956. - *The east end of the chancel with altar frontal from the last quarter of the 16th century, and altar-piece which has once carried the date 1629. The paintings on the panels, presumably from 1776, depict the Last Supper and scenes from the Passion. Along the walls can be glimpsed a panel put up in 1922 and made up of pieces from the church's old pews.*

*Altartavle* (fig. 34), fra 1600'ernes første årtier, jfr. forsvundet årstal 1629, og med malerier sandsynligvis fra 1776. Tavlen, der i opbygning svarer til Føllenslev (udført mellem 1596 og 1614) og Særslev (fra 1626),<sup>56</sup> er af fir søjletype med kvartrund baldakin og tvedelt topstykke. Den hviler på et lavt postament med bosseprydede fremspring under storstykkets søjler. Mellem postament og storstykke er indskudt en kvartrundstav med reliefskåret rankeslyng på undersiden og bøjler med diademhoved under søjlerne. Disse har prydbælte med laurbærbladindrammet niche hvori putto med lidelsesredskaber: hammer og nagler (sml. fig. 35b), ferle og ris, martersøjle og sydligst kors, sml. tavlen i Jorløse fra 1626, der tilhører en gruppe, som anses for at være leveret af Anders Nielsen Hatts værksted i Roskilde. Sidestykkerne er vandret delt med hver to arkadefelter, der ligesom det i midten indfattes af omløbende ramme med bladslyng; i hjørnerne sidder englehoved. Sidevingerne afsluttes foroven med mandshoved i

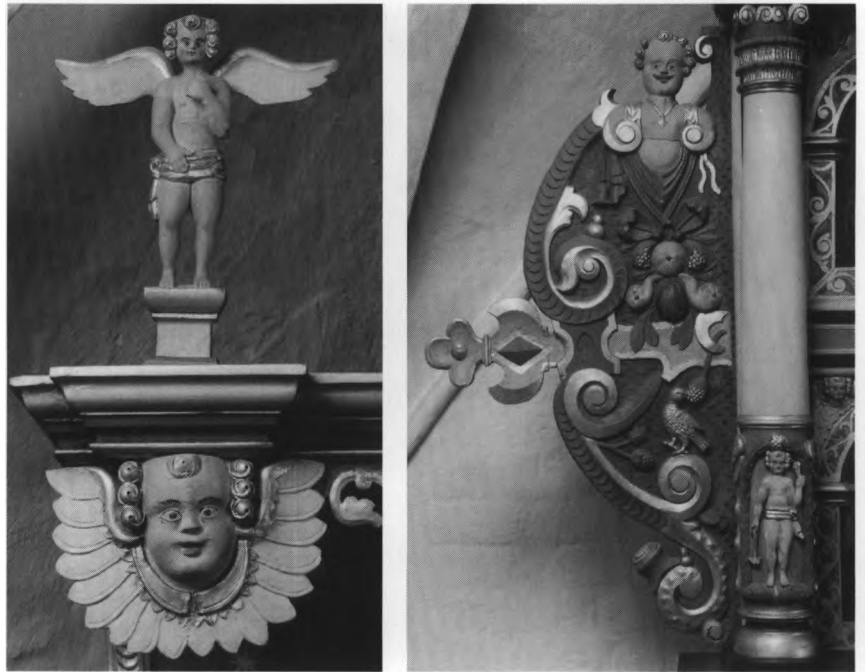
Fig. 35a-b. Detaljer af altertavlen (sml. fig. 34).

a. Engel på topgesimsen oven over kerubhoved  
 b. Storstykkets vinge i nord og søjle. I prydbæltet putto med lidelsesredskaber: hammer og nagler (s. 2023). NE fot. 1987. - *Details of the altar-piece (cf. fig. 34). a. Angel on the top-piece and cherub below b. The wing and column on the north side of the central panel. A putto is shown on the band of ornament with instruments of the Passion: the hammer and the nails.*

nord (fig. 35b) og kvindehoved i syd; desuden ses frugtbundter og en lille fugl, der nipper af drueklase (sml. fuglehovedet på den yderste spids af vingen i Særslev). Vingerne kantes af volutbånd med skællagte skiver.

Mellem stor- og topstykke er indskudt en hvælvet baldakin, delt af lister med skællagte skiver. Under den profilerede, forkrøppede kronliste hænger fem englehoveder adskilt af små hængestykker med blade (fig. 35a). På gesimsens hjørner står englebørn, oprindelig formentlig med sejrskæppe eller trompet (jfr. Tranebjerg og Kolby på Samsø).

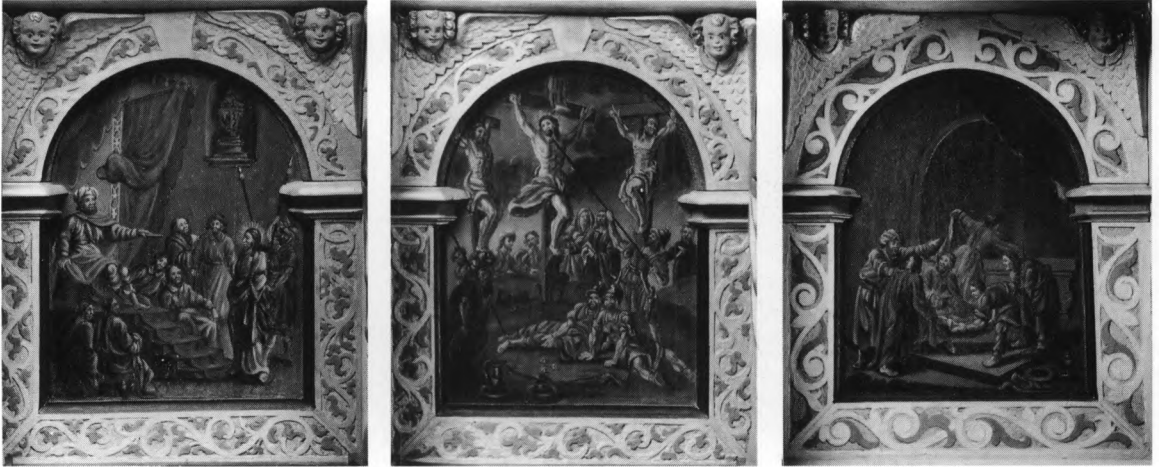
Fig. 36. Malerier i altertavlens storstykke, antagelig fra 1776 (sml. fig. 34). Kristus for Pilatus, Korsfæstelsen og Gravlæggelsen (s. 2025). NE fot. 1987. - *Paintings on the central panel of the altar-piece, presumably from 1776 (cf. fig. 34). Christ before Pilate, the Crucifixion and the Entombment.*

midtfelt ses Nadveren, efter Christoph Weigels stik i Biblia Ectypa fra 1695;<sup>60</sup> sidefelterne viser mod syd: Kristus i Getsemane og derunder Kristus for Pilatus, mod nord forinden: Korsfæstelsen, foroven Gravlæggelsen (fig. 36). Topstykkets to felter forestiller Opstandelsen og Himmelfarten. Nadverbilledets apostelfremstillinger har stærkt karikerede ansigter; dragtfarverne er gullige, blå, grønne og røde. En »opfriskning« af maleriernes farver 1890 resulterede for nadvermaleriets vedkommende i en overmaling med Leonardos berømte fremstilling

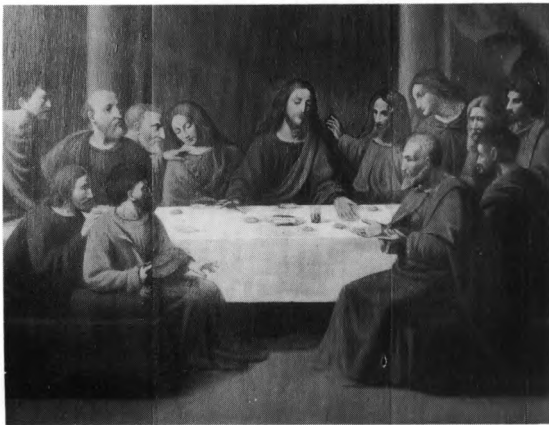
Fig. 37. Nadveren. tMaleri fra 1890 i altertavlens storstykke, sml. fig. 34 (s. 2025). Einar V. Jensen fot. 1956. - *The Last Supper. †Painting from 1890 in the central panel of the altar-piece, cf. fig. 34.*

som forbillede (fig. 37). Fjernes ved tavlens restaurering 1955.<sup>61</sup>

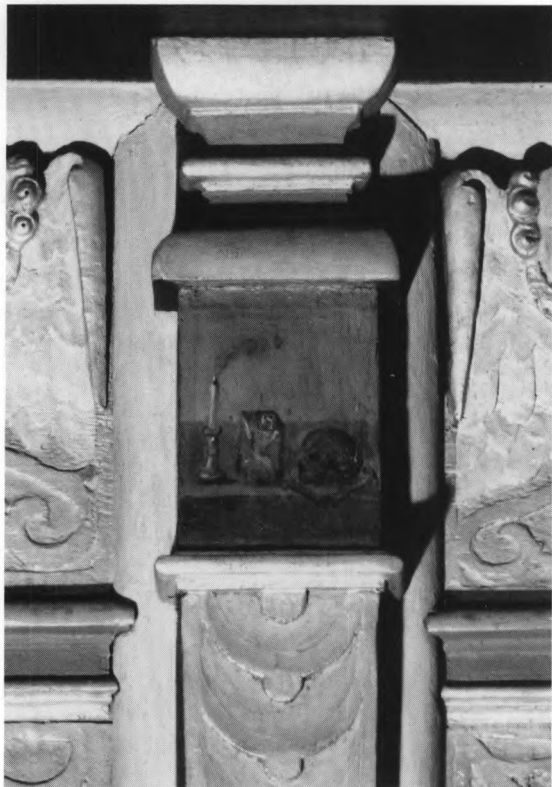
Fig. 38. Detalje af altertavlen, sml. fig. 34. Maleri på pilasteren mellem topstykkets to felter visende forkrænkelihoodssymboler: slukket lys, timeglas og kranium over knogler (s. 2024). NE fot. 1989. - *Detail of the altar-piece, cf. fig. 34. Painting on the pilaster between the two panels of the top-piece depicting memento mori: the extinguished candle, an hourglass, and skull and crossbones.*

Tavlens staffing går formentlig i hovedsagen tilbage til 1776, jfr. indskrift på pulpituret. Farveholdningen beherskes af hvidt, blå i flere toner og guld desuden grønt, rødt, gråt og sort samt en del forgyldning. Baldakinen er blå med hvide stjerner, søjleskafterne hvide. På vingerne er malet et mørkegråt stregmønster på lysere grå bund, vistnok en efterligning af den oprindelige staffing. I postamentet ses gylden kursivindskrift på blå bund: »Du skal hellige Alteret. Og Alteret skal være særdeles helligt. 2 Mosebog 40 Cap: 10 v.«. Denne indskrift gentoges ved en opmaling af maleriet 1890 (jfr. nedenfor), hvortil henvises på bagsiden ved indskrift med kridt: »Restaureret aar 1890 af Frode de Thura Kjøbenh(avn)«, <sup>59</sup> nu delvis dækket af nyere bræt. Der var tale om en opmaling i grelle farver af staffingingen fra 1776, hvorunder konstateredes rester af den oprindelige på kridtgrund. På pilasteren mellem topfelterne er malet forkrænkelighedssymboler: slukket lys, timeglas og kranium (fig. 38).

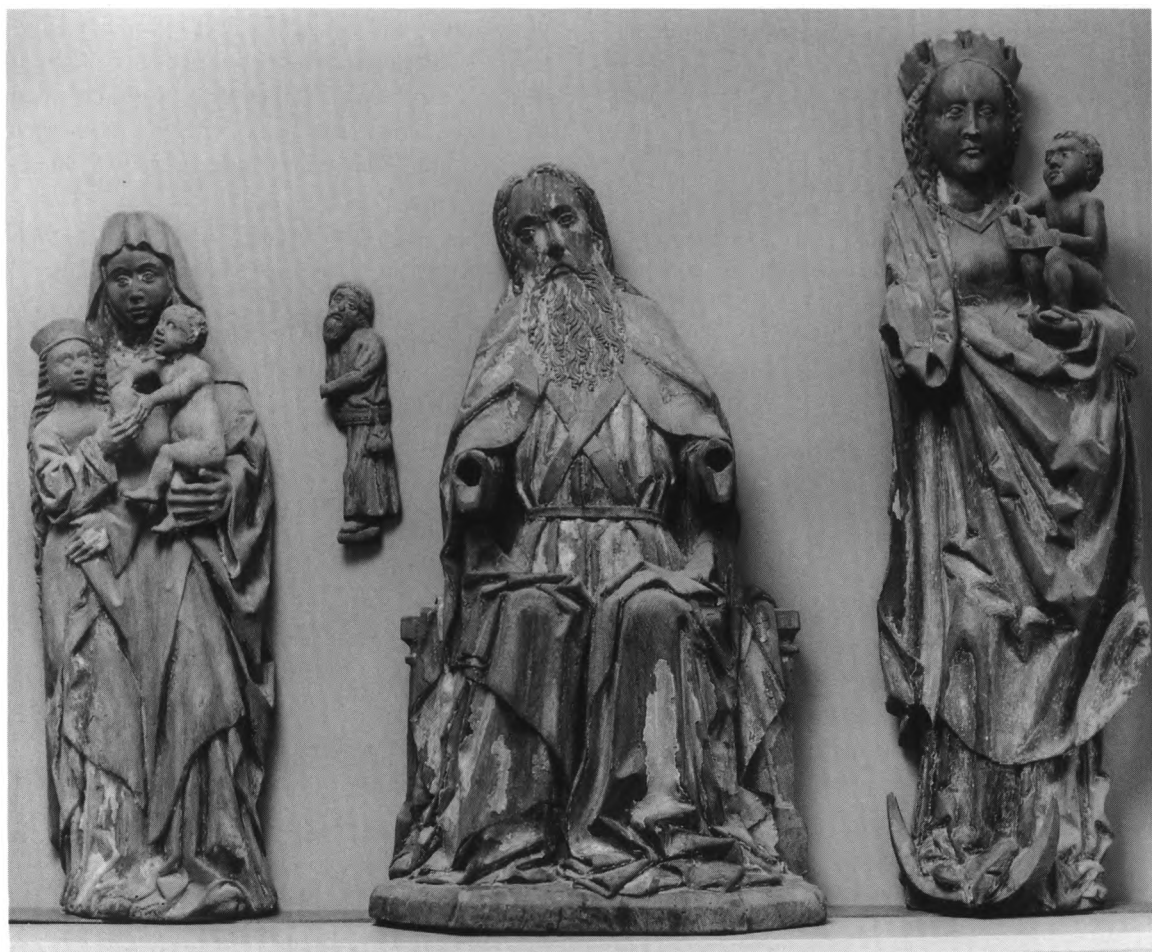
Fig. 40. (Side)alterfigurer: Anna selv tredje fra o. 1500 (s. 2027), Nædestol fra 1400'ernes anden halvdel (s. 2025), Maria med barnet, fra 1400'ernes slutning (s. 2027), og en lille mandsfigur, som sandsynligvis stammer fra en sengotisk *†*altertavle (s. 2025). NE fot. 1987. - *Figures from (side) altars: the Virgin and Child with St. Anne c. 1500, Throne of Grace from the second half of the 15th century, Virgin and Child from the close of the 15th century, and a small male figure, presumably from a late Gothic †altar-piece.*

*Løse figurer.* 1) Nåde stol (fig. 40), fra 1400'ernes anden halvdel. Gud fader sidder på en trone,

som står på et lavt fodstykke. Højde 90 cm. Ligesom på fremstillingerne i Gørlev (s. 1202, med fig. 25) og Vørslev mangler sønnens afsjælede legeme; det er imidlertid ikke utænkeligt, at det krucifiks (se nedenfor), som nu hænger i en ramme på skibets sydvæg, oprindeligt har hørt til fremstillingen. Gud fader er fremstillet siddende på en trone, uden krone, med langt bølget hår og fuldskæg, iført fodsid kjortel, hvorover kappe der falder folderigt ned over knæene.

2) Anna selvtrødje (fig. 40), fra 1400'ernes slutning. Højde 86 cm. Anna holder det nøgne Jesusbarn på venstre arm; han strækker sin venstre hånd frem mod Maria, der rækker ham et æble. Hun bærer krone, nu uden takker, på det udslåede hår, som når hofterne (fig. 42). Få rester af middelalderlige, uovermalede farver: hudfarve og et kraftigt blått for. Placering, se nedenfor.

3) Den apokalyptiske madonna (fig. 40), fra 1400'ernes slutning. Maria, der er 107 cm høj, træder med højre fod på måneseglen; på venstre arm bærer hun Jesusbarnet. Højre underarm mangler. Hun bærer krone, nu uden kronetakker, på det udslåede, bølgede hår, som falder ned over skuldre og ryg. Det ovale ansigt har

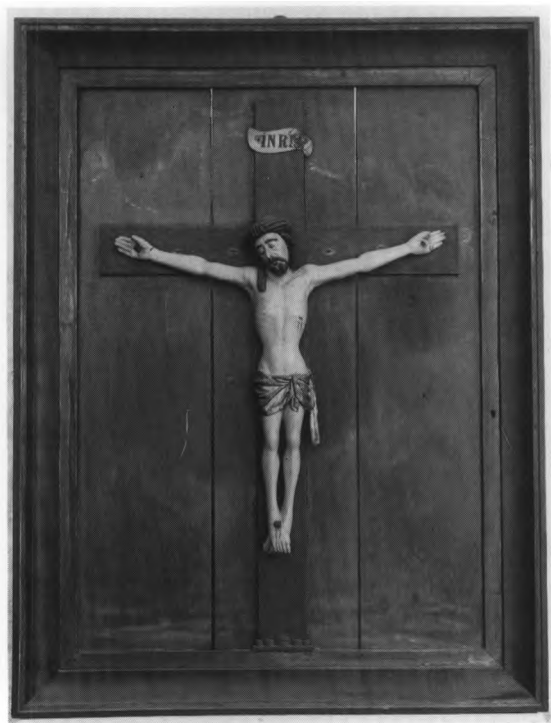
Fig. 41. Krucifiks fra 1400'ernes anden halvdel, muligvis oprindelig fra Nåde stolen, sml. fig. 40 (s. 2026). NE fot. 1987. - *Crucifix from the second half of the 15th century, possibly originally from the Throne of Grace, cf.*

*Krucifiks* (fig. 41), fra 1400'ernes anden halvdel, beslægtet med krucifiks i altertavlen i Udby, uden at der er tale om værkstedsfællesskab (jfr. s. 474 med fig. 7). Figuren, der er 46 cm høj, hænger i strakte arme; hovedet bærer turbanagtig tornekrone og hælder mod højre skulder, hvor en lok falder ned. Vunden er mod sædvane anbragt i Kristi venstre side. Lændeklædet sidder lidt nede om hofterne og har snip ved venstre hofte. Fødderne er overlagte med højre øverst.

Kristus har hvidgul hudfarve, sort hår og skæg samt forgyldt lændeklæde. Korstræet er egetræsfarvet med hvidt skriftbånd, hvorpå
