## SEJERØ KIRKE

### SKIPPINGE HERRED

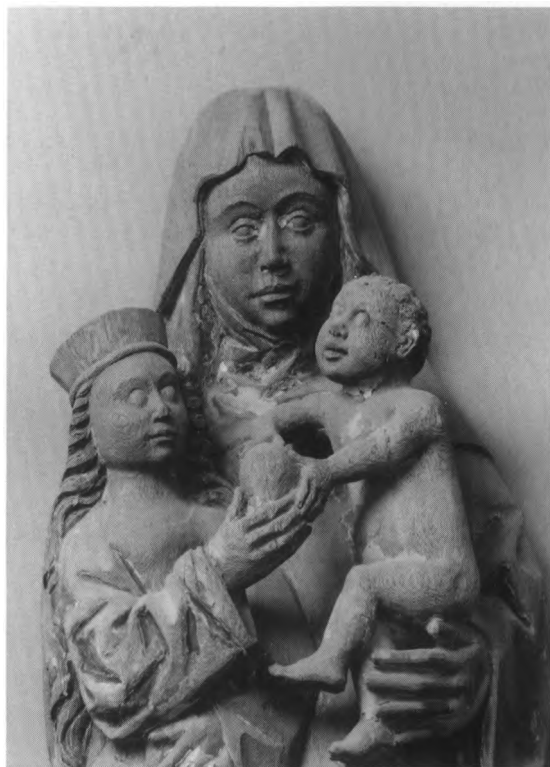
Fig. 42. Detalje af sidealtertavlefigur, sml. fig. 40. Anna selvtrødje fra o. 1500 (s. 2027). NE fot. 1989. - *Detail of side altar figure, cf. fig. 40. Virgin and Child with St. Anne c. 1500.*

2) Anna selvtrødje (fig. 40), fra 1400'ernes slutning. Højde 86 cm. Anna holder det nøgne Jesusbarn på venstre arm; han strækker sin venstre hånd frem mod Maria, der rækker ham et æble. Hun bærer krone, nu uden takker, på det udslåede hår, som når hofterne (fig. 42). Få rester af middelalderlige, uovermalede farver: hudfarve og et kraftigt blått for. Placering, se nedenfor.

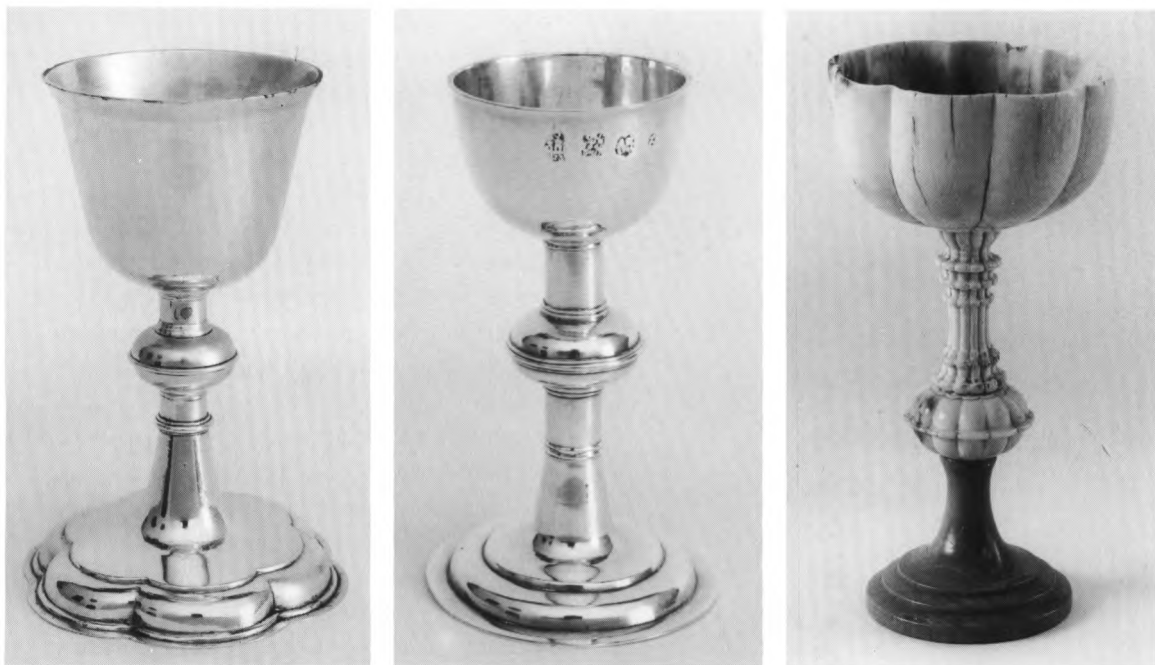
Fig. 43-45. Kalke. 43-44. Skænket af Frederik Rostgaard. 43. Alterkalk udført 1721 af Jens Jensen Klitgaard, København (s. 2028). 44. Sygekalk udført af Axel Johannes Krøyer, København (s. 2029). 45. \*Sygekalk af elfenben fra o. 1650, på fod fra 1920'erne (s. 2029). I Kalundborg Museum. NE fot. 1987. - 43-45 Chalices. 43-44. Donated by Frederik Rostgaard. 43. Chalice made in 1721 by Jens Jensen Klitgaard, Copenhagen. 44. Chalice for the sick made by Axel Johannes Krøyer, Copenhagen. 45. \*Chalice of ivory for the sick c. 1650, on a foot from the 1920s.

*Altersølv*, skænket af Frederik Rostgaard. Kalk og disk antagelig udført 1721 af Jens Jensen Klitgaard, København. *Kalken* (fig. 43) er 19 cm høj, har vanlig barokform med sekstunget fod med profilringe ved overgangen mellem fod og det cylinderformede skaft, som brydes af midtdelt, glat knop. Bægeret har let udsvajet mundingsrand. Under bunden indprykket skriveskrift: »Givet til Seyerøe Kirke af Frid: Rostgaard 1736«. Desuden fire stempler: mestermærke med IKG over 1709 for Jens Jensen Klitgaard (Bøje 313), Københavnsmærke 1721, guardeinmærke for Conrad Ludolf og månedsmærke skorpionen.

*Sygesæt*, bestående af kalk, disk og oblatæske skænket 1738 i lighed med altersølvet af Frederik Rostgaard og hustru. Den enkle kalk (fig. 44) er 12 cm høj, har cirkulær fod i tre afsæt, gående over i cylinderformet skaft, der brydes af midtdelt knop. Under bægernes mundingsrand fire stempler: mestermærke AK over 1737(1?) formentlig for Axel Johannes Krøyer (Bøje 337), Københavnsmærke 1737(1?), guardeinmærke for Peter Nicolai von Haven og månedsmærke stenbukken. Disken er glat, 8 cm i tv. På fa-

\**Sygekalk* (fig. 45), udført omkring midten af 1600'erne, nævnt i inventariet 1695,<sup>63</sup> af elfenben, på træfod fra 1900'erne.<sup>64</sup> Foruden bægernes er den øvre del af skaftet og knoppen bevaret. Bægernes tv. er 7,5 cm. Over den nye fod sidder en midtdelt buklet knop; skaftet er riflet med profileringer forneden og foroven. Under lavt, ottepassigt bæger et indknebet led. Det er næppe tænkeligt, at stykket udførtes med det formål at tjene ved beretteisen af syge;<sup>65</sup> snarere drejer det sig om en pokal, hvis låg er gået tabt. Den enkle udformning giver ikke grundlag for at henhøre den til en af de talrige drejere, der på denne tid virkede her i landet. Om forholdene omkring erhvervelsen kan kun gisnes. Det forekommer dog fristende at bringe den islandske købmand, Poul Christensen Fyhns navn i erindring. Han erhvervede 1667 »det lille øland« Sejerø og ønskede 1674 at overtage patronatsretten til kir-

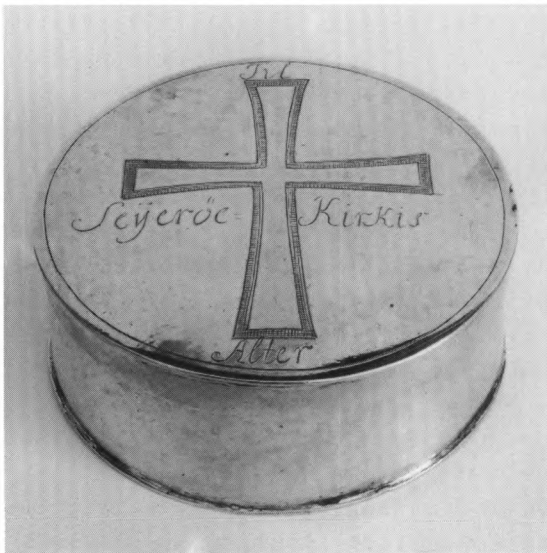
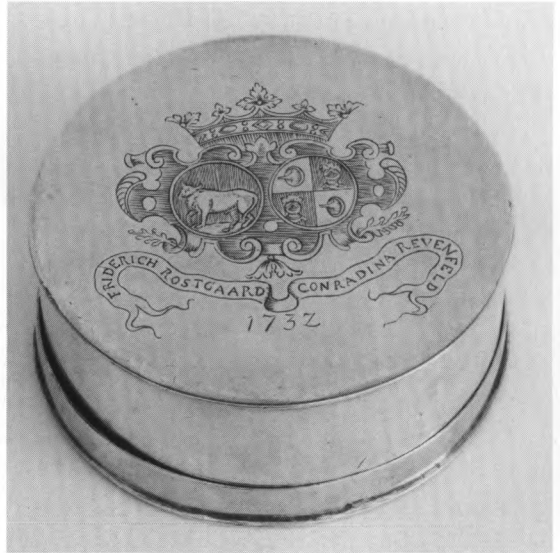
Fig. 46a-b. Oblatæske skænket 1732, udført af Niels Johnsen, København, a. Set oppefra, b. Under bunden (s. 2028). NE fot. 1987. - Wafer box donated in 1732, made by Niels Johnsen, Copenhagen. a. Seen from above.

b. Beneath the base.

*Oblat æske* (fig. 46), skænket 1732, cylinderformet, 3,5 cm høj, tv. 8 cm. På låget graveret latinsk kors og indskrift med antikva: »Til Seyerøe Kirkis Alter«. Under bunden kronet våben for givne, hvis navne anføres med graverede versaler på skriftbånd nedenunder: »Friderich Rostgaard - Conradina Revenfeld« og årstallet: »1732«. I æskens bund to ens, noget slidte stempler hvori NI over 17?? for Niels Johnsen, København (Bøje s. 59).

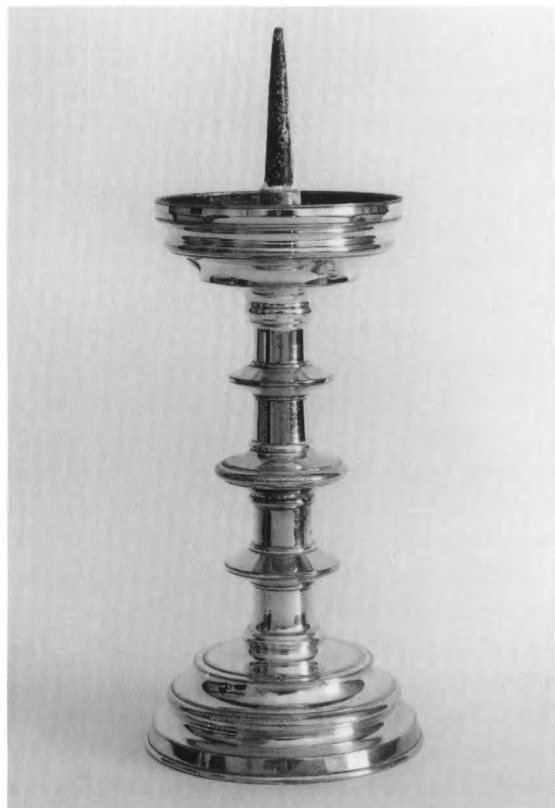
Fig. 47. Alterstage fra o. 1550 (s. 2030). NE fot. 1987.  
- Altar candlestick c. 1550.

*Alterstager* (fig. 47), o. 1550, 28 cm høje, beslægtede med stagerne i Soderup, Undløse og Frydendal.<sup>67</sup> De har cylinderformet skaft med tre tilspidsede skafringe, den midterste størst. I lyseskålens underside sidder fire nagler, muligvis anvendt i forbindelse med lysepiber? 1664 kom der en ny tap i den ene.<sup>17</sup> I hvert fald siden 1895 fremtræder de forsøvede. - *Syvarmet stage*, fra 1900'erne, på cirkulær fod.

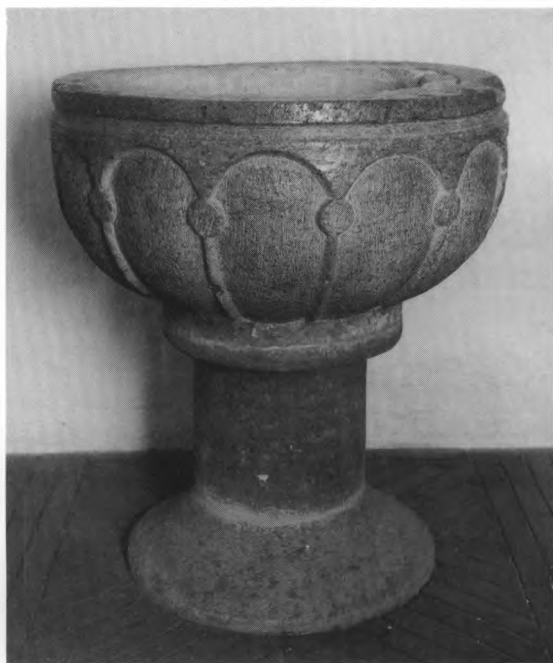
Fig. 48. Døbefont af kalksten, formentlig fra 1200'nes anden halvdel, en såkaldt gotlandsk eksportfont (s. 2030). NE fot. 1987. - *Limestone font, probably from the second half of the 13th century, a so-called Gotland export.*

*Font* (fig. 48), formentlig fra 1200'ernes anden halvdel, af kalksten, en såkaldt gotlandsk eksportfont, svarende til fonten i Hallenslev.<sup>70</sup> Højde 91,5 cm, tv. 77,5. Den halvkugleformede kumme har 12 rundbuede arkadefelter med små, runde skiver på strengene i vederlags-højde, og under mundingsranden en hulkel. Det indre er udstøbt med cement. En mindre vulst

danner overgang til skaftet, som er hugget for sig og med cement fæstnet til kummen. Det er cylinderformet på cirkelrund fodplade, der udgør en selvstændig del. 1869 ønskede synet fonten rensat for maling, og næste år var ældre mangler afhjulpne,<sup>38</sup> men 1889 siges fonten at være overmalet og skulle bringes tilbage til den oprindelige tilstand. Det måtte dog opgives, da den viste sig ikke at være af granit »men formet af kalk og småbrokker«.<sup>13</sup> Fonten synes tidligere at have stået i tårnrummet eller skibets vestende.<sup>71</sup> På opmåling 1919 (fig. 53) er den aftegnet i korets nordvesthjørne, 1966 flyttet lidt mod øst.

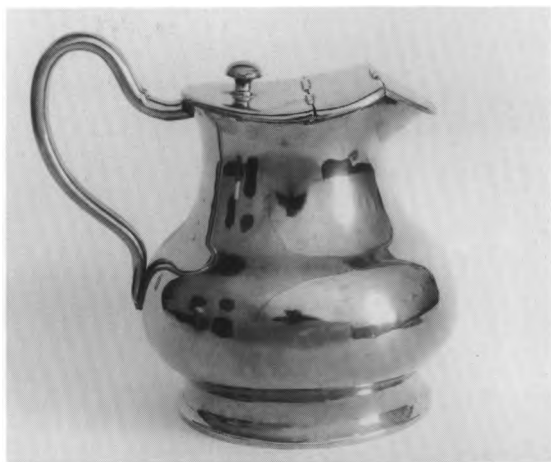
Fig. 49. Dåbskande af messing, muligvis anskaffet 1862 (s. 2031). NE fot. 1987. - *Brass baptismal ewer possibly acquired in 1862.*

*Dåbskande* (fig. 49), fra 1852(?), antagelig kommet til kirken efter synets ønske 1862 om anskaffelse af en vandkande til fonten.<sup>43</sup> Af messing, 18 cm høj, buttet, med bred tud og fladt låg. Beslægtet med kanden i Viskinge og den forsvundne i Bregninge.<sup>73</sup> Under bunden udslydt rektangulært stempel for O. eller D. Petersen, Kalundborg 1852(?).

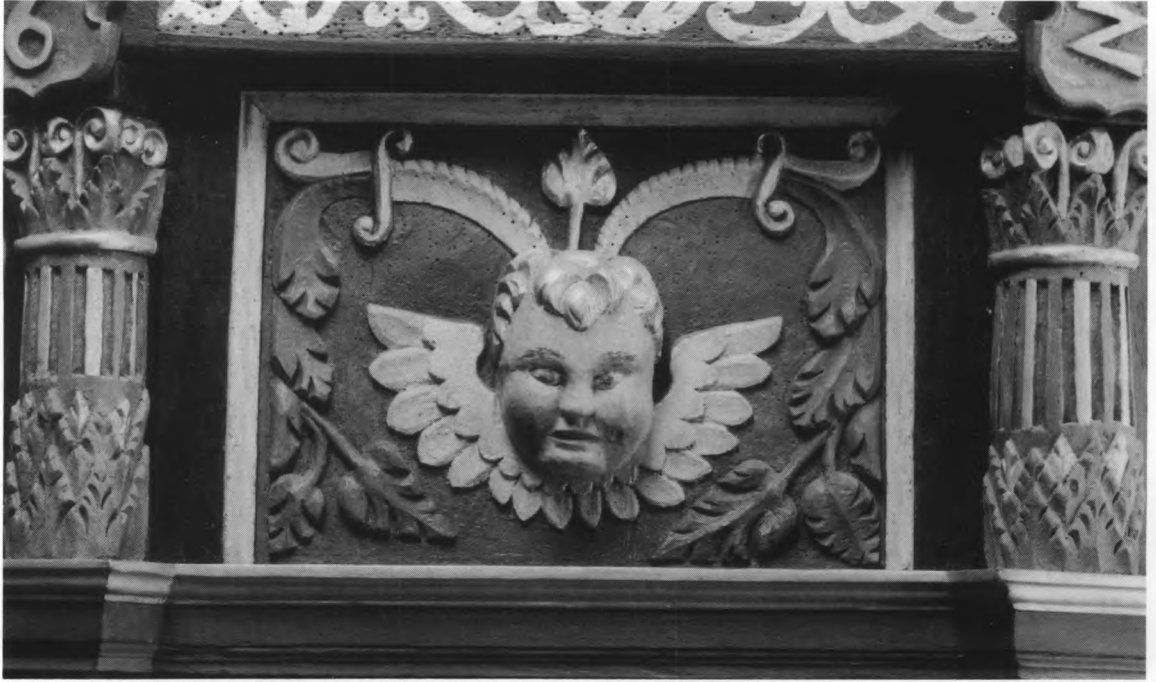
Fig. 50. Detalje af prædikestol, sml. fig. 52 (s. 2031). NE fot. 1987. - *Detail of the pulpit, cf. fig. 52.*

*Prædikestol* (fig. 52), med reliefskåret årstal 1623 på små skjolde under håndlisten, og opgang fra 1964-66, da den tilhørende himmel blev nedtaget. I felterne ses yngre evangelistmalerier. Kurven har fire fag adskilt af plumpe, kanneleerede søjler med akantusbladskede foruden og fantasikapitel foroven. Postamentet og en smal frise over storfelterne er forkrøppet under og over søjlerne; fremspringene smykkes af fladsnit, der også er anvendt i postamentfelterne omkring rosetter. I smalfrisens felt nærmest opgangen ses reliefskåret rankeværk. De øvre, lavere felter adskilles af søjler svarende til de høj-

ere nedenunder, mens selve felterne rummer englehoveder omgivet af fligede blade. Derover en smal liste, som på hjørnerne brydes af småskjolde, det første med »a(nno)« og de efterfølgende med årstallet »1623«. Øverst en gesims med æggestav.

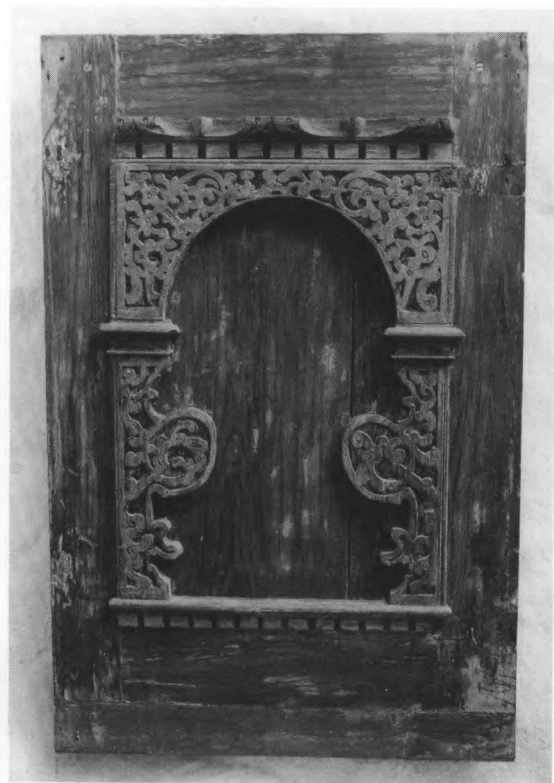
Fig. 51. Dør fra 1600'ernes begyndelse, muligvis oprindelig foran prædikestolsopgangen (s. 2032). NE fot. 1987. - Door, possibly from the pulpit entrance, from the beginning of the 17th century.

De foregående fra 1922 var udført som den samtidige alterskrankes, og før den tid var der et lukket panel. En *dør* til opgangen omtales 1895; det fremgår af ældre fotografier (sml. fig. 20), at der var tale om en lav *dør* svarende til stolenes. Det kan være den *dør*, som nu er anbragt i sakristiet ved vestvæggen (fig. 51). Dens udsmykning med fladsnit svarer til rammeværket på dørfløjen mellem kor og sakristi og til pilastrene fra stolesættet udført i begyndelsen af 1600'rne. Den fjernedes sammen med disse ved kirkens istandsættelse 1922 og står nu afrenset med fa spor af blå farve på fladsnittet.

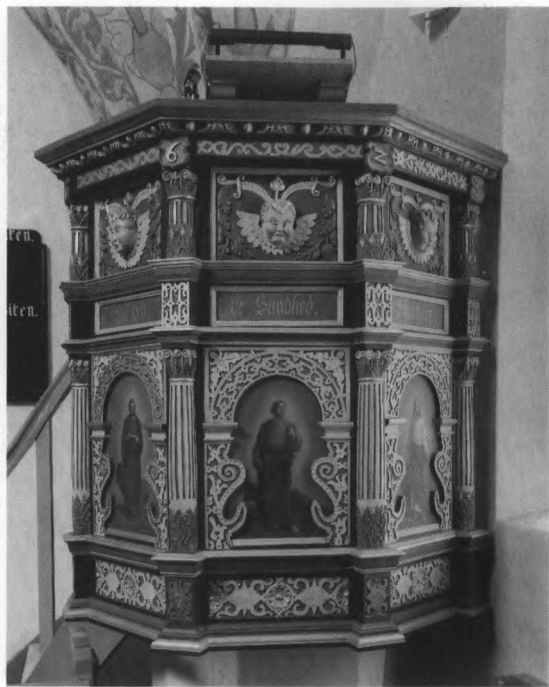
Fig. 52. Prædikestol med reliefskåret årstal 1623. I feltene yngre malerier forestillende de fire evangelister med deres symbol (s. 2031). NE fot. 1987. - Pulpit with the date 1623 carved in relief. Later paintings on the panels are of the four Evangelists with their symbols.

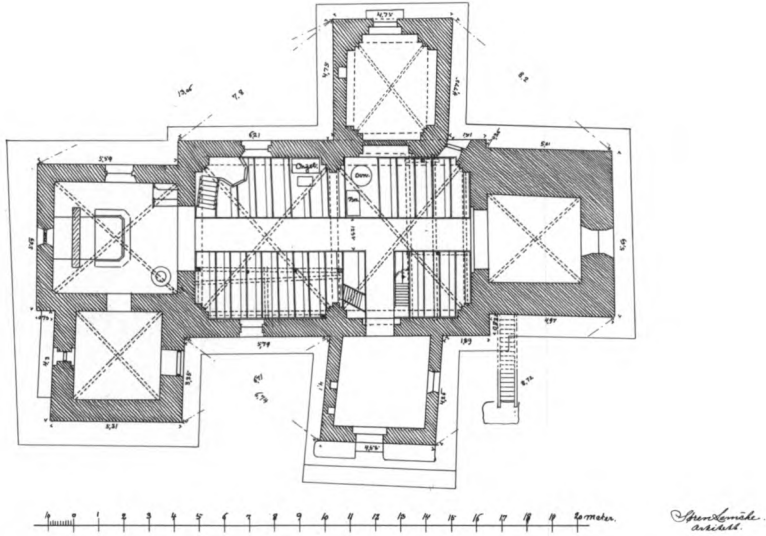
Fig. 53. Plan. 1:300. Målt og tegnet af Søren Lemche 1919. Syd opad. - Ground-plan. (South up).

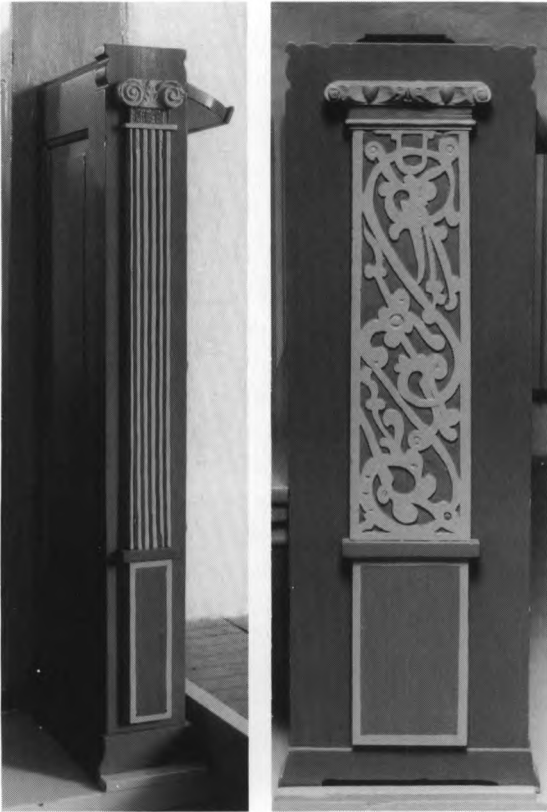
Fig. 54a-b. Stolegavle. a. Med pilastre fra 1500'nes sidste årtier, b. Med pilastre fra begyndelsen af 1600'ne (s. 2033). NE fot. 1987. - Bench-ends. a. With pilasters dating from the closing decades of the 16th century. b. With pilasters from the beginning of the 17th century.

Stolestaderne har fået deres nuværende udseende ved restaureringen 1964-66; de er sammensat af dele fra forskellig tid. Selve gavlene stammer fra 1922 (sml. nedenfor); de smykkes af pålagte pilastre fra to ældre sæt, nordsidens udført i 1500'ernes sidste årtier, sydsidens i begyndelsen af 1600'erne (fig. 54). Nordsidens gamle pilastre

er riflede med nyt profilkapitæl, undtagen på én gavl, hvor kapitælet genkendes fra stolestader (nr. 3) i Undløse og dennes annekskirke i Søndersted<sup>75</sup> samt Fårevejle (Ods hrd.). Sydsidens yngre pilastre har fladskåret snit hvorover en lav, glat frise og æggestav afsluttet med småvolutter i enderne. Stolene fremtræder blåmalede med lys olivengrønne pilastre.

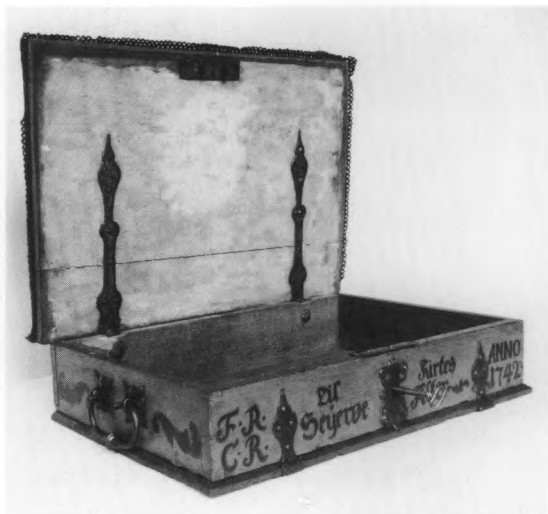
Fig. 55. Skrin skænket til kirken 1742 af Frederik Rostgaard og Conradine Revenfeld. På låget givernes monogram (s. 2035). NE fot. 1987. - Casket donated 1742 by Frederik Rostgaard and Conradine Revenfeld. On the cover the monogram of the donors.

*Skrin eller kiste* (fig. 55), skænket 1742 af Frederik Rostgaard. Af eg. Det flade skrin måler 63 x 44 cm og er kun 14,5 cm højt; det synes således vanskeligt at kunne rumme alterklæde, to alterduge og messehagel, hvortil det ifølge en samtidig oplysning var forfærdiget.<sup>68</sup> Låget såvel som bunden har på tre sider et mindre fremspring. De lange hængselbeslag er ført ned under bunden og op på forsiden; dog eksisterer den del, der var under bunden, ikke længere. Tilsvarende er de i den anden ende ført om på indersiden af låget. I begge tilfælde ender beslagene i tilspidset buetunge. Midt på forsiden sidder udtunget nøgleblik; den oprindelige, »dirkefri« lås i låget er intakt, men nøglen fornyet. På kortsiderne hankes.

Låget er beklædt med læder, 1742 beskrevet som rødt ryslæder, der er fæstnet med rækker af søm langs kanten og i en firkant indenfor. Midtpå danner tætsiddende, oprindeligt forgyldte, sømhoveder et kronet spejlmonogram for Rostgaard og Revenfeld henvisende til givnerne, hvis initialer er malet på forsiden i grøn lasur på sølv med rødbrun kontur: »F.R.« og »C.R.« for Frederik Rostgaard og hustruen Conradine Revenfeld. Desuden læses: »Til Seyerø Kirkes Alter. Anno 1742«. Skrinsider er malet cinnoberrøde, kortsiderne med et ornament i samme farver som forsidens indskrift.

Skrinets indre (fig. 55) har været tapetseret med et småmønstret papir i rødlig farve på gullig bund, som oprindeligt har dækket hængselbeslagene. Kun låget har bevaret denne beklædning.

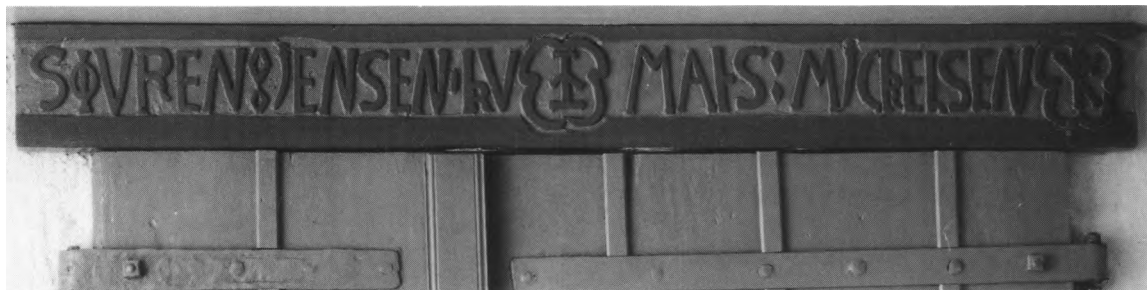
Fig. 56. Træstykke, muligvis fra tpanel, med reliefskårne bomærker og navne: Søren Jensen, kirkeværge, og Mads Mikkelsen. Indmuret over døren fra våbenhuset ind til kirken (s. 2034). NE fot. 1987. - Piece of wood, possibly from a tpanel, with marks and names carved in relief: Søren Jensen, churchwarden, and Mads Mikkelsen. Embedded above the door leading from the porch into the church.

Et træstykke (fig. 56), af eg, 137 cm langt og 15 cm højt, kan have indgået i et tpanel? eksempelvis i forbindelse med stolestaderne. Den bevarede del viser i et fordybet felt to reliefskårne bomærker med tilhørende navne i versaler: »Søvren: lensen k(irke)v(ærge)« og »Mats Mickelsen«. 1895 lå stykket i sakristiet, nu er det indmuret i våbenhuset over døren til skibet.

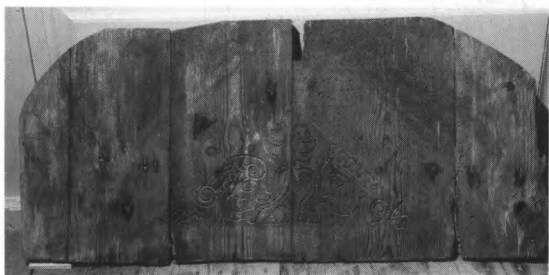
Fig. 58. Detalje af \*(†)dørfløj med indskåret årstal 1594 (s. 2036). I Kalundborg museum. NE fot. 1987. - Detail of \*(†)door with carved date 1594.

\*(†)Dørfløj, med indskåret årstal 1594 på den bevarede øvre del. Døren, der var 236 cm høj og 128 bred, bestod af fire planker samlet med revler; den er rundet i de øvre hjørner. På forsiden ses spor efter vinkelstillede lister, som ser ud til

at have dannet et trekantfelt, hvori indskåret to hoveder i profil omkring blad og stængler; i spidserne årstallet (fig. 58). Dørflojen, som menes at stamme fra kirken, blev 1908 skænket til Kalundborg Museum (mus. nr. 920) af en snedker i Sejerby. Senere er den tæret af orm, hvorefter kun den øvre del er i behold.

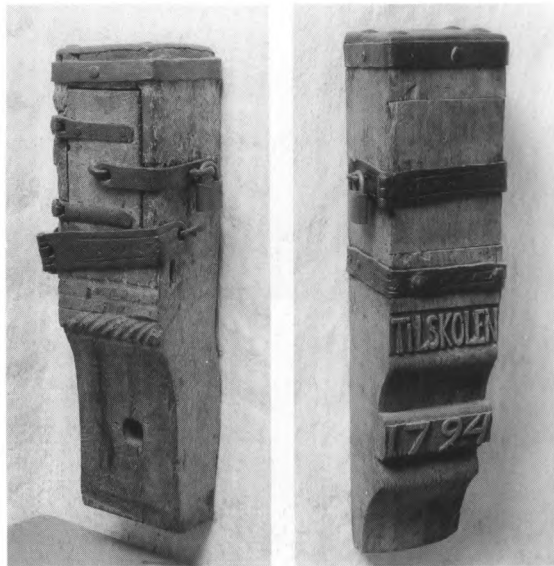
Fig. 57a-b. Pengeblokke, a. Fra 15-1600'rne. b. Med reliefskåret årstal 1794, til indsamling af penge til skolen (s. 2036). NE fot. 1987. - Alms posts. a. From the 16th/17th century. b. With carved date 1794 for collecting money for the school.

*Pengeblokke*. 1) (Fig. 57a) 15-1600'rne. Højde 56 cm, låget 13 x 14 cm. Forsiden er affaset på

den nedre del; ved overgangen til den lodrette side er skåret en tovstav. Herover sidder lågen, som sikres af to vinkelformede jernbånd, der lukker over øsken på hver sin side. Jerndækket

låg med pengeslids. I våbenhuset, ved indgangsdøren.

2) (Fig. 57b) med reliefskåret årstal »1794«, udført som en efterligning af nr. 1, dog ses i stedet for tolstaven en reliefskåren versalindskrift: »Til Skolen«. Endvidere har lågen kun ét hængselbånd, som lukker på siden. 58 cm høj, låget 14 x 12 cm. I skibet, øst for indgangsdøren.

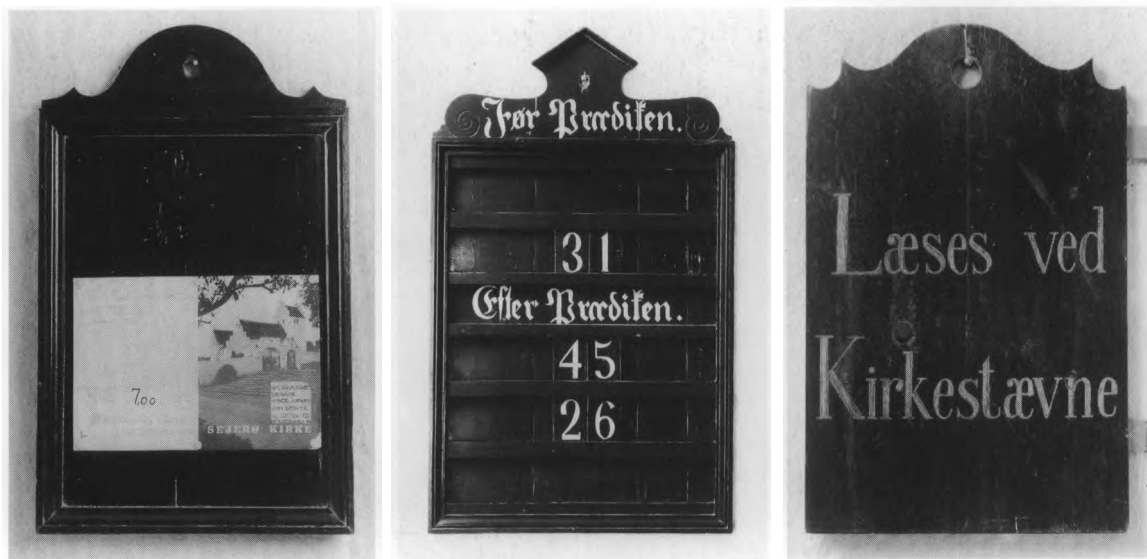
Fig. 59-60. 59a-b. To salmenummertavler. a. Fra 1859. b. Fra årene omkring århundredskiftet (s. 2039). 60. Kirkestævnetafle (s. 2039). NE fot. 1987. - 59a-b. Two hymn boards, a. From 1859. b. From the turn of the century. 60. Board for listing parish meetings.

*Kirkestævnetavle* (fig. 60), glat med udsavet buetunge foroven. Sortmalet med hvid antikva: »Læses ved Kirkestævne«.

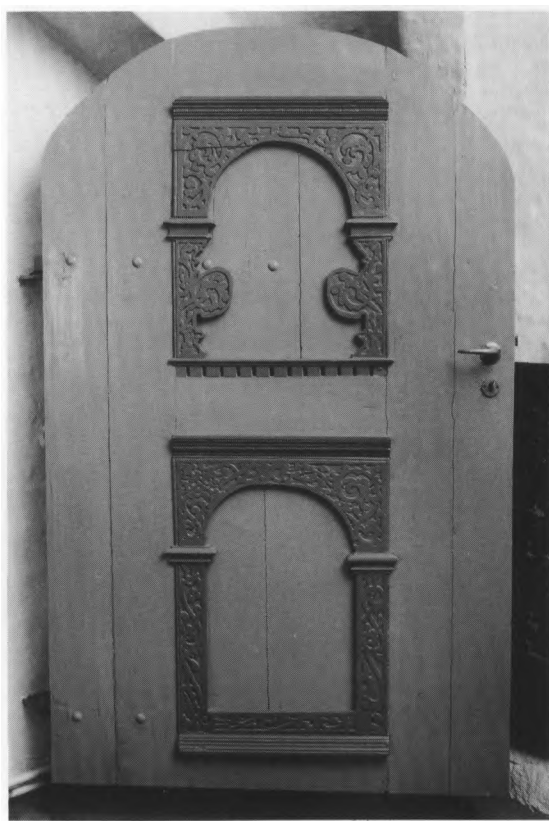
Fig. 61. Dørfloj med rammeværk fra 1600'ernes begyndelse. Mellem kor og sakristi (s. 2036). NE fot. 1987. - Door with frame from the beginning of the 17th century. Between the chancel and sacristy.

Dørfløje. På fløjen mellem kor og sakristi (fig. 61) er fæstnet rammeværk med fladsnit, fra begyndelsen af 1600'rne, svarende til søndre stolerækkes pilastre. Selve døren kan tidligst være udført efter 1661, da fjenderne sønderbrød døren til sakristiet.<sup>17</sup> De øvrige døre er fra 1964: Indgangsdøren til våbenhuset svarende til en ældre revledør. Sort udvendig, grå indvendig. Mellem våbenhus og skib en fløjddør med en stor og en mindre fløj, beslagene overført fra den ældre, identiske dør. Grå på begge sider. Til sakristiet en enkel revledør, hvid udvendig, blygrå indvendig. Tårndøren er sort udvendig.

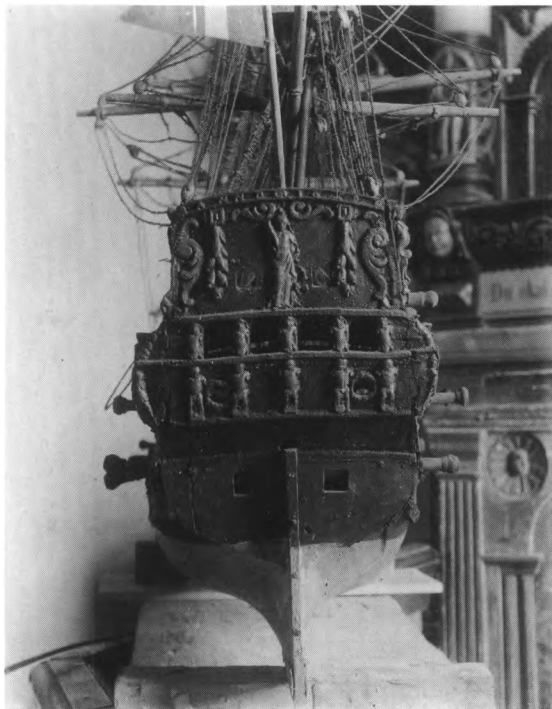
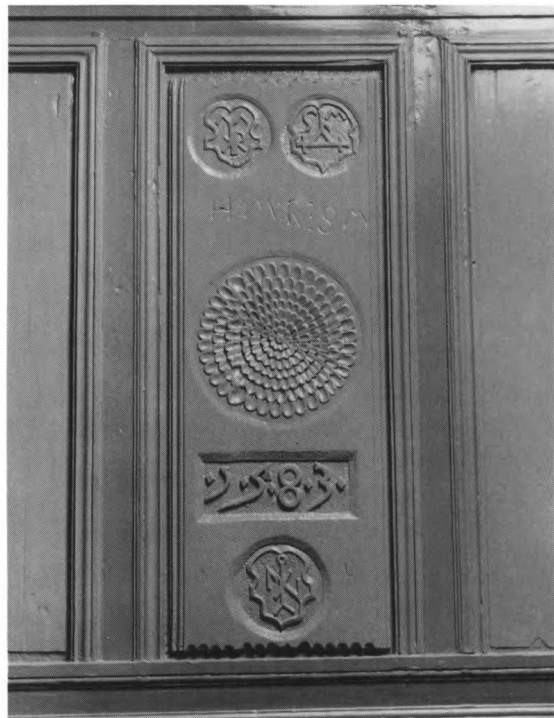
Fig. 62a-b. Pulpitur i vest, opført i 1500'ernes slutning, a. Et af felterne med reliefskåret roset over årstallet 1583. Desuden ses tre bomærkeskjolde, b. Inddrivninger i brystningspanelets bagside (s. 2037). NE fot. 1981 og 1989. - *West gallery put up at the end of the 16th century. a. Panel in the west gallery with the date 1583 carved in relief and marks. b. Carvings on the reverse side of the gallery-front.*

Pulpiturer. 1) Fra 1500'ernes slutning (sml. fig. 16), opstillet i vestfaget tværs over skibet, vest for indgangsdøren. Brystningspanelet består af 14 fag indrammet af profillister på tre sider. Felterne fremtræder nu glatte, men høvlspor antyder en oprindelig udsmykning, muligvis i retning af den eksisterende fyldings, sml. panel fra 1579 i Sæby (s. 925, fig. 39). Midt i et af fagene (fig. 62) ses en reliefskåret roset, hvorunder årstallet »1583« i fordybet felt; endvidere bemærkes tre ligeledes reliefskårne bomærkeskjolde i cirkelfelter og endelig over rosetten formentlig senere indridsede initialer H.M:R:SM<sup>78</sup> og læn-

gere nede AL flankerende det nedre bomærkeskjold. Sidstnævnte antyder, at panelet kan have haft en anden placering. På bagsiden er adskillige indskårne bomærker og initialer samt figurer (fig. 62b). Pulpituret omtales første gang 1758: På »det gamle pulpitur: 1583 Malit 1628«. <sup>57</sup>

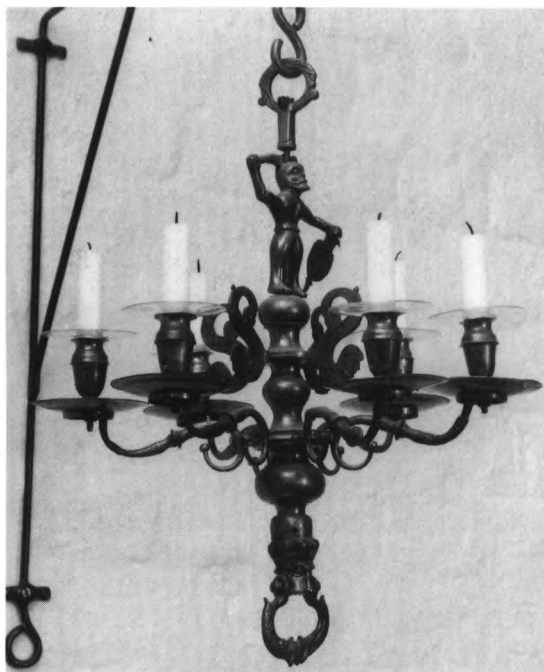
Fig. 64a. Lysekrone fra 1500'ernes slutning (s. 2040). NE fot. 1987. - *Chandelier from the close of the 16th century.*

*Lysekrone* (fig. 64a), fra 1500'ernes slutning, skænket til kirken 1749 af en bonde på egnen.

Den lille renæssancekrone har profileret stamme afsluttet forneden med et løvehoved, som i flaben holder to delfiner, der gaber om et hjerte (fig. 64b). Over den flade hængekugle sidder et skiveformet led, hvortil er fæstnet seks lysearme, formet som liggende s endende i flade lyseskåle. Højere oppe på skaftet er flade pyntearme anbragt på skivedannet led mellem to kugleled. Stammen krones af en stående kriger, der med venstre hånd støtter et skjold, hvorpå indridsede versaler: »1814« og »SPSP MND 1749« for givener, Søren Pedersen Stachestie og hans hustru Maren Nielsdatter.<sup>81</sup> Kronen hang 1758<sup>57</sup> i kordøren, under korset, dvs. i triumfbuen, senere i tårnrummet, siden 1966 i koret, over fonten.

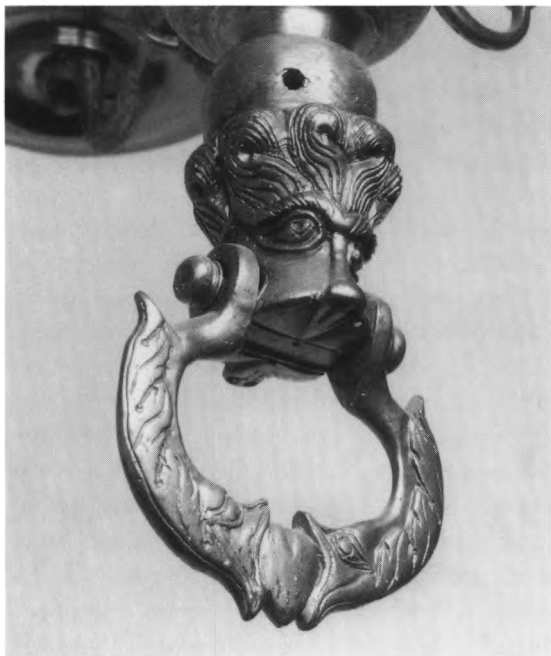
Fig. 64b. Detalje af lysekrone, sml. fig. 64a (s. 2040). - *Detail of chandelier, cf. fig. 64a.*

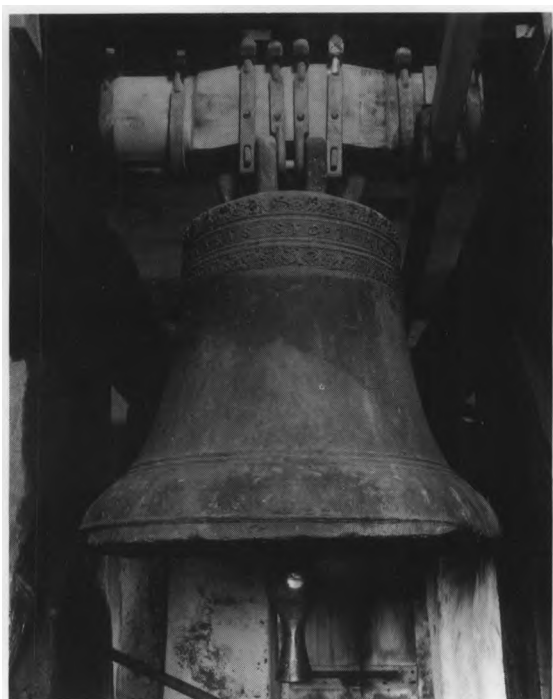
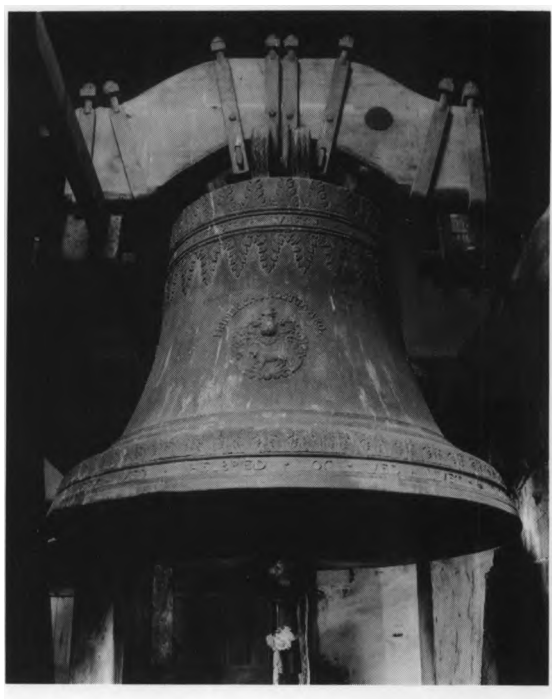
Fig. 65-66. Klokker. 65. Nr. 1 støbt 1651 af Rudolf Borchardtsen, København. 66. Nr. 2 støbt 1715 af rådsstøber i Lybæk, Laurenz Strahlborn. Skænket af Frederik Rostgaard i taknemmelighed, fordi han blev skånet i pesten 1711 (s. 2041). NE fot. 1987. - Bells. 65. No. 1 cast in 1651 by Rudolf Borchardtsen, Copenhagen. 66. No. 2 cast in 1715 by the municipal founder in Lübeck, Laurenz Strahlborn. Donated by Frederik Rostgaard in gratitude because he survived the plague epidemic in 1711.

*Klokker.* 1) (Fig. 65) 1651, støbt af Rudolf Borchardtsen, København.<sup>84</sup> Tvm. 84 cm. Om halsen indskrift med reliefversaler: »Rvdolf Borcharts støpt mich vdi Kiebienhafen. Anno 1651«. Borten under indskriften er en blad bort, mens den ovenover består af bueskytter med ryggen mod hinanden adskilt af guirlande, hveranden med drueklase, og vinget hoved. På slagkanten relieflister. Ophængt i slygebom.

2) (Fig. 66) 1715, støbt af rådsstøber i Lybæk, Laurenz Strahlborn.<sup>86</sup> Tvm. 99 cm. Om halsen latinsk indskrift med reliefversaler: »Soli deo gloria. Lavrentivs Straelborn me fvdit Lvbecæ anno 1715« (L. S. støbte mig i Lybæk år 1715) flankeret af rammelister og borter af store palmetter. På legemet i alt fire våbenskjolde identificeret ved indskrift med reliefversaler på bånd i halvcirkel ovenover, to for: »Friderich Rostgaard« og to for: »Conradine Revenfeld«. På slagkanten ses under en mindre palmetbort en takkeindskrift, ligesom de andre med reliefversaler: »Mig Friderich Rostgaard har til Seyrø kirke givet for hand bleev ved helbred og ved livet vdlovet 1711«. <sup>87</sup> Ophængt i vuggebom.

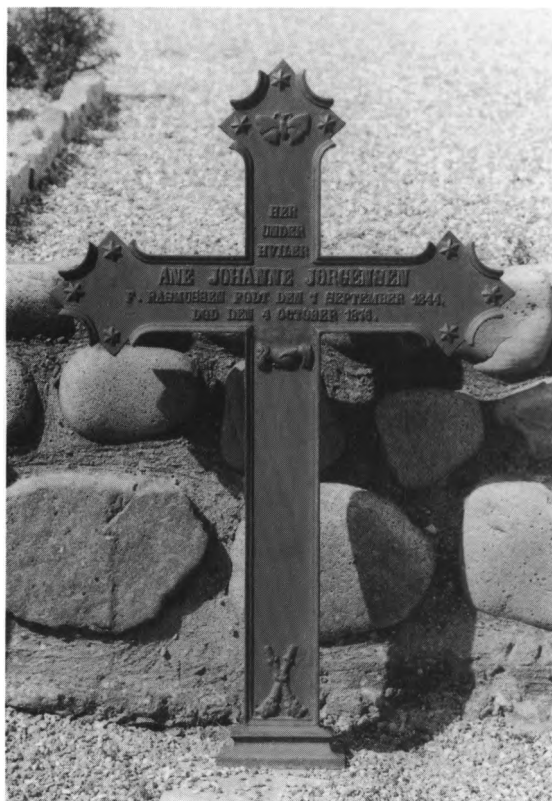
Fig. 67. Støbejernskors over Ane Johanne Jørgensen, †1876 (s. 2042). NE fot. 1987. - Cast iron cross marking the grave of Ane Johanne Jørgensen, †1876.

Kirkegårdsmonumenter. 1) Støbejernskors (fig. 67) o. 1876. Ane Johanne Jørgensen, f. Rasmussen, \*7. sept. 1844, †4. okt. 1876. Indskrift med reliefversaler, 101 x 67 cm. Korset har profileret kantliste, der brydes på de pilespidsformede ender. Hver af enderne har tre stjerner; øverst på stammen en sommerfugl, ved foden to nedadvendte korslagte fakler. Under indskriften et håndtryk. På kirkegården sydøst for kirken.<sup>91</sup>

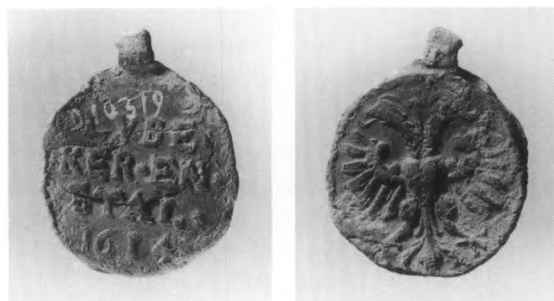
Fig. 68. \*Klædeplombe med årstallet 1614 og Lybæks våben (s. 2042), nu i NM2. NE fot. 1989. - \*Cloth seal with the date 1614 and arms of Liibeck.

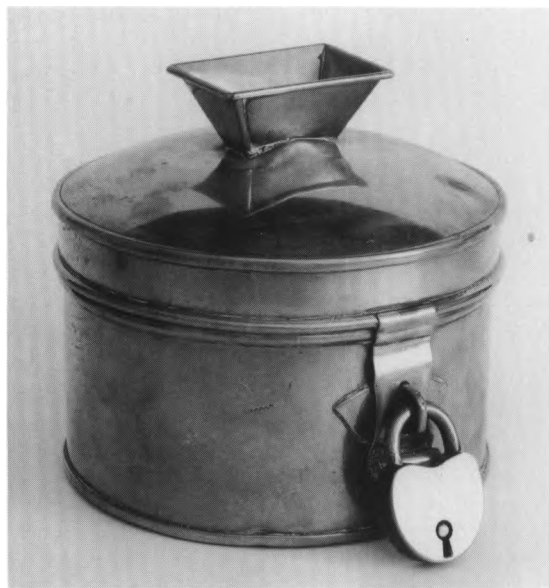
Fig. 69. Pengebøsse af messing fra 18-1900'erne (s. 2036). NE fot. 1987. - Brass money box i9th/20th century.

Pengebøsse (fig. 69), fra 18-1900'rne, af messing. Cylinderformet, 12,5 cm høj, tv. 19 cm.

Glat, med let hvælvet låg, hvori pengetragt. I skibet, ved indgangsdøren. En †pengebøsse, kendt fra ældre fotografi, anskaffedes 1856.<sup>18</sup>
