# VIG KIRKE

ODS HERRED

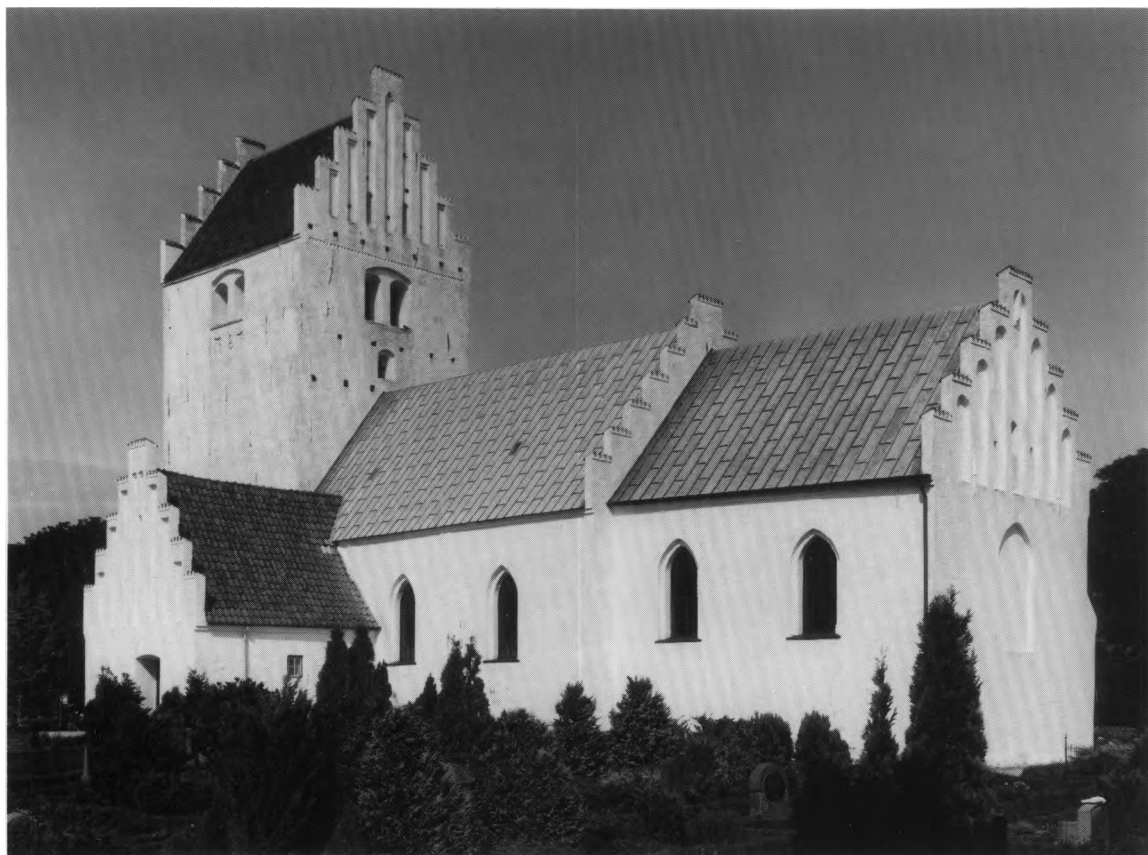
Fig. 1. Ydre, set fra sydøst. LL fot. 1982. - *Exterior seen from the south-east.*

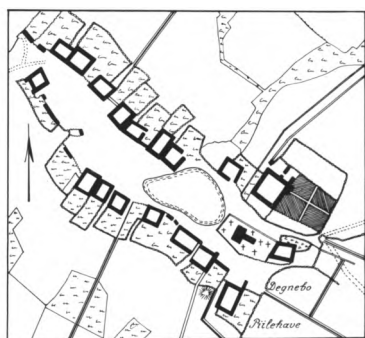
Fig. 3. Landsbyplan 1786. - Village map.

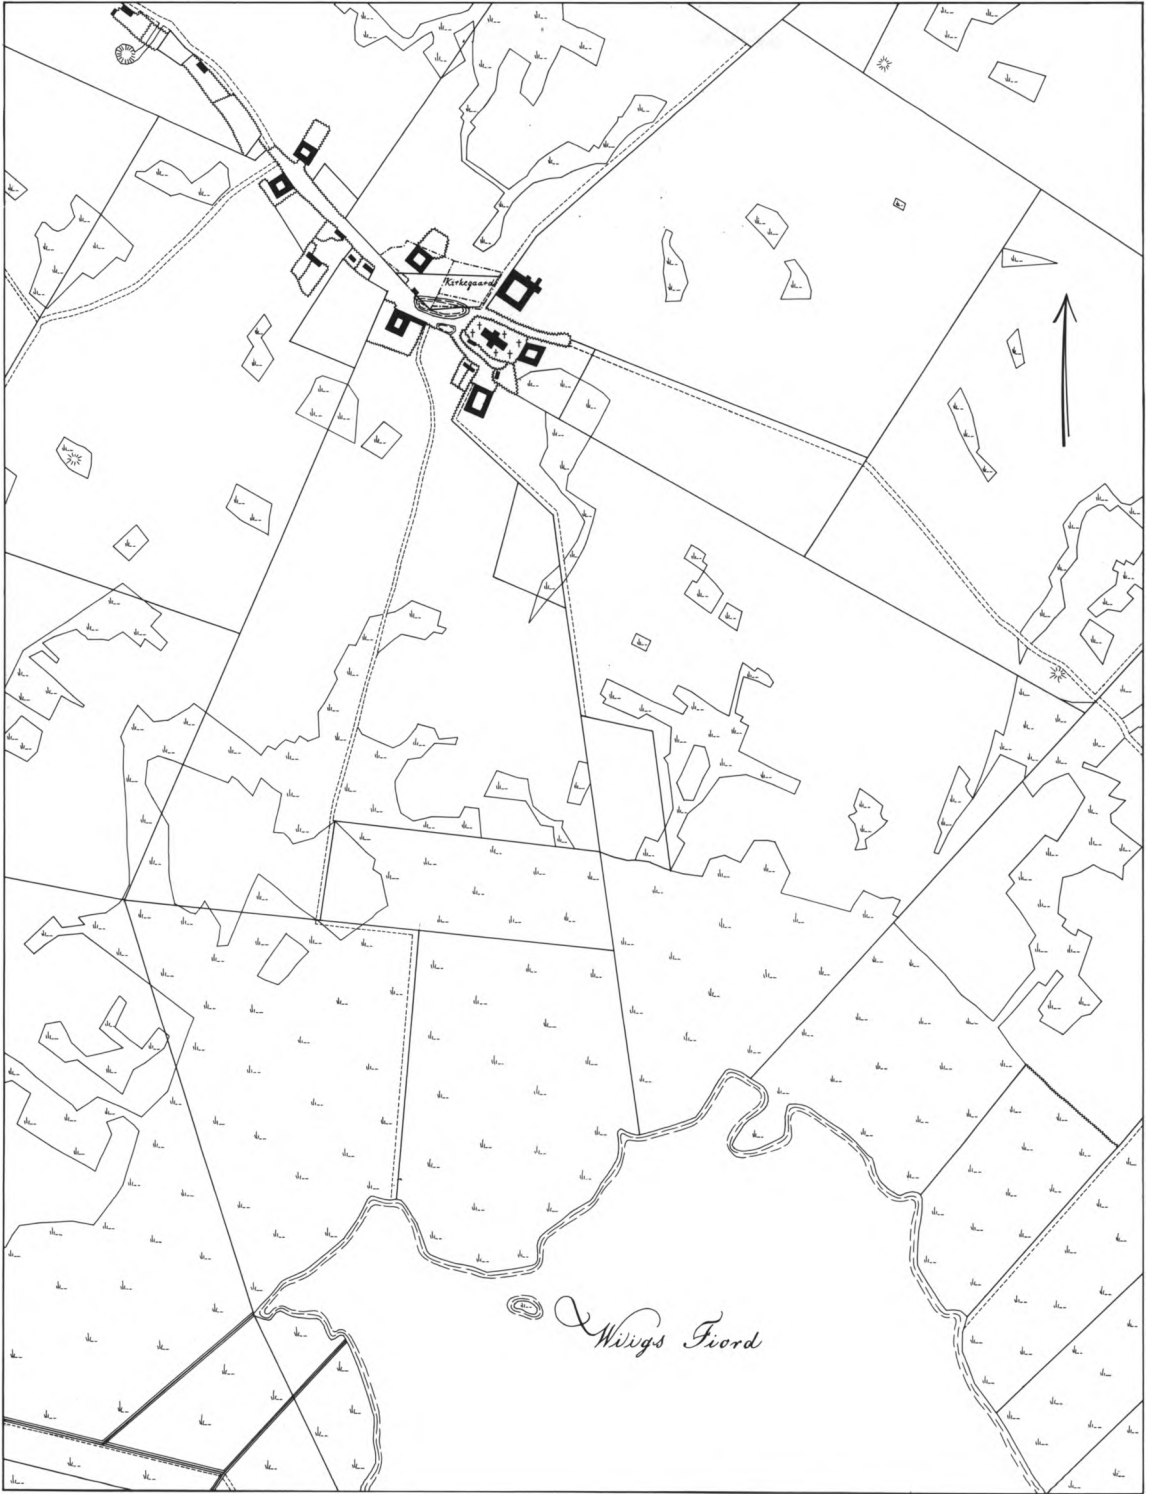
Fig. 4. Plan over landsbyen samt den inderste vig af fjorden, hvis udtørring påbegyndtes 1841. Nord for kirken er angivet den 1862 indviede annekskirkegård. Sammentegning af kort over Vig bys jorder og byerne Jyderup og Kielstrup, tegnet 1816 af C. E. Wilster, kopieret af J. Wichmann 1990. - Map of the village and innermost reaches of the fjord, the draining of which was begun in 1841. North of the church is the churchyard annex consecrated 1862.

Landsbyen har navn efter sin beliggenhed ved bunden af den smalle †Sidinge fjord, hvis udtørring påbegyndtes 1841 (sml. kortet s. 2056 samt fig. 4). Efter åbningen af Odsherreds jernbane 1899 gik byen ind i en ny vækstperiode som stations- og handelsby, og kirken i den øst-

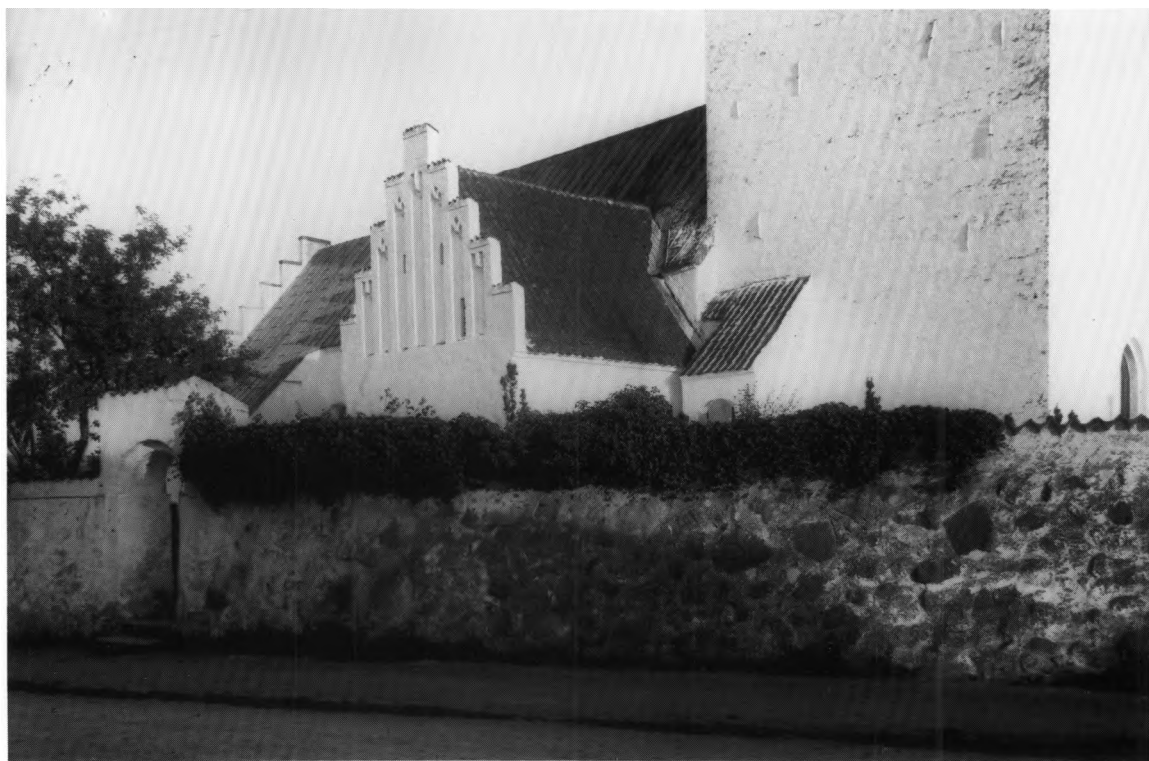
Fig. 5. Kirkegårdens nordmur (s. 2204) og låge (s. 2204). Poul Nørlund fot. 1918. - *North wall of the churchyard and gate.*

*Hegn og indgange.* Den ældre kirkegård hegned af teglhængte kampestensmure, som i hovedsagen står hvidtede. Disse mure er i det væsentlige af nyere dato, fra 1800'erne og senere.<sup>17</sup> Undertaget herfra er den høje nordmur omkring lågen, der synes at have betydelig ælde (jfr. fig. 5); dog hidrører det skrå nordvesthjørne fra en vejregulering 1968, ligesom betonmuren nord for hovedindgangen er opsat efter ligkapellets nedrivning 1961. Samtidig hermed er vestmuren syd for indgangen ændret, idet muren indtil da stod med to fladbuede nicher (fig. 6) - et træk, som kendes fra flere senmiddelalderlige ring-

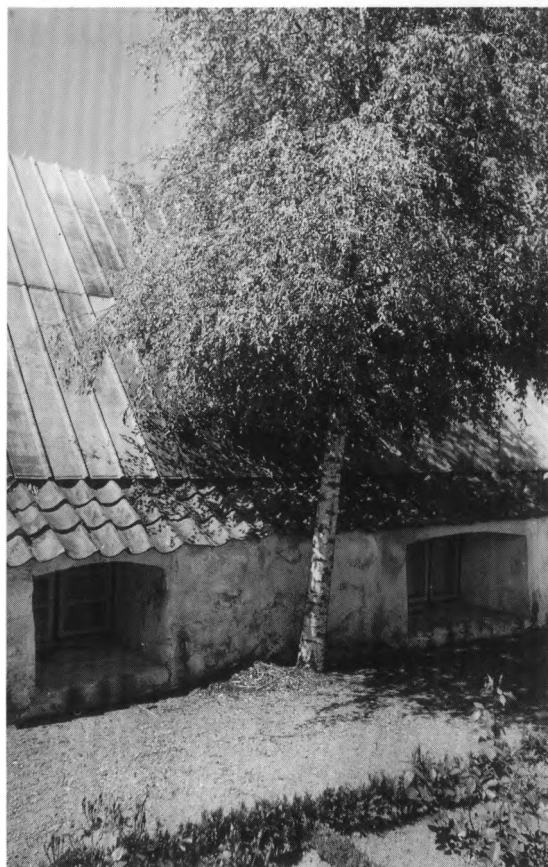
Fig. 6. Forsvundne *†nicher* på indersiden af kirkegårdens vestmur (s. 2204), sekundært benyttet som vinduer i et o. 1960 nedrevet hus uden for kirkegården, sml. fig. 2. Erik Mikkelsen fot. 1957. I Trundholm lokalhistoriske arkiv, Vig. - *Former †niches on the inner face of the churchyard's west wall, used secondarily as windows in a house (pulled down c. 1960) adjoining the churchyard, cf. fig. 2.*

Et *†ligkapel* (sml. fig. 2) opførtes o. 1896 på kirkegården, umiddelbart nord for vestporten.<sup>16</sup> Den nygotiske bygning, som havde blændingsgavle i stil med tårnets,<sup>21</sup> blev nedrevet 1961.<sup>16</sup> - Et *†nødtørftshus* indrettedes o. 1900 i kirkegårdens sydvestre hjørne,<sup>22</sup> hvorfra det fjernedes i forbindelse med indretningen af mere tidssvarende faciliteter. - Op til ydersiden af kirkegårdens vestmur lå endnu o. 1960 to mindre beboelsesejendomme (sml. fig. 2), af hvilke den nordre havde vinduer mod kirkegården, indsat i hegnsmurens to nicher (sml. fig. 6).<sup>23</sup>

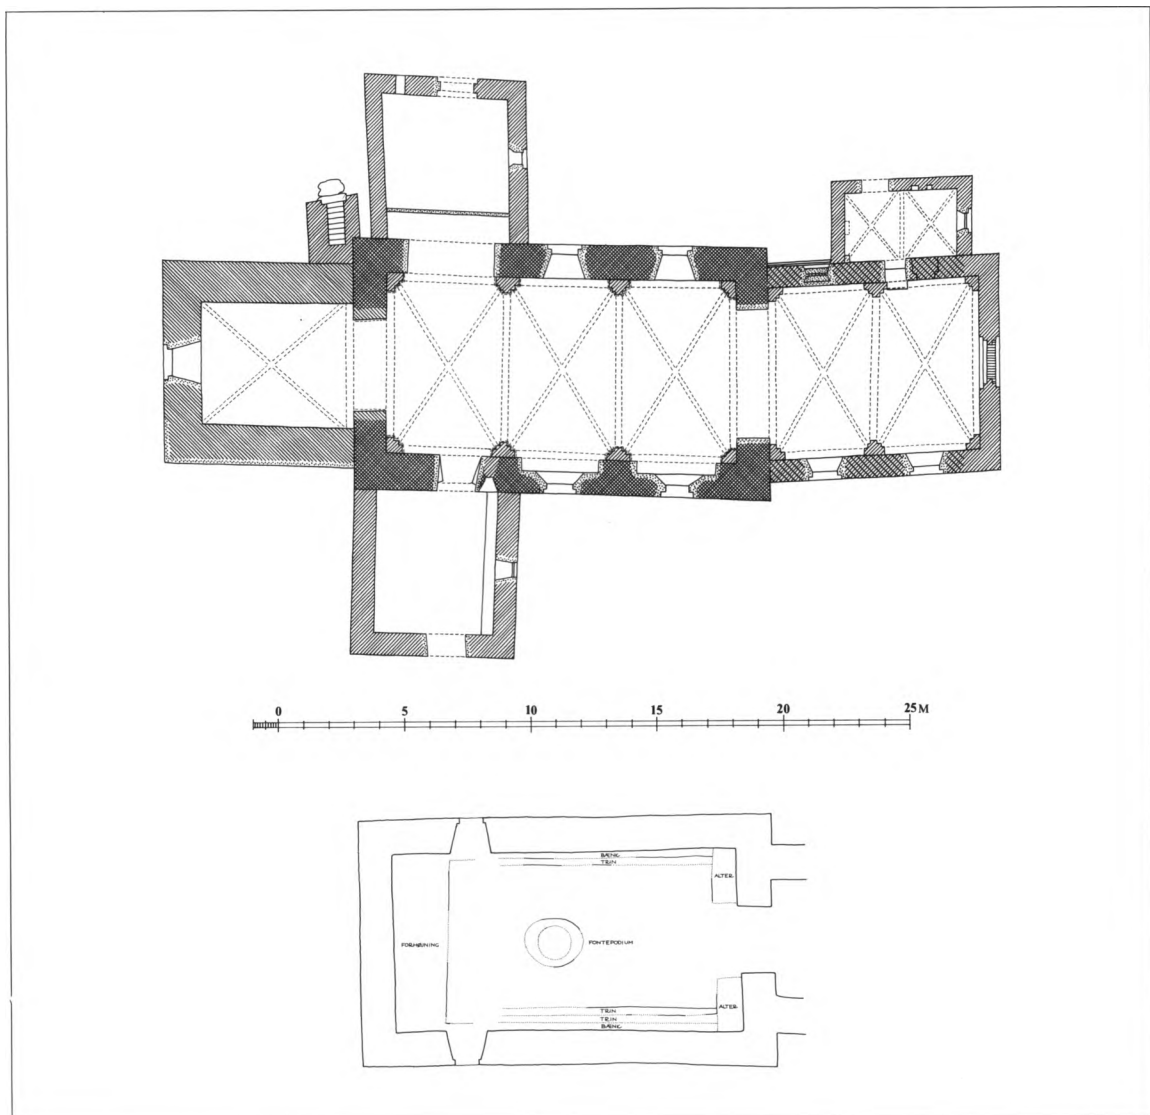
Fig. 7-8. Planer. 1:300. 7. Kirken, målt af C. G. Schultz 1929, suppleret af HJ 1982 og tegnet af Marianne Nielsen 1991. Signaturforklaring s. 9. 8. Skibets oprindelige indretning. Rekonstruktion ved Olaf Olsen på grundlag af fig. 9. Tegnet af Morten Aaman Sørensen 1966. - *Ground-plans. 7. The church. Key on p. 9. 8. The original arrangement in the nave. Reconstruction by Olaf Olsen on the basis of fig. 9.*

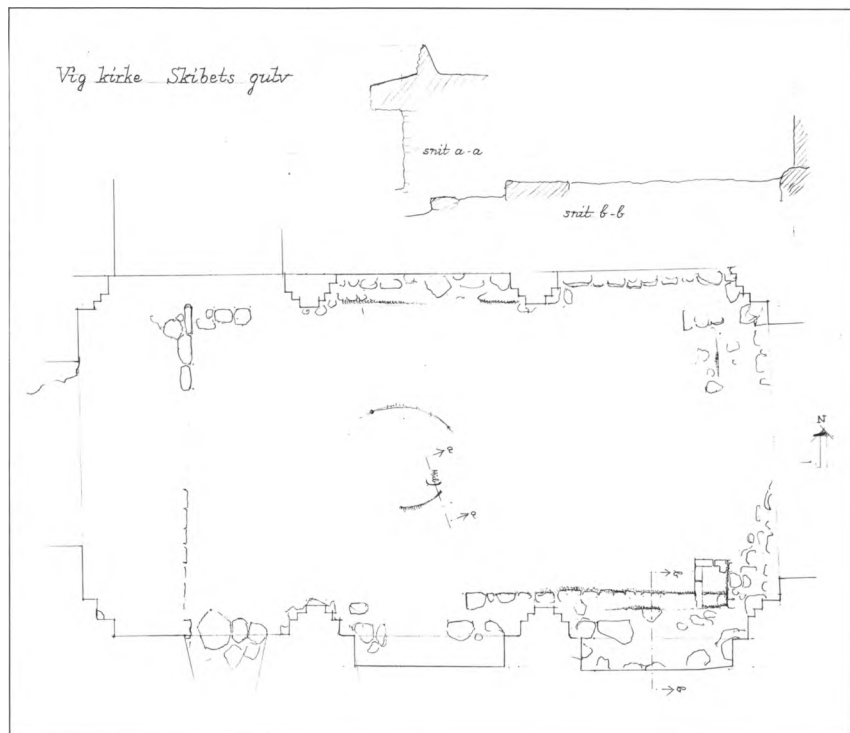
Fig. 9. Udgravning i skibets gulv med levn af sidealterborde (s. 2219), fontepodium (s. 2225), vægbænke og kirkeejersplads i vestenden (s. 2217). Plan 1:150, snit 1:30. Tegnet af Aage Roussell 1960. - *Excavation of the nave floor with remains of side altars, font podium, walled benches and church patron's podium in the west end.*

†*Trækirke?* Ved en udgravning i skibet 1960 fandt man under det oprindelige gulv levn af en ældre begravelse, hvilket viser, at der har været jordfæstelser på stedet, før stenkirkens opførelse.<sup>26</sup>

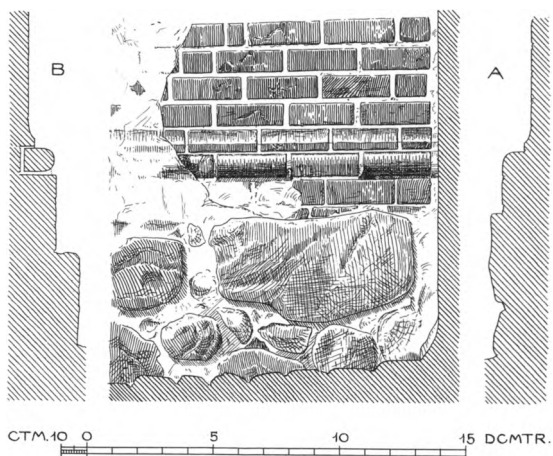
Fig. 10. Levn af sokkel på nordsiden af senromansk kor. Facade samt oprindelig (A) og sekundær (B) profil. 1:30. Målt og tegnet af C. G. Schultz 1929. - *Relics of the plinth on the north side of the late Romanesque chancel. Facade, as well as the original (A) and secondary (B) mouldings.*

De få detaljer, man foruden murbehandlingen har kendskab til, udgør dateringsgrundlaget. Således er der mellem skib og sakristi levn af en sokkel (fig. 10), hvis profil er sammensat af hulkantet skifte over et rundet. Profilet, der bortset fra et enkelt stykke synes forvansket ved reparation, genfindes i andre senromanske teglstenskirker.<sup>32</sup>

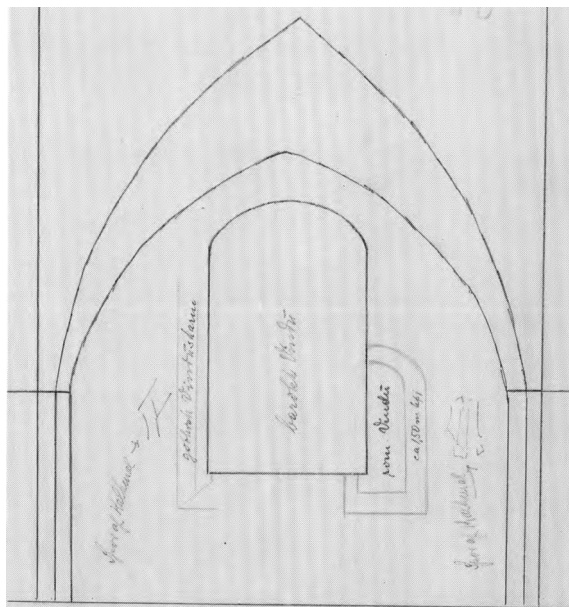
Fig. 11. Skitse af nordvæggen i andet fag med spor efter *†vinduer* (s. 2208, 2214 og 2218) og *†kalkmalerier* (s. 2219). Tegning ved Chr. Petersen 1943. - *Sketch of the second bay of the north wall with traces of *†vindows* and *†mural paintings*.*

Ingen oprindelige lysåbninger er nu synlige, men to *†vinduer* er tidligere påvist i nordmuren. Bedst underrettet er vi om det vestlige (jfr. fig.

11), som var synligt 1943-44, men delvis slugt af et stort vindue fra 1838. Det beskrives som rundbuet med smigede vanger og sat af tegl. Dimensionerne angaves at være 1,5 m i højden, og det bemærkedes, at vinduet var lavtsiddende, kun ca. 1 m over gulv, sml. korvinduet i Nørre Asmindrup (s. 2246). Om den anden lysåbning oplyser kirkebeskrivelsen 1918, at dets udvendige, smigede vestvange var synlig fra sakristiet

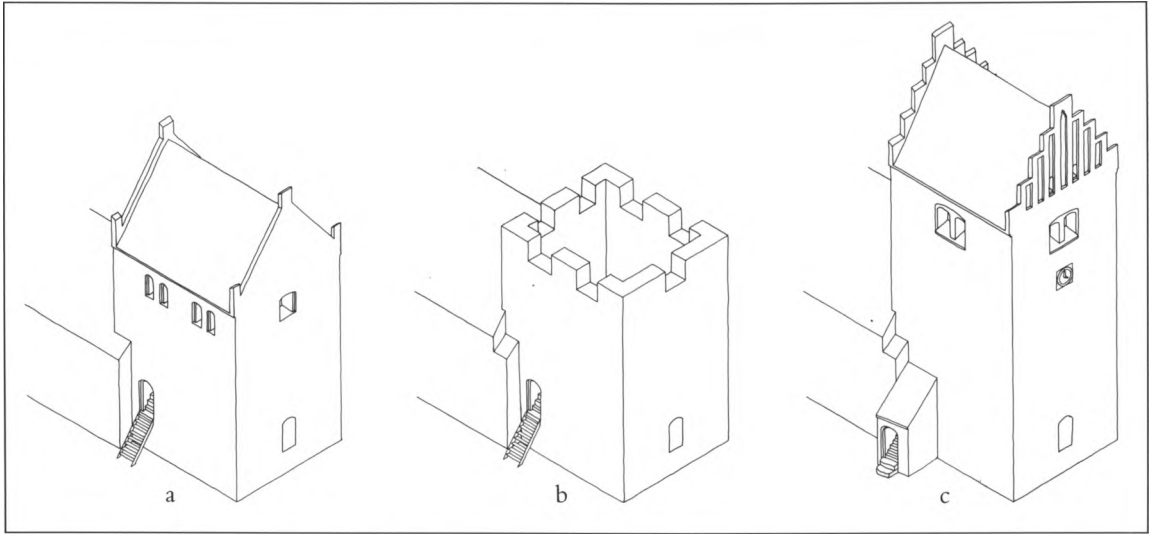
Fig. 12a-c. Isometriske rekonstruktioner af tårnets bygningshistorie (s.2209f.). 1:300. Peter Kristiansen 1990. a. Det ældste tårn o. 1400. b. Første projekt til en forhøjelse, c. Det forhøjede tårn fra 1490'erne. - *a-c. Isometric reconstruction of the tower's building history, a. The earliest tower c. 1400. b. The first project for a heightened tower. c. The heightened tower from the 1490s.*

Endnu i middelalderen er der ved skibets vestgavl rejst et *tårn*, som er forhøjet efter hvælvslagningen i skibet, fordi den hermed sammenhørende ændring af skibets mure og tagværk skjulte de østlige glamhuller. Den første ombygning var endnu ikke fuldført, da man besluttede at give tårnet en mere anseelig rejsning, hvilket ifølge dendrokronologisk analyse af tagtømmeret er sket i 1490'erne.

Det oprindelige, lave tårn kan være opført o. 1350-1400. Materialet er munkesten over en syld af marksten - et materiale, der tillige er benyttet sporadisk i selve murværket. De røde munkesten er lagt i munkskifte med udglattede, midtridsede fuger (sml. fig. 14).

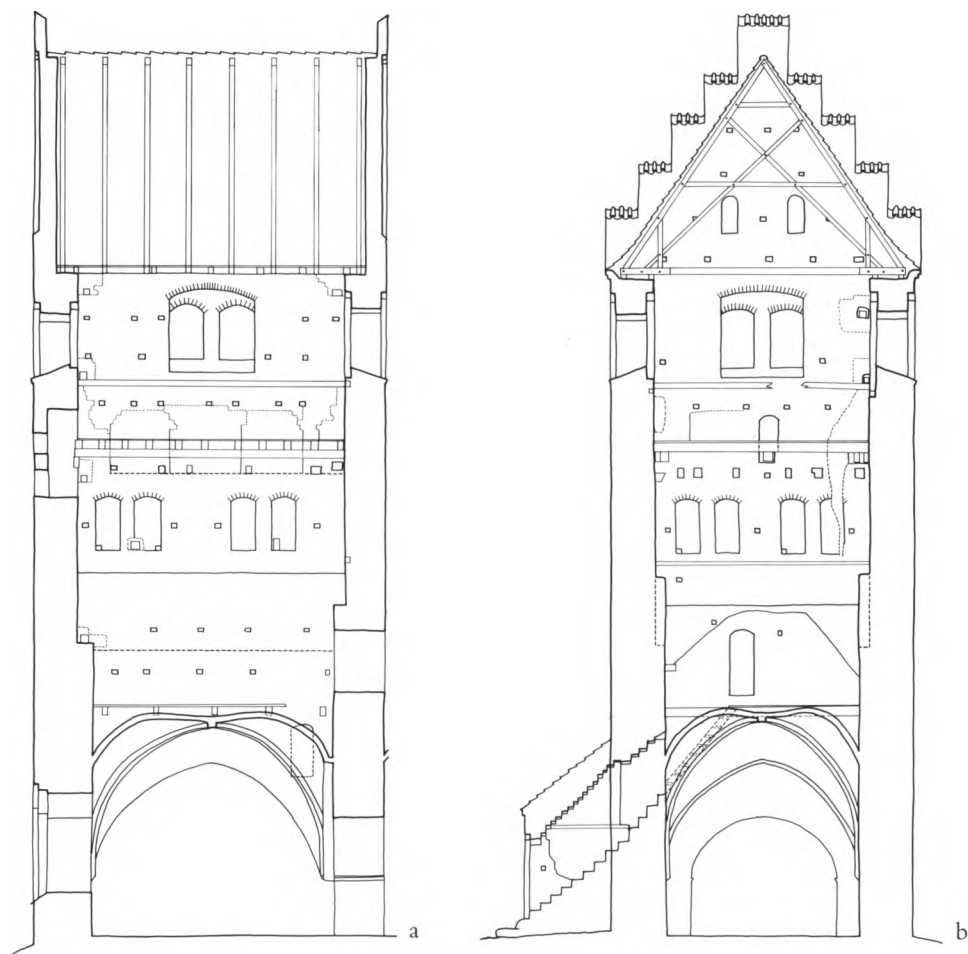
Fig. 13a-b. Snit i tårn. 1:200. a. Øst-vest. b. Nord-syd. Målt og tegnet af Peter Kristiansen 1990, til dels på grundlag af opmåling ved K. Sørensen og L. Bahn 1986. - *a-b. Sections of the tower, a. East-west. b. North-south.*

Skibets *gavle* er bevaret næsten op til kippen (sml. fig. 13b og 15) og har haft en hældningsvinkel på 45 grader. På indersiden af østgavlen ses yderligt ved begge taglinjer to runde *bomhuller*, ca. 10 cm i tv. svarende til to stilladshøjder.

respekttere skibets gavl, hvis kip dog blev skåret væk (sml. fig. 13b).

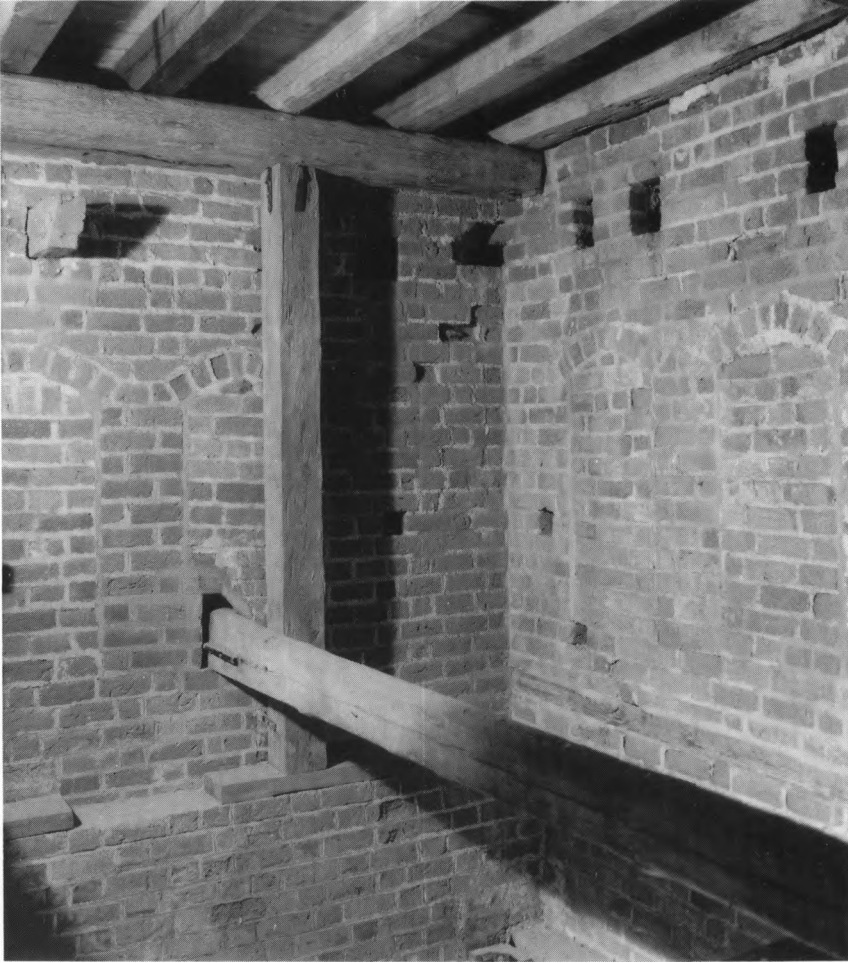
Fig. 14. Nord- og østsiden af tårnets mellemstokværk med blændede glamhuller fra det ældste, lave tårn (s. 2210). HJ fot. 1990. - *North and east face of the tower's middle storey with walled up belfry lights of the low earliest tower.*

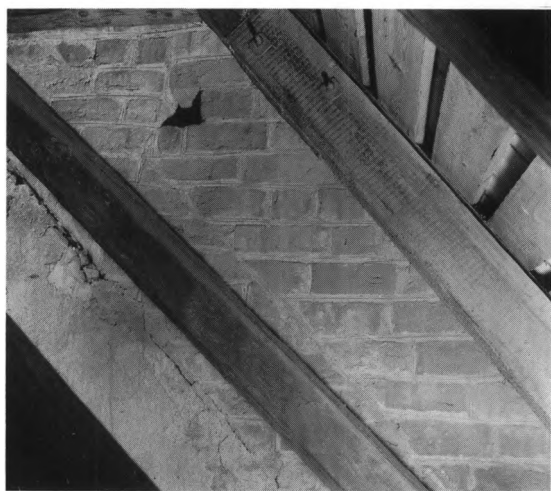
Fig. 16. Detalje af triumfgavlens østside med spor af muret, tindesmykket kam (s.2212), som sekundært er opsat på den oprindelige pudsede taggavl af marksten, sml. fig. 15. HJ fot. 1990. - *Detail of the east face of the nave with traces of a pinnacled brick crest, added to the original, plastered gable of field stones, cf. fig. 15.*

Den gullige, udglattede fugemørtel dækkes udvendig af en grovkornet puds med rester af hvidtning. Denne ydre murbehandling er synlig fra loftsrummene over koret (jfr. fig. 16) og de øvrige middelalderlige tilbygninger. På overvæggene rester af hvidtet, glat puds, som dog ikke er ført op på taggavlene. - Murhøjden ved skibets sydøstre hjørne andrager 4,6 m.

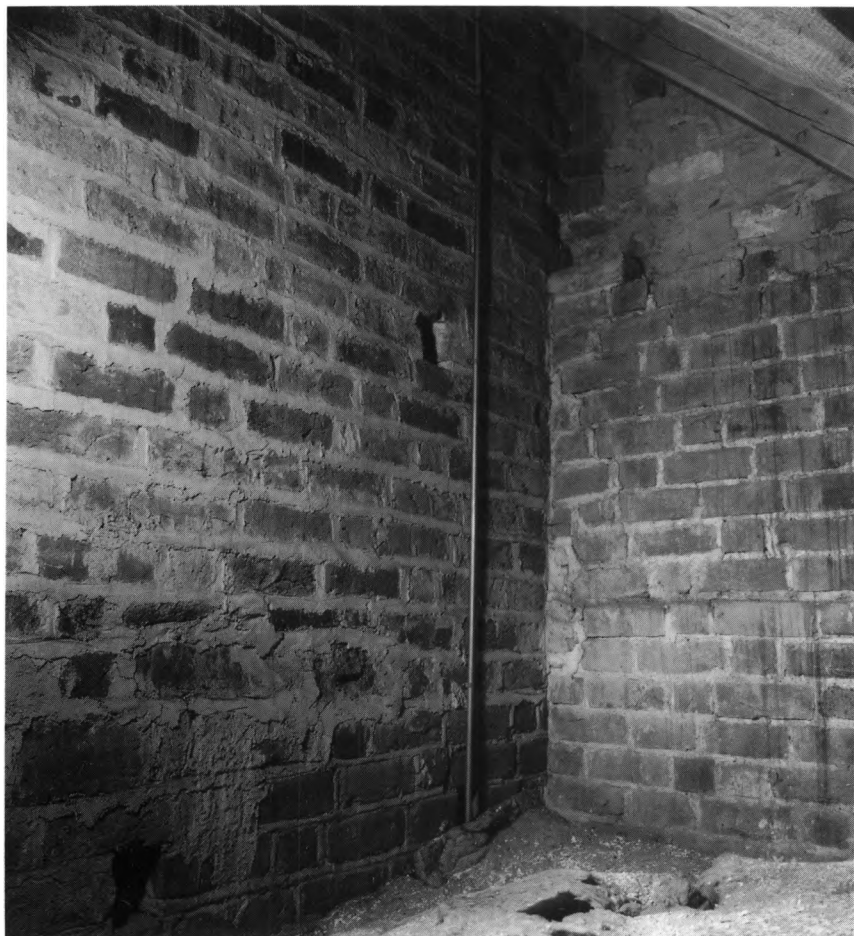
Fig. 18. Detalje af korets nordmur, set fra sakristiets loft. Foruden ses rest af det omhyggeligt fugede senromanske murværk (s. 2207), hvorover det skødesløse murværk fra korets senmiddelalderlige ombygning med fortanding til sakristiets gavl (s. 2213f.). HJ fot. 1990. - *Detail of the chancel's north wall seen from the sacristy loft. Below is a relic of the meticulously laid late Romanesque brickwork, above which is the careless walling from the late medieval rebuilding of the chancel with toothing for the sacristy gable.*

Ud fra vinduernes placering i nordmuren forekommer det dog mest sandsynligt, at grundplanen, der i forhold til skibet er afsat bemærkelsesværdig skævt, men mere solret (sml. Nykøbing kirkes kor), har været lidt kortere. Oprindeligt murværk kan imidlertid kun med sikkerhed påvises udvendig i nord, dels på det korte stykke mellem skib og sakristi, dels fra loftsrummet over sidstnævnte tilbygning. Heraf fremgår, at det nye kor er bygget af røde munkesten suppleret med marksten, der formentlig er genanvendte fra det ældste kor. Sidstnævnte materiale er benyttet til sylden og bagmurene,<sup>31</sup> mens facader og detaljer er af munkesten (26-27,5 x 12 x 8,5-9 cm), lagt i regelmæssigt mункeskifte. Den omhyggelige fugning, der er velbevaret mod sakristiets loft (jfr. fig. 18), viser flade fuger, beskåret foroven og forneden. Ud-

Byggematerialet er munkesten i munkeskifte, som i hvert fald mod sakristiets loftsrum og på overvæggene står med en bred, udglattet fuge (sml. fig. 18). Flankemurene afsluttes med falsgesimser, og taggavlens krones af ni kamtakker, hvis bryn og afdækning er rekonstrueret o. 1950.<sup>40</sup> Selve gavlflden smykkes af syv høj-

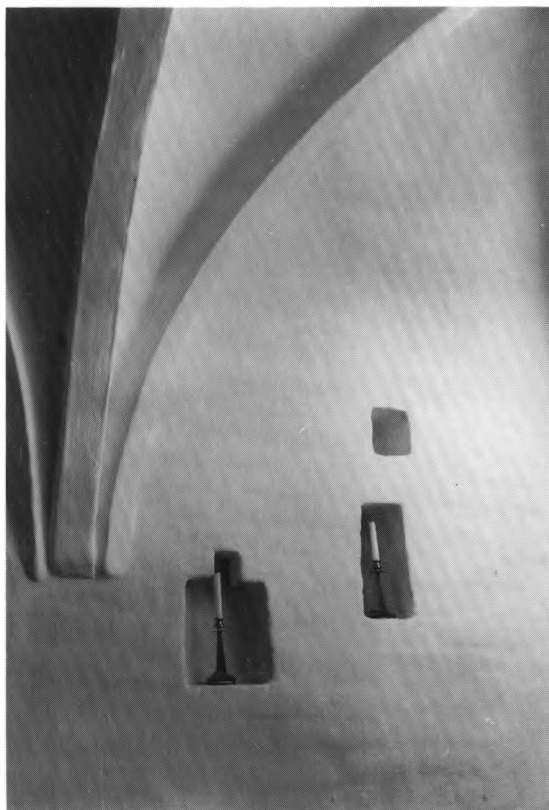
Fig. 19. Gemmenicher under bomhul i sakristiets nordvæg (s. 2215). NE fot. 1991. - *Caches beneath put-log hole in the north wall of the sacristy.*

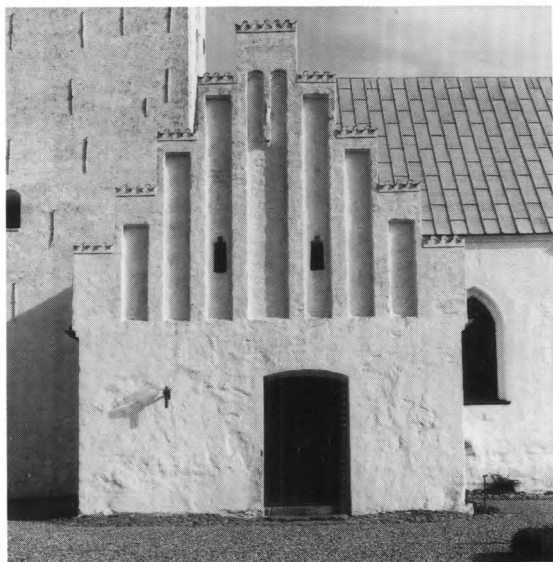
Fig. 21. Våbenhusets gavl (s. 2217). LL fot. 1982. - *Gable of the porch.*

*Våbenhuset* (fig. 21) på sydsiden er formentlig kirkens yngste tilbygning fra o. 1500-1550. Det kan vel ikke helt udelukkes, at bygningens nuværende skikkelse er følge af en ombygning, jfr. nedenfor, men der er på den anden side ingen klare spor efter en ældre forgænger.<sup>48</sup>

Materialet er marksten, suppleret med mureketyl, hovedsagelig i åbninger, hjørner, murkroner og taggavl. Flankemurene, der afsluttes med falsgesims, er for de øvre skifters vedkommende ombygget med moderne sten. Den fladbuede dør, som analogt med nordkapellets indgang sidder asymmetrisk, er frugten af en ombygning i 1860'ernes begyndelse.<sup>49</sup> Sekundært er

ligeledes det firkantede, afsprossede trævindue i øst. Den mest karakteristiske enkelthed er taggavlen med dens ni brynede kamtakker og syv høj blændinger. Sidstnævnte står med vandret afdækning undtagen i midten, hvor den noget bredere blænding afdækkes af tvillingdelt, falset fladbue, som er samlet på hængestav over falset konsol. Midterblændingens stik repræsenterer muligvis en ændring; oprindelige er derimod to glugger i de flankerende blændinger.

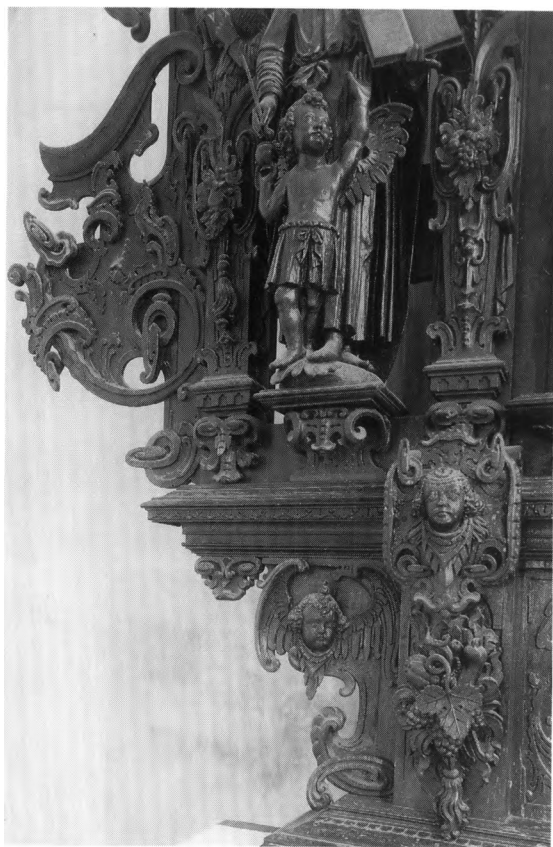
Fig. 24. Altartavledetalje (sml. fig. 25), nordre vinge og evangelisten Mattæus med englen, som senere flyttedes til sydsiden (s. 2220). Hude fot. 1904. - *Detail of the altar-piece (cf. fig. 25), north wing and St. Matthew and the Angel later moved to the south wing.*

der sidder bag bordet, fremhæves af en stråleglorie; i forgrunden til højre ses Judas med pengeposen.<sup>69</sup> Til siderne står frifigurer forestillende evangelisterne Markus (mod nord) og Mattæus (mod syd) med deres symboler. I årene mellem 1904 og 1918 er der sket en ombytning, jfr. fig. 24. De flankeres af hermer, for Markus' vedkommende: Moses med lovens tavler og Johannes Døberen med lam og kors, og for Mattæus: Peter med nøgle og Paulus med sværd. Alle fire hermeskafter smykkes af masker og bruskværk. På gesimsen over sidefelterne har man anbragt mindre figurer af de to sidste evangelister: Lukas med oxen mod nord og Johannes med ørnen mod syd.

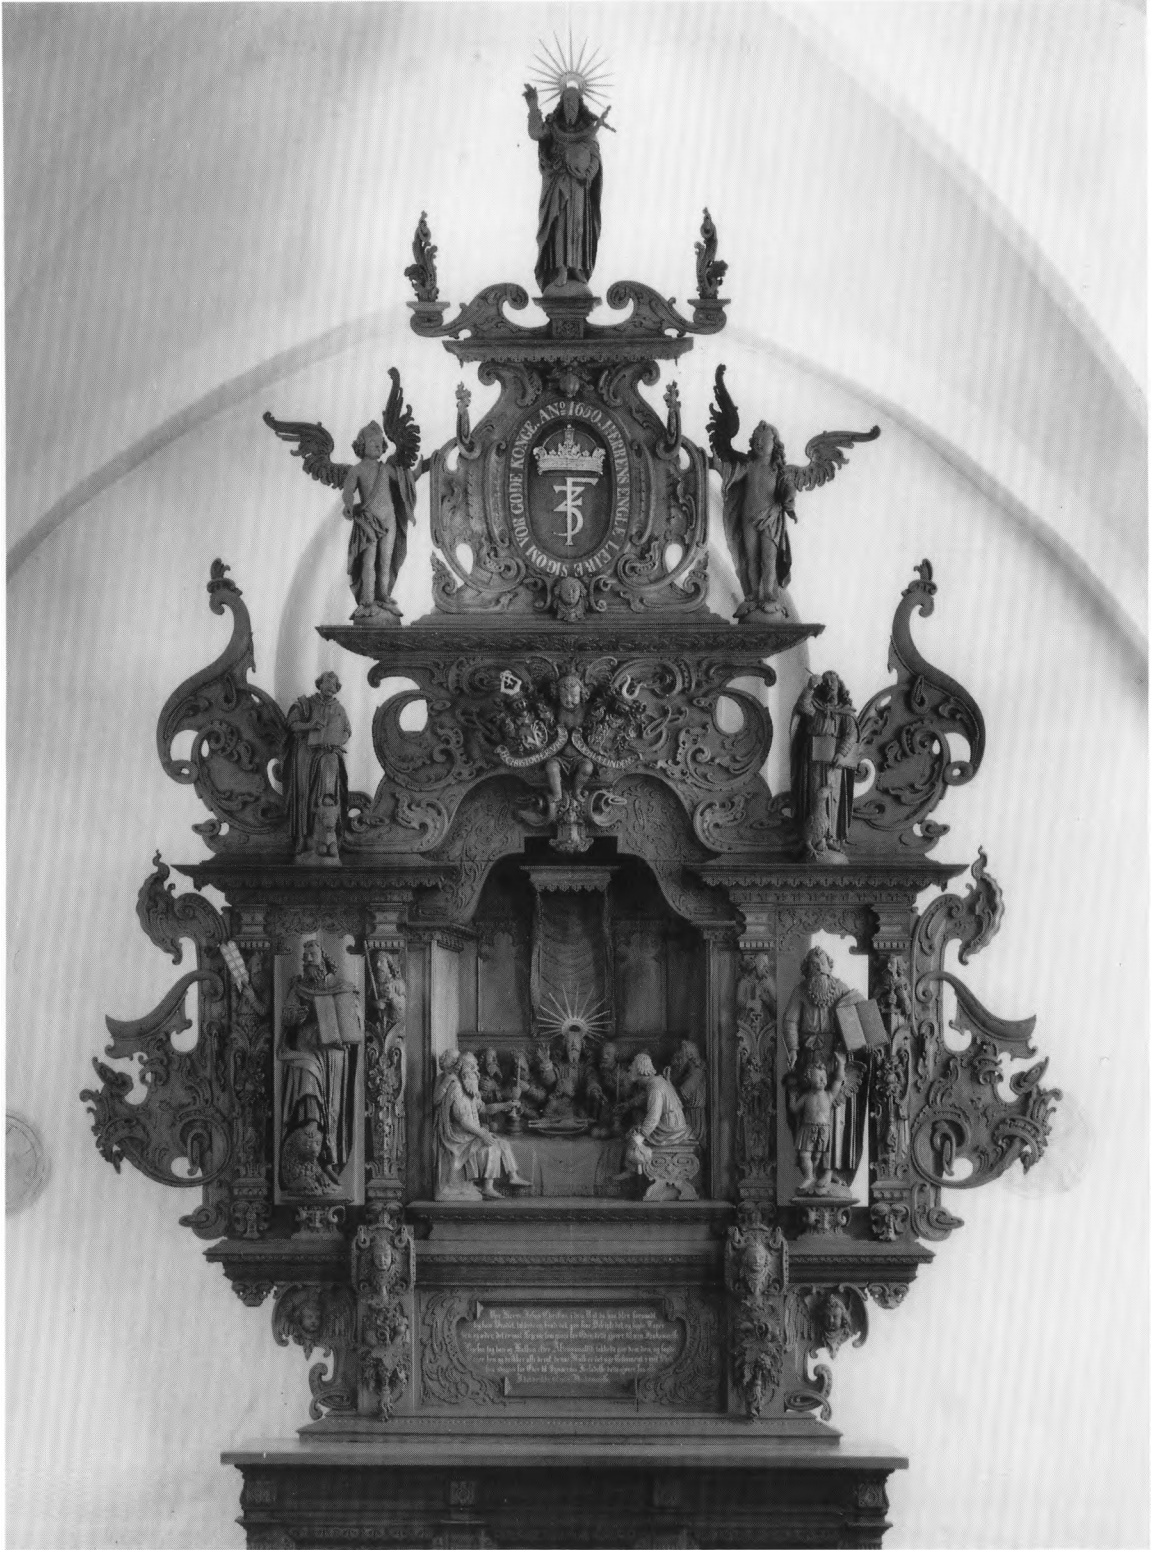
Fig. 25. Altartavle med malet årstal 1650, udført i Lorentz Jørgensens værksted (s. 2220). LL fot. 1982. -  
Altar-piece with painted date 1650 executed by Lorentz Jørgensen's workshop.

*Altartavle* (fig. 25), med malet årstal 1650, udført i Lorentz Jørgensens værksted, jfr. den signerede prædikestol fra 1647 i Holmstrup og en ligeledes signeret altartavle i Gerlev fra 1667 samt den regnskabsbelagte tavle fra 1652 i Køge S. Nicolai kirke.<sup>68</sup> Det fordybede midtfelt optages, som vanligt for dette værksted, af en nadverfremstilling med fritskårne figurer. Kristus,

Tavlen, der 1927 var egetræsmalet, står nu i blank træ med nyere gyldne indskrifter, i postamentet med fraktur: »Vor Herre Jesus Christus i den Nat han blev forraadt...« og i topstykkets ovale ramme med versaler: »Herrens Engle leire sig om vor gode Konge. An(n)o 1650«. Sammen med lensmanden og hans hustrus navne nævnes årstallet allerede i præsteindberetningen 1755.<sup>63</sup> Dette forhold kan føre til den formodning, at den opmalede indskrift måske allerede fra tavlens forfærdigelse har gentaget ordlyden på Egebjergtavlen.

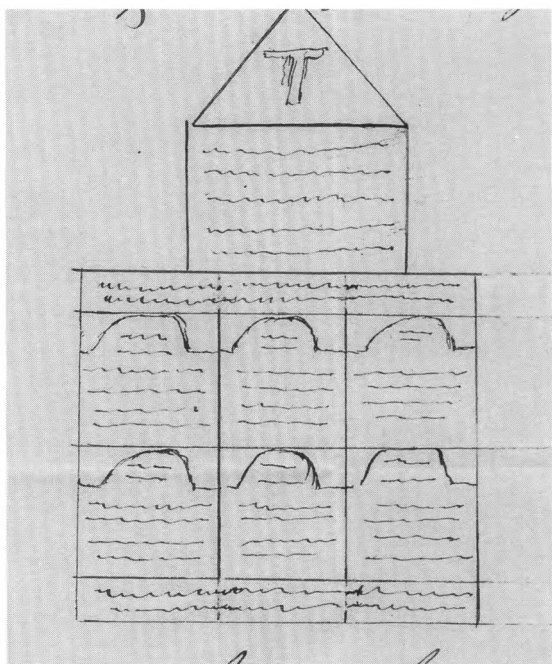
Fig. 26. Skitse i brev fra 1839 af †altertavle fra 1500'ernes anden halvdel (s. 2222). - Sketch in a letter from 1839 showing †altar-piece from the second half of the 16th century.

En †altertavle (fig. 26), udført i 1500'ernes anden halvdel, kendes fra en skitse i skrivelse fra 1839 vedrørende spørgsmålet om tavlens antikvariske værdi. Heraf fremgår, at den var seksdelt med indskrifter (bibelsprog), som anførtes at være næsten udslettede. Til siderne var søjler og over firkantet topstykke en trekantgavl med en slet malet fremstilling af Kristus på korset, næsten ødelagt af tidens tand.

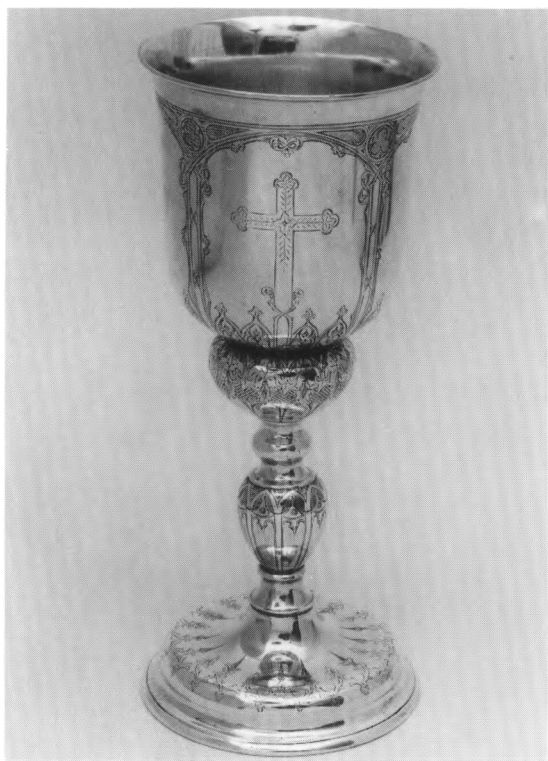
Fig. 27. †Alterkalk fra 1853, udført af Anton Michelsen, København, stjålet 1990 (s. 2222). LL fot. 1982. — †Chalice 1853 made by Anton Michelsen, Copenhagen, stolen 1990.

3) 1853.<sup>71</sup> Kalk (fig. 27), 27 cm høj, med spinkle nygotiske graveringer på både fod, skaft,

knop og bæger. Under bunden fire stempler (fig. 51): mestermærke for Anton Michelsen (Bøje 1062), Københavnsmærke, guardeinmærke for Reimer Hinnerup og årstalsmærke (18)53. Sidstnævnte anvendtes af en del københavnske mestre, efter at stemplingen med månedsmærke var ophørt 1852. April 1990 er også denne kalk stjålet.

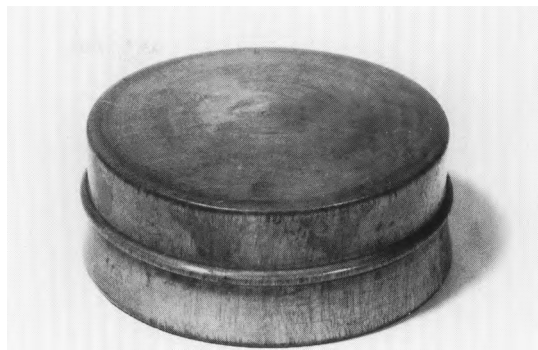
Fig. 28. Dåse af træ, fra 1800'rne?, brugt til oblater (s. 2223). LL fot. 1982. - *Wooden box (from 1800s?) used as wafer box.*

*Dåse* (fig. 28), fra 1800'rne?, formentlig af birke- eller lindetræ, cylinderformet, blot 2 cm høj, 6 cm i tv., brugt til oblater.

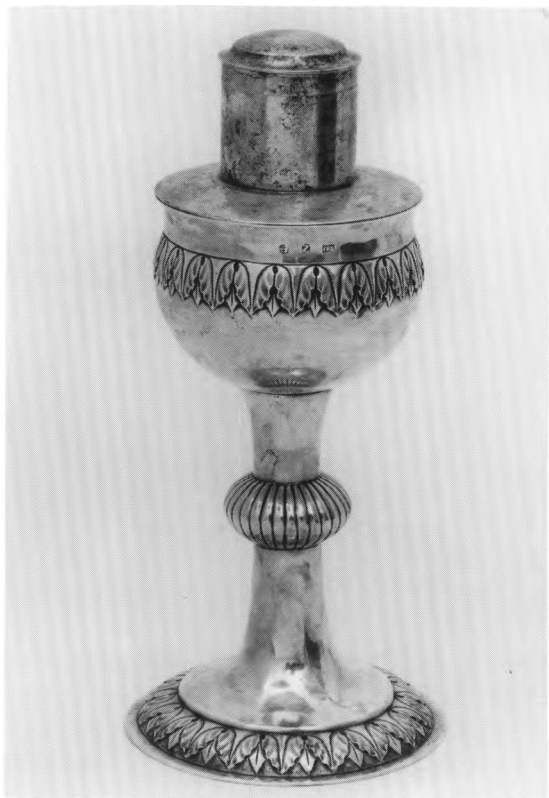
Fig. 29. Sygesæt fra 1825, bestående af kalk og disk samt vinbeholder med oblatgemme, udført af Poul Resen Eggensen, København (s. 2223). LL fot. 1982. - *Communion set 1825 for visiting the Sick, comprising chalice, paten and wine flask with wafer compartment, executed by Poul Resen Eggensen, Copenhagen.*

*Sygesæt* (fig. 29), fra 1825, bestående af kalk og disk samt vinbeholder med oblatgemme tilpasset bægerets form. Kalken er 14,5 cm høj, med dreven bladbord på foden og lidt under bægerets mundingsrand. På det glatte bælte herover ses fire stempler: mestermærke for Poul

Resen Eggersen (Bøje 858), Københavnsmærke (uden årstal), guardeinmærke for Christian Peter Næbo og månedsmærke vandmanden. Under fodpladen er tre stempler: Københavnsmærke (18)25, guardein- og månedsmærke som på bageret. Fire stempler under vinbeholderen svarer til bagerets, men er meget slidte. Glat disk, 8,8 cm i tv. Oblatgemmet har let hvælvet låg.

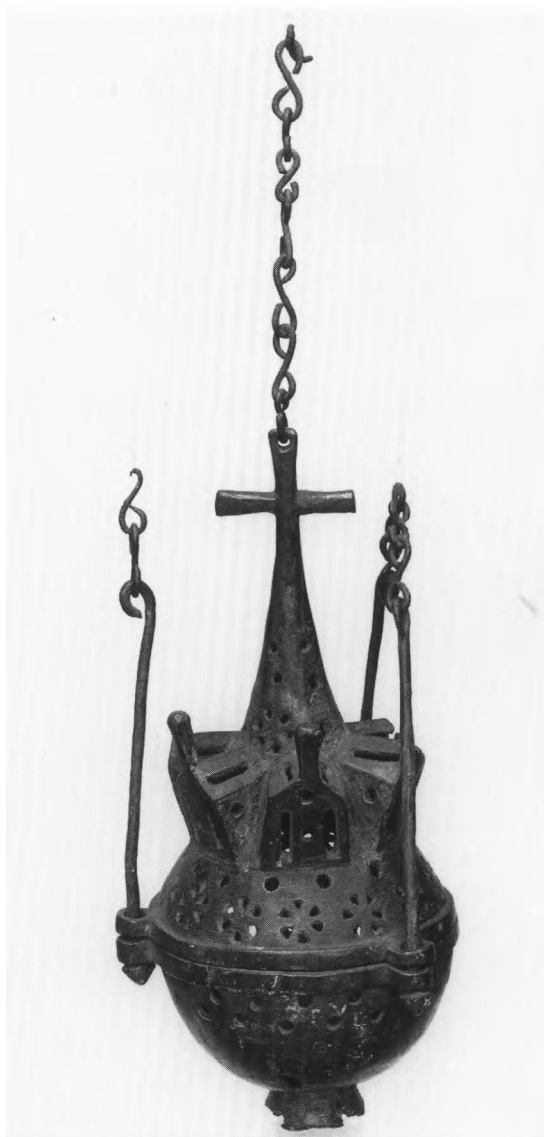
Fig. 30. \*Røgelsekar fra o. 1300 (s. 2224). I NM2. -  
\*Censer c. 1300.

\**Røgelsekar* (fig. 30), o. 1300,<sup>80</sup> med halvkugleformet underdel og på den tilsvarende overdel seks let udadhældende gavle med toptinde (kun to bevaret). Derimellem et kegleformet spir, som ender i stort kors, hvortil er fæstnet en jernkæde. Underdelen har to rækker cirkulære huller under randen, overdelen et regelmæssigt mønster af gennembrudte rosetter, hvorover en række huller. På den glatte rand tre øskener til jernstænger med kæder. Foden er lettere beskadiget.<sup>81</sup> Siden 1859 i Nationalmuseet (2. afd., inv. nr. 18893).

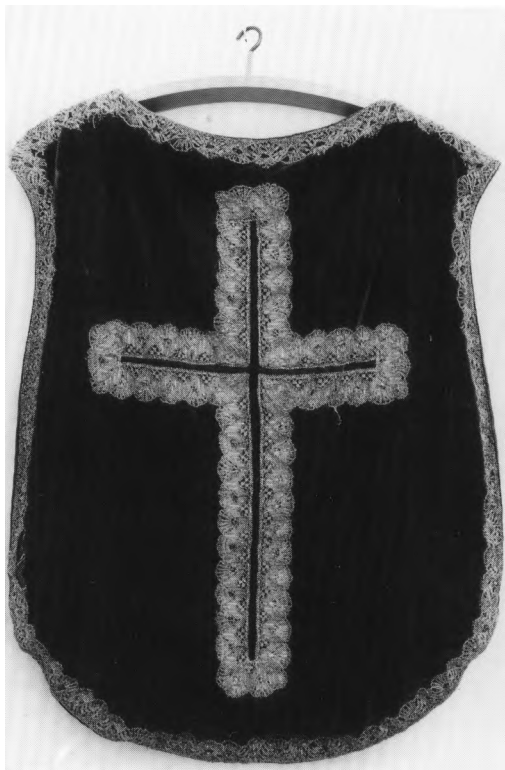
Fig. 31. Messehagel nr. 1 fra 1700'rne (s. 2224). NE fot. 1991. - *Chasuble no. 1, 18th century.*

*Messehagler*. 1) 1700'rne (fig. 31), af rødt fløj, der sandsynligvis er fornyet, med kors dannet af dobbelte guldkniplinger, som også sidder langs kanten. Haglen er muligvis identisk med den 1755 nævnte nye poncerøde af fløj med et kors og guldgalon.<sup>63</sup> 1836 var haglen af rødt fløj med guldgalon.<sup>25</sup> 2) 1988, af grøn uld, udført af Inge-Lise og Flemming Bau.

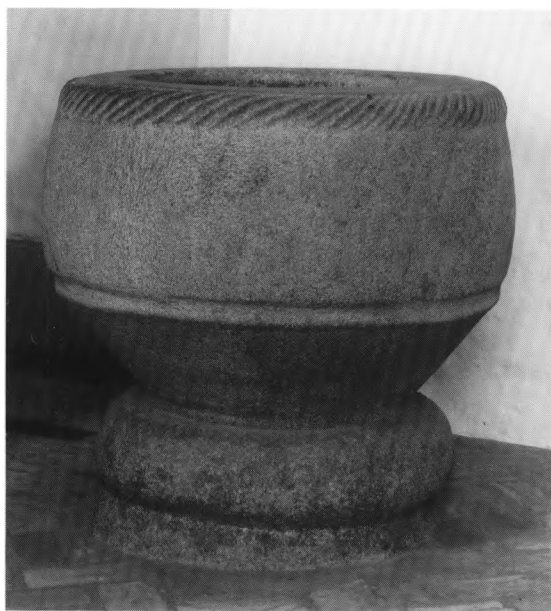
Fig. 32. Romansk døbefont af granit (s. 2224). LL fot. 1982. - *Romanesque granite font.*

*Font* (fig. 32), romansk, af granit, foden er hugget for sig af en mere grovkornet sten end den rødlige kumme. Tv. 95 cm. Af Roskilde-type.<sup>82</sup> Den store, klodsede kumme med tovtav ved mundingsranden, har mindre hulkel forneden; derunder skræner den mod den lave fods store vulst. 1838 ønskedes fonten malet, og 1869 burde den renses for maling.<sup>83</sup> 1904 i koret ved nordvæggens hvælpille mellem de to fag,

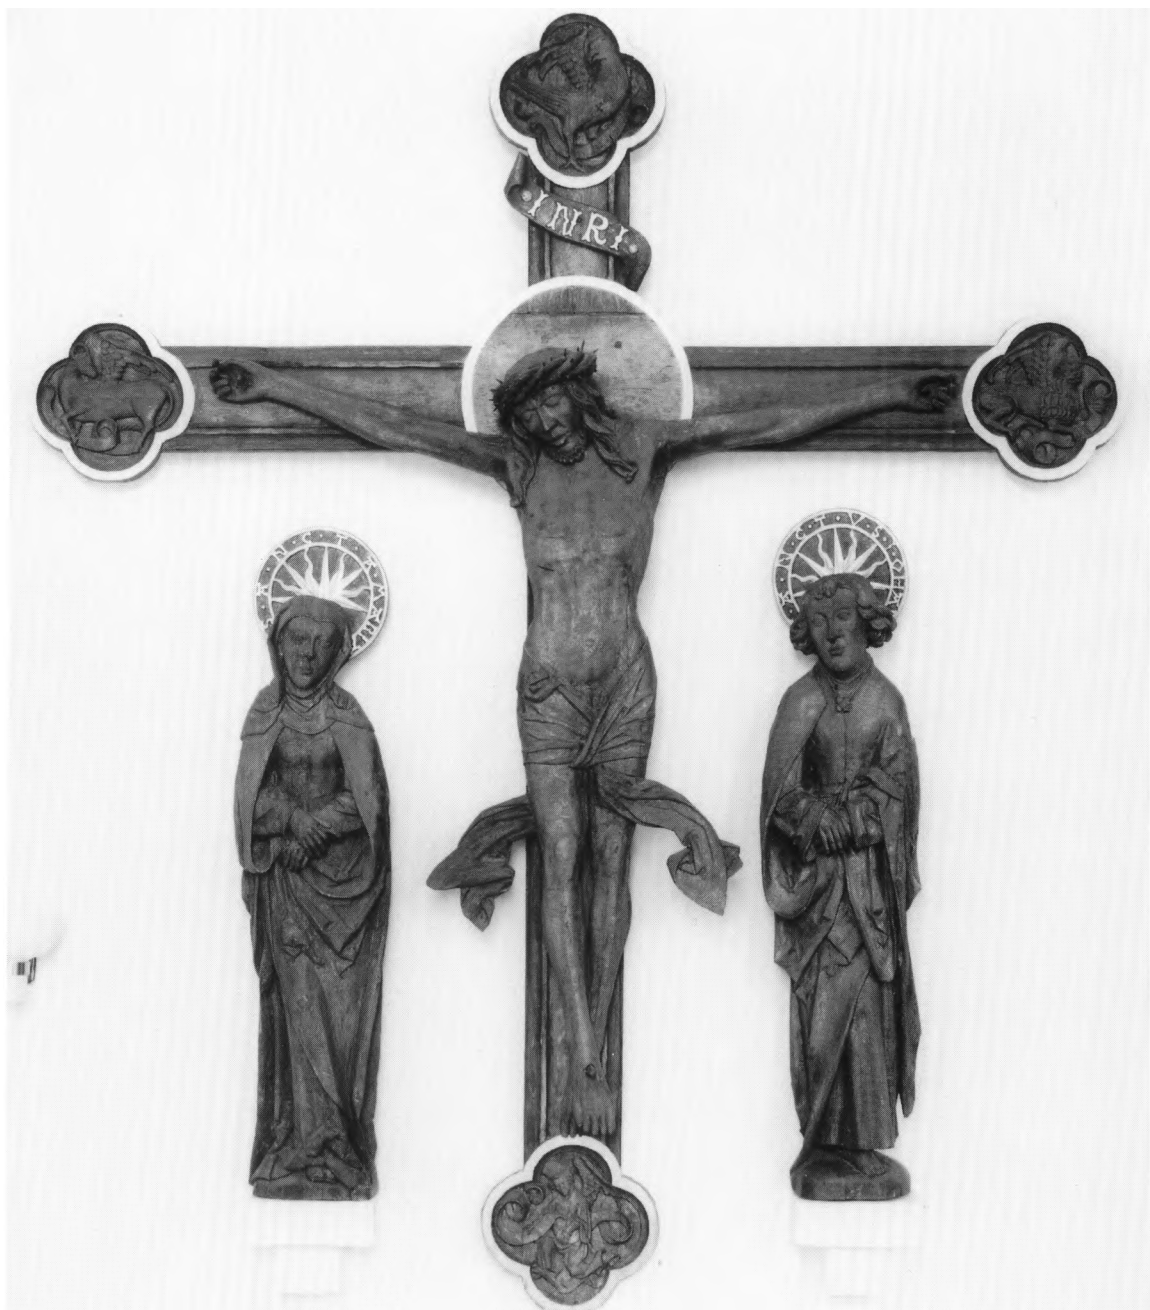
Fig. 33. Korbuekrucifiksgruppe fra o. 1525 (s. 2225). LL fot. 1982. - Rood group c. 1525.

*Korbuekrucifiks* (fig. 33), fra o. 1525, jfr. krucifikset i Kundby, der ifølge en kilde fra midten af 1700'rne ved en indskrift på korbuebjælken var dateret til 1529.<sup>85</sup> Den ca. 165 cm høje Kristusfigur hænger i næsten vandrette, strakte arme med krummede fingre. Hovedet falder ned på brystet med to snoede lokker, hageskægget er ganske kort, øjnene lukkede og munden let åben; stor, snoet tornekroner (fig. 34a). Den hvælvede brystkasse har vunde i højre side. Lændeklædet ligger stramt om de smalle hofter;

en flagrende flig kommer frem bag højre ben, en anden mellem benene. Den langstrakte skikkelse har strakte knæ og fødder, som er overlagte med højre øverst.

Figuren hænger på samtidigt, let hvælvet korstræ med firpasformede endestykker hvori evangelisttegnene. På den vandrette korsarm Lukasoksen og Markusløven, på den lodrette

De to sidefigurer er ca. 125 cm høje og begge iklædt fodsider dragter hvorover kapper; de står

1894 restaurerede Magnus-Petersen krucifikset og sidefigurerne, der især var meget beskadede som følge af mindre varsom behandling på kirkens loft. Træet udbedredes, og en nyere oliemaling fjernedes, hvorefter der nu kun er forgyldning på indskrifter og gloriestråler. På Mariafiguren konstateredes enkelte rester af oprindelig farve, hvoraf fremgik, at kjolen havde været blå, kappen rød og hovedlinet hvidt.
