# VIG KIRKE

ODS HERRED

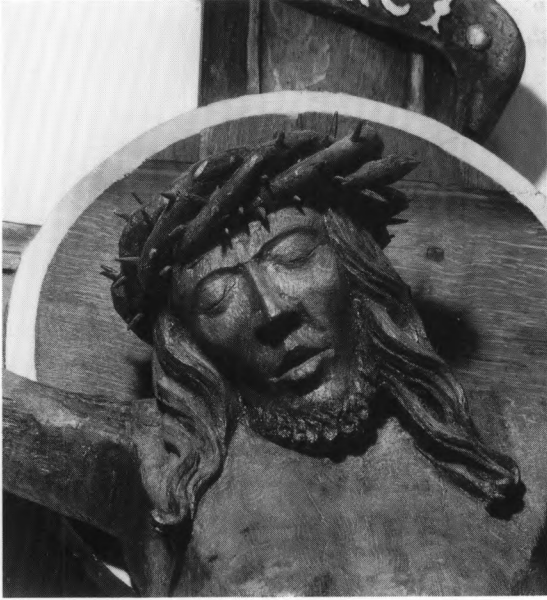
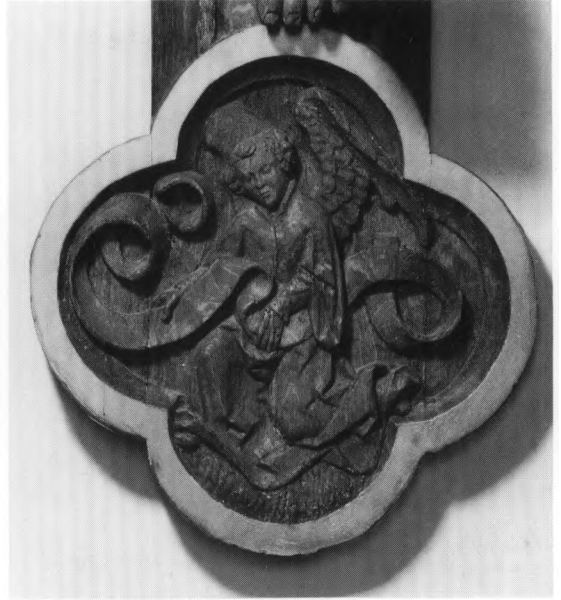
Fig. 34a-b. Detaljer af korbuekrucifiks, sml. fig. 33. a. Kristus. b. Mattæusenglen i korstræets nedre firpasfelt (s. 2227). LL fot. 1982. - a-b. Details of the chancel-arch crucifix, cf. fig. 33. a. Christ, b. Angel of St. Matthew in the lower quatrefoil on the upright beam of the Cross.

Johannesørnen foroven og Mattæusenglen forneden (fig. 34b). Over Kristi hoved et skriftbånd hvorpå reliefmajuskler: »Inri«; i korsskæringen glat, antagelig fornyet cirkelfelt. Mulig-

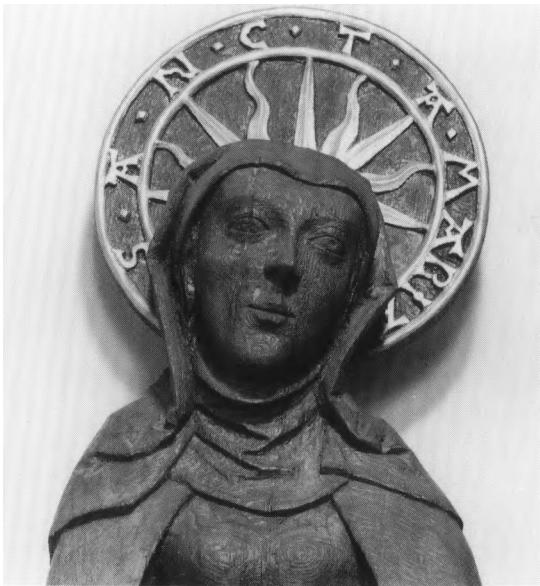
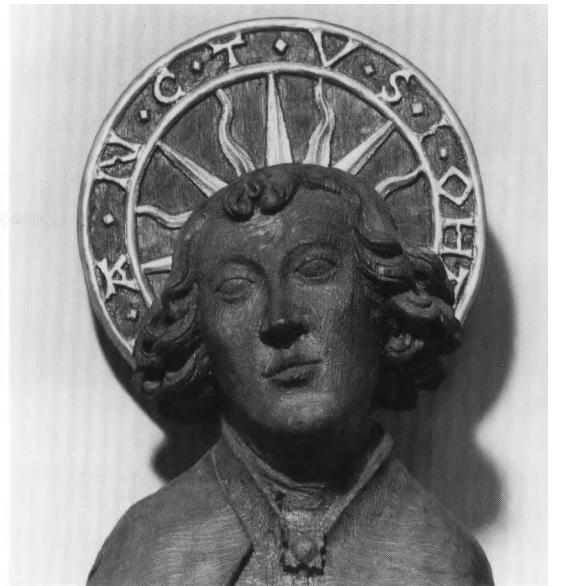
Fig. 35a-b. Detaljer af Maria og Johannes fra korbuekrucifiksgruppen, sml. fig. 33 (s. 2228). LL fot. 1982. - 35a-b. Details of the Virgin Mary and St. John in the Rood group, cf. fig. 33.

med hænderne på maven. Maria bærer hovedlin. Bag deres hoveder (fig. 35) er der glorieskiver med flammestråler, langs kanten reliefmuskler henholdsvis: »Sancta Maria« og »Sanctvs Iohan(nes)«.

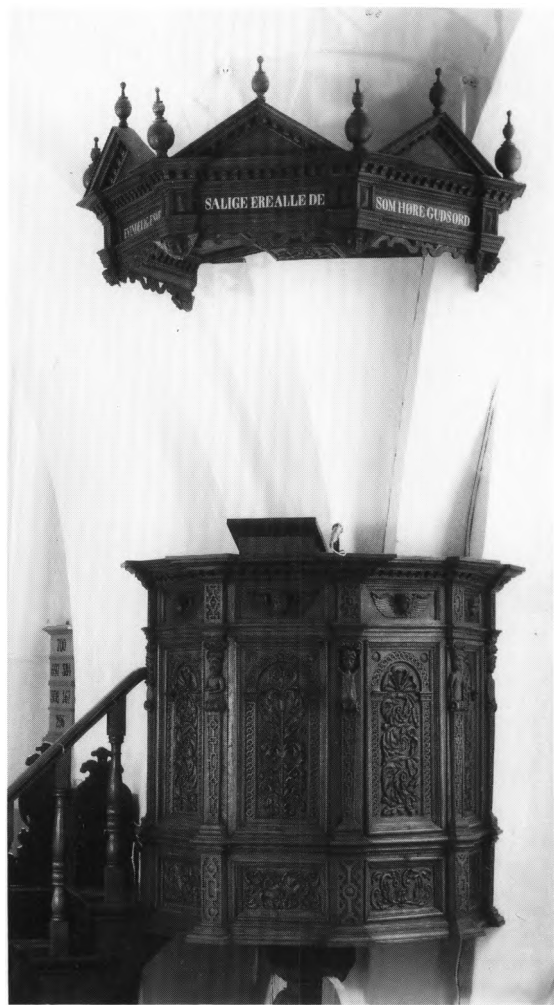
Fig. 36. Prædikestol fra 1500'ernes sidste årtier (s. 2228). LL fot. 1982. - Pulpit from the last decades of the 16th century.

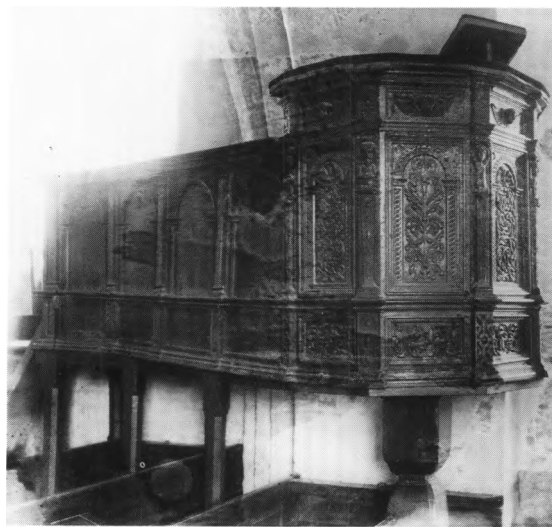
Fig. 37. Prædikestolen og ↑panel eller gangbro (s. 2229). M. Mackeprang fot. 1918. - Pulpit and ↑panel or pulp gallery.

Et *†panel* eller gangbro kendes fra fotografier (fig. 37 og 53) og beskrivelse 1918. Det var på fire fag med glatte arkadefelter adskilt af kanneleerede pilastre; postamentet havde tilsvarende

profillisteindrammede felter med bosse under pilastrene. Højden svarede for begges vedkommende til kurvens, men panelet manglede gesims. Et lignende arrangement ses i Højby.<sup>90</sup> Det synes ikke at fremgå, hvornår den er opstillet ved sydvæggen (sml. *†pulpitur*).

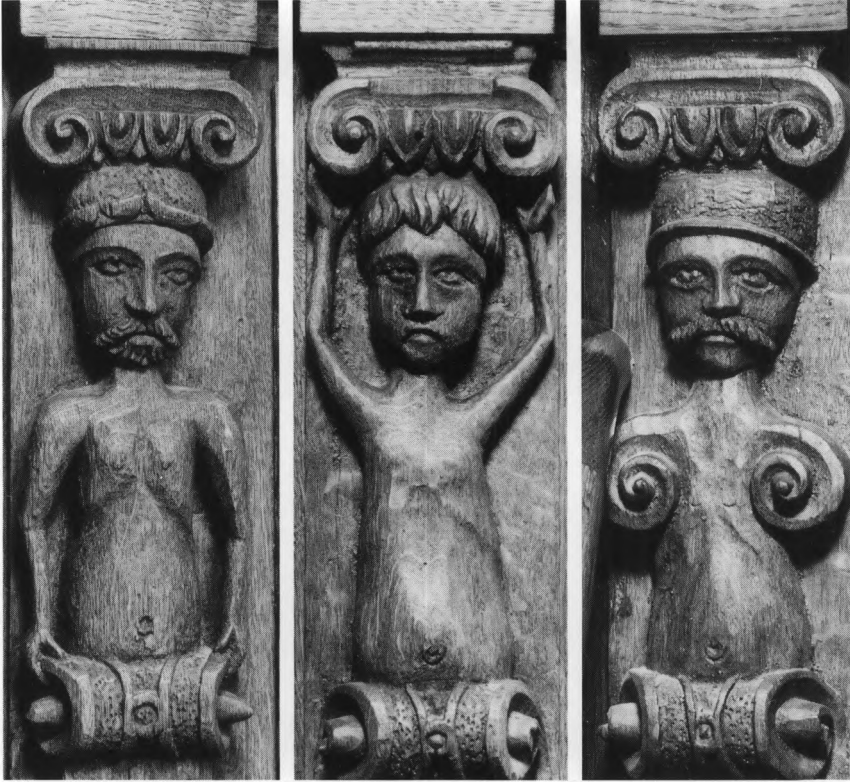
Fig. 38. Hermefigurer på prædikestolens kurv, sml. fig. 36 (s. 2228). LL fot. 1982. - *Terms on the principal part of the pulpit, cf. fig. 36.*

Kurven består nu af fire fag med relativt højt postament, hvorover slanke storfelter og gesimsfelter, alle adskilt af flade hjørnefremspring med kassetteværk, storfelternes formet som små hermer med abnormt spinkle arme, sml. prædikestolen i Farum.<sup>89</sup> Hermen nærmest opgangen har dog oprullede volutter i stedet for arme (fig. 38). Postament- og storfelter rummer stiliseret, i de fleste tilfælde symmetrisk bladværk, storfeltets i arkade med slyngbånd på pilastre og bueslag; de glatte svikler brydes af hvirvelroset. I gesimsfelterne sidder englehoved.

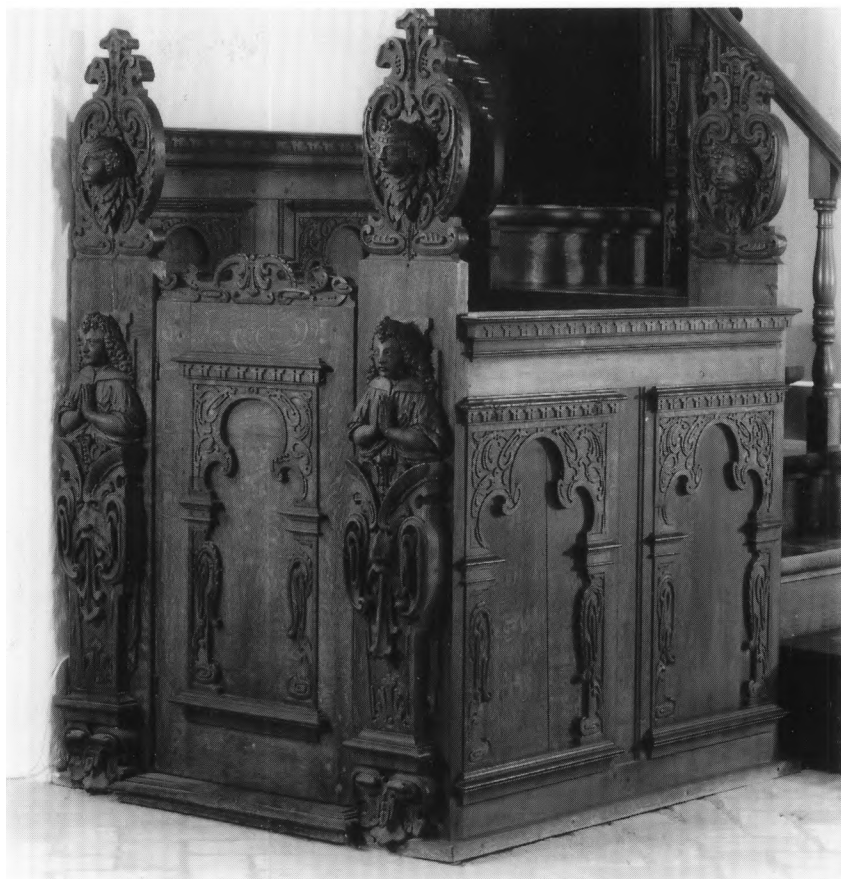
Fig. 40. Degnestol udført i Lorentz Jørgensens værksted, sml. fig. 53 (s. 2230). LL fot. 1982. - *Parish clerk's pew made by Lorentz Jørgensen's workshop, cf. fig. 53.*

*Degnestol* (fig. 40), fra midten af 1600'rne, ligesom altertavlen fra Lorentz Jørgensens værksted<sup>93</sup> og en af de få kendte stole herfra.

Forsidens to gavle har kvindelige hermer gengivet med hænderne samlet i bøn og på skaffet store masker i bruskværk. Det manglende kapitæl har sandsynligvis haft form af fliget blad-

værk, som det ses på prædikestolsdøren i Holmstrup (s. 1836, fig. 52). På de forreste topstykker sidder værkstedets karakteristiske diademhoved og på de bageste et englehoved. Døren har glat arkadefelt indfattet i bruskværk, der også udgør hovedbestanddelen i det lave, udsavede topstykke. Panelernes felter svarer til dørens.

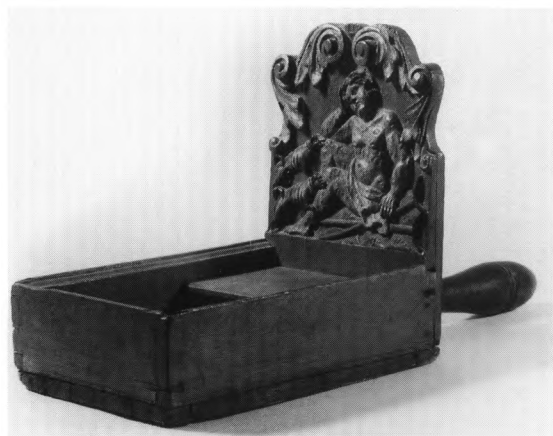
Fig. 42. Pengetavle med reliefskåret fremstilling af Lazarus på rygbrættet, sml. fig. 43 (s. 2232). LL fot. 1982. - Collection tray with carving of Lazarus on the front, cf. fig. 43.

*Pengetavle* (fig. 42-43), med malet årstal 1702. På rygskjoldets forside ses reliefskåret fremstilling af en fattig og to hunde, d.e. Lazarus, der lå foran den rige mands dør, og hvis sår hundene slikkede, jfr. Luk. 16,20. Beslægtet med en jævnaldrende tavle i Kalvehave (DK. Præstø s. 955). På bagsiden er malet et firdelt våben hvorunder dateringen: »Anno 1702« og ovenover navnet: »Tausan«.<sup>97</sup>

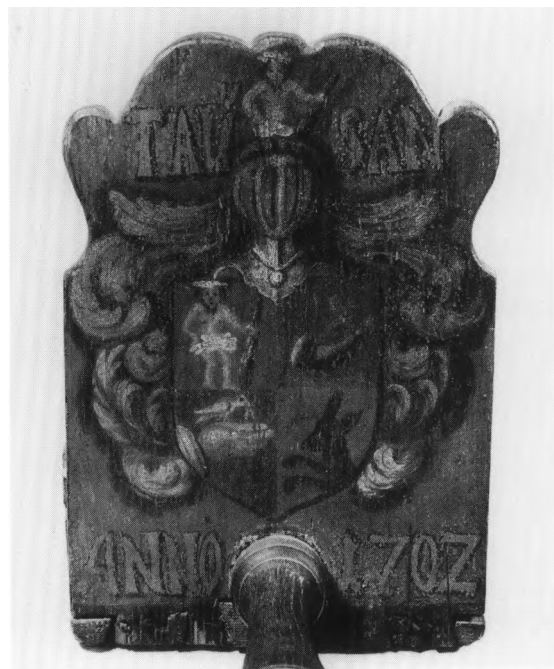
Fig. 43. Bagside af pengetavlens rygbræt med malet våben og »Tausan anno 1702«, sml. fig. 42 (s. 2232). LL fot. 1982. - *Collection tray with painted coat of arms and »Tausan anno 1702« on the back, cf. fig. 42.*

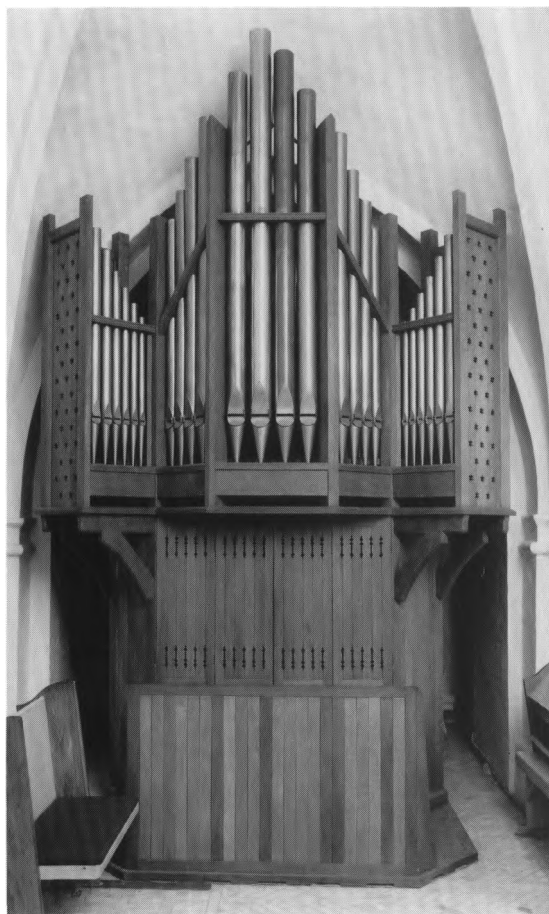
Fig. 44. Orgel fra 1945, facaden udført efter tegning af Mogens Koch (s. 2233). NE fot. 1991. - *Organ from 1945. Mogens Koch designed the organ case.*

*Orgel* (fig. 44), 1945, med 10 stemmer, to manualer og pedal, bygget af Th. Frobenius & Co.,

Kgs. Lyngby. Disposition: Hovedværk: Principal 8', Gedakt 8', Oktav 4', Nasat 2 2/3', Mixtur IV; indførings- og annulleringstrin for Mixtur. Positiv: Quintatøn 8', Rørflojtte 4', Oktav 2', Quint 1 1/3'. Pedal: Subbas 16'. Mekanisk aktion; sløjfevindlader. Tegnet af Mogens Koch. Orgelfacaden er af ubehandlet eg, og har prospektpiber af zink og tinlegering. I skibets vestre fag, indbygget i bueåbningen til nordkapellet, foran hvilken facaden folder sig ud. †*Orgel* (sml. fig. 41), o. 1899,<sup>16</sup> bygget af Joh. P. Andresen & Co., Ringkøbing. Mekanisk aktion, keglevindlade. Flyttedes til Vind kirke (Ringkøbing amt) hvor det var i brug indtil 1974. Placering som nuværende orgel.

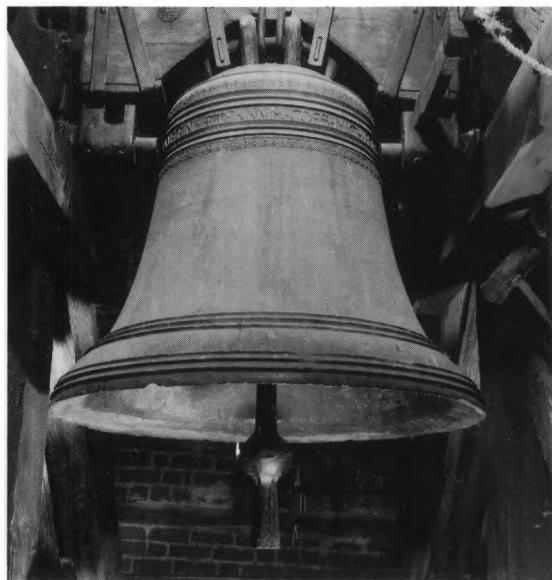
Fig. 46-47. Klokker. 46. Nr. 1, fra 1605, støbt af Borchart Quellichmeyer (s. 2234). 47. Nr. 2, støbt 1649 af Jørgen Hansen (s. 2235). LL fot. 1982. - *Bells. 46. No. 1. Cast in 1605 by Borchart Quellichmeyer. 47. No. 2. Cast in 1649 by Jørgen Hansen.*

*Klokker*. 1) (Fig. 46) 1605, støbt af Borchart Quellichmeyer, tv. 121 cm. Om halsen relief- versaler: »Verbvm domini manet in æternvm. Goes mich Borchardt Gellgiesser anno 1605«. Indskriften flankeres af profilister og enkle bue- friser som i f. eks. Søstrup og Raklev.<sup>103</sup>

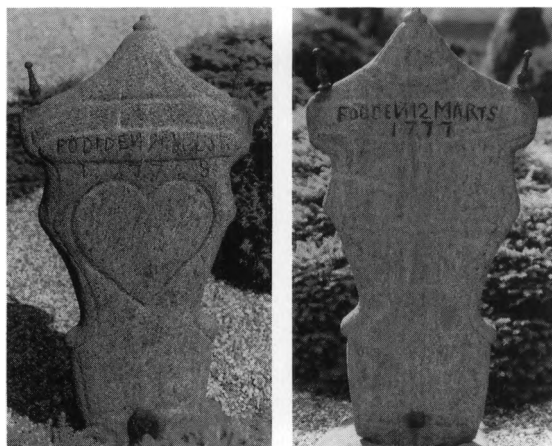
Fig. 48. Kirkegårdsmonument nr. 2, fra 1860 over husmand Ole Nielsen Vig, †1868, og hans hustru, †1860 (s. 2236). NE fot. 1990. - *Churchyard monument no. 2, from 1860, marking the grave of smallholder Ole Nielsen Vig, †1868, and his wife, †1860.*

2) (Fig. 48) 1860. Over »ONSW«, for Ole Nielsen Vig, husmand, \*12. marts 1777 (†15. juni 1868), og hans hustru, \*9. aug. 1778, †1860. Det særprægede monument af grå granit, 90 x 47 cm, er udformet som en flad, opretstående stele med stærkt svungne sider og et trekantet topstykke, i hvis hjørner er fastgjort to små jernspir. På den ene side er indhugget et hjerte, hvorover et fremhævet skriftbånd med hustruens fødselsår i fordybede versaler. På fodstykket af rød granit læses »1860«. Den anden side bærer et indridset kors, kronet af et vandret felt med ægtemandens fødselsår med tilsvarende typer samt på fodstykket hans initialer. Monumentets

udførelse taget i betragtning og dets manglende angivelse af Ole Niensens dødsår, gør det rimeligt at formode, at han selv har udhugget det i forbindelse med hustruens død.<sup>111</sup> På gravstedet vest for tårnet.

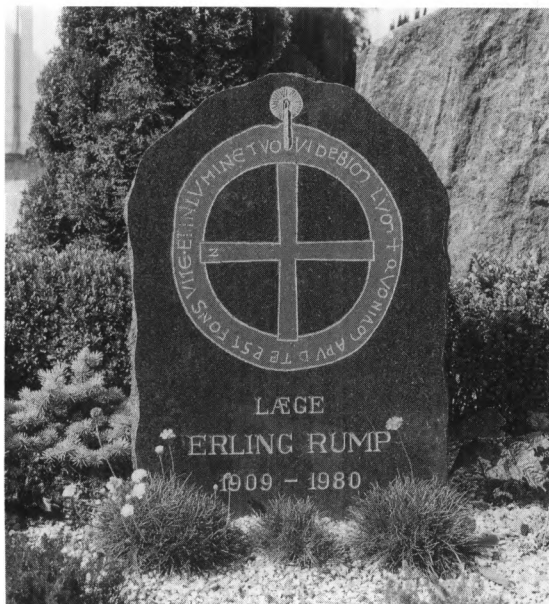
Fig. 49. Kirkegårdsmonument nr. 3, over læge Erling Rump, †1980 (s. 2237). HJ fot. 1982. - *Churchyard monument no. 3, marking the grave of Dr. Erling Rump, †1980.*

2) (Fig. 49) o. 1980. Læge Erling Rump, \*1909, †1980. Af granit, med glatpoleret forside, hvorpå en gengivelse af indskriften på den romanske font i Øster Hornum (Sl. 36,10): »Qvoniā apvd te est fons vite, et in lvmine tvo videbim(us) lvm(en)« (thi hos dig er livet kilde, i dit lys skuer vi lys!);<sup>112</sup> fordybede versaler. Nord for kirken.

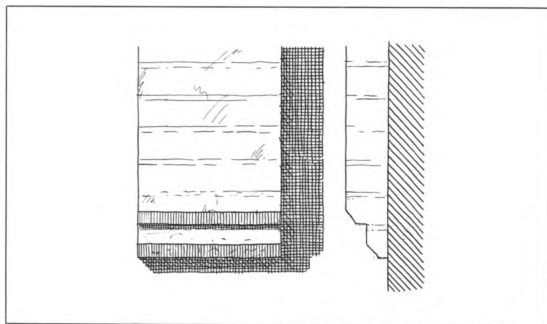
Fig. 50. †Murfremspring på indersiden af sakristiets vestgavl (s. 2215). 1:25. Målt og tegnet af C. G. Schultz 1929. — †Wall projection on the inner face of the west gable of the sacristy.

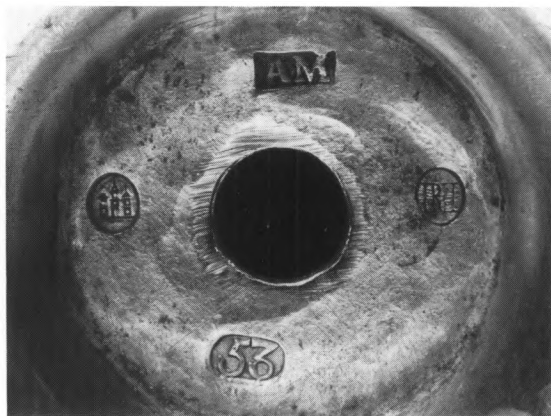
Fig. 51. Stempler under den stjålne alterkalks fod, sml. fig. 27. Mestermærke for Anton Michelsen, Københavnsmærke, årstalsmærke (18)53 og guardeinmærke for Reimer Hinnerup (s. 2223). LL fot. 1982. - *Mark and hallmarks underneath the stolen chalice, cf. fig. 21. Master's mark of Anton Michelsen, Copenhagen mark, year (18)53 and assay mark of Reimer Hinnerup.*

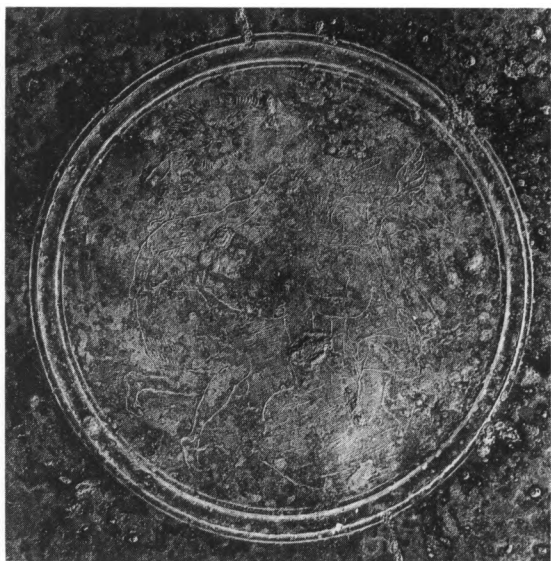
Fig. 52. Jesu dåb. Graveret fremstilling i bunden af dåbsfad nr. 1 fra o. 1630 (s. 2225). LL fot. 1982. - *The Baptism of Christ. Engraved representation in the centre of the baptismal dish no. 1 from c. 1630.*

I bunden graveret fremstilling af Jesu dåb, der allerede 1918 var meget udvisket. Jesus er afbildet knælende i Jordan, mens Johannes Døberen ses til venstre med Helligåndsduen svævende ovenover; på bredden til højre står en engel (fig. 52). På fanen er graveret blomster med lange støvdragere og versalindskriften: »Wigs Kiercke til hører dete Becken 1630«.

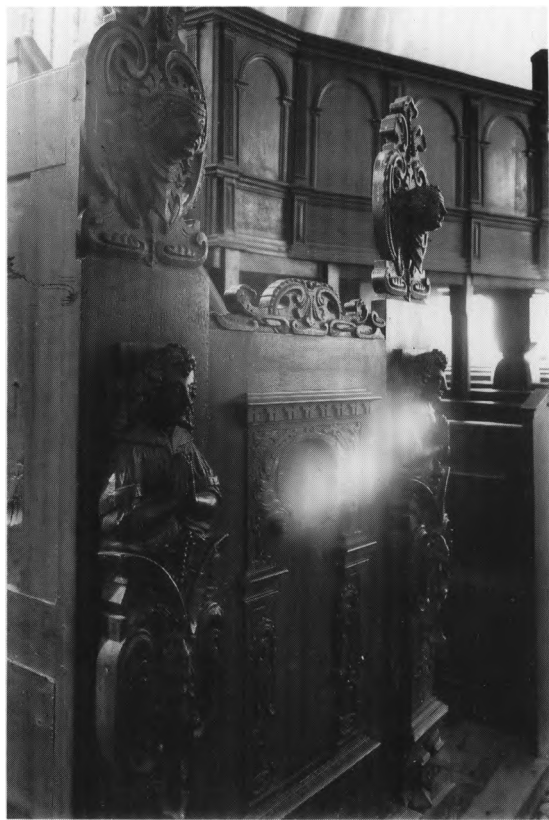
Fig. 53. Degnestolens forside (s. 2230). Bagved, op ad sydvæggen ses gangbro, måske en del af tidligere pulpitur eller panel fra prædikestolens mulige opstilling som lektorieprædikestol, sml. fig. 40 (s. 2229). Hude fot. 1904. - *Front of the parish clerk's pew. Behind, abutting the south wall, can be seen the pulpit gallery, possibly part of an older gallery or panel from the time when perhaps the pulpit was built into the rood loft.*

1838 blev trappen, der tidligere vendte mod kirkegulvet, anbragt langs muren, hvorved gangen til stolen blev skåret over og måtte understøttes.<sup>25</sup> Igen 1894 ændredes trappens retning på grund af degnestolens flytning (sml. fig. 53).<sup>59</sup> På et fotografi fra 1904 ses kurven med himlen ovenover ved korbuens søndre vange. 1923 sænkedes stolen og flyttedes nærmere vinduet, dvs. til den nuværende plads i sydøsthjørnet op ad hvælvribberne. Samtidig ændredes opgangen tilsvarende.<sup>16</sup> Det er antagelig ved denne lejlighed, at gangbroen er fjernet.

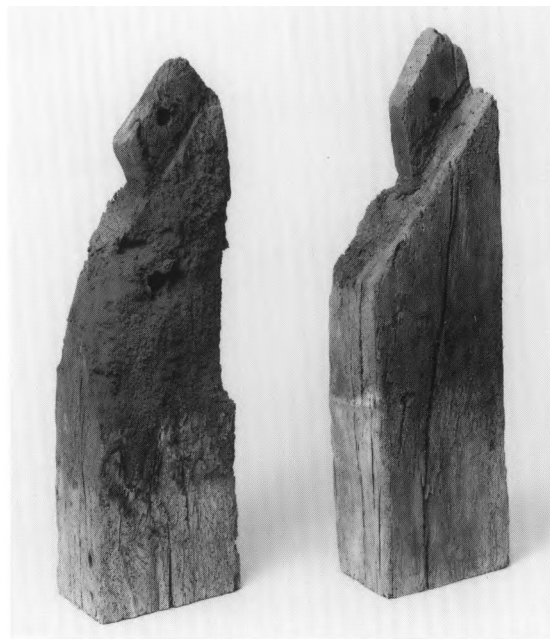
Fig. 54. To tømmerstykker, dendrokronologisk daterede til 1490'erne og muligvis oprindelig tilhørende klokkestolen (s. 2235). Nu indsat i tårnets nordvæg over det ældste tårns murkrone (sml. fig. 13 og 14). NE fot. 1991. - *Two pieces of timber, dated by dendrochronology to the 1490s and presumably originally part of the bell frame. Now inserted in the north wall of the tower directly above the wall crown of the earliest tower, cf. figs. 13 and 14.*

Klokkestol, formentlig fra o. 1500, af eg, med fornyelser af fyr, antagelig fra 1827.<sup>106</sup> Under klokkerne er der skråbånd og til siderne tre skråstivere. I to huller i nordvæggen, umiddelbart

over det ældste tårns murkrone, sidder to stykker træ (fig. 54), som efter deres form kan være det øverste af to af de skråbånd, som senere udskiftedes. Stykkerne er ved dendrokronologisk undersøgelse dateret til 1490'erne.
