NØRRE HØJRPUR KIRKE

SKAM HERRED

BYGNING

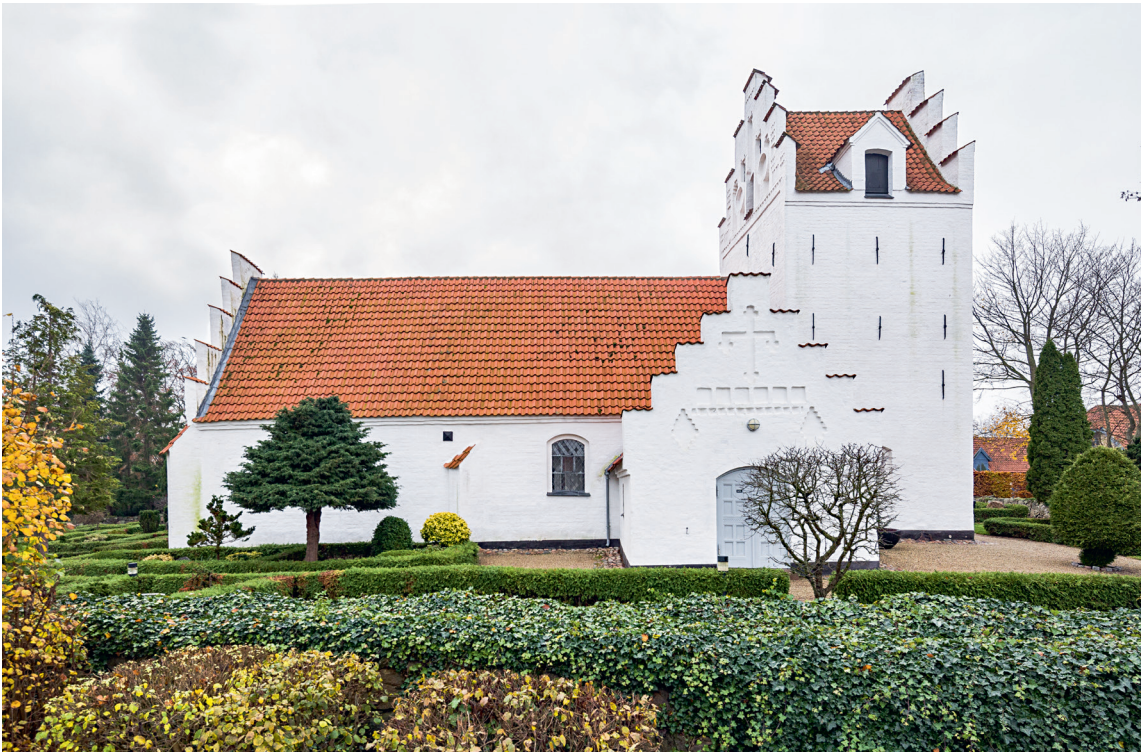
Fig. 5. Kirken set fra nord. Foto Arnold Mikkelsen 2018. – *The church seen from the north.*

Det lille, lave *tårn*, der er tydeligt ældre end det nuværende skib, er opført af munkesten i vendisk skifte, rejste sig i to stokværk og havde gavle i øst og vest. Den rektangulære grundplan måler kun ca. 5,5×6,5 m og har en meget ringe murtykkelse, kun ca. 70 cm. I tårnets vestmur (jf. fig. 7) er en oprindelig, fladbuet dør,³⁴ der har enkeltfals såvel i det ydre som i det indre, dog er der en ekstra fals udvendig i stikket. I nord- og sydsiden er oprindelige, små, fladbuede vinduer (fig. 5 og 7) med

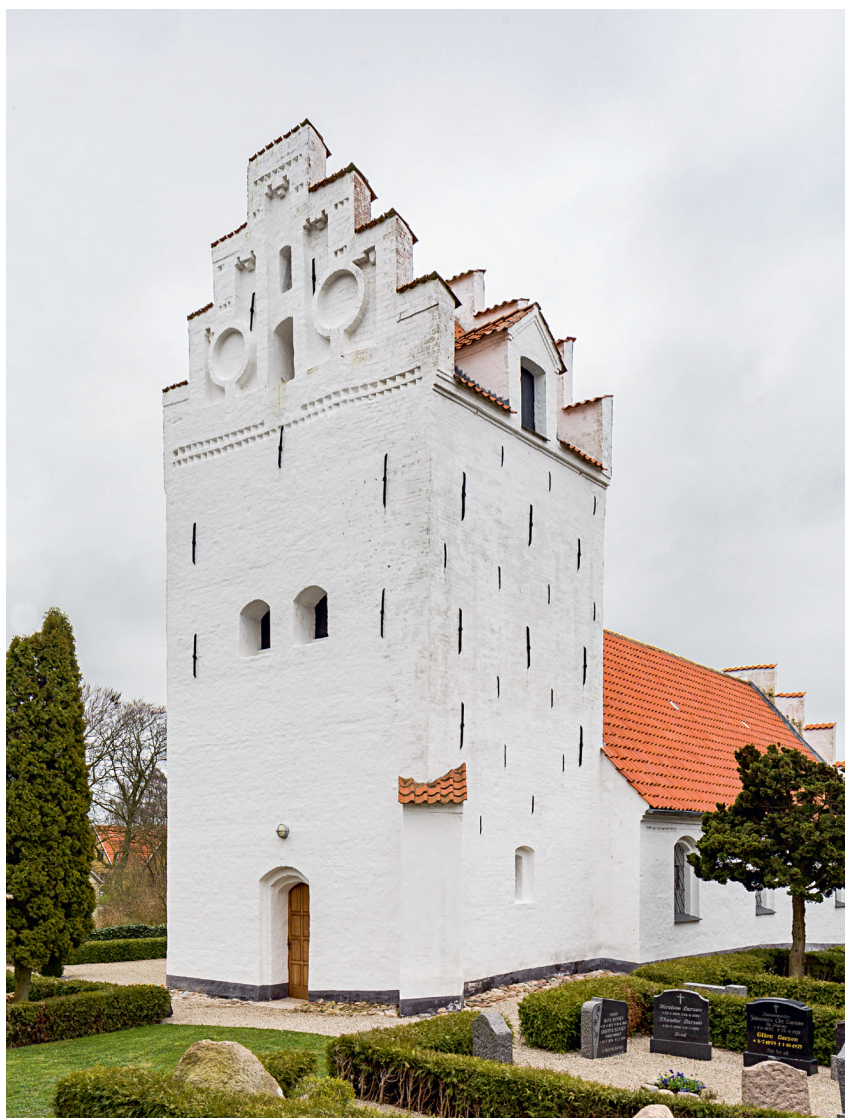
Fig. 7. Tårnet set fra sydvest, med oprindelig dør (s. 5376) og oprindeligt vindue (s. 5376), vestgavl (s. 5377 og 5380) samt klokkeviste (s. 5380). Foto Arnold Mikkelsen 2019. – *The tower seen from the south-west, with original door and original window, west gable and bell lofts.*

i murværket (jf. fig. 7). Heri ses to små, fladbuede glamhuller, hvis falske nu er borthuggede (jf. s. 5383). Oprindeligt har de formentlig haft samme udformning som de nedennævnte i øst. Af den

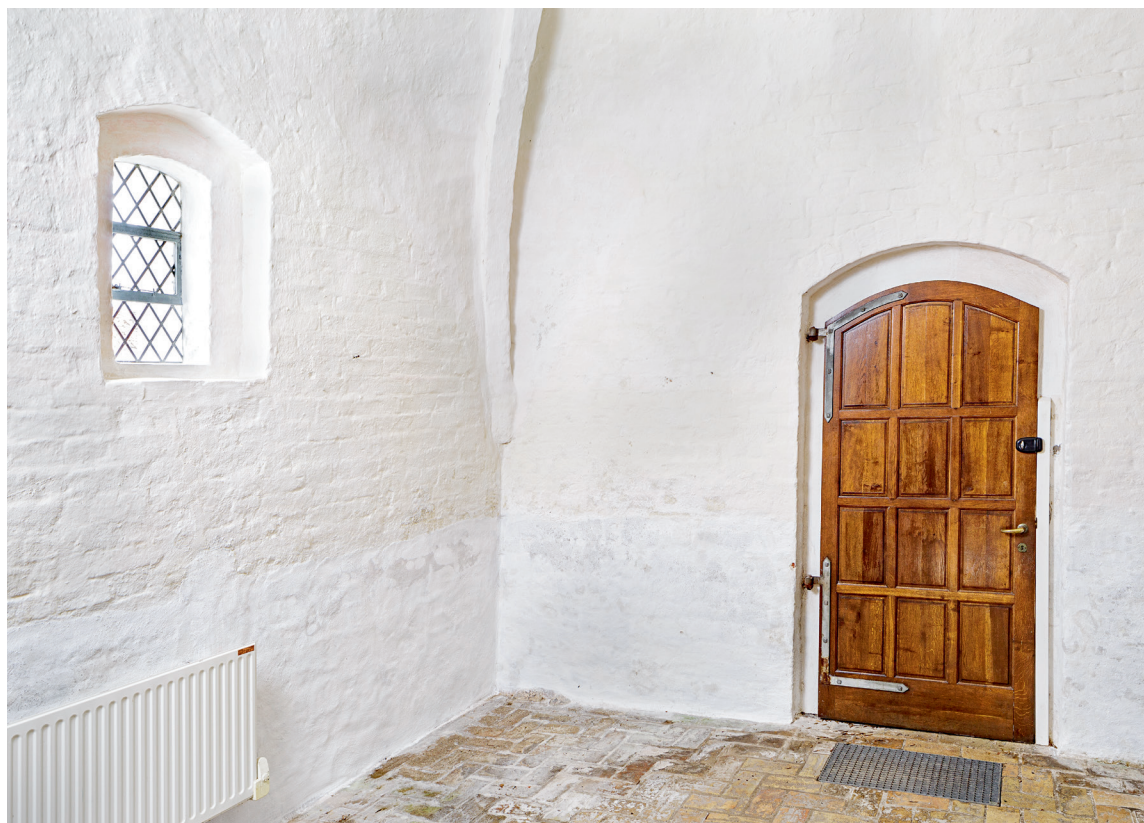
Fig. 8. Tårnrummets indre set mod sydvest med oprindelig dør og oprindeligt vindue (s. 5376). Foto Arnold Mikelsen 2019. – *The interior of the tower room looking south-west, with original door and window.*

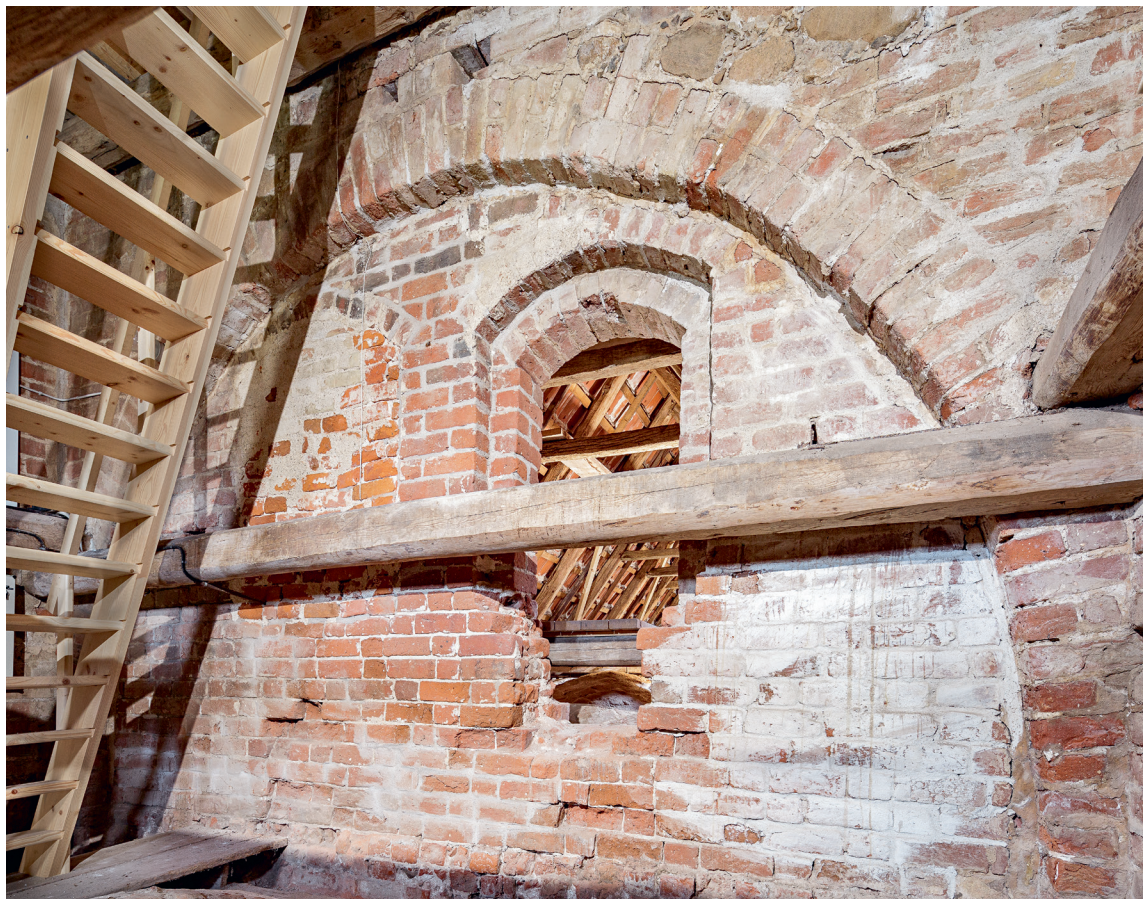
Fig. 9. Mellemstokværkets indre med tårnets oprindelige østgavls inderside med glamhuller (s. 5377 f.) samt aflastningsbue til tårnets forhøjelse (s. 5380). Foto Arnold Mikkelsen 2019. – *The interior of the middle floor, showing the inner side of the tower's original east gable with openings, as well as a relieving arch to enable the tower to be of a greater height.*

østre gavltrekant er blot bevaret partiet omkring de to fladbuede glamhuller, der har enkeltfals både ud- og indvendig i såvel vanger som stik (fig. 9-10). Det nordre glamhul er tilmuret med en halvstensmur i indre murflugt og fremtræder som niche mod øst, mens det søndre tjener som adgang til det nuværende skibs tagrum. Det lave tårn må være dimensioneret til et ældre, lille og meget lavt \dagger skib (jf. ovf.).³⁷

kraftigere overmure bæres i øst og vest af aflastningsbuer med helstensstik, muret af vekselvis en løber og to bindere og med et fremspring på ca. en halv sten (jf. fig. 9-10). Midt i hver af de fire mure indgår nær toppen et par skifter af rå kamp, hvis fuger er udspækket med småsten. Der er ingen åbninger i forhøjelsen, idet klokkerne, ligesom tidligere, er ophængt i tagrummet. Den kamtakke østgavl (jf. fig. 16) har i gavlfodshøjde en tre skifter høj båndblænding, hvorover der er et savskifte. Herover er en blændingsdekoration med fem stigende højblændinger, der er aftrappede, tvillingdelte og båret af en muret konsol. I den midterste, højeste blænding er et fladbuget glamhul, nu med lige gennemløbende vanger, men som muligvis har haft halvstens en-

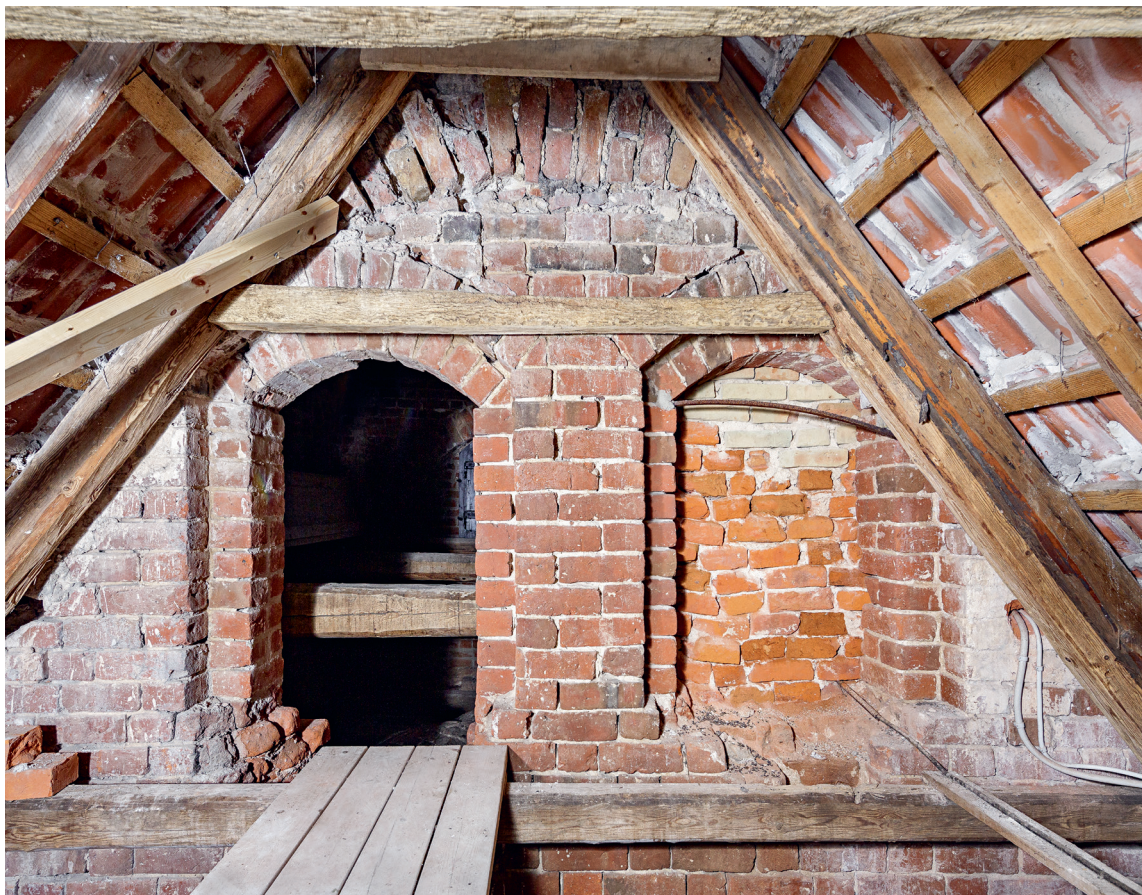
Fig. 10. Det oprindelige tårns østgavl (s. 5378) med glamhuller set fra skibets tagrum (s. 5379). Foto Arnold Mikkelsen 2019. – *The eastern gable of the original tower with openings, seen from the loft of the nave.*

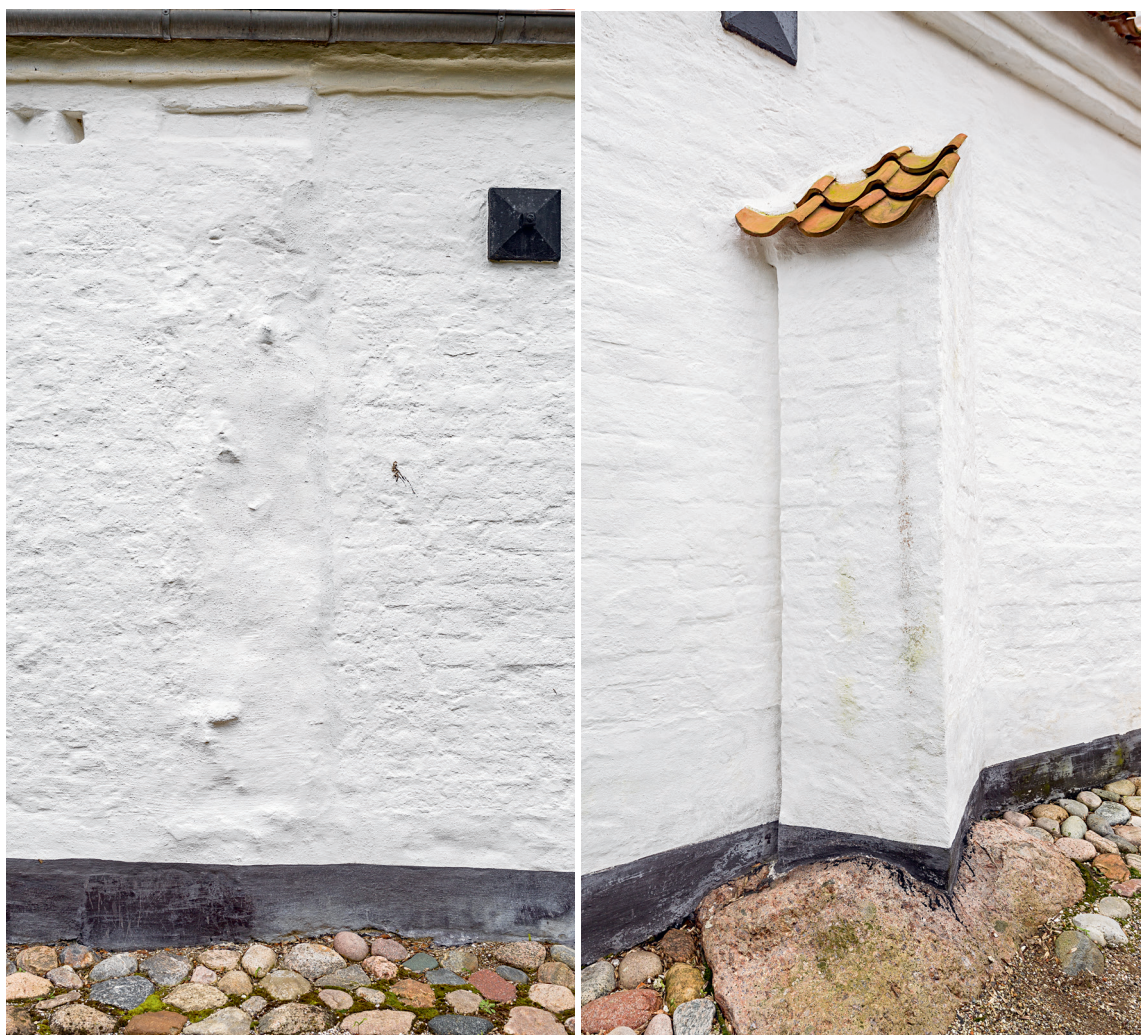
Fig. 11-12. 11. †Støttestøtte på skibets sydøsthjørne (s. 5379). 12. Oprindelig støttestøtte på skibets nordøsthjørne (s. 5378). Foto Arnold Mikkelsen 2019. – 11. †Supporting pillar in the south-east corner of the nave. 12. Original supporting pillar in the north-east corner of the nave.

Støttestiller. På skibets nordøsthjørne er en oprindelig skråtstillet støttestille (fig. 12).

†*Støttepiller*. En tilsvarende, skråtillet støttepille har været placeret ved skibets sydøsthjørne (fig. 11), ligesom der også var en støttepille midt på skibets sydside (fig. 13). Disse omtales som fjernede før 1699²⁹ og var det nok allerede 1631, da synet dette år meddelte, at 'tre piller skulle opmures på kirkens søndre side for at støtte muren'.³⁸

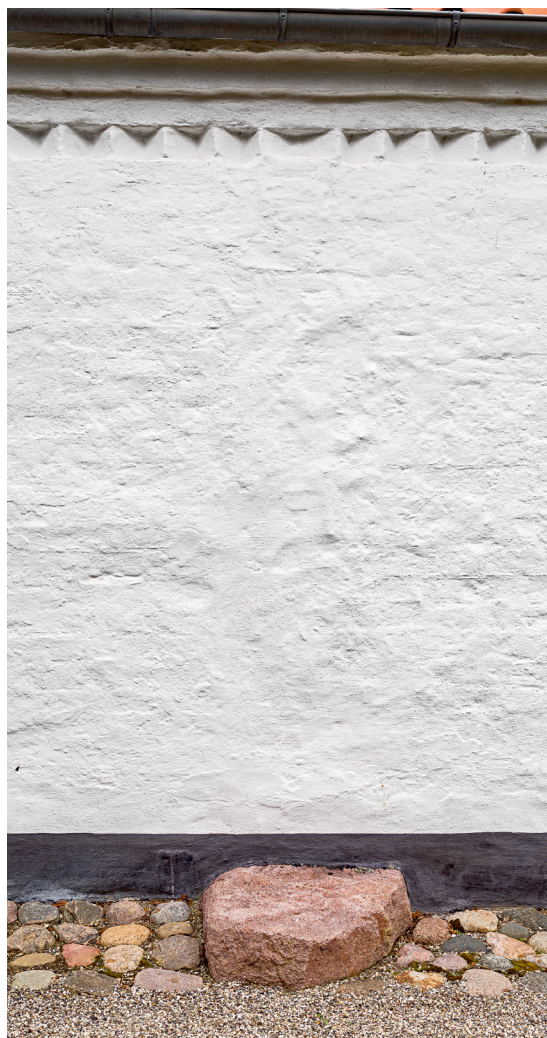
Fig. 13. †Støttestøtte på skibets sydside (s. 5379). Foto Arnold Mikkelsen 2019. – †Supporting pillar on the south side of the nave.

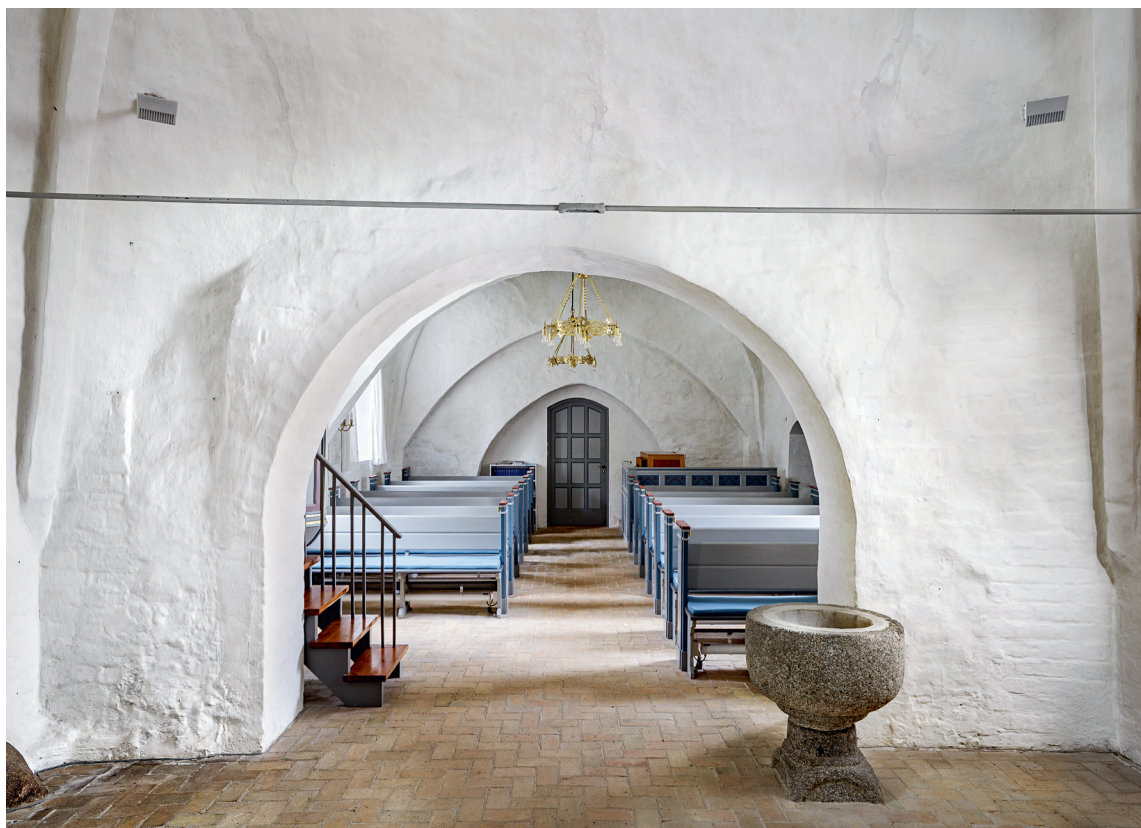
Fig. 14. Kirkens indre set mod vest med spor af oprindeligt \dagger kor i triumfurens østside (s. 5379). Foto Arnold Mikkelsen 2019. – *The interior of the church looking west, with remains of the original \dagger chancel on the east side of the triumphal wall.*

Indre. Den brede, rundbuede *korbu*e (jf. fig. 14 og 21) synes bevaret. Dens stik er halvstens, dog

†*Gotisk kor*. Et smalt kor, der har været knap 5 m bredt udvendig, og hvis tynde langmure har haft en tykkelse på ca. 50–60 cm, har efterladt sig spor på triumfmurens østside (fig. 14).

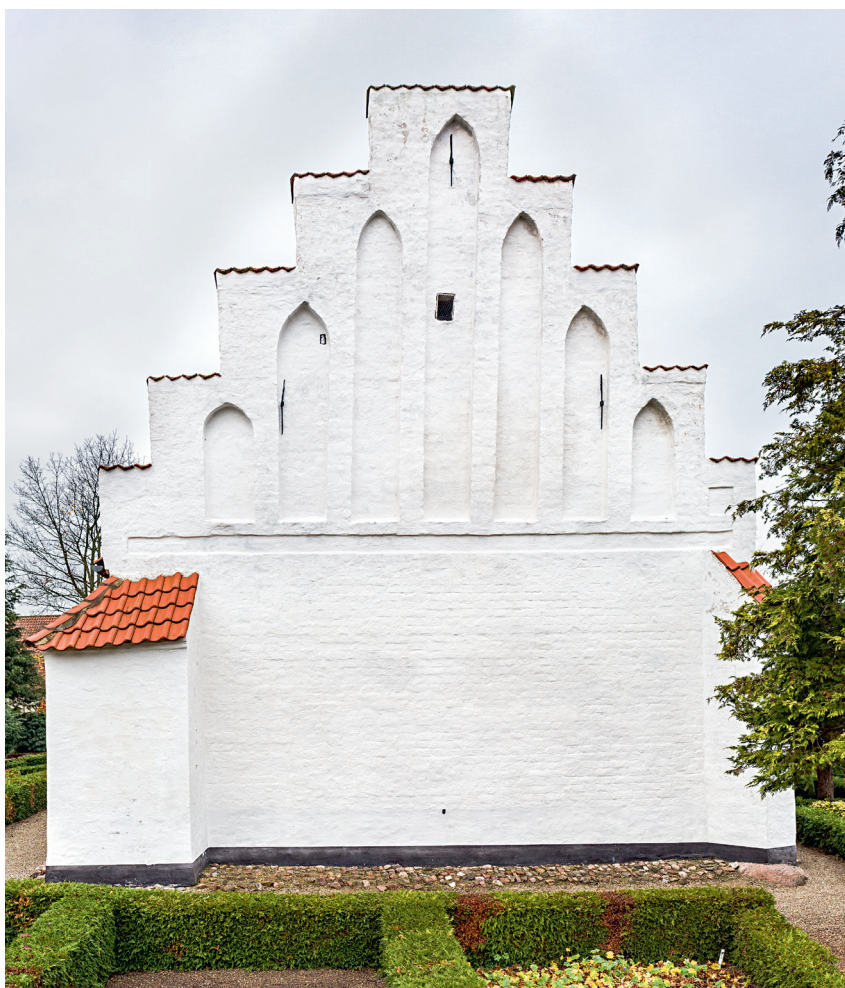
Fig. 15. Korets østgavl (s. 5381). Foto Arnold Mikkelsen 2018. – *The eastern gable of the chancel.*

toppen i en lille, kvadratisk slutsten. Den kamtakkede østgavl (fig. 15) har i gavlfodshøjde en to skifter høj båndblænding og herover syv slanke, spidsbuede højblændinger; i ca. halv højde ses i den midterste en lille glug. I den nederste kamtak i nord er en kvadratisk blænding, og der har sandsynligvis være en tilsvarende i syd. Kamtakkerne synes at have haft bryn.

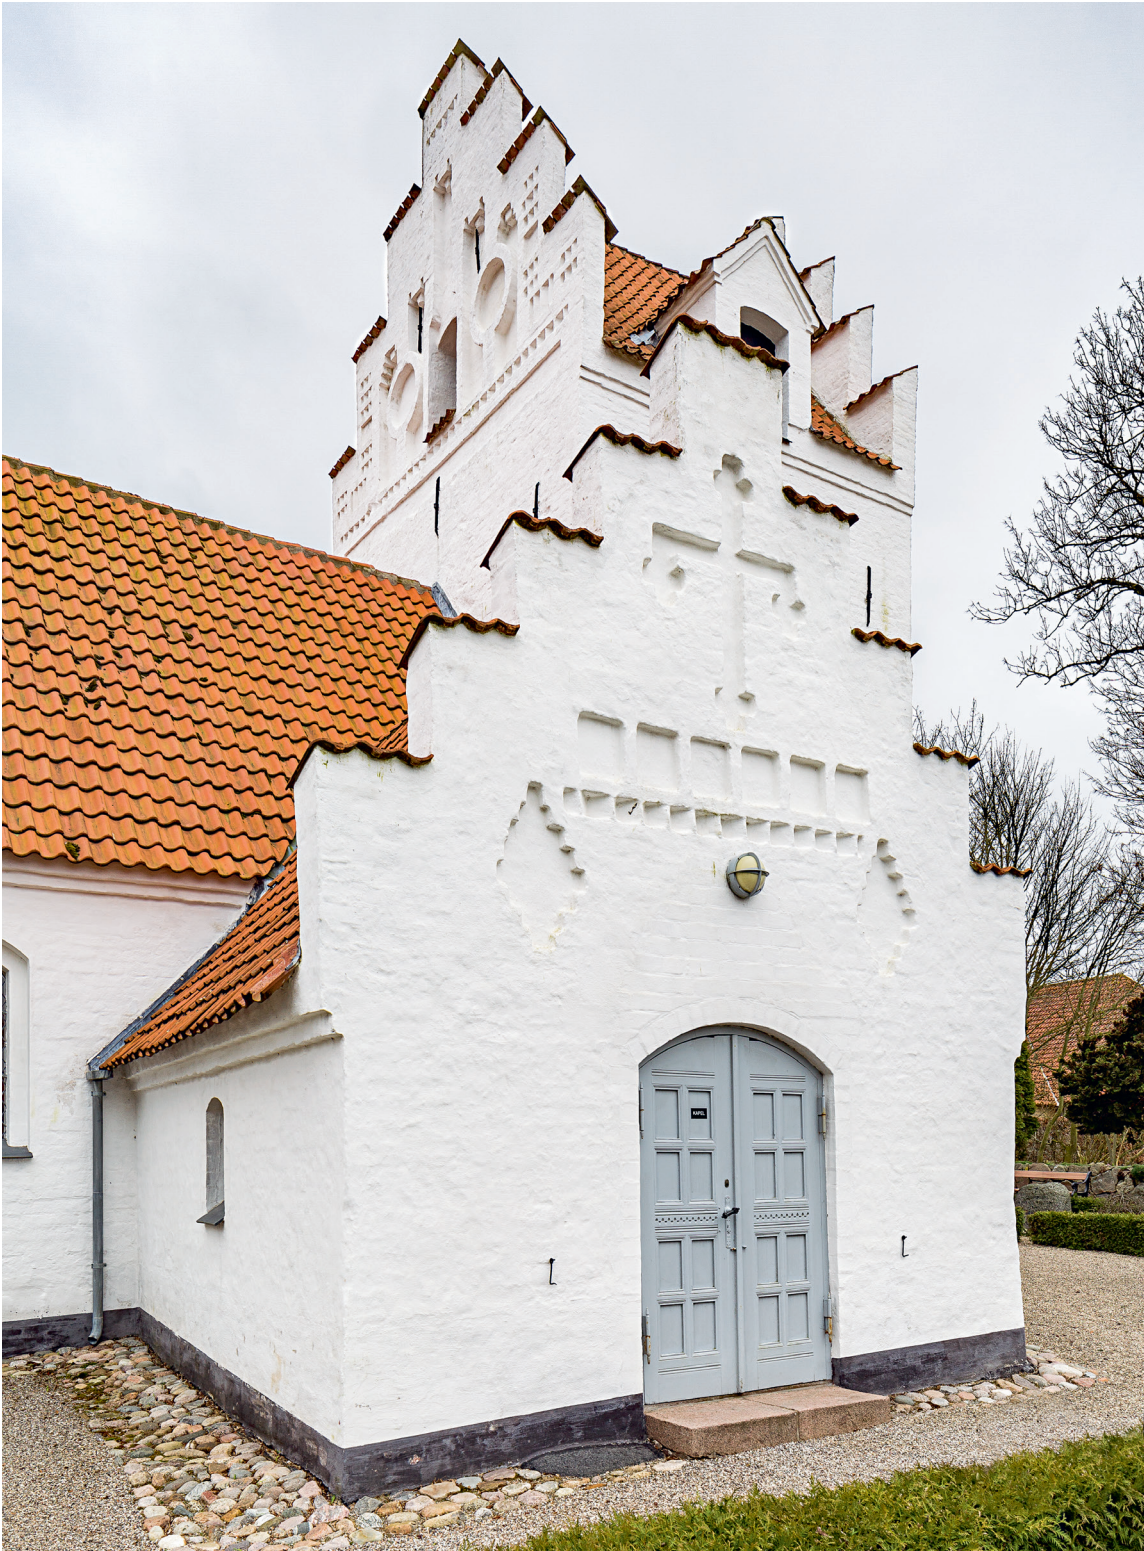
Fig. 16. Våbenhuset (s. 5381) set fra nordøst. Foto Arnold Mikkelsen 2019. – *The porch seen from the north-east.*

Et *våbenhus*, nu ligkapel, opførtes ud for skibets norddør. Det er opført af munkesten i vendisk skifte, og langmurene afsluttes foroven af en dobbelt falsgesims. En fladbuet dør sidder på oprindelig plads, men er senere udvidet (jf. s. 5386). Den har siddet i et spidsbuet spejl, som formentlig ved samme lejlighed er udmuret (fig. 16, jf. fig. 5). Våbenhuset har fladt bræddeloft. Den kamtak-

kede gavl har aftrappede romber ved siden af det oprindelige spejl; mellem disse toppe er et savskifte, hvorover er en frise af kvadratiske blændinger, adskilt af lodretstillede løbere. I gavlspidsen er et korset kors, hvor tværmens yderste del er knækkede nedad i en ret vinkel. I beskrivelsen af kirken i synsprotokollen 1862 nævnes, at våbenhuset da havde en muret bænk.¹⁸ Kamtakkerne må på et tidspunkt være forsvundet, idet der ved synet 1885 besluttedes, at våbenhuset skulle forsynes med en kamgavl.²⁷ Kamtakkerne manglede stadig 1891.⁴⁰

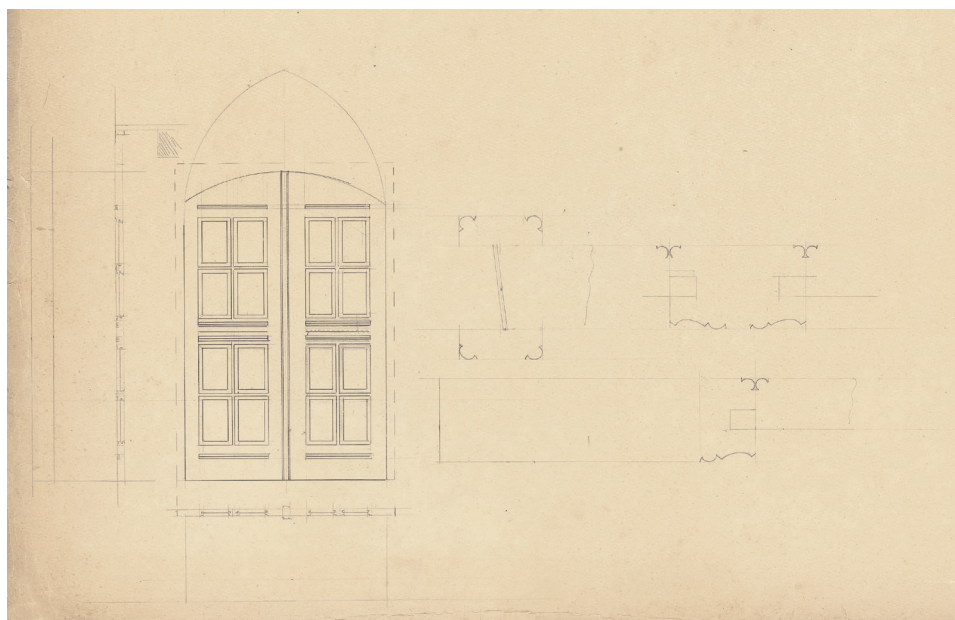
Fig. 18. Projekt til ny dør (s. 5386) og dørføj (s. 5404) i våbenhusets gav. 1:50. Tegnet af J. Vilh. Petersen o. 1892. I NM. – *New door and door leaf in gable of porch.*

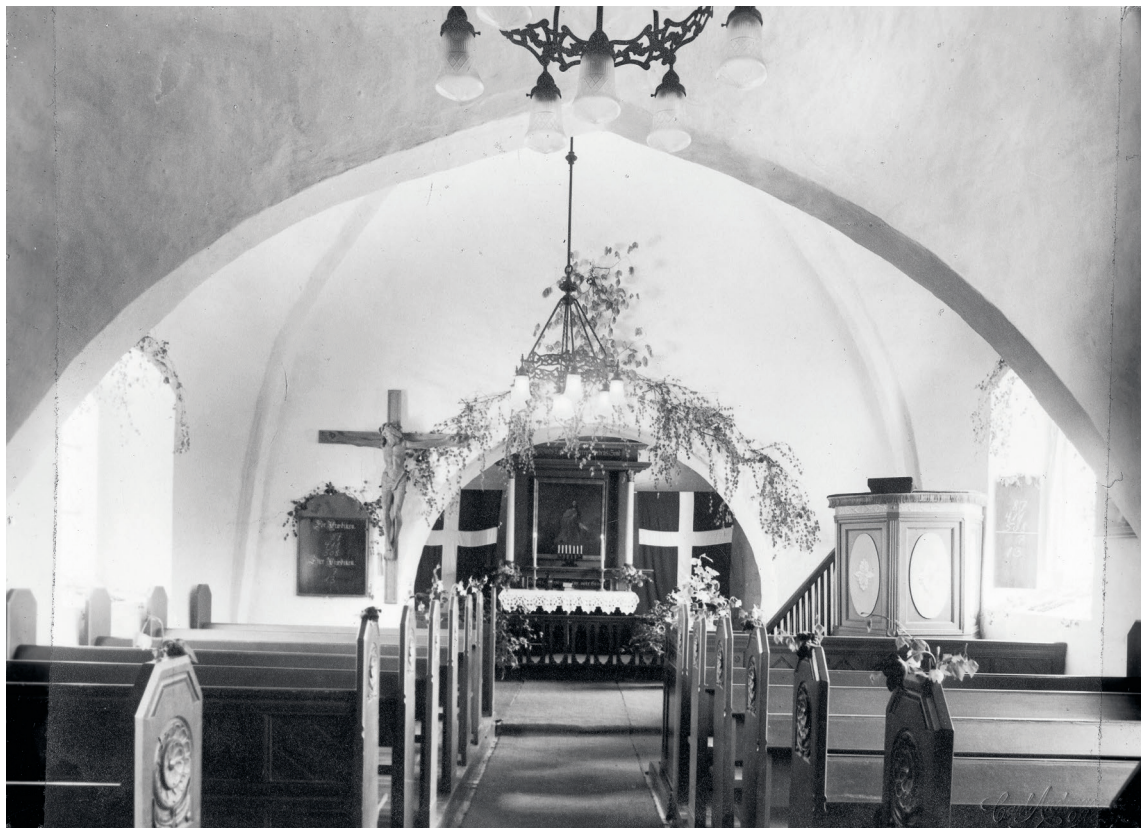
Fig. 20. Indre set mod øst 1945. Foto Carl Andreasen 1945, Otterup Lokalhistoriske Arkiv. – Interior looking east, 1945.

†Alterstager. 1) 'To små lystager' omtaltes 1590, men manglede 1631.⁸⁷ 2) (Fig. 19 og 31), o. 1625–50, af drevet messing, 36 cm høje (fraregnet lysetorne).⁸⁸ Stagerne, der omtaltes 1707 som 'et par drevne og udpuklede messinglysestager',¹⁰ havde snoet cylinderskaft, hvis bastante midtknop var smykket med bukler ligesom den cirkulære fod og lyseskålens underside. De blev anskaffet efter 1631, da man manglede alterstager, og var formentlig det par, der fremgår af inventariet 1664.⁸⁹ En reparation fandt sted 1892.¹⁸ Stagerne er senest bevidnet fotografisk 1945 (jf. fig. 20).

Syvstage (jf. fig. 21), o. 1925, en såkaldt Titusstage, 36 cm høj. En anden *†syvstage* fremgår af et foto 1945 (fig. 20).

fodskamler, der 'klaprede under gudstjenesten'.²⁸ 1914 vedtog man at anskaffe nye stole, hvilket dog måtte udsættes pga. mangel på materiale som følge af verdenskrigen.¹⁰³ Ved istandsættelsen 1924 opsattes nye stole (jf. fig. 20), tegnet af arkitekt N. P. Jensen, Odense.¹⁰⁴ Gavlene, der havde tresidet afslutning og var prydet af reliefskårne rosetter, mindede om samme arkitekts stole til Brylle Kirke (s. 3334). Stolene var opstillet med ni i sydrækken og seks i nordrækken.

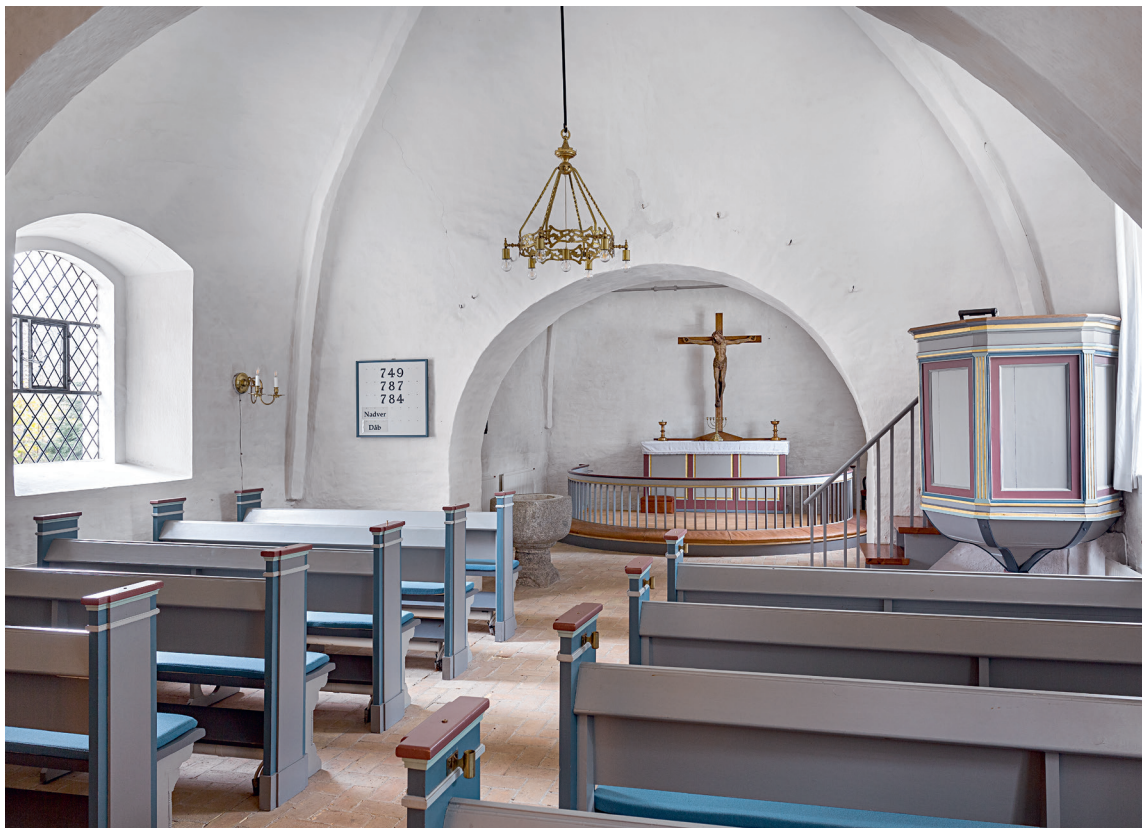
Fig. 21. Indre set mod øst. Foto Arnold Mikkelsen 2018. – *Interior looking east.*

Alterdug (jf. fig. 21), nyere, hvid med tunget kniplingskant.

Alterskammel, (jf. fig. 21), nyere, med betræk af lysebrunt læder. †*Alterskamler*. En 'lille træskammel for alteret' nævnes 1707.¹⁰ En skammel havde 1862 betræk af rødt bomuldsfløjl og kant af gule silkefrynser.¹⁸

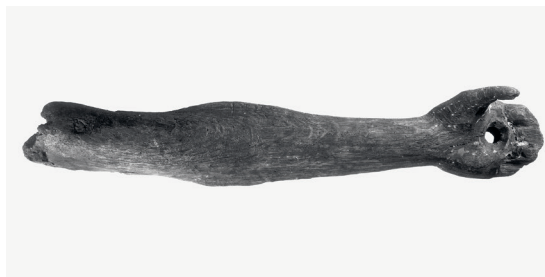
Fig. 23. Oprindelig *†*arm fra korbuekrucifiks (s. 5392, jf. fig. 24), i Nationalmuseet. Udateret foto i NM. – *Original †arm of chancel crucifix in the National Museum.*

Som *alterprydelse* tjener siden 1955 et sengotisk korbuekrucifiks fra o. 1500-25 med nyt korstræ (fig. 24). Den 121 cm høje figur hænger i næsten vandrette arme, der begge er fornyet med forbillerede i en oprindelig arm (fig. 23), mens fødderne er fæstnet med én nagle, højre over venstre. Hovedet med snoet tornekroner er faldet mod højre

dette år.⁶⁷ Det er sidst omtalt med sin oprindelige placering 1707.¹⁰ Senere blev det henlagt på våbenhusets loft, hvor man 1924 fandt figurens torso (fig. 22) og den ene oprindelige arm, mens den anden arm og korstræet da manglede.⁶⁸ Konservator P. Linde foretog 1938 en restaurering af krucifikset og udførte to nye arme på grundlag af den oprindelige arm og et nyt korstræ.⁶⁹ Krucifikset blev efterfølgende ophængt på den nordre triumfvæg, men blev 1955 anbragt som alterprydelse.⁵⁸ En konserverende istandsættelse er foretaget 2001.⁷⁰

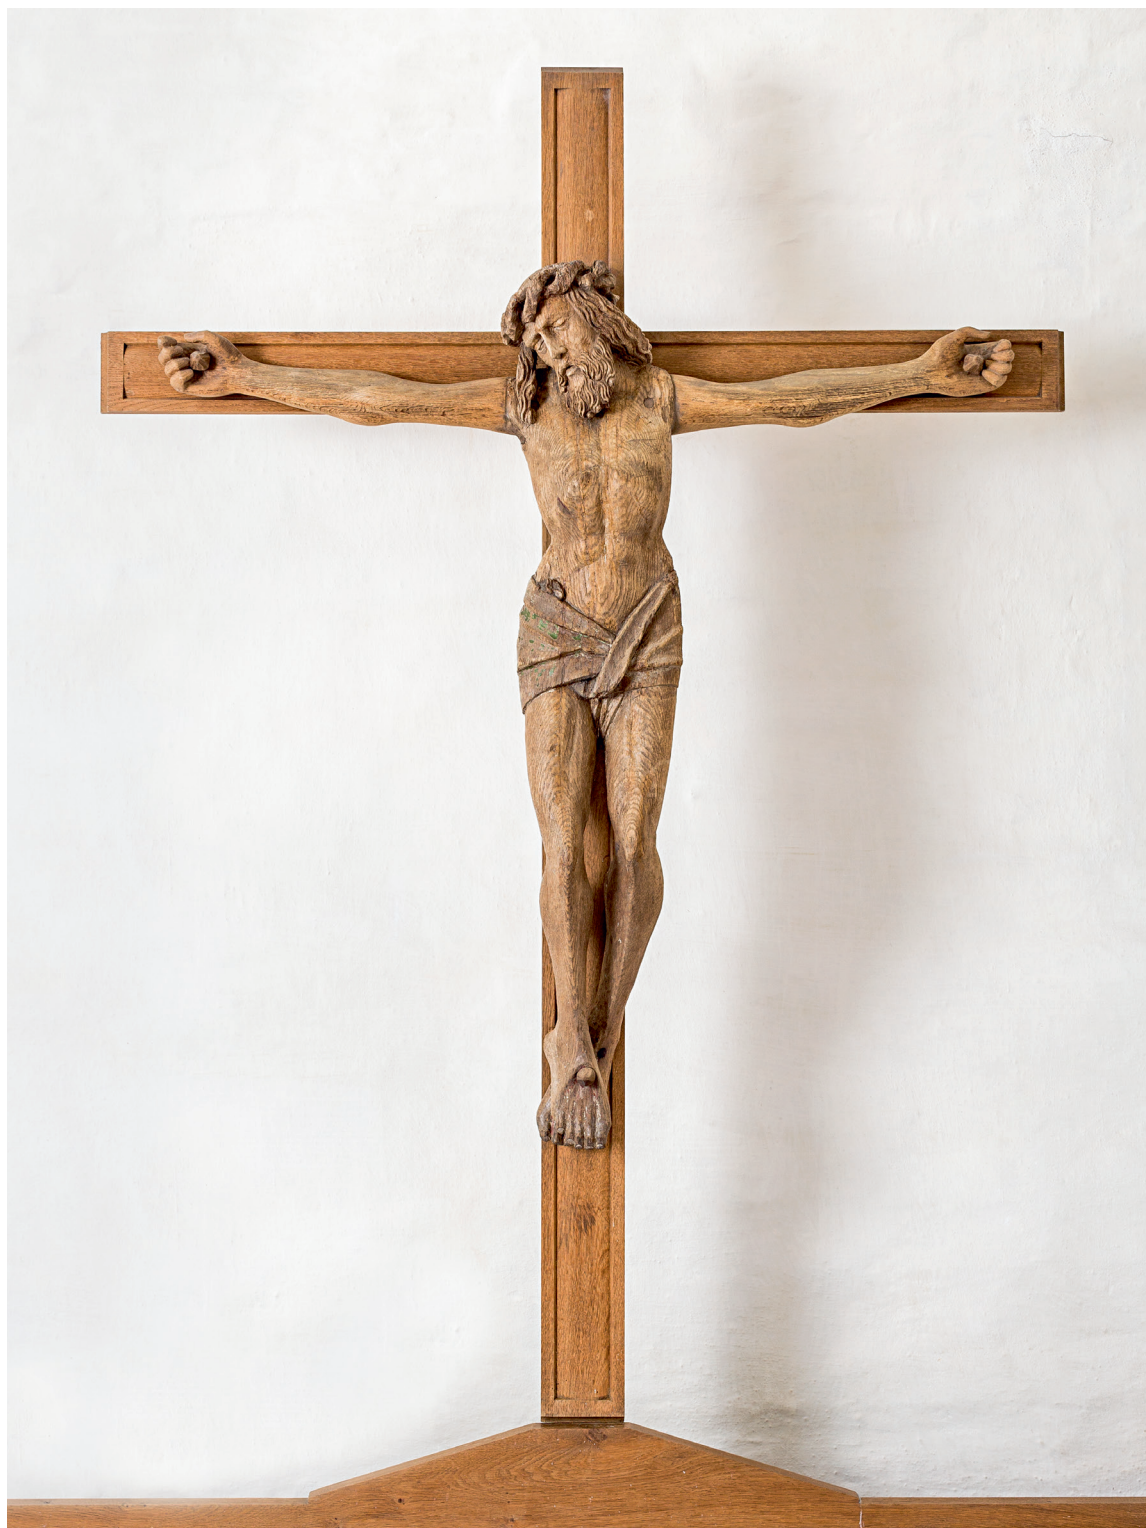
Fig. 24. Alterprydelse, korbuekrucifiks fra o. 1500-25 (s. 5392). Foto Arnold Mikkelsen 2018. – *Altar decoration, chancel crucifix c. 1500-25.*

skulder. Øjnene er lukkede, munden let åben. Fuldskægget er langt og moustachen fyldig. Håret er skåret som to store bølgede lokker, hvoraf den ene hænger ned foran det hvælvede bryst. Der er sidevunde i højre side, lige over den slanke talje. Lændeclædet, der er kort og tætsiddende, har spor efter to flagrende snipper. Det nye korstræ har afrundet midtstamme, rette kanter og hulkelede ender. Figuren står afrenset bortset fra få farverester i form af kridering, grønt på lændeclædet og rødt under fodens naglesår. Korstræet står i blank eg.

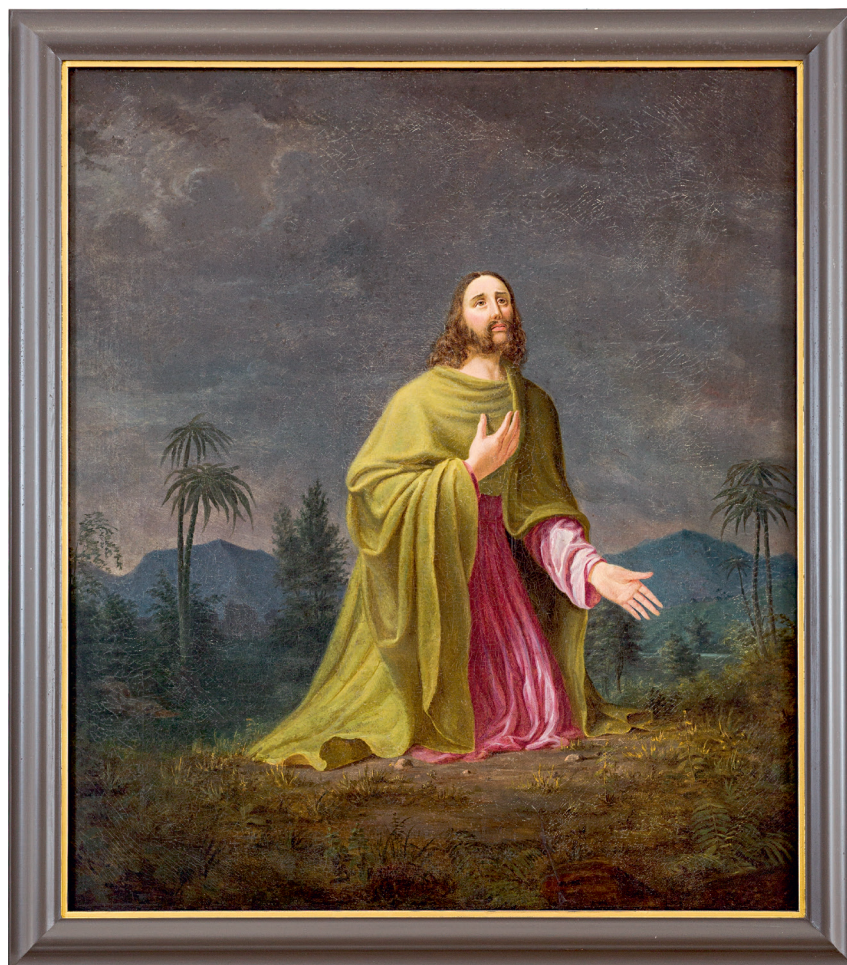
Fig. 25. Tidligere altermaleri (s. 5395), Jesus i Getsemane, udført 1844/45 af Christoffer Faber (1800-69). Foto Arnold Mikkelsen 2018. – *Previous altar painting, Jesus in the Garden of Getsemane, 1844/45 by Christoffer Faber (1800-69).*

Den ovennævnte tavles *altermaleri* (fig. 25) viser *Jesus i Getsemane*, udført af Christoffer Faber (1800-69), i olie på lærred, lysmål 117×102 cm. Det har svært erkendelig signatur forneden midtpå, angiveligt »C. Faber«. ⁷⁰ Jesus er vist i trekvartprofil alene i haven, hvor han knæler, idet han kigger opad og gestikulerende holder den højre hånd mod brystet og den venstre arm halvt udstrakt foran sig. Skægget følger en 1800-talsmode, det såkaldte koteletskæg (fuldskæg, men med glat hage). Figuren er fremstillet i højlys, med kraftig refleks i den purpurfarvede kjortel, og står i kontrast til den mørkere baggrund med overskyet aftenhimmel, palmer og silhuetter af højdedrag. Den omgivende mørkegrå og forgyldte profilramme er ny.

Maleriet omtales tidligst 1853 af biskop C. T. Engelstoft, dog uden angivelse af malerens navn, og må være anskaffet 1844/45 sammen med 16 altertavle nr. 3. ⁷⁷ Det må dermed regnes for et af Christoffer Fabers tidlige altermalerier. ⁷⁸ Modsat det lidt ældre altermaleri *Bebudelsen* til Drigstrup Kirke 1843 (s. 4097) har Faber ikke kopieret sin professor J. L. Lund, ⁷⁹ men kan i stedet være påvirket af traditionen efter Annibale Carracci (1560-1609). ⁸⁰ Ved kassationen 1955 af 16 altertavle nr. 3 blev maleriet ophængt på korets sydmur. Ved en istandsættelse 2001 fik det ny ramme og ny placering på korets nordmur. ⁸¹

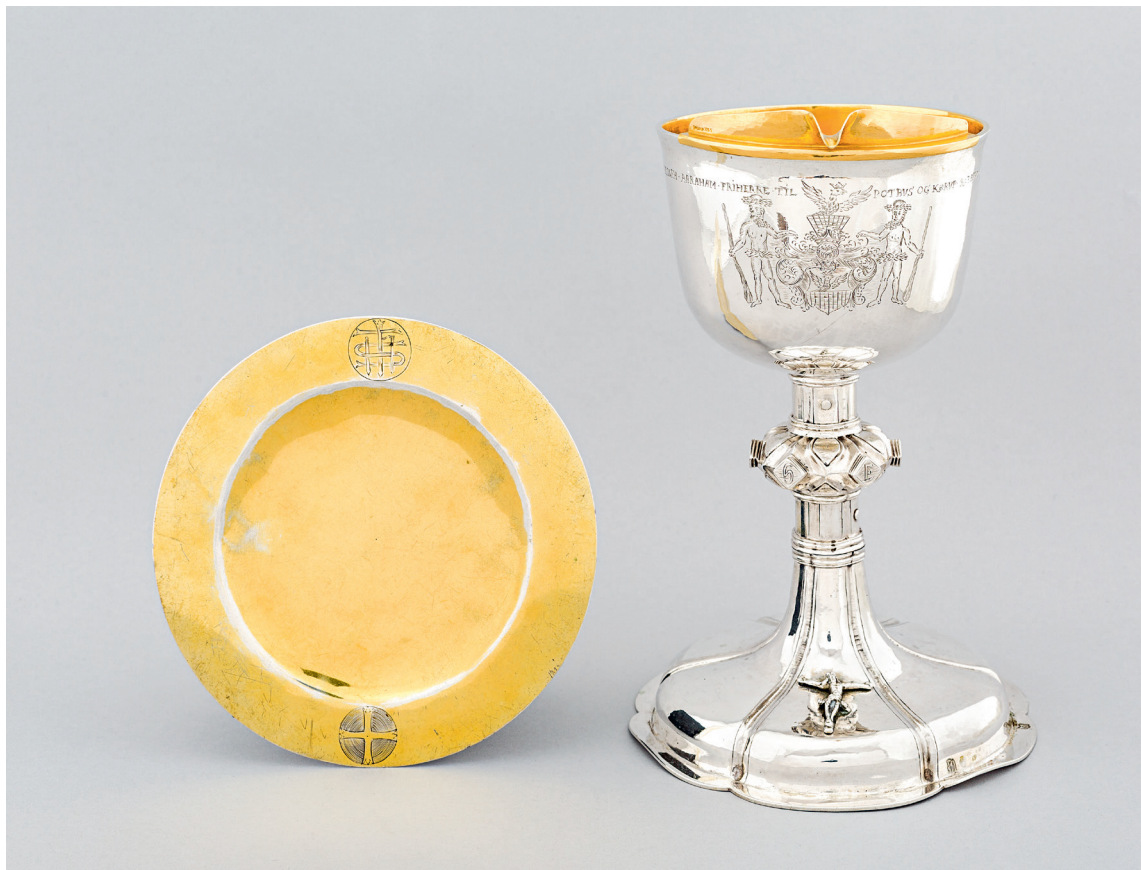
Fig. 26. Altersølv (s. 5395), udført af Odenseguldsmeden Matthies Simonsen (-1678-1728) og skænket 1700 af kirkens ejer Rudolph Abraham Podebusk til Kørup (1629-1716). Foto Arnold Mikkelsen 2018. – *Altar silver made by the Odense goldsmith Matthies Simonsen and donated in 1700 by church owner Rudolph Abraham Podebusk of Kørup (1629-1716).*

Altersæt (fig. 26), 1700, udført af Odenseguldsmeden Matthies Simonsen (-1678-1728) og skænket 3. april 1700, dagen før Palmesøndag, af kirkens ejer Rudolph Abraham Podebusk til Kørup (1629-1716).

Den 21,5 cm høje kalk har cirkulær fod med sekstunget fodplade og en påsat 3 cm høj støbt krucifiksfigur. Foden seksdeles ved furer og stik, der løber videre som kannelurer på det cylindriske skaft. Knoppen har spidsblade mellem de seks rudebosses, hvorpå læses graverede versaler »ihesvs« på vandret skraveret baggrund. Bægret prydes af Podebusks graverede våben og ledsagende giverindskrift med versaler: »Rvdolph

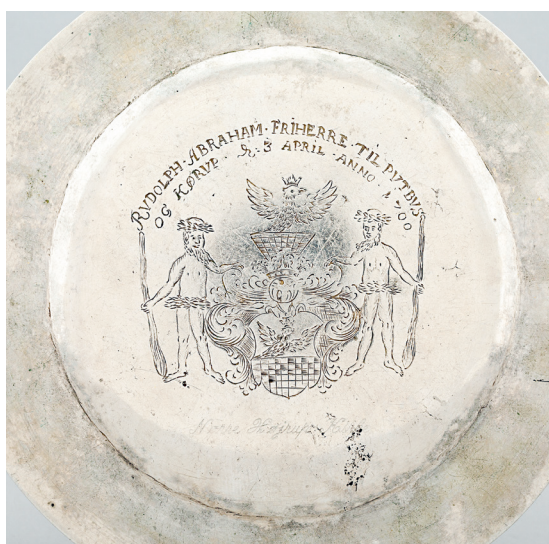
Fig. 27. Våben og giverindskrift for kirkens ejer Rudolph Abraham Podebusk til Kørup, bagside af disk fra 1700 (s. 5395, jf. fig. 26). Foto Arnold Mikkelsen 2018. – *Coat of arms and donor inscription of church owner Rudolph Abraham Podebusk of Kørup, back of the paten from 1700 (cf. fig. 26).*

Den forgyldte *disk*, 15,7 cm i tværmål, har på fanen graveret et Jesusmonogram inden for cirkelslag og modsat et cirkelkors med splitender. På bagsiden (fig. 27) ses samme våben og giverindskrift som på kalken og endvidere nyere sikkerhedsgravering. Der er ingen stempler.

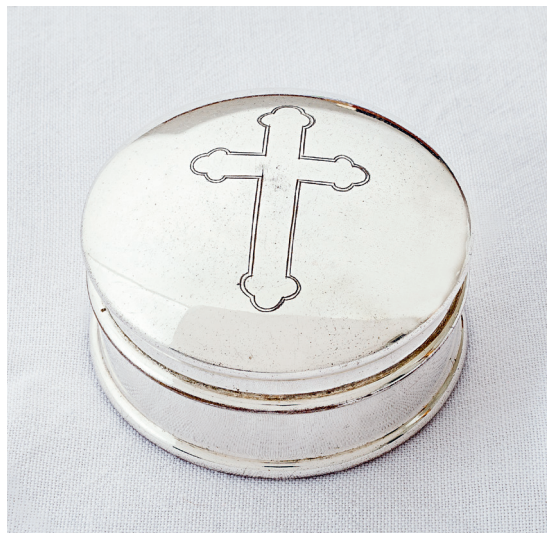
Fig. 28. Oblatæske af sølvplet, 1889, fra fabrikken H. C. Drewsen, København (s. 5397). Foto Arnold Mikkelsen 2018. – *Wafer box of silverplate, 1889, from H. C. Drewsen factory, Copenhagen.*

Oblatæske (fig. 28), 1889, af sølvplet, fremstillet af den københavnske fabrik H. C. Drewsen og anskaffet gennem guldsmed Hans Carl Lauritz Emil Christiansen, Odense.⁸³ Æsken er cylindrisk, 9,5 cm i tværmål og 5 cm høj, og har graveret trekloverkors på låget. Under bunden findes totårnet lodighedsstempel, fabriksmærke (»HCD«) samt kvalitetsmærket »I« for forsølvet kobber.⁸⁴

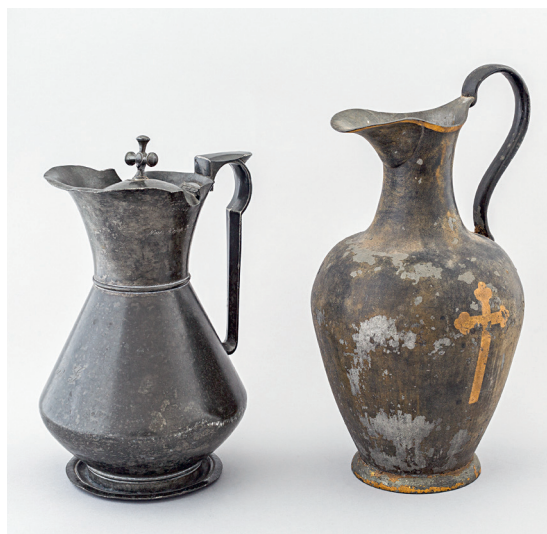
Fig. 29. Alterkander af tin (s. 5397): Nr. 1 (th.), 1844/45 og nr. 2 (tv.), anskaffet 1885 fra kandestøberen Arendal Høy, København. Foto Arnold Mikkelsen 2018. – *Altar jugs of tin: No. 1 (right), 1844/45, and no. 2 (left) acquired in 1885 from jugmaker Arendal Høy, Copenhagen.*

Alterkander. 1) (Jf. fig. 29), 1844/45, af tin, 30,5 cm høj, med urneformet korpus, slank og hulet hals samt bred tud og svungen hank.²⁷ Korpus har rester af sort bemaling med bronzefarvet kors og tilsvarende profilled. Kanden, der 1862 omtaltes som sortlakeret med forgyldt kors og fod, blev 1884 'udhamret og malet'.⁶⁵

2) (Jf. fig. 29), anskaffet 1885 fra kandestøberen Arendal Høy, København.⁵⁷ Den 26 cm høje kande er af en type, som også kendes fra kandestøberen L. Buntzen.⁸⁵ Korpus er keglestubbeformet, men afrundet nedadtil mod den flade, cirkulære fod. Det kuplede låg har ligearmet kors som knop. Under bunden ses kandestøberens stempel (med versaler): »Arendal Høy«. Korpus har graverede initialer (med kursivskrift): »B.G.«, formentlig for kirkeejeren Johan Hartvig Ernst

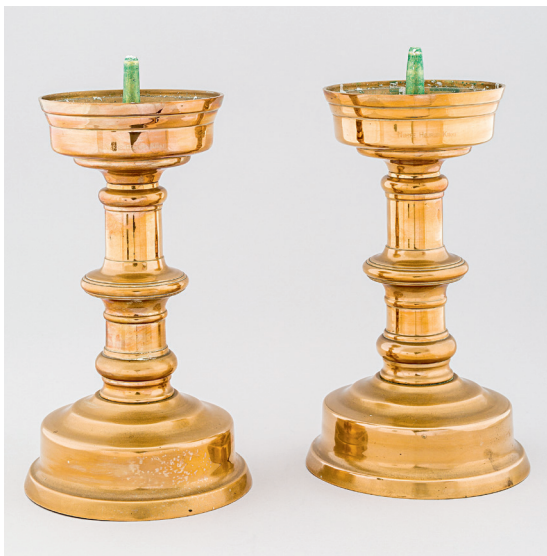
Fig. 30. Alterstager, nyere, antageligt anskaffet 1955 (s. 5398). Foto Arnold Mikkelsen 2018. – *Altar candlesticks, modern, probably acquired in 1955.*

Alterstager (fig. 30), nyere, formentlig anskaffet 1955. De 31 cm høje stager har cirkulær fod og cylinderskaft med ringled.

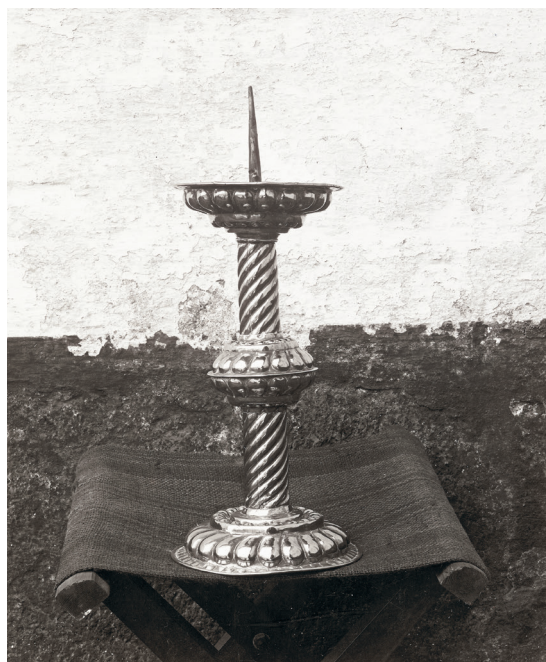
Fig. 31. *†Alterstager* nr. 2, o. 1625–50 (s. 5398). Foto Erik Horskjær 1941. – *†Altar candlestick* no. 2, c. 1625–50.

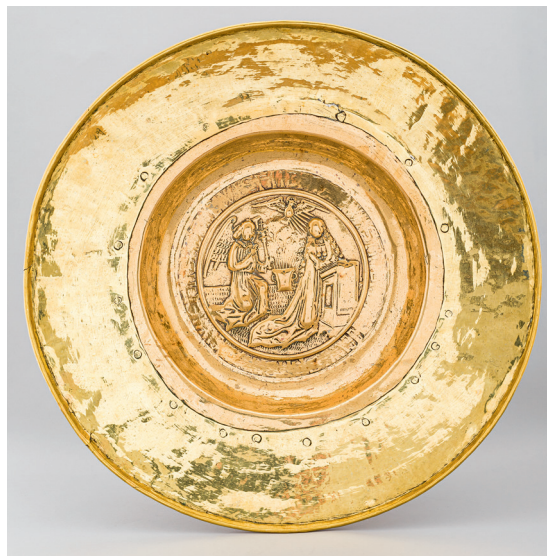
Fig. 32. Dåbsfad, et Nürnbergerarbejde fra 1500-tallet med Bebudelsen (s. 5399). Foto Arnold Mikkelsen 2018. – *Baptismal dish, made in Nuremberg, 1500s, the Annunciation.*

Dåbsfad (fig. 32), et Nürnbergerarbejde fra 1500-tallet med drevet Bebudelsesfremstilling i bunden og deromkring en fire gange gentaget majuskelskrift: »rahewishnbi«. ⁹³ Fadets dia-

meter har oprindeligt været ca. 35 cm, men en sekundært pånippet, glat fane har forøget den til 50 cm. Den nyere fane har desuden reparation med tinlodning. Der fandtes intet dåbsfad ved kirkeejerenes ekstraordinære synsforretning 1699,
