NØRRE HØJRPUR KIRKE

SKAM HERRED

BYGNING

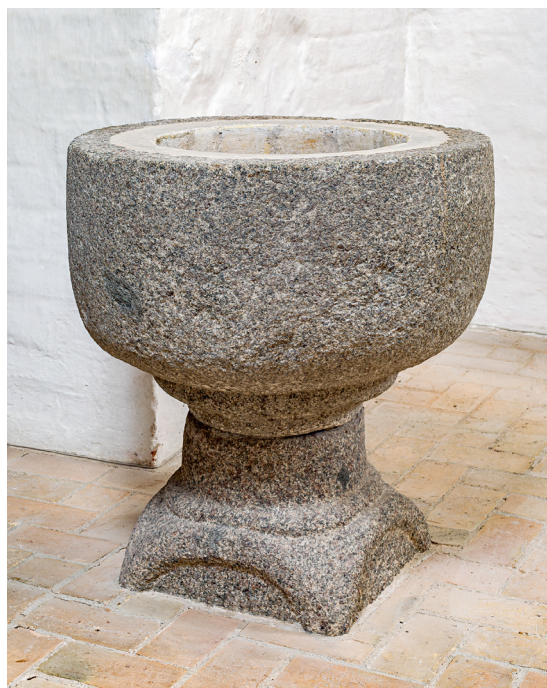
Fig. 33. Romansk døbefont (s. 5399). Foto Arnold Mikkelsen 2018. – *Romanesque font.*

Døbefont (fig. 33), romansk, af let rødlig granit. Den er højere end de synlige 83 cm, idet foden er delvist nedgravet (jf. fig. 35). Foden har form af et omvendt terningkapitel og er hugget af samme blok som det cylindriske skaft med to vulster. Kummen er glat og har et tværmål på 77 cm. Indvendig beklædes den af mørtel- eller cementpudsede teglsten af normalformat. Fonten tilhører den såkaldte Højbytype, der karakteriseres ved sparsom skulpturel bearbejdning, og som næsten udelukkende findes på den nordvestlige halvdel af Fyn.⁹² Den står i nordvesthjørnet af koret, hvor den også fandtes ved Jacob Madsens visitats 1590.²¹ Fonten var indtil 1882 bemalet med oliefarve, som skulle fjernes, hvad der først lykkedes 1886 efter gentagne forsøg, bl.a. med natronlud.⁴³

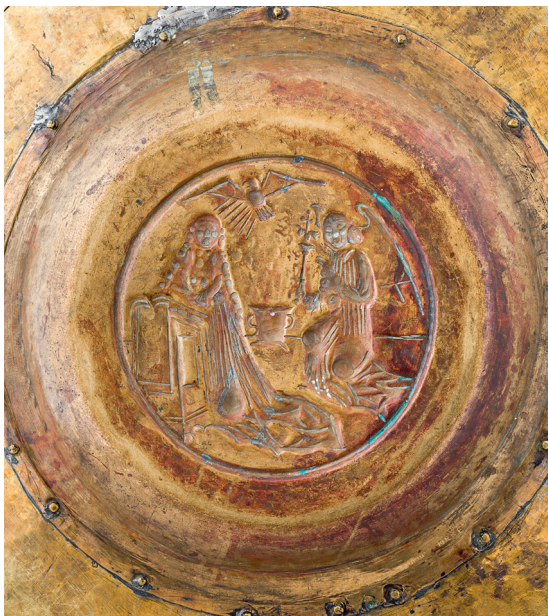
Fig. 34. Bagsiden af dåbsfadet (s. 5399, jf. fig. 32). Foto Arnold Mikkelsen 2018. – Back of baptismal dish (cf. fig. 32).

Dåbsfad (fig. 32), et Nürnbergerarbejde fra 1500-tallet med drevet Bebudelsesfremstilling i bunden og deromkring en fire gange gentaget majuskelskrift: »rahewishnbi«. ⁹³ Fadets dia-

meter har oprindeligt været ca. 35 cm, men en sekundært pånippet, glat fane har forøget den til 50 cm. Den nyere fane har desuden reparation med tinlodning. Der fandtes intet dåbsfad ved kirkeejerenes ekstraordinære synsforretning 1699,

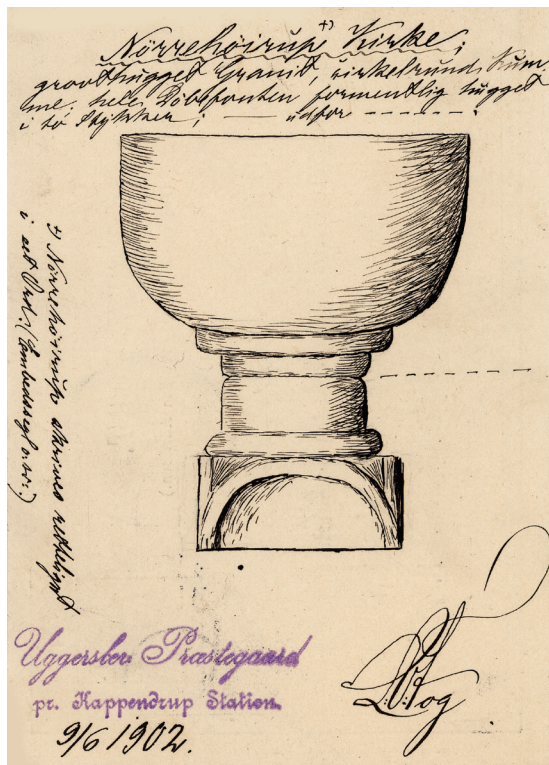
Fig. 35. Romansk døbefont, skitse af sognepræst Laurits Vilhelm Fog 1902 (s. 5399, jf. fig. 33). – Romanesque font, sketch by vicar Laurits Vilhelm Fog, 1902 (cf. fig. 33).

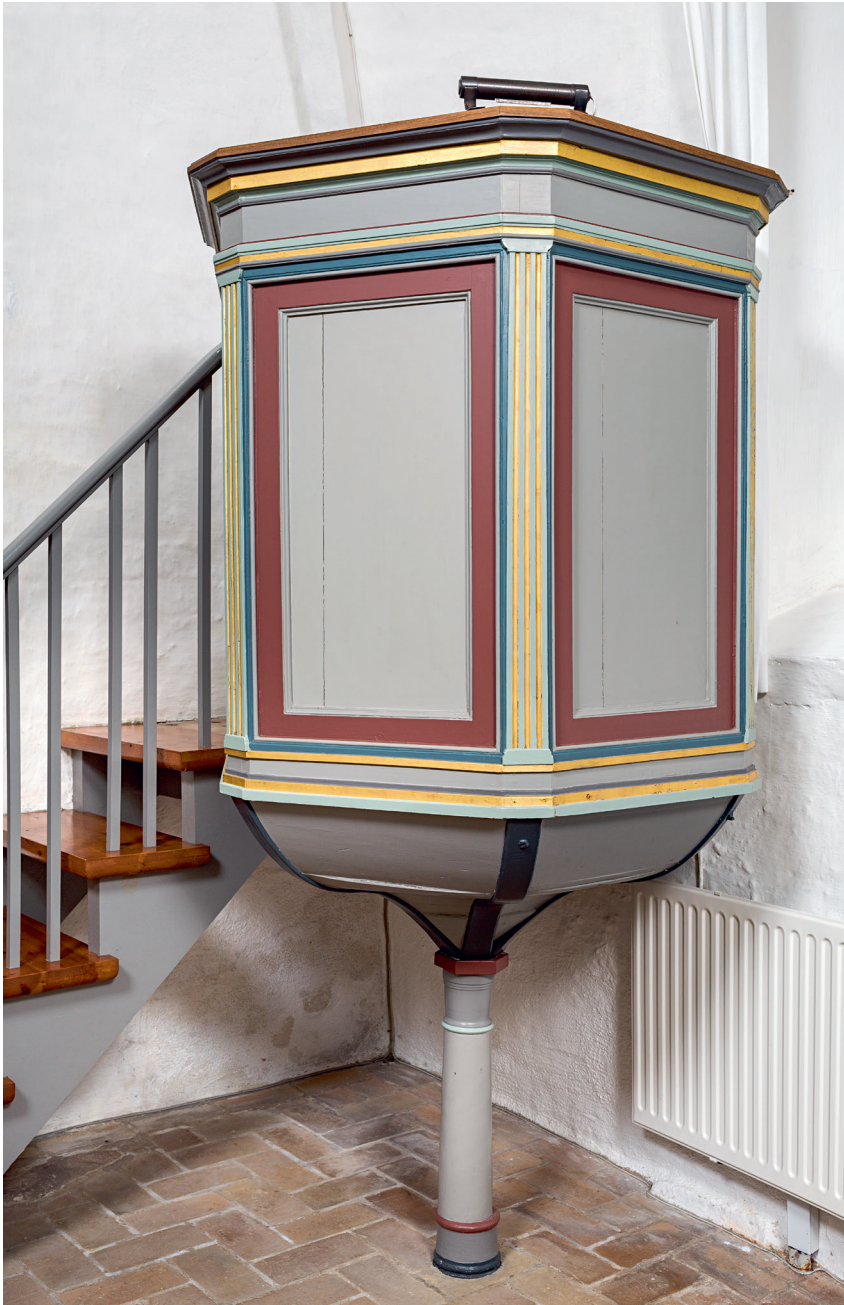
Fig. 36. Prædikestol, antageligt fra 1819/20 (s. 5400). Foto Arnold Mikkelsen 2018. – *Pulpit, probably from 1819/20.*

Prædikestol (fig. 36), antagelig fra 1819/20, med fire fag adskilt af kannelerede pilastre. Fyldingsfelterne er nu glatte, men har oprindeligt haft

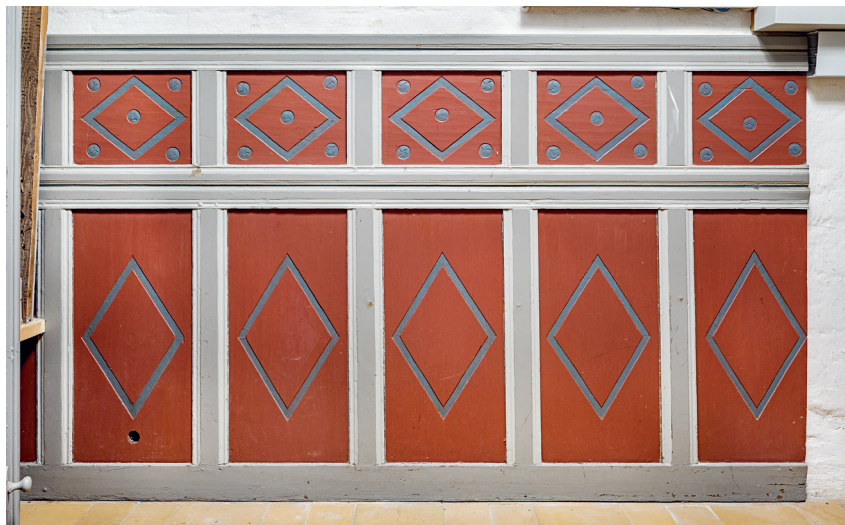
Fig. 37. Stolepanel, 1600-tallet, med fornyelser (s. 5402). Foto Arnold Mikkelsen 2019. – *Pews panel, 1600s, with later alteration.*

Stolepaneler. 1) (Fig. 37) fra 1600-tallet, men med fornyelser. Det har seks smalle fag udsmykket med fladsnit: Fyldingerne har højrekanter, mens frisefeltene har svagt bredrekanter med hvirvelrosetter. Frisefelterne synes ligesom de to øvre vandrette rammelementer at være de eneste oprindelige dele, mens de store fyldinger kan være lavet som kopier efter oprindelige fyldinger. Der er rosa bemaling på fyldinger, blå på udskæringer og to grå nuancer på rammeværk og profiler. Panelet er genanvendt som vægpanel i våbenhusets teknikrum. Her findes også en løs frise fra et andet tilsvarende panel. Kun rammelementet med faset profil synes her at være gammelt. Den løse frise har blå bemaling på fyldinger, rosa på udskæringer samt ensartet gråt på rammeværk og profiler. Panelerne var indtil 1955 opstillet ved indgangen fra våbenhuset. Panelernes dels sammensatte dels helt nye materiale afspejler formentlig reparationer 1891, 1924(?) og 1955: Der omtales 1891 paneler ved kirke-døren i forbindelse med nordsidens stole samt et panel 'længst mod vest' i sydsiden. Af disse tre paneler var to rådne og måtte 'fornyes'.²⁷

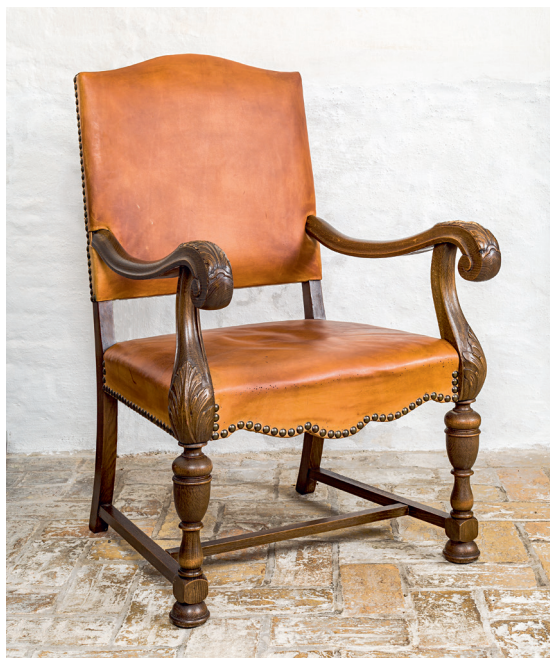
Fig. 38. Armstol, 1897, til degnen (s. 5403). Foto Arnold Mikkelsen 2018. – *Armchair, 1897, for parish clerk.*

Armstole. 1) (Fig. 38), 1897, til degnen, udført i lakeret eg af 'snedker Andersen'.¹⁰⁶ Ryglænet har

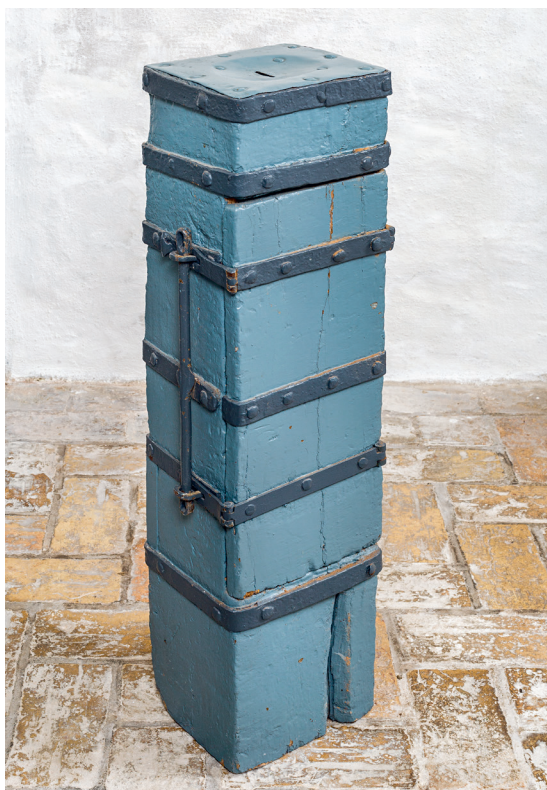
Fig. 39. Pengeblok, o. 1800 (s. 5404). Foto Arnold Mikkelsen 2018. – *Money box, c. 1800*.

Pengeblok (fig. 39), o. 1800(?), af eg, 91,5×24×21 cm. Blokken er bundet med seks omløbende jernbånd, hvoraf tre er hængslet til forsidens låge, som låses til den modsatte side ved to beslag, der har overfald over øskener og fastholdes ved en lodret slå med øskener til en eller to hængelåse. Bemalingen er blå, smedejernet i en mørkere nuance. Opstillet i skibets vestende. Det er formentlig denne blok, der omtales 1814, og som 1890 skulle fjernes, men blev genopstillet ved indgangen fra våbenhuset blot fem år senere.¹⁰⁷

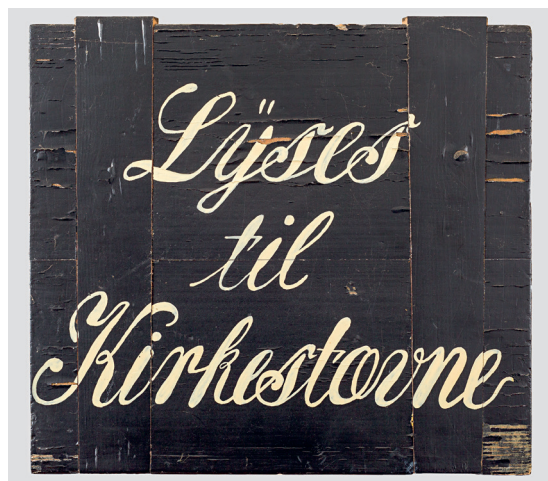
Fig. 40. Kirkestævnetavle, 1896 (s. 5405). Foto Arnold Mikkelsen 2018. – *Parish meeting plaque, 1896*.

Kirkestævnetavle (fig. 40), 1896,⁴³ 31,5×29 cm, begge sider har hvidgul skriveskrift på sort bund: »Lyses til Kirkestævne«. Opbevares i graverkontoret.

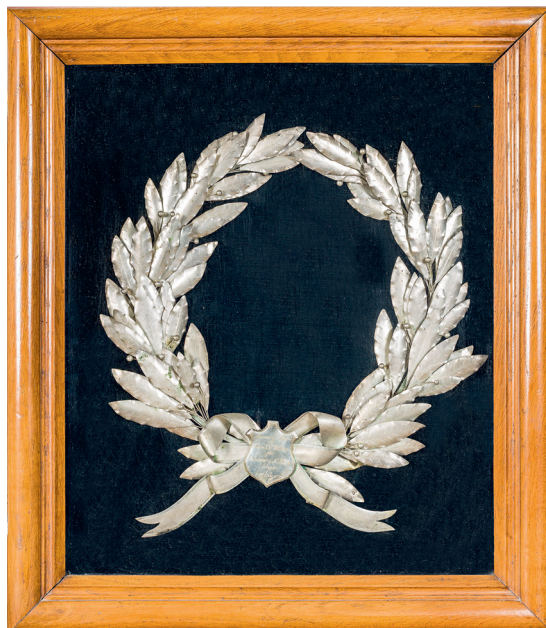
Fig. 41. Mindekrans, 1896, over lærer Iver Johan Ryberg Wiibroe 1833-96, skænket af sognets beboere (s. 5405). Foto Arnold Mikkelsen 2018. – *Memorial wreath, 1896, for teacher Iver Johan Ryberg Wiibroe, 1833-96, donated by the parishioners.*

Mindekrans (fig. 41), 1896, over lærer Iver Johan Ryberg Wiibroe, *13. jan. 1833, †19. dec. 1896.¹¹⁹ Laurbærkrans af sølv eller forsølvet blik, ca. 45×40 cm, med sløjfe og skjold, der har graveret skriveskrift: »Taknemmelig Minde om Lærer J. R. Wiibroe fra Beboerne i N. Høirup Sogn †19. dec. 1896«. Den er indsat i glas og ramme af lakeret eg og ophængt på sydvæggen i skibets østfag siden 1927.¹⁸

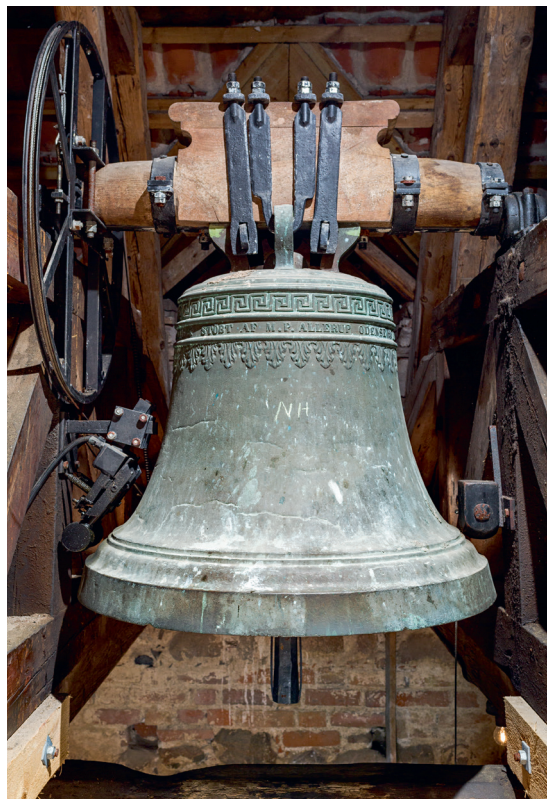
Fig. 42. Klokke, 1861, støbt af M. P. Allerup, Odense (s. 5405). Foto Arnold Mikkelsen 2018. – *Bell, 1861, cast by M. P. Allerup, Odense.*

Klokke (fig. 42), 1861, støbt af M. P. Allerup, Odense, tværmål 100 cm, anskaffet af Johan Hartvig Ernst Bernstorff-Gyldensteen.¹¹³ Halsen har omløbende versalindskrift mellem kraftige lister samt mæander- og akantusborter: »Støbt af M. P. Allerup Odense * Bekostet omstøbt af Grev Bernstorff-Gyldensteen Aar 1861«. To lister ved overgangen til slagringen. Klokken er ophængt i en slyngebom af egetræ i en klokkestol i tårnet (s. 5386). Automatisk ringning.
