## HÅRSLEV KIRKE

### SKOVBY HERRED

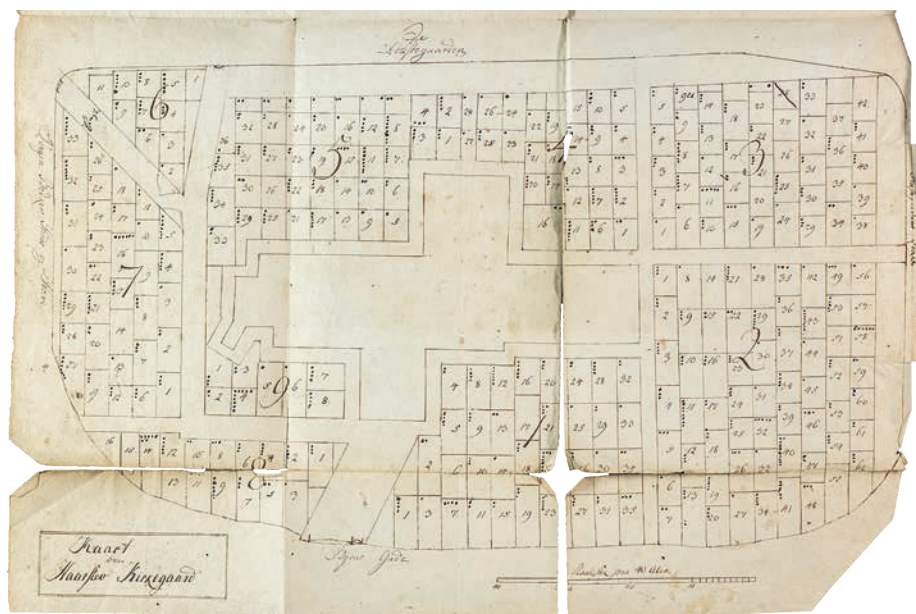
Fig. 4. Kort over kirkegården 1815. I RAO. – *Map of the churchyard, 1815.*

*Kirkegården* har efter flere udvidelser et areal på ca. 0,9 hektar og en aflang, irregulær form. Ved sin visitats 1590 betegnede biskop Jacob Madsen kirkegården som 'skøn'.<sup>28</sup> Et kort fra 1815 (fig. 4) viser den daværende udstrækning og desuden, at gravstederne var fordelt og reguleret efter ejerlav og gårde. Kirkegården er siden udvidet mod øst og vest 1873-74,<sup>29</sup> mod nord 1922<sup>30</sup> og atter mod øst o. 1959.<sup>31</sup>

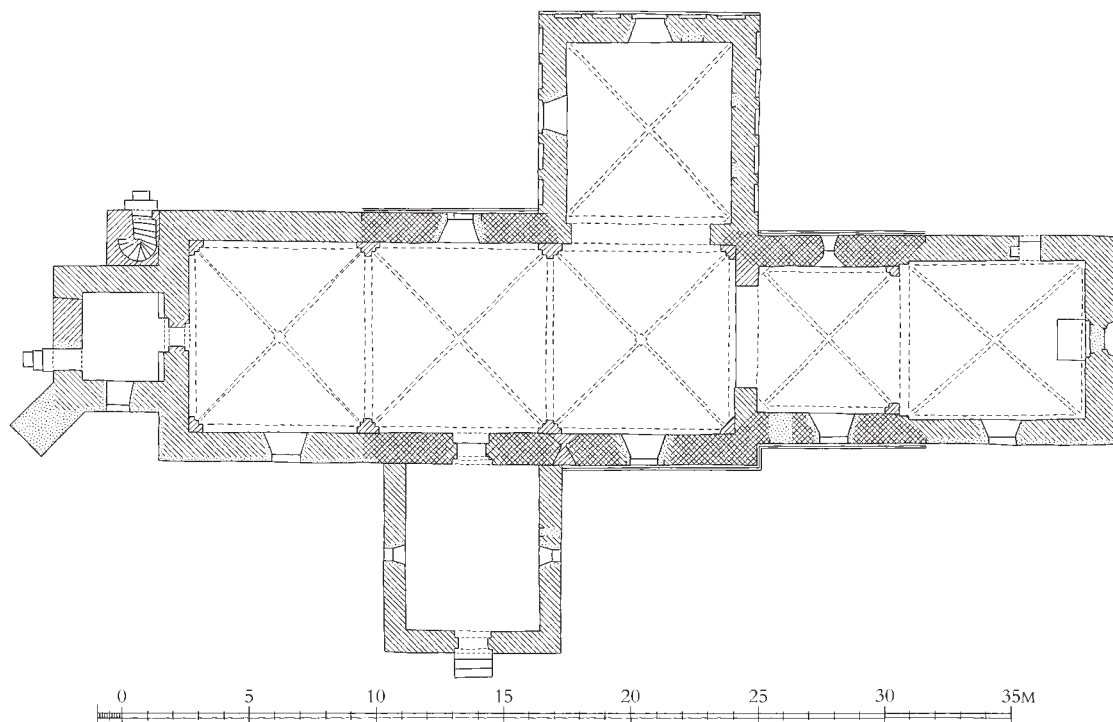
Fig. 6. Plan. 1:300. Målt af Lehn Petersens Tegnestue u.å. korrigeret og suppleret af Kirstin Eliassen og tegnet af Freerk Oldenburger 2021. Signaturforklaring s. 11. – *Plan. Key on p. 11.*

*Grundplan.* Den romanske kirke består af et skib, der er 16 m langt og ca. 10 m bredt, og et smalere kor, der er 6 m langt og godt 8 m bredt, med tåpsis.

med halvandenstensstik på vestsiden og helstens på østsiden. Triumfmuren blev ved denne lejlighed væsentligt tyndere end skibets øvrige mure (jf. fig. 6), kun ca. 90 cm mod de øvrige ca. 110 cm.<sup>60</sup> På dens vestside er der såvel i nord som i syd spor efter  $\dagger$ sidealtre (jf. fig. 17 og s. 6040).

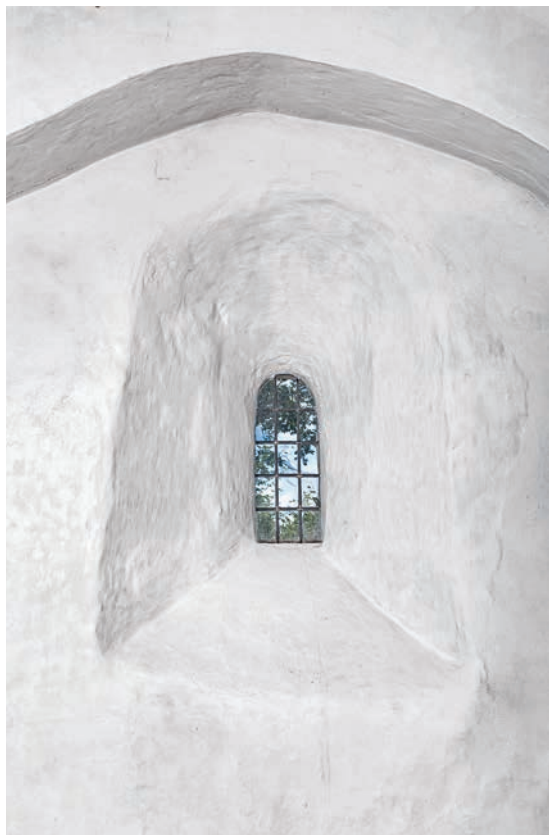
Fig. 7. Romansk vindue i korets nordside (s. 6001). Foto Arnold Mikkelsen 2020. – *Romanesque window in the north side of the chancel.*

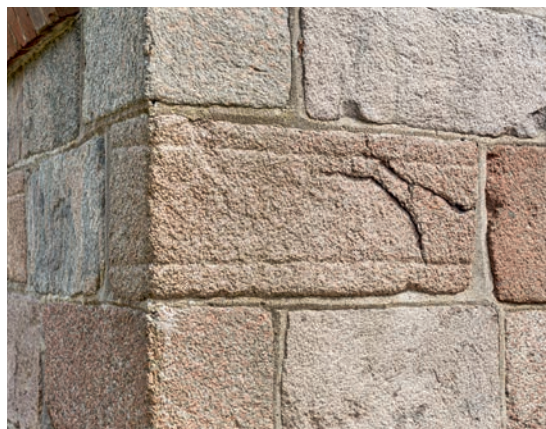
Fig. 8. Kragsten (s. 6002) indmuret i kappellets nordvesthjørne, set fra vest (s. 6016). Foto Arnold Mikkelsen 2020. – *Corbelling walled into the north west corner of the chapel, seen from the west.*

*Triumfmuren med korbue* er ombygget i tegl (jf. s. 6005). Den romanske gavltrekant ovenover er dog bevaret (jf. ndf.). En *kragsten* (fig. 8), der nu er indmuret i nordkappellets nordvesthjørne (jf. s. 6016) kan meget vel stamme fra den ombyggede triumfbue. Kragstenen er 75 cm lang, 24 cm bred og 36 cm høj. Den er glat og med en rille foroven og forneden.

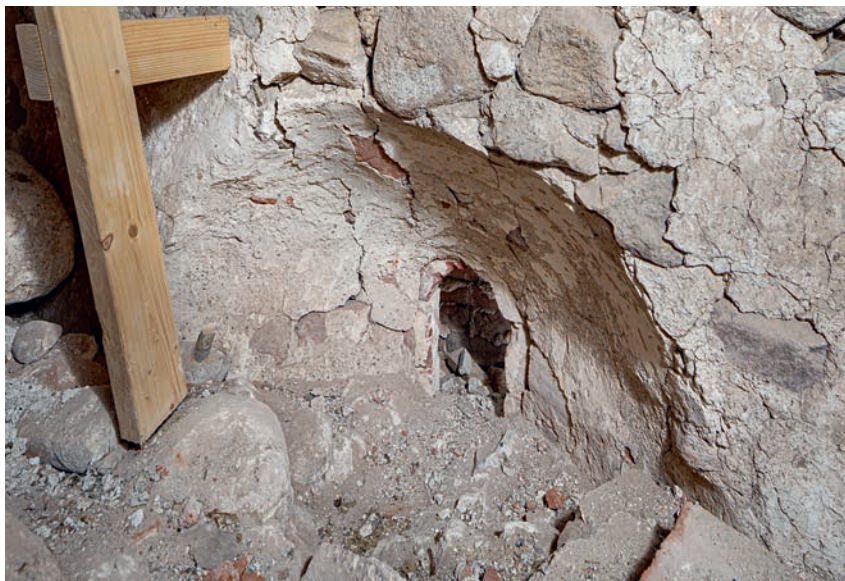
Fig. 9. Romansk vindue i skibets sydsides indre (s. 6001), ombygget i senromansk tid (s. 6002). Foto Arnold Mikkelsen 2020. – *Romanesque window inside the south side of the nave, rebuilt in the Late Romanesque period.*

Det romanske  $\dagger$ vindue på skibet sydside (fig. 9, jf. fig. 44) fik den ydre halvdel, inkl. lysningen, fornyet i tegl, ligesom det fik en glasfals af tegl, mens indre smig og stik bibeholdtes. Vinduet er sandsynligvis stadig dobbeltsmiget. Såvel den indre smig som muren omkring er pudset.<sup>58</sup>

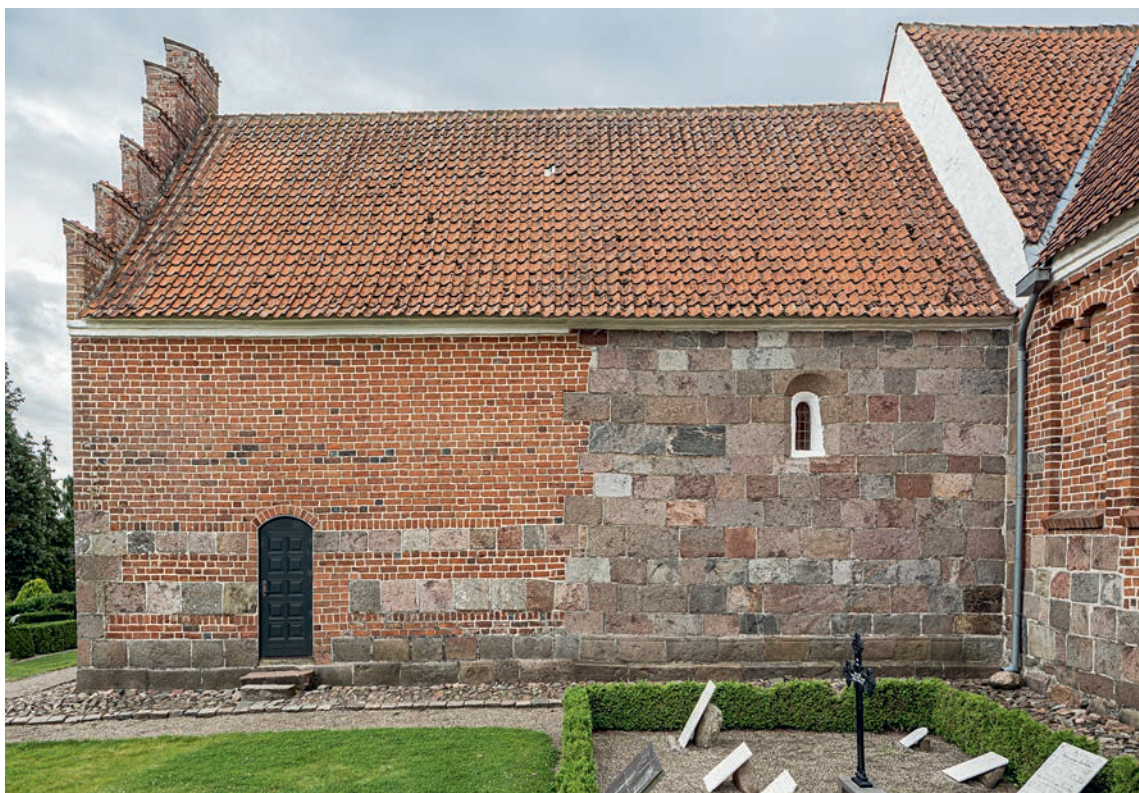
Fig. 10. Kor med oprindeligt vindue (s. 6001) og korforlængelse med sekundær dør (s. 6026), set fra nord. Foto Arnold Mikkelsen 2020. – *Chancel with original window and chancel extension with secondary door, set from north.*

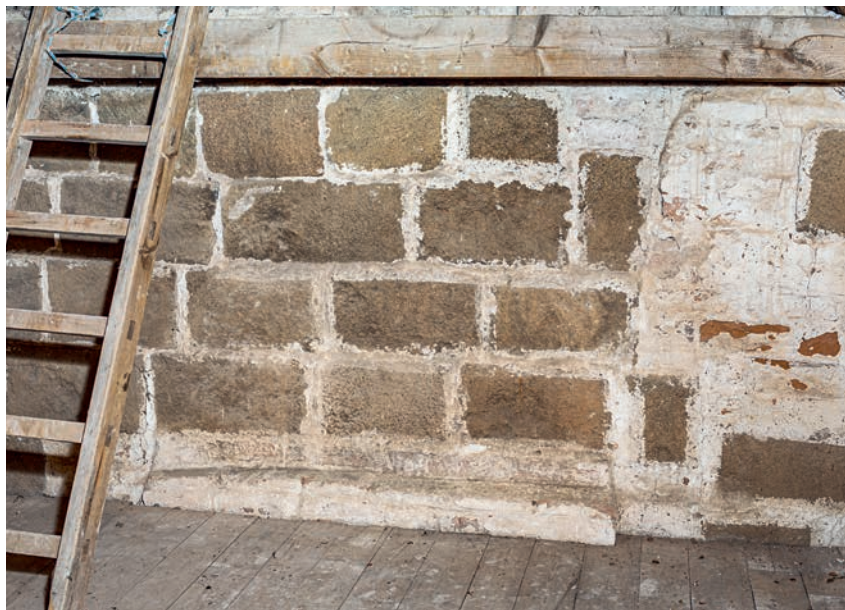
Fig. 11. Skibets ombyggede syddør med portalfremspring (s. 6002), her over våbenhusets loft. Foto Arnold Mikkelsen 2020. – *Rebuilt south door of the nave with portal projection, here above the ceiling of the porch.*

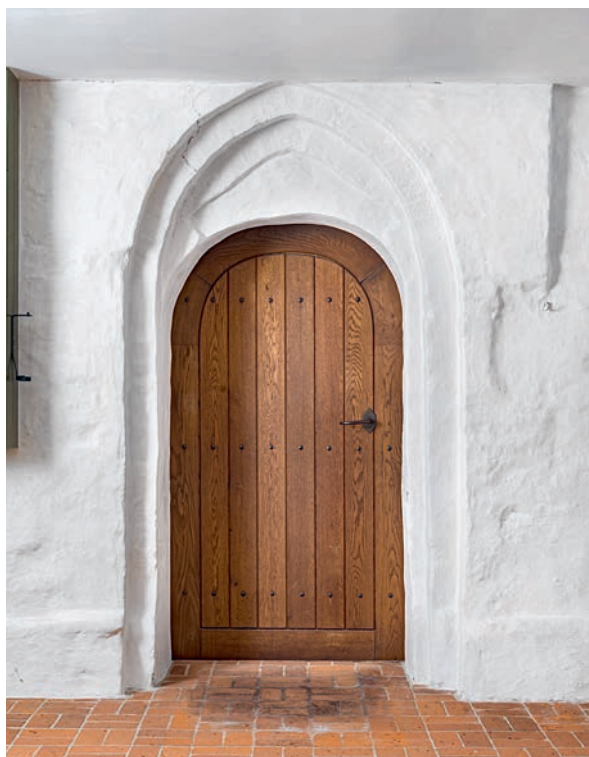
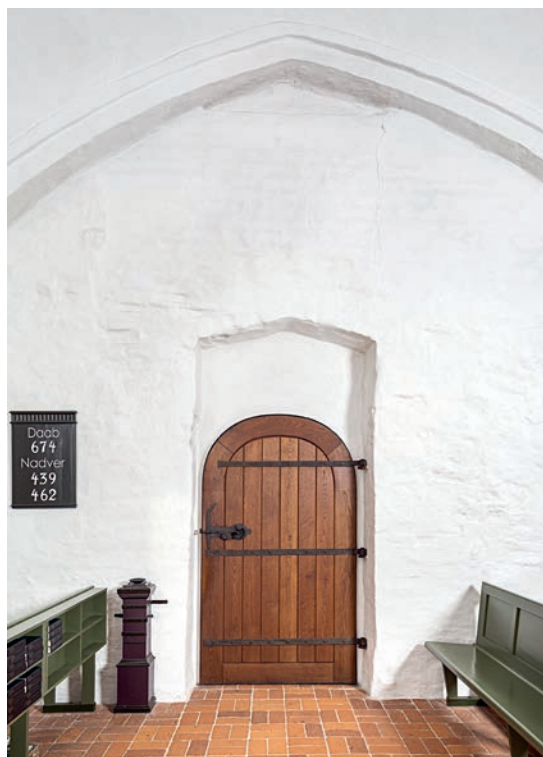
Fig. 12-13. Skibets ombyggede syddør (s. 6002). 12. Yderside set fra våbenhuset. 13. Inderside. Foto Arnold Mikkelsen 2020. – *Rebuilt south door of the nave. 12. Outside seen from the porch. 13. Inside.*

Den nuværende syddør (jf. fig. 12–13) er ombygget i tegl.<sup>56</sup> Åbningen er på ydersiden spidsbuet og med dobbeltfals i såvel stik som vanger. Døren har i al fald foroven haft et portalfremspring (jf. fig. 11).<sup>57</sup> En beslægtet ombygning af en dør ses i Bjerreby (DK Svendborg 2765). Den indre fals i vestre vange er senere borthugget, ligesom den øvre del formentlig er beskadiget ved ombygningen, hvorved åbningens bue er ændret til den nuværende form. Dørens indre (jf. fig. 13) er spærstikformet.

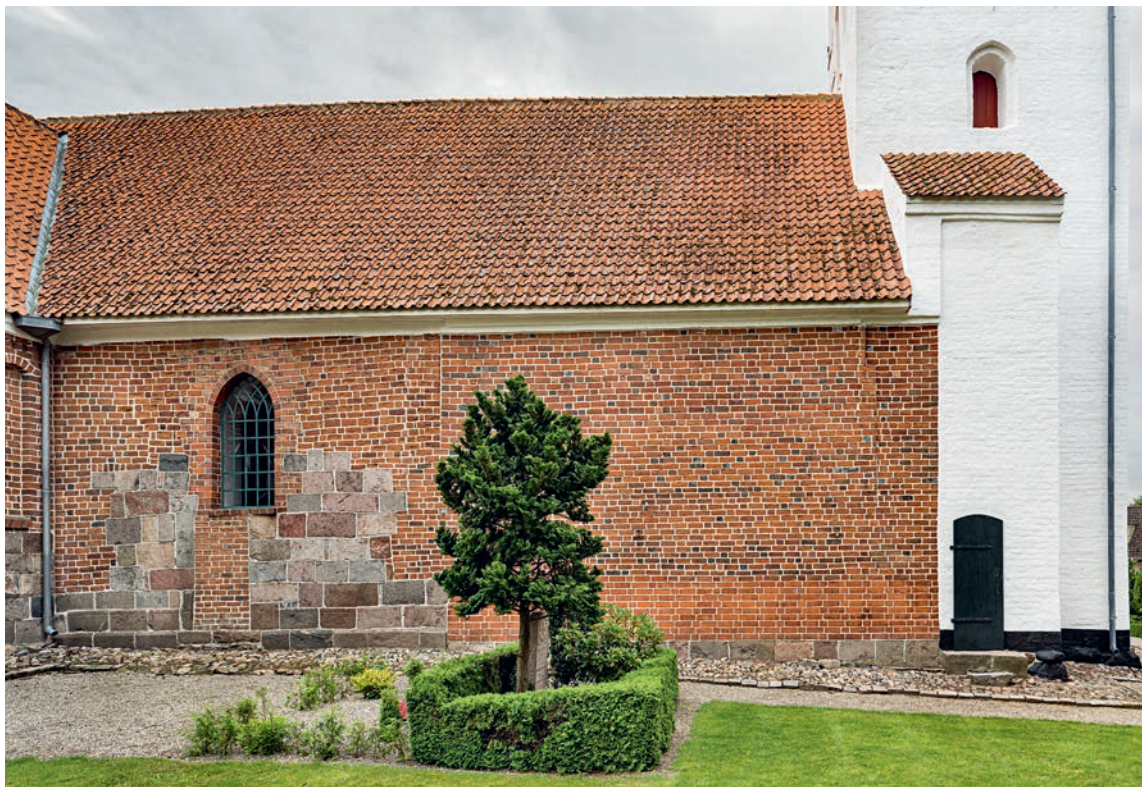
Fig. 14. Skibets nordside med oprindelig  $\dagger$ dør (s. 6001), senromansk ombygning (s. 6002), senmiddelalderlig vestforlængelse (s. 6005) samt tårn med trappehus (s. 6007), set fra nord. Foto Arnold Mikkelsen 2020. – *North side of the nave with original  $\dagger$ door, Late Romanesque rebuilding, Late Medieval western extension and tower with stairwell, seen from the north.*

*Senromansk/unggotisk ombygning af skibet.* I senromansk/unggotisk tid blev den vestre del af skibet, herunder i al fald syddøren (jf. ndf.) og murværket vest herfor (s. 6006), et vindue i henholdsvis syd- og nordsiden (jf. ndf.) og området omkring norddøren ombygget i tegl (jf. fig. 14).

Den øvre del af skibets nordmur samt hele nordvesthjørnet blev ommuret i munkesten i munkeskifte (jf. fig. 14). Tidspunktet for ombygningen kan ikke fastsættes, men den romanske  $\dagger$ norddør (jf. fig. 14 og s. 6001) har da fortsat været i brug, og det er sket, inden skibet blev forlænget mod vest (s. 6006).<sup>59</sup>

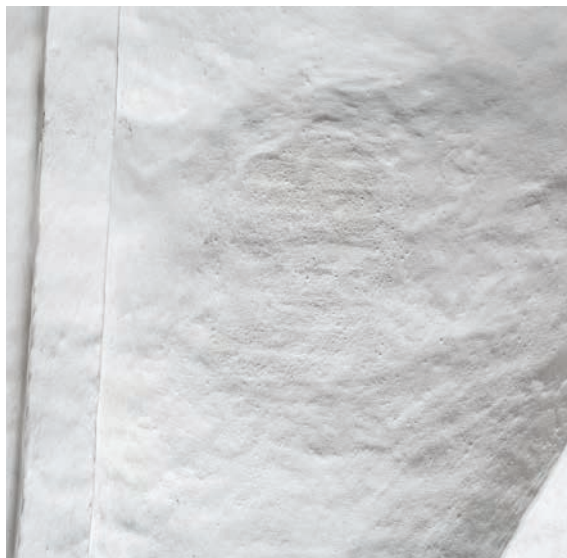
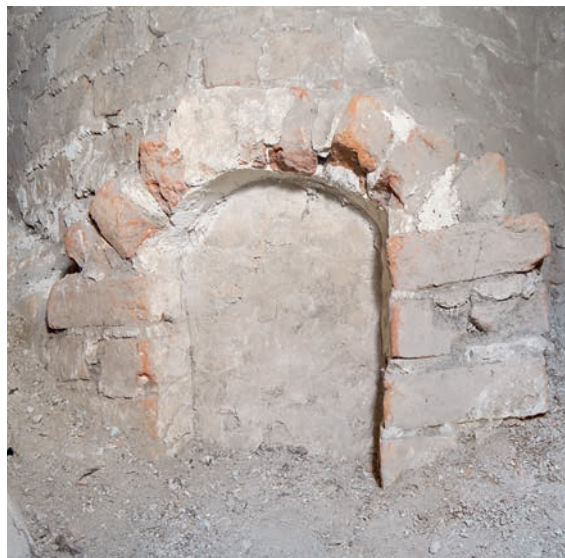
Fig. 15-16. †Lem med muret karm i korets nordre kappes vestre svikkel (s. 6005). 15. Set fra koret. 16. Set fra tagrummet. Foto Arnold Mikkelsen 2020. – †Hatch with masonry frame in the western spandrel of the northern severy. 15. Seen from the chancel. 16. Seen from the loft.

*Korets hvælv* er et krydshvælv med retkantede halvstensribber, der i øst løber af i retkantede, enkeltfalsede piller (jf. fig. 79). En skjoldbue op imod østgavlen er fjernet i forbindelse med korets forlængelse mod øst, og korets østre hvælvkappe er delvist ommuret (jf. s. 6007, fig. 23 og 26). I vest hviler kappen i et muret forlæg i den samtidigt ombyggede triumfmur (jf. ovf.), og ribberne her bæres af tromber i vesthjørnene (jf. fig. 79). Disse bærer også skjoldbuerne i nord og syd. En  $\dagger$ lem i nordre kappes vestre svikkel er tilmuret i flugt med hvælvets underside, men ses med muret karm i loftsrummet (fig. 15–16).<sup>61</sup>

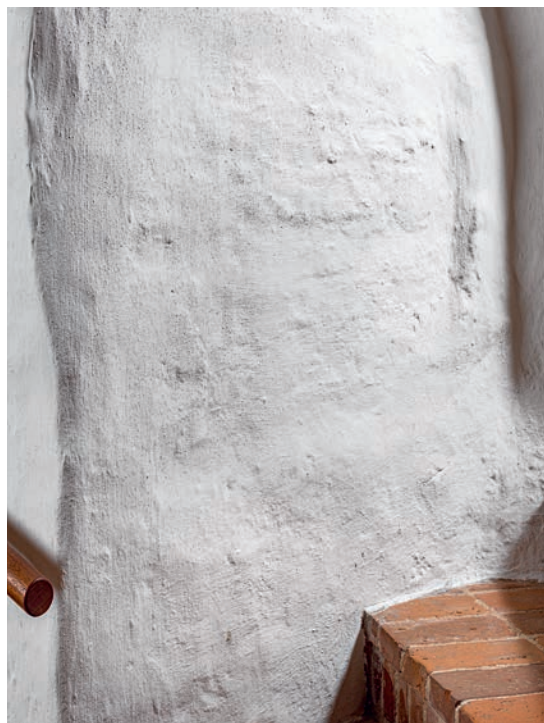
Fig. 17. Spor af †sidealter på triumfvæggens søndre vange (s. 6005). Foto Arnold Mikkelsen 2020. – Traces of a †side altar on the southern side member of the chancel arch wall.

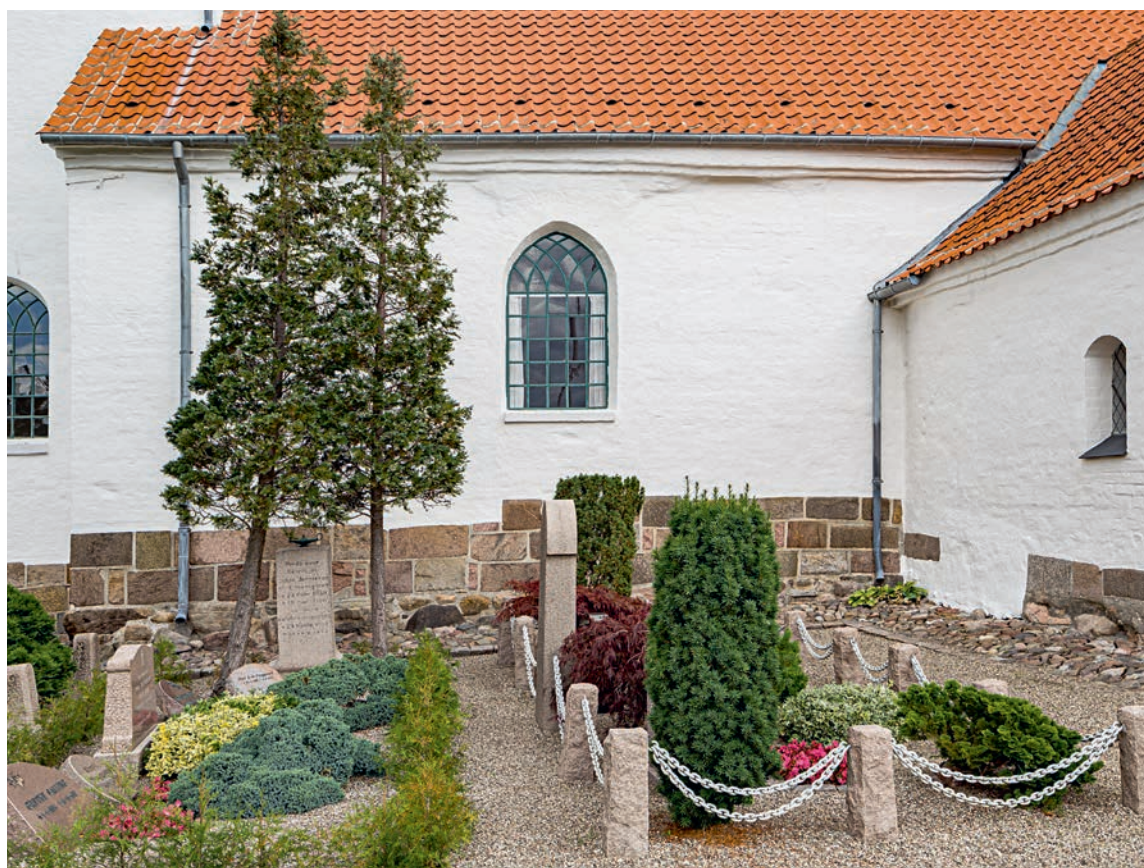
Fig. 18. Skibets sydside; sengotisk ombygning og vestforlængelse (s. 6006) samt en del våbenhuset set fra syd. Foto Arnold Mikkelsen 2020. — *South side of the nave; Late Gothic rebuilding and western extension as well as a part of the porch seen from the south.*

Vestforlængelse af skibet samt opførelse af tårn. I forbindelse med skibets vestforlængelse blev det romanske skibs sydvesthjørne ombygget (jf. fig. 18), mens den i nord føjede sig til skibets nordvesthjørne (jf. fig. 14). Forlængelsen er opført af munkesten i munkeskifte. I vestforlængelsens sydside er et senere ændret vindue. På vestgavlens vestside – mellem tårnets flankemure – er der et omtrent trekvartsten dybt tilbagespring i ca. 1,8 m's højde. Dette indikerer klart, at tårnet må være samtidigt med forlængelsen. I muren er en sekundær dør (jf. fig. 40 og s. 6020). Forlængelsens indre havde oprindeligt fladt loft. To små halvgavle lukker mellemrummet mellem hjørnerne og tårnets flankemure. Over den nordre ses inkorporeret i det senere opførte trappehus (jf. s. 6024) et halvandenstenbredt fremspring, der næppe kan tolkes som andet end en rest af en fodtinde (jf. fig. 36). Forlængelsens tagværk kunne ved den dendrokronologiske undersøgelse dateres til o. 1446 (jf. s. 6029), hvilket meget vel

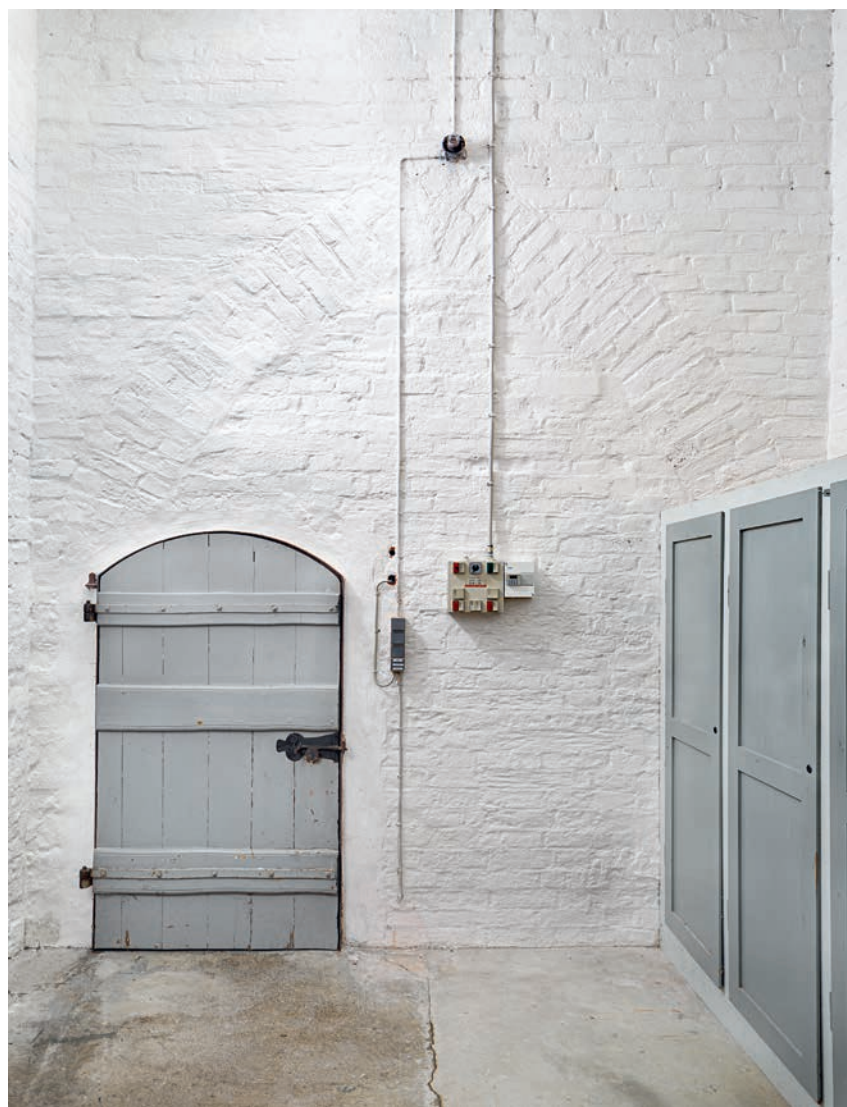
Fig. 19. Tårnrummets indre set mod vest med oprindelig arkade (s. 6007), der er tilmuret i senmiddelalderen (s. 6020) samt sekundær dør (s. 6026). Foto Arnold Mikkelsen 2020. – *Interior of the tower looking west with original arcade, bricked up in the Late Middle Ages, as well as secondary door.*

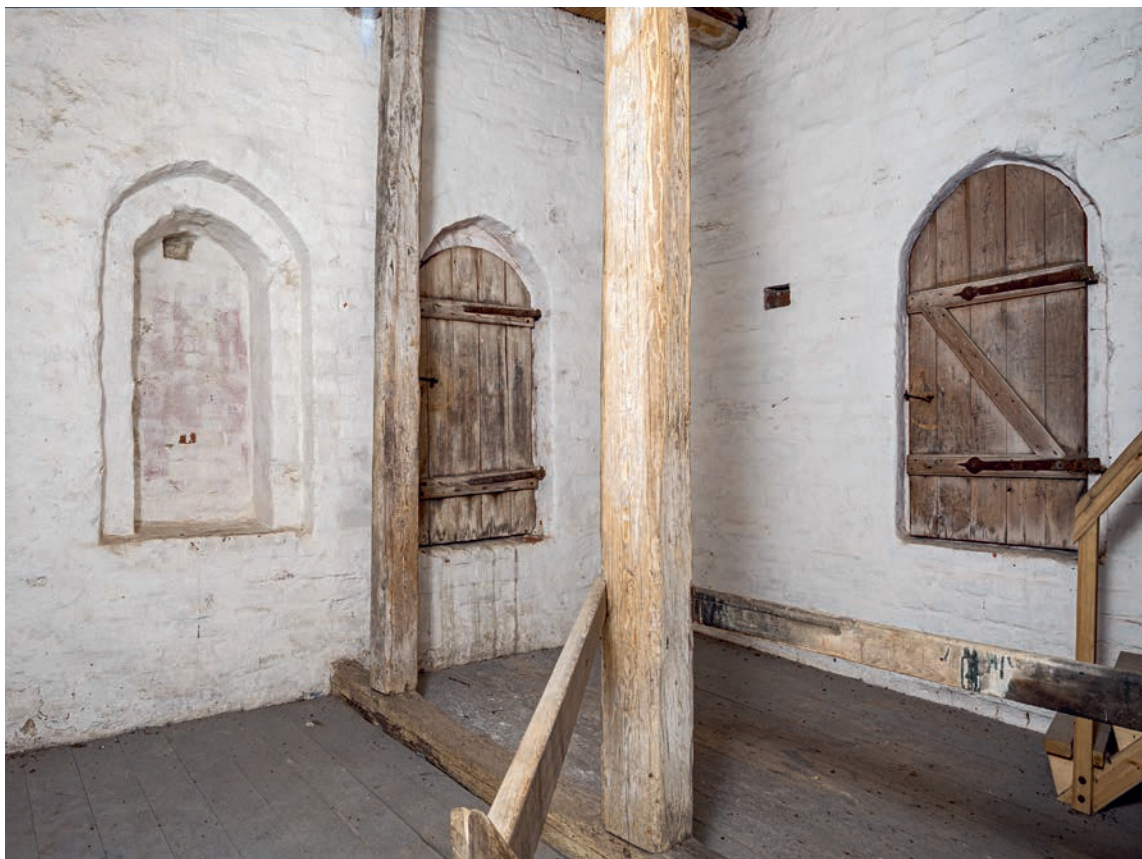
Fig. 20. Tårnets første klokkestokværk med glamhuller, set mod nordvest (s. 6007). Foto Arnold Mikkelsen 2020.  
– The first belfry floor of the tower with belfry lights, looking north west.

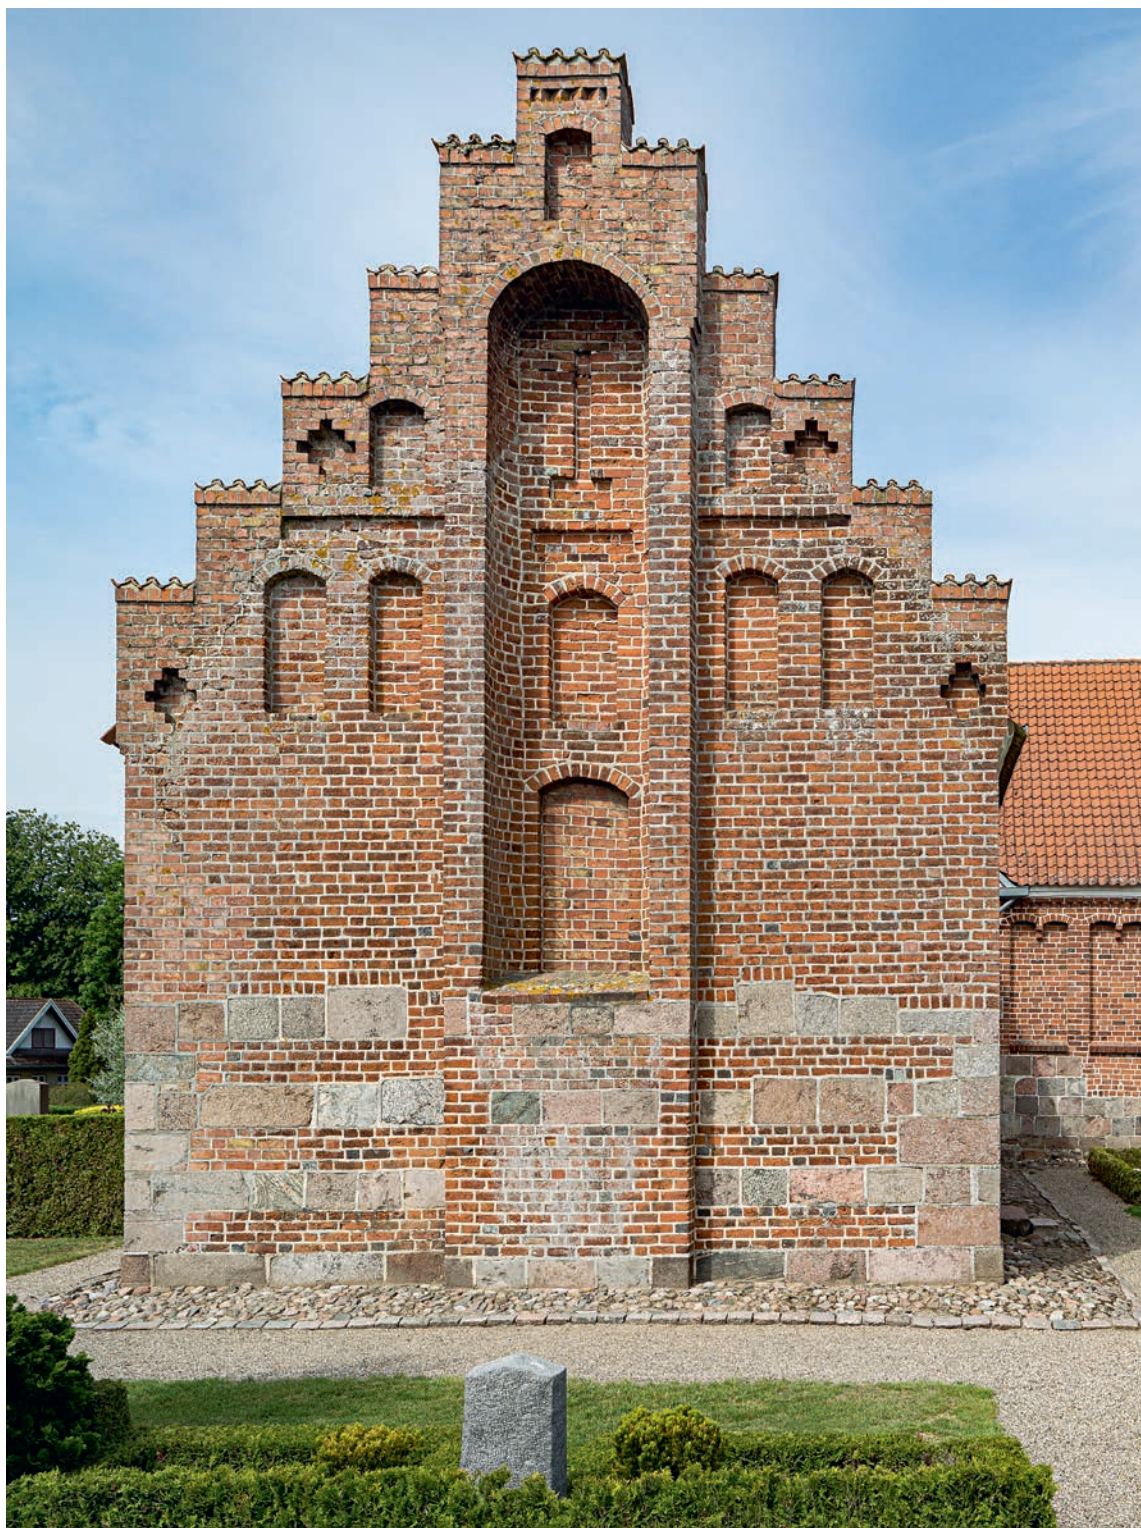
Fig. 21. Korforlængelsens gavl (s. 6008) med fremspring til  $\dagger$ messeklottespir (s. 6009). Foto Arnold Mikkelsen 2020. – *Gable of the chancel extension with projection for bell spire.*

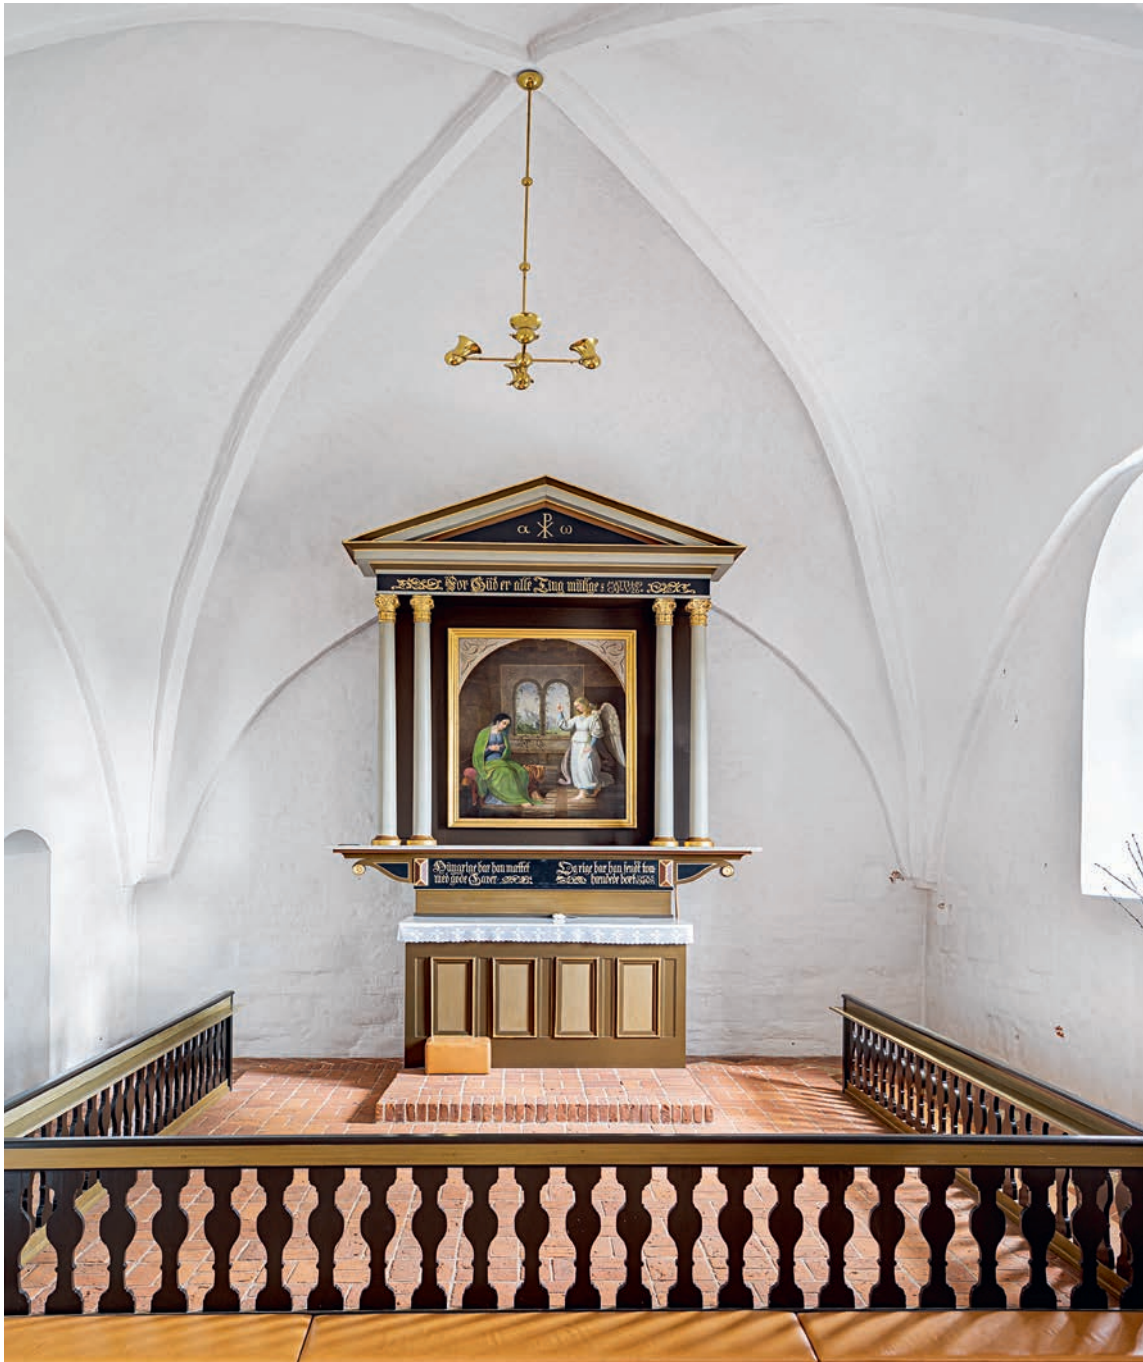
Fig. 22. Korforlængelsens hvælv (s. 6009). Foto Arnold Mikkelsen 2020. – *Vauling of the chancel extension.*

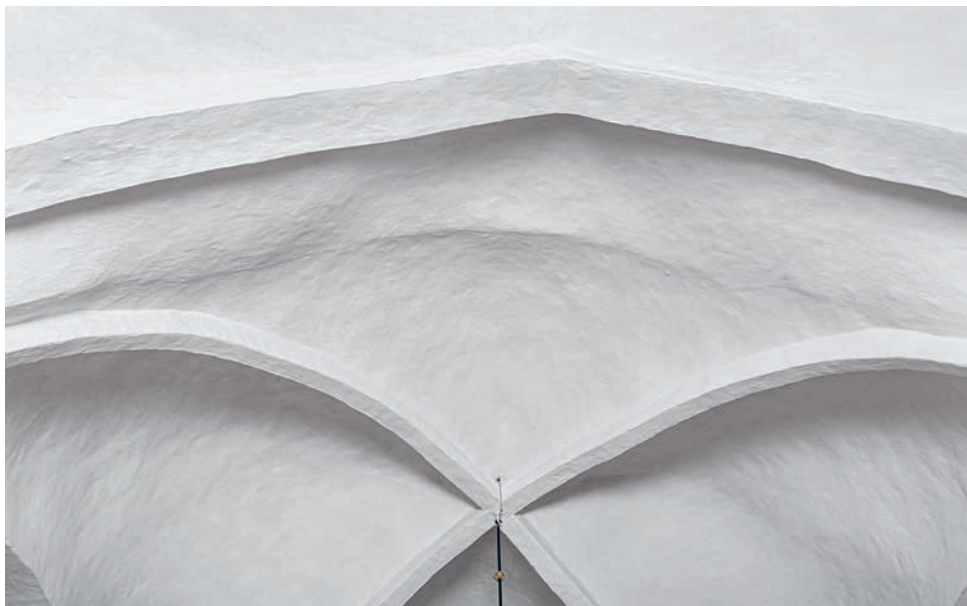
Fig. 23. Korets østre, delvis ommurede, hvælvkappe (s. 6005 og 6007). Foto Arnold Mikkelsen 2020. – *Eastern, partly rebuilt vault severly of the chancel.*

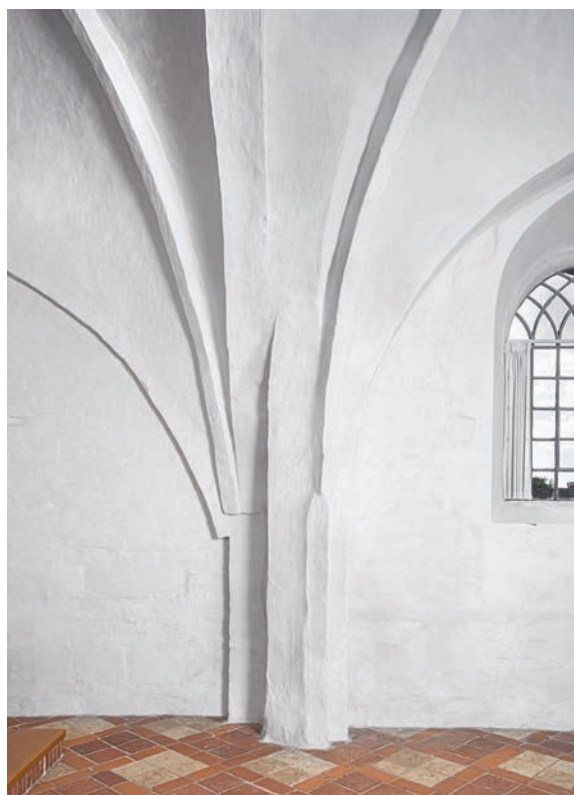
Fig. 24-25. Hvælvpiller mellem kor og korforlængelse (s. 6005 og 6007). 24. I nord. 25. I syd. Foto Arnold Mikkelsen 2020. – *Vault piers between the chancel and chancel extension. 24. In the north. 25. In the south.*

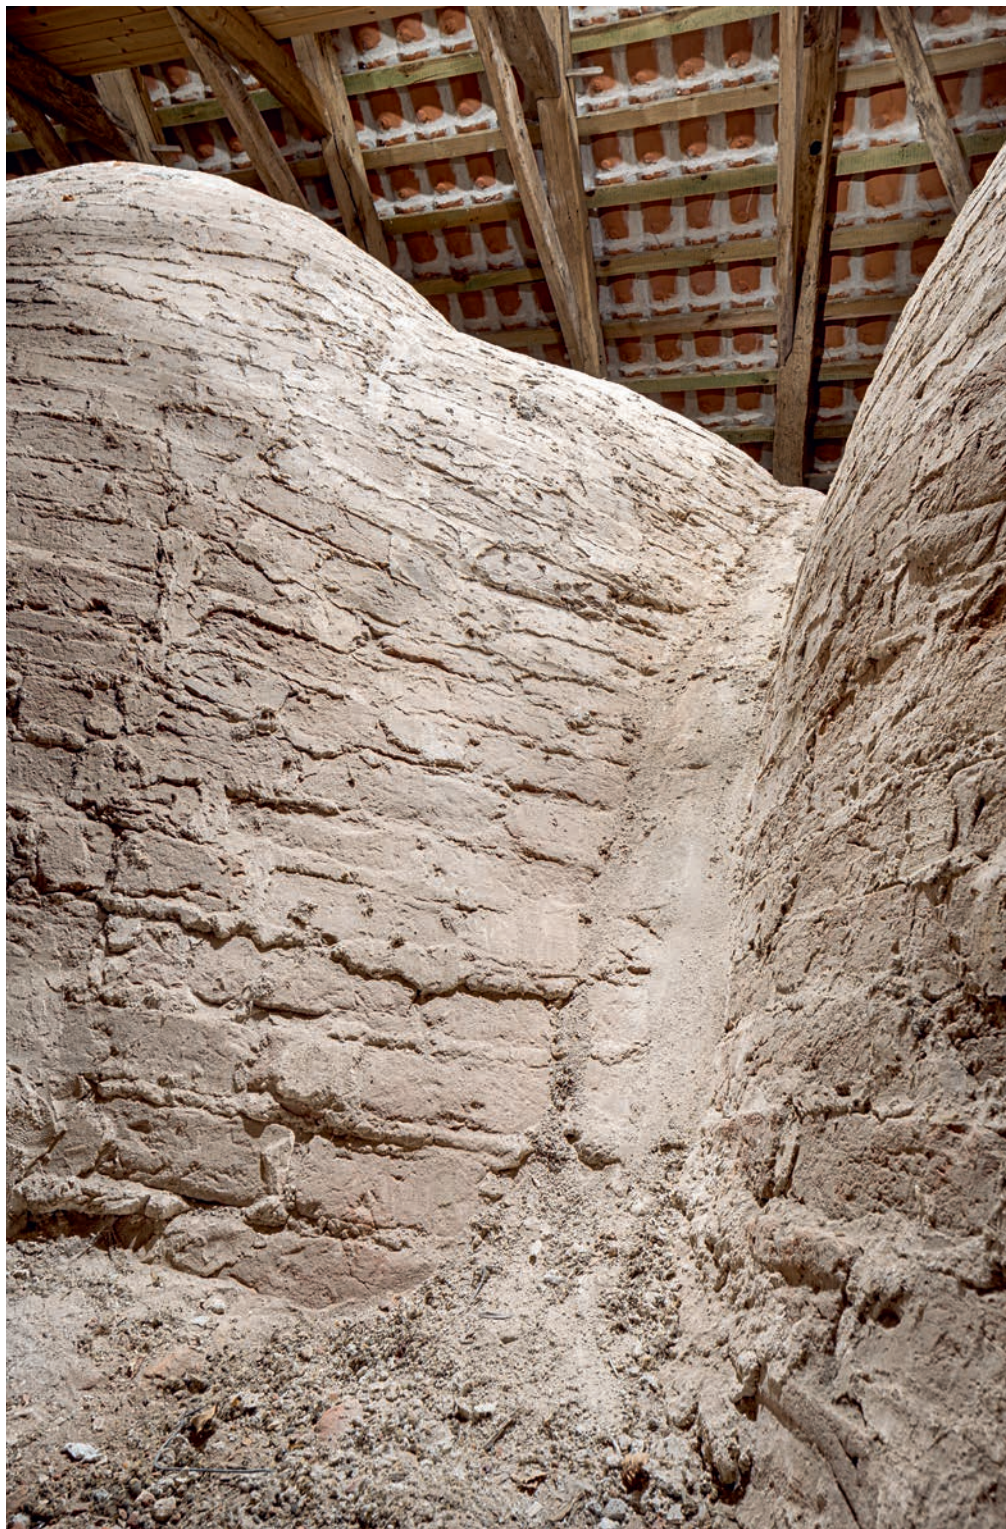
Fig. 26. Korets ommurede østkappe i tagrummet set fra syd (s. 6005 og 6007). Foto Arnold Mikkelsen 2020. – *Rebuilt eastern severy in the loft seen from the south.*

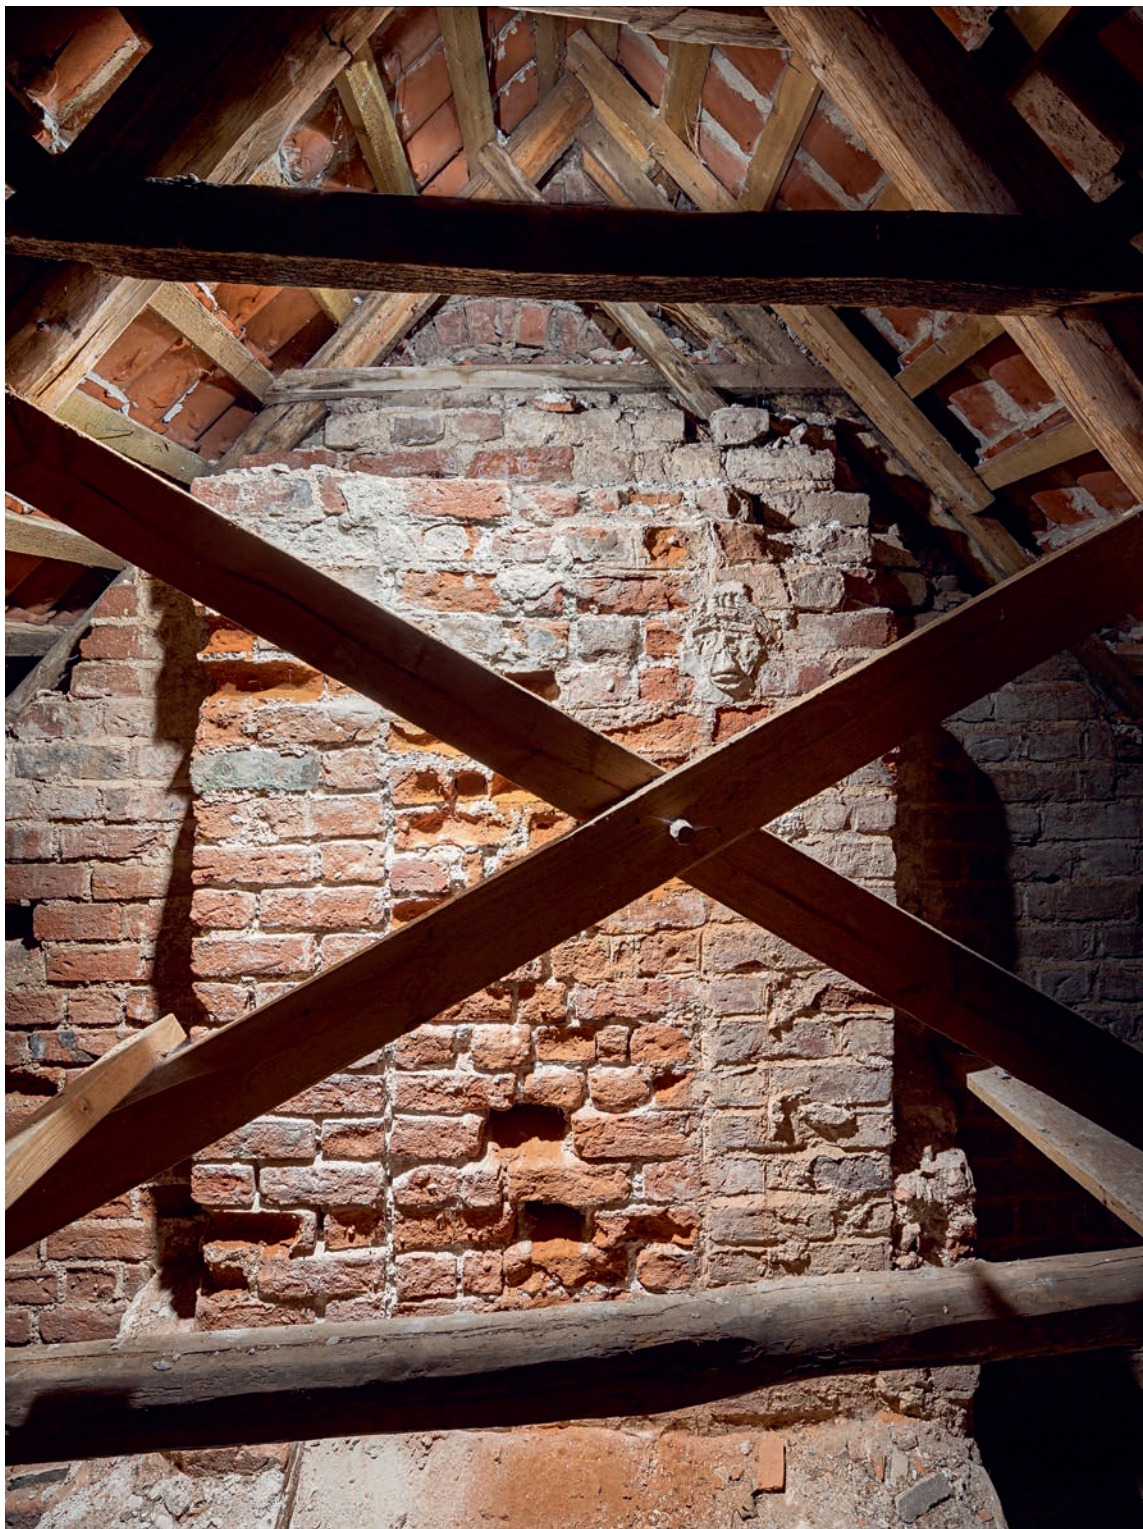
Fig. 27. Forstærkning til  $\dagger$ messeklottespir på korgavlens inderside (s. 6015). Foto Arnold Mikkelsen 2020. – Reinforcement for the  $\dagger$ belfry spire on the inside of the chancel gable.

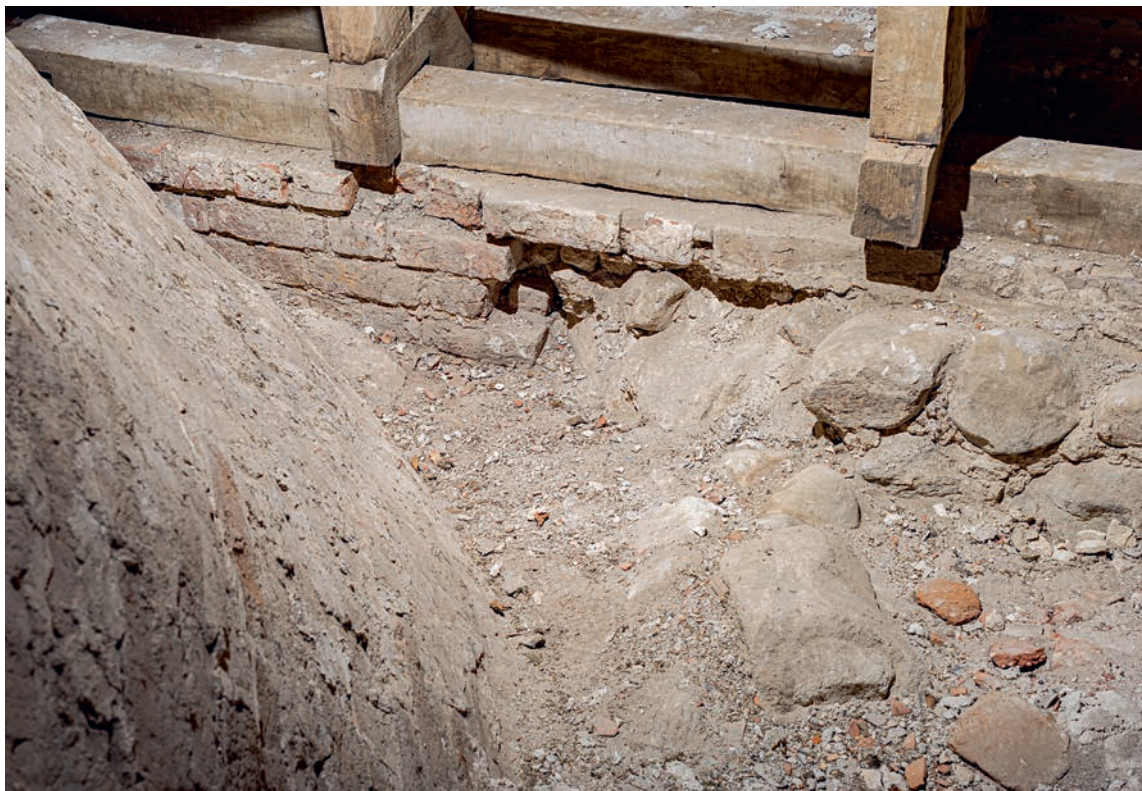
Fig. 28. Overgang mellem kor og korforlængelse i syd i tagrummet (s. 6007). Foto Arnold Mikkelsen 2020. – *Transition between chancel and chancel extension in the south of the loft.*

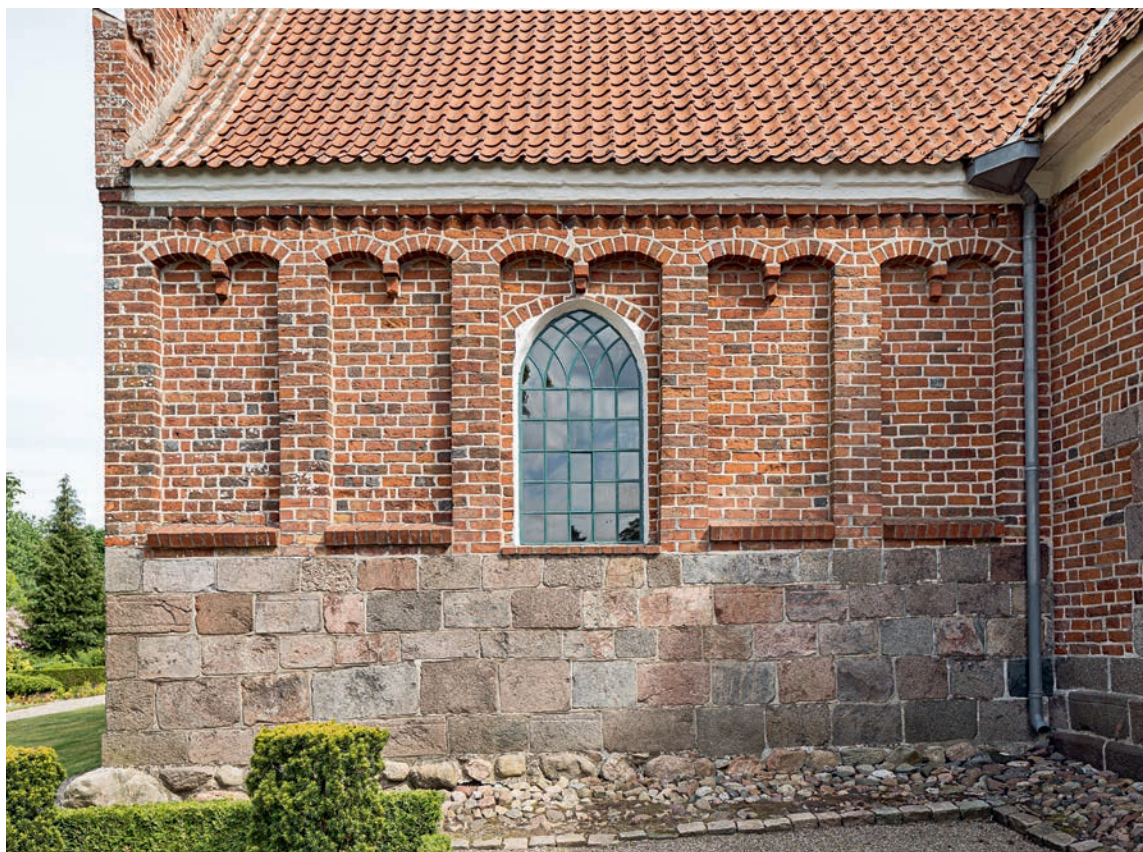
Fig. 29. Kapellet set fra vest (s. 6016). Foto Arnold Mikkelsen 2020. – *The chapel seen from the west.*

Øst- og vestsiden har over blændingsdekorationen et savskifte, og murene afsluttes foroven med en dobbelt falsgesims. I den midterste blænding i nord og vest er et oprindeligt, fladbuet vindue, der senere er ændret (jf. s. 6027). Kapellets indre, der står i forbindelse med skibet med en spidsbuet arkade, har et samtidigt krydshvælv med rektantede halvstensribber, der løber af i hjørnerne, og i syd bæres det af en helstens skjoldbue. I forbindelse med kapellets opførelse er skibets nordmur dette sted nedtaget, og arkadens vanger er væsentlig tyndere end nordmuren i øvrigt.<sup>66</sup> Årsagen til skjoldbuen i syd i kapellet kan være, at man ønskede en kraftigere mur til at bære skibets tagværk. Der er lette halvstens overribber i ca. to tredjedels højde; en binder er i forbandt med kapperne i hvert andet til tredje skifte.
