## HÅRSLEV KIRKE

### SKOVBY HERRED

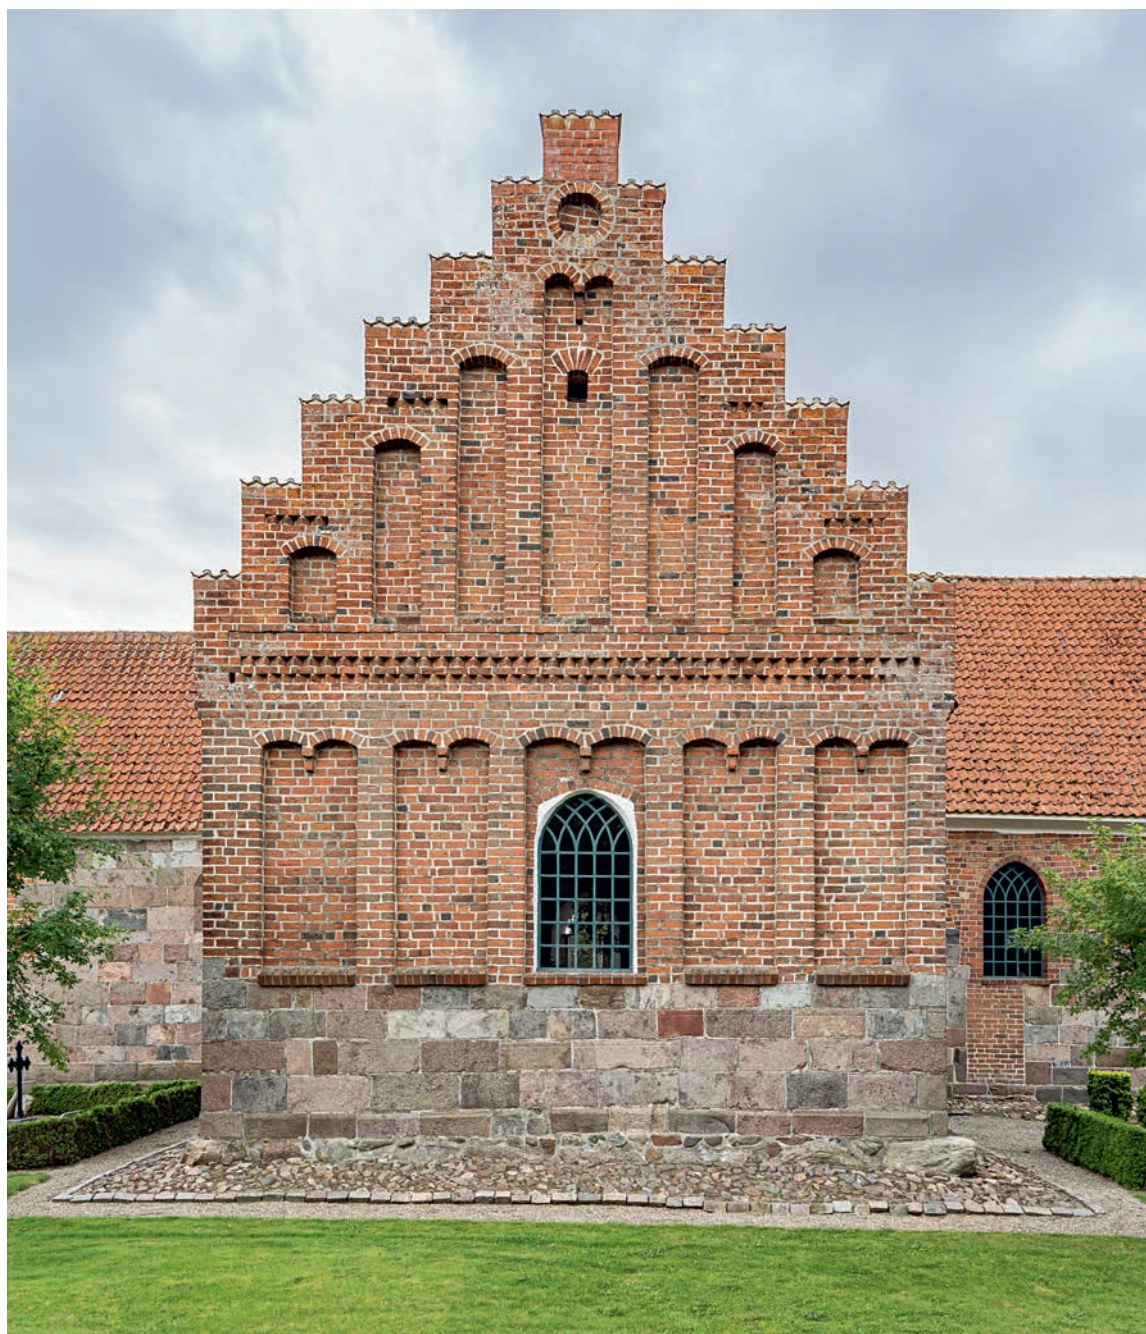
Fig. 30. Kapellet set fra nord (s. 6017). Foto Arnold Mikkelsen 2020. – *The chapel seen from the north.*

Den kamtakkede gavltrekant i nord har lige over tagfodshøjde et dobbelt savskifte; herover en blændingsdekoration af syv stigende højblændin-

ger, adskilt af halvandenstenbrede piller. De yderste til hver side har fladbuede overdækninger, mens den midterste har tvedelt, fladbuet overdækning båret af en konsol, bestående af to bindre, hvoraf den nederste er rulskeftestillet. I den

midterste blænding er en lille, fladbuet glug med stik af rulskeftestillede løbere, hvor af de midterste er kileformet tildannede, og hvis vederlag ligger uden for vangerne. Ved de dendrokronologiske undersøgelser (s. 6029) kunne kapellets tagværk dateres til o. 1515, hvilket meget vel kan angive kapellets opførelsestidspunkt.

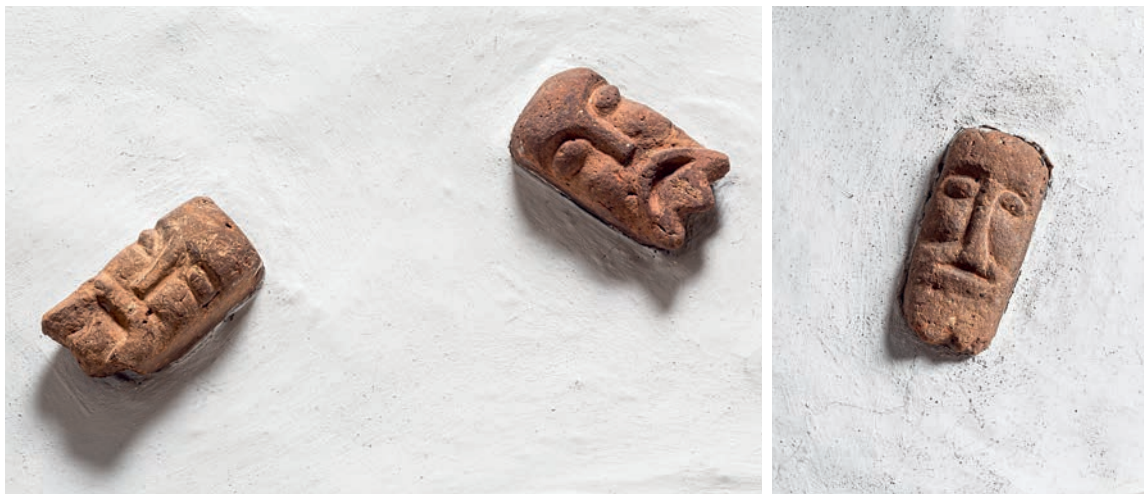
Fig. 32–33. Mandshoveder, hugget i teglsten, i skibets midterste hvælv (s. 6018). 32. I nordre kappe. 33. I østre kappe. Foto Arnold Mikkelsen 2020. – *Male heads, cut in brick, in the midmost vault of the nave. 32. In the northern severy. 33. In the eastern severy.*

lavere vederlagsniveau på hvælvpillerne end ved de to øvrige hvælv.<sup>67</sup> Hvælvets ribber har kvartstensbredde på den nederste tredjedel, herover halvstens. Foroven mødes ribberne i en kvadratisk, diagonalt stillet slutsten. De to østre hvælv, der, som nævnt, er noget højere rejste, har halvstensbrede ribber i fuld højde, og en tilsvarende udformet slutsten genfindes i det østre fag. I tagrummet ses en kontramuring over gjordbuen mellem forlængelsens hvælv og det vestligste hvælv i det oprindelige skib (jf. fig. 92). Nordsidens skjoldbue tilpasser sig nordkapellets arkadebue.<sup>68</sup> I det midterste hvælv ses tre mandshoveder (fig. 32–33), der hver er udhugget i enden af en teglsten og står i dennes naturlige farve. De er placeret umiddelbart over henholdsvis skjold- og gjordbuen i hvælvets nord- og østkappe. Lignende hoveder findes f.eks. i Davinde og Rynkeby kirker (s. 3665 og 4420) samt Kavslunde Kirke (Vends herred).

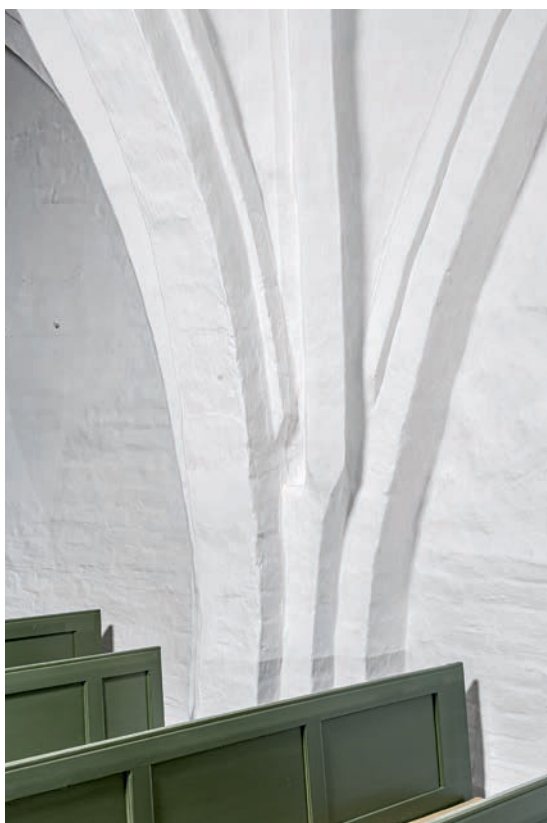
Fig. 34. Hvælpille mellem oprindeligt skib og skibets vestforlængelse i nord (s. 6018). Foto Arnold Mikkelsen 2020. – *Vault pier between the original nave and the western extension of the nave in the north.*

*En overhvælvning af skibet og dets vestforlængelse* udførtes i senmiddelalderen, sandsynligvis o. 1515 jf. dendrokronologiske undersøgelser (s. 6029), med tre fag krydshvælv, der bæres af dobbeltfalsede hvælvpiller samt helstensdybe, spidsbuede gjord- og skjoldbuer, der alle har den karakteristiske vederlagsmarkering i form af et let fremspringende prydskefte. Der er ligeledes skjoldbuer i vest og øst; sidstnævnte viser, at overhvælvningen er yngre end ombygningen af triumfmuren og -buen (jf. s. 6005). Det vestligste fag – i forlængelsen – er uden tvivl opført først, hvilket fremgår af det markant

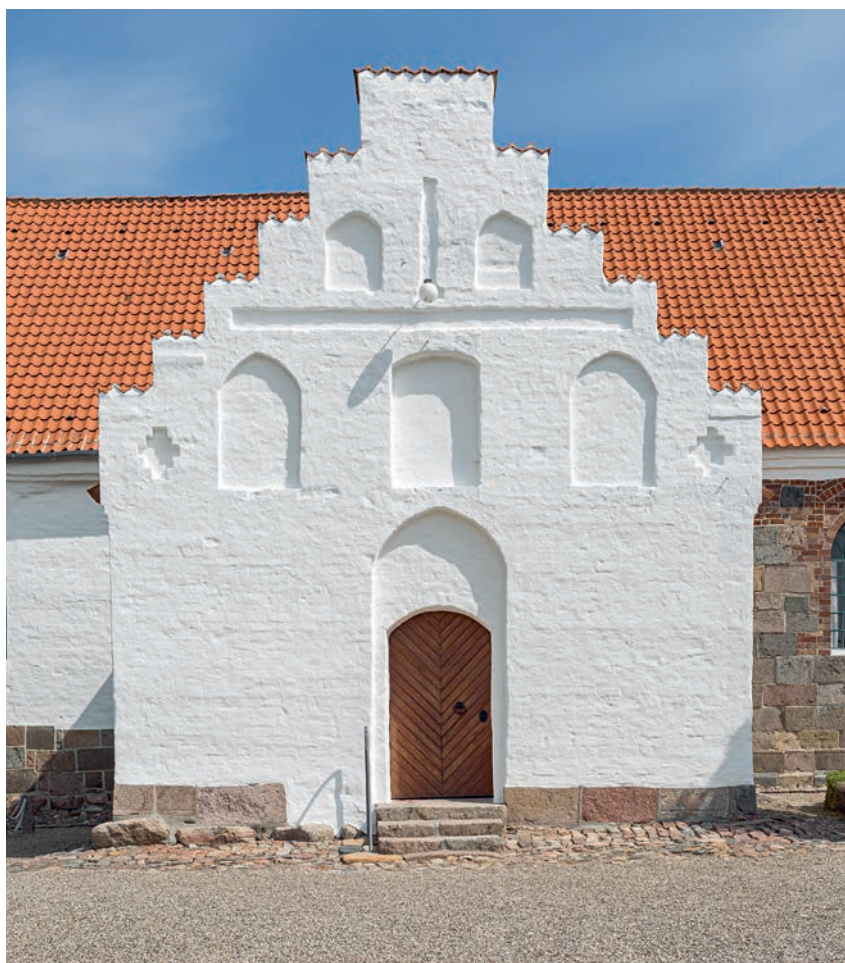
Fig. 35. Våbenhuset set fra syd (s. 6019). Foto Arnold Mikkelsen 2020. – *The porch seen from the south.*

Et *våbenhus* (fig. 35, jf. fig. 1) opførtes i senmiddelalderen ud for skibets syddør. Den relativt lave bygning er opført af munkesten. Begge flankemure afsluttes foroven med en dobbelt falsgesims. I sydgavlen er en oprindelig, fladbuet dør i et spejl med spidsbuet overdækning med knæk i vederlagene. På østmurens inderside, nord for det nuværende vindue, ses sporene af en helt tilmuret, oprindelig glug. Et lille, fladbuet vindue i begge flankemure er nyere (jf. s. 6027). Våbenhusets indre har fladt bræddeloft, der o. 1897 er hævet ca. 70 cm.<sup>29</sup> I en synsforretning 1631 omtaltes en *†stenbænk* i våbenhuset.<sup>22</sup>

Den kamtakke, blændingsprydede gavlf har over døren en tilmuret, fladbuet, falset luge (jf. fig. 35 og s. 6025). På fig. 86 fra 1911 ses en bræddeløj i ydre fals, og tilmuringen er formentlig sket o. 1947.<sup>69</sup> På begge dets sider en blænding, der er fladt spidsbuet med et let knæk i vederlagene og yderst i hver side en rombeformet, aftrappet blænding. Herover en to skifter høj båndblænding. Øverst er der i midten en lodret, smal blænding med tværstav forneden – den kan opfattes

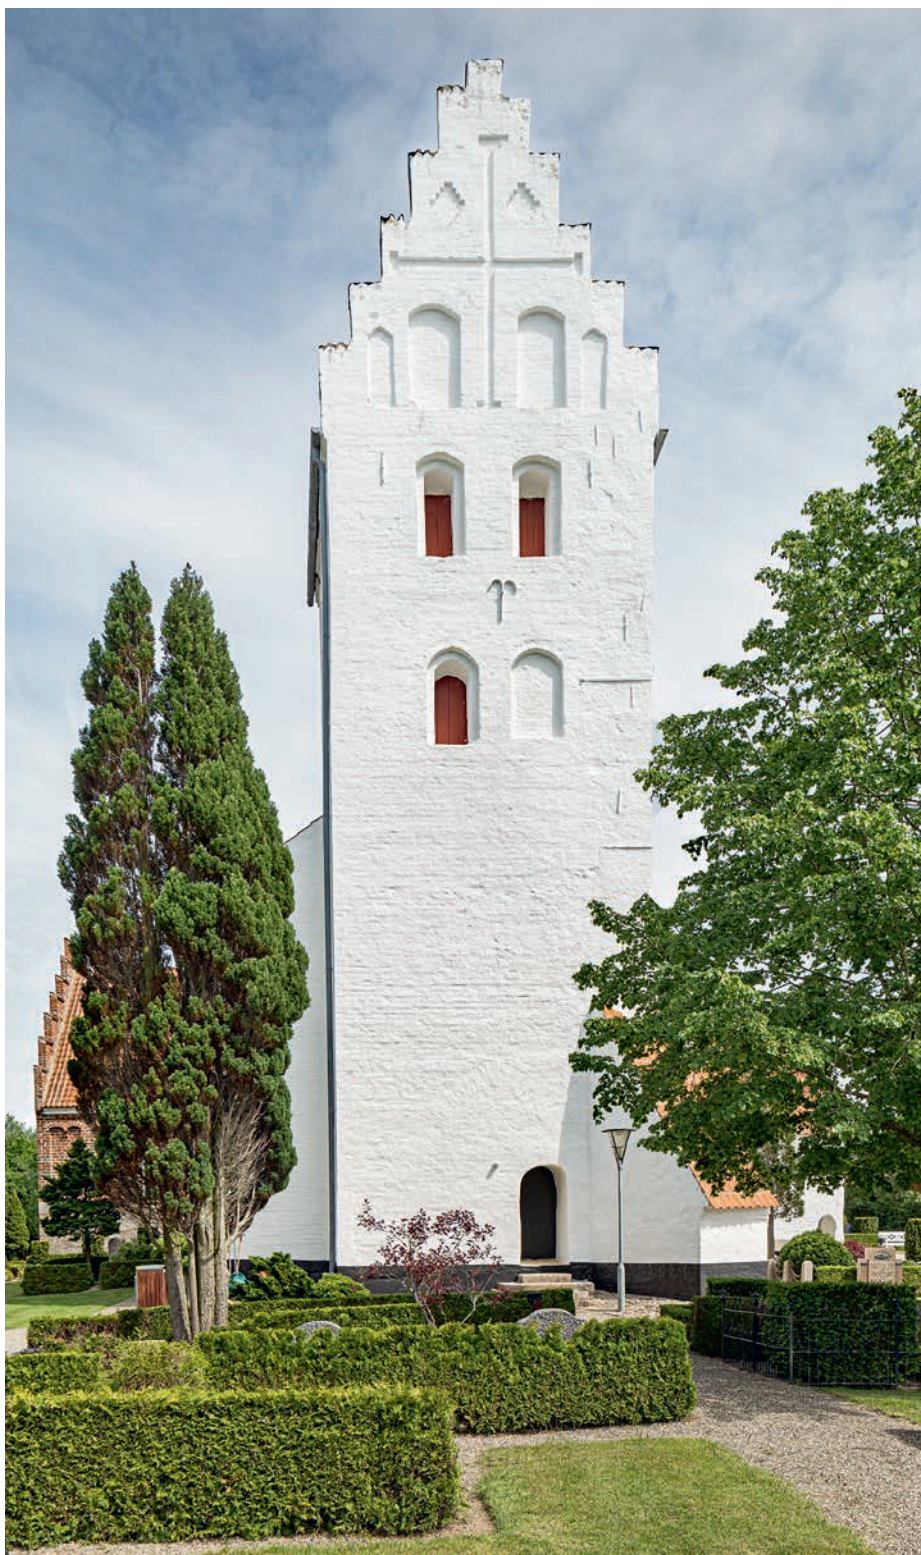
Fig. 37. Tårnet set fra vest (s. 6023). Foto Arnold Mikkelsen 2020. – *The tower seen from the west.*

Den ligeledes kamtakkede vestgavl (fig. 37) med fem kamtakker i hver side samt en smal toptinde prydes i sin fulde højde af et hammerkors. I gavlfodshøjde er også her to fladbuede, falsede glamhuller, der nu er tilmurede i lysningen; de flankeres af to slanke blændinger med spærstikformet øvre afslutning. Den øvre korsarm flankeres af aftrap-

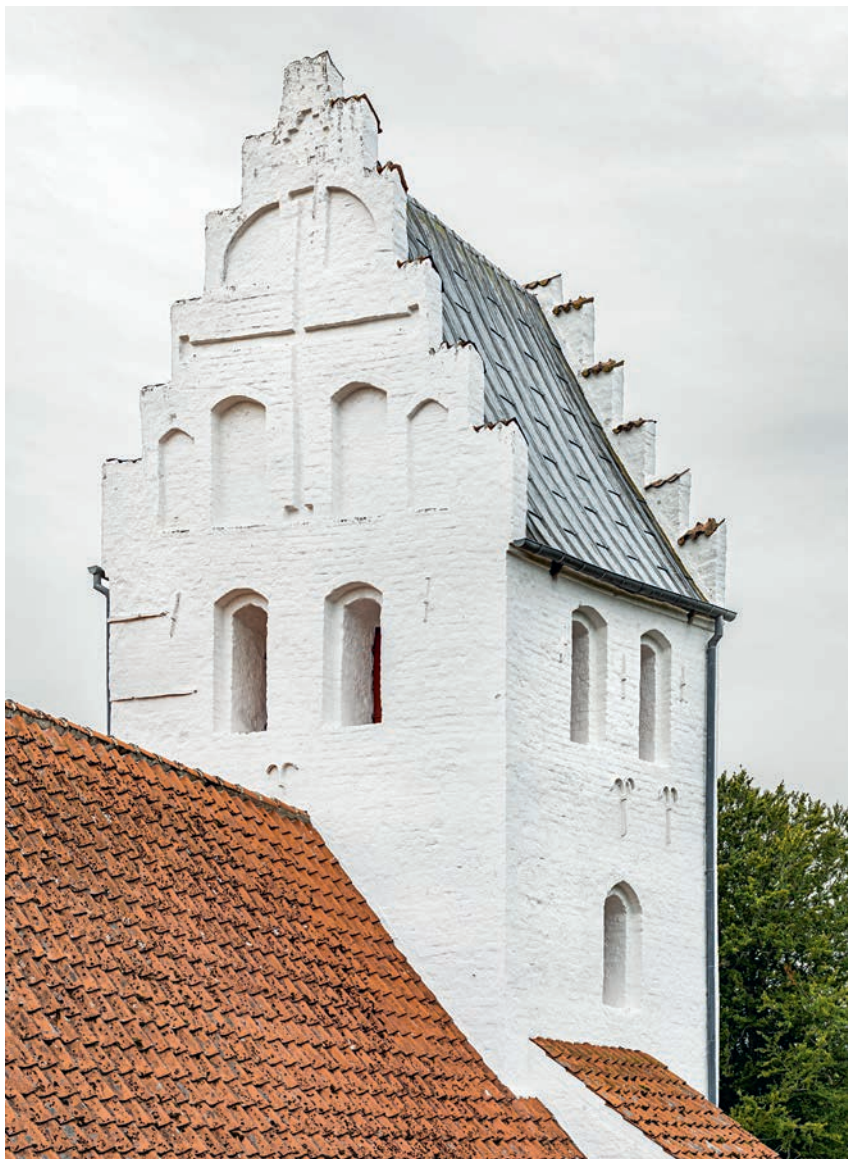
Fig. 38. Tårnets østgavl (s. 6023). Foto Arnold Mikkelsen 2020. – *East gable of tower.*

Den kamtakkede østgavl (jf. fig. 38), der har fem kamtakker og en smal toptinde, prydes i sin fulde højde af et hammerkors. I gavlfodshøjde er to fladbuede, falsede glamhuller, der nu er tilmurede i lysningen; de flankeres af to lavere blændinger med spærstikformet øvre afslutning. Foroven

flankeres den øvre korsarm af to kvartcirkelblændinger, og herover er en aftrappet, rombeformet blænding.

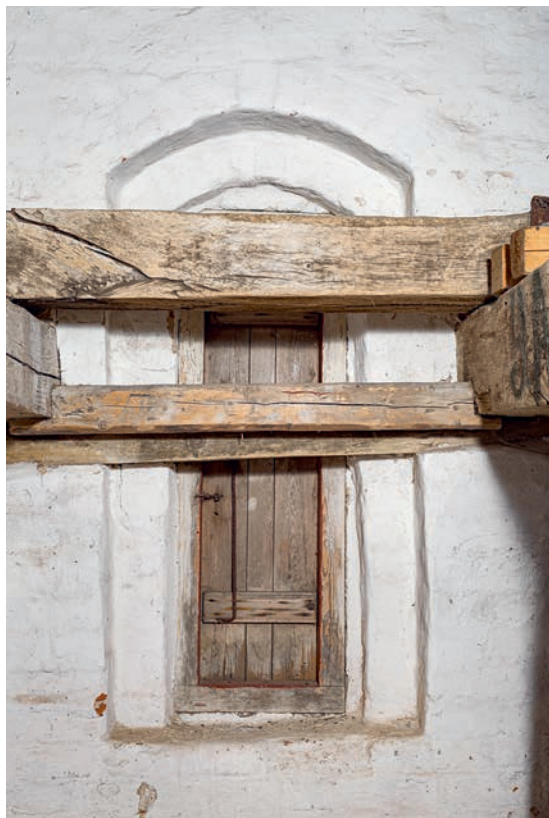
Fig. 39. Det forhøjede tårns klokkestokværk med glamhul med trækarm (s. 6020) samt indmurede remme til klokkestolen (s. 6029). Foto Arnold Mikkelsen 2020. – *The belfry floor of the heightened tower with a belfry light with wooden frame plus walled-in straps for the bell frame.*

tømmer, samlet med tappe i hjørnerne. I nord og syd er de anbragt i lysningen (jf. fig. 39), i øst og vest i den indre murflugt. Vestsidens søndre stik er delvist borthugget.

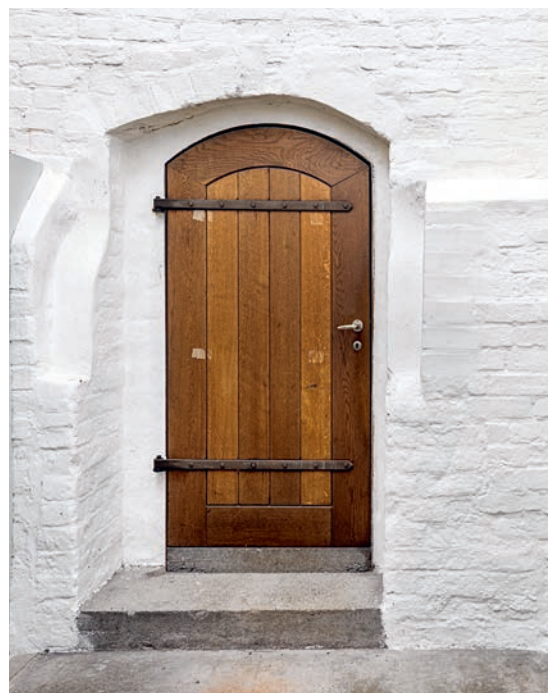
Fig. 40. Sekundær dør i vestforlængelsens vestgavl (s. 6020). Foto Arnold Mikkelsen 2021. – *Secondary door in the west gable of the western extension.*

*Ombygning af tårnet.* I senmiddelalderen gennemgik tårnet en større ombygning, ved hvilken arkaden blev tilmuret, et trappehus tilføjet på nordsiden og tårnet forhøjet. Arkaden blev tilmuret bindigt med murflugten såvel ude som inde med munkesten i munkeskifte.<sup>70</sup> En dør i tilmuringen er sekundær (jf. s. 6026), mens en dør ind til skibets vestforlængelse samt et vindue i tårnets sydside formentlig er etableret samtidig med tilmuringen af arkaden. Den fladbuede dør (jf. fig. 40) har en enkelt fals på såvel yder- som

indersiden; denne er generelt halvstensbred, men den nordre i vest er lidt bredere for at levne plads til hængslerne, der bar dørfløjen. Døren var tilmuret 1857 (jf. side 6027),<sup>71</sup> men er genåbnet o. 1944.<sup>72</sup> Det fladbuede, nu ændrede vindue (jf. s. 6027), var sandsynligvis falset til begge sider.

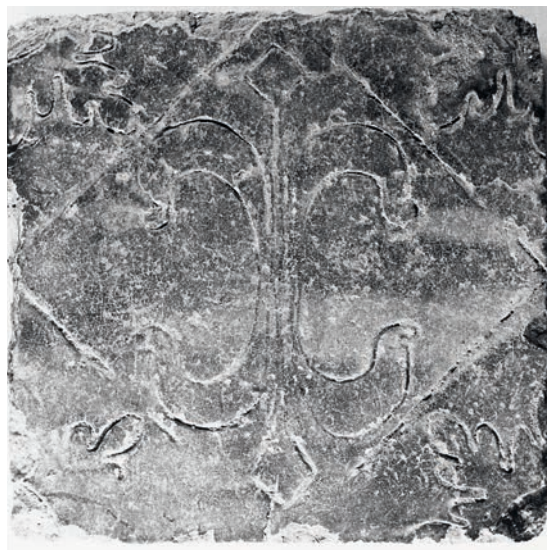
Fig. 41. \*Gulvflise fra 1500-tallet af den såkaldte 'Næstvedtype' (s. 6025). I NM. – \*Tile from the 16. Century of the so-called 'Næstved type'.

†*Gulve.* En \*gulvflise (fig. 41) fra 1500-tallet af den såkaldte 'Næstvedtype' (jf. *DK Holbæk* 64, 904, 1092 og 3421) er under ukendte omstændigheder fundet i kirken og indbragt til Nationalmuseet (inv.nr. D157/1973). Den kvadratiske flise (21×21×3 cm) prydes af en indridset dobbeltlilje og hjørnerne af egeløv. Den har polykrom glasure (grøn, gul og blå). Gulvet i kirken var 1631 formentlig lagt af teglsten, da det dette år blev omtalt som forfaldent og derfor skulle omlægges, og nogle steder skulle der lægges nyt gulv. <sup>77</sup> 1693 skulle gulvet i stolestaderne, der ifølge kilden formentlig var stampet jordgulv, repareres. <sup>22</sup>

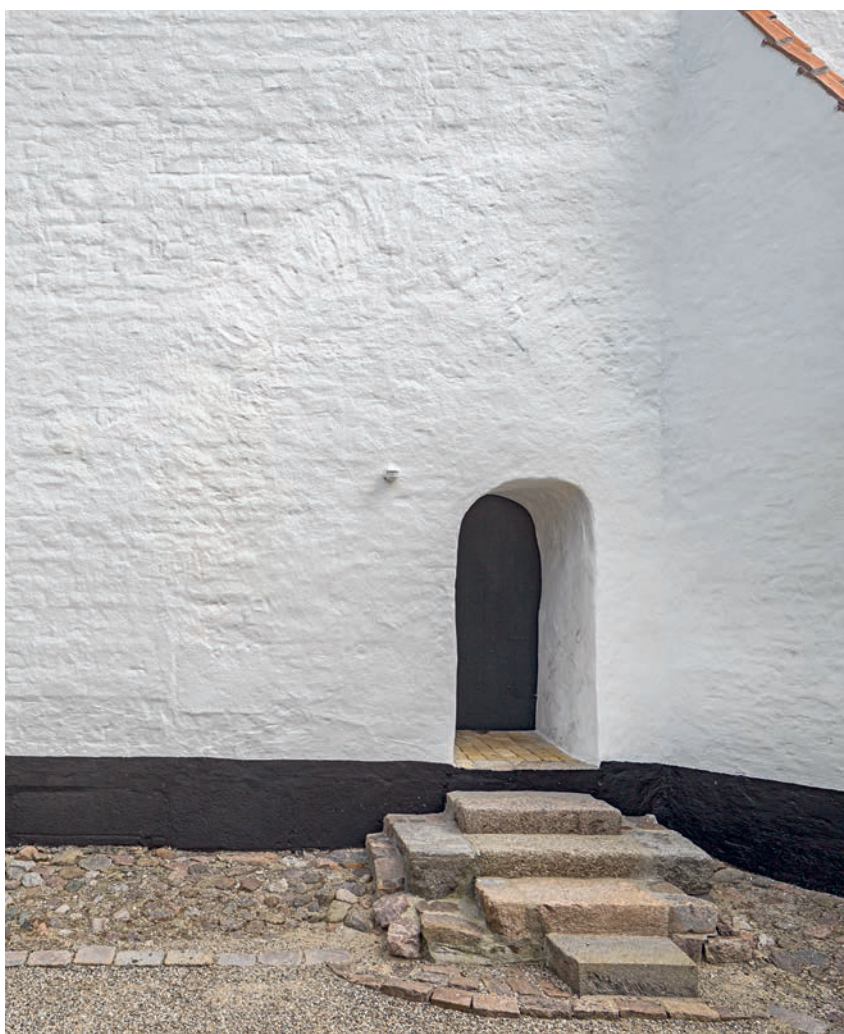
Fig. 43. Tårnets vestside med arkade (s. 6007) samt sekundær dør (s. 6026). Foto Arnold Mikkelsen 2020. – Western side of tower with arcade as well as secondary door.

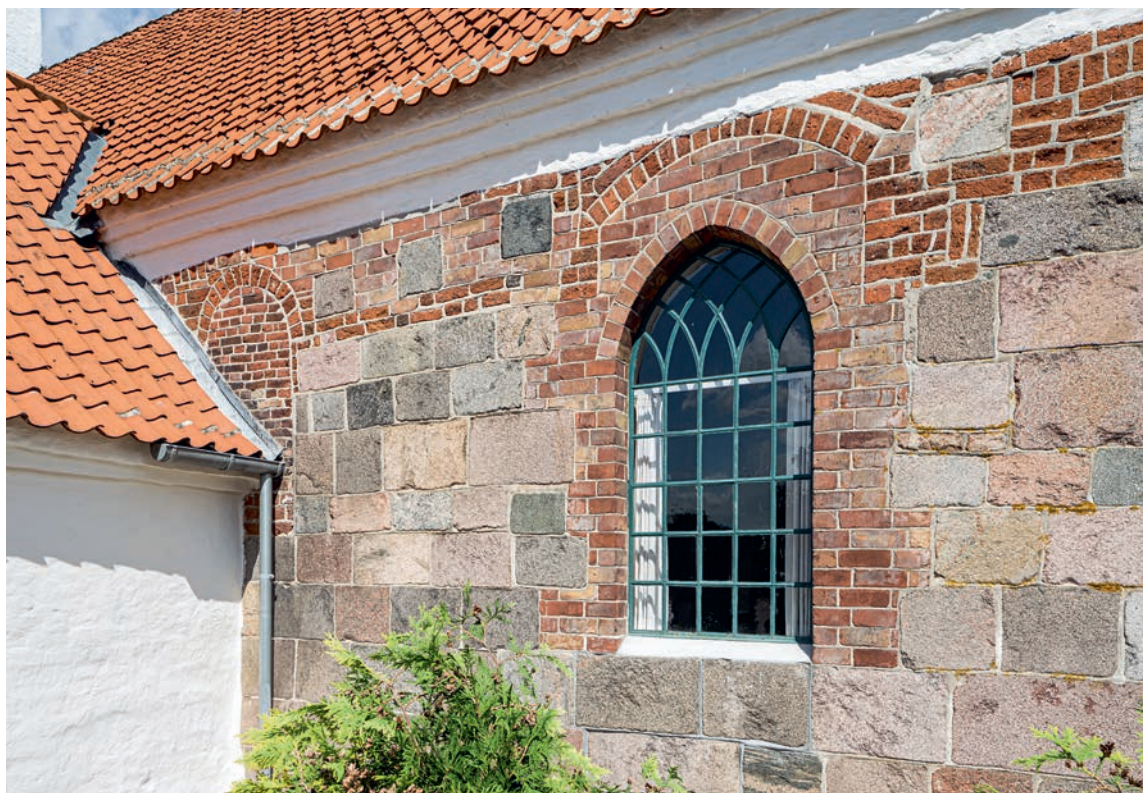
Fig. 44. Skibets sydside med romansk, ombygget vindue (s. 6001–02) samt spor af gotisk vindue (s. 6027). Foto Arnold Mikkelsen 2020. – South side of the nave with a rebuilt Romanesque window and traces of a Gothic window.

Det romanske  $\dagger$ vindue på skibet sydside (fig. 9, jf. fig. 44) fik den ydre halvdel, inkl. lysningen, fornyet i tegl, ligesom det fik en glasfals af tegl, mens indre smig og stik bibeholdtes. Vinduet er sandsynligvis stadig dobbeltsmiget. Såvel den indre smig som muren omkring er pudset.<sup>58</sup>

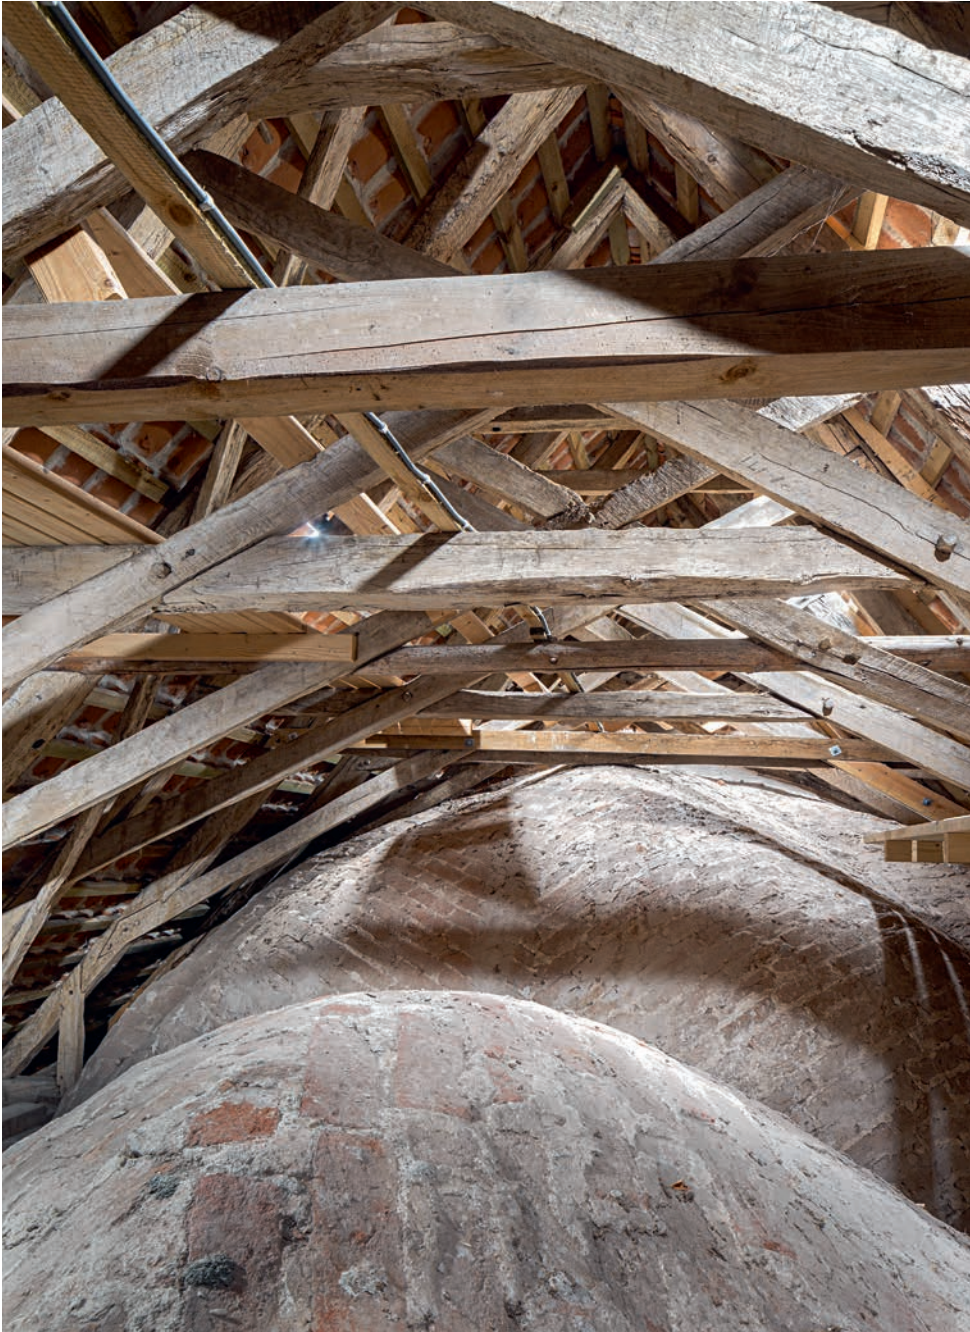
Fig. 46. Korets tagværk, oversigt, set mod øst (s. 6028). Foto Arnold Mikkelsen 2020. – *Roofing of the chancel, general view, looking east.*

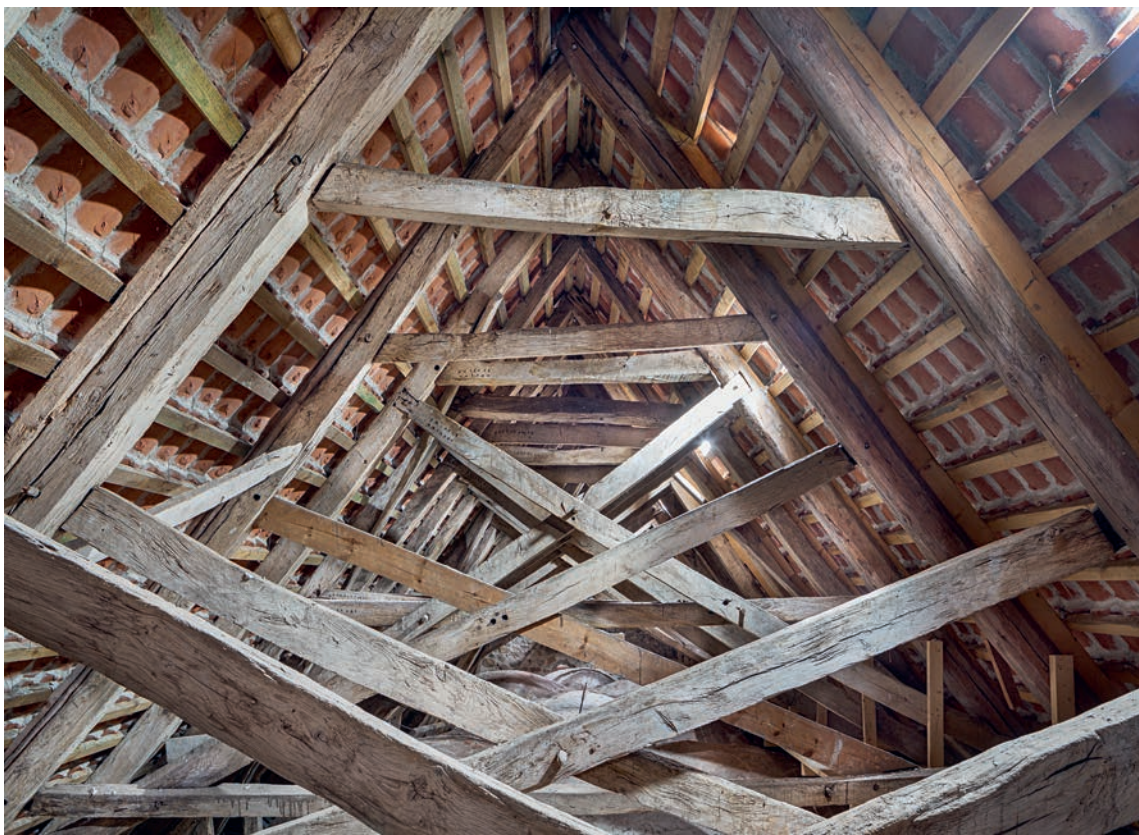
Fig. 47. Skibets tagværk, oversigt, set mod øst (s. 6028). Foto Arnold Mikkelsen 2020. – *Roofing of the nave, general view, looking east.*

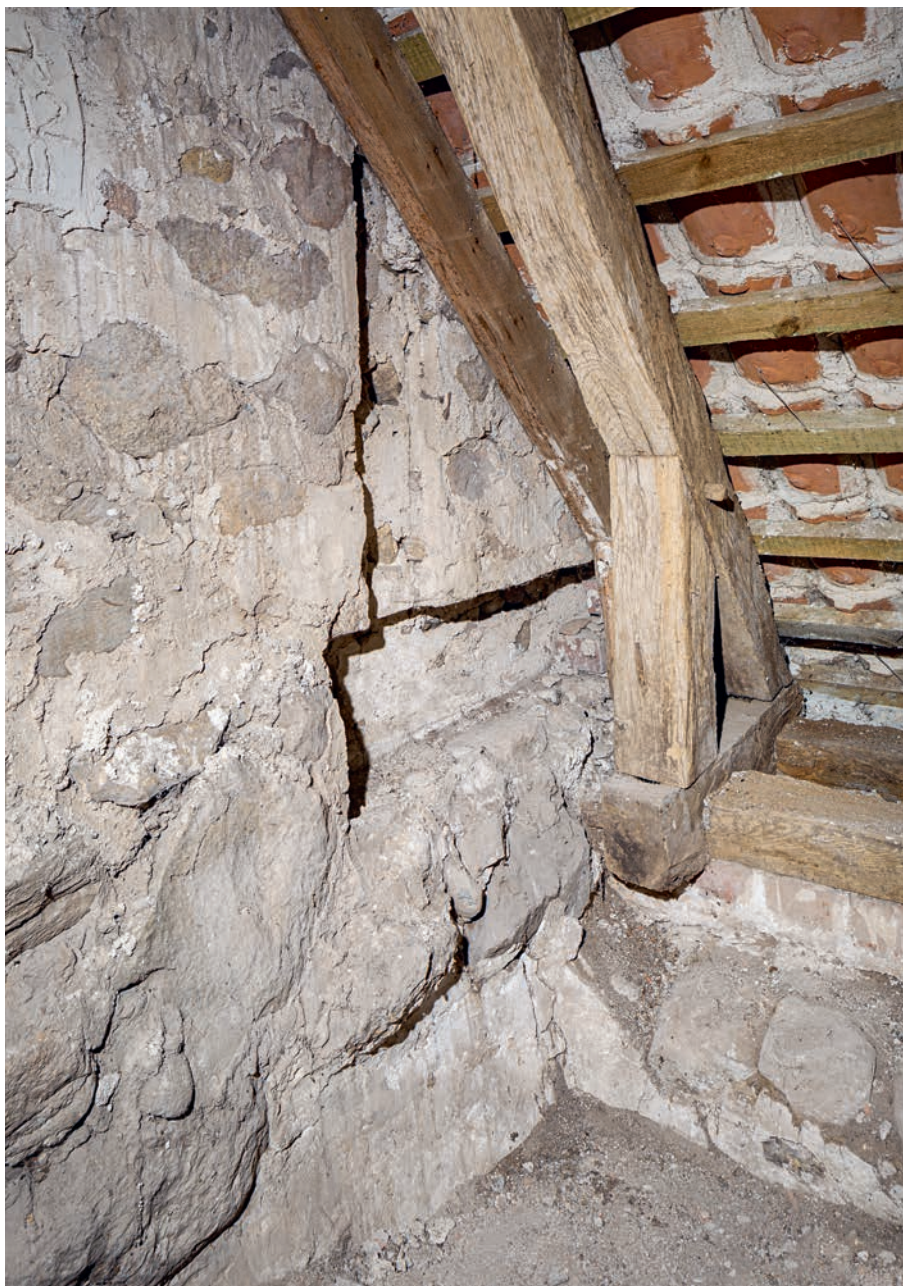
Fig. 48. Spor efter et gavlspær med spærfod og kort lodret spærstiver i skibets østgavls østside (s. 6029), set fra korets tagrum samt puds på korets overmur (s. 6002). Foto Arnold Mikkelsen 2020. – *Traces of a gable rafter with rafter foot and short, vertical rafter strut in the east side of the chancel loft as well as plaster on the upper wall of the chancel.*

Det oprindelige kors østgavl er helt forsvundet, formentlig i forbindelse med forlængelsen af koret (jf. s. 6007). Skibets østgavl i kamp med udglattede fuger er bevaret (jf. fig. 48), og i dens

østside er spor efter et gavlspar (jf. s. 6029). Dette viser, at murkronens niveau er omtrent uændret (jf. fig. 48). Der er en gennembrudt åbning i triumfgavlen. Skibets oprindelige vestgavl er forsvundet, formentlig i forbindelse med skibets forlængelse mod vest.

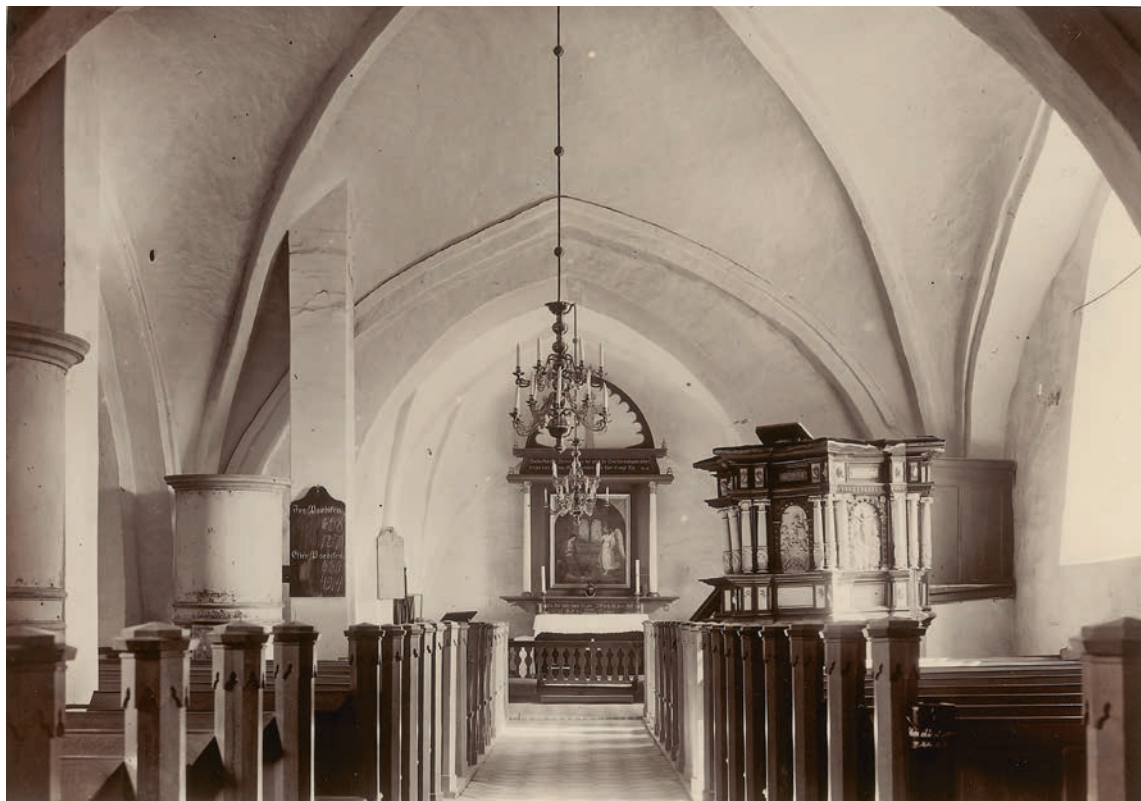
Fig. 49. Indre set mod øst. Foto Chr. Axel Jensen 1911. I NM. – *Interior of the church looking east.*

nævner hyppigt, at klædet skal fornyes, men det er uvist, hvad der blev realiseret.<sup>38</sup> Det ses dog, at alterklædet 1884 fik et kors af sølvbrokade,<sup>33</sup> leveret af købmand Conrad Frederik Gatzeviller i Børgense,<sup>35</sup> og at dette 1896 erstattedes af et kors af guldbrokade (jf. fig. 49).<sup>109</sup>

Rammeværkets oprindelige udseende kendes fra et foto 1911 (fig. 49) samt opmålingstegninger udarbejdet af arkitekt Axel Jacobsen 1945 som forberedelse til ombygningen. Det fremgår, at rammeværket oprindeligt havde et højtragende og let spidsbuet, nygotisk topstykke med rundbuefrise og trekløverkors samt en frise med svejfede ender.<sup>115</sup> Begge dele flankeredes af drejede småspir. Den oprindelige staffering, hvis karakter ikke kendes,<sup>116</sup> blev ændret 1870 ved en nystaffering, der formentlig havde lys egetræsådring som det dominerende element.<sup>38</sup> Hertil stod topstykkets kors forgyldt på blå bund.<sup>116</sup> På frisen fandtes frakturindskrift fra

Joh. 3,16: »Saa har Gud elsket Verden, at han har givet sin Søn den eenbaarne, at hver den som troer paa ham, ikke skal fortabes, men have et evigt Liv« (jf. fig. 49). Postamentet havde tilsvarende citat fra Matt 1,21 (Bebudelsen): »Du skal kalde hans Navn Jesus, thi han skal frelse sit Folk fra Synder« (jf. fig. 49). Et lille sølvkrucifiks (s. 6059) blev o. 1901 opsat over maleriet.<sup>105</sup> Rammen blev ombygget 1946 efter forslag ved arkitekt Axel Jacobsen: Topstykket og frisen blev udskiftet med de nuværende dele, mens storstykkets to søjler blev dubleret, og postamentet tilføjedes et fodstykke. Axel Jacobsen foreslog desuden at tilføje smalle storvinger med forlæg i postamentets småvinger (jf. fig. 53), hvad han dog måtte fravige. Endelig blev rammen ny-malet, og det førnævnte sølvkrucifiks blev flyttet til postamentet.<sup>117</sup> Konservator Bent Jacobsen justerede 2009 farvesætningen, idet to grå og brune nuancer på storstykket blev overmalet med mørkebrunt. Maleriet blev samtidig konserveret og sølvkrucifikset afmonteret.<sup>118</sup>

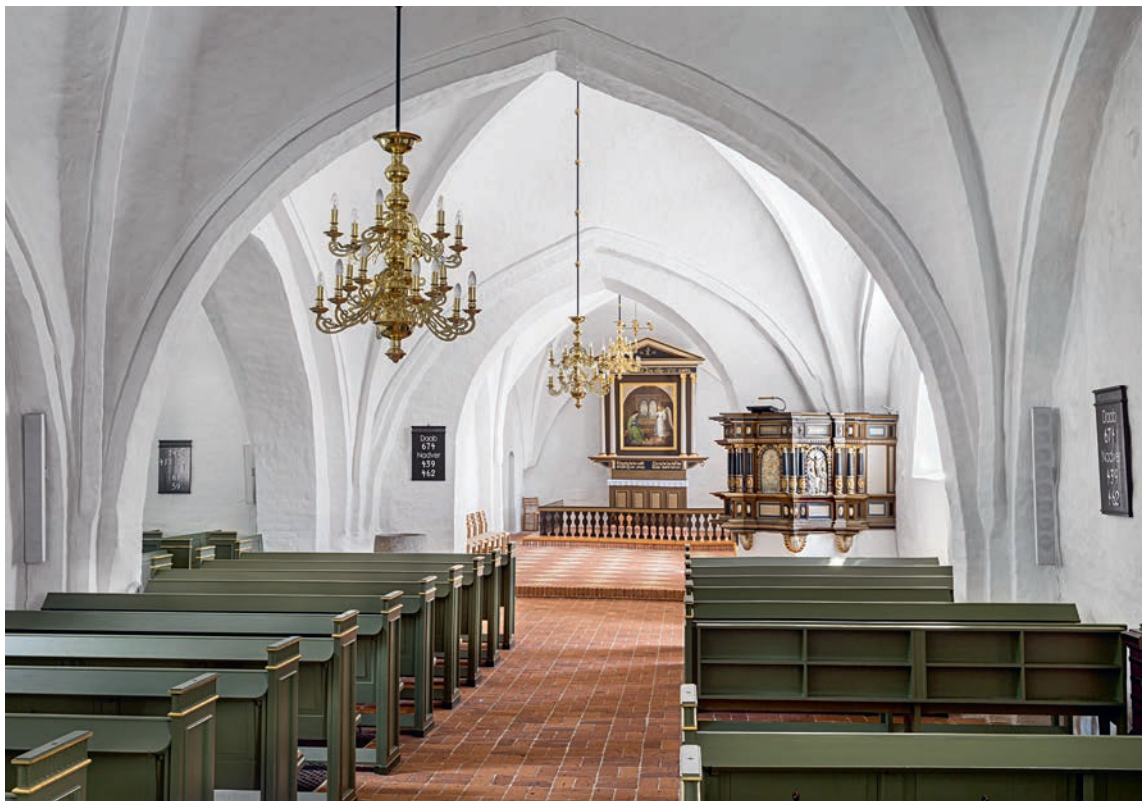
Fig. 50. Indre set mod øst. Foto Arnold Mikkelsen 2020. – *Interior of the church looking east.*

*Gulve.* Det nuværende gulv i koret (jf. fig. 79) er af gule og røde fliser, lagt diagonalt fire og fire og med bånd af røde teglsten, anbragt på fladen. Gulvet inden for knæfaldet, i skibet og våbenhuset er af røde teglsten, lagt skiftevis to og to i henholdsvis skibets længde- og bredderetning (jf. fig. 50 og 79). Kortrinnet er af kantstillede, røde teglsten (jf. fig. 50), og gulvet i tårnrummet er et støbt betongulv.

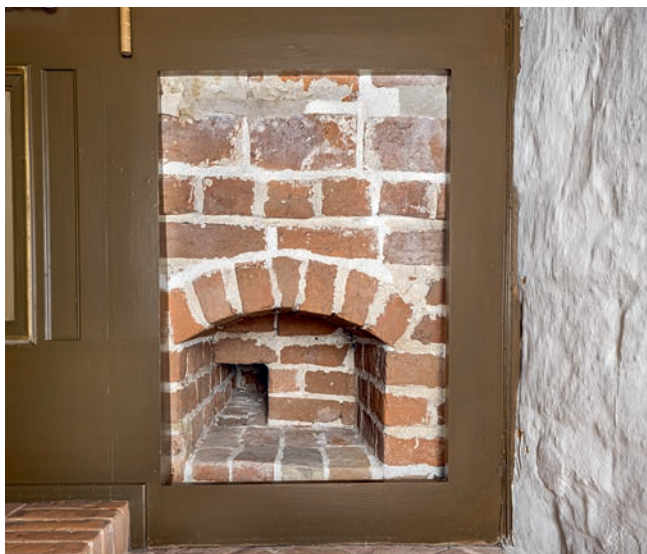
Fig. 51. Niche i det senmiddelalderlige alterbords sydside (s. 6036). Foto Arnold Mikkelsen 2021. – Niche in the south side of the Late Medieval Communion table.

*Alterbordet* (fig. 51) af munkesten står helt op ad østvæggen og er formentlig opført i tilslutning til korets senmiddelalderlige østforlængelse (jf. s. 6007). Dimensionerne kan ikke erkendes på grund af et omgivende ramme- og panelværk (ndf.), men ifølge iagttagelser 1911 er bordet 182 cm bredt og 114 cm højt, mens dybden heller ikke da kunne erkendes.<sup>105</sup> I bunden af sydsiden findes en fladbuet niche, 53×39 cm og 57 cm dyb, der fortsætter som en mere snæver åbning

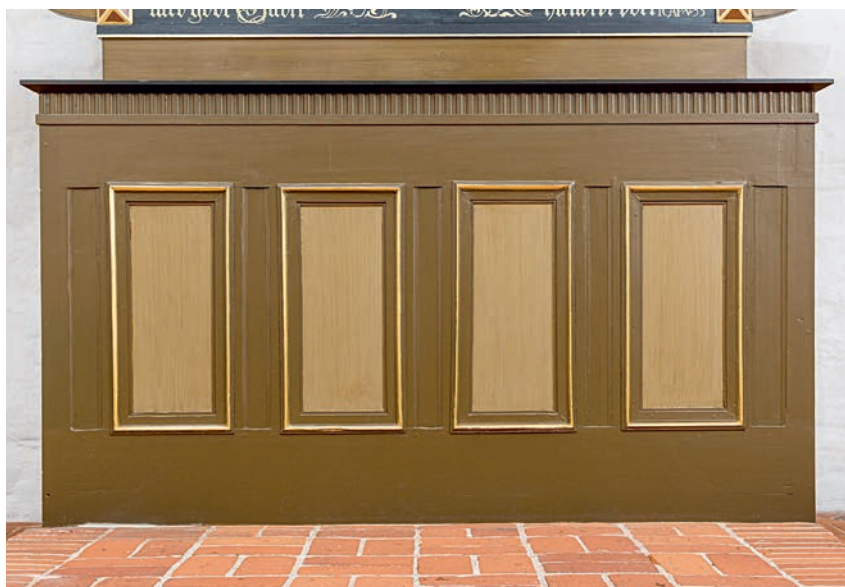
Fig. 52. Alterbordspanel fra 1600-tallet, men med fornyelser (s. 6036). Foto Arnold Mikkelsen 2019. – *Communion table panel from the 1600s but with renovations.*

*Alterbordspanel* (fig. 52), 188×86 cm, 120 cm højt. Forsiden har fire glatte, højrektangulære fyldinger og forsænkede, lodrette ramkestykker, der formentlig hidrører fra 1600-tallet.<sup>107</sup> Det øvrige rammeværk og den høje tandsnitsfrise foroven synes at være nyere ligesom de to smalsider, der hver har en fylding omtrent svarende til forsidens. To åbne rammer på nord- og sydsiden (jf. fig. 51) er tilføjet 1946 ved panelets flytning mod vest med henblik på en delvis blotlægning af det murede alterbord (ovf.).<sup>108</sup> Bemalingen fra 2009 har brun som hovedfarve, mens fyldingerne står med en lys, gulbrun farve, og enkelte profiler er forgyldte.

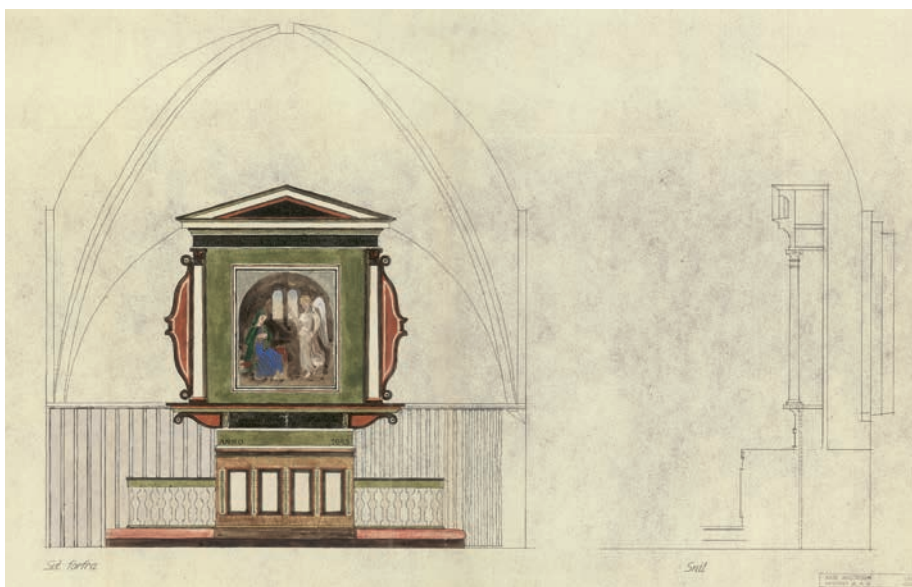
Fig. 53. Arkitekt Axel Jacobsens første og ikke-realiserede forslag til altertavlens istandsættelse (s. 6038). 1:100. Tegning af Axel Jacobsen 1945 i NM. – *Architect Axel Jacobsen's first, unrealized proposal for the repair of the altarpiece.*

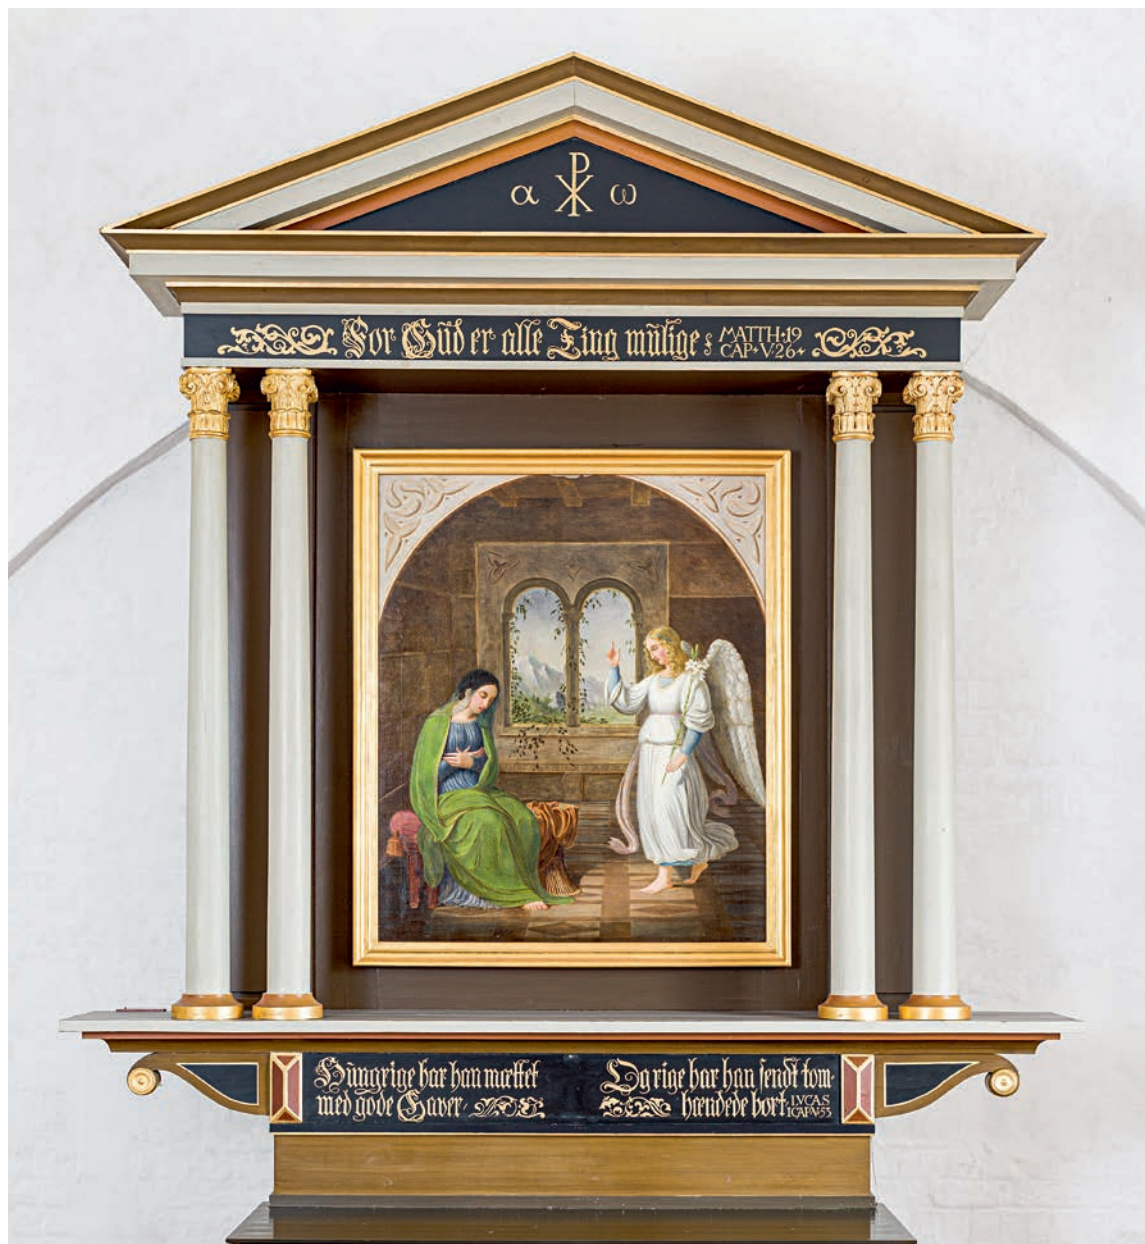
Fig. 54. Altertavle 1845, med samtidigt maleri af Bebudelsen udført af Christoffer Faber (1800–69) som kopi efter J. L. Lund (s. 6037). Foto Arnold Mikkelsen 2019. – *Altarpiece, 1845, with contemporary painting of The Annunciation by Christoffer Faber (1800–69) as a copy after J. L. Lund.*

*Altærtavle* (fig. 54), 1845, med samtidigt maleri af *Bebudelsen*, udført af Christoffer Faber (1800–69) som kopi efter hans lærer J. L. Lund. Det usigenerede billede er udført i olie på lærred, lysmål 154×127 cm, og viser i nazarensk præget stil ærkeenglen stående over for Maria, der sidder med

hænderne krydset foran brystet. Han peger på en vinranke, der vokser ind ad det rundbuede tvillingevindue. Forlægget er J. L. Lunds maleri fra 1840 i Helsingør Skt. Marie Kirke (*DK Frborg* 356), som Faber også havde kopieret to år tidligere til sit altermaleri i Drigstrup (s. 4096).<sup>111</sup>

Tavlens enkle, arkitektoniske rammeværk er beslægtet med rammer til andre af Fabers altermalerier,<sup>112</sup> men er ændret ved en ombygning 1946. Storstykket er glat på nær midtfeltets prydlister. To oprindelige, foranstillede søjler er 1946 dubleret, så der står to søjlepar. De har glatte skafter og korintiske kapitæler. Også den glatte, gennemløbende frise og trekantfrontonen er tilføjelser fra 1946 ligesom fodstykket under det oprindelige postament. Sidstnævnte prydes yderst af diamantbosser og har diminutive vinger med stiliseret, rosetprydet volut. Bemalingen fra 1946 (og 2009) omfatter mørkebrunt på storstykket, lysegråt og forgyldning på søjler og lister samt lys egetræsådring på fodstykket og småvingerne foruden rødt på bosserne. Indskrifterne på frise og postament er fra 1946. Med forgyldt fraktur på sort bund citeres henholdsvis Matt. 19,26 og Luk. 1,53, mens frontonen på tilsvarende vis har Kristusmonogram (chi rho) flankeret af alpha og omega.

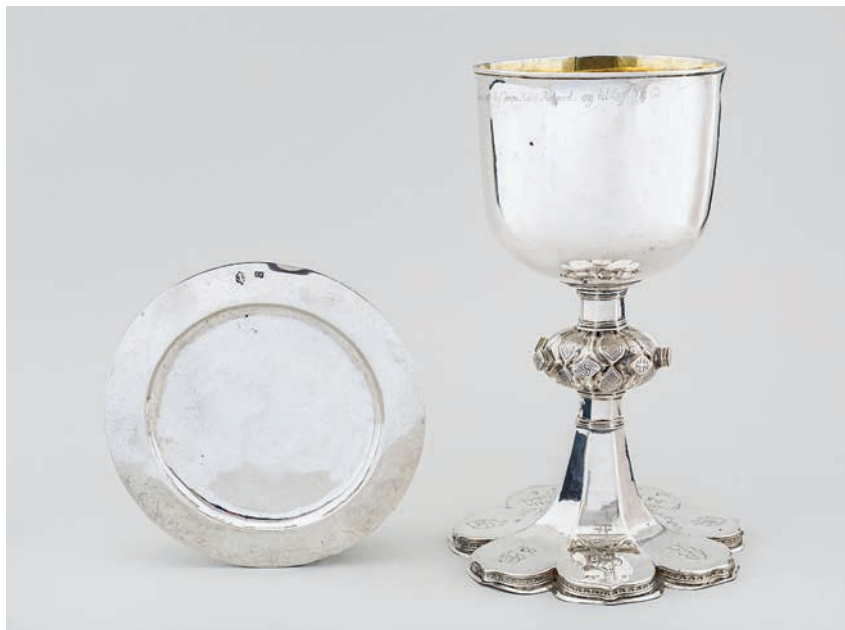
Fig. 55. Altersæt (s. 6040). Kalken er udført 1597 til Verving Kirke af Odenseguldsmiden Hans Poulsen Sperling. Bægret er fornyet 1749 af Fridrich Wissing, Odense, der også har leveret disken samme år. Kalken er kommet fra Verving Kirke under Karl Gustavkrigene 1657-60 og er skænket til Hårlev Kirke 1664 af Hinrich Beyer og Catrina Rosendal. Foto Arnold Mikkelsen 2020. – *Communion set. The chalice was made in 1597 for Verving Church by the Odense goldsmith Hans Poulsen Sperling. The cup was renovated in 1749 by Fridrich Wissing, Odense, who also supplied the paten the same year. The chalice came from Verving Church during the Dano-Swedish War of 1657-60 and was donated to Hårlev Church in 1664 by Hinrich Beyer and Catrina Rosendal.*

*Altersæt. 1)* (Fig. 55), bestående af en kalk fra 1597, udført af Odenseguldsmiden Hans Poulsen Sperling ( $\dagger$ 1601), og en disk fra 1749, fremstillet af Fridrich Wissing, Odense ( $\dagger$ 1770), der samme år fornyede kalkens bæger. Kalken, der er skænket 1664 af Hinrich Beyer og Catrina Rosendal, har oprindeligt tilhørt Verving Kirke (s. 3235), hvorfra den er bortkommet under Karl Gustav-krigene 1657-60.<sup>125</sup>

*Kalken* er 23,5 cm høj. Dens fod har syv kølbuetunger, smal fodplade og profileret standkant med en bort af punslede krydser. Alle tungerne

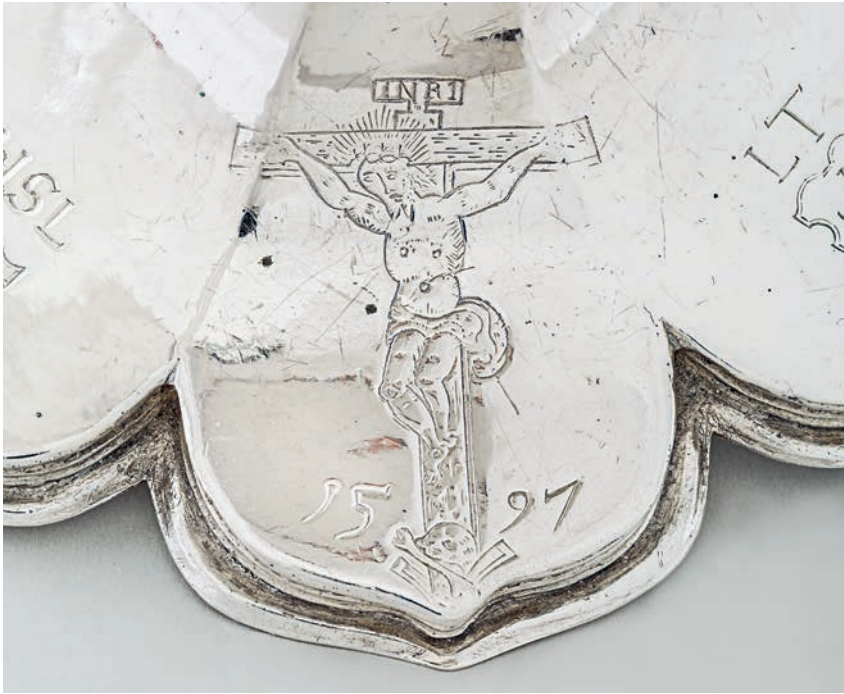
Fig. 56. Indgraveret Golgatafremstilling og datering »1597« på alterkalken (s. 6042, jf. fig. 55). Foto Arnold Mikkelsen 2020. – Engraved Calvary picture and dating “1597” on the chalice (cf. fig. 55).

har graving. På en af tungerne ses kalkens datering »1597« sammen med en golgatas scene (fig. 56).<sup>126</sup> På de tilstødende fire tunger findes bomærkeskjolde med initialer fra samme tid, tv. »KP« og »HSL« (fig. 57), th. »LT« og »IA« (fig. 58). Initialerne HSL og det ledsagende bomærke kan med sikkerhed identificeres som tilhørende Varnings sognepræst Stephan Lauritsen, mens initialerne KP og det tilknyttede bomærke tilhører
