## HÅRSLEV KIRKE

### SKOVBY HERRED

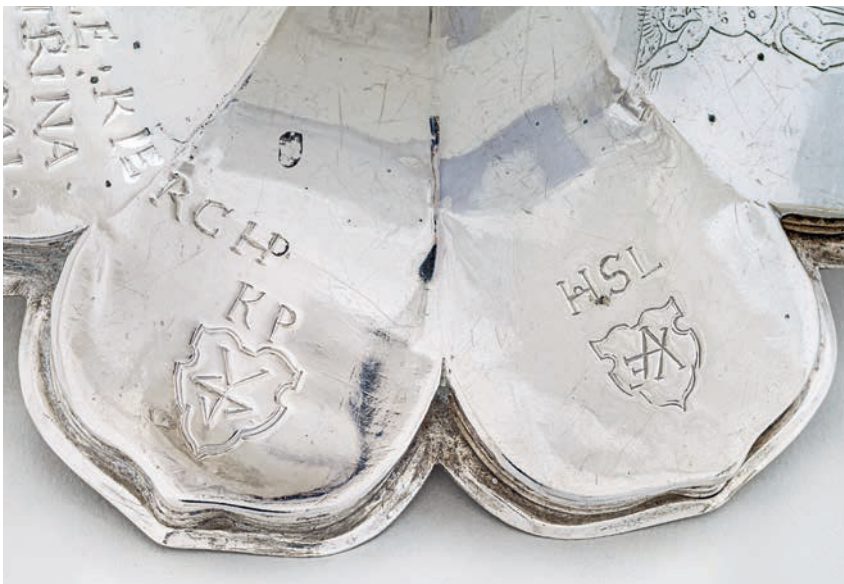
Fig. 57. Indgraverede bomærker og initialer fra 1597 på alterkalken, hhv. »HSL« for Verninges sognepræst Stephan Lauritsen (th.) og »KP« for en af Verninge Kirkes værger (tv.) (s. 6042, jf. fig. 55). Foto Arnold Mikkelsen 2020. – Engraved owner's marks and initials from 1597 on chalice, resp. “HSL” for Verninge’s pastor Stephan Lauritsen (right) and “KP” for one of Verninge Church’s wardens (left) (c. fig. 55).

har graving. På en af tungerne ses kalkens datering »1597« sammen med en golgatas scene (fig. 56).<sup>126</sup> På de tilstødende fire tunger findes bomærkeskjolde med initialer fra samme tid, tv. »KP« og »HSL« (fig. 57), th. »LT« og »IA« (fig. 58). Initialerne HSL og det ledsagende bomærke kan med sikkerhed identificeres som tilhørende Varnings sognepræst Stephan Lauritsen, mens initialerne KP og det tilknyttede bomærke tilhører

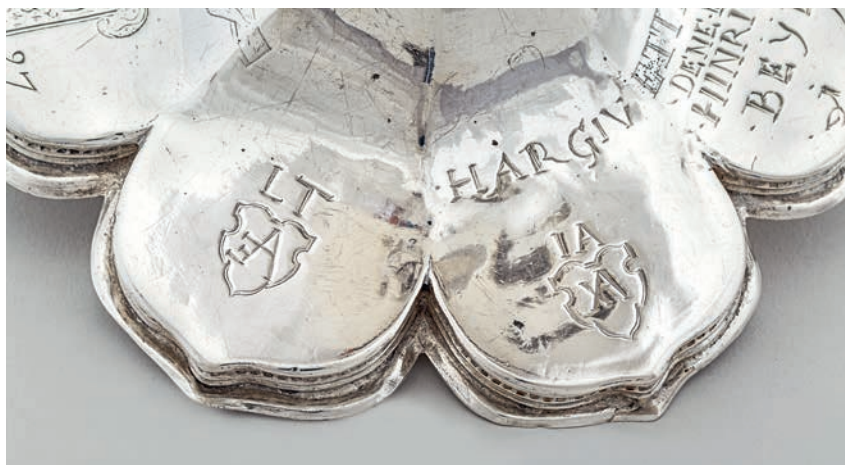
Fig. 58. Indgravede bomærker og initialer fra 1597 på alterkalken: »LT« (tv.) og »IA«, begge uidentificerede (s. 6042, jf. fig. 55). Foto Arnold Mikkelsen 2020. – Engraved owners' marks and initials from 1597 on the chalice "LT" left and "IA", both unidentified (cf. fig. 55).

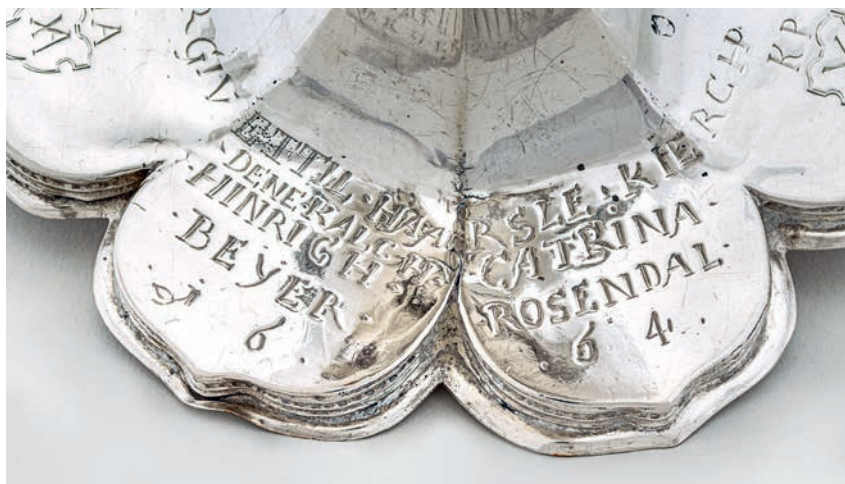
Fig. 59. Udsnit af alterkalkens giverindskrift 1664 for Hinrich Beyer og Catrina Rosendal (s. 6042, jf. fig. 55). Foto Arnold Mikkelsen 2020. – Detail of donor's inscription on chalice, 1664, for Hinrich Beyer and Catrina Rosendal (cf. fig. 55).

en formodet kirkeværg i Verninge.<sup>127</sup> De to andre må ligeledes tilhøre kirkeværg. Dertil findes en sekundær giverindskrift (fig. 59) med versaler fra 1664: »har givet til Haarsle kierch dene kalch Hinrich Beyer/ Catrina Rosendal 1664«. Under foden er mestermærke for Hans Poulsen Sperling (†1601)<sup>128</sup> og Odenses bymærke, dobbeltliljen (fig. 96).<sup>129</sup> Foden rejser sig stejlt mod det syvkantede skaft. Knoppen er gotiserende

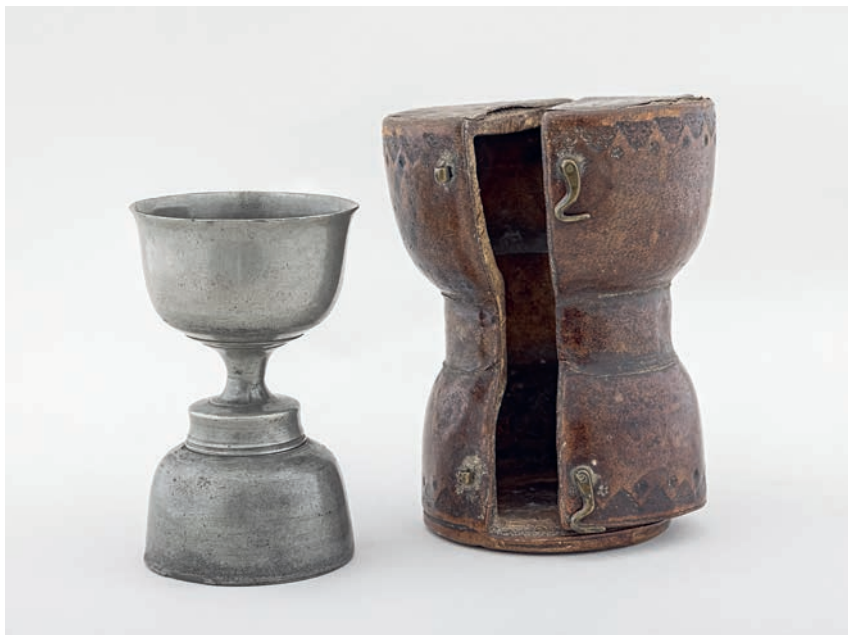
Fig. 60. Sygesæt nr. 1, af tin, udført o. 1775 af kandestøber Peder Andersen, Nyborg (s. 6044). Foto Arnold Mikkelsen 2021. – *Chalice for the sick (no. 1), pewter, made by Peder Andersen, Nyborg c. 1775.*

*Sygesæt*. 1) (Fig. 60), o. 1775, af tin, udført af kandestøberen Peder Andersen i Nyborg. Den 11,5 cm høje kalk har oblatgemme i den store, klokkeformede fod. Skafteleddet er konkavt, og bægeret har udkragende munding. På oblatgemmets låg findes stempel for engelsk tin med kandestøberens initialer »PAS« og årstallet 1758, der betegner hans optagelse som lavsmester og dermed kalkens tidligst mulige fremstillingstidspunkt.<sup>133</sup> Sættet opbevares i et træfutteral beklædt med lysebrunt skind. 2) (Fig. 61), o. 1864, muligvis udført af Hans Christensen, Bogense. Den 12,5 cm høje kalk har rund, fladhvælvet fod og konkavt skaft med fladrund knop. Bægeret er halvkugleformet. Under foden ses mestermerket »HC« (fig. 98), muligvis for den ovennævnte guldsmed.<sup>134</sup> Den glatte disk har en diameter på

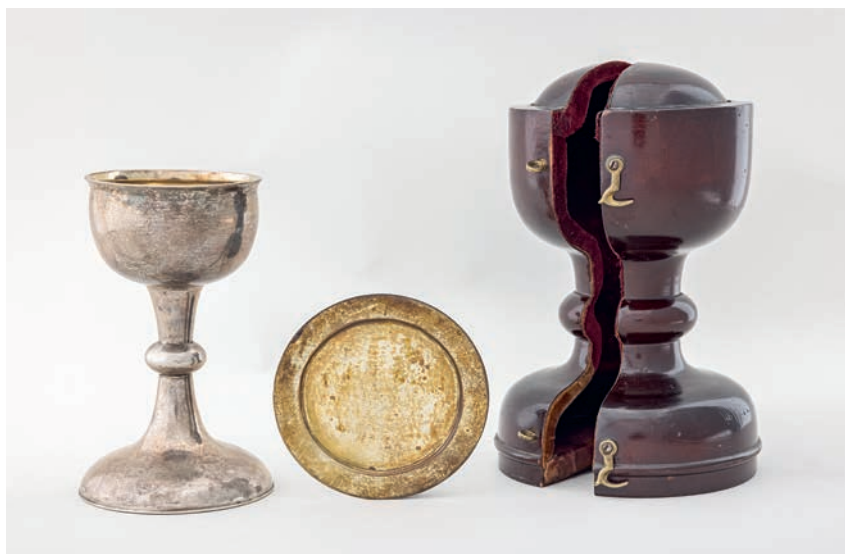
Fig. 61. Sygesæt nr. 2, o. 1864, muligvis udført af Hans Christensen, Bogense (s. 6044). Foto Arnold Mikkelsen 2021. – *Chalice and paten for the sick (no. 2), c. 1864, possibly made by Hans Christensen, Bogense.*

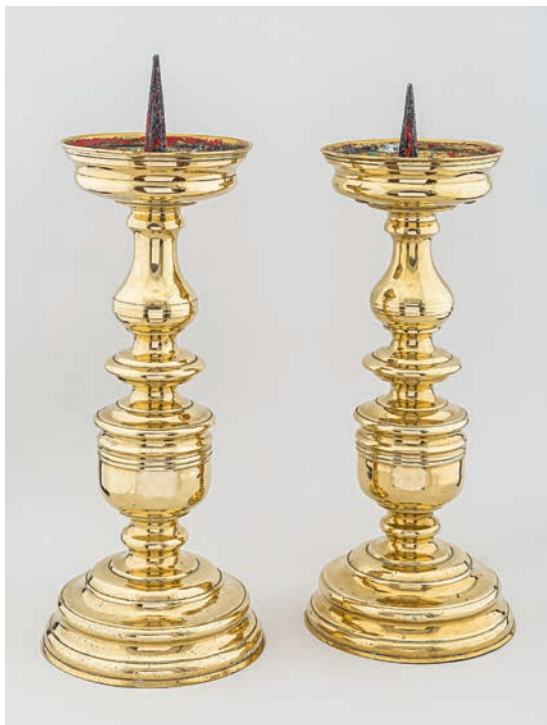
Fig. 62. Alterstager, o. 1650 (s. 6045). Foto Arnold Mikkelsen 2020. – Altar candlesticks, c. 1650.

*Alterstager* (fig. 62–63), o. 1650, henholdsvis 39,5 og 39 cm høje,<sup>136</sup> med sidestykker i Østrup (s. 4973). Foden har attisk profil, og balusterskaffet består af vase-, ring- og urneled, mens lysekålen er karnisprofileret. Lysetorne af jern er fæstnet fra undersiden af lysekålen med henholdsvis tre kobbernitter og tre nyere messingnitter. De to 'malmlysestager' omtales 1814.<sup>34</sup>

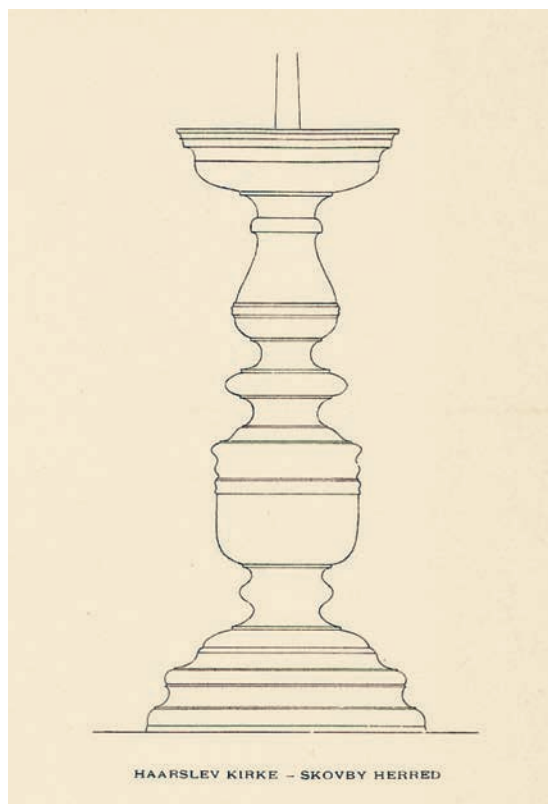
Fig. 63. Alterstagernes profil (s. 6045, jf. fig. 62). 1:5. Tegning af J. Vilhelm Petersen 1919 i *Tegninger af Ældre Nordisk Architectur* VI,3. – Drawing of profile of altar candlesticks (cf. fig. 62).

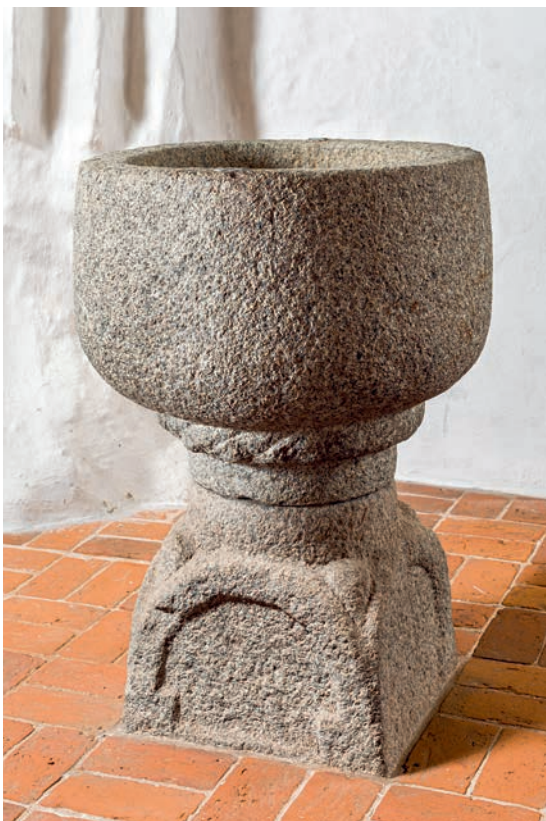
Fig. 64. Romansk døbefont (s. 6046). Foto Arnold Mikkelsen 2019. – *Romanesque font*.

*Døbefont* (fig. 64), romansk, af 'Højby-typen'. Den 93,5 cm høje font består af to stykker ensartet, let rødlig granit. Foden er terningformet, og dens sider har bueslag på kapitællede og glatte felter, mens hjørnerne har glatte knopper.<sup>142</sup> Skaftleddet er cylindrisk, og en tovstav formidler overgangen til den glatte, kedelformede kumme, hvis diameter er 65,5 cm. På kummens overkant er to diametrale huller opfyldt med bly, tolket som spor efter fastgørelse af et  $\dagger$ fontelåg.<sup>143</sup> 1882 skulle døbefonten renses for oliemaling.<sup>33</sup> Type-mæssigt er den af M. Mackeprang regnet for tilhørende den såkaldte Højbytype, der er udbredt syd og vest for Odense.<sup>144</sup> 1590 stod døbefonten i nordkapellet,<sup>28</sup> 1863 stod den i koret.<sup>145</sup> 1946

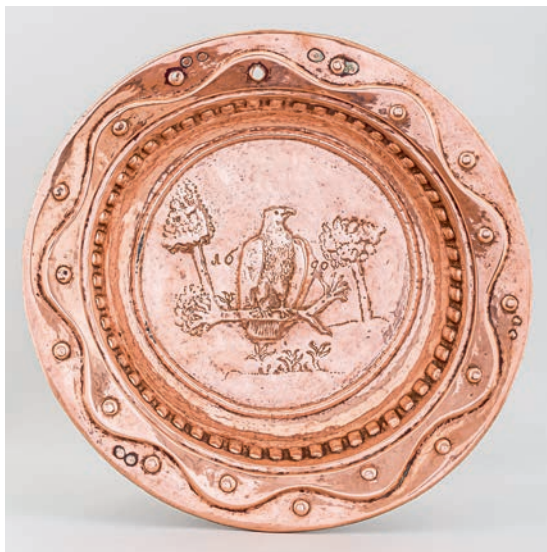
Fig. 65. Dåbsfad, dateret 1690 (s. 6047). Foto Arnold Mikkelsen 2020. – *Baptismal dish, dated 1690.*

*Dåbsfad* (fig. 65), 1690, af rødlig kobberlegering, 48 cm i diameter, med drevet og prikgraveret udsmykning. Bunden prydes af en rovfugl (ørn?) siddende på en gren, foran to træer og over nogle græstuer. Motivet er opdrevet med fri hånd og detaljer udført som prikgraving. Fuglen flankeres af det indgraverede årstal »1690«. Langs kanten løber en vulst, mens kantsiden har omløbende, afrundet tandsnitsbort. Fanen, der skråner let indad og har ombukket kant, prydes af en opdrevet bølgebort og knopper, hvorefter en synes sekundært gennembrudt med henblik på ophængning. På fanens bagside er fastnippet tre kobberbøjler, også til ophængning. Fadet, der er omtalt 1814,<sup>34</sup> blev repareret 1897 af kobbersmed Mathias Wassilefsky, Odense.<sup>146</sup>

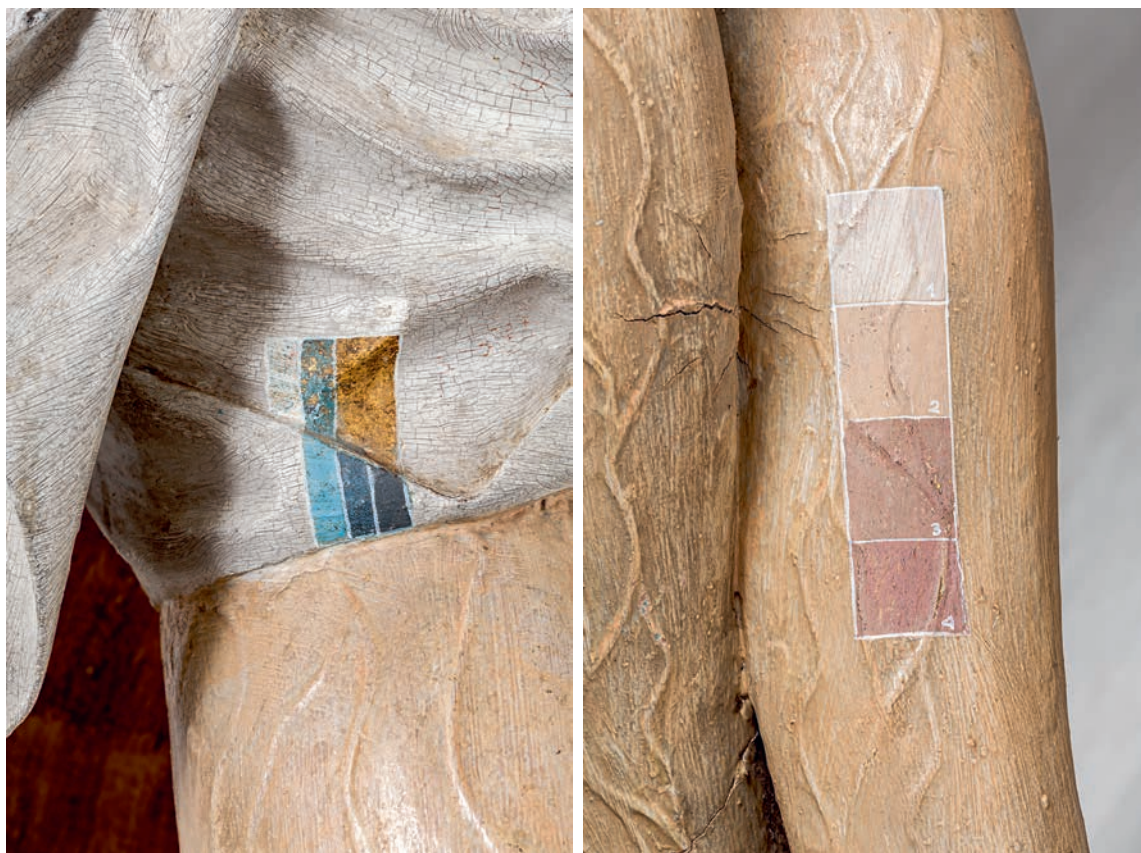
Fig. 66–67. Farvearkæologiske afdækningsfelter fra 1993. 66. På krucifiksfigurens lændeklæde, hvoraf det ældste lag findes th. og det yngste tv. (s. 6048). 67. På krucifiksfigurens venstre underben, hvoraf det ældste lag er betegnet nr. 4 og det yngste nr. 1 (s. 6048). Foto Arnold Mikkelsen 2019. – *Uncovered colour-archaeological specimen areas from 1993. 66. On the loincloth of the crucifix figure, the oldest layer on the right and the youngest on the left. 67. On the left lower leg of the crucifix figure, the oldest layer designated no. 4 and the youngest no. 1.*

kæologiske undersøgelser, hvorefter der endnu findes prøvefelter på bl.a. figurens ben (fig. 67) og lændeklæder (fig. 66) samt korstræet (fig. 69). Figurens ældste, sekundære bemaling, direkte på træet, omfattede en rødtonet hudfarve (jf. fig. 67) med blodstænk i panden og brunt på hår, skæg og tornekrone, mens lændeklædet var forgyldt med mørkeblåt revers (jf. fig. 66). Det næste farvelag viser en bleg, violetrød hudfarve (jf. fig. 67) med svage, cinnoberrøde blodstænk samt gråbrunt på skæg og hår, mens tornekronen var mørkegrøn og den blå farve på lændeklædets revers var fornyet. (jf. fig. 66). En senere nymaling var muligvis begrænset til en fornyelse af hudfarven med en lys, gullig tone (jf. fig. 67). En bleg hvid hudfarve lige under det nuværende farvelag fremgår desuden

af prøvefelterne (fig. 67), men er ikke beskrevet i undersøgelsesrapporterne. Korstræets ældste bemaling (jf. fig. 69) er en grøn farve, der endnu findes uovermalet, hvor figuren dækker, dvs. den må være udført ved korstræets fornyelse, men før montering af figuren. Dernæst et dodenkoprødt farvelag med spor forneden på bagsiden efter fastgørelse til en bjælke, evt. †korgitret (s. 6052). En nu kasseret forlængelse af den øvre korsarm havde dette lag som det ældste. Næst yngst var en sortbrun farve, som er påført, uden at det har været nødvendigt at tage hensyn til en korbuebjælke.<sup>151</sup>

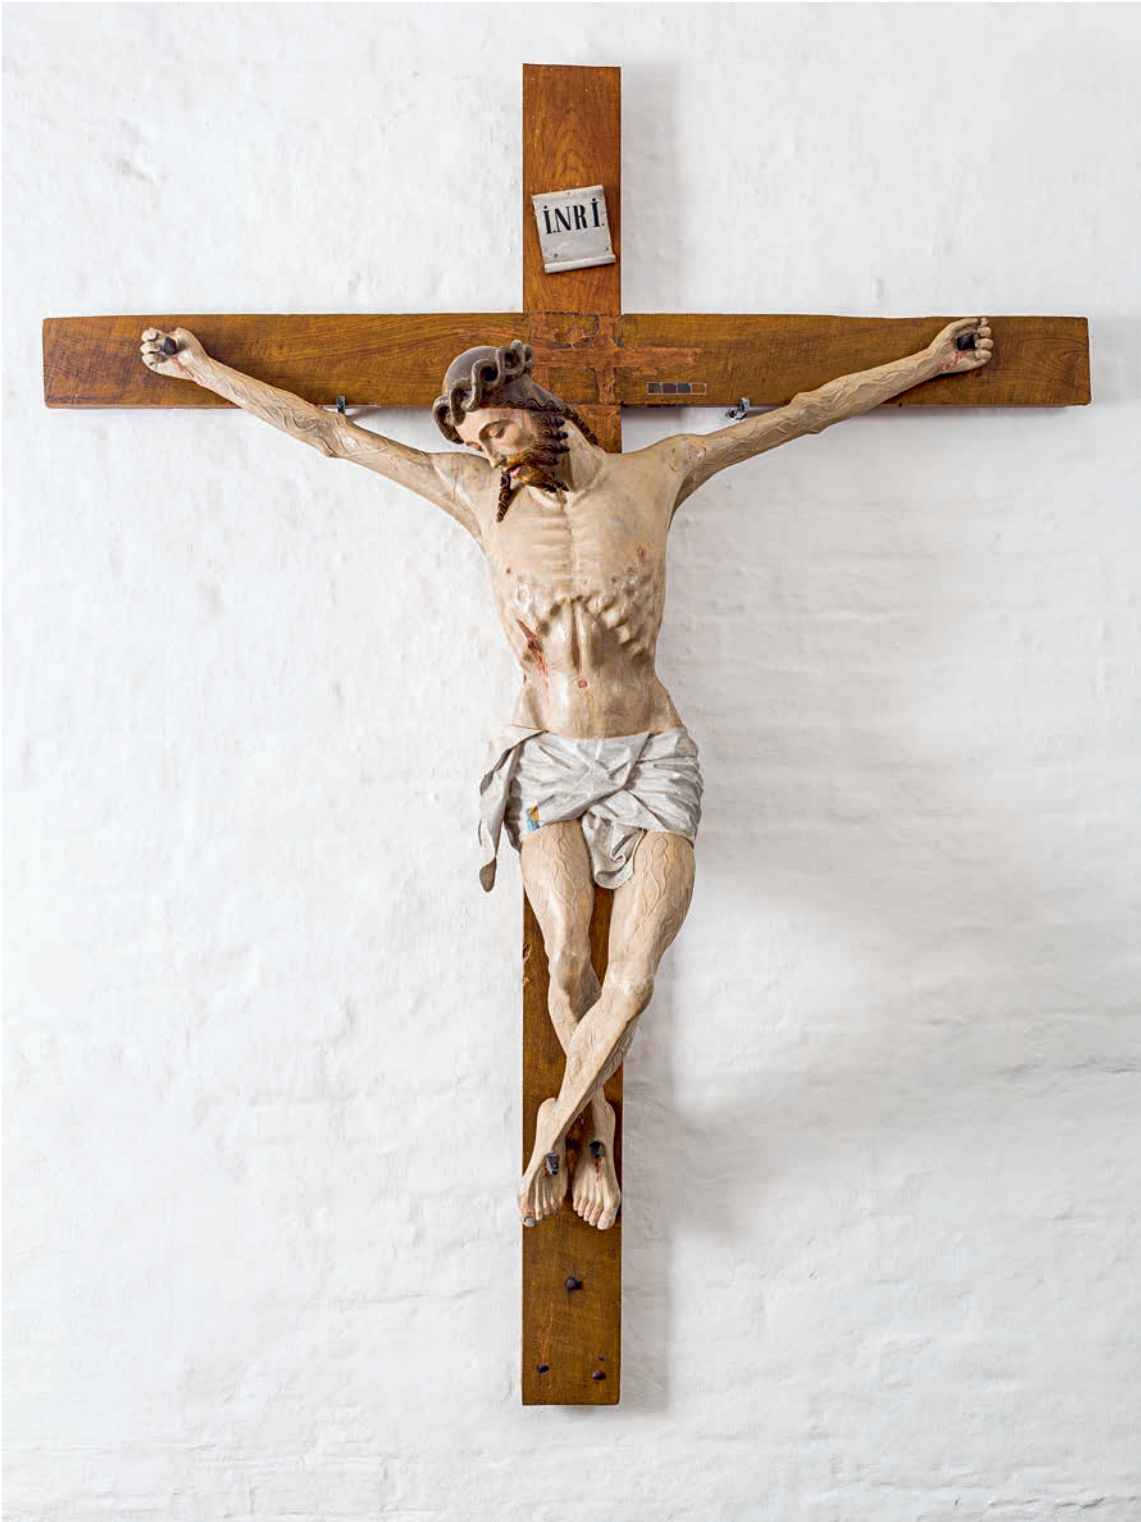
Fig. 68. Korbuekrucifiks fra slutningen af 1400-tallet (s. 6047). Foto Arnold Mikkelsen 2019. – *Chancel arch crucifix from the end of the 1400s.*

*Korbuekrucifikset* (fig. 66–70) fra slutningen af 1400-tallet er formentlig skåret i et Odenseværksted. Det tilhører en fynsk værkstedsgruppe, der karakteriseres ved betoning af lidelsen og en ensartet kropsmodellering. Fødderne er højst usædvanligt gennemboret af to nagler ligesom et andet af gruppens krucifikser i Maribo Domkirke. Korstræet er fornyet. Stafferingen er fra 1870.

Den 168 cm høje<sup>147</sup> figur hænger udpint og død i strakte, let skrå arme med hænderne lukkede om naglerne.<sup>148</sup> Armene er vist med bugtede, sammenløbende og krydsende blodårer skåret i højt relief. Hovedet (fig. 70), der er småt proportioneret i forhold til kroppen, er faldet mod højre skulder; øjnene er lukkede, og en fremfalden tunge anes mellem læberne. Fuldsægget har lange, snoede lokker og kort moustache. En flettet tornekrone, der mangler sine torne, indrammer den glathårede isse med en ca. 3 cm bred nedboring.<sup>149</sup> Det lange hår falder i bølger bag om nakken, mens en enkelt rørformet lok hænger ned foran brystkassen, der er fremskudt og giver indtryk af en udspændt hud over de fremtrædende ribben.<sup>150</sup> I højre side mellem de nedre ribbens knoppede ender er et aflangt spydsår. Taljen er smal og mellemgulvet indtrukket med tydelig muskulatur og fremstående hofteben. Det korte, folderige lændeklæde er bundet med korte snipper foran og ved højre hofte. Benene er kraftigt bøjede og har ligesom armene reliefskårne blodårer. Lårenes forsider er svulmende (jf. fig. 101), men de store knæskaller får dem til at virke mindre muskuløse. Underbenene (med skarpt fremtrædende skinneben) er krydsede, og de lodretstillede fødder er fæstet med hver sin nagle side om side.

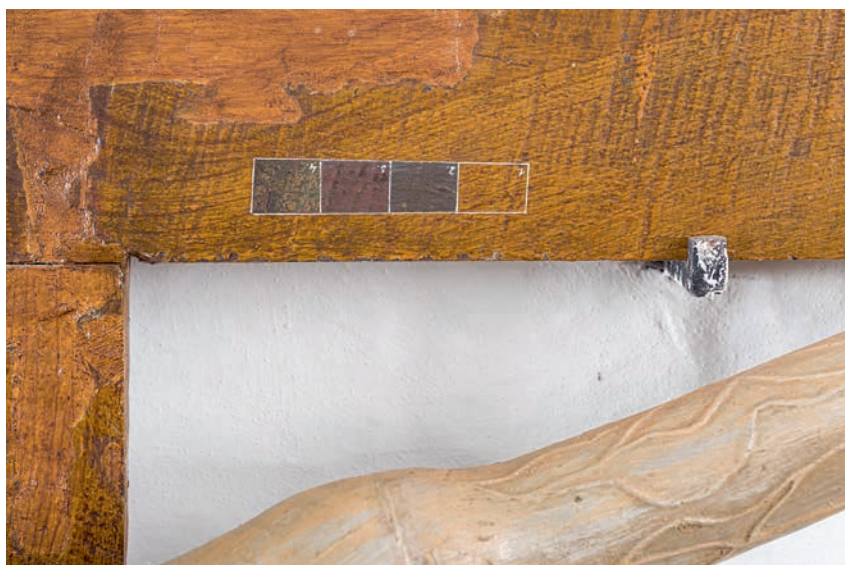
Fig. 69. Farvearkæologisk afdækningsfelt fra 1993 på korbuekrucifiksets korstræ, det ældste lag betegnet nr. 4 og det nuværende nr. 1 (s. 6050). Foto Arnold Mikkelsen 2019. – *Uncovered colour archaeology specimen from 1993 on the cross of the chancel arch crucifix, the oldest layer designated no. 4 and the present one no. 1.*

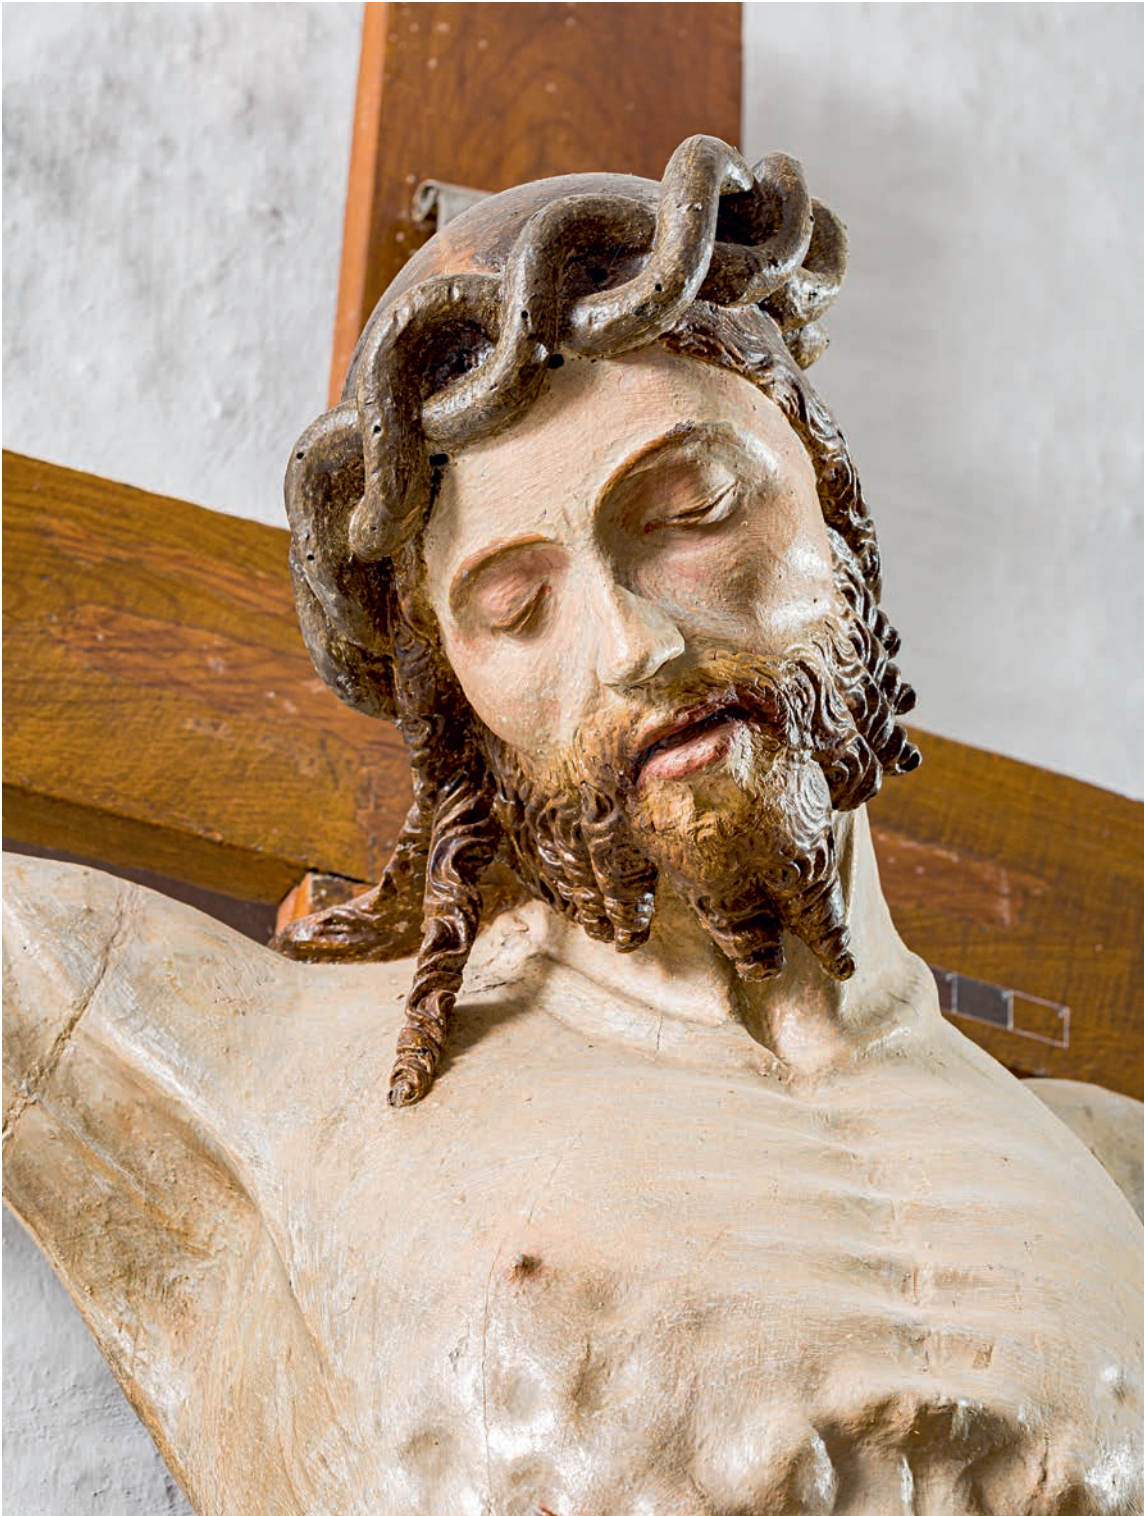
Fig. 70. Detalje af korbuekrucifiks (s. 6047, jf. fig. 68). Foto Arnold Mikkelsen 2019. – *Detail of chancel arch crucifix (cf. fig. 68).*

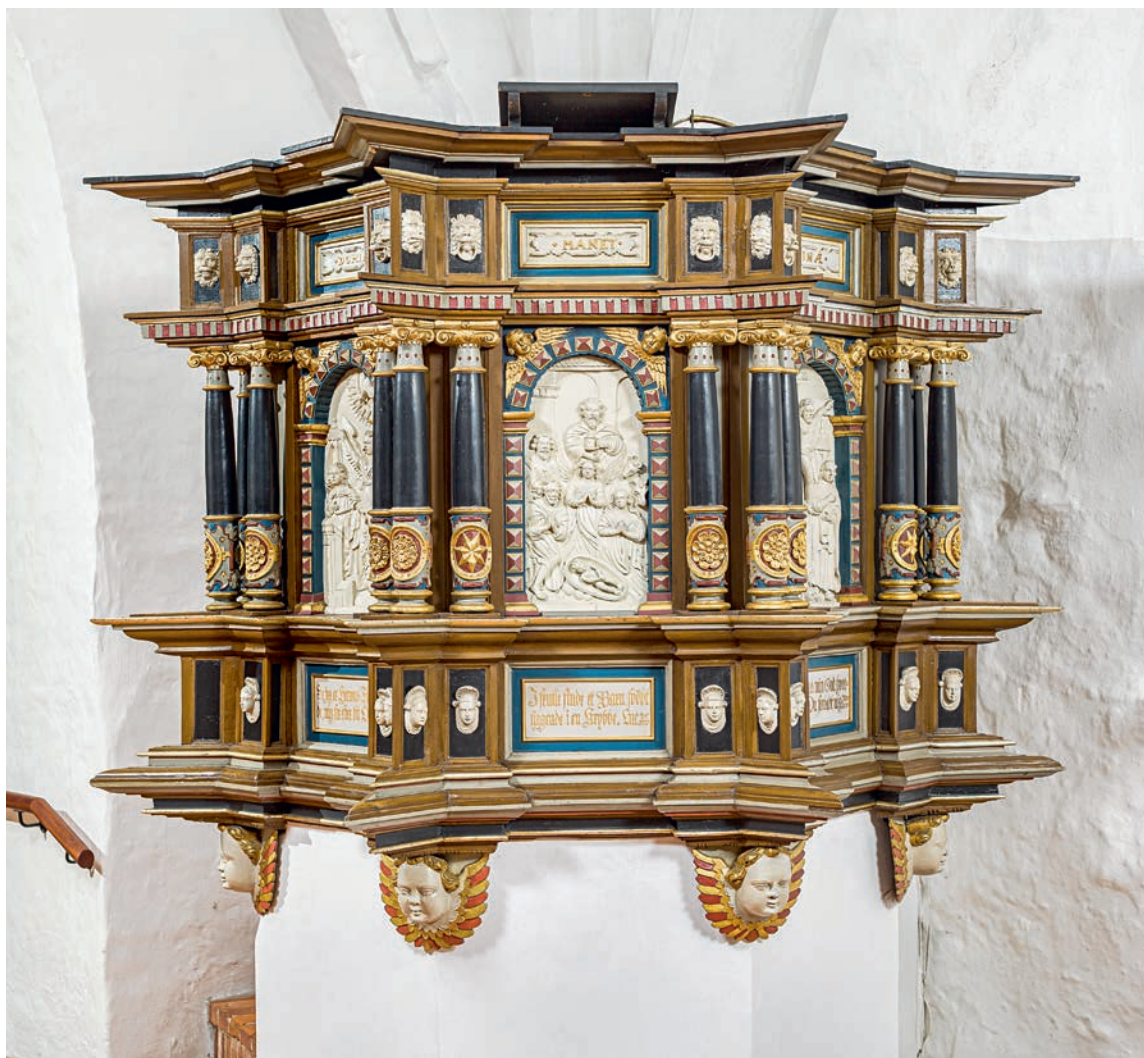
Fig. 71. Prædikestol, antagelig fra 1630'erne (s. 6052). Foto Arnold Mikkelsen 2019. – *Pulpit c. 1630-40.*

*Prædikestolen* (fig. 71) i højrenæssancestil, der har forbillede i Harmen Garstenkorns prædikestol fra 1604 i Bogense (s. 2159), er antagelig udført i 1630'erne (eller overtaget brugt fra en anden kirke).

Stolens arkitektoniske opbygning følger et skema, der blev udbredt på Fyn af den odenseanske billedskærer Jens Asmussen fra begyndelsen af 1590'erne. Den har således fem arkadefag adskilt af tredobbelte frisojler stående på spidsvinklede hjørnefremspring. Ved sydvæggen er et sjette, nyere og blindt fag, og for enderne ved væggen og opgangen er enkeltsojler. Søjlerne har glatte, midtsvulmende skafter med prydbælter, hvis rulleværkskartoucher rummer rosetter eller stjerner. De joniske kapitæler er brede og virker fladtrykte. Bortset fra arkitravens tandsnitsliste er alle rammeværkets profiler glatte.<sup>162</sup>

Stolen er opstillet i skibets sydøsthjørne på en muret (og hvidpudset) polygonal sokkel fra 1946

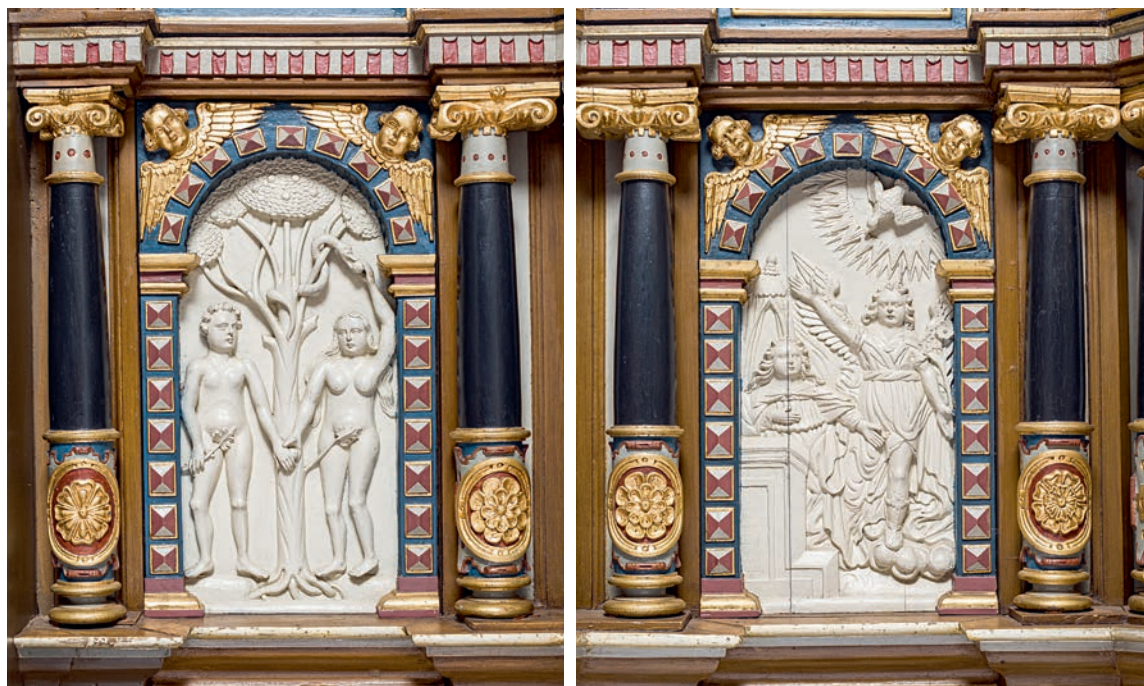
Fig. 72-73. Relieffer på prædikestolen (s. 6053, jf. fig. 71). 72. 1) Syndefaldet. 73. 2) Bebudelsen. Foto Arnold Mikelsen 2019. – Reliefs on the pulpit (cf. fig. 71). 72. 1) *The Fall*. 73. 2) *The Annunciation*.

Storfelternes arkader har profilkapitæler og prydes af diamantbosser på pilastre og bueslag. Sidstnævnte kantes af flade tandsnit på undersiden. Sviklerne udfyldes af frontale kerubhoveder, hvis ansigter er skåret 1928 med forlæg i et oprindeligt ansigt. Arkadefelternes relieffer viser scener fra Det Gamle og Det Nye Testamente. Fra opgangen ses: 1) (Fig. 72) *Syndefaldet*. Adam og Eva står på hver sin side af træet. Eva rækker Adam en frugt, mens hun griber en anden fra slangens gab.

2) (Fig. 73) *Bebudelsen*. Maria knæler ved en muret læsepult med højre hånd på brystet og den venstre strakt frem mod ærkeenglen Gabriel, der svæver på en sky med en lilje i venstre hånd og højre arm hævet. Derover ses helligåndsdue i en strålekrans og i baggrunden baldakinen over Marias seng.

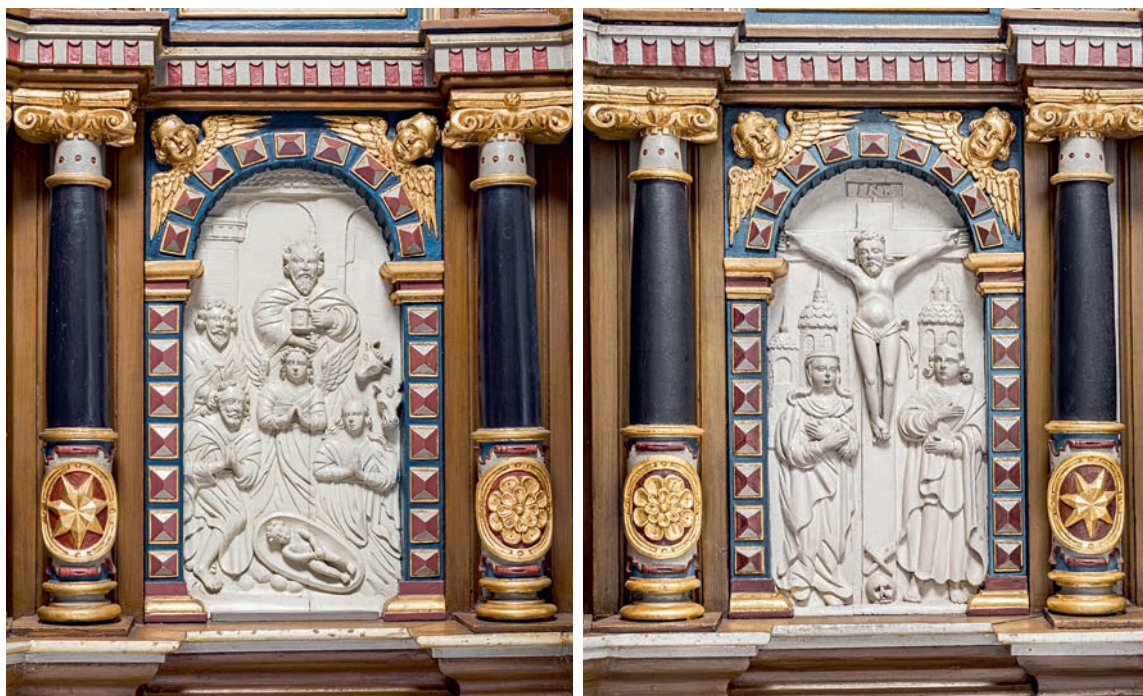
Fig. 74-75. Relieffer på prædikestolen (s. 6053-54, jf. fig. 71). 74. 3) Hyrdernes tilbedelse. 75. 4) Korsfæstelsen. Foto Arnold Mikkelsen 2019. – *Reliefs on the pulpit (cf. fig. 71). 74. 3) Adoration of the Shepherds. 75. 4) The Crucifixion.*

3) (Fig. 74) *Hyrdernes tilbedelse*. En hyrde (tv.), en engel og Maria knæler omkring krybben med det nøgne Jesusbarn (der ses fra oven). Deres hænder er samlet foran brystet. Bag dem står en anden hyrde og Josef, der holder en lygte. Til højre titter oksens og æslets hoveder frem. Baggrunden udgøres af klassicerende, rundbuet arkitektur med kvadermur, tandsnitsgesims og oculi i bueslagenes svikler.

4) (Fig. 75) *Korsfæstelsen*. Jesus hænger roligt i skrå, strakte arme. Hovedet med snoet tornekrone er lodret og frontalt. Torsoen har spydsår ved højre sides ribben. Lændeklædet er smalt med hængesnip ved venstre hofte. Fødderne er fæstet med samme nagle. Det latinske kors har profilerede kanter, nærmest som en efterligning

af et korbuekrucifiks. På et skilt foroven ses en ufuldstændig gengivelse med reliefversaler af Pilatus' ord (»INR«) og ved foden Adams hovedskal og to korslagte knogler. Til venstre for korset står Maria med krydsede hænder foran brystet og fremadrettet blik, mens Johannes til højre har blikket vendt mod den korsfæstede. Hans højre hånd er lagt fladt mod brystet, og den venstre mod maven. I baggrunden ses Jerusalems tårne med kvadermurværk og rundbuede, sprossede vinduer.

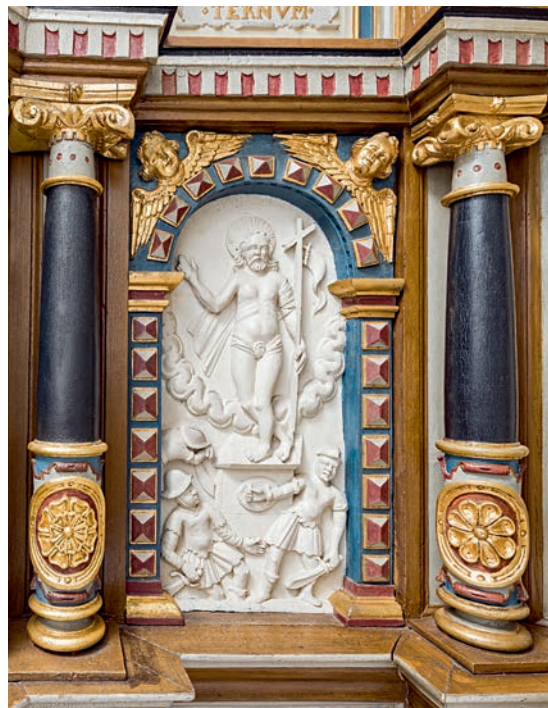
Fig. 76. Relief på prædikestolen (s. 6054, jf. fig. 71). 5) Opstandelsen. Foto Arnold Mikkelsen 2019. – *Relief on the pulpit (cf. fig. 71). 5) The Resurrection*

5) (Fig. 76) *Opstandelsen*. Kristus står på låget af en muret sarkofag foran en halvcirkulær skybræmme. Højre hånd er løftet til velsignelse, mens den venstre holder sejrspanen. To forfærdede soldater er blevet vækket fra deres søvn, mens en tredje endnu sover.

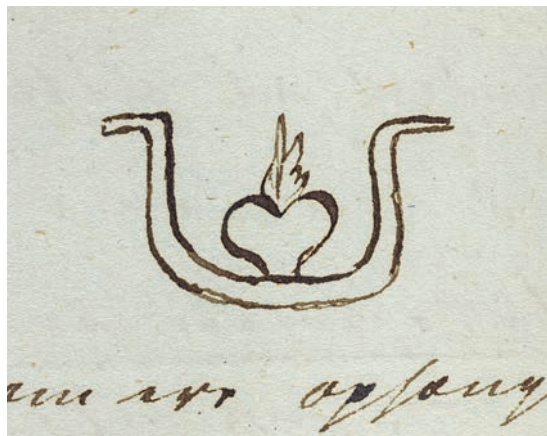
Fig. 77. Smedejernshåndtag på 11middelalderligt skab (s. 6057). Skitse af L. S. Vedel Simonsen o. 1831 i RAO. – Wrought iron handle of a 11medieval cupboard. Sketch by L. S. Vedel Simonsen c. 1831.

*†Skab*. Et middelalderligt skab af eg, der 1831 stod i Søndersø Kro, stammede angiveligt fra kirkens kor. Skabet, der blev beskrevet som 'svært', havde tilsyneladende tre låger, hvoraf den midterste havde et smedet håndtag udformet som et flammende hjerte (fig. 77). L. S. Vedel Simonsen beskrev hængslerne som 'så svære som helt stangjern og sirligt udarbejdede' og 'låsene overordentlig svære med fremstående rand om nøglehullet'.<sup>184</sup>

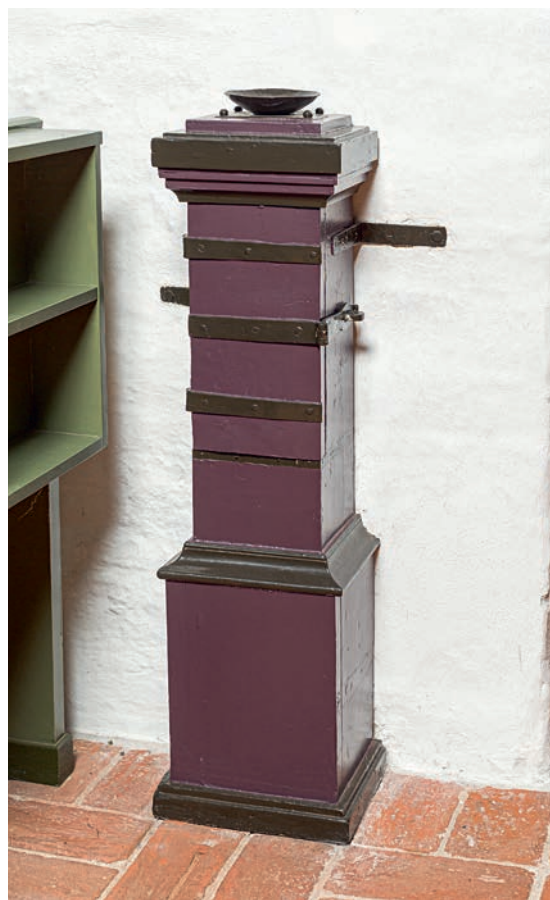
Fig. 78. Pengeblok fra 1800-tallets første halvdel (s. 6057). Foto Arnold Mikkelsen 2019. – Money box from the first half of the 1800s.

*Pengeblok* (fig. 78), o. 1800–50, af egeplanker, 98×26×21 cm, med kraftige sokkel- og gesims-partier og låge på forsiden med sideværts hængslet lukke til hængelås. På oversiden er pengeindkast med skålformet jerntragt. Træværket har mørk, lilla bemaling fra o. 1986,<sup>31</sup> smedjernet er sortmalet. Opstillet i skibet ved døren fra våbenhuset. Blokken er muligvis den, der nævnes i et inventarium 1814.<sup>34</sup>

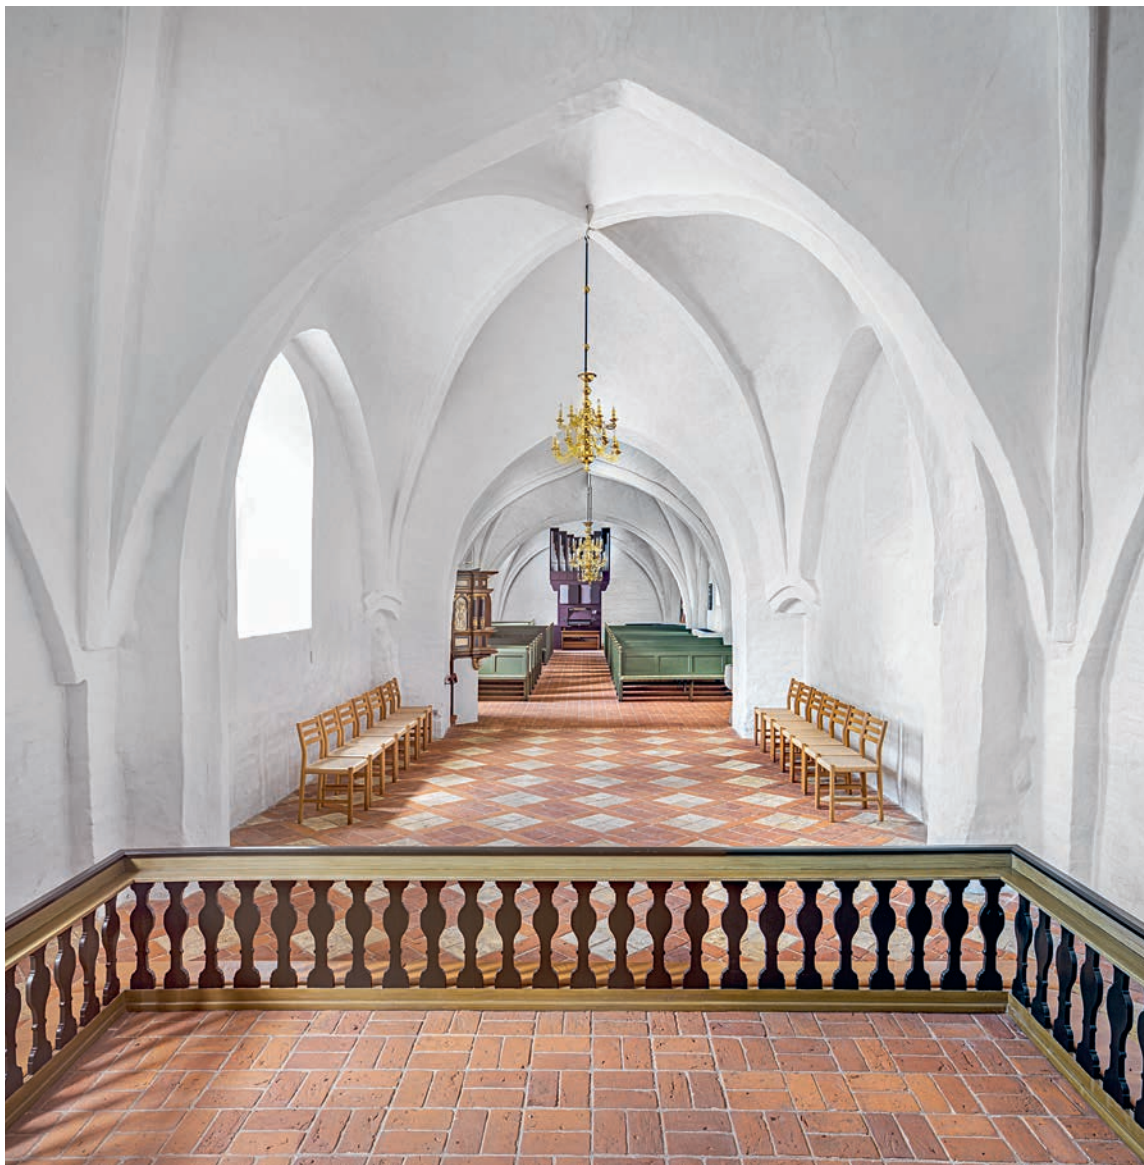
Fig. 79. Indre set mod vest. Foto Arnold Mikkelsen 2020. – *Interior looking west.*

*Korets hvælv* er et krydshvælv med retkantede halvstensribber, der i øst løber af i retkantede, enkeltfalsede piller (jf. fig. 79). En skjoldbue op imod østgavlen er fjernet i forbindelse med korets forlængelse mod øst, og korets østre hvælvkappe er delvist ommuret (jf. s. 6007, fig. 23 og 26). I vest hviler kappen i et muret forlæg i den samtidigt ombyggede triumfmur (jf. ovf.), og ribberne her bæres af tromber i vesthjørnene (jf. fig. 79). Disse bærer også skjoldbuerne i nord og syd. En  $\dagger$ lem i nordre kappes vestre svikkel er tilmuret i flugt med hvælvets underside, men ses med muret karm i loftsrummet (fig. 15–16).<sup>61</sup>

*Gulve.* Det nuværende gulv i koret (jf. fig. 79) er af gule og røde fliser, lagt diagonalt fire og fire og med bånd af røde teglsten, anbragt på fladen. Gulvet inden for knæfaldet, i skibet og våbenhuset er af røde teglsten, lagt skiftevis to og to i henholdsvis skibets længde- og bredderetning (jf. fig. 50 og 79). Kortrinnet er af kantstillede, røde teglsten (jf. fig. 50), og gulvet i tårnrummet er et støbt betongulv.

*Orgel* (jf. fig. 79) 1974, med ti stemmer (heraf en delvis transmitteret), to manualer og pedal. Bygget af Th. Frobenius & Sønner, Kgs. Lyngby og Horsens. Disposition: Hovedværk: Rørfloj 8', Oktav 4', Spidsfloj 2', Mixtur II. Brystværk: Gedakt 8', Rørfloj 4', Principal 2', Quint 1<sup>1</sup>/<sub>3</sub>'. Pedal: Subbas 16', Gedakt 8'. Manualomfang C-g<sup>3</sup>, pedalomfang C-f<sup>1</sup>. Koblinger: B-H, H-P, B-P. Trinbetjente låger for BV. 2002 udvidet med to stemmer i HV: Principal 8' og Gedakfloj 4'. Opstillet på gulvet midt i skibets vestfag med østvendt spillebord og facade. Sidstnævnte har klingende prospektpiber i otte rektangulære felter af forskellig højde aftrappet mod midteraksen. Orgelhus og -facade i fyrretræ er tegnet af Lehn Petersens Tegnestue. Bemaling med mørkeviolet fra 2009.<sup>187</sup>

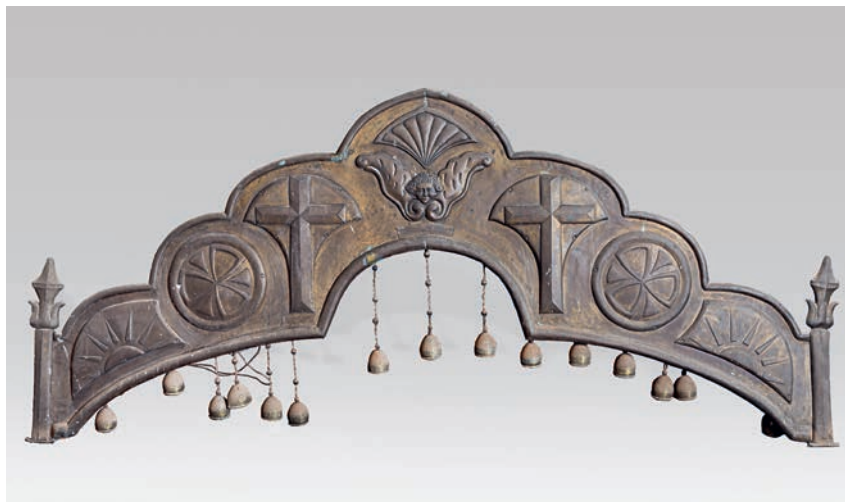
Fig. 80. Lysekroner nr. 5, udført 1916/17 af kunstsmedfirmaet Knud Eibye, Odense, og skænket af gårdmandsenken Kirstine Jespersen, Ejlskovgård (s. 6060). Foto Arnold Mikkelsen 2020. – *Chandelier no. 5, made in 1916/17 by the ornamental ironsmiths Knud Eibye, Odense, and donated by the farmer's widow Kirstine Jespersen, Ejlskovgård.*

*Lysekroner*. 1-4) (Jf. fig. 31 og 50), henholdsvis 1908<sup>191</sup> og 1914, med 3×6 flade, gennembrudte arme. Stammen består af kugleled, der er midt-ribbede ligesom den lidt større hængekugle. To af kronerne er skænket 1908 af gårdmandsenken Kathrine Andersen, Gamby,<sup>30</sup> mens de to andre er anskaffet 1914 efter indsamling.<sup>39</sup> Omdannet til elektrisk belysning 1916.<sup>189</sup> Ophængt i skibet og nordkapellet. 5) (Fig. 80), 1916/17, en facade af drevne messingplader monteret på jernskelet

og udformet som en portal med 15 nedhængende, elektriske lyskilder. Det usædvanlige stykke er udført af kunstsmedefirmaet Knud Eibye, Odense, og skænket af gårdmandsenken Kirstine Jespersen, Ejlskovgård. Pladen, 265×115 cm, har form af et trekløverformet bueslag med kantende rundstav. Kun den ene side bærer udsmykning udført som drevne relieffer: i midten en palmette over et kerubhoved, flankeret af facetterede, latinske kors, dernæst rosetter og sole; yderst småspir. En lille plade ved toppunktet bærer fabriksmærket »K. EIBYE« og giverindskrift med kursiv: »Skænket af Kirstine Jespersen, Eilskovgaard«. Den må være skænket i forbindelse med indlæggelsen af elektricitet i kirken 1916 og omtales året efter som 'en stor lysekrone i koret'.<sup>30</sup> Ifølge arkitekt Axel Jacobsen hang den oprindeligt 'foran alteret', hvilket måske vil sige under gjordbuen mellem korets to fag.<sup>40</sup> Den blev fjernet 1946 og opbevares nu på våbenhusloftet.

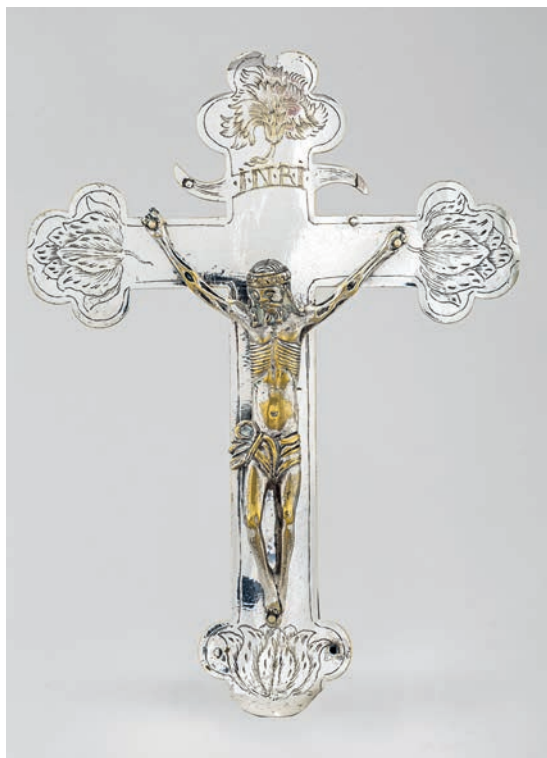
Fig. 81. Sølvkrucifiks, o. 1750 (s. 6059). Foto Arnold Mikkelsen 2020. – *Silver crucifix, c. 1750.*

*Krucifiks* (fig. 81), af sølv, o. 1750. Den støbte og ciselerede figur er 13,5 cm høj og viser den korsfæstede med langstrakt, mager krop, hængende i strakte, skrå arme med lukkede hænder. Hovedet hælder let mod højre skulder og bærer lille, pandebåndslignende tornekrone. Det lange, glatte hår har midterskilning, og fuldskægget er tvedelt. Lændeklædet er kort og er bundet med en snip ved højre hofte. Fødderne er lagt over hinanden og fæstet med én nagle. Figuren er fastgjort med

tre nitter til det flade kors, hvis trekløverformede ender har indgraverede blomstermotiver, foroven nellike, resten tulipaner. Langs kanten løber et

stik. Foroven er et svunget skriftbånd med graverede versaler: »INRI«. Korset har tre huller til montering, et foroven og to forneden. Både figur og kors har rester af forgyldning. Krucifikset har muligvis oprindeligt prydet en  $\dagger$ messehagel (nr. 3), men omtales først med sikkerhed 1873, da det hang over prædikestolen.<sup>190</sup> 1899 hang det i koret.<sup>160</sup> En reparation fandt sted 1901 ved 'guldsmed Rasmussen', formentlig Lars Rasmus Rasmussen, Bogense.<sup>35</sup> Herefter blev det monteret på rammen over altermaleriet.<sup>105</sup> Det blev 1946 flyttet til altertavlens postament, hvorfra det blev fjernet 2009 og siden opbevares løst.<sup>117</sup>

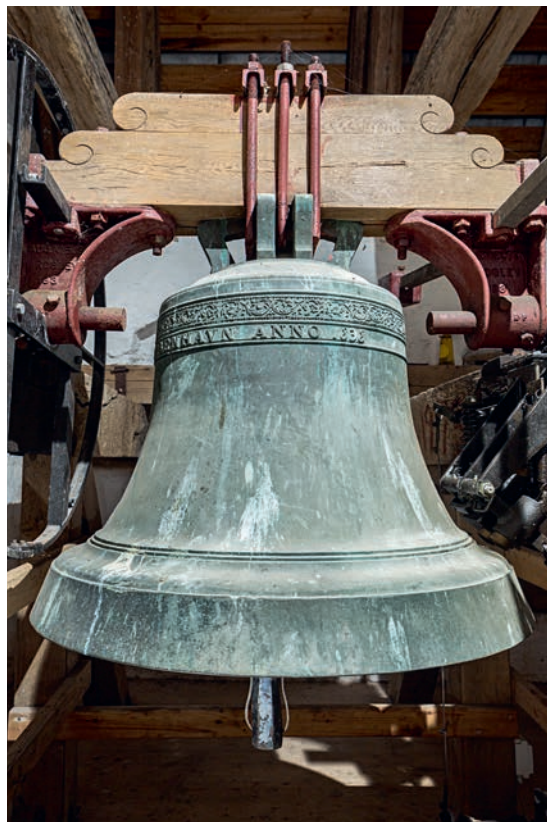
Fig. 82. Klokke, støbt 1838 af I. C. & H. Gamst, København (s. 6061). Foto Arnold Mikkelsen 2020. – Bell, cast in 1838 by I. C. & H. Gamst, Copenhagen.

*Klokke* (fig. 82), 1838, støbt af I. C. & H. Gamst, København, diameter 90 cm.<sup>192</sup> Om halsen løber en akantusranke kantet af perlestave og derunder, mellem glatte lister, støberindskrift med versaler: »Støbt af I.C. & H. Gamst Kiøbenhavn anno 1838«. To lister ved overgangen til slagringen.

Klokken er ophængt i en vuggebom med stålkonsoller (ved August Nielsen, Roerslev, 1936);<sup>31</sup> i klokkestol i tårnet (s. 6029). Her blev den ophængt 1839.<sup>193</sup> Automatisk ringning.

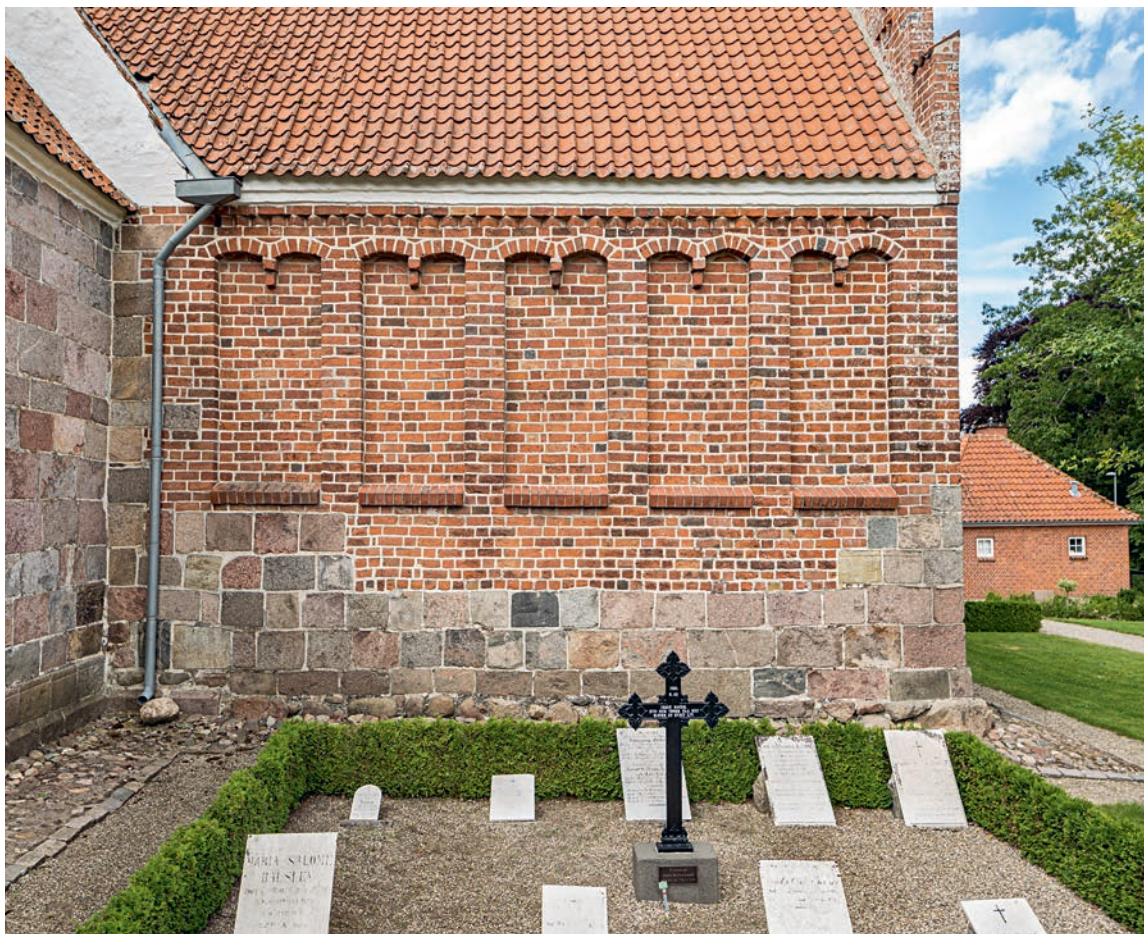
Fig. 83. Kapellets østside (s. 6016) og slægten Balslevs familiebegravelse (s. 6062). Foto Arnold Mikkelsen 2020. – *Eastern side of the chapel with the Balslev family burial.*

*Kirkegårdsmonument.* 1A–J) (Jf. fig. 83), Balslevs familiebegravelse i hjørnet mellem koret og nordkapellet. Midt på gravstedet står et støbejernskors (litra A), der nu har karakter af fællesmonument, men oprindeligt var sat over Rasmus Balslev (litra B).<sup>204</sup>
