## HÅRSLEV KIRKE

### SKOVBY HERRED

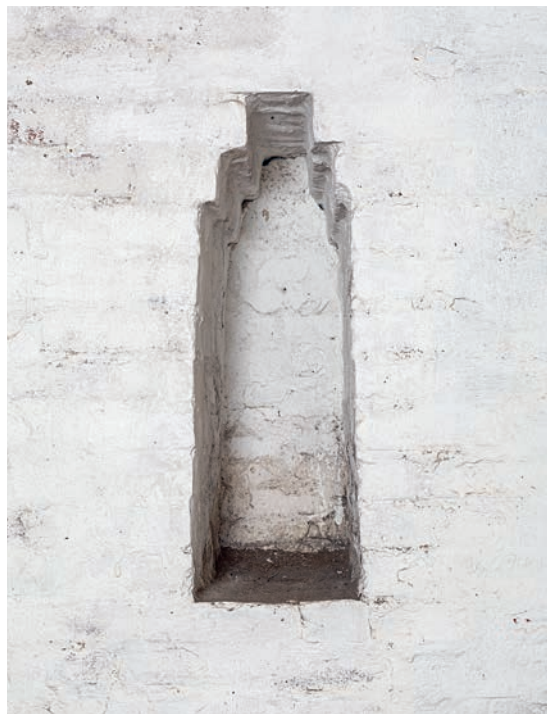
Fig. 91. Niche i tårnets mellemstokværks østre væg (s. 6007). Foto Arnold Mikkelsen 2020. – Niche in the eastern wall of the middle floor of the tower.

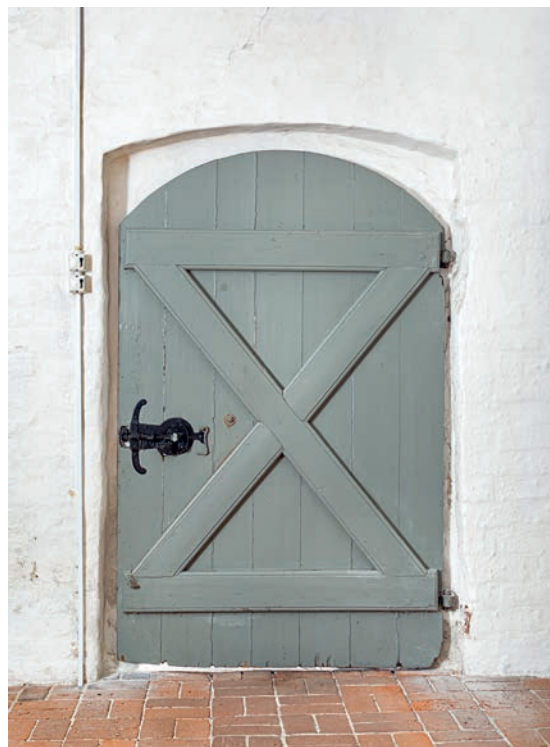
Fig. 90. Våbenhuset dør, inderside (s. 6019). Foto Arnold Mikkelsen 2020. – Porch door, inside.

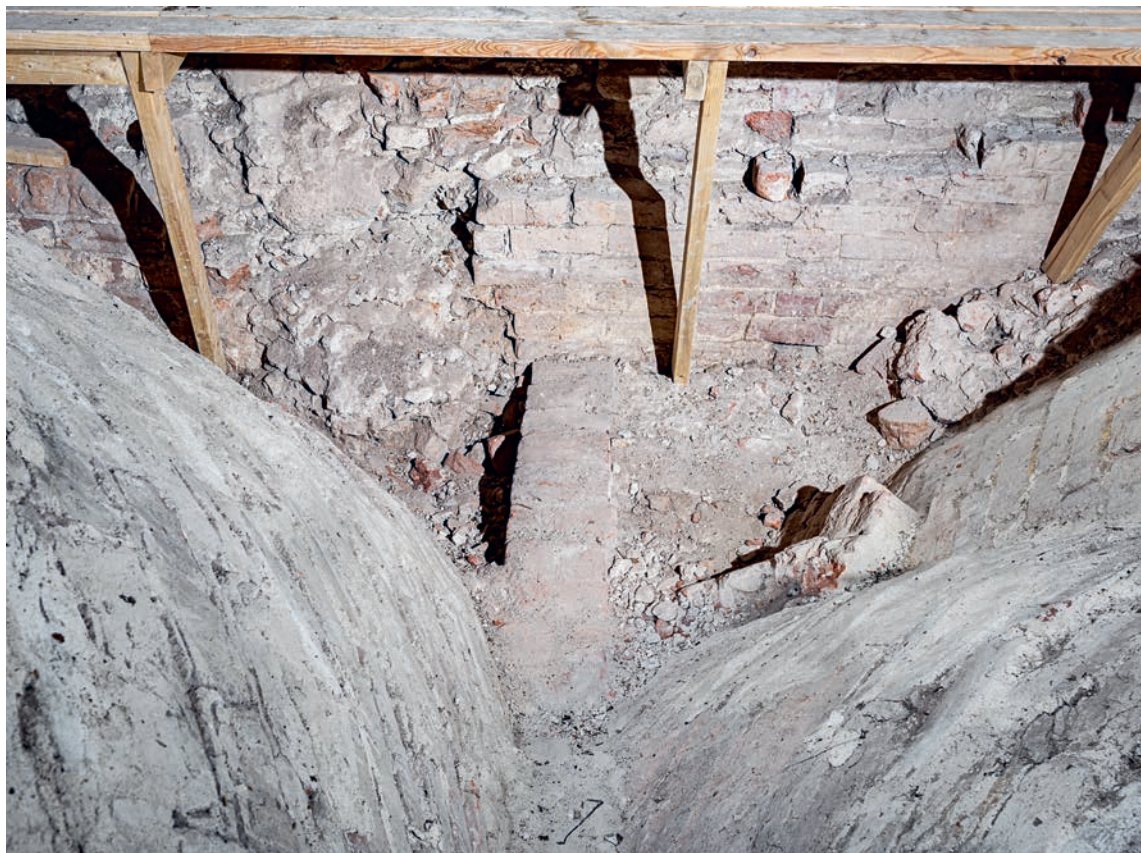
Fig. 92. Kontramuring i syd, i overgangen mellem det ombyggede skib og vestforlængelsen (s. 6018). Foto Arnold Mikkelsen 2020. – *Counter masonry in the south, in the transition between the rebuilt nave and the western extension.*

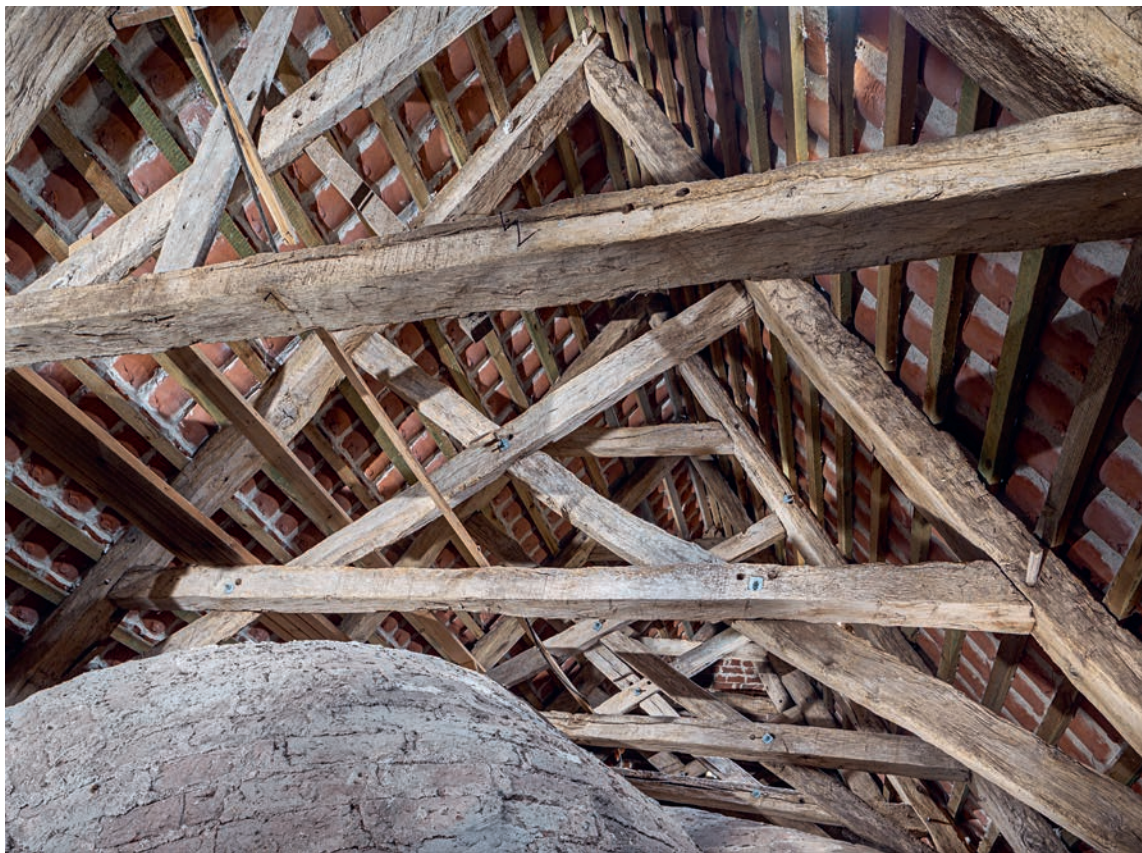
Fig. 93. Kapellets tagværk, oversigt, set mod nord (s. 6028). Foto Arnold Mikkelsen 2020. – *Roofing of the chapel, general view, looking north.*

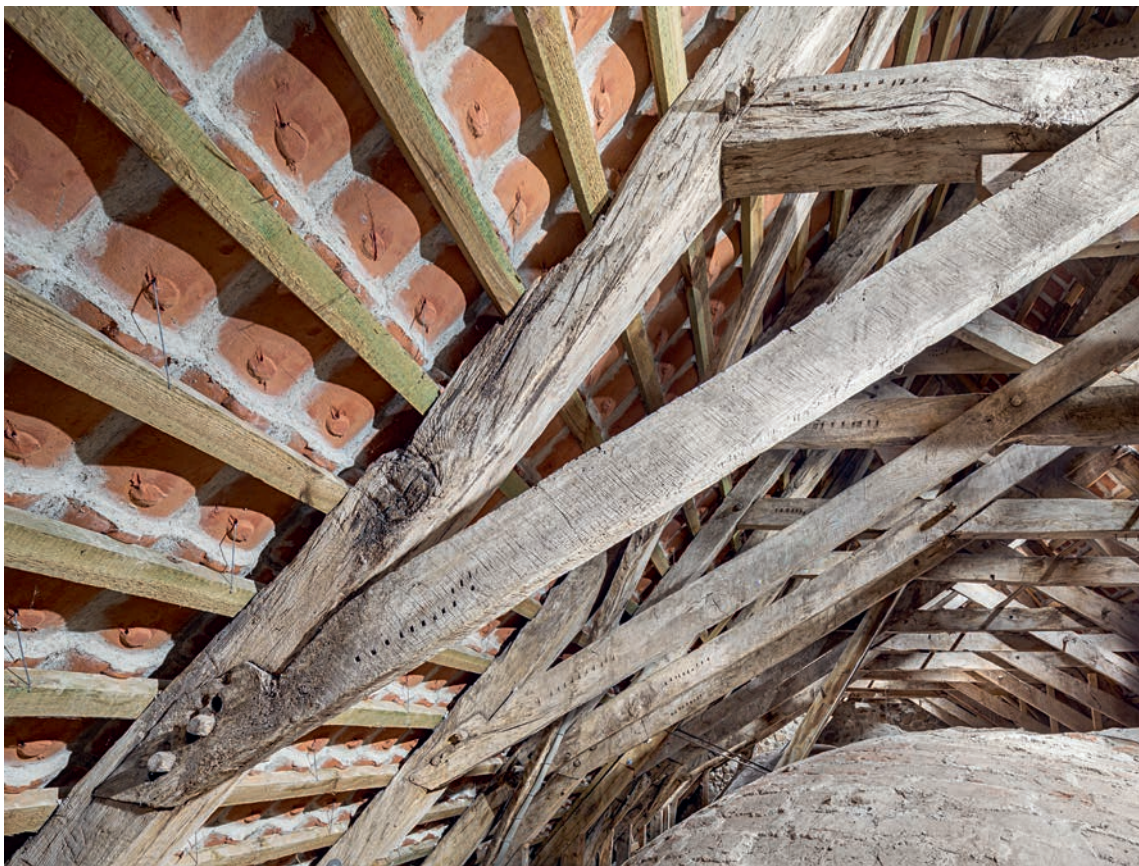
Fig. 94. Skibets tagværk, nummerering med firkantstik i nord (s. 6028). Foto Arnold Mikkelsen 2020. – *Roofing of the nave, numbering with squares in the north.*

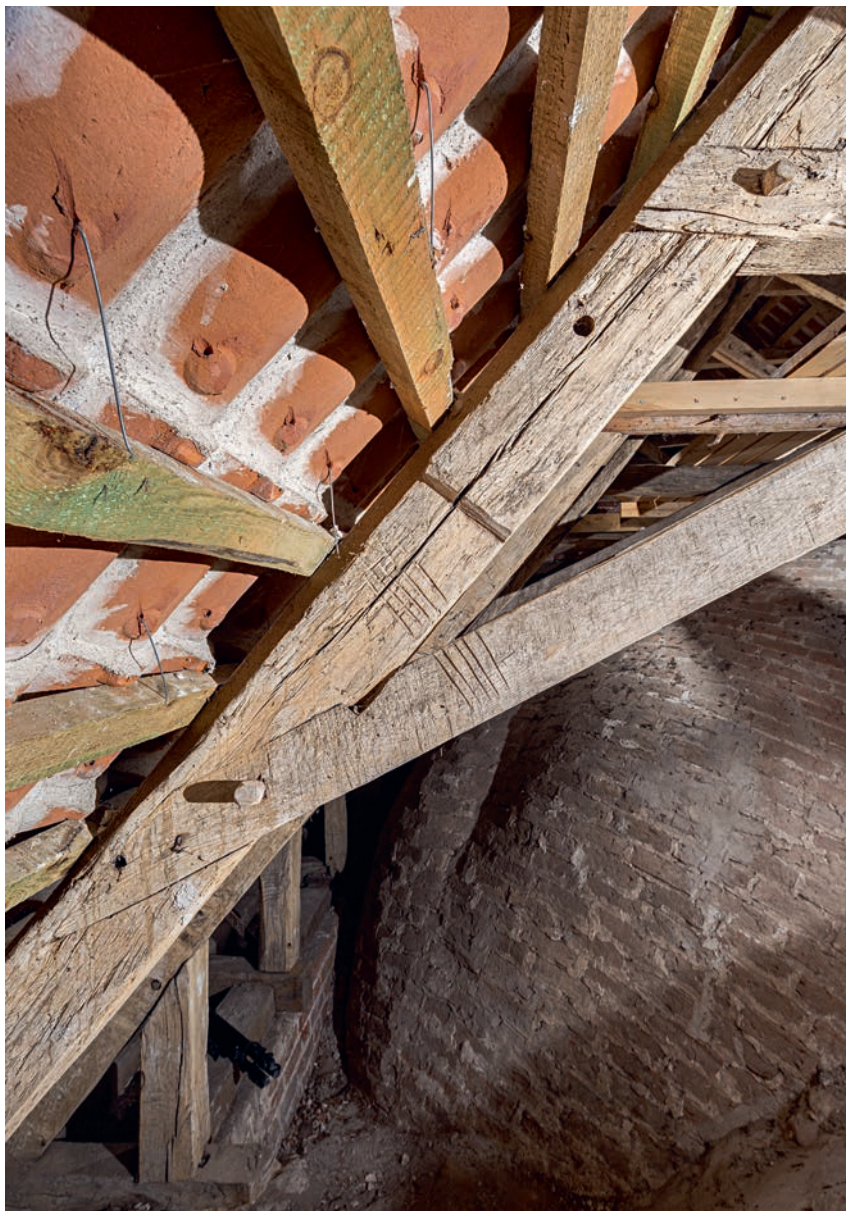
Fig. 95. Korets tagværk, nordside med stregnummerering (s. 6028). Foto Arnold Mikelsen 2020. –Roofing of the chancel, north side with stroke numbering.

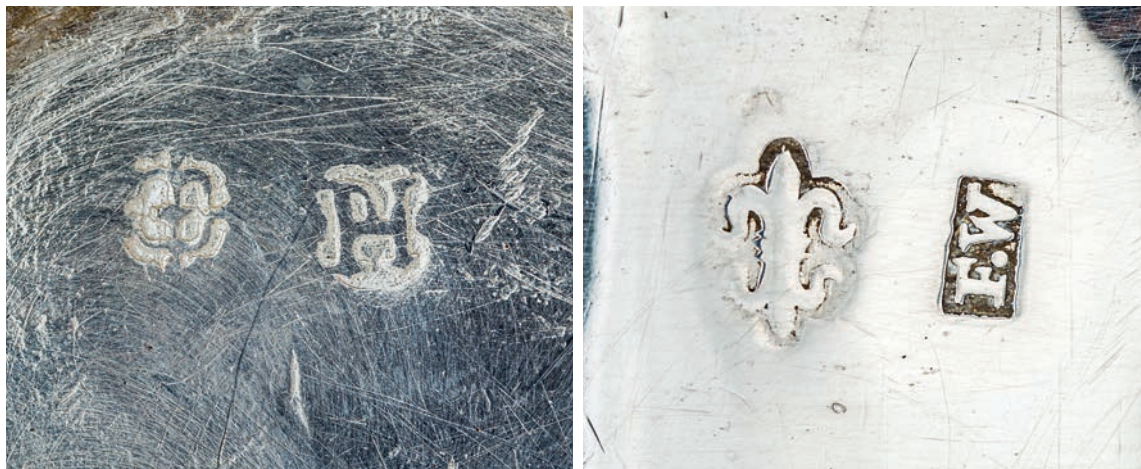
Fig. 96-97. 96. Hans Poulsen Sperlings mestermærke (th.) samt Odenses bymærke, detalje af alterkalk 1597 (s. 6042, jf. fig. 55). 97. Stempel for guldsmeden Fridrich Wissing og bymærke for Odense på alterdisken fra 1749 (s. 6043, jf. fig. 55). Foto Arnold Mikkelsen 2020. – 96. *Hans Poulsen Sperling's master's mark (right) and Odense's city mark, detail of chalice, 1597 (cf. fig. 55).* 97. *Stamp of the goldsmith Fridrich Wissing and city mark for Odense on the altar paten from 1749 (cf. fig. 55).*

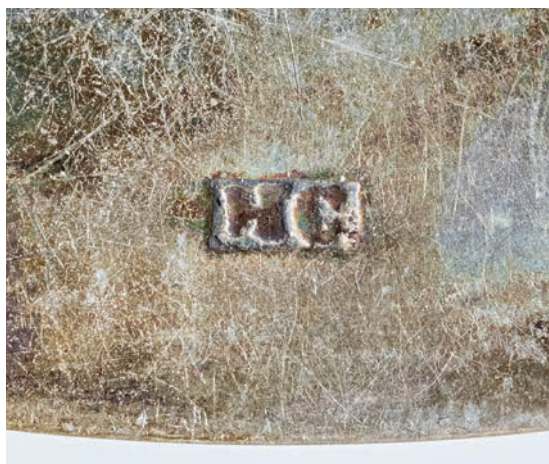
Fig. 98. Mestermærke »HC«, muligvis for Hans Christensen, Bogense. Detalje af sygesæt nr. 2, o. 1864 (s. 6044, jf. fig. 61). – *Master's mark »HC«, possibly of Hans Christensen, Bogense (cf. fig. 61).*

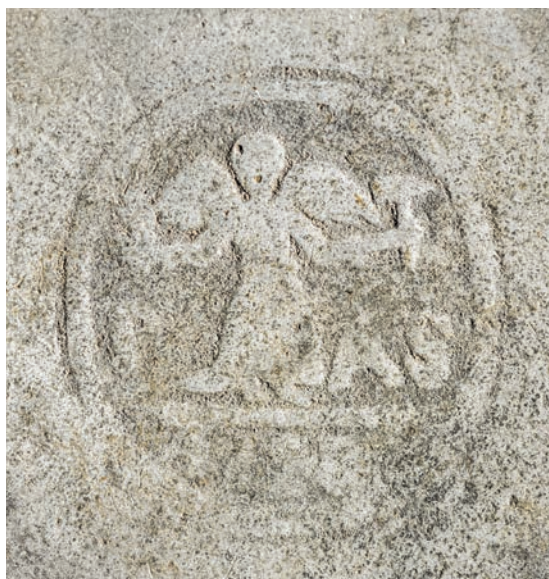
Fig. 99. Tinstempel med initialerne »PAS« for kandestøber Peder Andersen i Nyborg og året 1758. Detalje af sygesæt nr. 1, o. 1775 (s. 6044, jf. fig. 60). Foto Arnold Mikkelsen 2021. – *Mark (»PAS«) of the pewter Peder Andersen, Nyborg (cf. fig. 60)*.

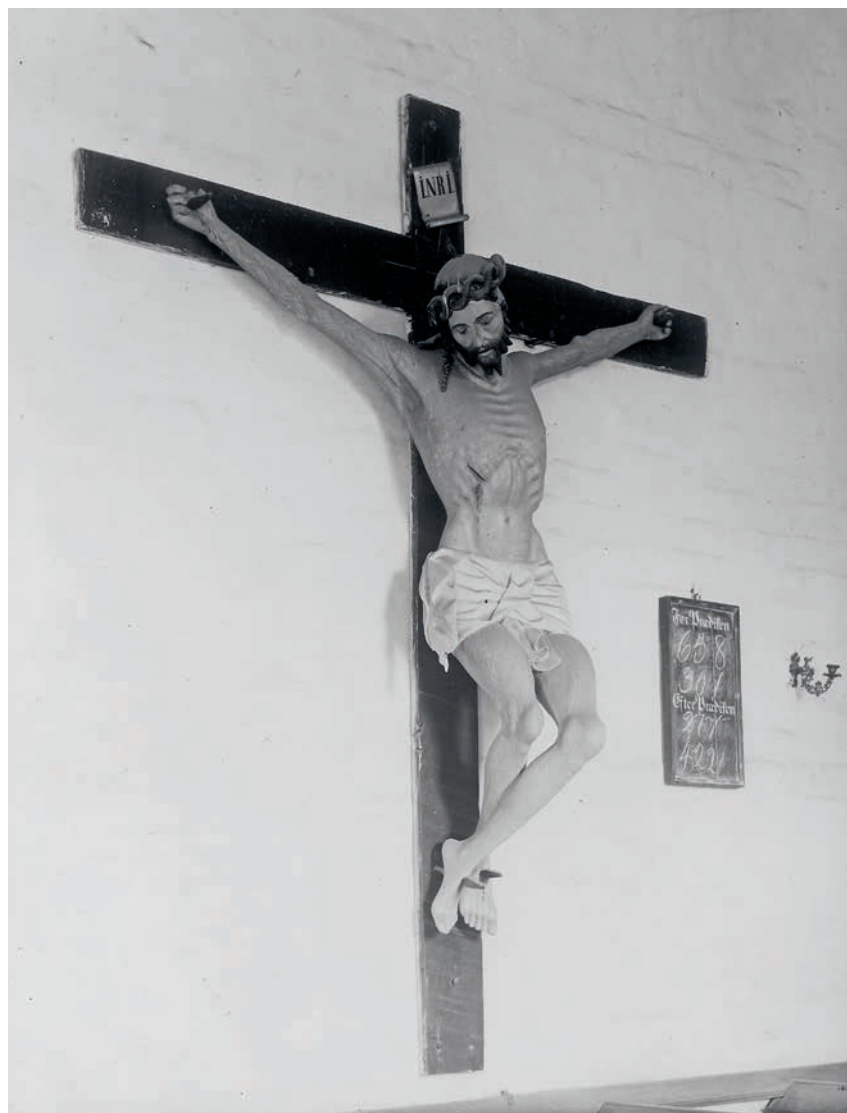
Fig. 101. Korbuekrucifiks fra slutningen af 1400-tallet (s. 6047, jf. fig. 68). Foto Chr. Axel Jensen 1909. – Chancel arch crucifix from the end of the 1400s (cf. fig. 68).

†*Salmenummertavler*. Fem tavler svarende til nr. 1 (ovf.) nævnes sammen med denne 1814.<sup>34</sup> 1879 ophængtes desuden en rektangulær ↑salmenummertavle med profilramme, også til kridtskrift (jf. fig. 101).<sup>33</sup> De blev alle indrettet til hængecifre 1923.<sup>99</sup>

Tre *†lysearme* fremgår af ældre fotos. De to, henholdsvis ved prædikestolen på skibets sydvæg (jf. fig. 49) og på nordkappellets østvæg ved siden af korbuekrucifikset (jf. fig. 101), havde korte og svungne arme. Den tredje, på sydvæggen i skibets østfag (jf. fig. 103), havde tilsyneladende gennembrudt bladværk.

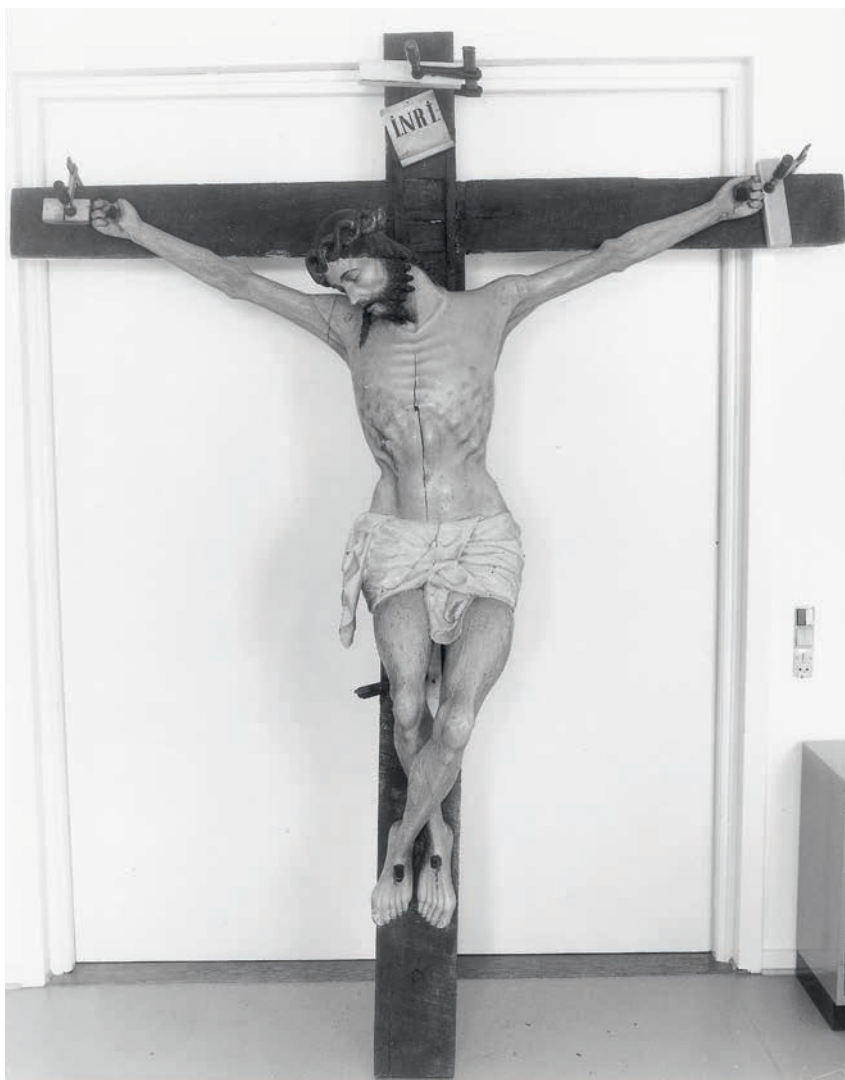
Fig. 102. Korbuekrucifikset på konservatorværkstedet inden istandsættelsen 1993 (s. 6052, jf. fig. 68). Foto Bent Jacobsen 1993. – *Chancel arch crucifix at the conservation workshop before repairs of 1993 (cf. fig. 68).*

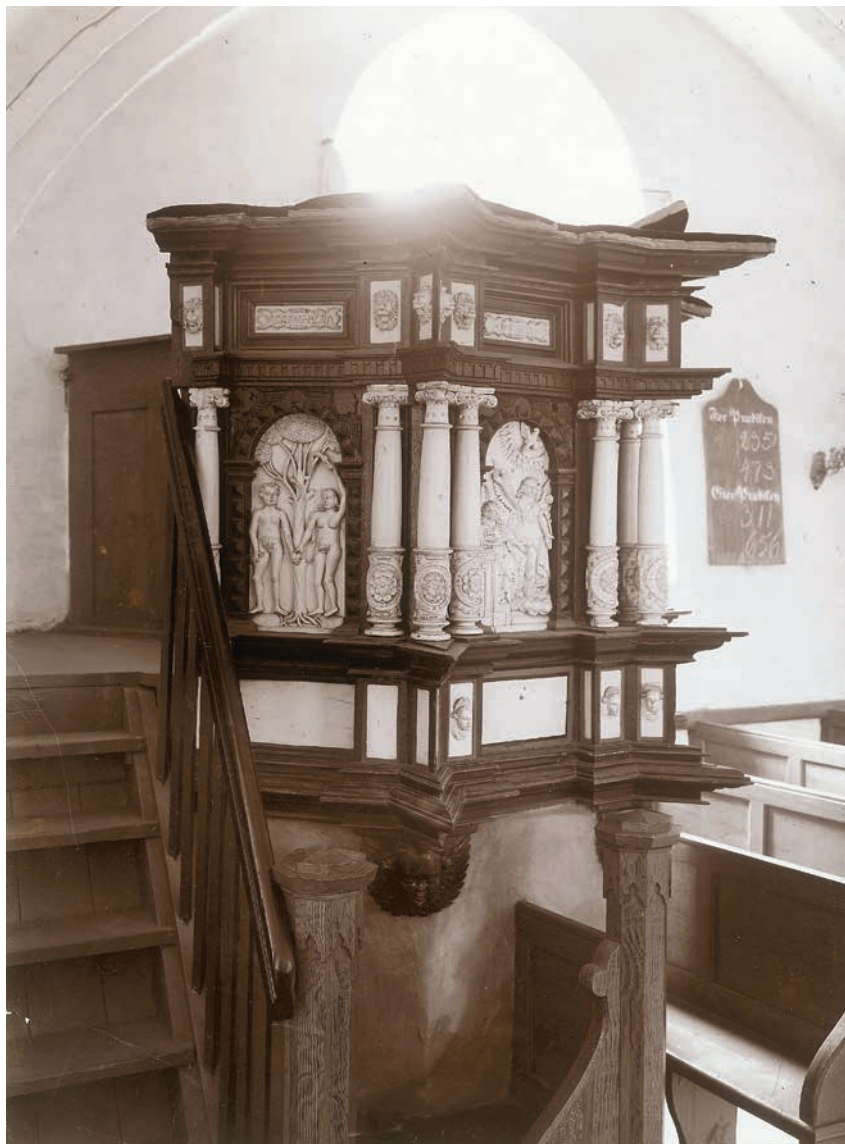
Fig. 103. Prædikestol, antagelig 1630'erne, set fra nord (s. 6052, jf. fig. 71). Foto M. Mackeprang 1908. – *Pulpit, c. 1630-40, seen from the north (cf. fig. 71).*

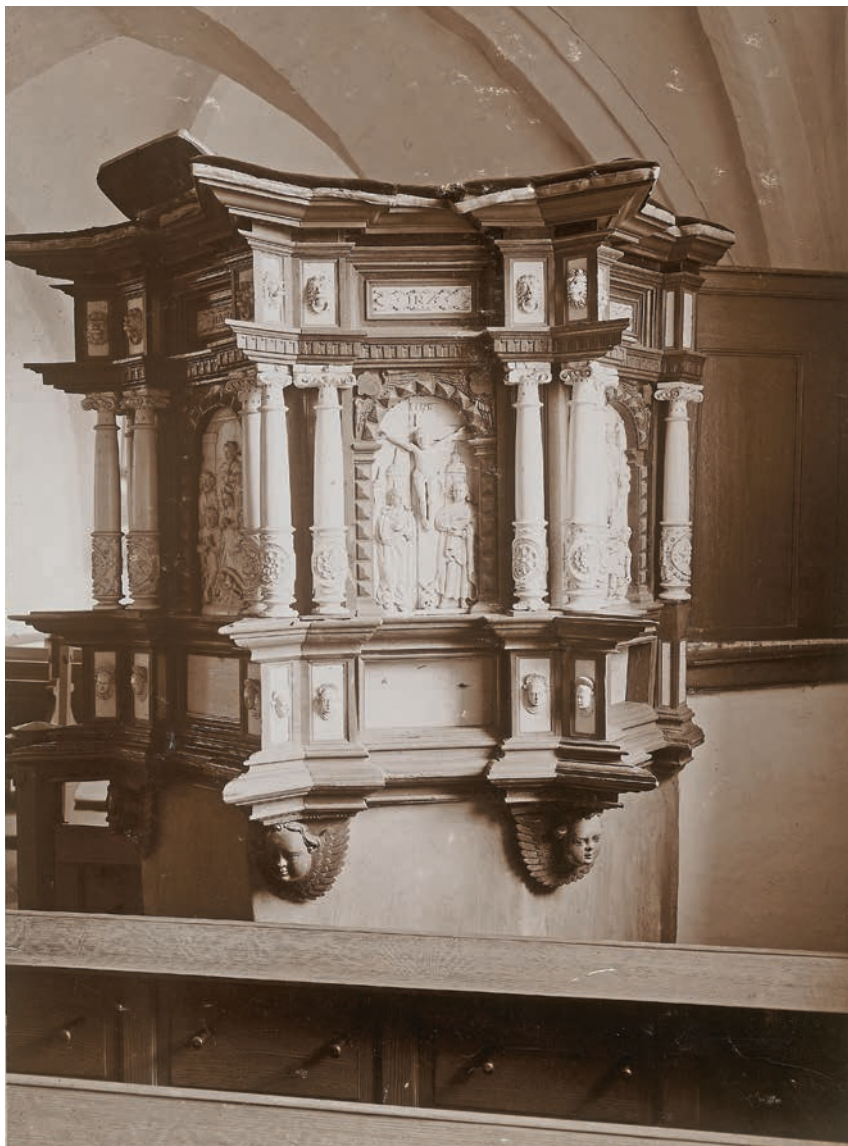
Fig. 104. Prædikestol, antagelig 1630'erne, set fra vest (s. 6052, jf. fig. 71). Foto M. Mackeprang 1908. – *Pulpit, c. 1630-40, seen from the west (cf. fig. 71).*

†*Prædikestolsbeklædninger*. 1) Omtalt 1862, af rødt bomuldsfløj med gule silkefrynser.<sup>30</sup> 2) 1883, af rødt plys med sølvkvaster.<sup>180</sup> 3) (jf. fig. 104), 1896, af rød shirting med guldbrokade; formentlig kasseret 1928.<sup>135</sup>

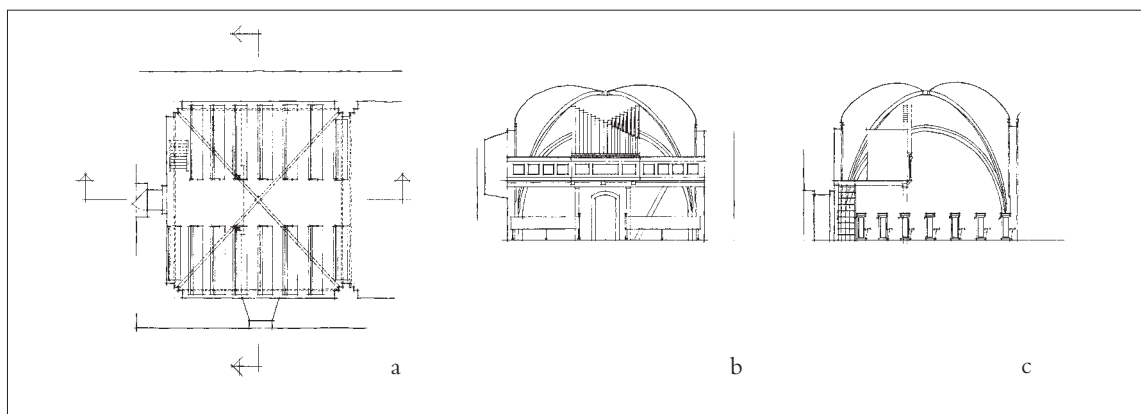
Fig. 105a-c. Opmåling af skibets vestforlængelse (s. 6006) med torgel (s. 6058), 1903. 1:300. a. Plan. b. Tværsnit set mod vest. c. Længdesnit set mod nord. Målt af Lehn Petersens Tegnestue 1970. — Scale drawing of the western extension of the nave with torgel, 1903. a. Plan. b. Cross section looking west. c. Longitudinal section looking north.

Co. Disposition 1947: Manual: Principal 8', Gedakt 8', Oktav 4', Fløjte 4', Oktav 2', Mixtur III-IV. Pedal: Subbas 16'. Kobling M-P. Manualomfang C-f<sup>3</sup>, pedalomfang C-d<sup>1</sup>. Mekanisk aktion, keglevindlader, dog pneumatisk aktion for pedalet. Orglet var opstillet med sydvendt spillebord på et samtidigt ↑pulpitur i kirkens vestende (ndf.). Den østvendte facade bestod oprindeligt af pibeattrapper i arkitektonisk indramning, men ved ombygningen 1947 opsattes en ny facade i form af kromatisk opstillede piber fra Subbas 16' med gråhvid bemaling og uden rammeværk (jf. fig. 105b).<sup>40</sup>

†*Orgelpulpitur*, vestligst i skibets vestfag (jf. fig. 105a-c), opsat 1903 til det ovennævnte ↑orgel.<sup>189</sup> Dets bjælkelag hvilede på to søjler, men må desuden have været indmuret. Brystningen var et enkelt fyldingspanel. Fjernet 1974.<sup>40</sup>
