## OKSBY KIRKE -

VESTER HORNE HERRED

#### DEN NUVÆRENDE KIRKE

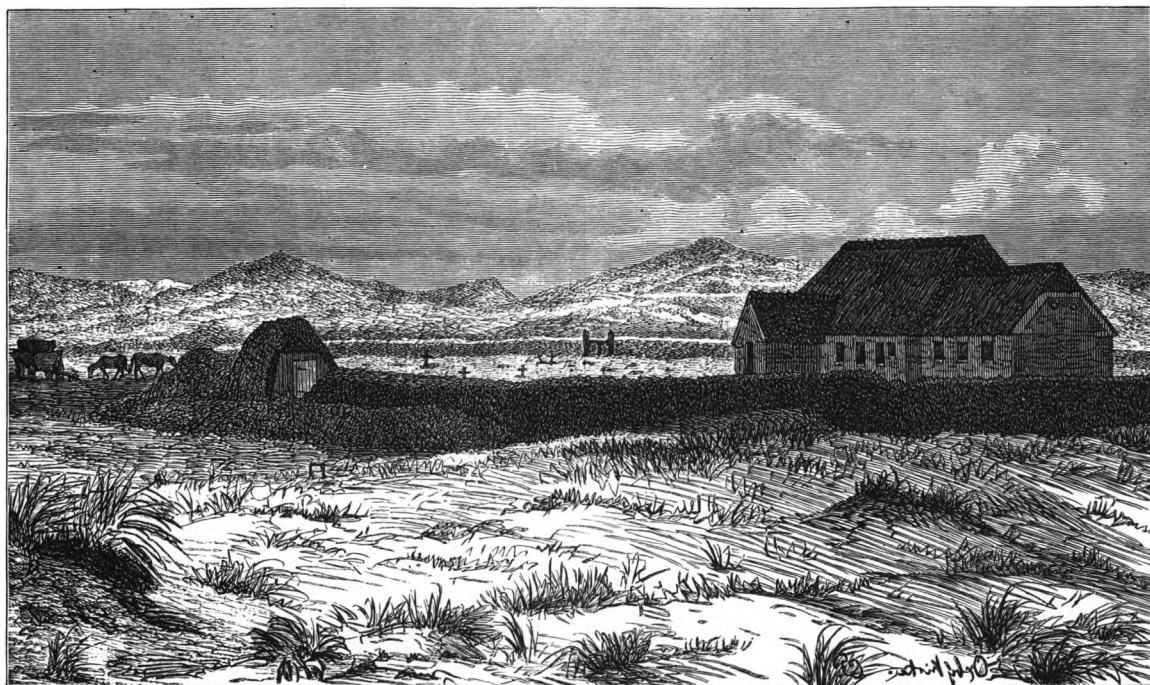
Fig. 1. Oksby gamle kirke, »kirken med stråtag«, set fra sydøst. Illustration i Ude og Hjemme 1879 efter skitse af C. Peters. — *Die alte Kirche von Oksby, »die Kirche mit dem Strohdach«, von Südosten gesehen.*

1688 var digerne af »jord og sadder (græstørv)« og »stetterne« (lågerne) af noget ringe træ, gamle og brøstfældige.<sup>16</sup> I den følgende generation blev kirkegården ødelagt af *sandflugt*, og der dannedes klitter nord for kirken (fig. 1, 5 og 21). Ifølge synet 1716 havde flyvesandet ødelagt både kirken og grunden, og sandbjergene fået grundvandet til at stige, »så kisterne kunne lidet komme i jorden for vand«, og gravene måtte forhøjes med jord. Digerne var ruineret og stetterne væk, så alt lå under »fæ-fod«. Samme indtryk fik generalbygmester Ernst 1718: kirkegården var fuld af sandbakker og lig og kister stak op af jorden, da de på grund af vand ikke kunne graves dybt nok

ned.<sup>17</sup> 1791 var der fortsat ingen porte eller låger.<sup>18</sup> 1862 var der foruden ligporten i syd tre »lukkelser«: en i syd med stakit og en østre og vestre med korstræer. Kirkegårdens gange var planeret med grus.<sup>15</sup> Uden for diget var en del *jordhytter*« (fig. 1), der brugtes til opstaldning af kirkegængernes heste.<sup>18a</sup> — Efter kirkens nedbrydning ophængtes *klokken* (se s. 1402) i en jerngalge, og ved sommermøder på den gamle kirkeplads blev der samlet ind til stedets vedligeholdelse. Ministeriet bifaldt 1928, at den gamle kirkegård blev overdraget til Statens klitplantage.<sup>19</sup>

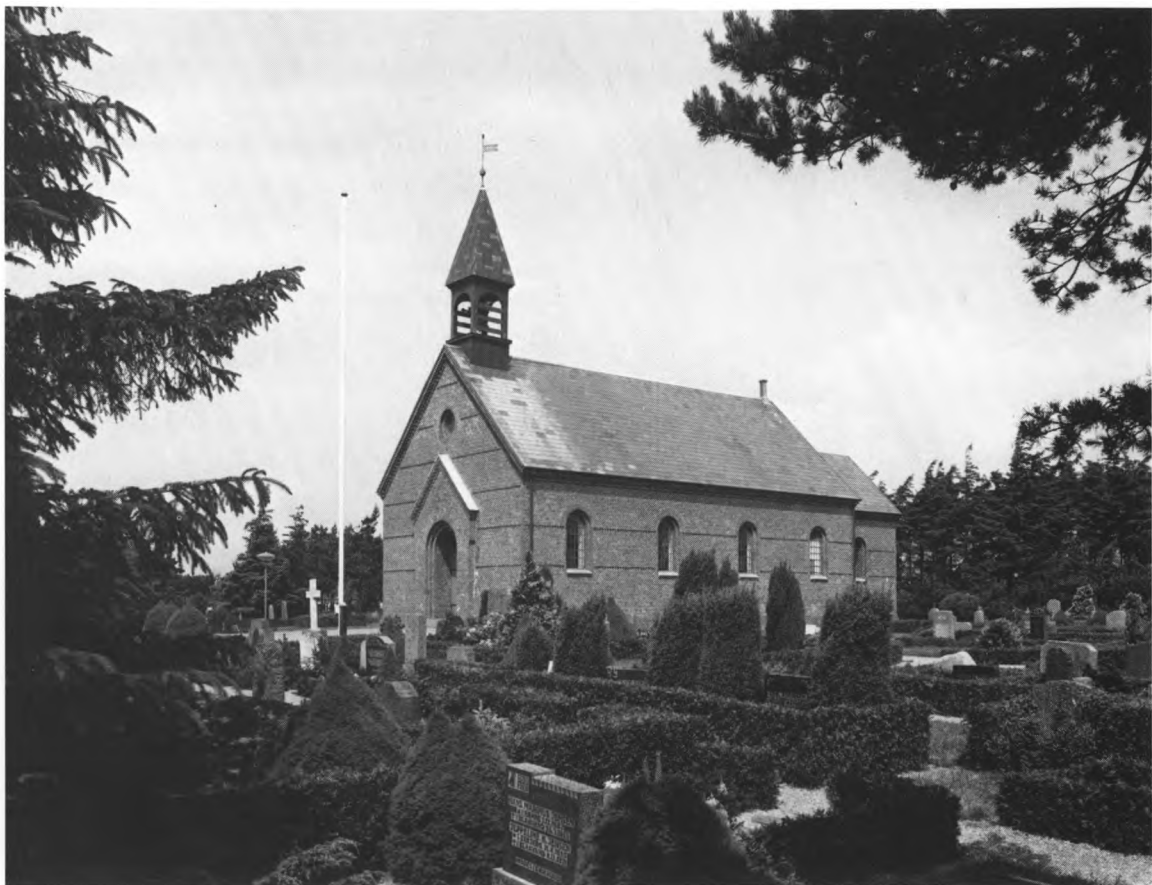
Fig. 2. Oksby ny kirke set fra sydvest. NE fot. 1981. — *Die neue Kirche von Oksby, von Südwesten gesehen.*

*Bygningen* er ligesom filialkirken opført efter tegning af arkitekt F. Uldall, Randers, der fra 1860'erne forestod opførelsen af adskillige jyske kirker og tillige var én af tidens bedste kendere af middelalderlig arkitektur. Kirken, der er holdt i den samme tørre, nyromanske stil som arkitektens øvrige nybygninger, består af kor og skib af røde mursten, tækket med skifer og med hovedindgang og forhal i vestenden.<sup>13</sup> Klokken hænger i en kobbertækket tagrytter over vestgavlen. Facadernes eneste udsmykning er vandrette savskifter mellem vinduerne og i gavlene samt en profileret gesims. Der er fire rundbuede støbejernsvinduer i hver af ski-

bets langmure og et vindue i korets sydside. Den rundbuede dør i vest sidder i et tagafdækket murfremspring. Der er en dør for præsten i korets nordside, og små cirkelvinduer i gavlene.

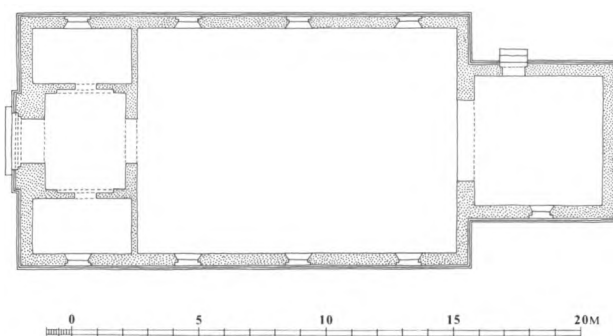
Fig. 3. Grundplan 1:300 af Oksby ny kirke. Udkast af F. Uldall 1889, omtegnet af M. Nielsen 1987. Blåvandshuk lokalhistoriske arkiv. — *Grundriss 1:300 der neuen Kirche von Oksby. Entwurf 1889, umgezeichnet 1987.*

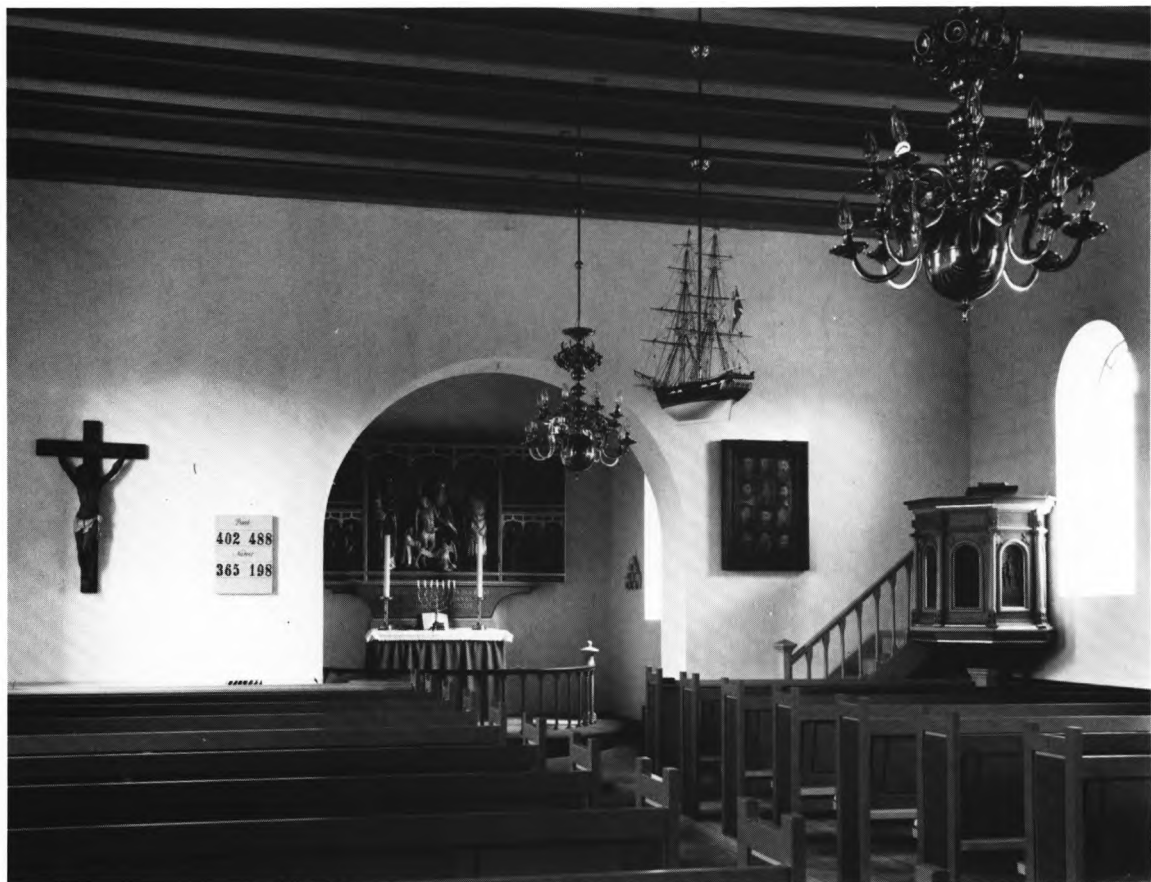
Fig. 4. Oksby ny kirke, indre set mod øst. NE fot. 1981. — *Die neue Kirche von Oksby, Interieur gegen Osten.*

Indvendig dækkes de hvidkalkede rum af gråmalet bjælkeloft. I korgulvet ligger gule lerfliser, mens midtgangen dækkes af en kosmåtte. Under stolestaderne er der hvidskuret brædegulv.

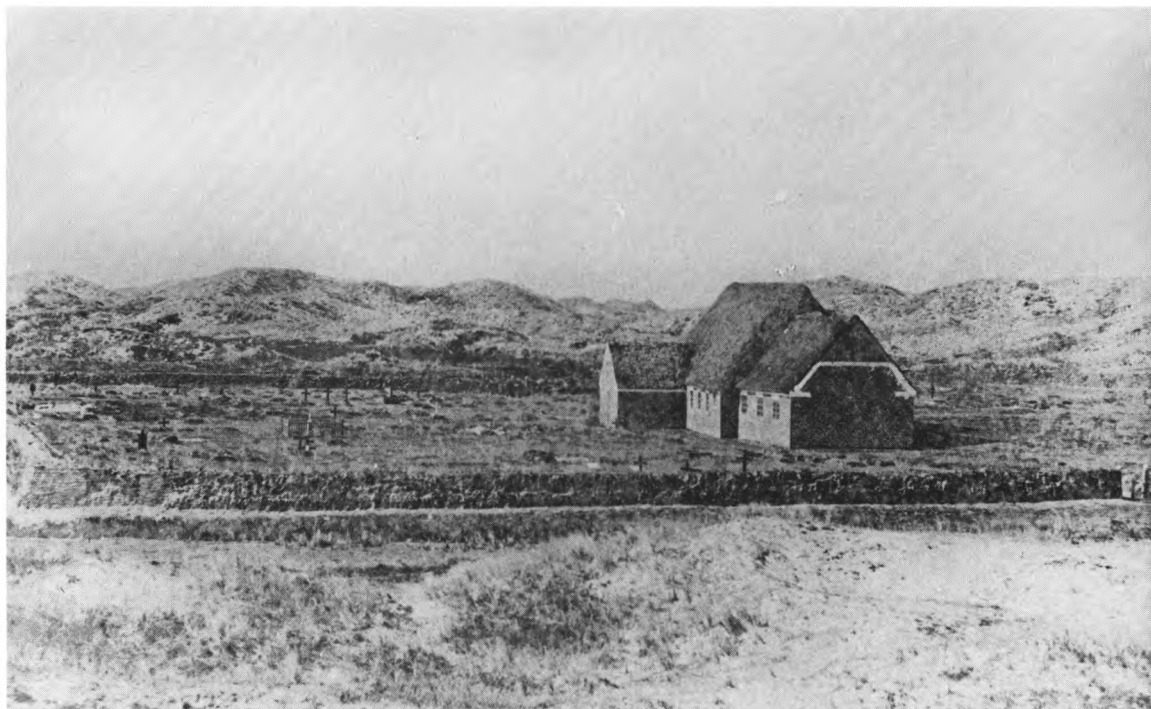
Fig. 5. Oksby gamle kirke set fra sydøst, før nedrivningen 1891. P. Pedersen fot. i Varde Museum. — *Die alte Kirche von Oksby vor dem Abbruch im Jahr 1891, von Südosten gesehen.*

Den lave vestjyske bygning stod i blank mur med hvidtede gesimser og vinduesbryn og grønmalet træbeklædning øverst i korgavlen.

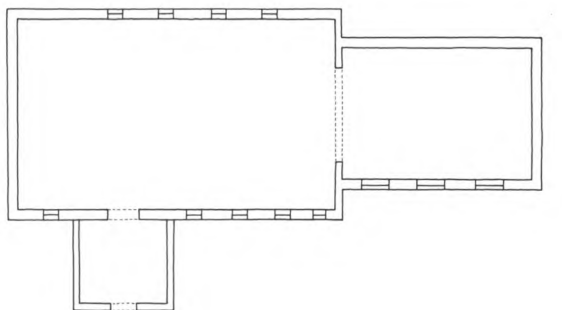
Fig. 6. Grundplan 1:300 af Oksby kirke, nedrevet 1891. Rekonstruktionsforslag ved NJP, tegnet af MN 1987. Vinduernes fordeling i skibets nordside samt våbenhusets nøjagtige placering kendes ikke.

Ifølge F. Uldalls angivelser 1886 var kirken i alt ca. 21 m lang, og skibet godt 8 m bredt (jfr. rekonstruktion fig. 6).<sup>20</sup> Bygningen var altså af omtrent samme længde som Ho, men skibet betydeligt bredere. Murhøjden var den samme i både kor og skib, nemlig kun 2,4 m til bjælkerne.

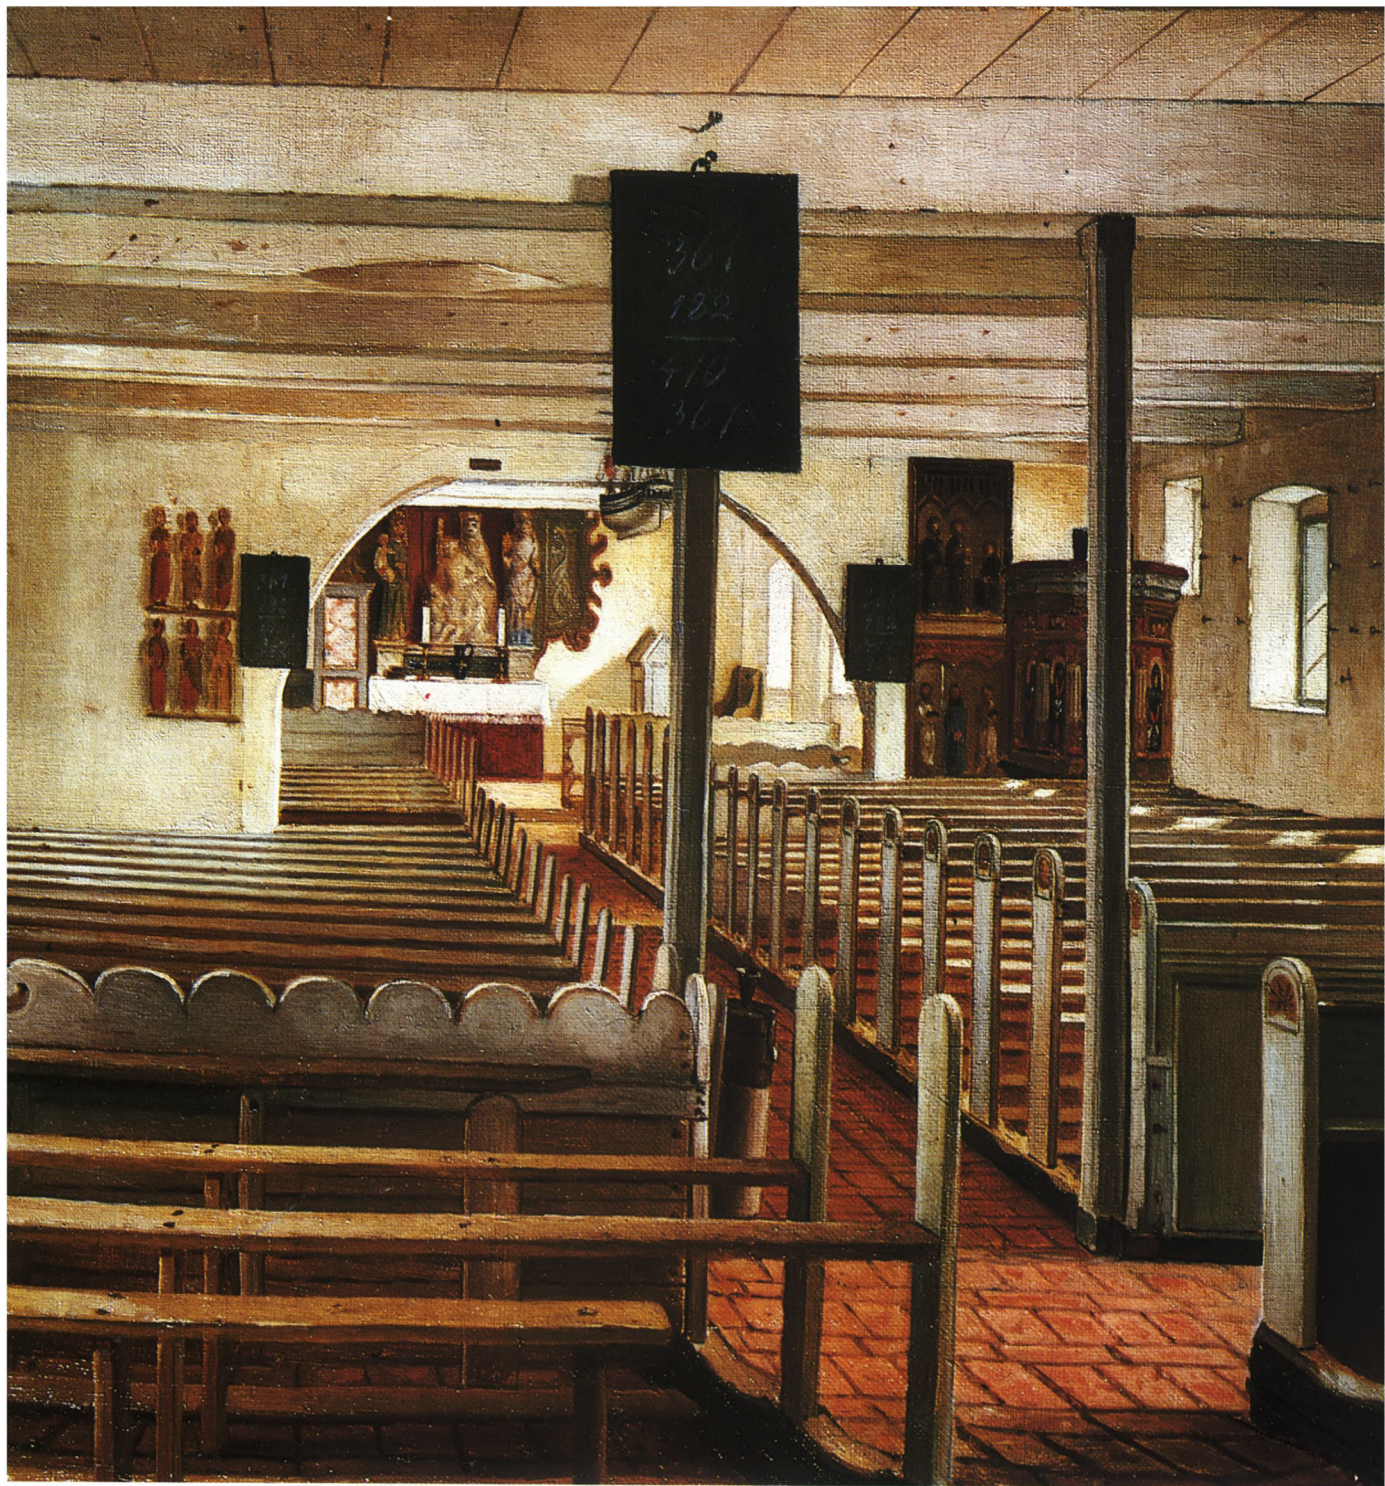
Fig. 8. Oksby gamle kirke, indre set mod øst. Maleri af M. Jepsen 1884 i Varde Museum. — *Die alte kirche von Oksby, Interieur gegen Osten gesehen.*

karme.<sup>28</sup> Herefter stod kun skibets østgavl, »triumfmuren«, i bindingsværk (jfr. fig. 8).

I det *indre* (fig. 8) stod væggene kalkede og lofterne hvidmalede, og i smuk kontrast hertil var gulvet belagt med røde mursten. Korbuens

M. Jepsens maleri af interiøret 1884 (fig. 8) er hovedkilden til kirkens indretning og giver et sjældent indblik i et kirkerum, helt uberørt af nyere restaureringer. Bl.a. viser det et renæssance-stoleværk inden den normalisering af bænkenene med rygstød også i kvindestolene, der i slutningen af 1800'rne gennemførtes i alle egnens kirker.

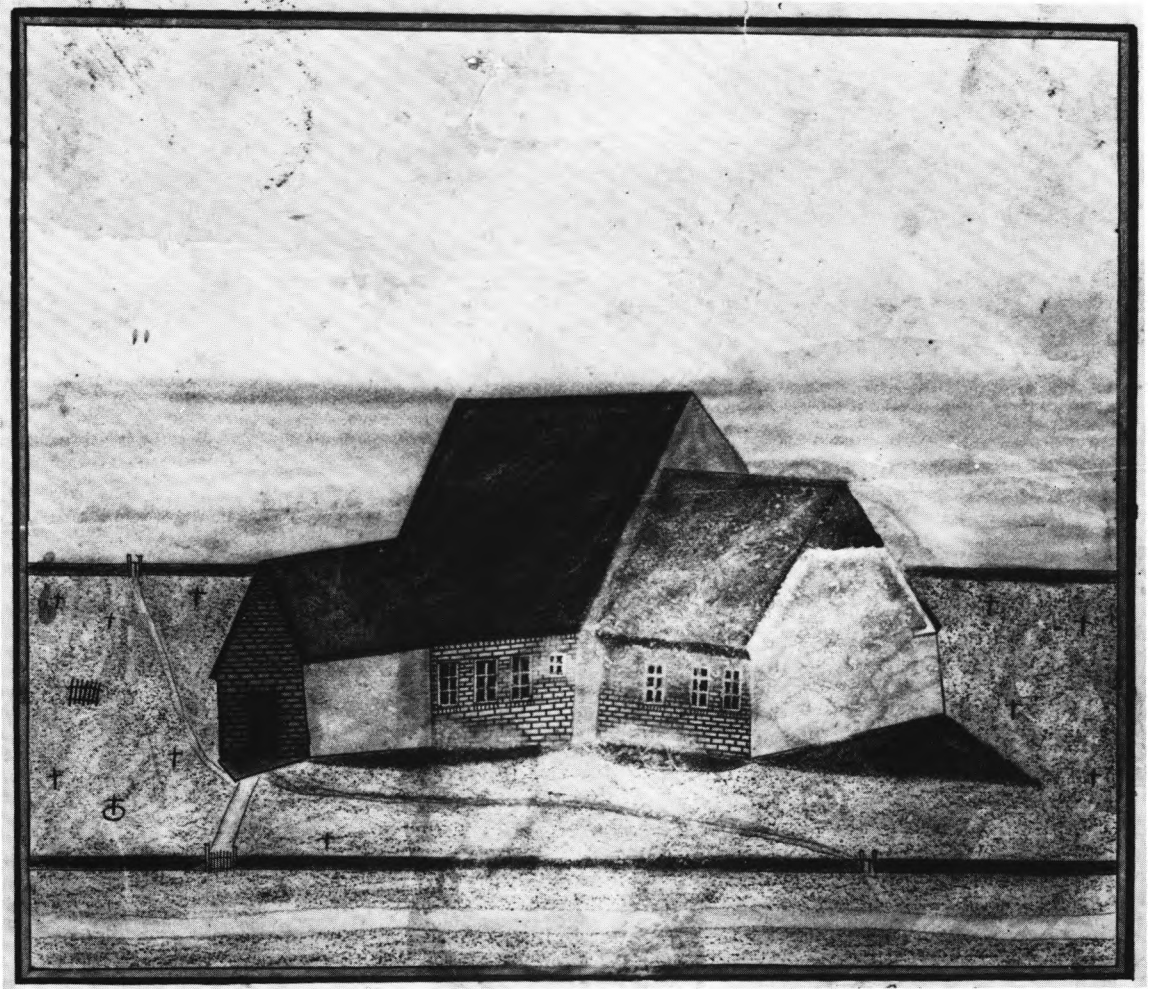
Fig. 10. Oksby gamle kirke, set fra sydøst. Tegning af Thygesen Vrøgum i Det kgl. Bibliotek. — *Die alte Kirche von Oksby, von Südosten gesehen.*

Dødsdommen blev i realiteten fældet ved det første syn efter lovens ikrafttrædelse, i juni 1862,<sup>15</sup> på et tidspunkt, da det læsende publikum i hovedstaden netop var begyndt at fatte interesse for den forblæste lille kirke ved randen af det store ocean. Forfatteren Thomas Lange udgav 1859 en fortælling »Kirken med Straatag«,<sup>32</sup> og i de følgende år blev kirken afbildet af flere kunstnere, hvis tegninger og malerier (fig. 1, 8 og 10) sammen med fotografiet, fig. 5, viser os kirken den sidste generation forud for nedbrydningen.

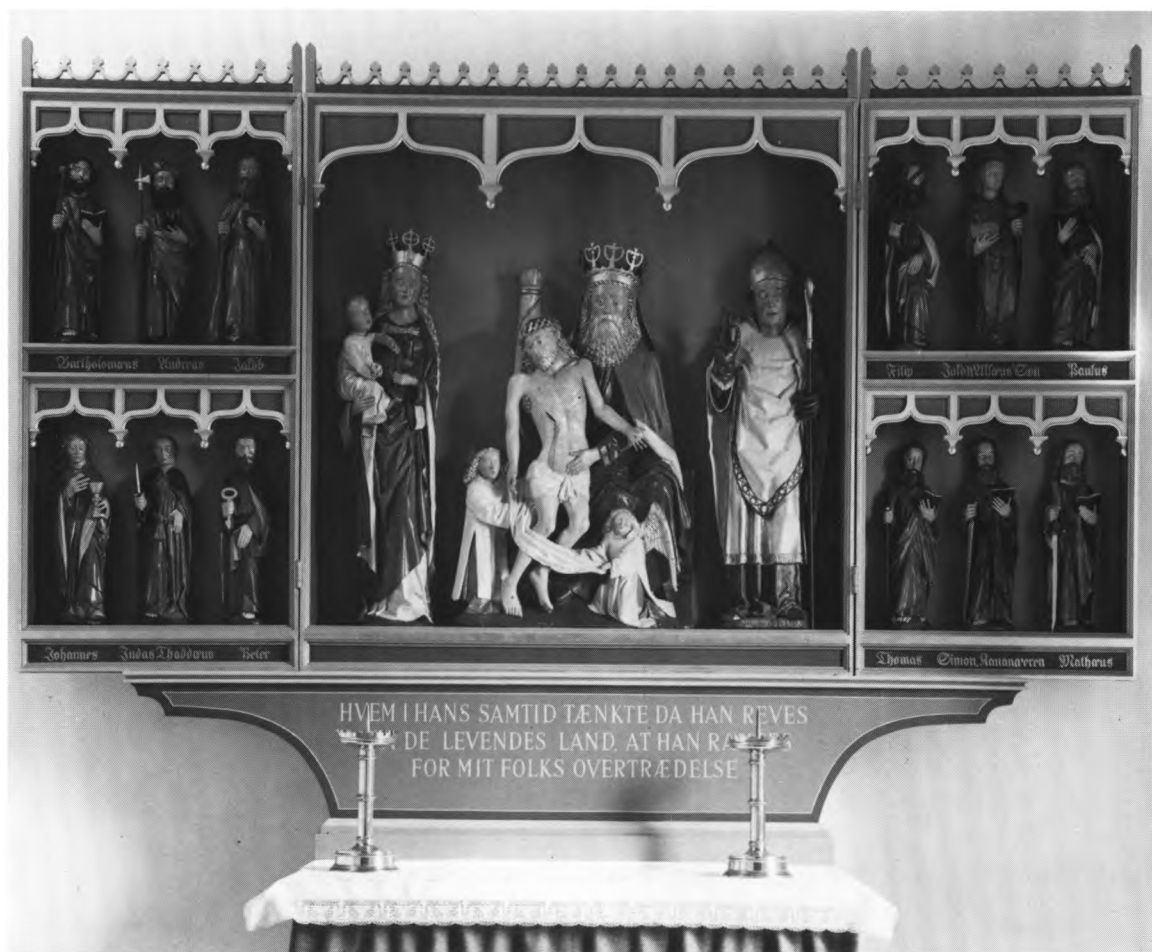
Fig. 11. Altertavle 1936 (s. 1393), med figurer fra den gamle kirkes sengotiske (†)altertavle (nr. 1, s. 1395). NE fot. 1981. — Altarbild 1936 mit Figuren vom spätgotischen Altarbild der alten Kirche.

Alterbordet, et nyere panelværk, bærer en altertavle (fig. 11), udført 1936 som en rekonstruktion af den gamle kirkes sengotiske højaltertavle (jfr. ndf.), hvis figurer fra o. 1500 er genanvendt i en noget forvansket tilstand. Opbygningen, af fyr med krydsfinersbagklædning, består af en glat predella bærende et midtskab med tre hovedfigurer og to sidefløje, hvori de 12 apostle er anbragt i to rækker. Over figurerne har skabene skematiske kølbuealdakiner og foroven en udsavet korsblomstfrise svarende til den to år ældre altertavlerekonstruktion i Ho kirke (s. 1364 med fig. 25).<sup>35</sup>

De gotiske figurer har i forbindelse med deres anbringelse i tavlen undergået en hårdhændet restaurering, omfattende plumpe fornyelser og tilsætninger samt en vis opskæring. I midtskabet ses en Nådestolsgruppe flankeret af Ma-

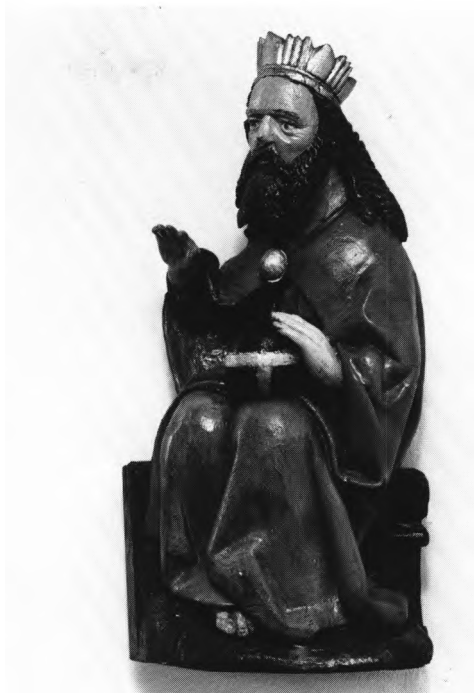
Fig. 12. Sidealterfigur (nr. 2, s. 1397), o. 1500, Gudfader tilhørende en Himmelkroningsscene, formentlig fra (†)sidealtertavle nr. 2 i Ho kirke (jfr. s. 1366 med fig. 27-31). NE fot. 1981. — *Seitenaltarfigur, um 1500, Gott Vater, Teil einer Darstellung der Krönung Marias im Himmel, vermutlich vom Seitenaltarbild Nr. 2 in der Kirche von Ho.*

2) (Fig. 12) en siddende Gudfaderfigur tilhørende en Himmelkroningsscene, o. 1500, efter al sandsynlighed fra en (†)sidealtertavle (nr. 2) i Ho kirke (s. 1366 med fig. 27-31). Den 46 cm høje figur bærer mærke af samme ufølsomme restaurering som altertavlefigurerne. Gudfader er vist siddende på en tronstol, let vendt mod højre side, bærende en lang kappe, hvorunder en bar fod stikker frem. Sin venstre hånd hviler han mod korsæblet, der ligger på knæet, den højre (fornye) er hævet mod scenens tilhørende Mariafigur. Som det fremgår af en sammenligning med figurens tilstand på et fotografi taget før restaureringen (fig. 16f) er også den kuriøse krone og en del af tronsædet fornyet 1936, da den brogede bemaling kom til. Figuren er udhulet fra bagsiden som de syv formentlig sammenhørende figurer i Ho kirke. Til Oksby gamle kirke må den være kommet som

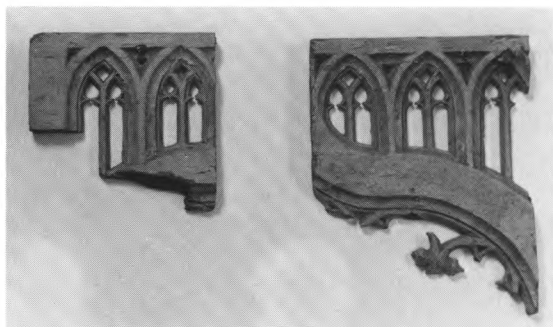
Fig. 13. Rester af stavværksbaldakin fra den gamle kirkes sengotiske (†)altertavle (nr. 1, s. 1395), o. 1500. NE fot. 1982. — *Reste eines Stabwerkbaldachins vom spätgotischen Altarbild der alten Kirche.*

figurerne i midtskabet og apostlene opstillet i to rækker i sidefløjene. De bevarede stykker stavværk er (maksimalt) 24 cm høje, af kølbueform med nedhængende korsblomstfrise, og stammer vistnok alle fra en af sidefløjene (jfr. fig. 8).

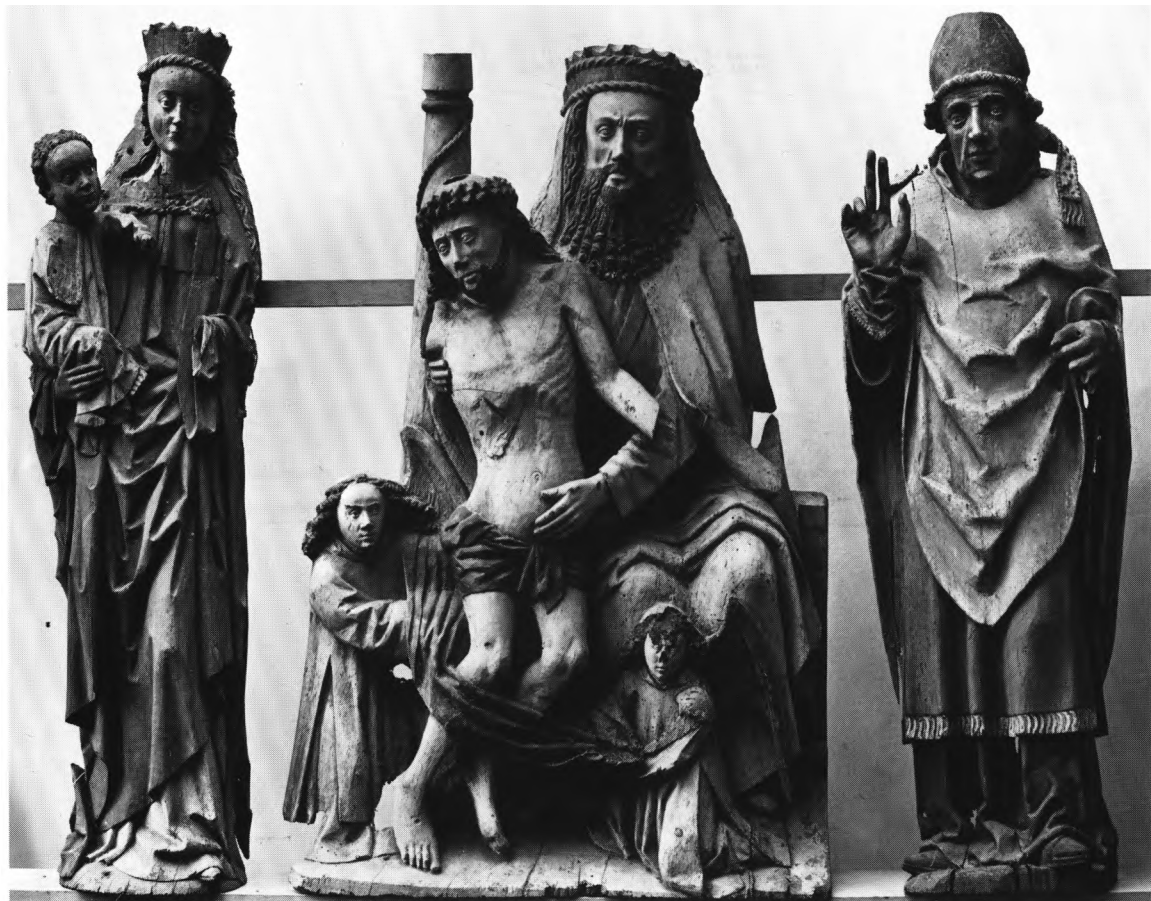
Fig. 14. Storfigurer fra midtskabet i den gamle kirkes sengodske (†)altertavle (nr. 1, s. 1395), o. 1500. Tilstand før restaurering og indsættelse i den nuværende tavle 1936 (s. 1393). Sofus Bengtsson fot. 1935. — *Grossfiguren vom Mittelschrein des spätgotischen Altarbilds der alten Kirche, um 1500. Zustand vor Restaurierung und Einbau in das jetzige Bild im Jahr 1936.*

ria med barnet (i nord) og en bispehelgen, 116-18 cm høje (fig. 14). Nådestolen er vist som en tronstol, hvorpå Gudfader, som en gammel mand med langt, bølget hår og fuldskæg, sidder fremvisende sin forpinte søn i skikkelse af en smertensmand. Bag Kristus ses marterpælen, og ved hans fødder står og knæler to engle, som fremholder ligklædet. På Gudfaders krone er spirene 1936 fornyet i kurios form, nytilsat er endvidere Kristi højre arm, hans venstre underarm og den øvre del af den knælende engels ansigt. Maria står med det store, krølhårede barn på sin højre arm. Hun bærer fodsid kjole og kappe, der sammenholdes af et stort brystspænde, drengen en lang kjortel, hvorunder de bare tæer stikker frem. Spirene på Marias krone er nyskåret som på Gudfaders; fornyet er ligeledes hendes venstre hånd med en rose, hendes bølgehår ved højre side samt barnets højre arm og de fleste fingre på den venstre. Bispehelgen fremtræder i fuldt skrud med store, behandskede hænder, den højre løftet velsignende, den venstre med en bispestav fra 1936. Fornyet er bispehuens spids og et par fingre på venstre hånd.

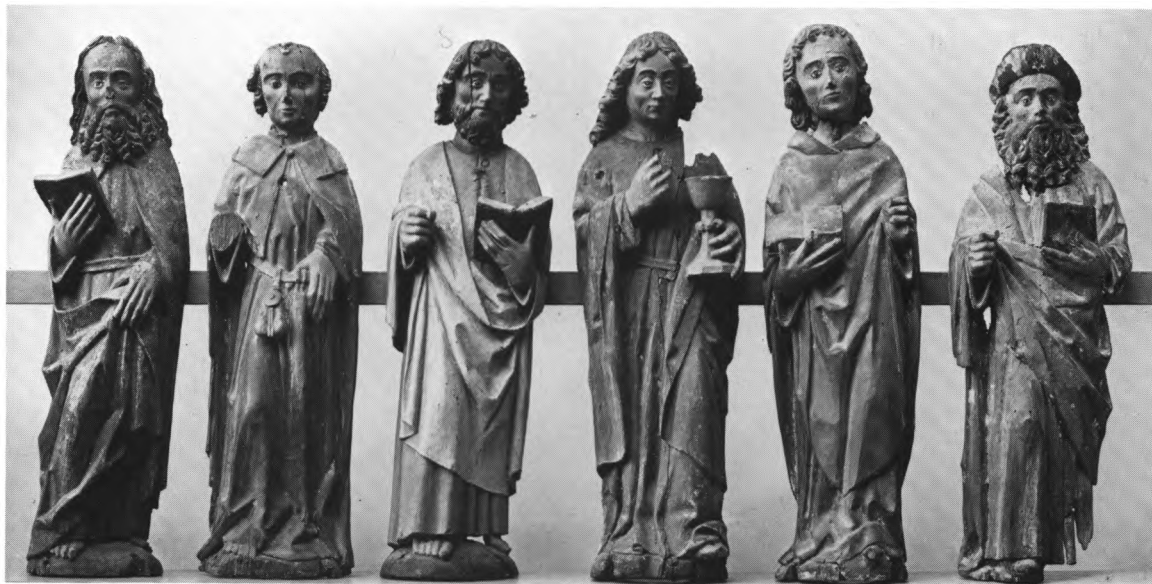
Fig. 15 a-f. Apostelfigurer fra sidefløjene i den gamle kirkes sengotiske (†)altertavle (nr. 1, s. 1395), o. 1500. Tilstand før restaurering og indsættelse i den nuværende tavle 1936 (s. 1393). a. Apostel (nr. 9). b. Judas Iskariot (?) (nr. 5). c. Apostel (nr. 1). d. Johannes (nr. 4). e. Apostel (nr. 8). f. Jakob den ældre (nr. 2). Sofus Bengtsson fot. 1935. — *Apostelfiguren von den Seitenflügeln des spätgotischen Altarbilds der alten Kirche, um 1500. Zustand vor Restaurierung und Einbau in das jetzige Altarbild im Jahr 1936. a. Apostel. (Nr. 9). b. Judas Iskariot (?) (Nr. 5). c. Apostel (Nr. 1). d. Johannes (Nr. 4). e. Apostel (Nr. 8). f. Jakob d.Ä. (Nr. 2).*

med angivelse af de sekundært påførte navne, der kun undtagelsesvis stemmer overens med attributterne, og med henvisning til fig. 15-16, hvor figurerne ses før restaurering: 1) Med åben bog i venstre hånd, nyt Filips-kors i højre, kaldt »Bartholomæus« (fig. 15c). 2) Jakob den ældre med Ibs-skål på pilgrimshatten, bog i venstre hånd og i den højre en hellebard fra 1936, kaldt »Andreas«. Partiet omkring den venstre fod er fornyet (jfr. fig. 15f). 3) Med åben bog i venstre hånd, ny kølle i den højre, kaldt »Jakob«. Fodstykket delvis fornyet (jfr. fig. 16a). 4) Johannes, skægløs med kalk i venstre hånd, »Johannes«. Venstre skulder og højre hånds fingre fornyet (jfr. fig. 15d). 5) Judas Iskariot (?), skægløs med venstre hånds tommelfinger stukket ind bag bæltet, hvori der foran hænger en pung. Højre arm med kniv fra 1936, kaldt »Judas Thaddæus« (fig. 15b). 6) »Peter« med nøgle, fra 1936. 7) Flenskaldet, løftende op i kappen med sin venstre hånd. Højre arm med et noget spinkelt Andreaskors er fornyet, kaldt »Filip« (fig. 16b). 8) Skægløs, med åben bog i højre hånd, ny kølle i venstre, kaldt »Jakob, Alfæus' Søn« (fig. 15e). 9) Med åben bog i højre hånd og løftende op i kappen med den venstre, kaldt »Paulus« (fig. 15a). 10) Med krøllet hår og skæg, armene fornyet, den venstre med en bog, den højre med en vandre-stav, kaldt »Thomas«. Også partiet omkring venstre fod er fornyet (jfr. fig. 16d). 11) Med nyt hoved, bog i venstre hånd og ny sav i den højre, »Simon, Kananæeren« (fig. 16e). 12) Med delvis fornyet bog i venstre hånd, og nyt sværd i den højre, »Mathæus«. Fodstykket delvis fornyet (jfr. fig. 16c). Alle figurer er udhulet fra bagsiden.

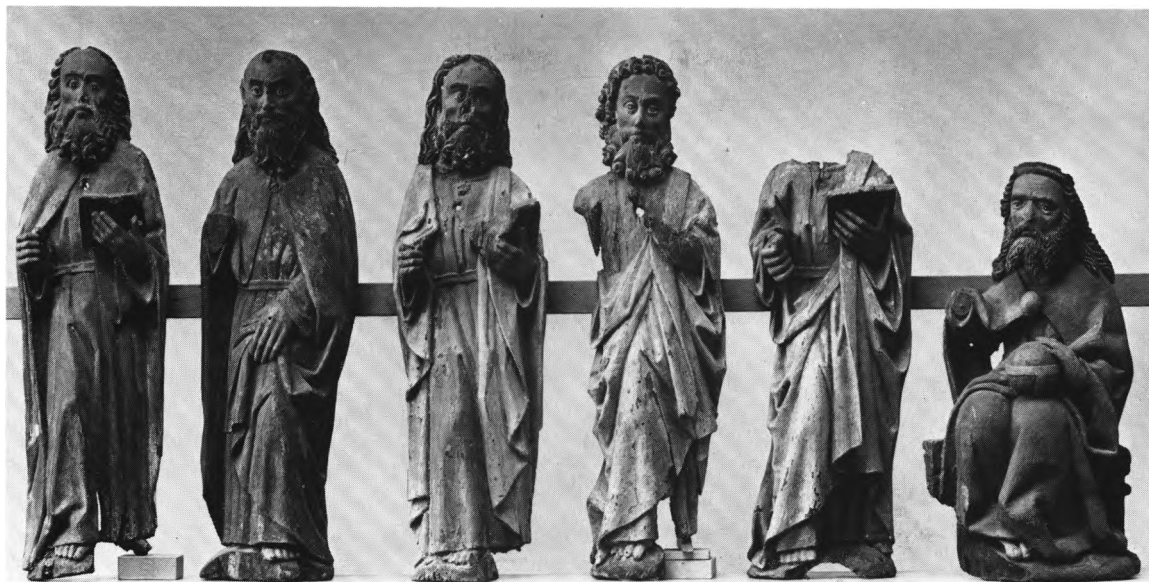
Fig. 16 a-f. Apostelfigurer (a-e) fra sidefløjene i den gamle kirkes sengotiske (†)altertavle (nr. 1, s. 1395) samt sidealterfigur (f), o. 1500. Tilstand før restaurering og apostelfigurerens indsættelse i den nuværende tavle 1936 (s. 1393). a. Apostel (nr. 3). b. Apostel (nr. 7). c. Apostel (nr. 12). d. Apostel (nr. 10). e. Apostel (nr. 11). f. Sidealterfigur (nr. 2, s. 1397), jfr. fig. 12. Sofus Bengtsson fot. 1935. — *Apostelfiguren von den Seitenflügeln des spätgotischen Altarbilds der alten Kirche sowie Seitenaltarfigur, um 1500. Zustand vor Restaurierung und Einbau der Apostelfiguren in das jetzige Altarbild im Jahr 1936. a. Apostel (Nr. 3). b. Apostel (Nr. 7). c. Apostel (Nr. 12). d. Apostel (Nr. 10). e. Apostel (Nr. 11). f. Seitenaltarfigur (Nr. 2).*

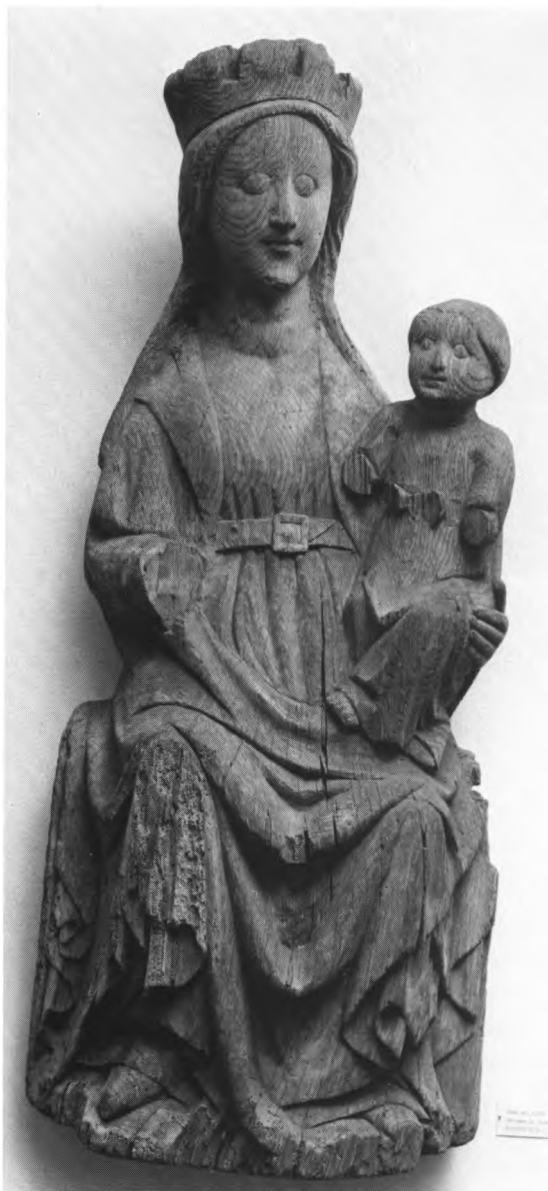
Fig. 17. \*Sidealterfigur (nr., s. 1396), Maria med barnet, o. 1425. Nu i Varde Museum. NE fot. 1979.  
— Seitenalterfigur, Maria mit dem Kinde, um 1425. Jetzt im Museum von Varde.

*Sidealterfigurer.* 1) (Fig. 17) en siddende \*Mariafigur med barnet, o. 1425, 99 cm høj. Maria sidder frontalt på et højsæde med det ranke barn på sin venstre arm, den højre er afbrudt. Ansigtet er harmonisk med en høj pande, indrammet af langt, bølgende hår, der falder ned over skuldrene fra den store krone (spirene mangler). Et højtsiddende bælte sammenholder kjolen, kappen er fodsidd og falder forned

i fine, bløde folder, hvorunder to spidse skostikker frem. Barnet er barfodet, iført en lang kjortel, begge dets arme er afbrudt ved albuerne, den højre har været holdt ind for brystet. Skulpturen er udhulet fra bagsiden, og i højsædet, der øjensynlig har haft vanger med fialespir, ses naglehuller fra figurens fæstnelse til det ikke bevarede alterskab. Den står i blankt egetræ kun med ubetydelige rester af nyere, rød farve. -

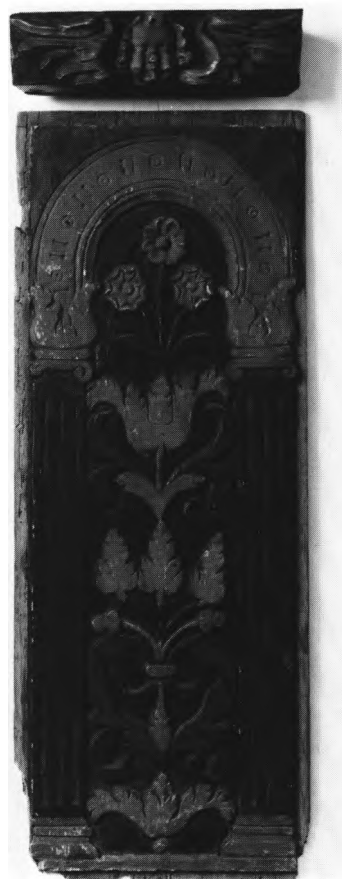
Fig. 18. *\*Arkadefyldning* fra den gamle kirkes (*†*)prædikestol (s. 1399), o. 1580. Nu i Nationalmuseet. NE fot. 1987. — *Arkadenfach von der Kanzel der alten Kirche, um 1580. jetzt im Nationalmuseum.*

Af den gamle kirkes *†prædikestol* fra o. 1580 er bevaret en udskåret arkadefyldning samt et englehoved fra frisen, begge stykker af egetræ (fig. 18). Ellers kendes prædikestolen i det væsentlige gennem M. Jepsens maleri (fig. 8). Det viser en stol i ungrenæssancestil, bestående af fire arkadefag med akantusløv, flankeret af kannelerede halvsøjler eller pilastre med prydbælte. Forneden løb en kraftig fodliste, foroven en frise med englehoved i felterne, kronet af en høj profilgesims. Den bevarede *\*arkadefyldning* (fig. 18), 62×24 cm, er en nydelig prøve på egenens karakteristiske »Ribeskæringer«. Feltets fladsnitagtige akantusløv med tre blomster indrammes af en slank arkade, hvis styltede hesteskobue bæres af kannelerede joniske pilastre. Bueslaget vokser ud af store akantusblade og prydes af fladsnitsornamenter, vekselvis neglesnit og små cirkler. *\*Englehovedet* (fig. 18), fra et af frisefelterne, måler 6×23 cm. Stykkernes bemaling er fra 1854. Løvværket er rødt på en bund, der er sort ligesom pilastrene. Bueslaget er forgyldt, sviklerne står røde og englehovedet er forgyldt.

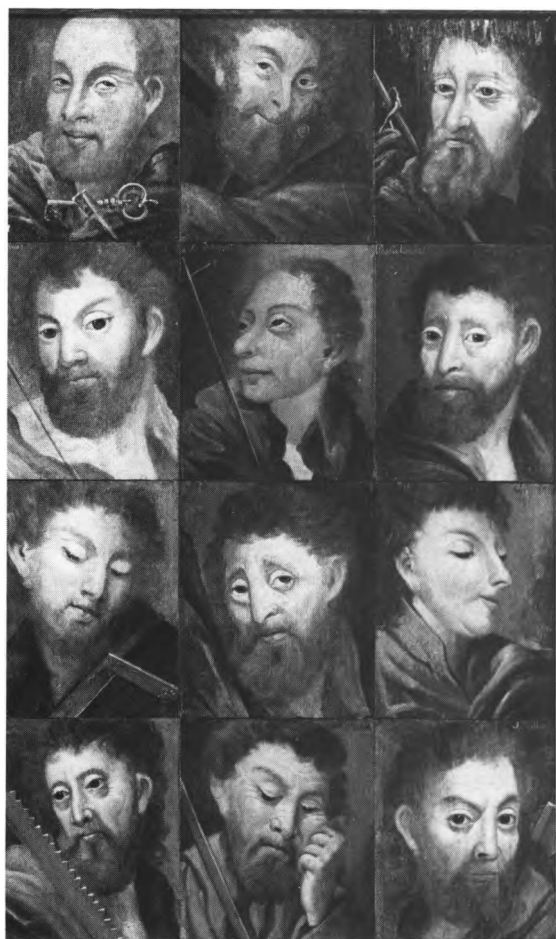
Fig. 19. Maleri (nr. 1, s. 1401), sammenstykket af 12 apostelportrætter fra o. 1650. Skænket af strandfoged Jens Knudsen Ibsen 1892. Pernille Bronée fot. 1974. — *Gemälde, zusammengestückt aus 12 Apostelporträts aus der Zeit um 1650. Gespendet von Strandvogt Jens Knudsen Ibsen 1892.*

*Malerier.* 1) (Fig. 19) skænket 1892, en sammenstyknings af 12 apostelportrætter fra o. 1650, indsat i en kraftig profilramme med tandsnit. På bagsiden er anført giverens navn: »Jens Knudsen Ibsen. Strandfoged, Øster Oksby«. Maleriet måler 113×80 cm i lysningen, apostlene er malet på hver sin lille fyrretræsplade, 21×17 cm, 4-8 mm tykke, opsat i fire rækker over hinanden. Portrætterne er udført med let pensel i laserende farver (blå, røde og hvide dragter) på en lys brungrå bundtone direkte på træet. Af den enkelte ser man ansigtet og større eller mindre dele af skuldepartiet samt et attribut (én mangler attribut), idet portrætterne er beskåret som tilpasning til pladernes fælles mål. Apostelnavnene, anført med sort og hvid skrift i de øvre hjørner, må være påført efter beskæringen. Begyndende i øverste række ses fra venstre: 1) »Petrus« med høj pande og himmelvendt blik, nøglerne foran halsen. 2) Andreas med hovedet på sned, bagved anes skråkorset. Indskrift mangler. 3) Jakob den ældre (?) med stav og randsel på skulderen. Navnet mangler, men kan have været der, da billedets

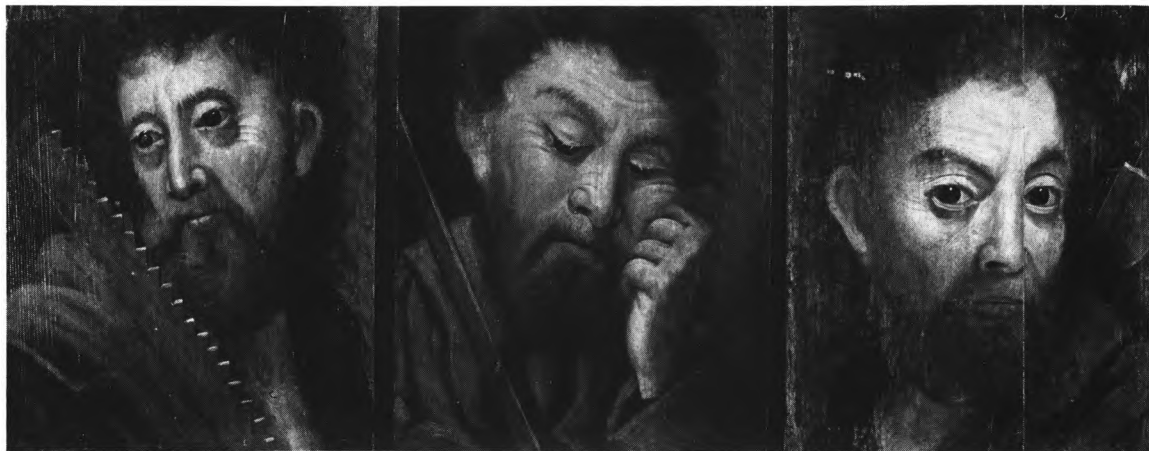
Fig. 20. Apostelportrætter, o. 1650, fra maleri (nr. 1, s. 1401). Fra venstre: Simon (nr. 10), Paulus (nr. 11) og Mattias (nr. 12). Pernille Bronée fot. 1974. — *Apostelporträts, um 1650, aus Gemälde. Von links: Simon (Nr. 10), - Paulus (Nr. 11) und Matthias (Nr. 12).*

øvre del har været stærkt ødelagt af svampeangreb. 4) »Johannes«, med spinkel stav over skulderen. Navnet må være fejlagtigt, da apostlen har fuldkæg (jfr. også nr. 9). 5) »S. Filipus« med himmelvendt blik og korsstav over skulderen. 6) »Bartolomæus«, uden attribut. 7) »Thomas« med vinkel, seende ned for sig. 8) »Jacobus Minor« med (valke)stok over skulderen. 9) Johannes, skægløs med kalk, hvortil anes en lidt afvigende fortegning. Af teksten læses: »Jo...hes«. 10) (fig. 20) »Simon«, med en kraftig sav over skulderen. 11) (fig. 20) »S. Paulus«, med hånd under kind og sværdklingen hvilende mod skulderen. 12) (fig. 20) »S. Mattias«, med en lille økse hvilende mod den venstre skulder.

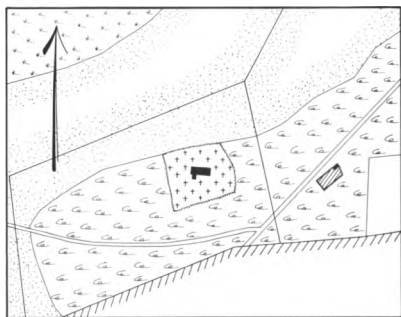
Fig. 21. Matrikelkort over den nedrevne kirke og omgivelser, 1:10000. Målt 1819 af Sponneck, omtegnet 1865. De lyse, prikkede områder er flyvesandsklitter (s. 1387). — *Katasterkarte* 1:10000.

Kirkegården (fig. 21) er forholdsvis stor og målttes 1862<sup>15</sup> til 120×120 alen, eller 40 favne på

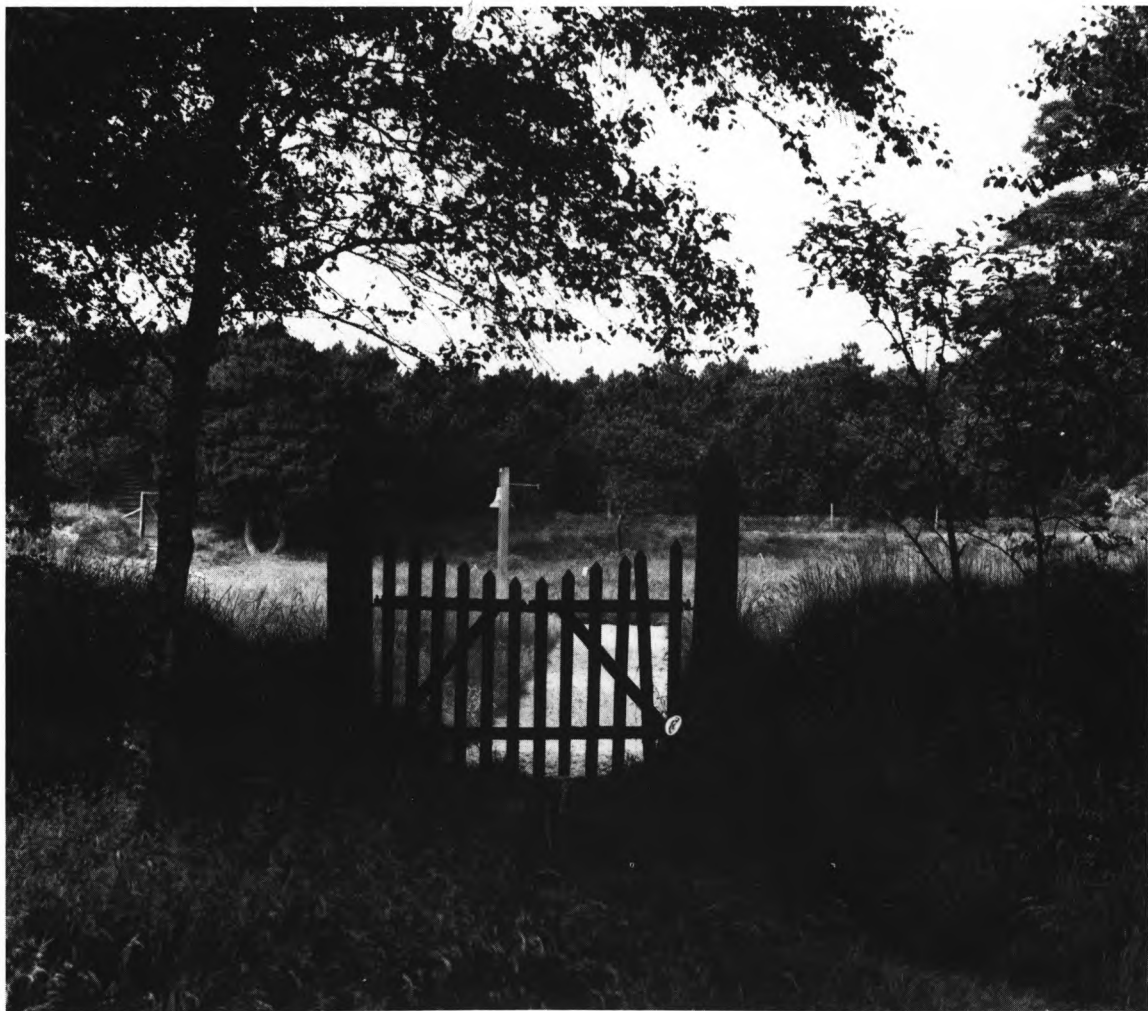
Fig. 22. Oksby gamle kirkegård set mod nord. NE fot. 1981. — *Der alte Friedhof von Oksby, gegen Norden.*

Kirken, der blev nedbrudt 1891, lå i et ubeboet flyvesandterræn nordvest for Bredmose (jfr. fig. 9), et område, som nu optages af Oksby klitplantage og siden 1891 har hørt til Ho sogn. Kirkens omtrentlige plan<sup>14</sup> er markeret som et gruslagt felt i den græsbegroede, fredede kirkegård, omgivet af nåletræer og birk (fig. 22).

På Oksby gamle kirkegård står spredt et antal gravmonumenter (jfr. fig. 22), næsten alle fra de sidste årtier inden kirkens nedbrydning 1892.
