# LÆBORG KIRKE

MALT HERRED

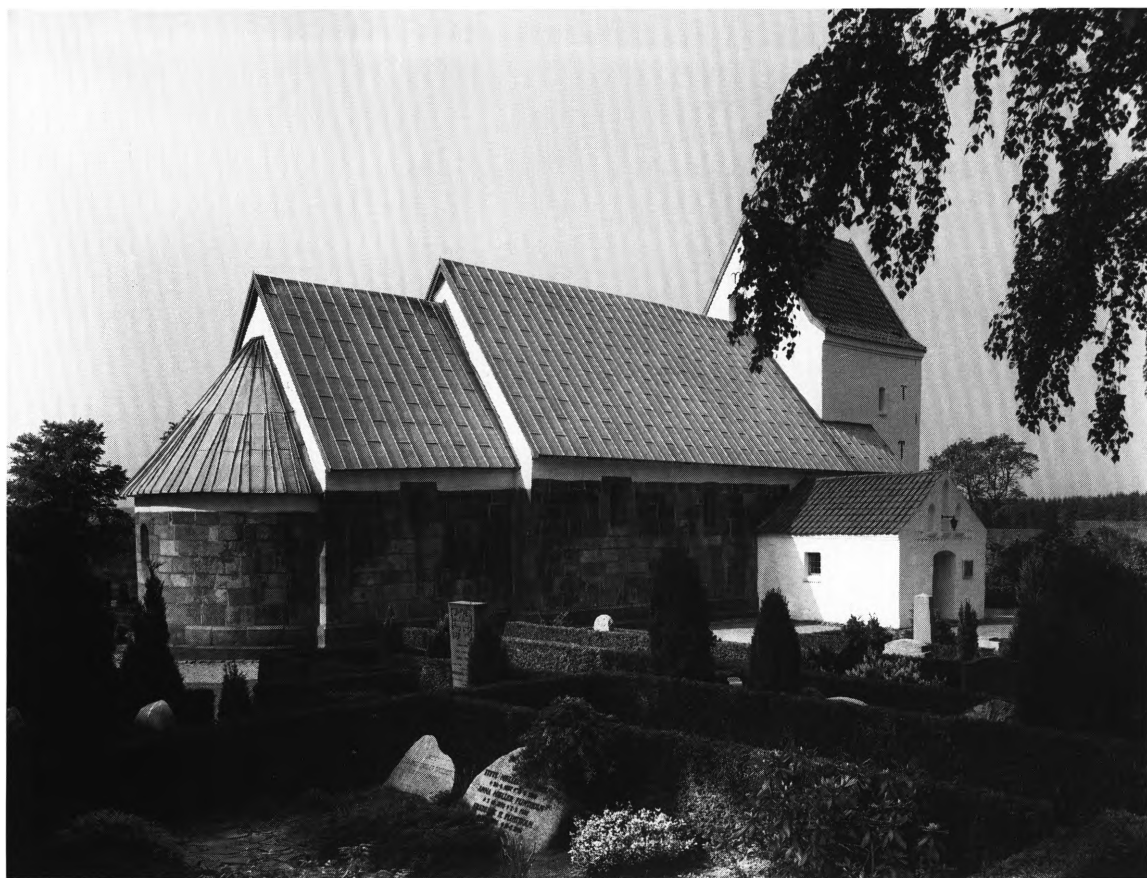
Fig. 1. Kirken set fra nordøst. NE fot. 1993. – *Nordostansicht der Kirche.*

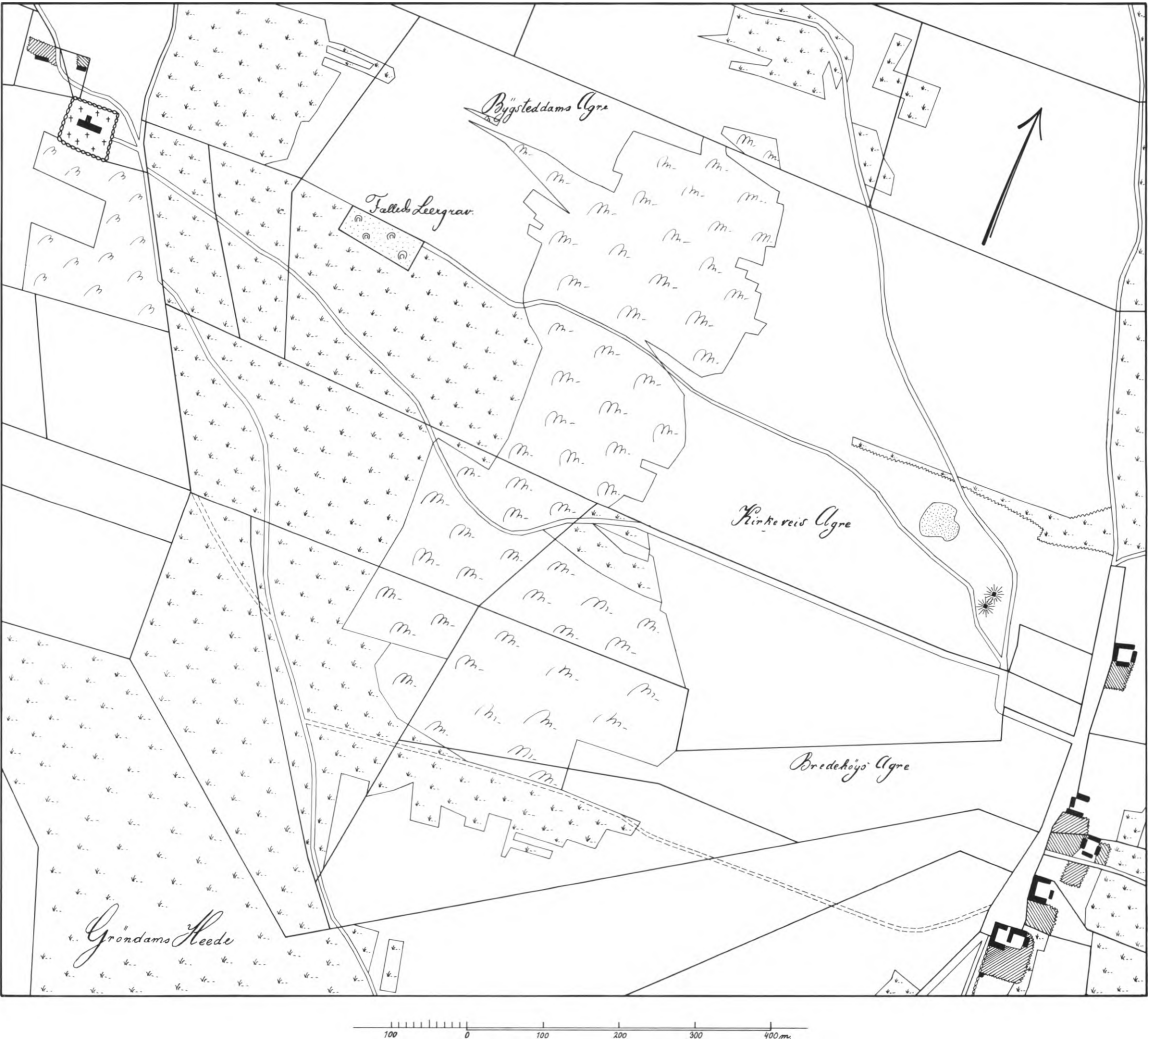
Fig. 2. Matrikelkort 1:10000 af Drostrup bys jorder, målt af Astrup 1784. Rettelser medtaget indtil 1865. Kopieret af Anna Thorsen. – *Katasterkarte, vermessen 1784.*

Kirken ligger i den nyere landsbys sydlige udkant med smuk udsigt over det bakkede terræn. Kirkestedet hørte i fællesskabets tid til byen Drostrup østligere i sognet. Matrikelkortet 1784 (fig. 2) viser den fritliggende kirke nær ved Hærvejen kun med et par huse som nærmeste naboer. Den næsten kvadratiske *kirkegård*, hegnnet af dobbelte stendiger, har bevaret sine gamle skel undtagen mod syd, hvor den er udvidet 1921.<sup>2</sup> Det sløjfede syddige markeres nu af en

thujahæk. Terrænet falder mod sydvest fra et punkt nordøst for kirkegården. Som i Føvling ligger kirken altså ikke på stedets højeste punkt. Hovedindgangen midt i norddiget lukkes af jerngitre mellem tre rejste kampesten. Indgangen synes at stå på samme sted som den gamle *†kirkegårdsport*, 1828<sup>9</sup> benævnt som »ligporten«. En østre *†låde* synes at have været placeret midt i det gamle østdige (sml. fig. 2).

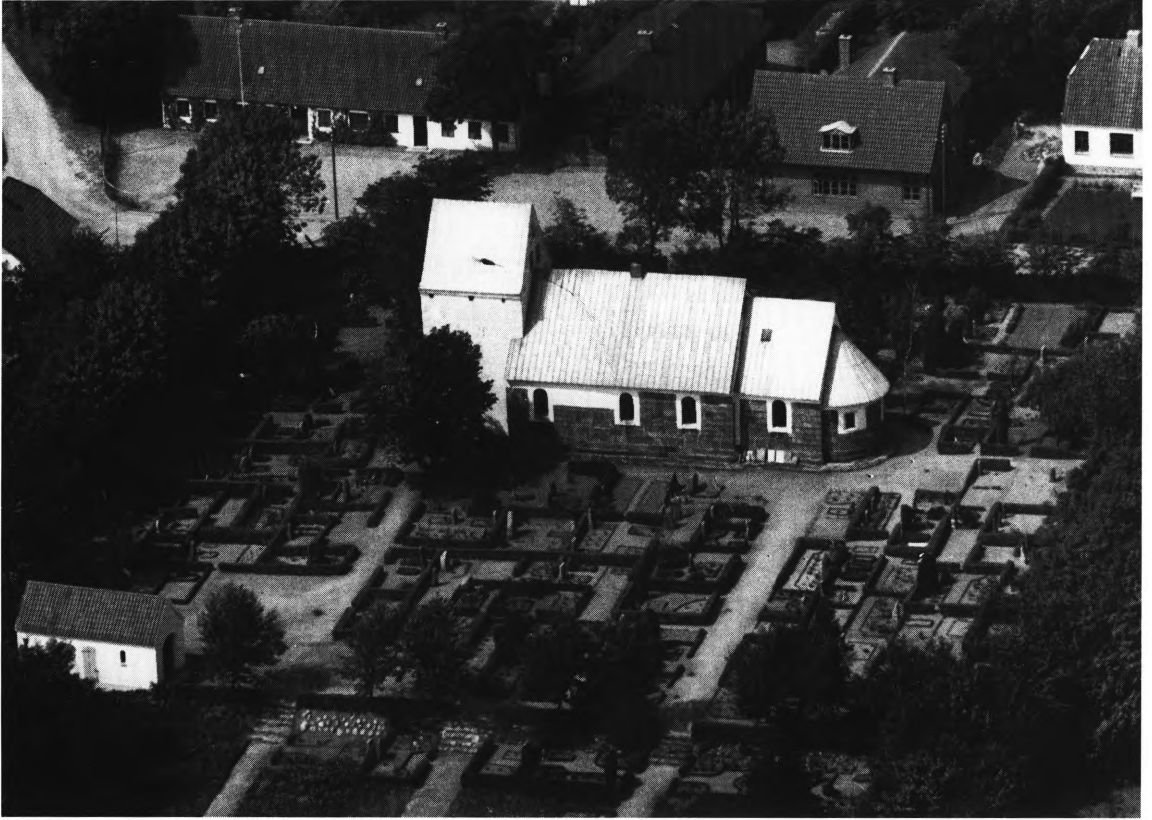
Fig. 3. Luftfoto af kirken og kirkegården set fra syd. Sylvest Jensen fot. 1947. Det kgl. Bibliotek. – *Luftaufnahme von Kirche und Friedhof Südansicht, 1947.*

To asketræer flankerer indgangen i nord. Store, ældre træer inden for vestdiget (fig. 3) er fældet for få år siden. Den græsklædte kirkegård var formodentlig langt ind i 1800'erne uden videre beplantning, og endnu degnen Hans Hansen, der virkede fra 1856, brugte afgrøderne som staldfoder. Leen hang i en tjørn i et hjørne af kirkegården.<sup>2</sup>

(fig. 3) fra 1935 i den gamle kirkegårds sydvestre hjørne.

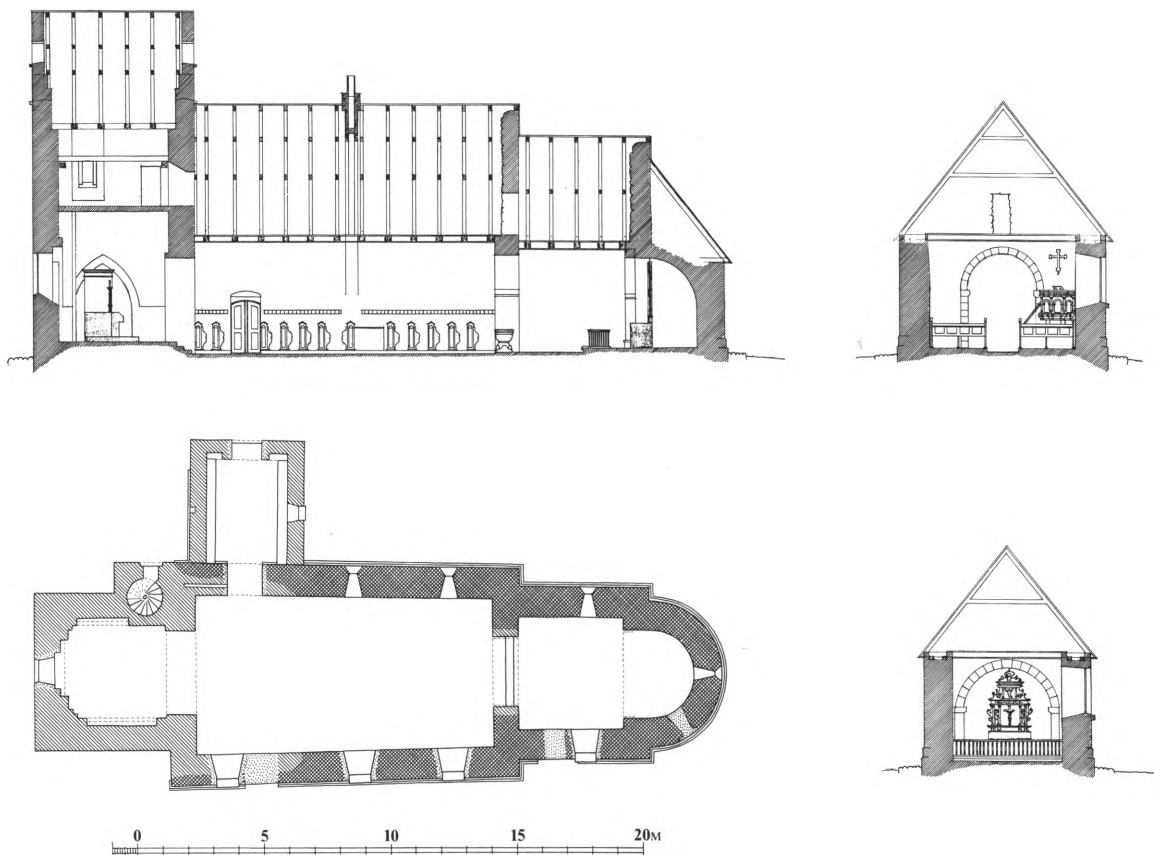
Fig. 4. Grundplan og snit, 1:300, målt af Aage Bugge og Rudolph Gram 1946. Grundplanen omtegnet af Marianne Nielsen 1993. – *Grundriss*.

Kirken er en romansk kvaderstensbygning, bestående af apsis, kor og skib. Hertil er i senmiddelalderen føjet et tårn i vest og et våbenhus ved skibets nordside. Tårnet, der oprindelig var højere, fik sin nuværende form efter en sammenstyrtning 1818. Orienteringen har en mindre afvigelse til nord.

I den lille, helstøbte *kvaderstenskirke* har den halvcirkulære apsis centrum i korgavlens yderside. Koret er afsat som et indvendigt kvadrat, mens skibets langmure divergerer en del mod vest, hvor gavlen er 0,7 m bredere end i øst. Skibet har, efter hvad man kan dømme, bevaret sin oprindelige længde, men hele vestenden er invendig ommuret i tegl i forbindelse med tårnbyggeriet.

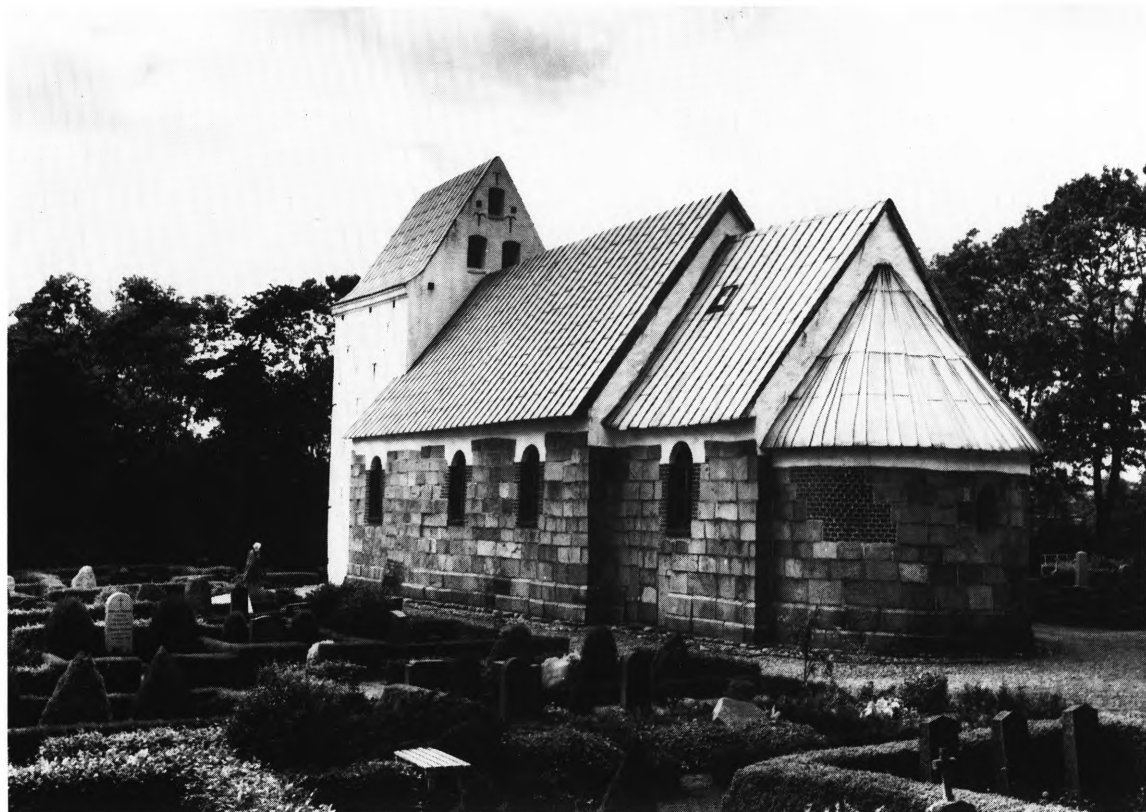
Fig. 5. Kirken set fra sydøst. Sven Thoby fot. 1965. Det kgl. Bibliotek. – *Südostansicht der Kirche, 1965.*

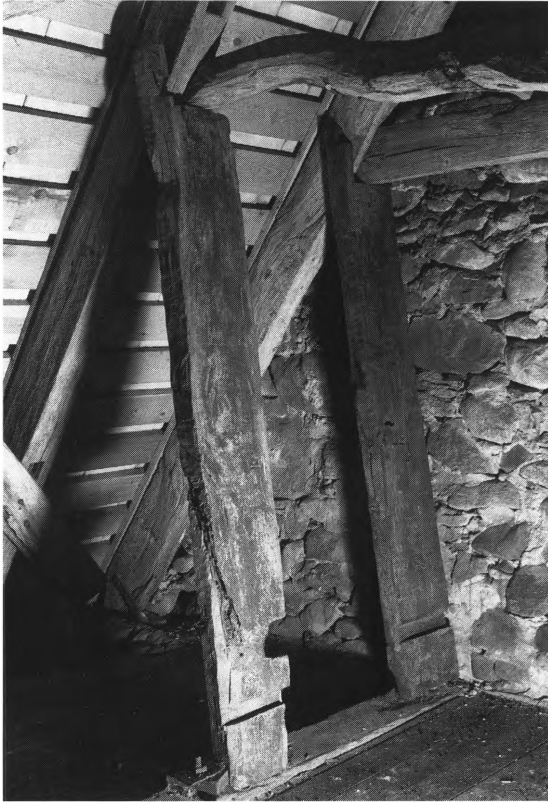
Fig. 6. Parti af korets tagrum (s. 2916) med planker fra (†)dørfløj o. 1650 (s. 2931), genanvendt som skråstivere. EN fot. 1993. - Chor, Dachboden. Partie mit den als Streben wiederverwendeten Planken eines (†)Türflügels, um 1650.

*Indre.* Væggene er af marksten ligesom de to østre gavltrekanter (jfr. fig. 6); kun apsis- og korbuen er af tildannede kvadre, der i 1880'erne blev afrenset for hvidtekalk. Skibets vestparti er som nævnt ommuret i senmiddelalderen. Apsiden dækkes af et støbt *kvartkuglehvalv*, hvis øvre del er noget fladtrykt. Tagrummet er utilgængeligt, hvorfor en nærmere undersøgelse ikke er mulig. Fundet af romanske *†*kalkmalerier 1950 (se ndf.) viser dog, at en ønsket ommuring i 1850'erne<sup>4</sup> kun kan have været af begrænset omfang. Den runde bue smykkes af enkle *kragbånd* (s. 2672, fig. 3) med en hulet skråkant på undersiden ind imod rummet (den søndre dog også i vestsiden). Korbuen (fig. 9) har lignende *kragbånd* (s. 2672, fig. 4) og ved foden en *skråkantsokkel*. Vanger og bue er »udluset« med mindre granitstykker; i søndre vange er i 2. skifte en sprække (45×7 cm) ladt åben mellem de to hjørnehugne kvadre. Træloftet over kor og skib står siden 1950 med synlige bjælker.

*Tagværker.* Korets omsatte egetagværk, 5 fag, er uden stivere bortset fra fire dørplanker (jfr. (†)dørfløj) og har hanebånd af gamle spær. I både spær og hanebjælker ses rektangulære udstemninger (jfr. fig. 6) fra en ældre konstruktion med to sæt lange (krydsende) skråstivere, anbragt i en indbyrdes afstand af 160-170 cm. Øverst er der udstemninger til korte, bladede hanebånd. Det velbevarede, ret svære tømmer stammer måske fra et ældre tagværk i skibet. Dette har nu 13 spærfag med dobbelt lag hanebånd, tappet forneden og bladet foroven. Heller ikke her er der stivere, men stormlægger.<sup>13</sup>

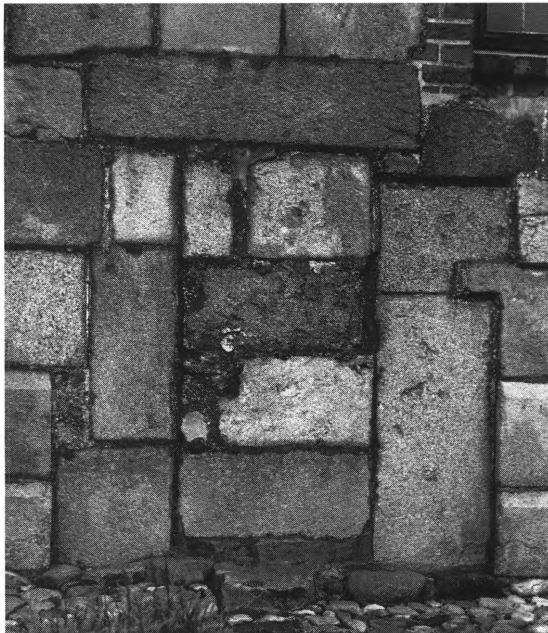
Fig. 7. Præstedør i korets sydside (s. 2915). NJP fot. 1993. - Priestertür in südlicher Chorwand.

*Døre.* Ingen af kirkens tre døre er bevaret i deres oprindelige skikkelse. En præstedør i korets sydside er tilmuret ligesom skibets syddør, mens den ibrugværende norddør er stærkt udvidet. Præstedøren (fig. 7) ses kun udvendig, hvor den fremtræder som en lav, retkantet åbning, 157x74 cm, tilmuret med kvadre. Karmene er tildels af rejste kvadre, der bryder begge sokkelled. Døren dækkes af en stenbjælke, der dog oprindelig må have ligget højere.

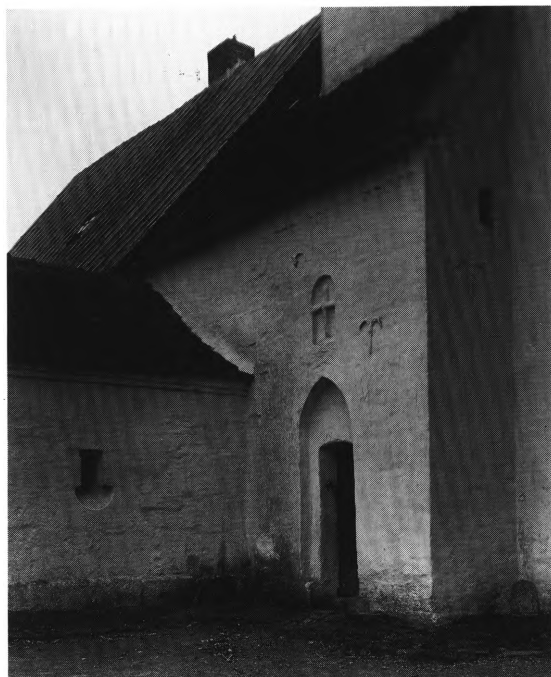
Fig. 8. Tårnets trappehus (s. 2917) og nærmeste omgivelser. Niels Termansen fot. 1938. – *Turm, Partie vom Treppenhaus.*

deltrappe i et samtidigt trappehus ved nordsiden, hvortil man kommer gennem en fladbuet dør i spidsbuet spejl. Over døren er en lille rundbuet blænding, 70×36 cm, med et kors af munkesten. Under tagskægget et bånd med to savskifter. I overetagen, det tidligere mellemstokværk, er der spareblændinger i de tre sider, det nordre med en lille glug. Klokken hænger nu i tagrummet, hvis gavle, fra 1818, hver har tre fladbuede glamhuller, et mindre over to større. Det opskalkede tag er tækket med bly i syd og vingetegl i nord.

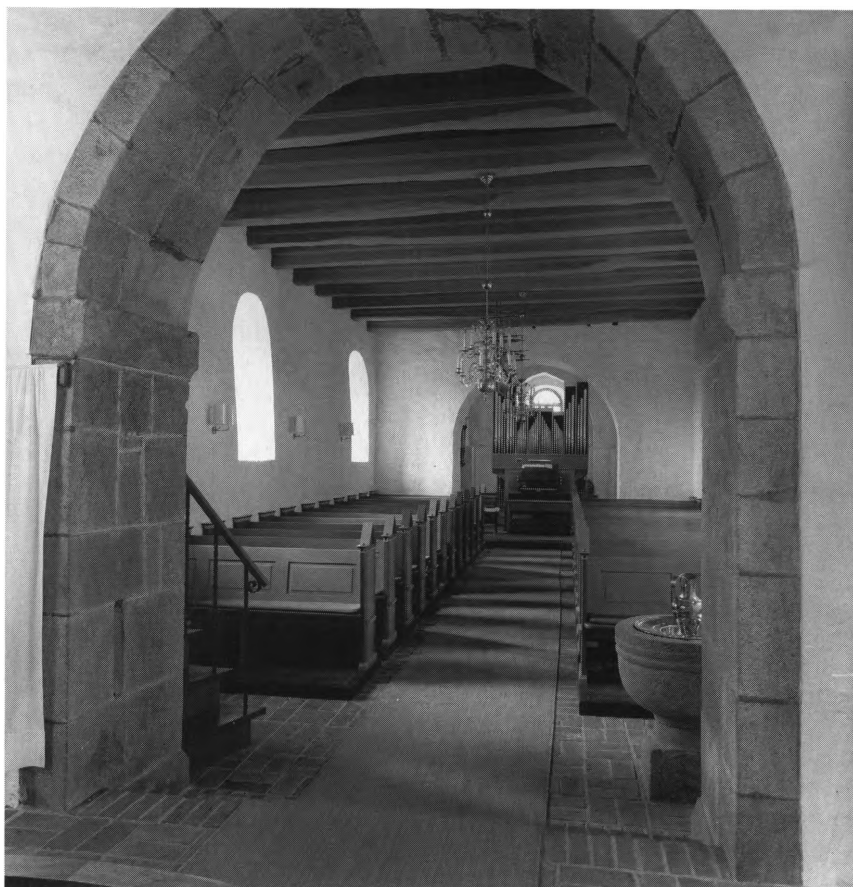
Fig. 9. Indre set mod vest. NE fot. 1986. – *Kircheninneres gegen Westen.*

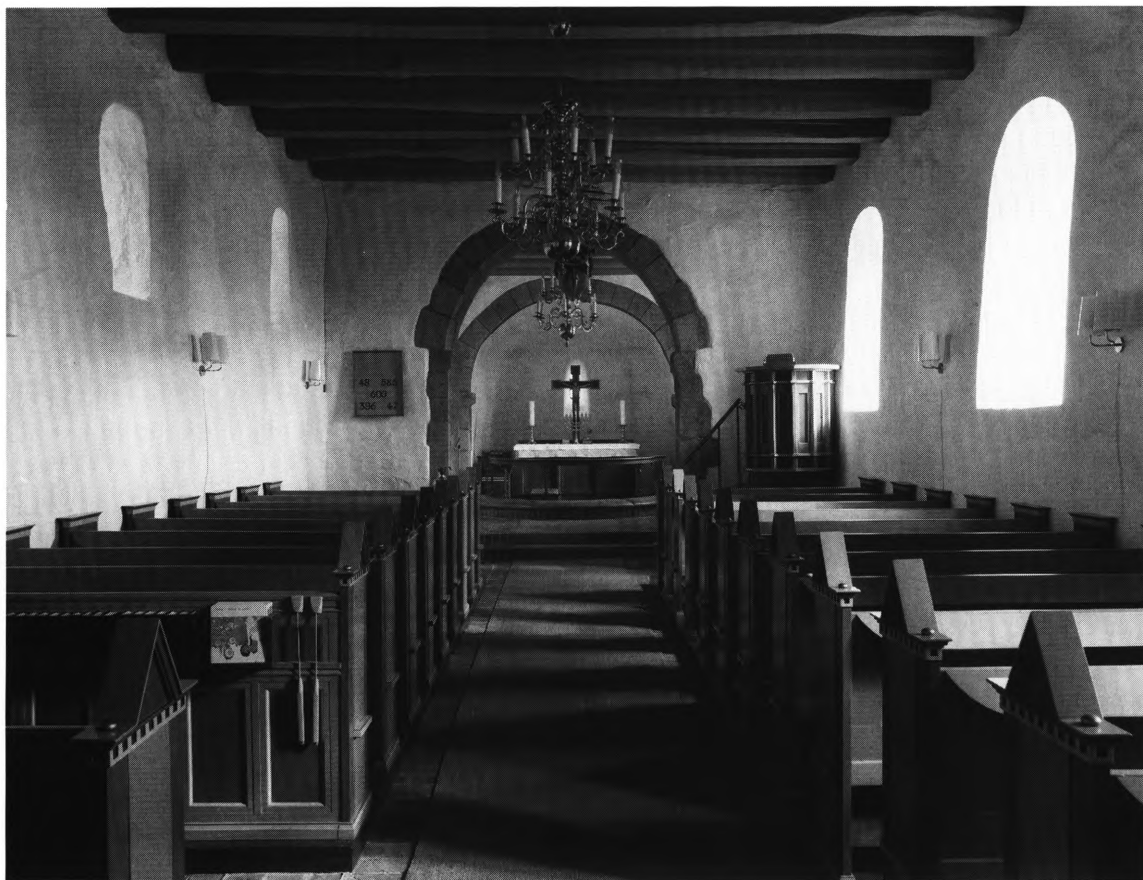
Fig. 10. Indre set mod øst. NE fot. 1986. – *Kircheninneres gegen Osten.*

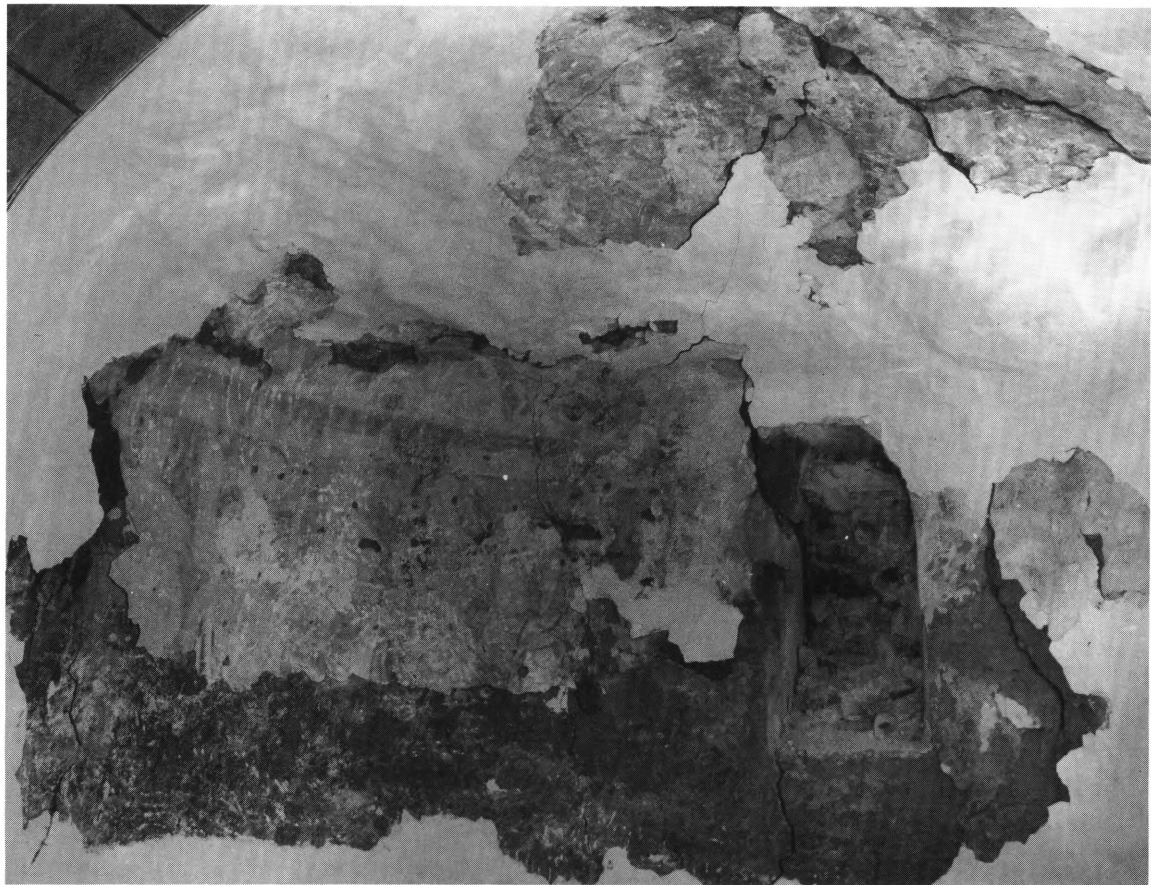
Fig. 11. Romanske  $\dagger$ kalkmalerier, Majestas Domini og siddende apostle, o. 1200-1250, afdækket i apsisen 1950 (s. 2920). Victor Hermansen fot. – *Maiestas Domini und thronende Apostel, romanische  $\dagger$ Wandmalereien, um 1200-1250. Freigelegt 1950 in der Apsis.*

1) (Fig. 11) o. 1200-50, en romansk apsisudsmykning med tronende Majestas Domini i halvkuppelhvelvet og derunder en række af siddende apostle, der må have været fordelt på begge sider af vinduet.

Af halvkuplen var kun den midterste del afdækket med siderne af en mandorla og derimellem dele af den tronende Kristus. Fotografier viser over en indadskrånende trone konturer af kroppen med antydede klædefolder og vistnok en bog i venstre side.

Apostelrækken, der kun sås nord for vinduet, dannede en billedfrise, hvis øvre afgrænsning udgjordes af en bort i højde med vinduets overkant; figurfeltets nedre grænse sås intetsteds i behold, men den må have forløbet ud for eller lidt under vinduets underkant. Dele af seks apostle var bevaret, hovedsagelig som skygger, slanke, med lidt mørkere glorieskiver og vistnok bredt satte knæ. Af klædedragten kunne iagttages nogle ret bevægede folder; den yderste apostel i nord synes at vende hovedet delvis

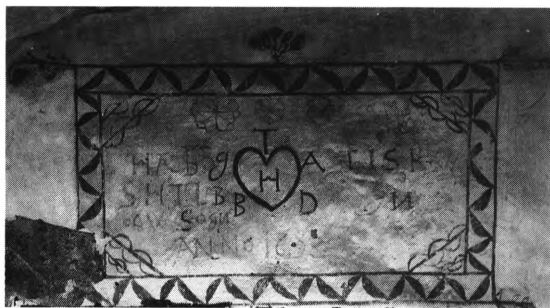
Fig. 12. Kalkmalet  $\dagger$ epitafium, 1695 (s. 2921), afdækket 1950 på skibets nordvæg. Victor Hermansen fot. – Wandgemalte Skulptur, 1695. Høje og Høje bevarede malerier, der må skyldes samme maler. 1846 eller kort derefter restaureredes i kirken. 1867 og nærmestfølgende år skete

3) (Fig. 12) 1695, en bredrektangulær tavle af karakter som et epitafium med store, ubehjælpssomme renæssanceversaler, malet i sort farve på

skibets nordvæg. Indrammet af en vegetativ knækbort med udstående, spinkle småblomster sås i midten et hjerte med et »H«, omgivet af »TABD«, der måske skal opfattes som initialer. Andre spredte bogstaver synes ikke at give samlet mening, bortset fra, at der nederst læstes: »...sogn anno 1695«.

Et kalkmalet †epitafium fra 1695 (fig. 12) er behandlet under tkalkmalerier.

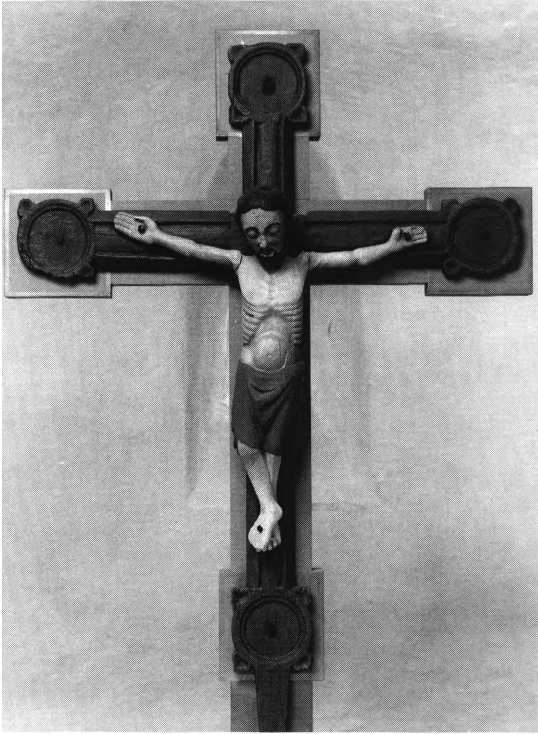
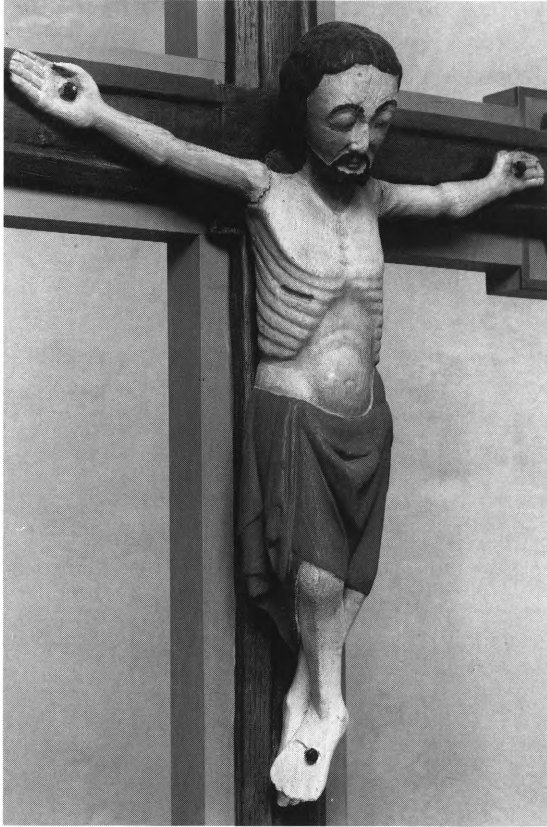
Fig. 13. Alterkrucifiks, o. 1300, Kristusfiguren (s. 2922, jfr. fig. 14). NE fot. 1988. – *Christuscorpus vom Altarkruzifix, um 1300 (vgl. Abb. 14).*

Fig. 14. Alterkrucifiks, o. 1300, nu alterprydelse (s. 2922). NE fot. 1988. – *Altarkruzifix, um 1300. Heute als Altarzierde.*

Som *alterprydelse* tjener siden 1951 et *alterkrucifiks* fra o. 1300 (fig. 13, 14), opsat foran et kraftigt nyt støttekors. Kristus, 52 cm høj, hænger i ganske svagt skrånende arme med hovedet let sænket mod højre, benene er let bøjede, det højre udadret med foden lagt over den venstre. Håret er midtdelt og svagt bølget med antydning af leje for en nu manglende †ornekrone, der på et tidspunkt har været fæstnet med søm (spor ses). Brynene er let sammentrukne, øjnene formet som store hvælvede partier (lukkede?), næsen er lige med rynker ved fløjene, munden lille, det korte fuldsæg kanneleret. Krave- og ribben er stærkt markerede, et spydsår er skåret i højre side, maven er lille og hvælvet. Det knælange lændeklæde danner fortil kraftige, knækkende skålfolder og ved siderne flade rørfolder med bølgeseemme. På venstre fod ses summarisk skårne tæer; højre forfod er delvis flækket af. Armene er tappet fast, fingrenes led markerede, venstre hånd har mistet det meste af tommelfingeren og det yderste af langfingrene. I issen ses en tilpløkket nedboring; figurens bagside er uden huling med summarisk angivelse af lændeklædet.

Korset måler 102,5×77 cm, medregnet en 10,5 cm lang fæstnelsestap forinden. Dets arme har hvælvet midtprofil og skrånende kanter, endefelterne er cirkulære med fire spidse, hulede »hjørneblade« og forsænket, profilindrammet felt. Huller heri kan stamme fra dyvler til fæstnelse af smårelieffer.

Figuren har en enkel bemaling fra 1800'erne (1846?), hudfarven er grålig, håret brunt, lændeklædets røde er ved en misforståelse ført op over hoften i venstre side. Korset står i afrenset eg.

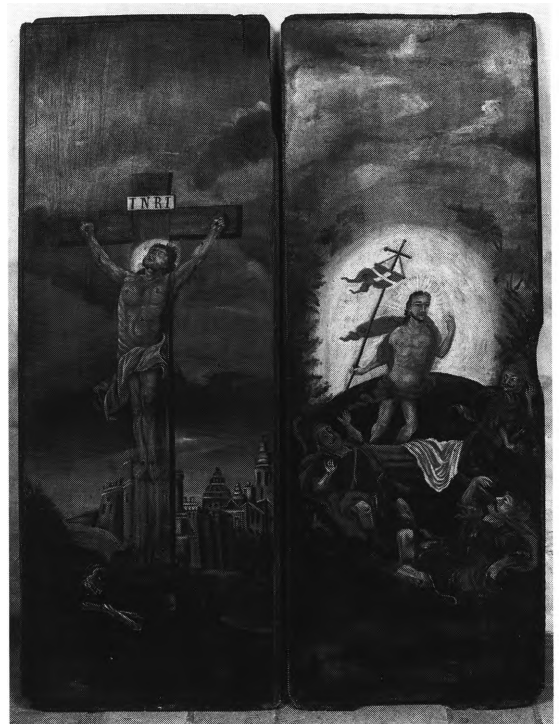
Fig. 15. (†)Altertavle, 1586/87, sidefelter med malerier fra 1783, Jesus på korset og Opstandelsen (s. 2923). NE fot. 1993. – (†)Altarbild, 1586/81. Seitenfelder mit Gemälden, der Gekreuzigte und die Auferstehung, 1783.

skaffet 1586/87,<sup>1</sup> er bevaret sidefelterne med malerier fra 1783 (fig. 15). Tavlen kendes gennem en ganske lille skitsetegning fra 1860 (fig. 28), der viser en enkel opbygning af tidligprotestantisk type, bestående af en predella, bærende et nærmest kvadratisk midtfelt med trekantgavl samt de endnu eksisterende, smallere sidefelter. Felterne, der måler 105×40 cm, har fals til indfældning i det gamle rammeværk. Deres ubehjælpssomme malerier (fig. 15) viser i nordre felt Opstandelsen med en spinkel Kristus, der har rejst sig i graven omgivet af forfærdede soldater. På søndre felt ses Jesus på korset, hængende dybt i armene på en baggrund af Jerusalems mure og dunkle skyformationer. Opstandelsesbilledets farver er lysere, præget af himlens blå og af den Dannebrogssvingende frelsers røde, flagrende gevandt.

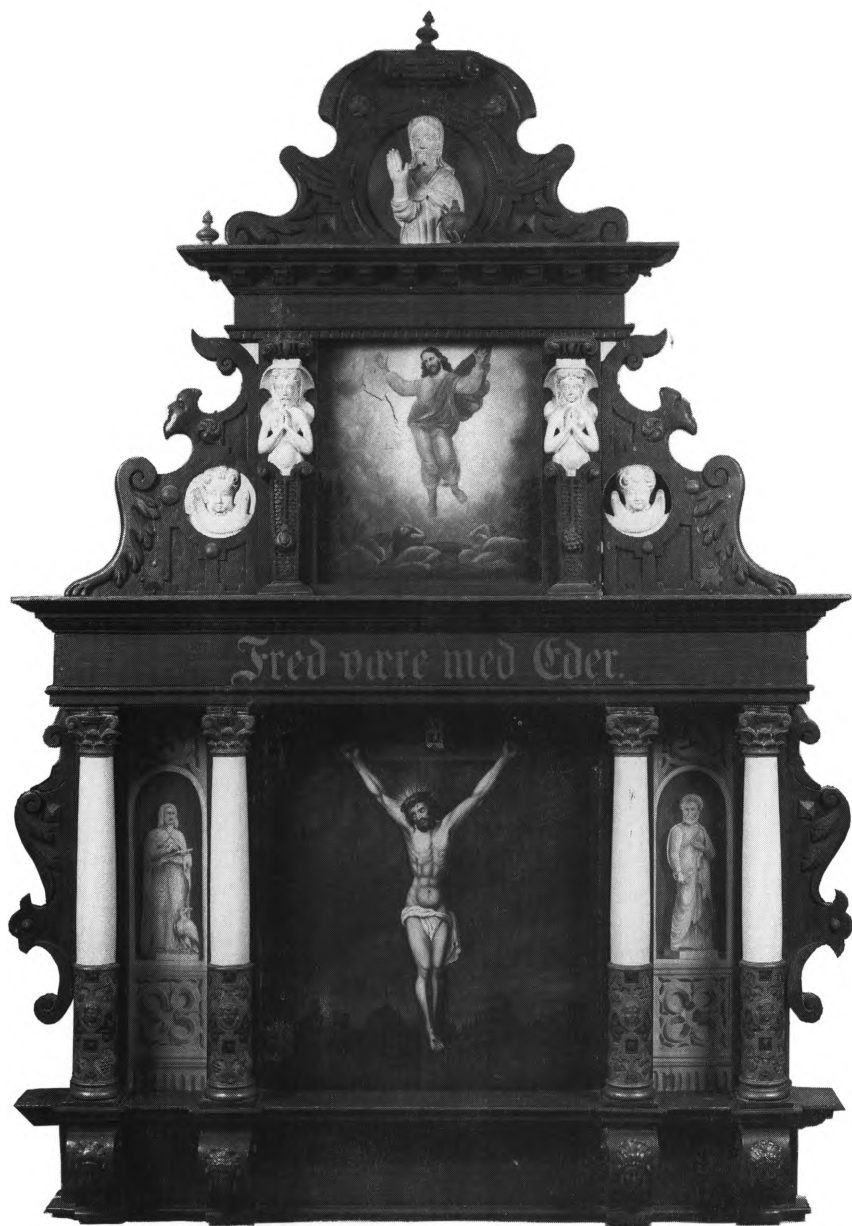
Fig. 16. Kirkens altertavle 1867-1951, et epitafium fra o. 1622, oprindelig i Vejen kirke som epitafium over Eggert Abildgaard til Skodborghus og hans hustru Mette Juel (s. 2925, jfr. s. 2904). NE fot. 1993. – Altarbild der Kirche 1867-1951, um 1622. Ursprünglich in der Kirche von Vejen als Epitaph für Eggert Abildgaard zu Skodborghus und seine Frau Mette Juel.

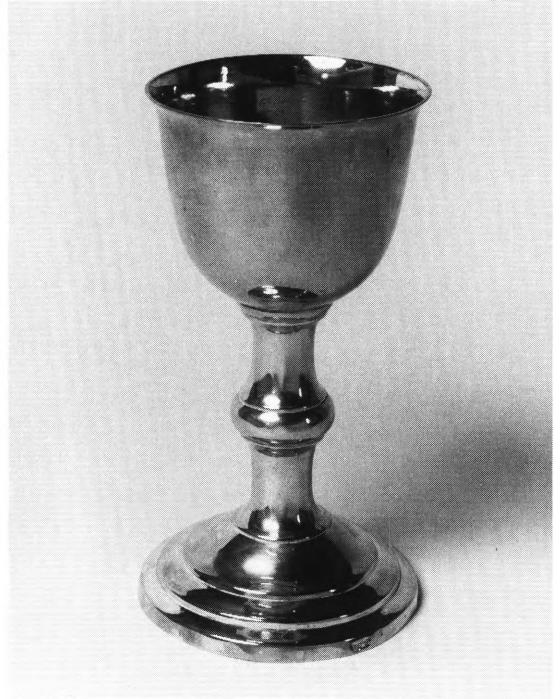
Fig. 17. Alterkalk, 1854, udført af Johan Jacob Heinrich Rühle i Ribe (s. 2926). NE fot. 1988. – *Kelch, geschaffen von Johan Jacob Heinrich Rühle in Ribe, 1854.*

*Altersølvet* er fra 1854, leveret af Johan Jacob Heinrich Rühle i Ribe, disken dog fornyet 1978. *Kalken* (fig. 17) er ganske enkel, 18 cm høj, foden er cirkulær, skaftet består af to konkave led med midtring, bægeret er stejlt med let udsvejslet rand. På standkanten er med graveret skrift anført: »Læborg Sogn 1854«, efterfulgt af Rühles stempel (Bøje 1982, nr. 6806), Ribes bymærke og et lødighedsmærke (11-lødig). Den glatte *disk*, tv. 18 cm, har på fanens underside graveret versalene: »Læborg sogn 1978«. Altersættet, indbefattet den originale *†disk* og nedestående oblatæske, anskaffedes sammen med et helt tilsvarende udstyr til Malt kirke (s. 2824) og blev forevist ved synet dér 1854.<sup>4</sup>

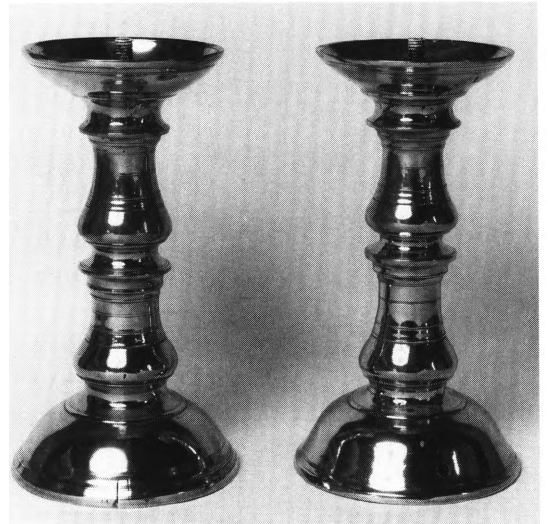
Fig. 18. Alterstager, o. 1675-1700 (s. 2926). NE fot. 1988. – *Altarleuchter, um 1675-1700.*

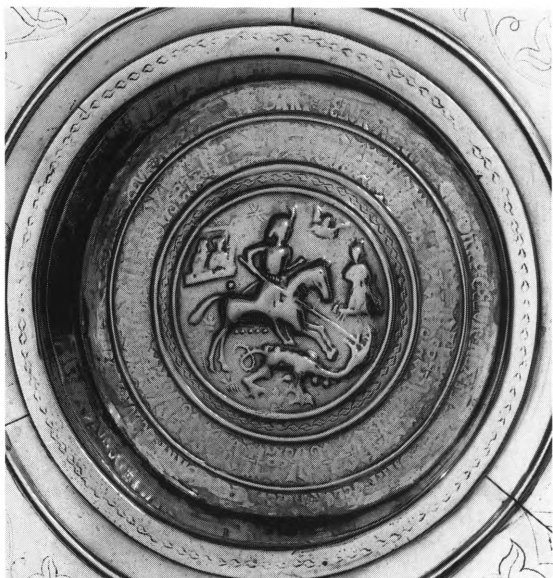
Fig. 19. Dåbsfad, o. 1550 (s. 2928). NE fot. 1988. – *Taufschale*, um 1550. – malerens vanlige grisaillebilleder efter Thor-

*Dåbsfad* (fig. 19), o. 1550, af drevet messing, sydtysk, tvm. 33 cm, fanen udvidet 1890 til nuværende tvm. 58 cm.<sup>5</sup> Bunden har medaljon med stærkt udpudset fremstilling af S. Jørgen og dragen; foran ridderen knæler prinsessen, bag ham ses et lille felt med hendes forældre. Medaljonen kantes af to næsten udpudsede minuskeltbort og af stemplede ornament, der er gentaget på den ganske smalle, gamle fane. Dens udvidelse smykkes af en graveret, bølgede bladranke, randen af profilering med tovtav. Fadet må være kommet til kirken efter 1725, da dåbsfad savnedes.<sup>15</sup> En *dåbskande* af messing, 37 cm høj, er anskaffet 1895.<sup>5</sup> Under bunden ses stempel: »Wilh. Steinfath. Kolding«.

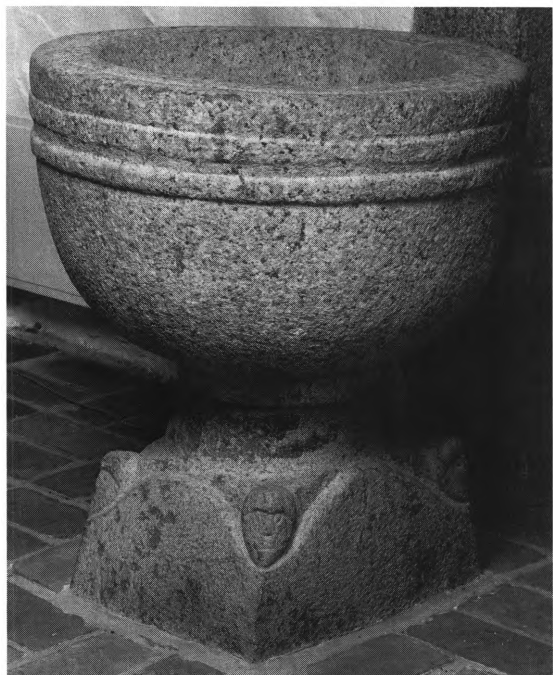
Fig. 20. Døbefont, romansk af granit (s. 2927). NE fot. 1988. – *Romanische Granittaufe*.

*Døbefont* (fig. 20), romansk af rødlig granit, 84 cm høj.<sup>31</sup> Foden har form af en stærkt forenklet sølebase med glatte sider og hjørnehoveder med stiliserede ansigter og hætteagtigt hår. Et kort cylindrisk skaft danner overgang til den halvkugleformede kumme, tv. 75 cm, der har en gnidret attisk profil, hvis øvre rundstav er erstattet med platte. Midt på mundingsranden løber en indhugget rille, der måske er markering for et fontelåg. Fordybningen er harmonisk med skrånende sider og flad bund uden afløb. Granitten står afrenset med spor af nogen op-hugning i ny tid; farverester ses ikke. Fonten omtales 1768 som en stenfont, hugget i ét stykke.<sup>19</sup> 1846 ønskede synet fonten malet,<sup>4</sup> mens man 1882 ville have den renset, så granitten kom frem.<sup>5</sup> 1951 flyttet fra korbuens nord-vange til skibets nordøsthjørne, ved korbuen.

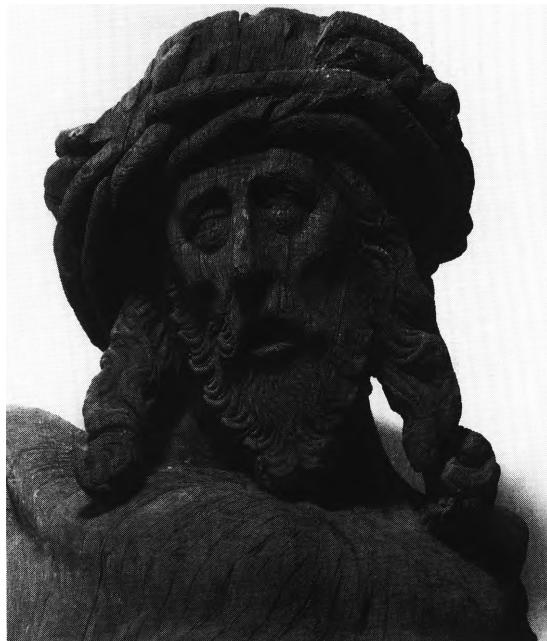
Fig. 21. Kristushoved, udsnit af \*figur fra (†)korbuekrucifiks, o. 1520 (s. 2928). I Museet på Koldinghus. LL fot. 1981. – *Christuskopf, Ausschnitt aus \*Corpus eines (†)Triumphkreuzes, um 1520.*

Af et \*(†)korbuekrucifiks fra o. 1520 er bevaret en armløs Kristusfigur (fig. 22), nu i Museet på Koldinghus.<sup>32</sup> Den 162 cm høje figur hænger lodret og udspændt med hovedet let sænket mod højre. Hovedet (fig. 21) bærer en meget stor, flettet tornekrone, hvorfra to fritskårne,

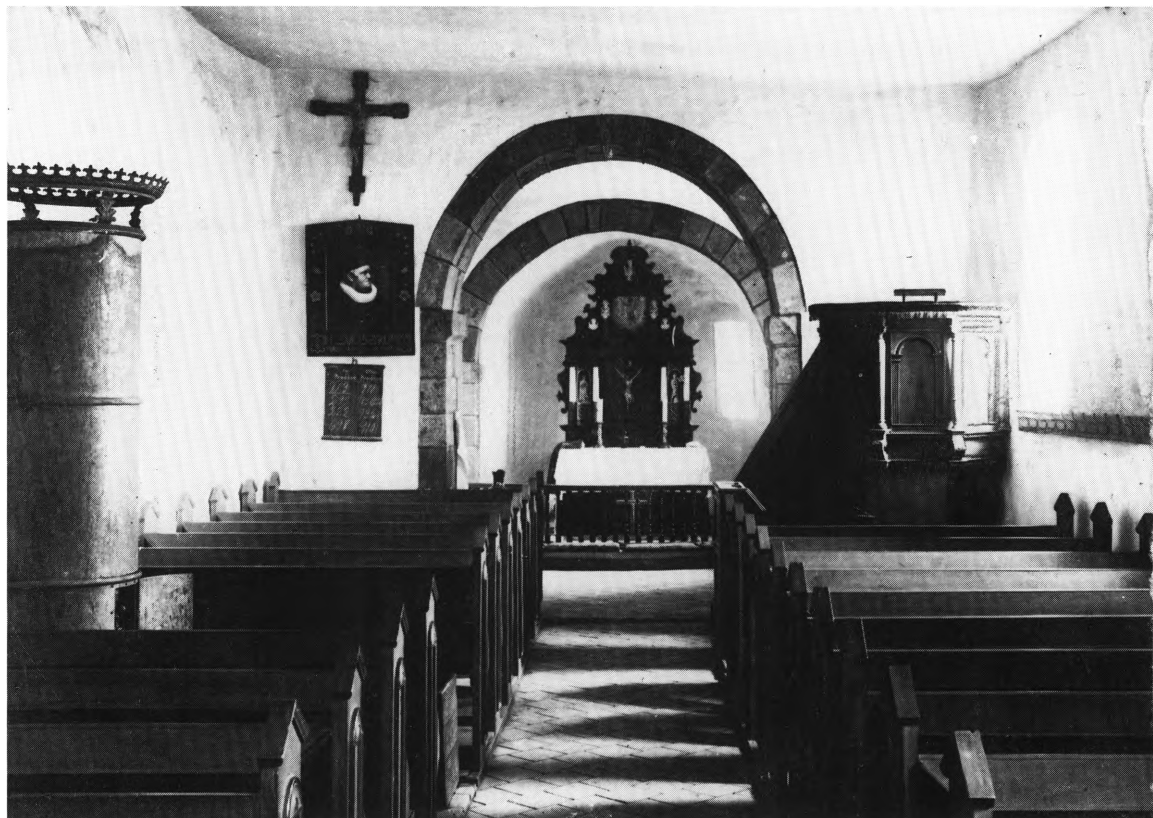
Fig. 23. Indre set mod øst. Johs. Brorson fot. o. 1900. Det kgl. Bibliotek. – *Kircheninneres gegen Osten, um 1900.*

*Alterskranke*, 1951, halvcirkulær, med smedejernsstivere, håndliste og hylde i blank eg samt læderbetrukket knæleskammel. †*Alterskranker*. 1834 ønskedes knæfaldet forsynet med læder.<sup>4</sup> Et knæfald med drejede balusterstivere, der eksisterede indtil 1951 (jfr. fig. 23), var vistnok fra 1862, da man fornyede gulvet omkring altret.<sup>5</sup>

Prædikestolen, der 1768 omtales som værende af slette, hověde fjæle uden ornament,<sup>19</sup> og hvis trappe 1846 ønskedes fornyet,<sup>4</sup> vides herefter at have stået »midt i kirken«. Hermed menes formentlig, at den var anbragt foran korbuen som *lektorieprædikestol*. Oluf Nielsen, der giver oplysningen, udtrykker dog samtidig den formening, at prædikestolen »tidligere havde været anbragt på korpillen, på samme måde som tilfældet er andre steder«.<sup>25</sup> Hvad der ligger heri, er ikke ganske klart; måske mente han, at stolen havde været opsat i en af korbuens sider med opgang fra koret.<sup>35</sup> 1869 ønskedes prædikestolen malet, dog med bibeholdelse af »afbildningen«, men ved Helms' besøg 1873 var både malerier og indskrift borte. 1875 opgav man prædikestolens plads midt i kirken, idet synet ønskede den flyttet »nærmere korbuens hjørne ved sydvæggen«.<sup>5</sup> Formentlig er det ved denne lejlighed, man har fjernet et *†*fag i syd med det nu manglende *†*maleri af Johannes samt restaureringsindskriftens afslutning. 1889 ønskedes prædikestolens *†*himmel befæstet eller borttaget.<sup>5</sup> Den er formentlig fjernet o. 1900, idet den mangler på et ældre fotografi (fig. 23), som viser prædike-

1861 indsatte man rygstød i kvindestolene, 1863 rettede man en lukket stol (med låge) i nordsiden, inden alt 1867 blev overstrøget med egetræsfarve.<sup>4</sup> 1880 ønskedes mandsstolene fornyet, og 1892 fik kirken de nuværende stader,<sup>5</sup> hvis oprindelige *†*gavle havde enkle former med afsluttende trekantgavl. De ses på ældre interiørbilleder ligesom rækker af *†hatteknager* på væggene over stolene (jfr. fig. 23).

*Salmenummertavler*, 1951, to ens, 89×55 cm, i smal profilramme. Sorte hængecifre og påskrift med sort antikva, bemaling i øvrigt som prædikestolen. †*Salmenummertavler*. En tavle til påskrift med kridt ses på ældre fotografier (jfr. fig. 23), vel en af de fire salmenummertavler, der nævnes i inventarierne 1901 og 1911.<sup>5</sup>

Et *maleri* af »H. Sveistrup præst i Veien og Læborg 1870-1893« er udført 1893 af Niels Termansen. Brystbilledet, i olie på lærred (62×54 cm i lysningen) er malet i grisaille og har ulæselig signatur foran »(18)93«. Bred, glat ramme med malet blomsterdekoration i skønvirkestil samt den citerede indskrift foruden i malede versaler. Oprindeligt på triumfvæggen nord for korbuen (jfr. fig. 23), nu på nordvæggen i tårnrummet.

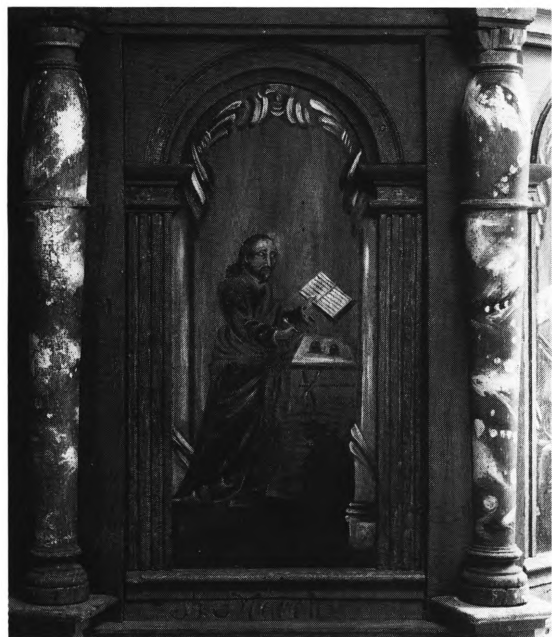
Fig. 24. \*Prædikestolsfelt, o. 1600, med maleri af evangelisten Markus fra 1783 (s. 2930). I Museet på Koldinghus. LL fot. 1981. – \*Kanzelfeld, um 1600, mit Evangelistengemälde von 1783.

nedenunder anførte navne (hvid skriveskrift): 1) »St. Mathæus«, siddende i profil mod højre med opslået bog i venstre hånd, pen i den højre; han ser ned på en noget forknytt engel foran sig. 2) (Fig. 24) »St. Marcus« stående med åben bog og pen; i baggrunden ses et spinkelt bord med blækhus, foran ham løven. 3) »St. Lucas« stående i profil mod venstre med åben bog og pen; en frontal okse hviler foran ham. Frisen har frakturindskrift fra midten af 1800'rne: »Guds Ord Varer Evindeligt (Es. 40,8)«.

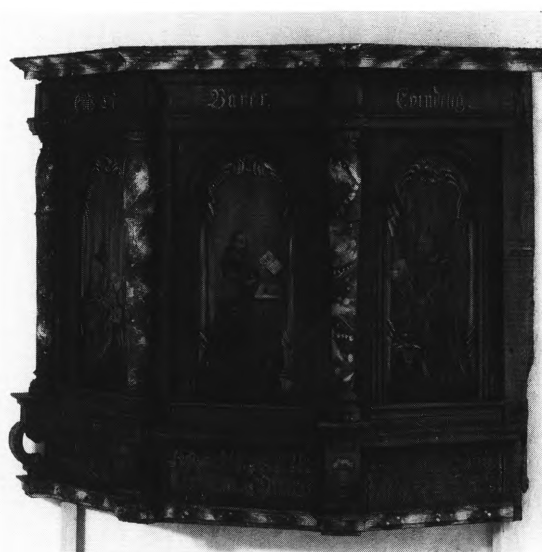
Fig. 25. \*Prædikestol, o. 1600, med malerier fra 1783 (s. 2929). I Museet på Koldinghus. LL fot. 1981. – \*Kanzel, um 1600.

En ældre *\*prædikestol* (fig. 25), fra o. 1600, er let ændret 1783, da den fik sin nuværende staffering med malerier på foranledning af kirkeejeren Henrik Hans Christian Lautrup og hans hustru Karen.<sup>33</sup> Stolen, der oprindeligt kan have været af lektorietype, består nu af tre fag med

arkader, der udgøres af kannelerede pilastre med profilkapitæl og profilerede bueslag. Felterne flankeres af drejede frisøjler fra 1783, der har op- eller udbugende skaft samt attisk profileret base og profilkapitæl. Under søjlerne brydes postamentet af bøjler med enkelt kassetteværk. Den noget lavere frise har fremspring med ædelstensbosser på siderne; fortil vidner dyvelhuller om en nu manglende, tilsvarende dekoration. Kron- og fodliste er profilerede. En thimmel nævnes 1889.<sup>5</sup>

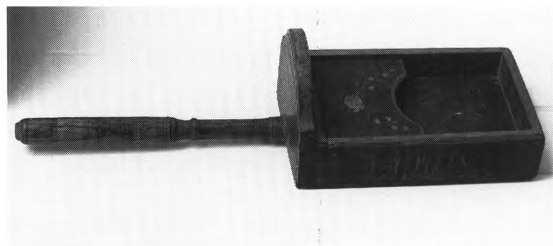
Fig. 26. Pengetavle, o. 1750, med bemaling fra 1804 (s. 2930). NE fot. 1993. – *Sammelteller, um 1750, mit Bemalung von 1804.*

*Pengetavle* (fig. 26), o. 1750, 58 cm lang, æsken 27×16 cm, 7 cm høj, med halvdæksel, udsvejfet rygbræt og smukt drejet skaft. Mens skaftet står i blankt egetræ, har æsken en bemaling fra 1804 med rose på halvdækslet. Grundfarven er blå,

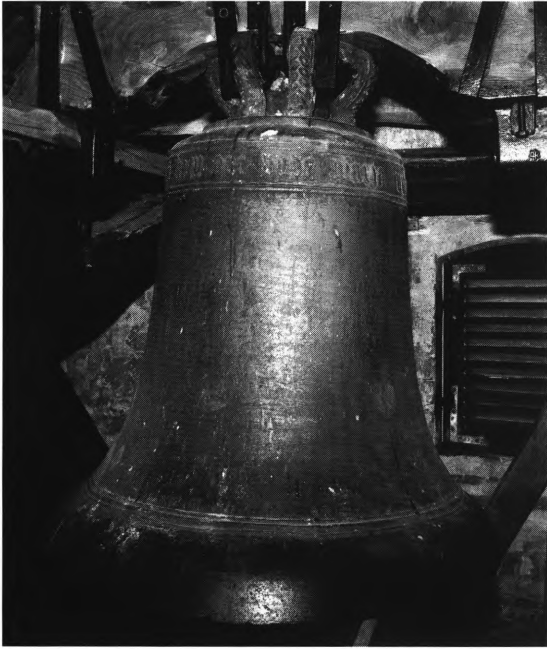
Fig. 27. Klokke, 1482, med påkaldelse af Gud, Maria og S. Johannes (s. 2931). NE fot. 1988. – *Glocke mit Inschrift, 1482.*

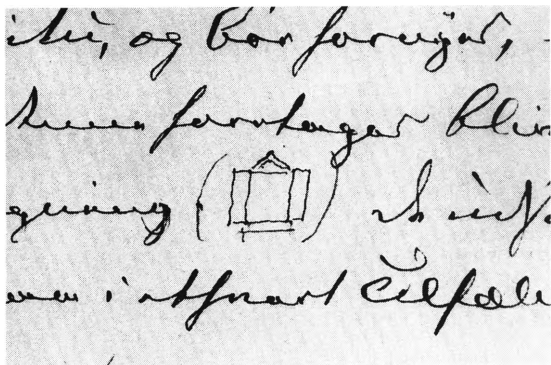
Fig. 28. (†)Altertavle, 1586/87 (s. 2923). Tegning i synsprotokol i Landsarkivet, 1860. – (†)Altarbild, 1586/87. Zeichnung 1860.

atter istandsættes og males.<sup>4</sup> 1860 kaldtes den brøstfældig og ønskedes repareret efter indsendt forslag med tegning. Notitsen herom er i synsprotokollen ledsaget af den nævnte lille skitse (fig. 28).<sup>26</sup> 1862 ønskede man i stedet altertavlen udskiftet,<sup>4</sup> hvilket skete med opsætningen af nedenstående gamle epitafium 1867. Den kasse-rede tavle blev opsat i tårnrummet, men kom efter 1911<sup>5</sup> på kirkeloftet, hvor sidefelterne endnu opbevares. 1930 lå tavlen itubrudt på loftet.
