FOVSING KIRKE

HJERM HERRED

BYGNING

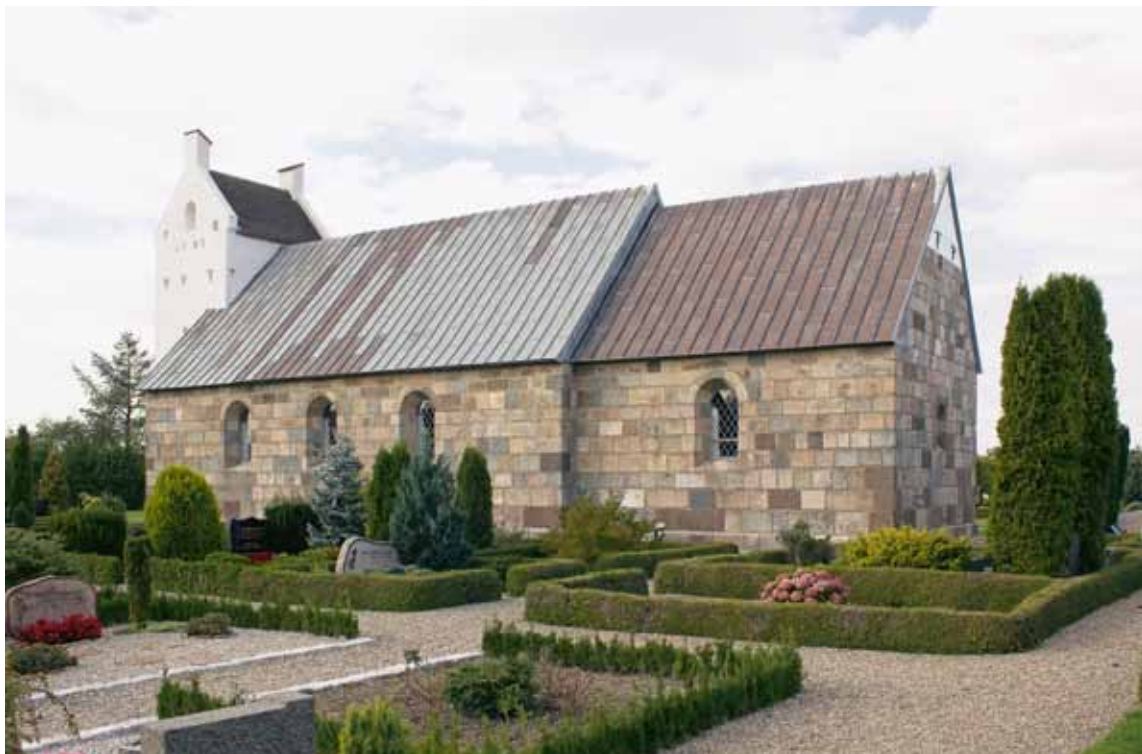
Fig. 1. Ydre set fra sydøst. Foto Anders C. Christensen 2014. – *Exterior seen from the south east.*

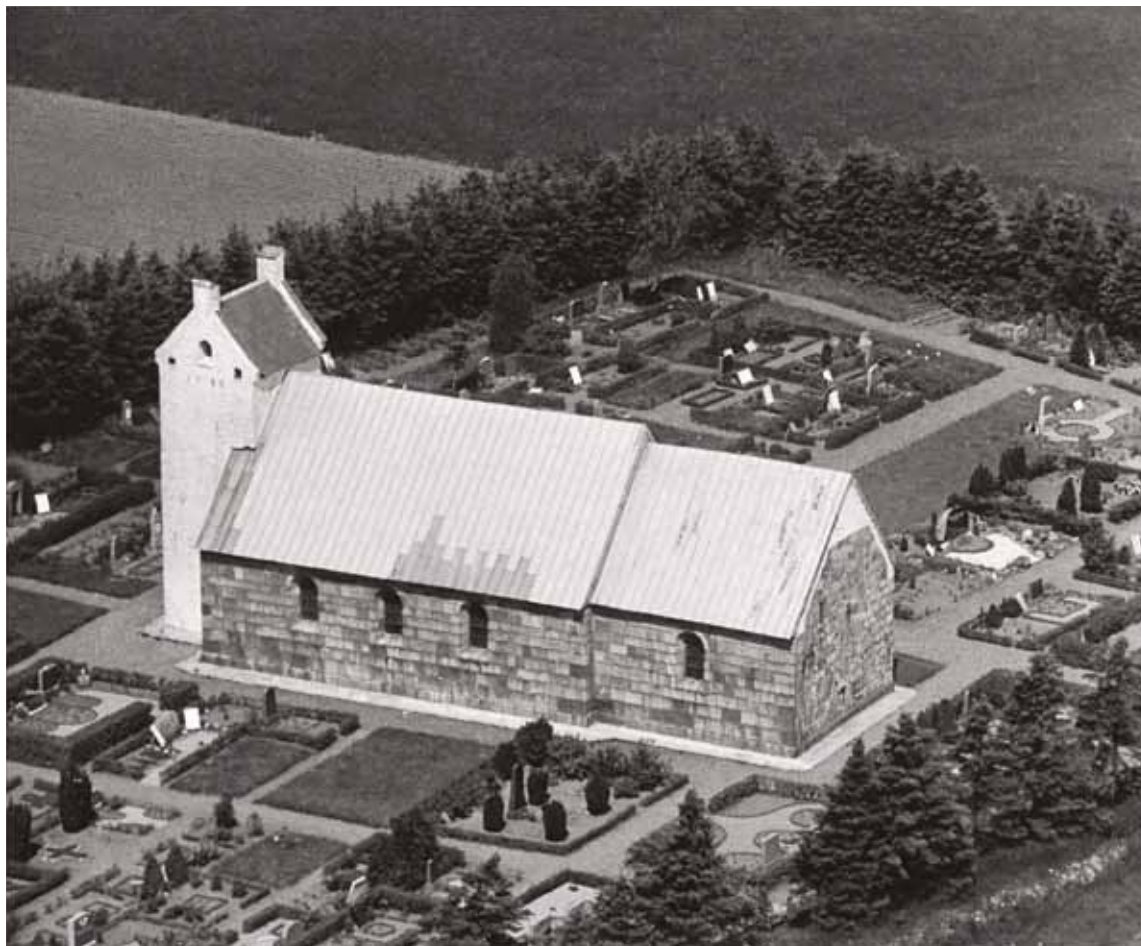
Fig. 2. Luftfoto af kirken set fra sydøst. Foto Ålborg Luftfoto o. 1950. KglBibl. – *Aerial photograph of the church seen from the south east.*

mod nord og vest af tuja; på vestdiget er desuden et plankeværk og en række lave buske. Som et ekstra værn mod den udsatte vestside er uden for diget et lægivende bælte af høje hvidgraner. Tidligere kronedes digerne af tårn (jf. fig. 2).

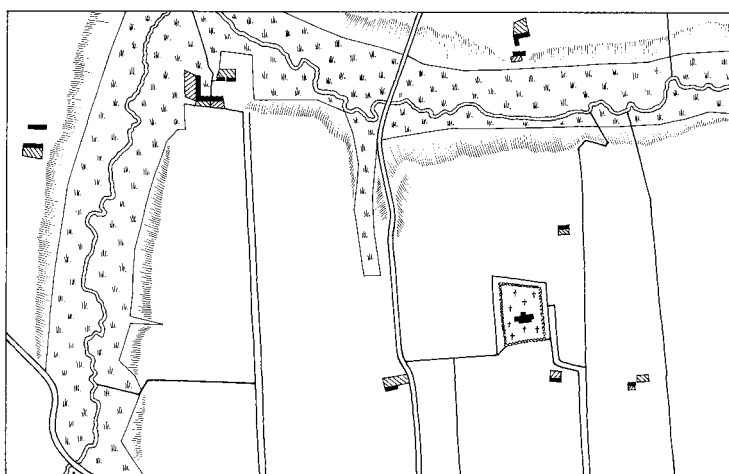
Fig. 3. Matrikelkort 1:10.000. Målt 1787 af D. Wesenberg. Tegnet af Merete Rude 2015. – *Cadastral map.*

Bygninger på og ved kirkegården. Ved kirkegårdens sydøsthjørne opførtes 1955 det teglsatte og hvidtede *ligkapel* (arkitekt H. Møller Nielsen, Struer), hvis sadeltag er belagt med vingetegl; bygningen blev 1990 udvidet med et afsnit til personalefaciliteter mod syd (arkitekterne Olaf Brusck, Johan Duelund og Ib Lydholm, Thisted). En *†stald* med tag af tagpap, der tjæredes 1936, eksisterede formentlig helt indtil 1955 på et ikke nærmere angivet sted. Muligvis lå den, hvor nu ligkapellet er placeret (jf. fig. 3).¹¹

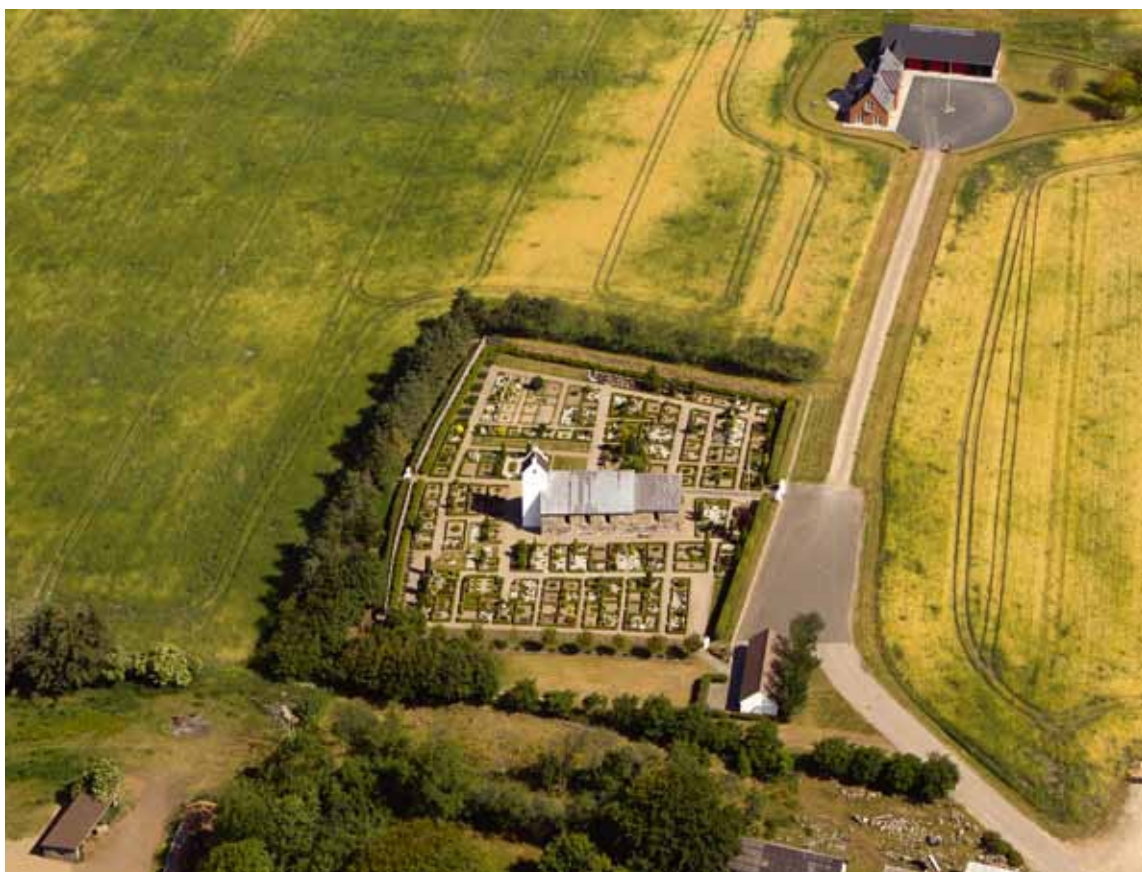
Fig. 4. Luftfotografi af kirken set fra syd. Foto Lis Helles Olesen 2015. – *Aerial photograph of the church seen from the south.*

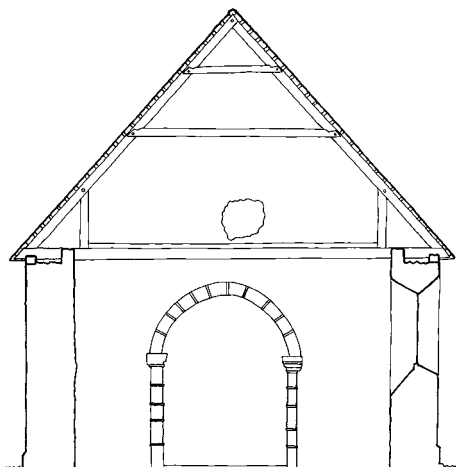
Fig. 5. Tværsnit gennem skibet set mod øst. 1:150. Målt og tegnet af Anders C. Christensen 2015. – *Cross-section through the nave looking east.*

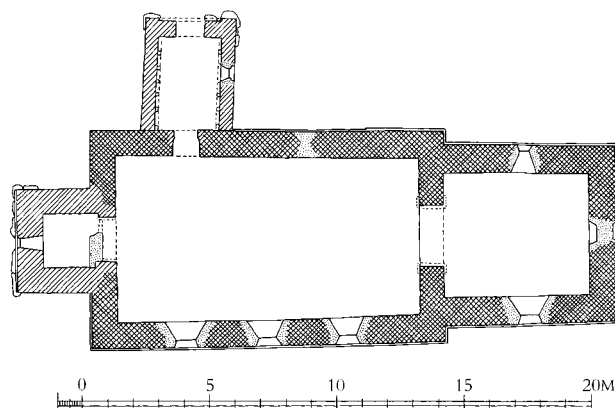
Fig. 6. Plan. 1:300. Målt af Emanuel Fleischer 1893, suppleret og tegnet af Anders C. Christensen 2015. – *Plan.*

Kirkens *grundplan* er overordnet disponeret over tre kvadrater: et ret afsluttet kor i øst, hvortil knytter sig et skib af dobbelt længde mod vest. Skibets flankemure, hvis indbyrdes afstand svagt forøges vestover, springer en halv murtykkelse frem for korets. De jævnhøje bygningsafsnit rejser sig over soklen i ti skifter, der opefter aftager i højden.

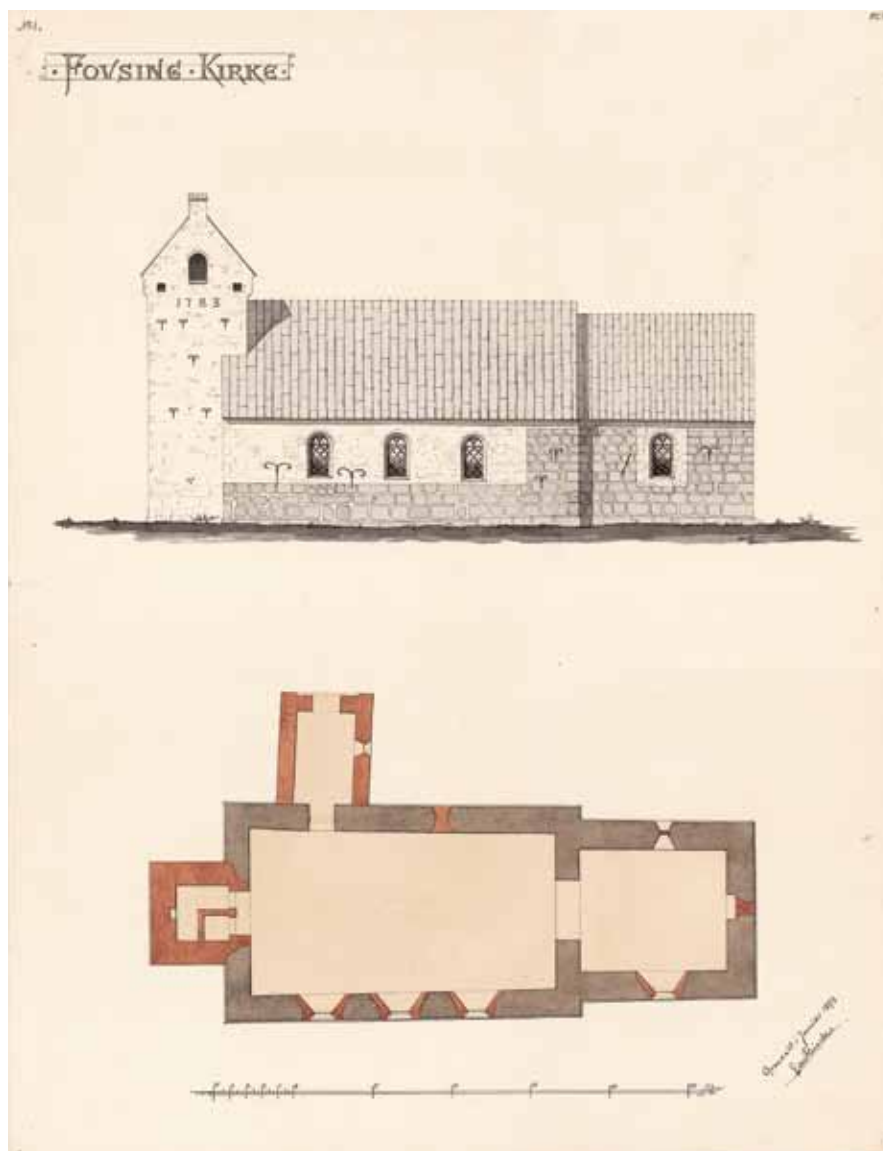
Fig. 7a-b. Plan og opstalt. 1:300. Målt og tegnet af Emanuel Fleischer 1893. – *Plan and elevation.*

En *restaurering* af kirkens sydside samt indsættelsen af vinduer (jf. s. 2327) samme sted må have fundet sted i slutningen af 1800-tallet (arkitekt Emanuel Fleischer, jf. fig. 7a-b), men eventuelle skriftlige vidnesbyrd om denne ombygning er ikke bevaret.

Vinduer. Kirkens granitindfattede vinduer i syd stammer formentlig fra en restaurering i slutningen af 1800-tallet, hvortil opmålinger udarbejdedes 1893 af arkitekt Emanuel Fleischer (fig. 7a-b). De ret betydelige arbejder er dog ikke nævnt i *Synsprotokollen*. †*Vinduer*. 1592 indkøbtes stål til en vinduesstang.⁹ Et nyt vindue (på sydsiden?) blev indsat over to dage 1629, hvorefter en muremester 'sømmede' omkring det.⁹ 1869 blev sydsidens vinduer fornyet i tegl og gjort ½ alen højere til en højde af 2½ alen, samt kraftigt udvidet i bagmurens smig (jf. fig. 7a-b). De rundbuede og falsede åbninger blev forsynet med

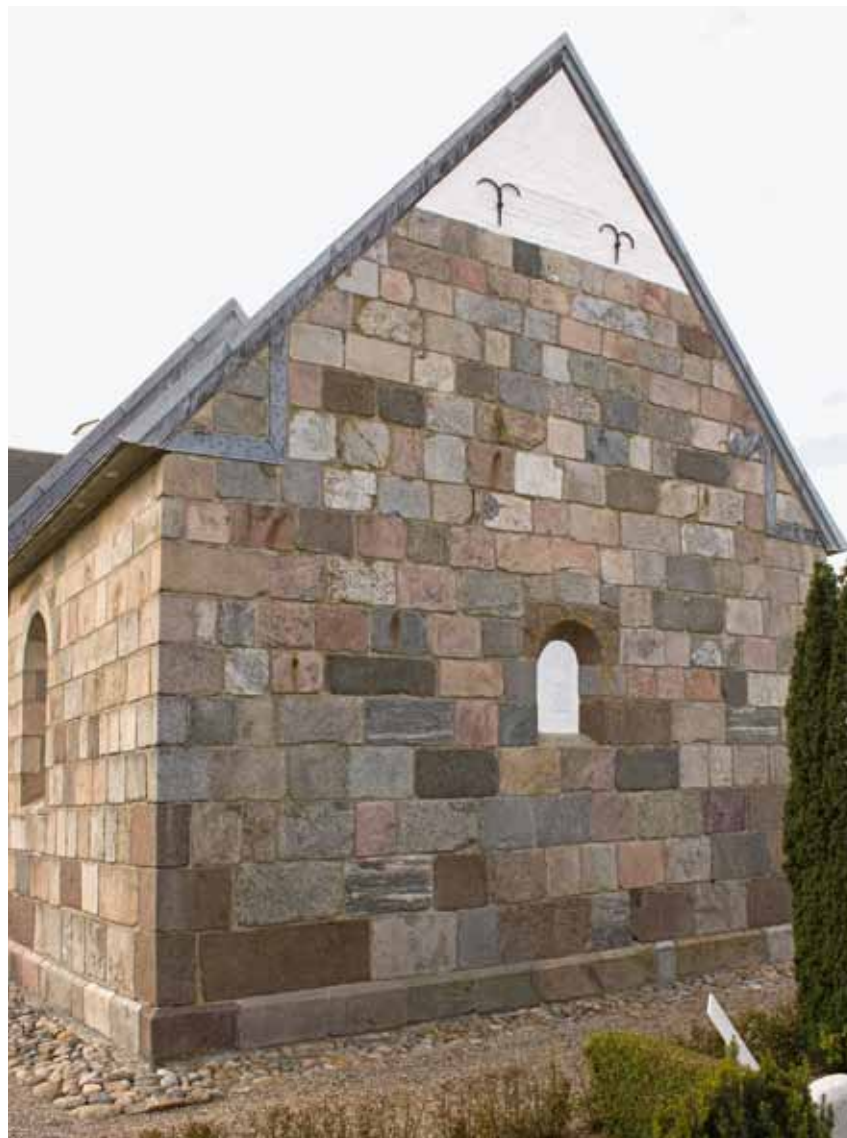
Fig. 8. Korets ydre set fra sydøst. Foto Anders C. Christensen 2014. – *Exterior of the chancel seen from the south east.*

Af de oprindelige vinduer er korets vinduer i øst- og nordmuren endnu eksisterende, men er begge ombyggede indvendig og i lysningerne; østvinduet er blændet før 1880.¹⁴ De rundbuede åbninger, hvoraf den nordre i facaden er et skifte højere end den østre (hhv. 144×70 og 110×70 cm), indrammes af pudsede sålbænke, smigsten, der følger facadernes skiftehøjde, og retkantede

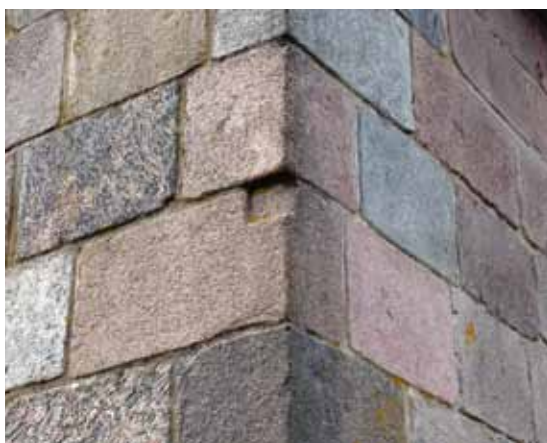
Fig. 9. Stenhuggermærke på korets nordøsthjørne (s. 2318). Foto Anders C. Christensen 2014. – *Stone-cutter's mark in the northeastern corner of the chancel.*

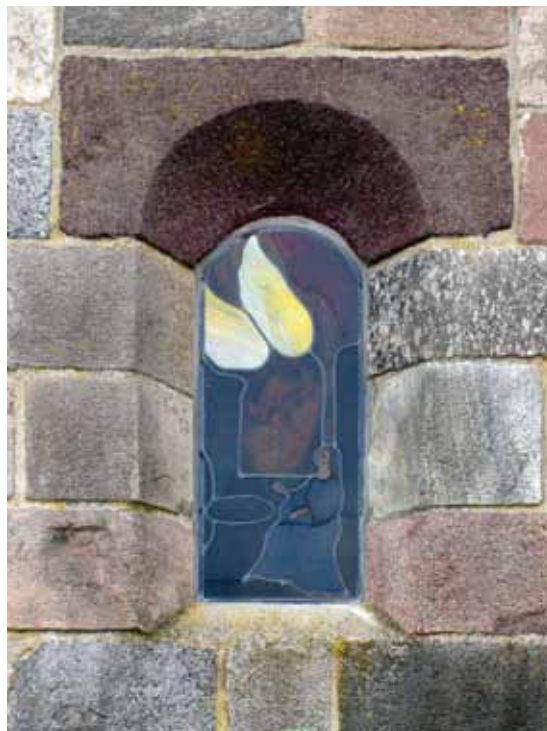
Fig. 10. Korets nordvindue (s. 2319, sml. fig. 20). Foto Anders C. Christensen 2014. – *North window of the chancel.*

monolitoverligger. I det indre er anvendt enkelte kvadre i østvinduet, der som nævnt dog er ombygget. Nordvinduet var blændet indtil 2005, hvor det blev genåbnet i forbindelse med indsættelsen af et glasmaleri (s. 2329). Et blændet, romansk \uparrow vindue i skibets nordmur registreredes 1893, men kan ikke længere iagttages (jf. fig. 7b). Værd at bemærke vedr. dette vindue er den noget atypiske placering omtrent midt på skibets mur, som formentlig er betinget af, at man har villet

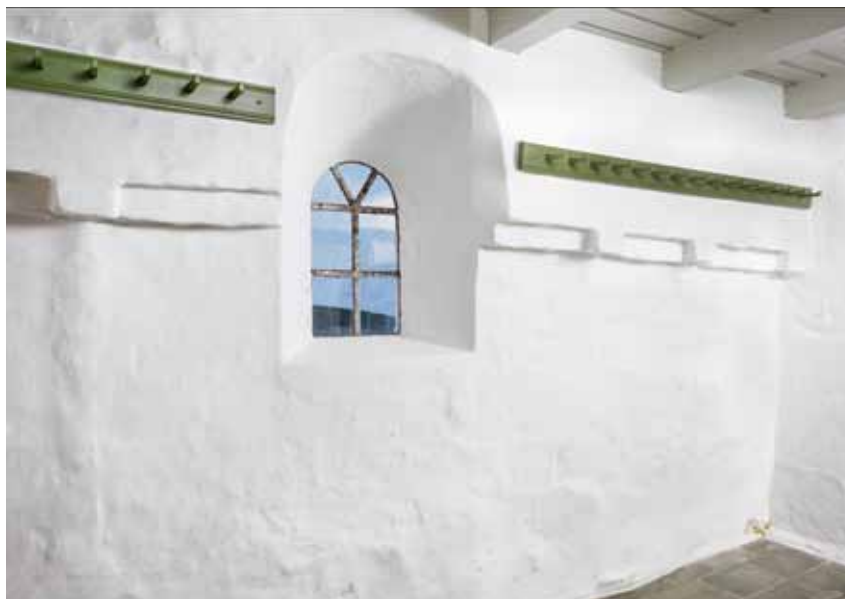
Fig. 11. Våbenhusets indre set mod sydøst (s. 2321). Foto Arnold Mikkelsen 2014. – Interior of the porch looking south east.

inspireret af \dagger Holstebro Kirkes sydkapel, der opførtes o. 1468 (s. 192), og kan i egnens kirker iagttages i flere variationer (f.eks. i Lomborg, Mejrup og Hjerm, s. 732, 1783, 2011). Den fladbuede dør blev udvidet 1873.⁷ Rummet belyses gennem et sekundært vindue i østmuren. Også i det indre er indretningen egnstypisk, idet begge flankemure er udstyret med seks nicher, oprindeligt adskilt af halvtensbrede piller; nicherne er dog nu bortrugget i det nedre (fig. 11, jf. Måbjerg, Gimsing og Asp, s. 1740, 2122).

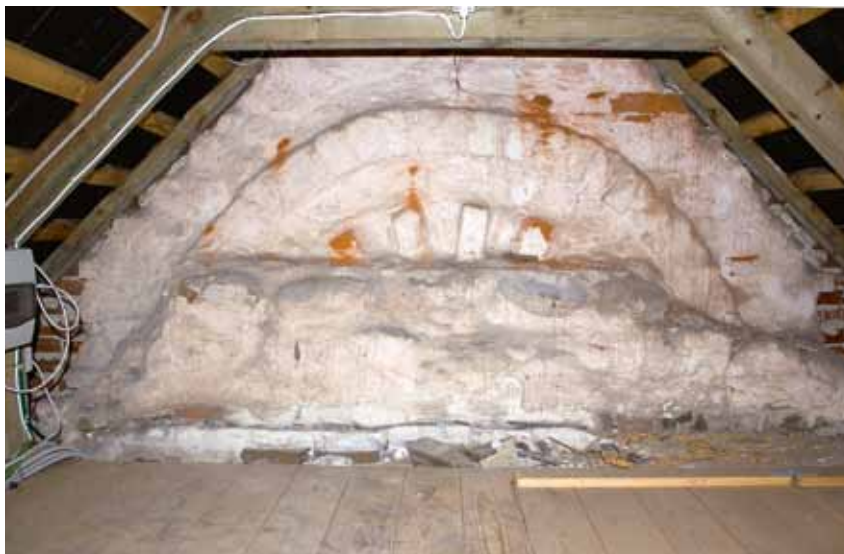
Fig. 12. Våbenhusets gavlf set fra loftet (s. 2321). Foto Anders C. Christensen 2015. – *Gable of the porch seen from the ceiling.*

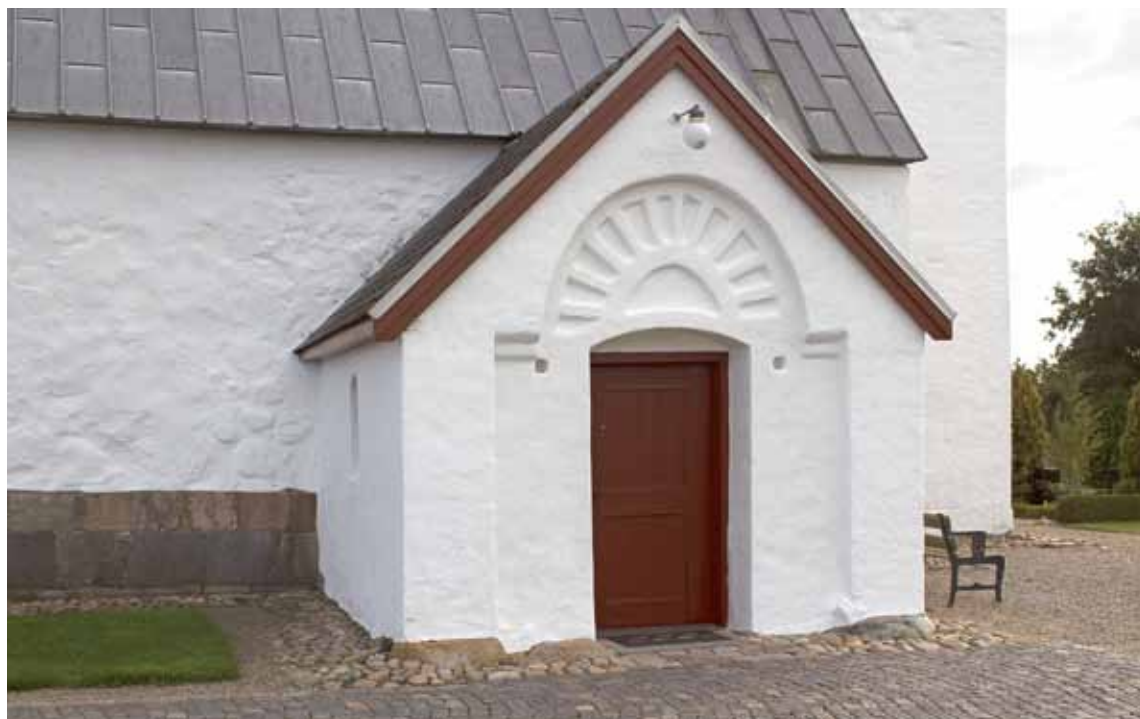
Fig. 13. Våbenhuset set fra nordøst (s. 2321). Foto Anders C. Christensen 2014. – *Porch seen from the north east.*

Senmiddelalderlige tilføjelser. Det hvidkalkede våbenhus af tegl ud for skibets norddør er formentlig opført o. 1500 (jf. ndf.) på et fundament af rå kamp og er i kraft af de arkitektoniske detaljer beslægtet med en række af egnens våbenhuse (fig. 13), i det ydre således ved gavlens rundbuede blændingsfelt, der har paralleller i f.eks. Måbjerg og Hjerm (s. 1740, 2011). Buen, der har to affasede led som vederlag, ledsages af en båndfrise af radiært stillede løbere, hvoraf hver anden er forsænket; motivet er

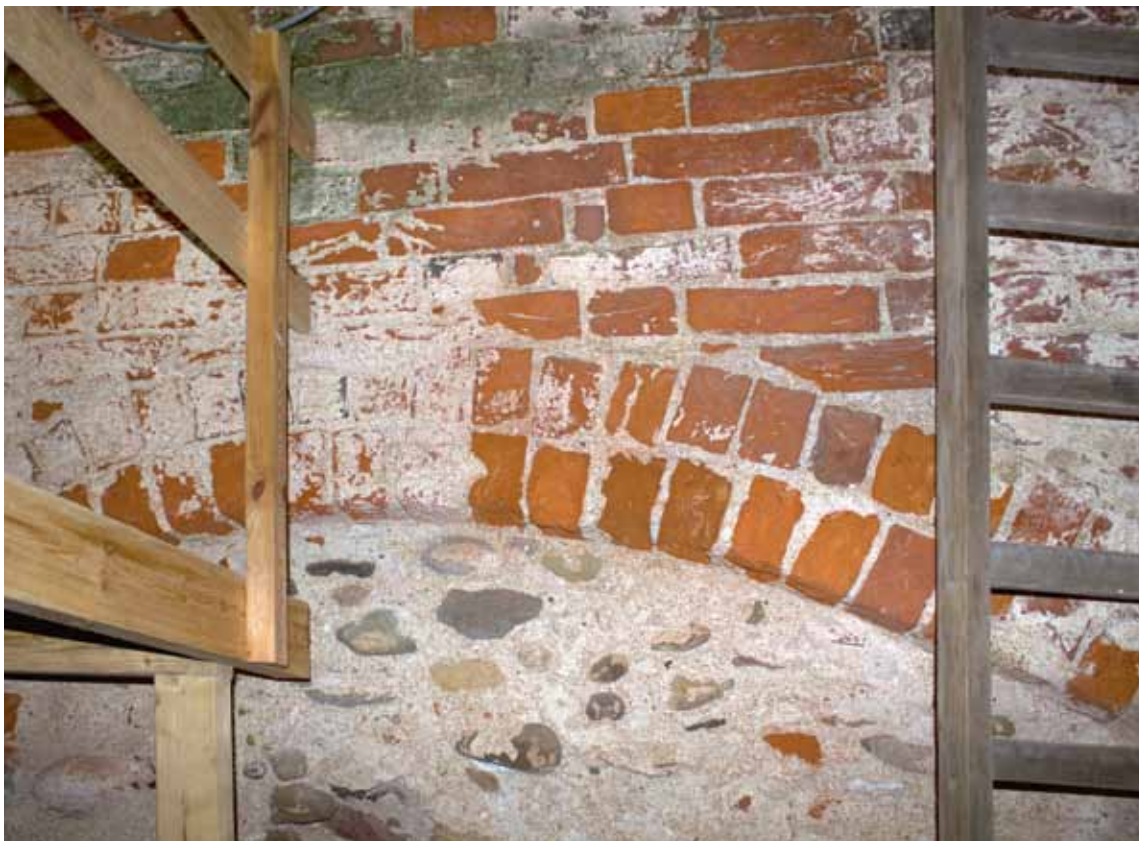
Fig. 14. Udsnit af tårnmurens aflastningsbue set fra vest (s. 2322). Foto Anders C. Christensen 2015. – *Detail of relieving arch of tower wall seen from the west.*

munkeskifte med ryggede fuger, i det nedre dog med enkelte partier af rå kamp. Tårnets østmur hviler på skibets vestgavl, og til aflastning af denne er opført en med muren jævnbred rundbue med dobbelt halvtstensstik, der danner overgang mellem skibets gavl af rå kamp og tårnets teglmur herover (fig. 14). I sydmuren er før 1880 indmuret en romansk *olielampe* (s. 2339).

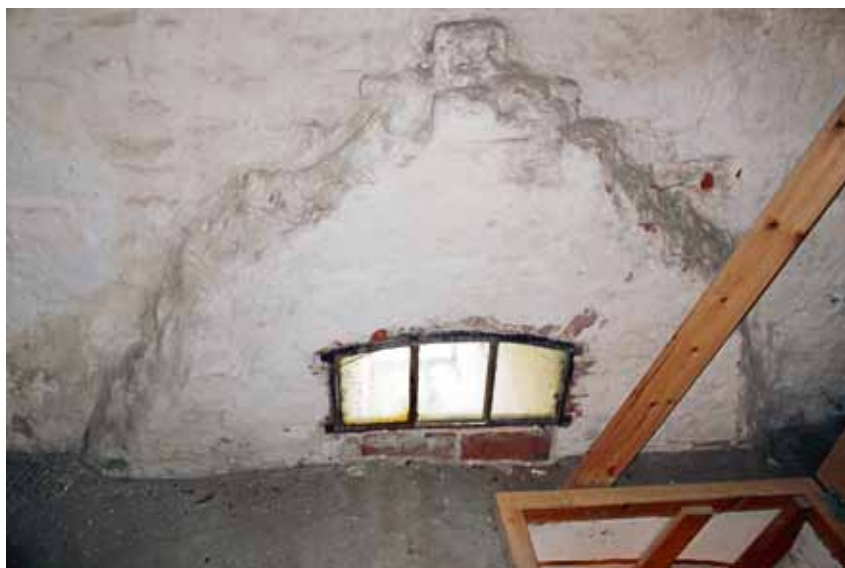
Fig. 15. Tårnrummets hvælvvederlag set fra øst (s. 2322). Foto Anders C. Christensen 2015. – *Vault extension of tower seen from the east.*

Ganske usædvanligt var både tårnrøm og stokværket herover formodentlig overhvælvet, om end det dog må forblive et åbent spørgsmål, om begge hvælv faktisk blev realiseret. Derfor taler de irregulært afhuggede kappevederlag til tårnrømmets *†krydshvælv* (fig. 15), hvis østkappe hvilede på en regulær skjoldbue. Af *†krydshvælvet* over andet stokværk er tre skifter høje ribbeudspring bevaret i rummets hjørner, mens kappevederlagene er forsvundet med tårnets nedskæring; færdiggørelsen af dette hvælv er til gengæld mere usikker, men kan ikke udelukkes (fig. 16). Til 'hvælvenes' vedligeholdelse udførtes 1686 smedearbejde, d.e. formentlig indsættelse af kiler til opstramning af kapperne på oversiden.⁸ Hvælvenes nedbrydning er ikke beskrevet i kilderne, men de var tilsyneladende væk 1811, hvor fuglene havde fri adgang til kirkerummet via glamhullet (jf. ndf.). 1860 ønskedes tårnet aflukket fra kirken,¹⁸ hvilket dog først, som ovf. nævnt, skete 1922.

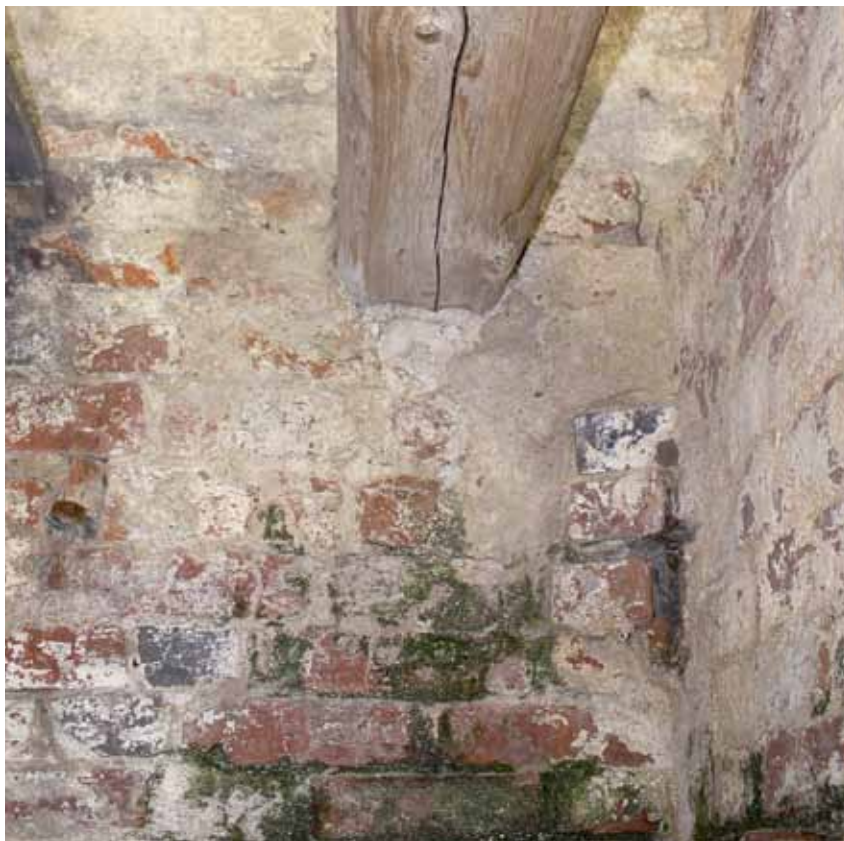
Fig. 16. Ribbeudspring i tårnets sydvesthjørne (s. 2322). Foto Anders C. Christensen 2015. – Rib projection in the south west corner of the tower.

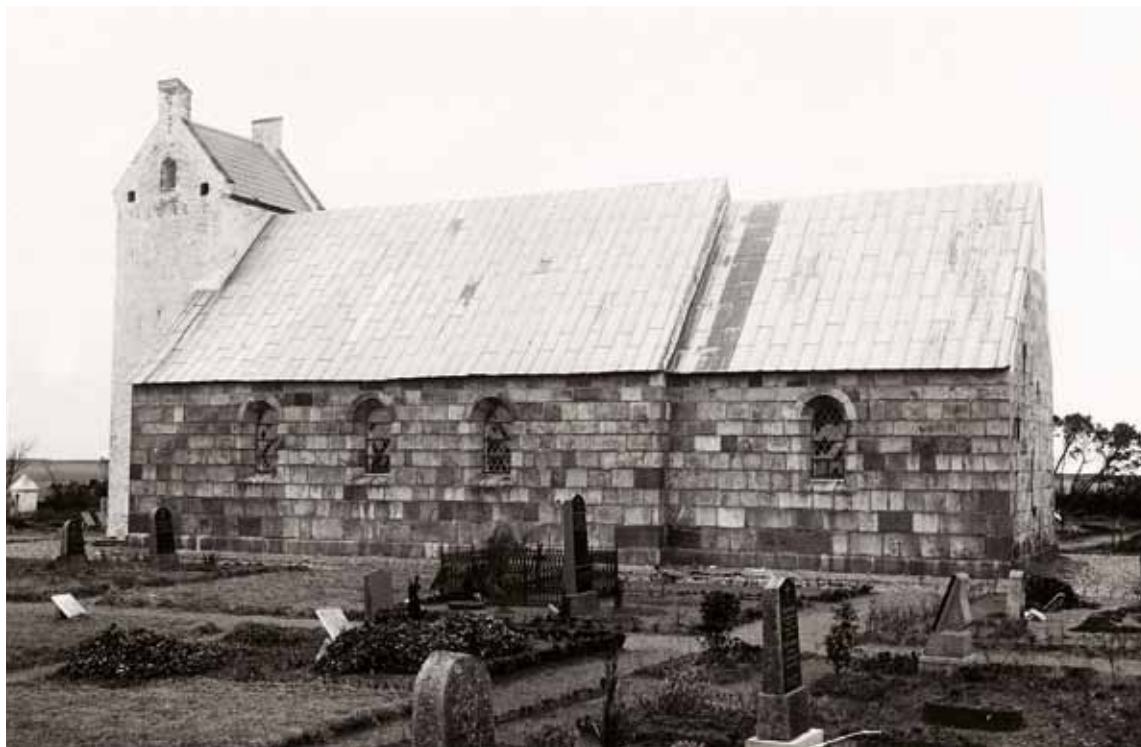
Fig. 17. Ydre set fra syd. Foto i NM, 1924. – Exterior seen from the south.

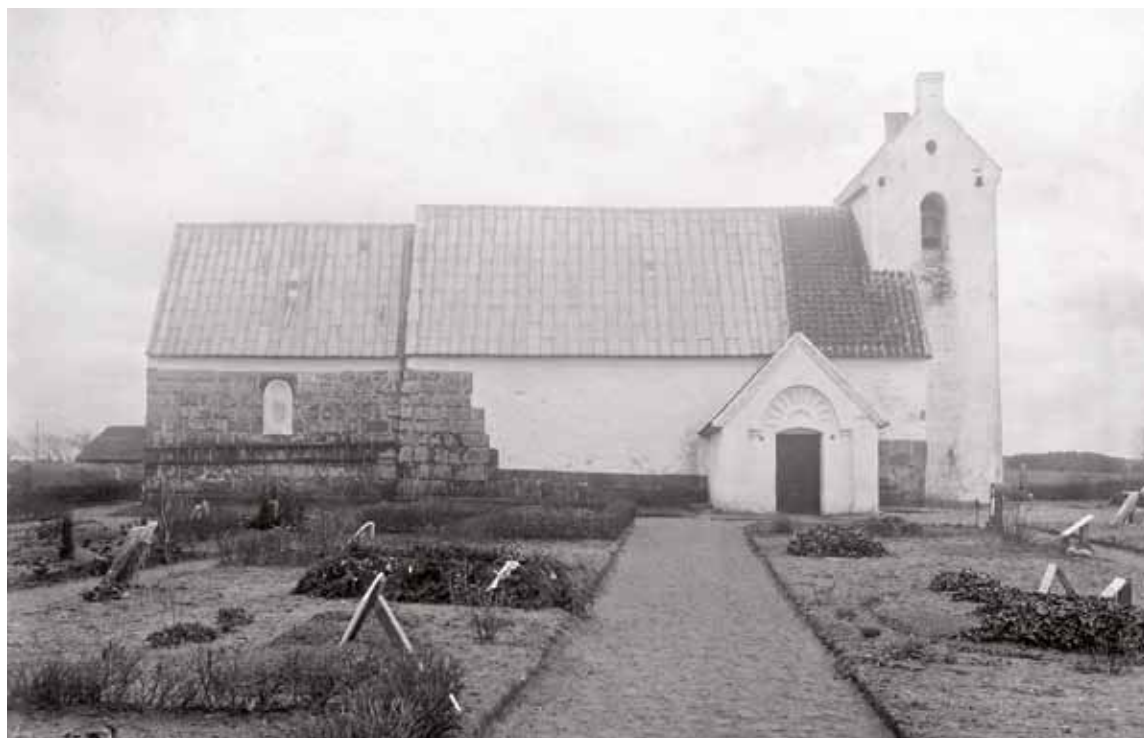
Fig. 18. Ydre set fra nord. Ældre foto i Struer Museum. – Exterior seen from the north.

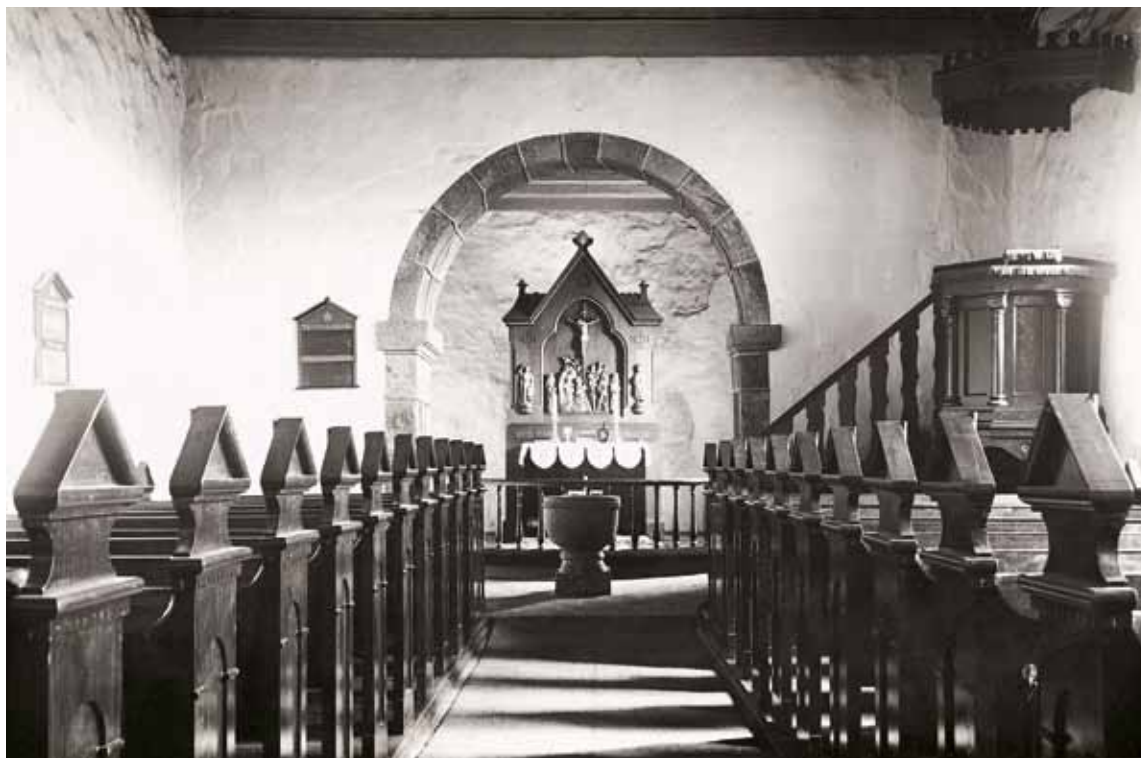
Fig. 19. Indre set mod øst. Foto i NM, 1924 – *Interior looking east, 1924.*

guldgaloner.¹⁸ 1873 og 1878 ønskedes alterdugen fornyet med sort drejl og kniplinger. 1903 anskaffedes et nyt alterklæde af rødt fløj med guldkant og guld kors (jf. fig. 19); 1913 fornyedes fløjlet.⁷ 1985 købtes et alterklæde i grønne nuancer, svarende til inventarets bemaling.³⁴

Salmenummertavler. 1) (Fig. 19), o. 1893. Tretavler med profilramme og trekantgavl; til påskrifter med kridt. Grønmaledede med mørkegrønt Jesusmonogram i topgavlen. Beholdningen, der oprindeligt omfattede fem (to †*salmenummertavler*), er henlagt i tårnet. 2) (Fig. 21), 1970, skænket af anonym giver.⁷ Fem tavler til hængetal med trekantgavl. Olivengrønne med rammeværk i lysgrøn, samt sortmalede hængetal.

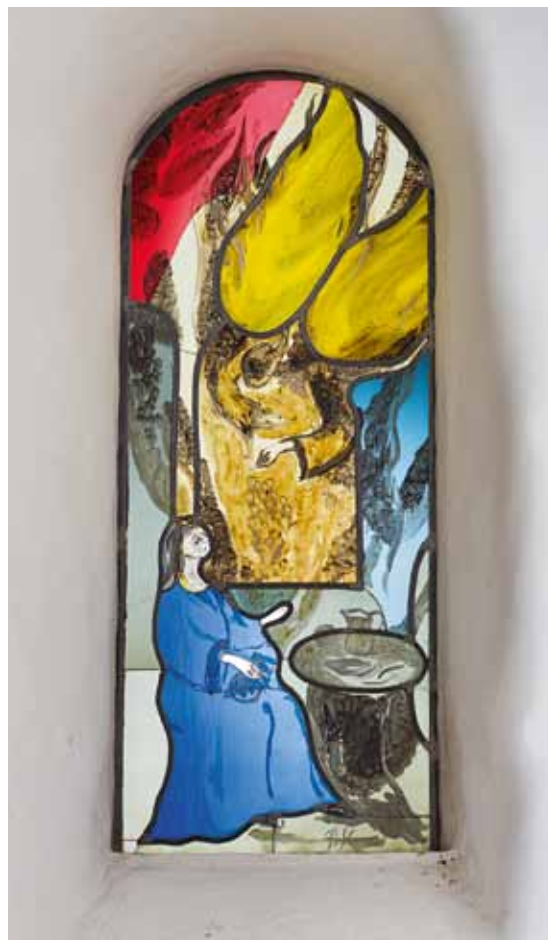
Fig. 20. Glasmaleri, 2005, *Bebudelsen*, af Bodil Kaalund (s. 2329, jf. fig. 10). Foto Arnold Mikkelsen 2014. – *Stained glass window, 2005.*

2005 indsattes et glasmaleri i korets nordvindue (fig. 20, jf. fig. 10), tegnet af Bodil Kaalund og udført af glasmester Per Hebsgaard. Maleriet viser *Bebudelsen* med den siddende, blåklædte Maria og en svævende engel over hendes hoved, jf. kunstnerens anvendelse af motivet på malet stolestagedavl i Måbjerg Kirke (s. 1761).²⁸ †*Glasmaleri*, o.1500. Et våbenskjold for Sortslægten med to røde sparrer i et blå felt, omgivet af tre sorte liljer og med en sort lilje mellem et hhv. rødt og blått vesselhorn (fig. 44) registreredes i midten af 1700-tallet i et vindue i kirken.²⁹ Våbenet tilhørte væbner Oluf Nielsen Sort, der ejede Fovsing Hovgård.³⁰ Han er antagelig ligeledes identisk med Stubber Klosters forstander, der 1500 skænkede sin ejendom Lille Holmgård til Borbjerg Kirkes præstekald til gengæld for en sjælemesse (s. 1839). Markeringen af Oluf Niensens våbenskjold i Fovsing har formentlig ligeledes haft sammenhæng med en sjælestiftelse.

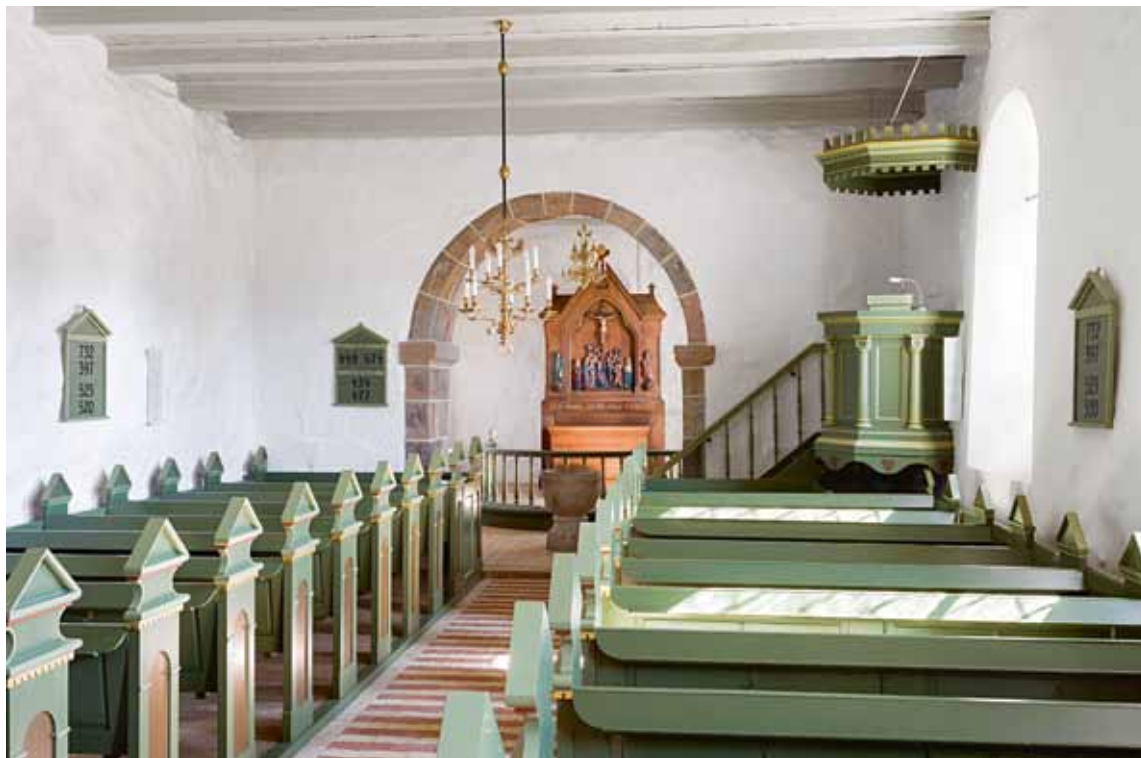
Fig. 21. Indre set mod øst. Foto Arnold Mikkelsen 2014. – *Interior looking east.*

I det *indre* dækkes kirken af fladt bjælkeloft, hvoraf dele er udskiftet senest 1896; 1905 forsynedes bjælkerne med hulkellister.⁷ En rundbuet *kor-bue* danner overgang mellem skibet og det ét trin højere liggende kor (jf. fig. 21). Buen, hvis bredde omtrent svarer til en tredjedel af triumfmuren, har vanger af hjørnehugne kvadre. De profilerede *kragsten*, der griber om vangerne, er afvekslende

Alterskranke (jf. fig. 21), antagelig fra restaureringen o. 1890; af halvcirkulær form med spinkle drejede balustre og profileret håndliste; kugleprydede mæglere og indgange i nord og syd. Stafseringen, der hidrører fra restaureringen 1985 (arkitekterne Poul Hansen og Ib Lydholm), omfatter mat- og grågrønne nuancer med forgyldte og mørkrøde detaljer; knælehynde har matgrønt betræk, svarende til *alterskamlen*; anskaffet 1896.⁷ Begge dele havde tidligere †*beklædning* af rødt fløjl. De overkalkede, indmurede stolper i korets mure ud for mæglerne samt spor efter låsetøj vidner om, at der har været †*låger* for indgangene.

Stolestader (jf. fig. 21, 38), 1922, delvis med anvendelse af ældre dele. De er opstillet i to blokke, heraf 13 stole i syd og 10 stole i nord, idet den østligste er dobbelt. I begge rækker er øverste stol lukket, jf. også s. 2345. Gavlene har rundbuede arkadefyldinger og trekantede topstykker på halspilaster, de sidstnævnte svarende til de genanvendte væggavle. For- og bagpaneler har højrekanterede profilyldinger. Stolene har mat- og grågrøn staffering, hidrørende fra en renovering 1985 (arkitekterne Poul Hansen og Ib Lydholm, Thisted).

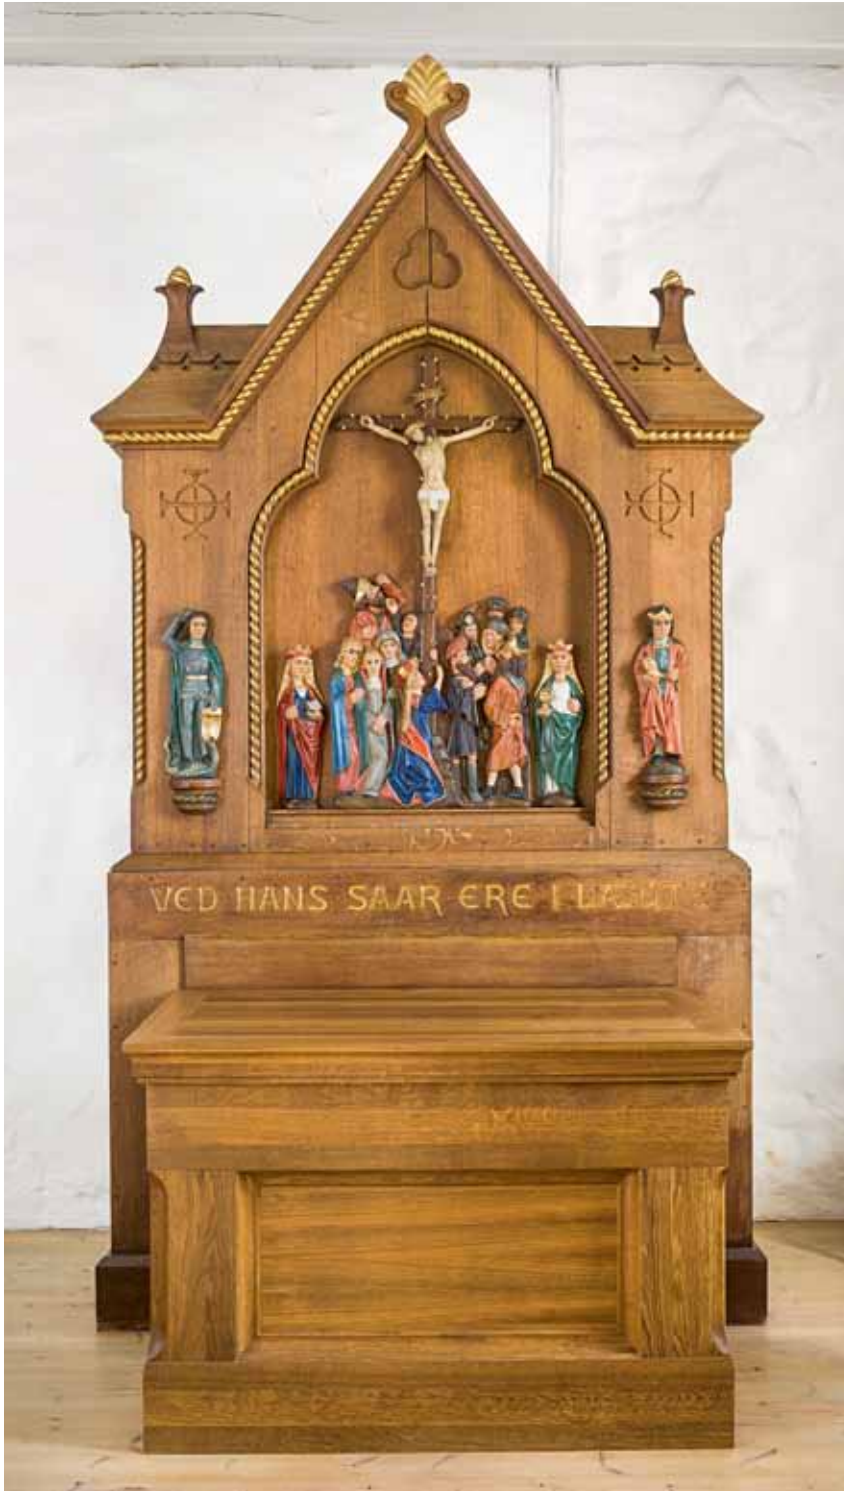
Fig. 22. Alterbord, 2011 og altertavle, o. 1890, med genanvendte senmiddelalderlige figurer fra †altertavle nr. 1 (s. 2335). Foto Arnold Mikkelsen 2014. – *Altar 2011, and altarpiece, c. 1890, with reused Late-Medieval figures from †altarpiece no. 1.*

Alterbordet (jf. fig. 22), 2011, er et panelværk af eg, tegnet af arkitektfirmaet Mortensen, Vejen; 135×82,5 cm, 95 cm højt. Bordet har konkave hjørner og enkle tvær- og højrektangulære pro-

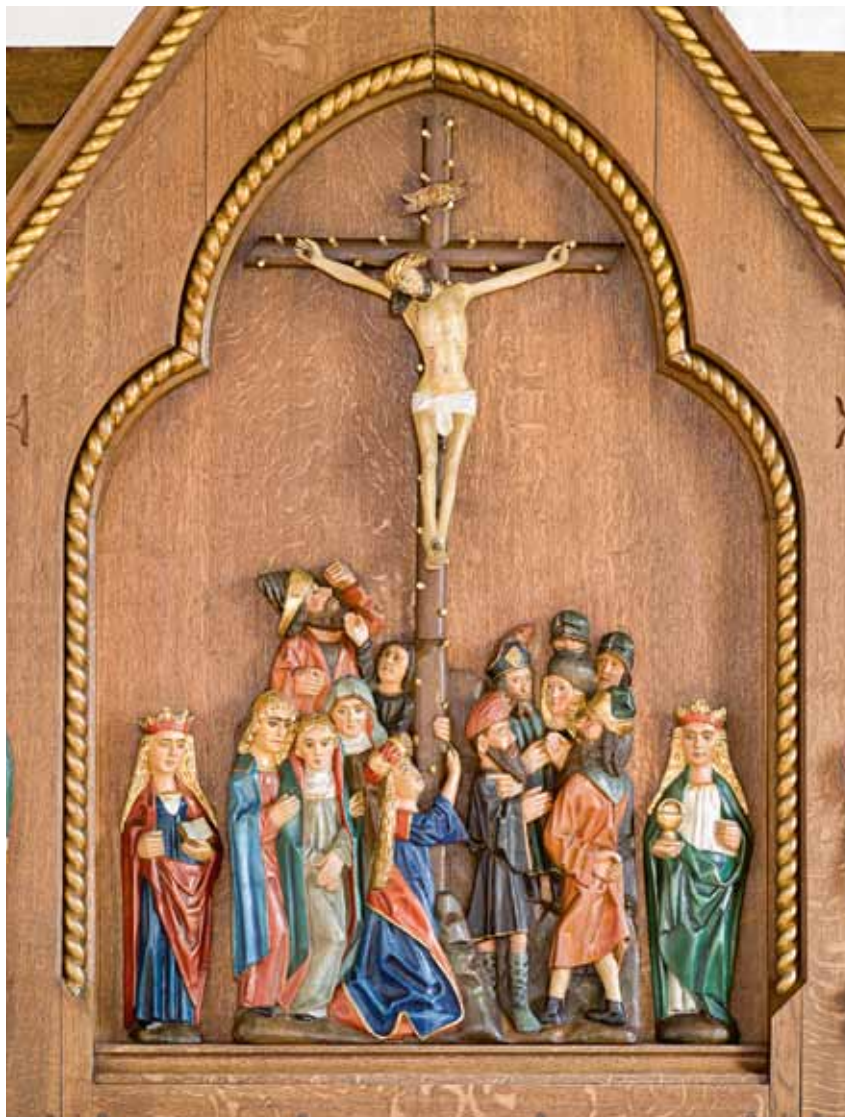
Fig. 23. Golgatascene og to helgeninder, o. 1500 (s. 2335). Detalje af figurudsmykning fra †altertavle nr. 1, genanvendt på altertavle, o. 1890. Foto Arnold Mikkelsen 2014. – *Calvary scene and two female saints, c. 1500.*

Den senmiddelalderlige skulpturudsmykning, o. 1500, omfatter en figurrig Golgatascene, indsat i tavlens niche, og fem enkeltstående helgenfigurer. Af disse er to ligeledes placeret i nichen, to andre, opsat på fremspringende konsoller, flankerer denne, mens den sidste er anbragt på tavlens bagside. Alle figurer er skåret i højt relief. Figurscenen måler 67×57 cm, idet Kristus på det delvis fornyede korstræ måler 73 cm. Helgenfigurerne måler 47-48 cm; dog er bagsidens figur kun 45 cm høj. Konstruktions- og fæstningshuller ses på alle figurer.

Golgatasenen (fig. 23-25) viser Kristus på korset, flankeret af to figurgrupper. Frelseren hænger omtrent frontalt i udstrakte, påbladede arme med hovedet ludende mod højre skulder. Han bærer tovsnoet tornekroner og har lukkede øjne samt fuldskæg, mens det bølgede skulderlange hår ligger i en lok, dels foran armhulen, dels bag venstre skulder. Brystkassen er hvælvet med svagt markerede ribben og sidevunde. Slank talje og smalt lændeklæde, der med en snip er ført mellem benene. Højre fod er lagt over venstre. Korstræet, hvis øvre del er fornyet, har afhuggede grene og en skriftseddel. Sidefigurerne, der er placeret på et fælles jordsmon, er udskåret i én blok tillige med den nedre del af korstræet. Den knælende

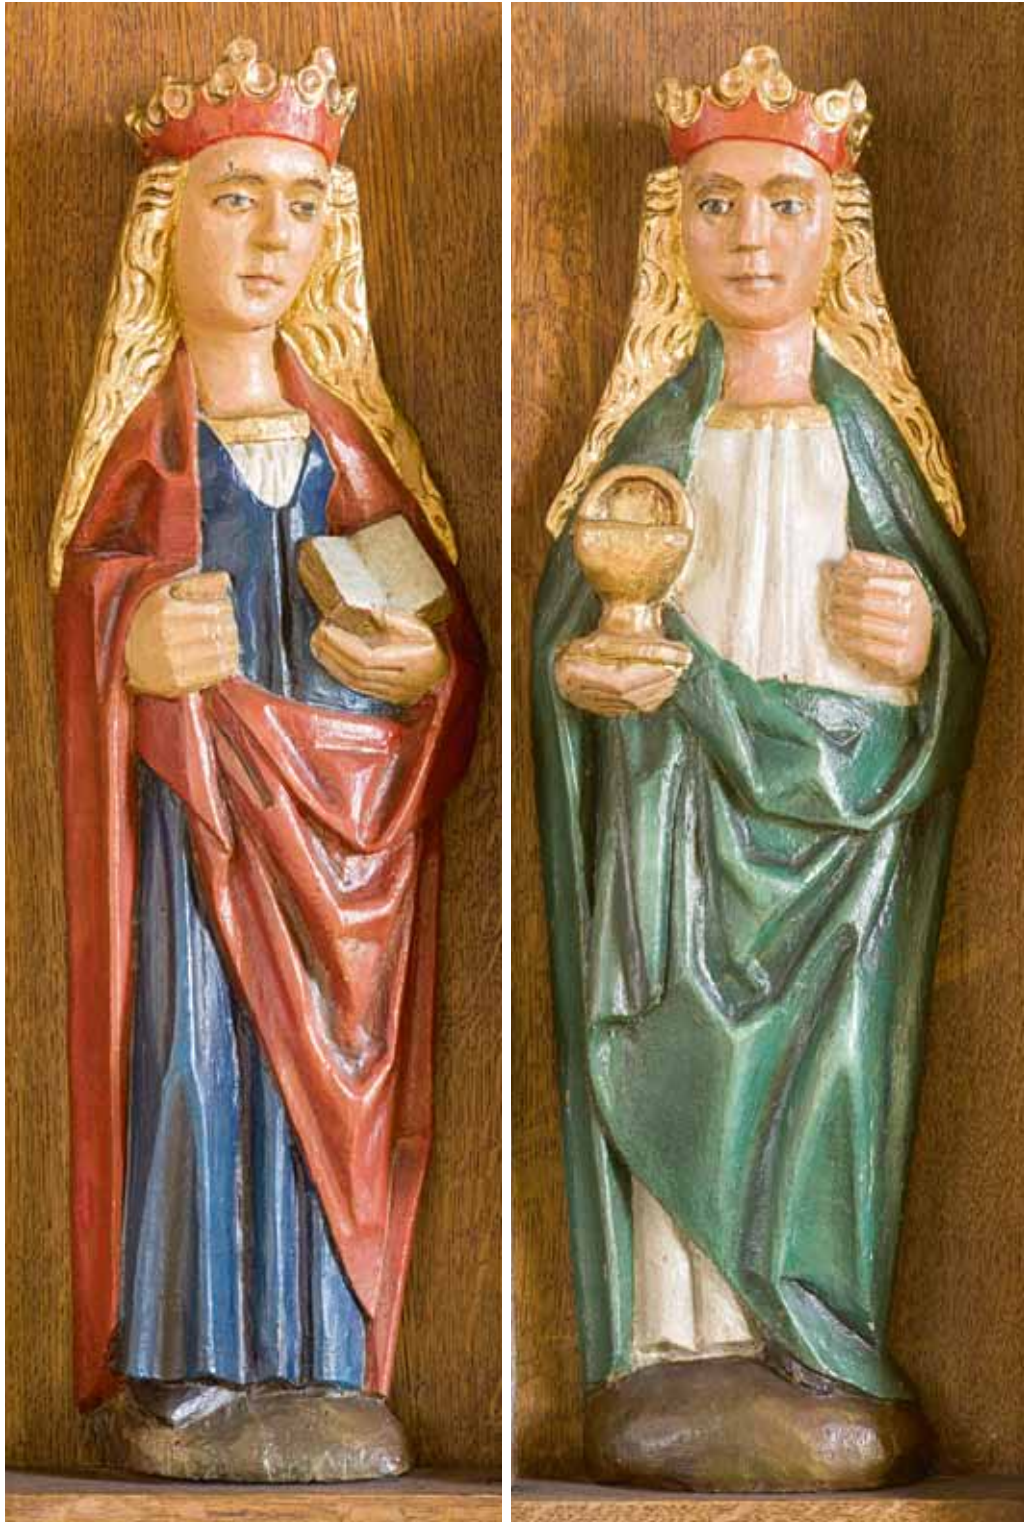
Fig. 24-25. Detaljer af figurudsmykning fra \dagger altertavle nr. 1. 24. Skt. Katharina (s. 2336). 25. Skt. Dorothea (s. 2336). Foto Arnold Mikkelsen 2014. – 24. *St. Catherine*. 25. *St. Dorothea*.

Korsfæstelsesscenen flankeres af to helgeninder (fig. 24-25), hhv. *Skt. Katharina* med åben bog (nord) og *Skt. Dorothea* med hankekurv (syd). Begge har krone på det udslæde hår og kappe over kjolen. Katharina, der var kirkens navnehelgen, har fattet om en genstand med højre hånd, vel sit sværd, mens Dorothea kan have holdt en gren i venstre, måske en spiret (æble)gren eller en rosenkvist.³⁷ På rammeværkets nordlige konsol ses *Skt. Jørgen og dragen* (fig. 27). Den skægløse *Skt. Jørgen*, iført fuld rustning med kappe over, presser skjoldet mod dragen. Højre hånd, der formentlig har holdt et, nu tabt, sværd, er hævet til slag. På den sydlige konsol står en mandlig helgen, antagelig *Skt. Leonhard* (fig. 26);³⁸ han er skægløs og iført rustning med kappe over samt udstyret med en baret med blød puld og opkrattet skygge. I højre hånd holder han et hestehoved, mens venstre har fattet om en genstand, formentlig et spyd. På bagsiden af tavlen er fæstnet *Skt. Pantaleon* (fig. 28). Han er iført knælang kjortel og har hænderne naglet til hovedet (naglen mangler).

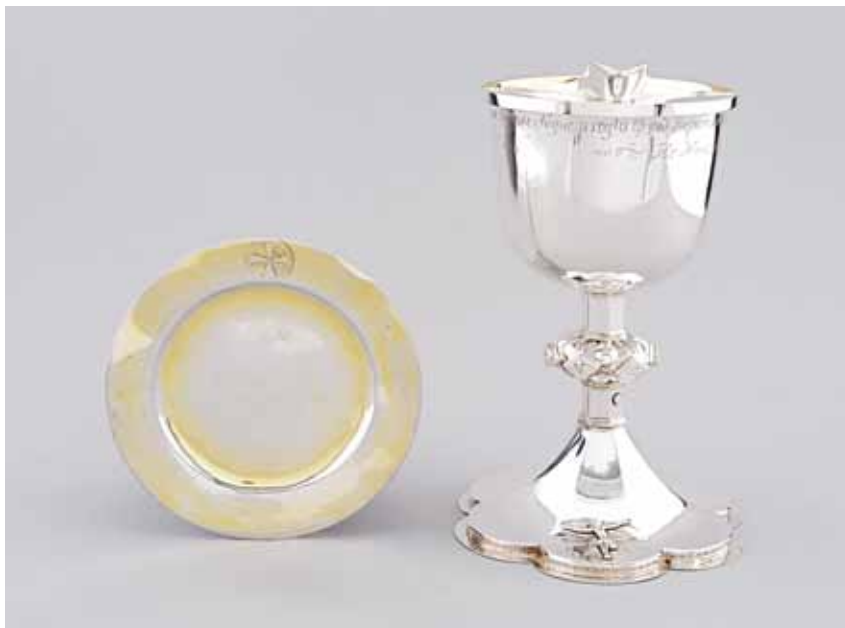
Fig. 29. Altersølv, o. 1700, udført af Johan Frederik Altevelt, Holstebro (s. 2337). Foto Arnold Mikkelsen 2014. – Altar plate, c. 1700.

Kalke. 1) (Fig. 29), o. 1700, udført af Johan Frederik Altevelt, Holstebro (-1698-1719-) med fornyet bæger, 1746, bekostet af kirkens sognepræst, Hans Mathias Lind. 18,5 cm høj. Foden er formet som en lav sekstunget pyramidestub med pånittede krucifiks; den er drevet stejlt op mod det sekskantede skaftled, hvis midtknop har rudeformede bossler, hvorpå læses: »IHESVS« i reliefversaler. Det hvælvede bæger er forny-

et 1746 og har nyere påloddet hældetud. Om mundingsranden løber en indgraveret indskrift i kursiv: »ved Reparationen er denne Kalk og Deszc dybere og større omgiordt paa da veerende Sogne preestis/ Hr Hans Mathias Liinds Bekostning d 24. Agustj(!) Aar 1746.«. Guldsmeden Johan Frederik Altevelts mestermærke er stempet to gange på standpladen (*Bøje* nr. 6690), og under foden er vægtangivelsen: »Vg xxij lod«, sikkerhedsmærkning og angivelsen »GH 2011«, antagelig for en nylig foretagen istandsættelse. Under bægeret ved skaftleddet ses to mestermærker for guldsmed Mathias Lind, Holstebro (*Bøje* nr. 6738), som må have repareret bægeret 1883.⁴⁰ Istandsæt af guldsmed Søren Weittemeyer 1991-92.

Disk (jf. fig. 29), samhørende med kalk nr. 1, 12,5 cm i tværmål og smykket på fanen af et
