FOVSING KIRKE

HJERM HERRED

BYGNING

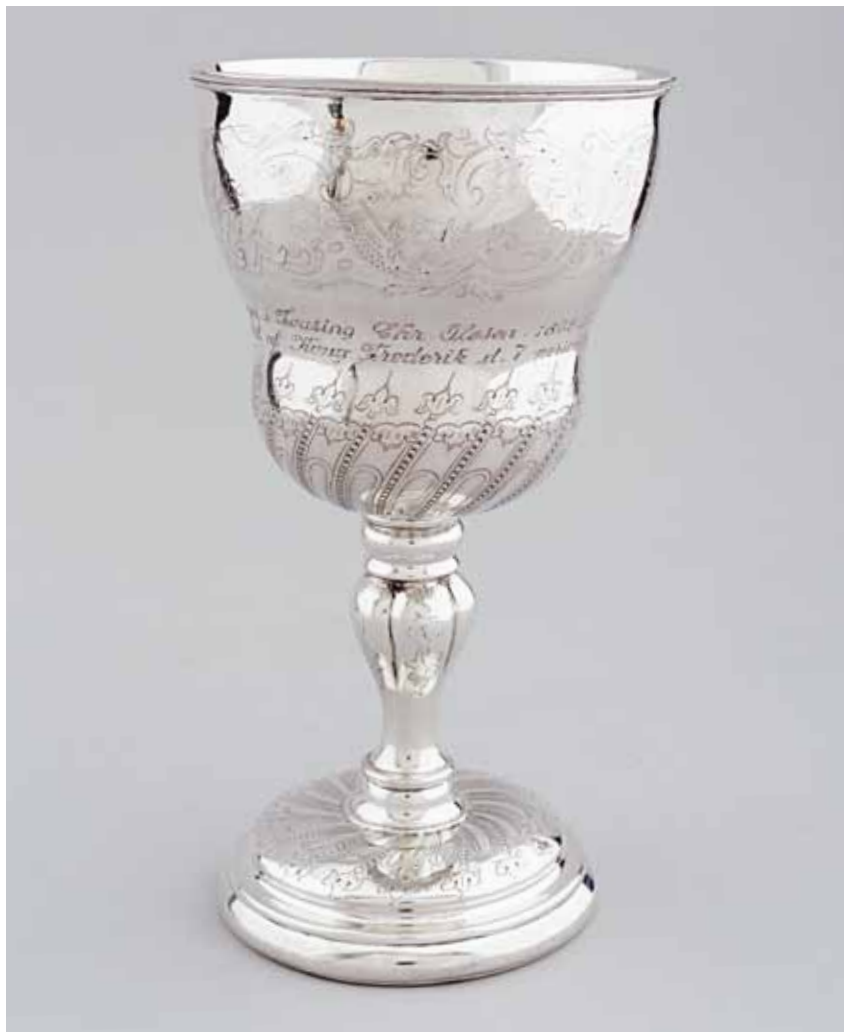
Fig. 30. Kalk nr. 2, 1850, udført af Anton Michelsen (s. 2337). Foto Arnold Mikkelsen 2014. – *Chalice no. 2, 1850.*

2) (Fig. 30-31), 1850, udført af Anton Michelsen, København. 19,5 cm høj med cirkulær, profileret fod, smykket af et ciseleret mønster med skiftevis hvirveltunger og perlesnor kronet af en kornblomst, mens balusterskaftet har bladornamentik. På det pæreformede bægers nederste del gentages fodens udsmykning, og under mundingsranden løber fire jagtscener (fig. 31) i bladværkskartoucher. Om bægeret løber inskription i

fordybet skriveskrift: »Sognefoged i Fousing Chr Olesen. 1802 til 1852/ skænket af Kong Frederik d. 7 personlig«. Under bunden ses fire stempler: mestermærke for Anton Michelsen (*Bøje* nr. 1468), Københavnsmærke for 1850, et gardejnmærke for Peter R. Hinnerup, månedsmærke for vandmanden; endvidere sikkerhedsmærkning. Som indskriften antyder, har kalken formentlig, inden den blev givet til kirken, været en kongelig donation til sognefogeden, måske skænket i anledning af dennes 50-års jubilæum.

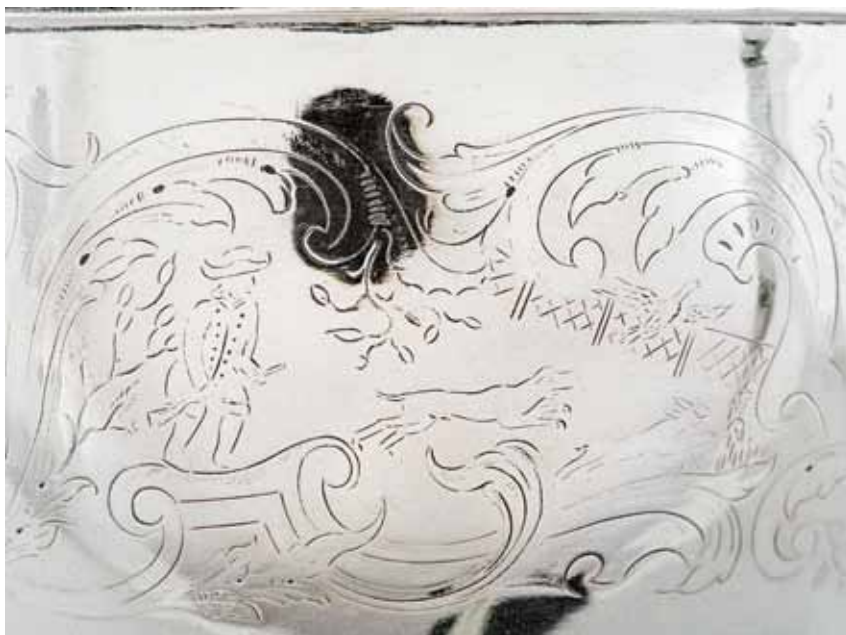
Fig. 31. Jagtscene. Detalje af kalk nr. 2 (s. 2337). Foto Arnold Mikkelsen 2014. – *Hunting scene. Detail of chalice no. 2.*

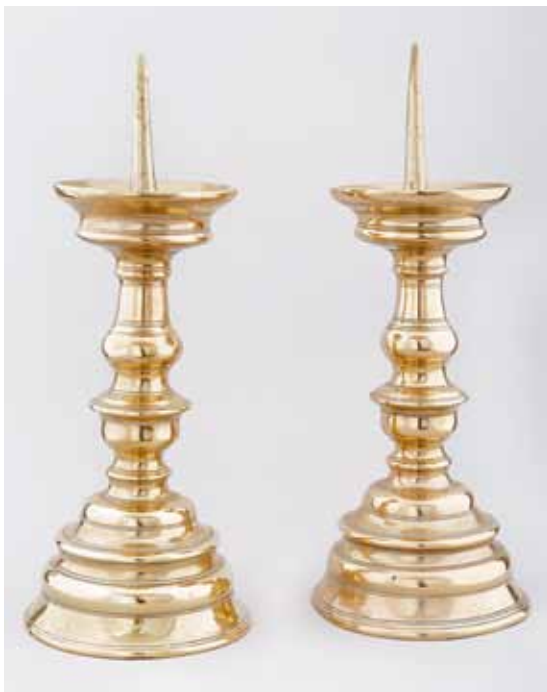
Alterstager (fig. 32), anskaffet 1587.⁹ De 18,5 cm høje (uden lysetorn) stager, der er uden indskrifter, har høj profileret fod og balusterskaft i to afsæt, nederst med skivering, samt lav, profileret lysekål. Fordybte dobbeltlinjer ved fod, skaft og lysekål. De er beslægtede med stager fra eksempelvis Gimsing (s. 2141, fig. 35) og Framlev (*DK Århus* 2047–48), om end disse er en del større.

Fig. 32. Alterstager, 1587 (s. 2339). Foto Arnold Mikkelsen 2014. – *Altar candlesticks, 1587.*

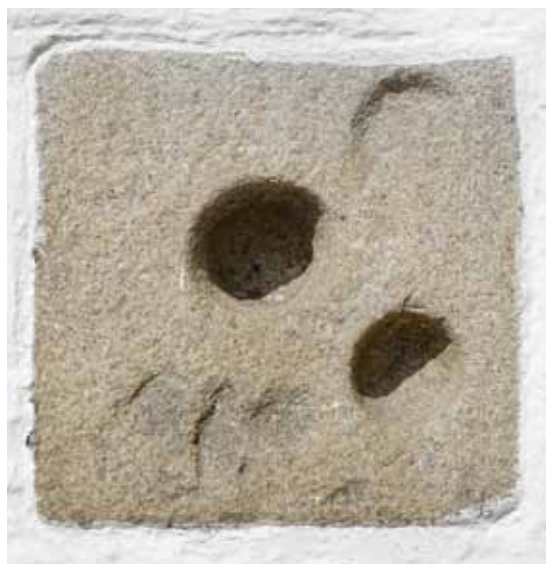
Fig. 33. Olielampe, romansk (s. 2339). Foto Arnold Mikkelsen 2014. – *Romanesque oil lamp.*

Olielampe (fig. 33), romansk, af rødlig granit. Udbygget i kvader, 29,5×27 cm, med tre kegleformede fordybninger af følgende mål: hhv.

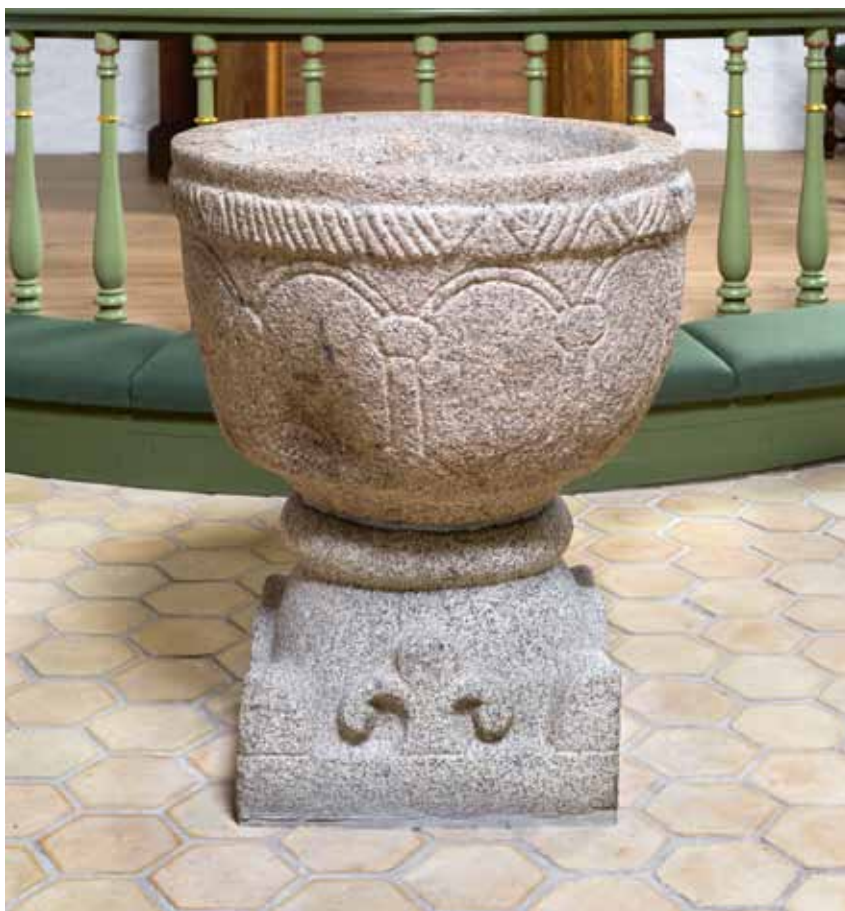
Fig. 34. Døbefont, romansk (s. 2341). Foto Arnold Mikkelsen 2014. – *Romanesque font.*

Døbefont (fig. 34), romansk, af rødlig (kumme) og grålig granit (fod); 82 cm høj. Den firsidede fod har form som en søjlebase med markerede hjørneknolde, hvorimellem en lilje; en kraftig vulst danner overgangen til det korte skaft. Kummen, der har tværmålet 65,5 cm, har indhugget frise i lavt relief af rundbuede arkader, båret af lave søjler med forenklede terningkapitæler og halvrunde baser. Ved mundingsranden er tovstav, afvekslende med zigzagbort. Intet afløbshul som typisk for arkadegruppen. Nyere træindsats, gråstofferet. Fonten tilhører gruppen af arkadefonte, der er almindeligt forekommende på egnen. Et nært beslægtet eksempel, der kan være udført af samme mester (Mackeprang, *Døbefonte* 323 (»Ejsingmesteren«)), er fonten i nabokirken Ejsing (Ginding Hrd.).

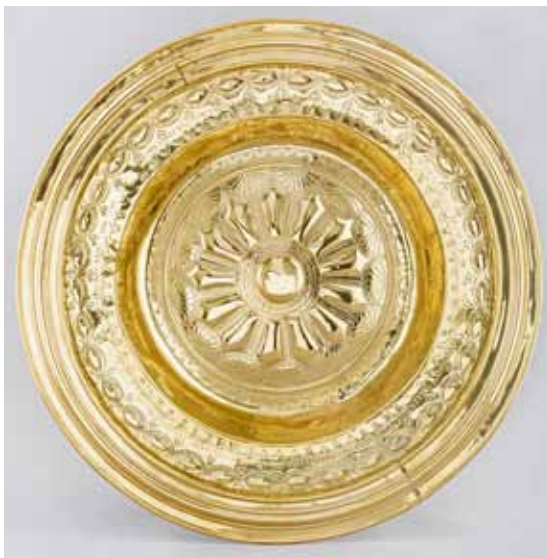
Fig. 35. Dåbsfad, 1768 (s. 2342). Foto Arnold Mikkelsen 2014. – *Baptismal dish, 1768.*

Dåbsfad (fig. 35), 1768,²¹ tværmål 48,5 cm. Fadet har i bunden en hjul- eller sollignende dekoration i drevet arbejde med koncentriske prydbånd i midten, hvorfra udgår kuglestave, og afslut-

tes med en krans af halve rosetter. Fanen er smykket med tilsvarende ornamentbånd, yderst en bort af spidsovaler og her inden for cirkelornamenter, perlestav og inderst en buefrise. Repareret 1927.⁷

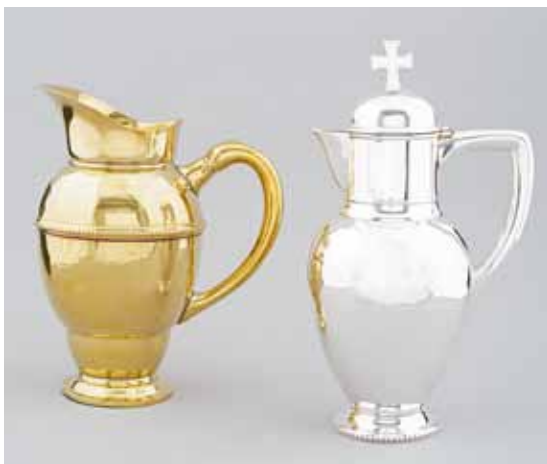
Fig. 36. Alter- og dåbskande, begge udført 1927 (s. 2339, 2342). Foto Arnold Mikkelsen 2014. – *Altar and baptismal jugs, 1927.*

Dåbskande (fig. 36), 1927,⁷ af pletsølv, overtrukket med messing, fra ATLA. Den 22,5 cm høje kande har ægformet korpus med kuglestave. Under bunden er stemplet fabriks-, lødigheds-, nationalitets- og eneretsmærke samt indridset en sikkerhedsmærkning. Kanden er antagelig anskaffet samtidig med alterkanden (nr. 2) (s.d.).

Alterkander. 1) 1899, af porcelæn. 27 cm høj, sort med gyldent reliefkors på korpus og tilsvarende ved fod og mundingsrand. Under bunden mærke fra Den Kongelige Porcelænsfabrik. 2) (Jf. fig. 36) 1927, af pletsølv, fra ATLA. Den 26,5 cm høje kande har ægformet korpus på cirkulær perlesnorsdekoreret fod og med opretstående kors på det høje låg. Under bunden ses fire stempler: fabriksmærket »ATLA«, totårnet lødighedsstempel, nationalitetsmærke og eneret, samt en sikkerhedsmærkning. Antagelig anskaffet samtidig med dåbskanden (s.d.). En *†alterkande* af tin nævnes i 1892.⁷

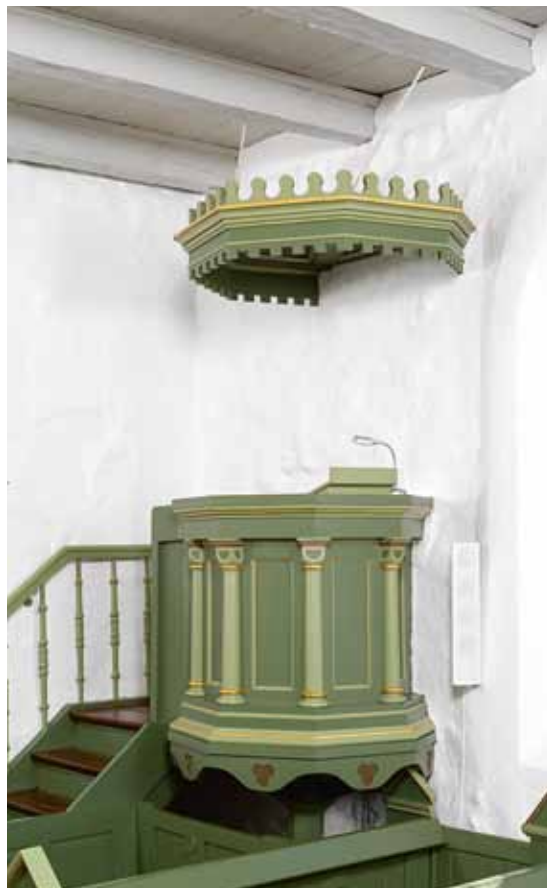
Prædikestol (fig. 37), 1880-81, efter tegning af arkitekt Frits Uldall, med tilhørende lydhyemmel.⁴⁶ Kurven, der hviler på en sekskantet bærestolpe, har fire højrekanter store, flankeret af glatte søjler med terningskapitel og attisk base. Enkel profileret gesims og fodliste samt gennemløbende hængestykke, formet som en bølgestrebe med fordybede trepas. *Opgangen*, der har spinkle balustre, er ført langs triumfvæggen. *Himlen*, som er syvkantet, er kronet af udsavede tunger og har tandsnitskåret hængestykke. Den nuværende stoffering står i mat- og grønt med detaljer i forgyldning og rødt, hidrørende fra kirkens istandsættelse 1985. Prædikestolen, hvis oprindelige farver ikke synes afdækket,⁴⁷ blev 1922 malet i ‘en tone, der svarer til altertavlens farve’ (dvs. som ferniseret egetræ).⁷ Kurvens håndliste var oprindeligt forsynet med en *†beklædning* af fløj, der jævnligt fornyedes.

Fig. 37. Prædikestol, 1880-81 (s. 2342). Foto Arnold Mikkelsen 2014. – *Pulpit, 1880-81*.

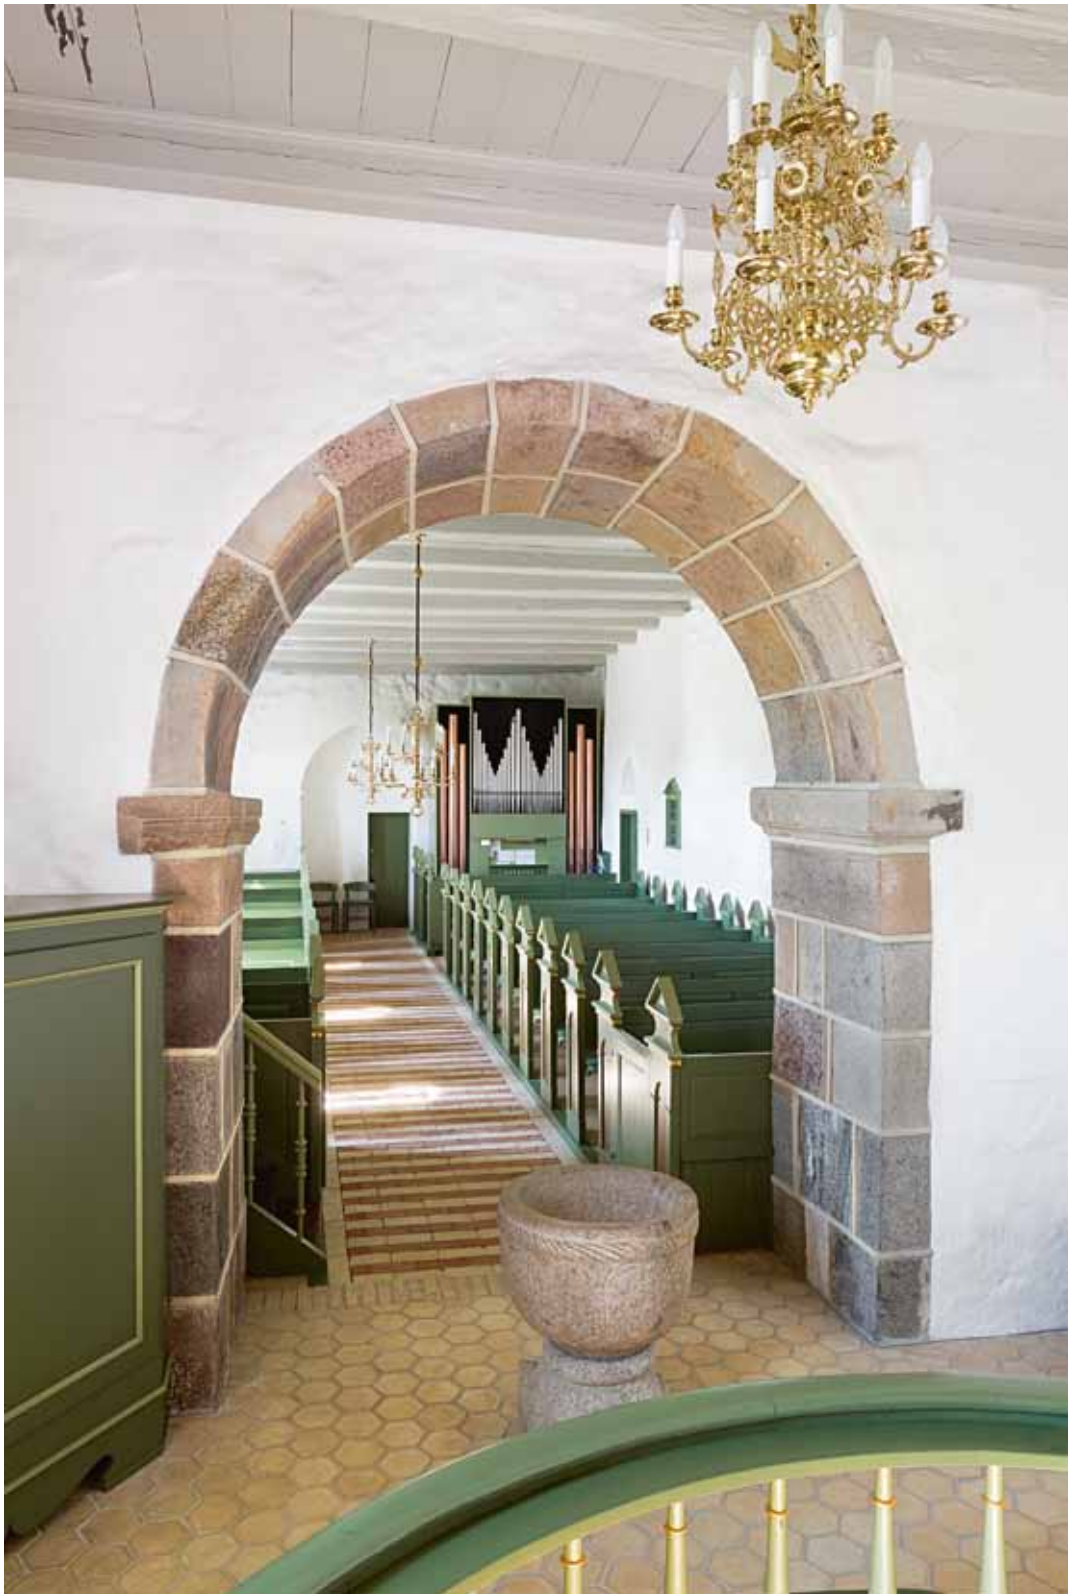
Fig. 38. Indre set mod vest. Foto Arnold Mikkelsen 2014. – *Interior looking west.*

Stolestader (jf. fig. 21, 38), 1922, delvis med anvendelse af ældre dele. De er opstillet i to blokke, heraf 13 stole i syd og 10 stole i nord, idet den østligste er dobbelt. I begge rækker er øverste stol lukket, jf. også s. 2345. Gavlene har rundbuede arkadefyldinger og trekantede topstykker på halspilaster, de sidstnævnte svarende til de genanvendte væggavle. For- og bagpaneler har højrekanterede profilyldinger. Stolene har mat- og grågrøn staffering, hidrørende fra en renovering 1985 (arkitekterne Poul Hansen og Ib Lydholm, Thisted).

Orgel (jf. fig. 38), 1980, med syv stemmer, ét manual og pedal, bygget af Fyns Orgelbyggeri, Odense. Disposition: Manual: Rørfløjte 8', Fugara 8', Principal 4', Gedaktfløjte 4', Gemshorn 2', Oktav 1'. Pedal: Subbas 16'. Koppel M-P. Facaden er tegnet af Olaf Brusck, Johan Duelund og Ib Lydholm. Bemalet som stolene. Orglet, der oprindeligt stod umalet, blev antagelig opmalet i forbindelse med kirkens restaurering. Prospektpiber af kobber og tinlegering. I skibets nordvestlige hjørne.

Belysningen omfatter tre lysekroner, hvoraf de to i skibet er identiske; alle beregnet til elektrisk lys. 1) (Jf. fig. 38), nyere, af messing, balusterskaft, 2×6 s-svungne pryddarme, oprullet i volut. Som

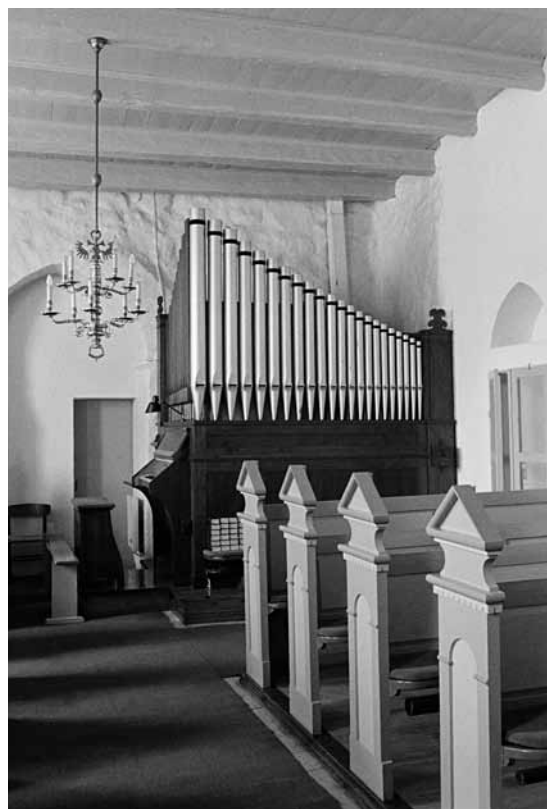
†*Orgel* (fig. 39), 1944, med fire stemmer, bygget af Th. Frobenius & Co., Kgs. Lyngby. Disposition: Quintatøn 16', Gedakt 8', Principal 4', Rauschquint II; svelle.⁵⁵ Koppel M 4'-M. Pneumatisk aktion, keglevindlade. Mørkbejset facade med prospektpiber af fyr og sølvbronzeret zink i uindrammet opstilling. I skibets nordvestlige hjørne, med sydvendt spillebord og facader mod syd og øst.

Fig. 39. †*Orgel*, 1944 (s. 2345). Foto Annelise Olesen 1973. – †*Organ*, 1944.

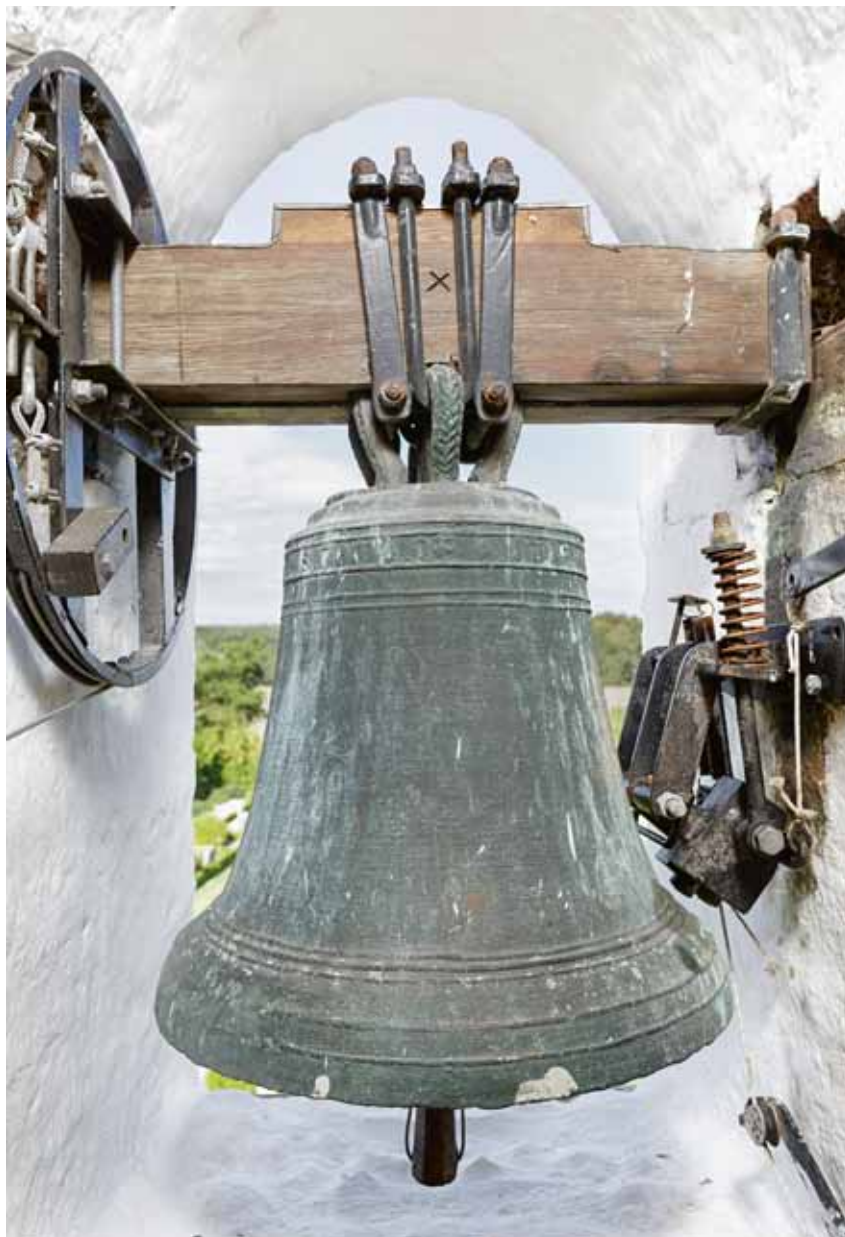
Fig. 40. Klokke, 1581 (eller 1587) (s. 2347). Foto Arnold Mikkelsen 2014. – Bell, 1581 (or 1587).

Klokke (fig. 40), 1581 eller 1587, støbt af Rasmus Lausen (Lauridsen (virksom 1546–82)) eller Peter Lauridsen (virksom 1560–86);⁵⁶ 57,5 cm i tværmål. Slagringen er profileret, og om halsen løber en listendrammet indskrift i reliefminuskler: »an(n)o 1581(7?) stor op i døde oc komer For dom«. ⁵⁷ På klokkelegemet ses et bomærke flankeret af minusklerner »r« og »l«. Dette mærke genfindes på en række norrøjske klokker og kan if. Nyrop henføres til ovennævnte mestre, der undertiden har signeret deres klokker, eksempelvis i Trans Kirke: »rasmvs lavsen« (s. 1717) og Tornby Kirke (Hjørring Amt): »petrus laurentii«. ⁵⁸ Klokken er ophængt i nyere slyngebom i tårnets klokkestokværk.

Klokken, der tidligst er nævnt 1587 i forbindelse med indkøb af ny klokkestreng, blev omhængt af flere omgange i løbet af 1600-tallet; især akslen repareredes og fornyedes ofte med såvel egetræ som stål.⁵⁹ 1907 anbefaledes klokkens beslag og aksler fornyet, og 1971 blev den sat forsvarligt i stand.⁷

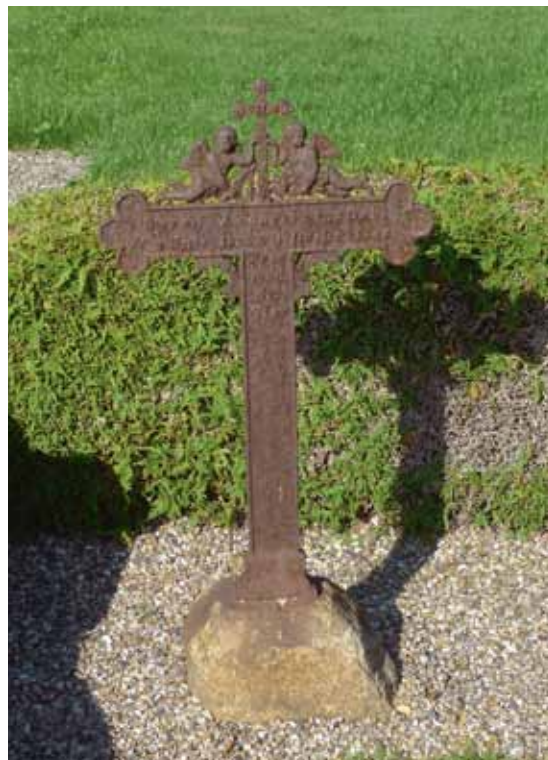
Fig. 42. Støbejernskors nr. 2, o. 1887, over Søren Zaccariassen Dahl (s. 2348). Foto Kristoffer E. Christensen 2014. – *Wrought-iron cross no. 2, c. 1887*.

2) (Fig. 42), o. 1887, for Søren Zacariesen Dahl, *2. juli 1858, †8. dec. 1887. Korset måler 64×39 cm og har indskrifter i reliefantikka. På den vandrette korsarm med kløverbladsafslutning flankeres et diminutivt kors med indskrift: »H(er) Hviler« af to liggende putti; hhv. med palmeblad og anker samt hjerte og efeu. På korsets bagside en sommerfugl.⁶¹ I familiegravsted, sydvest for kirken. 3) (Jf. fig. 41), o. 1903, over Ane Pedersen, *30. juni 1828, †20 juni 1903. Som nr. 1, men med hjerte og anker nederst på stammen samt to sammenlagte hænder ('farvelhænder') bag på korset.⁶⁰

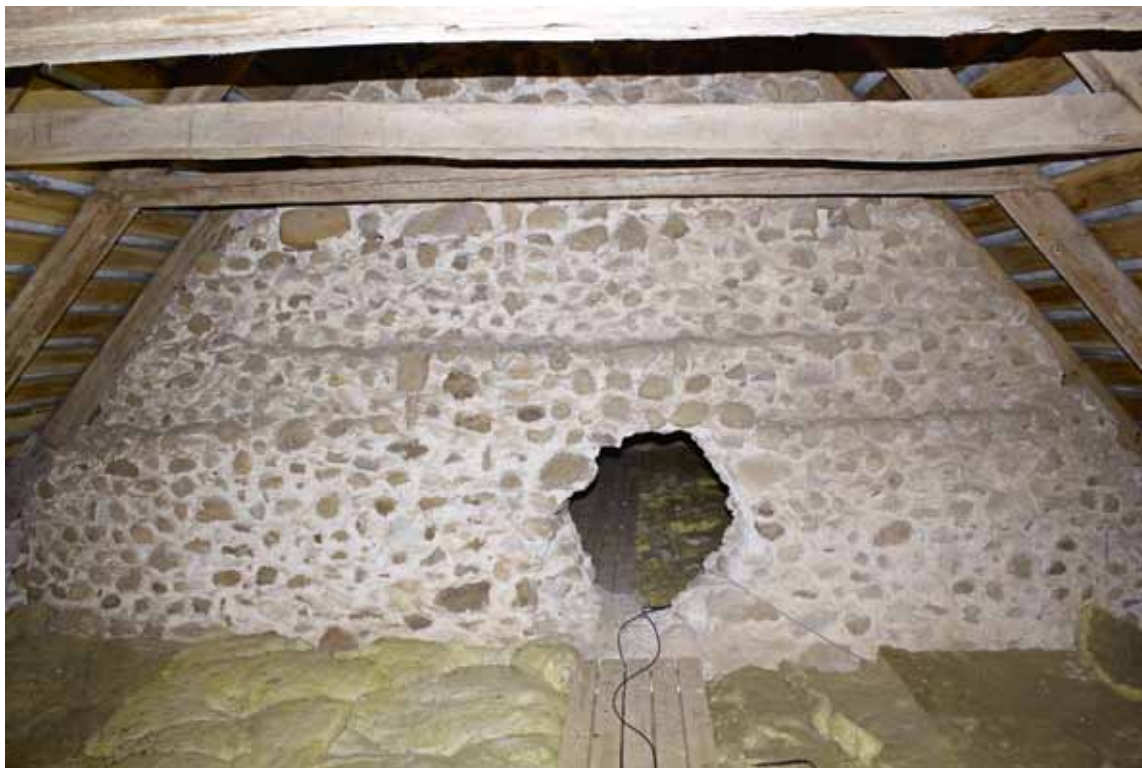
Fig. 43. Skibets østre taggavl, set mod øst (s. 2321). Foto Anders C. Christensen 2015. – *Eastern roof gable of the nave, looking east.*

Taggavle. Korets østre trekantgavl er bevaret i det nedre og består af rå kamp suppleret med enkelte kvadre. Spidsen er ommuret med røde teglsten i nyere tid. Gavlen mellem kor og skib er opført af rå kamp og er intakt, mod koret dog suppleret med cementmørtel iblandet teglstumper. De to loftsrums forbindes gennem en sekundær og irregulær åbning (ca. 75×75 cm), der vel er etableret med skibets færdiggørelse. Skibets vestgavl er stærkt ombygget, men ses i det nedre ligeledes at have været af rå kamp. Herover er spidsen af røde teglsten i munkestensformat, mens flere nyere ombygninger af røde teglsten i normalformat ses langs taglinjerne.

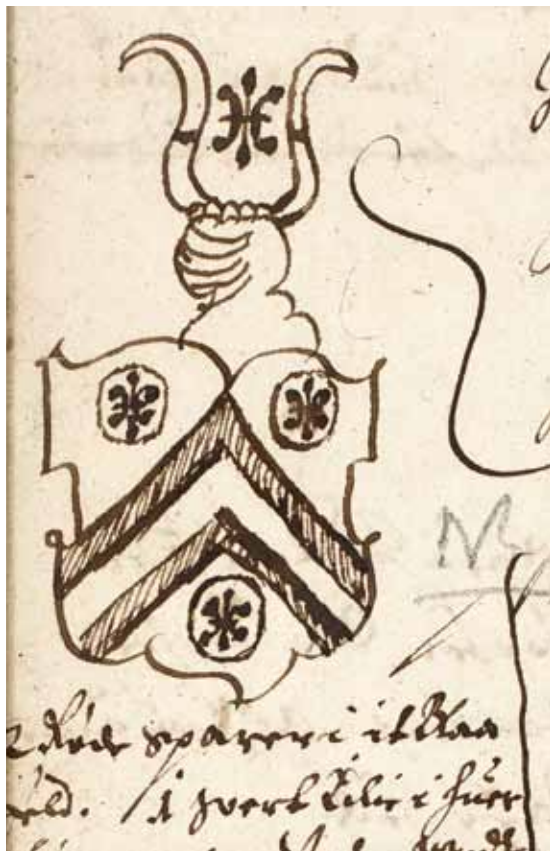
Fig. 44. Våbenskjold, antagelig for Oluf Nielsen Sort, vist på ↑glasmaleri, o. 1500 (s. 2329). Rigsarkivet, Terkel Klevenfeldts Samling. – Coat of Arms, presumably for Oluf Nielsen Sort, shown in ↑stained glass window, c. 1500

Stained glass. In 2005 stained glass was inserted in the north window of the chancel, designed by Bodil Kaalund and executed by the master glazier Per Hebsgaard. The subject is The Annunciation, and shows the seated, blue-clad Mary with the angel hovering above her head. A †stained glass work, c. 1500, a coat of arms for the Sort family (fig. 44) was registered in the mid-1700s in a window in the church.
