## ASP KIRKE

### HJERM HERRED

## BYGNING

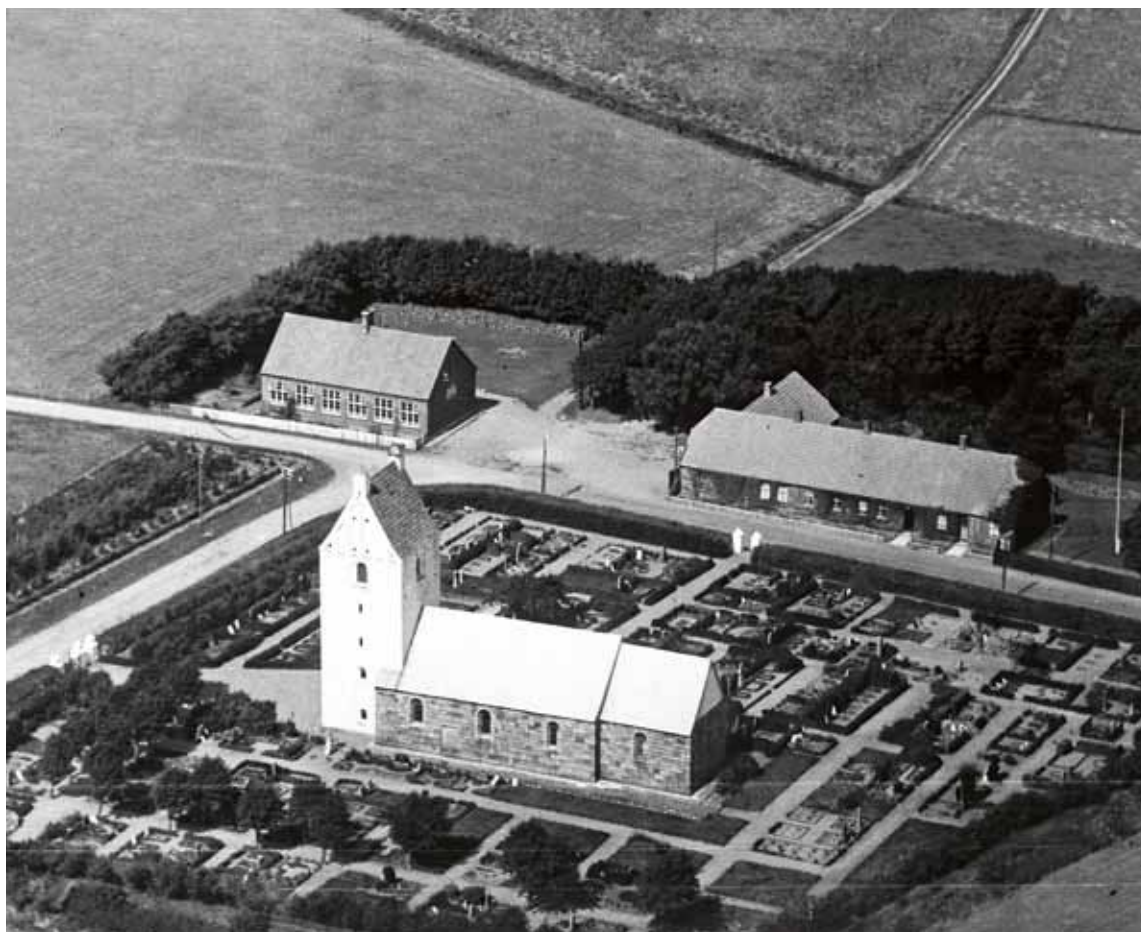
Fig. 2. Luftfotografi af kirken set fra sydøst. Foto Sylvest Jensen 1947. KglBibl. – *Aerial photograph of the church seen from the south east.*

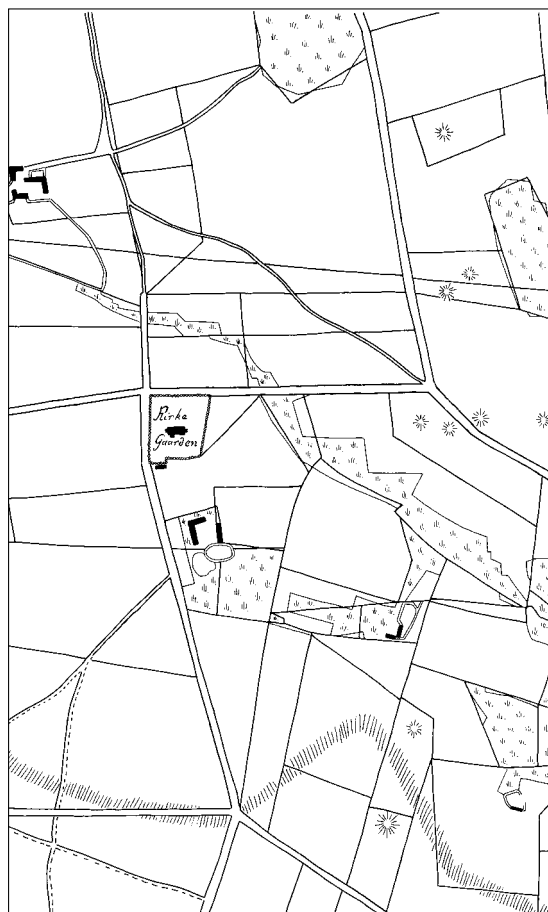
Fig. 3. Matrikelkort. 1:10.000. Øst for kirken ses en række oldtidshøje. Målt 1797 af Carl Wesenberg. Tegnet af Freerk Oldenburger 2016. — Cadastral map. East of the church, a row of ancient burial mounds.

*Kirkegårdens hegn og indgange.* Kirkegårdens afgrænsning har ikke ændret sig synderligt siden udarbejdelsen af de ældste matrikelkort (jf. fig. 3) og afspejler muligvis de oprindelige forhold. En *planering* af kirkegården, særlig den nordre side, ønskedes udført 1872.<sup>12</sup> De nuværende hegn ud-

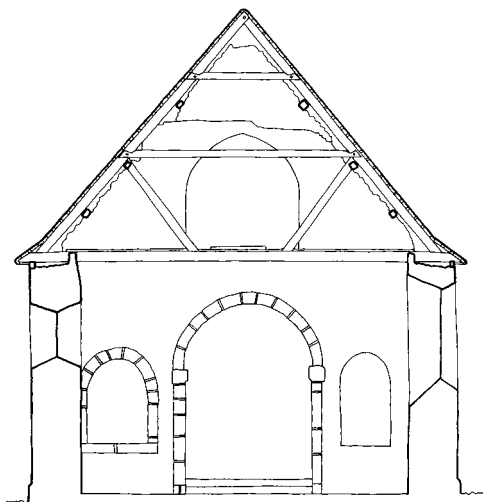
Fig. 4. Tværnit gennem skibet set mod øst. 1:150. Målt og tegnet af Anders C. Christensen 2014. – *Cross-section through nave looking east.*

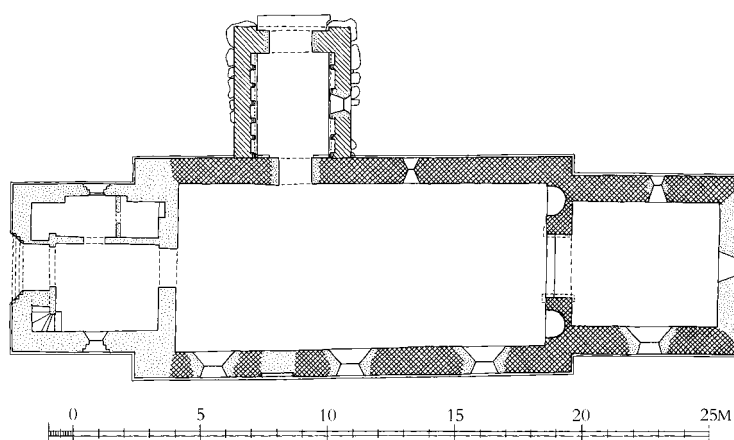
Fig. 5. Plan. 1:300. Målt af Leopold Teschl 1969, suppleret og tegnet af Anders C. Christensen 2016. – *Plan.*

Kirken består af romansk kor og skib, hvortil i senmiddelalderen er føjet et våbenhus på nordsiden. Et formentlig middelalderligt tårn blev nedrevet 1810, mens det nuværende tårn er fra 1919. Kirken er orienteret solret.

Udlægningsprincippet for *kvaderstenskirken* kan ikke fastslås, idet skibets vestgavl helt blev nedtaget med tårnets opførelse 1919 (s. 2363). Det i forhold til skibet smallere kor i øst har kvadratisk planform,

og bygningen er afsat med rette vinkler. Skibet er omtrent et halvt skifte højere end koret.

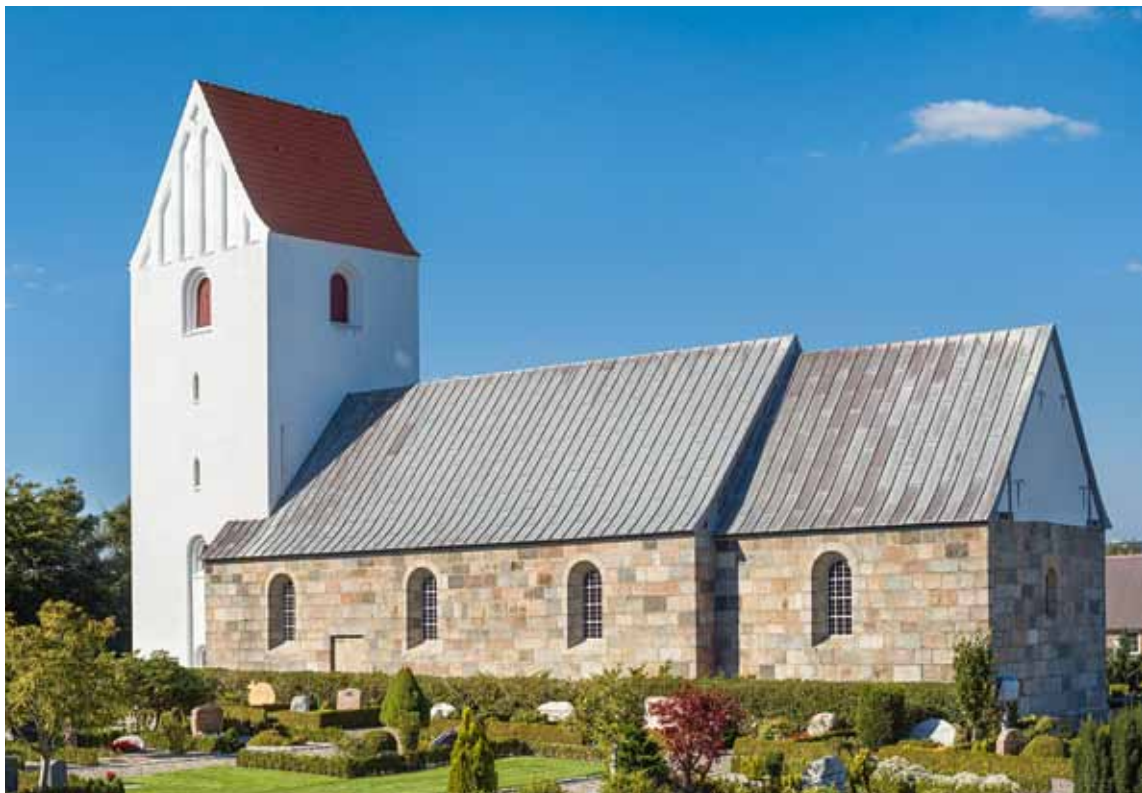
Fig. 6. Ydre set fra sydøst. Foto Arnold Mikkelsen 2014. – Exterior seen from the south east.

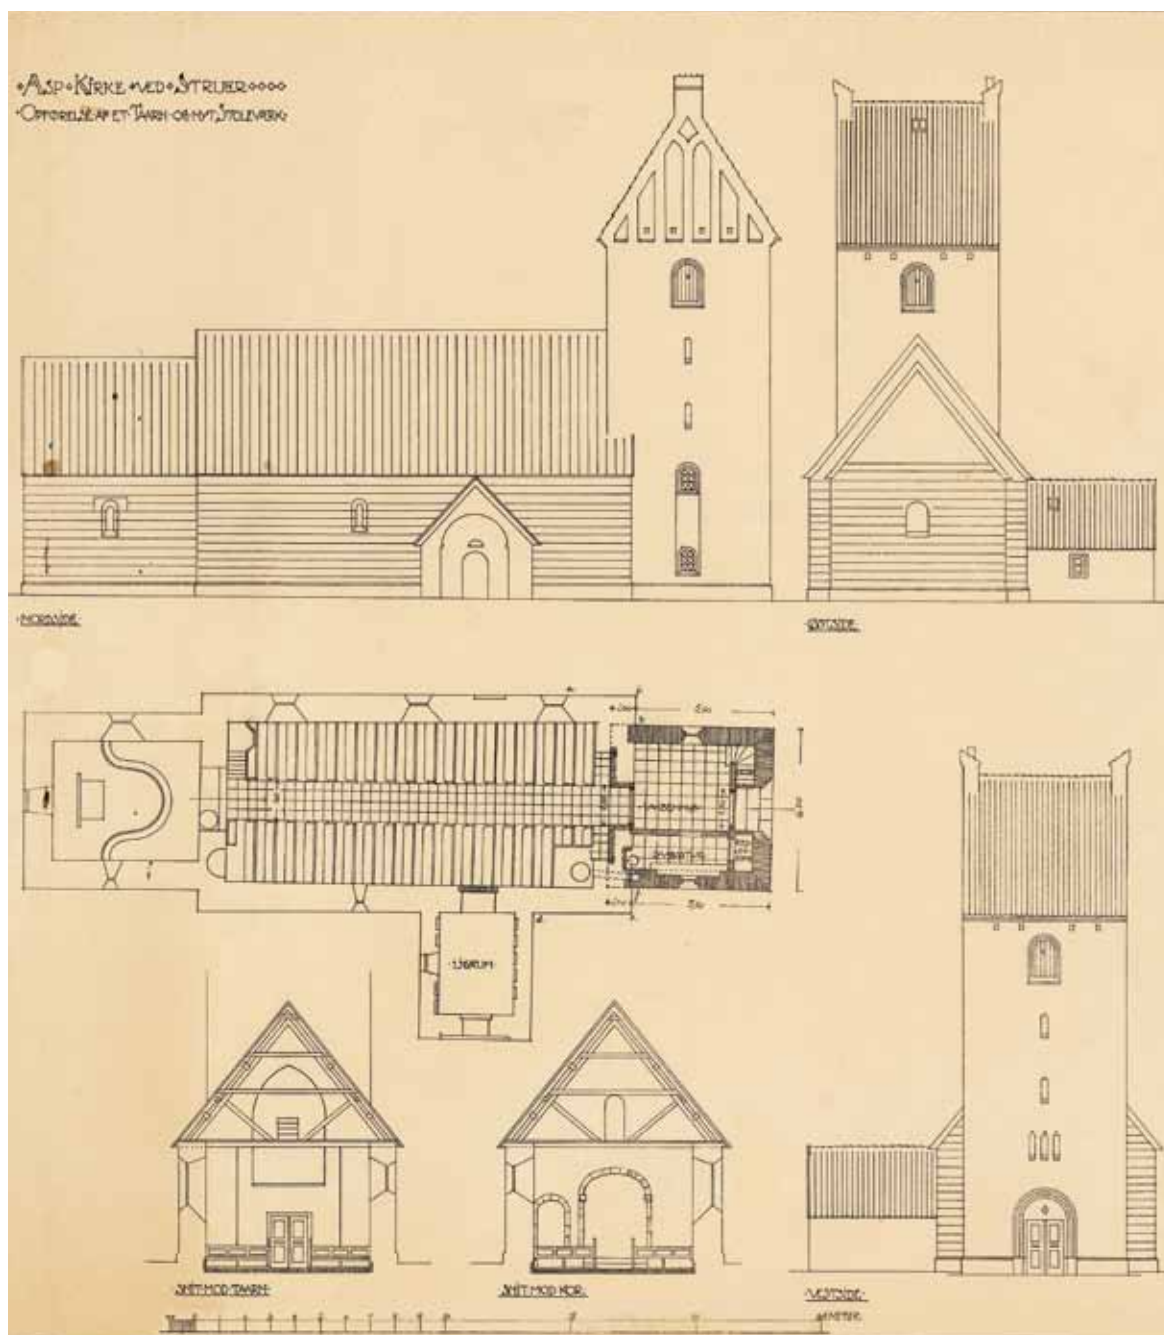
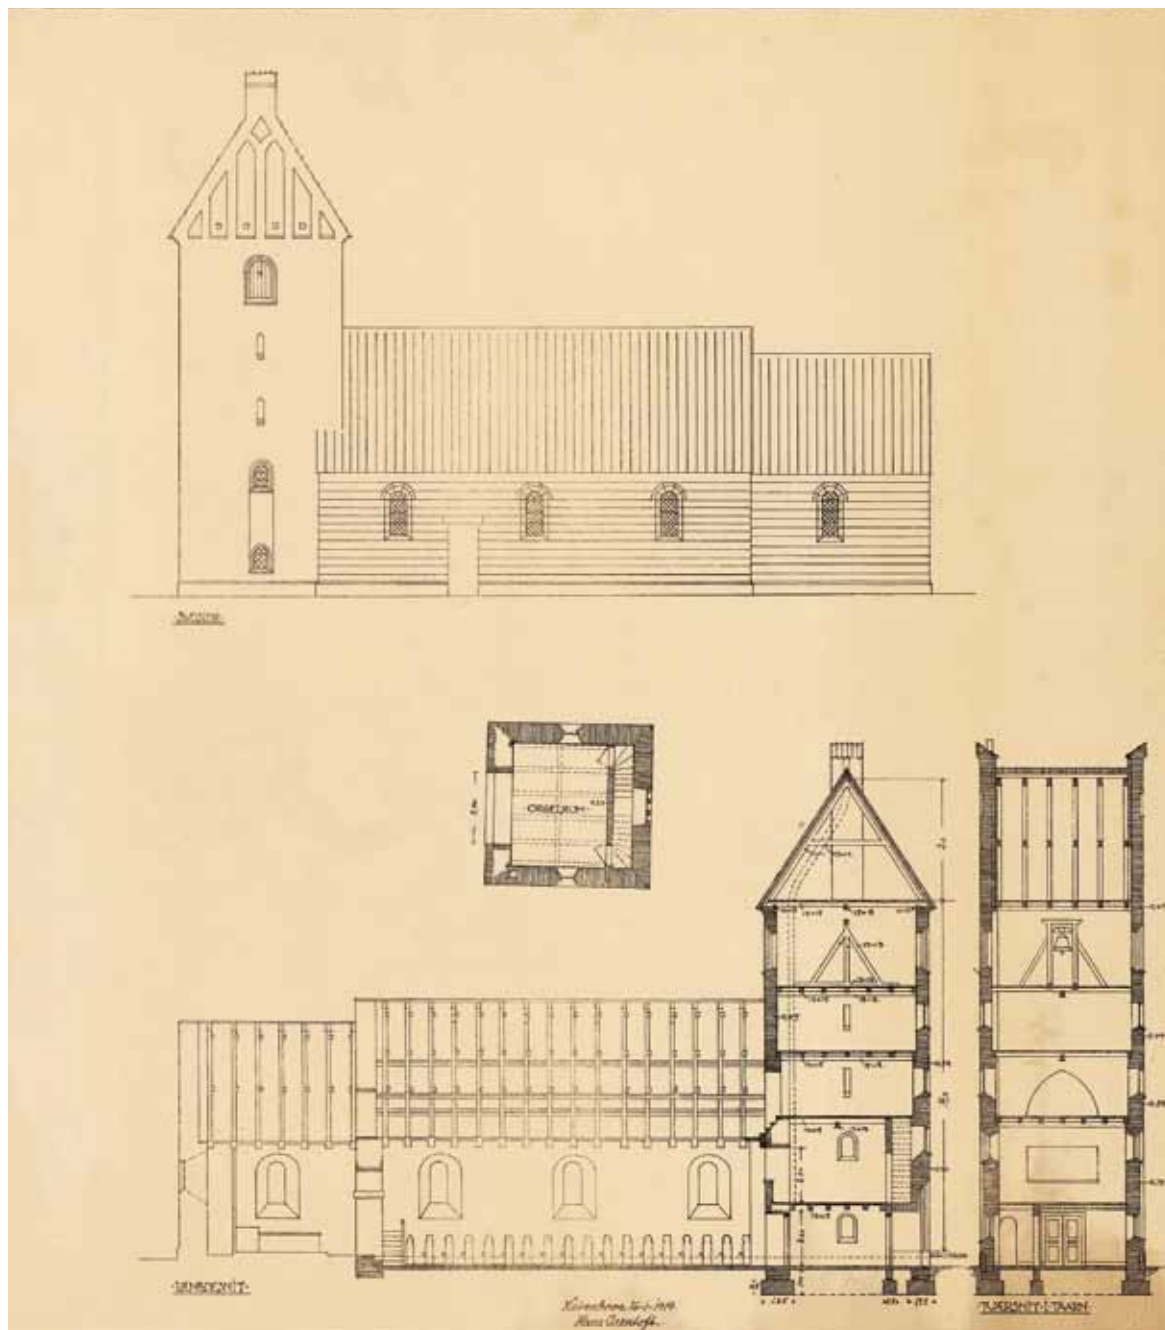
Fig. 7a. Plan, snit og facader. 1:300. Målt og tegnet af Hans Arentoft 1919. I Struer Museum. – *Plan, section and facades.*

Fig. 7b. Plan, snit og facader. 1:300. Målt og tegnet af Hans Arentoft 1919. I Struer Museum. – *Plan, section and facades.*

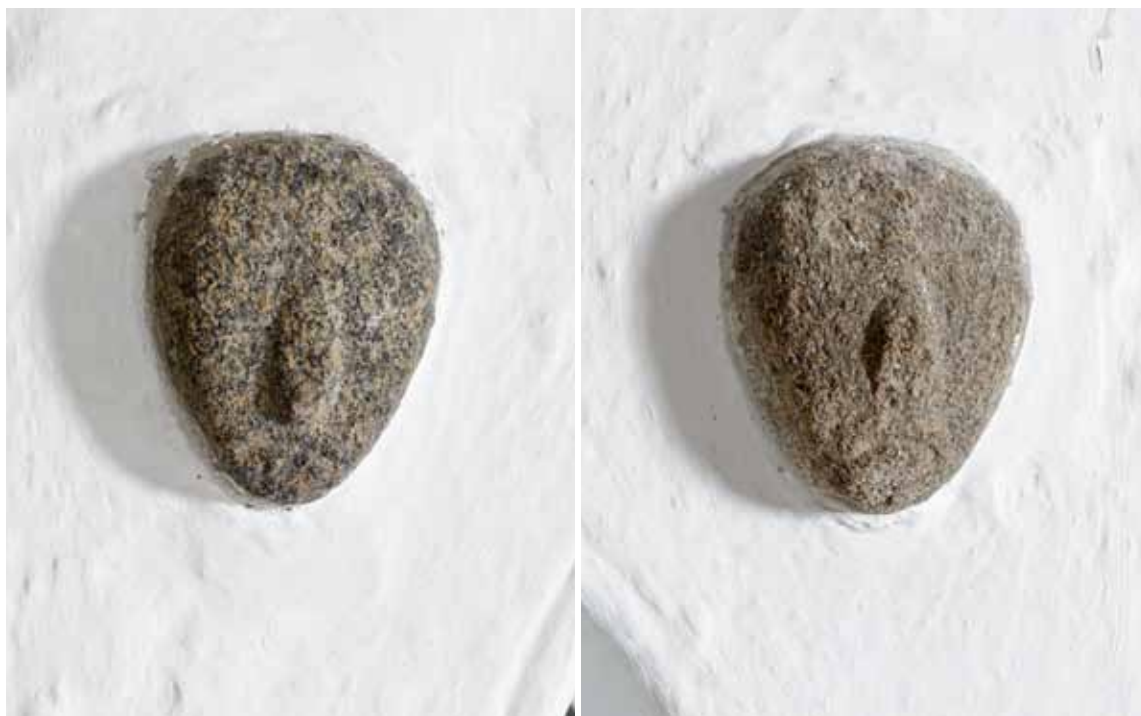
Fig. 8-9. Mandshoveder over skibets nordvindue (s. 2356, jf. fig. 12). Foto Arnold Mikkelsen 2014. – *Male heads above the north window of the nave (cf. fig. 12).*

yderligere to lidt mindre ansigter (15×14 cm) i højere relief ses indvendig omkring skibets nordvindue. Her var der if. Eigil Rothes beskrivelse<sup>21</sup> et tredje *†mandshoved*, der nu er borthugget (fig. 8-9, 60, jf. s. 2370).<sup>22</sup>

ligger sammensat af to sten (jf. fig. 60), hvorpå langs buen tilsyneladende er udhugget en rille (fig. 12).<sup>26</sup> Den sammensatte overligger prydes af to ansigter i relief (jf. ovf.), der modsat vinduets øvrige elementer ikke er kalkede,<sup>27</sup> og som

oprindelig var suppleret af et tredje ansigt over buens toppunkt.<sup>21</sup>

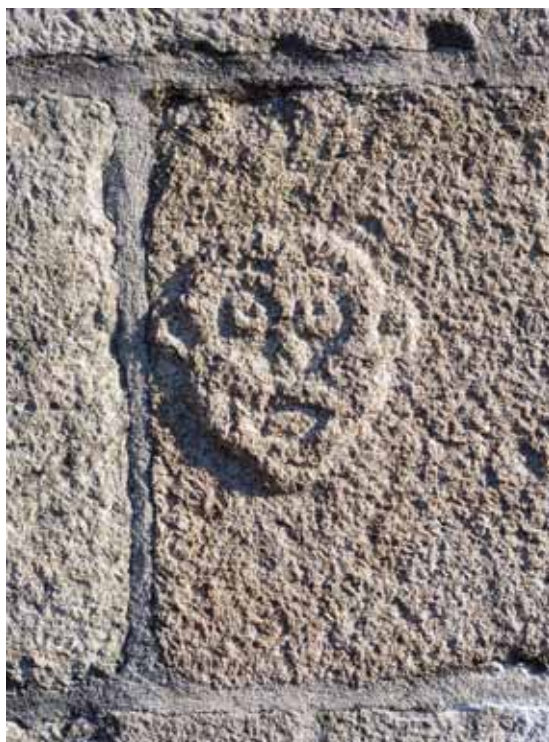
Fig. 10. Billedkvader på skibets sydmur (s. 2356). Foto Arnold Mikkelsen 2014. – *Decorated ashlar on the south wall of the nave.*

På skibets sydmur, i 2. skifte over soklen, er en *billedkvader* med et ansigt i lavt relief (fig. 10);

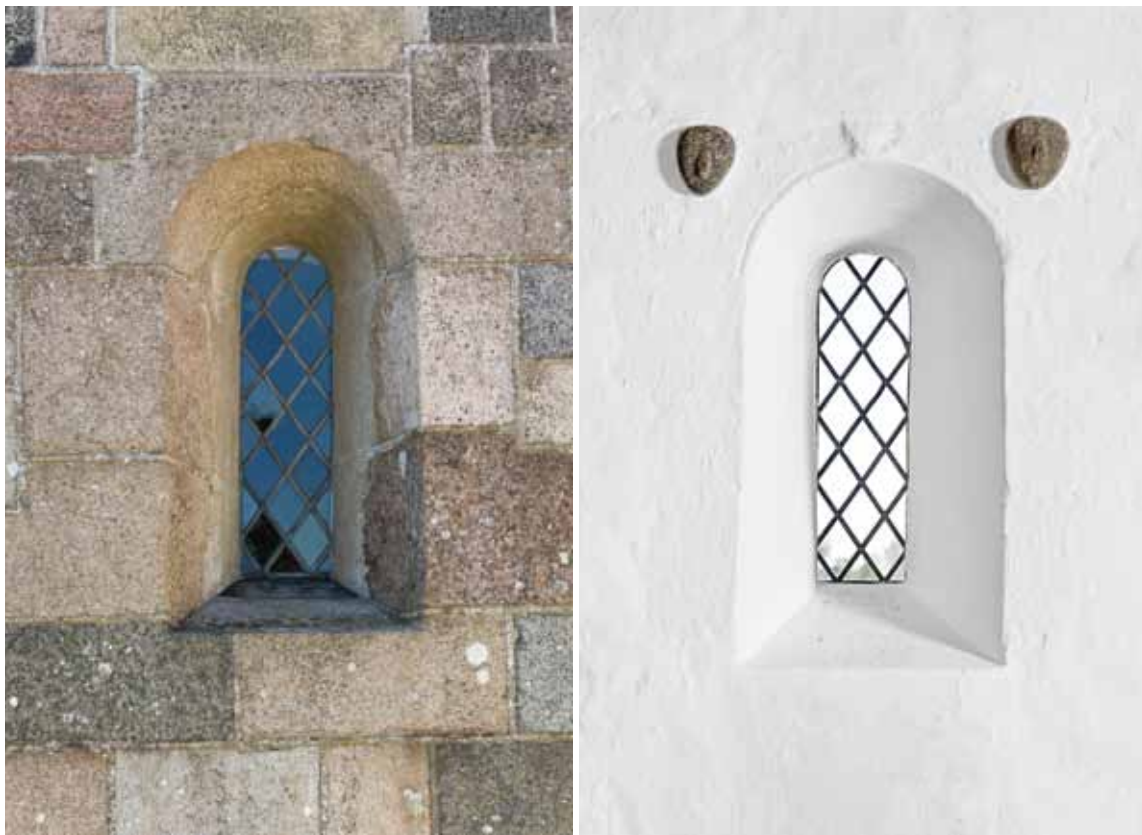
Fig. 11-12. Skibets nordvindue (s. 2357). 11. Ydre. Foto Anders C. Christensen 2016. 12. Indre. Foto Arnold Mikelsen 2014. – North window of nave. 11. Exterior. 12. Interior.

Kirken har på nordsiden af hhv. kor og skib bevaret i alt to oprindelige, rundbuede vinduer (fig. 11-13). Korvinduet har særskilt, retkantet sålbænk, hvorover tre skifter smigsten. Den kraftige og falsede monolitoverligger bryder murværkets skiftegang. Vinduets udvendige mål er 135×65 cm, de indvendige 153×77 cm.

Skibets nordvindue, der muligvis er eneste op-  
rindelige lyskilde i dette murafrsnit, måler udven-  
dig 125×65 cm, indvendig 129×65 cm; åbning-  
en er placeret ét skifte højere end korvinduet.  
Mod det ydre er vinduet opbygget dels af falsede

kvadre, herunder monolitoverliggeren, dels af  
høje kvadre, der bryder murværkets skiftegang.  
Vinduet har ingen særskilt sålbænk, idet bunden  
udgøres af murværkets sjette skifte over soklen. I  
det indre er den mod åbningen rundbuede over-

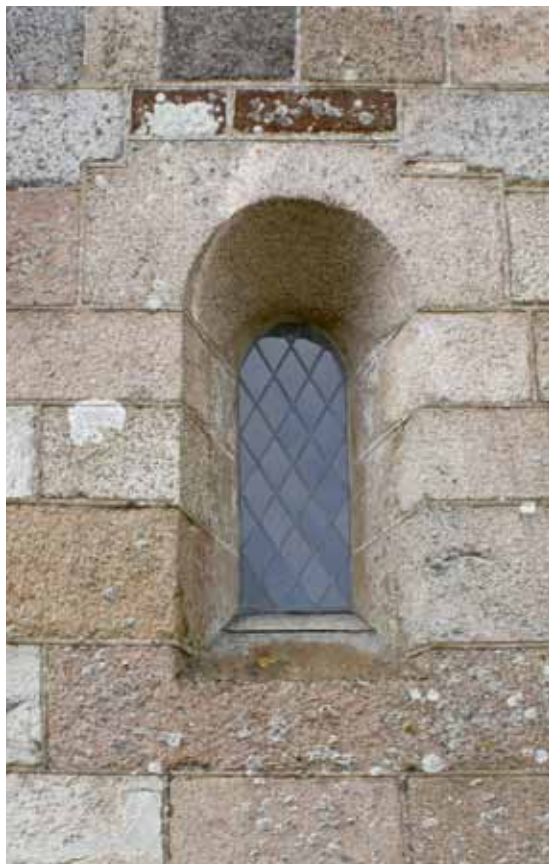
Fig. 13. Korets nordvinduer (s. 2357). Foto Anders C. Christensen 2016. – *North windows of chancel.*

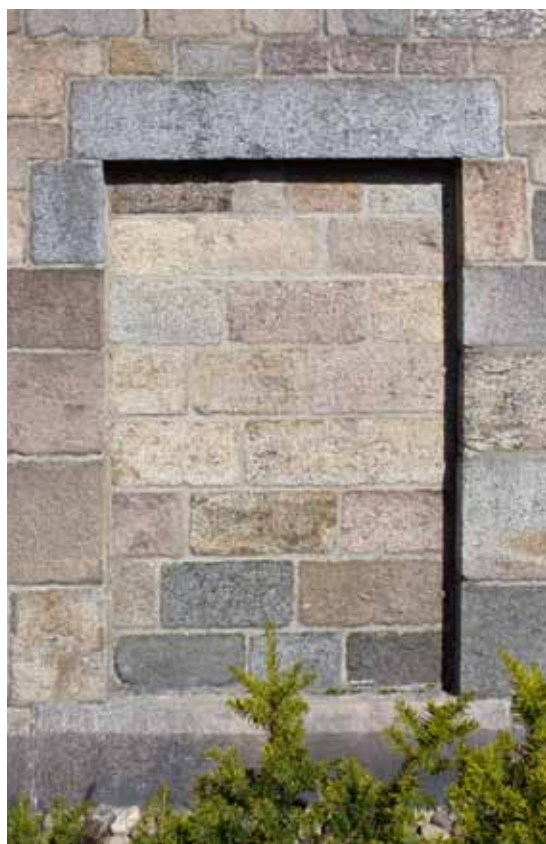
Fig. 14. Skibets blændede syddør (s. 2357). Foto Anders C. Christensen 2016. – *Bricked-up south door of nave.*

Den med kvadre blændede syddør, der 1890 blot erkendtes som en tre skifter høj lodfuge,<sup>23</sup> er genetableret som en 10 cm dyb niche med karme af hjørnehugne kvadre og retkantet monolitoverligger (fig. 14).<sup>24</sup> Den underliggende skråkantsokkel har groft tildannet flade og har altså ikke fungeret som trædesten i den oprindelige portal. Døren blev tilsyneladende tilmuret 1605, hvor en muremester brugte fire læs sten og to dage til arbejdet.<sup>25</sup>

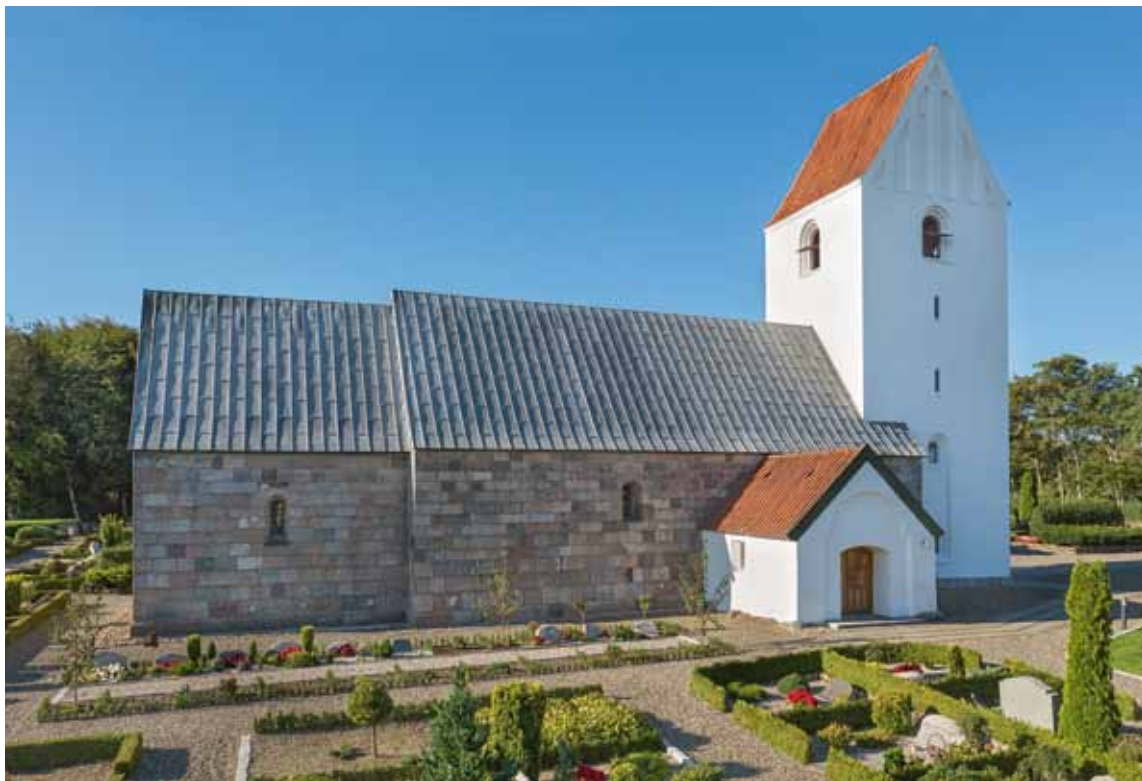
Fig. 15. Ydre set fra nord. Foto Arnold Mikkelsen 2014. – *Exterior seen from the north.*

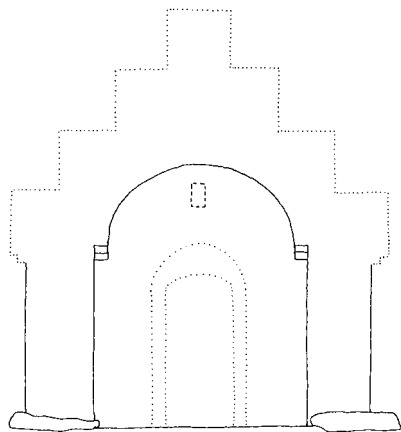
Fig. 16. Rekonstruktion af våbenhusets gavl (s. 2361). 1:100. Målt og tegnet af Anders C. Christensen 2016. – *Gable triangle of the porch. Reconstruction.*

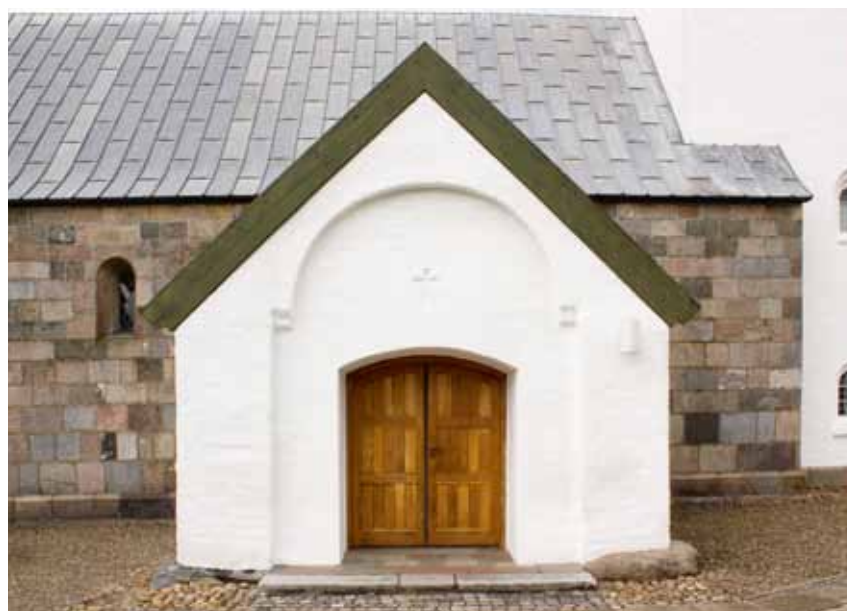
Fig. 17. Våbenhuset set fra nord (s. 2361). Foto Anders C. Christensen 2016. – *Porch seen from the north.*

*Senmiddelalderlige tilføjelser.* Kirkens oprindelige våbenhus ud for skibets norddør (fig. 17), der formentlig daterer sig til 1400-tallets tredje fjerdedel (jf. ndf.), anvendes siden 1974 til venteværelse ved dåbshandlinger osv. Ved tårnets opførelse 1919 blev døren til skibet blændet og rummet anvendt til redskabsrum.

Bygningen er opført af røde tegl i munkestensformat over et fundament af granitsten, der især under hjørnerne antager ganske store dimensio-

ner. Murværket blev 1971 udbedret.<sup>12</sup> Indgangs-partiet indrammes af en rundbuet blænding, hvis halvtstensstik hviler på en udkragende teglstens-konsol; udformningen følger sig dermed til adskillige lignende facadeblændinger på andre af egnens våbenhuse (f.eks. Nørre Nisum, Måbjerg, Hjerm og Navr, s. 644, 1740, 2011 og 2407). Sidstnævnte eksempel er dendrokronologisk dateret til o. 1460-70, hvilket må formodes nogenlunde at stemme overens med opførelsestidspunktet i Asp. Den fladbuede dør er udvidet i nyere tid, hvor også korsblændingen i gavlfeltet er indsat; på ældre fotografier ses rester af det oprindelige, rundbuede(?) spejl, hvori formentlig har været en fladbuet døråbning (jf. fig. 16). Rummets fladloftede indre, der får lys gennem et retkantet vindue fra 1863 i østmuren,<sup>12</sup> er karakteriseret ved flankemurenes nicher (fig. 19), som ligeledes finder flere parallel-ler i området (f.eks. Måbjerg, Gimsing og Vejrum,

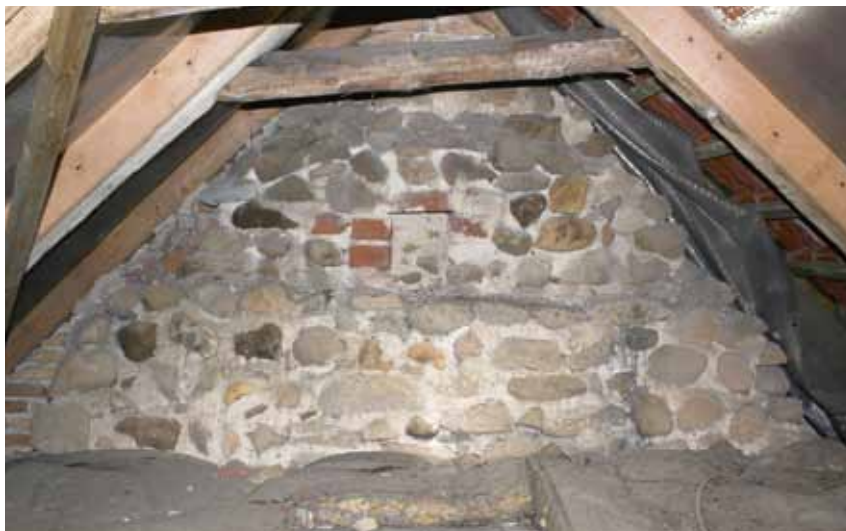
Fig. 18. Våbenhusets gavltrekant set fra loftet (s. 2362). Foto Anders C. Christensen 2016. – *Gable triangle of porch seen from the ceiling.*

s. 1740, 2122 og 2188). Bedst bevaret er vestmurens seks nicher, mens de tilsvarende i østmuren til en vis grad er omarbejdede (jf. vinduet i øst). Nichernes bund ligger 60 cm over det nuværende gulv og er 112×50×25 cm. De adskilles af en halvtstens bred pille med nedre affasning og overdækkes af en falsgesims. Våbenhusets gavltrekant, der er nedskåret, har formodentlig haft †*kamtakker*(?), og i den kampestensatte og gradvist tilbagetrukne bagmur ses en blændet, rektangulær glug (30×20 cm) under buens toppunkt (fig. 18).

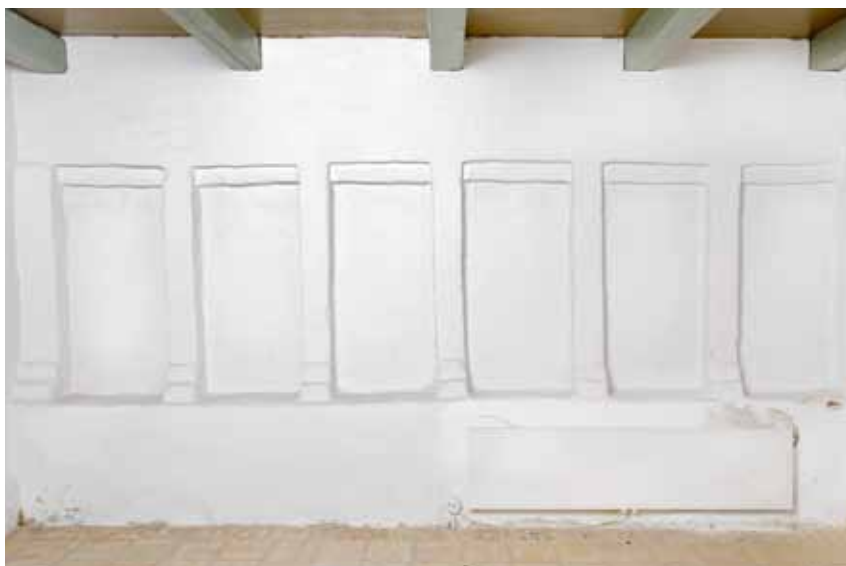
Fig. 19. Nicher i våbenhusets vestvæg (s. 2361). Foto Arnold Mikkelsen 2014. – *Niches in the west wall of the porch.*

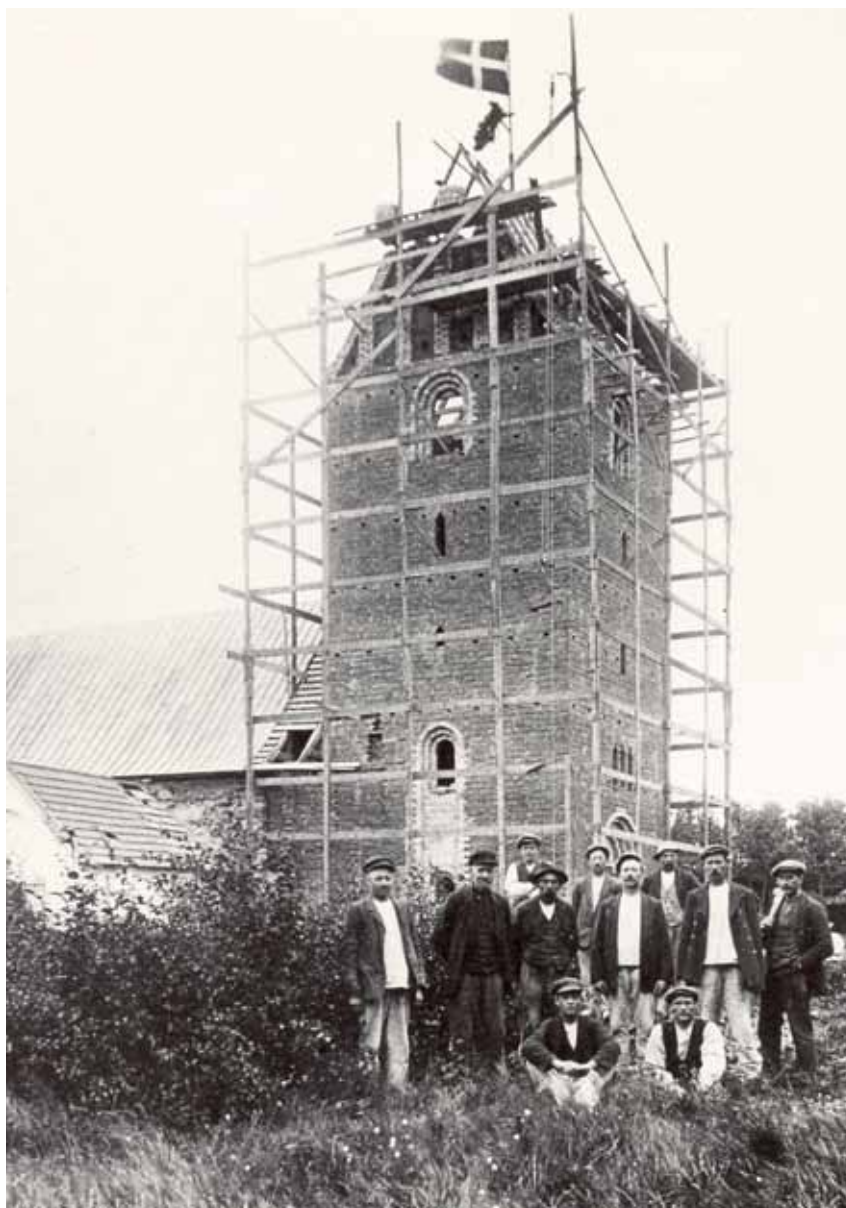
Fig. 20. Tårnet under opførelse 1919 (s. 2363). Foto i Struer Museum. – *Tower during building in 1919.*

*Eftermiddelalderlige tilføjelser.* Tårnet ved skibets vestende blev opført 1919 i fem fladloftede stokværk, hvoraf de tre øverste forbindes via trætrapper; bygningen har sadeltag med gavle i nord og syd (arkitekt Hans Arentoft, København), (jf. fig. 7a-b). Østmuren var oprindeligt planlagt opført over skibets vestgavl, men denne blev, formentlig som følge af forfald, helt nedrevet.<sup>35</sup> Tårnets fire mure blev herefter rejst over et betonfundament. Materialet er røde teglsten i normalformat, dog

med anvendelse af gule teglsten til udvalgte detaljer, herunder vinduesåbningerne (jf. fig. 20); facaderne blev efter opmuring stænkpuddet. I tårnrummet, der via den rundbuede og falsede indgang i vest benyttes som våbenhus, er mod nord siden 1973 indrettet præsteværelse og varmerum, oprindeligt blot præsteværelse. Tårnrummet, hvorfra er adgang til skibet gennem den rektantede dør i øst, får lys fra rundbuede vinduer med ydre, dobbelt fals og indvendig smig.

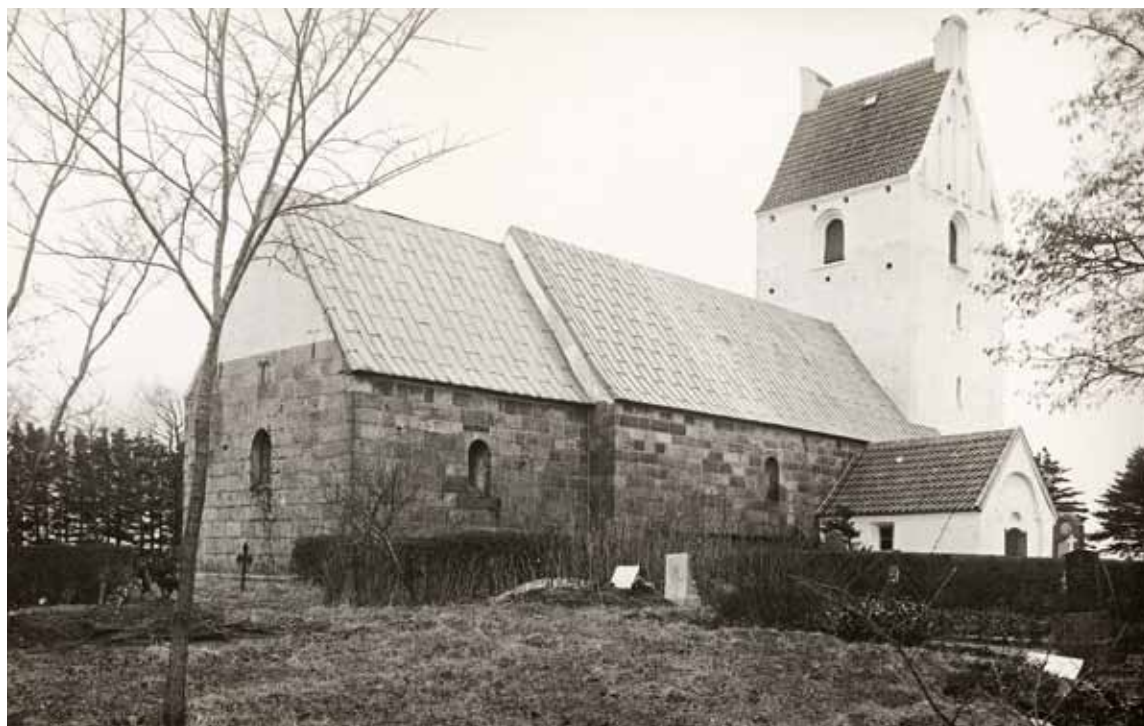
Fig. 22. Ydre set fra nordøst. Ældre foto i NM. – Exterior seen from the north east.

verdenshjørner. Trekantgavlene, hvis spidser oprindelig hver var forsynet med en  $\dagger$ kamtak (jf. fig. 22), har hver seks højblændinger som en reference til egnens middelalderlige formsprog (jf. blændingsdekorationerne på tårnene i f.eks. Mejrup og Navr, s. 1783, 2408). I den søndre  $\dagger$ kamtak og langs bagmuren i syd var  $\dagger$ skorstensafrækket for kirkens varmeanlæg placeret (jf. s. 2369).

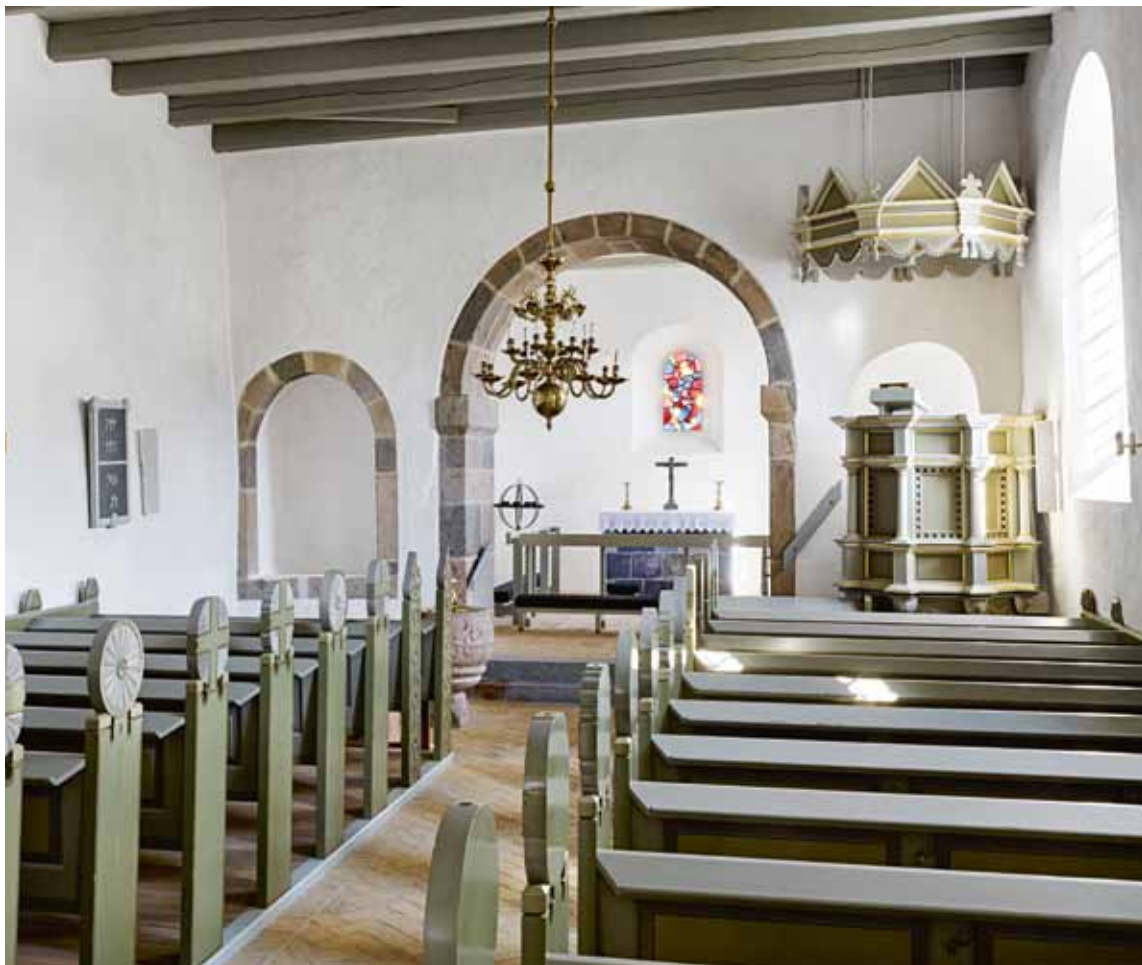
Fig. 24. Indre mod øst. Foto Arnold Mikkelsen 2014. – *Interior looking east.*

*Alterskranke* (jf. fig. 24), 1975, udført efter tegning af Leopold Teschl 1973. Den enkle tresidede skranke har retkantede balustre og enkel håndliste og knæfald. Lysegrå staffering med læderbetræk af lys oksehud på knælepuderne. (†)*Alterskranke* (jf. fig. 41), antagelig o. 1880, udført som en halvcirkel med konkave sider og spinkle balustre ('Lemvigmodellen', jf. s. 369). Skranken, der afmonteredes i forbindelse med hovedrestaurationen 1973-75 og siden er henlagt på loftet, er stafferet i okkerfarvet, gulligt, rødt og brunt. Skranken foresloges 1909 malet 'i smag med altertavlen'; atter nystafferet o. 1919 sammen med de øvrige inventargenstande.<sup>12</sup> †*Alterskranke*. Nævnt o. 1862 som en 'trærække', anbragt tværs over koret i en afstand af ca. 2 alen (ca. 1,25 m) fra alterbordet og opdelt i tre fag, hvoraf det tredje var oplukkeligt. Tre læderpuder lå på knæfaldet. †*Knæleskammel*, nævnt o. 1862 som betrukket med rødt klæde svarende til alterklædet og placeret på en lille forhøjning foran alteret. 1863 og atter 1900 anbefalede beklædningen fornyet i rødt silkefløj.<sup>12</sup>

*Stolestader* (jf. fig. 24), 1919, omfattende 17 sæder i syd og 14 sæder i nord. De to forreste stader i hver side har bevaret gavle og en låge fra (†)herkabsstole fra 1656 (jf. ndf.). Af disse markerer de sydlige kirkesangerens eller degnens stol. Gavlene er glatte og kronet af cirkulære topstykker, flankeret af lavere, retkantede opstandere. Topstykkerne har varierende udsmykning med rosetter og cirkelkors (jf. de lidt ældre stole i Navr Kirke, s. 2431). Staffering i gråbrunt, beige, lysviolet og lysegråt. Stolene fremstod tidligere mørkbejdsede og ferniserede (*Mogens Larsen 1973*), jf. også fig. 28. Fire gavle er deponeret på kirkeloftet.

*Salmenummertavler* (jf. fig. 24). 1-4). De enkle tavler, der formentlig stammer fra hovedrestaureringen 1919, har rammer med cirkelkorsdekorationer, nøje svarende til stolegavlne. Gråmalede med sortfarvning af bagklædning; hængetal af messing. En ekstra tavle anbefalede anskaffet 1952.<sup>12</sup>

*Lysekroner* (jf. fig. 24), 1919. I skibet er ophængt to identiske kroner, hver med 2×8 arme og foroven pryddarm, balusterskaft og forneden glat hængeskugle med profileret knop. På den vestligste er med antikva indgraveret: »Skænket til Asp Kirke Julen 1919«. Elektricitet installeret 1941.

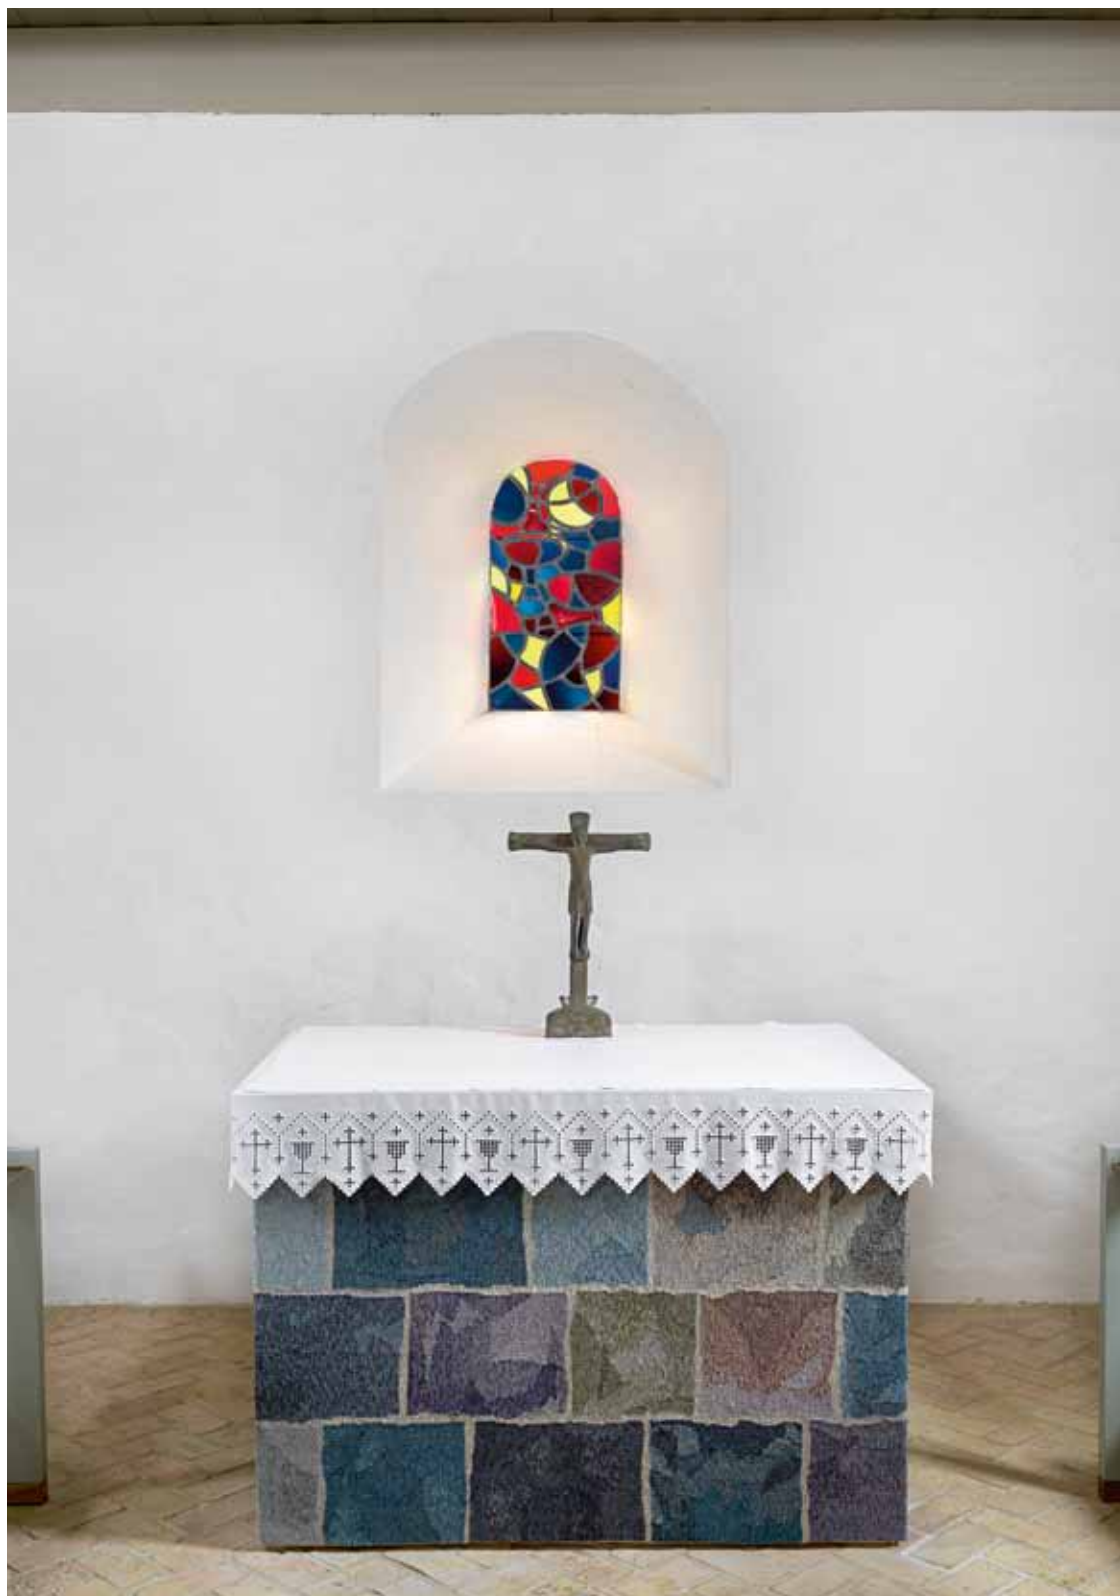
Fig. 25. Alterbord med antependium, vævet 2008 af Lene Abildgaard Knudsen, og alterbordskrucifiks, udført 1975 af Henning Wienberg Jensen (s. 2373, 2374). Foto Arnold Mikkelsen 2016. – *Communion table with antependium, woven in 2008 by Lene Abildgaard Knudsen, and Communion table crucifix made in 1975 by Henning Wienberg Jensen.*

Alterbord (jf. fig. 25), nyere (antagelig o. 1865–66, jf. ndf.), om end opmuret i munkesten; på forsidens smykket med et forsænket kors. Tilsvarende nyere bordplade af fyrretræ. Det uregelmæssigt opbyggede bord måler 95 (100) cm i højden, 139×87 cm i bredden og dybden og står ca. 90 cm fra østmuren. Bordet var tidligere berappet med farvet mørtel i blå nuancer på gul bund, der imiterede en marmorering (Mogens Larsen 1973).

Et vævet antependium af uld (jf. fig. 25), udført 2008 af Lene Abildgaard Knudsen, Lemvig. Klædet, der dækker bordet på de tre synlige sider, imiterer i grålige, rød- og blålige nuancer en granitmuret struktur. Alterdug af lærred, med nedhængende spidser, smykket med dekoration af skiftevis kors og kalk.

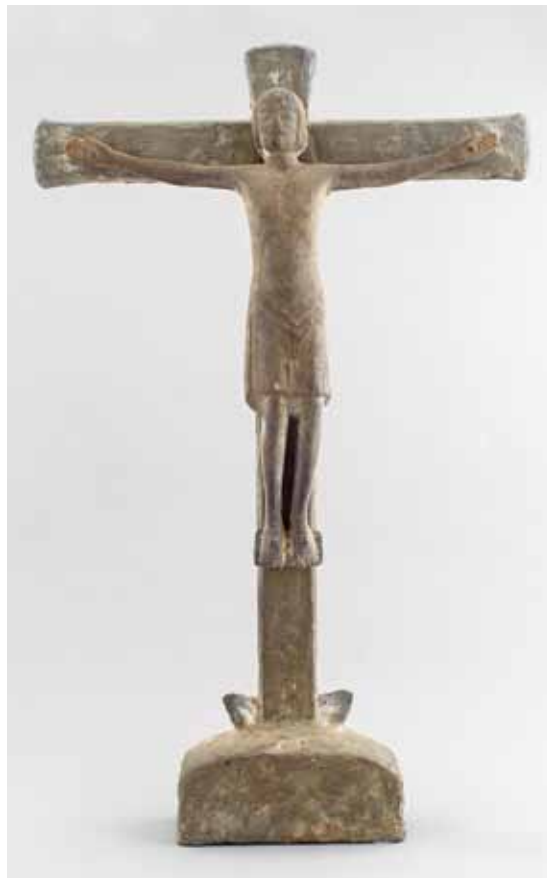
Fig. 26. Alterbordskrucifiks, udført 1975 af Henning Wienberg Jensen (s. 2374). Foto Arnold Mikkelsen 2014. – *Communion table crucifix, 1975, by Henning Wienberg Jensen.*

*Alterudsmykningen* udgøres af et spinkelt *alterbordskrucifiks* (fig. 26) af smedejern, udført 1975 af billedhuggeren Henning Wienberg Jensen, 61×17,5 cm. På korset, der er placeret på en lav blokagtig sokkel med hjørneblade, hænger Kristusfiguren med næsten lige arme. Figuren, som følger en ældre, romansk type (dog uden krone), står med de adskilte, lige ben på et suppedaneum. Håret er kort og øjnene åbne. Brystets muskulatur og folderne i det knælange lændeklæde er bevidst stilerede.

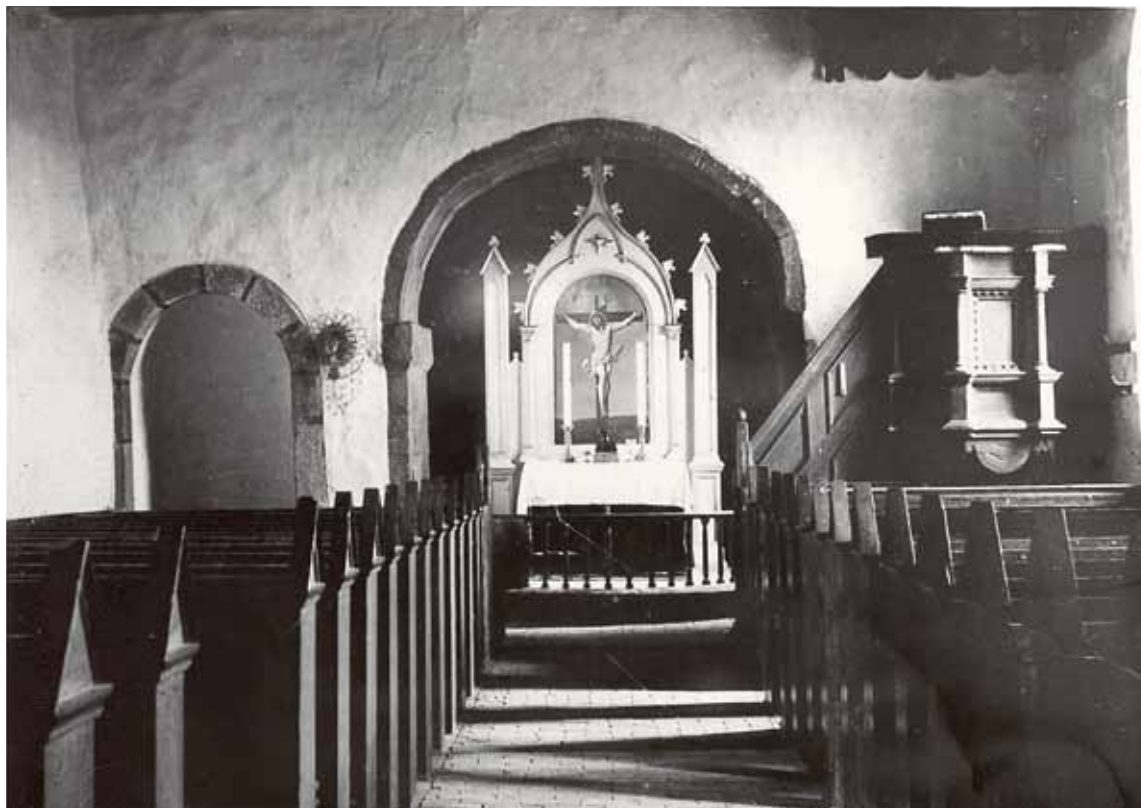
Fig. 27. Indre mod øst, før 1919. Foto i Struer Museum. – *Interior looking east, before 1919.*

1919, samme år som tårnet blev opført, foretoges en indvendig *istandsættelse* (s. 2371), herunder en opretning af korbuen (sml. fig. 27 og 28), samt omlægning af blytaget.

(†)*Altermaleri* (fig. 27–28, 36), o. 1866, olie på lærred, 180×120 cm (lysmål 162×94 cm), indsat i en rundbuet ramme. Det usignerede maleri, der oprindeligt har udgjort storfeltet i en nygotisk (†)tavle (jf. fig. 27–28 og ndf.), viser *Korsfæstelsen*. Gengivelsen af den korsfæstede Frelser følger nøje en senbarok type, anvendt 1729–30 af Mogens Chr. Thrane i Vestervig (DK *Tisted* 634 f.) og siden genoptaget i århundredets tredje fjerdedel af J.

3) (Fig. 27-28), anskaffet 1865-66, da det vurderedes, at det ikke kunne 'betale sig eller lade sig gøre at male på den gamle og skrøbelige altertavle'.<sup>12</sup> Det tidligere *altermaleri* (jf. ovf.) var indfattet i en (*†*)*alterindramning* i nygotisk stil, hvoraf endnu fragmenter opbevares på kirkens loft. Den tredelte struktur omfattede et kølbueoverdækket midtparti, hvilende på korintiske pilastre og kronet af krabbeblade. Heri var markeret et trepasformet felt, hvori Helligåndsduen. Storstykket flankeredes af pinakler og lave mellemstykker, de førstnævnte med tagformede afdækninger. Rammen nystafferedes 1880, vel med en brun egetræsårdring på okkergul bund, og 1896 foresloges fløjene fastgjort 'på den af synet angivne måde'. 1903 opmaledes tavlen i lyse, grågrønne farvetoner 'med anvendelse af ægte bladguld', jf. fig. 27. Tavlen nymalede atter o. 1919 sammen med det øvrige inventar.<sup>12</sup> Som det fremgår af de bevarede fragmenter, stod rammen senest i nuancer af brunt, rødt, okker og lyst grønt med forgyldning af detaljer, jf. fig. 28. Inden for tidsrummet 1953-56 foresloges altertavlen ombyttet med et passende kors, idet det bagved værende vindue i koret tilsvarende skulle ombygges (s. 2367).<sup>12</sup> Forslaget blev dog opgivet ligesom et senere forslag til en altertavle, bl.a. motiveret af en gave 1961 til kirken med netop denne bestemmelse. Tilsvarende drøftedes et forslag om at genanvende kirkens sølvkrucifiks fra en ældre *†*messeahgel (jf. s. 2383) som alterbordskrucifiks.<sup>47</sup>

På kirkens loft opbevares dele af en ældre, men næppe heller oprindelig (†)opgang med to rækker af profilfyldinger. Tilhørende †mægler, jf. fig. 27–28, med løglignende topprydelse.

En *†mindekrans*, dannet af ståltråd og perler, var før 1919 ophængt ved den nordre niche i triumfvæggen (jf. fig. 27, se også *DK Århus* 4794).
