## ASP KIRKE

### HJERM HERRED

## BYGNING

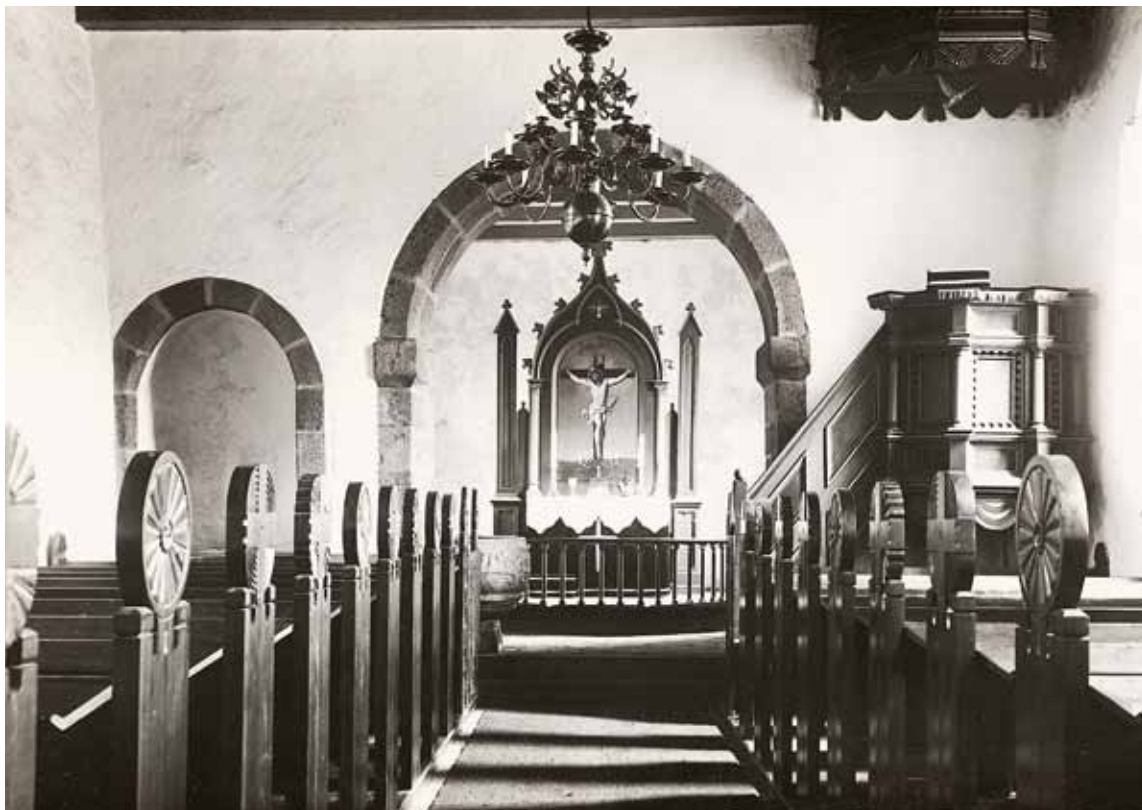
Fig. 28. Indre mod øst, efter restaureringen 1919. Foto i NM. – *Interiore looking east, after restoration 1919.*

1919, samme år som tårnet blev opført, foretoges en indvendig *istandsættelse* (s. 2371), herunder en opretning af korbuen (sml. fig. 27 og 28), samt omlægning af blytaget.

(†)*Altermaleri* (fig. 27–28, 36), o. 1866, olie på lærred, 180×120 cm (lysmål 162×94 cm), indsat i en rundbuet ramme. Det usignerede maleri, der oprindeligt har udgjort storfeltet i en nygotisk (†)tavle (jf. fig. 27–28 og ndf.), viser *Korsfæstelsen*. Gengivelsen af den korsfæstede Frelser følger nøje en senbarok type, anvendt 1729–30 af Mogens Chr. Thrane i Vestervig (DK *Tisted* 634 f.) og siden genoptaget i århundredets tredje fjerdedel af J.

3) (Fig. 27-28), anskaffet 1865-66, da det vurderedes, at det ikke kunne 'betale sig eller lade sig gøre at male på den gamle og skrøbelige altertavle'.<sup>12</sup> Det tidligere *altermaleri* (jf. ovf.) var indfattet i en (*†*)*alterindramning* i nygotisk stil, hvoraf endnu fragmenter opbevares på kirkens loft. Den tredelte struktur omfattede et kølbueoverdækket midtparti, hvilende på korintiske pilastre og kronet af krabbeblade. Heri var markeret et trepasformet felt, hvori Helligåndsduen. Storstykket flankeredes af pinakler og lave mellemstykker, de førstnævnte med tagformede afdækninger. Rammen nystafferedes 1880, vel med en brun egetræsårdring på okkergul bund, og 1896 foresloges fløjene fastgjort 'på den af synet angivne måde'. 1903 opmaledes tavlen i lyse, grågrønne farvetoner 'med anvendelse af ægte bladguld', jf. fig. 27. Tavlen nymalede atter o. 1919 sammen med det øvrige inventar.<sup>12</sup> Som det fremgår af de bevarede fragmenter, stod rammen senest i nuancer af brunt, rødt, okker og lyst grønt med forgyldning af detaljer, jf. fig. 28. Inden for tidsrummet 1953-56 foresloges altertavlen ombyttet med et passende kors, idet det bagved værende vindue i koret tilsvarende skulle ombygges (s. 2367).<sup>12</sup> Forslaget blev dog opgivet ligesom et senere forslag til en altertavle, bl.a. motiveret af en gave 1961 til kirken med netop denne bestemmelse. Tilsvarende drøftedes et forslag om at genanvende kirkens sølvkrucifiks fra en ældre *†*messeahgel (jf. s. 2383) som alterbordskrucifiks.<sup>47</sup>

terkande er omtalt o.1862.<sup>12</sup> På fig. 28 ses endelig en nyere, sort porcelænsalterkande af vanlig form, som leveret fra Den Kongelige Porcelænsfabrik eller Bing & Grøndahl.

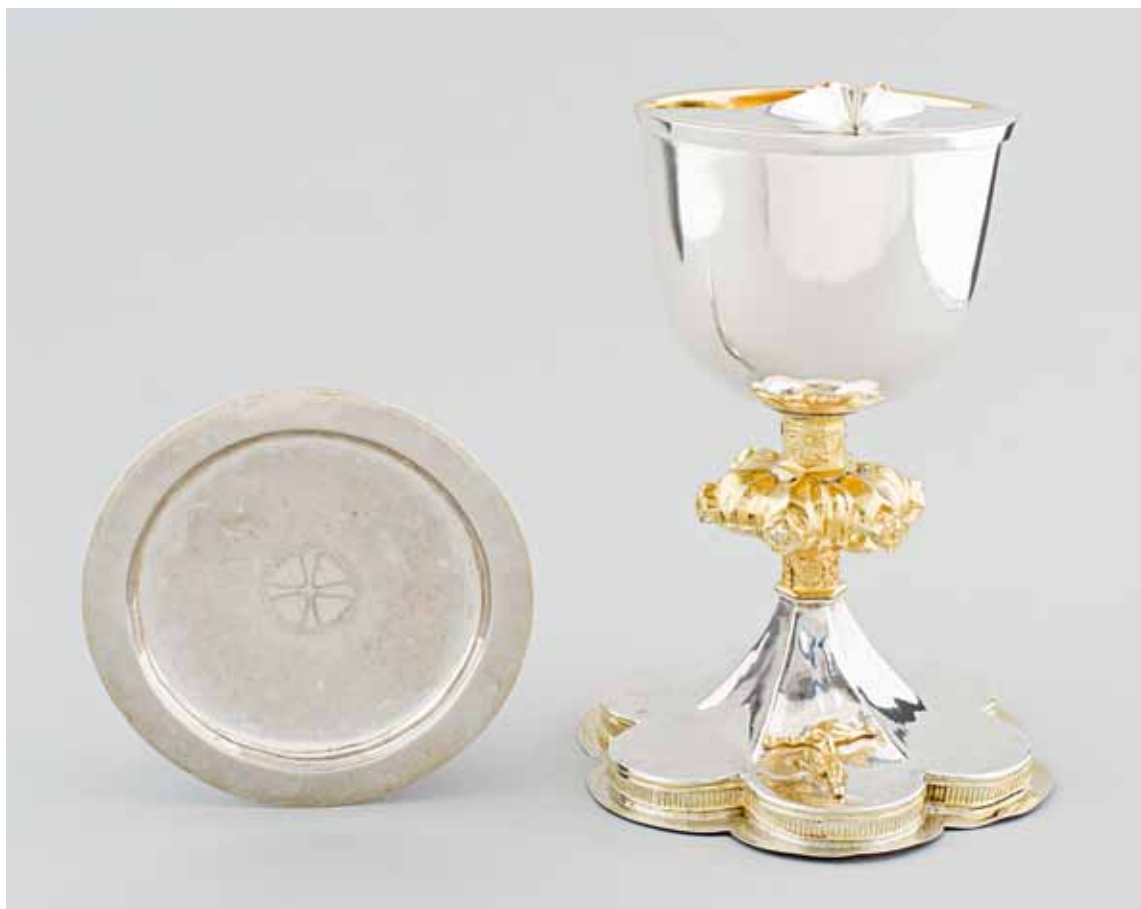
Fig. 37. Altersølv. Til højre ses kalk, sammensat af dele fra o. 1300 (knop og øvre skaftled), 1400-tallet (fod), 1883 (bæger) og 2003 (nedre skaftled). Disk , o. 1850, udført af Jens Weilgaard, Holstebro (s. 2380). Foto Arnold Mikelsen 2014. – *Altar plate. Right, chalice assembled from parts from c. 1300 (knob and upper stem), 1400s (foot), 1883 (cup) and 2003 (lower stem). Paten, c. 1850, by Jens Weilgaard, Holstebro .*

*Kalken*, 19 cm høj, har sekstunget fod, antagelig senmiddelalderlig, formet som en pyramidestub på lodret standkant med lodrette 'stave'. På foden er fæstnet et støbt krucifiks, 2,7 cm

højt. Kristusfigurens hoved hviler tungt på højre skulder. Det delvist bevarede skaft med den mellemfaldende knop er antagelig ældre, måske fra o. 1300. Det øvre cylinderformede skaftled har dekoration af rankeslyng med fligede blade, svarende til alterkalkene i Brøndum (o. 1250, *DK Ribe* 1949) og Galtrup (o. 1350, *DK Tisted* 937).<sup>48</sup> Det nedre, sekskantede led er sekundært (2003), men gentager dekorationen. Knoppen med de skarprykkede vulster eller buklinger har seks firpasbøsser, prydet med mandshoveder (engle(?)) i relief.<sup>49</sup> Den særlige udformning af knoppen har flere paralleller blandt hjemlige kalke, fortrinsvis dog fra 1300-tallet (ud over Brøndum og Galtrup, Hodde (1300-tallet, *DK Ribe* 1479), Aver-

nakø (1350–1400, *DK Svendborg* 788), Gershøj (1377, *DK KbhAmt* 950) og Nysted (sidste del af 1300-tallet, *DK Maribo* 1861). Det glatte, høje og slanke bæger fornyedes 1883.<sup>12</sup> Under bunden er mærkning for Helga og Bent Exner 2003 i forbindelse med en istandsættelse og lueforgyldning, der ses på standkant, krucifiks, skaft og knop samt indvendig i bægeret. Endvidere ejermærkning ved mundingsranden. *Disk*, 12 cm i tværmål. I bunden er indprykket cirkelkors; smal fane. Under bunden er mestermærke for Jens Weilgaard, Holstebro (*Bøje* nr. 6723) samt ejermærke.

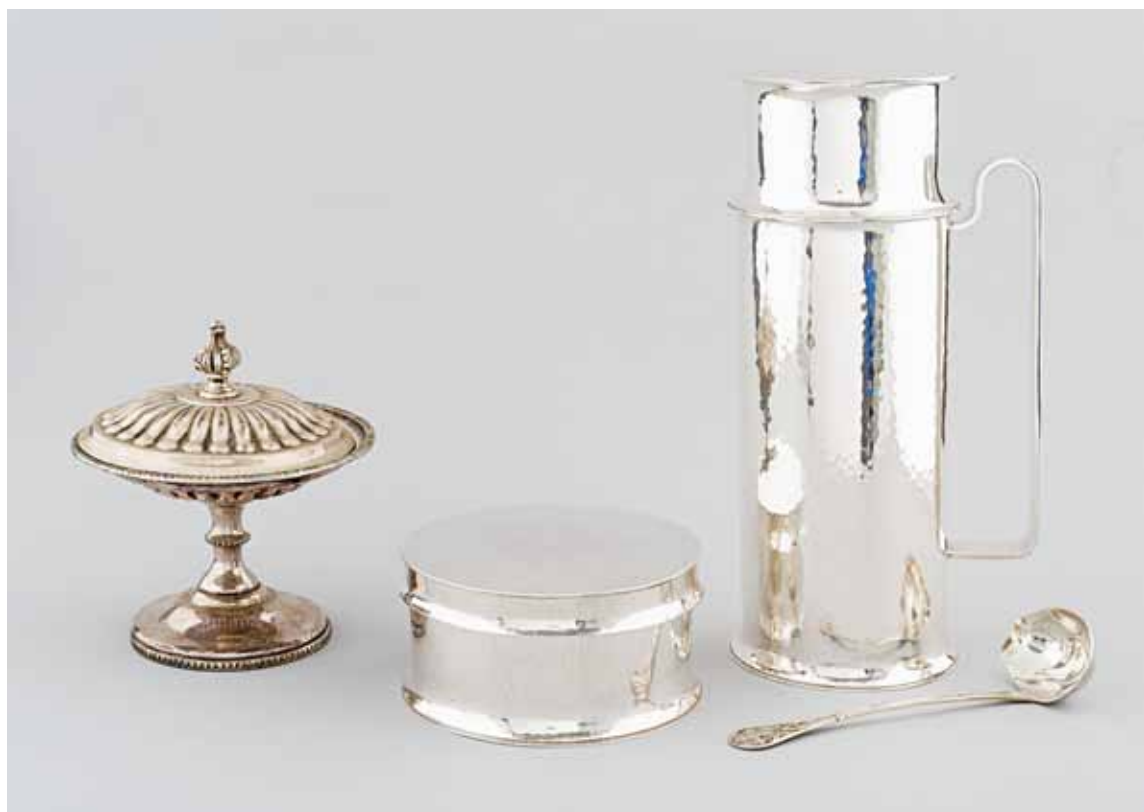
Fig. 38. Altertilbehør. Fra venstre mod højre ses oblatæske nr. 1, stemplet af H. E. Jensen, Struer (1905-48), oblatæske nr. 2 og alterkande, begge udført 1975 af Helga og Bent Exner samt ske, 1926 (s. 2381). Foto Arnold Mikkelsen 2014. – *Altar accessories.* Left to right: wafer box no. 1, stamped by H. E. Jensen, Struer (1905-48), wafer box no. 2 and altar jug, both 1975 by Helga and Bent Exner, and spoon, 1926.

*Oblatæsker.* 1) Nyere (jf. fig. 38), mærket med stempel for H. E. Jensen, Struer (1905-48). Udformet som et lågbæger, ca. 14,5 cm i tværmål, 15 cm høj. Cirkulær fod med perlestav, skaft med flad knop og bæger samt låg, smykket med godronnering. Bladdekoreret knop. Under bund og låg mestermærke for H. E. Jensen, Struer (»H.E.J.«) samt ejermærkning. 2) 1975, cylinderformet, 12,5 cm i tværmål og 6 cm høj, Under bunden og på låget er mestermærke for Helga og Bent Exner samt udførelsesår »1975« og ejermærkning i graverede versaler. Jf. også alterkande.

*Ske* (jf. fig. 38), 1926, svarende til eksemplarer i Ølby og Fovsing (s. 2296, 2339). Dekoreret med kløverbladskors i firpas på laffet. Mærket med guardejnstempel for C. F. Heise, mestermærke for KCH og Københavnsmærke for 1926 samt ejerstempel.

*Alterkande* (jf. fig. 38), 1975, 25 cm høj, af cylinderform med kantet hank. Kanden, der er udhamret både på selve korpus og på det tilhørende låg, er under bunden mærket med mesterstempel for Helga og Bent Exner, lodighed for sterling-sølv (925 S) og året 1975.

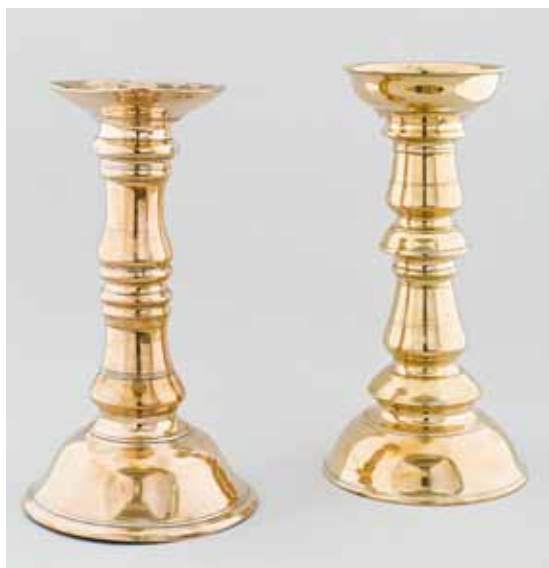
Fig. 39. Alterstager, o. 1600 (s. 2382). Foto Arnold Mikkelsen 2014. – *Altar candlesticks, c. 1600*.

*Alterstager* (fig. 39). Antagelig o. 1600, om end tidligst nævnt o. 1654 (et par messingstager).<sup>33</sup> Stagerne er af uens højde (hhv. 32,5 og 34 cm) og udformning. Begge har klokkeformet fod og den højere en tilsvarende lyseskål, mens pendantens lyseskål er lavere og med skrå sider. Begge har balusterskafter i to afsæt, den højere stage dog med halv knop, den lavere med karnisformet led. Nyere ejermærkning med fordybede versaler: »Asp Kirke«. Omtalt som ovenfor nævnt o. 1654 samt 1768.<sup>34</sup> †*Alterstager*. På ældre fotografier ses på alterbordet to nyere stager, der er lidt højre end de ovennævnte og tilsyneladende udført af træ.

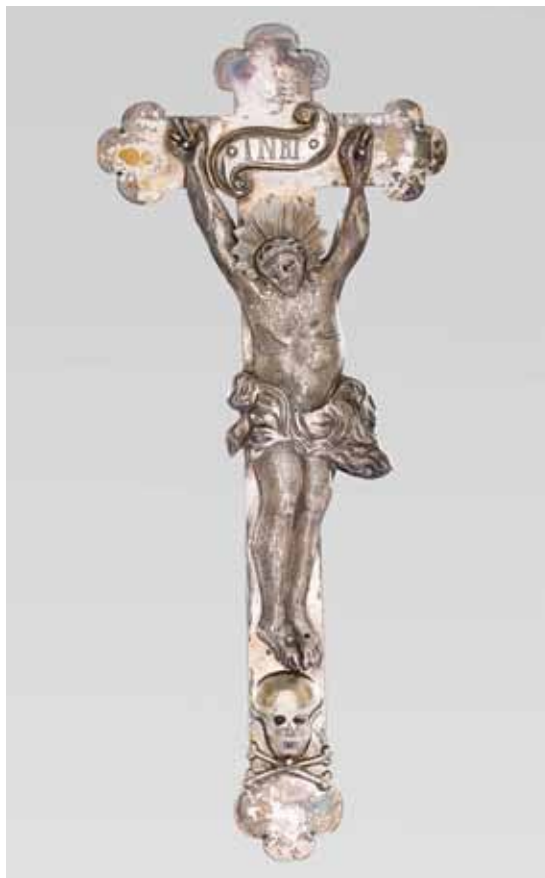
Fig. 40. Sølvkrucifiks, 1754, tidligere fæstnet til messehagel nr. 1, antagelig skænket af Ida Marie Borberg (s. 2382). Foto Arnold Mikkelsen 2016. – *Silver crucifix, 1754, formerly attached to chasuble no. 1, probably donated by Ida Marie Borberg*.

af mørk rødviollet fløjel med kors og besætning af guldguloner. På ryggen har været monteret et støbt \*krucifiks (fig. 40) af sølv, 30 cm højt, hvoraf Kristusfiguren måler 19,5 cm. Krucifikset hidrører fra †messehagel (jf. ndf.), formentlig skænket 1754, samtidig med et †alterklæde (s. 2373) af Ida Marie Borberg, enke efter Christen Ottesen Brasch og stedmor samt svigermor til Jens Henrik Brasch (s. 2393).<sup>50</sup> Krucifikset opbevares i præstegården. 2-5). Fire hagler, nyere, af mønstervævet silke i de respektive liturgiske farver (rød, hvid, grøn og violet) med brede korsmønstrede borter i brogede farver, der danner gaffelkors både på ryg og forside. Fra St. Martin Vestment Ltd., Lutton, Spalding, Lincolnshire. 6) Nyere, af grønt lærred med guldbesætning, for-

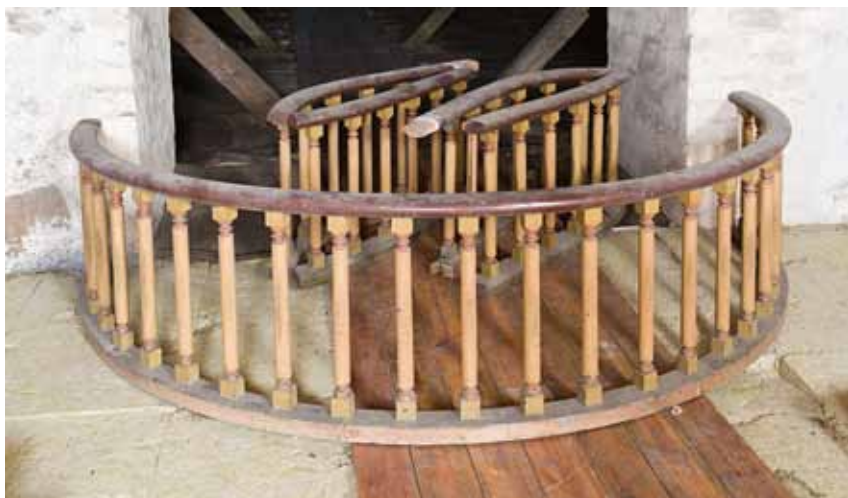
Fig. 41. (†)Alterskranke, o. 1880, deponeret på kirkeloftet (s. 2383). Foto Arnold Mikelsen 2014. – (†)Altar rail, c. 1880, stored in church loft.

*Alterskranke* (jf. fig. 24), 1975, udført efter tegning af Leopold Teschl 1973. Den enkle tresidede skranke har retkantede balustre og enkel håndliste og knæfald. Lysegrå staffering med læderbetræk af lys oksehud på knælepuderne. (†)*Alterskranke* (jf. fig. 41), antagelig o. 1880, udført som en halvcirkel med konkave sider og spinkle balustre ('Lemvigmodellen', jf. s. 369). Skranken, der afmonteredes i forbindelse med hovedrestaurationen 1973-75 og siden er henlagt på loftet, er stafferet i okkerfarvet, gulligt, rødt og brunt. Skranken foresloges 1909 malet 'i smag med altertavlen'; atter nystafferet o. 1919 sammen med de øvrige inventargenstande.<sup>12</sup> †*Alterskranke*. Nævnt o. 1862 som en 'trærække', anbragt tværs over koret i en afstand af ca. 2 alen (ca. 1,25 m) fra alterbordet og opdelt i tre fag, hvoraf det tredje var oplukkeligt. Tre læderpuder lå på knæfaldet. †*Knæleskammel*, nævnt o. 1862 som betrukket med rødt klæde svarende til alterklædet og placeret på en lille forhøjning foran alteret. 1863 og atter 1900 anbefalede beklædningen fornyet i rødt silkefløj.<sup>12</sup>

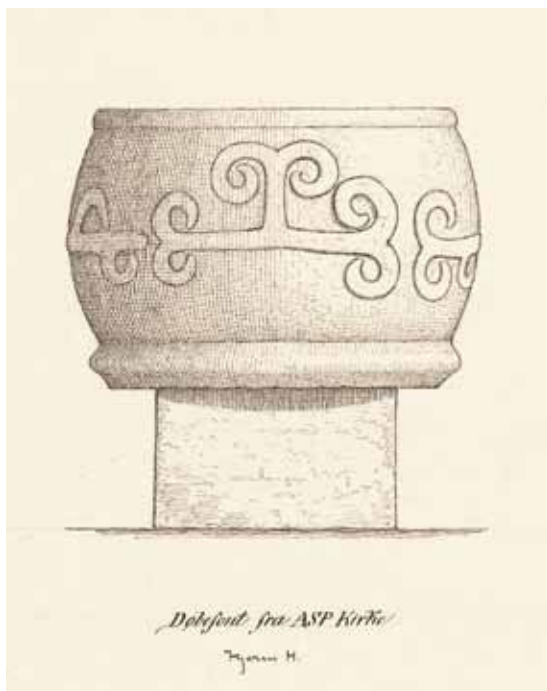
Fig. 42. Døbefont, romansk, vist med ældre  $\dagger$ fod (s. 2383). Tegning af J. B. Løffler 1880. – *Font, Romanesque, with older  $\dagger$ base.*

*Døbefont* (fig. 42-43)), romansk, dog med sekundær underdel af kumme og fod; af finkornet rødlig (kumme) og grålig granit (fod). 83 cm, tværmål af kummen 62 cm. Over det nedre oprindelige profilled er den lave udadbugende

kumme smykket med fire reliefornamenter, formet som trearmede liljelignende dekorationer med volutoprullede arme. Udsmykningen finder ingen direkte paralleller blandt områdets fonte, hvor ellers kummerne i Vejrum (s. 2227) og Sahl (Ginding Hrd.) viser eksempler på mere naturalistisk udhuggede liljeornamenter.<sup>51</sup> Et sekundært led, fæstnet med cement, supplerer kummens nedre parti og danner med et rundt skaft med afsluttende vulst overgang til den ligeledes sekundære fod fra 1919. Denne har form som en omvendt terningkapitel med ligearmede reliefkors i de skjoldformede felter.

Døbefonten var o. 1862 placeret ved nordsiden i korsdøren, dvs. triumfbuen.<sup>12</sup> 1880 afrensedes fonten for oliemaling, formentlig sekundær stenkulør.<sup>12</sup> Den var på dette tidspunkt placeret på en enkel stenblok, der udgjorde foden (fig. 42). I forbindelse med restaureringen 1919 afregnede Niels Kærgaard og Niels Nørby for fontens nye underdel.<sup>52</sup> Siden hovedrestaureringen 1973–75 placeret i skibets nordøstre hjørne vest for kortrappen.

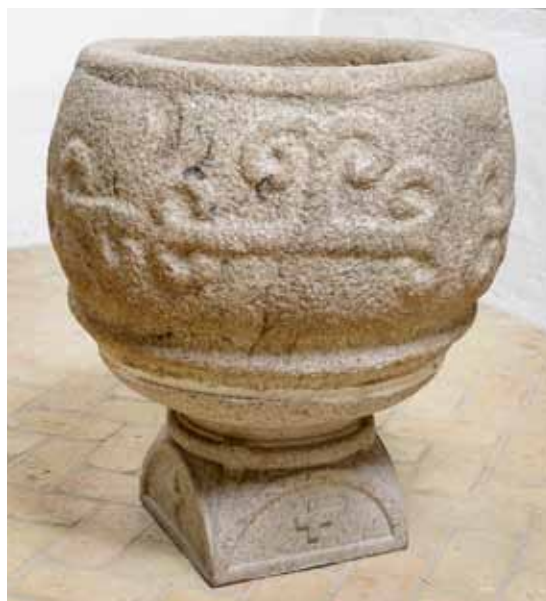
Fig. 43. Døbefont, romansk med nyere fod (s. 2383). Foto Arnold Mikkelsen 2014. – *Font, Romanesque, with secondary base.*

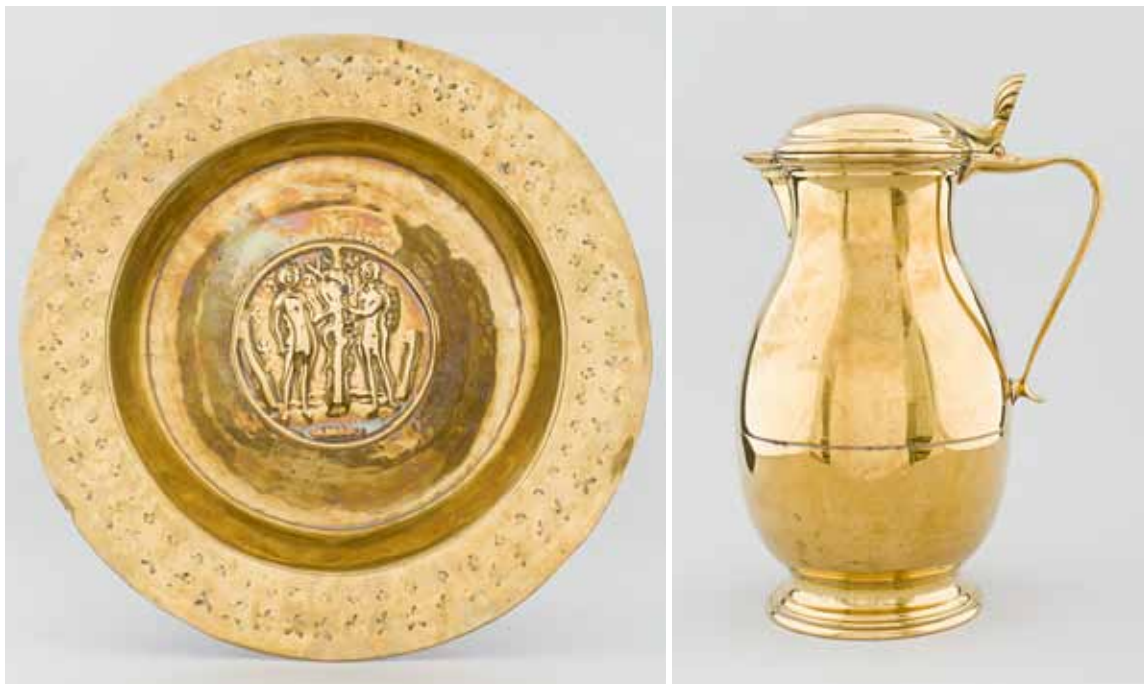
Fig. 44–45. 44. Dåbsfad, 1500-tallet (s. 2384). 45. Dåbskande, 1959, skænket af 'De unge hjem' (s. 2384). Foto Arnold Mikkelsen 2014. – 44. Baptismal dish, 1500s. 45. Baptismal jug, 1959, donated by 'De unge hjem'.

*Dåbsfad* (fig. 44), O. 1550, antagelig fra Nürnberg. Fadet, der måler 50,5 cm i tværmål, har i bunden et relief af Syndefaldet med Adam og Eva stående ved Kundskabens Træ, hvorom slangen snor sig. Herom et skriftbånd med minuskler og en bort af liljeornamenter, begge dog næsten udviskede.<sup>53</sup> Fanen har en dobbeltbort med indgraverede blade og rosetter. Fadet tilhører en type, der med forskellige variationer i ornamentikken er hyppigt anvendt (jf. bl.a. Handbjerg Kirke, s. 1977). På fanens underside er indgraveret ejernavn i skriveskrift.

*Dåbskande* (fig. 45), 1959, 28 cm høj. Det pæreformede korpus står på en lav, profileret fod. Låget er fæstnet til hanken med et opstående led, der afsluttes i en halv muslingeskal. På det øvre fodled er med fordybede versaler anført: »Fra unge hjem 1959«.

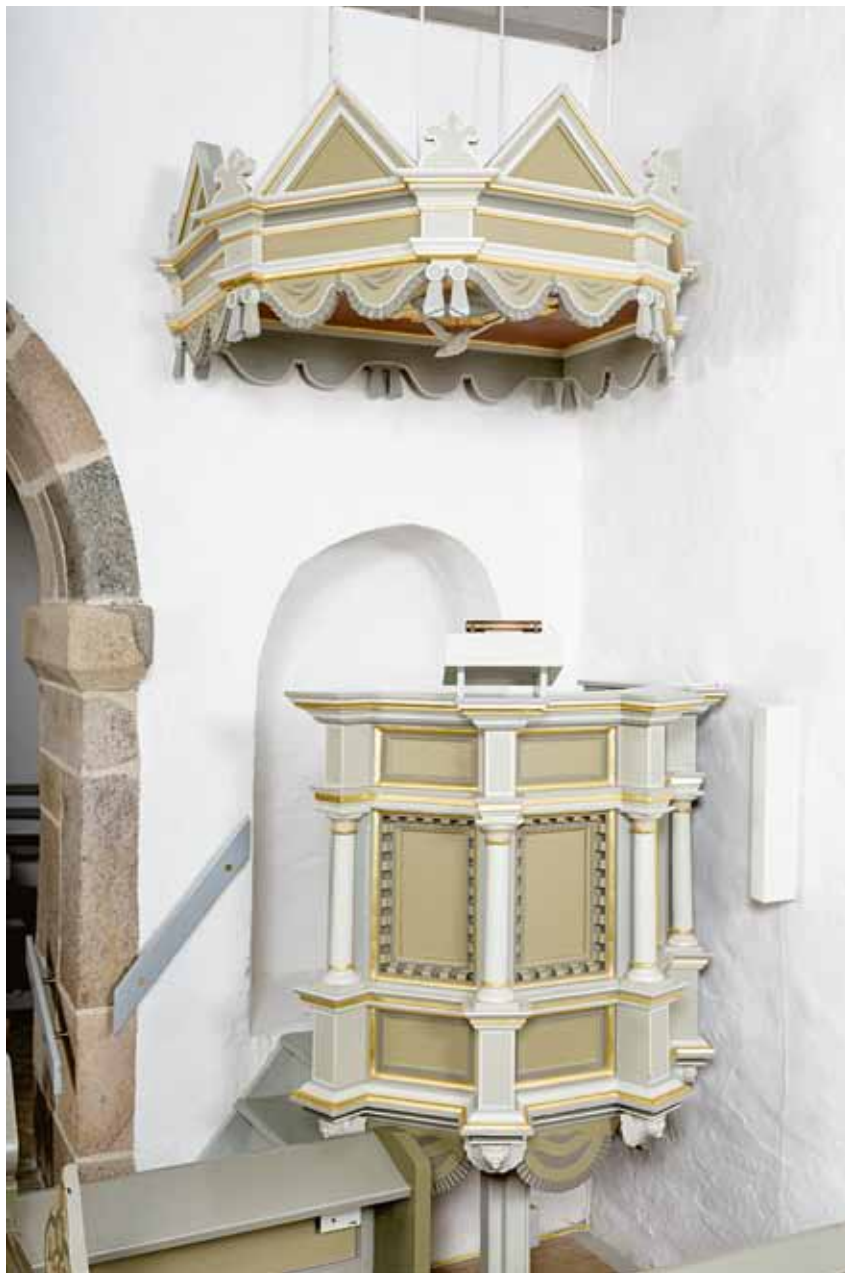
Fig. 46. Prædikestol, antagelig 1600-tallets første del (s. 2385). Foto Arnold Mikkelsen 2014. – *Pulpit, probably first part of 1600s.*

*Prædikestol* (fig. 46), antagelig 1600-tallets første del, omfattende oprindelig kurv og himmel og nyere opgang.

Den enkle kurv udgør fire sider af en polygon; heraf danner de tre sider en fremspringende karnap, mens det, næppe synlige, fjerde fag vender ind mod sydvæggen. Storfagene, der flankeres af glatte, påfaldende enkle søjler af toskansk orden, indrammes af tandsnit og en smal profilliste (jf. altertavle og prædikestol i Navr Kirke, s. 2420, 2429). Postament og frise har profilfelter mellem glatte fremspring. På fremspringene er primitivt skårne kerubhoveder, der har mindelser om den lokale, såkaldte 'Vandfuldmester', Kristen Spends repertoire, men også kan være yngre tilføjelser. Sekundære hængestykker med riflet kantbort og forenklede udskårne dekorationer er antagelig samtidige med himlens tilsvarende led. Stolen hviler på bærebjælker, indmuret i sydvæggen. *Opgangen* med tilhørende gelænder, fæstnet til triumfvæggen, stammer antagelig fra hovedrestaureringen 1973–75, da stolen drejedes, således at den eksisterende fyldning kom frem i lyset.<sup>54</sup>

*Lydhimlen* udgør seks sider af en polygon. Frisen har glatte fremspring med forenklede bladornamenter som topprydelser mellem trekantgavle. Hængestykket, der som anført ovf. formentlig er samtidig med kurvens dekoration og sekundært tilføjet, udgøres af stiliserede dobbeltkvaster mellem buetunger, ligeledes smykket med plisseret bort. I en strålekrans under himlen er ophængt en Helligåndsdue.

*Staffering.* Prædikestolen og den tilhørende himmel er dækket af en ensartet bemaling i hvidt, lys beige og lysegråt med enkelte accenter af forgyldning. Himlens underside er teglrød. Det (†)opgangspanel har gulligbrun staffering med mørkebrune panelfelter og røde profillister. †*Staffering.* Som påvist i forbindelse med hovedrestaureringen 1973–75 afdækkedes fire farvelag (*Mogens Larsen 1973*). Ældst heraf (betegnet D) og vel identisk med Lauritz Malers staffering (jf. ndf.)

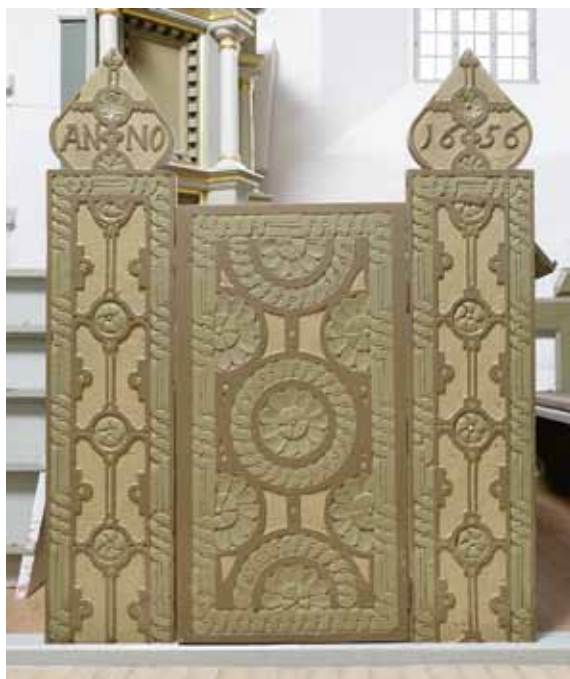
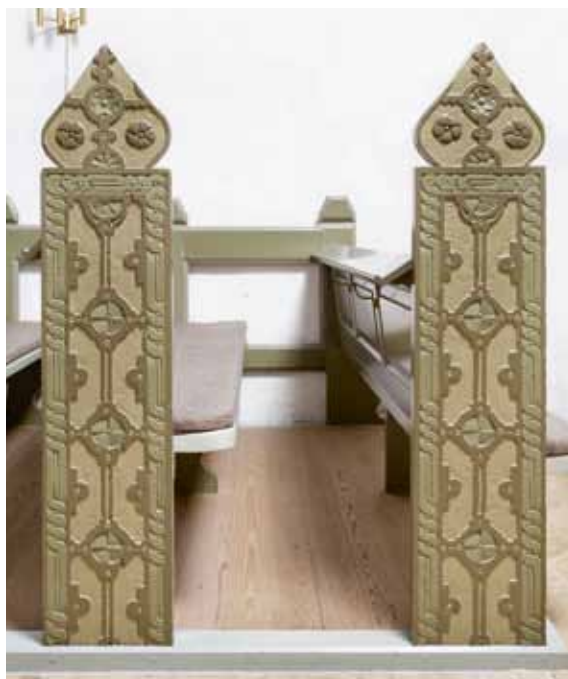
Fig. 47-48. Gavle og låge fra (†)herskabsstol, 1656 (s. 2388). Foto Arnold Mikkelsen 2014. 47. Syd. 48. Nord. – End and door from (†)family pew, 1656. 47. South. 48. North.

(†)*Herskabsstole* (fig. 47-48), 1656, jf. reliefskåret årstal og kirkens regnskaber.<sup>33</sup> Som reminiscenser af to herskabsstole, placeret østligst i skibet mod syd og nord, er bevaret fire gavle med en tilhørende låge. Gavlene og lågen har udsmykning af attiske slyngbånd og beslagværksornamentik, hvori indgår rosetter, både mindre hvirvelrosetter og større 11-bladede blomster. Topstykkerne er

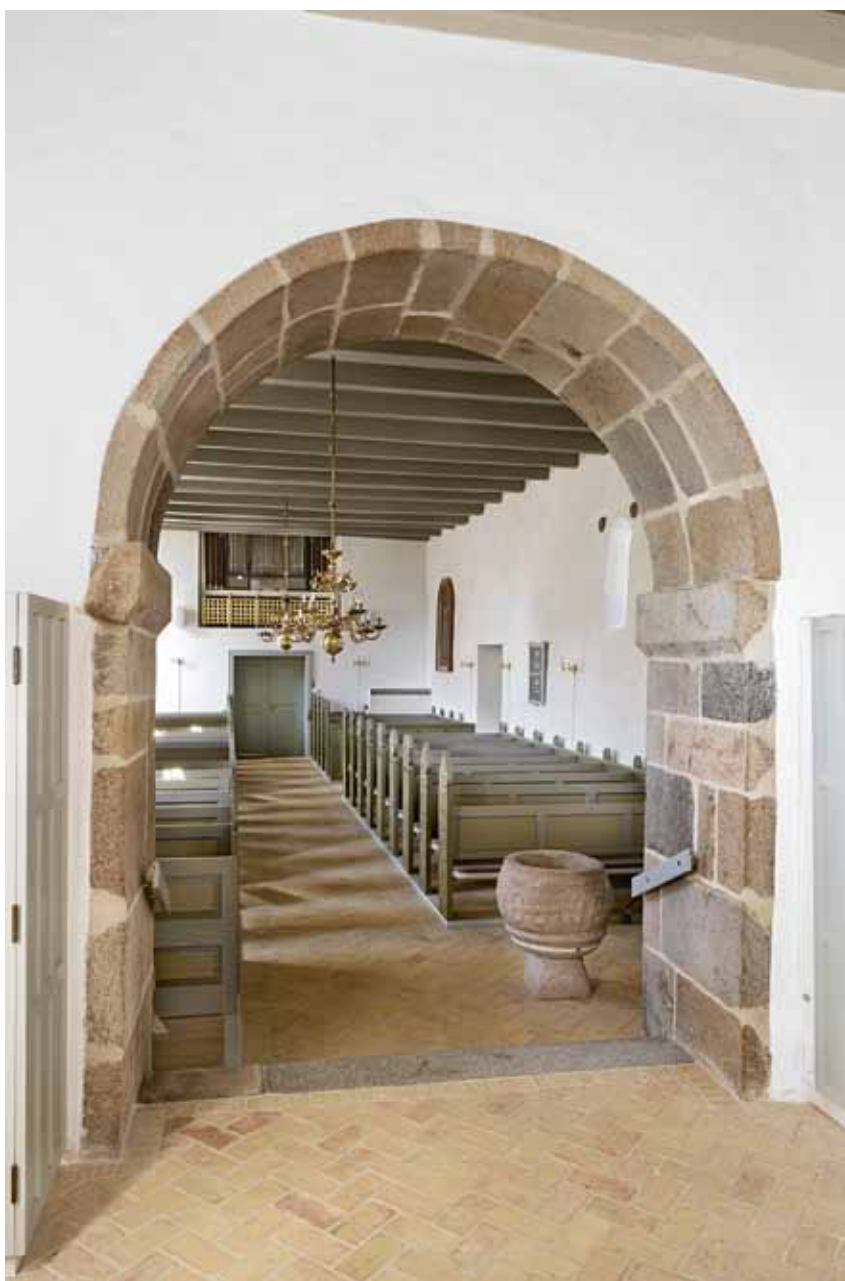
Fig. 49. Indre mod vest. Foto Arnold Mikkelsen 2014. – *Interior looking west.*

*Pulpitur* (jf. fig. 49), opsat i tårnrummet i forbindelse med anskaffelsen af †orgel i 1941.

*Orgel* (jf. fig. 49), 1975, med syv stemmer, ét manual og pedal, bygget af Th. Frobenius & Sønner, Kgs. Lyngby, med genanvendelse af pibemateriale fra kirkens tidligere †orgel. Disposition: Manual: Principal 8', Gedakt 8', Oktav 4', Rørfløjte 4', Spidsfløjte 2', Mixtur III. Pedal: Subbas 16'. Koppel M-P.<sup>56</sup> Facaden, der er tegnet af Leopold Teschl i samarbejde med orgelbyggeriet, er bemalet i grønne og grå nuancer. På pulpitur i tårnrummet.

*Lampetter* (jf. fig. 49), 1973-75, af messing. 11 trearmede lampetter af den såkaldte Bakkegårds-lampetype fra Fog & Mørup er ophængt på korets sydvæg samt på skibets nord- og sydvæg.

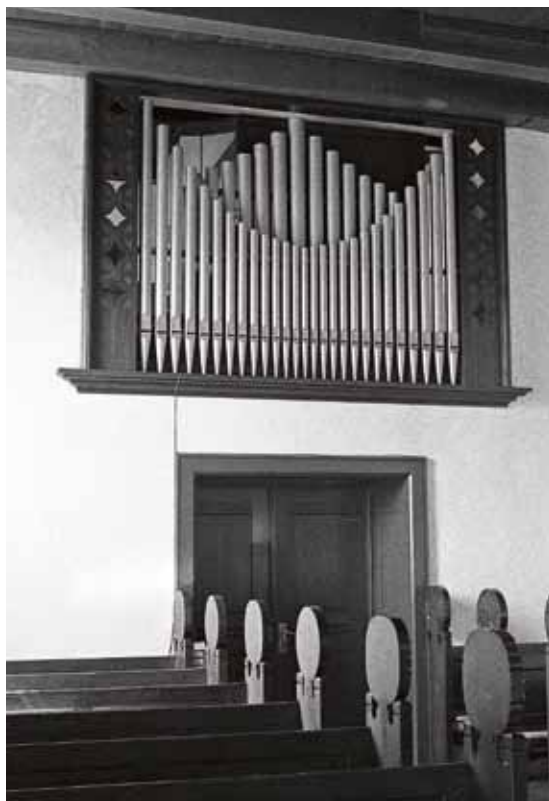
Fig. 50. †Orgel, 1941, opsat på tårnrumpulpitur (s. 2350). Foto Annelise Olesen 1973 i Den Danske Orgelregistrant. – †Organ, 1941, set up on tower gallery.

†*Orgel* (fig. 50), 1941, med fem stemmer, bygget af Th. Frobenius & Co. Disposition: Quintatøn 16', Principal 8', Gedakt 8', Spidsfløjte 4', Mixtur IV; svelle. Koppel M 4'-M. Pneumatisk aktion, keglevindlade. En del af pibematerialet er

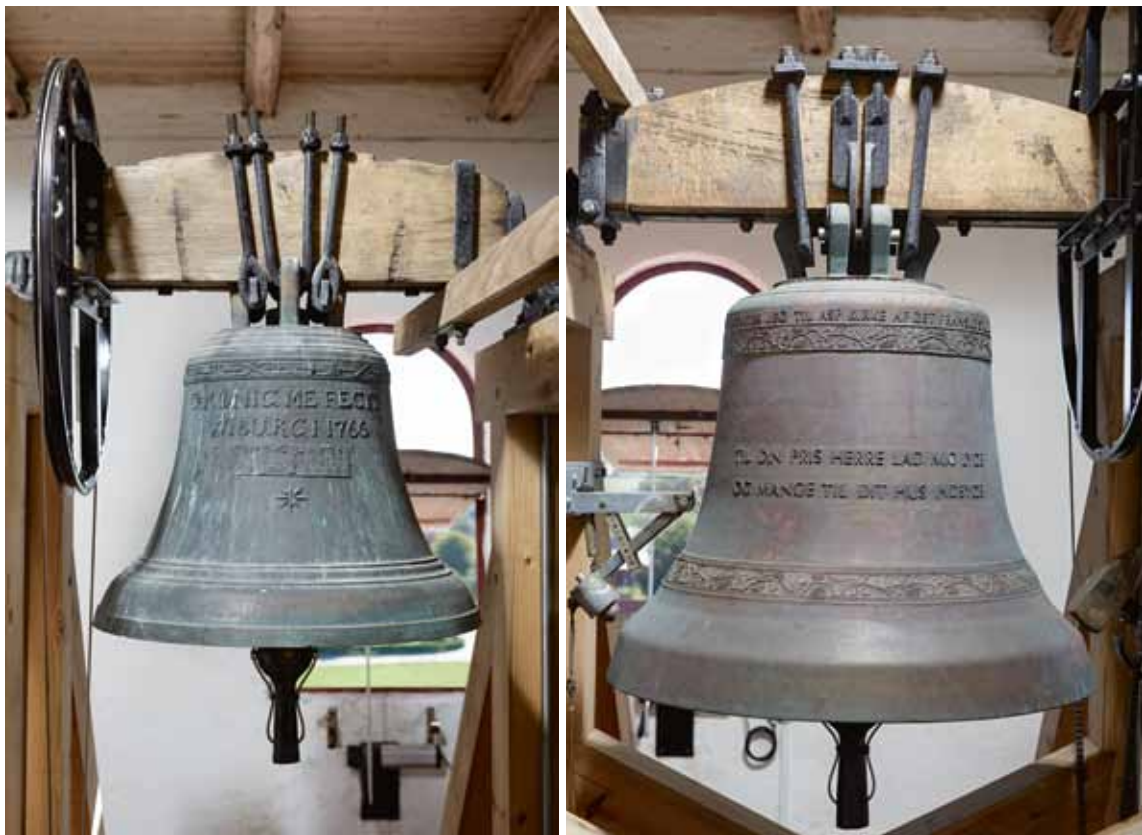
Fig. 51-52. Klokker. 51. Nr. 1, 1766, støbt af Caspar König, Viborg (s. 2390). 52. Nr. 2, 1988, støbt af det franske firma, Paccard (s. 2391). Foto Arnold Mikkelsen 2014. – Bells. 51. No. 1, 1766, cast by Caspar König, Viborg. 52. No. 2, 1988, cast by the French firm of Paccard.

*Klokker*. Kirken har to klokker, der begge er ophængt 1988 i slyngebomme i klokkestol af fyr. Automatisk ringeanlæg installeret 2012. 1) (Fig. 51), 1766, støbt af Caspar König i Viborg. Tværmål 64 cm. Bladbort om halsen og profilering ved overgangen mellem legeme og slagring. På selve legemet er indskrift med reliefversaler: »C: König me fecit/ Wiburgi 1766«. Under indskriften er en prydfriese med akantusblade og palmetter oven over en klokke samt en række sollignende ornamenter; nederst en ottetakket stjerne. Placeret nordligst i klokkestolen. Klokken var omstøbt af †klokke. Klokken var o. 1862 ophængt i tårnets

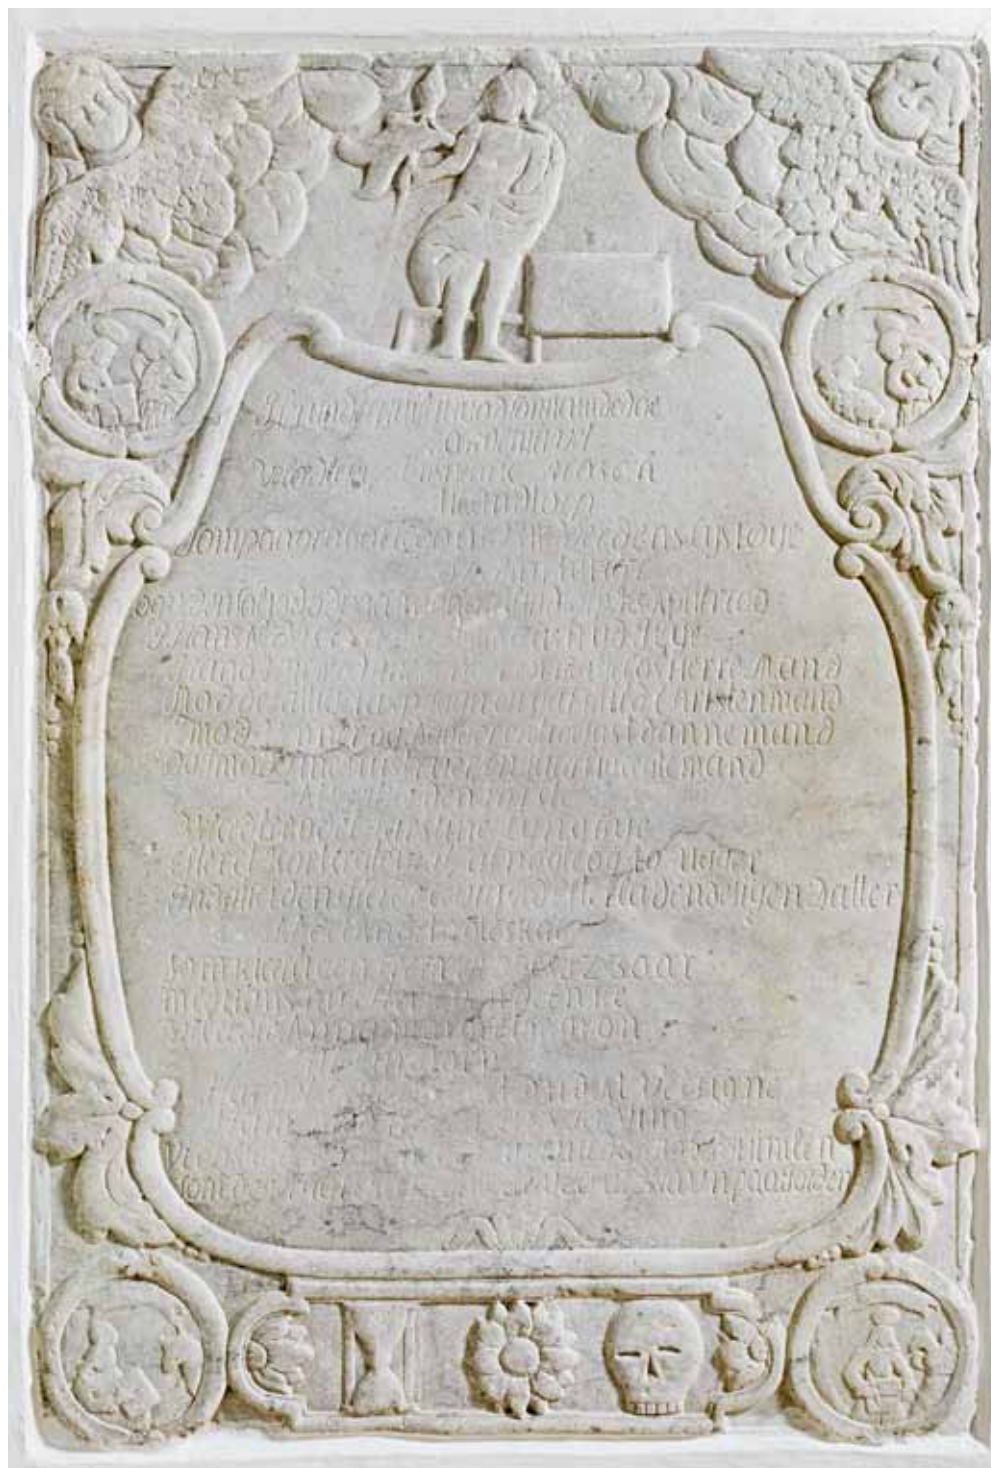
Fig. 53. Gravsten, o. 1760, over Jens Henrik Brasch (†1760) og hans to hustruer, Bodil Kirstine Pedersdatter Lyngbye (†1734) og Anna Margrethe Andreasdatter Grøn (†1794) (s. 2393). Foto Arnold Mikkelsen 2014. – Tombstone, c. 1760, of Jens Henrik Brasch (†1760) and his two wives, Bodil Kirstine Pedersdatter Lyngbye (†1734) and Anna Margrethe Andreasdatter Grøn (†1794)

Gravsten (fig. 53), o. 1760, over Jens Henric (Henrik) Brasch, \*17. marts 1707 på Gravballegård (Svostrup Sogn, Hids Hrd., Viborg Amt), †5. april 1760 i sit 54. år på Lindtorp. En rosende karakteristik betegner ham på følgende måde:<sup>59</sup>

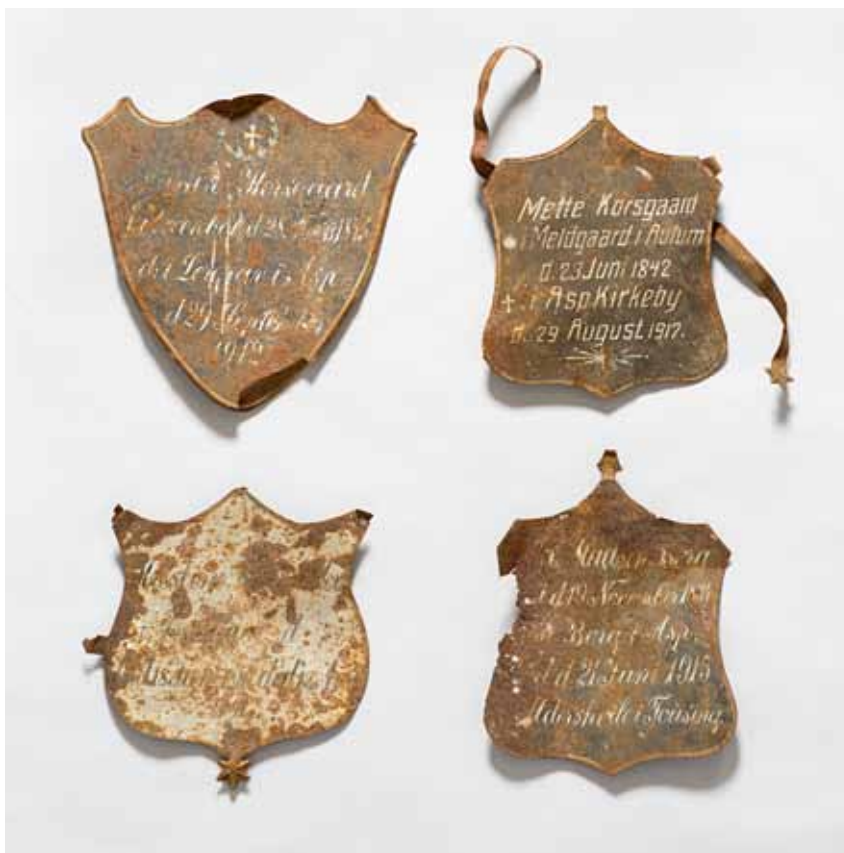
Fig. 54. Begravelsesskjolde. Øverst tv. og th. ses skjolde for Martin Korsgaard, 1912 og Mette Korsgaard, 1917; forneden tv. og th. ses skjolde for Krestine Pedersdatter Præstegaard, 1891, og Anders Madsen Borg, 1915 (s. 2394). Foto Arnold Mikkelsen 2014. – Commemorative shields. Top left and right, shields for Martin Korsgaard, 1912 and Mette Korsgaard, 1917; bottom left and right, shields for Krestine Pedersdatter Præstegaard, 1891, and Anders Madsen Borg, 1915.

*Begravelses- eller lyseskjolde* (fig. 54). På kirkens loft ligger seks skjolde af blik af forskellig form og med indskrifter i skriveskrift eller antikva samt hvid tekst på sort bund eller omvendt. Skjoldene måler mellem ca. 31 og 35 cm i højden. For parallel til disse, der normalt opsættes parvis på alterstagerne i forbindelse med de pågældende personers bisættelser, jf. bl.a. Nørre Nisum (s. 697), Tørring (s. 697), Resen (s. 1171) og Humlum (s. 1212). På de fire tydbare skjolde ses omtalt følgende: 1) 1891, Krestine Pedersdatter Præstegaard, \*18. juni 1810, †12. april 1891. 2) 1912, Martin (Peder M. V. N.) Korsgaard, \*28. marts 1845 i Oxenbold (Oksenbøl, Vestervig Sogn, Refs Hrd., Tisted Amt), †29. sept. 1912 i Lergrav i Asp. 3) 1915, Anders Madsen Borg, \*19. nov. 1834 i Lergrav i Asp, †21. juni 1915 på Borg i Asp. 4) 1917, Mette Korsgaard, \*23. juni 1842 i Meldgaard i Aulum, †29. aug. 1917 i Asp Kirkeby.

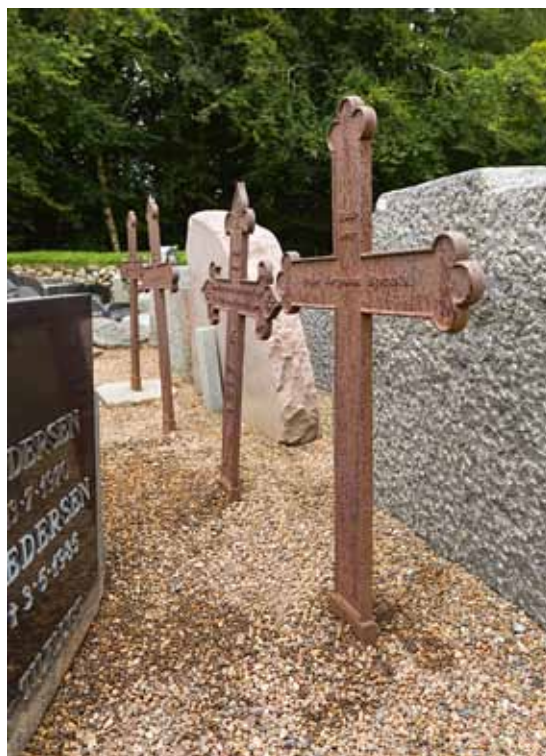
Fig. 55. Støbejernskors nr. 1-4, o. 1864-81, opstillet på kirkegårdens sydøstre del (s. 2394). Forrest ses kors nr. 1, o. 1864, for Peder Jørgensen Birkild (s. 2394). Foto Arnold Mikkelsen 2016. – *Wrought-iron crosses, in front no. 1, c. 1864.*

*Kirkegårdsmonumenter.* På kirkegårdens lapidarium sydøst for selve kirken er opstillet fire støbejernskors (jf. fig. 55). Heraf tilhører det ene gruppen af liljekors (nr. 3), mens de tre øvrige er rundbuede kløverbladskors (nr. 1-2, 4); disse er dog udaterede; dødsår for de pågældende individer og dermed den anslåede datering er her anført efter Kirkebogen.<sup>60</sup> Herudover er i Faye, *Støbejernskors* (1988) registreret otte daterede kors, der ikke længere ses, jf. ndf. 1) (Jf. fig. 55), o. 1864, over Peter Jørgensen Bjerkild (Birkild, †22. juni 1864), 85 cm højt. Indskrift med reliefantikva. Kløverbladskors med afrundet kant.<sup>61</sup> 2) (Jf. fig. 55), o. 1864, over Zidsel (Sidsel) Poulsen Linde (†26. sept. 1864), 85 cm højt. Indskrift med reliefantikva. Kløverbladskors med afrundet kant.<sup>61</sup> 3) (Jf. fig. 55), o.

1877, over Peder Bastrup, \*10. febr. 1848, †25. juli 1877, højde 85 cm. Indskrift med reliefantikva. Liljeformede afslutninger på de tre korsender. Udsmykninger med stjerner og kornneg samt på bagsiden med håndtryk.<sup>62</sup> 4) (Jf. fig. 55), o. 1881, over Ane Marie Jensen (†22. dec. 1881), 85 cm højt. Indskrift med reliefantikva. Kløverbladskors med afrundet kant.<sup>61</sup> *†Støbejernskors.* Otte kors af forskellig udformning fra tidsrummet 1868-1903 er registreret 1988 på kirkegården, dog uden angivelse af den afdødes navn. 1) O. 1868, af kløverbladstypen med indskriftplade.<sup>63</sup> 2) O. 1868, af kløverbladstypen med afrundet kant.<sup>61</sup> 3) O. 1871, af kløverbladstypen med afrundet kant.<sup>61</sup> 4) O. 1871, af typen 'puttikors'.<sup>64</sup> 5) O. 1880, af kløverbladstypen med afrundet kant.<sup>61</sup> 6) O. 1882, af typen 'gennembrudt kors'.<sup>65</sup> 7) O. 1885, af kløverbladstypen med afrundet kant.<sup>61</sup> 8) O. 1903, af kløverbladstypen med afrundet kant.<sup>61</sup>

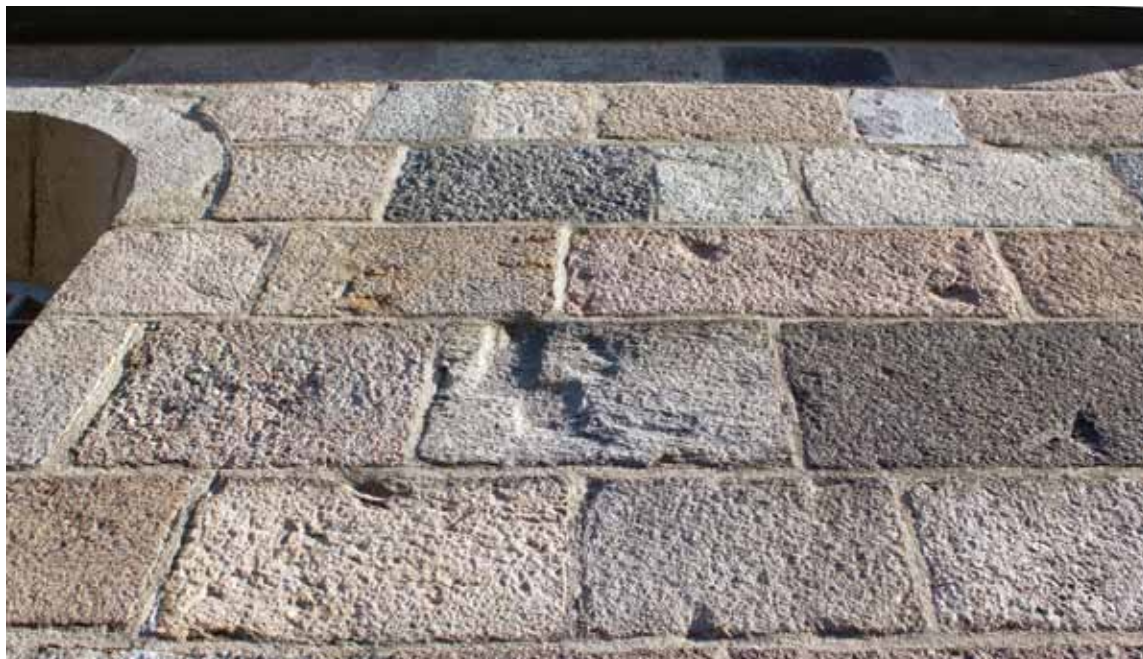
Fig. 57. Stenhuggermærke på skibets sydside (s. 2357). Foto Anders C. Christensen 2014. – *Stonecutter's mark on south side of nave.*

På enkelte kvadre er *stenhuggermærker* bevaret i form af små, rektangulære felter (skibets sydside, 8. skifte over soklen (fig. 57), skibets nordside, 3. skifte over soklen, korets nordside, 7. skifte over soklen samt på norddørens monolitoverligger, fig. 58). Et langt større mærke (28×28 cm) på korets sydside (2. skifte over soklen) har en uregelmæssig bund, hvorved feltet snarere skal tolkes som en camouflering af en beskadigelse af stenen.

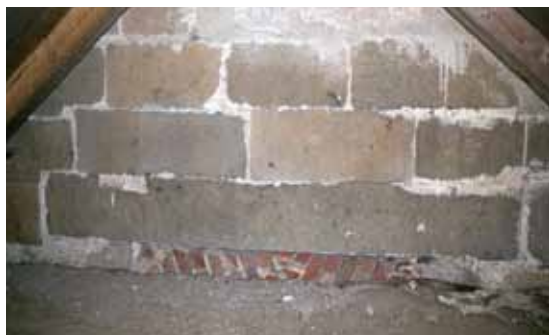
Fig. 58. Monolitoverligger over skibets norddør (s. 2357). Foto Anders C. Christensen 2016. – *Monolithic lintel above north door of nave.*

kirkedøre. Den lange overligger (fig. 58), der nu ses fra våbenhusets loft, måler 213×32 cm og har langs overkanten ét, muligvis to stenhuggermærker (jf. ovf.).

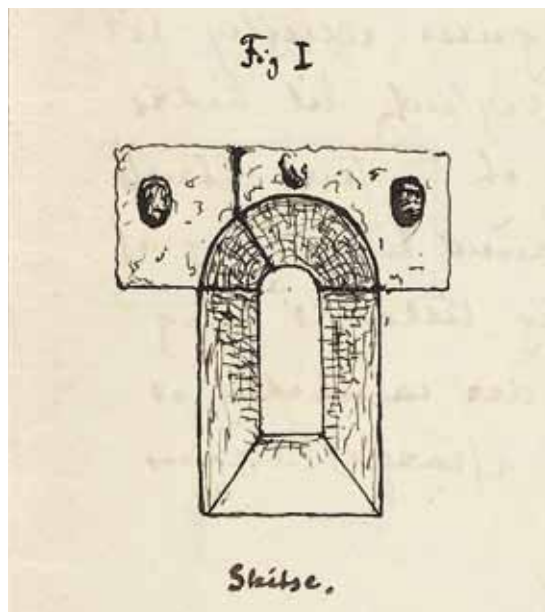
Fig. 60. Skibets nordvindue i det indre (s. 2357). Skitse E. Rothe 1907. – North window of nave, interior.

ligger sammensat af to sten (jf. fig. 60), hvorpå langs buen tilsyneladende er udhugget en rille (fig. 12).<sup>26</sup> Den sammensatte overligger prydes af to ansigter i relief (jf. ovf.), der modsat vinduets øvrige elementer ikke er kalkede,<sup>27</sup> og som

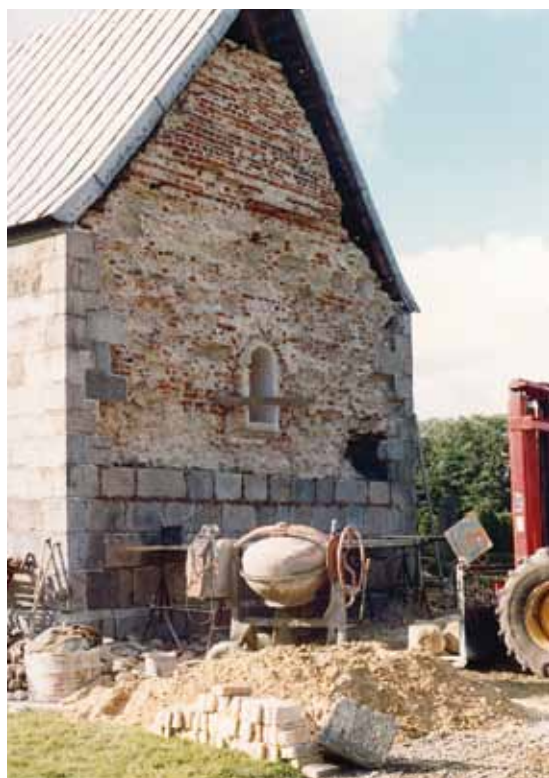
Fig. 59. Korets gavl set fra sydøst under omsætning 1978 (s. 2367). Foto i Struer Museum. – Gable of chancel seen from the south east during resetting.

*Taggavle.* Korets østre gavltrekanter er ombygget med nye, røde teglsten i normalformat (jf. fig. 59), hvilket skete før 1890.<sup>23</sup> Mellem korets og skibets loft er opført en bred, spidsbuet åbning af tegl i munkestensformat, mens dele af den oprindelige gavl af rå kamp er bevaret syd og nord herfor. Åbningen blev formentlig indsat 1906, hvor en åbning mellem lofterne på de to bygningsafsnit ønskedes indrettet.<sup>12</sup>
