## NAVR KIRKE

### HJERM HERRED

## BYGNING

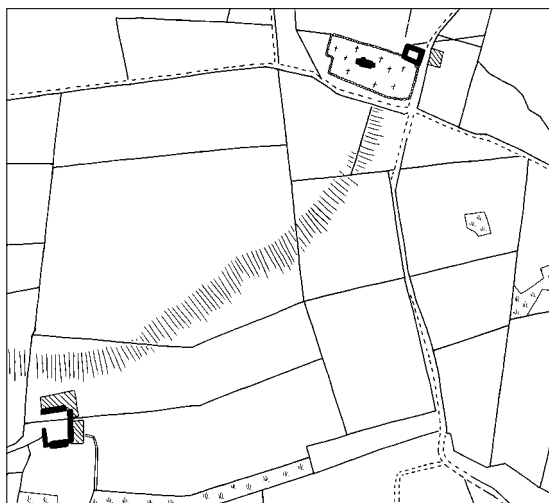
Fig. 3. Matrikelkort 1:10.000. Målt 1817 af Chr. Erichsen. Tegnet af Freerk Oldenburger 2016. – *Cadastral map.*

*Kirkegårdens hegn og indgange.* Kirkegården har i al væsentlighed formentlig bevaret de oprindelige grænser, der i øvrigt kan følges fra de tidligste matrikelkort (jf. fig. 3). En planering af kirkegården blev foretaget 1890, mens en 'gang omkring på hele kirkegården' blev anlagt tre år senere.<sup>15</sup> 1934 foretoges atter en gennemgribende regulering.<sup>16</sup> Her blev den græsklædte skrænt erstattet af en grusbelagt terrasseopbygning, hvortil langs kirkens facader blev opført lave, stensatte (†)støttemure (jf. fig. 2). De omfattende afgravninger accelererede problemerne med korets statik (jf. s. 2404) og har desuden givet skrænten en stejlere hældning (jf. fig. 17). 1984 blev en del af det oprindelige græsdække genetableret omkring kirken, idet de ovf. nævnte støttemure blev tildækket og en regnvandsafledning anlagt. 1964 erhvervede kirken en vest for indgangen liggende udstyk-

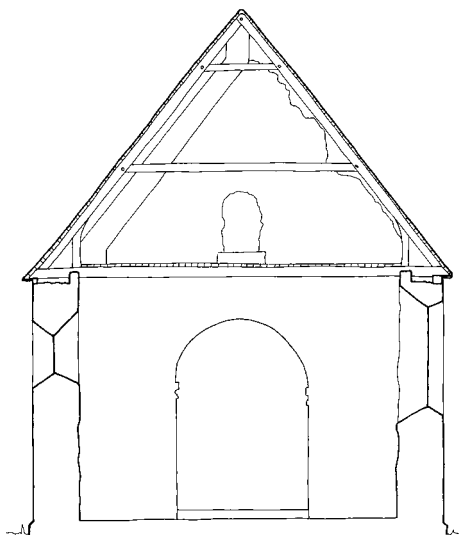
Fig. 5. Tværsnit af skibet set mod øst. 1:150. Målt og tegnet af Anders C. Christensen 2016. – *Cross-section through nave looking east.*

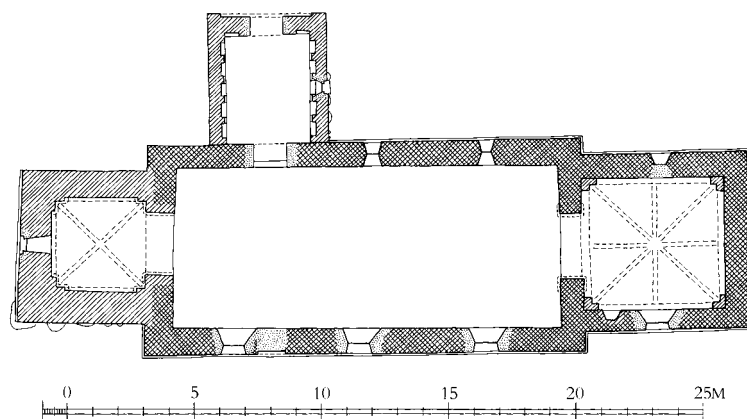
Fig. 6. Plan. 1:300. Målt af A. Havsteen-Mikkelsen 1983, suppleret og tegnet af Anders C. Christensen 2016. – *Plan.*

Den romanske kirkes *grundplan*, der er bevaret i fuld udstrækning, er afsat med rette vinkler og med kvadratet som udlægningsprincip; således er koret udlagt over et, skibet over to kvadrater.

ses på østsiden (jf. fig. 6). Den fladbuede, udvide- de indgangsdør i nord omgives af den for egnen velkendte facadeblænding: et rundbuet, halv- stensdybt stik, der i vederlagshøjde udspringer fra et helstensbredt led, bestående af en affasning, hvorunder rundet led (jf. f.eks. Dybe, s. 1541; Måbjerg, s. 1740 og Asp, s. 2361). I gavltrekan- tens velbevarede og hvidtede bagmur springer blæn- dingen frem i én stens tykkelse. I det fladloftede indre smykkes væggene af fladbuede nicher, fem i hver af flankemurene samt én på hver side af døren. Nicherne, der måler ca. 110×54×20 cm, i vest dog med en lidt mindre dybde, adskilles af en helstens pille med nedre affasning; dette er ligeledes et arkitektonisk træk, der ofte genfindes på egnen (f.eks. Gimsing og Asp, s. 2122, 2361). Via våbenhusets loft er der adgang til skibets loft gennem en i nyere tid gennembrudt åbning i ski- bets murkrone (jf. fig. 47).<sup>26</sup> Våbenhuset var 1791 uden loft.<sup>20</sup>

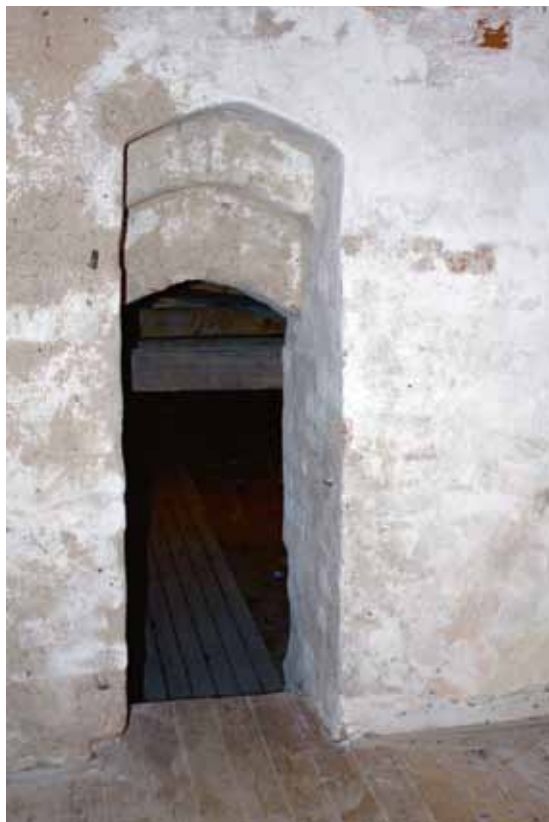
Fig. 13. Dør mellem skibets loft og tårnets mellemstokværk set mod øst (s. 2409). Foto Anders C. Christensen 2016. – Door between ceiling of nave and middle floor of tower looking east.

Adgangen til tårnets mellemstokværk sker fra skibets loft gennem en lige gennemløbende, svagt tilspidset fladbuet åbning i skibets vestre gavltrekanter, hvis øvre del blev ombygget med røde tegl i munkestensformat ved tårnets opførelse (fig. 13-15). Stokværkets bjælkelag, hvorpå er nyere bræd-

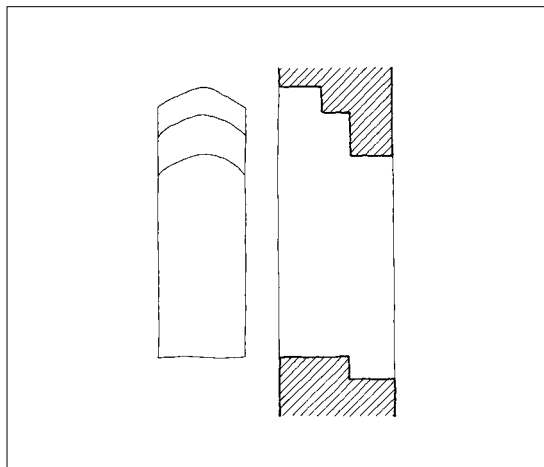
Fig. 15. Dør mellem skibets loft og tårnets mellemstokværk (s. 2409). Opstalt og snit. 1:50. Målt og tegnet af Anders C. Christensen 2016. – Door between ceiling of nave and middle floor of tower. Elevation and section.

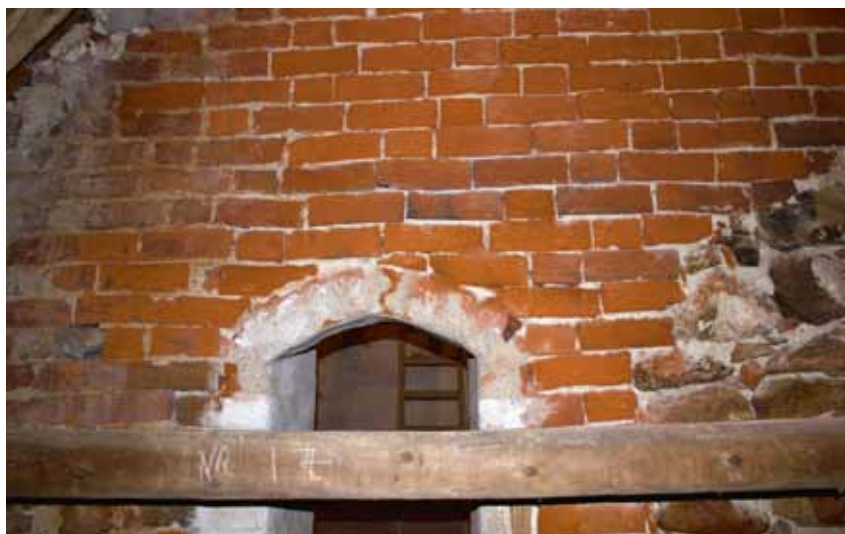
Fig. 14. Detalje af tårnets østmur set mod vest (s. 2409). Foto Anders C. Christensen 2016. – Detail of east wall of tower looking west.

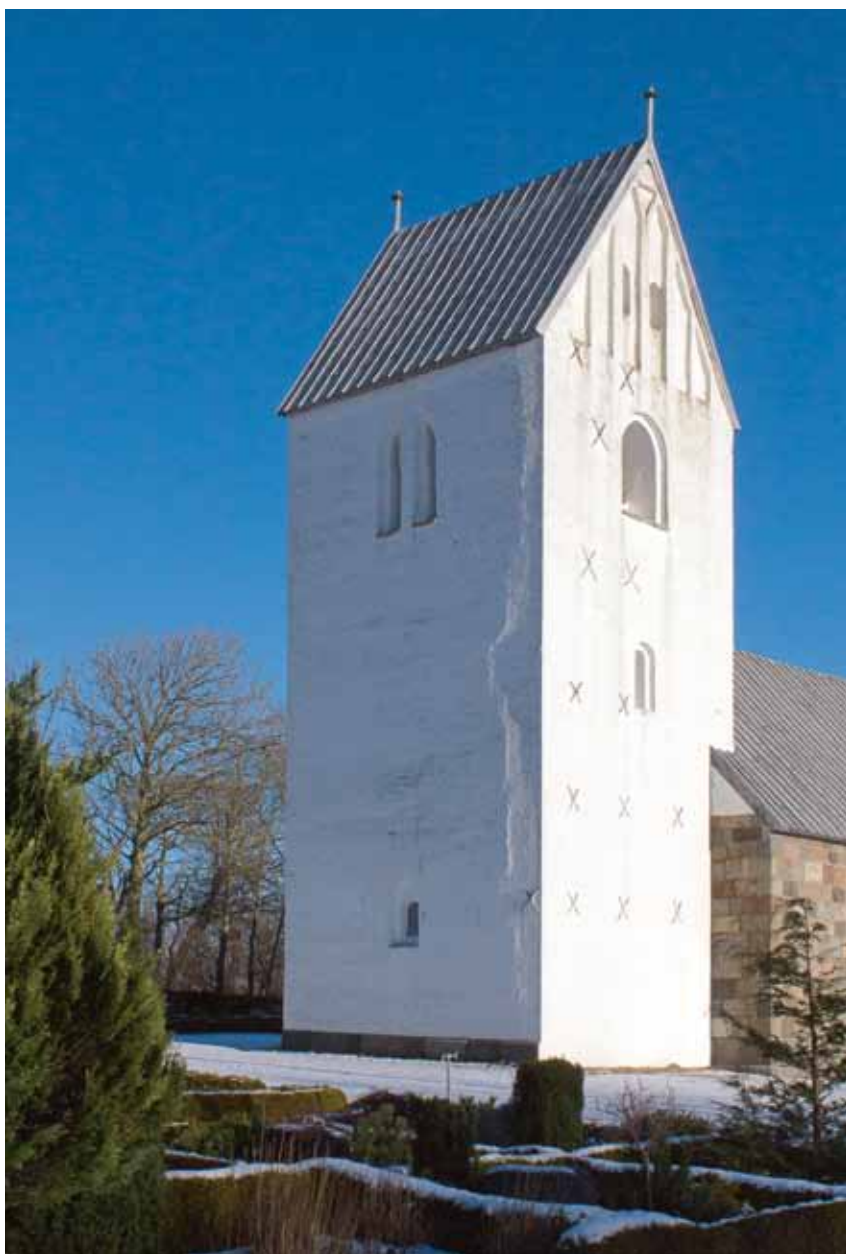
Fig. 16. Tårnet set fra sydvest (s. 2408). Foto Anders C. Christensen 2016. – *Tower seen from the south west.*

*Tårn.* Det velbevarede tårn i tre stokværk ved skibets vestende daterer sig som følge af gavlb- lændingernes nære slægtskab med en række til- bygninger på egnen til slutningen af 1400-tallet (f.eks. Dybe, s. 1539; Mejrup, s. 1783 og Hjerm, s. 2011), idet inspirationen er hentet i den karakte- ristiske udsmykning af Holstebro Tårn (s. 204). Materialet er røde teglsten i munkestensformat, på nordfacaden dog med anvendelsen af enkel- te kvadre fra skibets delvist nedbrudte vestgavl. Herfra stammer ligeledes skråkantsoklen under vestfacaden. Murene er i vid udstrækning skal- murede i nyere tid, særligt mod syd, og de nord- syd vendte trekantgavle er nu nedskåret. Bagmu-

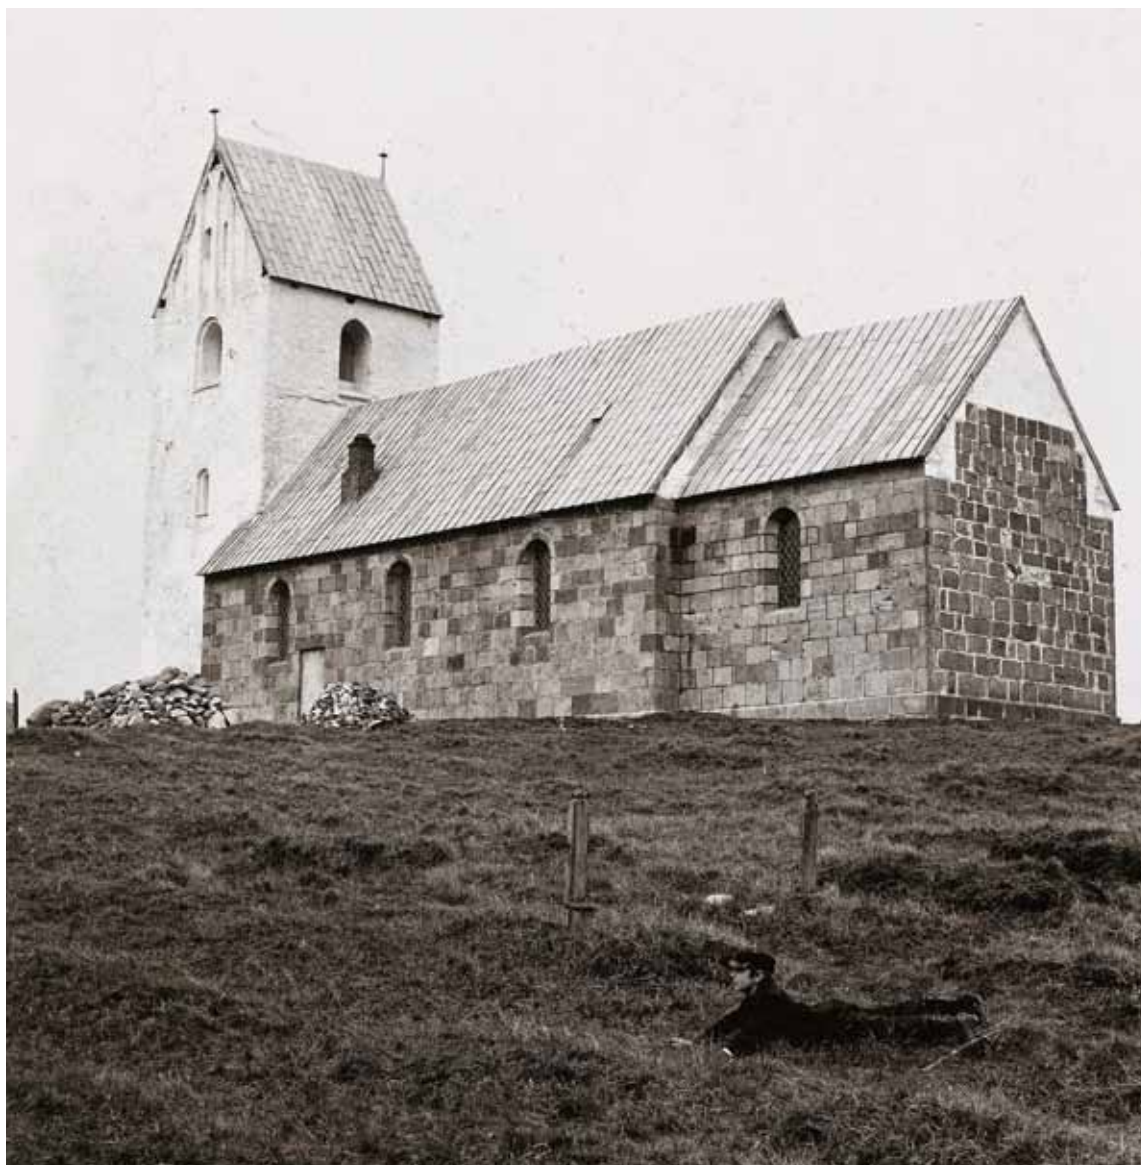
Fig. 17. Ydre set fra sydøst. Foto antagelig Adolph Herman Vorbeck o. 1900. – *Exterior seen from the south east.*

*Vinduer.* Korets og skibets vinduer består af blyindfattede jernrammer med rudestillede sprosser, i sydsidens større åbninger tillige med tre vandrette vindjern. Her er de granitindfattede vinduer fra 1887 (jf. s. 2413), hvor skibets sydmur tillige blev omsat.<sup>16</sup> Tårnrummets og våbenhusets vinduer lukkes af småsprossede, gråmalede jernrammer, mens åbningerne i de øvre stokværk har gråmalede luger, der senest er renoveret/fornyset 1984. †*Vinduerne* på kirkens sydside var 1879 'smagløse, firkantede' åbninger, vel indfattede i tegl.<sup>23</sup> Disse åbninger, der 1862 blev lukket af trærammer,<sup>16</sup> blev indsat før 1656, hvorfra de tidligst kendte reparationer er nævnt (jf. s. 2411). Kirkens vinduer var 1811 'tilklinede' med kalk, hvilket resulterede i klager over det ringe lysindtag i kirken.<sup>32</sup> 1866 ønskedes tagvinduer anbragt over kor og skib på sydsiden (jf. fig. 17) og 1907 på skibets nordside.<sup>16</sup>

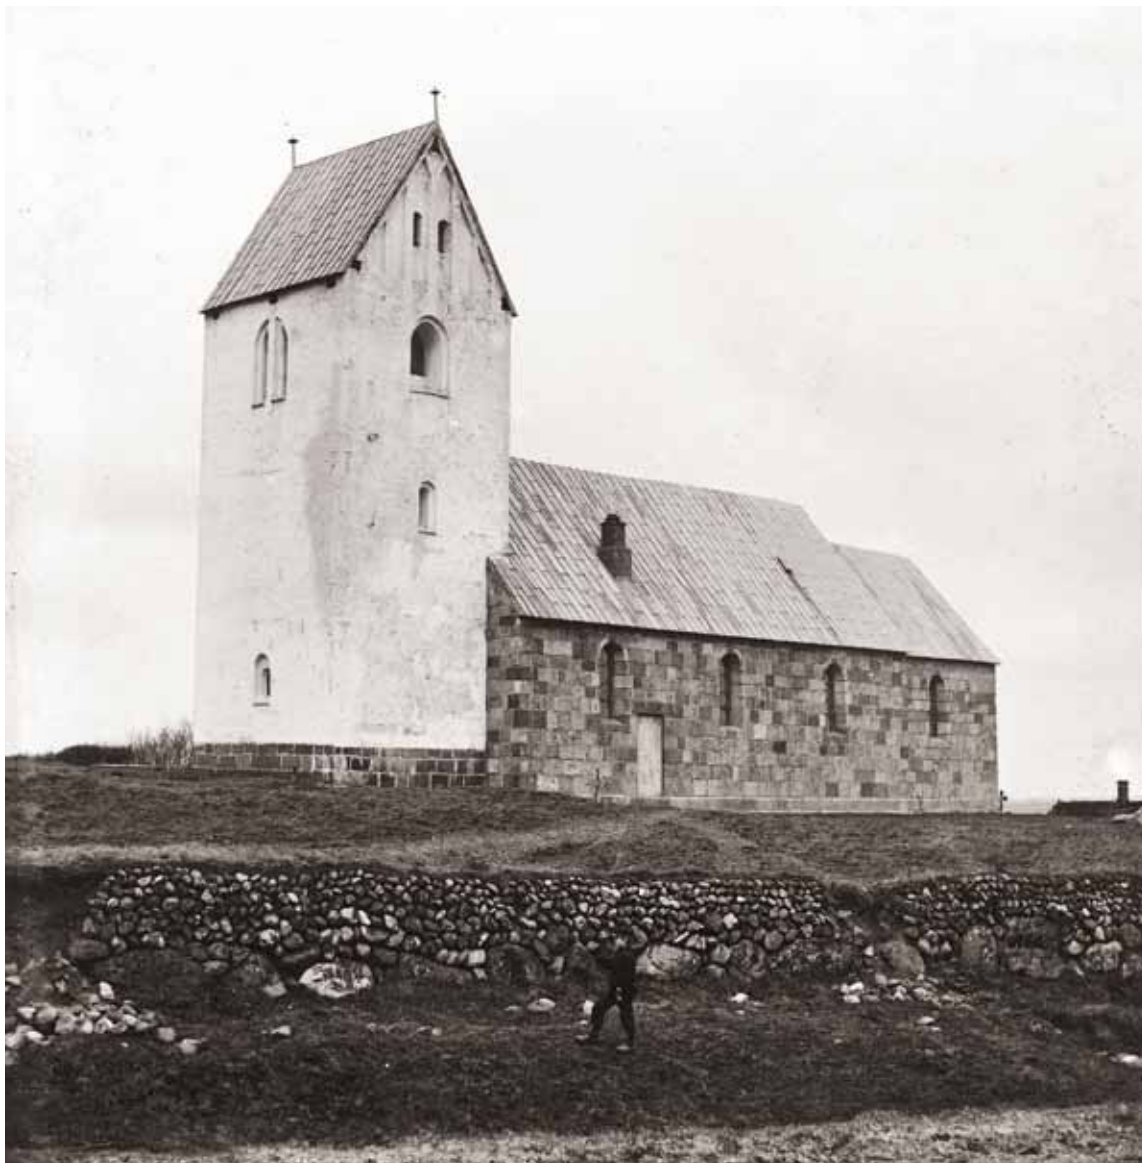
Fig. 18. Ydre set fra sydvest. Foto Adolph Herman Vorbeck o. 1900. – *Exterior seen from the south west.*

*Opvarmning.* Kirken opvarmes af et elektrisk varmeanlæg, renoveret 1985. †*Opvarmning.* Kirken var 1879 ‘opvarmet’,<sup>23</sup> vel af en †*kakkelovn*, der dog ikke er nærmere beskrevet. Den var placeret i skibets sydvesthjørne (jf. fig. 18), hvor den murede †*skorsten* er gengivet. Før 1917 blev kakkelovnen flyttet til skibets nordøsthjørne, idet skorstenen blev opmuret langs nordsiden af skibets østgavl (jf. fig. 18, 20). 1947 blev ‘varmeværket’ fornyet,<sup>16</sup> men det er uvist, om der derved menes den †*kakkelovn*, der 1955 ønskedes malet.<sup>17</sup>

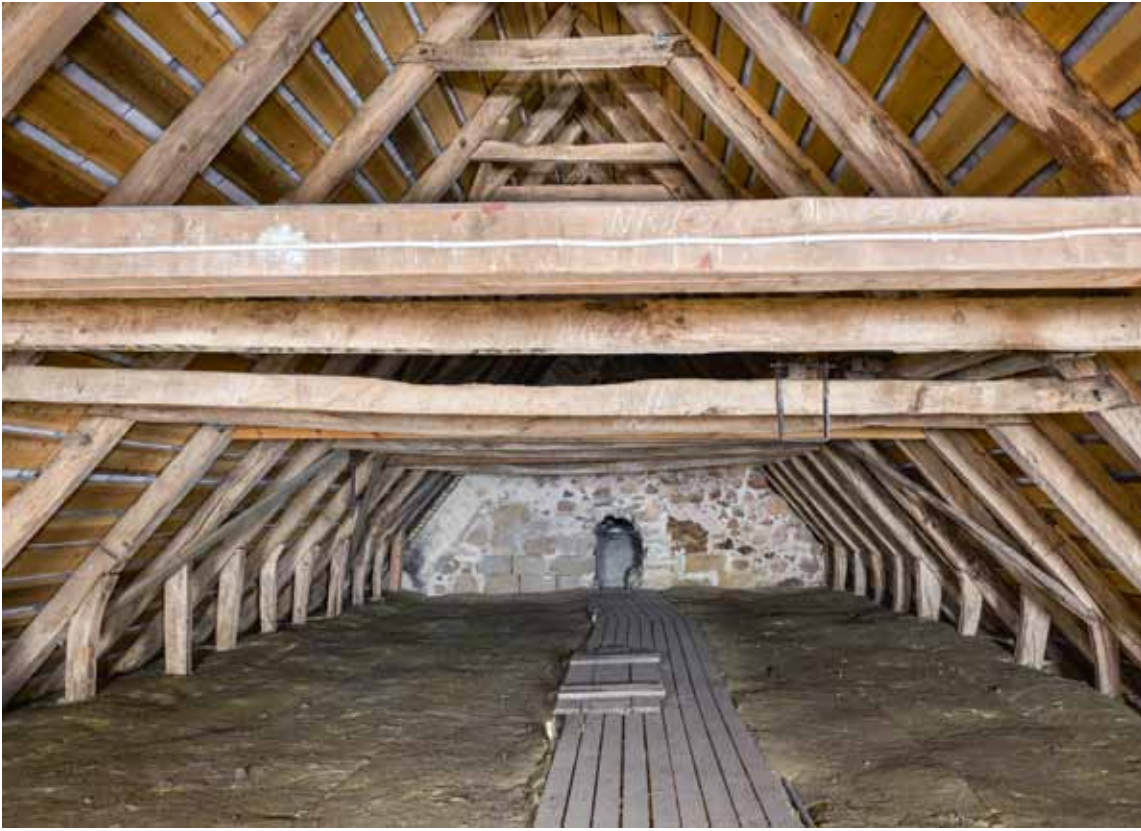
Fig. 19. Skibets tagværk set mod øst (s. 2414). Foto Arnold Mikkelsen 2015. – *Roofing of nave looking east.*

Over skibet er tagværkskonstruktionens 20 spærfag udført på samme vis. Nummereringen, der i sydsiden er forvitret og flere steder forsvundet, består af et stregsystem, der starter i øst og stiger mod vest. På de 10 østligste fag er stregerne hugget på østsiden af spærene, på de vestligste 10 på vestsiden. Tilsvarende er hanebåndene på

de østligste 10 fag påbladet spærenes østside, på de vestligste 10 på spærenes vestside; alt træfor-naglet. På et enkelt punkt afviger tagværket dog fra korets, nemlig ved udformningen af de korte spærstivere. Disse har i skibet en karakteristisk, svag krumning ved sammenføjnngen med spærene, en detalje, som også ses i skibets tagværk over Fabjerg Kirke (s. 1103). Her er tømmerets fældningstidspunkt dateret til sommeren 1402 (jf. ndf.), hvilket muliggør, at samme tømrersjak opsatte tagværkerne over både Navr og Fabjerg kirker. Skibets tagværk (bjælkeender og hanebånd) blev senest renoveret 1988.

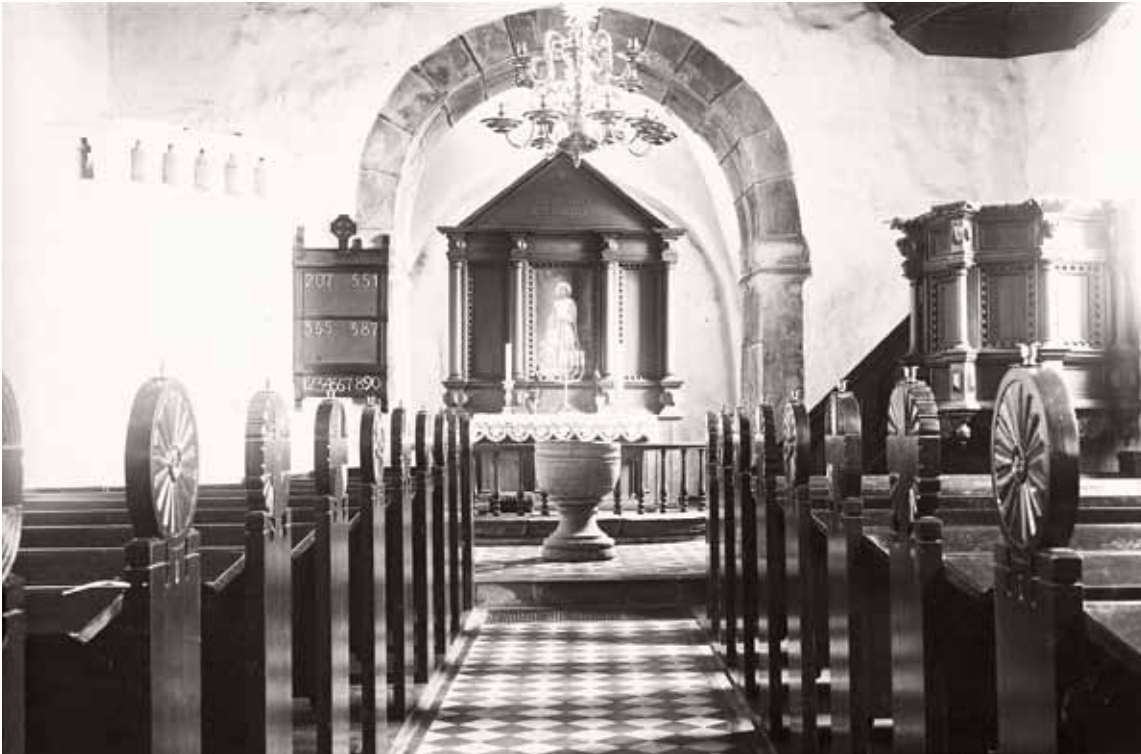
Fig. 21. Indre mod øst. Ældre foto, efter o. 1918. – *Interior towards east.*

Den enkle renæssancetavle er arkitektonisk opbygget med tredelt storstykke på et lavt postament; over en tilsvarende lav frise er en stor trekantgavl. Stor- og sidefelterne flankeres af enkle toskanske frisøjler foran panelfelter med forsænkede spejl og tandsnitsindramning (jf. fig. 21), der i dag skjules bag den nuværende, malede udsmykning. Huller foroven og forneden i bagsiden af de yderste paneler kunne hidrøre fra påsatte †)sidevinger (fig. 54). Både postamentet og kronfrisen har fremspring med diamantbosses. Den dominerende topgavl, der krones af et korsformet spir, øverst med et ovalt kuglespir, spænder over hele tavlens bredde, svarende til eksempler fra begyndelsen af 1600-tallet, alle i Viborg Amt (jf. Aggersborg, Øster Han Hrd., Hjørring Amt (1598), tidligere Østerbølle, Rinds Hrd., Viborg Amt; Vester Tøstrup, Rinds Hrd.; Roslev, Harre Hrd.; Rybjerg, Nørre Hrd.). Proportionerne af samtlige tavlers storstykker, der også er forsynet med sidevinger, er dog højere og slankere, ligesom topgavlen er lavere. Rammeverket er stafferet i hvidligt og nuancer af gråt. Stafferingen dækker over seks ældre farvelag (A–F), jf. ndf. (*Rosing Holm* 1986).

dennes halvcirkulære øvre afslutning. Den hvidklædte Frelser, der har halvlængt gyldenbrunt hår og skæg, står foran en søjle i et summarisk gengivet rum. Omkring hovedet er en klart afgrænset, cirkulær glorie. Han viser med en appellerende gestus med venstre hånd hen til et lille barn, en dreng, om hvis hoved han kærligt fatter med den højre. Den lille lyslokkede dreng er iført hvidlig knælang kjortel over en rødlig dragt, der skimtes ved kravekanten. Barnet holder en palmegren med højre hånd; nøgne ben og fødder. Maleriet, der tidligere var påhæftet altertavlens træværk med tegnestifter, er afskallet på flere partier. Maleriet karakteriseredes 1984 som et værk, der »med sin idealiserede Jesus-skikkelse dårligt passer til den romanske kirke og altertavlens enkle træværk«. <sup>45</sup> Indtil 1985 i kirken (jf. fig. 21), <sup>46</sup> siden i Holstebro Museum (inv. nr. 16.765).

*Alterkande* (jf. fig. 21), tidligst nævnt 1892,<sup>16</sup> af sort porcelæn med gyldne kanter og kors, 29 cm høj. Under bund fabrikationsmærke for Bing & Grøndahl. †*Alterkander*. I 1840'erne blev løbende påtalt manglen af en alterkande.<sup>50</sup> 1862 er registreret en kande af glas.<sup>16</sup> 1909 omtales en tinvin-kande, der antagelig er identisk med \*dåbskande (s. 2429).<sup>51</sup> †*Vinflaske*, registreret 1909 ('en sølvflaske').<sup>51</sup>

*Syvstage* (jf. fig. 21), 1910, skænket af Søren Jensen Overlund og Ane Marie Bertelsen Bjerre.<sup>15</sup> 51 cm høj. Cirkulær fod, skaft og leddelte arme med kugleled. På firkantet sokkel af rødtligt, flammet granit, opstillet i skibets nordøsthjørne. I lighed med alterstagerne fjernedes en montering med elektrisk lys 1953.<sup>16</sup> †*Syvstage*. Omtalt 1899.<sup>16</sup>

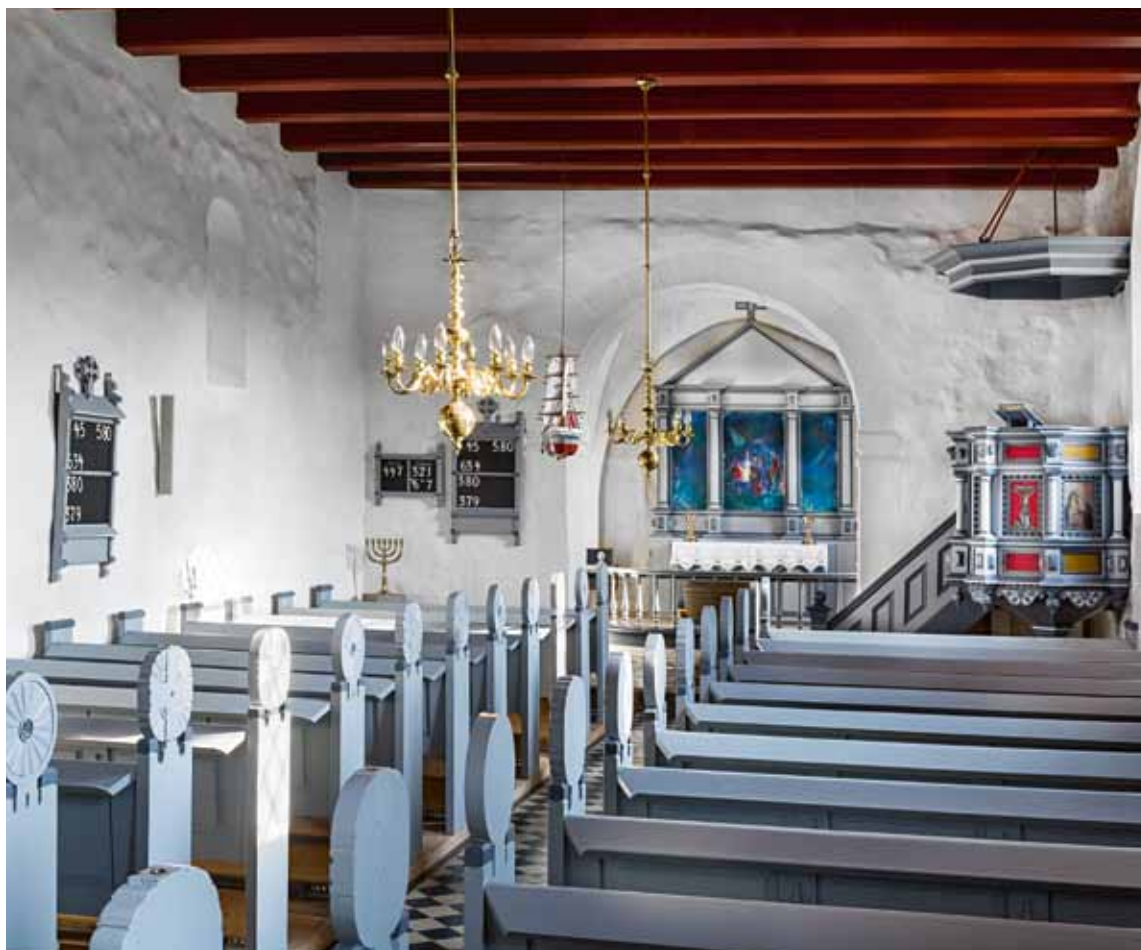
Fig. 22. Interiør mod øst. Foto Arnold Mikkelsen 2015. – *Interior looking east.*

*Alterskranke* (jf. fig. 22), antagelig o. 1880, af halvcirkulær form med drejede balustre og kugleprydede mæglere i hver side. Grå staffering i tre nuancer; gråt læderbetræk på knæfald. Skranken følger den i området almindelige form, tidligst anvendt 1876 i Lemvig Kirke (s. 369). Istandsatt 1925, da den forsynedes med skindbetræk; senest renoveret 2003.<sup>16</sup> †*Alterskranke*. Tidligst omtalt 1810 ('sprinkelværket for alteret'), da en »spoel« (vel en baluster) var brækket.<sup>53</sup> Nævnt 1862 som udstyret med skindbeklædning på knæfaldet.<sup>16</sup>

*Salmenummertavler* (jf. fig. 22), tidligst omtalt 1905.<sup>16</sup> Tavlerne omfatter tre højrektangulære tavler og én tværrektangulær ditto, alle i rammeværk i middelalderstil med korssmykket topprydelse. Hængetal af metal. Stafferet i to nuancer af gråt, hængetallene er hvide på grå bund.

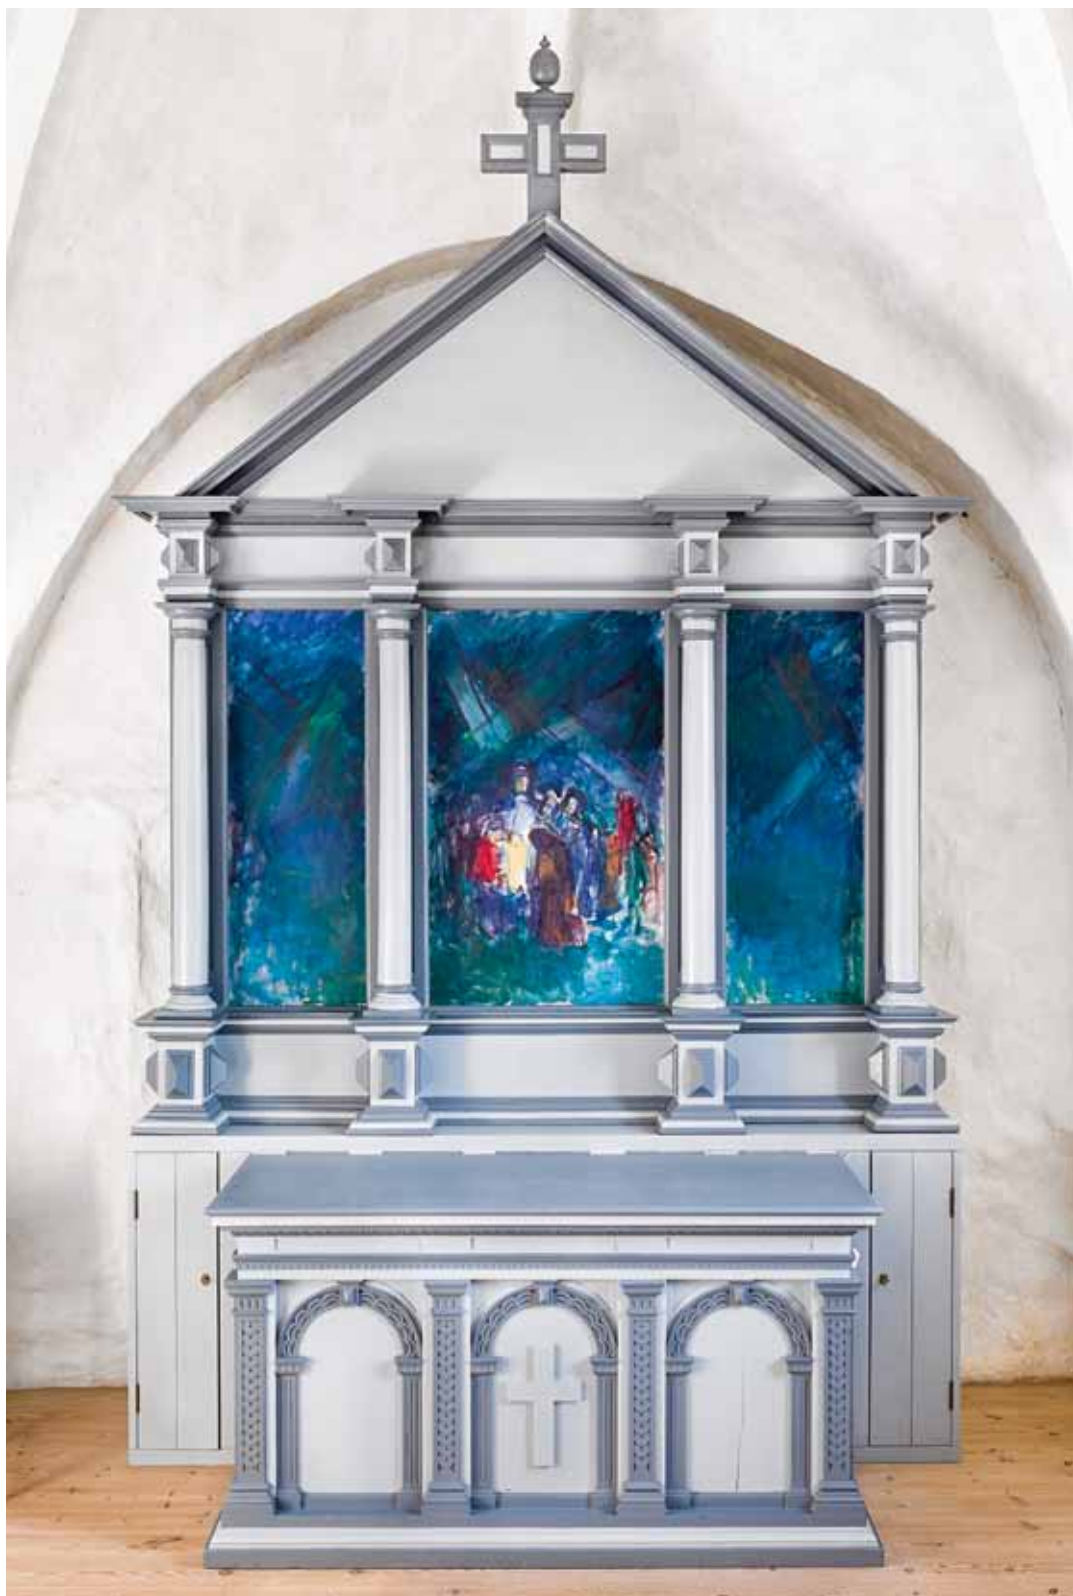
Fig. 23. Altertavle, antagelig fra 1600-tallets begyndelse, med malerier, 1986, af Sven Havsteen-Mikkelsen (s. 2420). Foto Arnold Mikkelsen 2015. – *Altarpiece, probably from beginning of 1600s, with paintings, 1986, by Sven Havsteen-Mikkelsen.*

*Alterbord* (jf. fig. 23), 1892,<sup>15</sup> rammekonstruktion af træ, beklædt med *panelværk* i renæssancestil. Selve bordet, der er placeret 70 cm fra østvæggen, er 100 cm højt samt 187×70 cm i bredde og dybde. Forsiden er smykket med tre rundbuede arkader mellem pilastre, hvis skafter har dukatmønster, mens kortsiderne har enkeltarkader; bueslag med neglemønster, der hviler på kannelerede pilastre. I midtfaget er et latinsk kors i relief. Kronende profillister med tandsnit og æggestav. Bag selve bordet står altertavlen på et podium, flankeret af indbyggede skabe; 105 cm højt, 263×28 cm. Staffering i hvidt og gråt. *Alterdug* af hvidt lærred,

*Altertavle* (fig. 23–27, 54), antagelig fra 1600-tallets begyndelse, med malerier i storstykkets midt- og sidefelter, udført 1986 af Sven Havsteen-Mikkelsen.

*Altermalerier*, 1986, udført af Sven Havsteen-Mikkelsen, olie på lærred. Signeret: »SHM« i søndre sidefelts nedre højre hjørne. 130×77 cm (storfelt); 130×46 cm (sidefelter). Udsmykningen, der viser *Julenat*, er udført som en sammenhængende helhed eller en triptyk med særlig fremhævelse af storfeltet. Heri ses Jesu fødsel og Hyrdernes tilbedelse, gengivet som en figurgruppe,

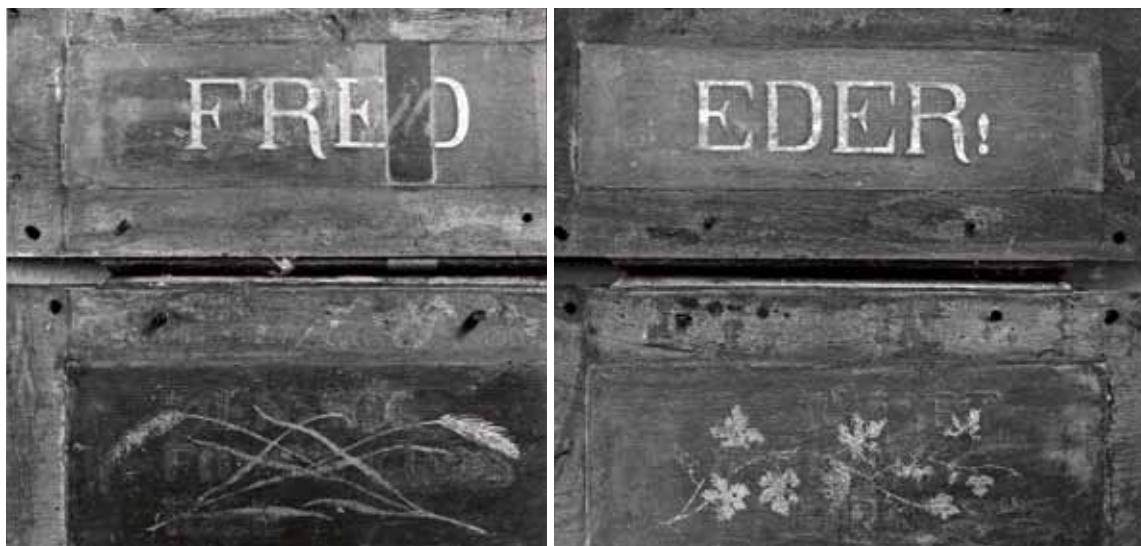
Fig. 26-27. Detaljer af †figurmalerier på altertavlen, tilhørende farvelag »C«, o. 1900 (s. 2422). Foto E. Rosing Holm 1986. 26. Detalje af nordre sidefelts postament. 27. Detalje af søndre sidefelts postament. – *Details of figurative paintings on the altarpiece, dating c. 1900 (coat of paint »C«).* 26. Detail of pedestal at the cabinet to the north. 27. Detail of pedestal at the cabinet to the south.

eller Johannes Evangelisten(?) (fig. 25); endvidere erkendtes Maria, iført indigoblå kappe. På sidefelterne var stående enkeltfigurer (apostle eller evangelister (?)) i sydsiden holdende en bog. Endelig var 'forneden til venstre' (i nordre postamentfelt(?)) vist et vinget hjerte i rødt med hvidgråt og blå, hvori var anført med sort kursiv: »Jesus«. Figurmalerierne stod endnu fremme o. 1880 og betegnedes da som 'ualmindelig slette' (*Løffler 1879*). Et forslag 1985 om at genophænge storfeltets maleri andetsteds i kirken efter tavlens fornyelse blev ikke taget til følge. <sup>47</sup> 2) O. 1860. I farvelag D var malet en gul sol i topgavlen, hvori en blå trekant med Gudsøjet. 3) Fra farvelag C, o. 1900, var på sidefelternes postamentfelter vist to krydslagte kornaks og en vinranke (fig. 26-27).

motivet i ★(†)altermaleriet. I postamentets midtfelt var med gylden skriveskrift anført skriftsted fra Matt. 18,3. I gesimsfelterne stod med gyldne versaler: »Fred/ være med/Eder« (jf. fig. 26-27), mens der i topgavlen var anført: »Ære/ være Gud/ i det højeste«, hvorover en gylden stjerne (lag C). 4) Indskrifterne var opmalet i guldbronzepå det ovenliggende farvelag (lag B), muligvis fra o. 1915. 5) O. 1950. Fraktur- og versalindskrifter i guldbronzepå hhv. nadverens indstiftelsesord (sidedeletter), Joh. 1,29 (topstykke og friseletter) og Matt. 6,33, Mark. 10,15 og Joh. 1,5 (postamentletter) (lag A).

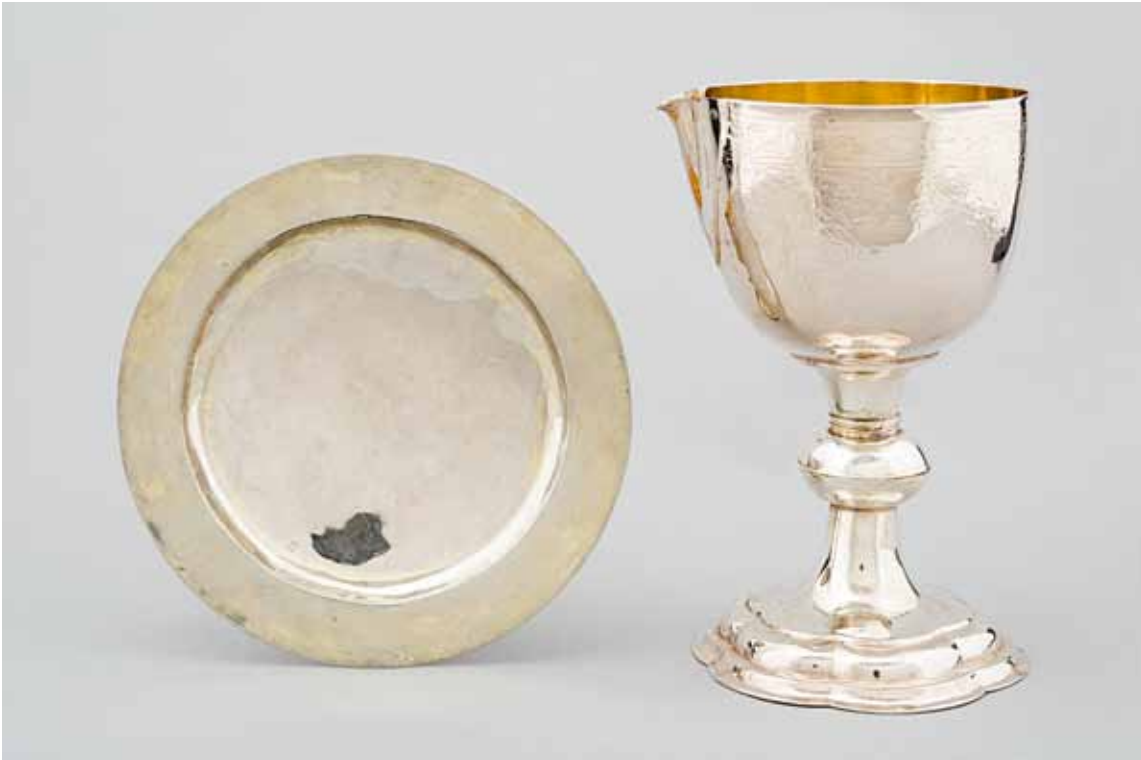
Fig. 28. Altersølv, omfattende kalk, o. 1750-75, signeret af Holstebromesteren Joachim Weller og antagelig samtidig disk, måske udført af samme (s. 2424). Foto Arnold Mikkelsen 2015. – *Altar plate, comprising chalice, c. 1750-75, signed by the Holstebro Master Joachim Weller and presumably contemporary paten, perhaps by the same.*

*Altersølv* (fig. 28), omfattende kalk og disk. Heraf er førstnævnte, antagelig o. 1750–75, udført

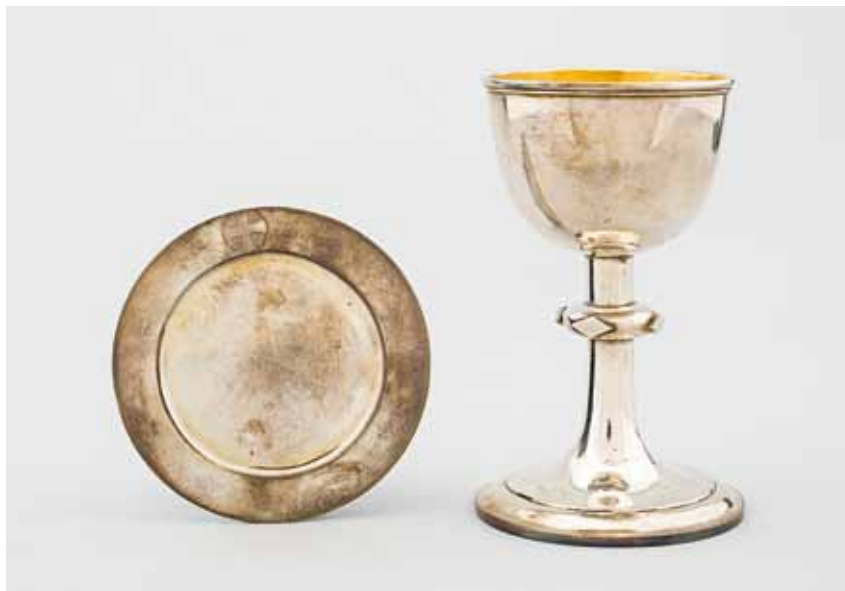
Fig. 29. Sygesæt, 1862, udført af Georg Christian Wolf (s. 2424). Foto Arnold Mikkelsen 2015. – *Communion set for the sick, 1862, by Georg Christian Wolf.*

*Sygesæt* (fig. 29), 1862, omfattende kalk, disk og oblatæske i cylinderformet Futteral, beklædt med sort skind. *Kalken*, 10,5 cm høj, har enkelt, cirkulært fodled, skaft med fire rombeformede boss

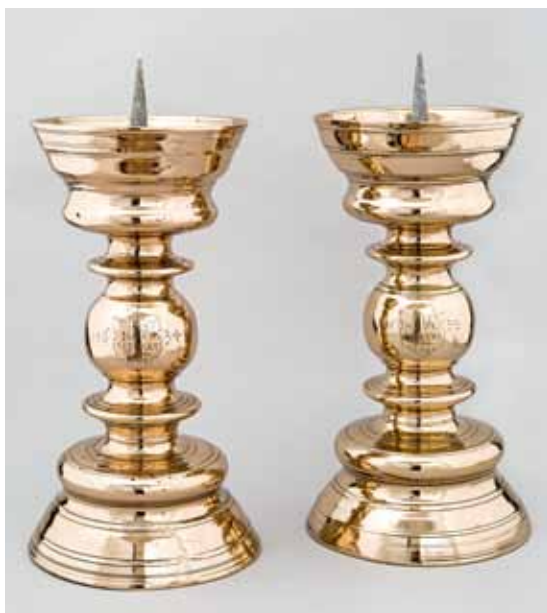
Fig. 30. Alterstager, skænket 11. okt. 1634 af sognepræst Christen Nielsen Kjær (s. 2425). Foto Arnold Mikkelsen 2015. – *Altar candlesticks, donated 11 Oct. 1634 by incumbent Christen Nielsen Kjær.*

med indgraveret påskrift. 35 cm høje, fra regnet lysetorn. Stagerne har lav, klokkeformet fod med graverede dobbeltlinjer, skaft i tre afsæt med ægformet kugle mellem to flade skiveled og lyse-skål, hvis form gentager fodens. På midtleddet er indgraveret et korsprydet skjold mellem årstallet: »16 – 34«. På skjoldet er med versaler og antikva anført giverindskriften: »IHS/Navr/Kiercke/11. Octo(ber)/CNK«. Stagerne er tidligst omtalt 1654, dog fejlagtigt som værende af kobber.<sup>18</sup> En montering med elektrisk lys fjernedes 1953.<sup>16</sup> Stagerne er senest renoveret 2011.<sup>16</sup> †*Alterstager*, af træ. Omtalt 1909.<sup>51</sup>

From the post-Reformation period, that is from the beginning of the 1600s, come the altarpiece and the pulpit, which are both very simple (figs. 23, 35). Of these, the pulpit was probably partly renewed around 1710 (cf. below). The altar candlesticks were donated in 1634 by the incumbent Christen Nielsen Kjær (fig. 30). The chalice, made by the Holstebro master Joachim Weller, and the list of incumbents (figs. 28, 41) may come from the radical refurbishment of the mid-1700s under Thomas Just Jermiin. Smaller new acquisitions from the 1800s comprise the

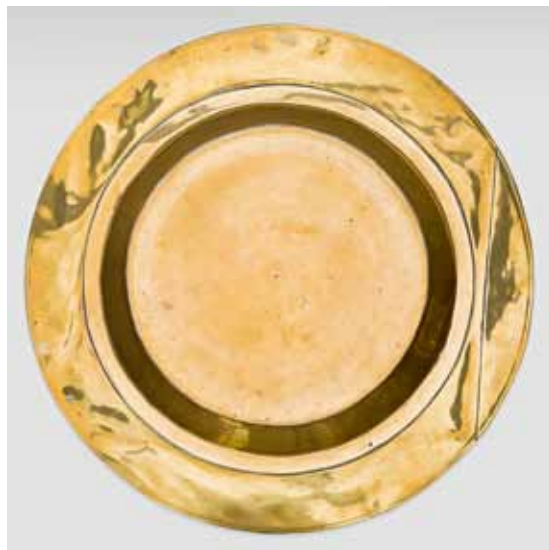
Fig. 31. \*Dåbsfad, 1600-tallet (s. 2427). Holstebro Museum. Foto Arnold Mikkelsen 2016. – *Baptismal dish, 1600s.*

\**Dåbsfad* (fig. 31), 1600-tallet, 56 cm i tværmål. Fanen på det helt enkle fad blev øget 1894, så-

ledes at det kunne hvile på fontens kant.<sup>16</sup> 1998 overført til Holstebro Museum (inv. nr. 17.279).

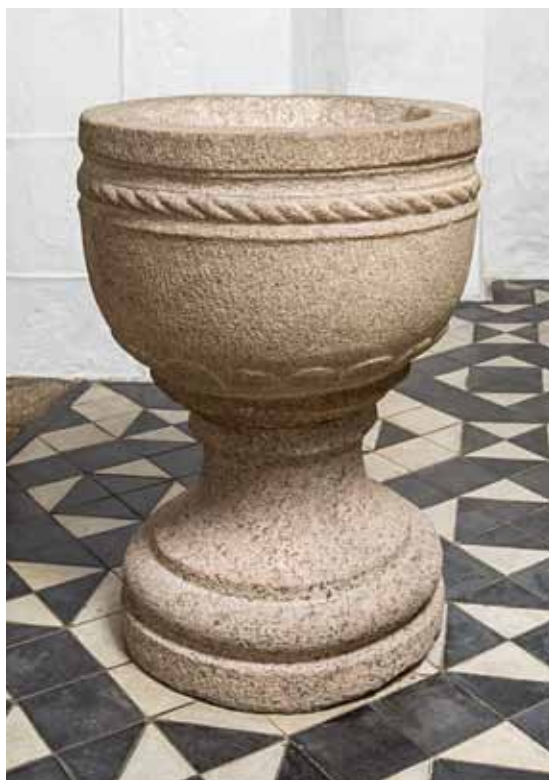
Fig. 32. Døbefont, hvoraf kummen er romansk og foden sekundær, antagelig udført o. 1885 (s. 2426). Foto Arnold Mikkelsen 2015. – *Font, with Romanesque basin and secondary base, probably made c. 1885.*

*Døbefont* (fig. 32–33), romansk, af finkornet, lysegrå granit med sekundær fontefod. Højden udgør 96 cm, idet kummens tværmål er 69,5 cm. Kummen har nederst en krans af bægerblade og ved mundingsranden en tovsnoning, svarende til en velkendt type i området (Mackeprang, *Døbefonte* 407). På kantens overside er indridset to indvielseskors. Den regelmæssigt tilhuggede fod, o. 1885 (fig. 32), har en cirkulær platte, hvoraf en flis er afhugget, hvorover en vulst og konkavt skaft, foroven afsluttet med en smallere vulst ved overgangen til kummen.<sup>54</sup> 1768 omtaltes †fontefoden som 'hugget af (en) hel sten' og bemælet.<sup>38</sup> Denne blev dog siden erstattet af en muret fod, 1879 karakteriseret som en 'raae overkalket murmasse' (Løffler 1879).<sup>55</sup> O. 1885 udskiftedes foden efter en tegning (fig. 33) af Conrad Weber, Aalborg,<sup>51</sup> i forbindelse med en restaurering, da fonten ligesom prædikestolen istandsattes, efter at begge genstande havde 'været delvis ødelagte i de

*Furnishings.* From the Middle Ages the church has only preserved the Romanesque font, the base of which has however been renewed, and a chancel arch crucifix which probably comes from the last part of the 1300s (figs. 32, 34).

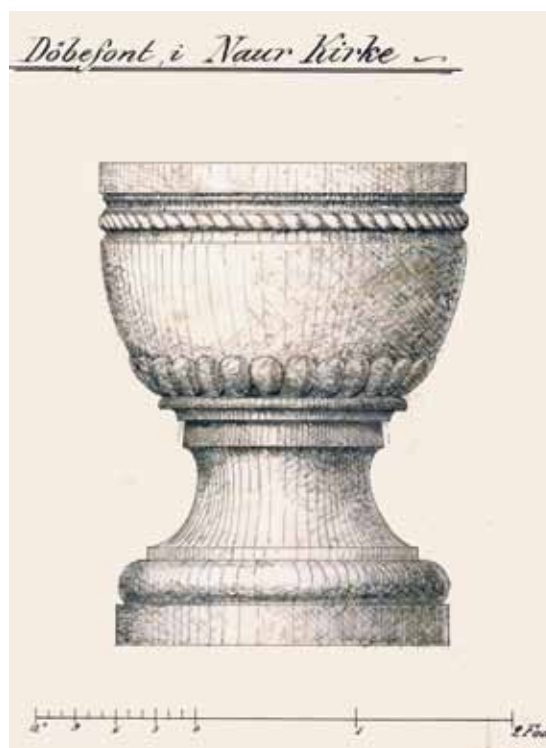
Fig. 33. Tegning af font, udført 1885 af arkitekt Conrad Weber, Aalborg (s. 2426). 1:15. Landsarkivet i Viborg, Ausumgårds Godsarkiv. – *Drawing of font, done in 1885 by the architect Conrad Weber, Aalborg.*

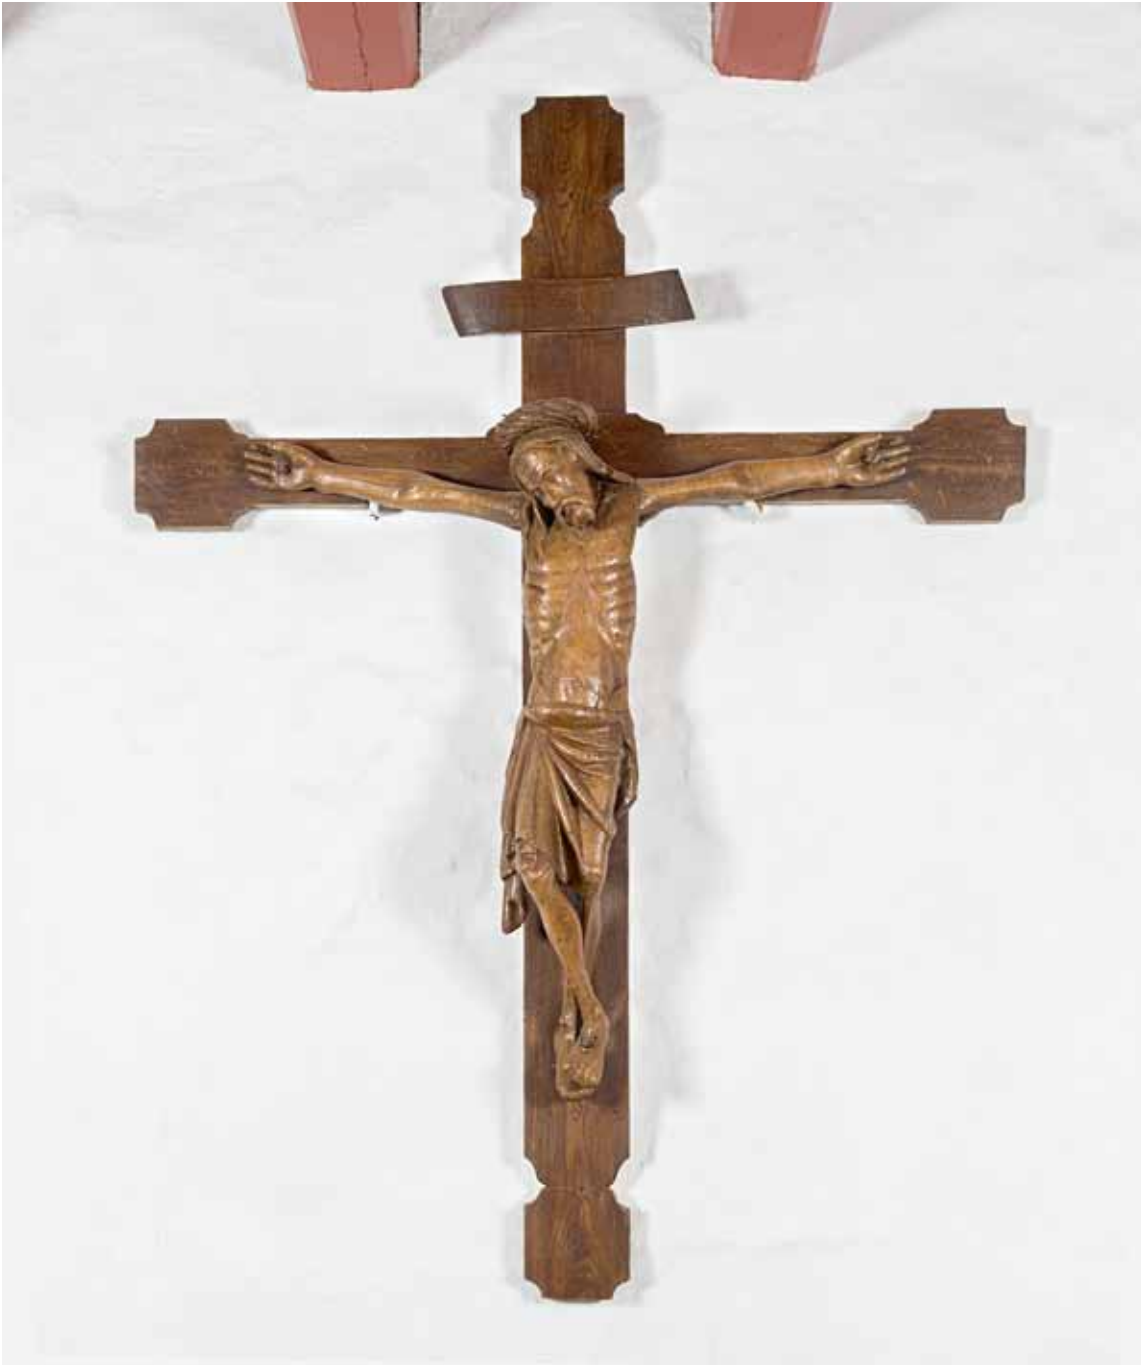
Fig. 34. Korbuekrucifiks, o. 1375-1400 (s. 2429). Foto Arnold Mikkelsen 2015. – *Chancel arch crucifix, c. 1375-1400.*

*Korbuekrucifiks* (fig. 34), o. 1375-1400, på nyere korstræ af fyr. Kristusfiguren, der måler 140 cm, hænger i antagelig sekundære, svagt skrående arme med store, groft skårne hænder. Hovedet med løst påsat, snoet vidjekrans luder tungt mod højre skulder, øjnene er lukkede, mens en række vandrette rynker er markeret i panden; skulderlangt hår, der med to lokker ligger foran højre skulder og med en enkelt er ført bag den venstre; kort, tvedelt hageskæg og nedhængende moustache. Ribbenene træder tydeligt frem ligesom det udbulende mellemgulv; markeret sidesår. Det knælange lændeklæde er fæstnet med en snip ved højre hofte og har også nedfaldende, mindre snip i venstre side. De spinkle ben er krydsede, idet højre fod hviler på den venstre. Kristusfiguren fremtræder med en mørk fernisering, mens korstræet er dækket af en delvist dækkende mørkebrun bemaling. Korsets indskriftplade er uden påskrift. I forbindelse med en forundersøgelse (*Mogens Larsen 1985*) konstateredes to yngre far-

velag, svarende til altertavlens lag C og D fra o. 1860 og o. 1900 (jf. s. 2423 f.), hhv. med egetræsådring og bemaling med gråhvid hudfarve og gråbrunt kors.

En beslægtet fremstilling, hvad angår hovedet og overkroppen, ses i Kirke Helsing Kirke (*DK Holbæk 1272*; jf. også krucifikset i kirken i Nykøbing Sjælland, 3373)). Navrkrucifikset har dog generelt et mere konservativt præg end disse. Ophængt på skibets nordvæg.
